작업공정사진철

공사명: 주단가공공장 VTL(V108)

규격: DC MOTOR 121KW 및 BLOWER FAN MOTOR 3KW2P 외
AC MOTOR 4대(15HP6P-1 & 15HP4P-1 & 1.1KW2P-2)

REPAIR 내역: 분해 조립 및 불순물 CLEANSING DRYING
INSULATING VARNISH DIPPING DRYING
COMMUTATOR 동심도 가공 및 UNDERCUTTING
15HP 6P 부하측 HOUSING보수
BEARING 및 BRUSH 교환
BLOWER 및 FAN MOTOR 보수
출고검사 시운전 TEST

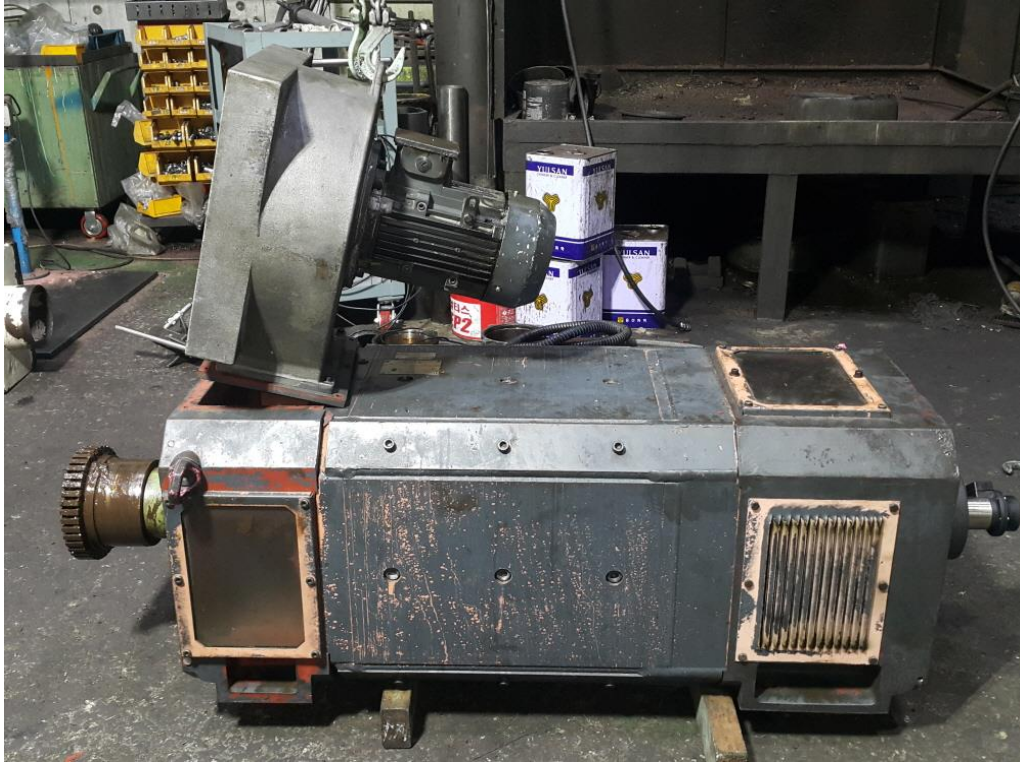
DC MOTOR 121KW 입고검사

Ass'y

분해 전

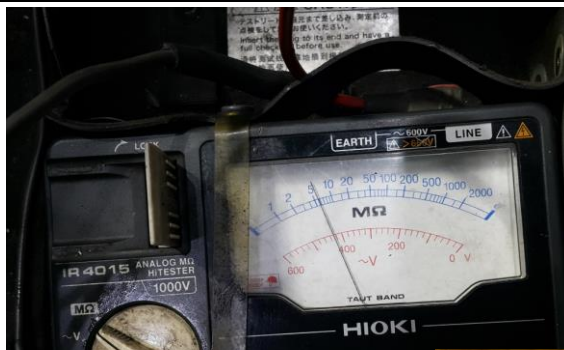
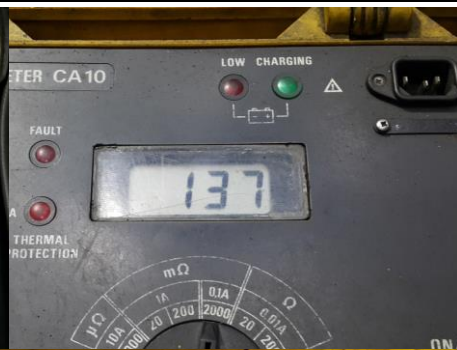
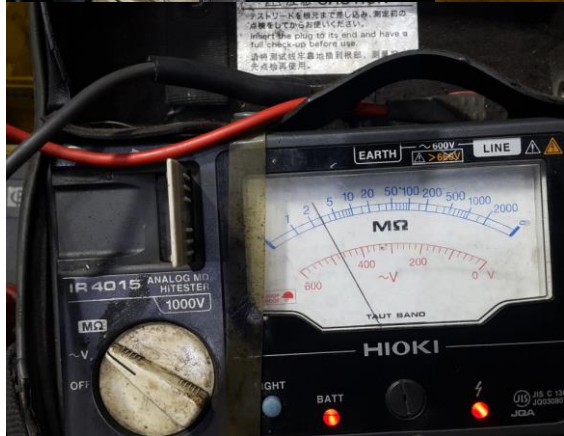
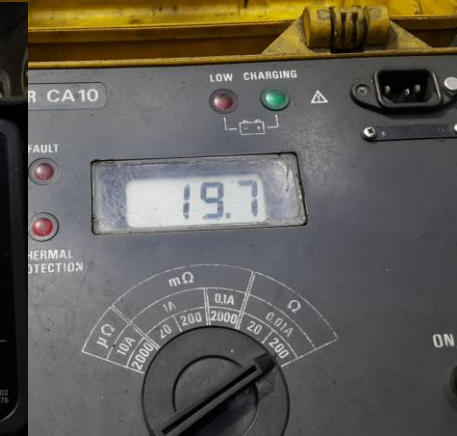
DC MOTOR 121KW 입고검사

ARMATURE
절연저항

ARMATURE
권선저항

FIELD
절연저항

FIELD
권선저항

권선검사

절연저항 & 권선저항

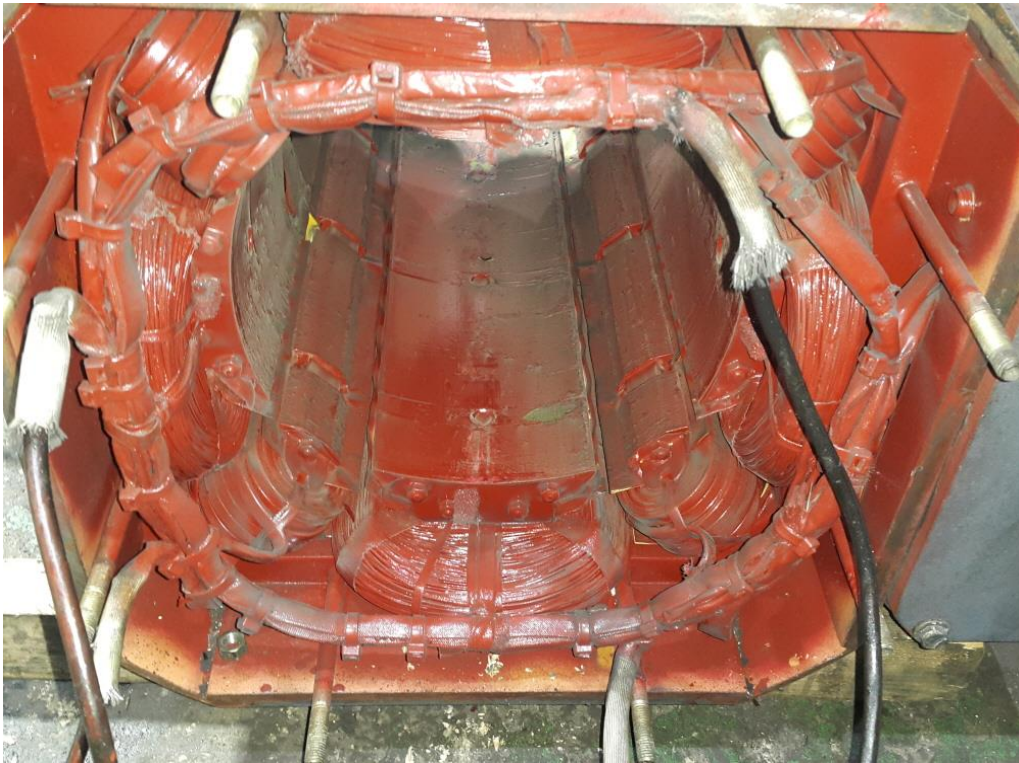
DC MOTOR 121KW 입고검사

계자 권체

분해 후

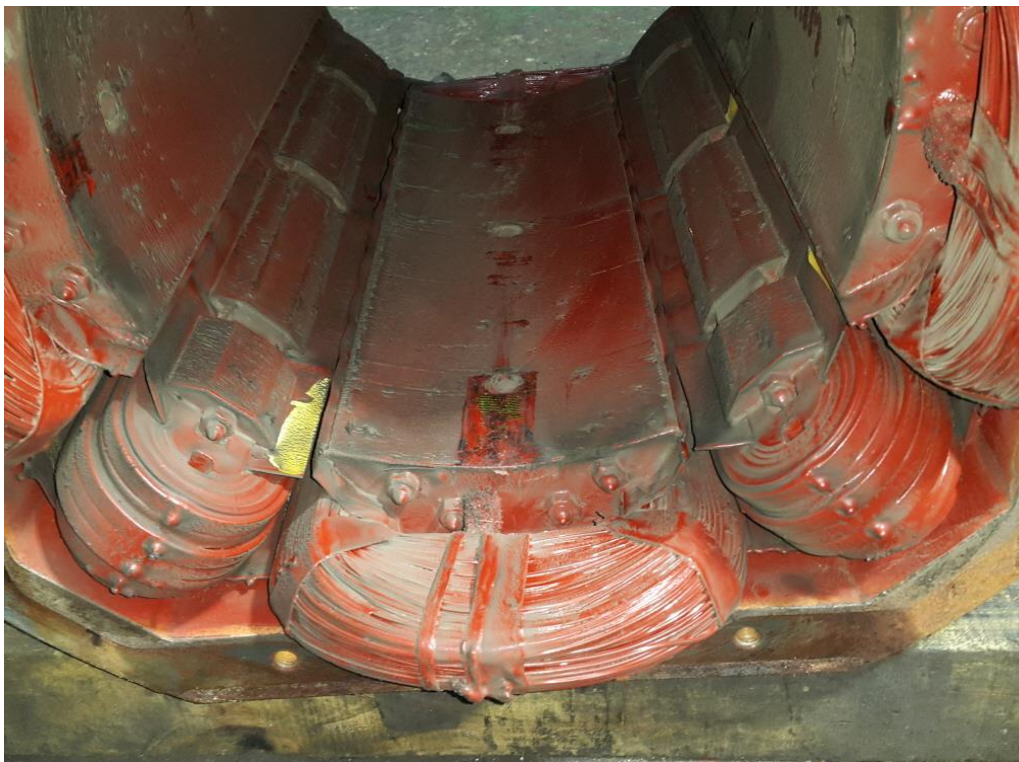
DC MOTOR 121KW 입고검사

계자 권선

분해 후

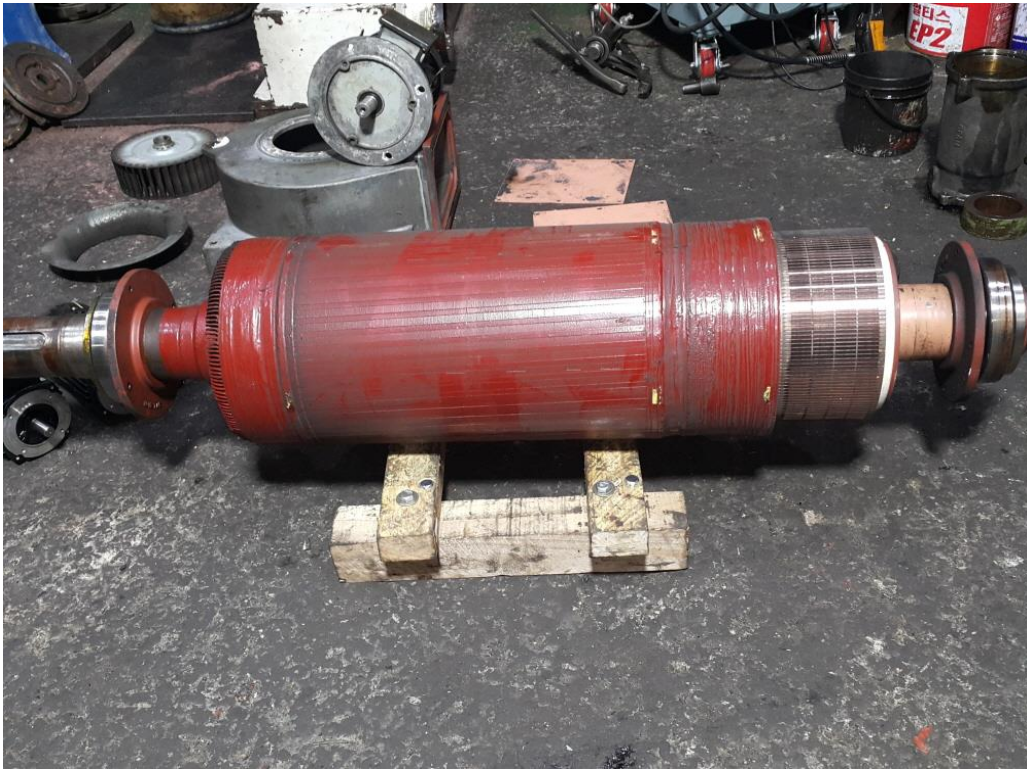
DC MOTOR 121KW 입고검사

ARMATURE 권체

분해 후

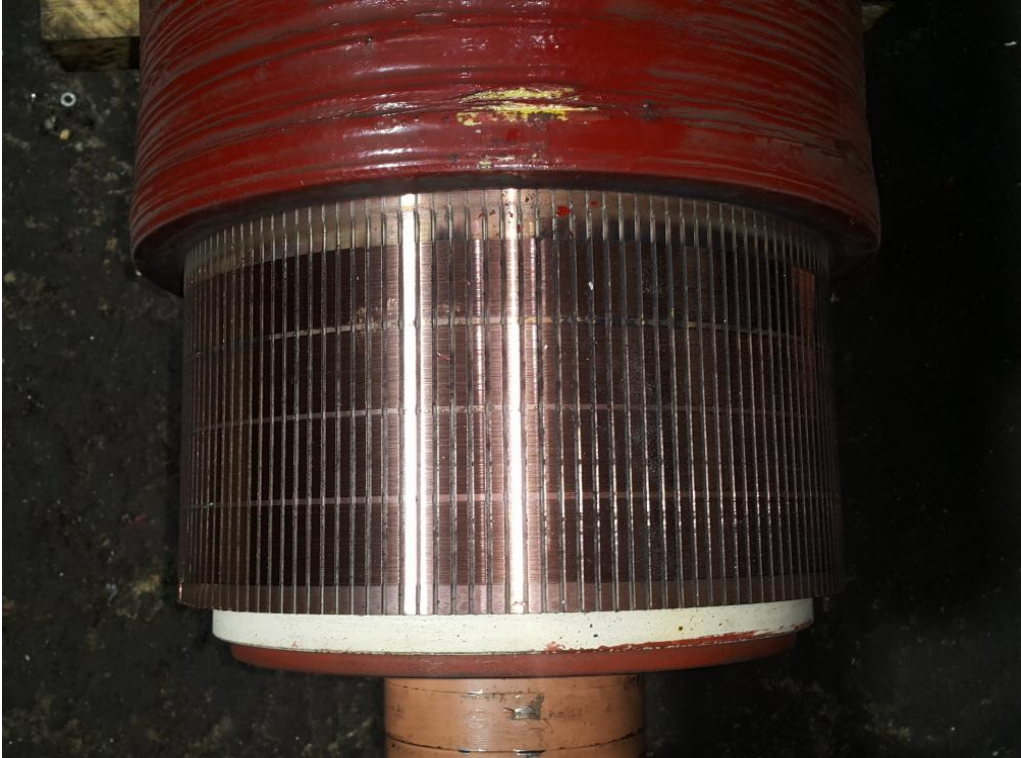
COMMUTATOR	조흔현상
작업공정	DC MOTOR 121KW 입고검사

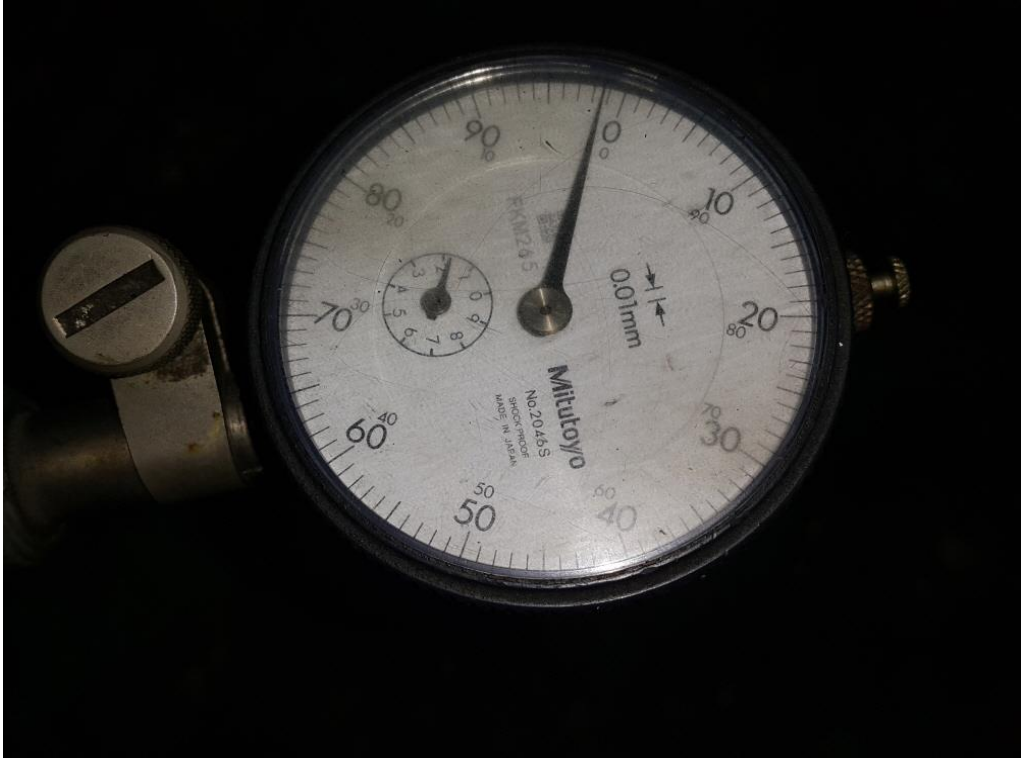
BRACKET	양측 HOUSING검사 측정치 1/100로 양호

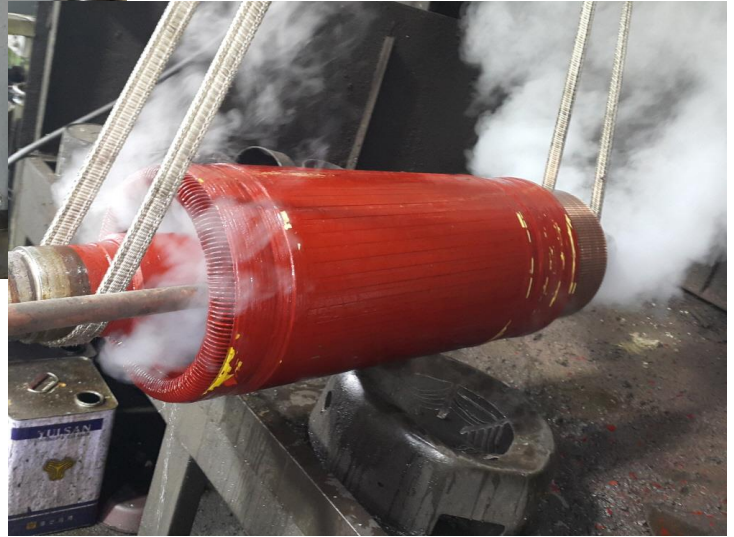
DC MOTOR 121KW OVERHAUL

권체

스팀세척 실시

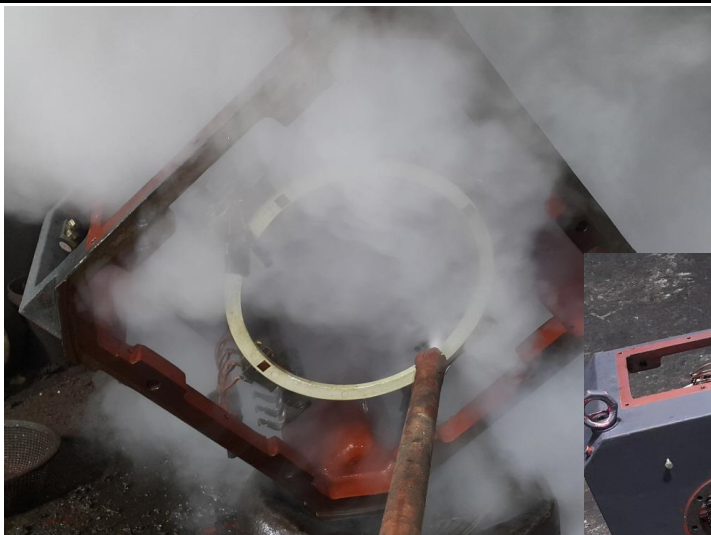
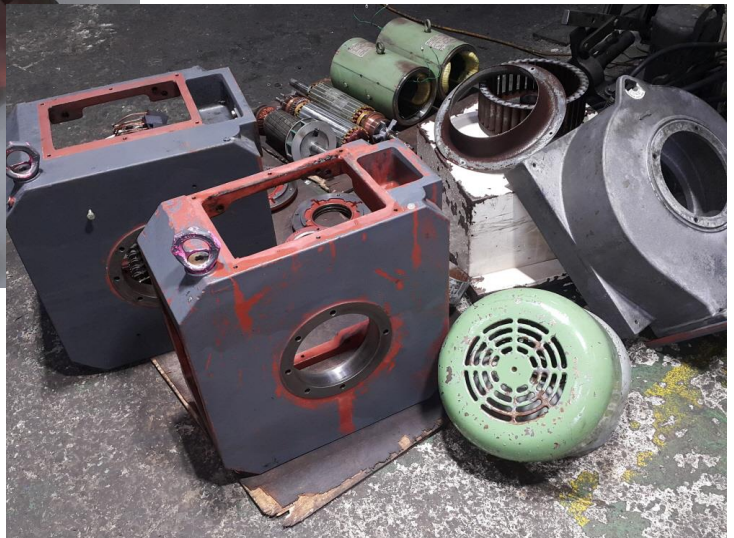
DC MOTOR 121KW OVERHAUL

조립부품

세척 실시

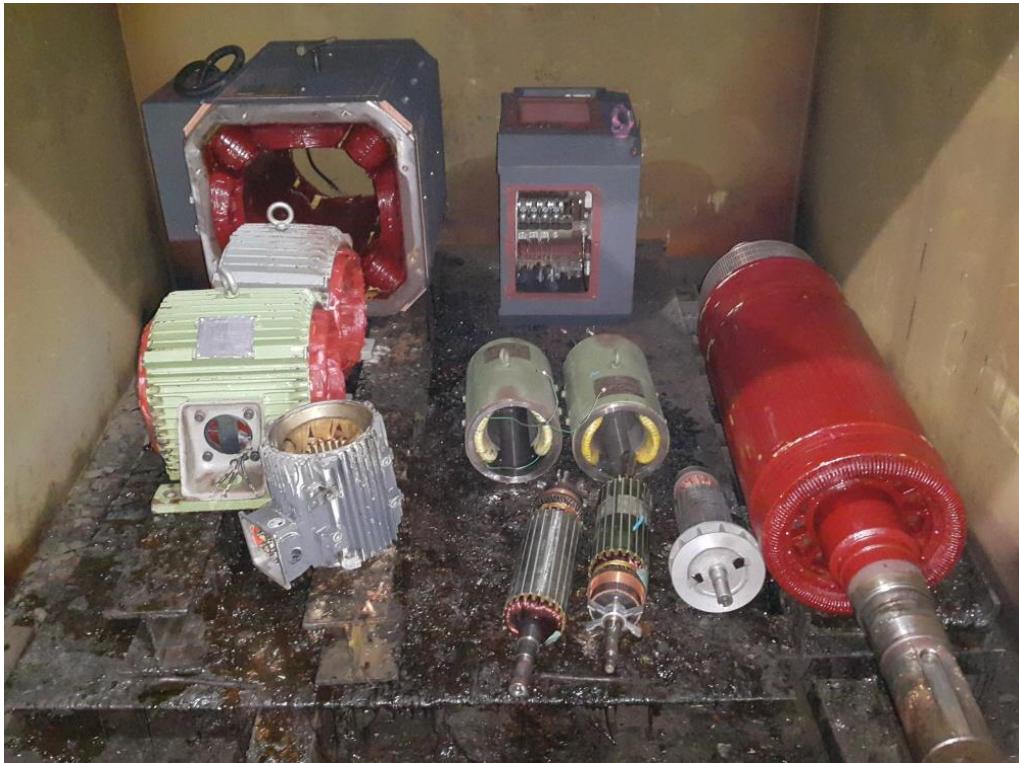
DC MOTOR 121KW OVERHAUL

권체

세척 후 건조실시

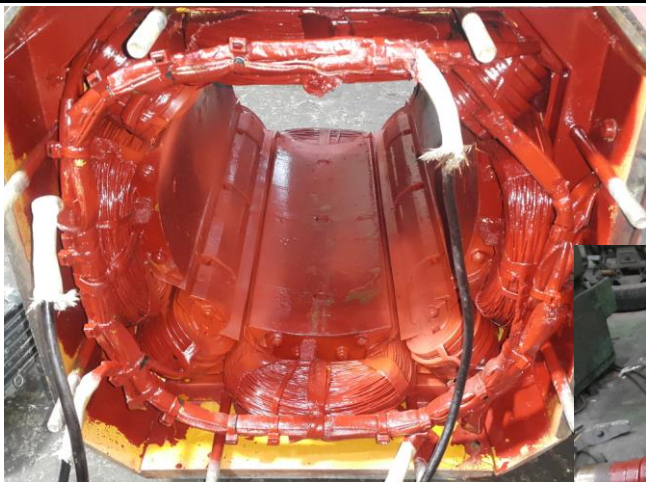
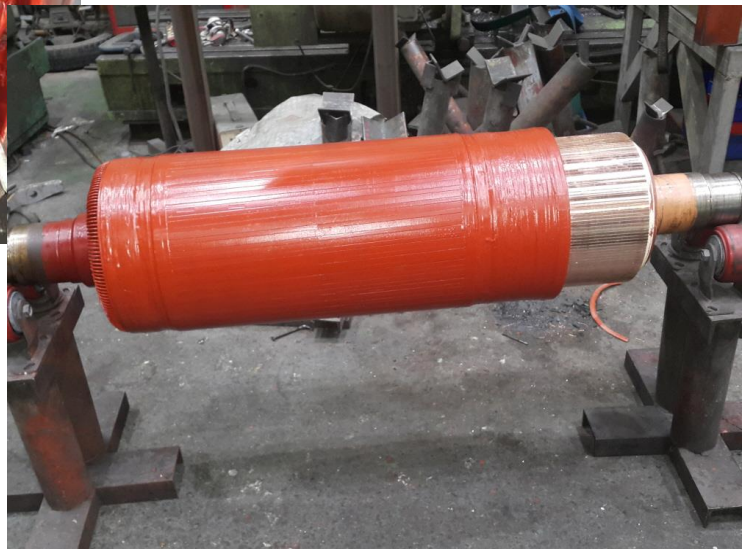
DC MOTOR 121KW OVERHAUL

권체

URETHANE MODIFIED ACRYLIC COATING 실시

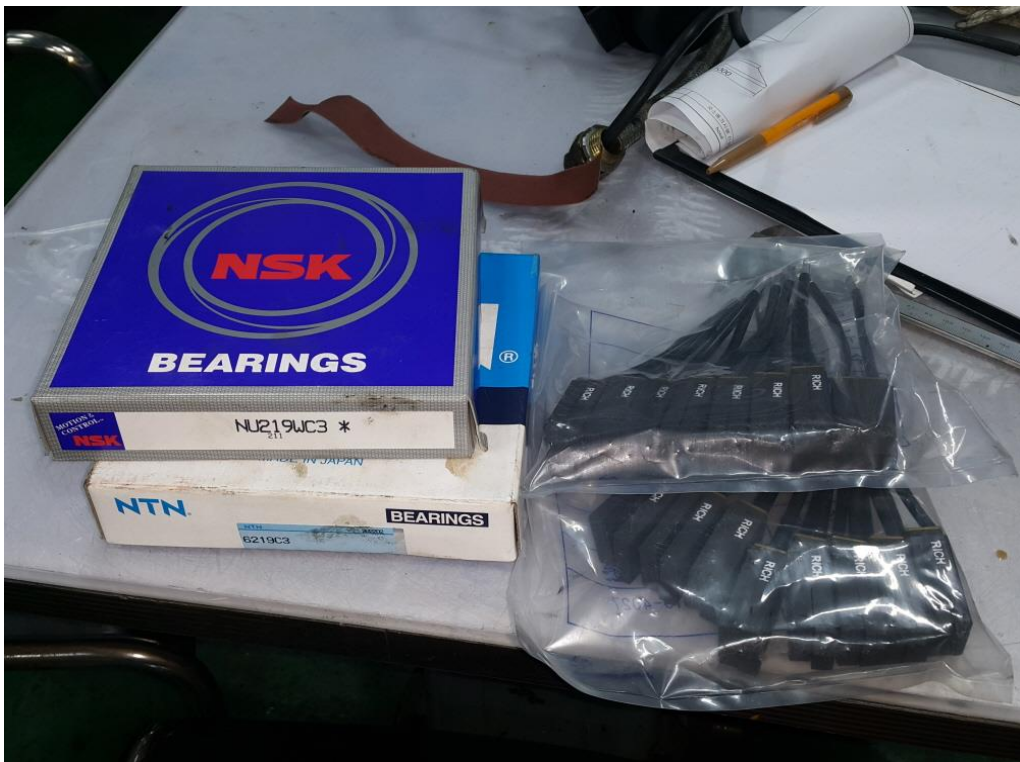
소모품	교환될 BEARING 및 BRUSH
-----	---------------------

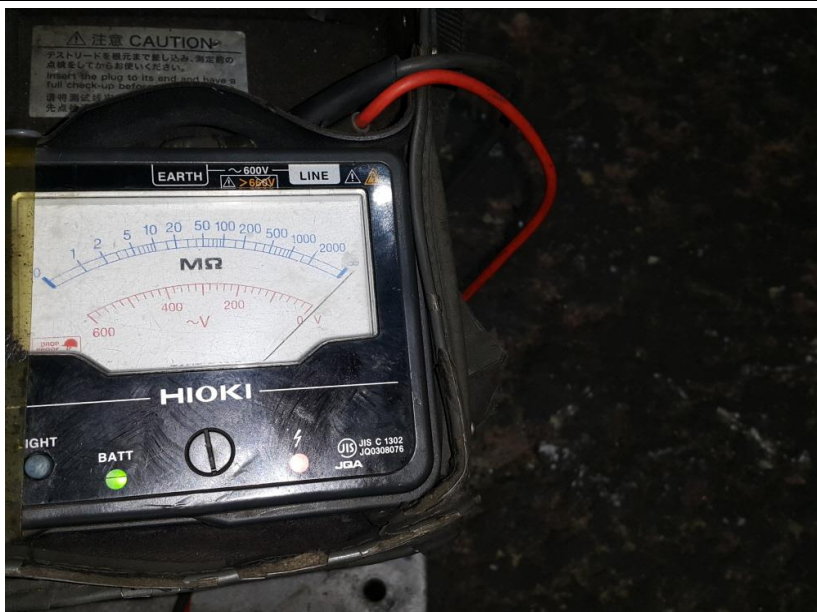
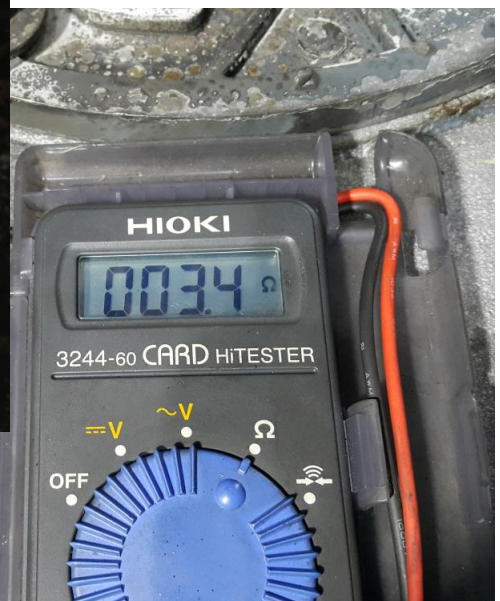
DC MOTOR 121KW OVERHAUL

BLOWER 권선검사

절연저항 & 권선저항 동일

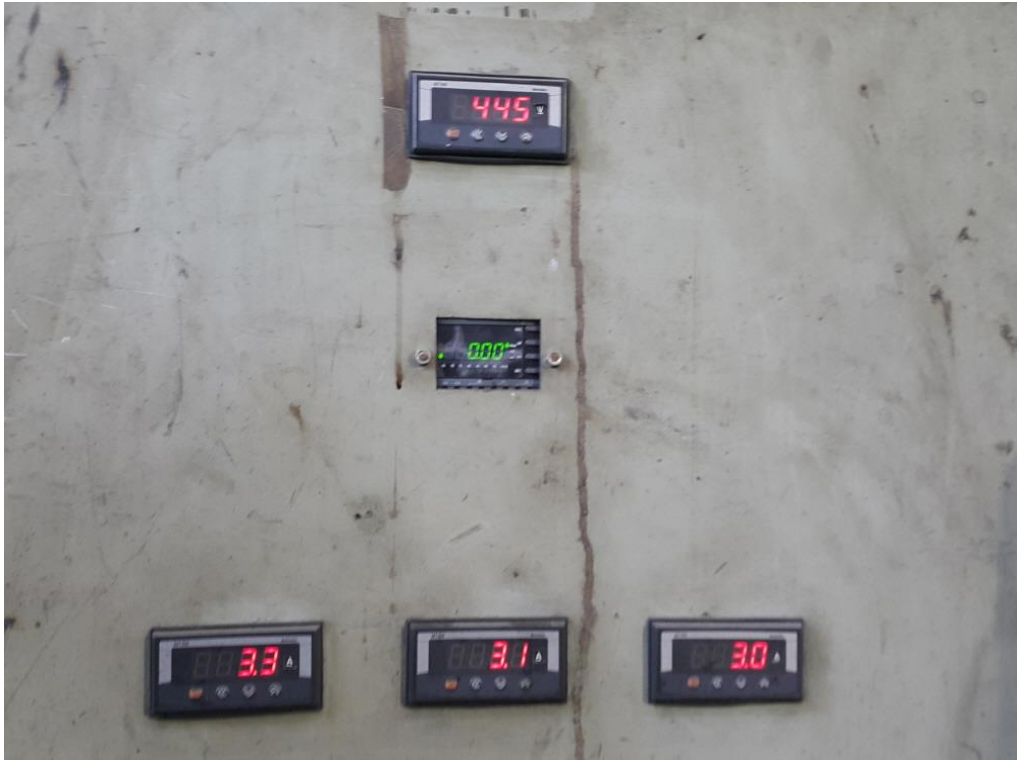
DC MOTOR 121KW OVERHAUL

BLOWER

시운전 TEST 실시 운전 CURRENT

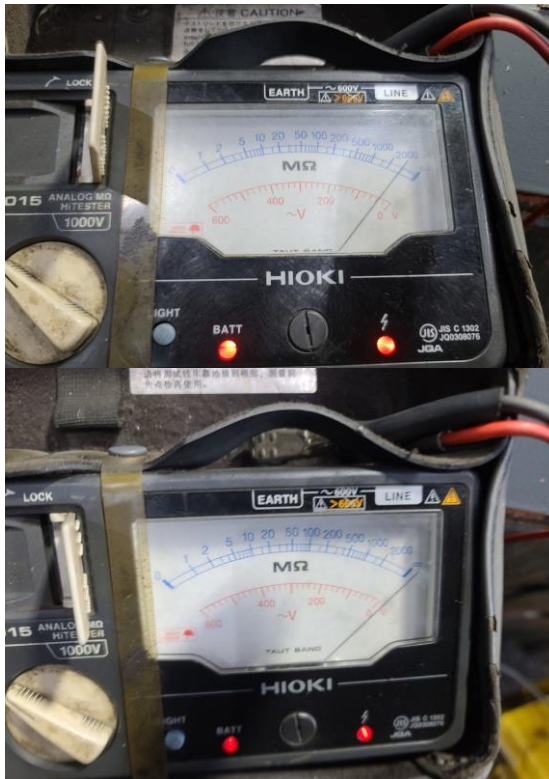
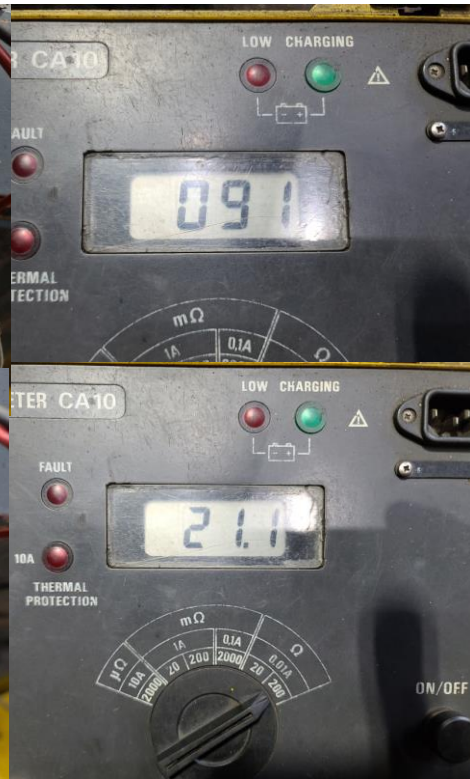
DC MOTOR 121KW OVERHAUL

ARMATURE
절연저항

ARMATURE
권선저항

FIELD
권선저항

출고검사

절연저항 & 권선저항

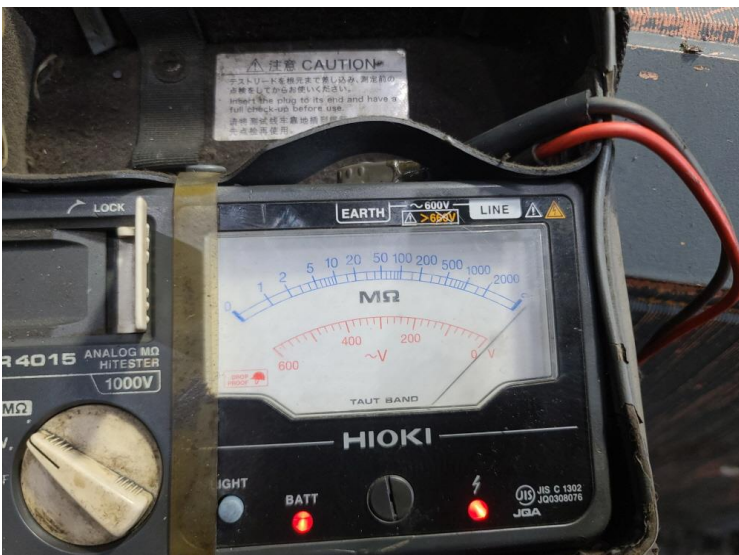
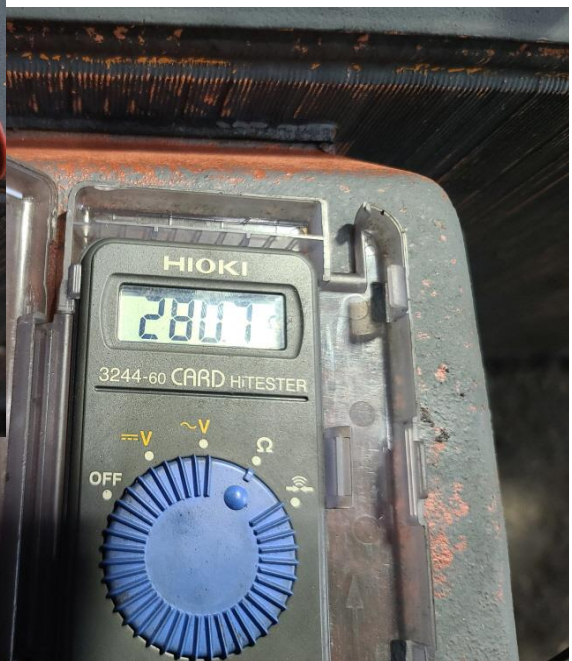
DC MOTOR 121KW OVERHAUL

출고검사

TACHO GENERATOR 절연저항 & 권선저항

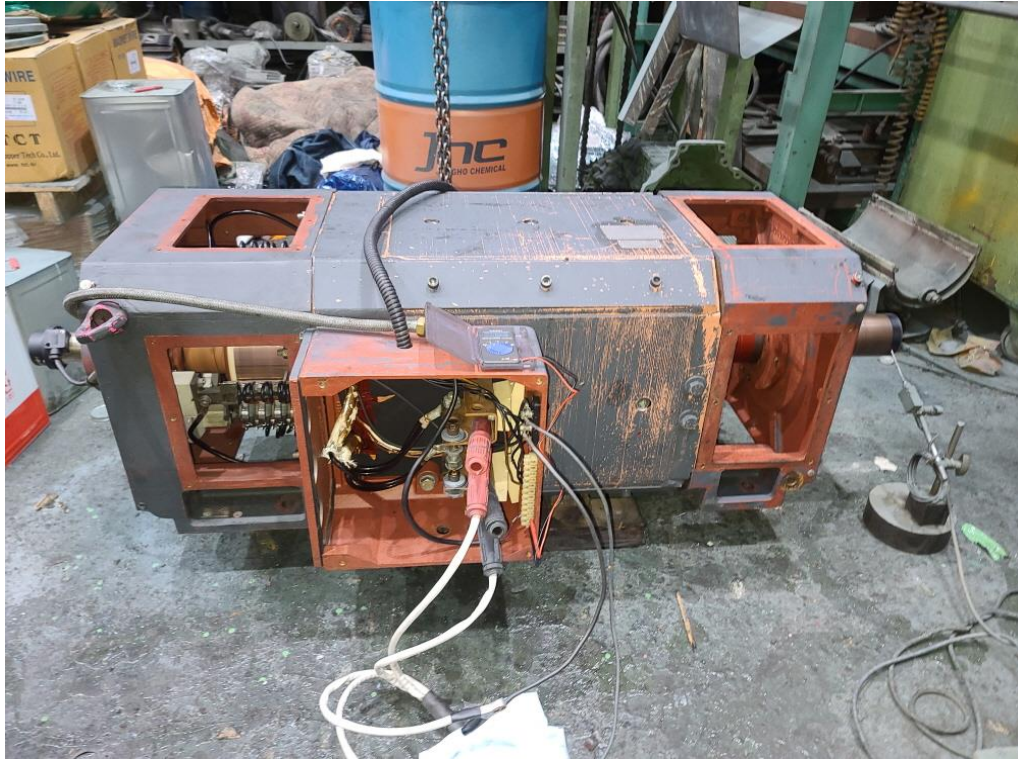
DC MOTOR 121KW OVERHAUL

출고검사

시운전 TEST실시

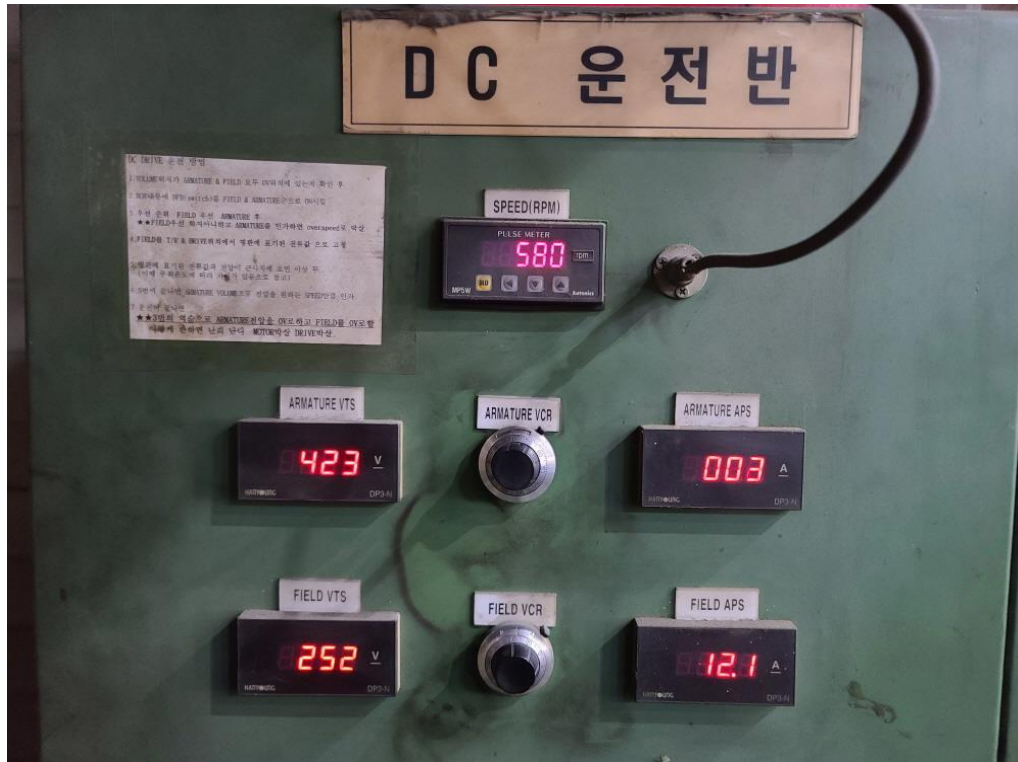
DC MOTOR 121KW OVERHAUL

출고검사

시운전 TEST실시 운전 CURRENT

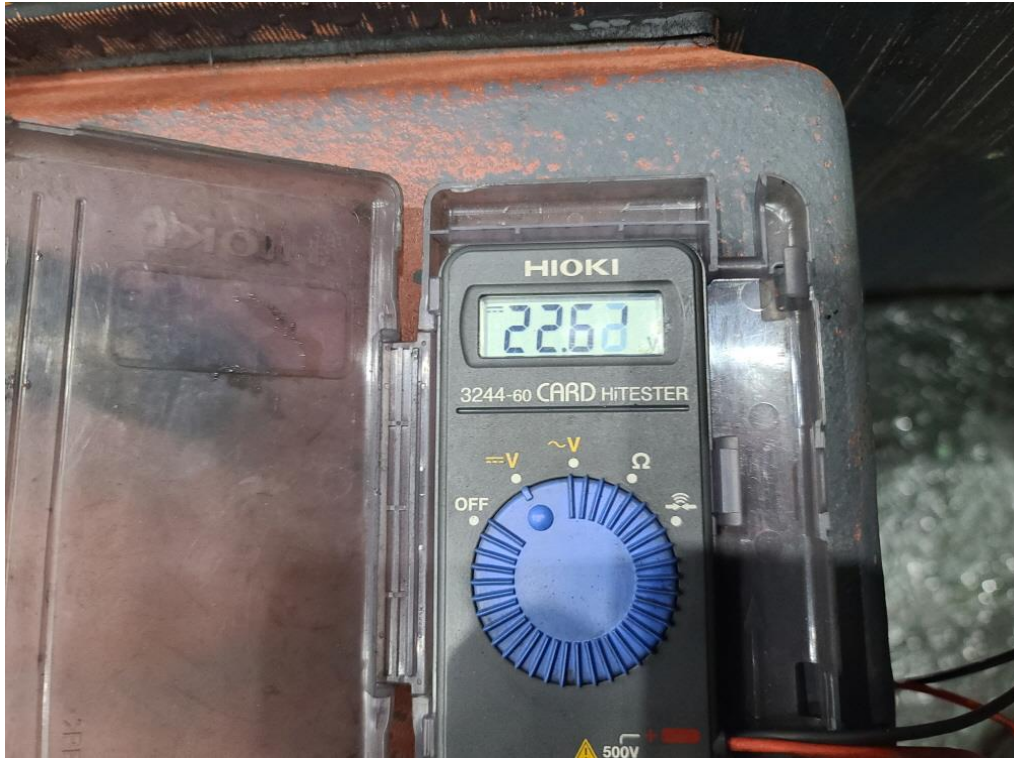
DC MOTOR 121KW OVERHAUL

출고검사

580RPM일때 TACHO GENERATOR 출력전압

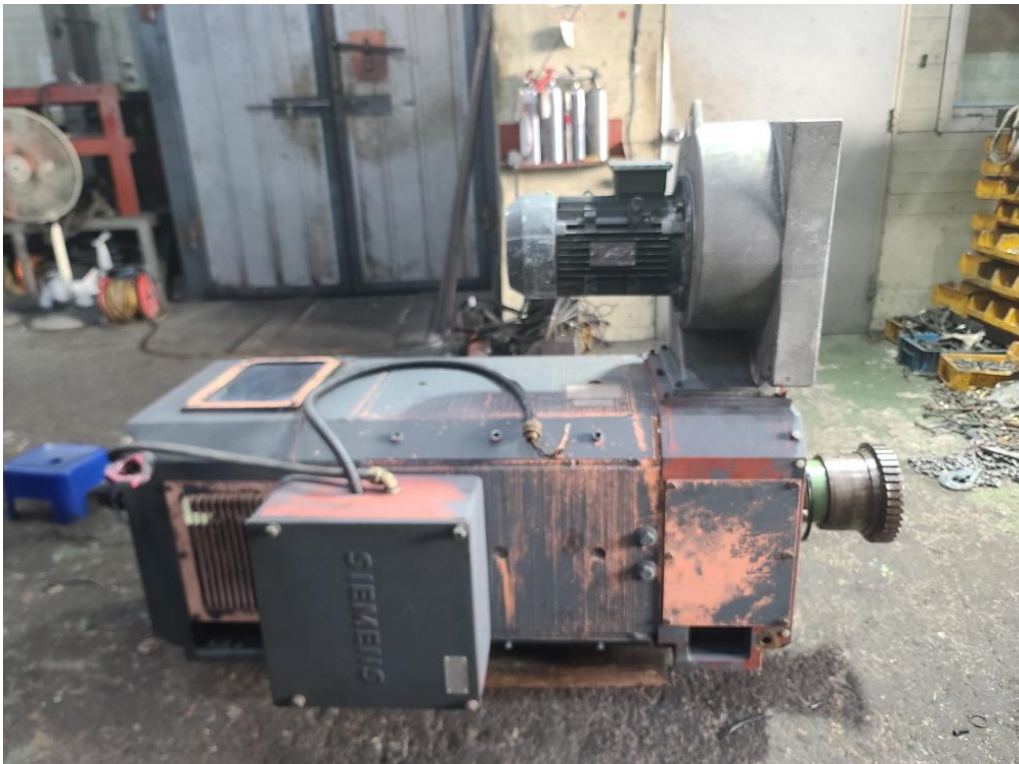
DC MOTOR 121KW OVERHAUL

Ass'y

출고검사 후
