작업공정사진철

공사명: DC MOTOR SPINDLE 122KW OVERHAUL

규격: DC MOTOR 122KW

REPAIR 내역: 분해 조립 및 불순물 CLEANSING DRYING
INSULATING VARNISH DIPPING DRYING
COMMUTATOR 동심도 가공 및 UNDERCUTTING
BALANCING 및 UNBALANCE교정
양측 HOUSING METALLIZING 연마
출고검사 시운전 TEST

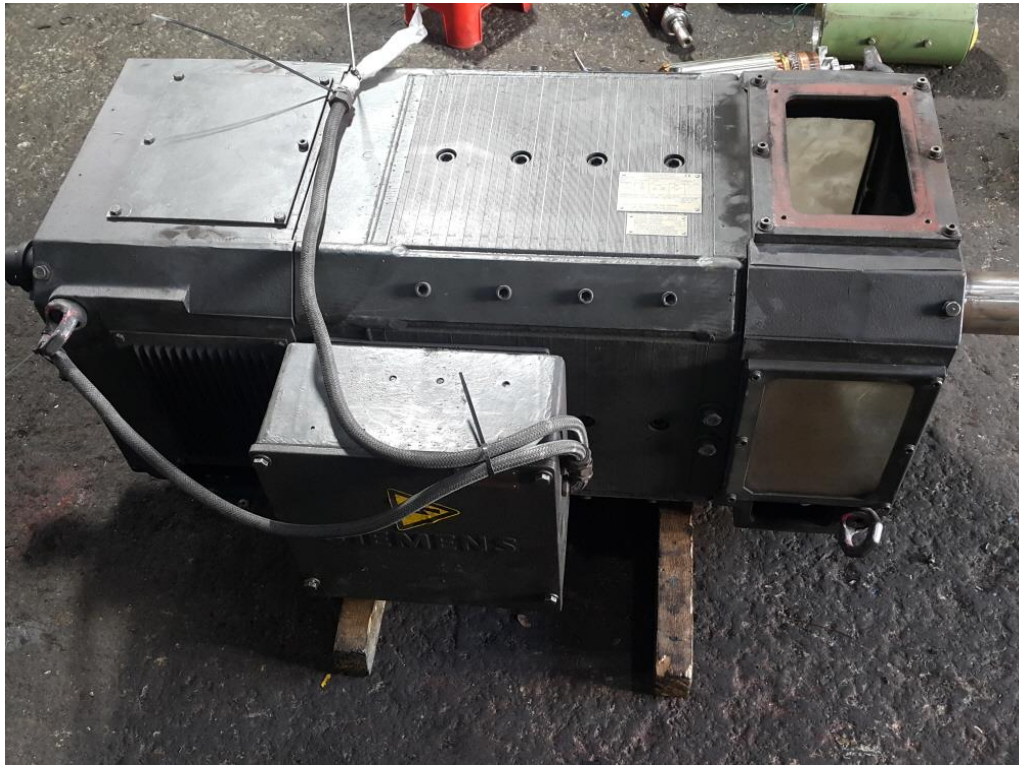
Ass'y	분해 전
작업공정	DC MOTOR 122KW 입고검사

<p>ARMATURE 절연저항</p>		<p>ARMATURE 권선저항</p>
<p>FIELD 절연저항</p>		<p>FIELD 권선저항</p>

권선검사	절연저항 & 권선저항
------	-------------

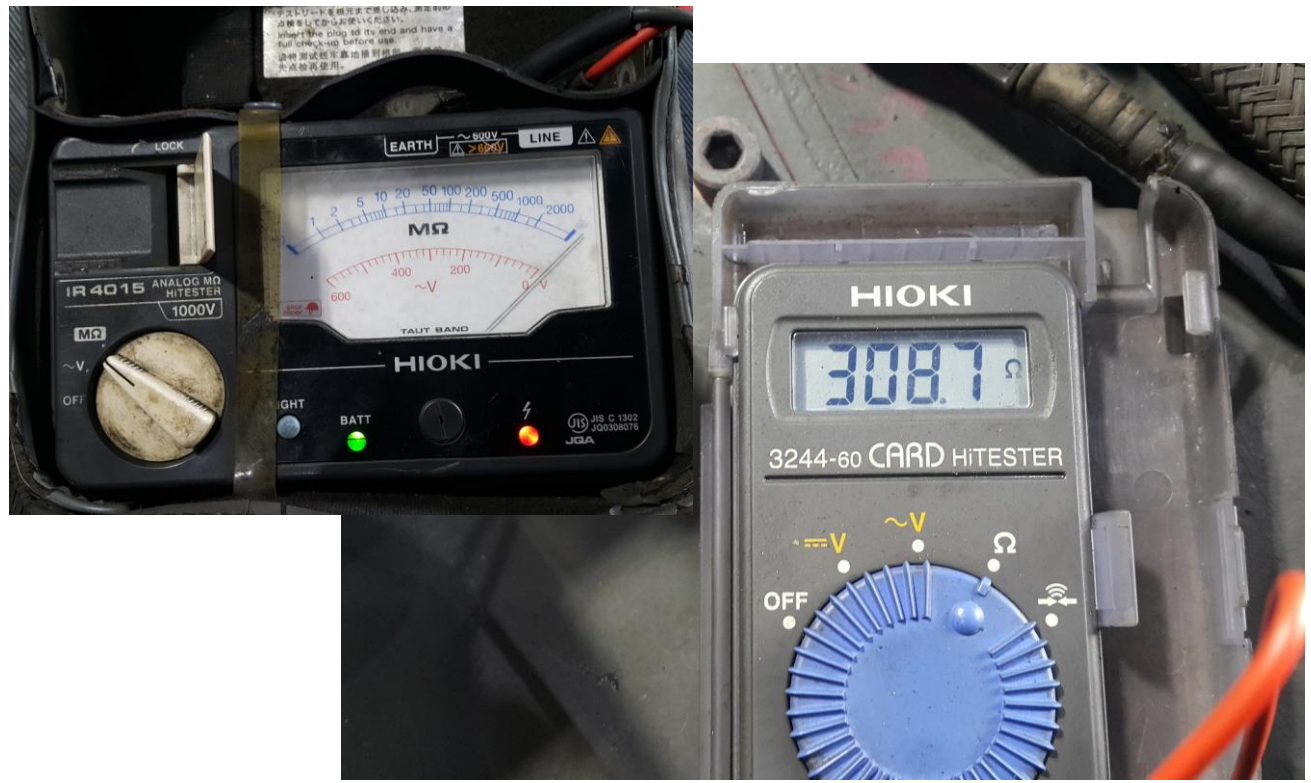
TACHO GENERATOR 절연저항 & 권선저항

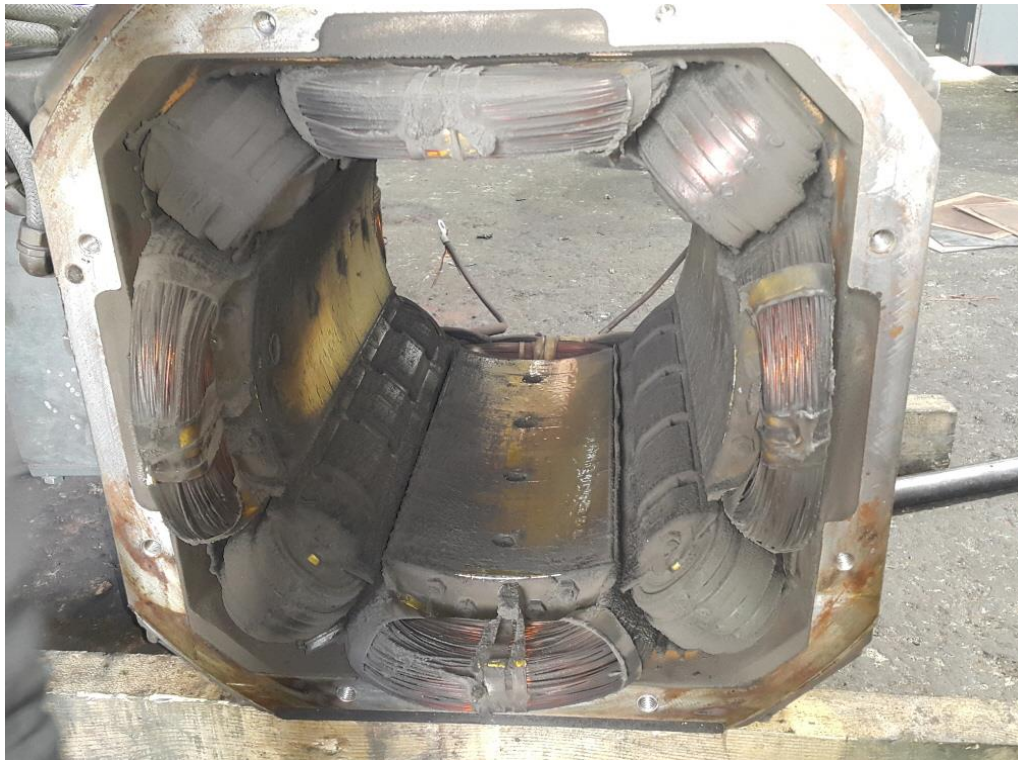
계자 권선

분해 후

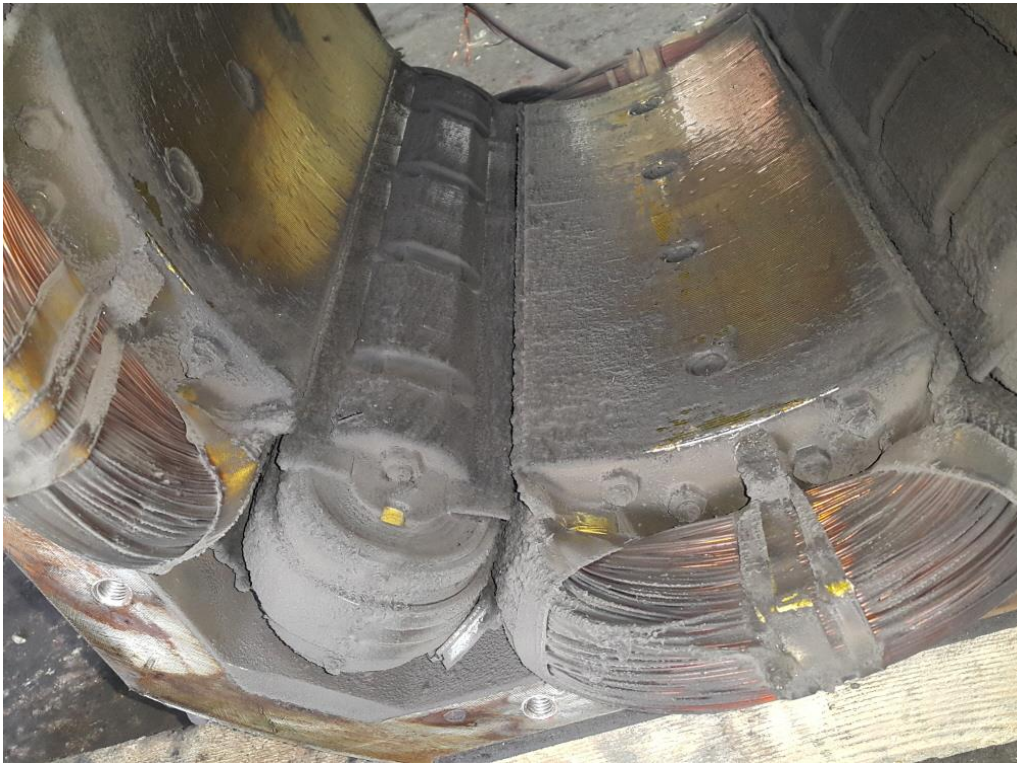
계자 권선

분진 및 불순물 고착

스팀세척 실시

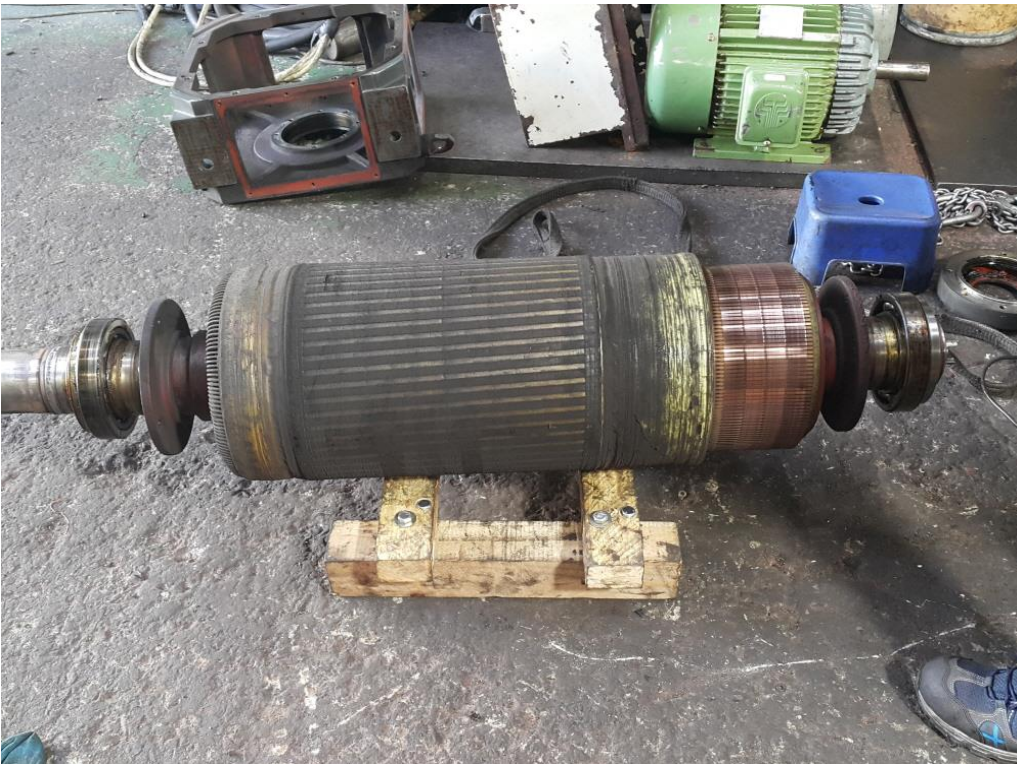
ARMATURE 권체

분해 후

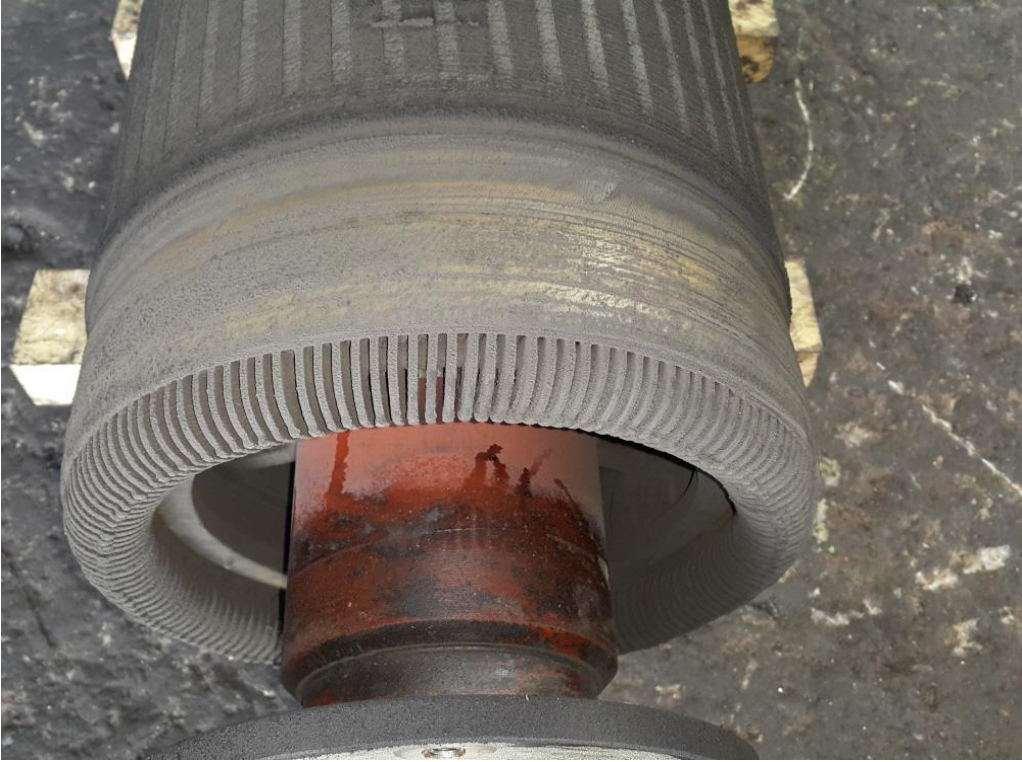
ARMATURE 권체	분진 및 불순물 고착
작업공정	DC MOTOR 122KW 입고검사

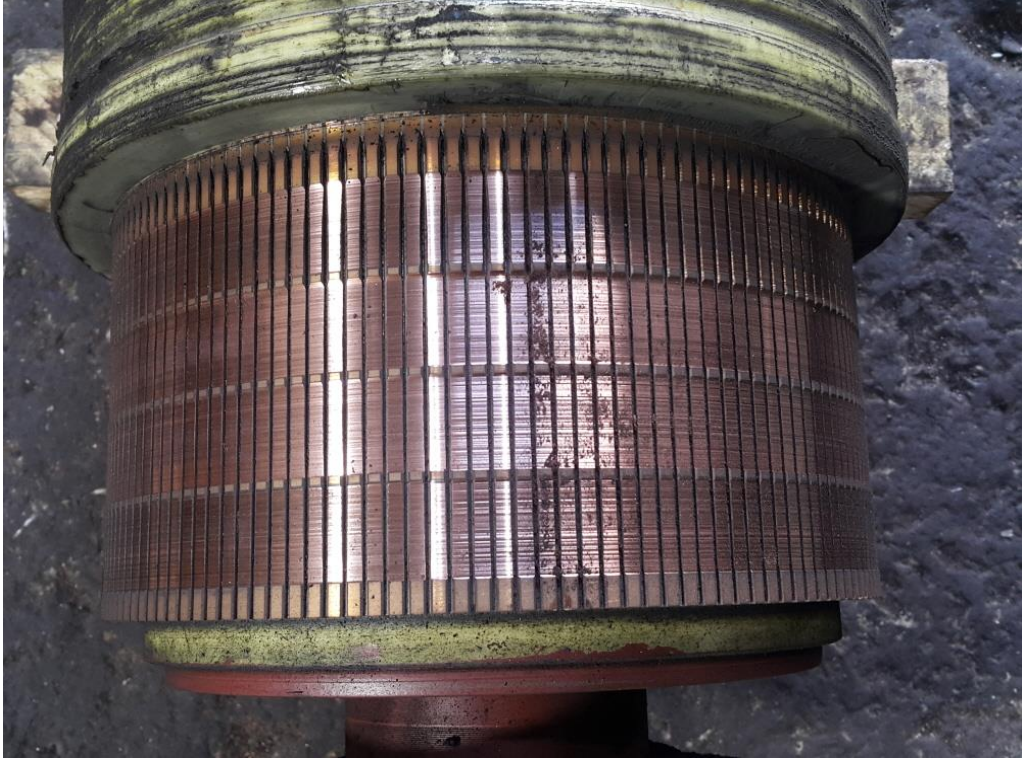
COMMUTATOR	조흔현상 및 마모현상

동심도 가공 흡파기 및 UNDERCUTTING 실시

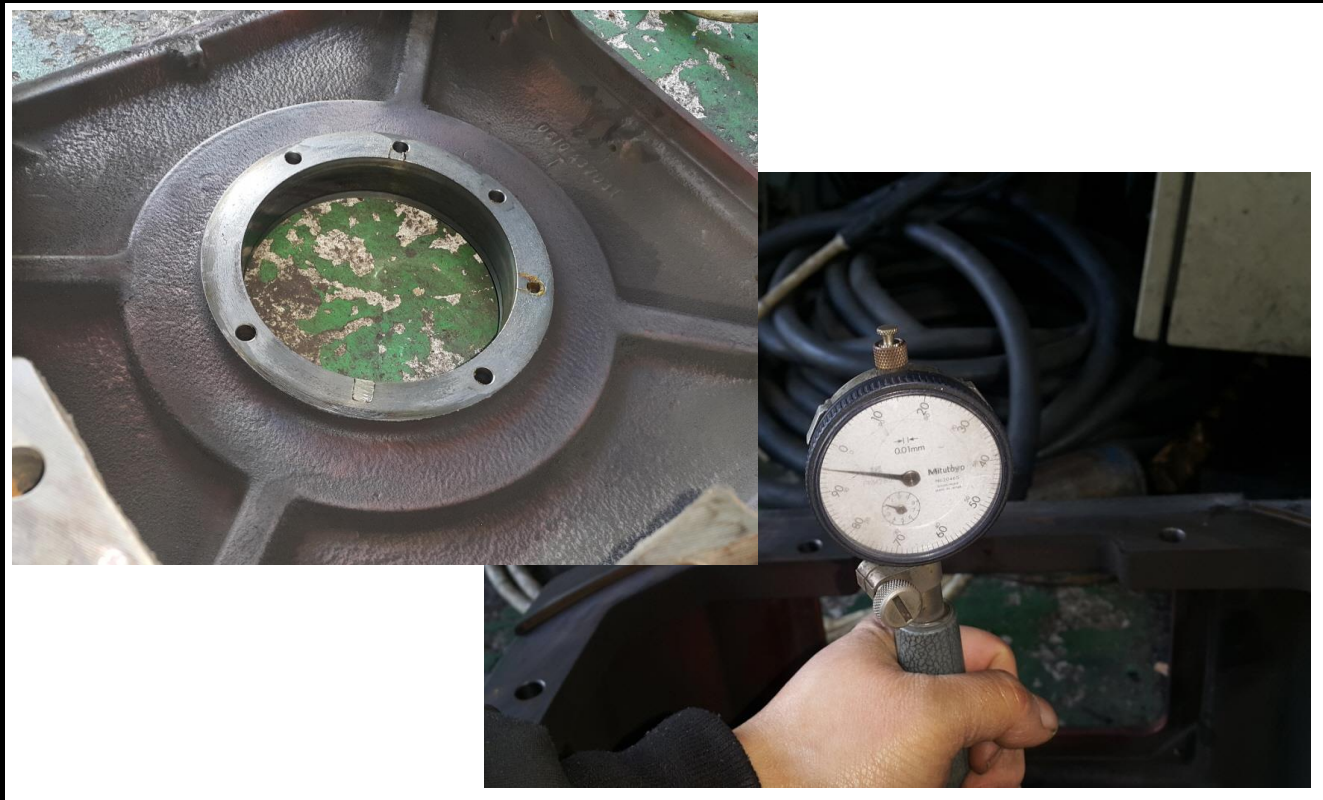
BRACKET	부하측 HOUSING검사 측정치 5/100로 불량
작업공정	DC MOTOR 122KW 입고검사

부하측 HOUSING METALLIZING 연마 후 검사 0/1000

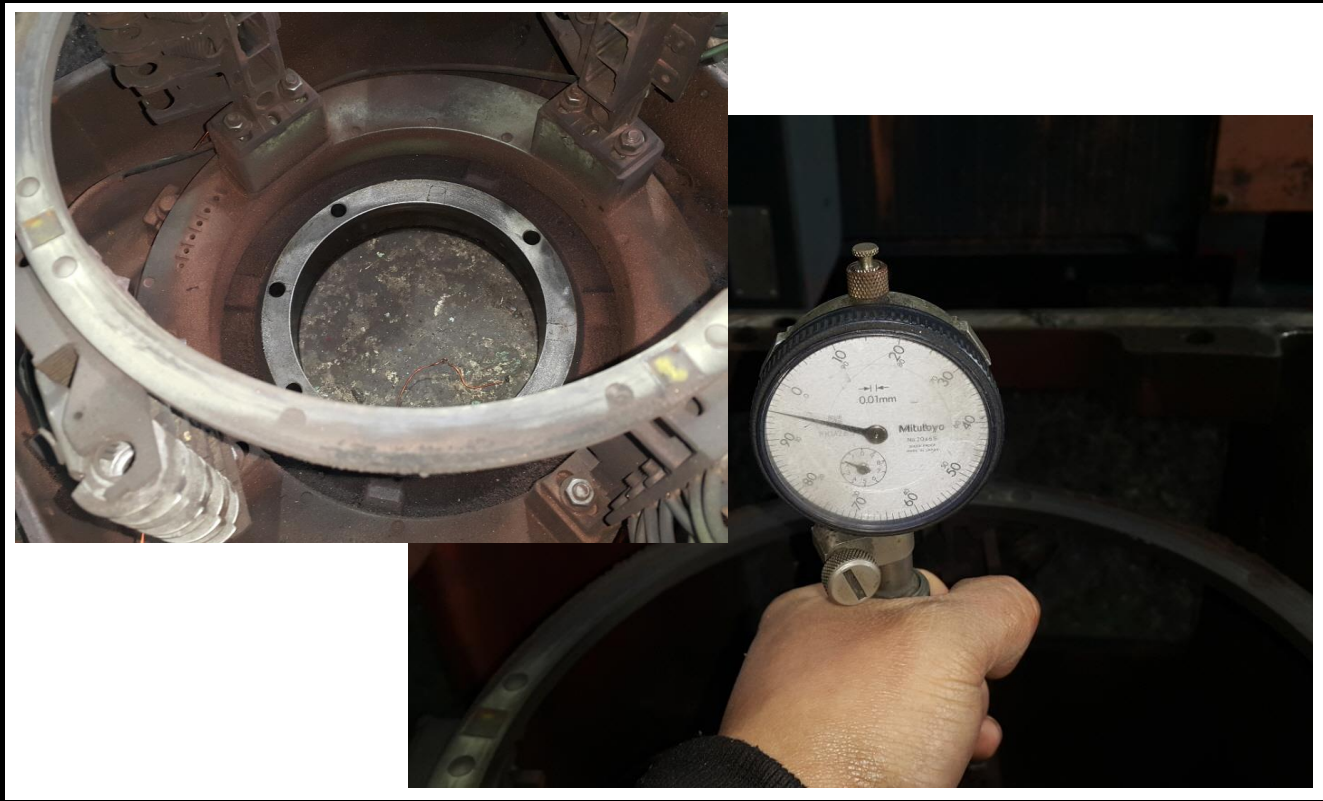
BRACKET	반 부하측 HOUSING검사 측정치 5/100로 불량

BRACKET	반 부하측 HOUSING METALLIZING 연마 후 검사 0/1000
작업공정	DC MOTOR 122KW OVERHAUL

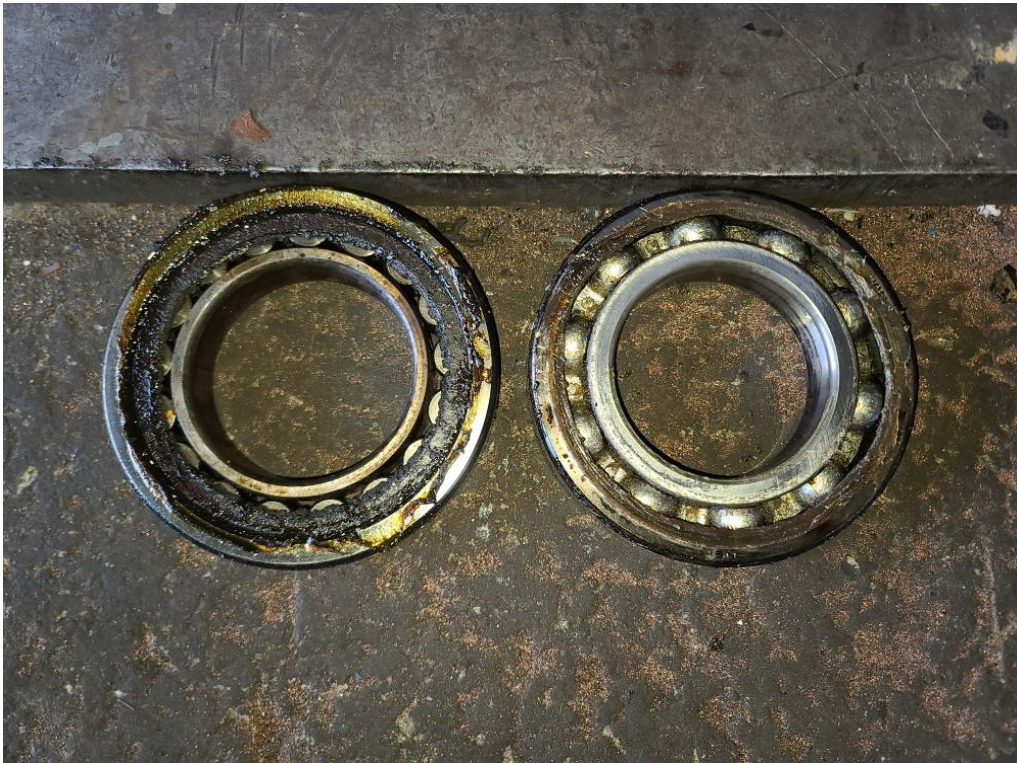
BEARING

GREASE CHARGING 주기가 너무 긴 것으로 보임

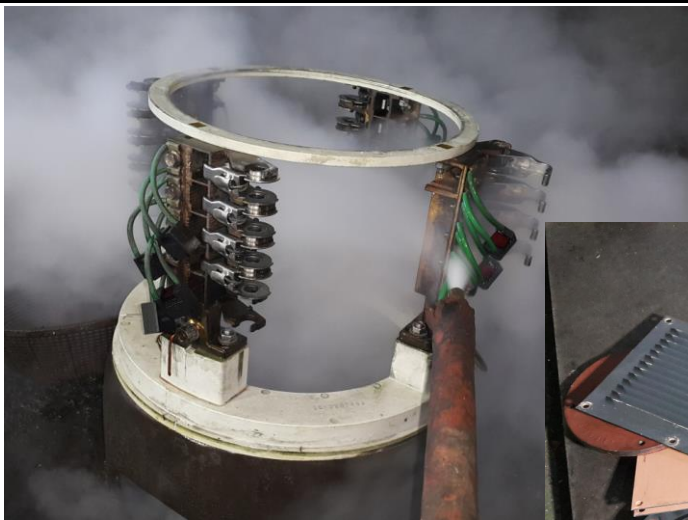
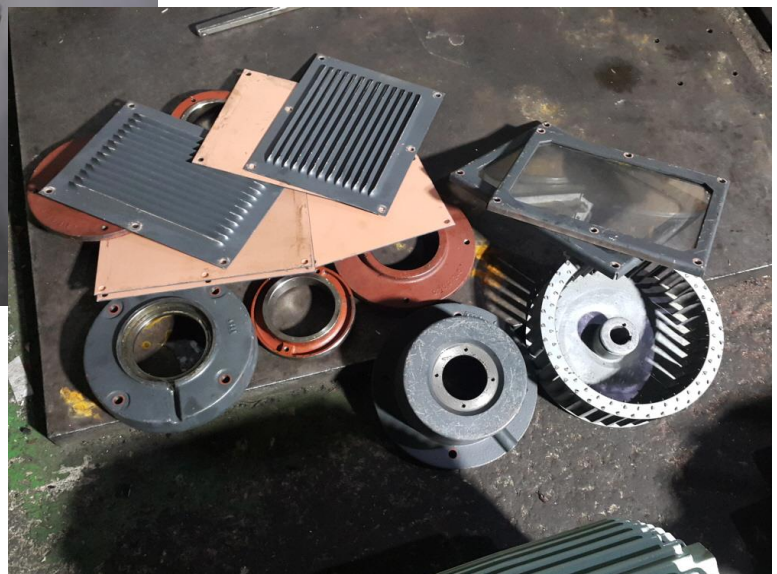
조립부품

세척 실시

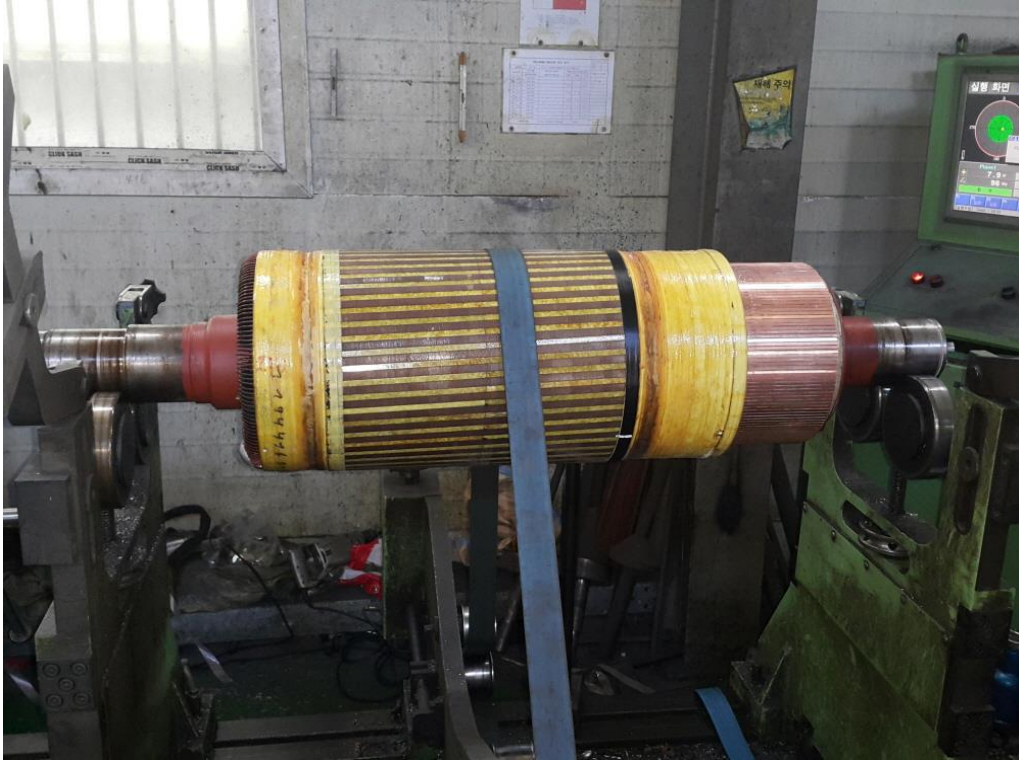
ARMATURE 권체

BALANCING 실시 교정된 UNBALANCE REPORT

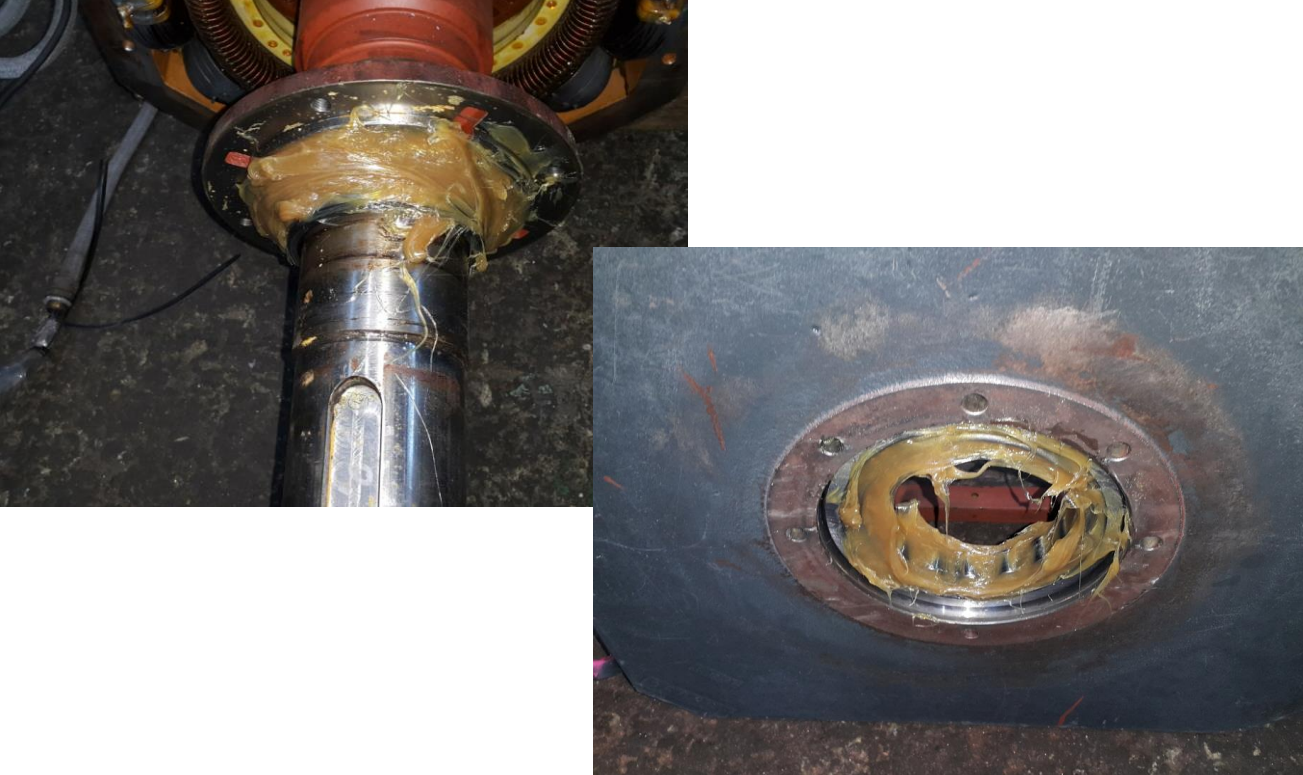
조립실시	GREASE CHARGING 조립 실시

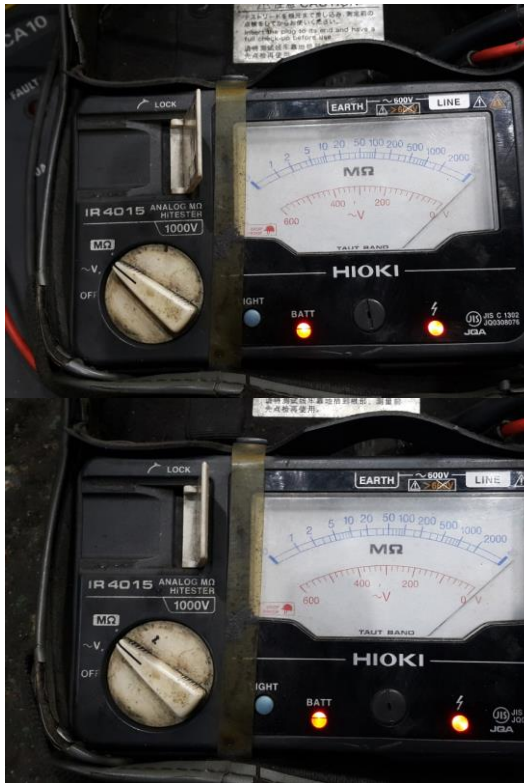
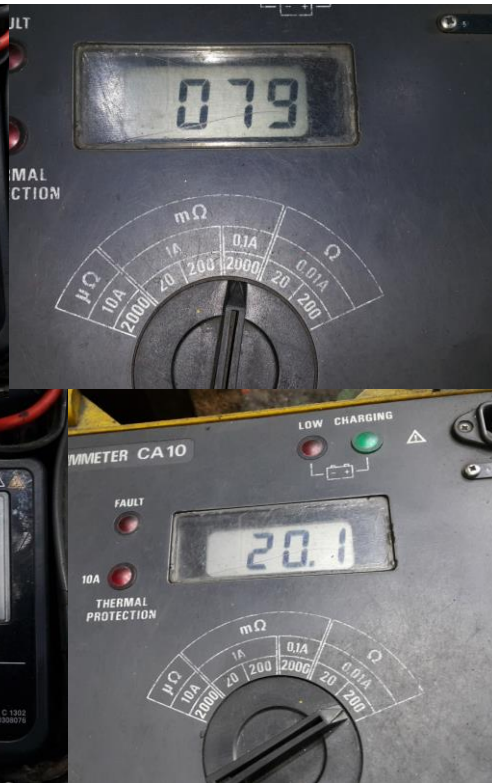
출고검사

ARMATURE
절연저항

ARMATURE
권선저항

FIELD
절연저항

FIELD
권선저항

절연저항 & 권선저항

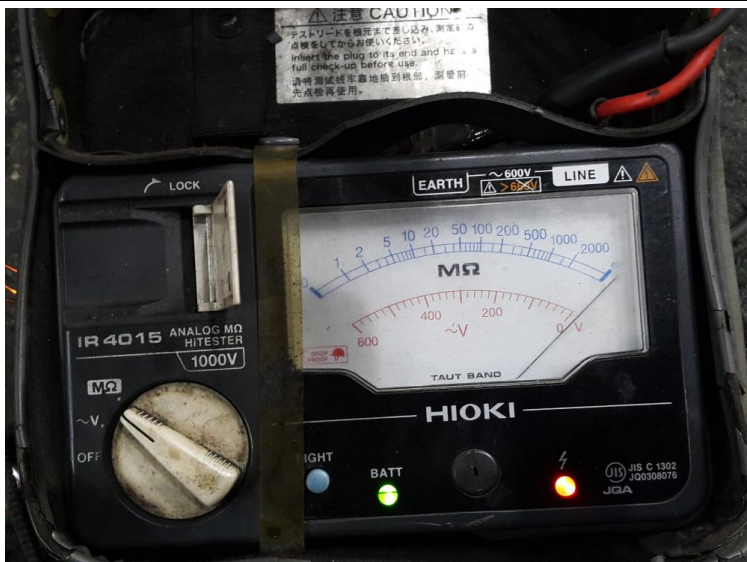
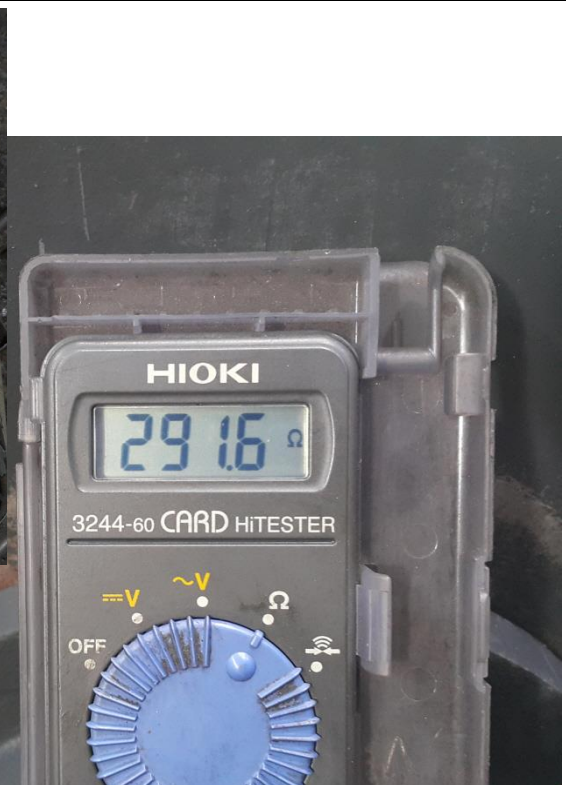
출고검사

TACHO GENERATOR 절연저항 & 권선저항

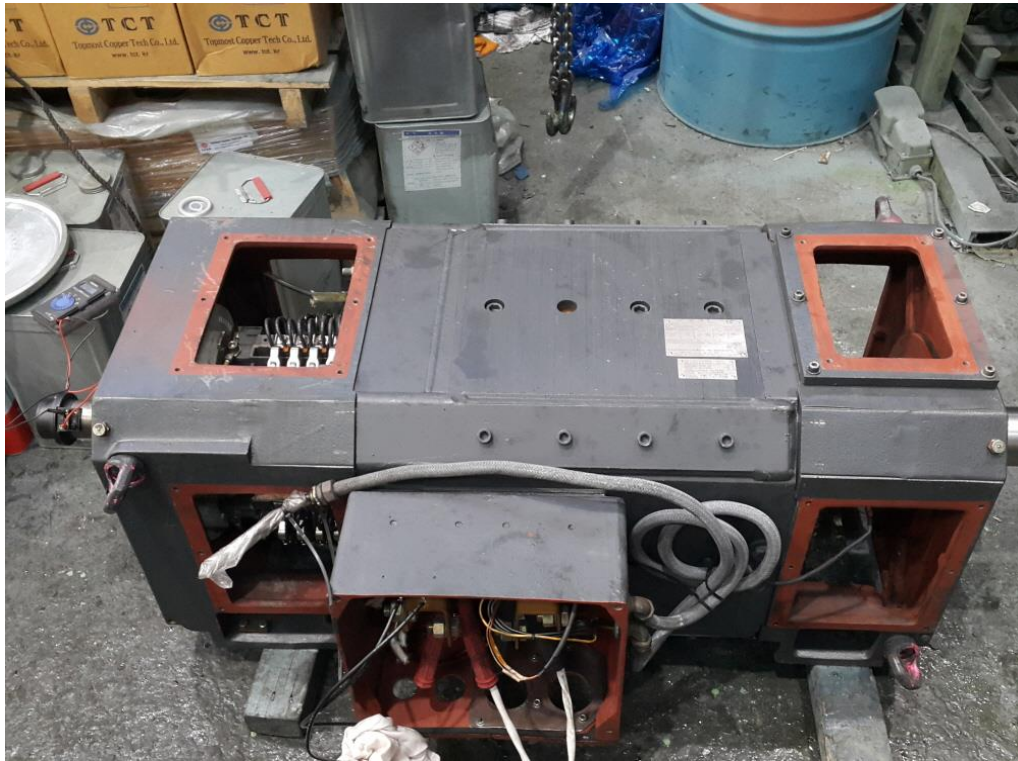
출고검사

시운전 TEST실시

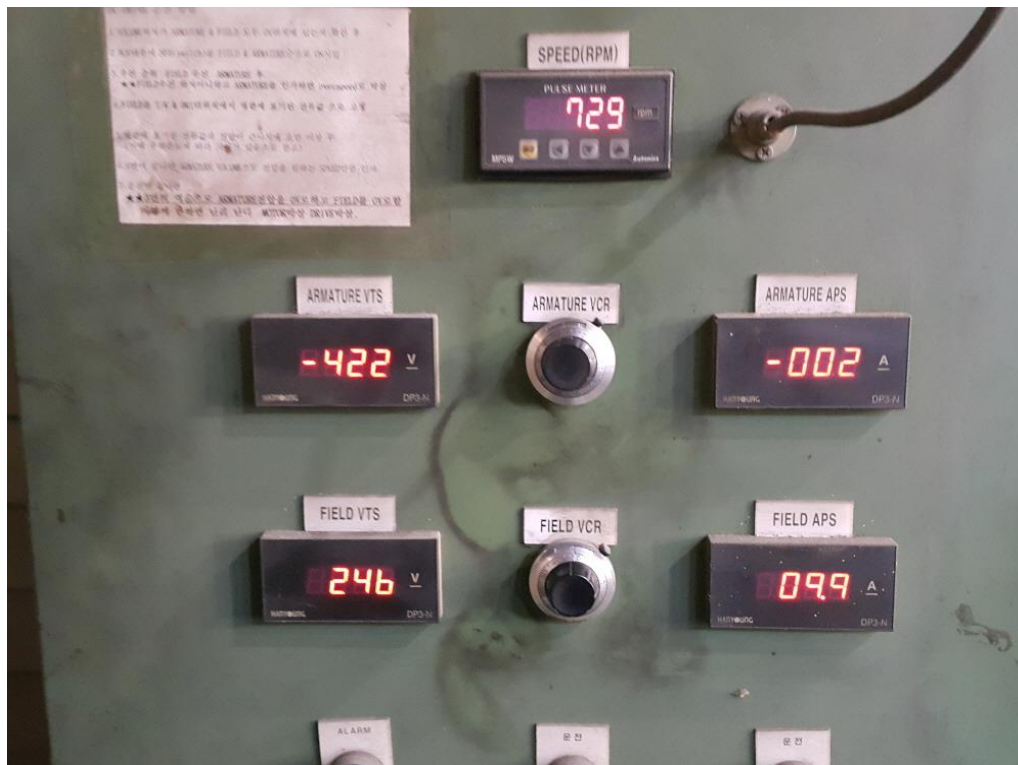
출고검사

시운전 TEST실시 운전 CURRENT

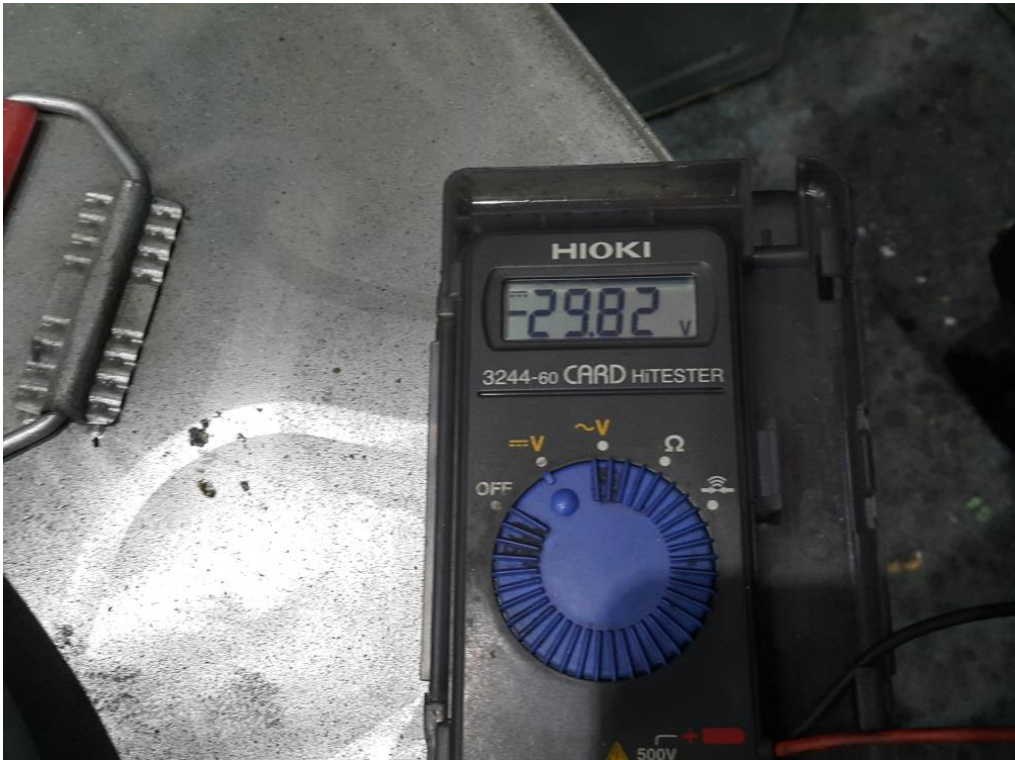
출고검사

729RPM일때 TACHO GENERATOR 출력전압

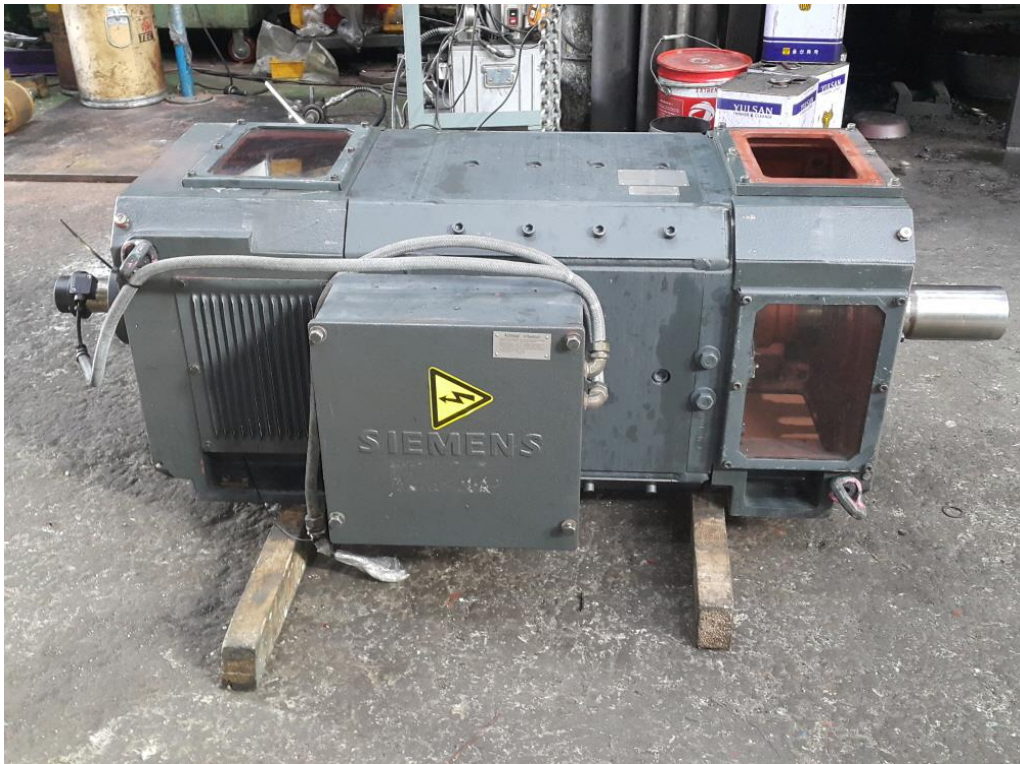
Ass'y

출고검사 후
