# 작업공정사진철

공사명: 주단가공공장 HL(L113)예방정비

규격: DC MOTOR 220KW 및 AC MOTOR 9대  
(0.18KW4P-4, 0.75KW4P-1, 3.7KW4P-2, 0.4KW4P-1, 2.2KW2P-1)

REPAIR 내역: 분해 조립 및 불순물 CLEANSING DRYING  
INSULATING VARNISH DIPPING DRYING  
COMMUTATOR 동심도 가공 및 UNDERCUTTING  
BLOWER 및 FAN MOTOR 보수  
설비 MOTOR 8대 보수  
BEARING 및 BRUSH 교환  
입 출고검사 시운전 TEST

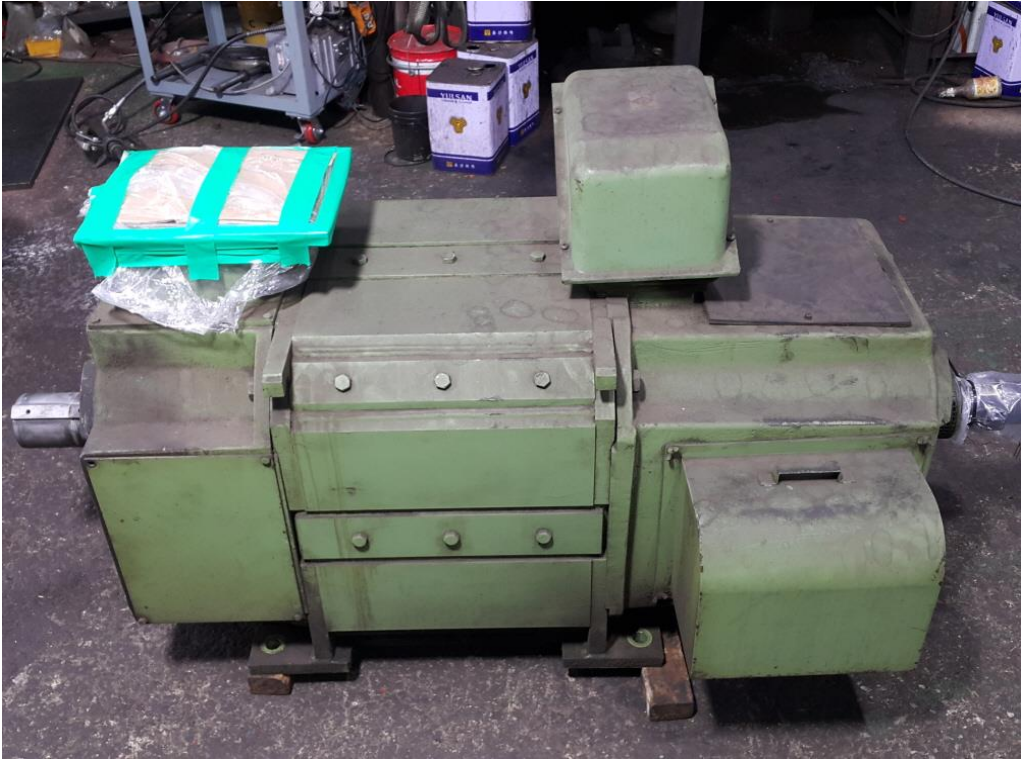
| Ass'y | 분해 전 |

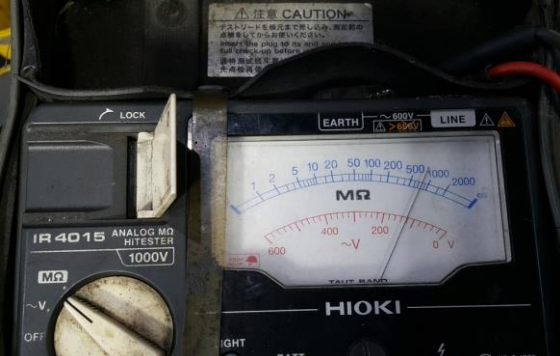
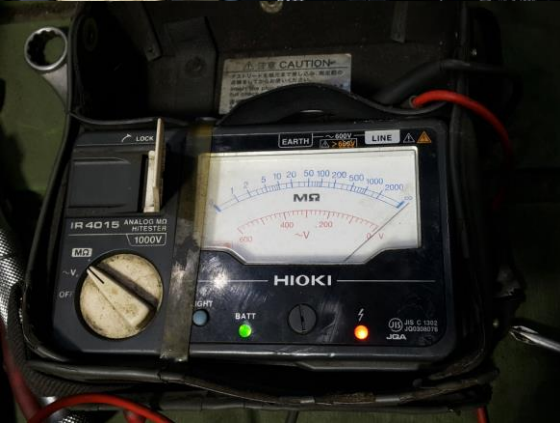
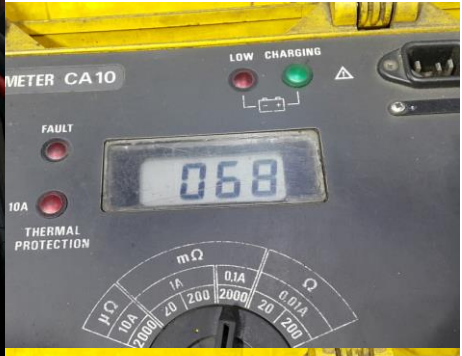
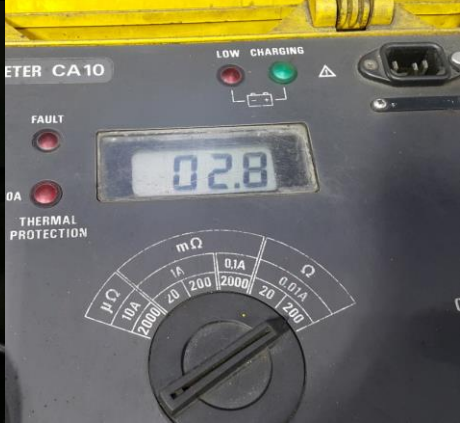
| <div data-bbox="130 1279 245 1357"> ARMATURE<br/>절연저항 </div> <div data-bbox="130 1682 245 1760"> FIELD<br/>절연저항 </div> | <div data-bbox="1326 1279 1461 1357"> ARMATURE<br/>권선저항 </div> <div data-bbox="1326 1682 1461 1760"> FIELD<br/>권선저항 </div> |
| 권선검사 | 절연저항 & 권선저항 |

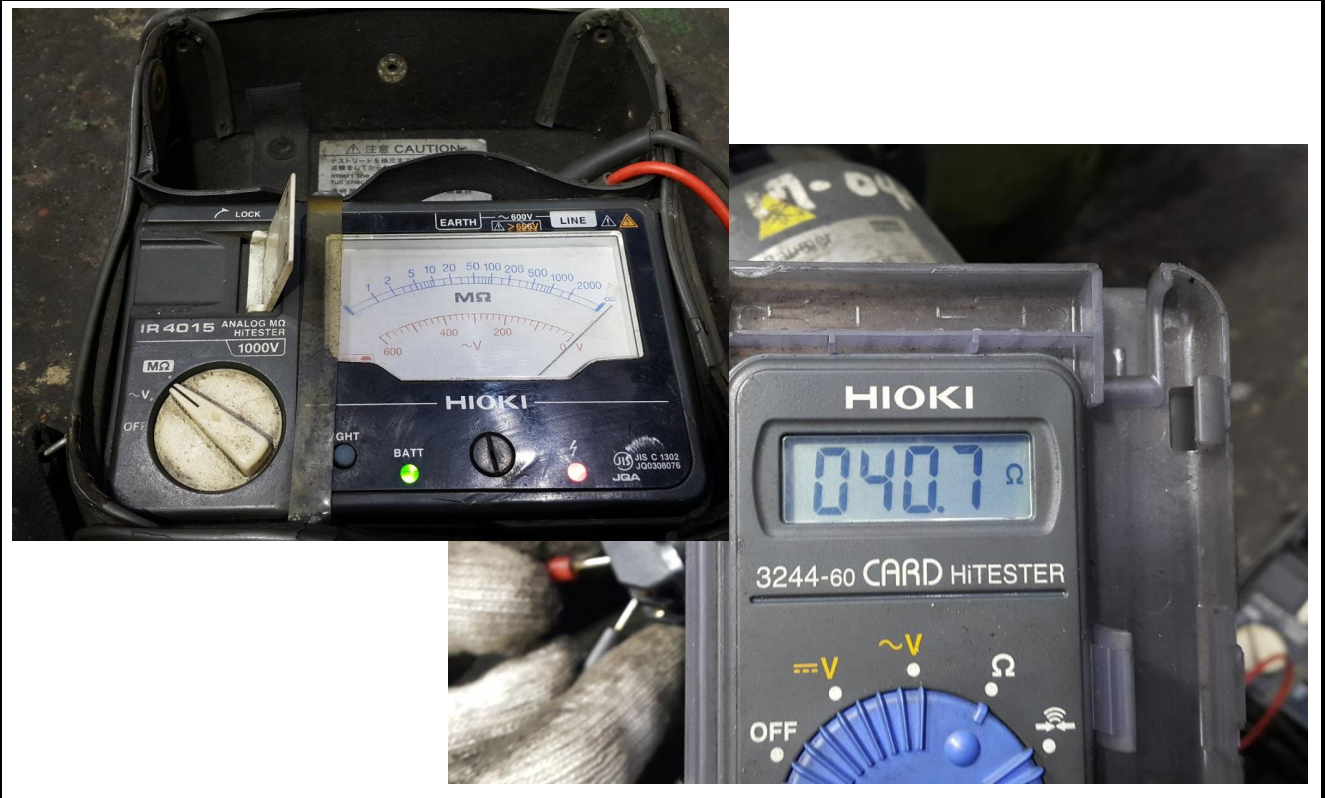
| 작업공정 | DC MOTOR 220KW 입고검사 |

| TACHO 검사 | 절연저항 & 권선저항 |

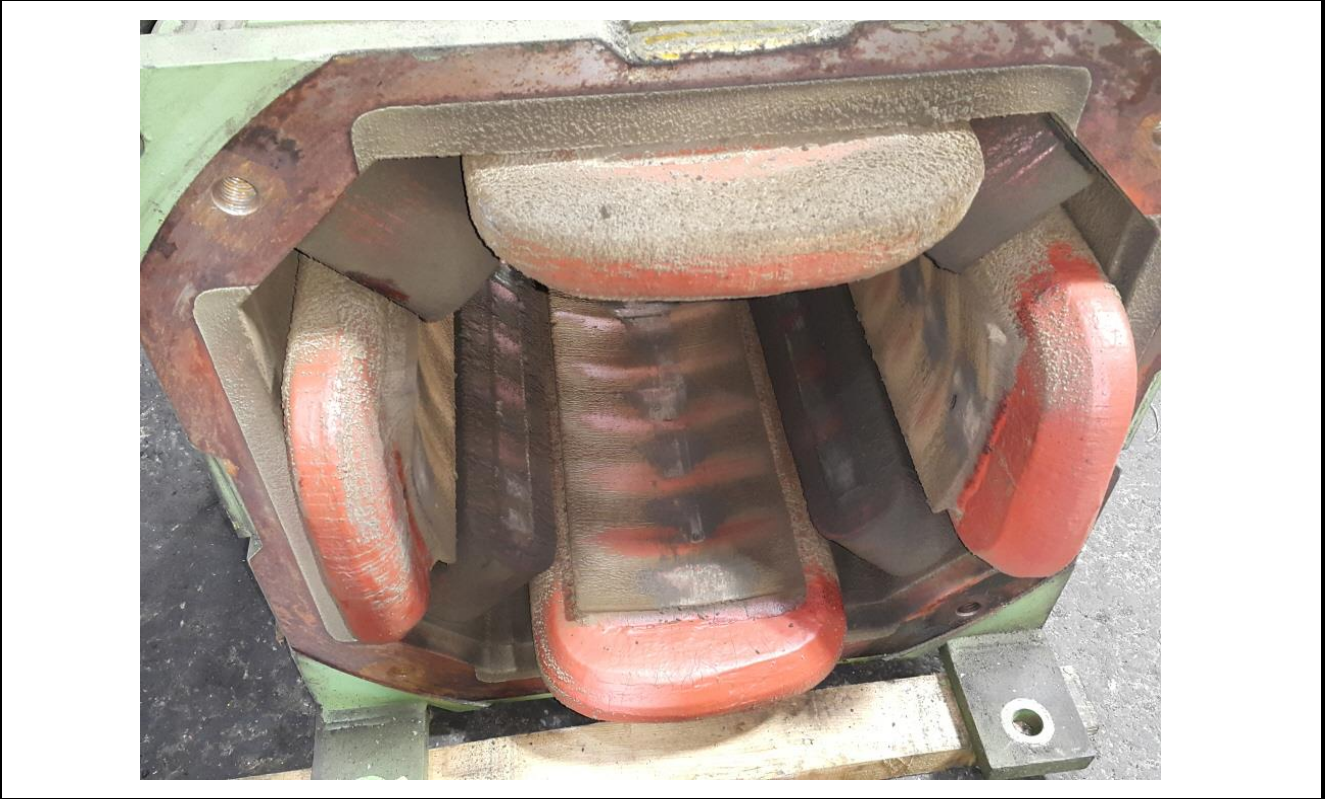
| 작업공정 | DC MOTOR 220KW 입고검사 |

| 계자 권체 | 분해 후 |

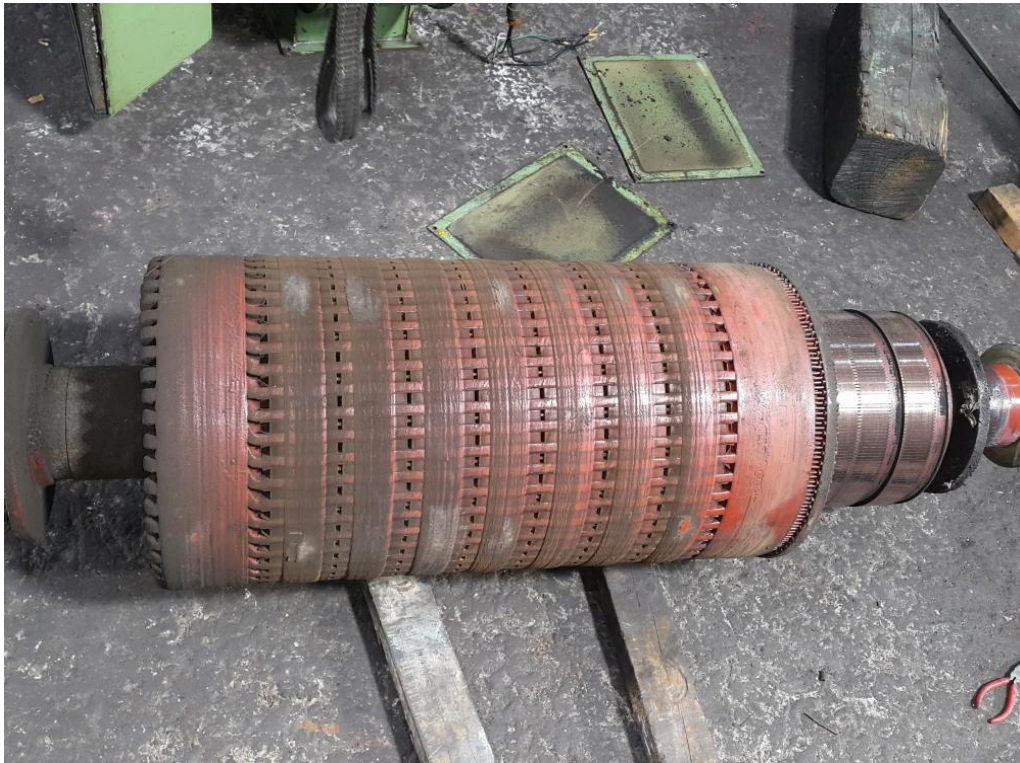
| 작업공정 | DC MOTOR 220KW 입고검사 |

| ARMATURE 권체 | 분해 후 |

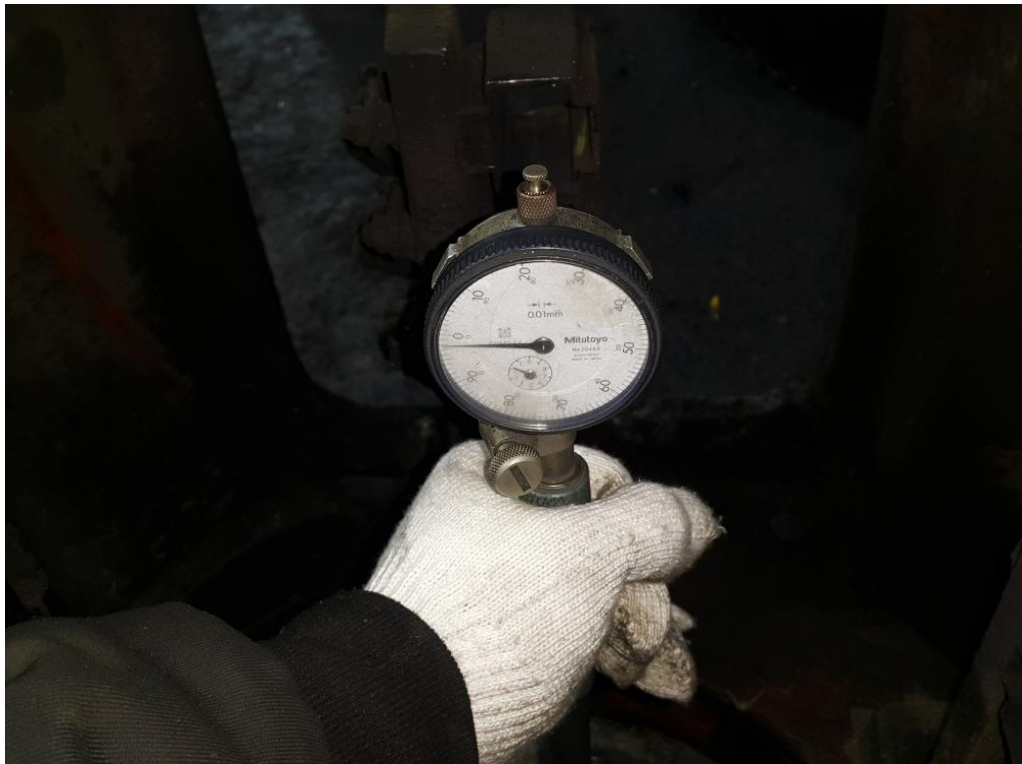
| 작업공정 | DC MOTOR 220KW 입고검사 |

| BRACKET | 양측 HOUSING검사 측정치 2/100 이내로 양호 |

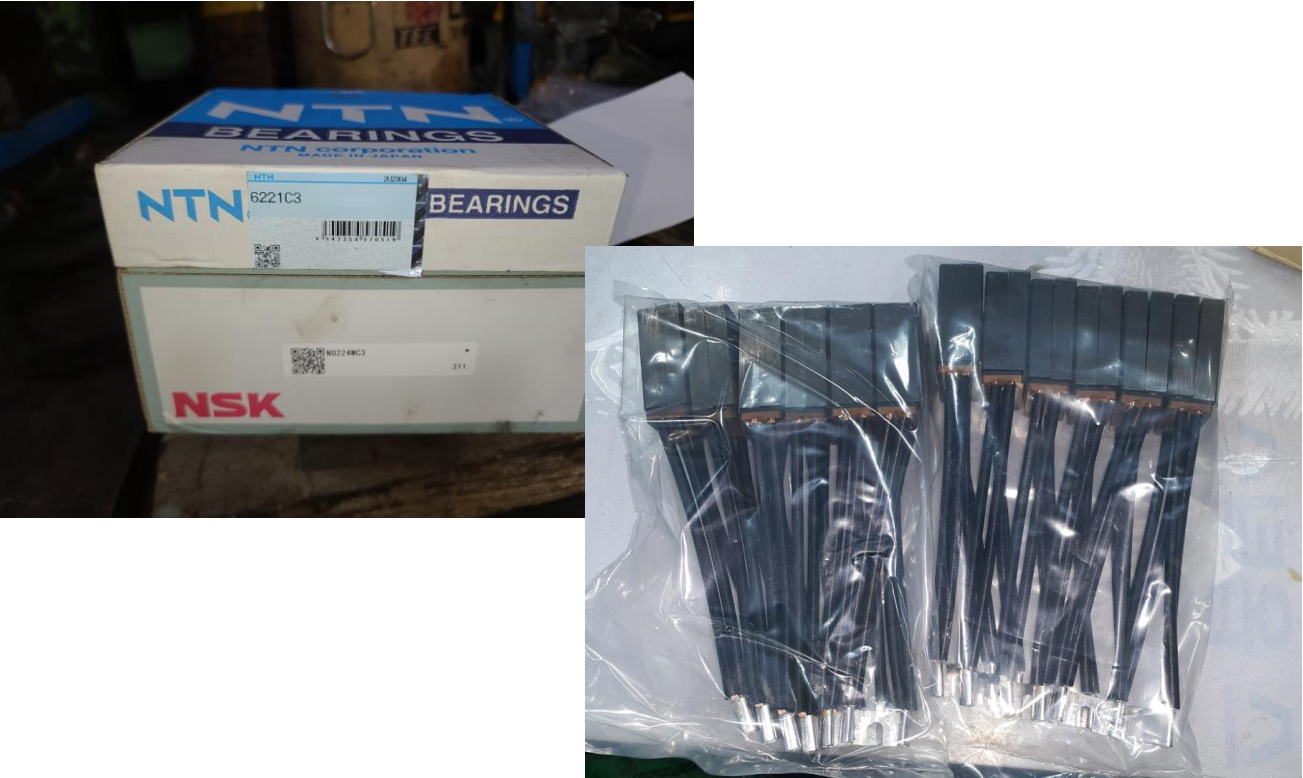
| 작업공정 | DC MOTOR 220KW OVERHAUL |

| 소모품 | 교환될 BEARING 및 BRUSH |

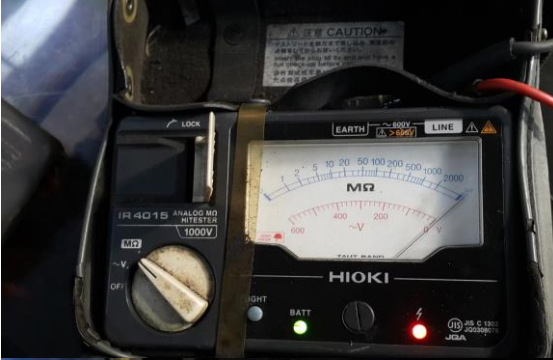
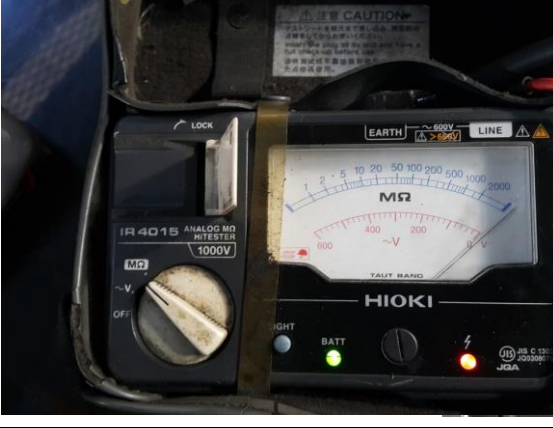
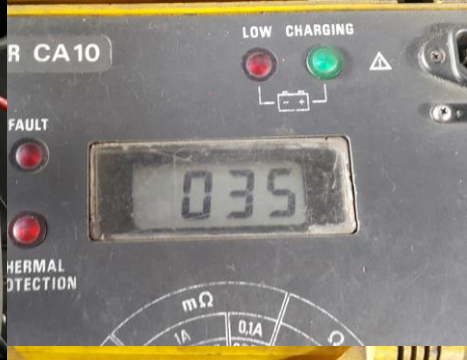
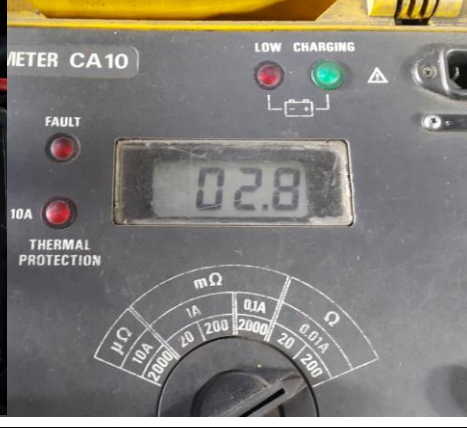
| <div data-bbox="129 1191 831 1563"> ARMATURE<br/>절연저항 </div> <div data-bbox="129 1563 831 1989"> FIELD<br/>절연저항 </div> | |
| <div data-bbox="831 1191 1461 1563"> ARMATURE<br/>권선저항 </div> <div data-bbox="831 1563 1461 1989"> FIELD<br/>권선저항 </div> | |
| 출고검사 | 절연저항 & 권선저항 |

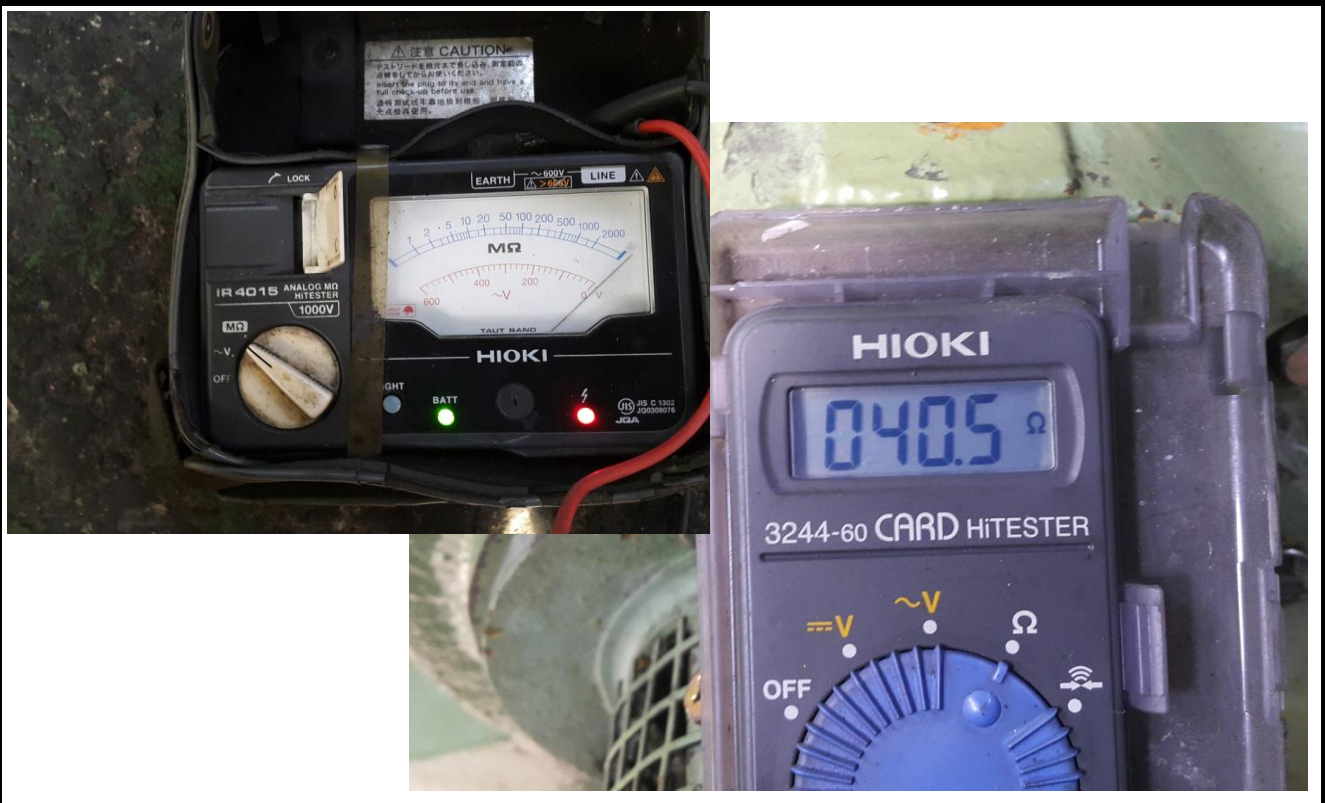
| 출고검사 | TACHO GENERATOR 절연저항 & 권선저항 |

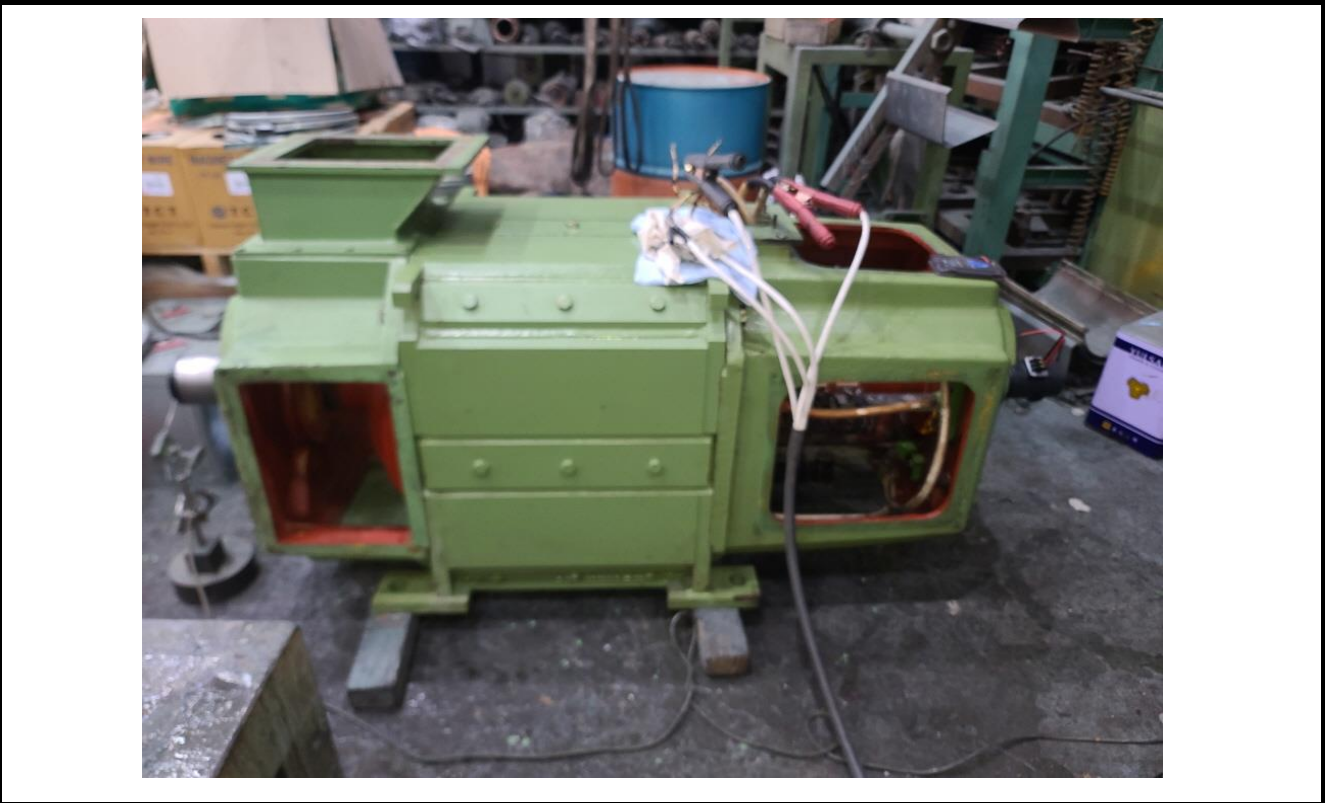
| 출고검사 | 시운전 TEST실시 |

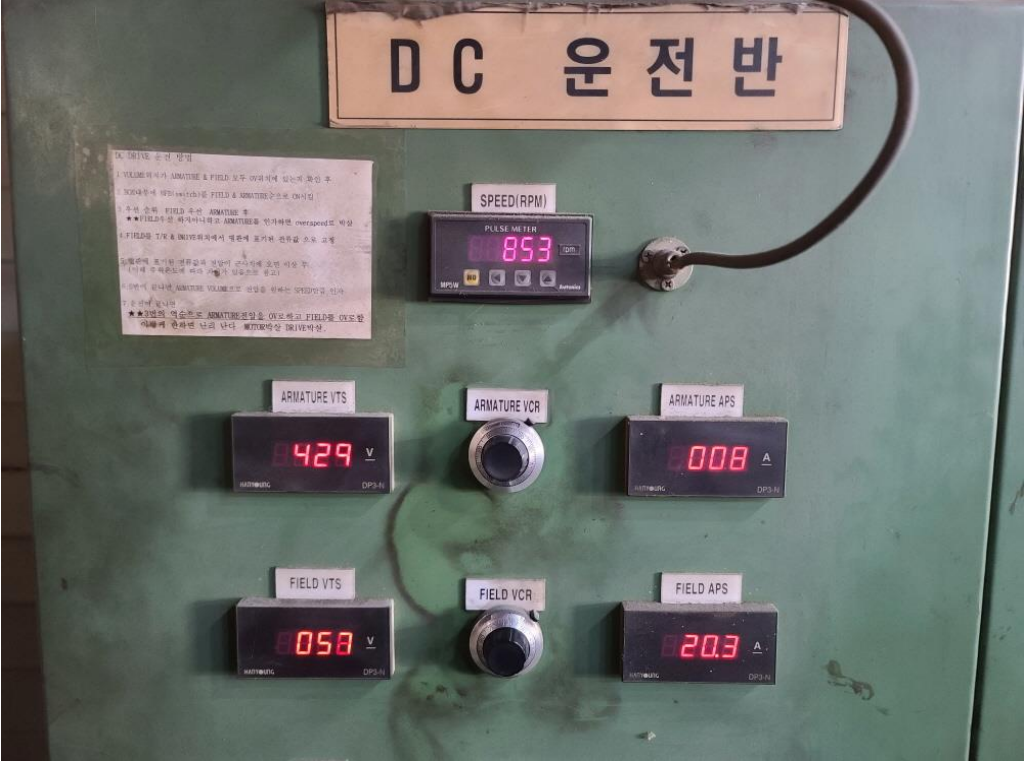
| 작업공정 | DC MOTOR 220KW OVERHAUL |

| 출고검사 | 시운전 TEST 실시 운전 CURRENT |

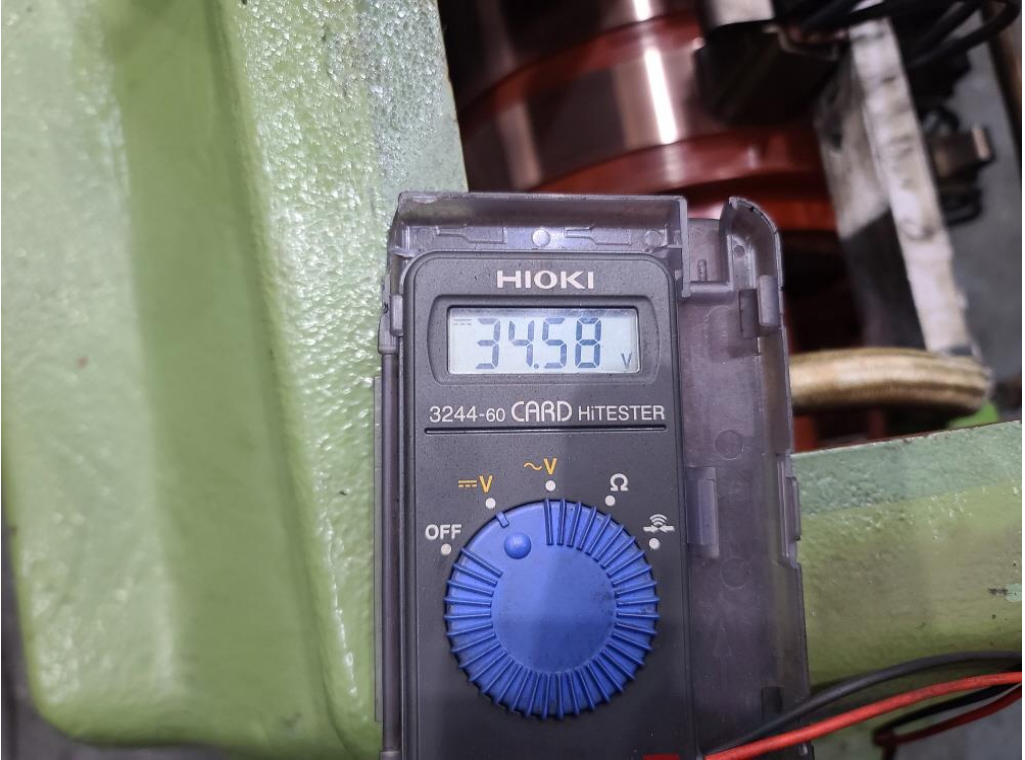
| 작업공정 | DC MOTOR 220KW OVERHAUL |

| 출고검사 | 853RPM일때 TACHO GENERATOR 출력전압 |

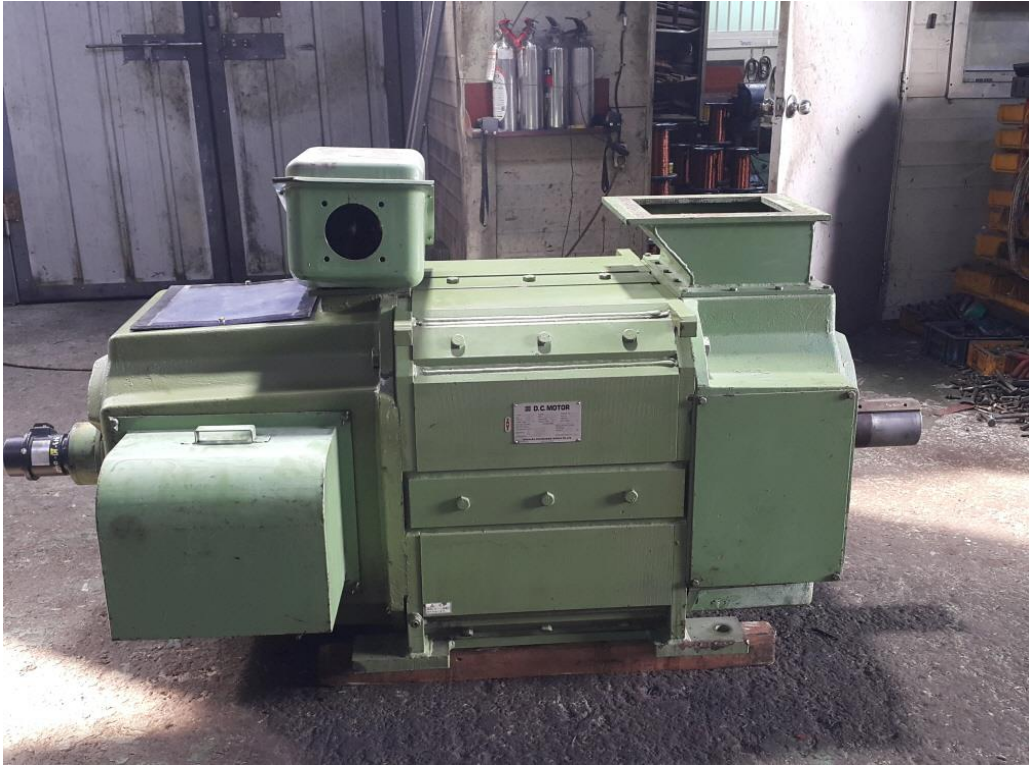
| 작업공정 | DC MOTOR 220KW OVERHAUL |

| Ass'y | 출고검사 후 |

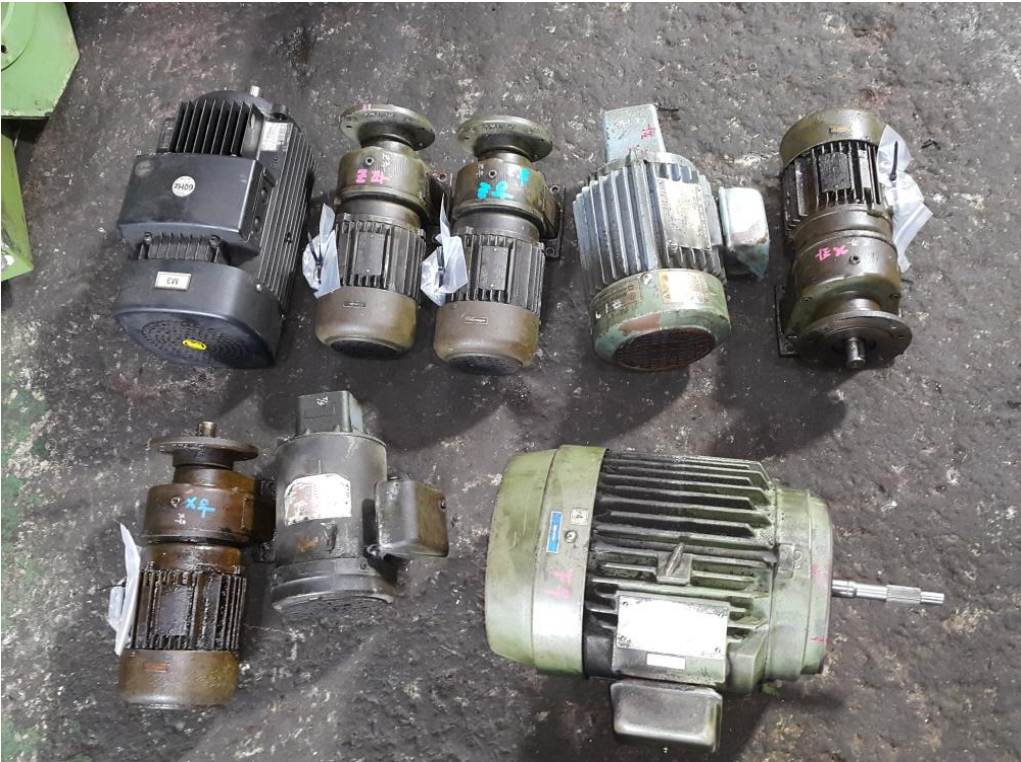
| 작업공정 | AC MOTOR 9대 예방정비 |

| Ass'y | 분해 전 |

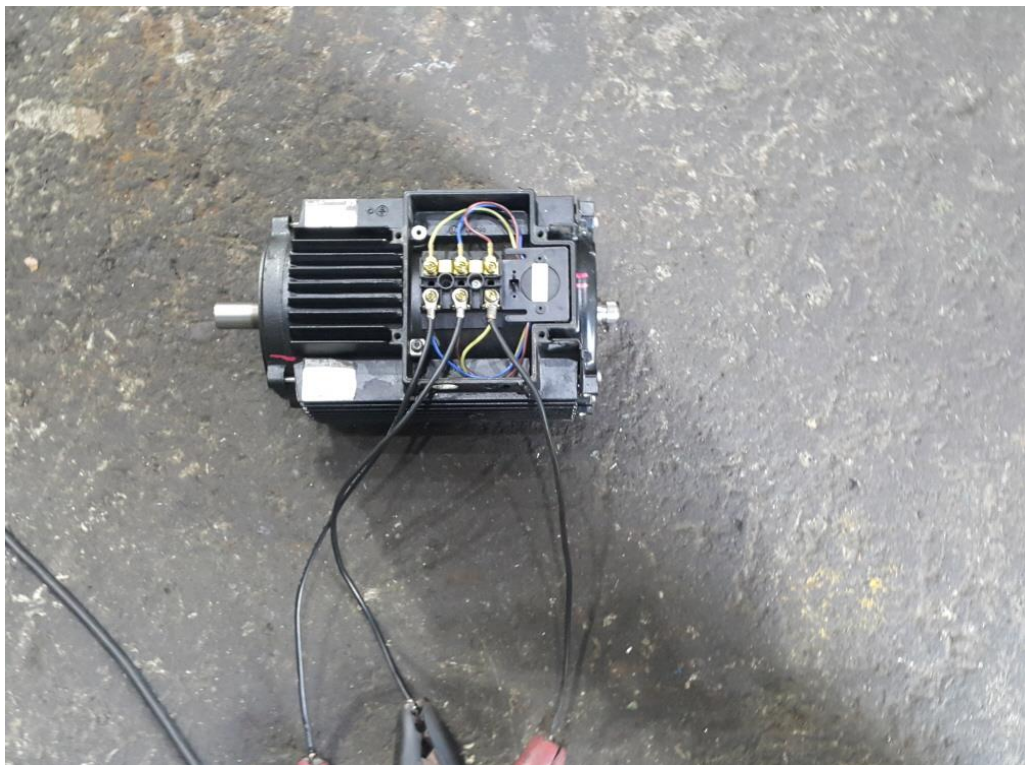
| 작업공정 | AC MOTOR 9대 예방정비 | |

| 출고검사 | 시운전 TEST 실시 | |

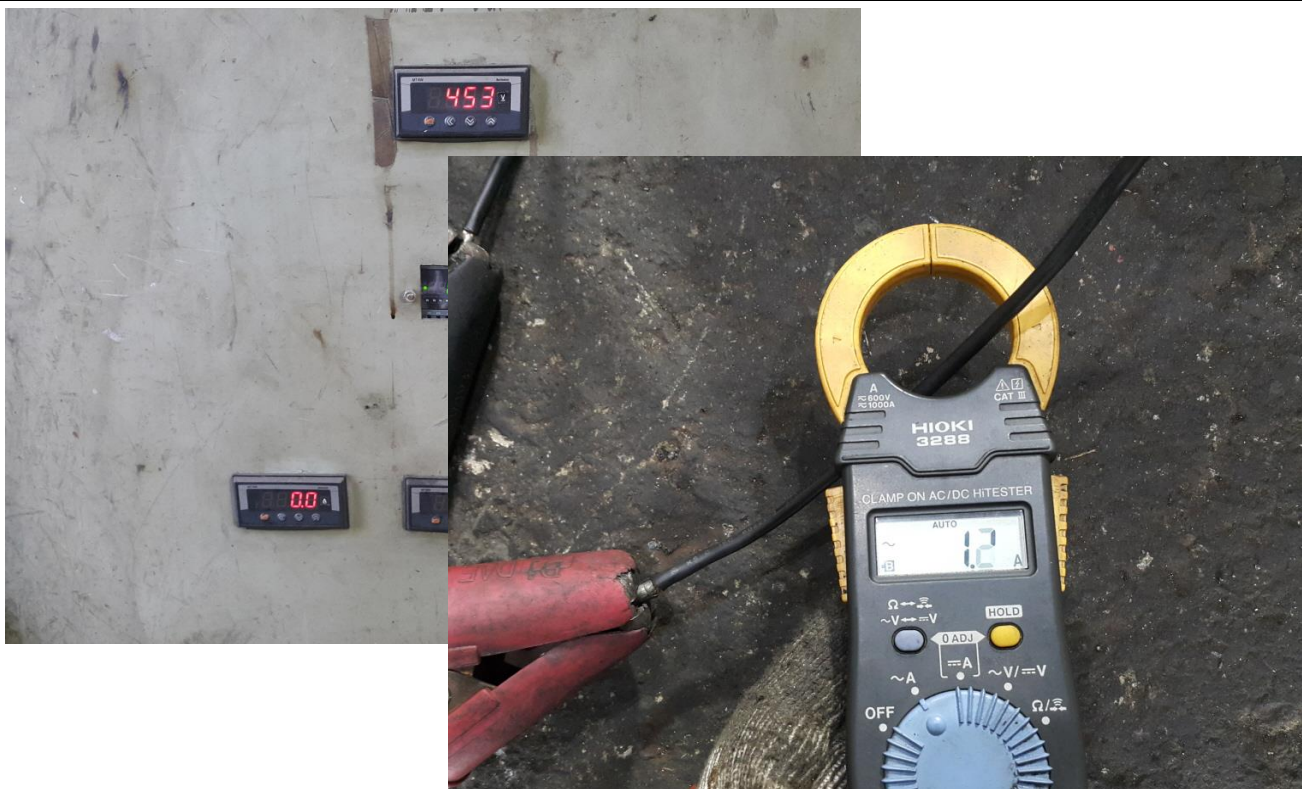
| 작업공정 | AC MOTOR 9대 예방정비 | |

| 출고검사 | 시운전 TEST 실시 운전 CURRENT | |

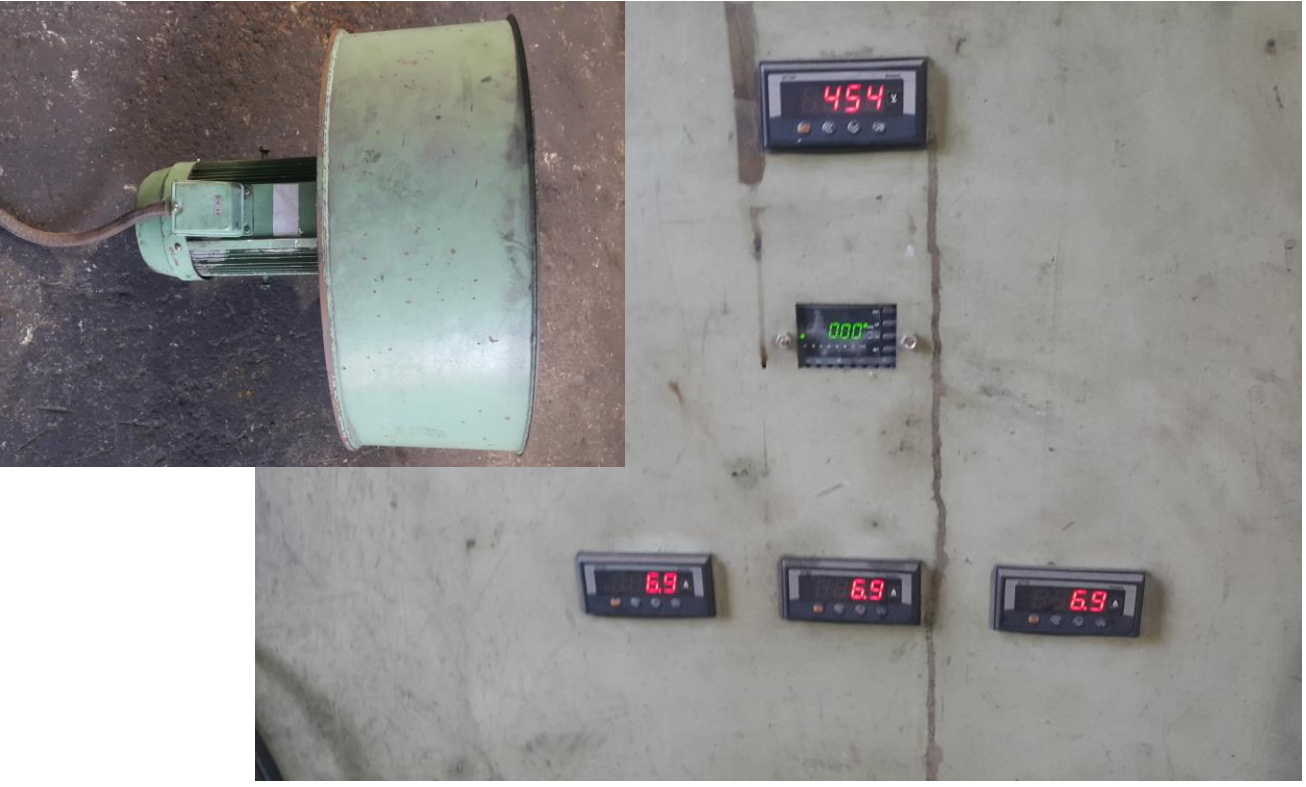
| 작업공정 | AC MOTOR 9대 예방정비 |

| 출고검사 | 시운전 TEST 실시 운전 CURRENT |

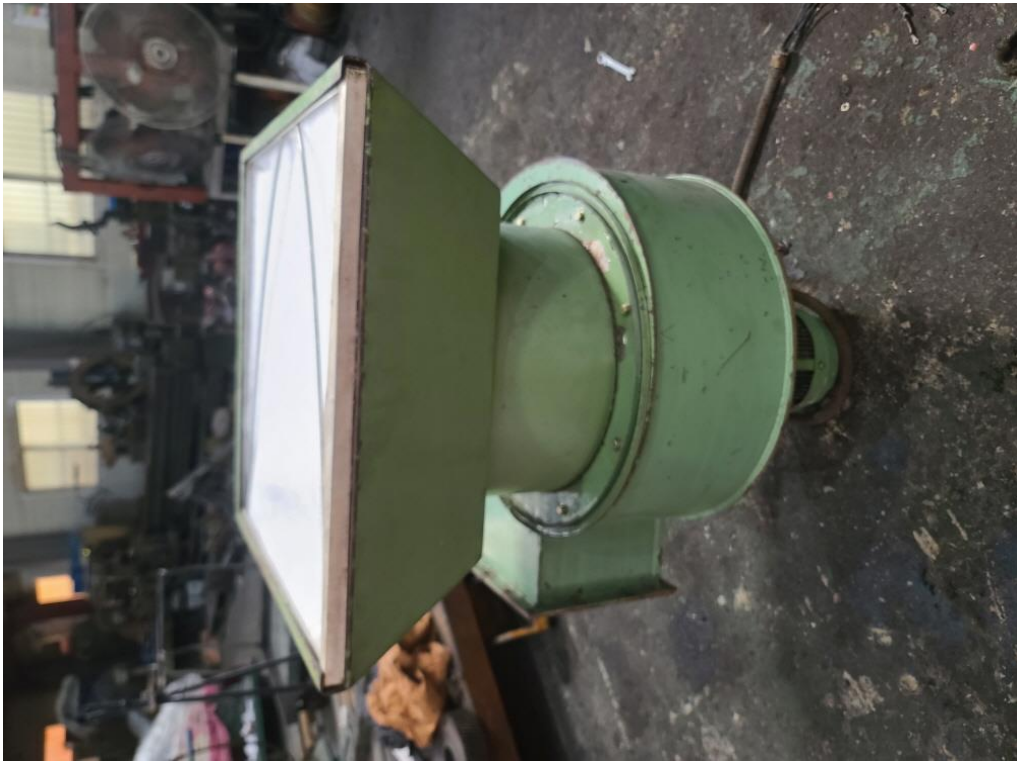
| 작업공정 | AC MOTOR 9대 예방정비 |

| BLOWER | 출고검사 후 |

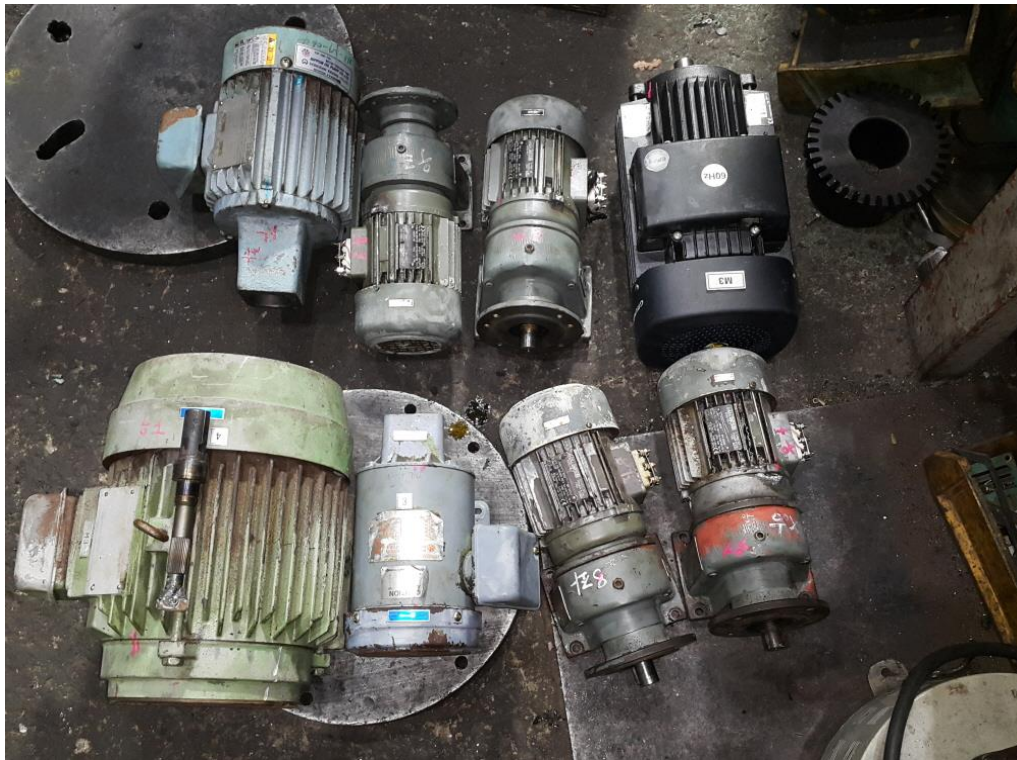
| 작업공정 | AC MOTOR 9대 예방정비 |

| Ass'y | 출고검사 후 |
