## 작업 공정 사진 첼

공 사 명: 열처리로 COMBUSTION BLOWER MOTOR수리

규 격: AC MOTOR 150HP 4P 440V

REPAIR 내역: 분해 조립 및 조립부품 불순물 CLEANSING  
INSULATING VARNISH DIPPING DRYING  
BALANCING 및 UNBALANCE교정  
BEARING 교환  
입 출고검사 시운전 TEST

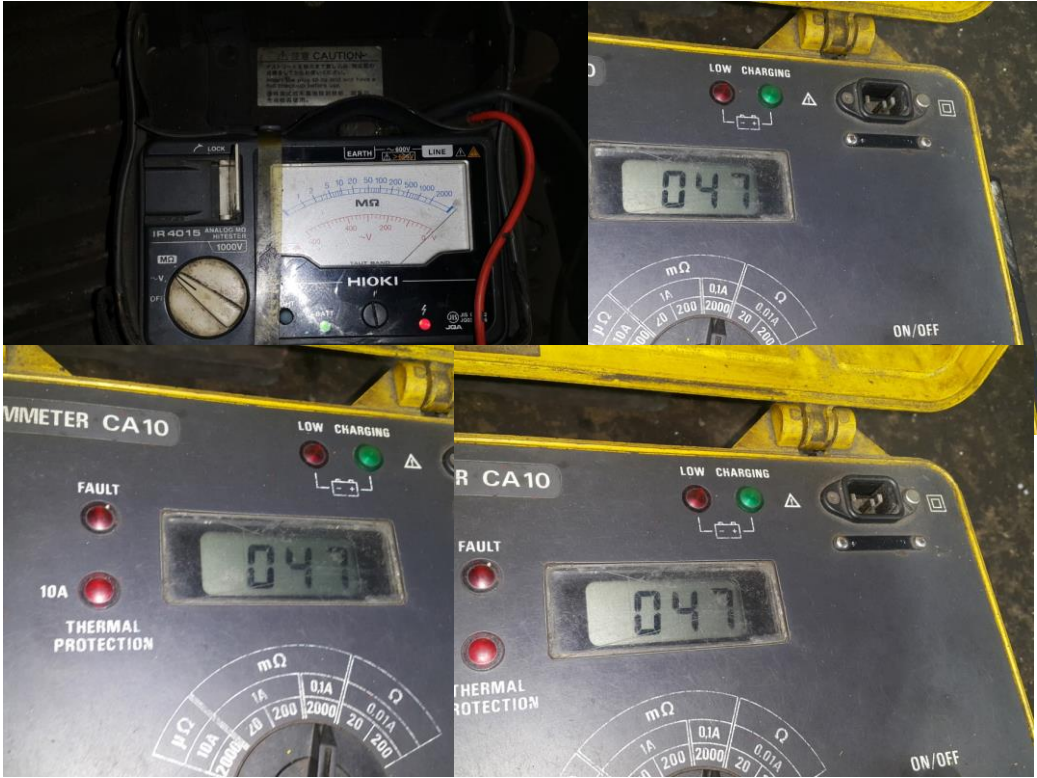
| 작업공정 | AC MOTOR 150HP 4P 입고검사 |

| 권선검사 | 절연저항 & 각상 LINE별 권선저항 |

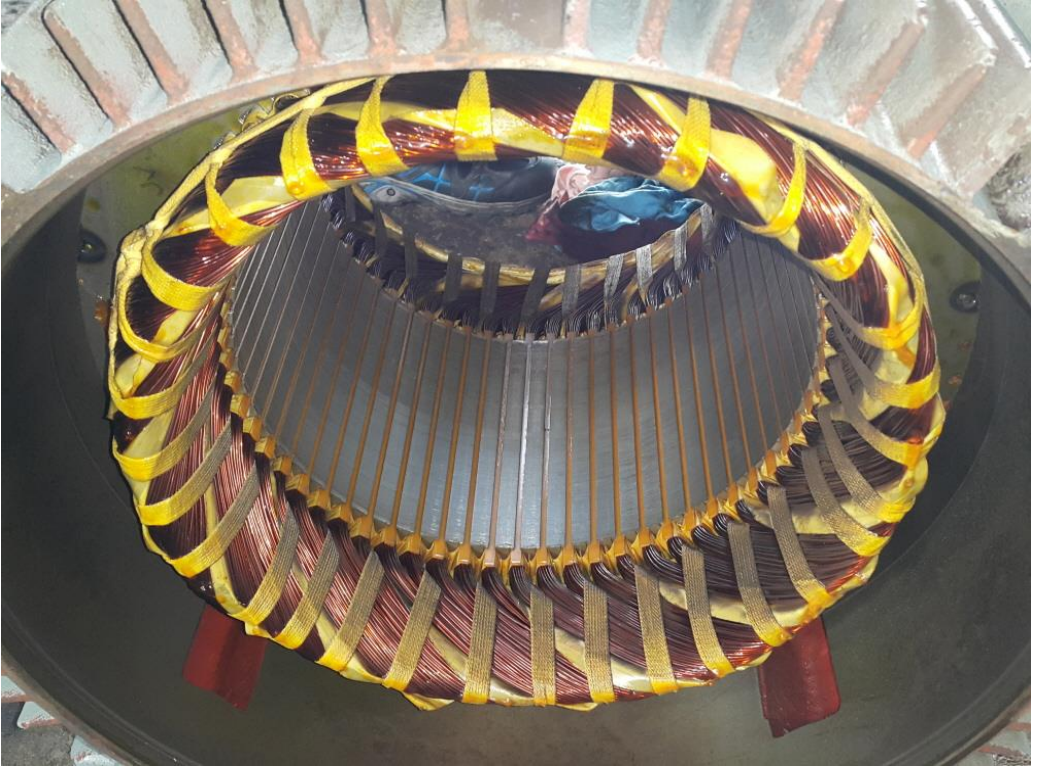
| 작업공정 | AC MOTOR 150HP 4P 입고검사 |

| STATOR권체 | 분해 후 |

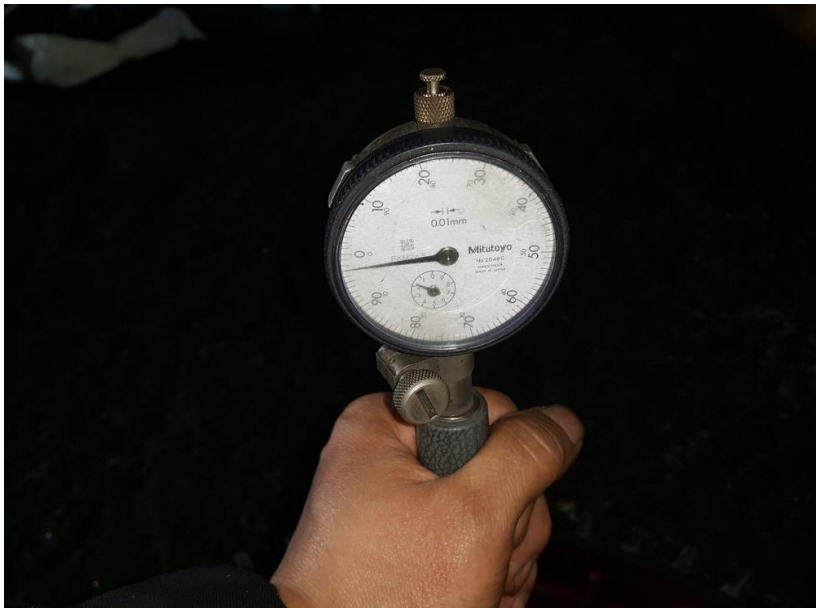
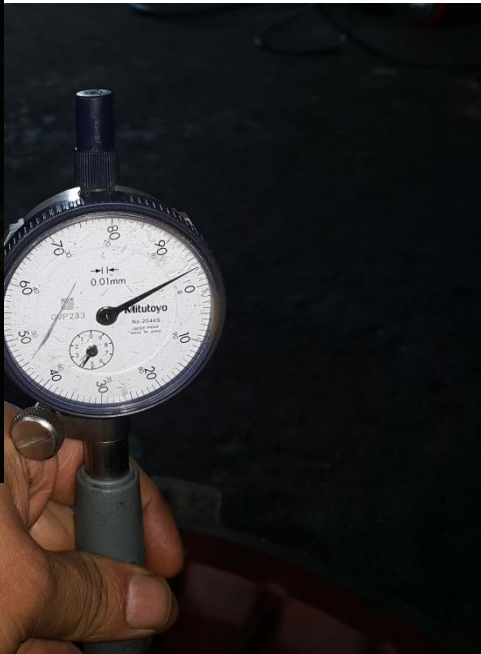
| 작업공정 | AC MOTOR 150HP 4P 입고검사 | |

| <div></div> | | 반부하 |
| 부하 | <div></div> | |
| BRACKET | 양측 HOUSING 검사 3/100으로 재 사용 | |

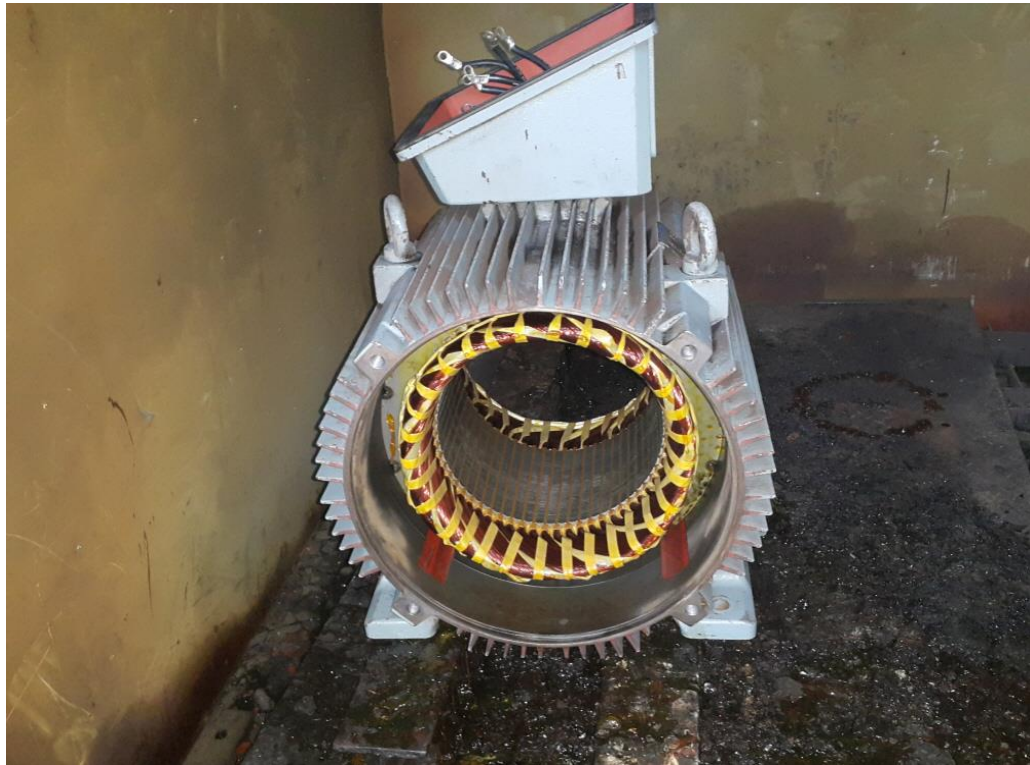
| 작업공정 | AC MOTOR 150HP 4P OVERHAUL | |

| STATOR권체 | 건조 실시 | |

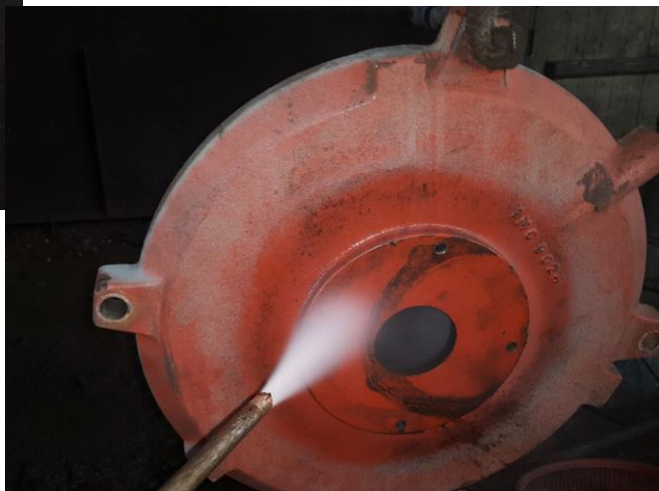
| 작업공정 | AC MOTOR 150HP 4P OVERHAUL | |

| 조립부품 | 세척 실시 | |

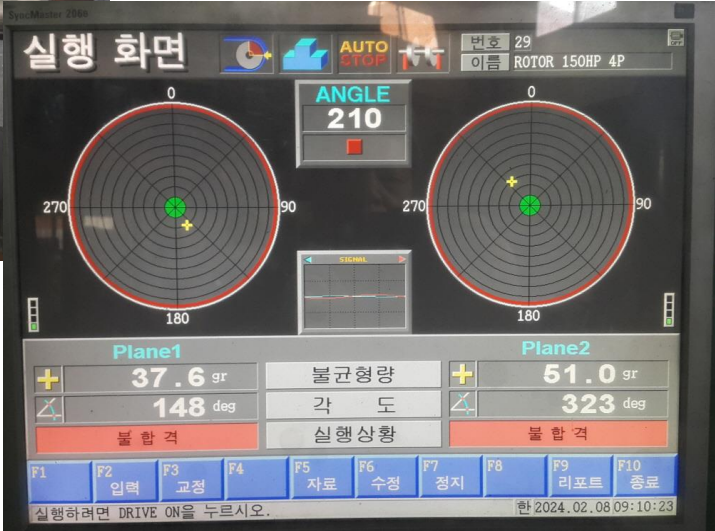
| 작업공정 | AC MOTOR 150HP 4P OVERHAUL |

| ROTOR | BALANCING실시 초기UNBALACE |

## INITIAL UNBALANCE

| | PLANE1 | PLANE2 |
|---|---|---|
| UNBALANCE | 37.6 gr | 51.0 gr |
| ANGLE | 148 deg | 323 deg |
| RESULT | REJECT | REJECT |

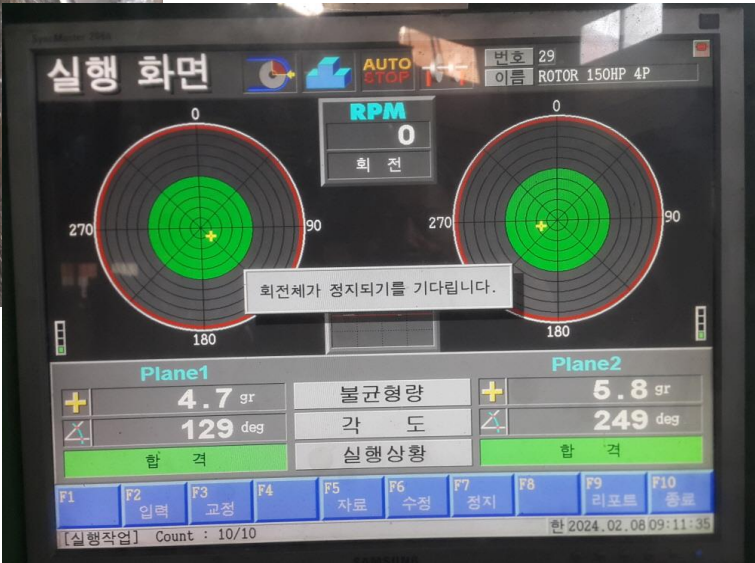
| 작업공정 | AC MOTOR 150HP 4P OVERHAUL |

| ROTOR | UNBALACE 교정 후 |

## CORRECT UNBALANCE

| | PLANE1 | PLANE2 |
|---|---|---|
| UNBALANCE | 4.7 gr | 5.8 gr |
| ANGLE | 129 deg | 249 deg |
| RESULT | ACCEPT | ACCEPT |

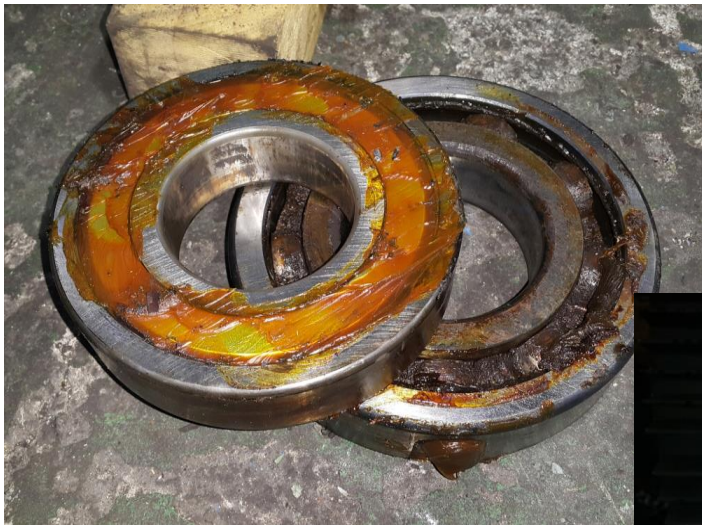
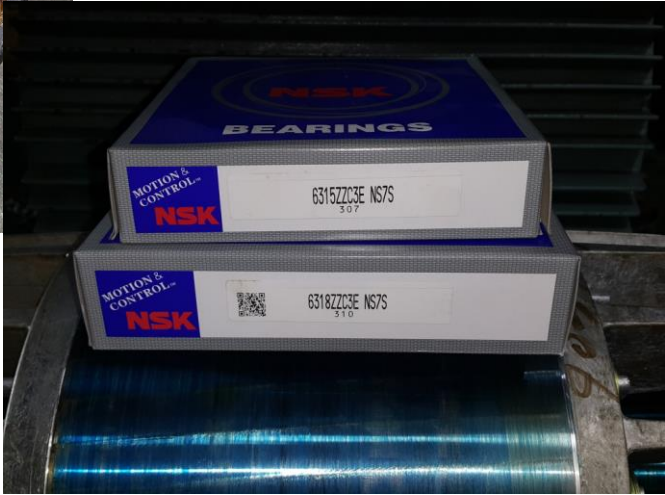
| 작업공정 | AC MOTOR 150HP 4P OVERHAUL |

| 소모 품 | 취의 및 교환될 신규 BEARING |

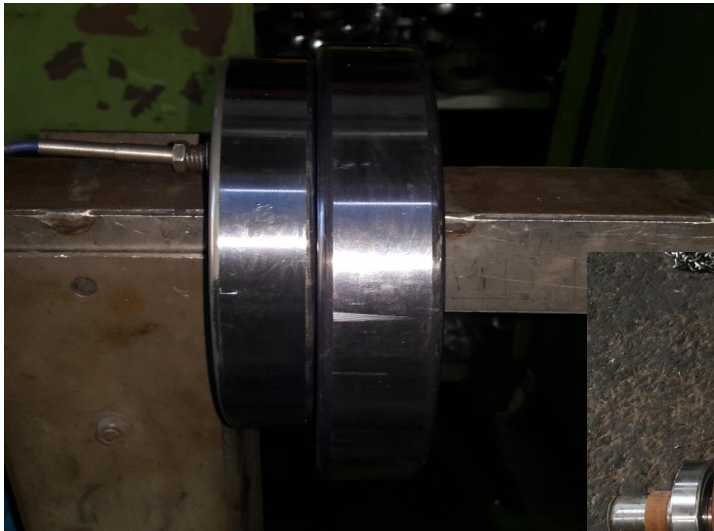
| 작업공정 | AC MOTOR 150HP 4P OVERHAUL |

| 소모 품 | BEARING 예열교환 조립실시 |

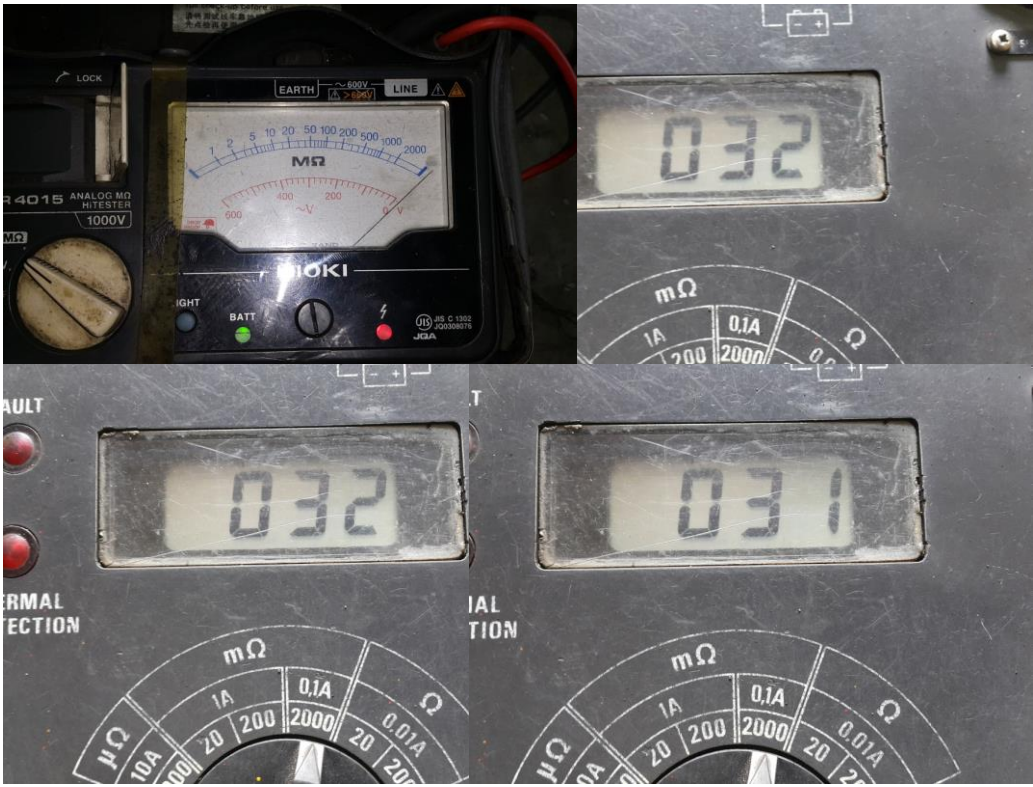
| 작업공정 | AC MOTOR 150HP 4P OVERHAUL |

| 출고검사 | 절연저항 & △시 각 상별 권선저항 |

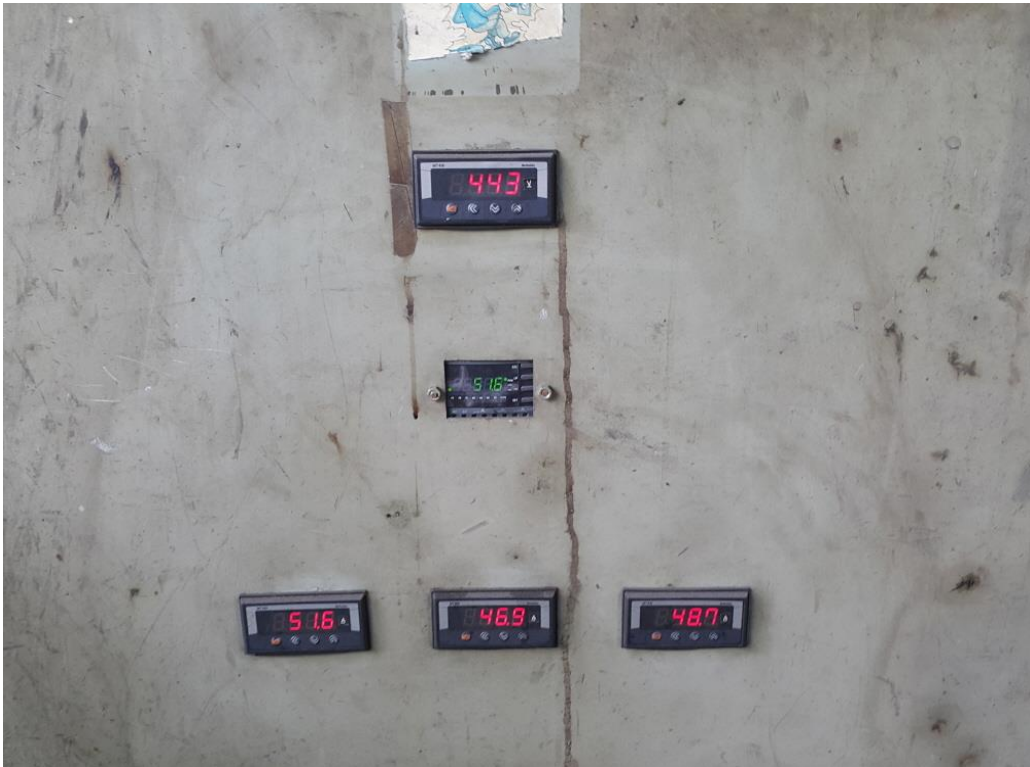
| 작업공정 | AC MOTOR 150HP 4P OVERHAUL |

| 출고검사 | 시운전 TEST 운전 CURRENT |

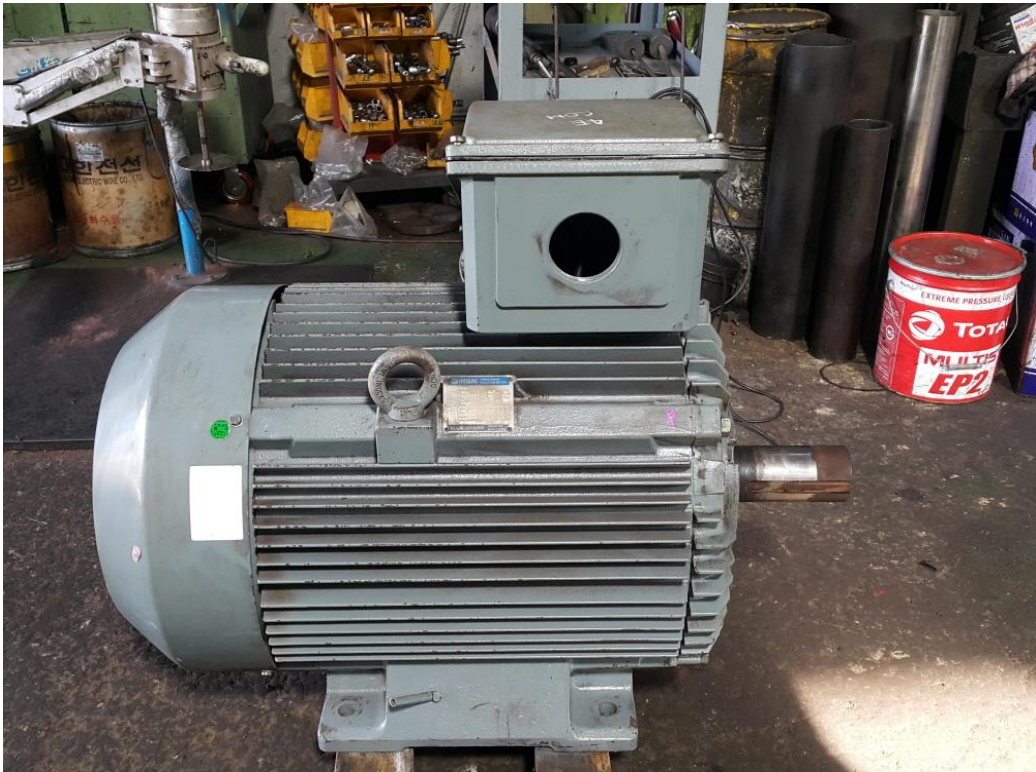
| 작업공정 | AC MOTOR 150HP 4P OVERHAUL |

| Ass'y | 출고검사 후 |
