작업공정사진철

고객명: (주)
공사명: AC MOTOR RECONDITION

규격: AC MOTOR 150KW 6P 440V

REPAIR 내역: 분해 조립 및 조립부품 불순물 CLEANSING
INSULATING VARNISH DIPPING DRYING
BALANCING 및 UNBALANCE교정
양측 HOUSING METALLIZING 연마
BEARING 교환
입 출고검사 시운전 TEST

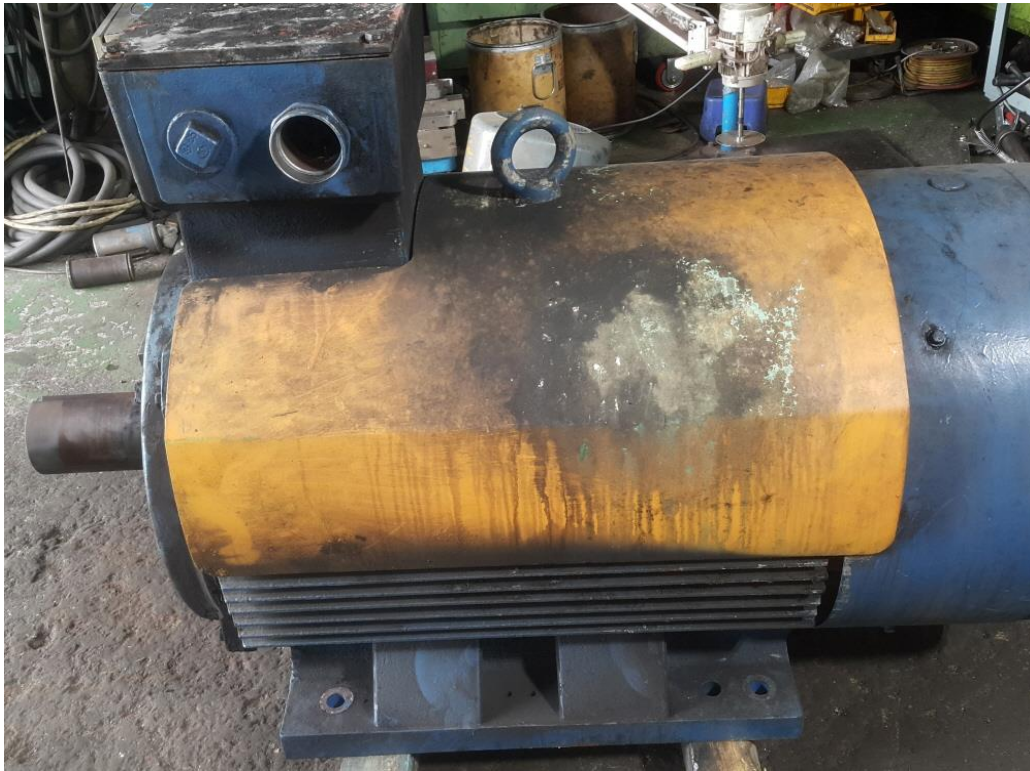
Ass'y

분해 전

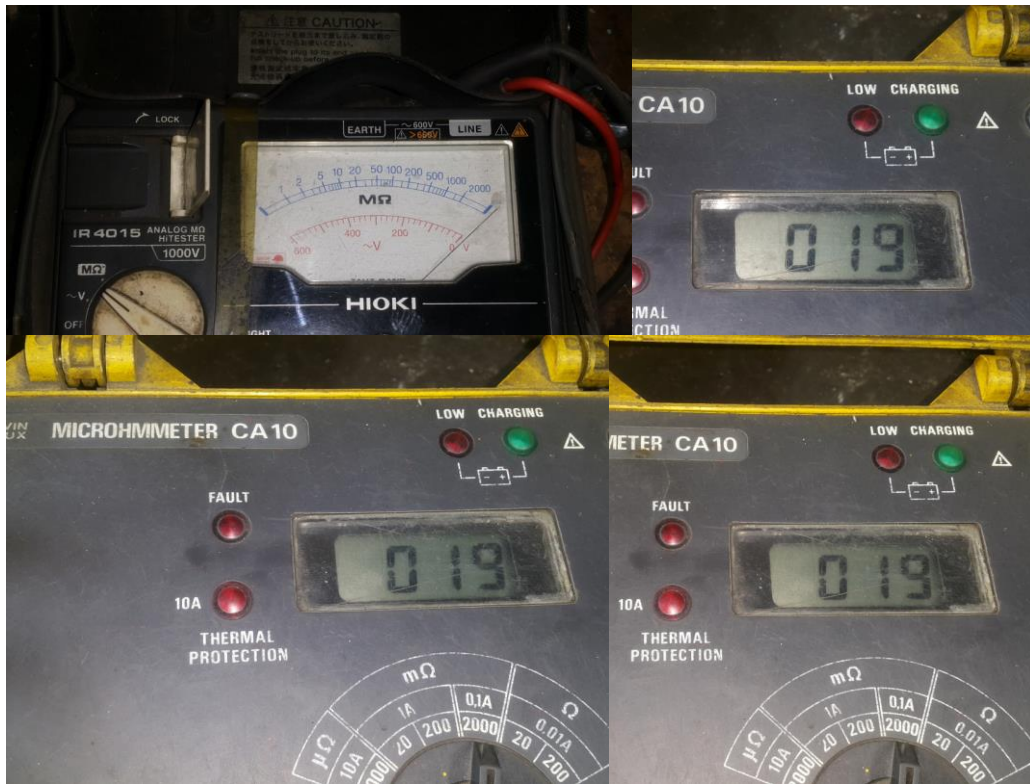
권선검사

절연저항 & 각상 LINE별 권선저항

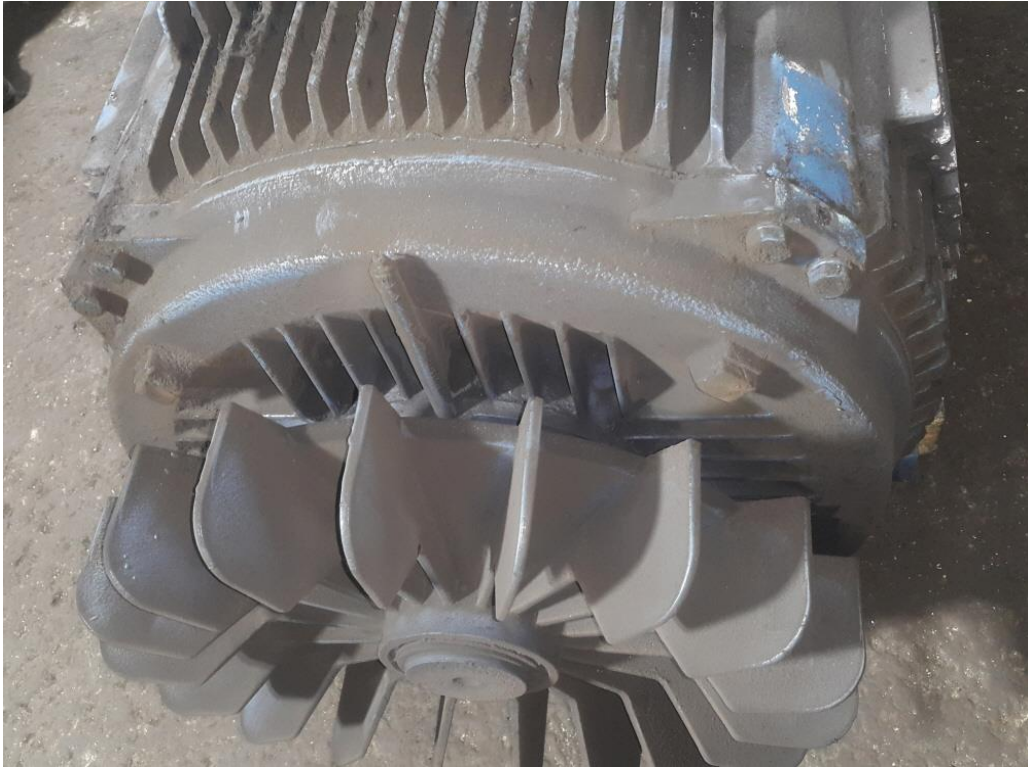
Ass'y

분해 실시

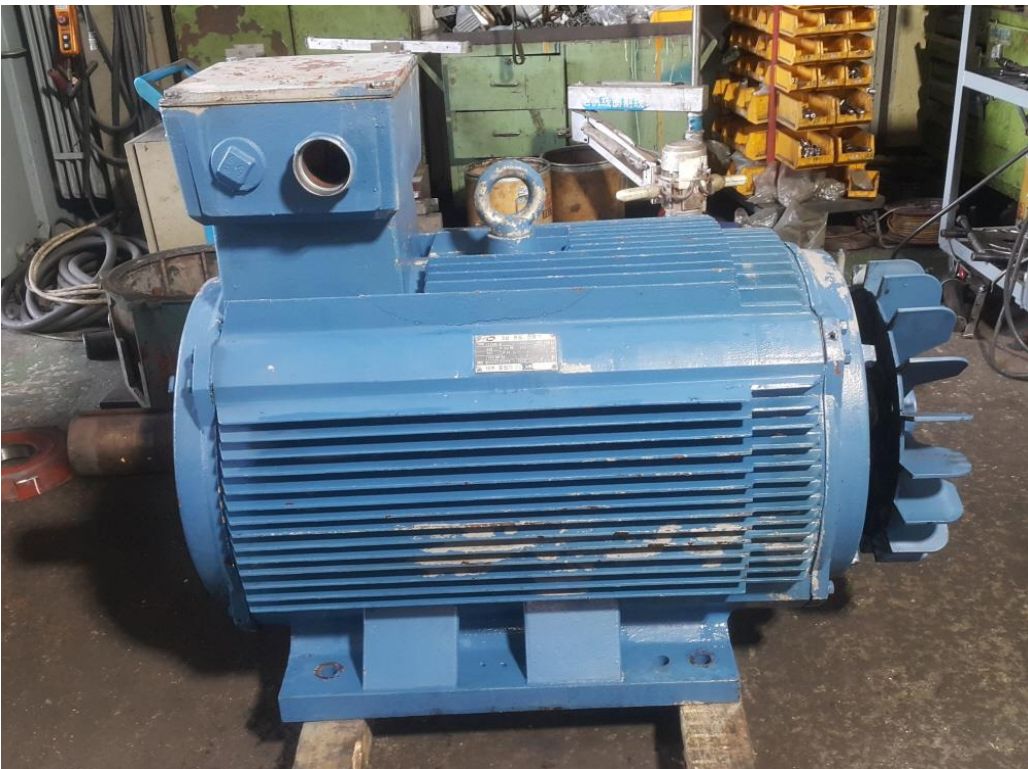
Ass'y

분해전 외부 불순물 세척 후 분해실시

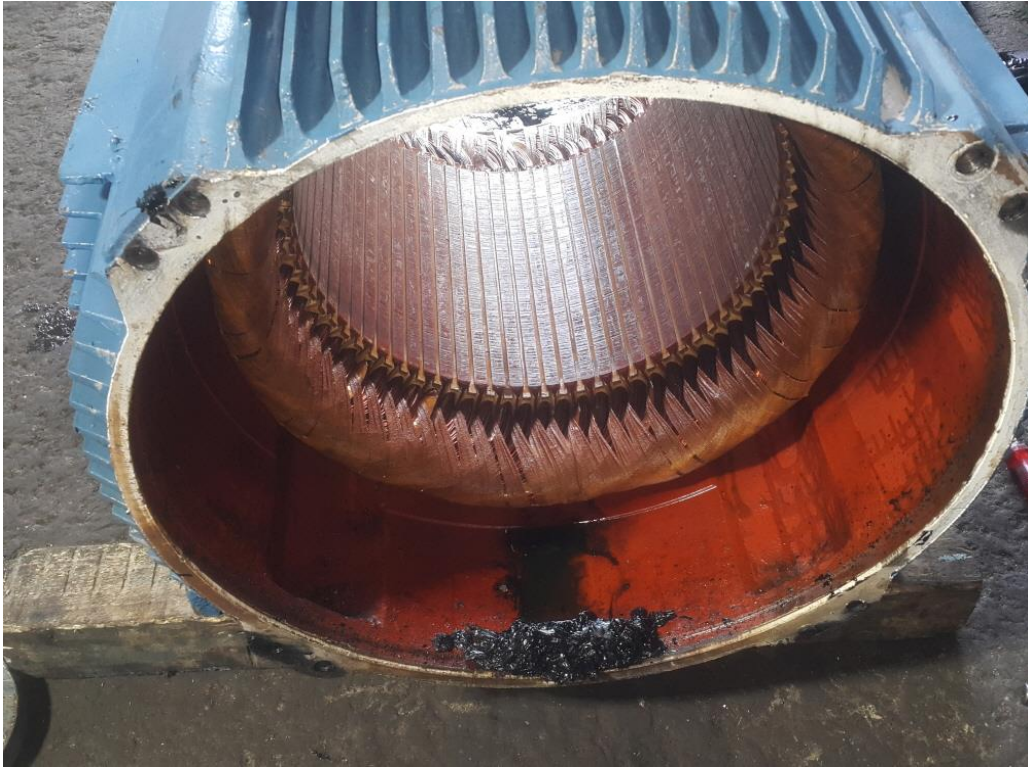
STATOR권체

분해 후

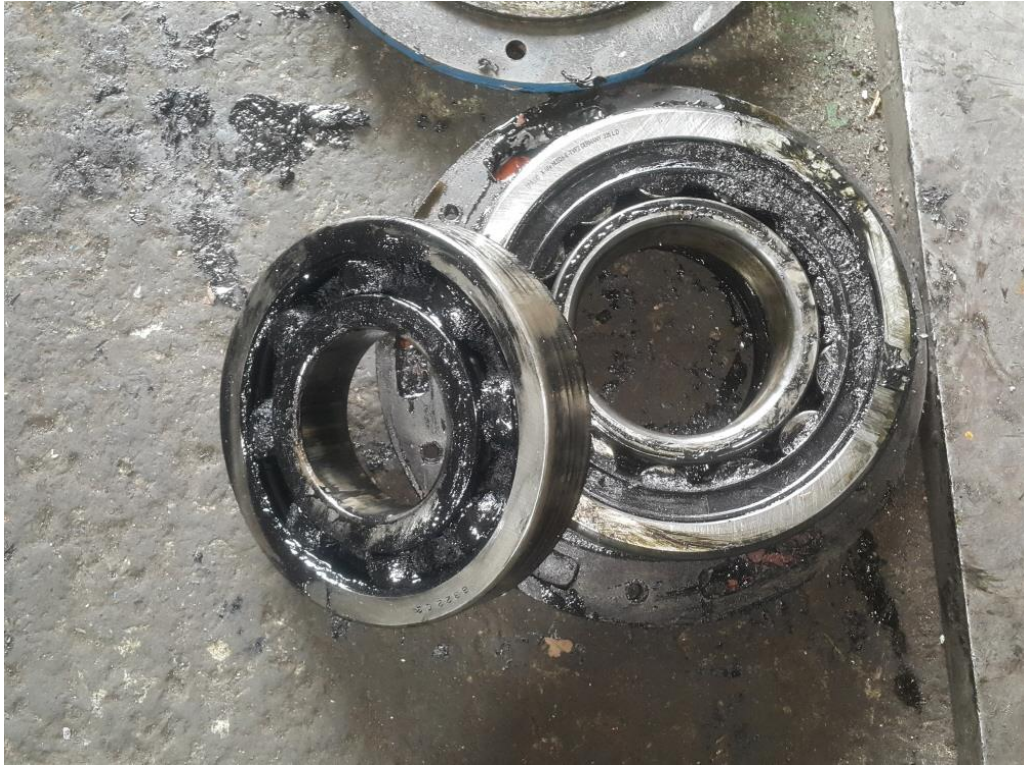
소모품

BEARING취외 후

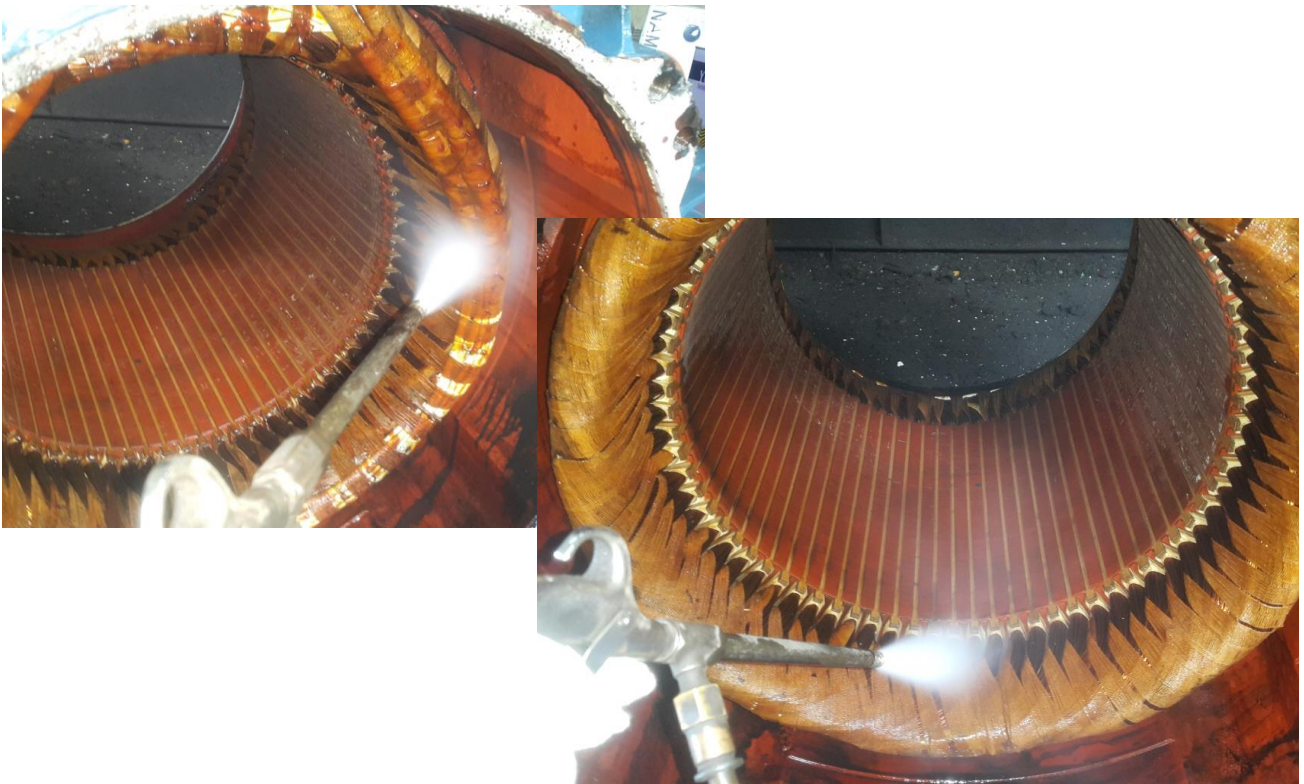
STATOR권체

세척 실시

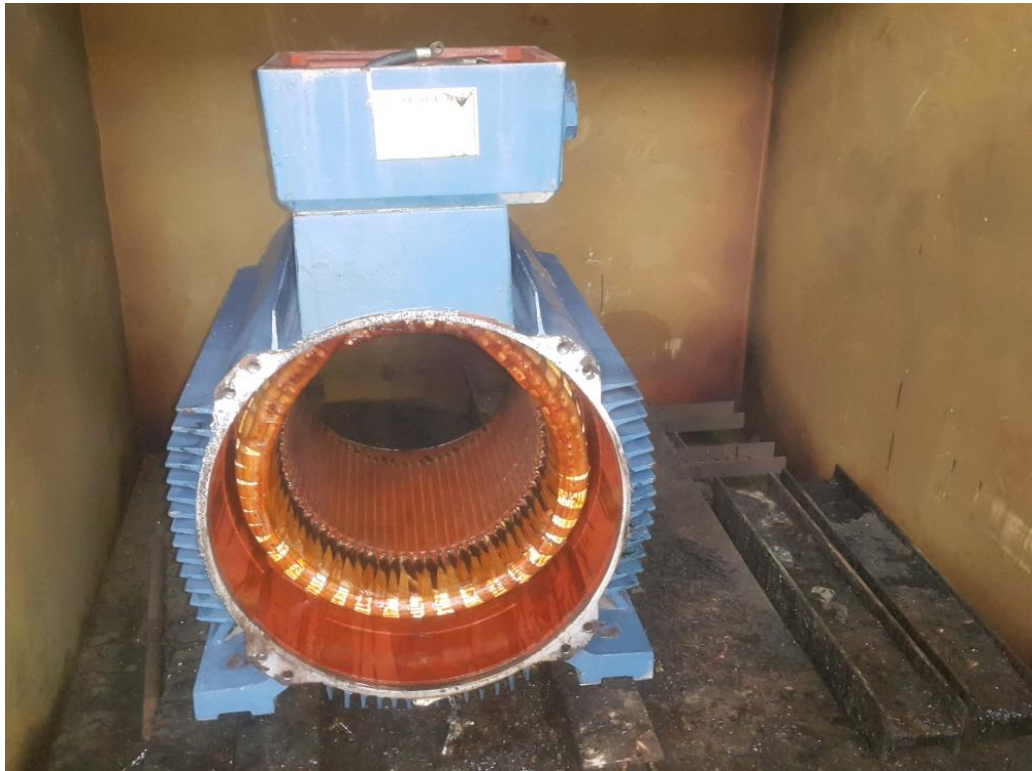
STATOR권체

세척 후 건조실시

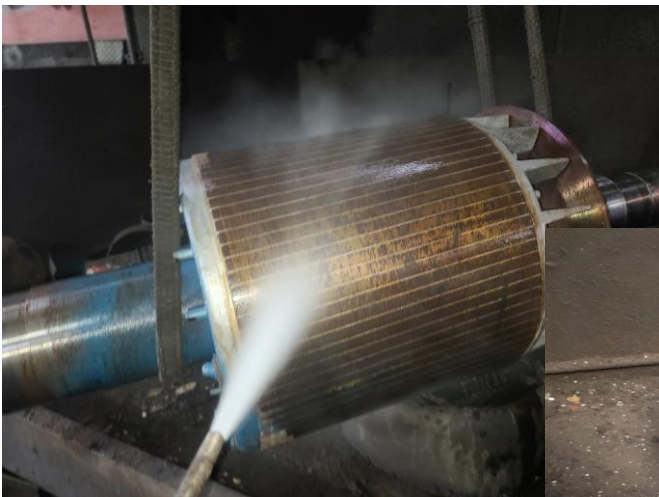
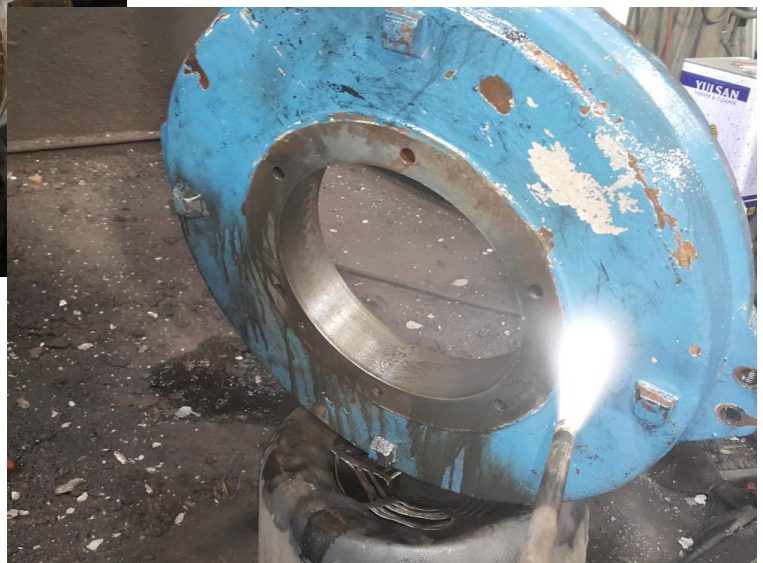
조립부품

세척 실시

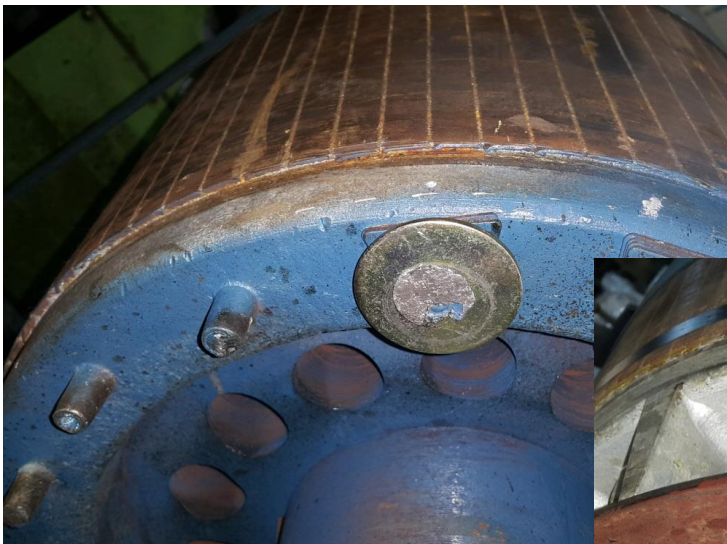
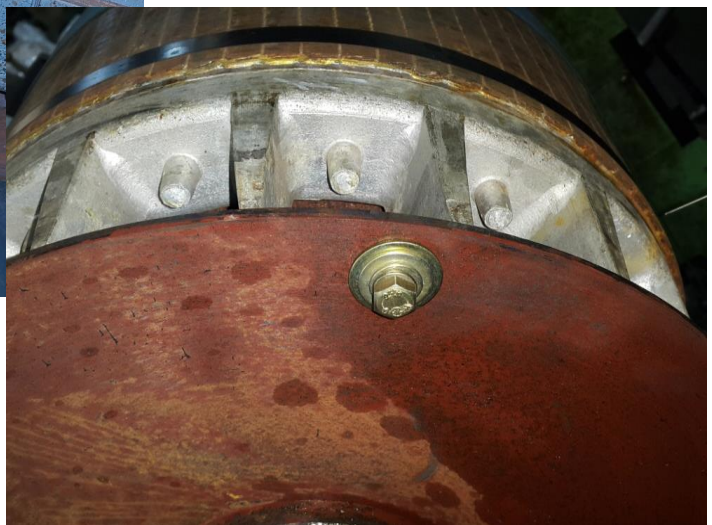
ROTOR

교정된 UNBALANCE REPORT 참조

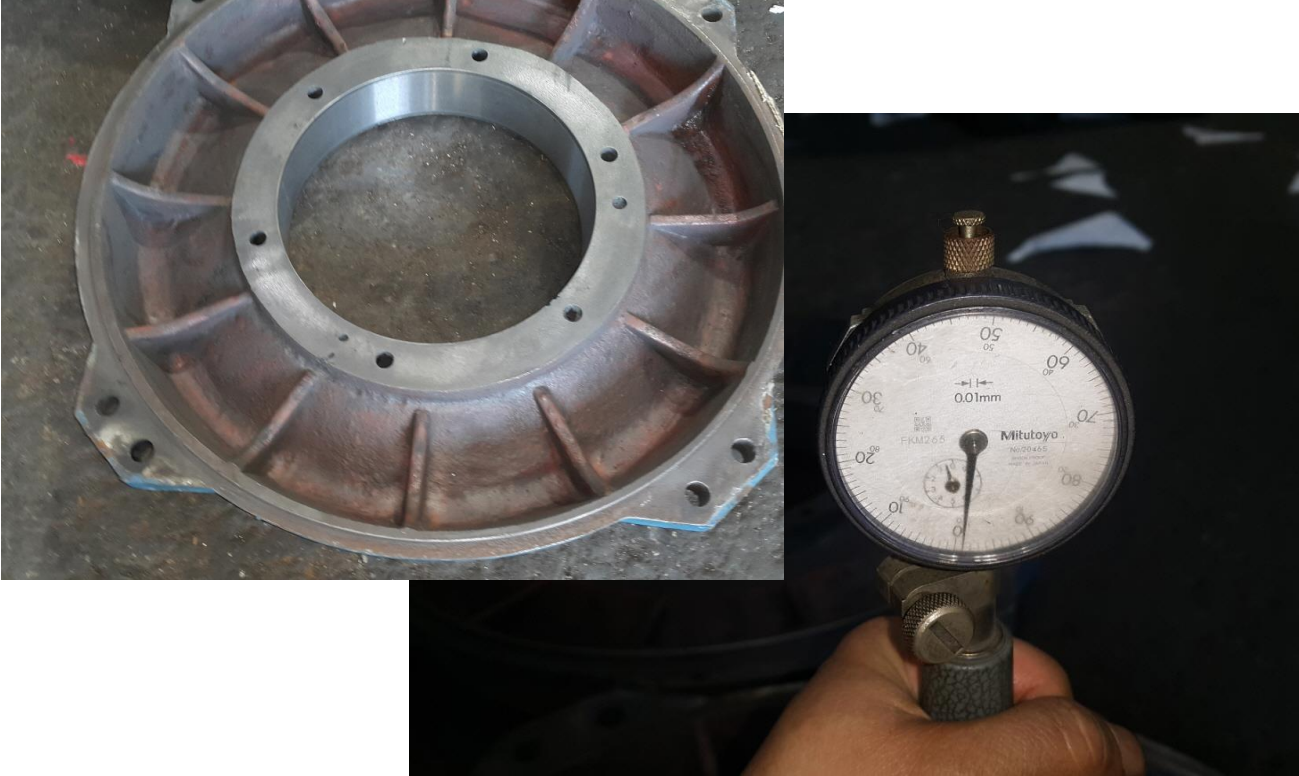
BRACKET	반 부하측 HOUSING METALLIZING 연마 후 검사 1/100
작업공정	AC MOTOR 200HP 6P RECONDITION

BRACKET	부하측 HOUSING METALLIZING 연마 후 검사 1/100

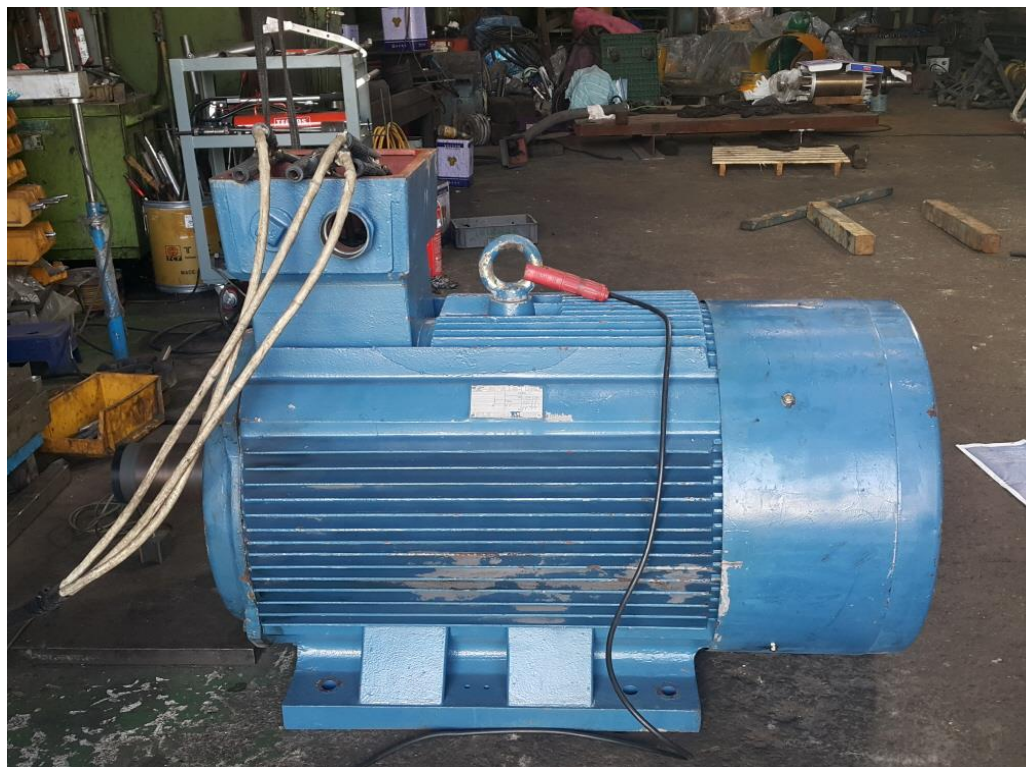
출고검사

시운전 TEST 실시

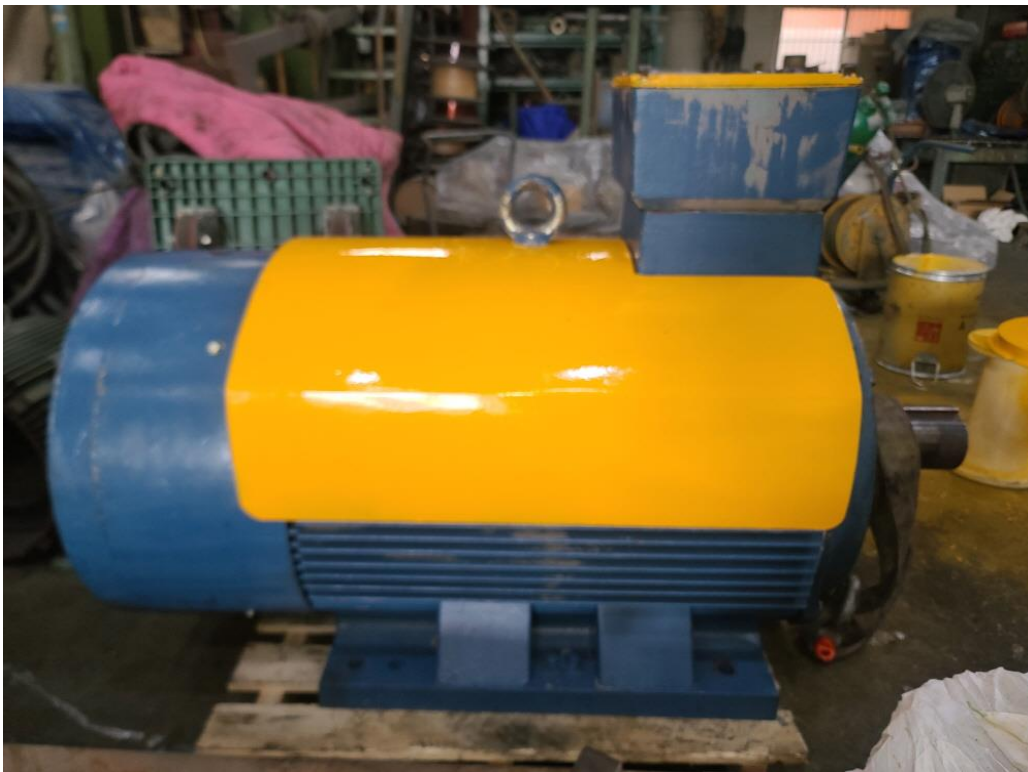
Ass'y

출고검사 후
