# 작업공정사진철

공사명: 권선형 MOTOR OVERHAUL 작업

규격: 권선형 MOTOR 110KW6P 380V 100%ED

REPAIR 내역: 분해 조립 및 불순물 CLEANSING DRYING  
INSULATING VARNISH DIPPING DRYING  
양측 HOUSING METALLIZING 연마  
BALANCING 및 UNBALANCE교정  
동카본 6EA 제작 납품  
BEARING 교환  
입 출고검사 시운전 TEST 및 COLOR PAINTING

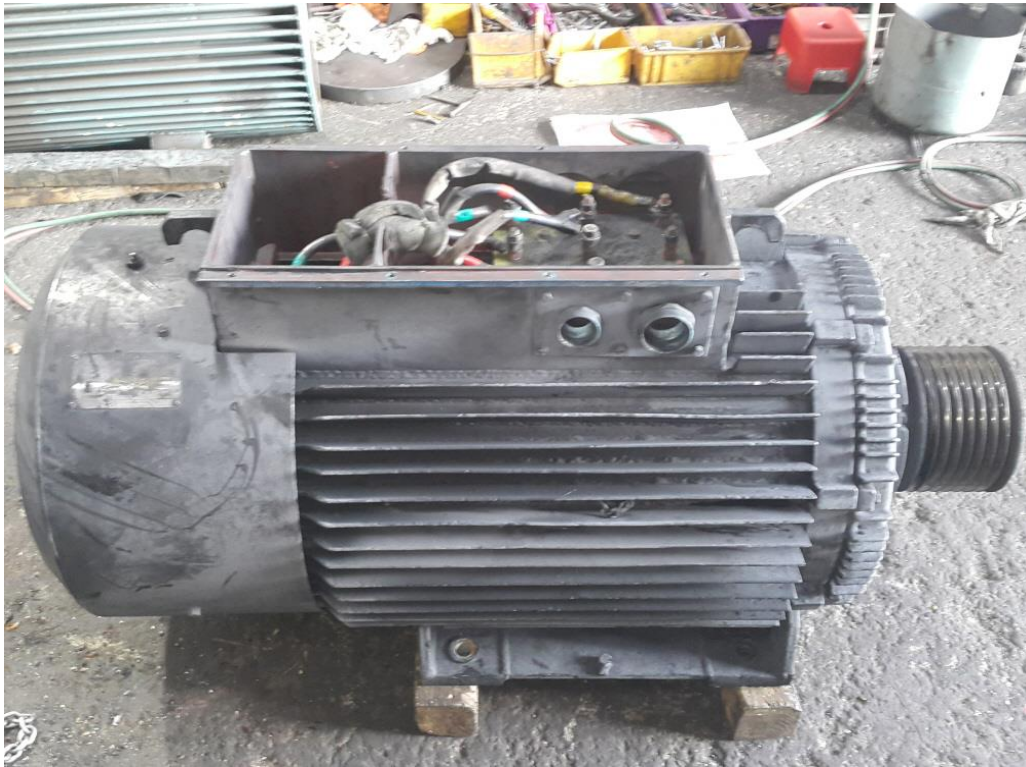
Ass'y

분해 전

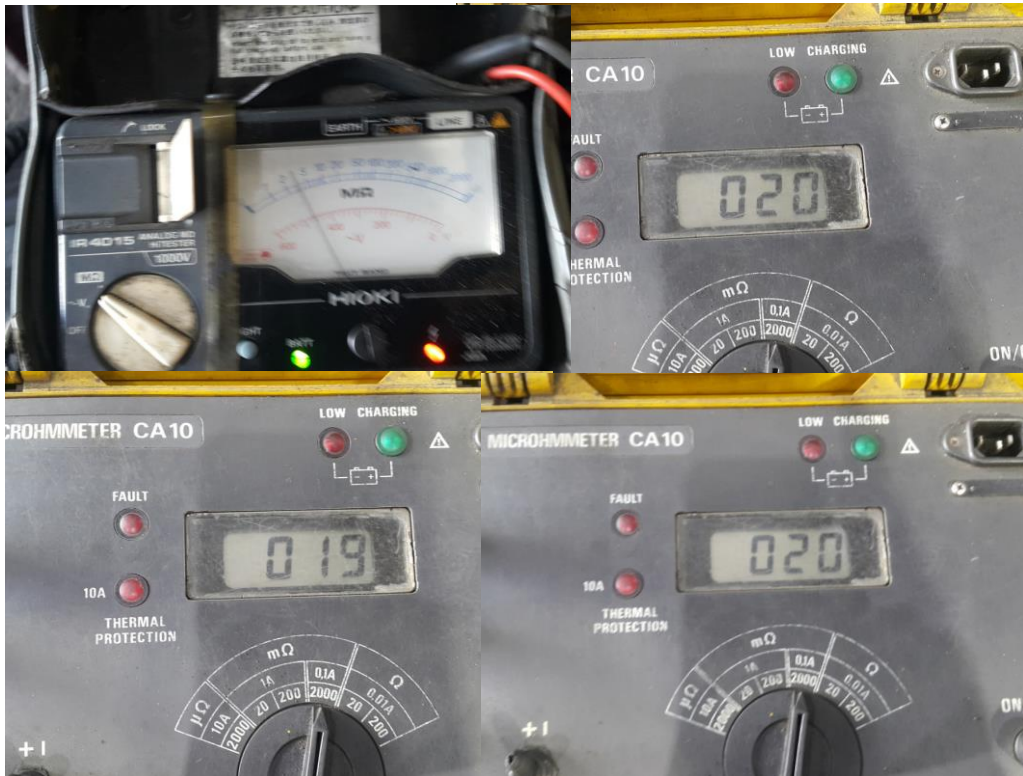
권선검사

1차 절연저항 & 각 상별 권선저항

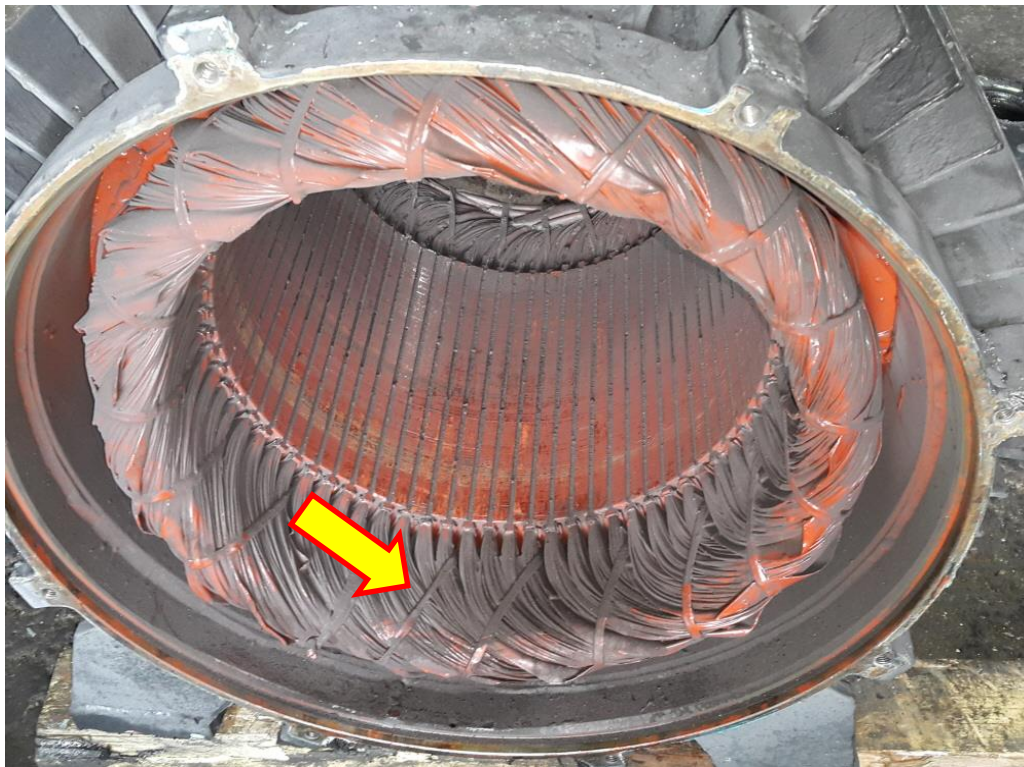
STATOR권체

분진 등 BRUSH가루가 권선에 많이쌓여 있음

BRUSH 가루등은 전도체인지라 절연파괴에 의한 권선소손의 주 원인이 됩니다

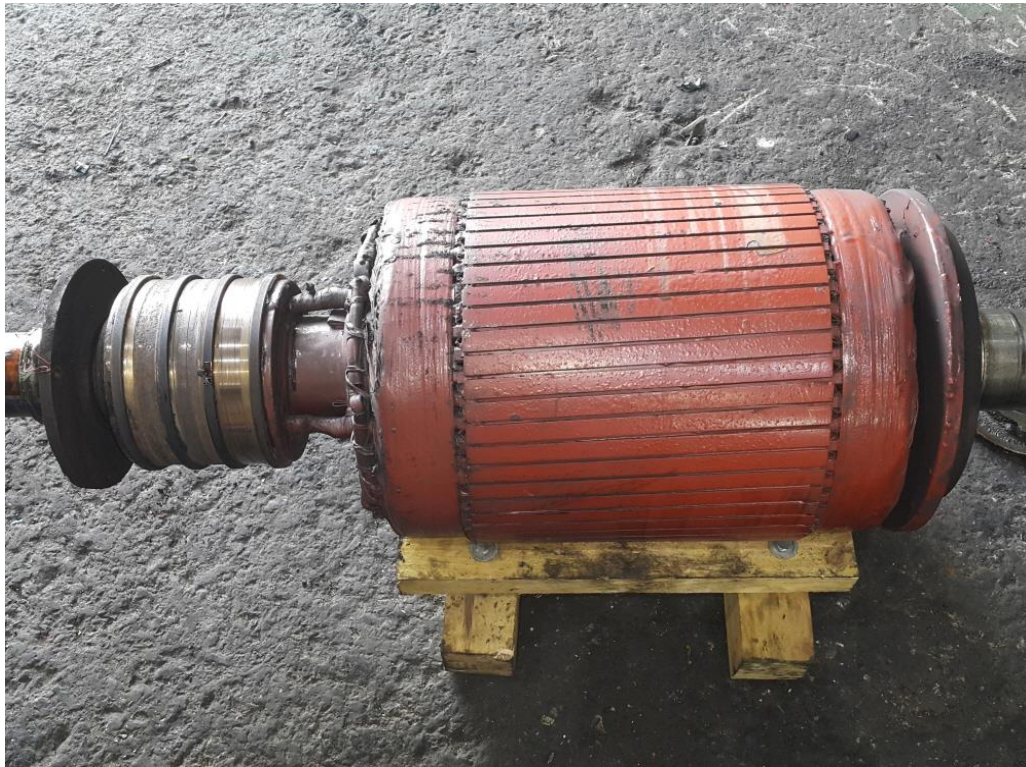
ROTOR 권체	BALANCING 및 UNBALACE교정 필요
작업공정	권선형 MOTOR 입고검사

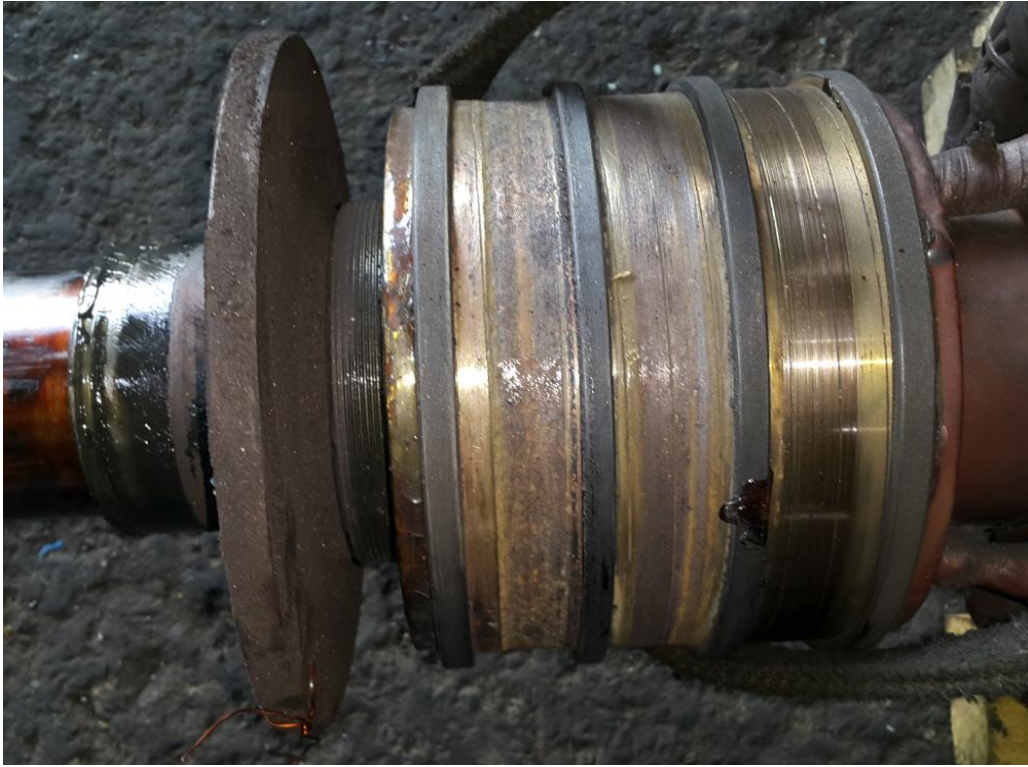
SLIP RING

조흔현상 및 마모로 동심도 가공 실시. HOUSING마모 등 다른 원인으로 인하여 ROTOR가 흔들리면서 RING의 편마모가 진행되는 것으로 짐작 됨

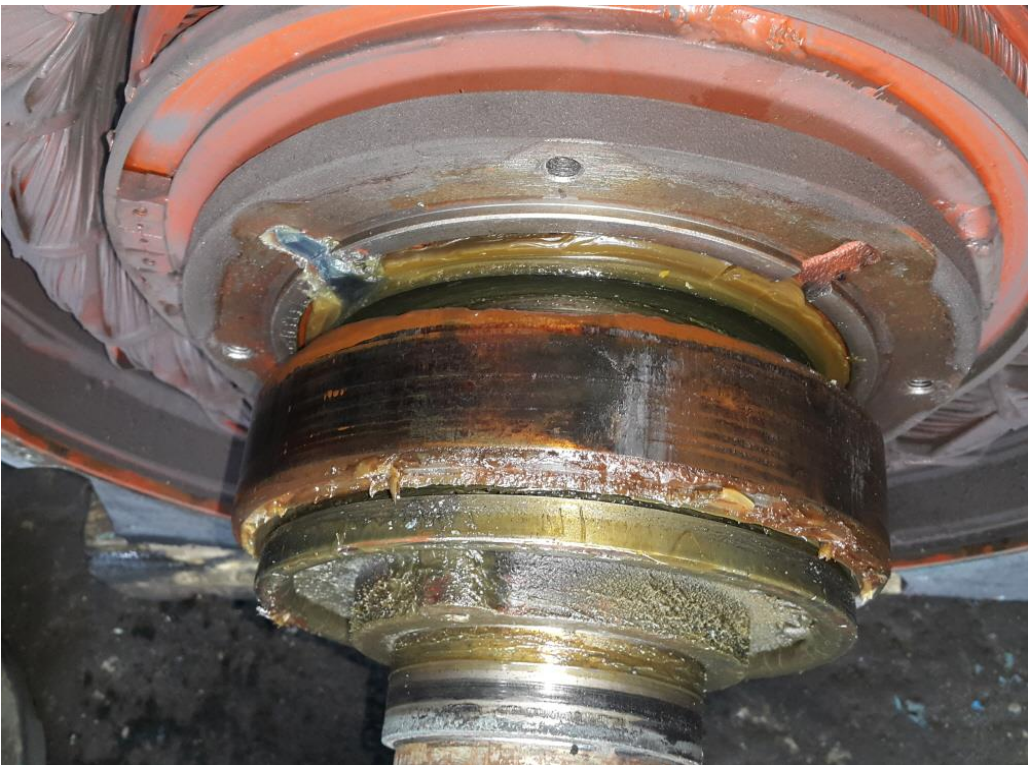
BEARING

분해 후 BEARING부

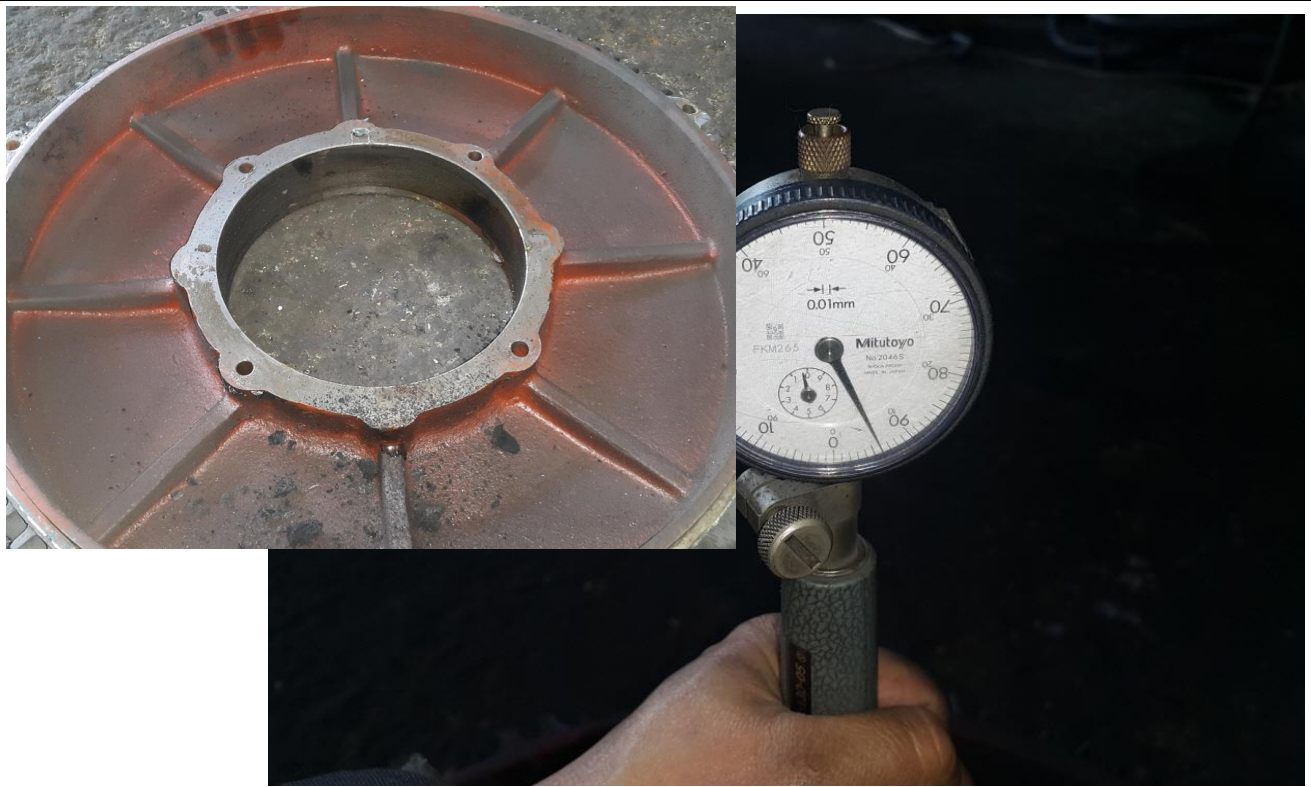
BRACKET

부하측 HOUSING 측정치 6/100로 불량

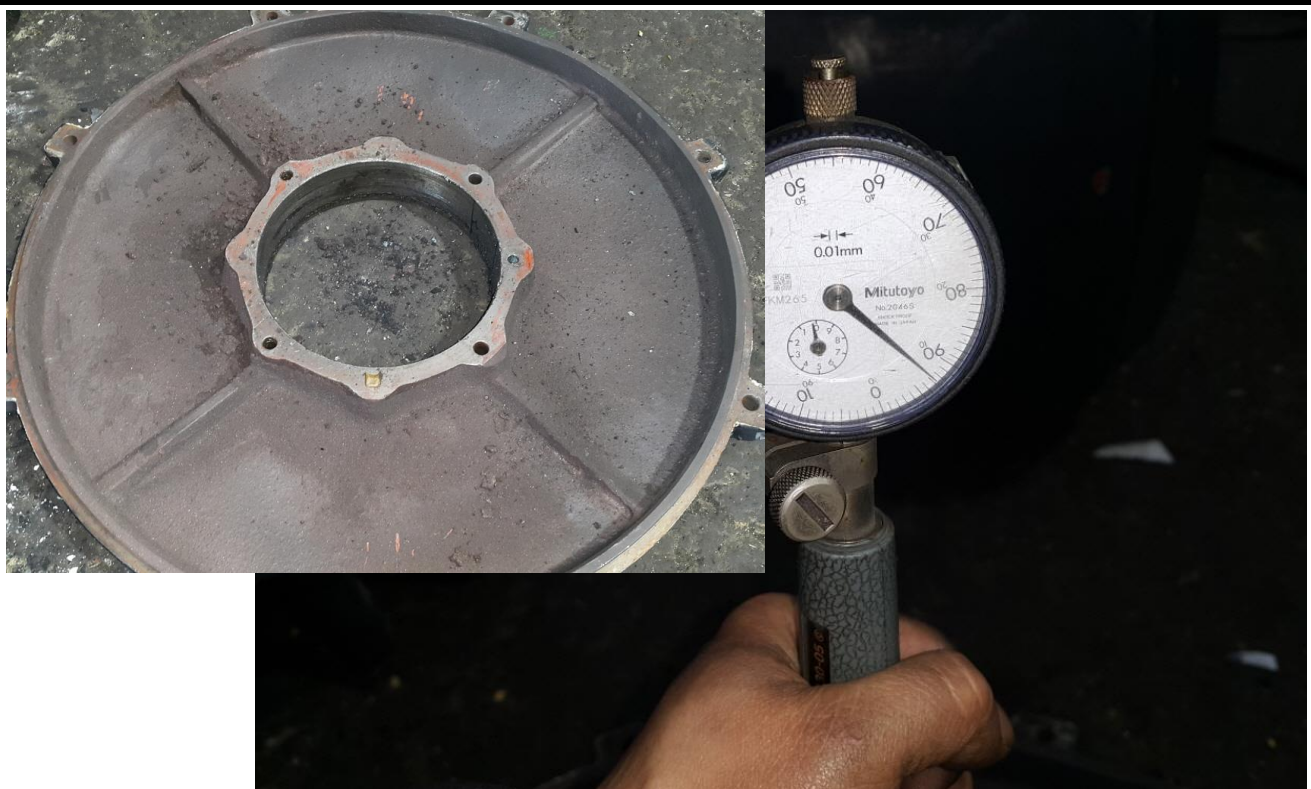
BRACKET

반 부하측 HOUSING 측정치 7/100로 불량

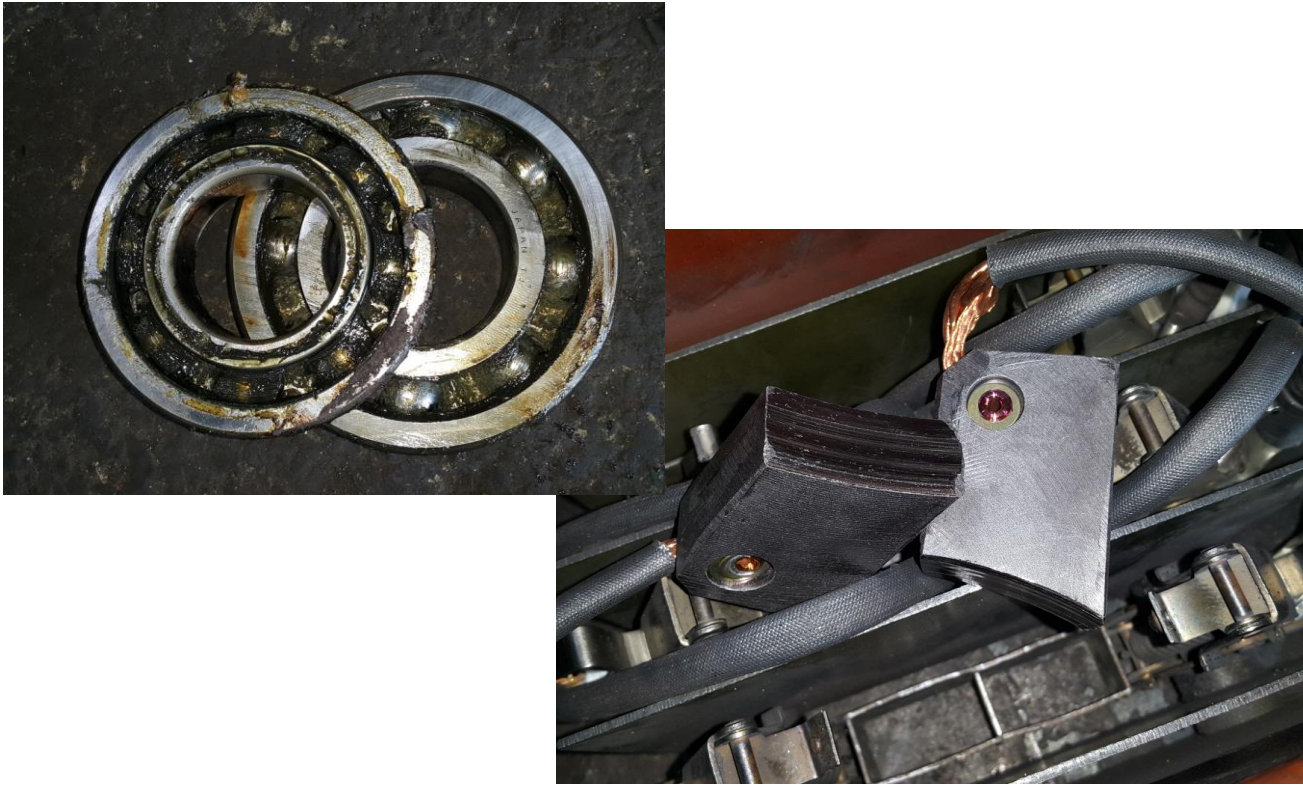
소모부품	취의된 BEARING 및 BRUSH 게 사용
작업공정	권선형 MOTOR 입고검사

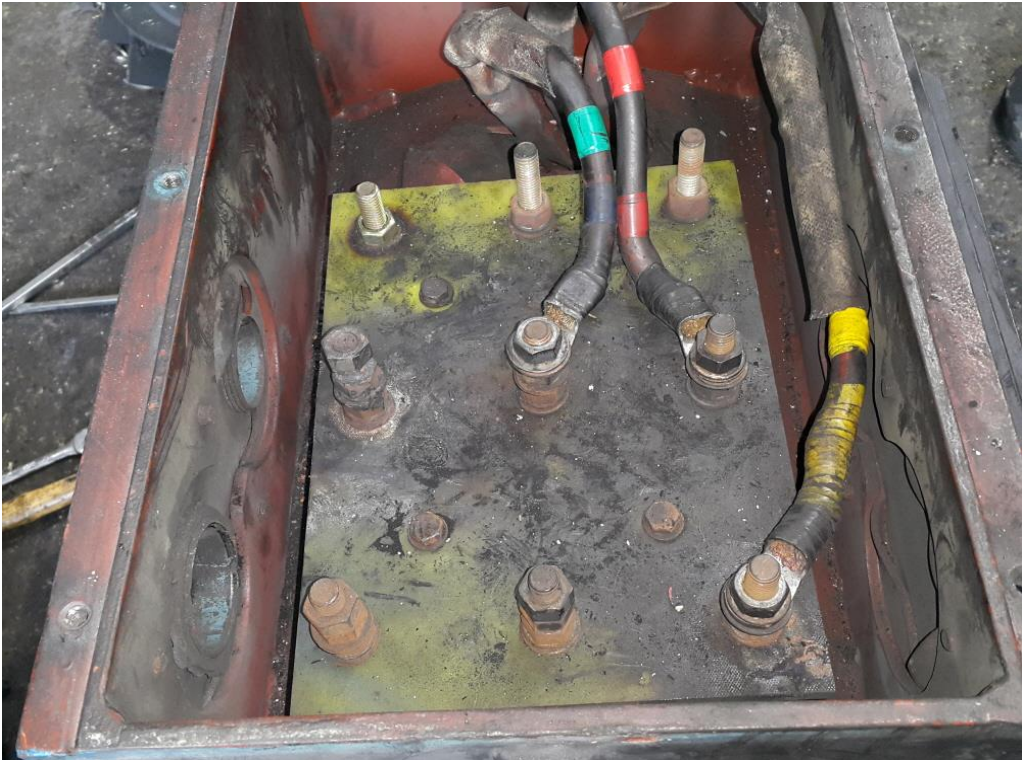
POWER BLOCK	느슨한 BOLTING으로 인한 발열로 소손 절연파괴 예상 짐작 됨

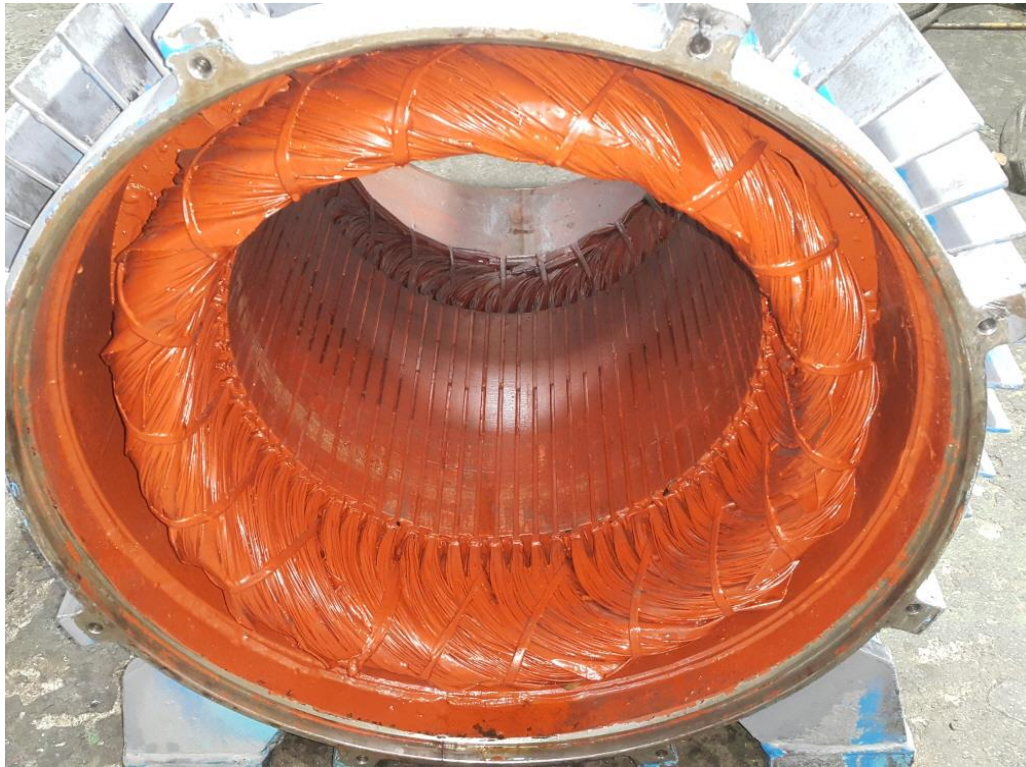
STATOR 권체

스팀세척 후

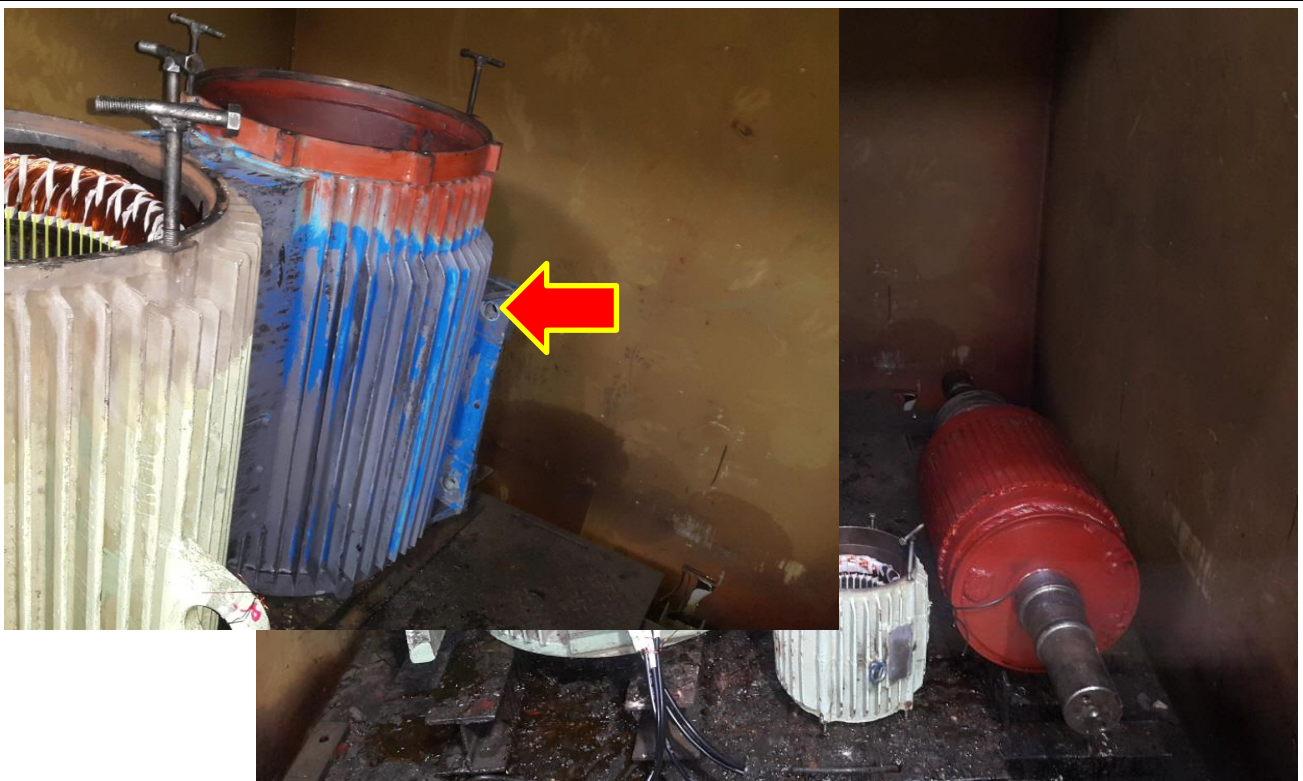
ROTOR 권체

스팀세척 후 건조 실시

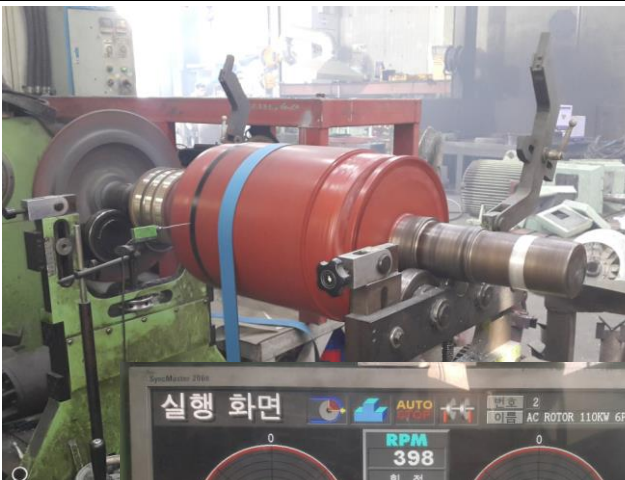
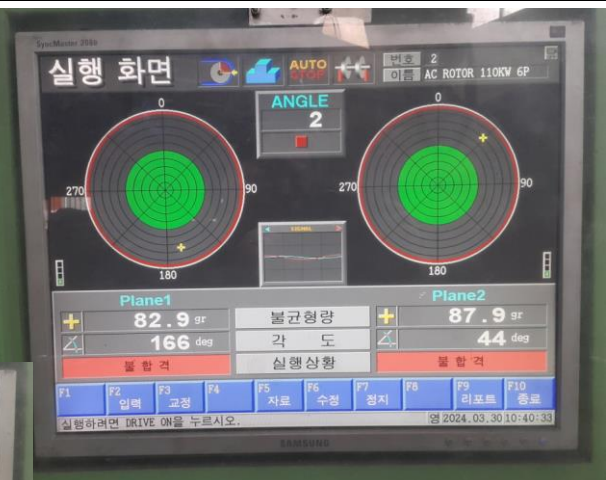
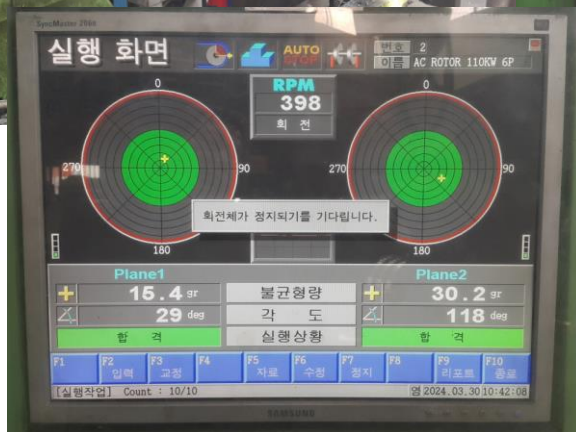
초기 UNBALANCE

교정후 잔류 UNBALANCE

ROTOR

BALANCING 실시

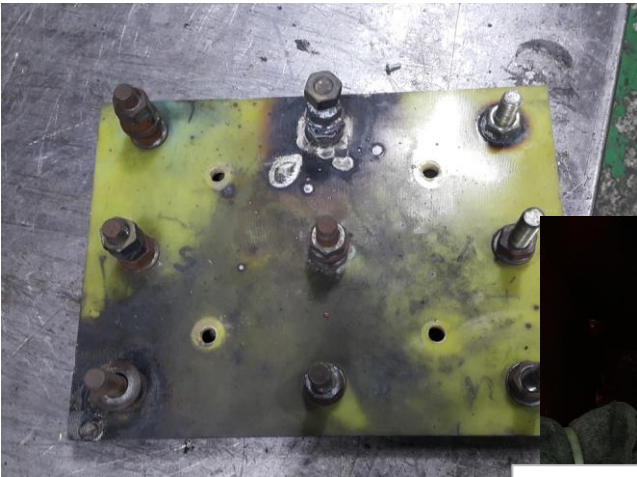
<p>1차만 기존대로 입선하시면 회전 방향은 변경되지 않습니다 2차 권선은 회전방향과는 무관 함</p>

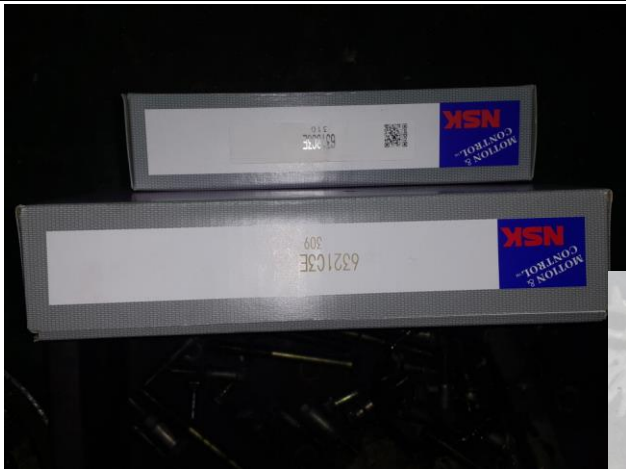
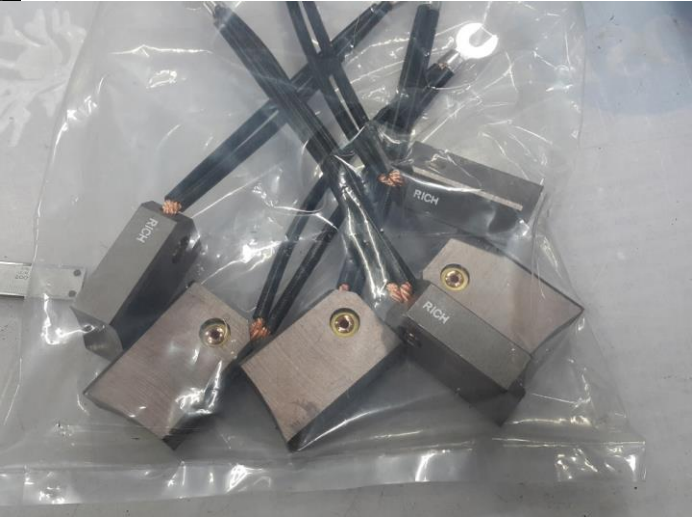
소모부품	교환될 BEARING & BRUSH(SPARE PART로 납품)
<p>BRUSH교환시는 각상1EA씩 교환 후 접촉상태가 양호해지면 나머지 3EA교환 바람 그리하지 아니하시면 ARC발생으로 인해 종전과 같은 SLIP RING의 손상이 발생 됨</p>

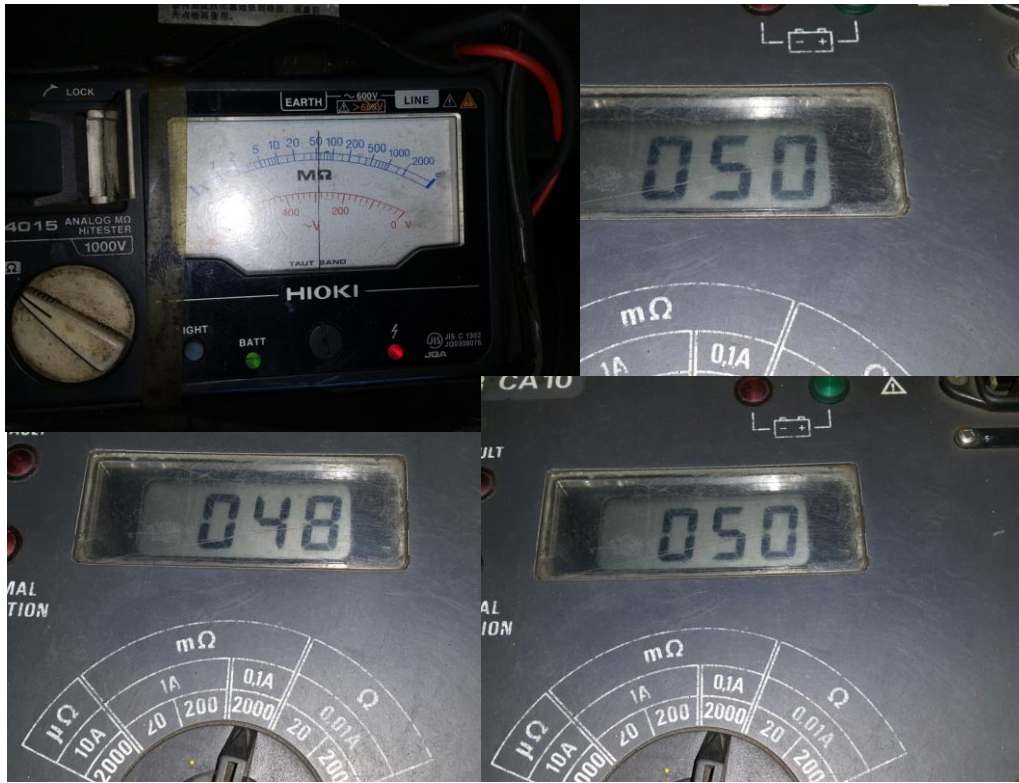
출고검사

ROTOR 절연저항 & 각 상별 권선저항

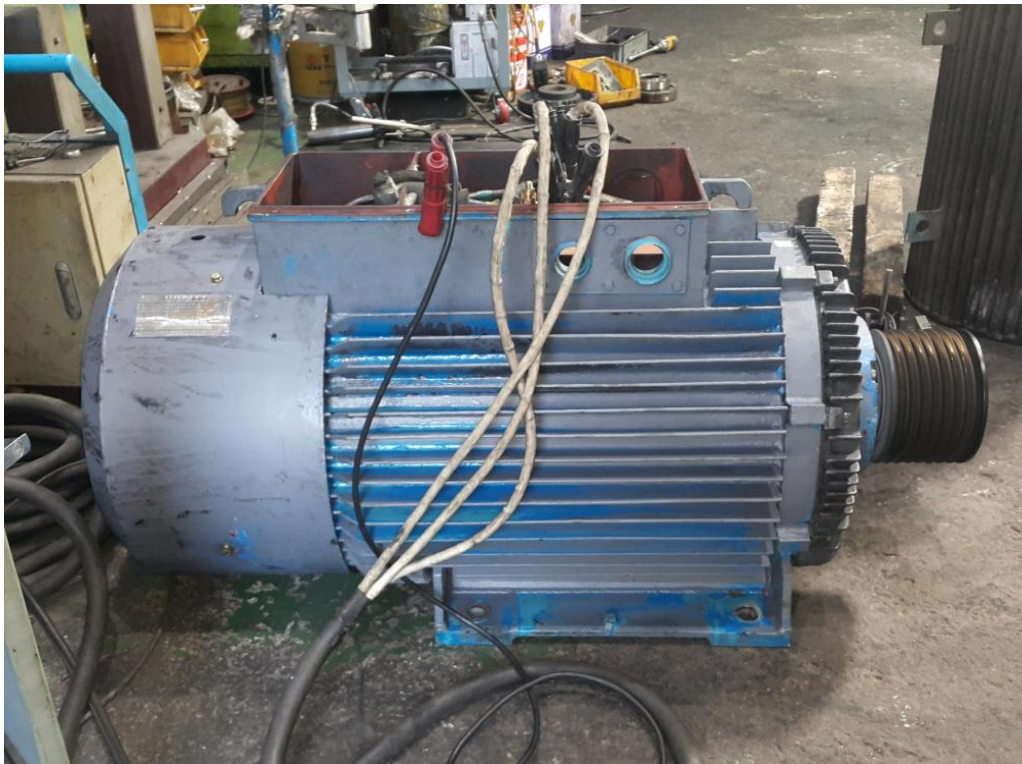
출고검사

시운전 TEST 실시

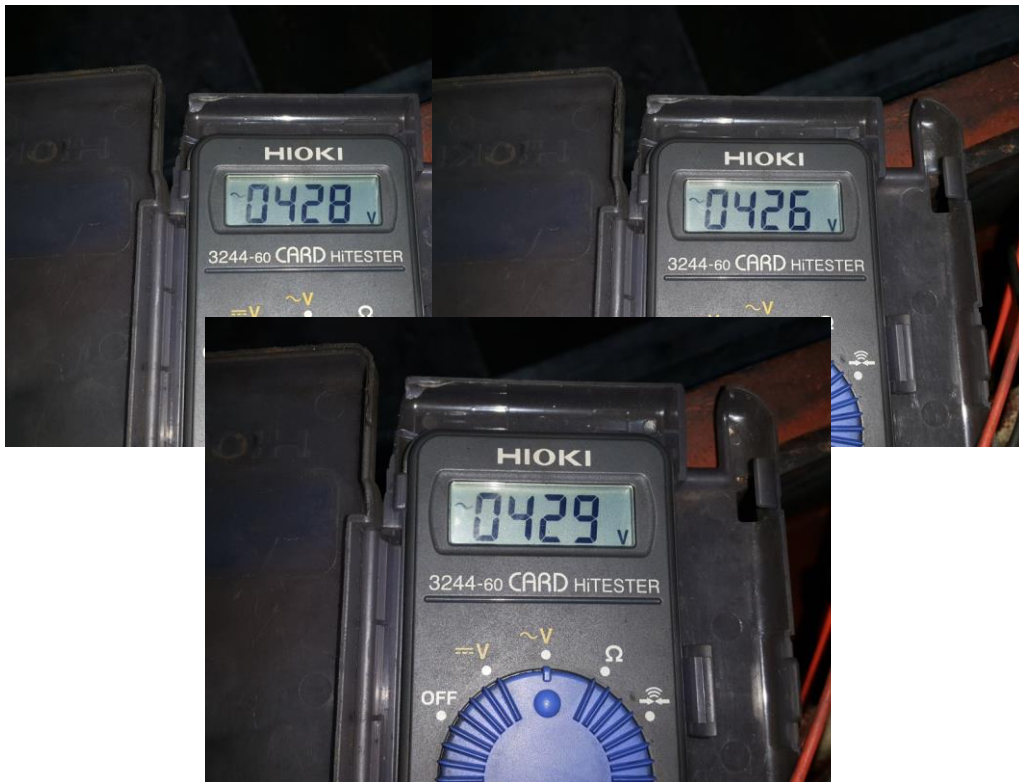
출고검사	387V일때 각 상별 2차 출력전압
------	---------------------

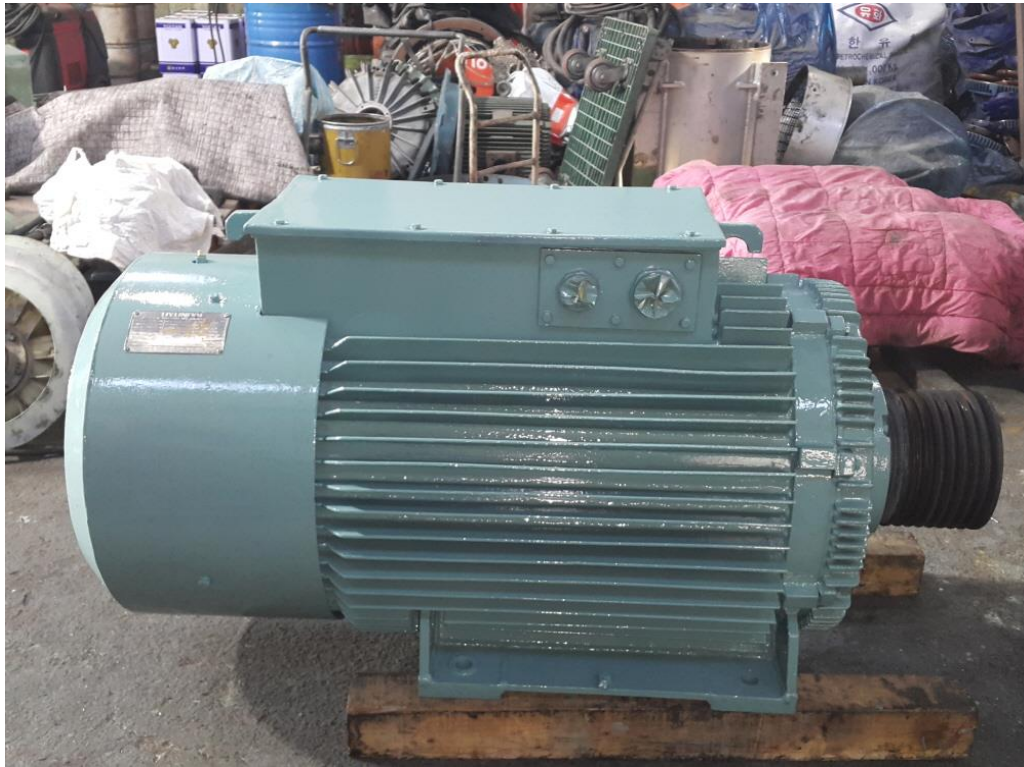
Ass'y	출고검사 후 COLOR PAINTING
작업공정	권선형 MOTOR OVERHAUL

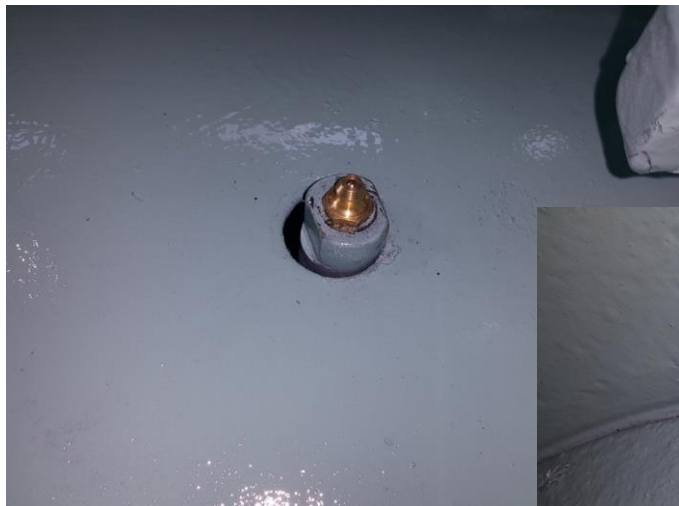
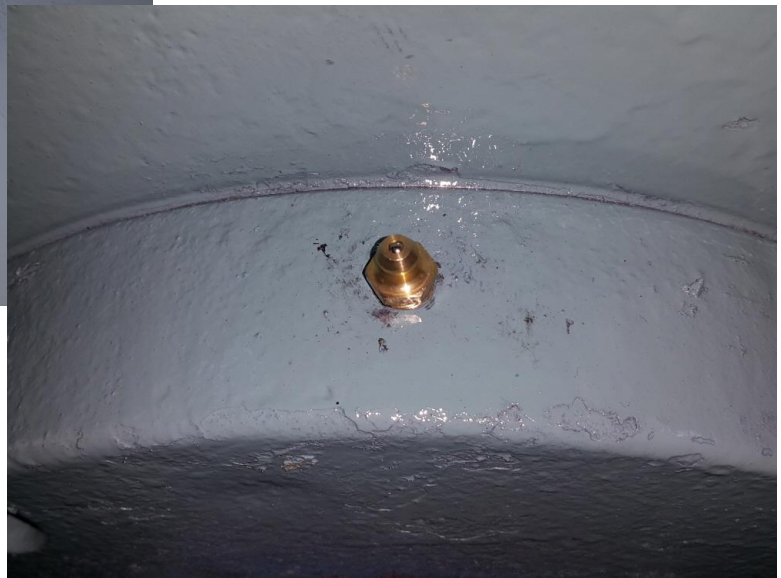
GREASE	매회1500시간 주기마다 양측 GREASE CHARGING을 약70g씩 꼭 하십시오
--------	--
