# 작업공정사진철

고객명: (주)  
공사명: PRESS MOTOR OVERHAUL

규격: AC MOTOR 3300V 220KW 6P

REPAIR 내역: 분해 조립 및 조립부품 불순물 CLEANSING  
INSULATING VARNISH DIPPING DRYING  
부하측 HOUSING METALLIZING 연마  
ROTOR BALANCING 및 UNBALANCE교정  
BEARING 교환  
입 출고검사 시운전 TEST 및 COLOR PAINTING

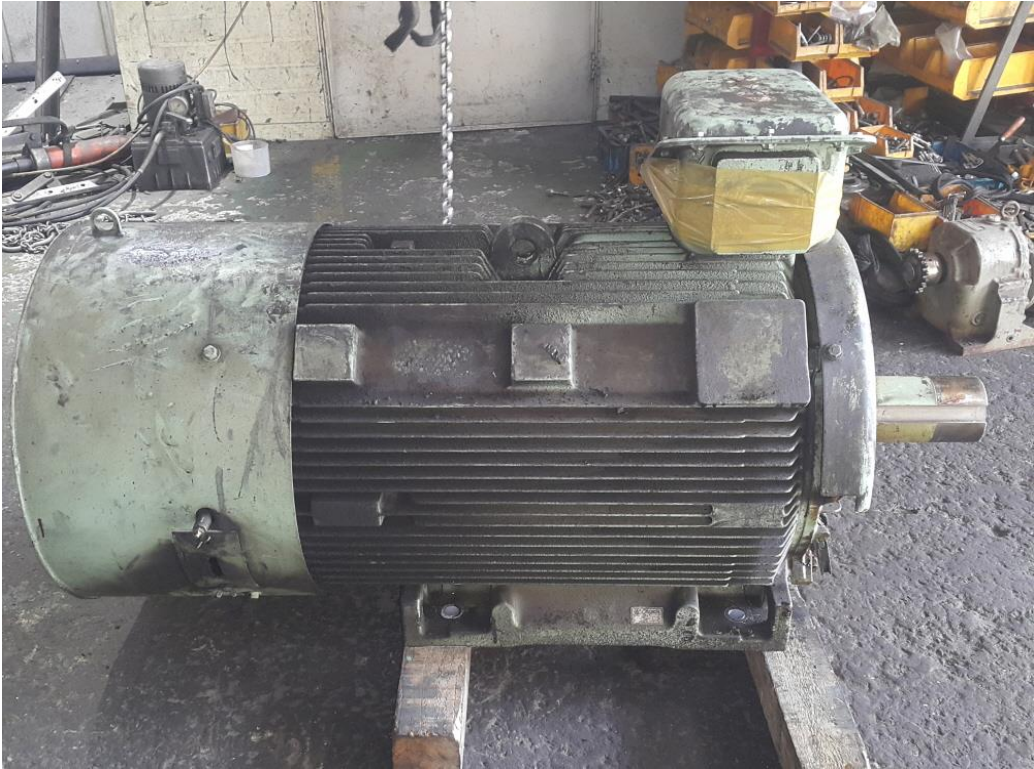
| Ass'y | 분해 전 |

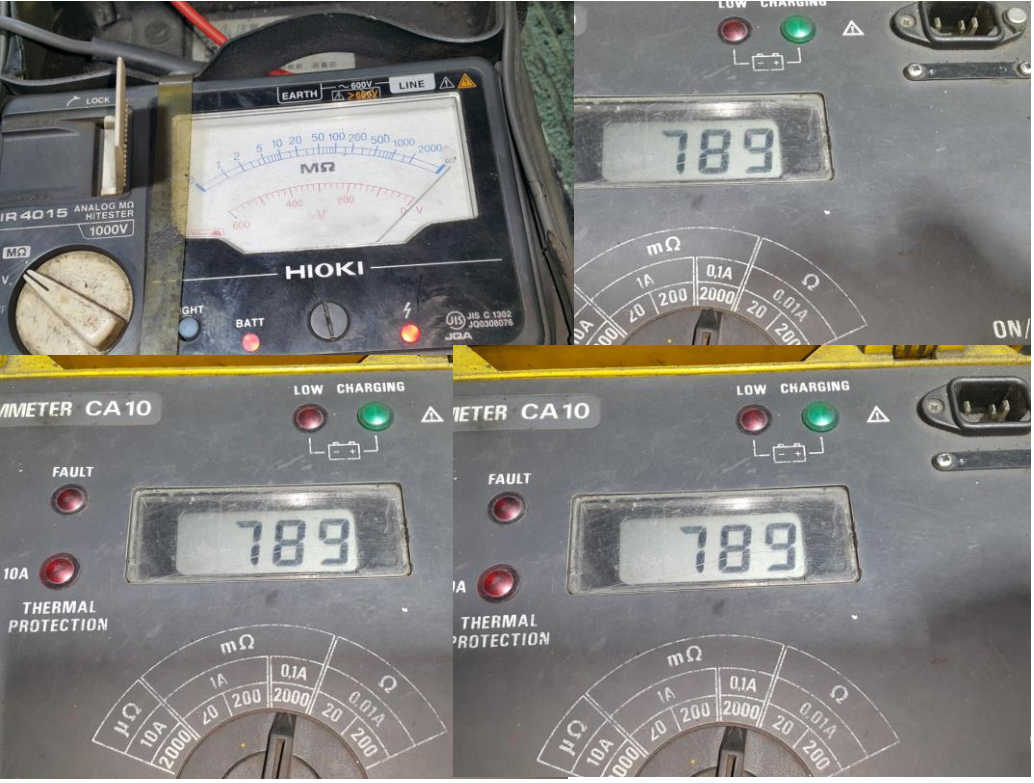
| 권선 검사 | 절연저항 & 각 상별 권선저항 양호 |

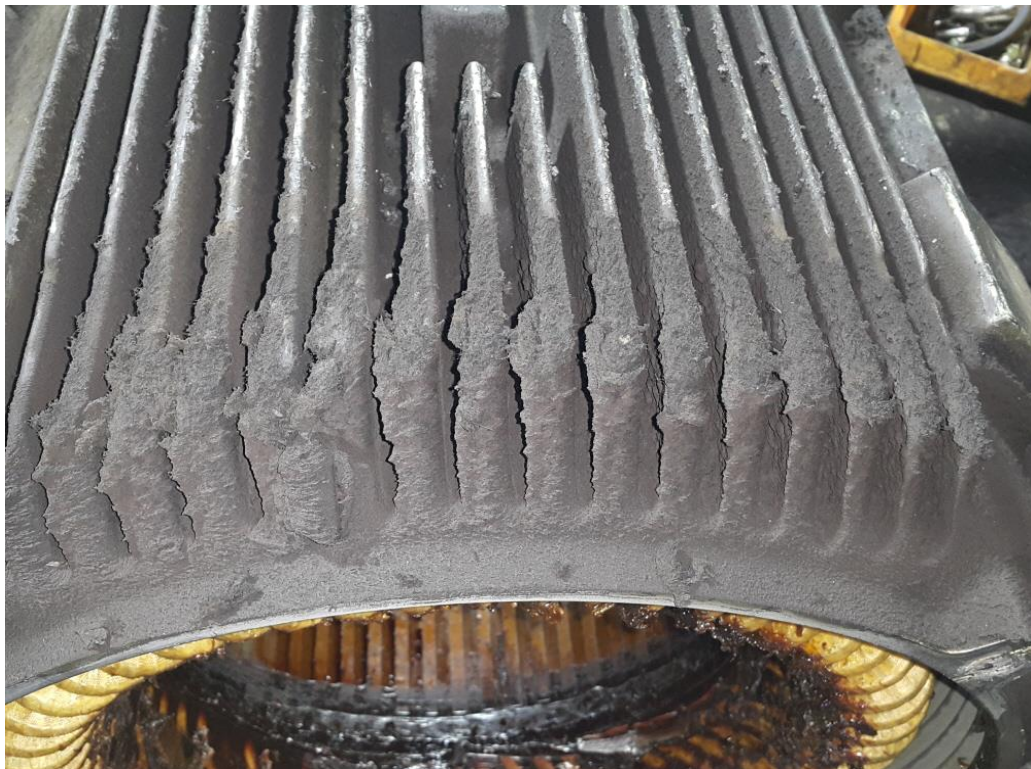
| STATOR 권체 | 외부기름때 및 불순물 고착 | |

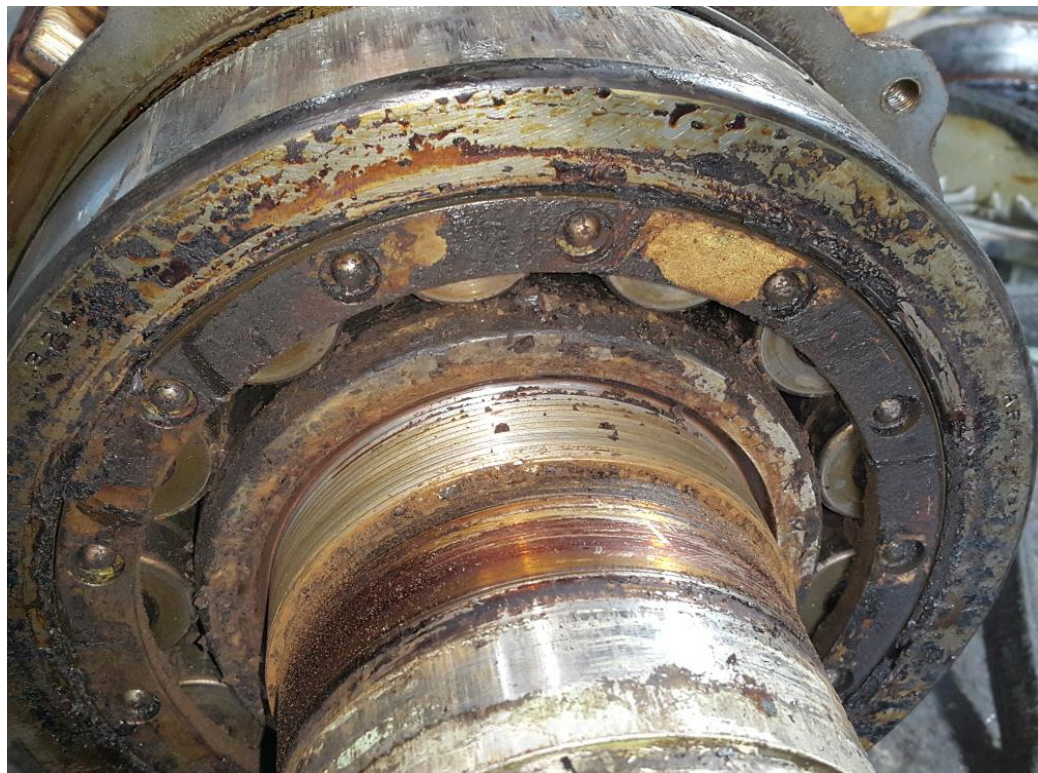
| 분해 실시 | 부하측 BEARING부 GREASE가 말라 지금당장 소손 사고가 발생<br>되더라도 전혀 이상하지 않을 정도의 심각한 상태에 이르렀으며 반부하측은 양호<br>하며 부하측은 이미 늦긴하나 나머지MOTOR에 GREASE CHARGING을 꼭 하여 운전요 | |

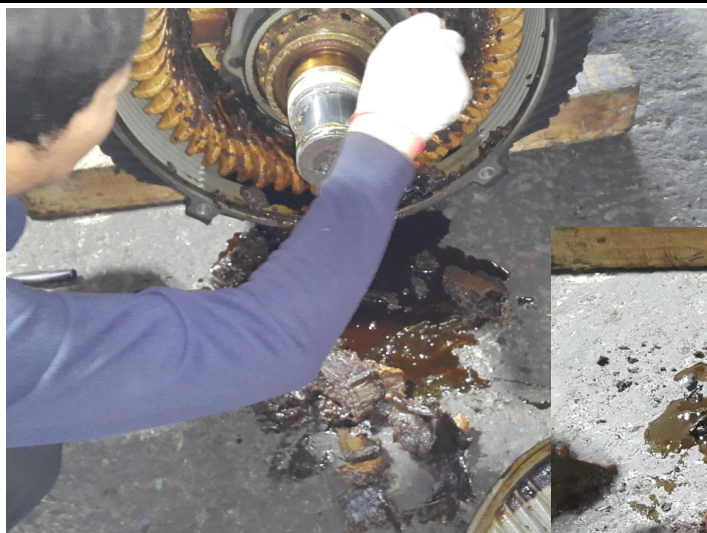
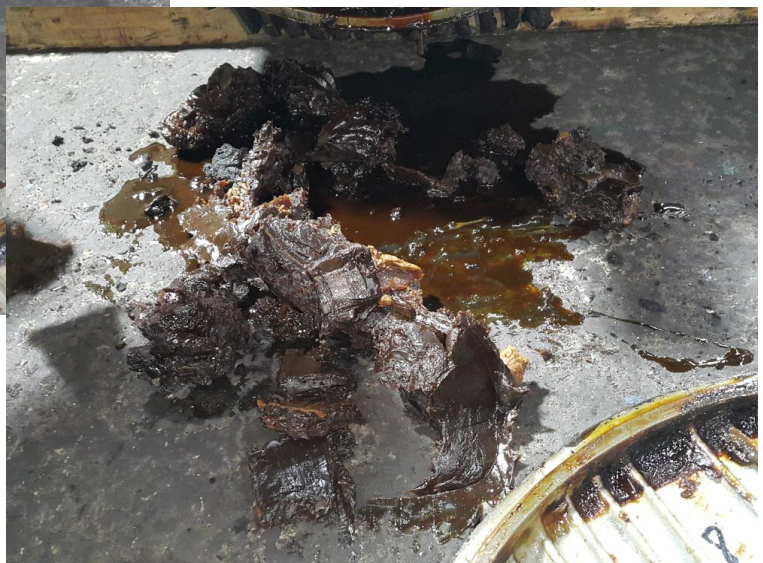
| 분해 실시 | 반 부하측 권선내부 퇴적된 GREASE 제거실시 |

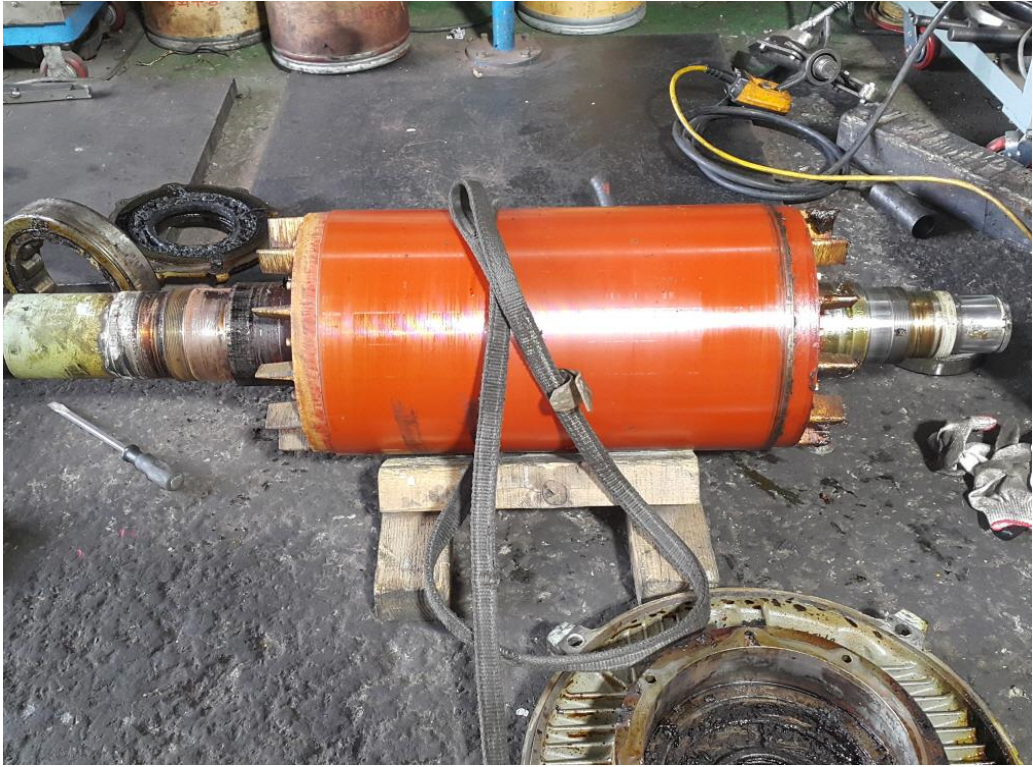
| ROTOR | BALANCING실시 및 UNBALANCE교정 |

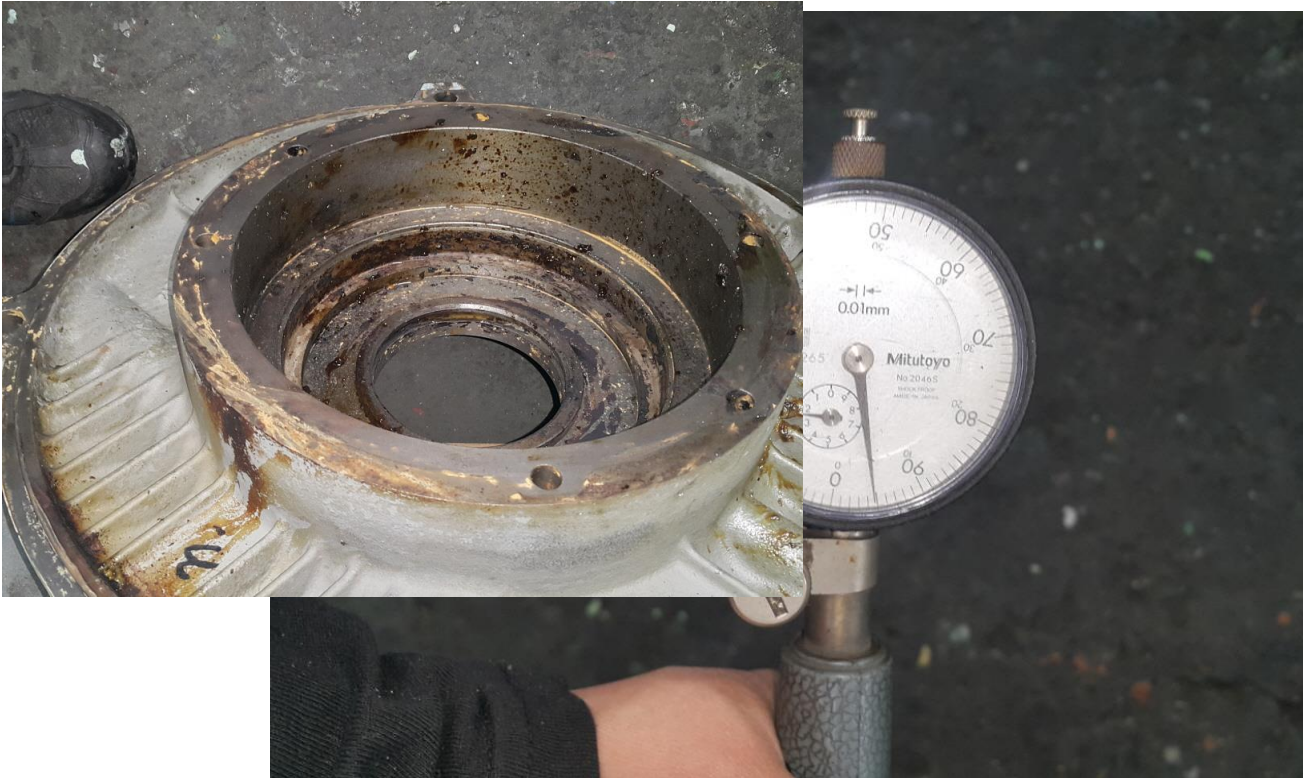
| BRACKET | 부하측 HOUSING 측정치 5/100으로 불량 |

| BRACKET | 부하측 HOUSING METALLIZING 연마 후 검사 0/100 |

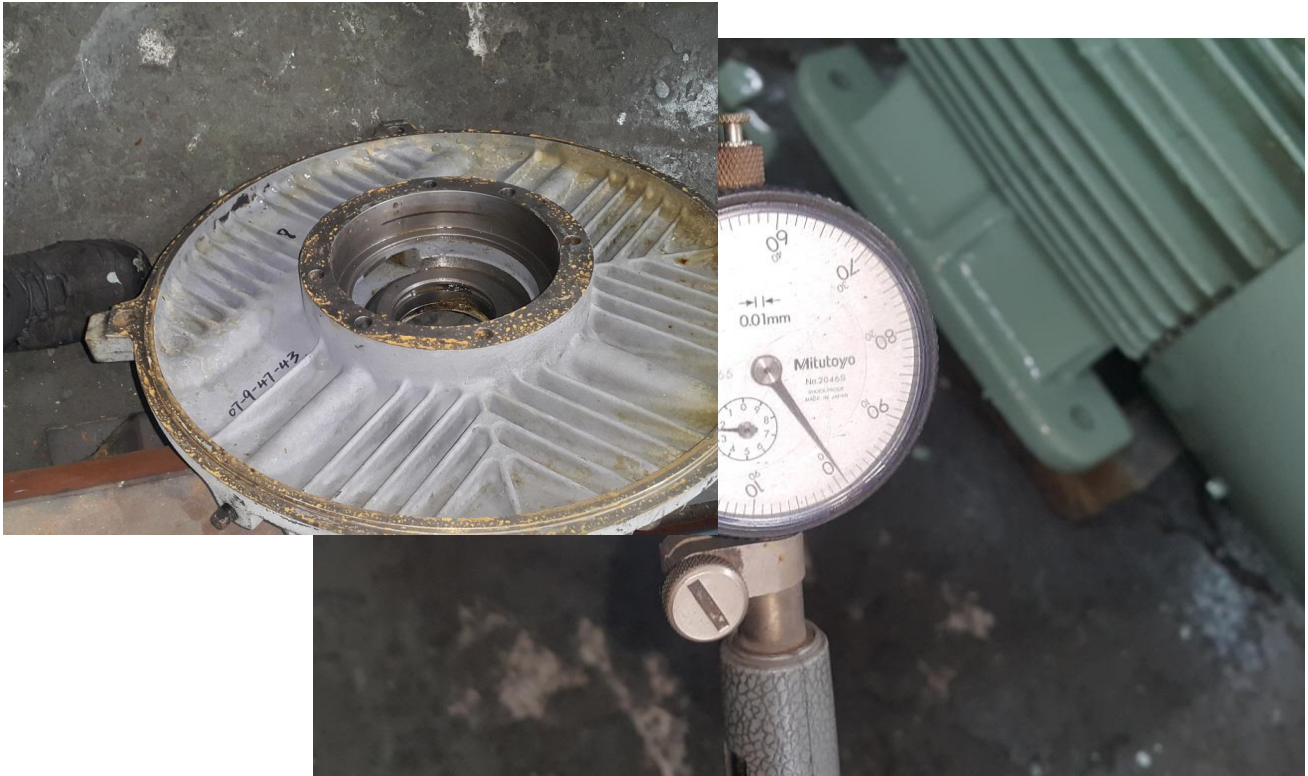
| BRACKET | 반 부하측 HOUSING 측정치 1/100로 양호 |

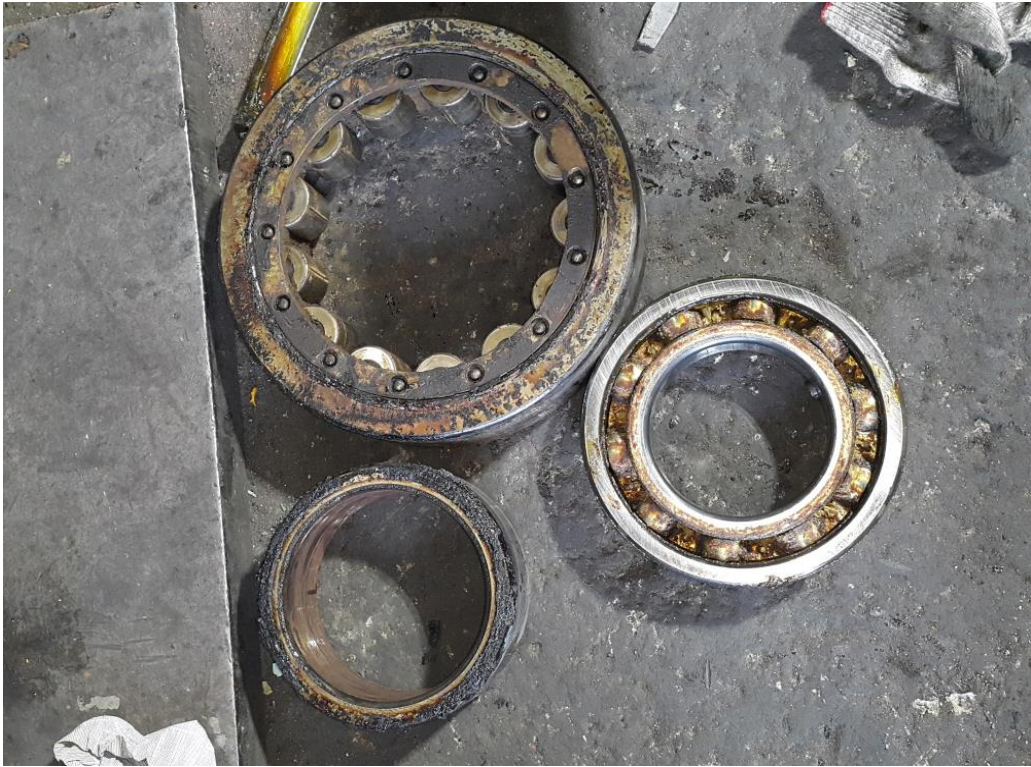
| 소모품 | BEARING교환 |

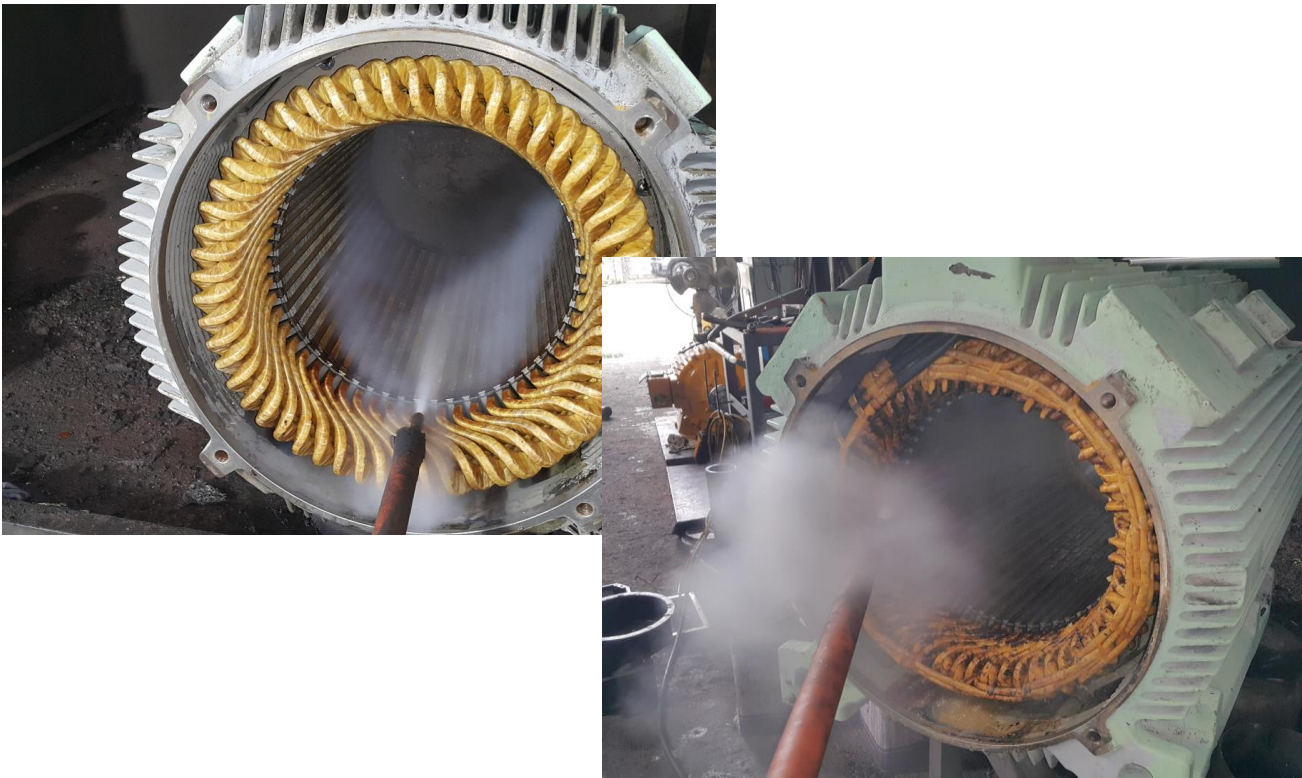
| STATOR 권선 | 권체 내부 불순물 제거 및 스팀세척 실시 |

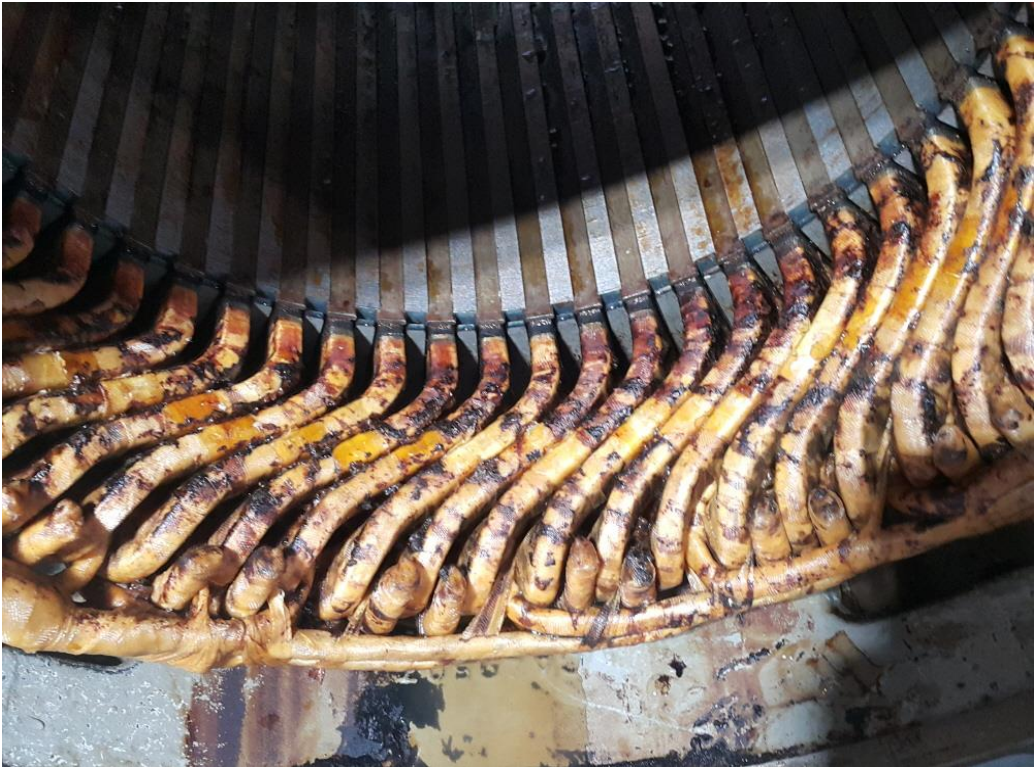
| STATOR 권선 | 부하측은 GREASE 고착 굳어져 완전 제거는 안됨 |
| 이것으로 인하여 사용 운전중 부작용은 없음 | |

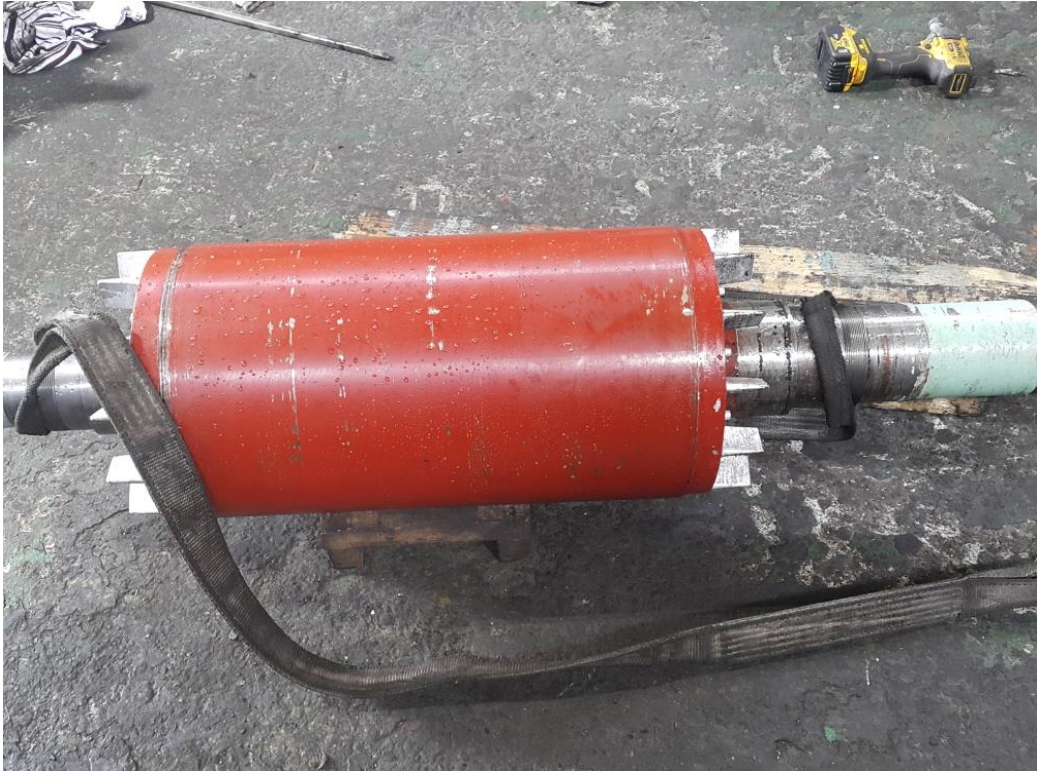
| ROTOR | 불순물 제거 및 스팀세척 실시 |

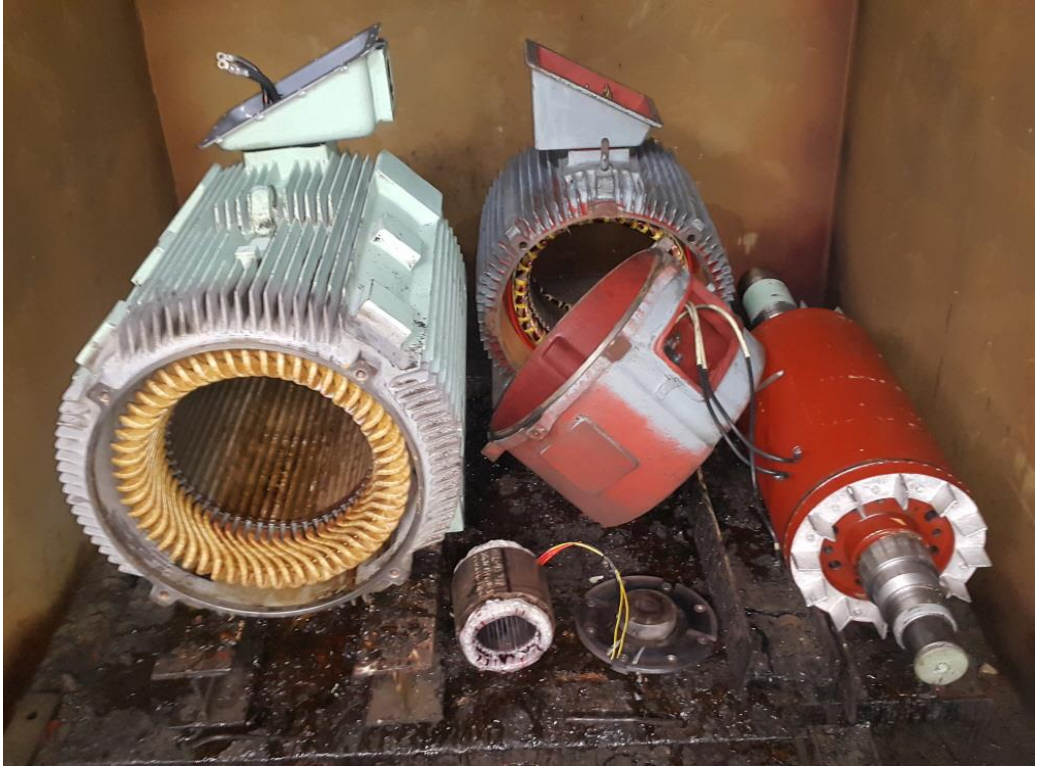
| STATOR 권체 | 스팀세척 후 건조 실시 |

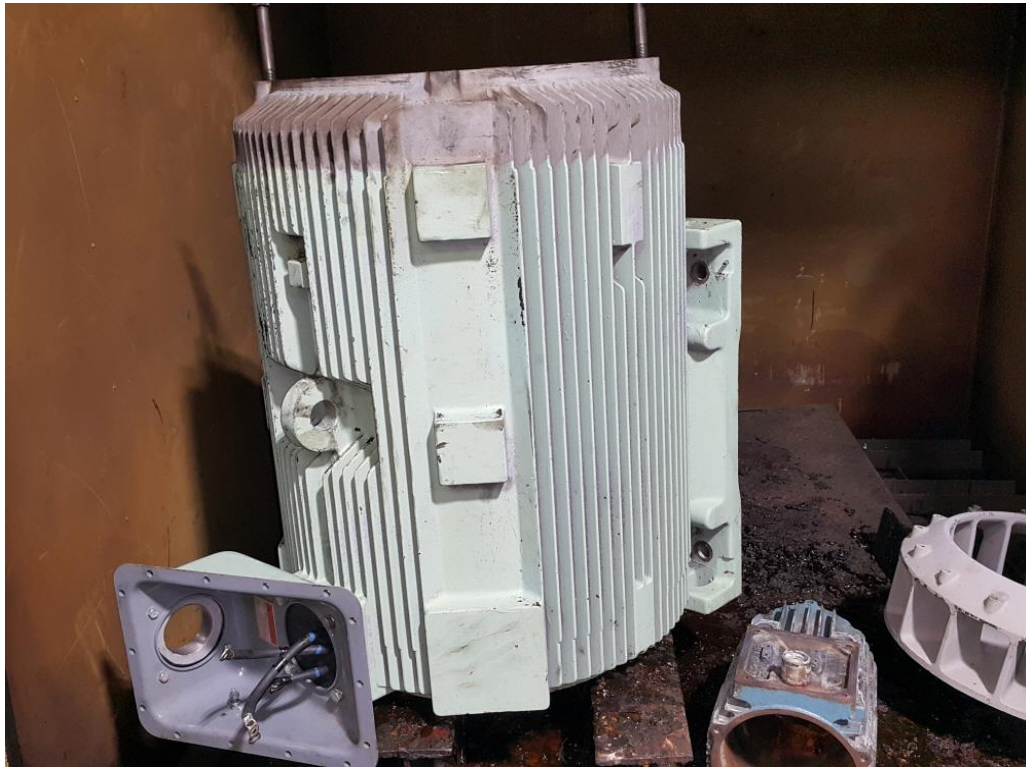
| STATOR 권체 | 세척건조 후 INSULATING VARNISH DIPPING DRYING실시 |

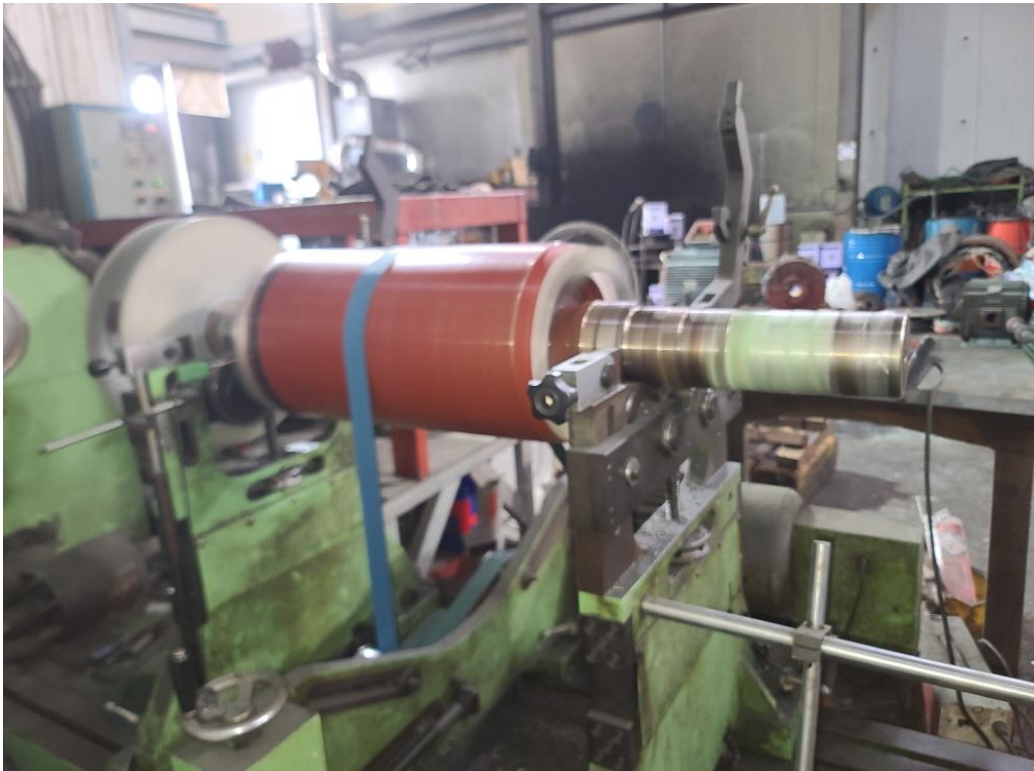
| ROTOR | BALANCING 실시 |

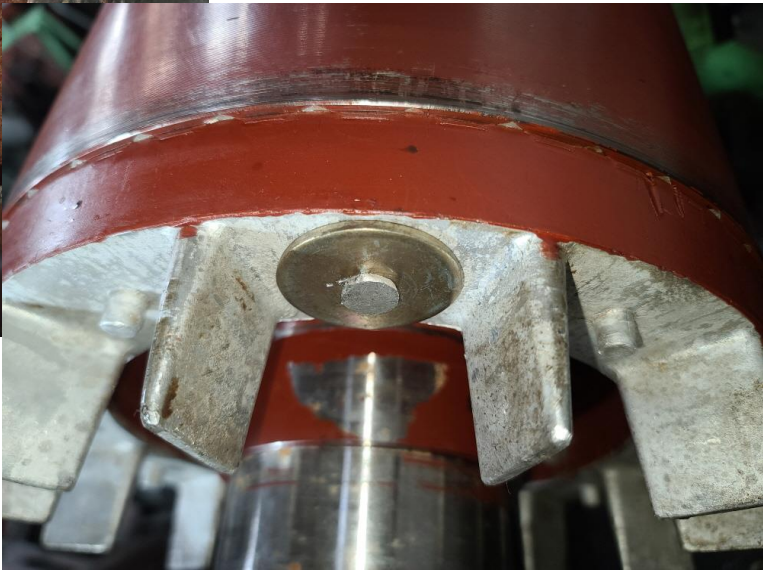
| <p>부하측</p> | <p>반 부하측</p> |

| ROTOR | 교정된 UNBALACE |

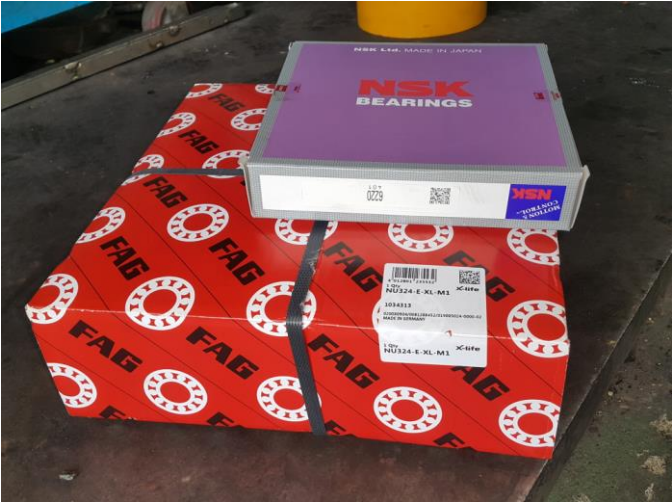
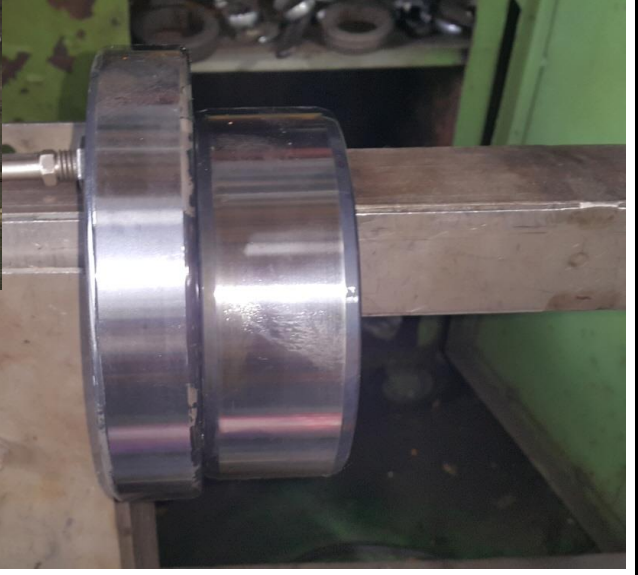
| 소모부품 | BEARING 예열실시 |

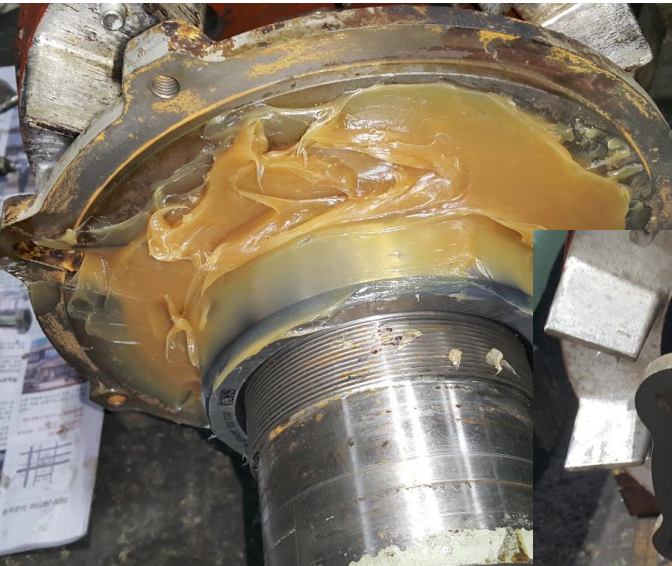
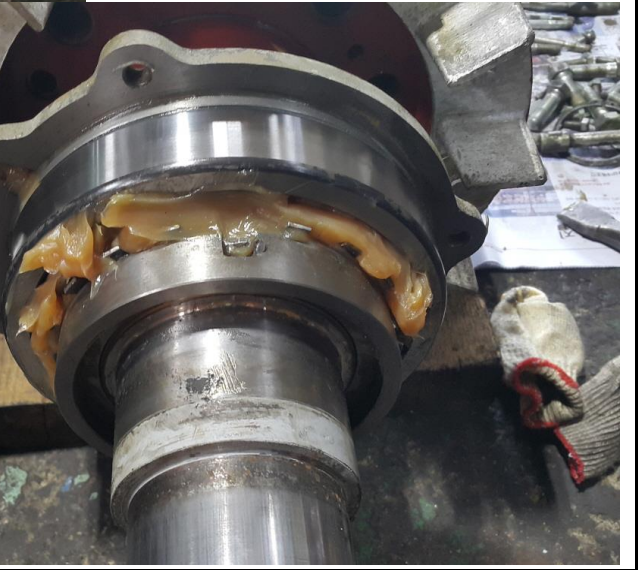
| 소모부품 | BEARING 예열교환 및 GREASE CHARGING 조립실시 |

MENUAL순으로 GREASE CHARGING을 꼭 하십시오

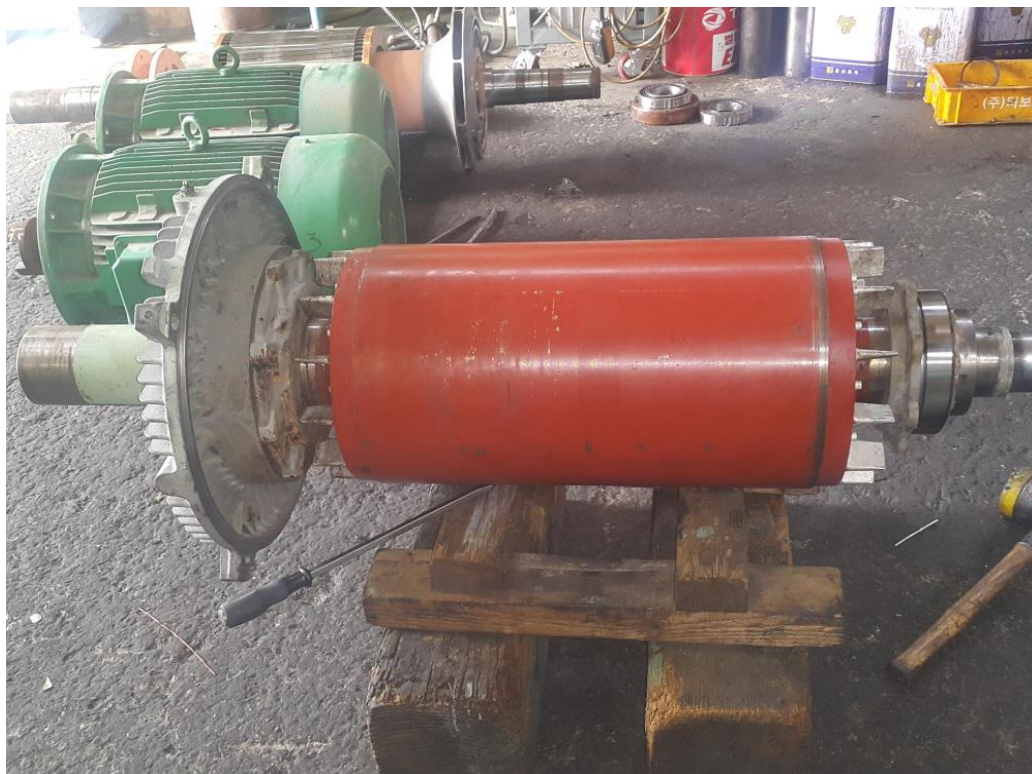
조립실시

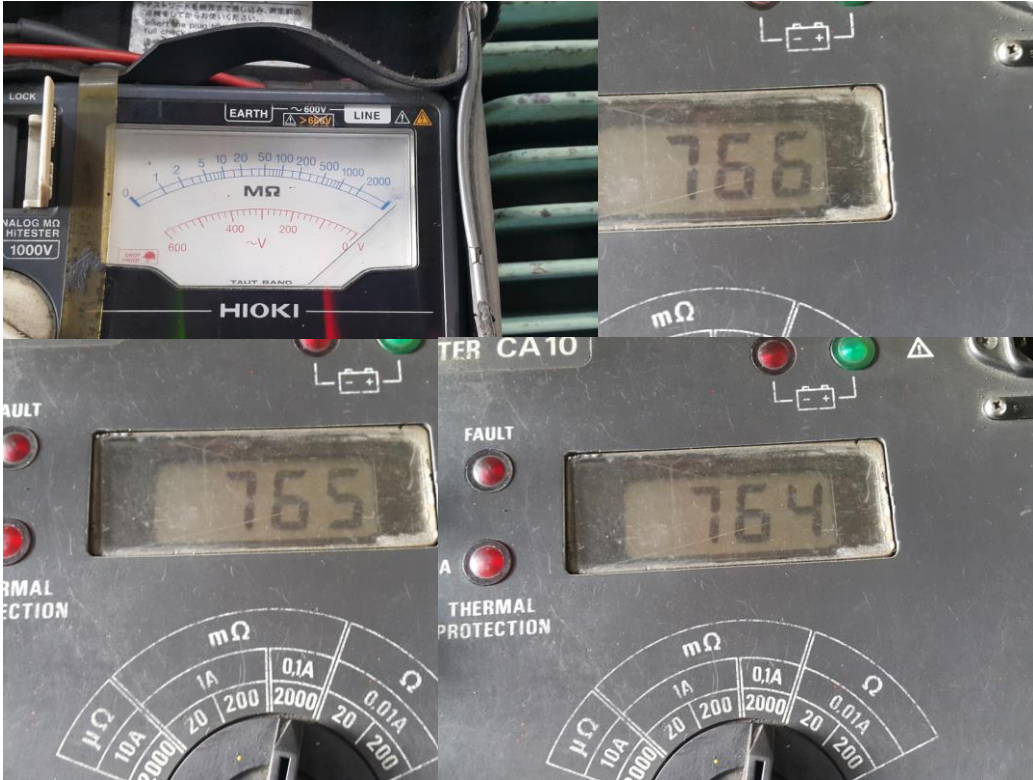
| 출고검사 | 절연저항 & 각 상별 권선저항 |

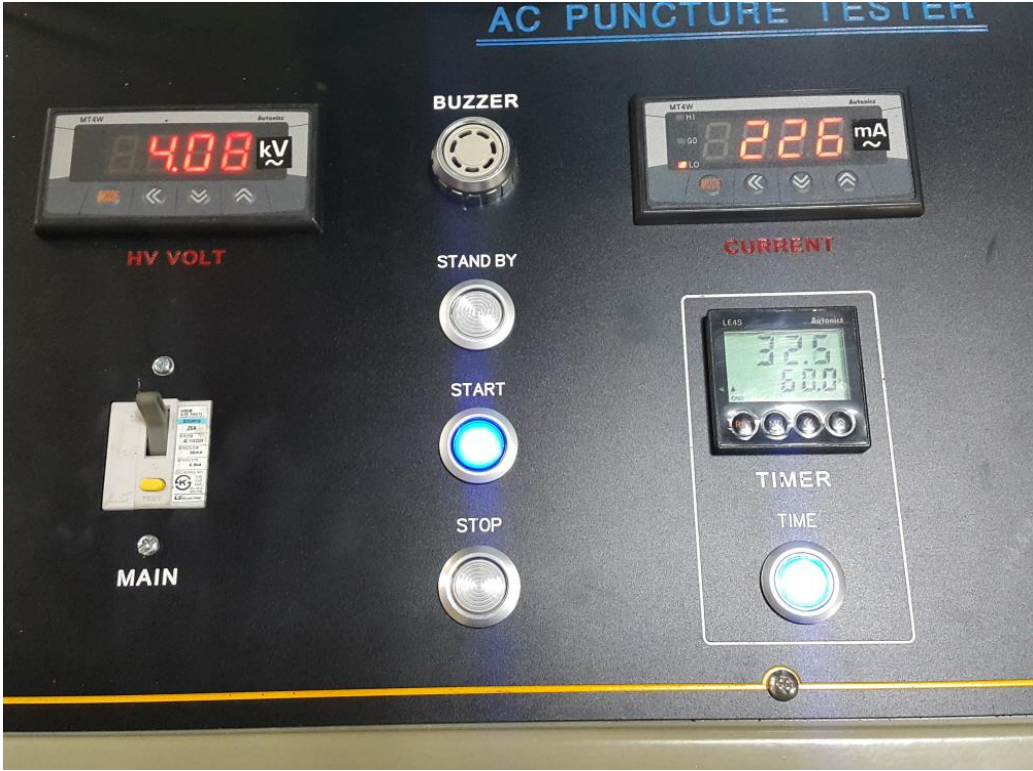
| 출고검사 | 절연내력 시험 |

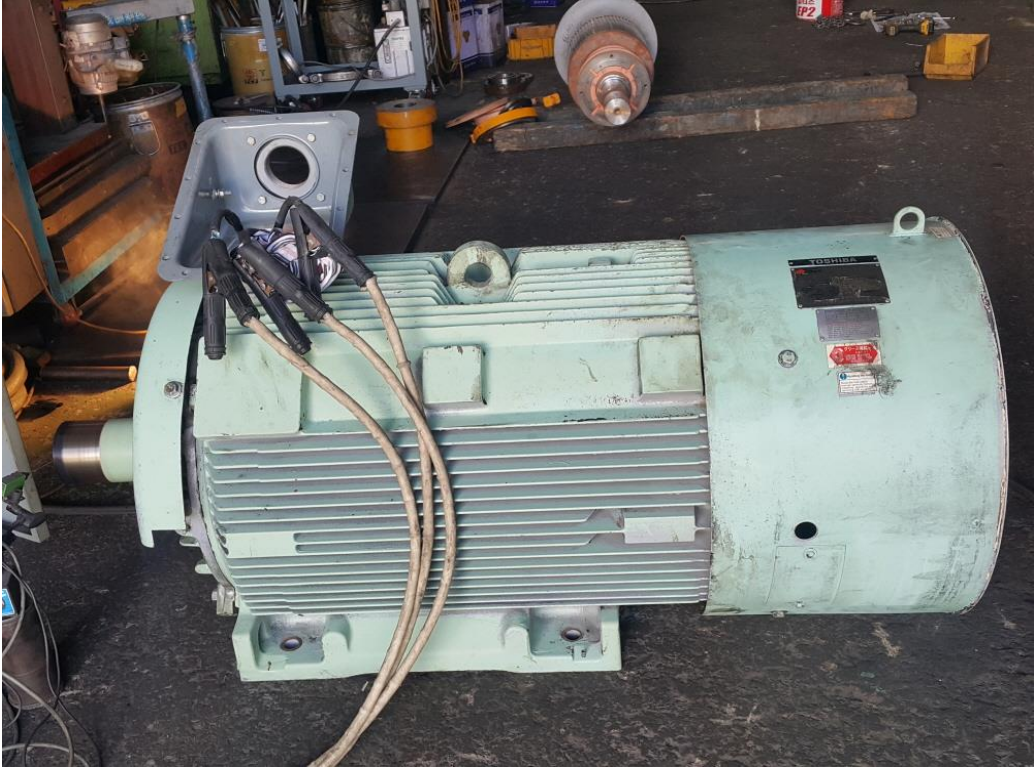
| 출고검사 | 시운전 TEST 실시 |

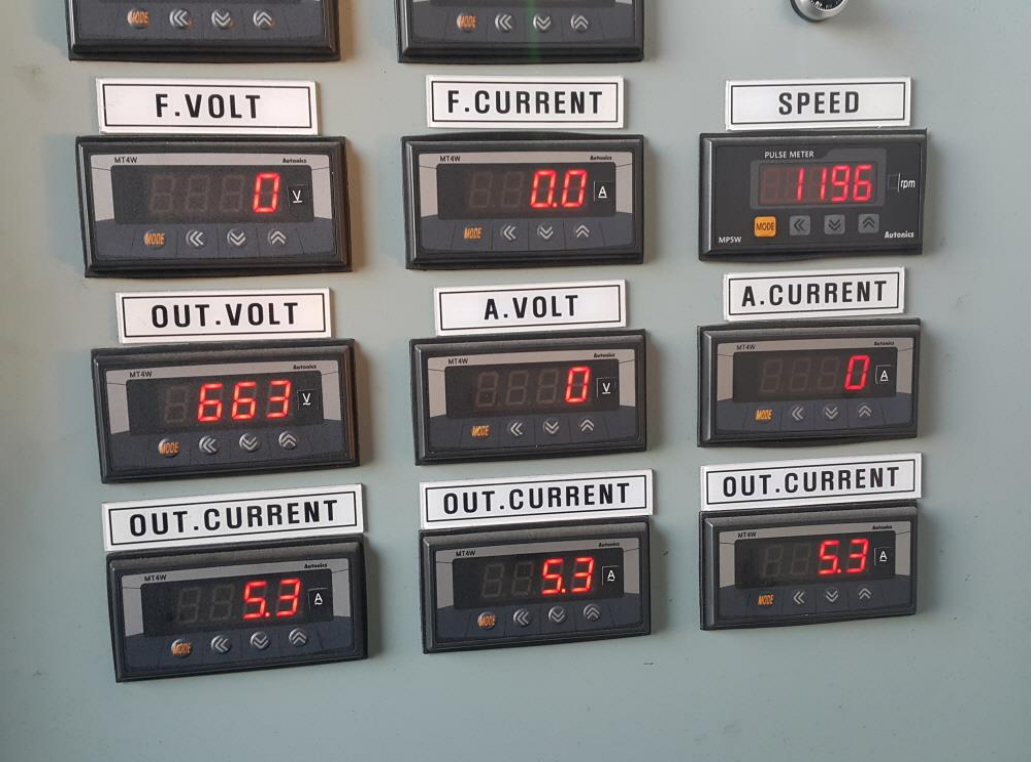
| 출고검사 | 당사 전력 사정으로 인하여 RUNNING TEST 만 실시 |
