# 작업공정사진철

공사명: TURNING MACHINE DC MOTOR 예방정비

규격: DC MOTOR 125KW 500V 3000RPM

REPAIR 내역: 분해 조립 및 불순물 CLEANSING DRYING  
INSULATING VARNISH DIPPING DRYING  
COMMUTATOR 동심도 가공 홈파기 및 UNDERCUTTING  
BEARING & BRUSH교환  
BLOWER MOTOR보수  
입 출고검사 시운전 TEST

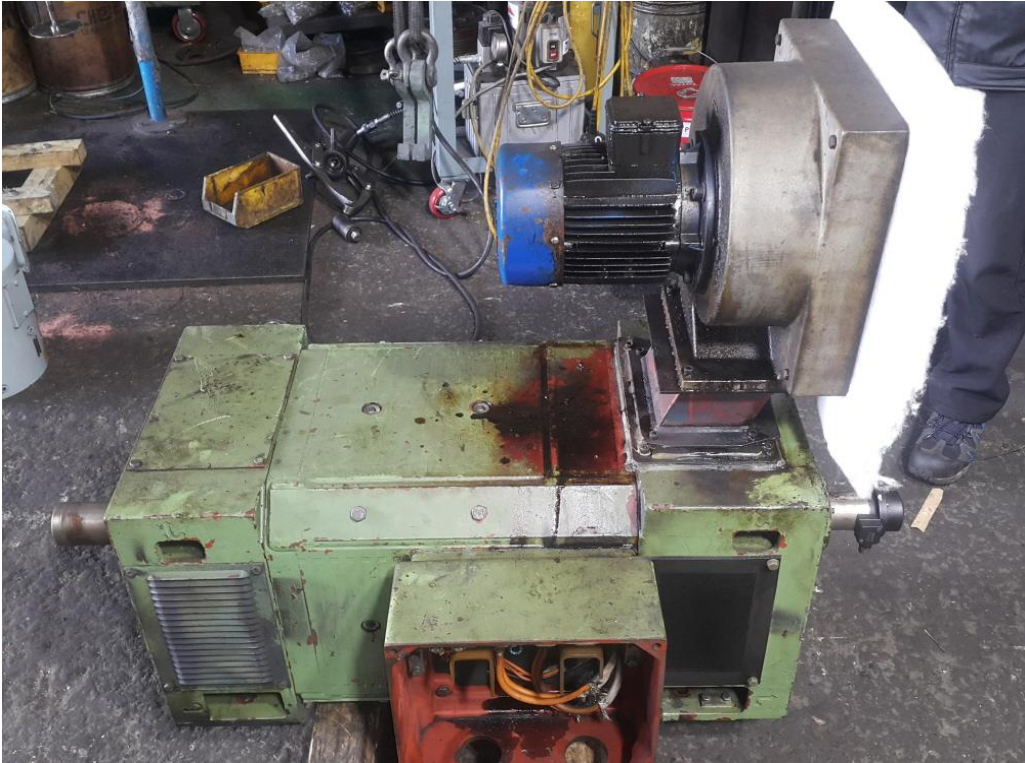
| Ass'y | 분해 전 |

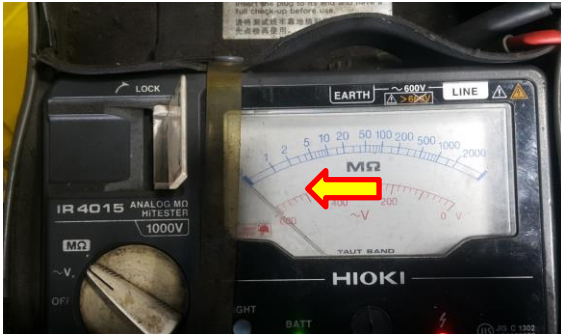
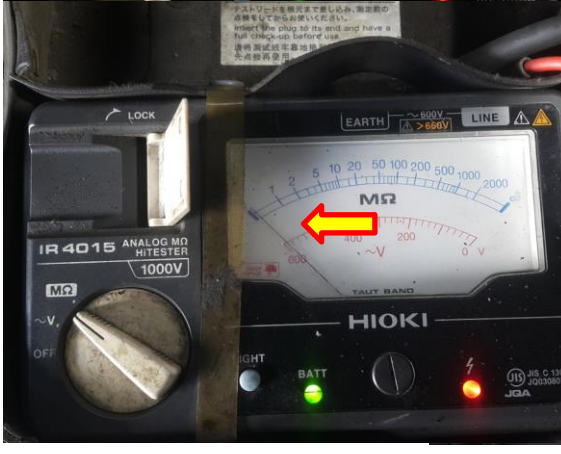
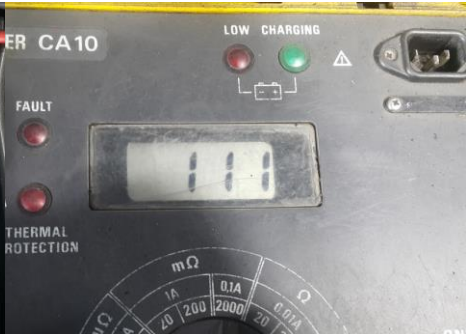
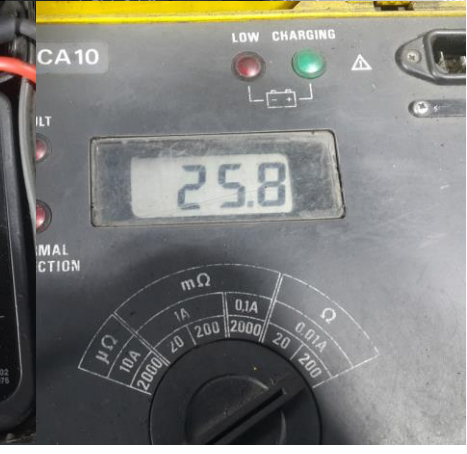
| <div data-bbox="132 1317 261 1402">ARMATURE<br/>절연저항</div> <div data-bbox="132 1630 261 1715">FIELD<br/>절연저항</div> | <div data-bbox="1305 1317 1436 1402">ARMATURE<br/>권선저항</div> <div data-bbox="1305 1630 1436 1715">FIELD<br/>권선저항</div> |
| 권체 | ARMATURE & FIELD 검사 절연불량 |

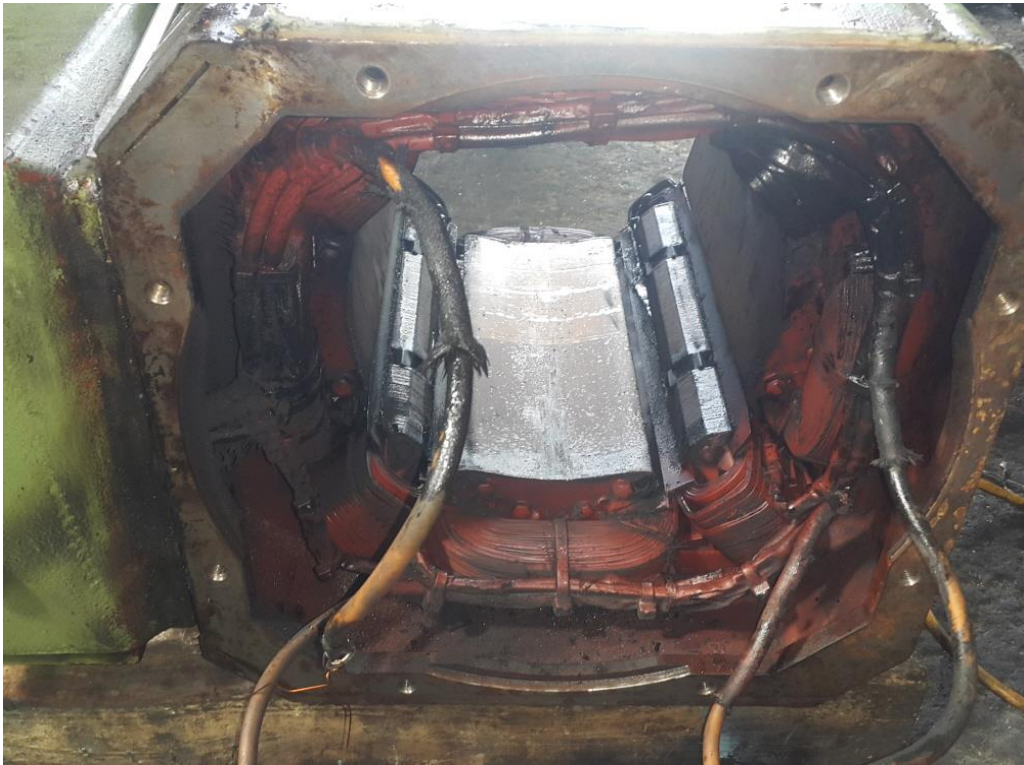
| 작업공정 | DC MOTOR 125KW 입고검사 |

| 계자 권체 | 분해 후 |

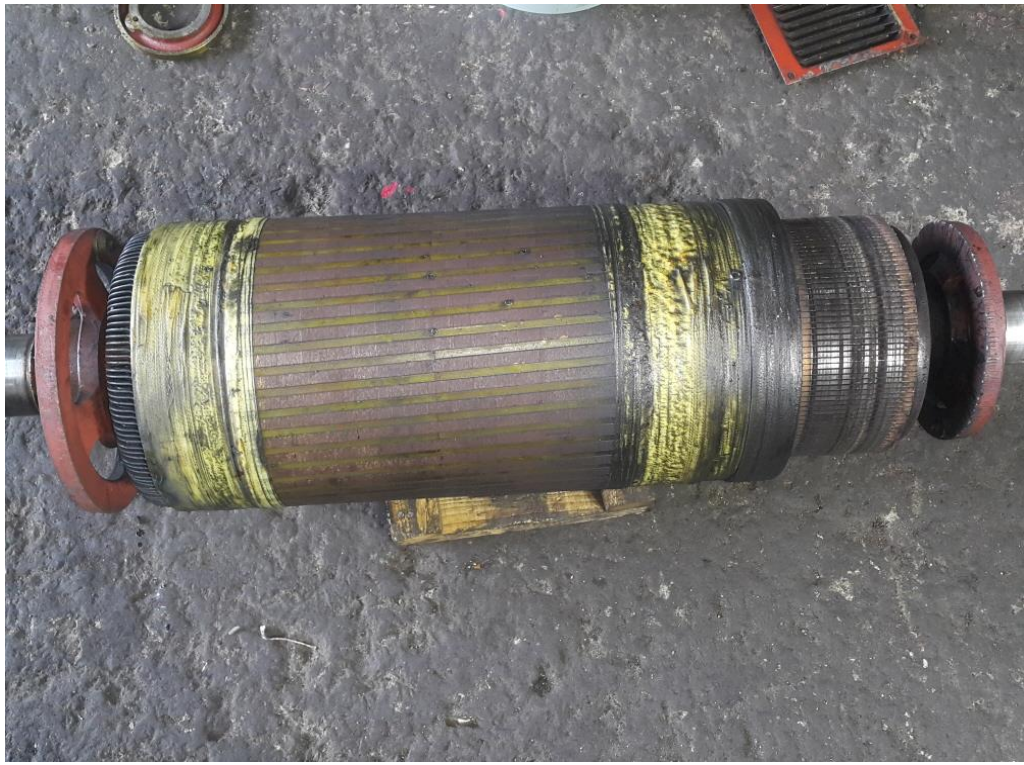
| 작업공정 | DC MOTOR 125KW 입고검사 |

| ARMATURE 권체 | 분해 후 |

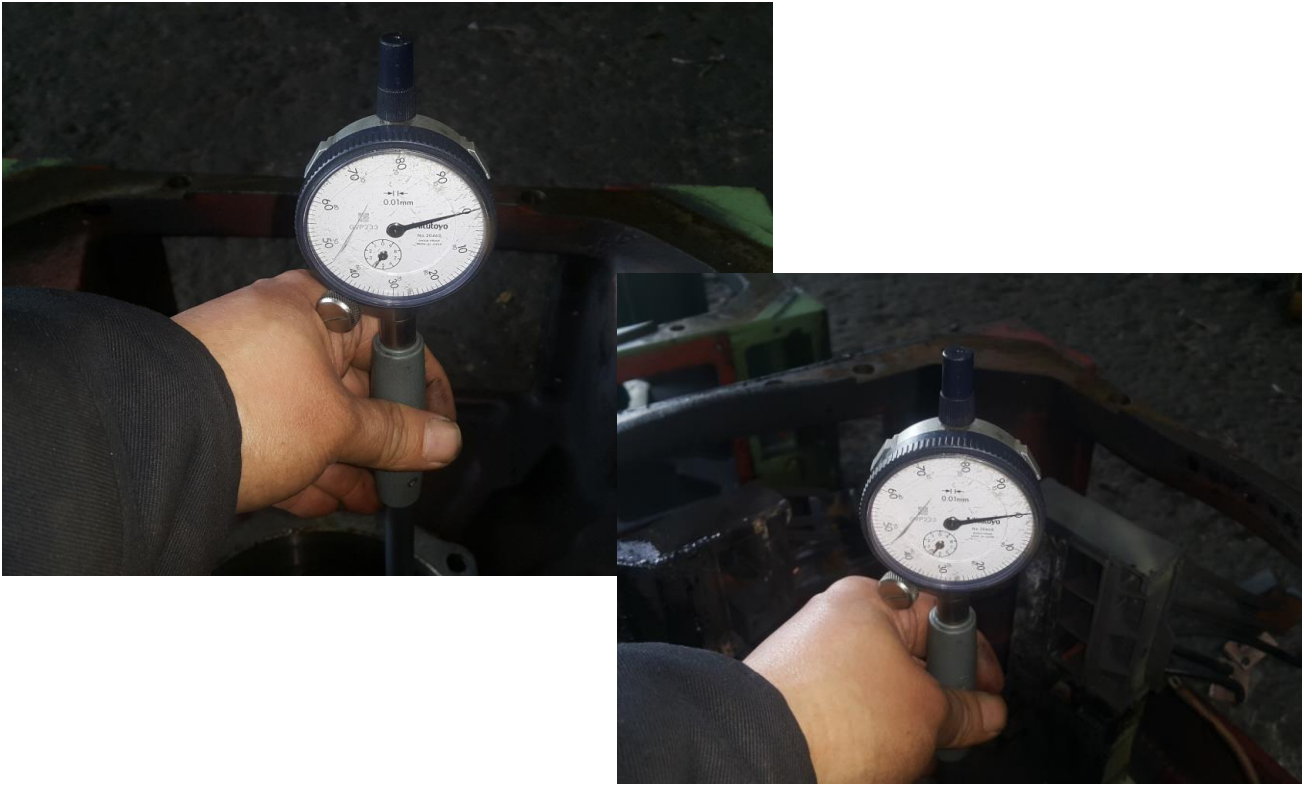
| 작업공정 | DC MOTOR 125KW 입고검사 |

| BRACKET | 양측 HOUSING검사 측정치 0/100로 양호 |

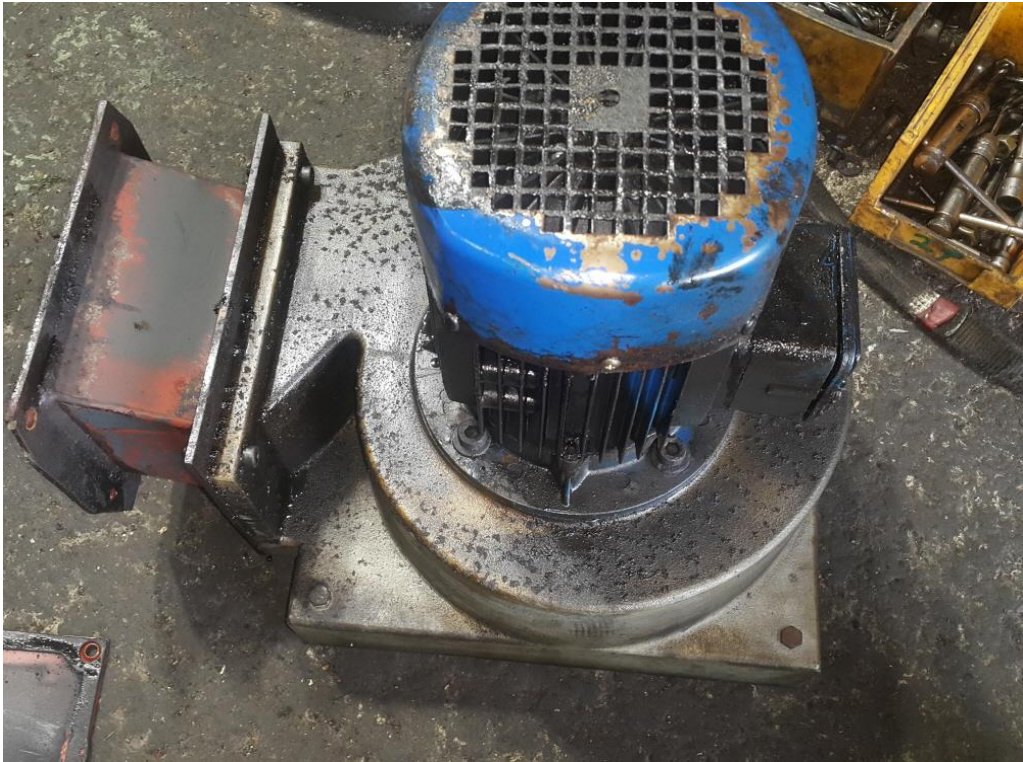
| 작업공정 | DC MOTOR 125KW 입고검사 |

| BLOWER | 분해 실시 |

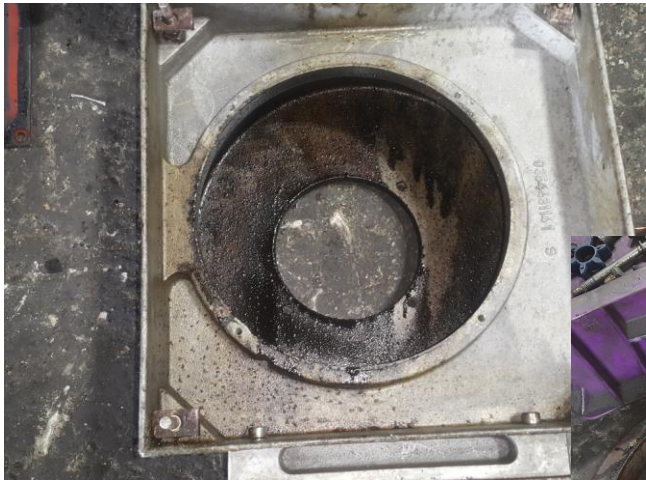
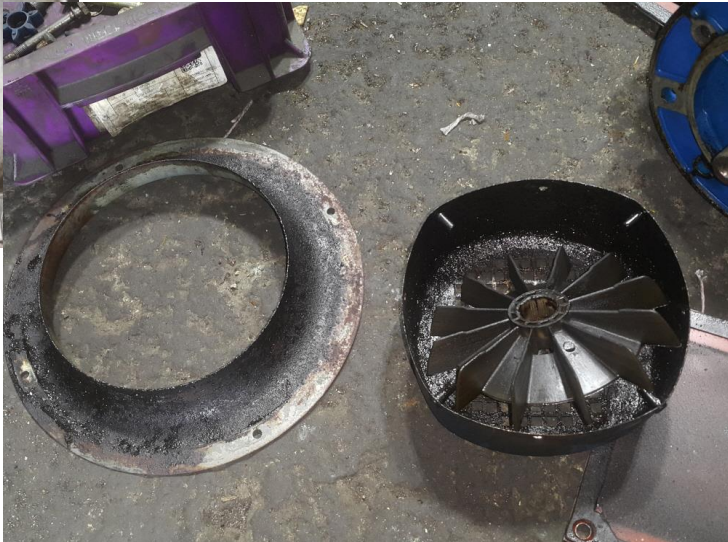
| 작업공정 | DC MOTOR 125KW 입고검사 | |

| BLOWER | 분해 실시 | |

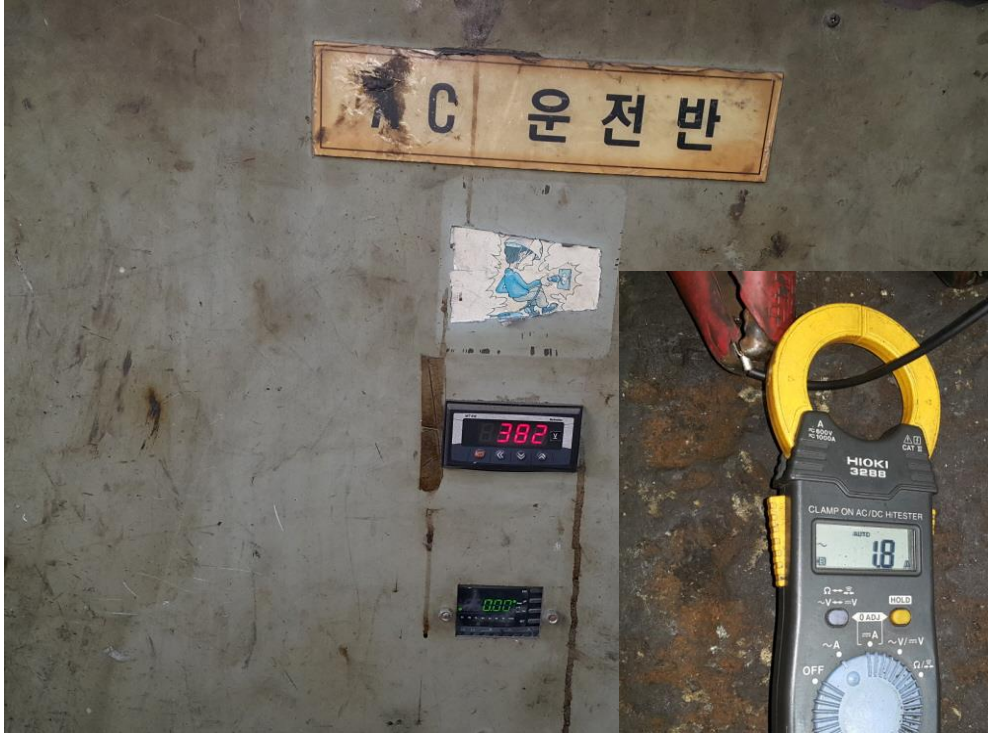
| 작업공정 | DC MOTOR 125KW RECONDITION |

| BLOWER | 380V일때 운전 CURRENT |

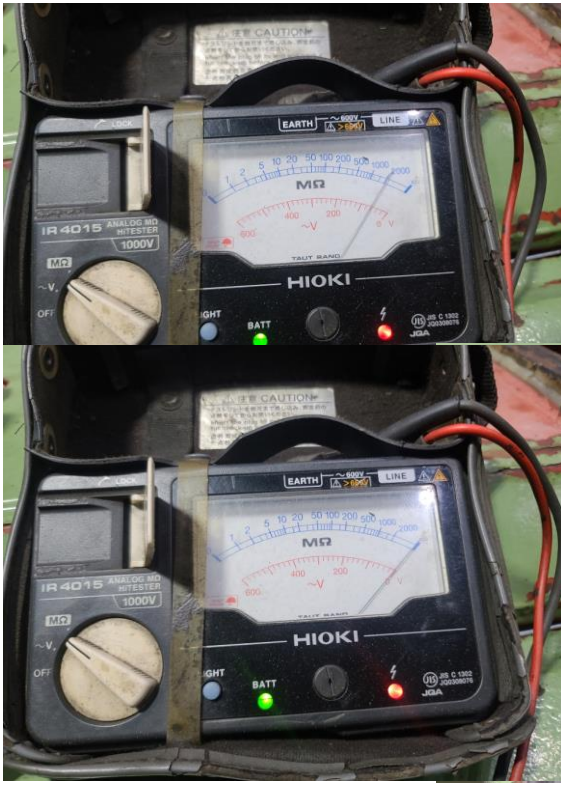
| 작업공정 | DC MOTOR 125KW RECONDITION |

| 출고검사 | 절연저항 & 권선저항 |

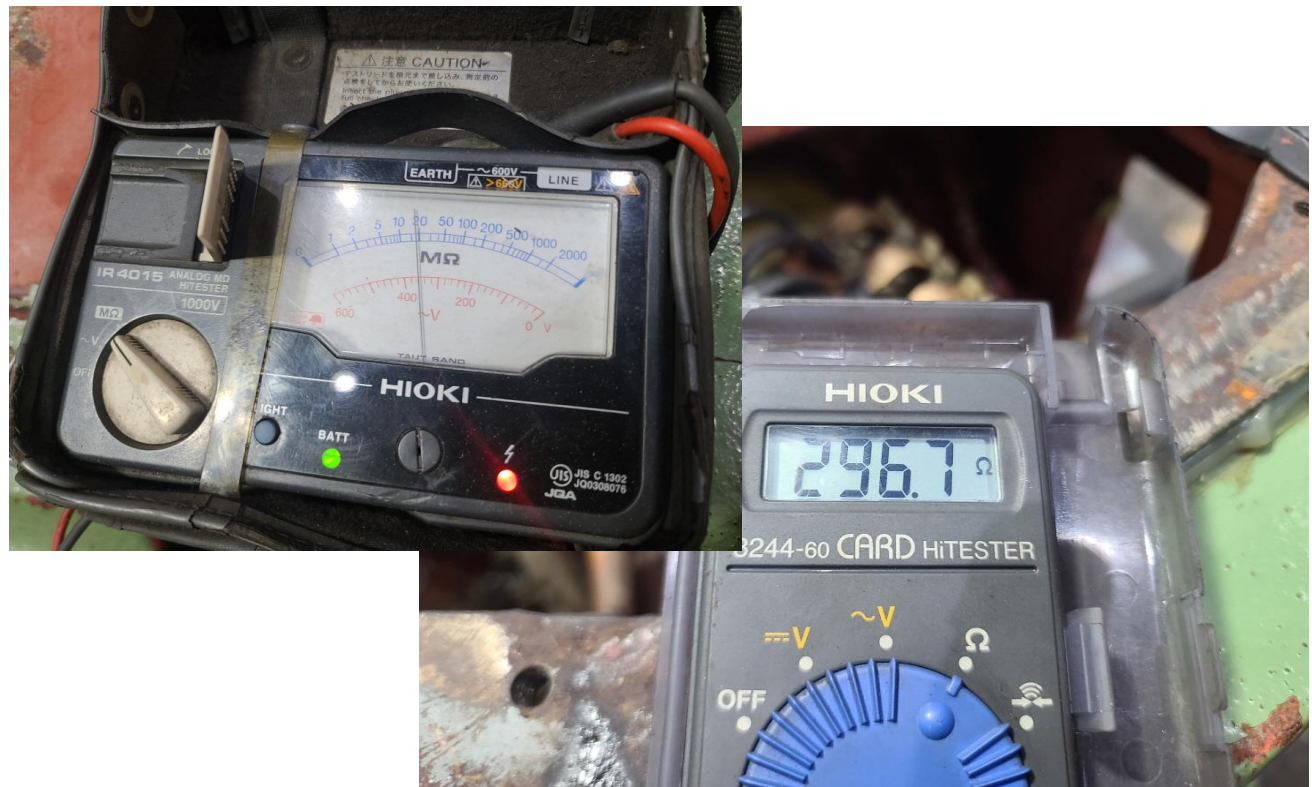
| 작업공정 | DC MOTOR 125KW RECONDITION |

| 출고검사 | TACHO GENERATOR 절연저항 & 권선저항 |

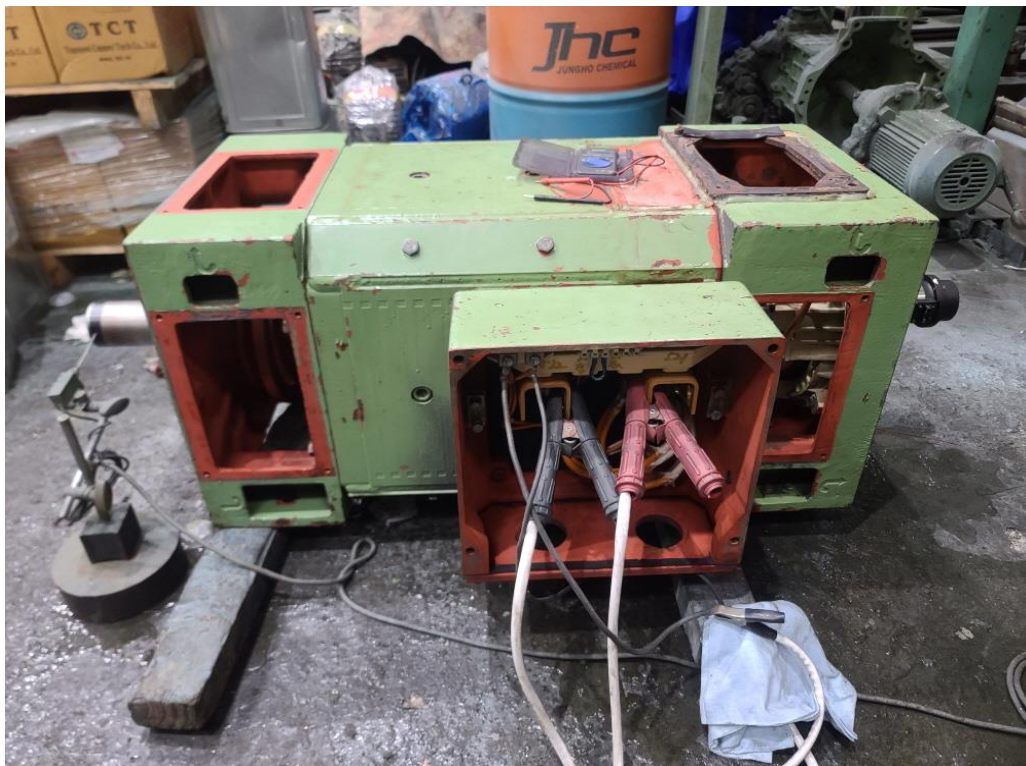
| 작업공정 | DC MOTOR 125KW RECONDITION |

| 출고검사 | 시운전 TEST 실시 |

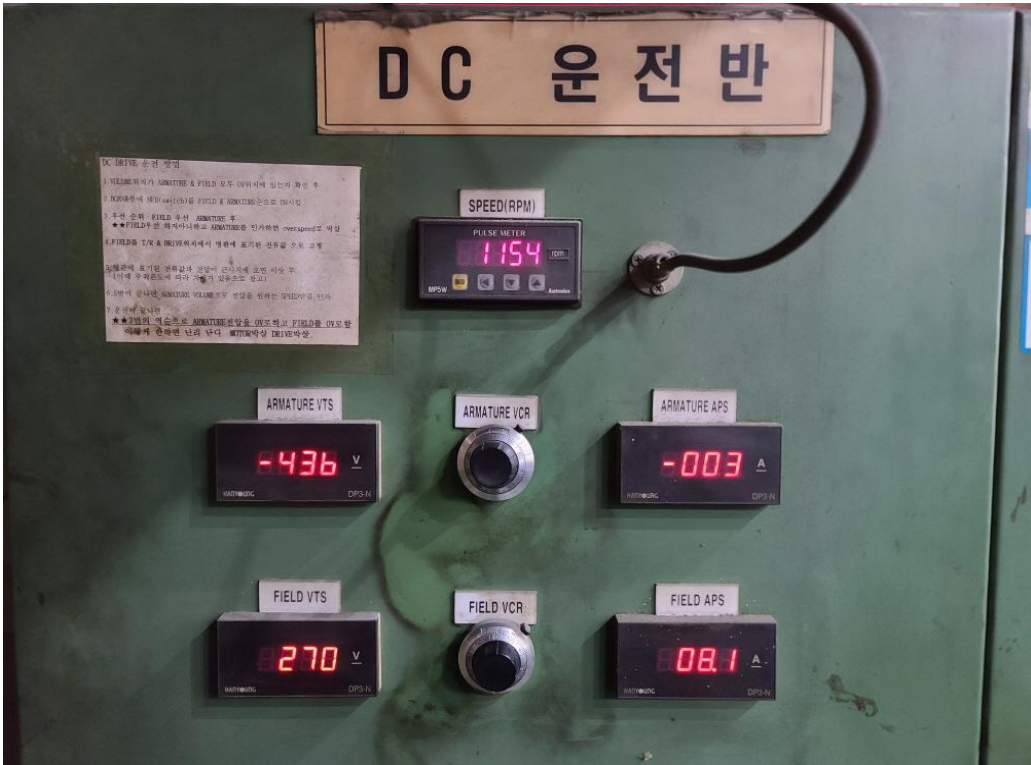
| 작업공정 | DC MOTOR 125KW RECONDITION |

| 출고검사 | 시운전 TEST 운전 CURRENT |

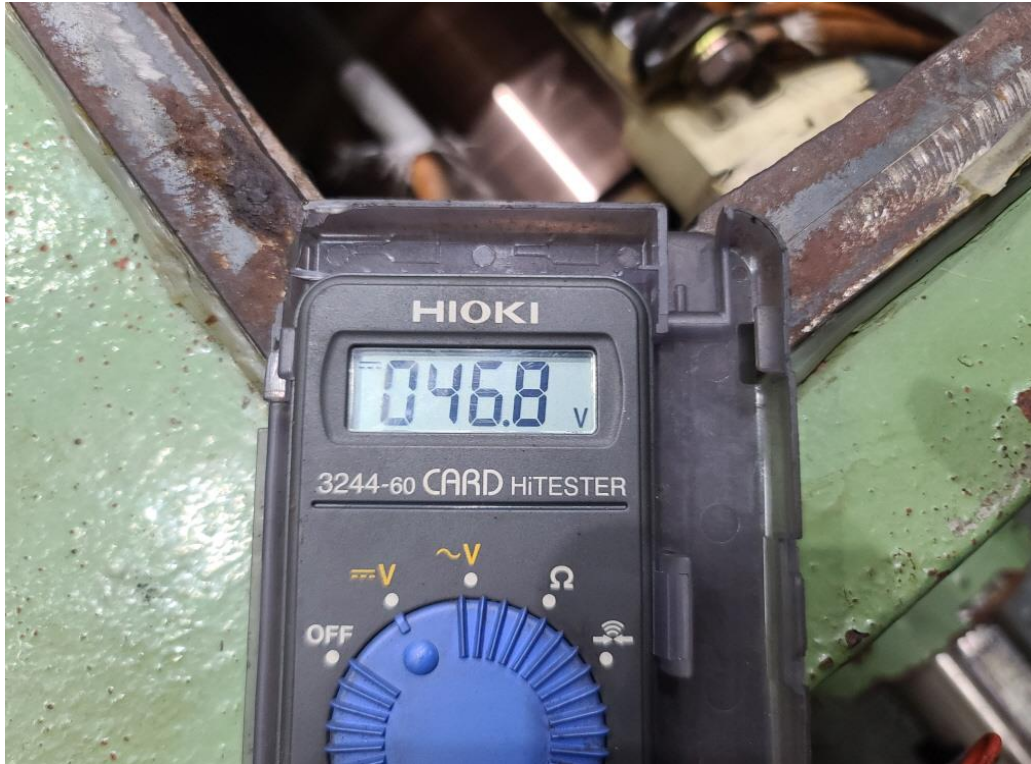
| 작업공정 | DC MOTOR 125KW RECONDITION |

| 출고검사 | 위 SPEED일때 TACHO GENERATOR 출력전압 |
