# 작업공정사진철

공사명: 단조170MN PRESS COOLING TOWER PUMP

규격: AC MOTOR 75HP 4P 440V

REPAIR 내역: 분해 조립 및 조립부품 불순물 CLEANSING  
INSULATING VARNISH DIPPING DRYING  
반부하측 HOUSING보수  
BEARING 교환  
냉각FAN 교환  
입 출고검사 시운전 TEST

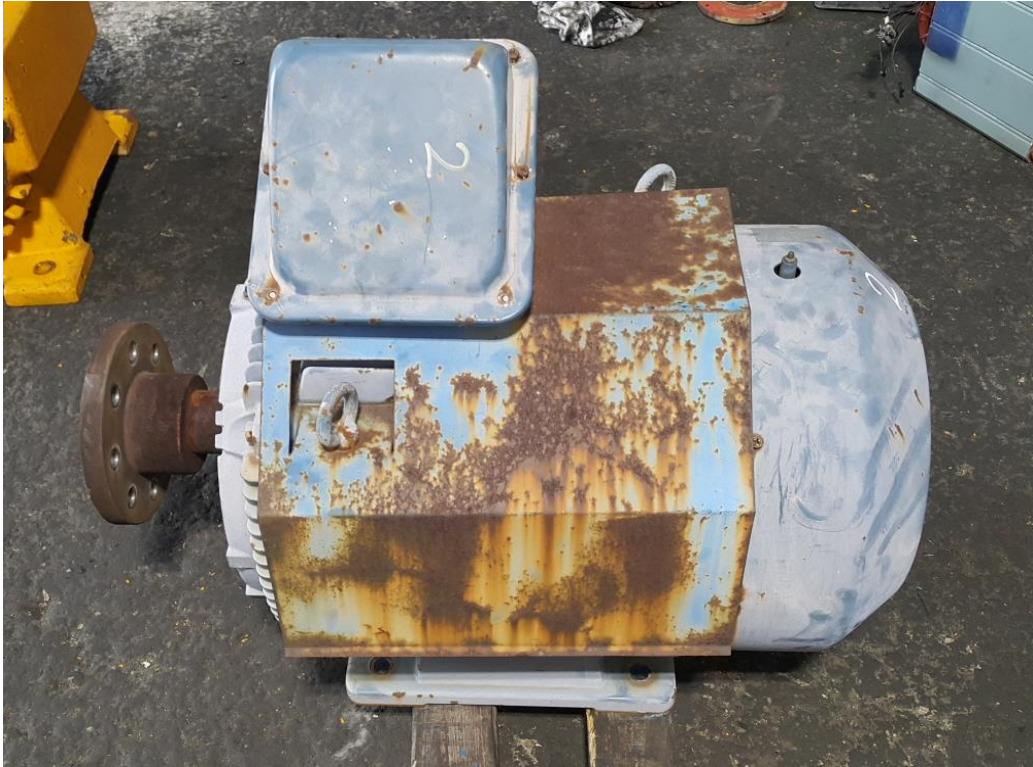
| 작업공정 | AC MOTOR 75HP 4P 입고검사 |

| 권선검사 | 절연저항 & 각상 LINE별 권선저항 |

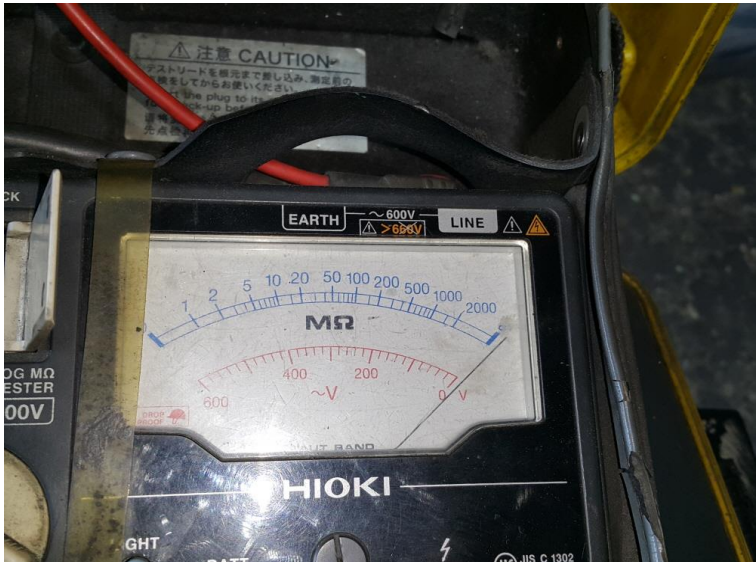
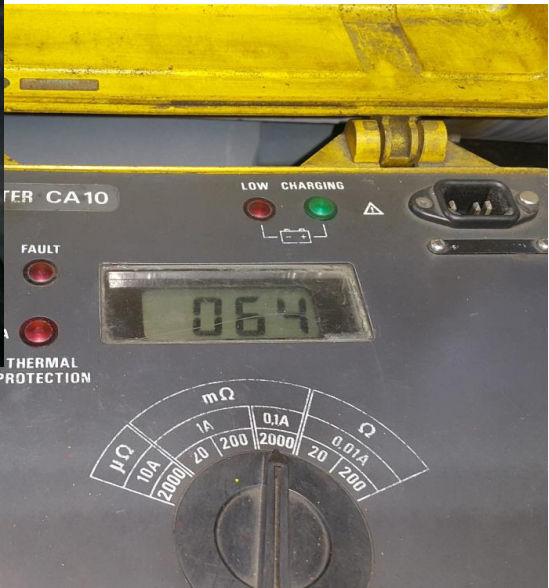
| 작업공정 | AC MOTOR 75HP 4P 입고검사 |

| 권선검사 | 절연저항 & 각상 LINE별 권선저항 동일 |

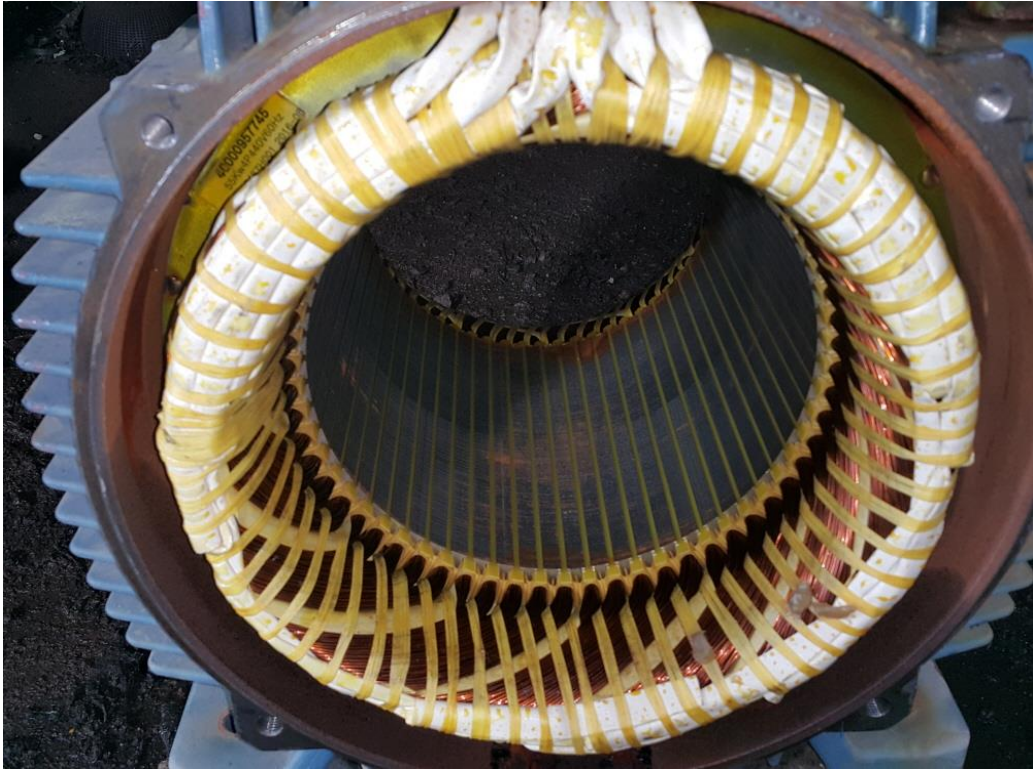
| 작업공정 | AC MOTOR 75HP 4P 입고검사 |

| STATOR권선 | 권선상태 양호 |

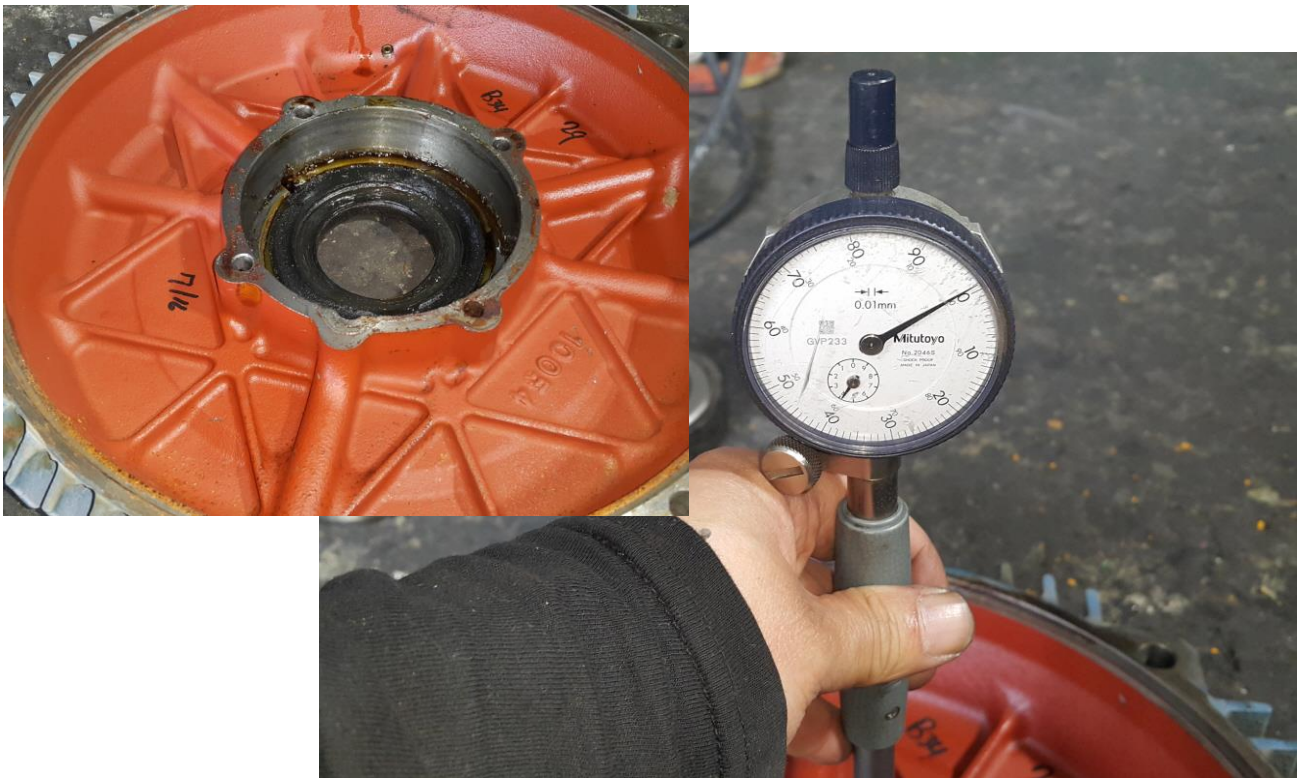
| 작업공정 | AC MOTOR 75HP 4P 입고검사 |

| BRACKET | 부하측 HOUSING 검사 1/100로 양호 |

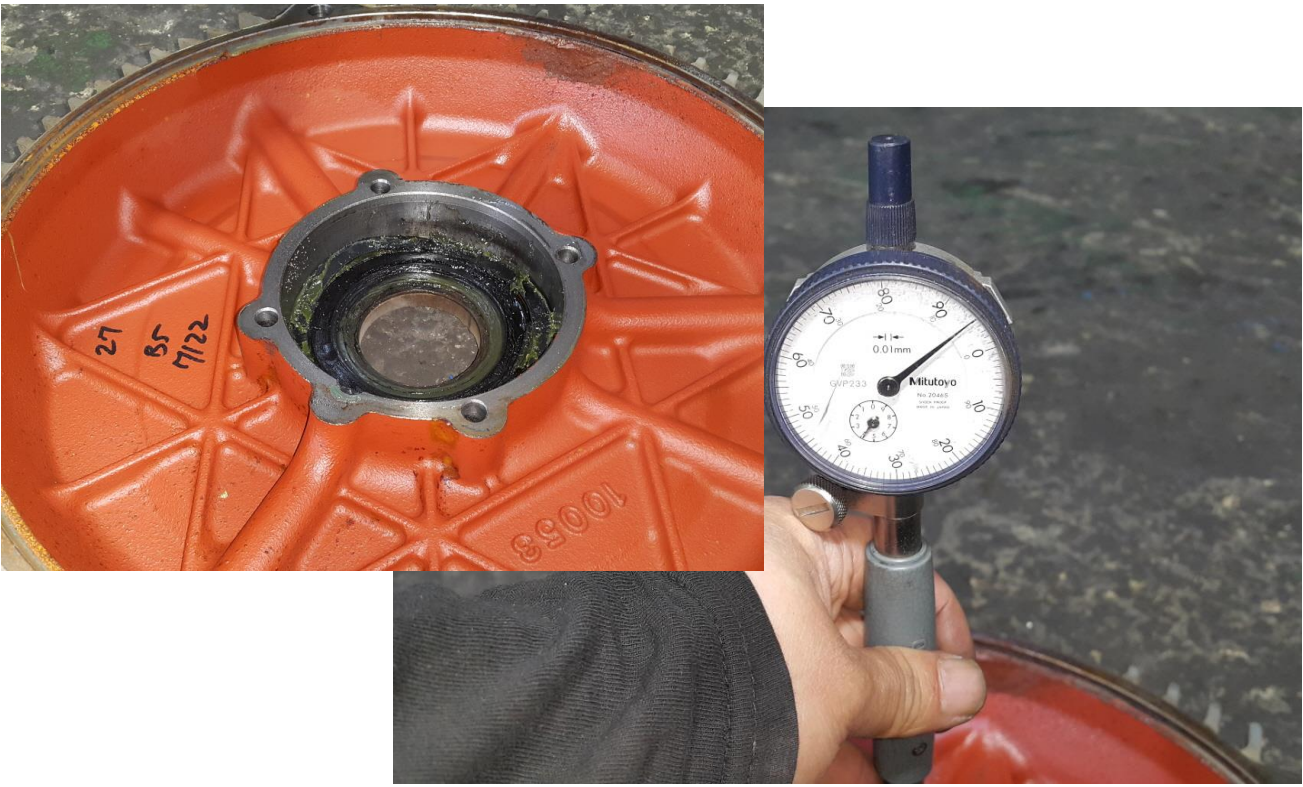
| 작업공정 | AC MOTOR 75HP 4P 입고검사 |

| BRACKET | 반 부하측 HOUSING 검사 5/100로 불량 |

| BRACKET | 반 부하측 HOUSING 보수 후 검사 0/1000 |

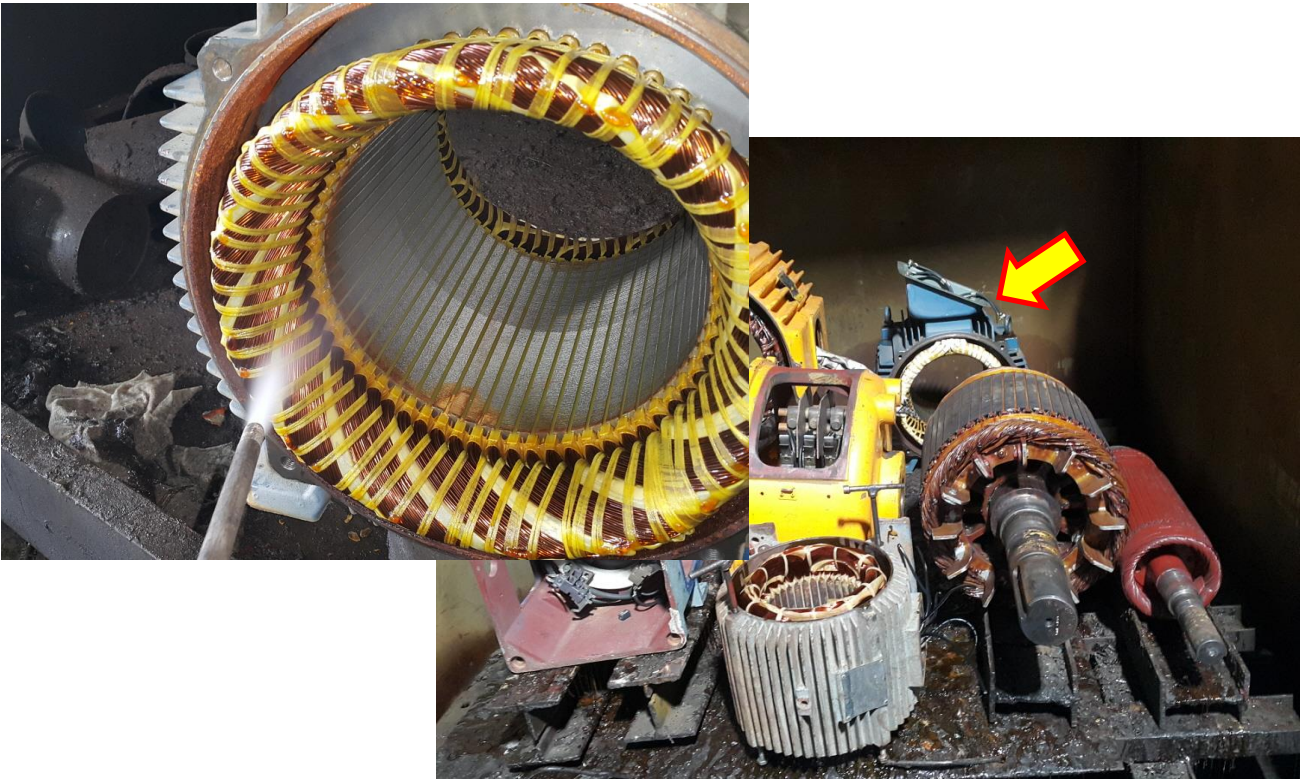
| 작업공정 | AC MOTOR 75HP 4P OVERHAUL |

| STATOR권선 | 권선세척 후 건조실시 |

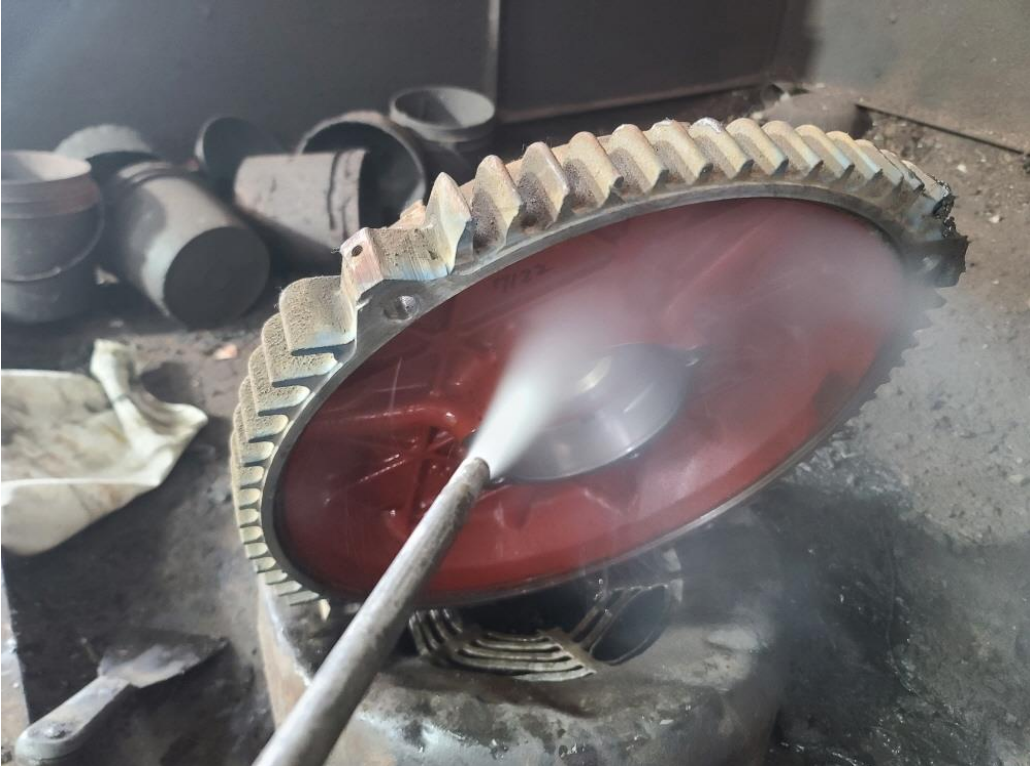
| 작업공정 | AC MOTOR 75HP 4P OVERHAUL |

| 조립부품 | 세척 실시 |

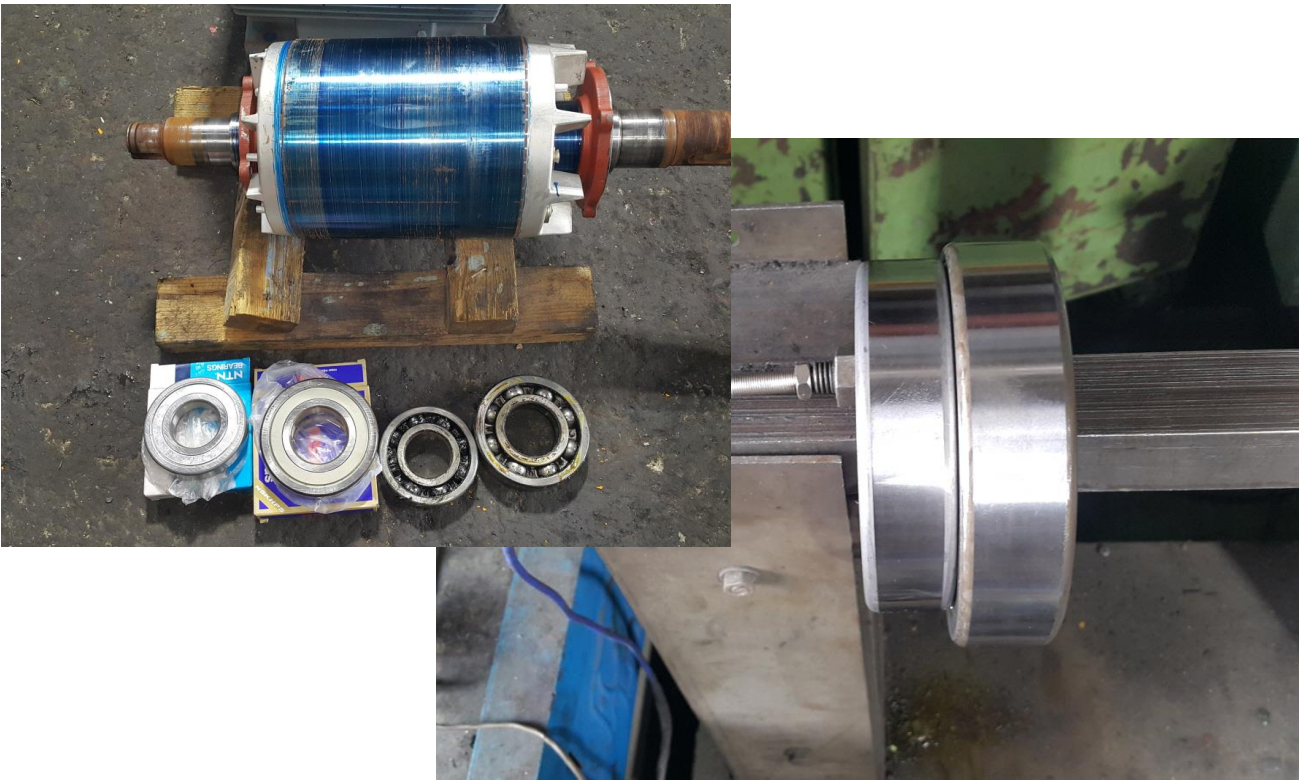
| 작업공정 | AC MOTOR 75HP 4P OVERHAUL |

| 소모 품 | BEARING 예열교환 실시 |

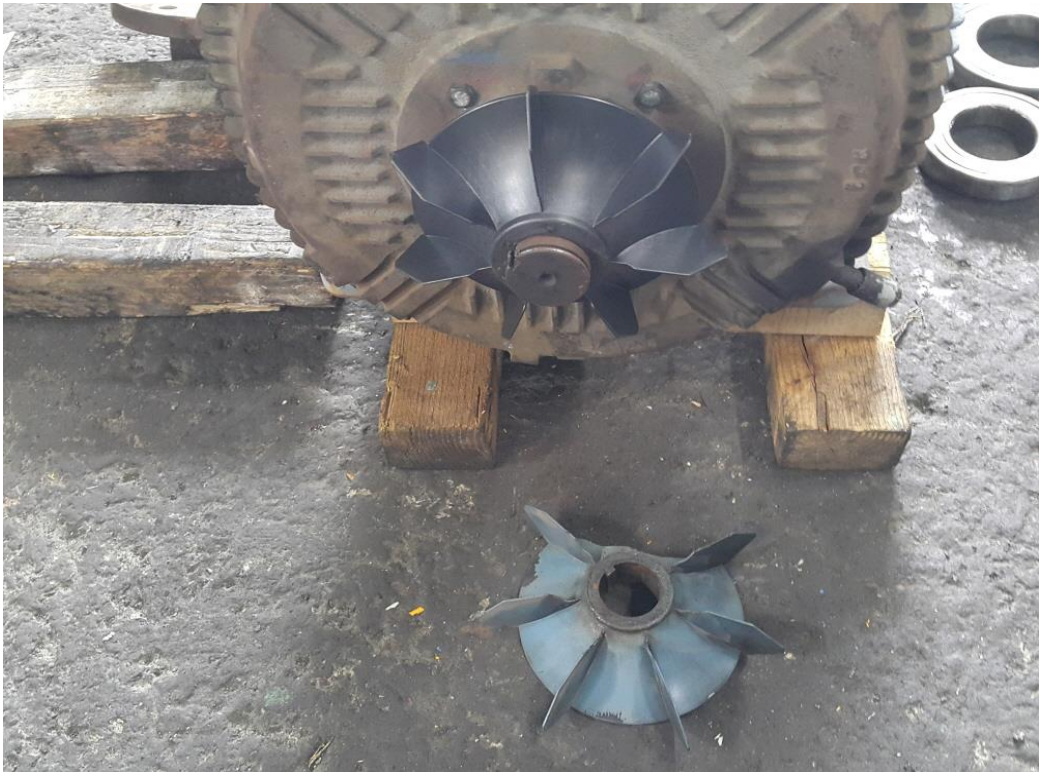
| 작업공정 | AC MOTOR 75HP 4P OVERHAUL |

| 소모 품 | 냉각 FAN 교환실시 |

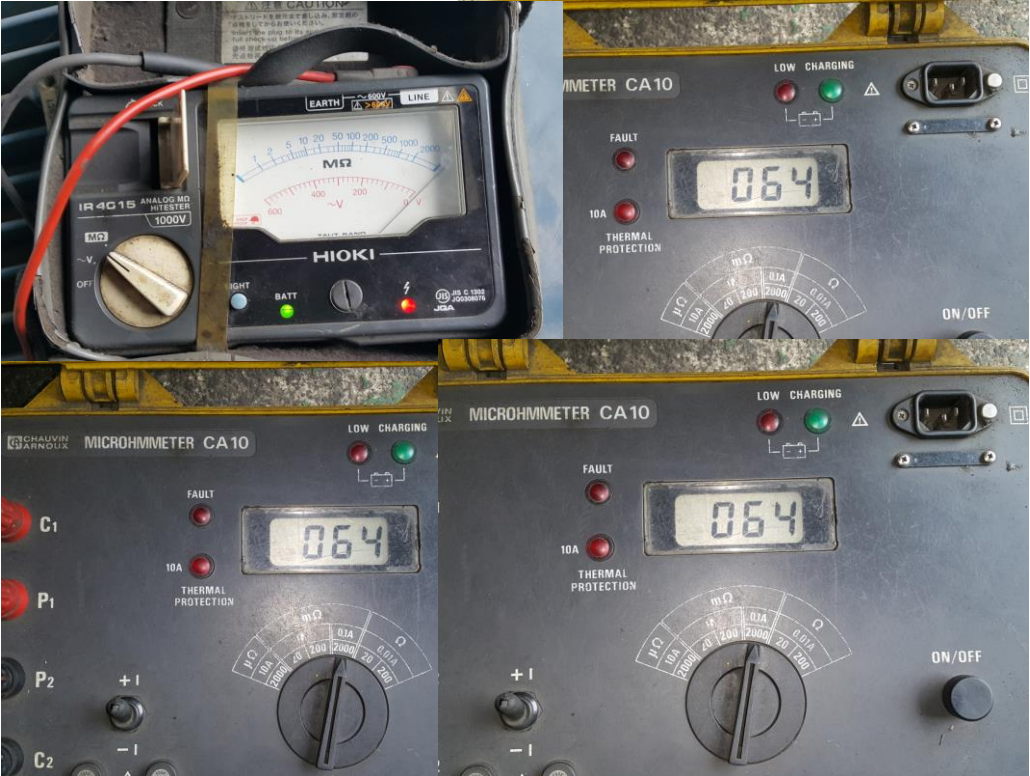
| 작업공정 | AC MOTOR 75HP 4P OVERHAUL |

| 출고검사 | 절연저항 & △시 각 상별 권선저항 |

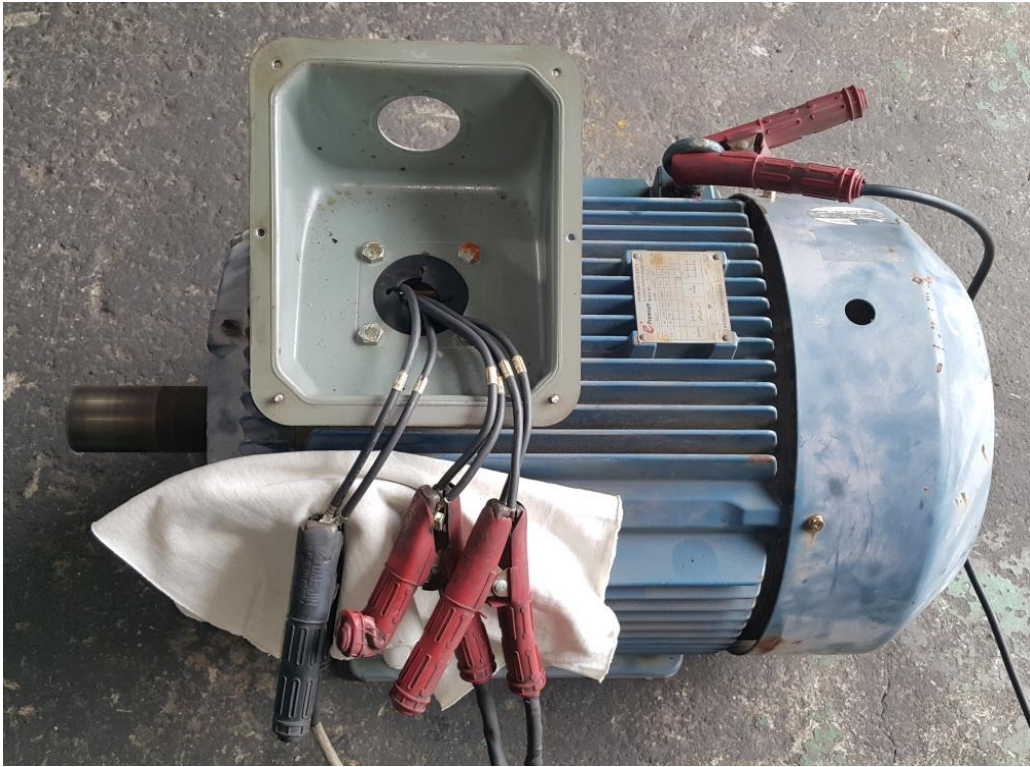
| 작업공정 | AC MOTOR 75HP 4P OVERHAUL |

| 출고검사 | 시운전 TEST 실시 |

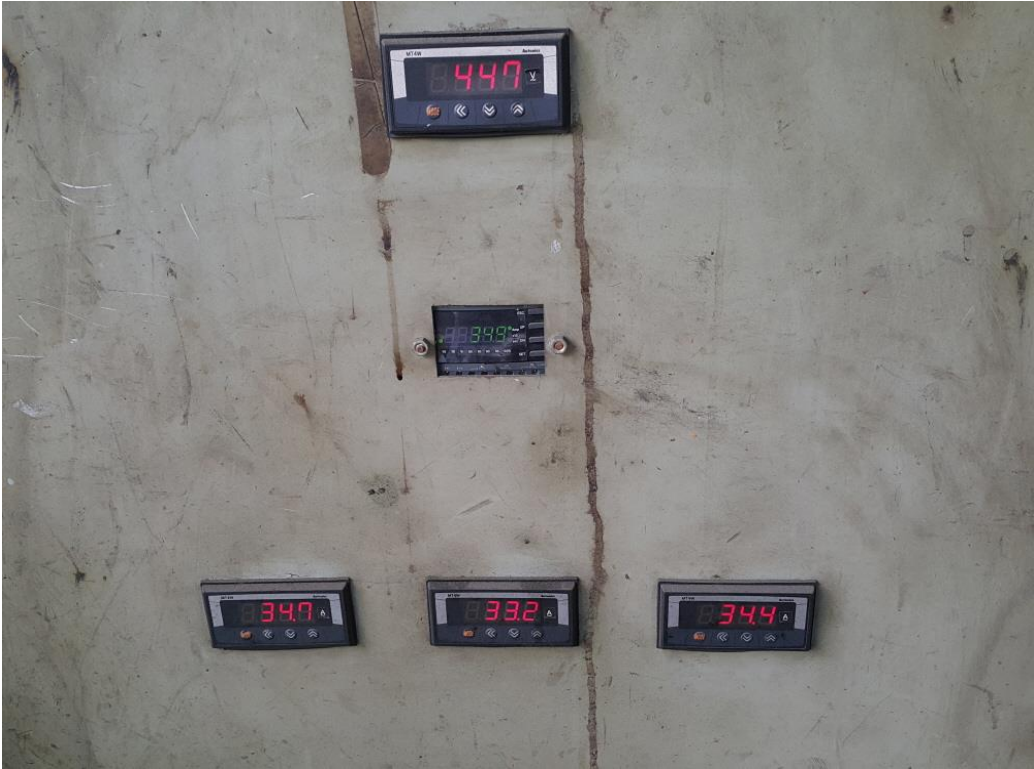
| 작업공정 | AC MOTOR 75HP 4P OVERHAUL |

| 출고검사 | 시운전 TEST △시 운전 CURRENT |

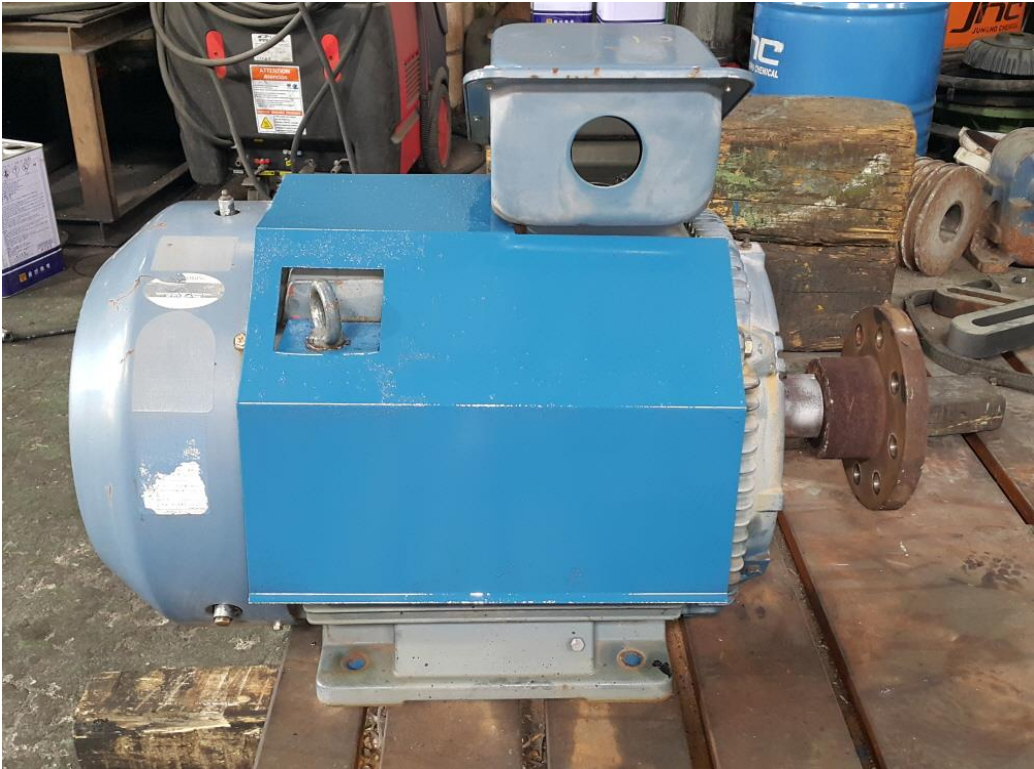
| 작업공정 | AC MOTOR 75HP 4P OVERHAUL |

| Ass'y | 출고검사 후 |
