# 작업공정사진철

공사명: 단조공장 450톤 CRANE주행 MOTOR

규격: 권선형 440V 45KW 4P 60%ED

REPAIR 내역: 분해 조립 및 불순물 CLEANSING DRYING  
1차, 2차 RECONDITION  
INSULATING VARNISH DIPPING DRYING  
양측 HOUSING 보수  
SLIP RING제작 교환  
BEARING 및 냉각FAN 교환  
BALANCING 및 UNBALANCE교정  
BEARING 교환  
입 출고검사 시운전 TEST

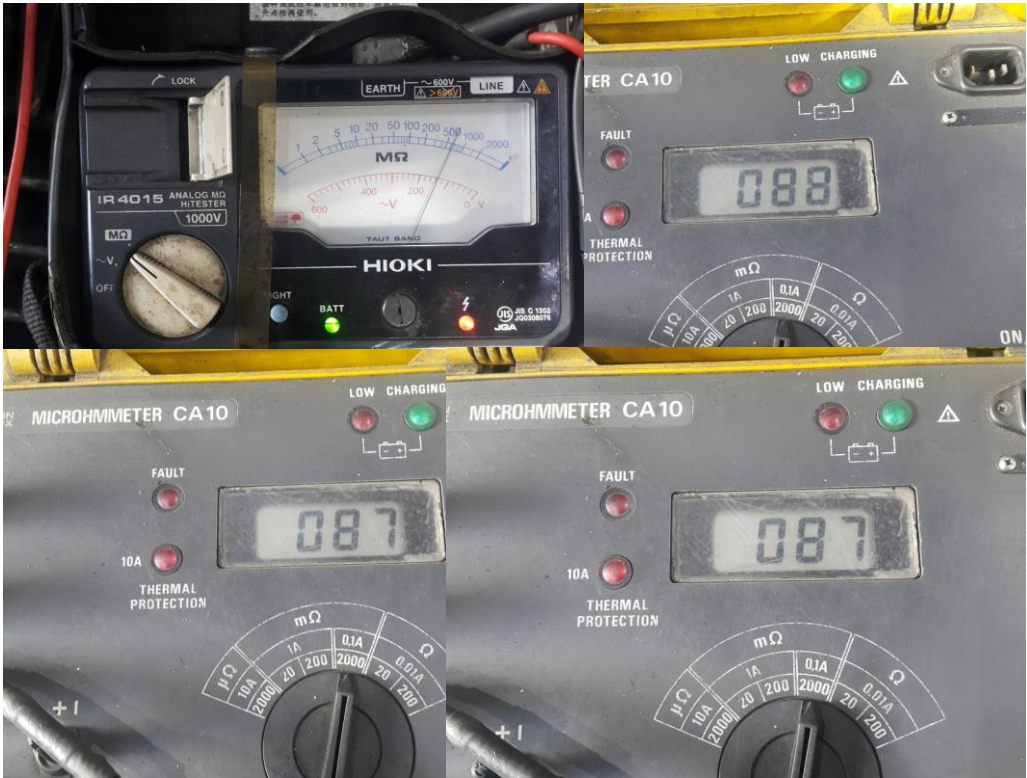
| 1차 권선검사 | 1차 절연저항 및 각 상별 권선저항 동일 |

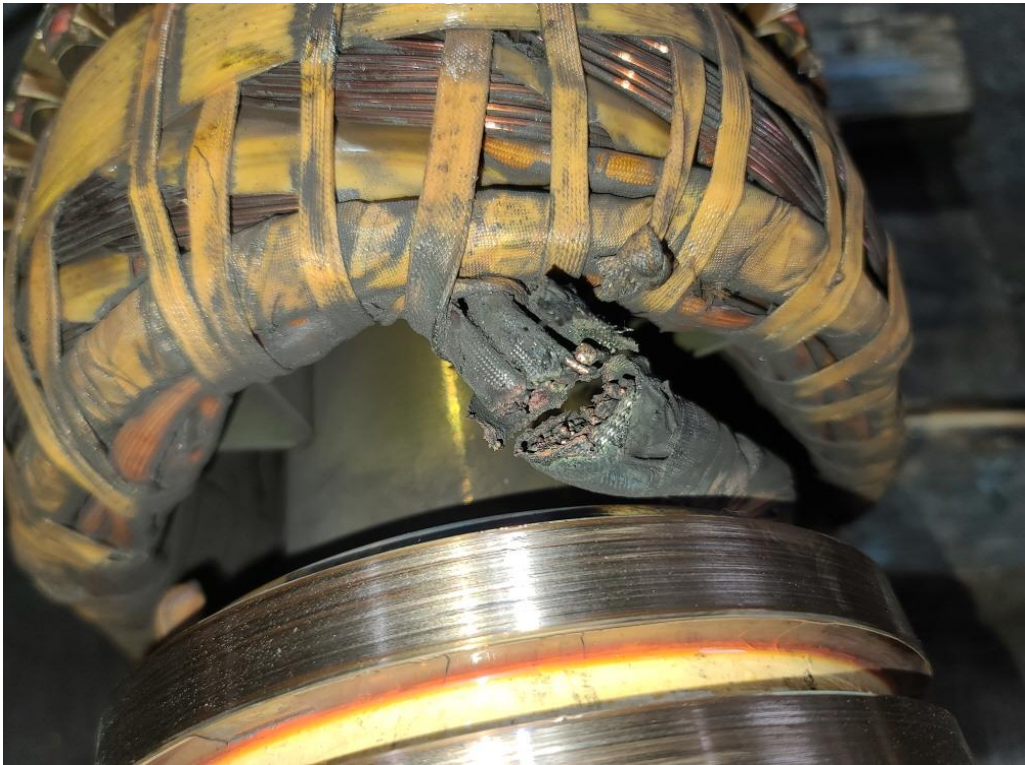
| 2차 권선검사 | 2상 결상 | |

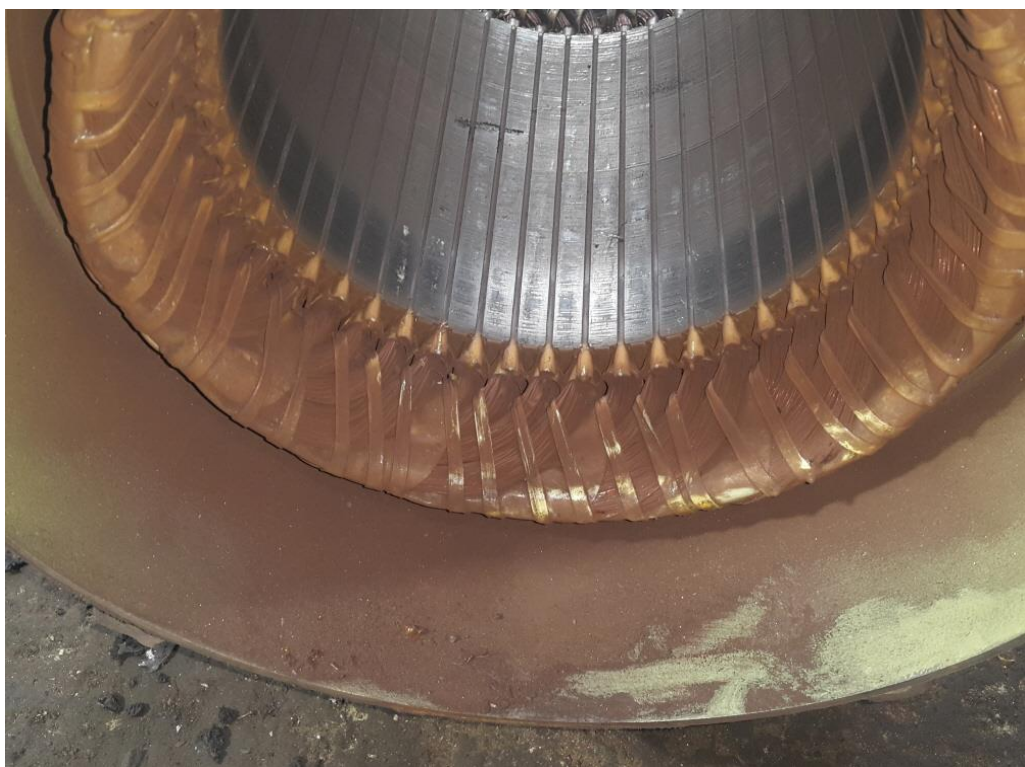
| STATOR권체 | 분해 후 | |

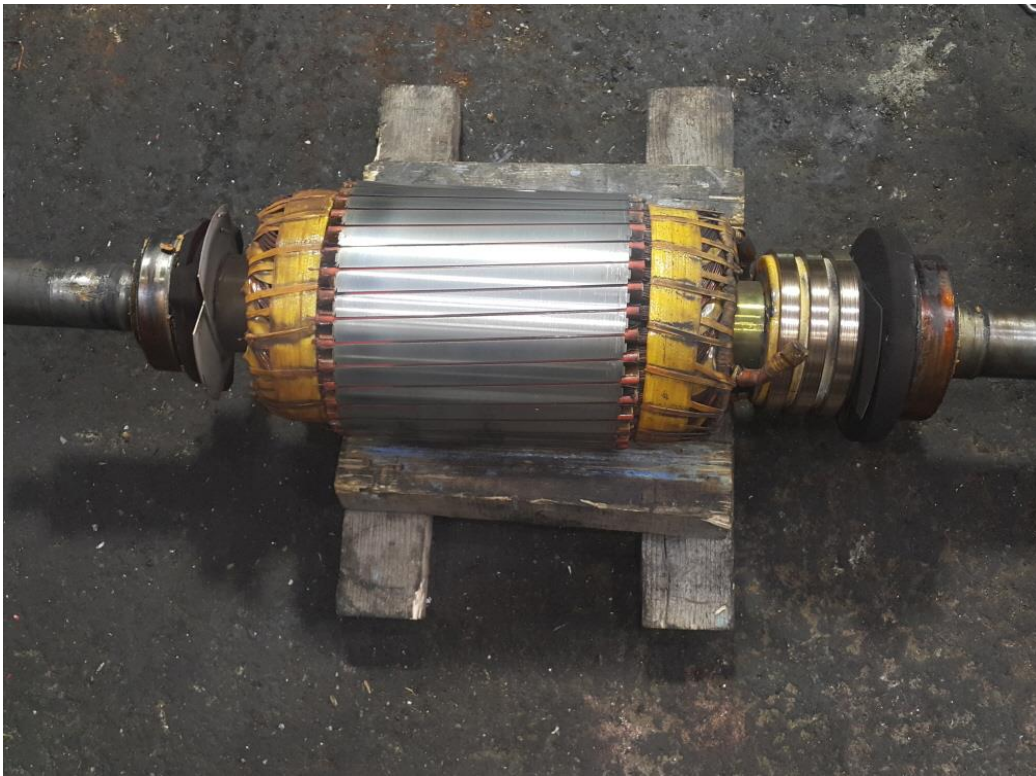
| ROTOR권체 | 분해 후 |

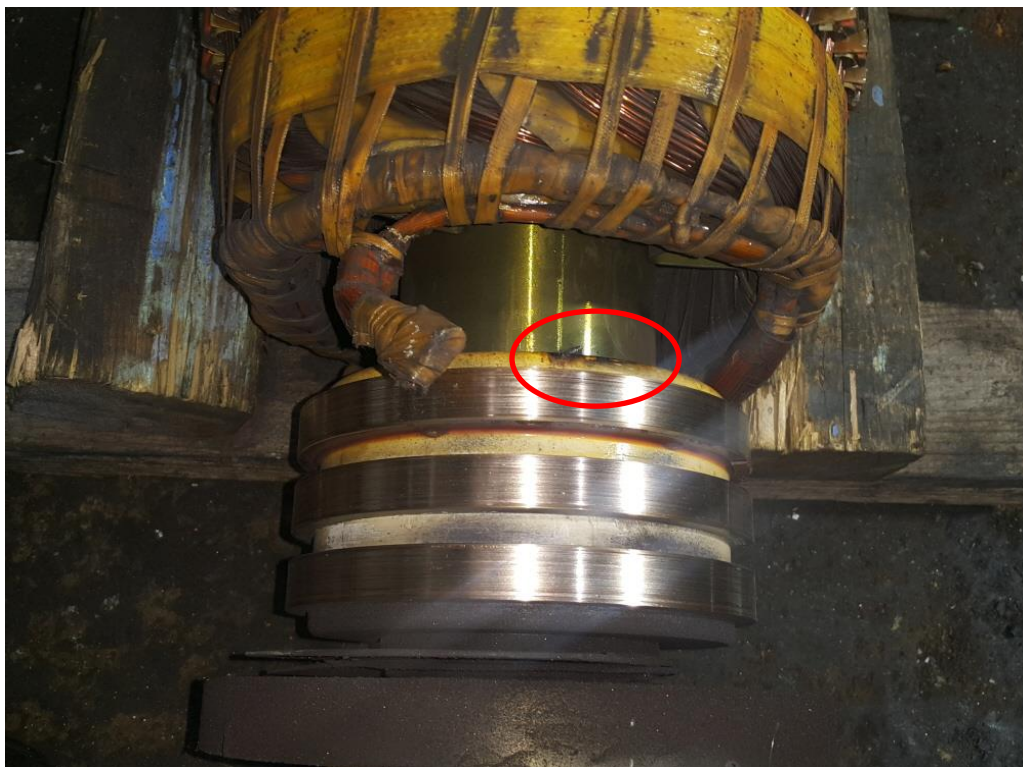
| 2차 결선부 | SLIP RING과 권선의 연결부 파손으로 재사용 불가 |

| 2차 권체 | 결선부 복원작업 |

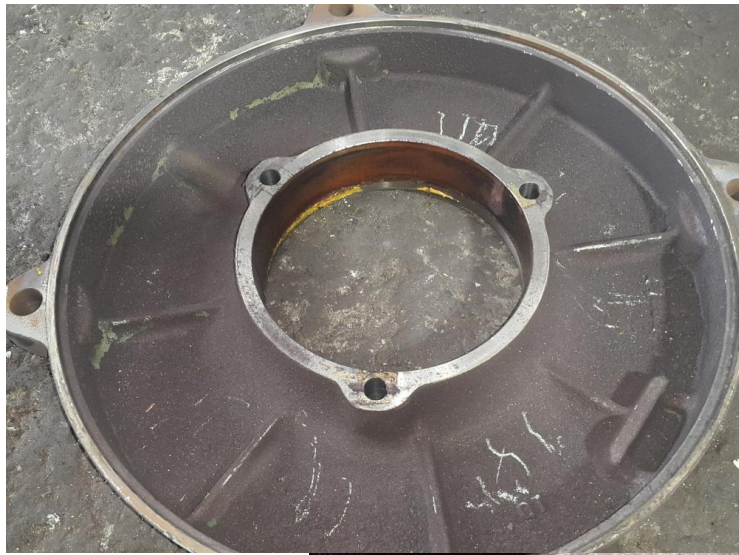
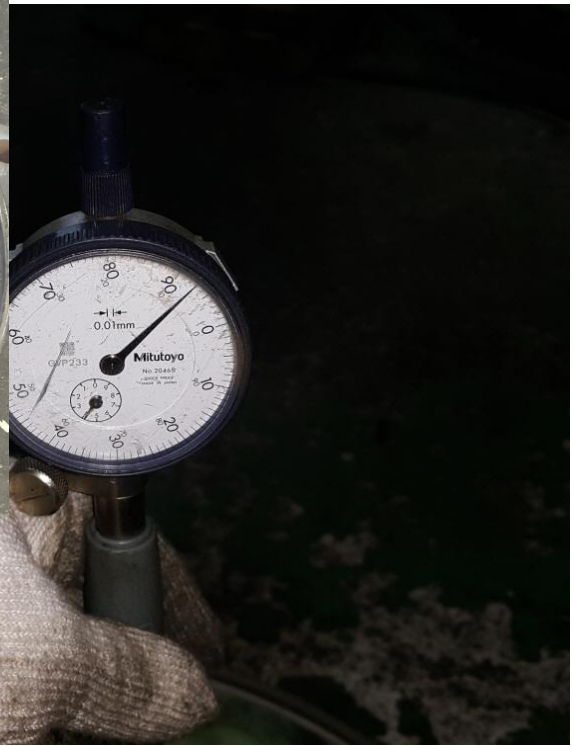
| BRACKET | 부하측 HOUSING 검사 7/100로 불량 |

| BRACKET | 부하측 HOUSING 보수 후 검사 0/1000 |

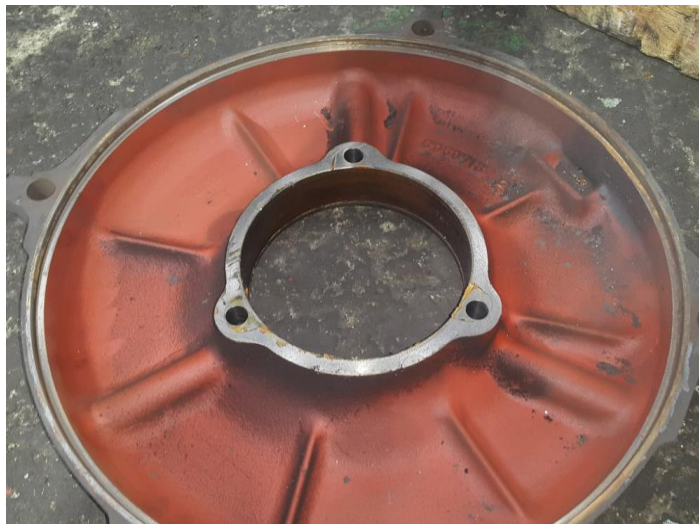
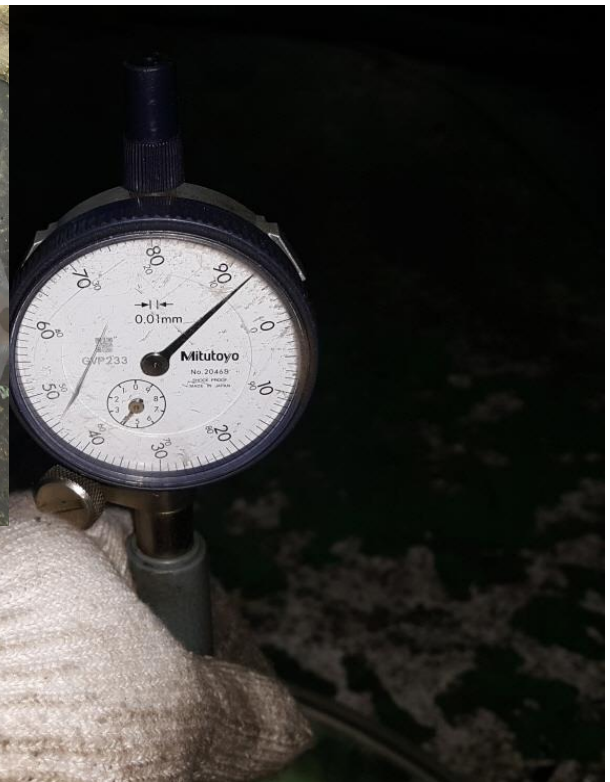
| BRACKET | 반 부하측 HOUSING 검사 7/100로 불량 |

| BRACKET | 반 부하측 HOUSING 보수 후 검사 0/1000 |

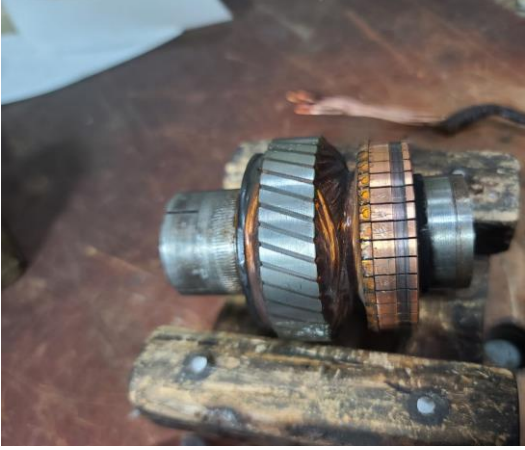
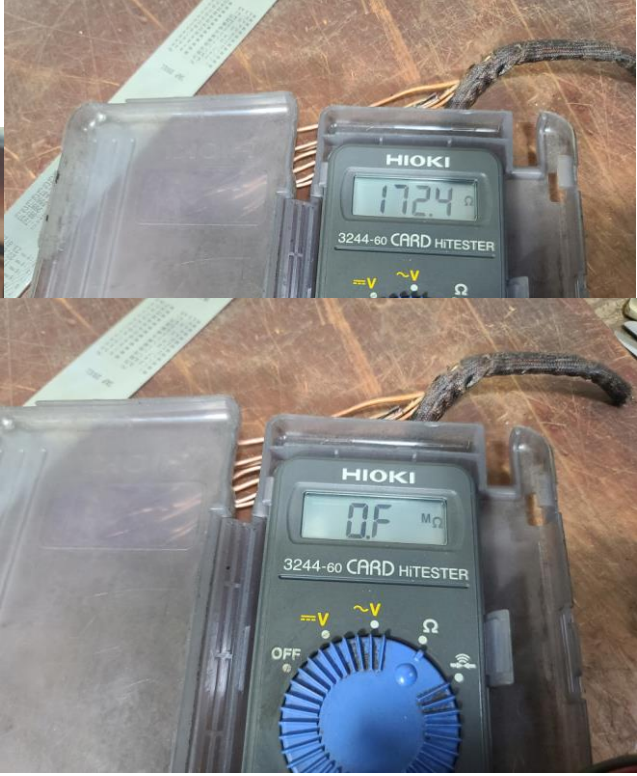
| TACHO | TACHO GENERATOR 권선검사 이상 |

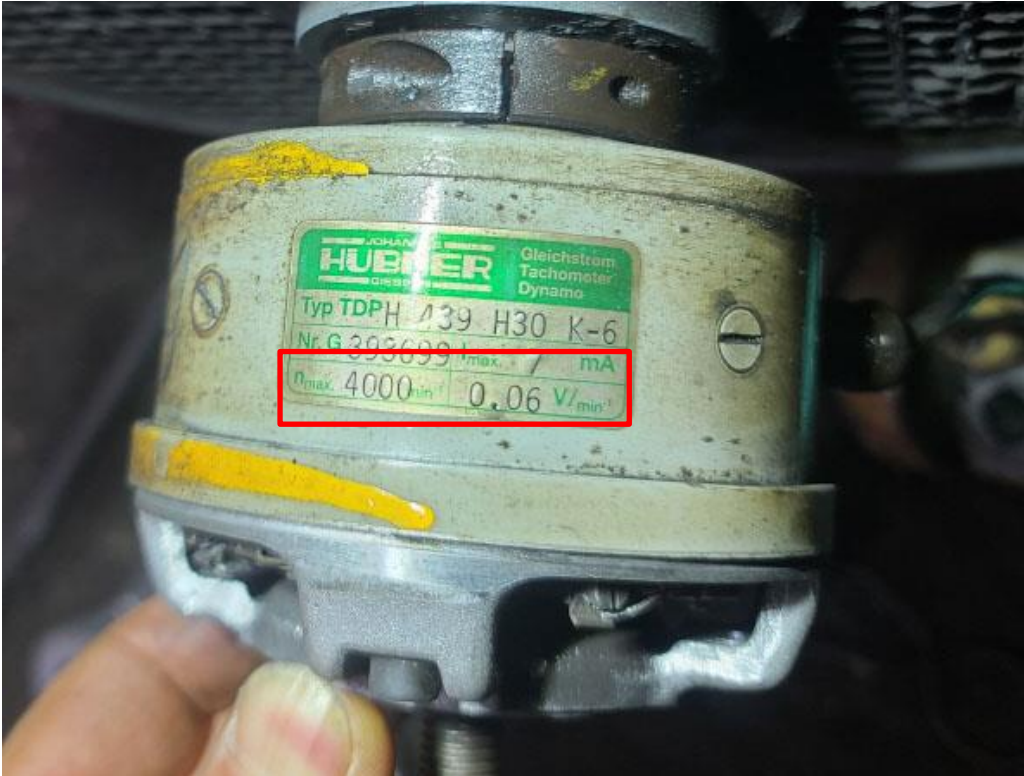
| TACHO | 1RPM당 0.06V임으로 1000RPM/60V GENERATOR를 사용하면 됨 |

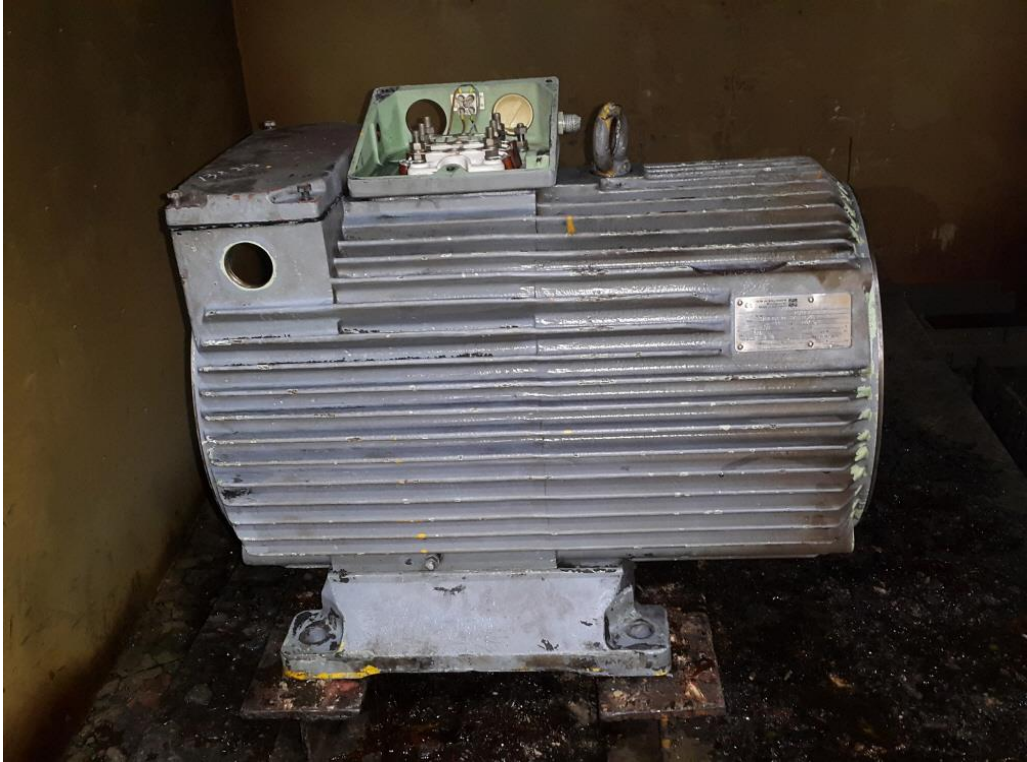
| 권체 | 세척 후 건조 실시 |

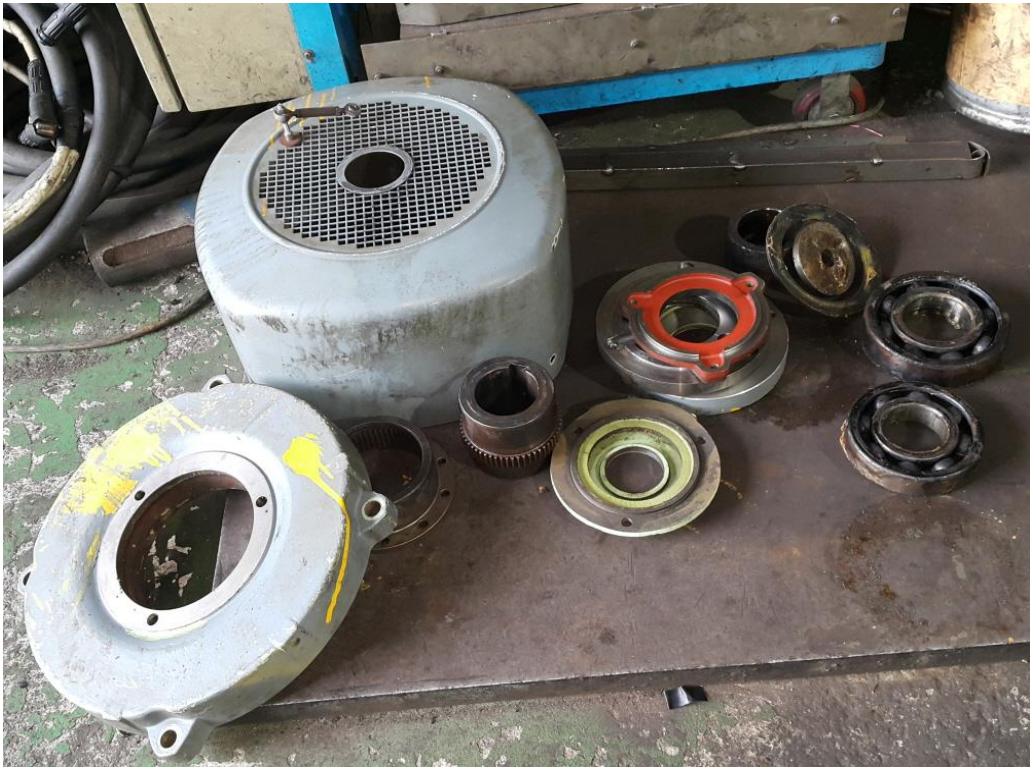
| 조립부품 | 세척 실시 |

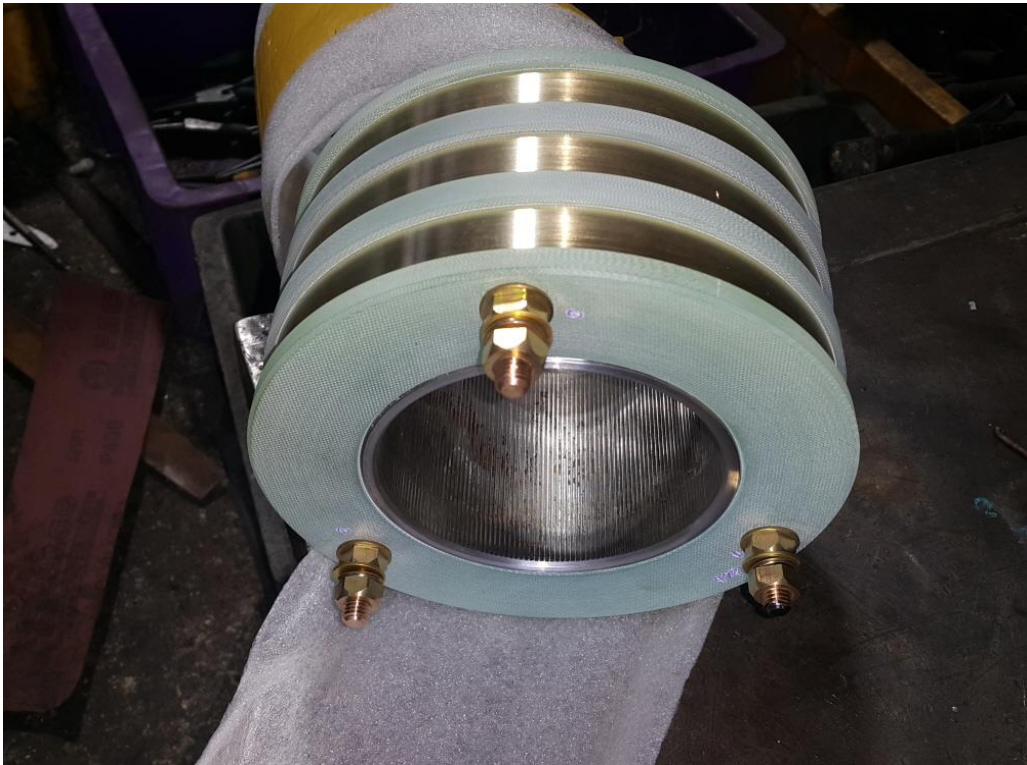
| SLIP RING | 제작 후 |

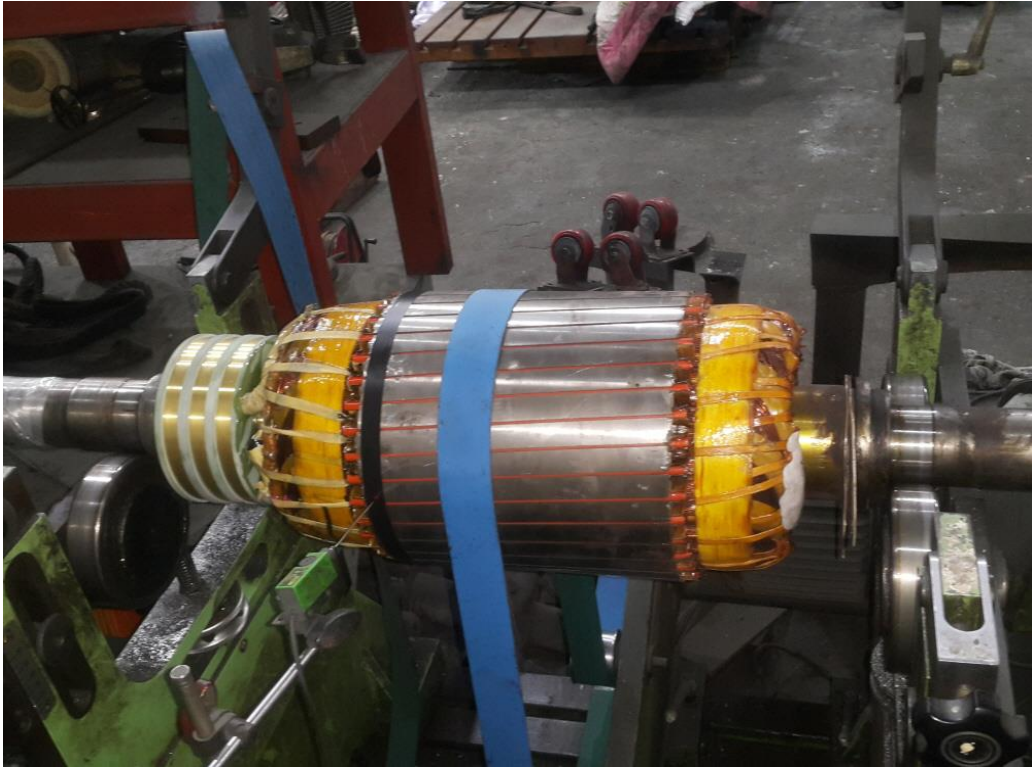
| ROTOR | BALANCING실시 및 교정된 UNBALACE REPORT참조 |

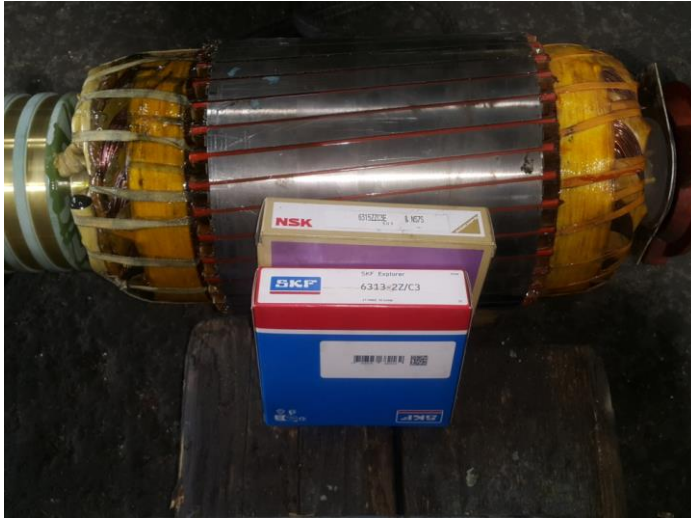
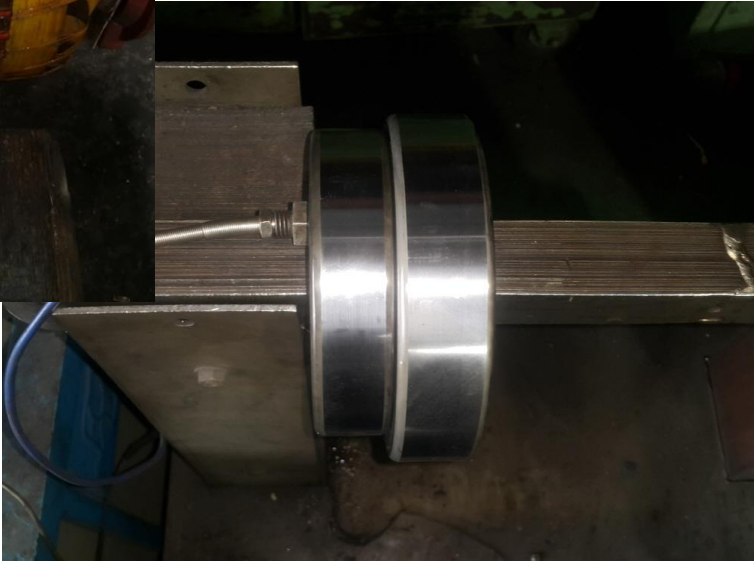
| ROTOR | BEARING 예열교환 실시 |

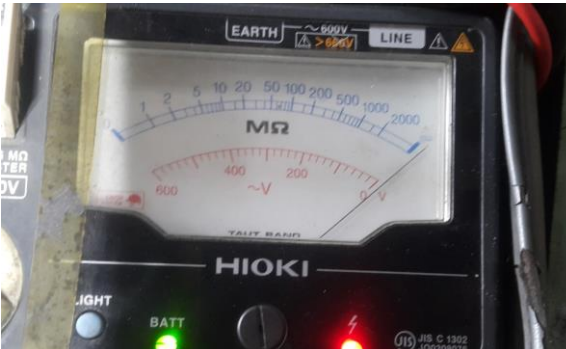
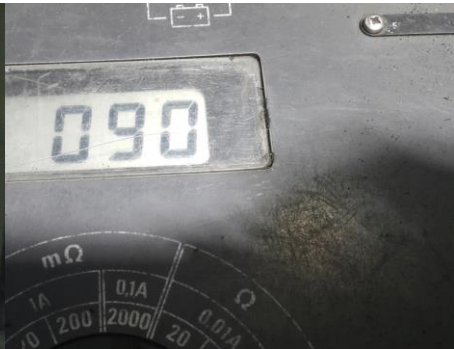
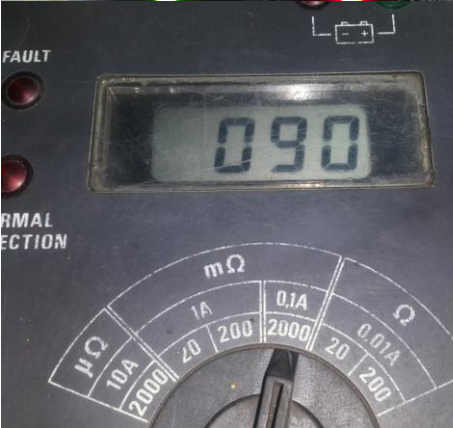
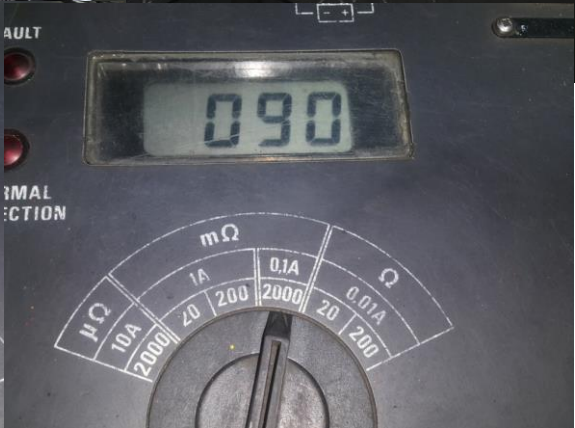
| 출고검사 | 1차 절연저항 & 각 상별 권선저항 |

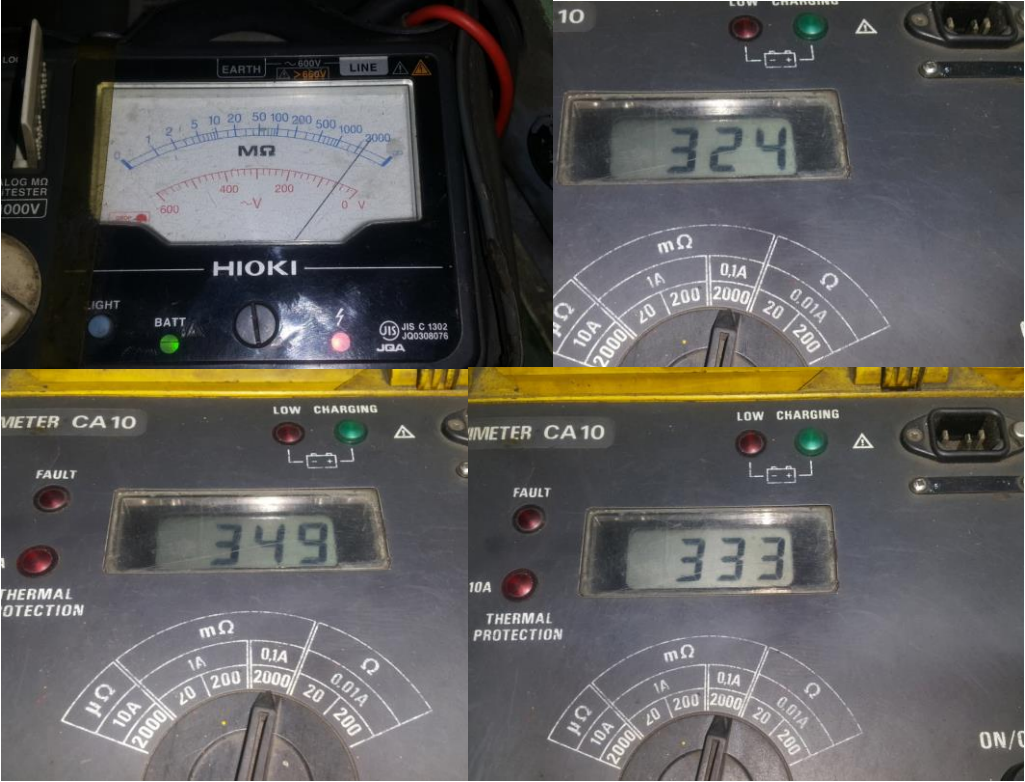
| 출고검사 | 2차 절연저항 & 각 상별 권선저항 |

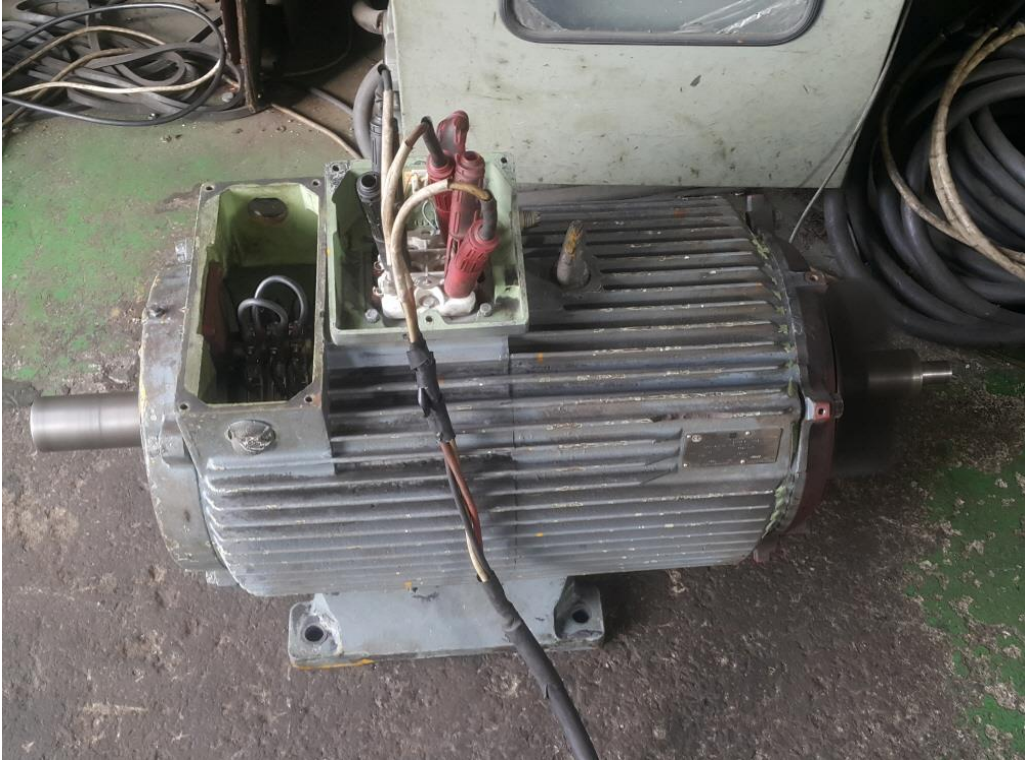
| 출고검사 | 시운전 TEST 실시 |

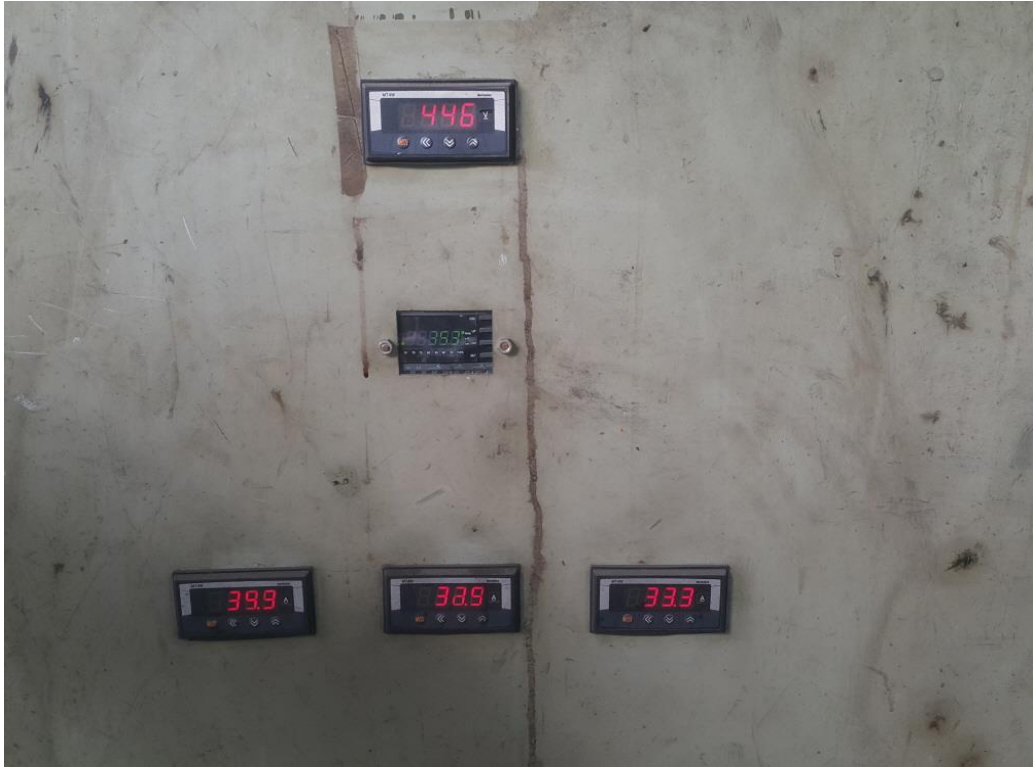
| 출고검사 | 시운전 TEST 실시 운전 CURRENT |

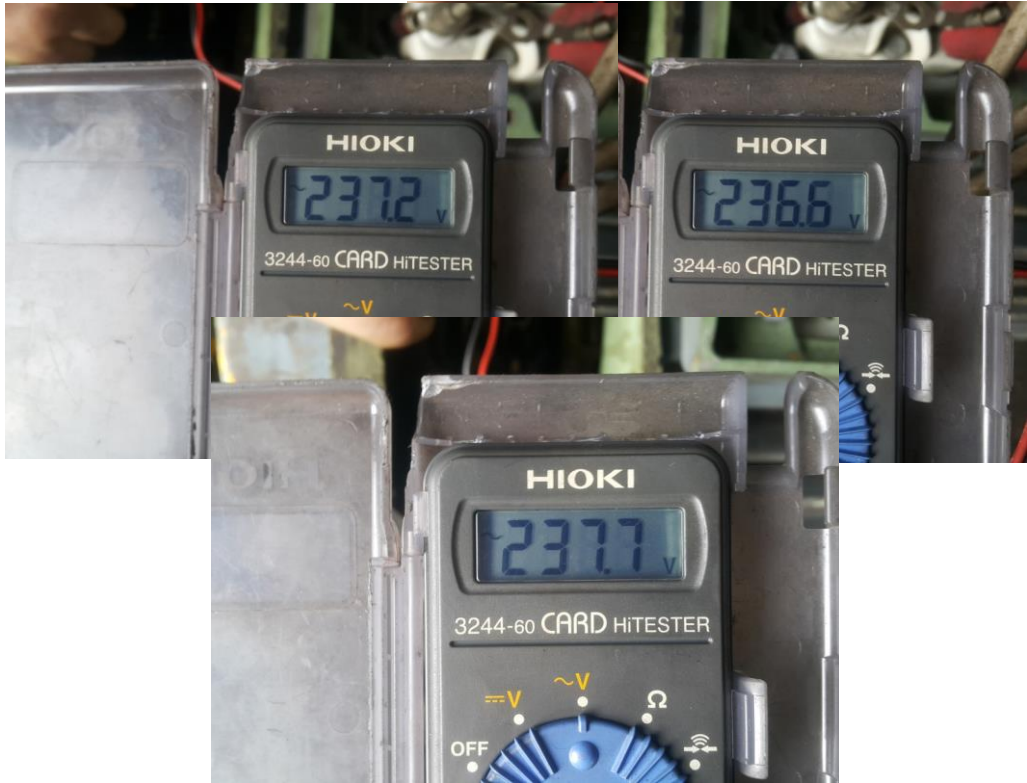
| 출고검사 | 446V일때 2차 출력전압 |
