# 작업공정사진철

공사명: 단조공장 CRANE주행 MOTOR

규격: 권선형 440V 45KW 4P 60%ED

REPAIR 내역: 분해 조립 및 불순물 CLEANSING DRYING  
1차, 2차 RECONDITION  
INSULATING VARNISH DIPPING DRYING  
반 부하측 HOUSING 보수  
동카본 및 BEARING 교환  
입 출고검사 시운전 TEST

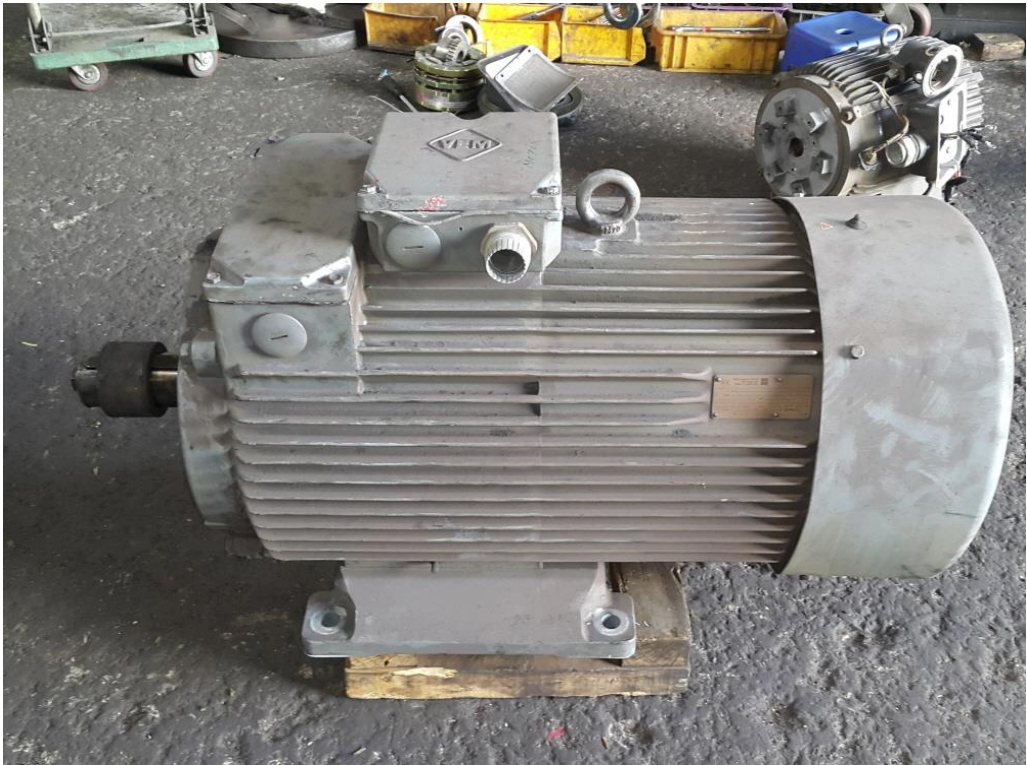
| 작업공정 | 권선형 MOTOR 45KW 4P 입고검사 |

| Ass'y | 분해 전 |

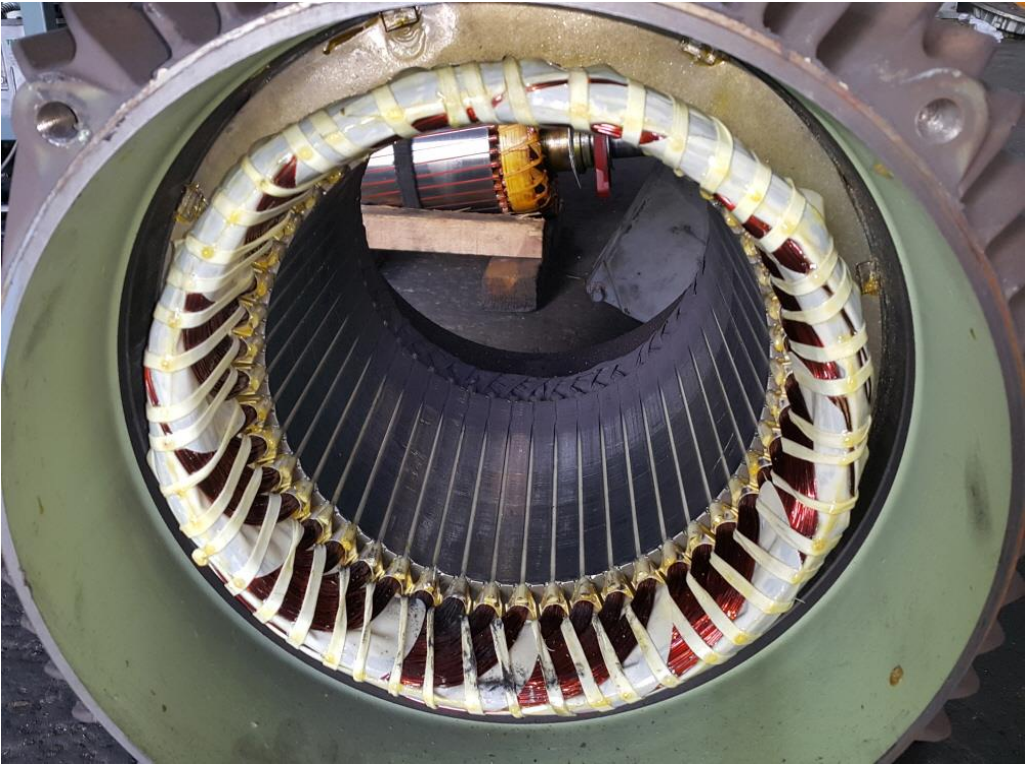
| 작업공정 | 권선형 MOTOR 45KW 4P 입고검사 |

| 1차 권선 | 반 부하측 |

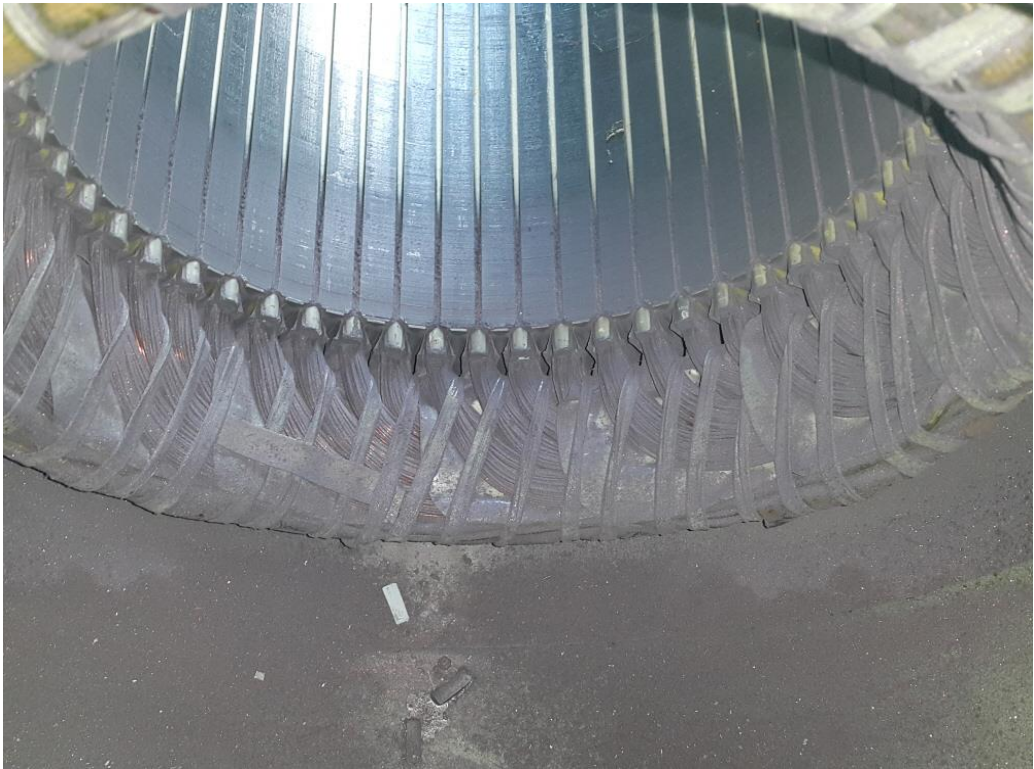
| 작업공정 | 권선형 MOTOR 45KW 4P 입고검사 |

| 1차 권선 | 부하측 |

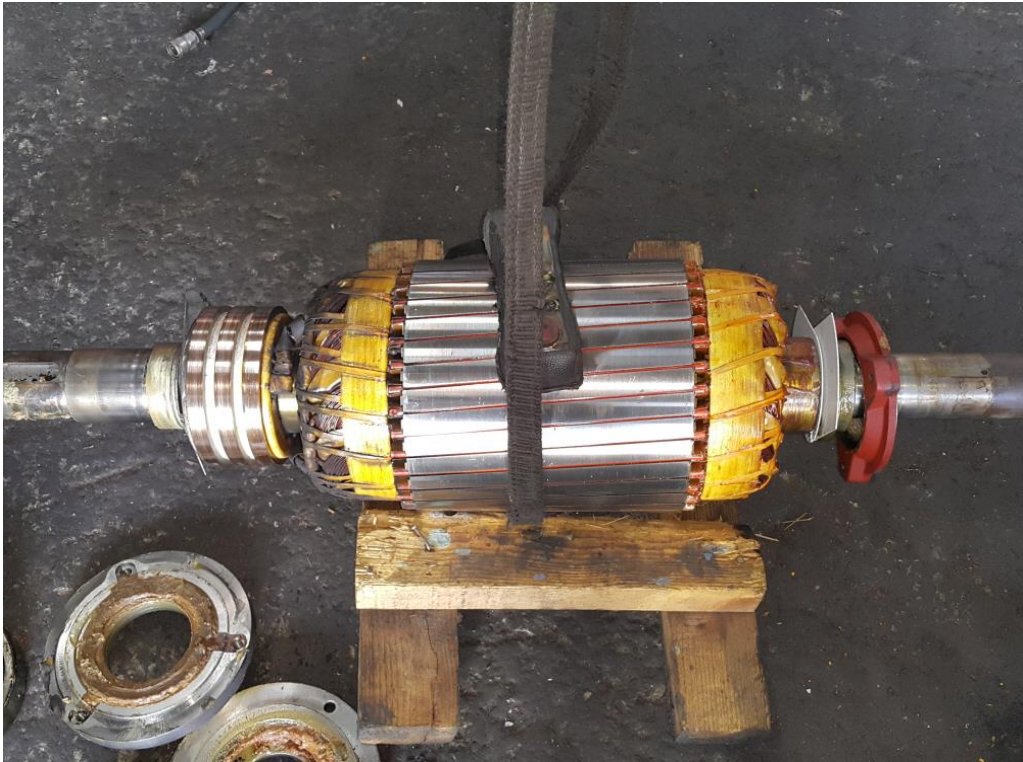
| 작업공정 | 권선형 MOTOR 45KW 4P 입고검사 |

| ROTOR권체 | 분해 후 |

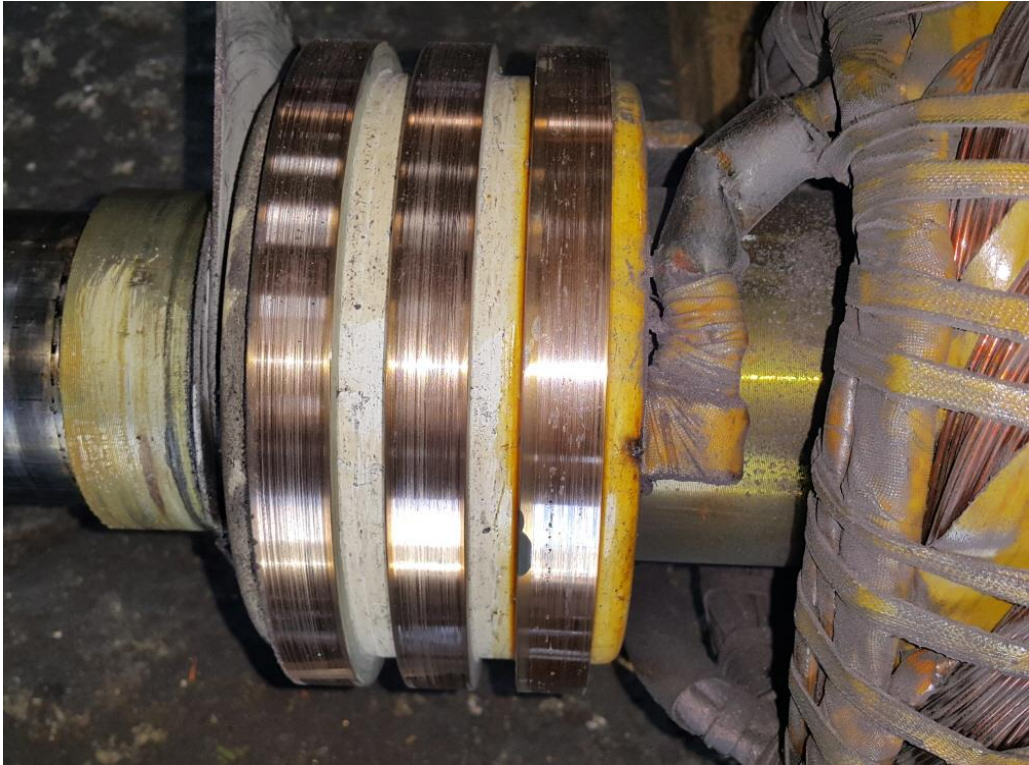
| 작업공정 | 권선형 MOTOR 45KW 4P 입고검사 |

| SLIP RING | 조흔현상 |

| SLIP RING | 동심도 가공 실시 |

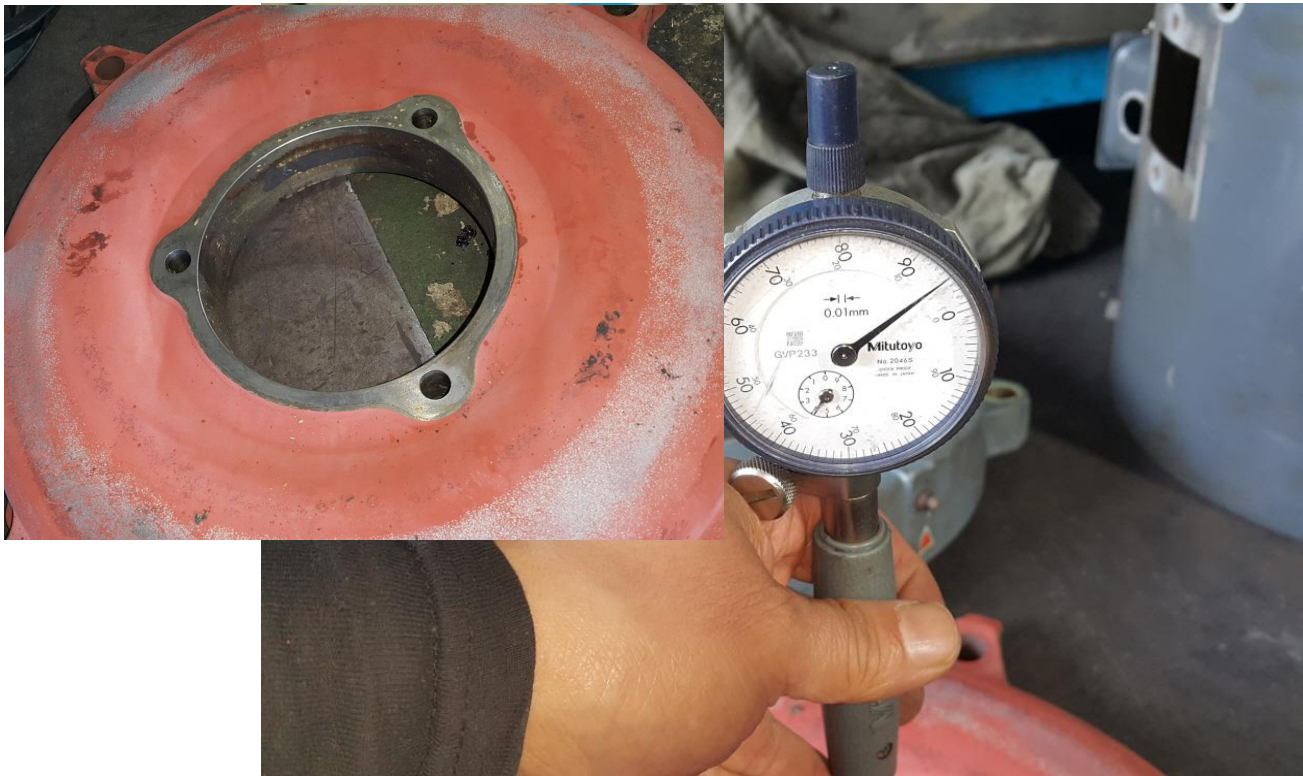
| 작업공정 | 권선형 MOTOR 45KW 4P 입고검사 |

| BRACKET | 반 부하측 HOUSING 검사 5/100로 불량 |

| BRACKET | 반 부하측 HOUSING 보수 후 검사 0/1000 |

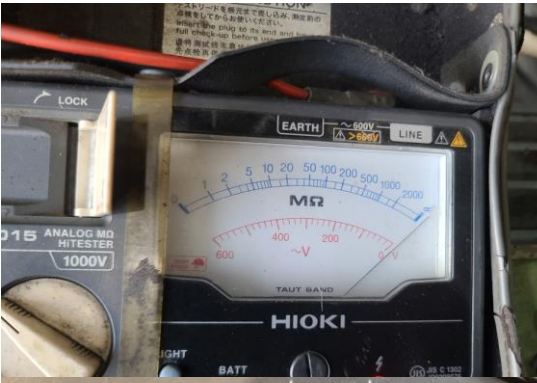
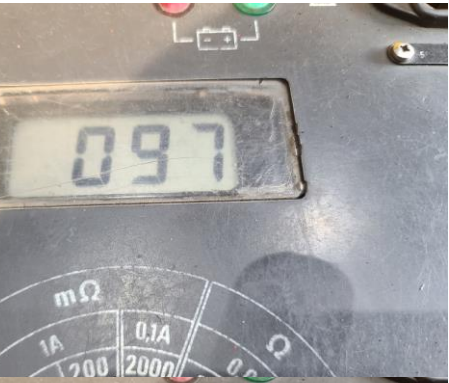
| 작업공정 | 권선형 MOTOR 45KW 4P RECONDITION |

| 출고검사 | 1차 절연저항 & 각 상별 권선저항 |

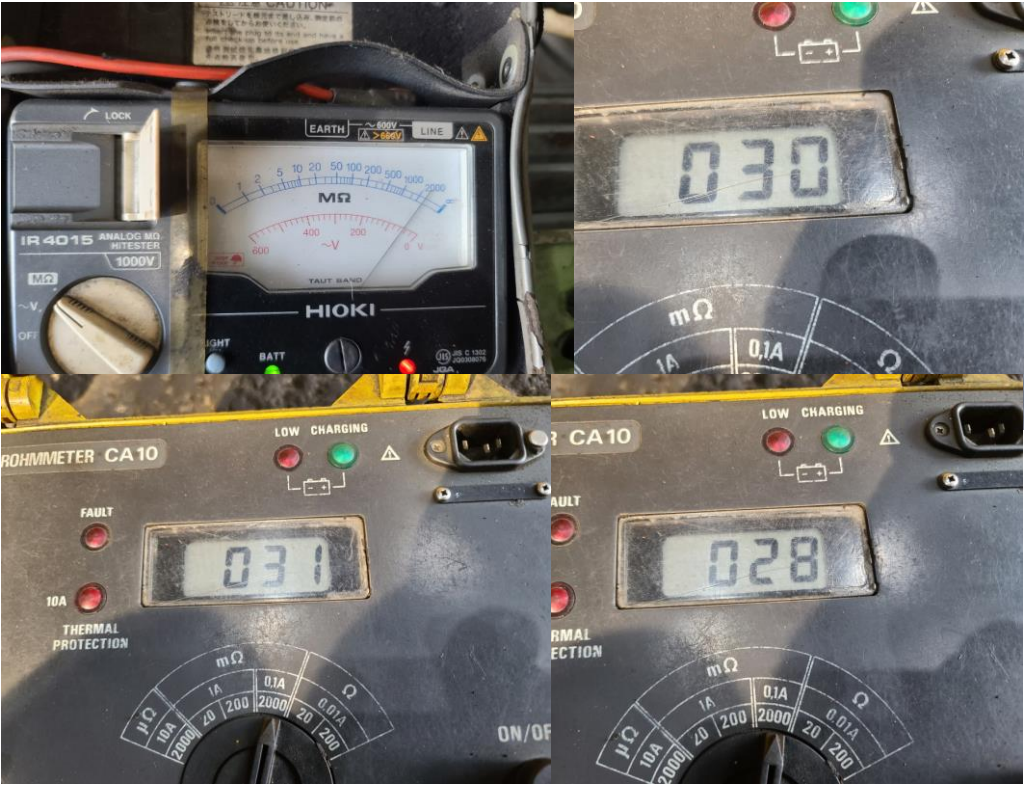
| 작업공정 | 권선형 MOTOR 45KW 4P RECONDITION |

| 출고검사 | 2차 절연저항 & 각 상별 권선저항 |

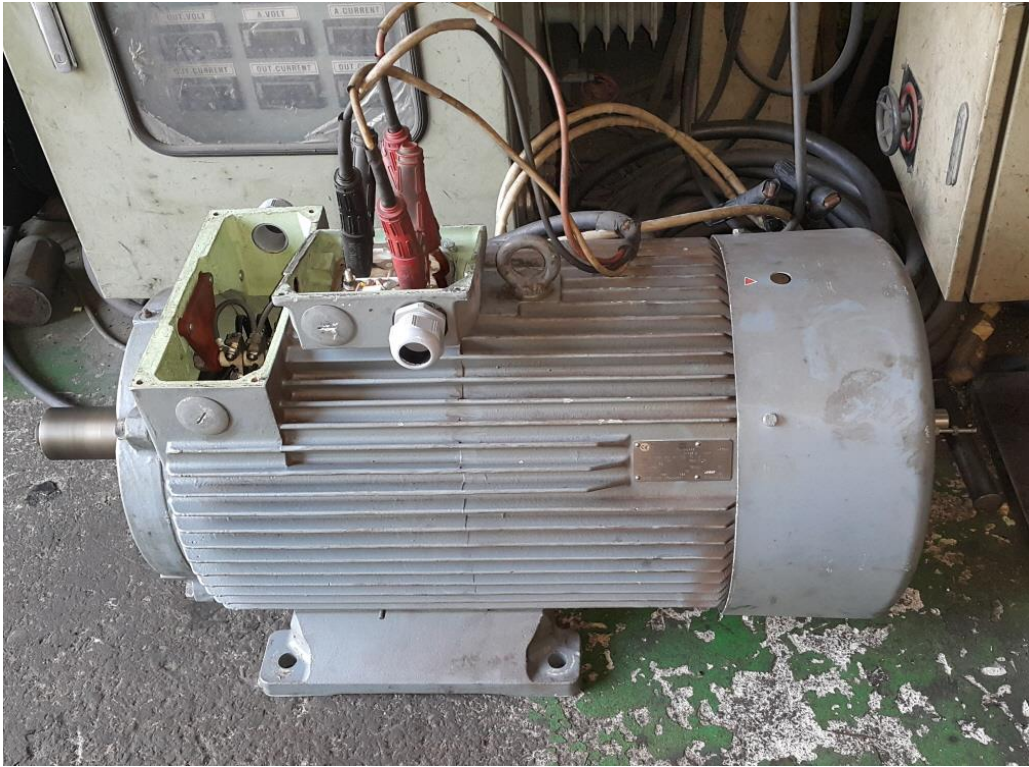
| 작업공정 | 권선형 MOTOR 45KW 4P RECONDITION |

| 출고검사 | 시운전 TEST 실시 |

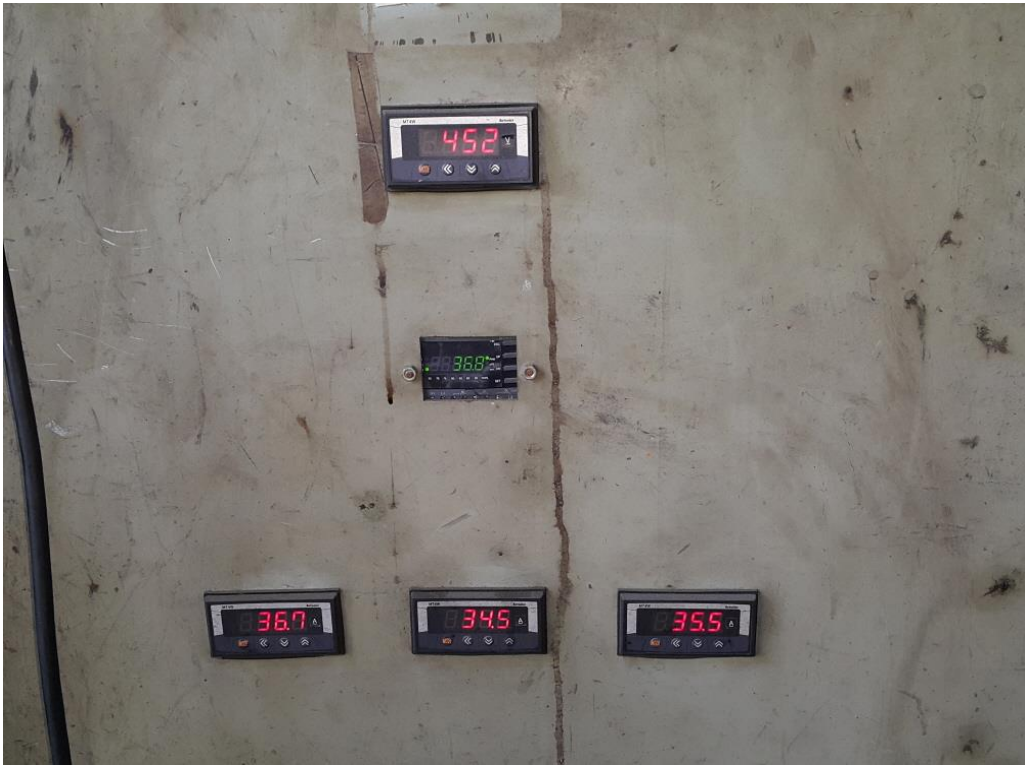
| 작업공정 | 권선형 MOTOR 45KW 4P RECONDITION |

| 출고검사 | 시운전 TEST 실시 운전 CURRENT |

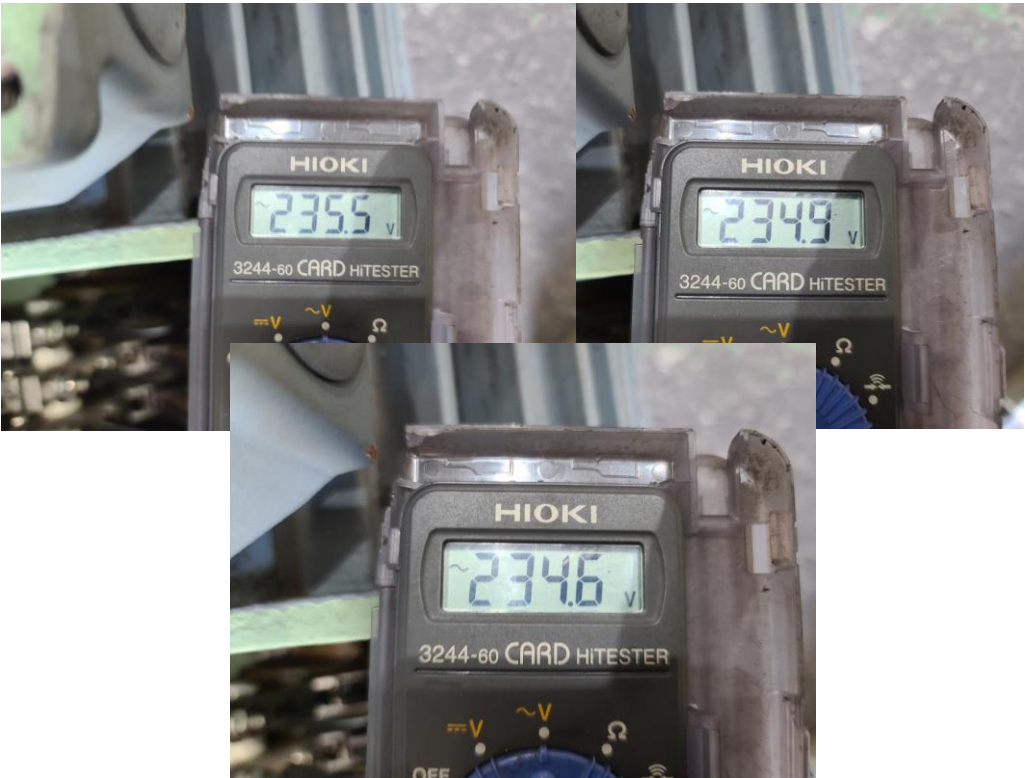
| 작업공정 | 권선형 MOTOR 45KW 4P RECONDITION |

| 출고검사 | 452V일때 2차 출력전압 |
