## 작업공정사진철

공사명: SPINDLE MOTOR OVERHAUL

규격: FANUC α i I 60/4500HV

REPAIR 내역: 분해 및 불순물 CLEANSING DRYING  
INSULATING VARNISH DIPPING DRYING  
양측 HOUSING BUSHING가공  
COUPLING 내경 연마  
SHAFT COUPLING부 METALLIZING 연마  
VECTOR MOTOR BRARING교환  
냉각 FAN MOTOR BEARING교환  
입 출고검사 시운전 TEST

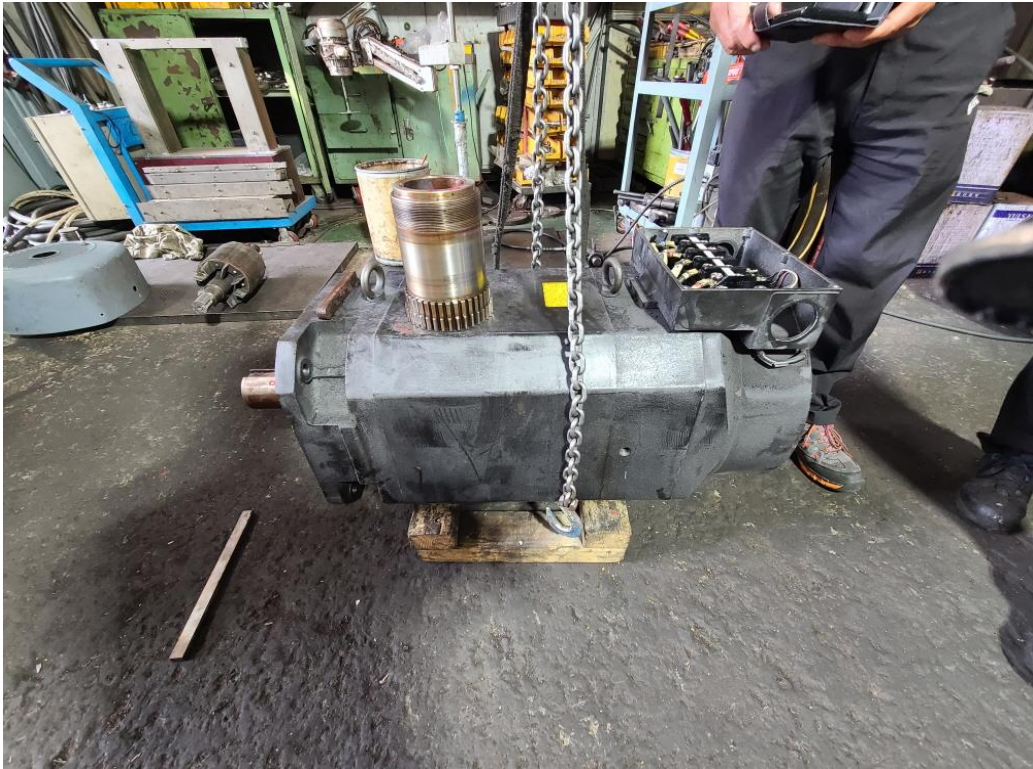
| 작업공정 | AC SERVO MOTOR 입고검사 |

| Ass'y | 분해 전 |

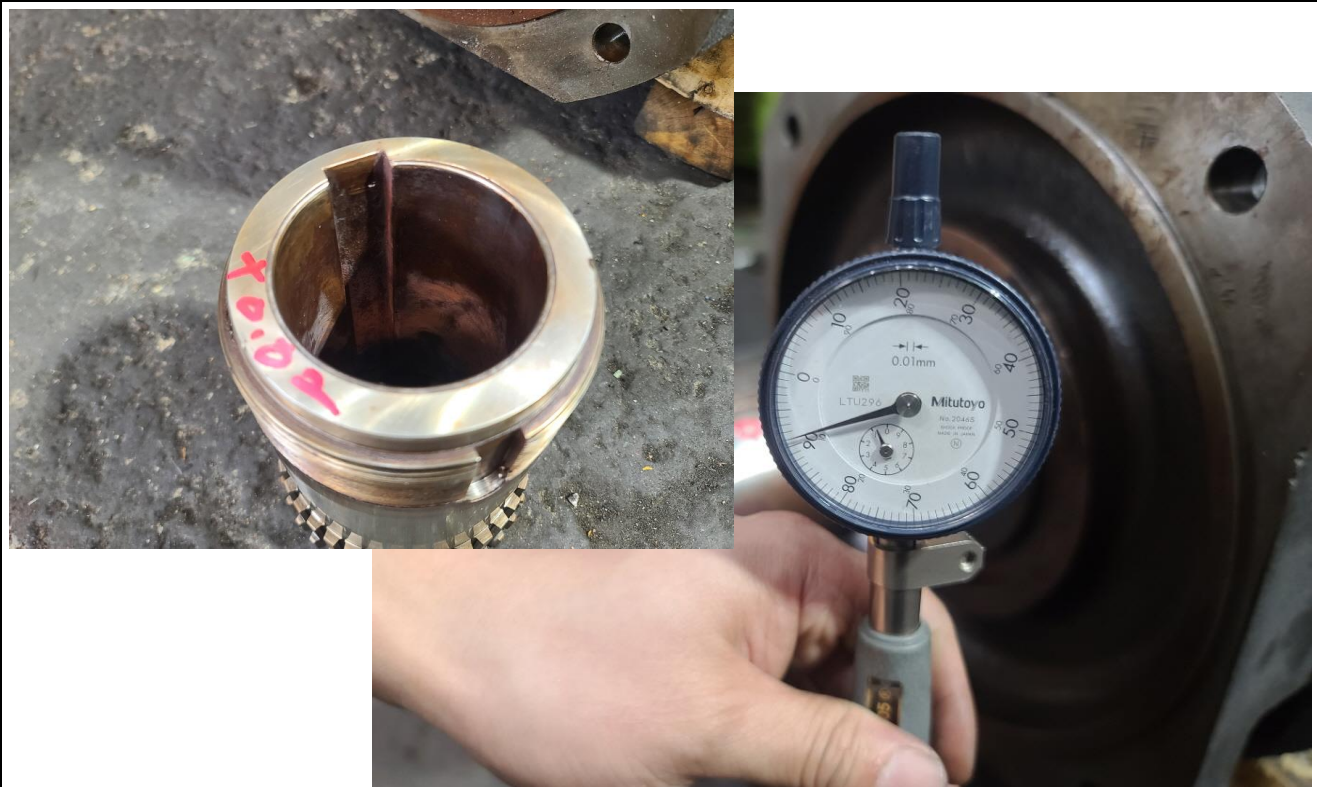
| 작업공정 | AC SERVO MOTOR 입고검사 |

| COUPLING | SHAFT부 COUPLING 내경검사 9/100 |

| COUPLING | SHAFT부 COUPLING 보수 후 내경검사 80Φ 20/100 |

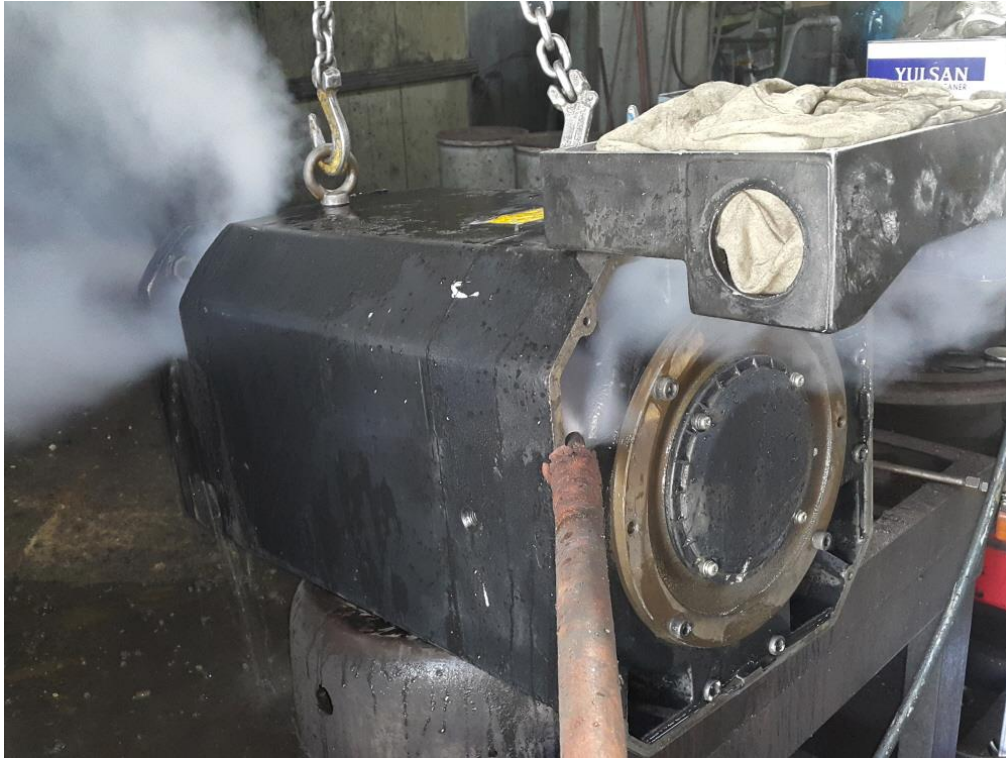
| 작업공정 | AC SERVO MOTOR 입고검사 |

| Ass'y | 분해 전 냉각구 및 외부 불순물 스팀세척 실시 |

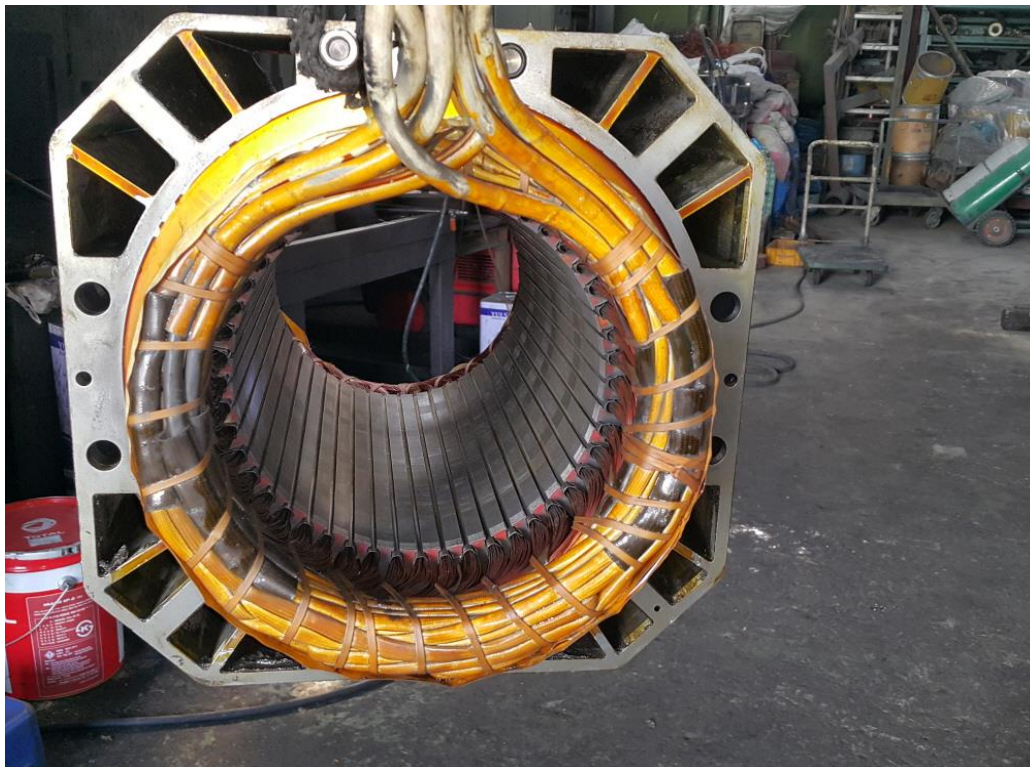
| 작업공정 | AC SERVO MOTOR 입고검사 |

| STATOR 권체 | 외부 불순물 제거 후 분해 실시 |

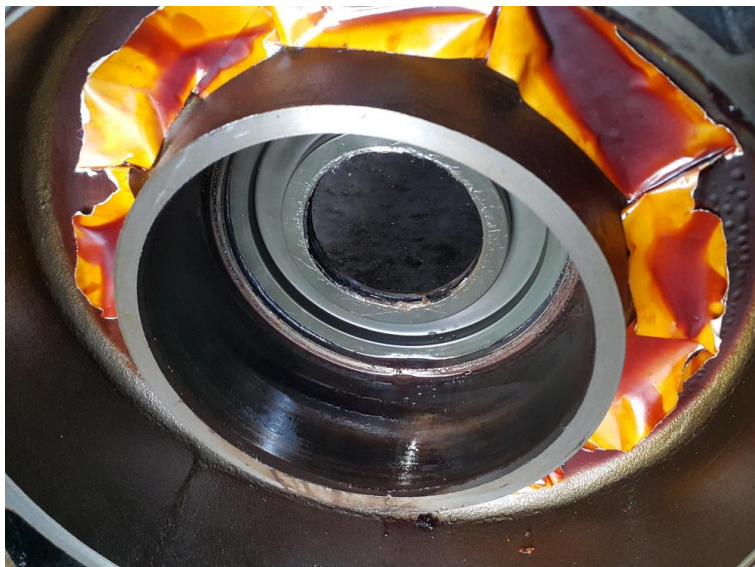
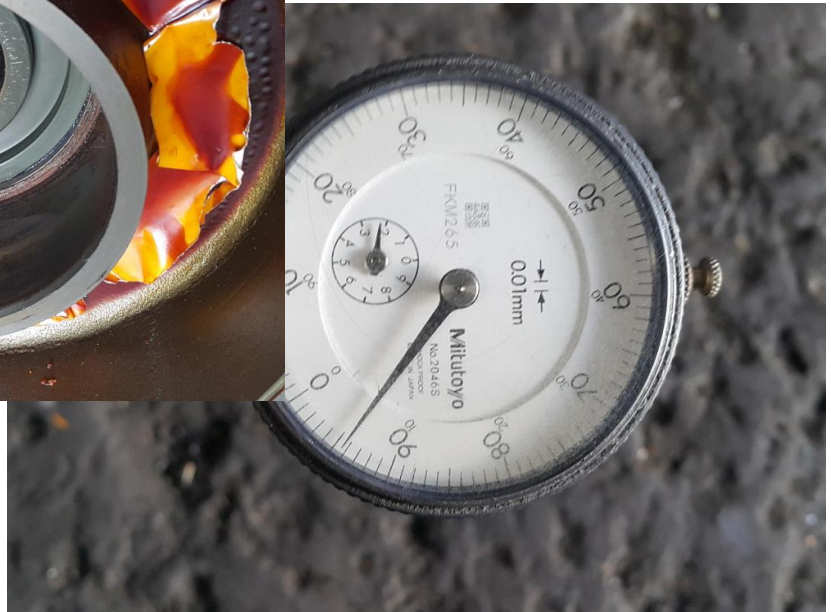
| 작업공정 | AC SERVO MOTOR 입고검사 |

| BRACKET | 부하측 HOUSING검사 5/100로 불량 |

| BRACKET | 부하 측 HOUSING보수 후 검사 0/100 |

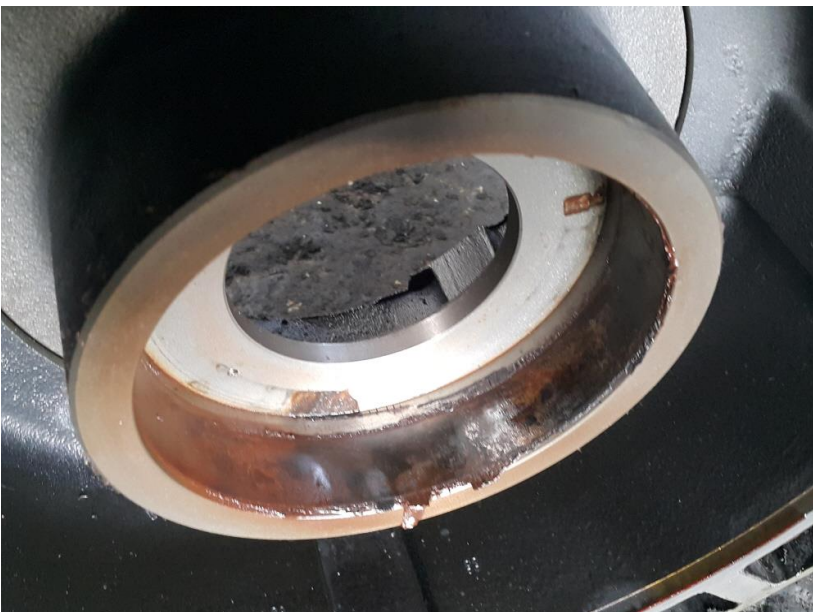
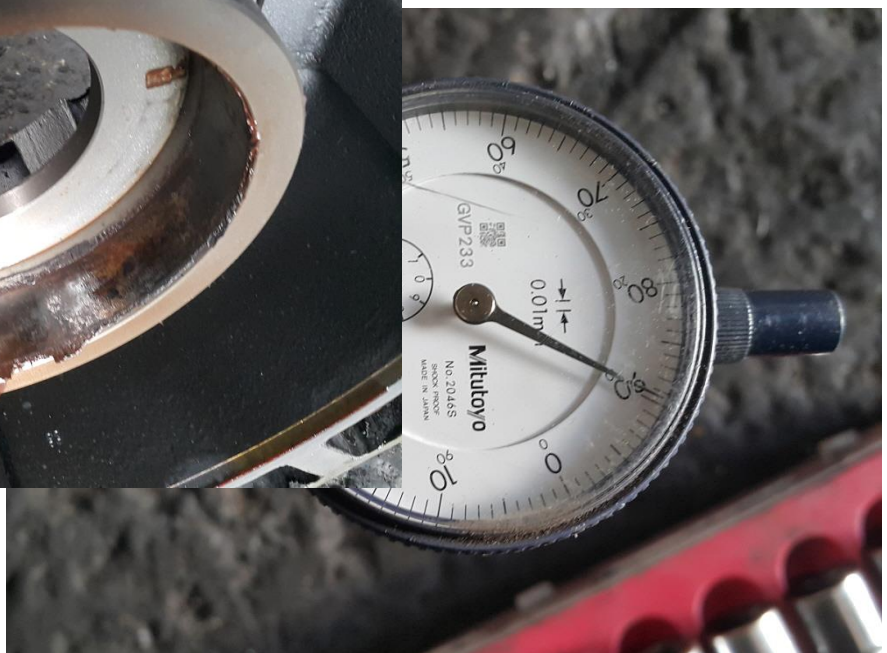
| 작업공정 | AC SERVO MOTOR 입고검사 |

| BRACKET | 반 부하측 HOUSING검사 10/100로 불량 |

| BRACKET | 반 부하 측 HOUSING보수 후 검사 0/100 |

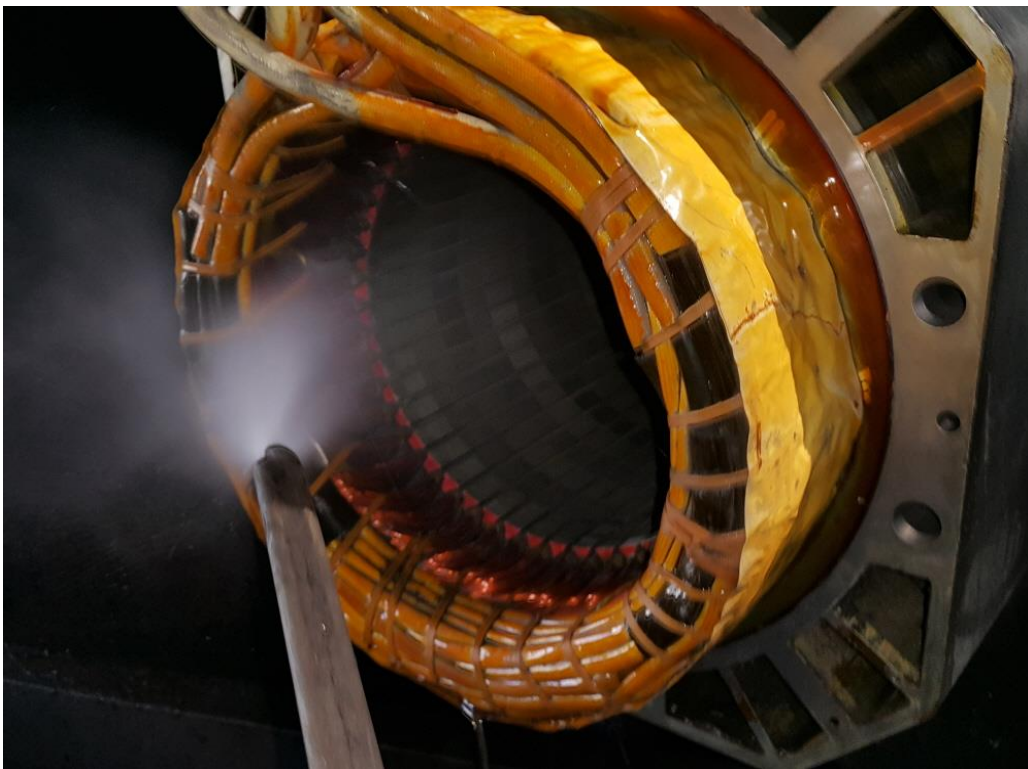
| 작업공정 | AC SERVO MOTOR OVERHAUL |

| STATOR 권체 | 세척 실시 |

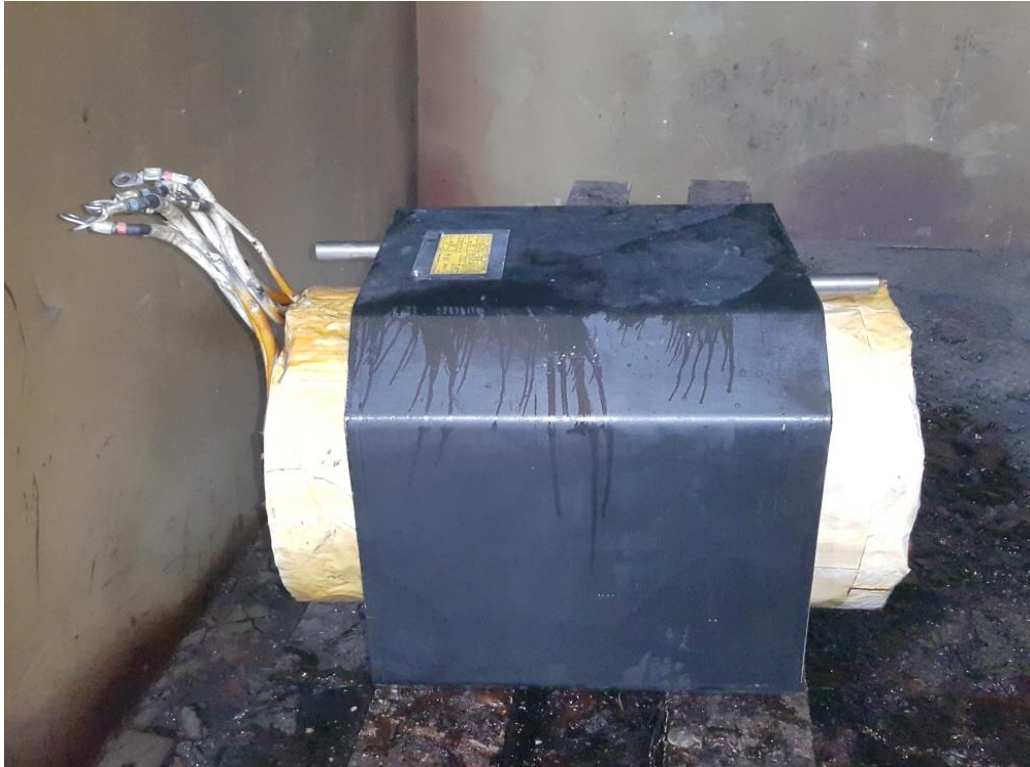
| 작업공정 | AC SERVO MOTOR OVERHAUL |

| STATOR 권체 | 세척 후 건조실시 |

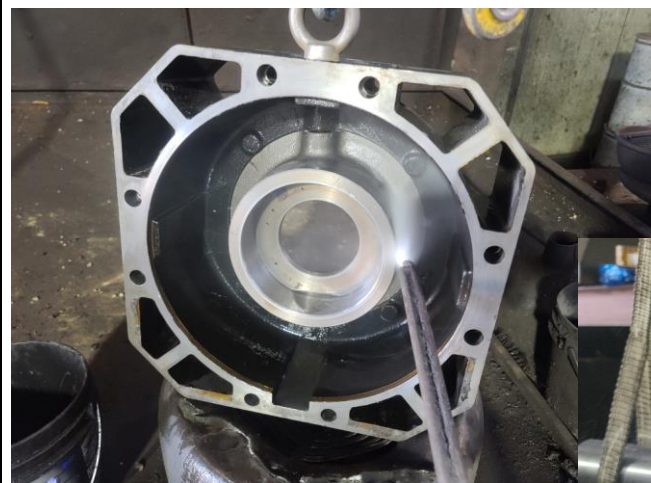
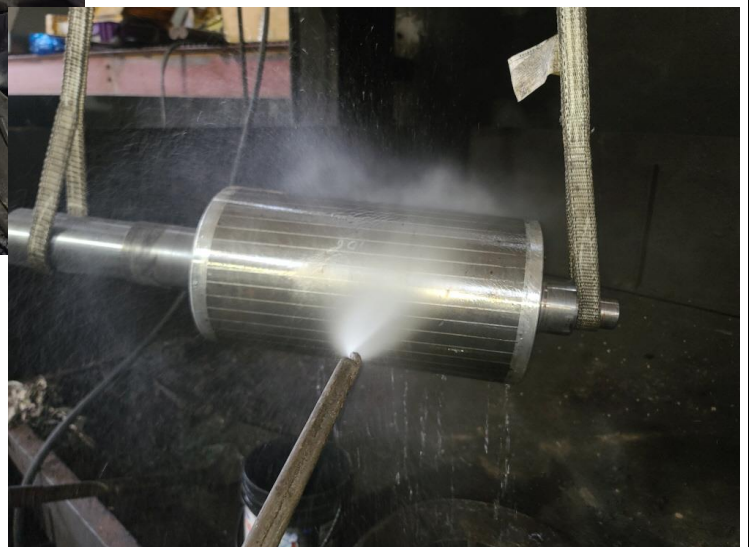
| 작업공정 | AC SERVO MOTOR OVERHAUL |

| 조립부품 | 세척 실시 |

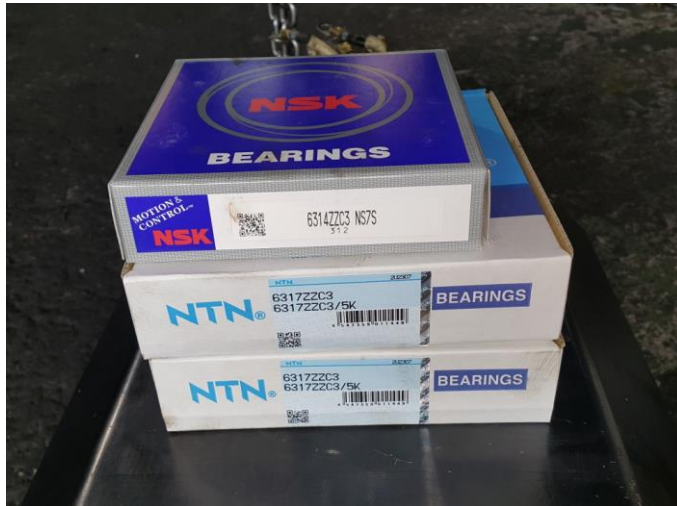
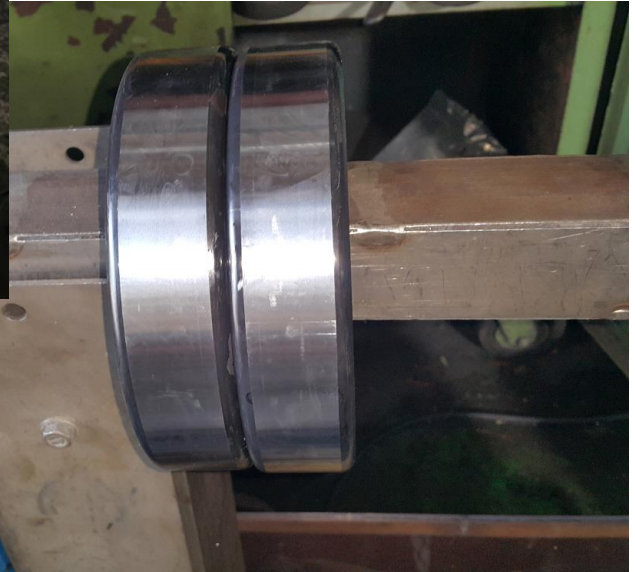
| 작업공정 | AC SERVO MOTOR OVERHAUL |

| 소모품 | BEARING 예열실시 |

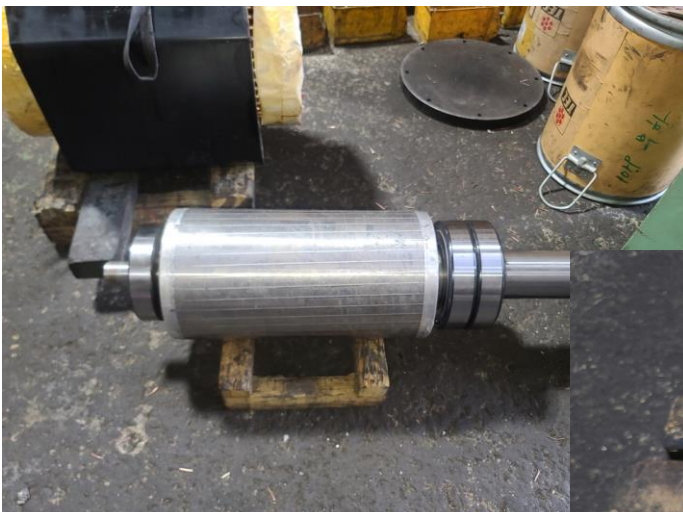
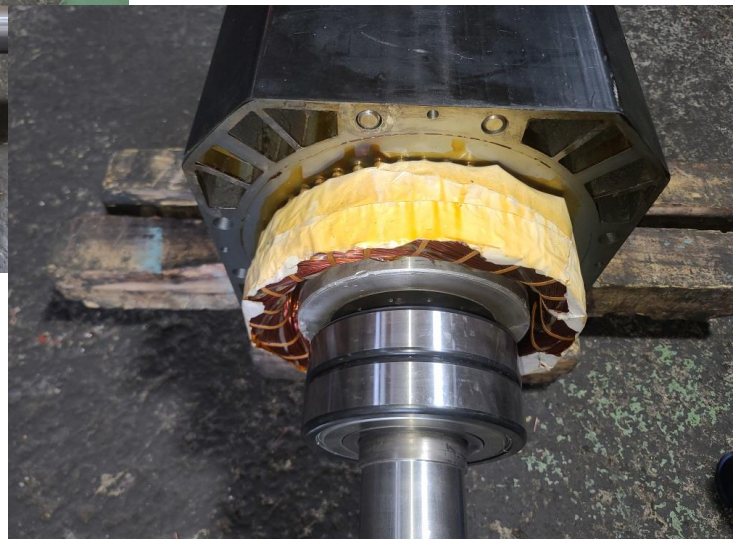
| 작업공정 | AC SERVO MOTOR OVERHAUL |

| ROTOR | BEARING 예열교환 조립실시 |

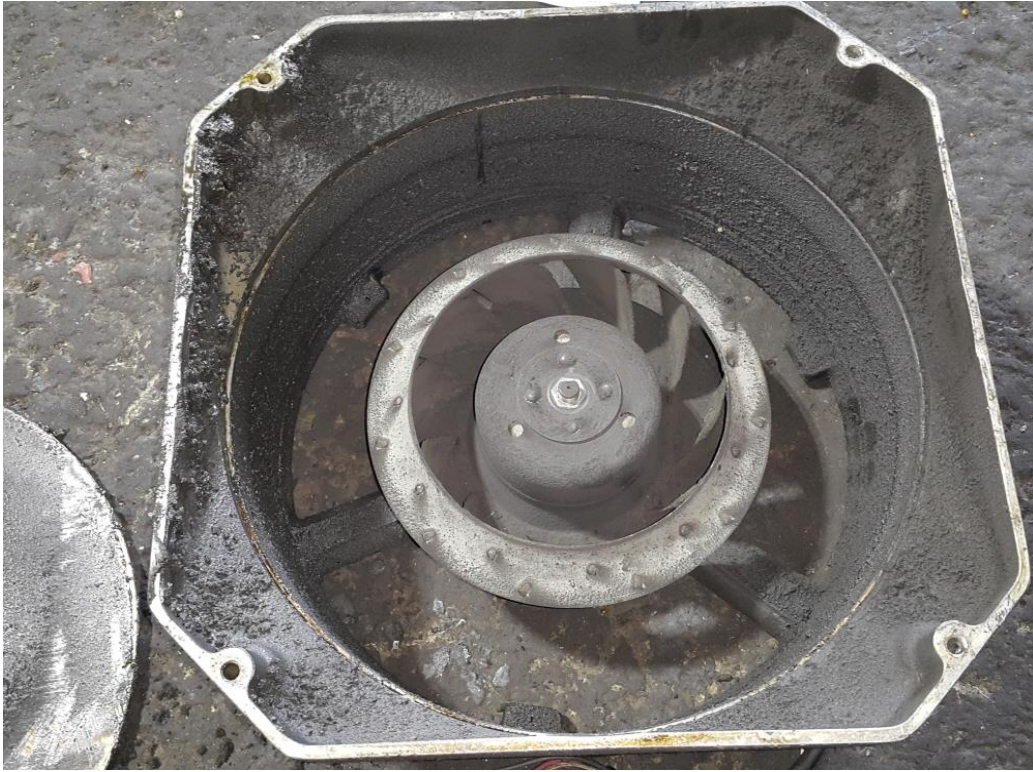
| 작업공정 | AC SERVO MOTOR OVERHAUL |

| FAN MOTOR | 분해 실시 |

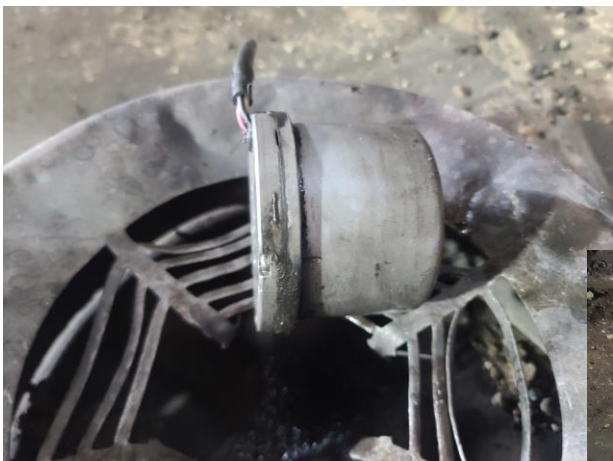
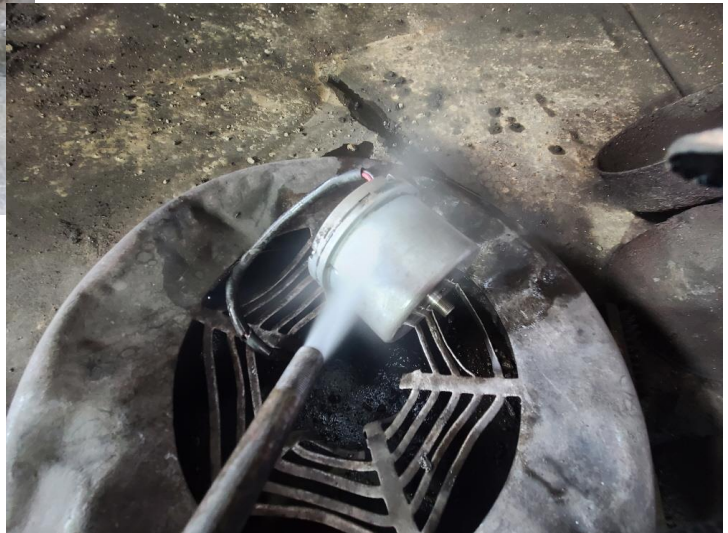
| 작업공정 | AC SERVO MOTOR OVERHAUL |

| FAN MOTOR | 불순물 제거 실시 |

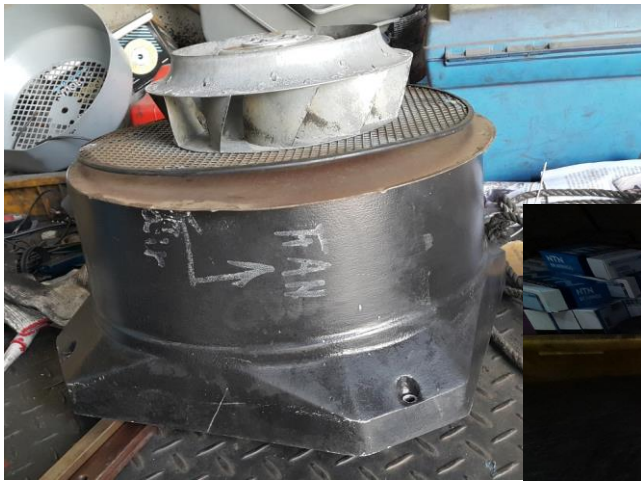
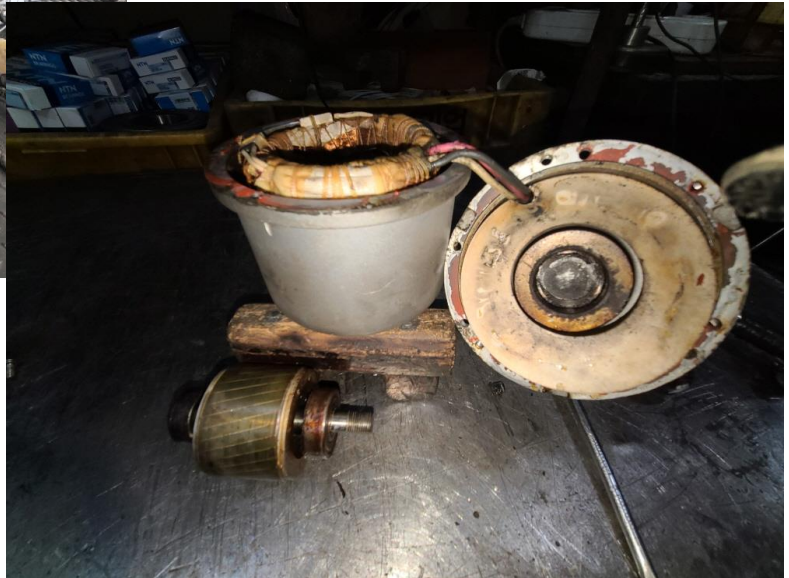
| 작업공정 | AC SERVO MOTOR OVERHAUL |

| FAN MOTOR | 조립부품 세척 및 분해 실시 |

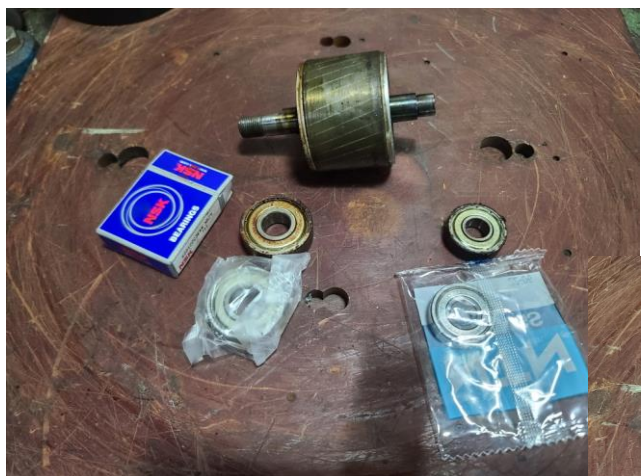
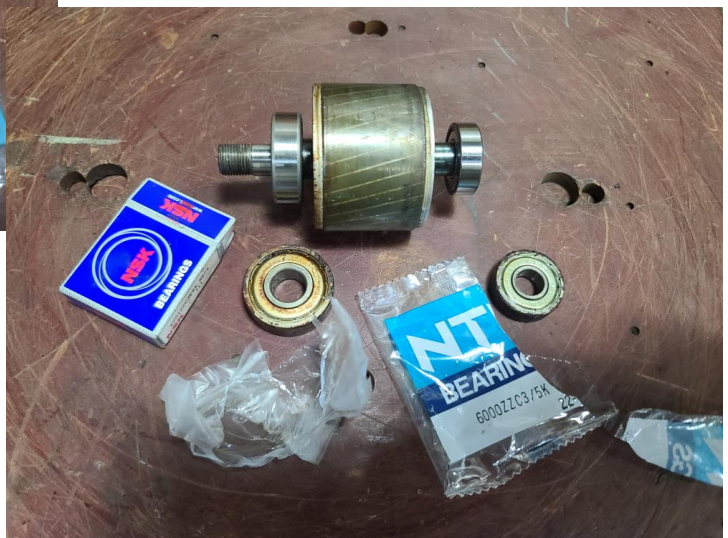
| 작업공정 | AC SERVO MOTOR OVERHAUL |

| FAN MOTOR | BEARING교환 조립실시 |

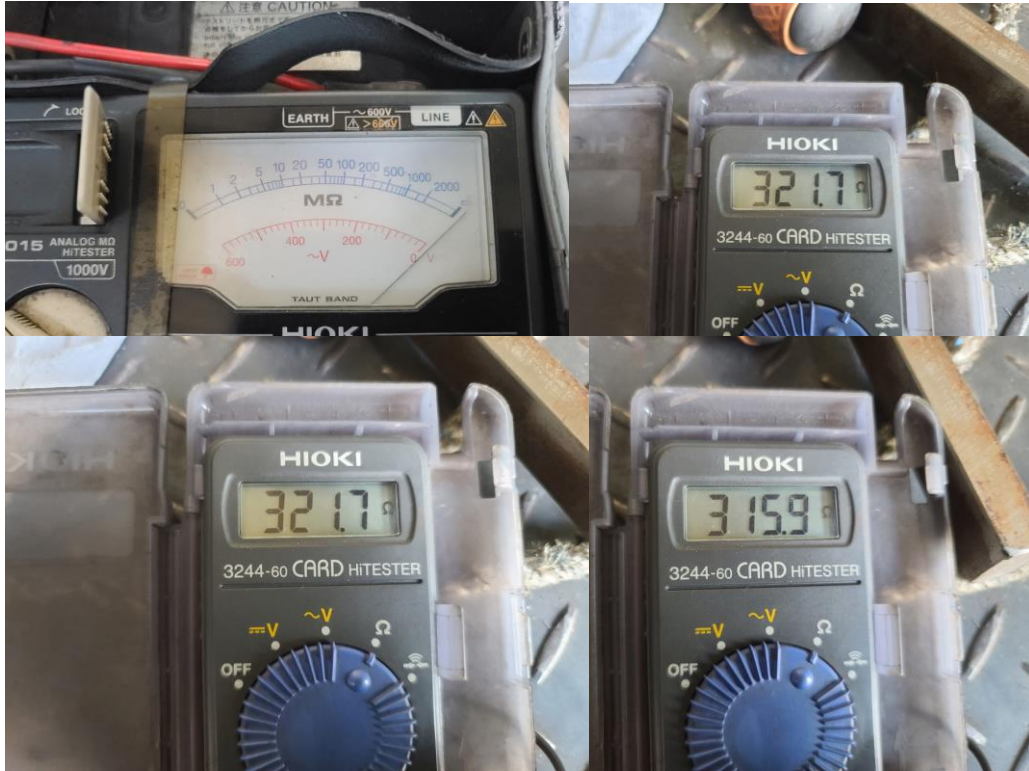
| 작업공정 | AC SERVO MOTOR OVERHAUL |

| FAN MOTOR | 절연저항 & 각 상별 권선저항 |

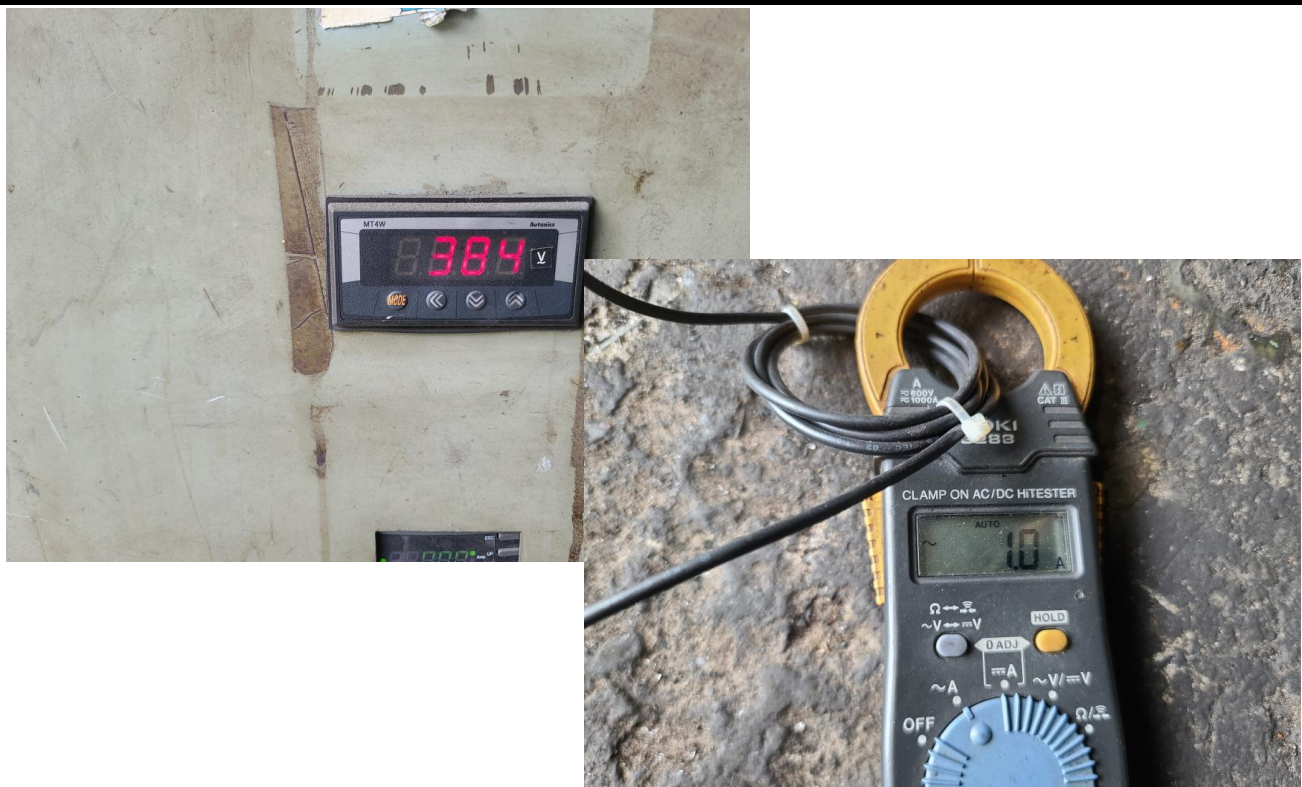
| 작업공정 | AC SERVO MOTOR OVERHAUL |

| FAN MOTOR | 시운전 TEST 실시 (5회감아 실 CURRENT 380V/0.2A) |

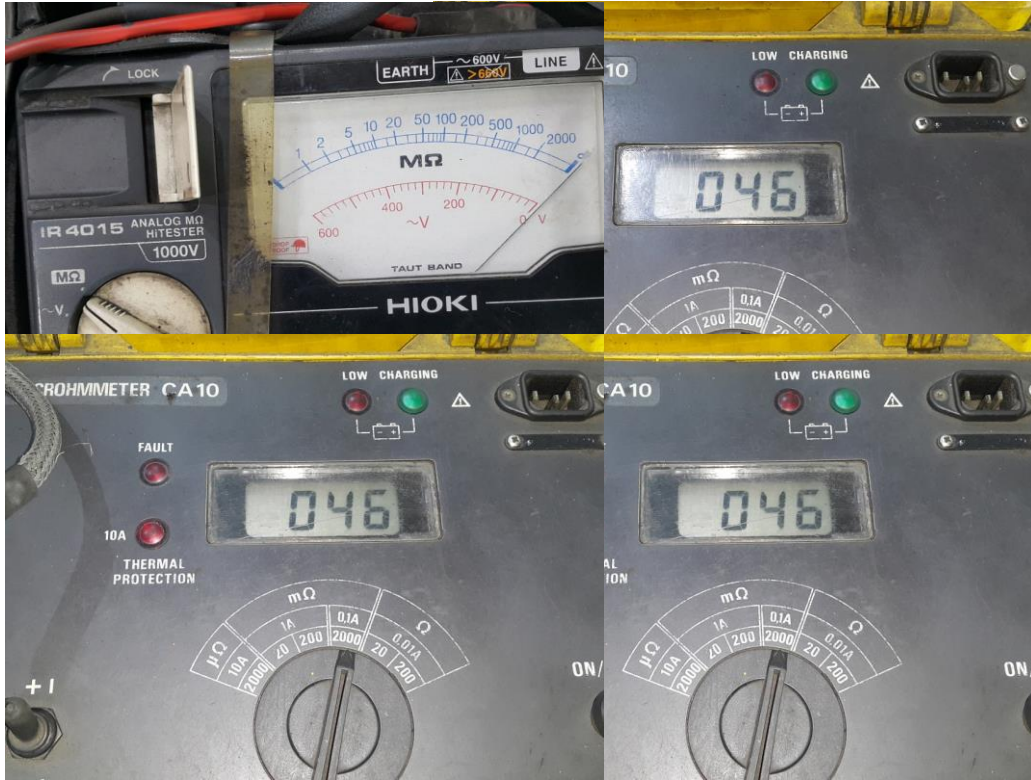
| 작업공정 | AC SERVO MOTOR OVERHAUL |

| 출고 검사 | 절연저항 & Y시 각 상별 권선저항 |

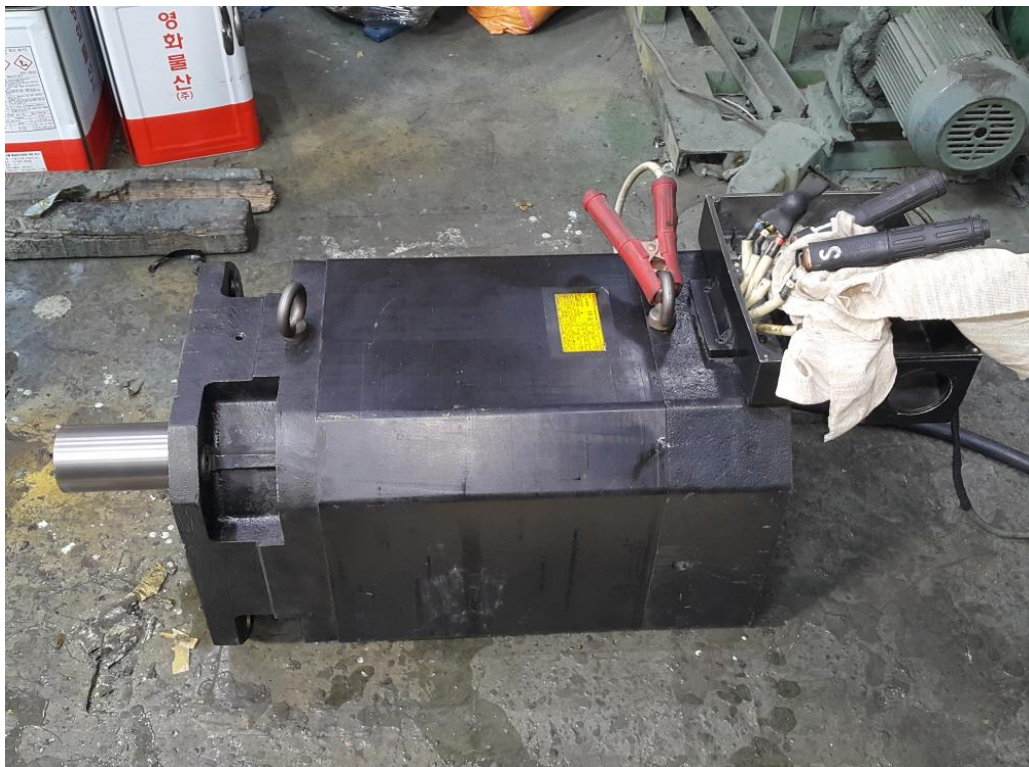
| 작업공정 | AC SERVO MOTOR OVERHAUL |

| 출고 검사 | 시운전 TEST 실시 |

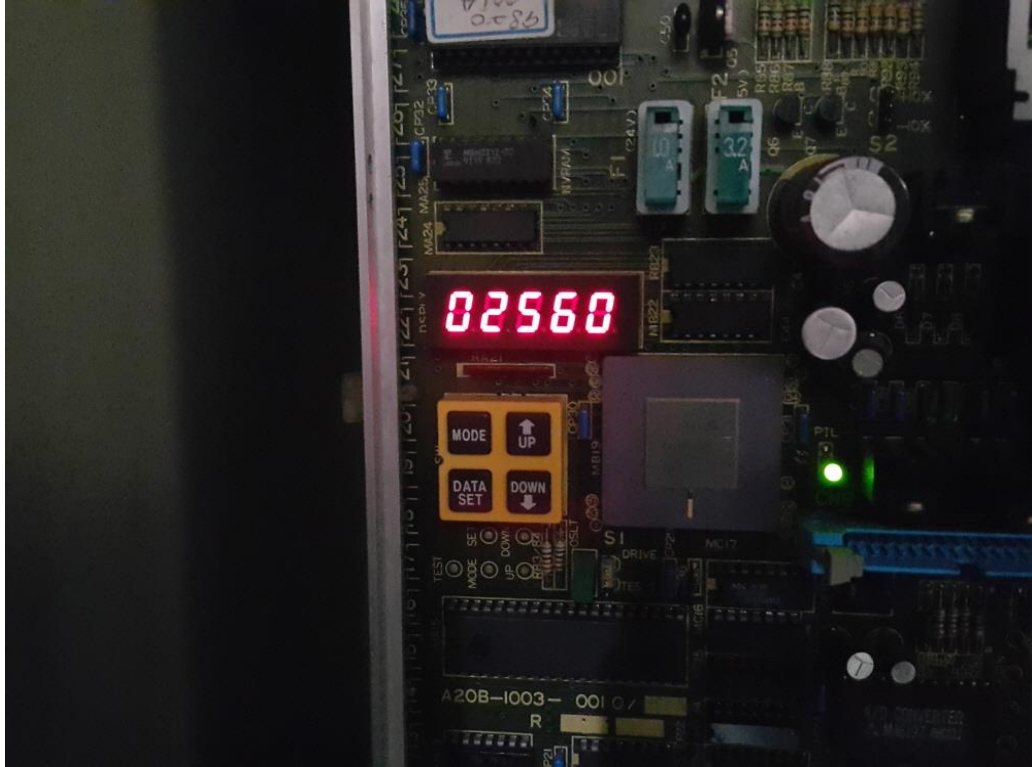
| 작업공정 | AC SERVO MOTOR OVERHAUL |

| 출고 검사 | 시운전 TEST 실시 운전 SPEED |

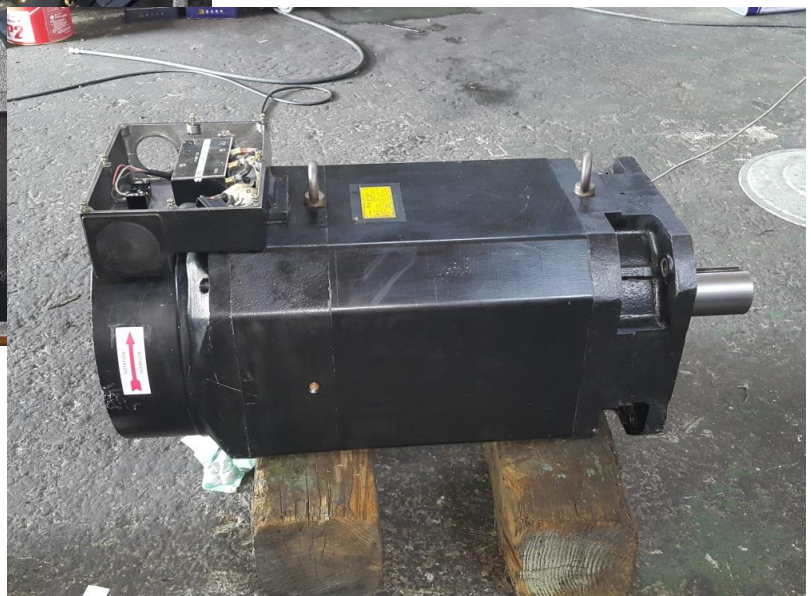
| 출고 검사 | 출고 검사 후 |
