## 작업공정사진철

고객명: (주)  
공사명: 단조 냉각탑 1호기 구동부MOTOR  
규격: AC MOTOR 75HP 440V 6P

REPAIR 내역: 분해 조립 및 조립부품 불순물 CLEANSING  
STATOR REWINDING  
INSULATING VARNISH DIPPING DRYING  
BEARING 교환  
입 출고검사 시운전 TEST 및 COLOR PAINTING

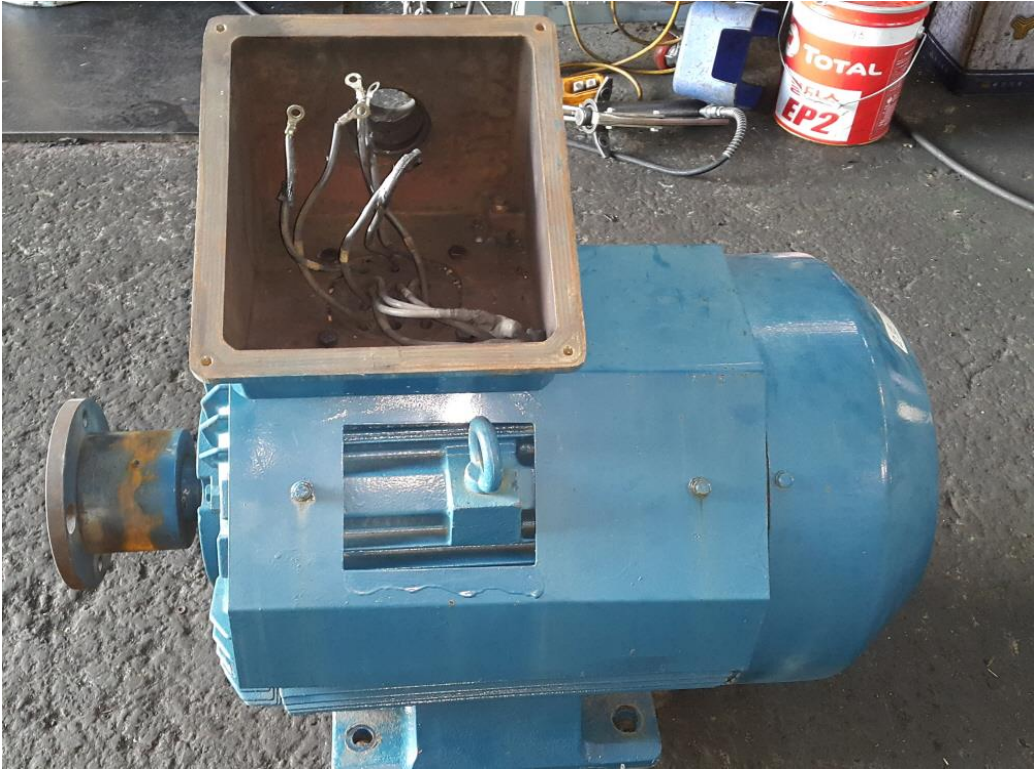
| 작업공정 | COOLING TOWER MOTOR 입고검사 |

| Ass'y | 분해 전 |

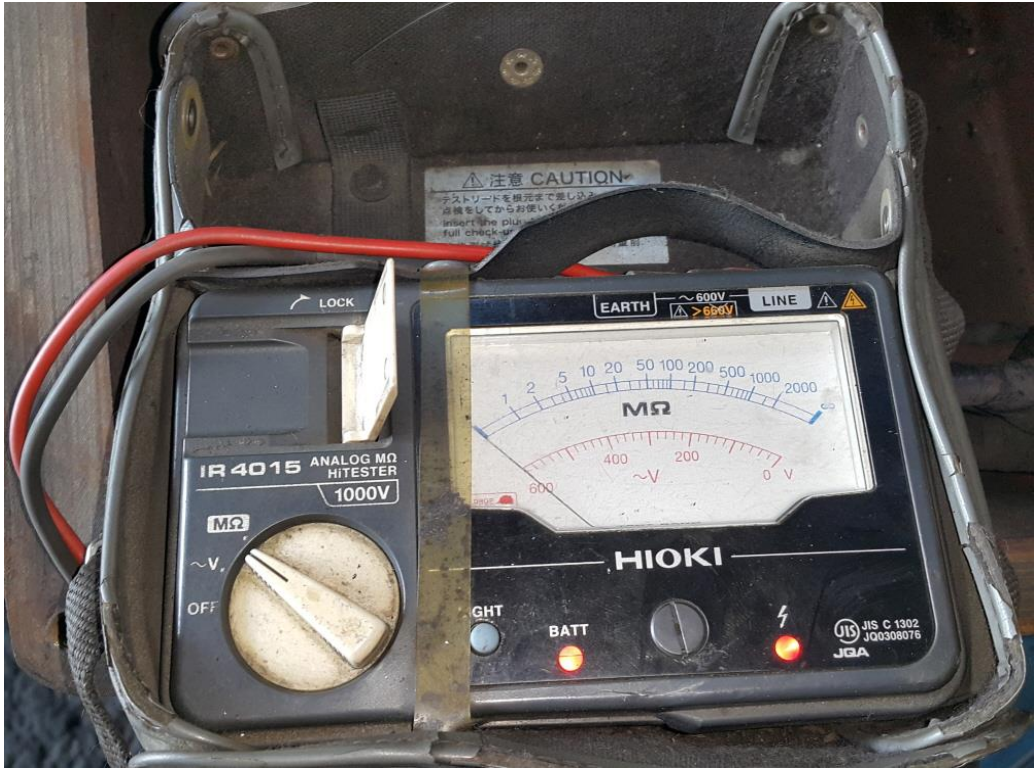
| 작업공정 | COOLING TOWER MOTOR 입고검사 |

| 권선검사 | 절연저항 불량 |

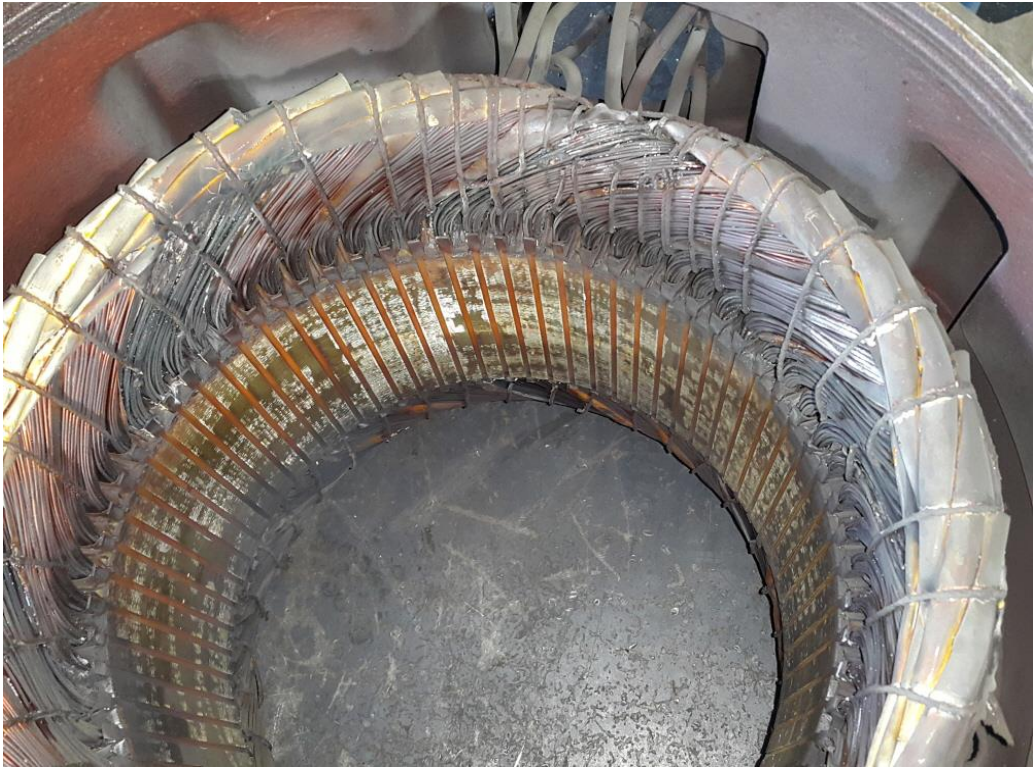
| 작업공정 | COOLING TOWER MOTOR 입고검사 |

| STATOR권체 | 결상으로 인하여 권선손손 |

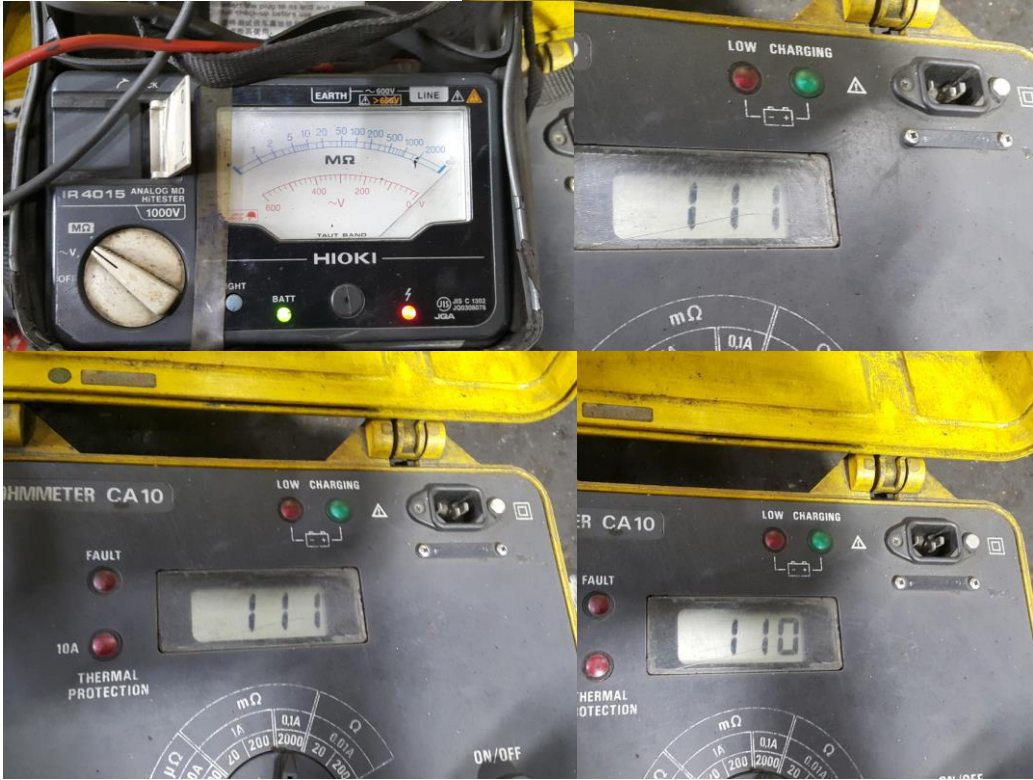
| 작업공정 | COOLING TOWER MOTOR REWINDING |

| 출고검사 | 절연저항 & 각 상별 권선저항 |

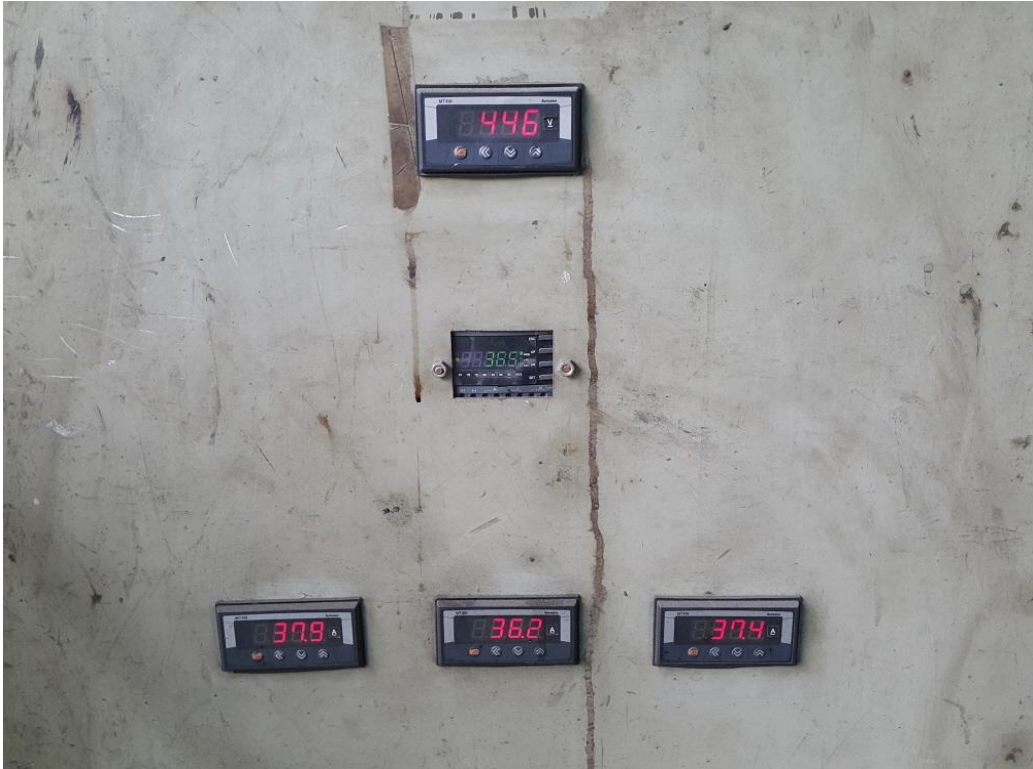
| 작업공정 | COOLING TOWER MOTOR REWINDING |

| 출고검사 | 시운전 TEST 운전 CURRENT |
