# 작업 공정 사진 첼

고 객 명: (주)  
공 사 명: 2공장 #4 콤프레셔 MOTOR

규 격: AC MOTOR 261KW 4P

REPAIR 내역: 분해 조립 및 조립부품 불순물 CLEANSING  
STATOR REWINDING  
INSULATING VARNISH DIPPING DRYING  
반부하HOUSING METALLIZING 연마  
BEARING 교환  
입 출고검사 시운전 TEST 및 COLOR PAINTING

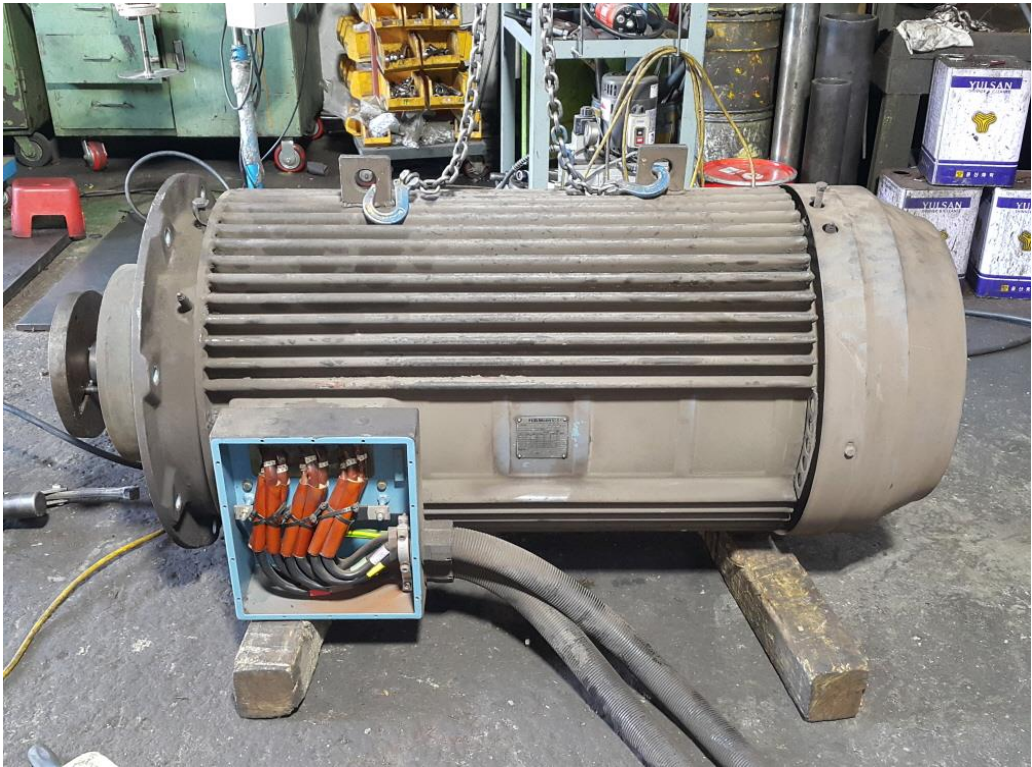
| Ass'y | 분해 전 |

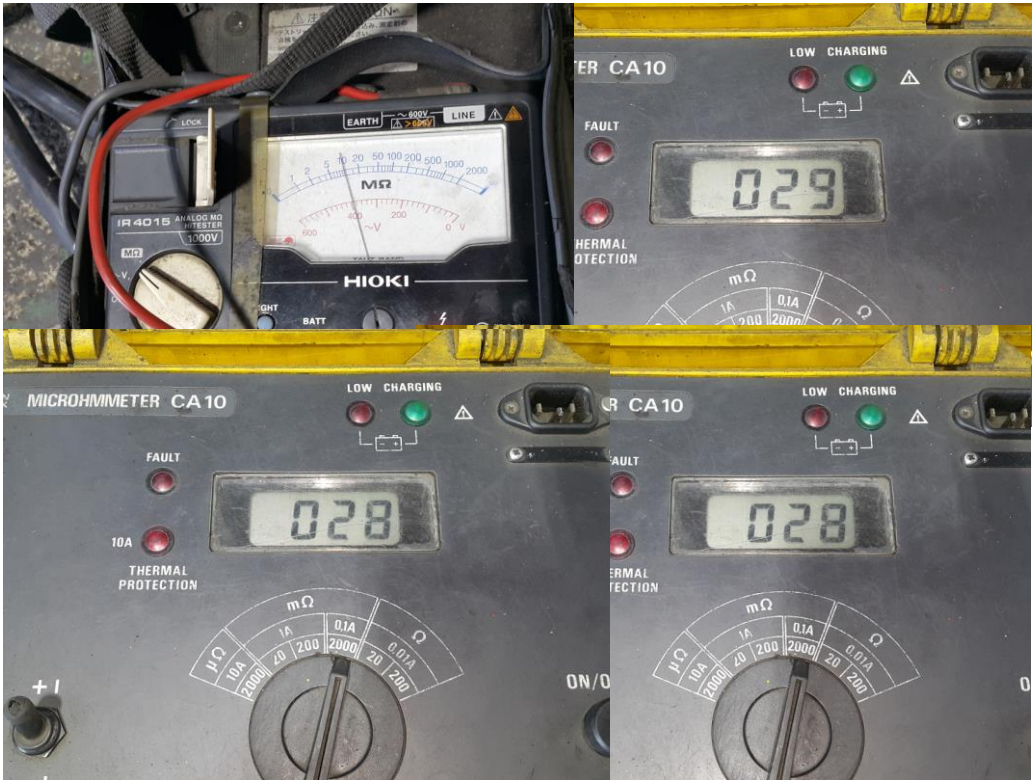
| 권선검사 | 1~6번 절연저항 & 각상 LINE별 권선저항 |

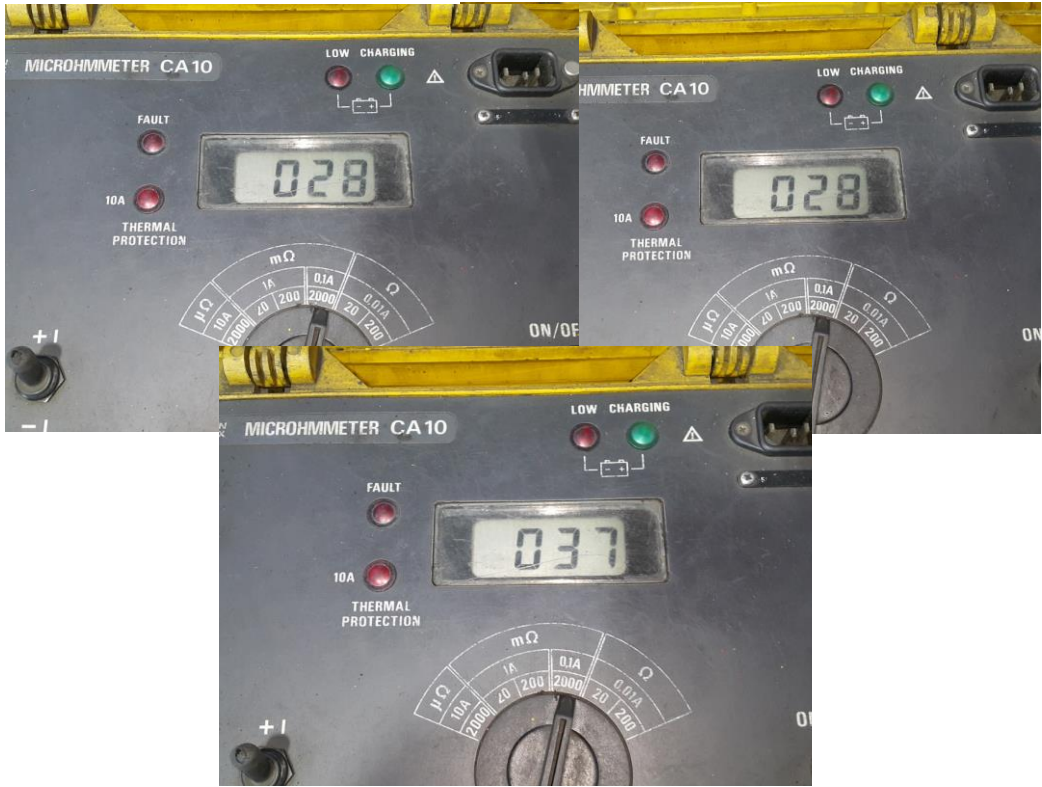
| 권선검사 | 7~12번 절연저항 & 각상 LINE별 권선저항 |

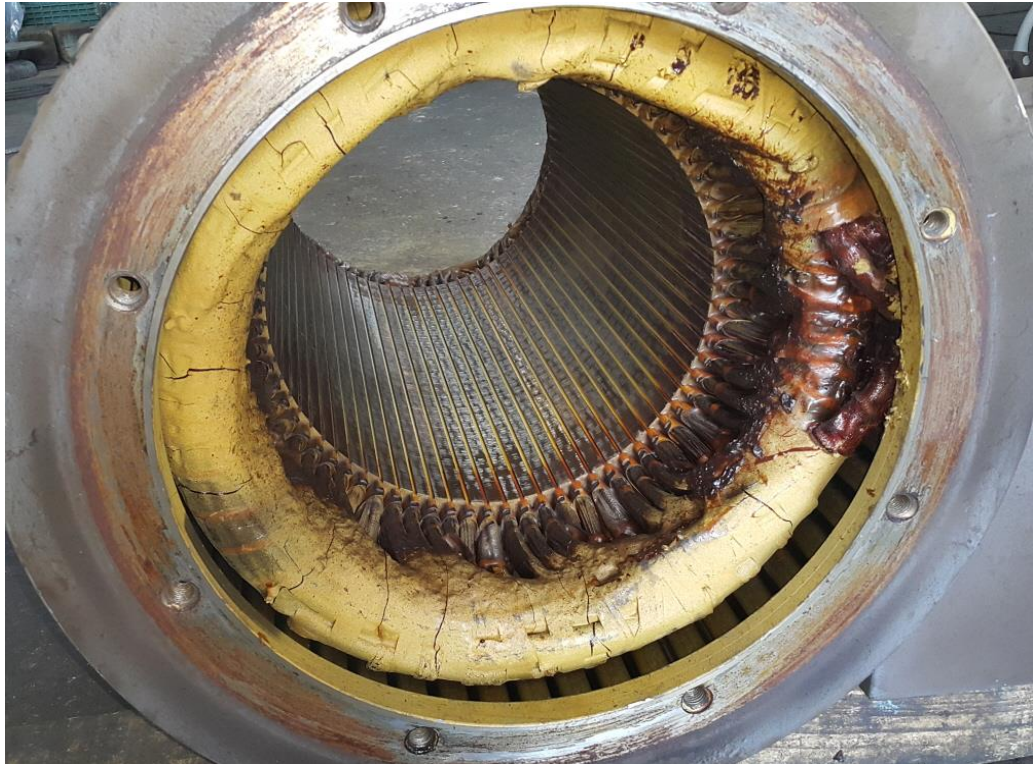
| STATOR 권체 | 분해 후 |

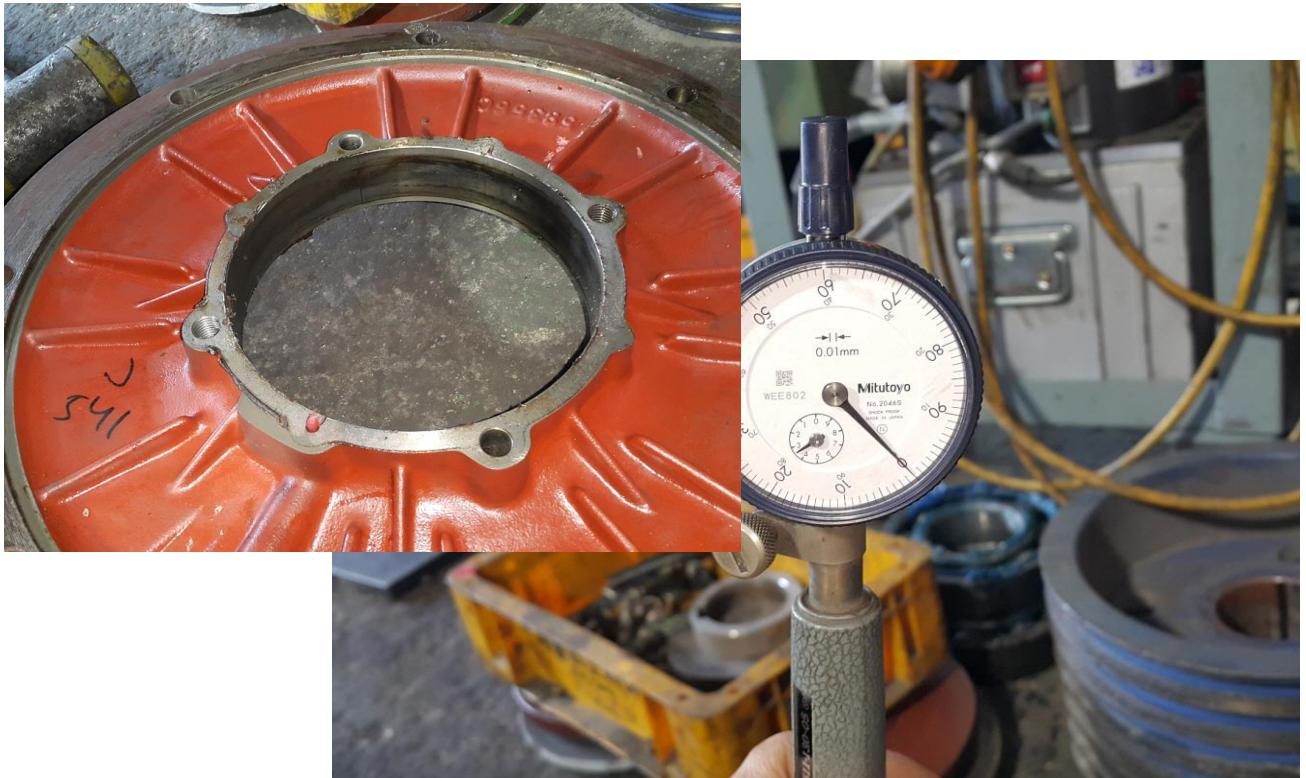
| BRACKET | 부하측 HOUSING 검사 양호 |

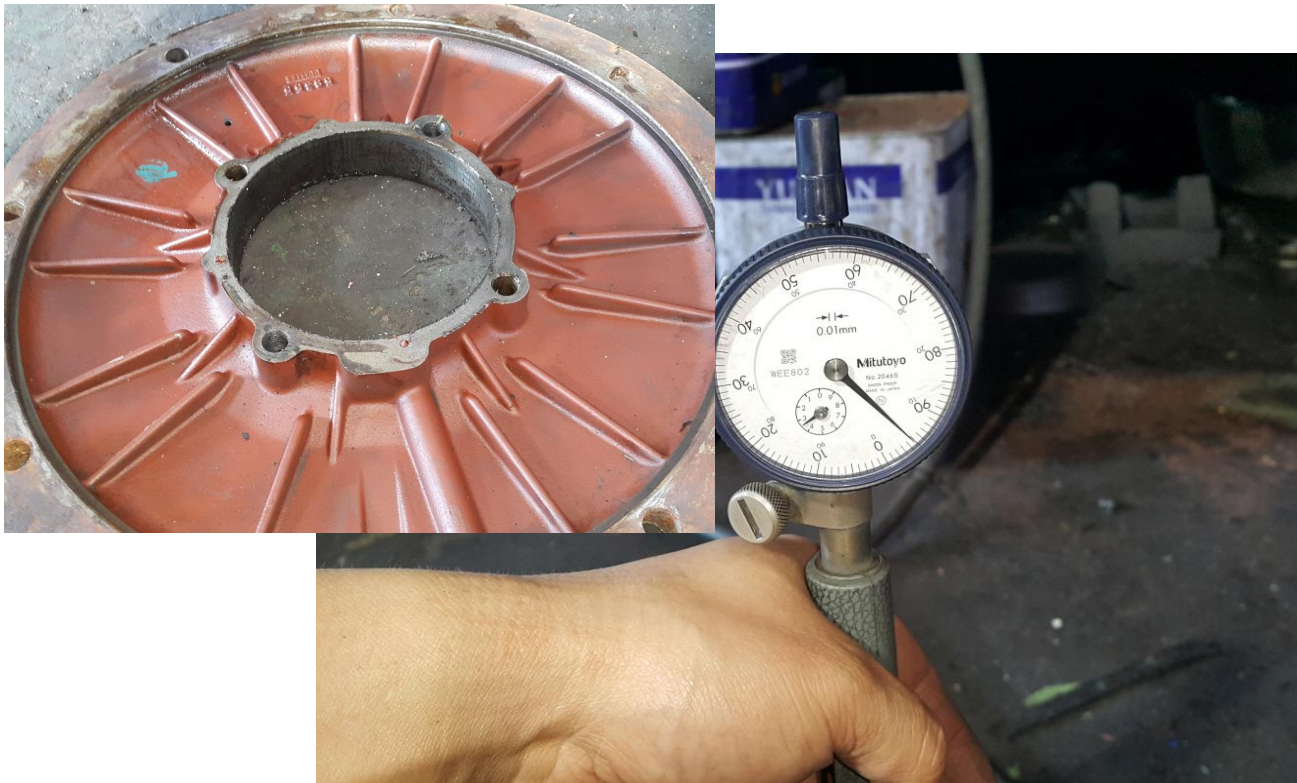
| SHAFT | 반 부하측 BEARING검사 5/100으로 불량 |

| BRACKET | 반 부하측 HOUSING 보수 후 검사 1/100 |

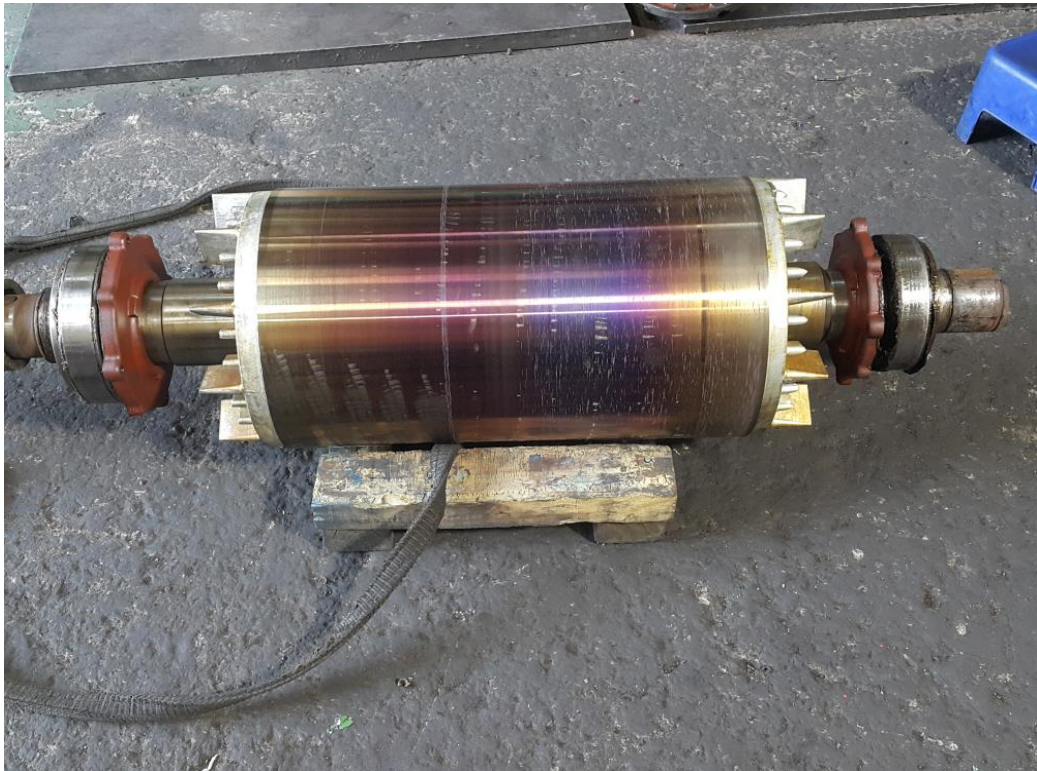
| ROTOR | DIECASTING된 ALUMINIUM BAR의 과열 현상 |
| <p>이상 유무 판단은 부하운전시 과전류 등 이상현상 발생으로 판단 가능함</p> | |

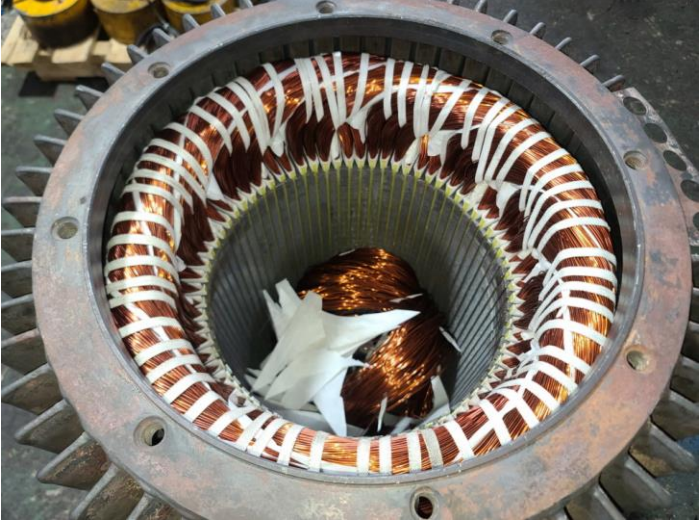
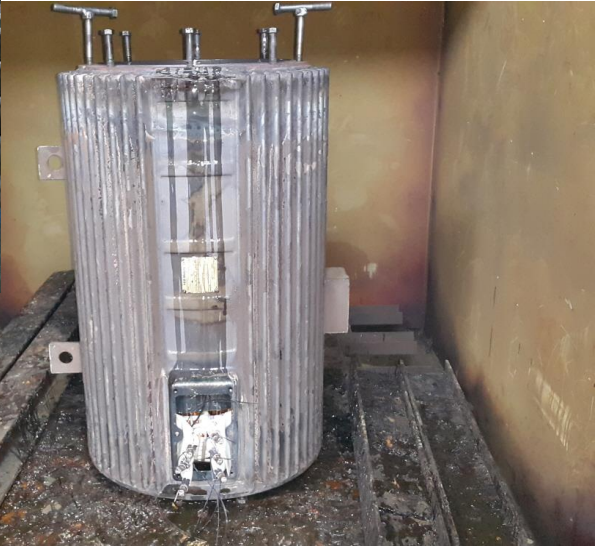
| STATOR 권체 | BANDING 및 예열건조 실시 |

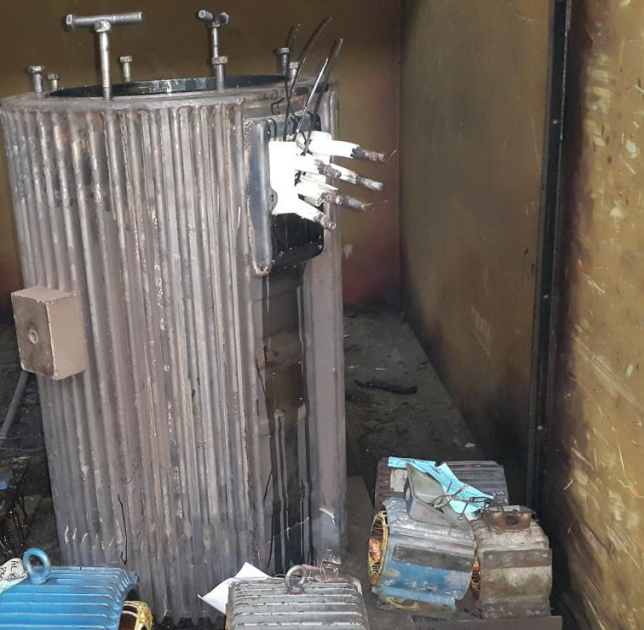
| STATOR권체 | INSULATING VARNISH DIPPING DRYING실시 |

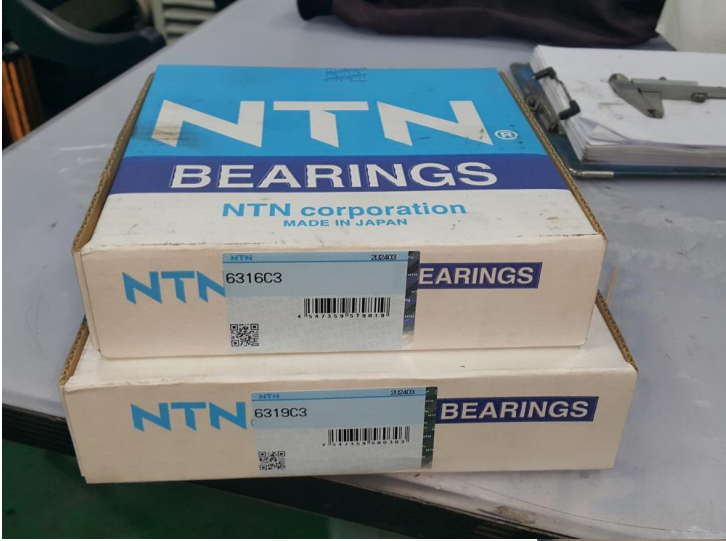
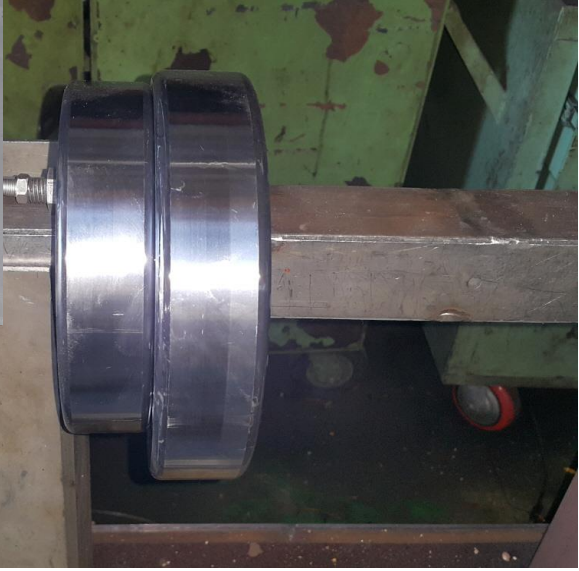
| 소모 품 | 교환될 BEARING 예열실시 |

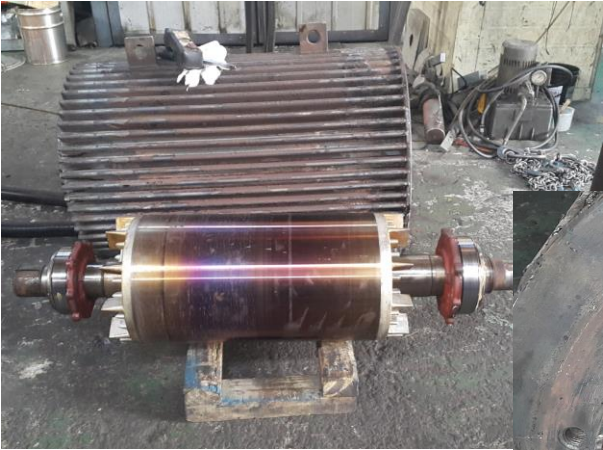
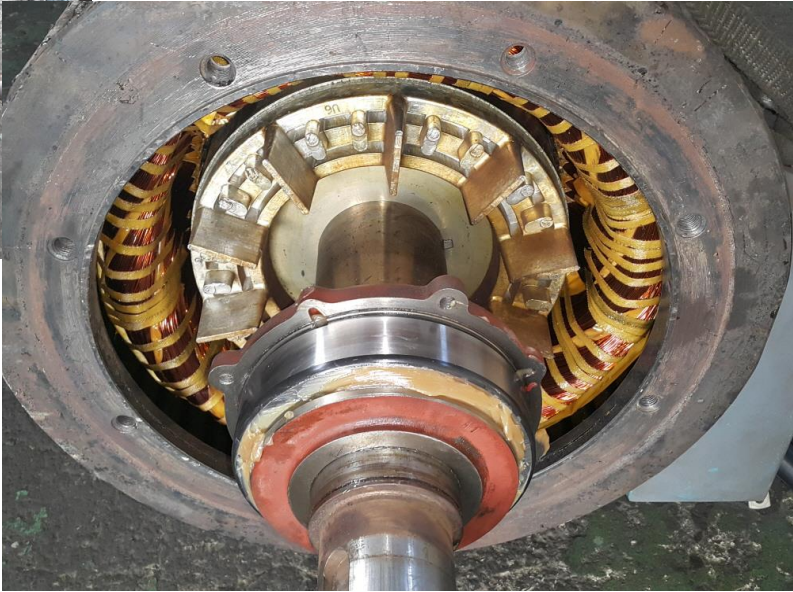
| 소모 품 | BEARING 예열교환 및 GREASE CHARGING 조립실시 |

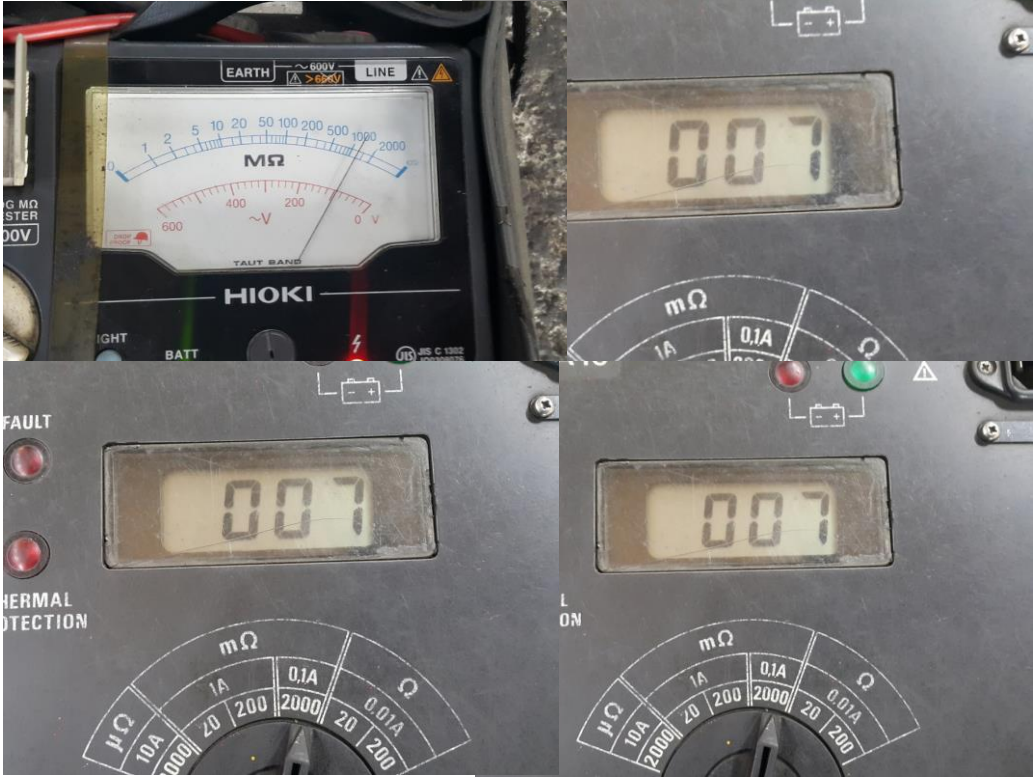
| 출고검사 | 절연저항 & 각상 △시 권선저항 |

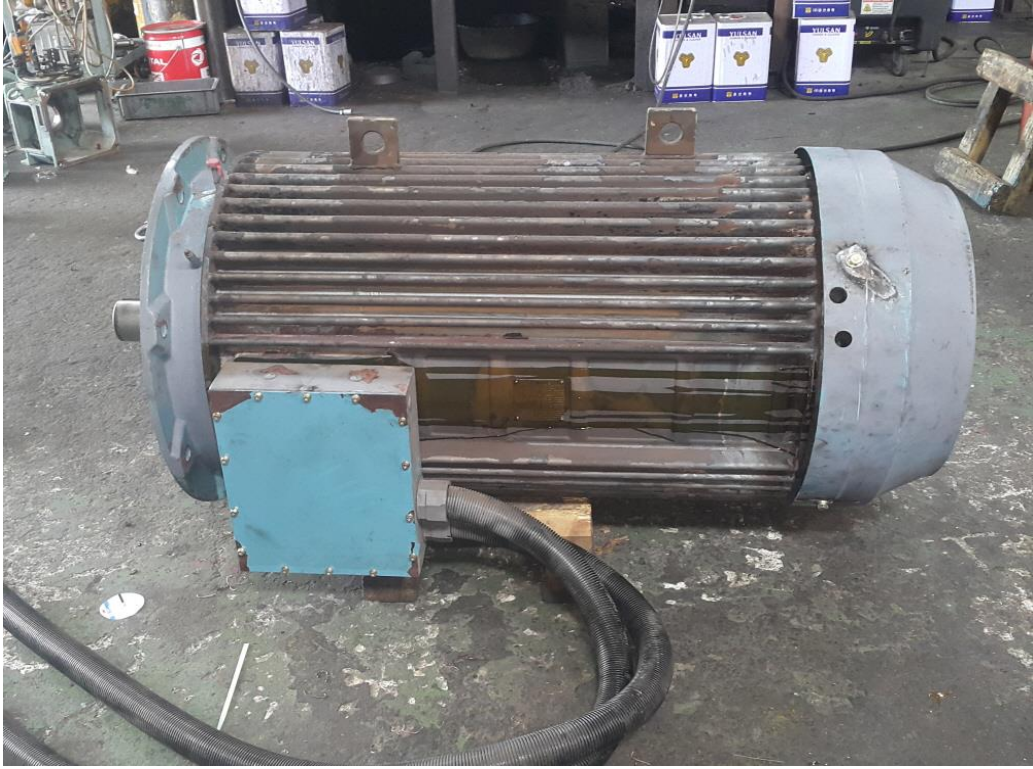
| 출고검사 | 시운전 TEST 실시 |
