# 작업공정사진철

공사명: CRANE TROLLEY MOTOR 2대 보수

규격: DC MOTOR 18.5KW

REPAIR 내역: 분해 조립 및 불순물 CLEANSING DRYING  
FIELD REWINDING  
INSULATING VARNISH DIPPING DRYING  
COMMUTATOR 동심도 가공 및 UNDERCUTTING  
BEARING & BRUSH 교환  
BLOWER MOTOR BEARING 교환  
입 출고검사 및 COLOR PAINTING

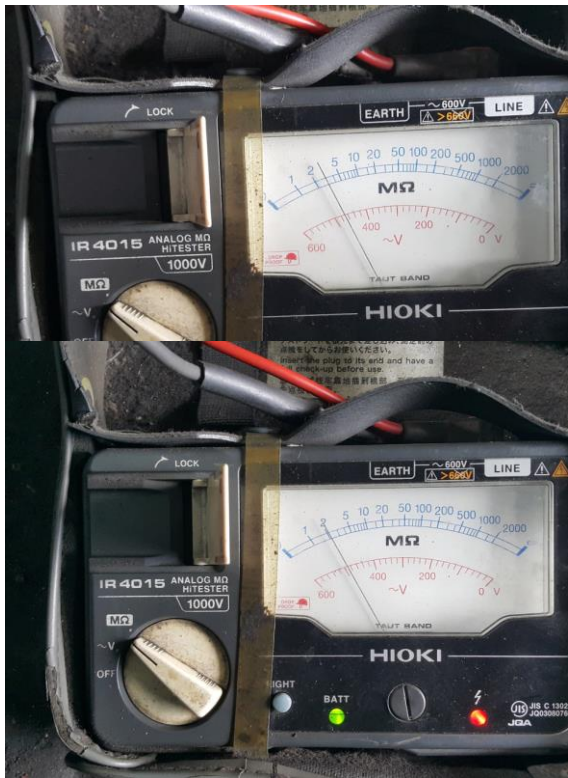
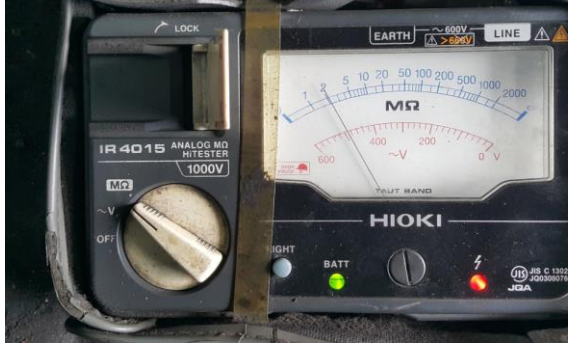
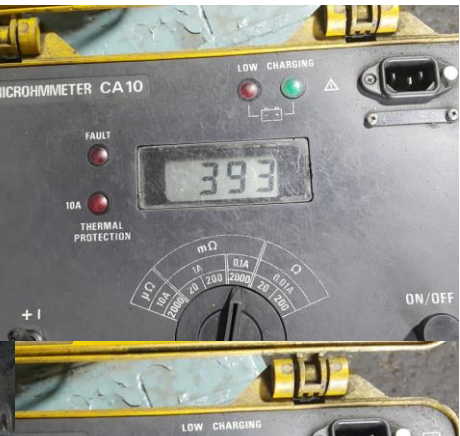
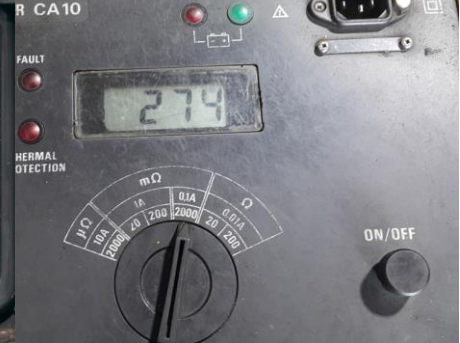
| <p>ARMATURE<br/>절연저항</p> <p>FIELD<br/>절연저항</p> | <p>ARMATURE<br/>권선저항</p> <p>FIELD<br/>권선저항<br/>권선소손</p> |
| 권선검사 남 | ARMATURE & FIELD 검사 |

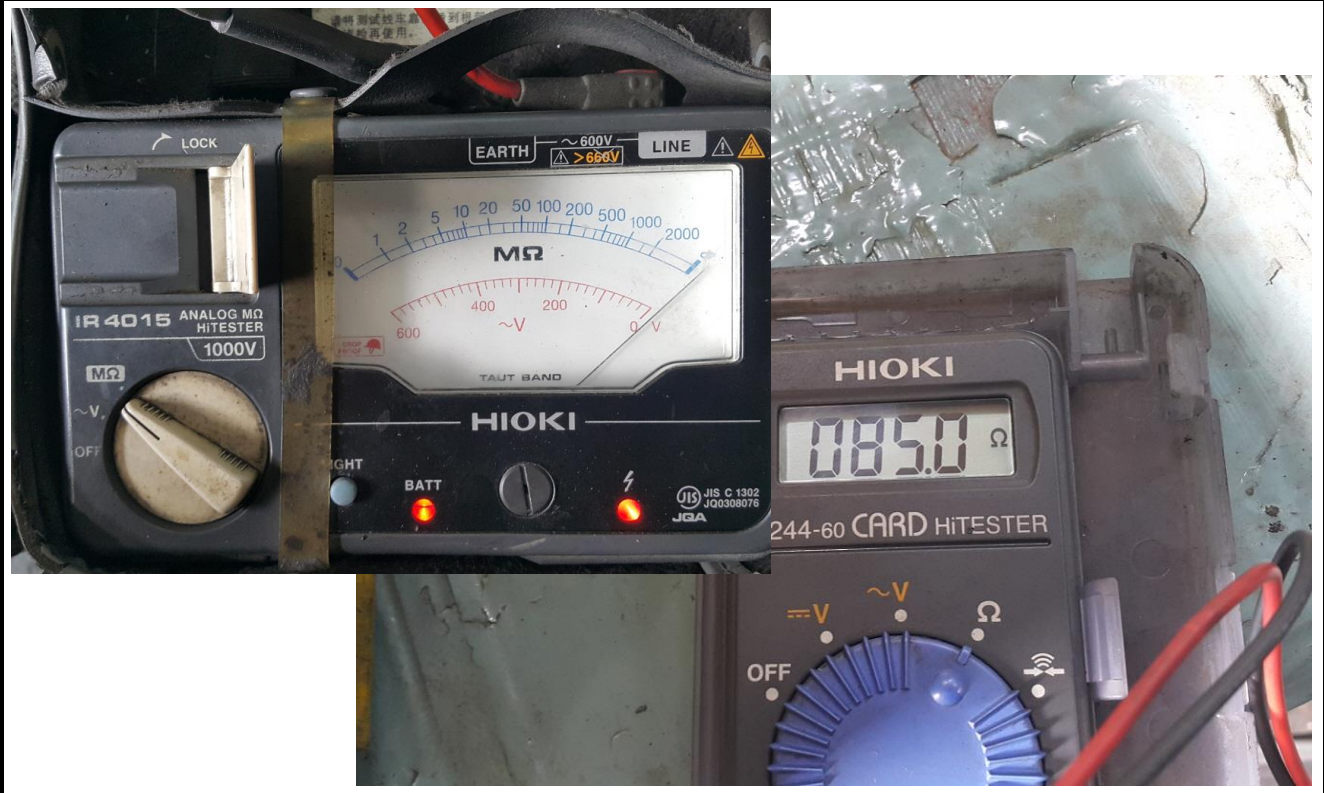
| BLOWER 남 | 절연저항 & 각 상별 권선저항 동일 |

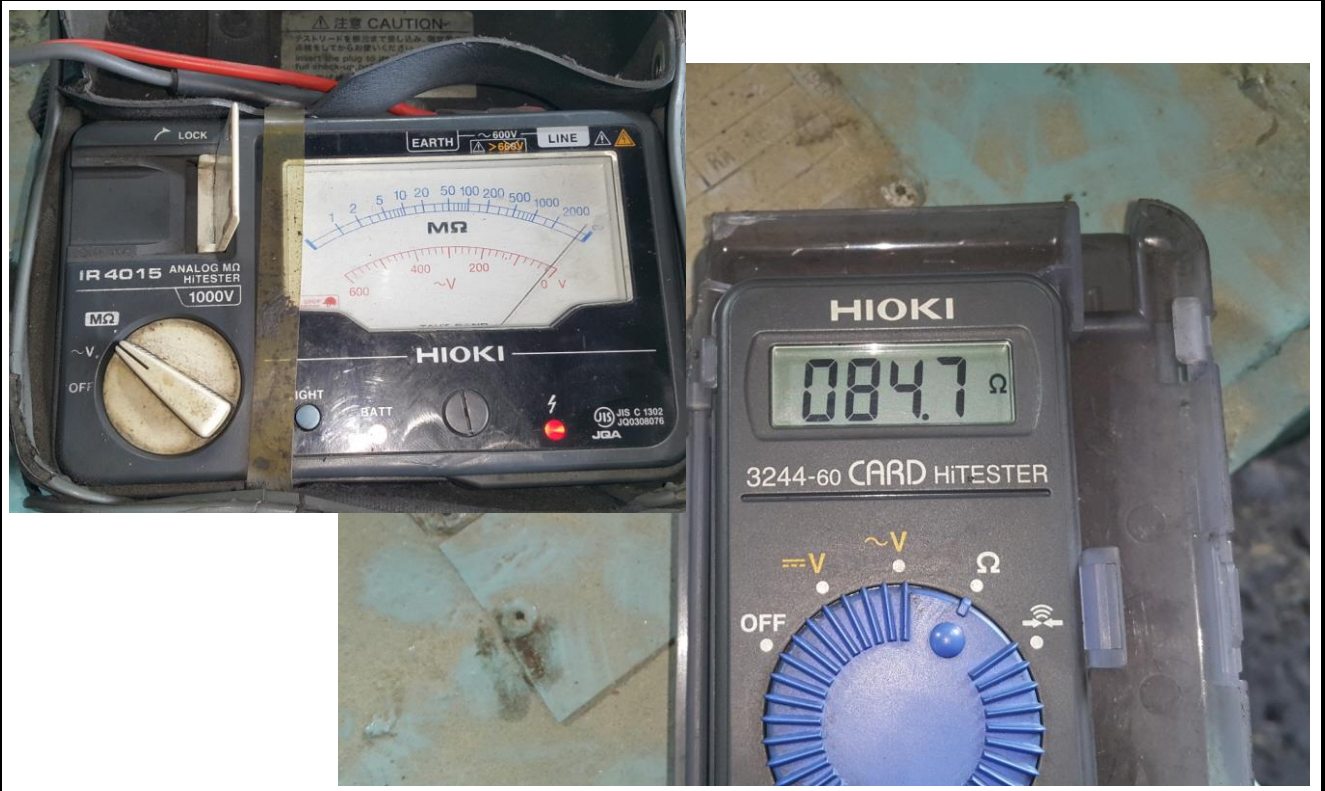
| BLOWER 복 | 절연저항 & 각 상별 권선저항 동일 |

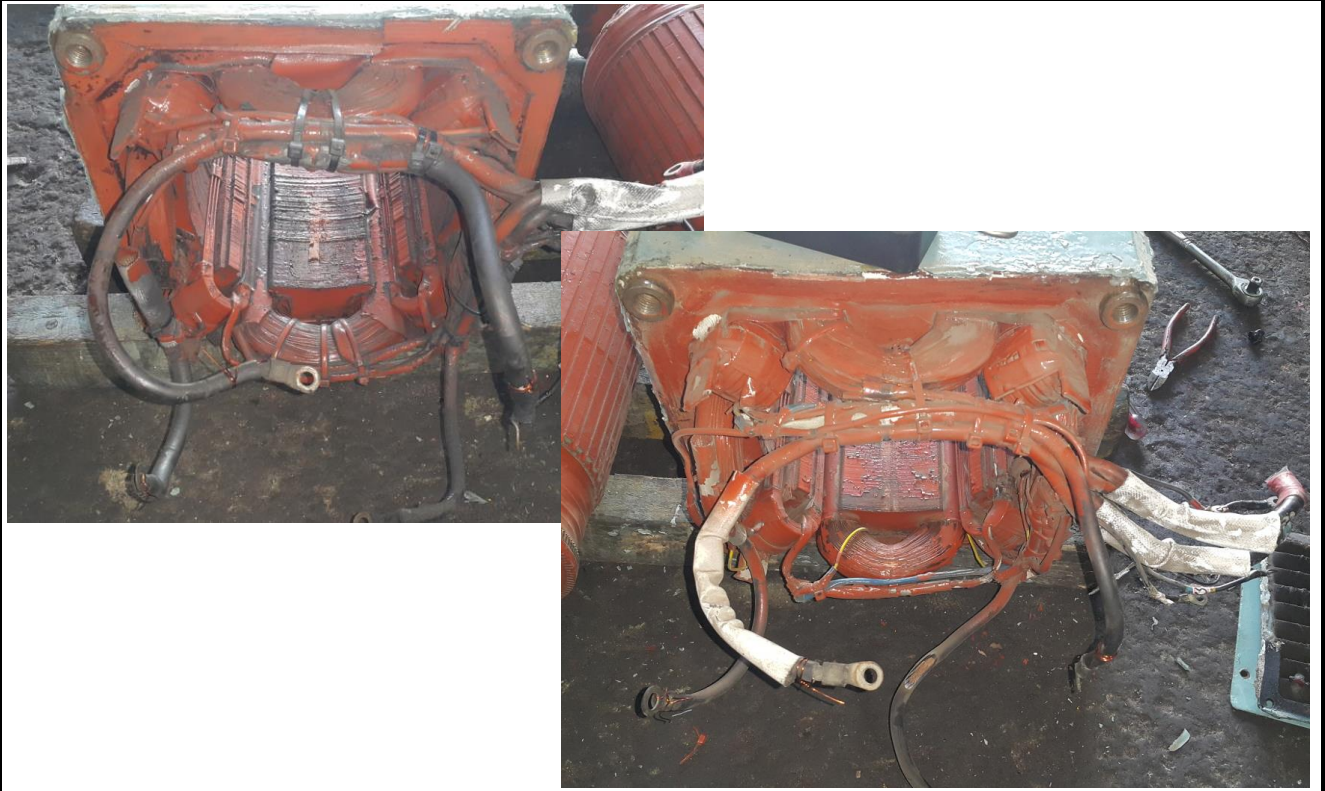
| 계자권체 | 분해 후 권체 |

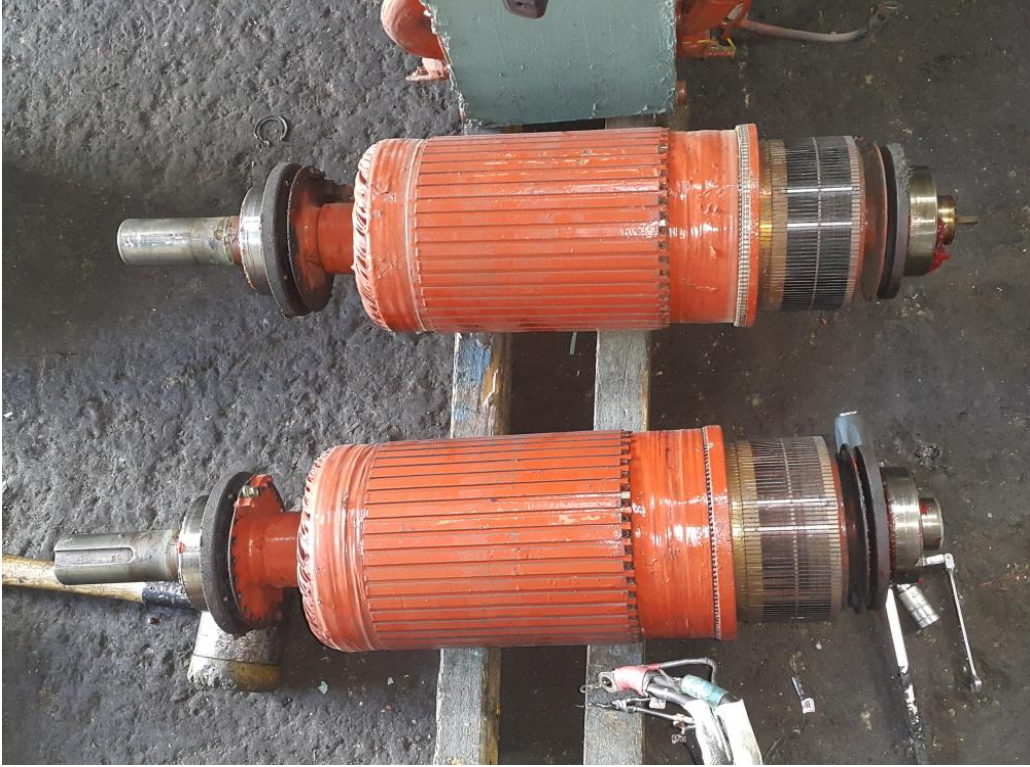
| ARMATURE 권체 | 분해 후 권체 |

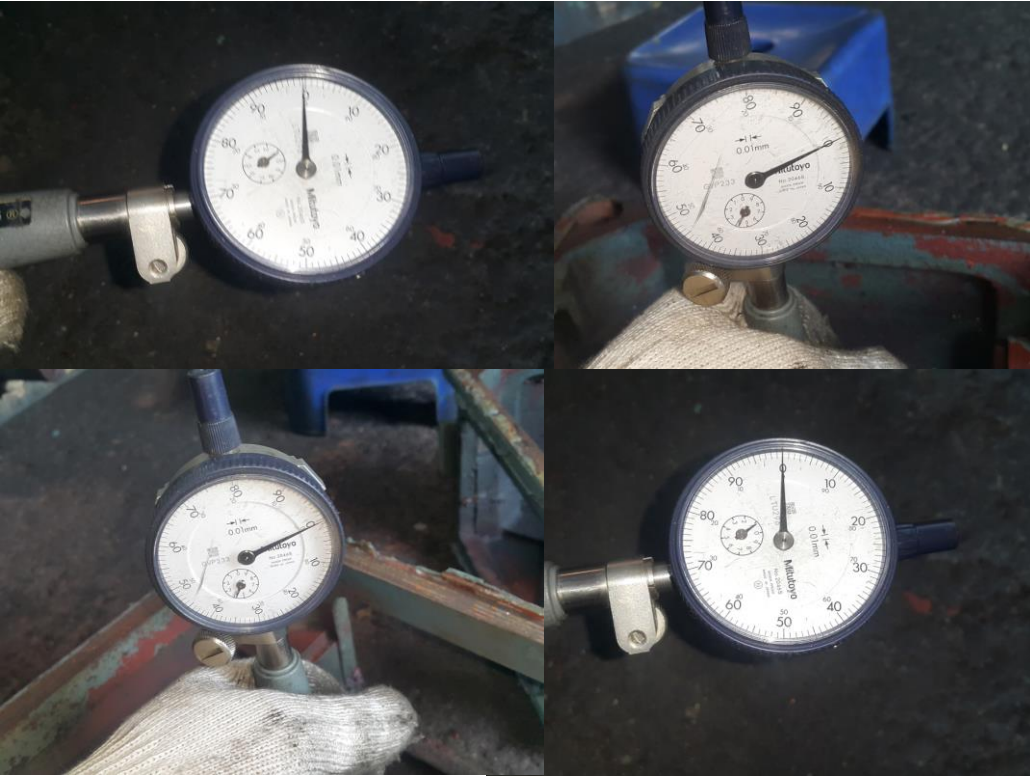
| BRACKET | 양측 HOUSING 측정치 0/100로 양호 |

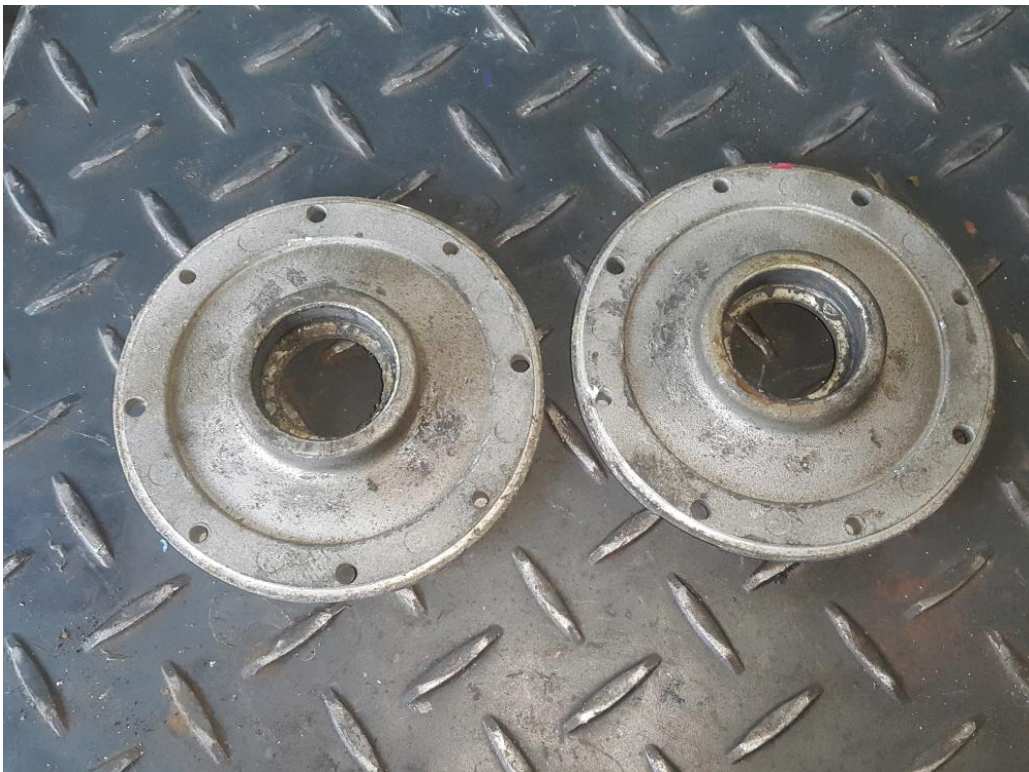
HOUSING 마모불량 2면

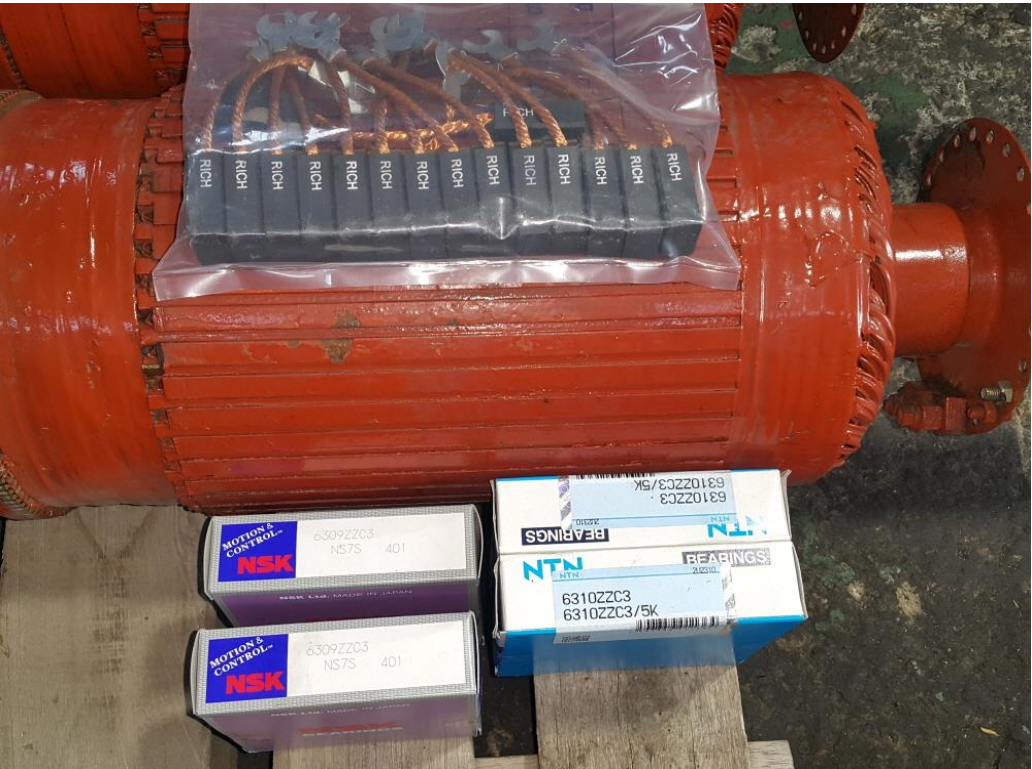
| 소모품 | 교환될 BEARING 및 BRUSH |

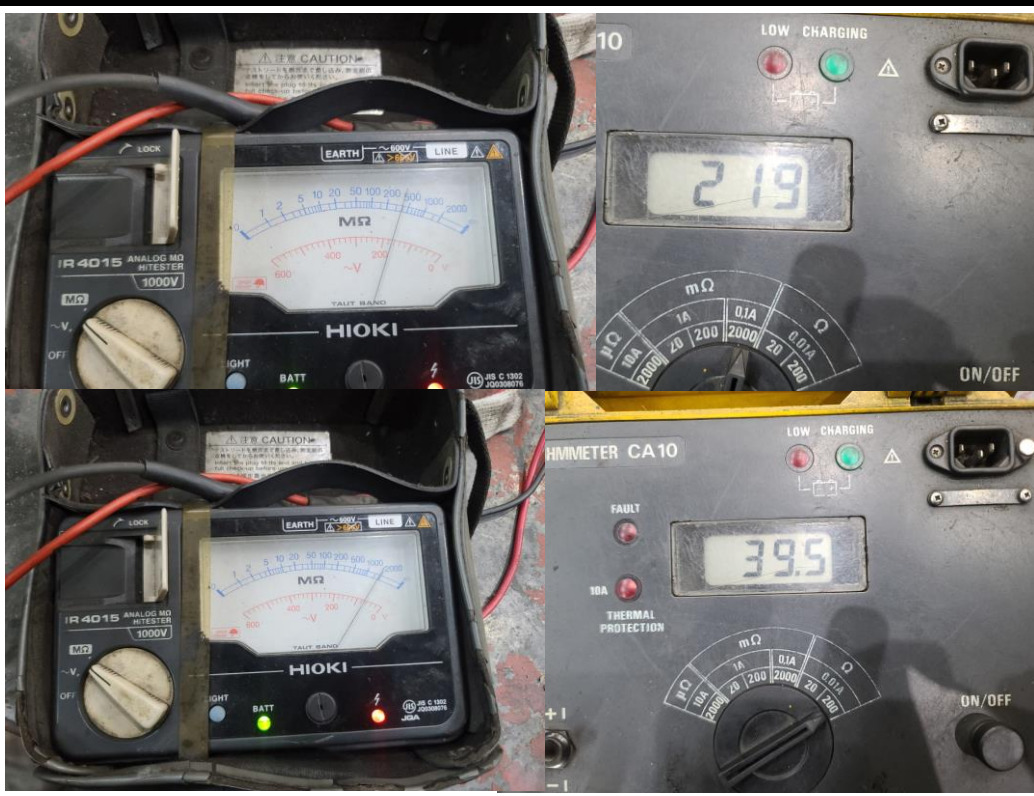
| <p>ARMATURE<br/>절연저항</p> <p>FIELD<br/>절연저항</p> | <p>ARMATURE<br/>권선저항</p> <p>FIELD<br/>권선저항</p> |
| 출고검사 남 | ARMATURE & FIELD 권선검사 |

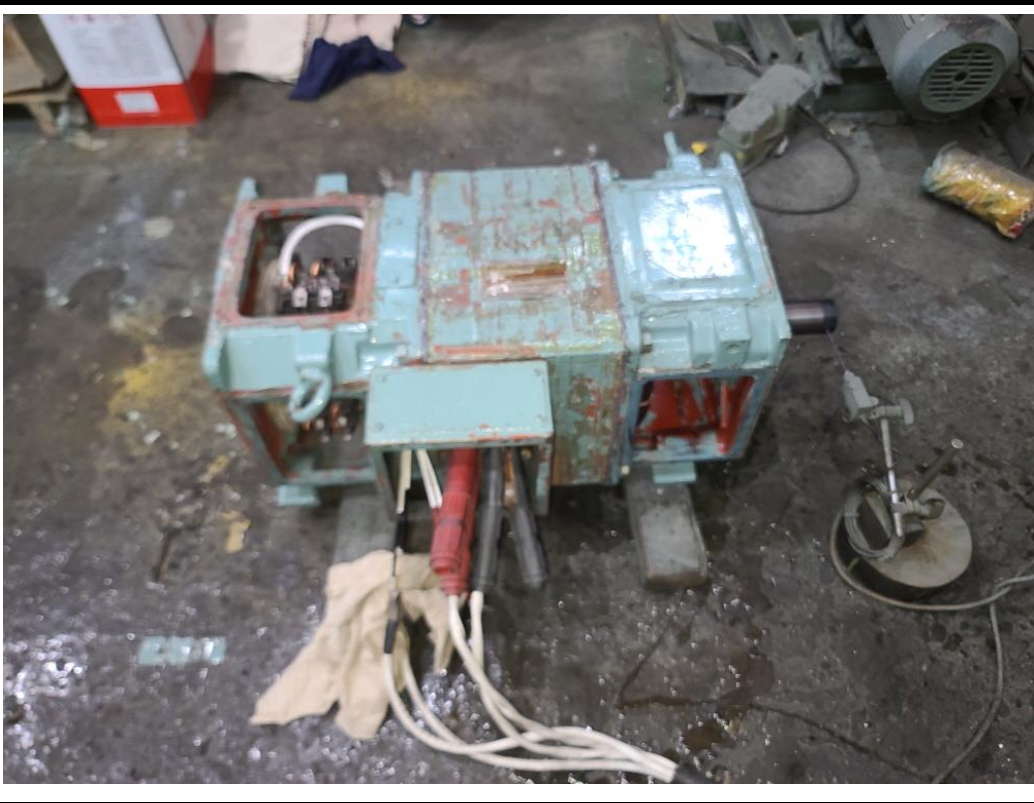
| 출고검사 남 | 시운전 TEST 실시 |

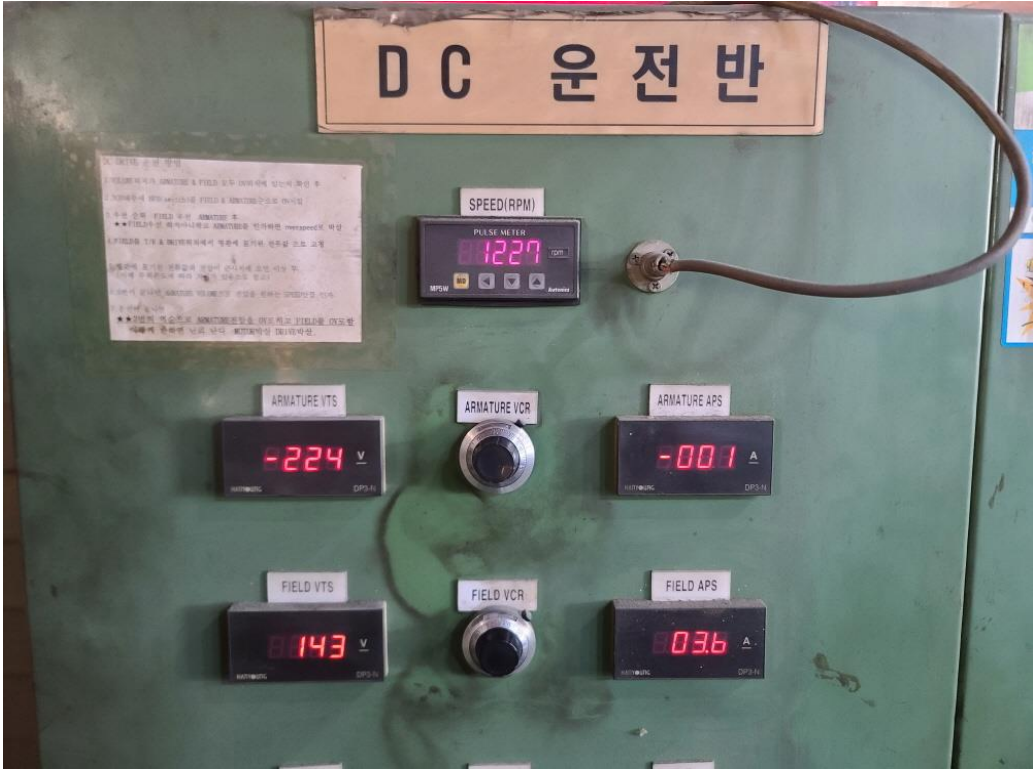
| 출고검사 남 | 출고검사 시운전 MONITORING |

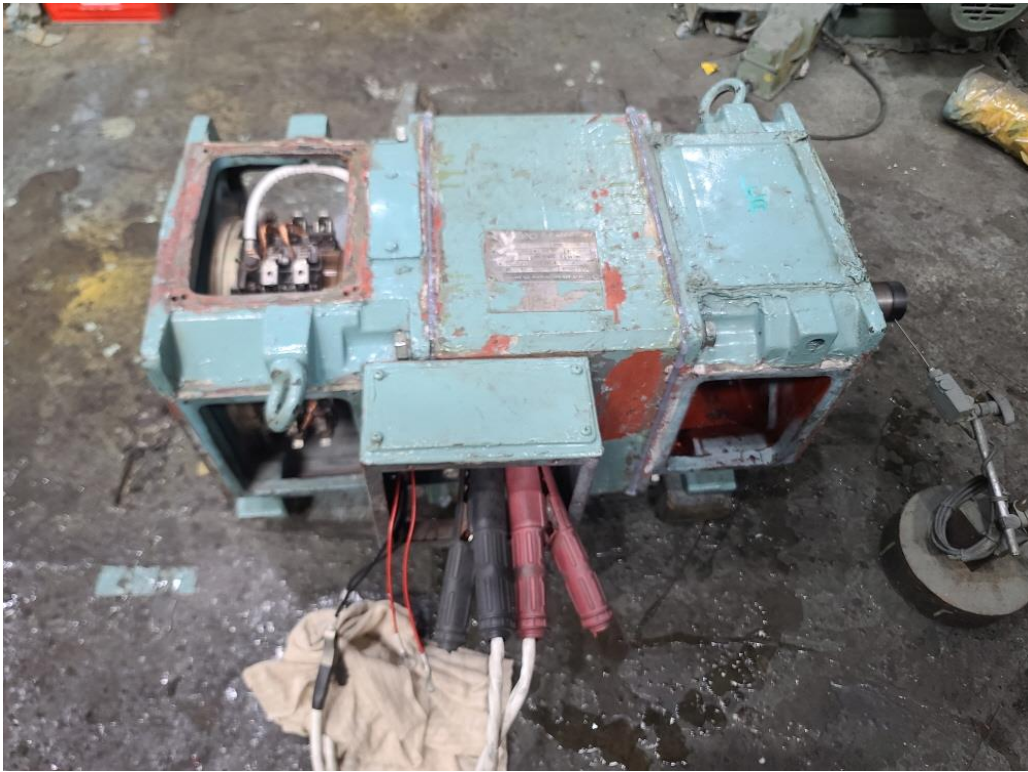
| 출고검사 북 | 시운전 TEST 실시 |

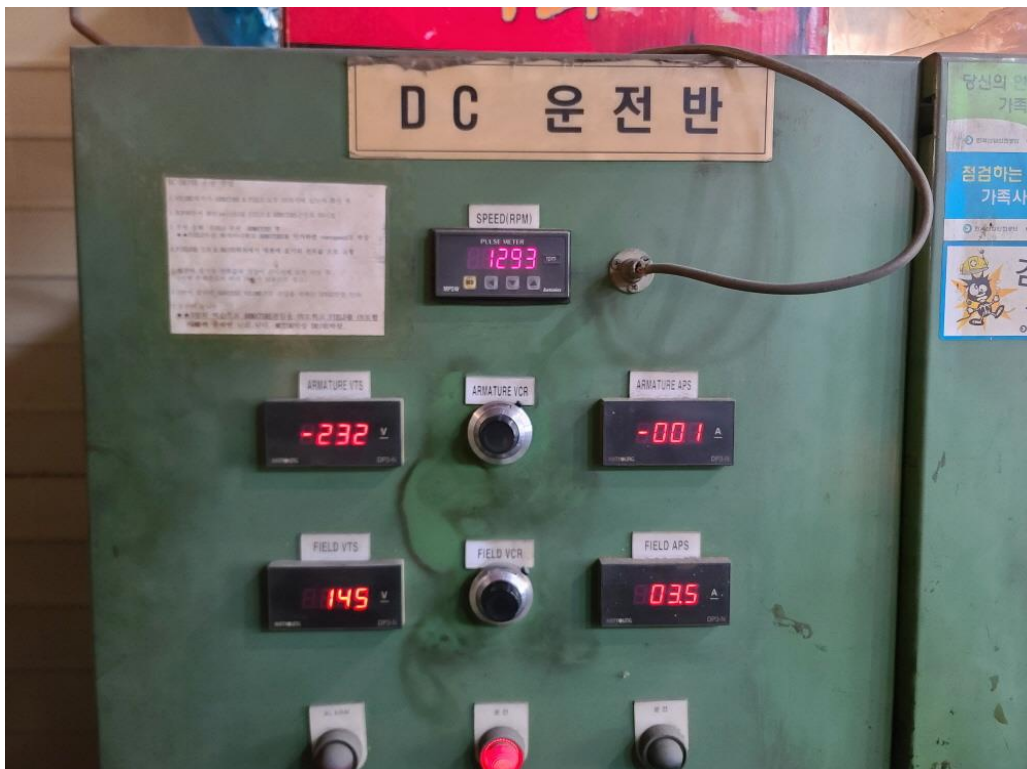
| 출고검사 북 | 출고검사 시운전 MONITORING |

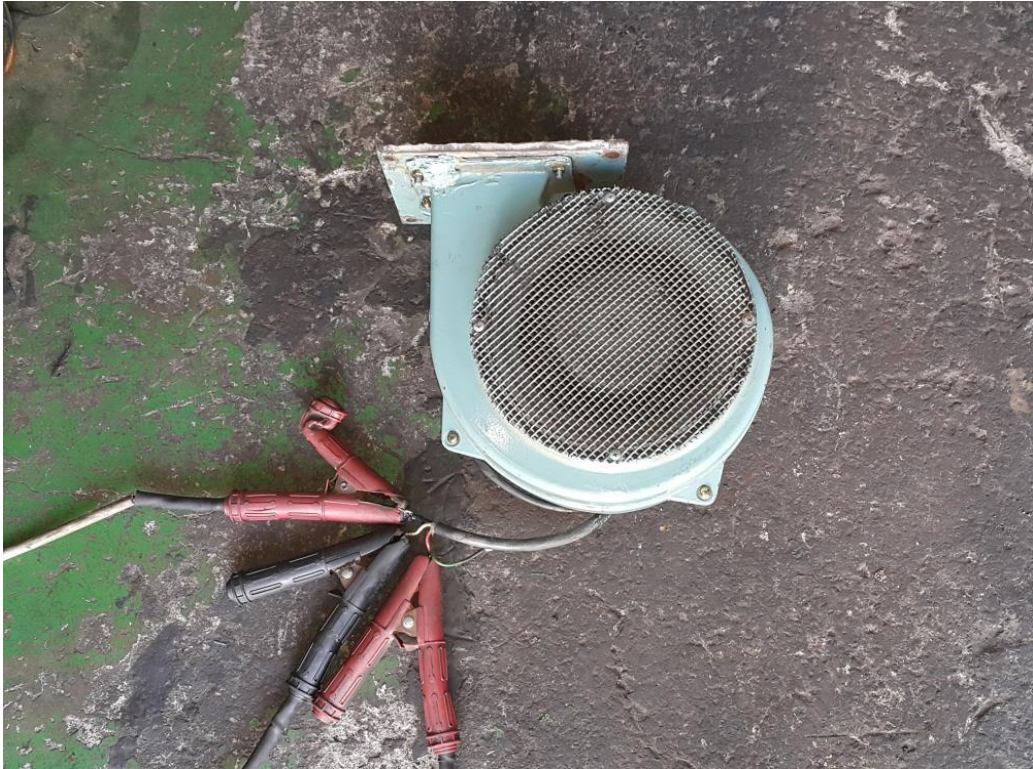
| BLOWER | 시운전 TEST 실시 |

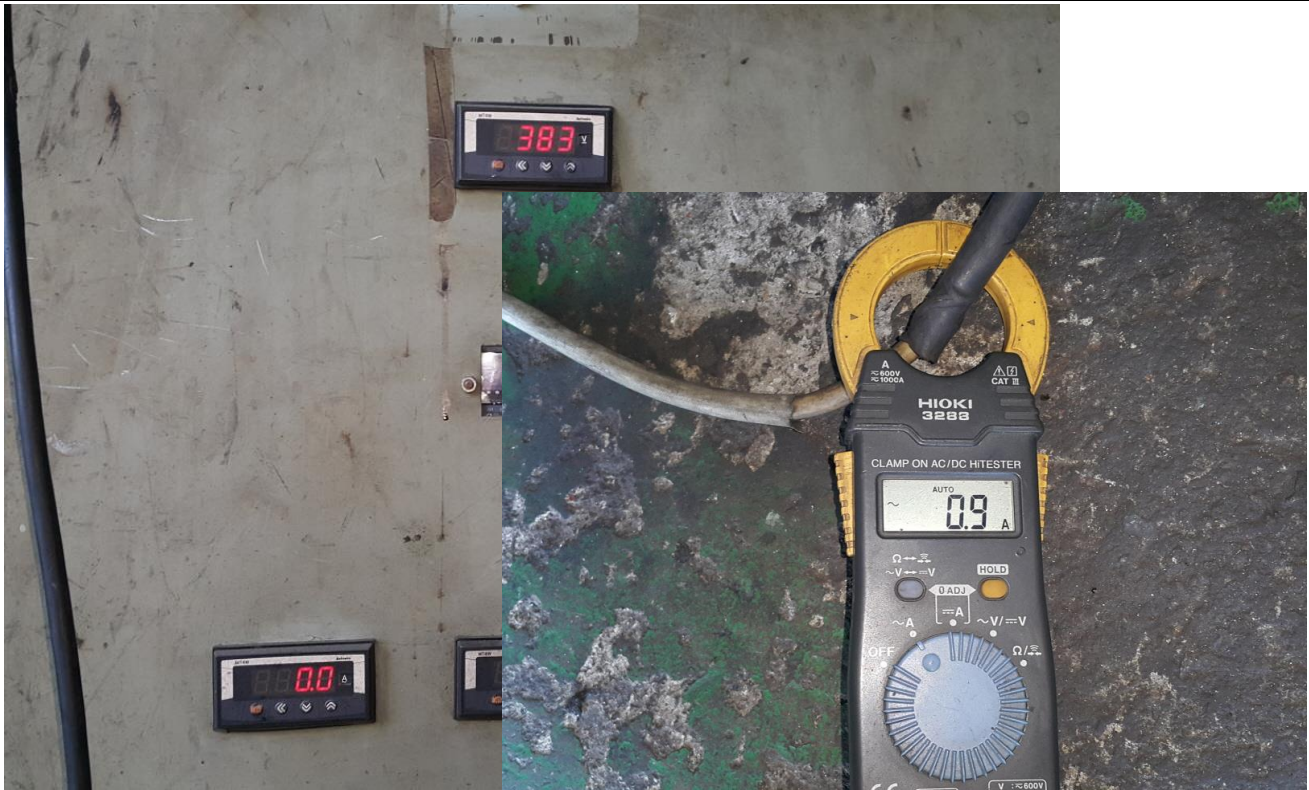
| BLOWER | 시운전 TEST 실시 운전 CURRENT |

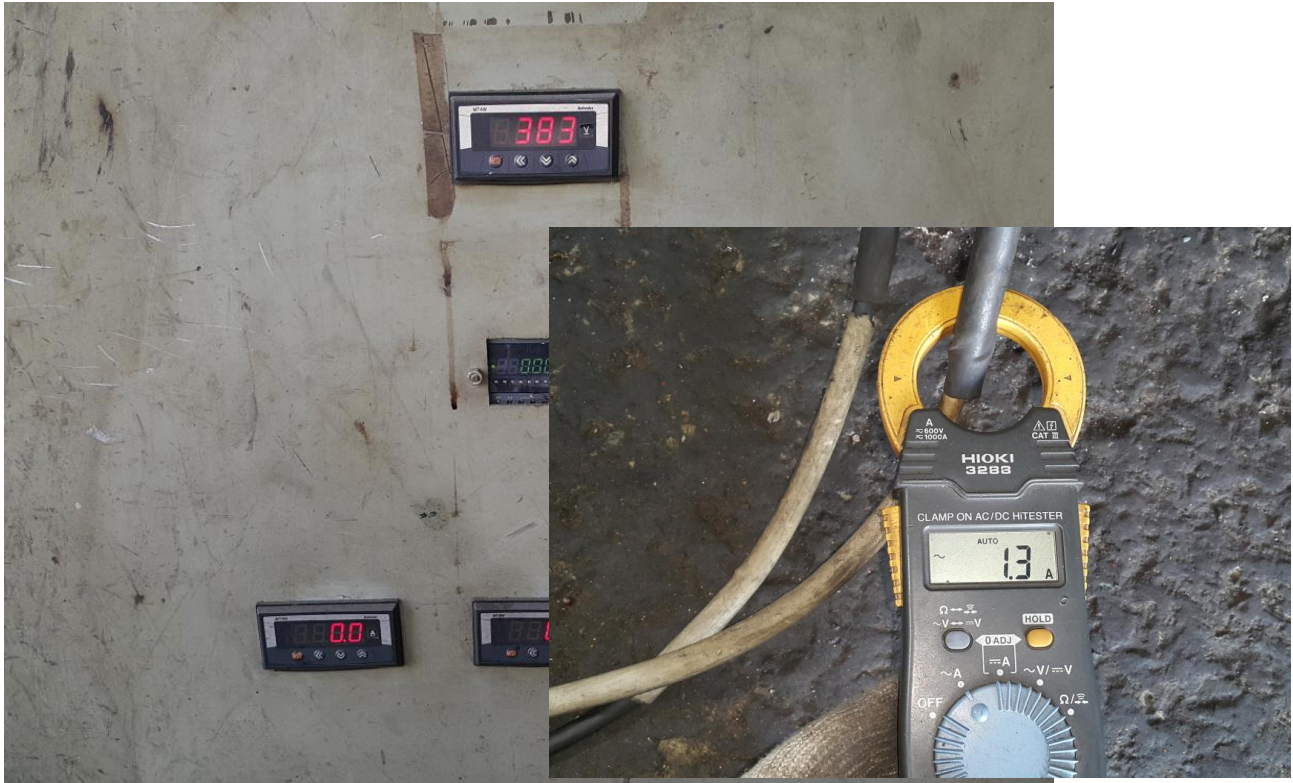
| BLOWER | 시운전 TEST 실시 |
