## 작업공정사진철

고객명: (주)  
공사명: DC MOTO OVERHAUL

규격: DC MOTOR 110KW

REPAIR 내역: 분해 조립 및 불순물 CLEANSING DRYING  
INSULATING VARNISH DIPPING DRYING  
COMMUTATOR 동심도 가공 및 UNDERCUTTING  
BEARING 및 BRUSH 교환  
입 출고검사 시운전 TEST

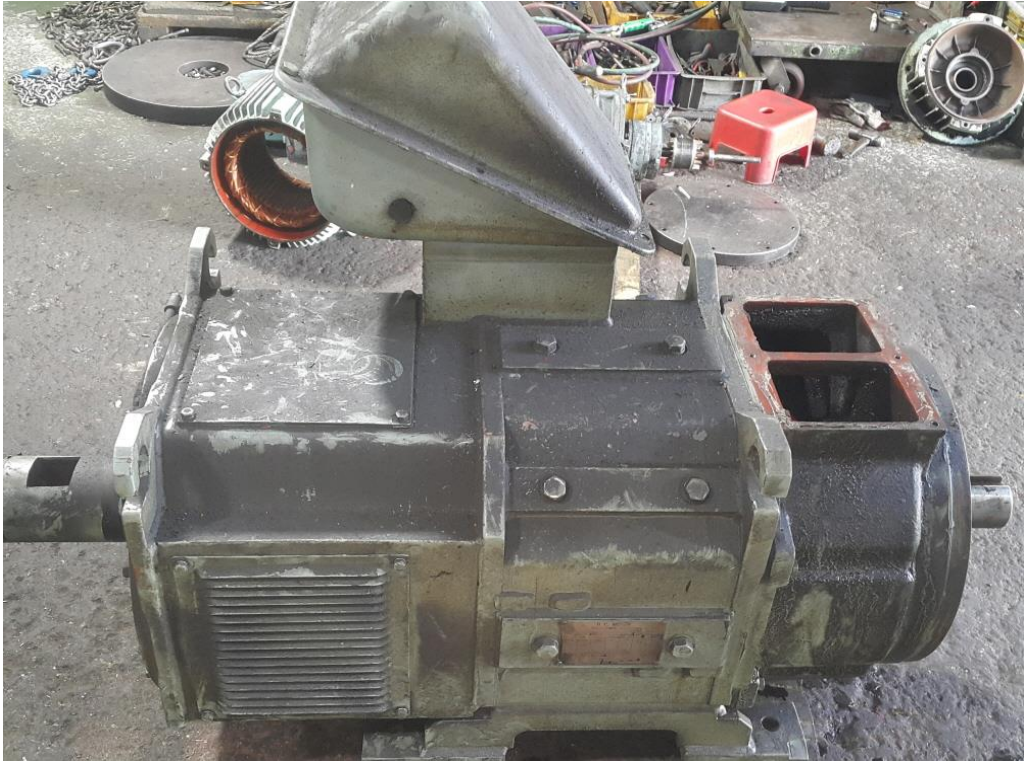
| Ass'y | 분해 전 |

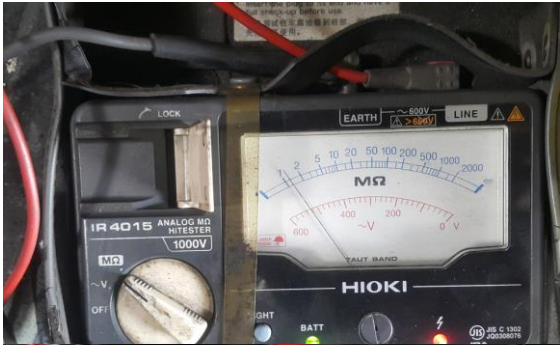
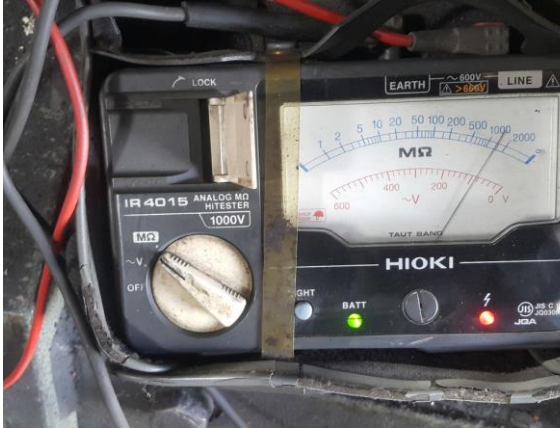
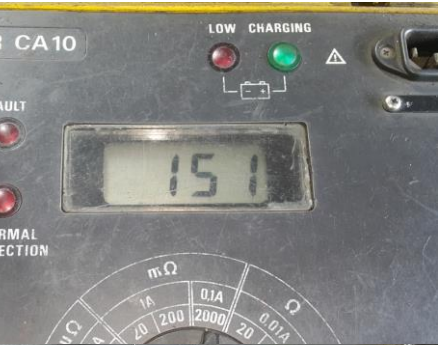
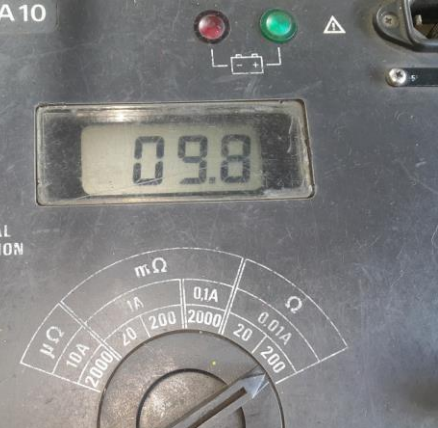
| <p>ARMATURE<br/>절연저항</p> <p>FIELD<br/>절연저항</p> | <p>ARMATURE<br/>권선저항</p> <p>FIELD<br/>권선저항</p> |
| 권선검사 | 절연저항 & 권선저항 |

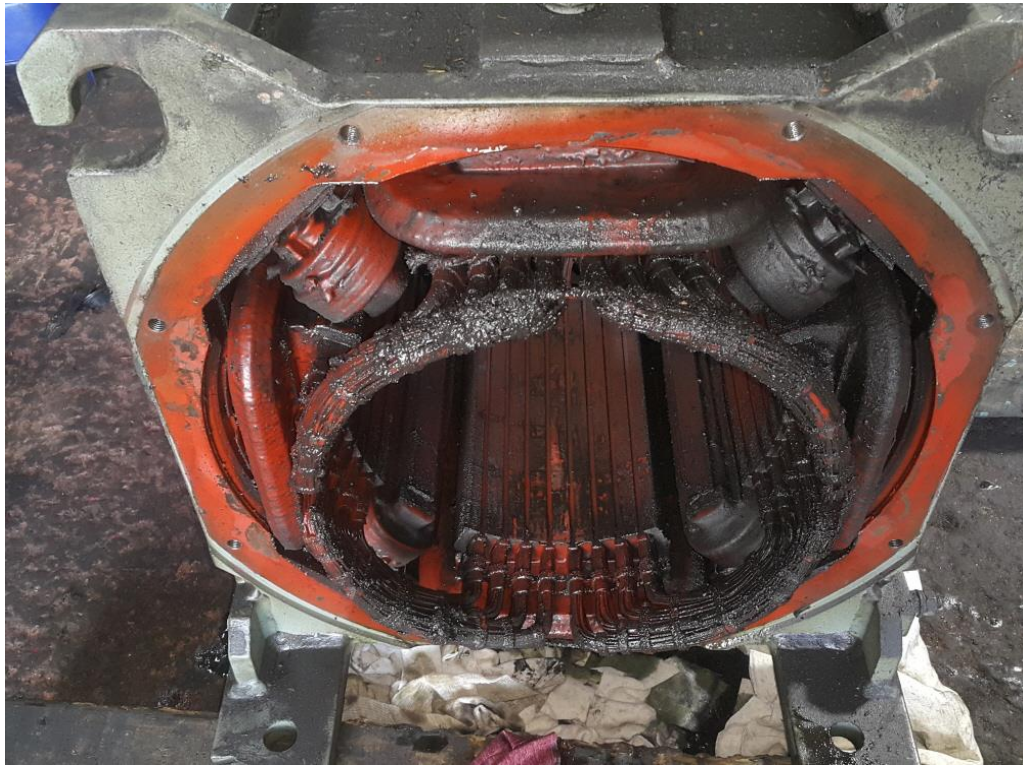
| 작업공정 | DC MOTOR 110KW 입고검사 |

| 계자 권체 | 분해 후 |

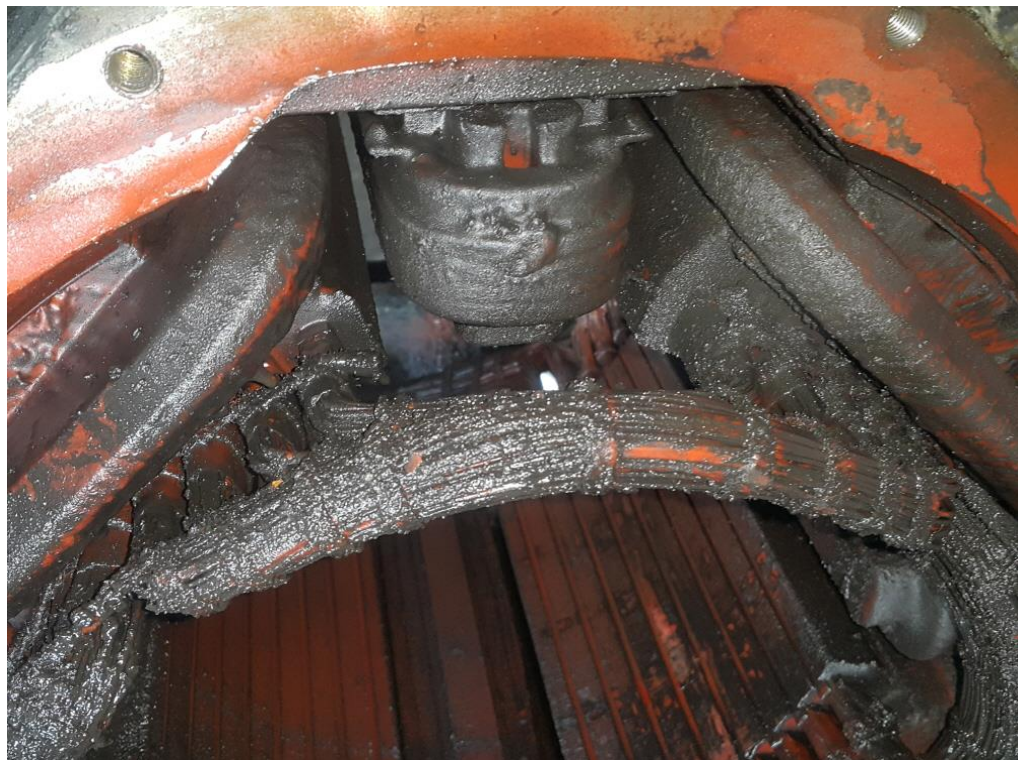
| 작업공정 | DC MOTOR 110KW 입고검사 |

| 계자권선 | BRUSH가루 및 불순물 흡착 전도 현상으로 권선손손의 주 원인이 됨 |

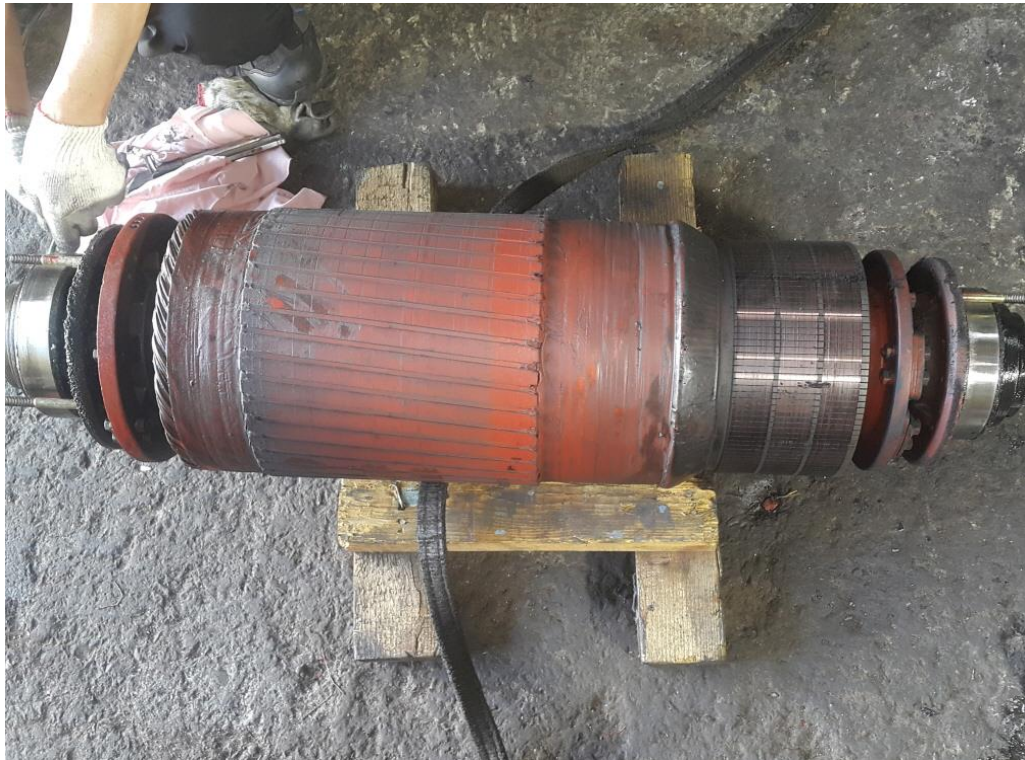
| 작업공정 | DC MOTOR 110KW 입고검사 | |

| ARMATURE 권체 | 분해 후 | |

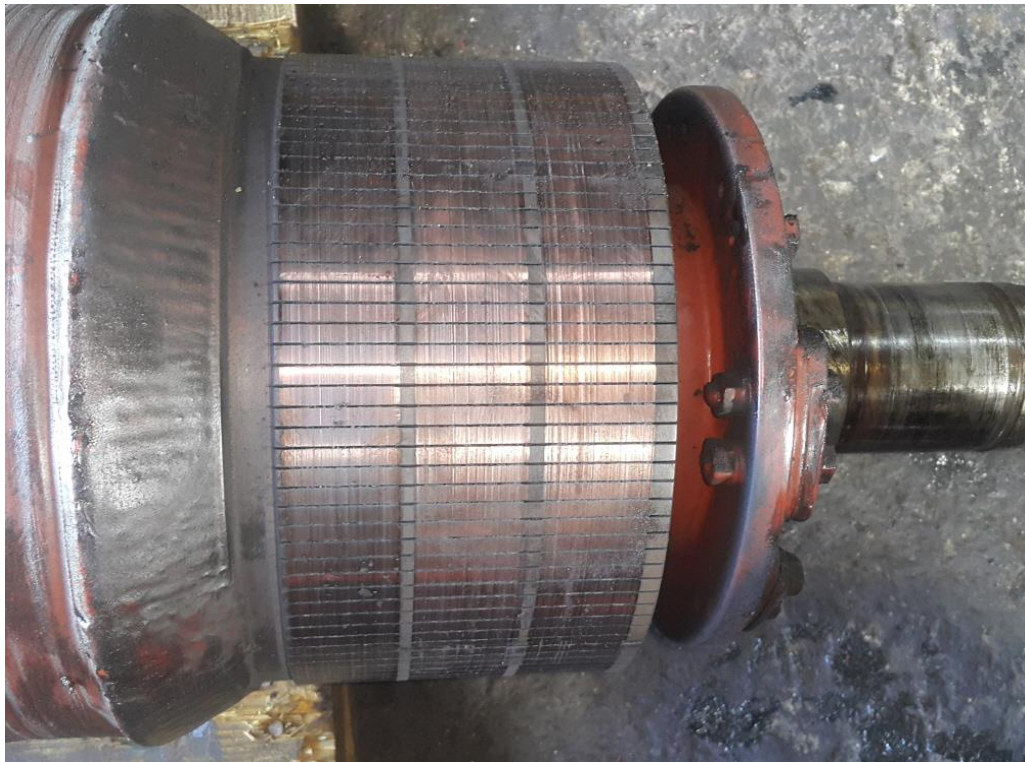
| 작업공정 | DC MOTOR 110KW 입고검사 | |

| COMMUTATOR | 편마모 및 조흔현상 | |

| COMMUTATOR | 동심도 가공 홈파기 및 UNDERCUTTING 실시 |

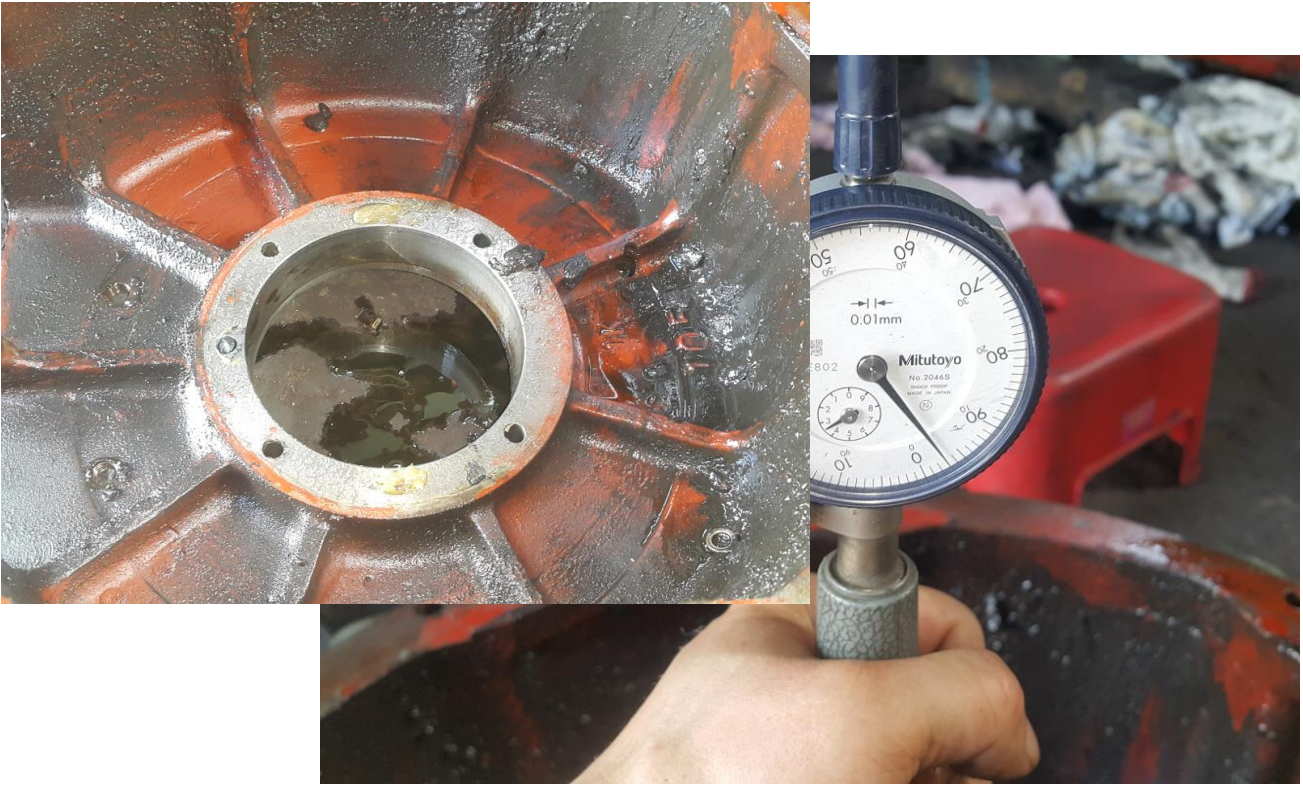
| 작업공정 | DC MOTOR 110KW 입고검사 |

| BRACKET | 부하측 HOUSING검사 측정치 3/100으로 재 사용 |

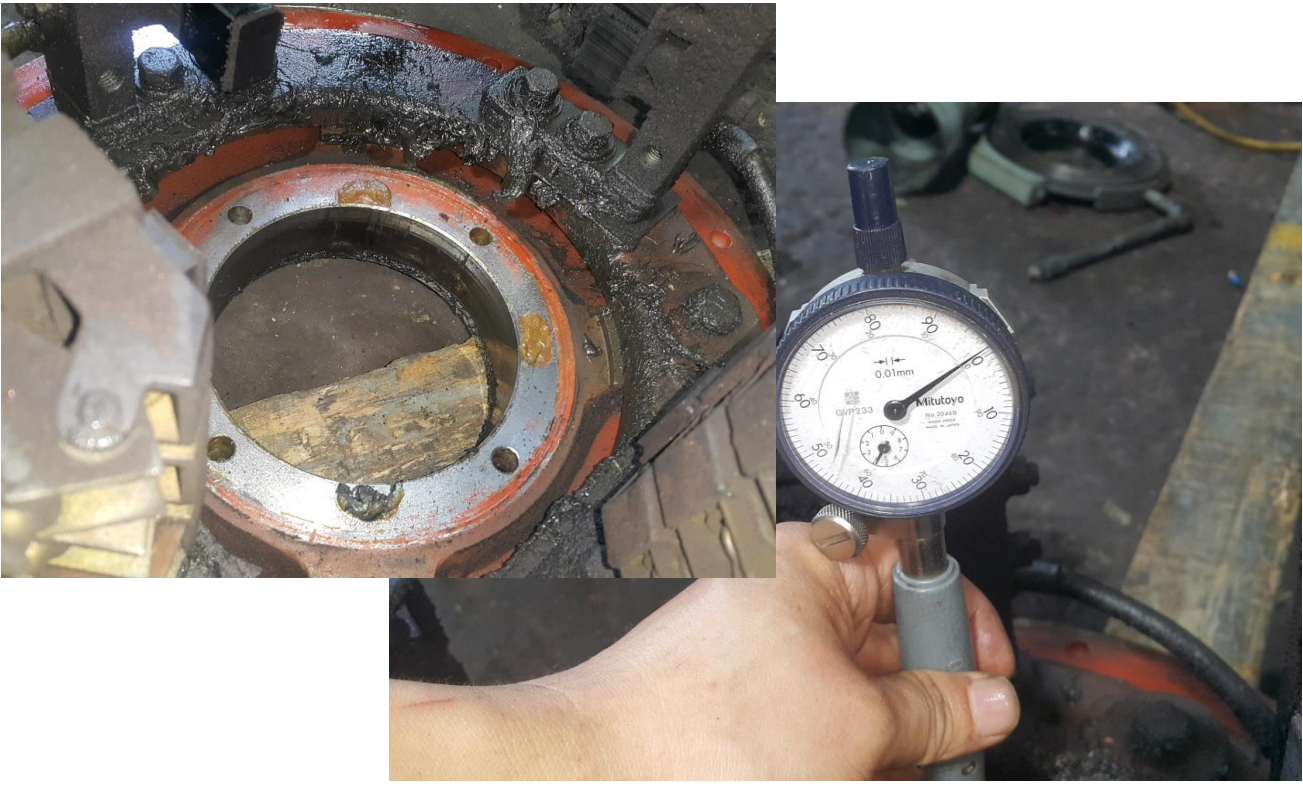
| 작업공정 | DC MOTOR 110KW 입고검사 |

| BRACKET | 반 부하측 HOUSING검사 측정치 1/100으로 재 사용 |

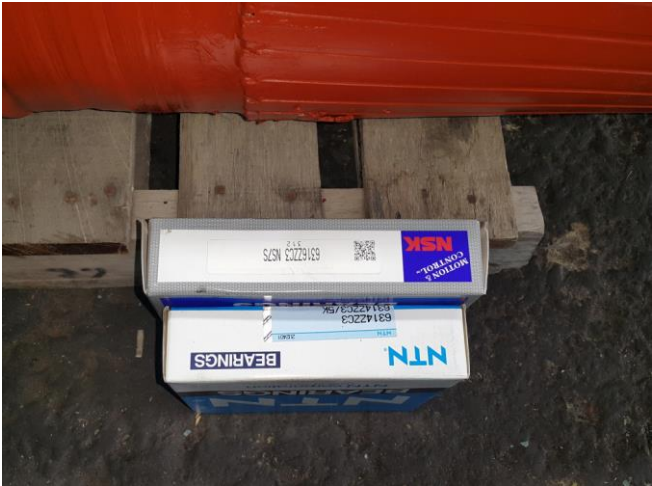
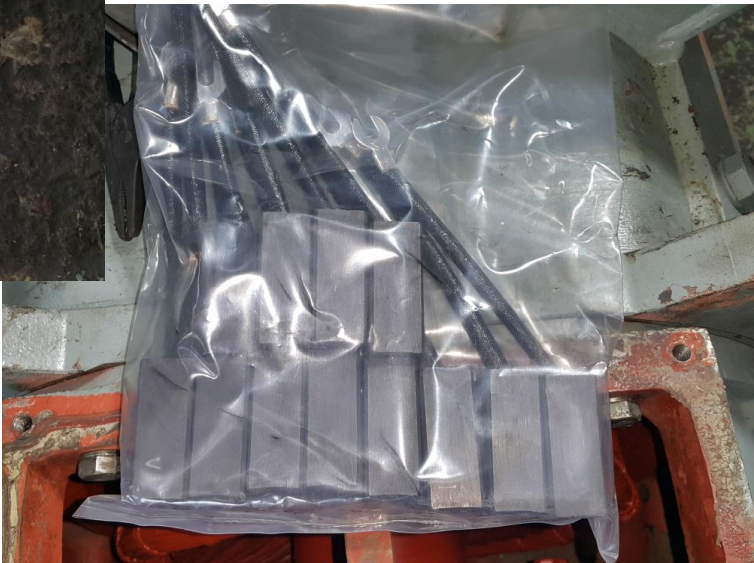
| 작업공정 | DC MOTOR 110KW OVERHAUL |

| 소모품 | 교환될 BEARING 및 BRUSH |

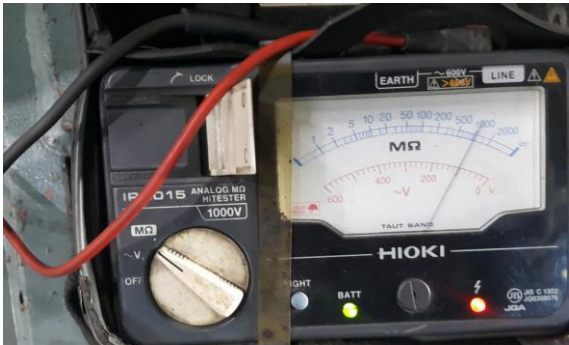
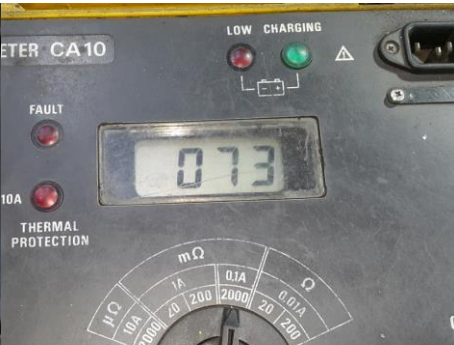
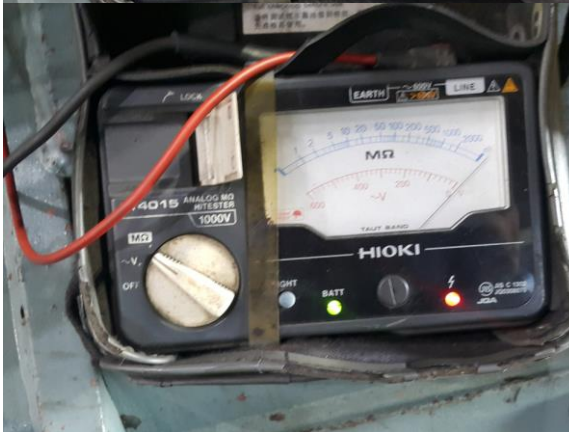
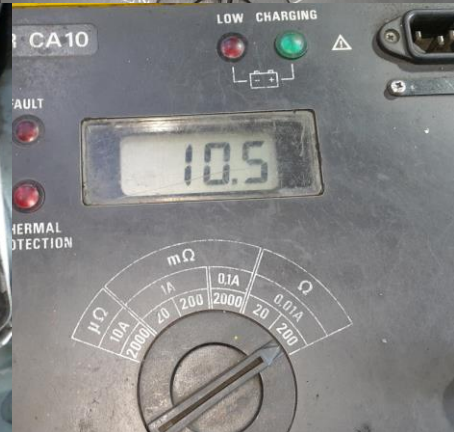
| 작업공정 | DC MOTOR 110KW OVERHAUL |

| <div>ARMATURE</div> <div>절연저항</div> | <div>ARMATURE</div> <div>권선저항</div> |
| <div>FIELD</div> <div>절연저항</div> | <div>FIELD</div> <div>권선저항</div> |
| 출고검사 | 절연저항 & 권선저항 |

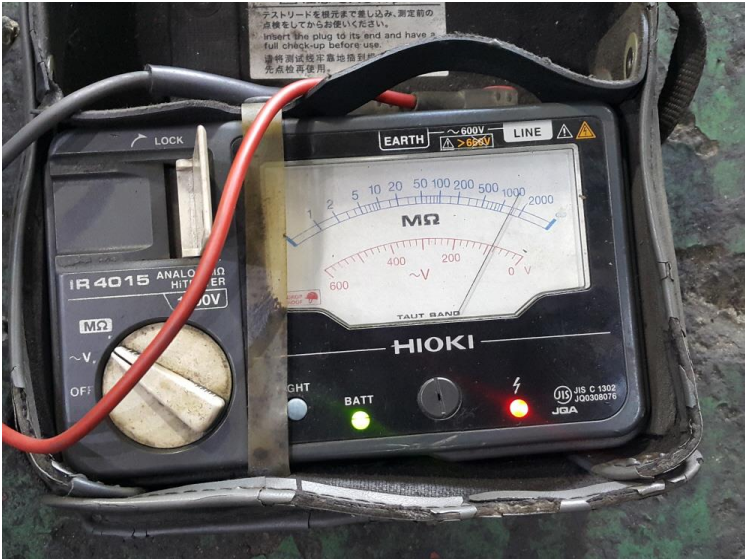
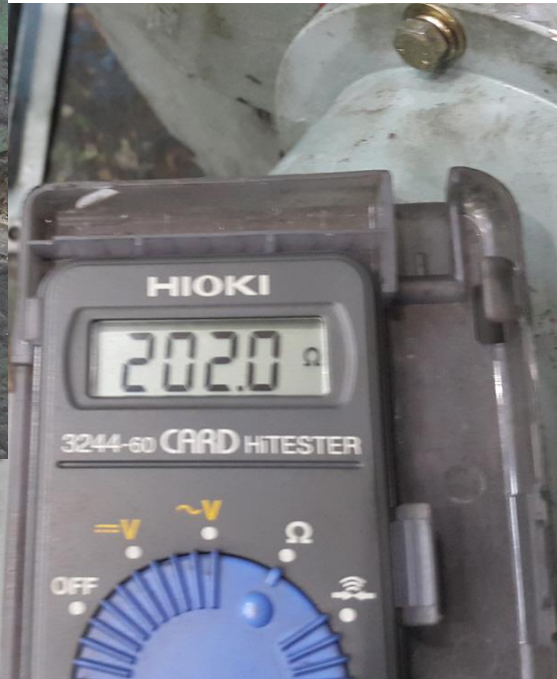
| 작업공정 | DC MOTOR 110KW OVERHAUL |

| 출고검사 | TACHO GENERATOR 절연저항 & 권선저항 |

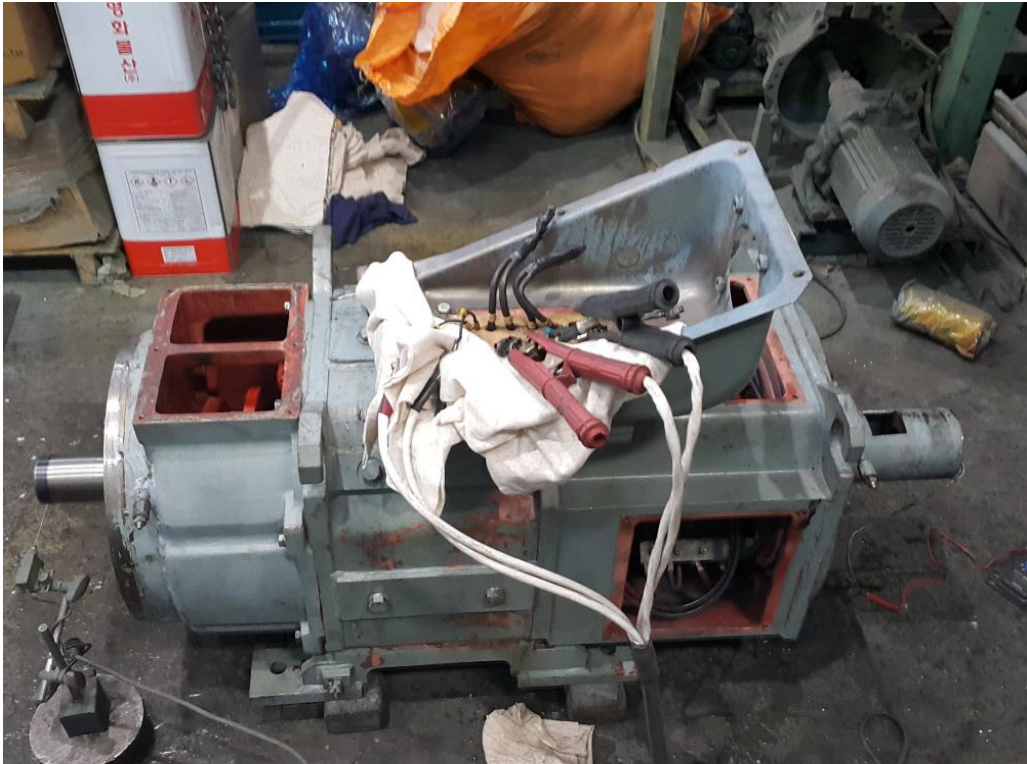
| 작업공정 | DC MOTOR 110KW OVERHAUL |

| 출고검사 | 시운전 TEST실시 |
| 시운전결과 고속회전 진동많음 | |

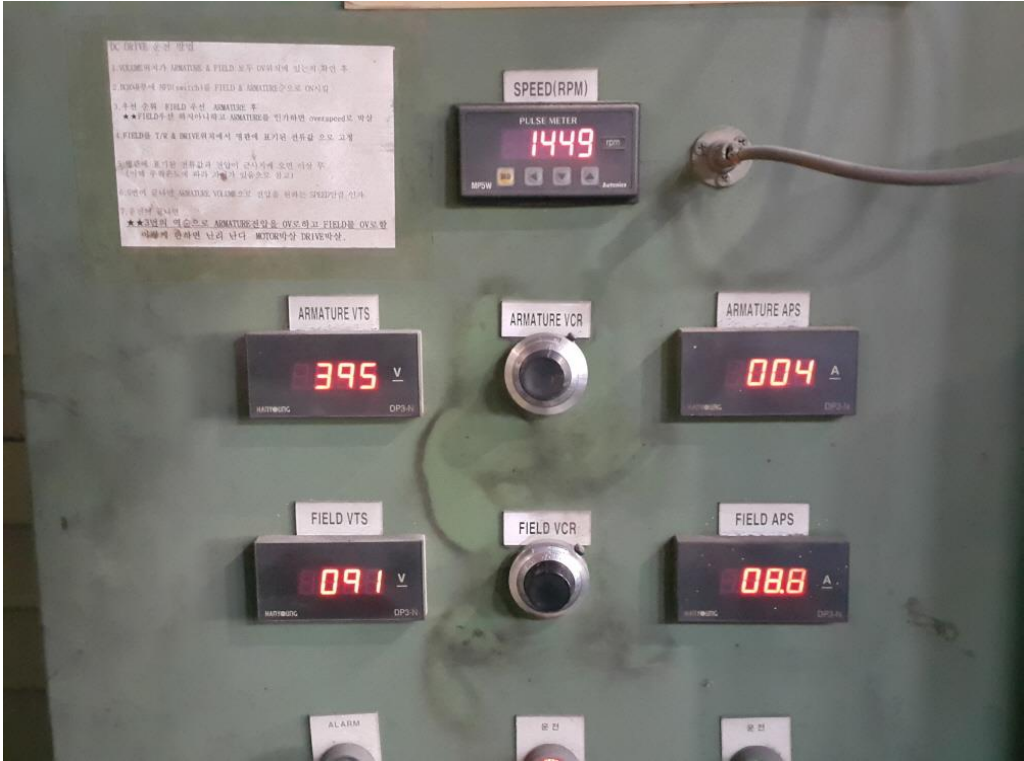
| 작업공정 | DC MOTOR 110KW OVERHAUL |

| 출고검사 | 시운전 TEST 실시 운전 CURRENT |

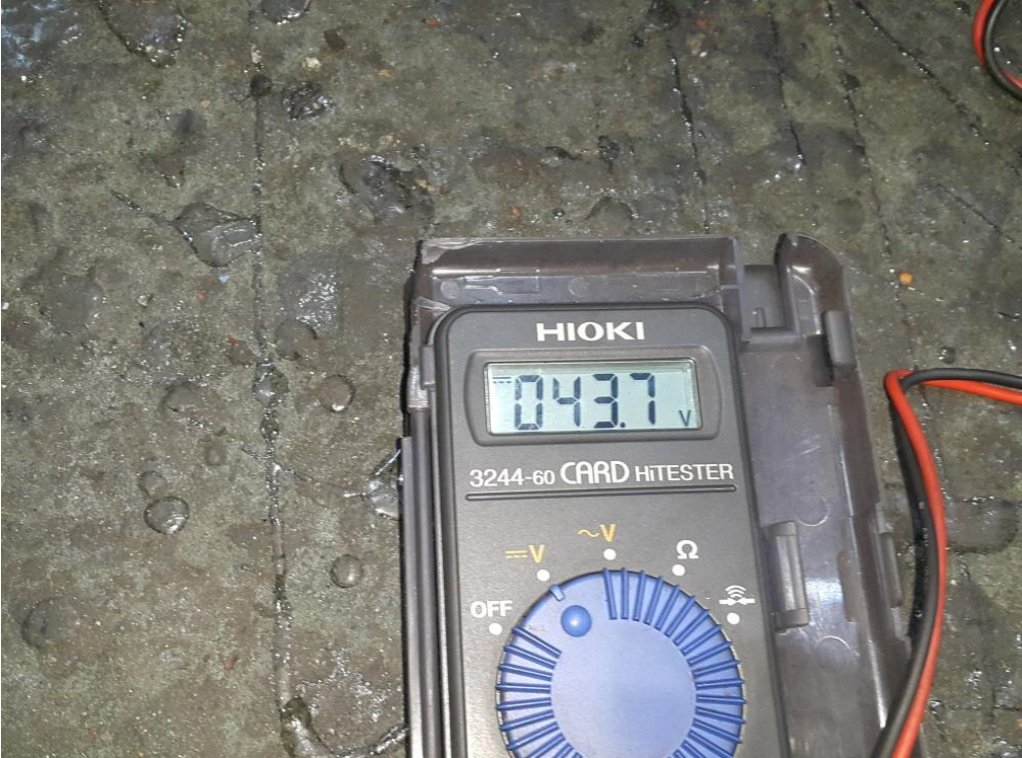
| 작업공정 | DC MOTOR 110KW OVERHAUL |

| 출고검사 | 1449RPM일때 TACHO GENERATOR 출력전압 |
