# 작업공정사진철

공사명: AIR COMPRESSOR MOTOR

규격: AC MOTOR 150KW 4P

REPAIR 내역: 분해 조립 및 조립부품 불순물 CLEANSING  
STATOR REWINDING  
INSULATING VARNISH DIPPING DRYING  
부하HOUSING METALLIZING 연마  
BALANCING 및 UNBALANCE교정  
BEARING 교환  
입 출고검사 시운전 TEST

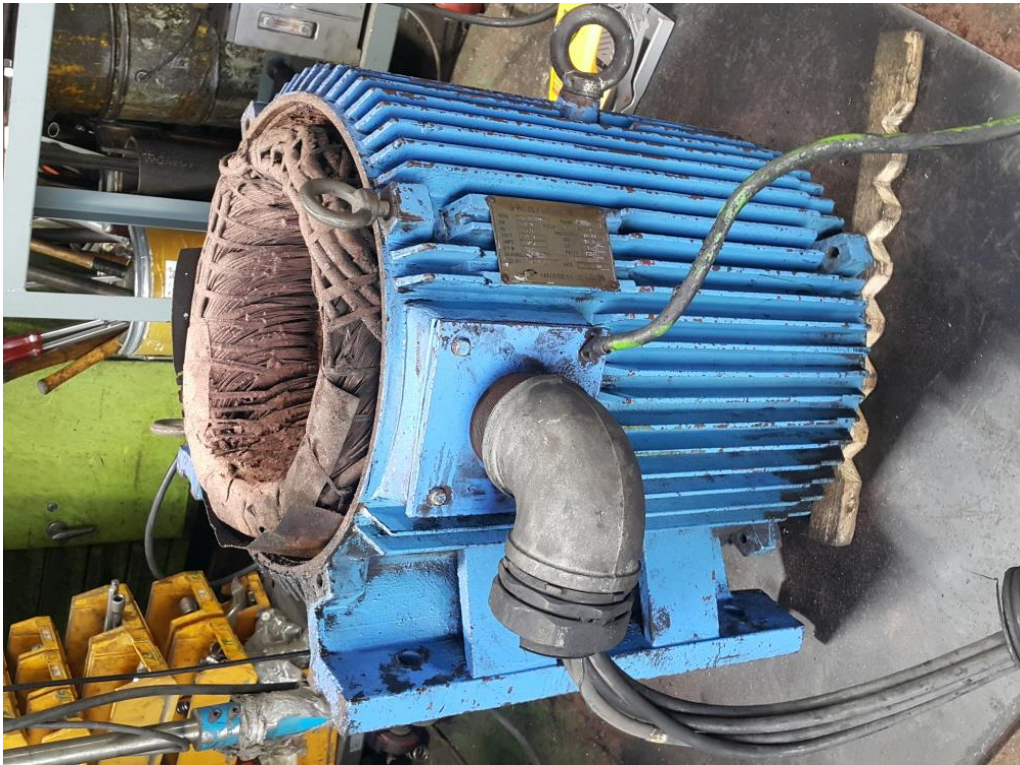
| 작업공정 | AC MOTOR 150KW 4P 입고검사 |

| STATOR 권체 | 세척 실시 |

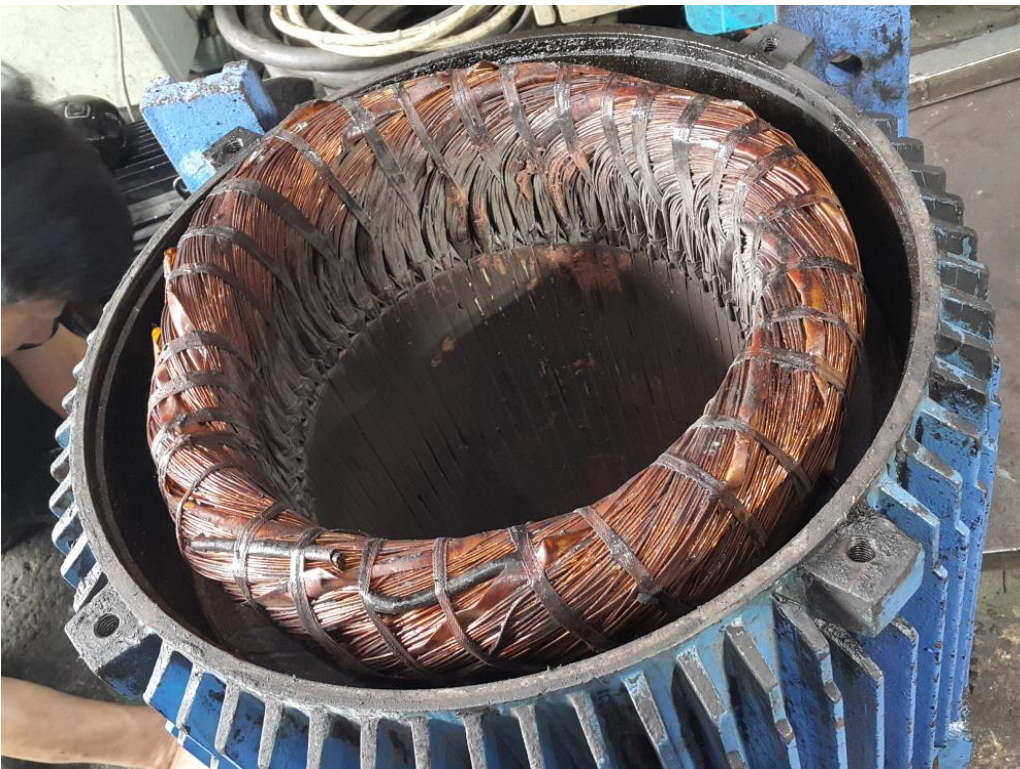
| 작업공정 | AC MOTOR 150KW 4P 입고검사 |

| STATOR 권체 | 과열 마찰 소손으로 추정예상 됨 |

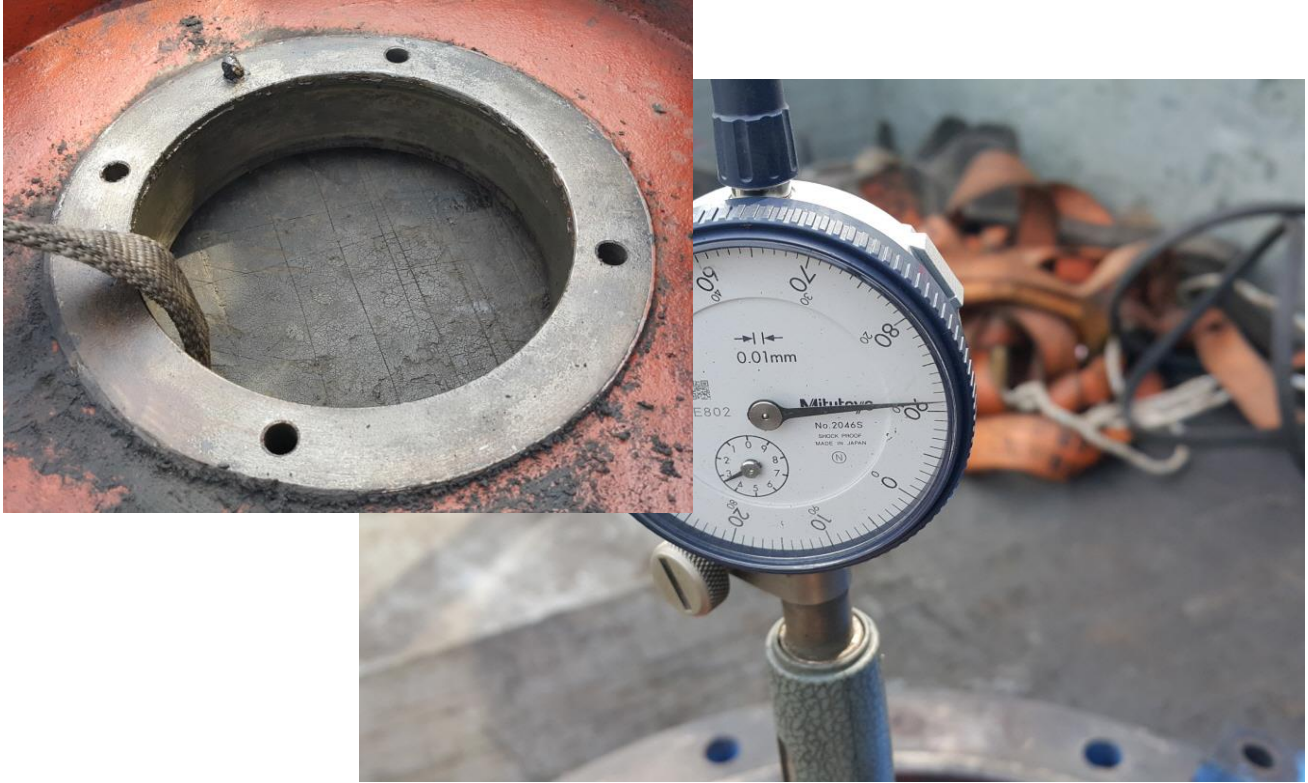
| 작업공정 | AC MOTOR 150KW 4P 입고검사 |

| BRACKET | 부하측 HOUSING 측정치 11/100로 불량 |

| BRACKET | 부하HOUSING METALLIZING 연마 후 |

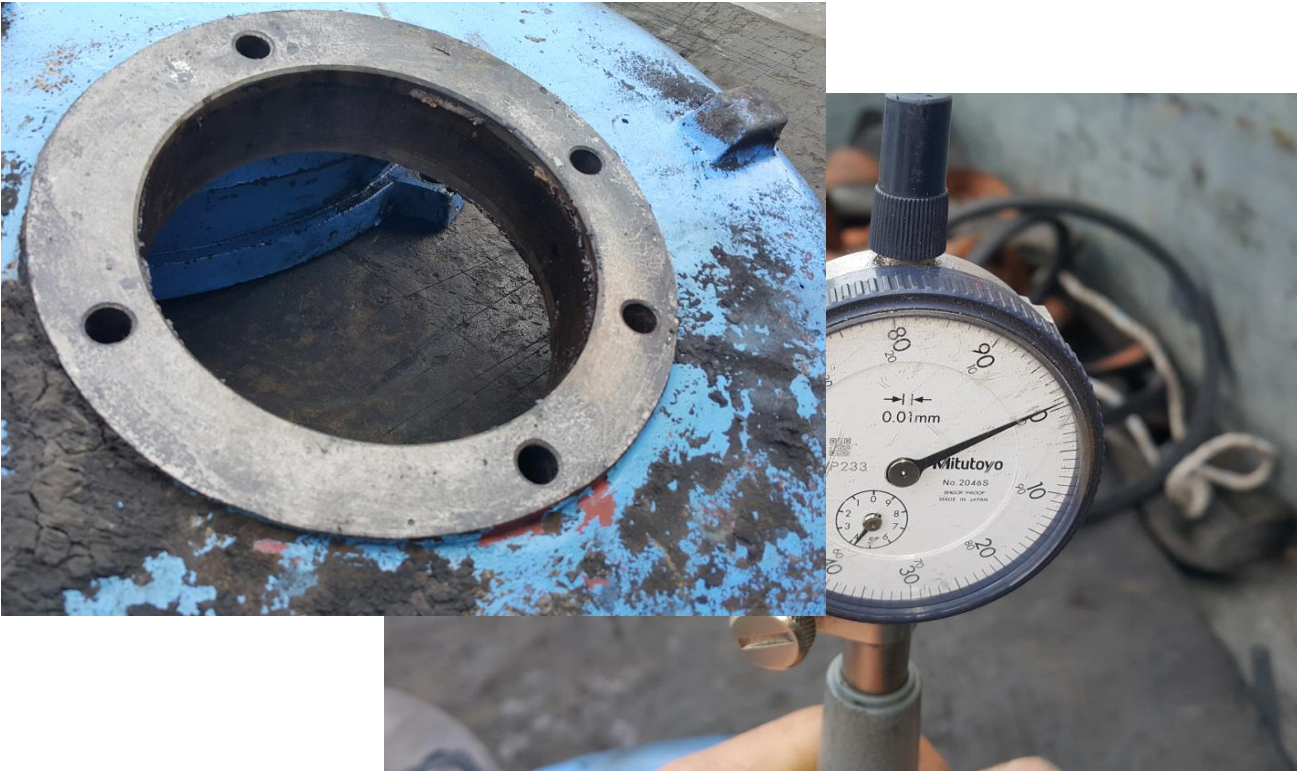
| 작업공정 | AC MOTOR 150KW 4P 입고검사 |

| BRACKET | 반 부하측 HOUSING 측정치 0/100로 양호 |

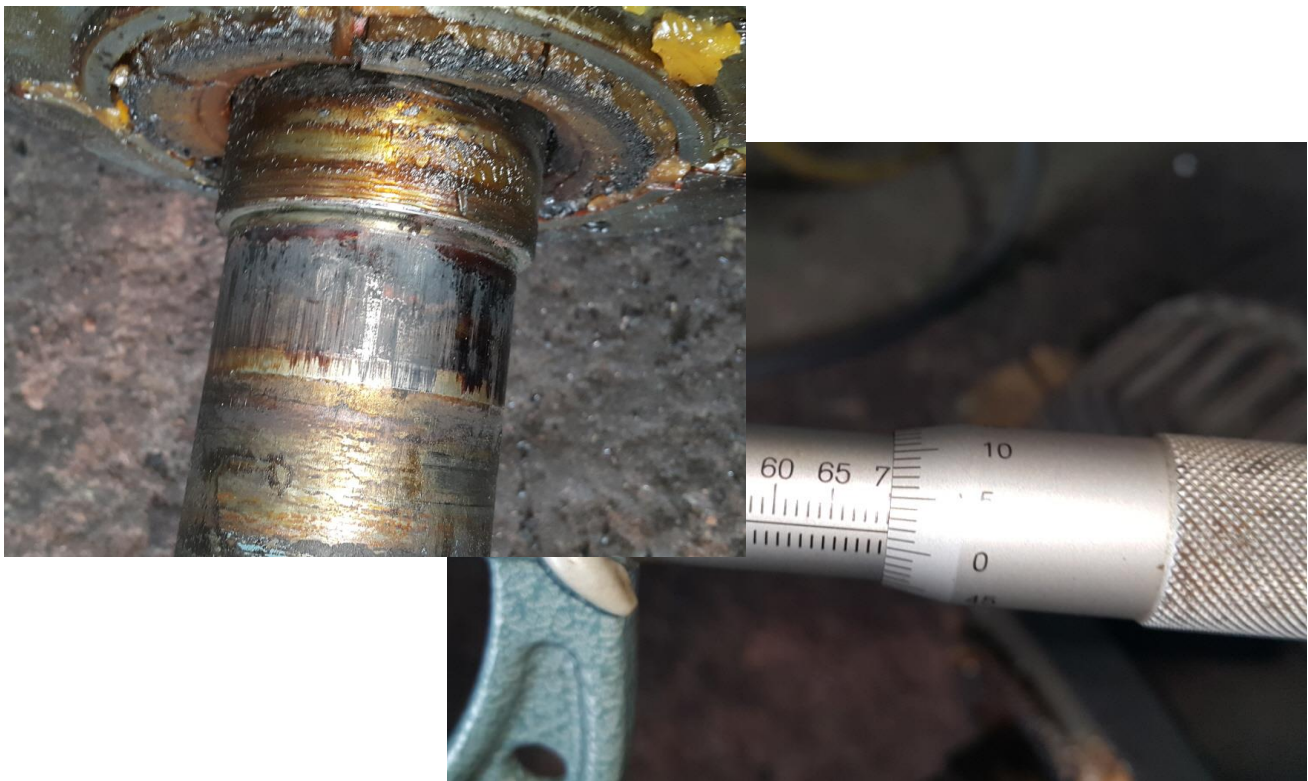
| 작업공정 | AC MOTOR 150KW 4P 입고검사 |

| ROTOR | 반 부하측 BEARING부 SHAFT 검사 1.5/100으로 양호 |

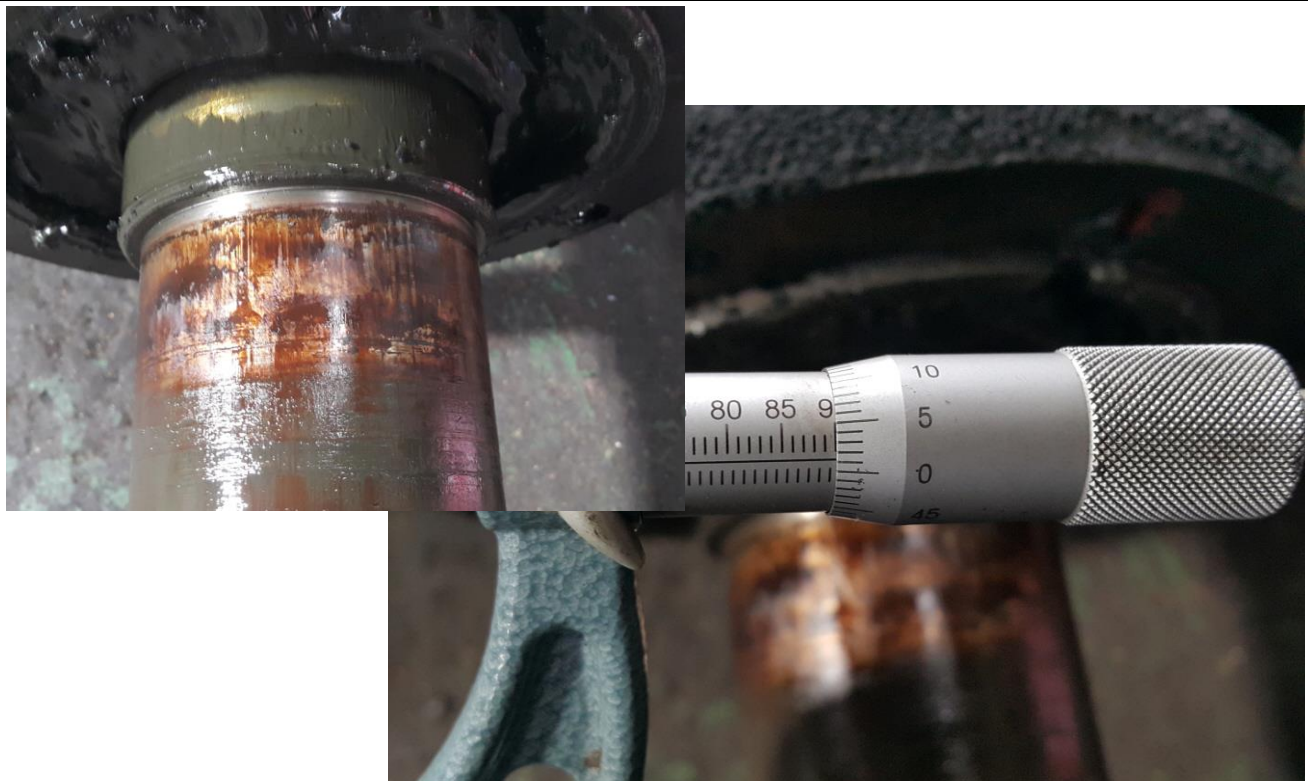
| 작업공정 | AC MOTOR 150KW 4P 입고검사 |

| ROTOR | 부하측 BEARING부 SHAFT 검사 1/100로 재 사용 |

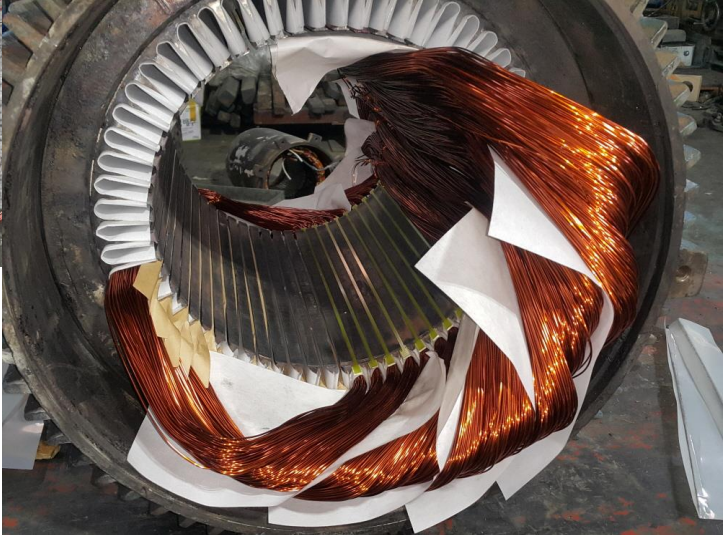
| 작업공정 | AC MOTOR 150KW 4P REWINDING |

| STATOR 권체 | 재 권선 실시 |

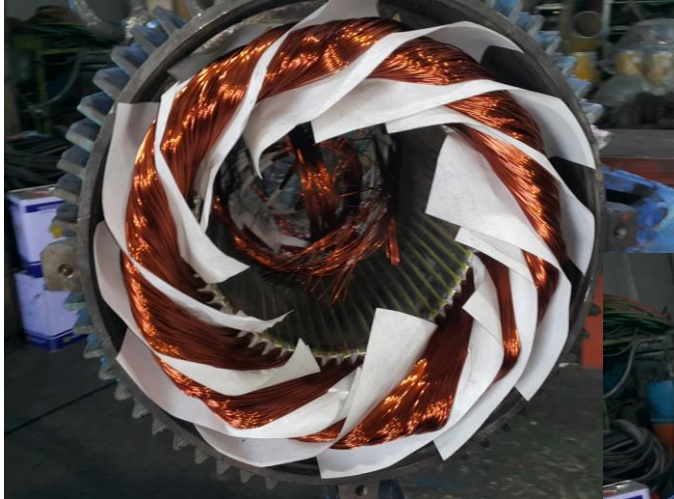
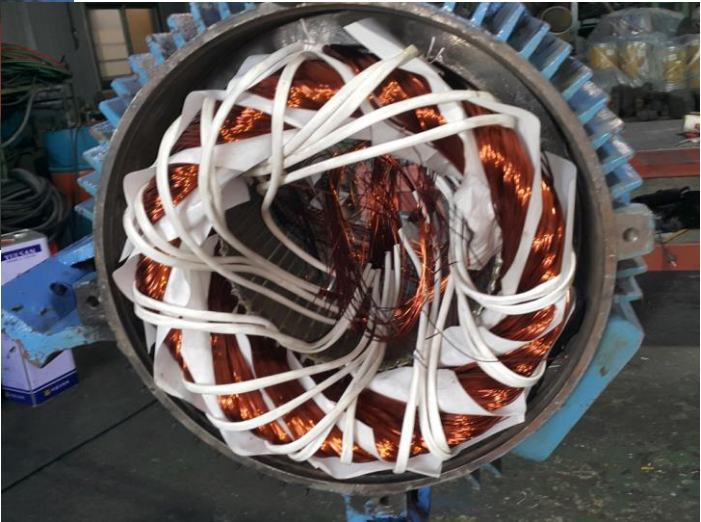
| 작업공정 | AC MOTOR 150KW 4P REWINDING |

| STATOR 권체 | 재 권선 실시 |

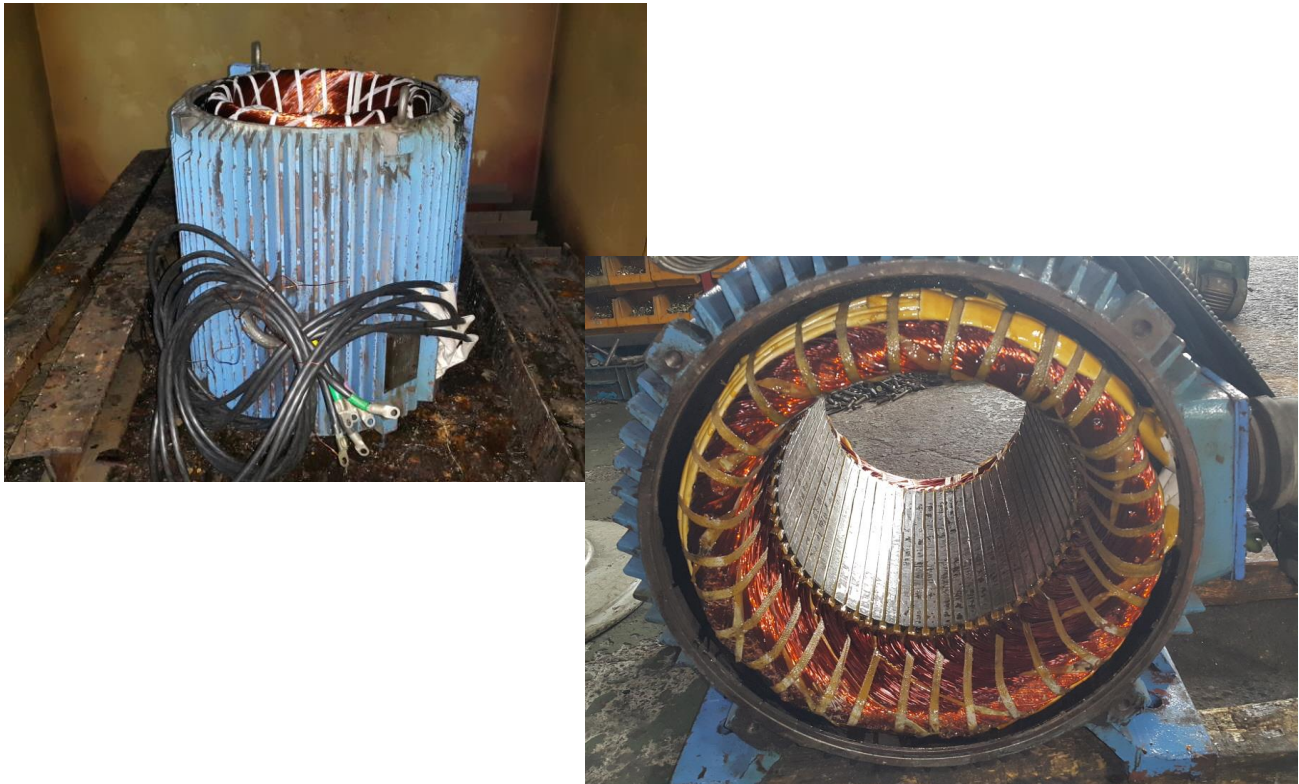
| 작업공정 | AC MOTOR 150KW 4P REWINDING |

| STATOR 권선 | INSULATING VARNISH DIPPING DRYING실시 후 |

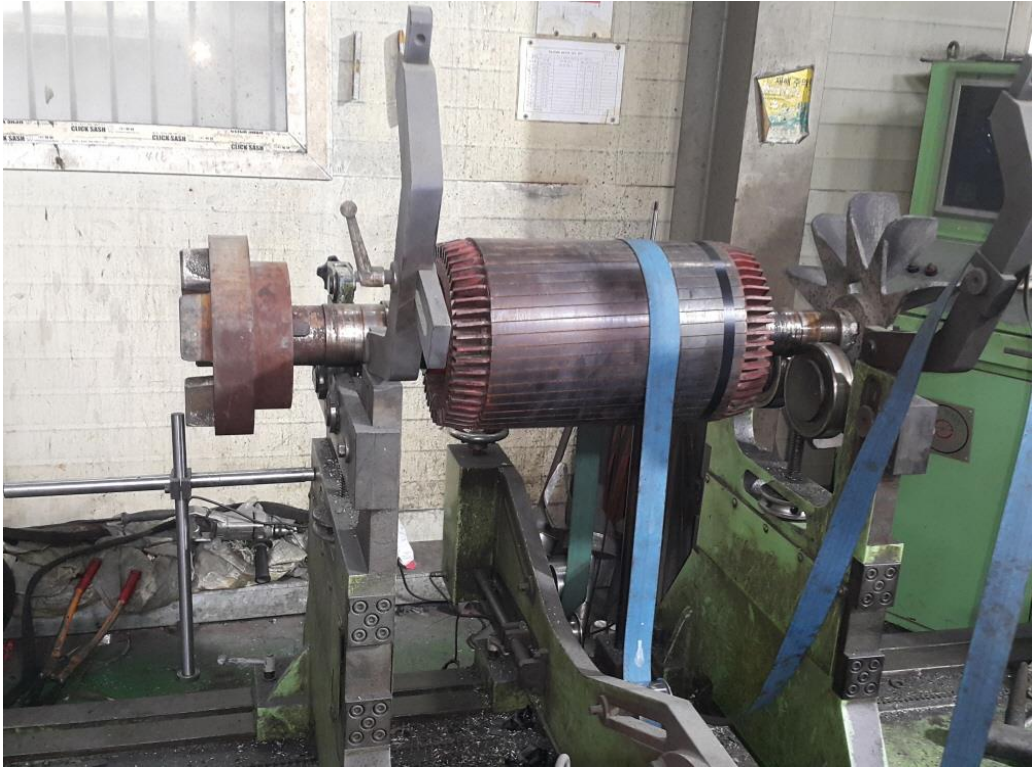
| 작업공정 | AC MOTOR 150KW 4P REWINDING |

| SHAFT | BALANCING 실시 |

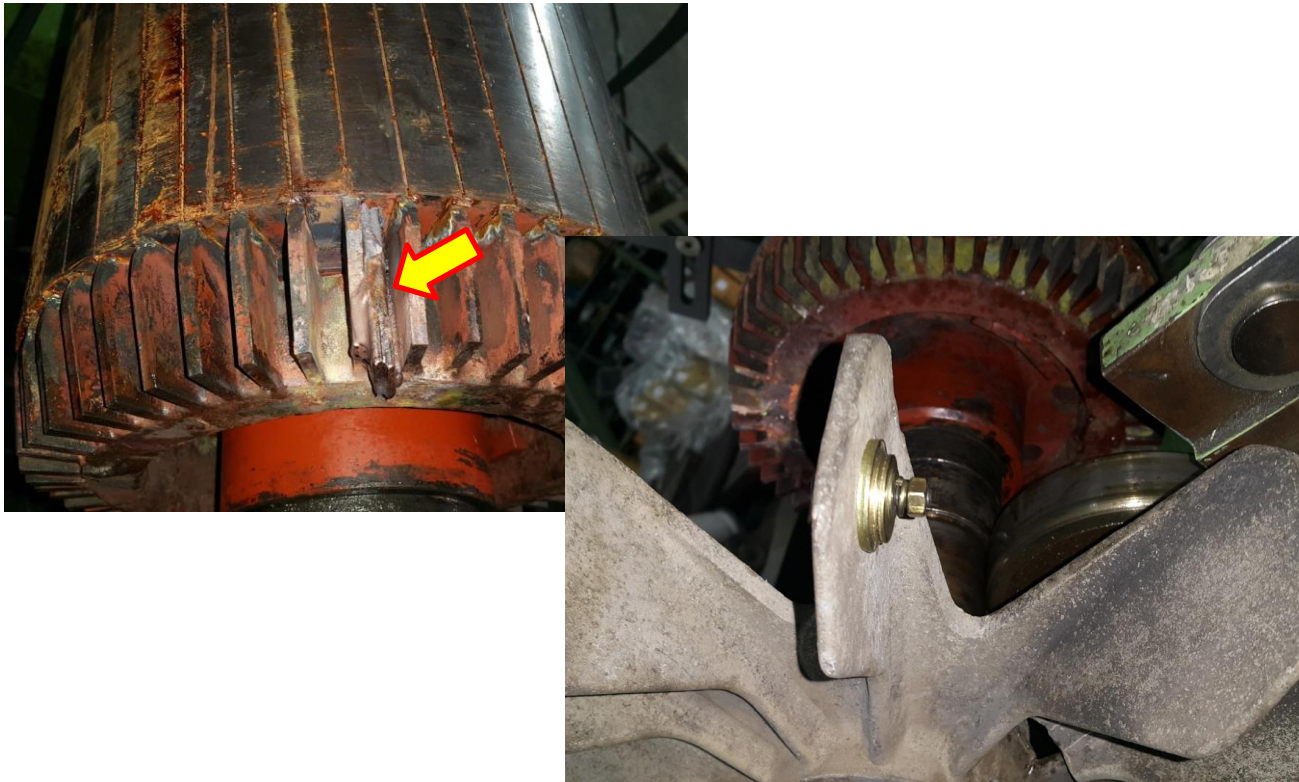
| 작업공정 | AC MOTOR 150KW 4P REWINDING |

| ROTOR | 교정된 UNBALACE |

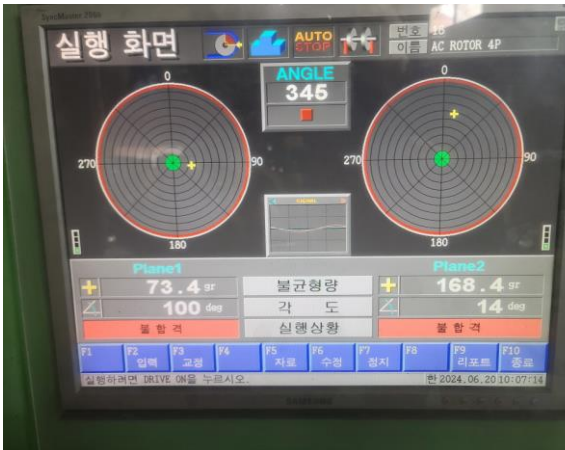
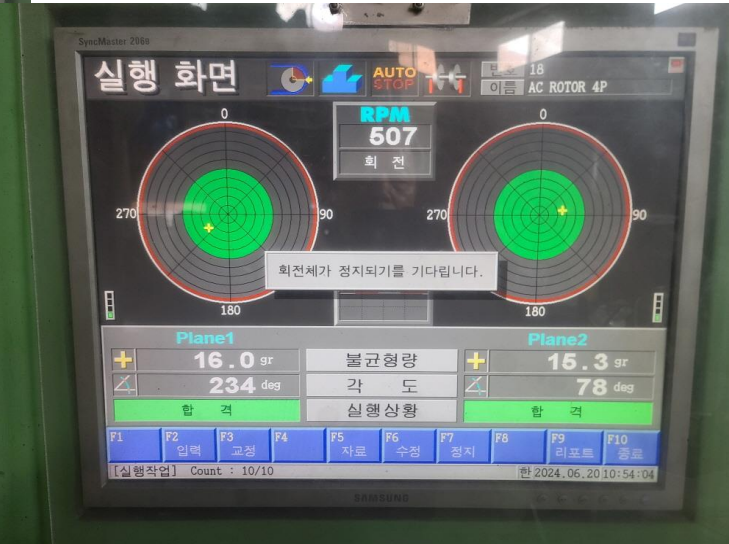
| 작업공정 | AC MOTOR 150KW 4P REWINDING |

| <p>초기 UNBALANCE</p> | <p>교정 후 UNBALANCE</p> |
| ROTOR | UNBALANCE 교정 전 후 |

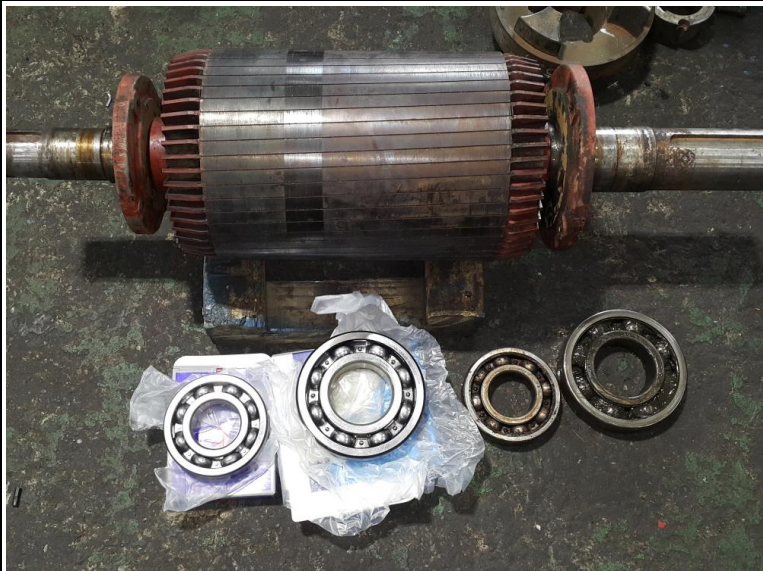
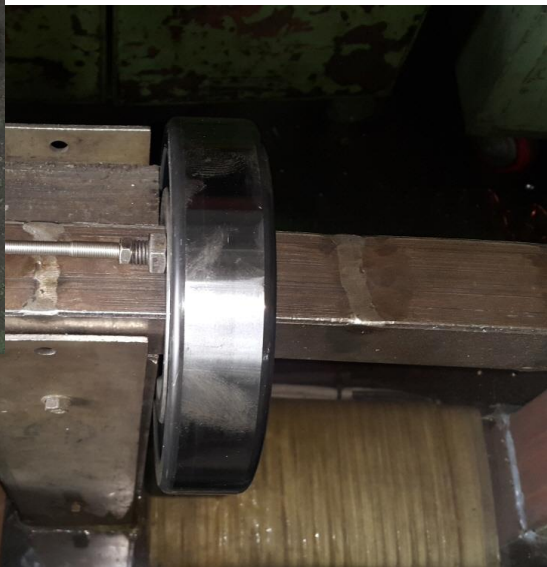
| 작업공정 | AC MOTOR 150KW 4P REWINDING | |

| ROTOR | BEARING예열 실시 | |

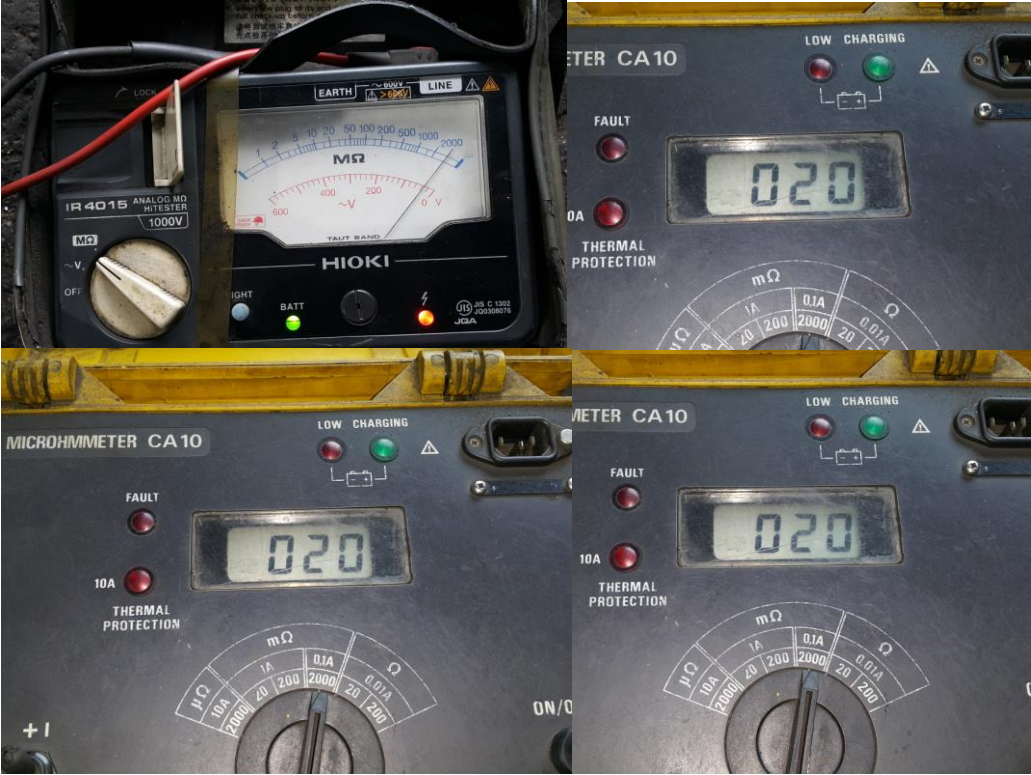
| 작업공정 | AC MOTOR 150KW 4P REWINDING |

| 출고검사 | 절연저항 & 각상 △시 권선저항 |

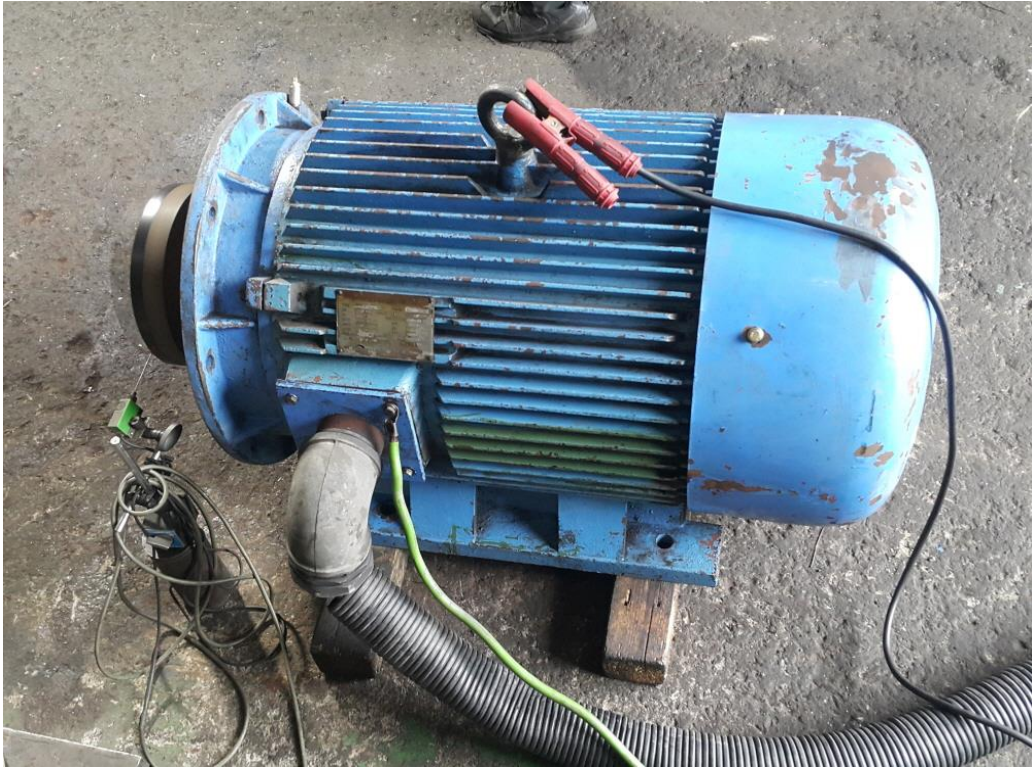
| 작업공정 | AC MOTOR 150KW 4P REWINDING |

| 출고검사 | 시운전 TEST 실시 |

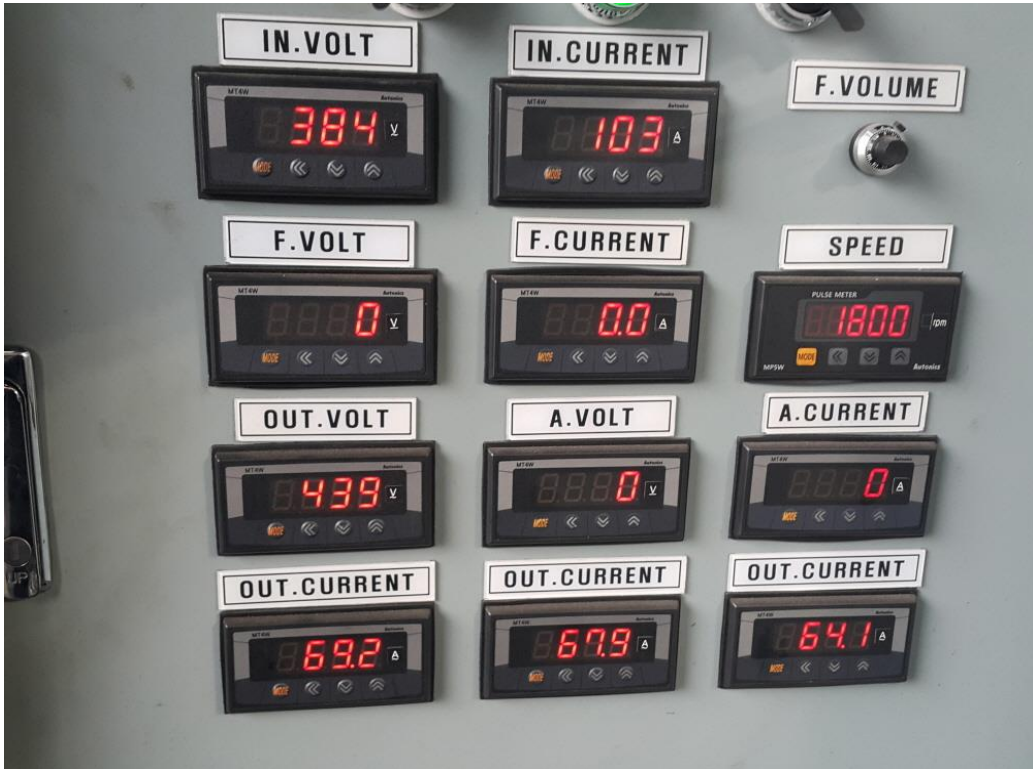
| 작업공정 | AC MOTOR 150KW 4P REWINDING |

| 출고검사 | 시운전 TEST 실시 △시 운전 CURRENT |

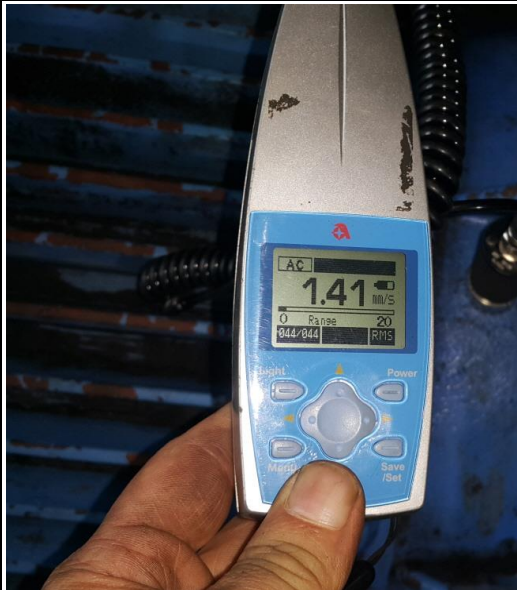
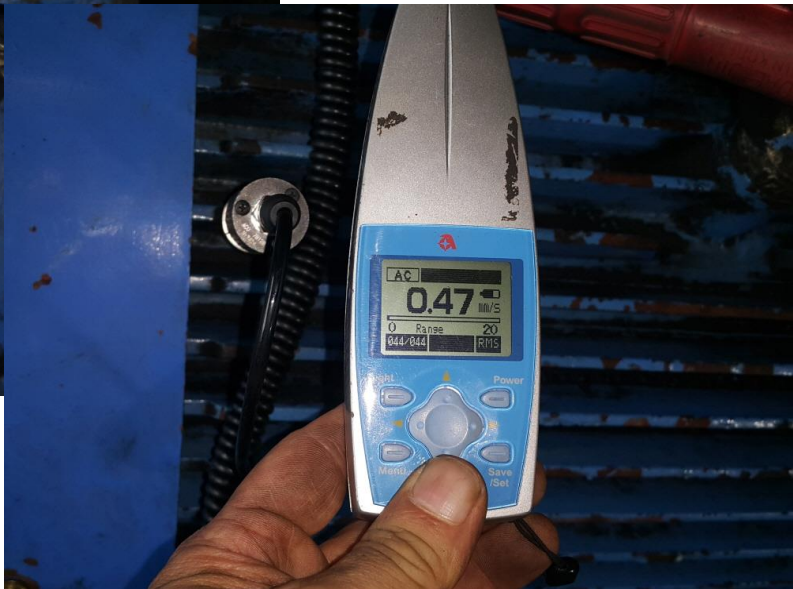
| 작업공정 | | AC MOTOR 150KW 4P REWINDING | |

| <div></div> <div>부하측</div> | | <div></div> <div>반부하측</div> | |
| 출고검사 | | 진동검사 | |
