# 작업 공정 사진철

고 객 명: (주)  
공 사 명: 만톤 급수장 1호기 펌프

규 격: AC MOTOR 150HP 4P

REPAIR 내역: 분해 조립 및 조립부품 불순물 CLEANSING  
INSULATING VARNISH DIPPING DRYING  
BALANCING 및 UNBALANCE교정  
BEARING 교환  
입 출고검사 시운전 TEST

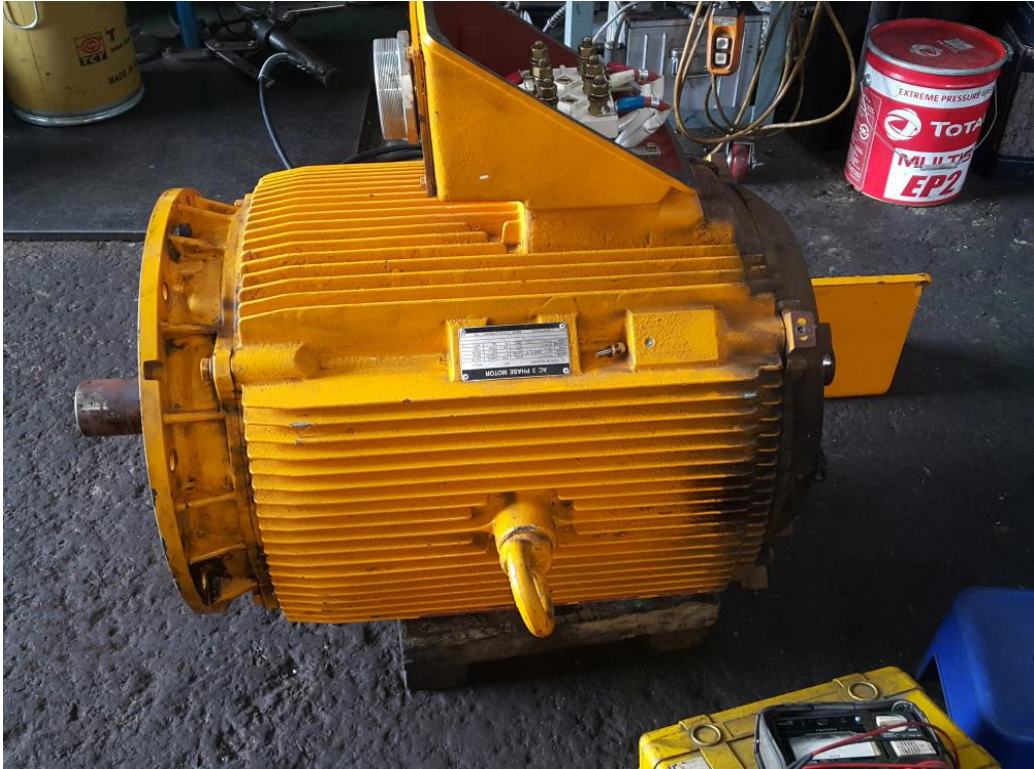
| 작업공정 | AC MOTOR 150HP 4P 입고검사 |

| Ass'y | 분해 전 |

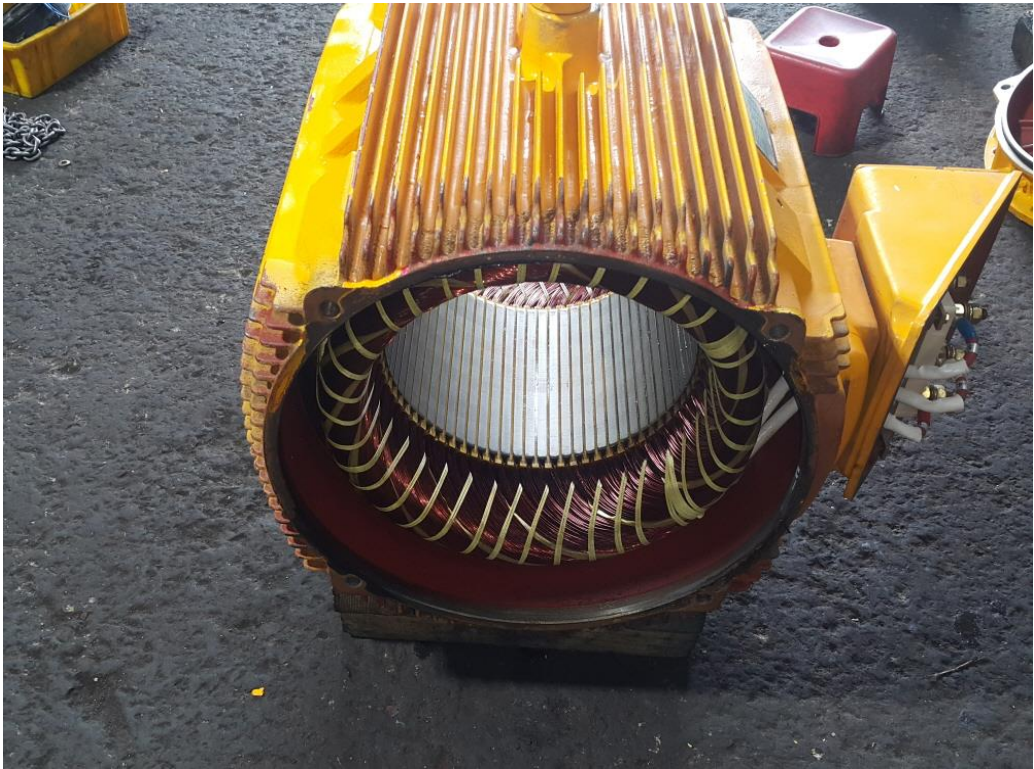
| 작업공정 | AC MOTOR 150HP 4P 입고검사 |

| STATOR권체 | GREASE유분은 약간 있으나 권선상태 양호 |

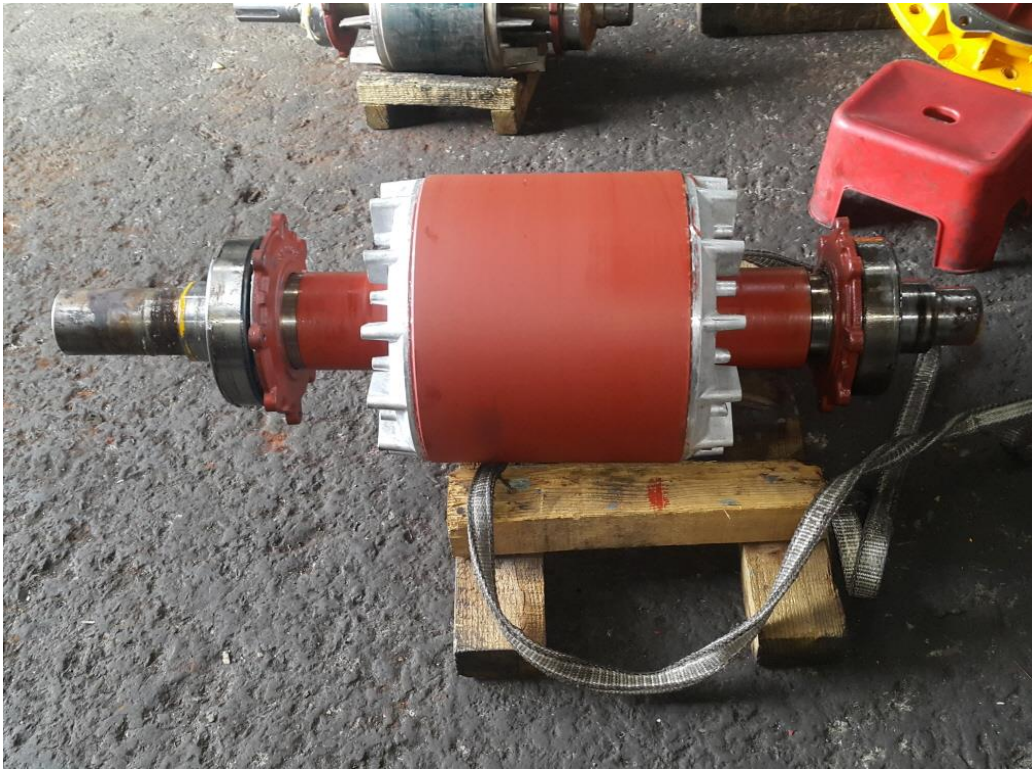
| 작업공정 | AC MOTOR 150HP 4P 입고검사 |

| ROTOR | 분해 후 |

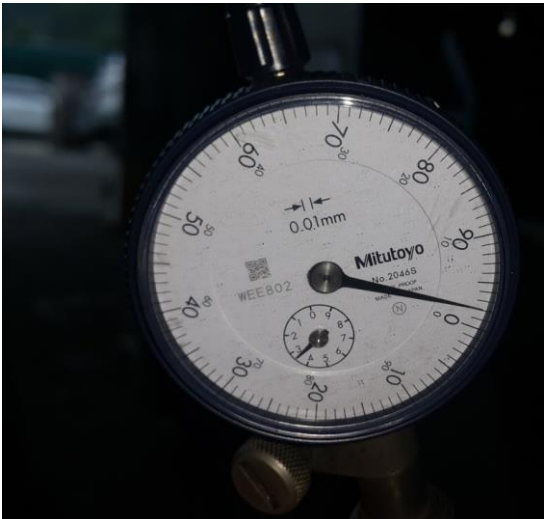
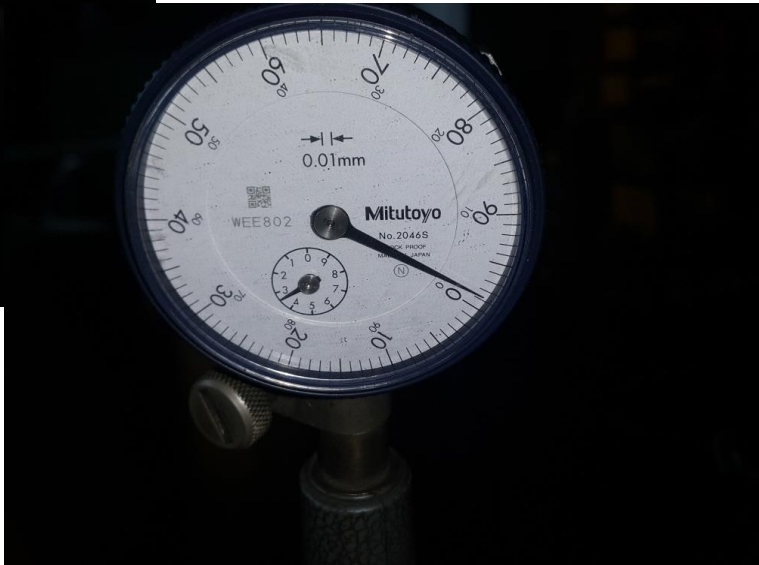
| 작업공정 | AC MOTOR 150HP 4P 입고검사 |

| <div> <div> <p>부하</p> </div> <div> <p>반부하</p> </div> </div> | |
| BRACKET | 양측 HOUSING 측정치 2/100이하로 양호 |

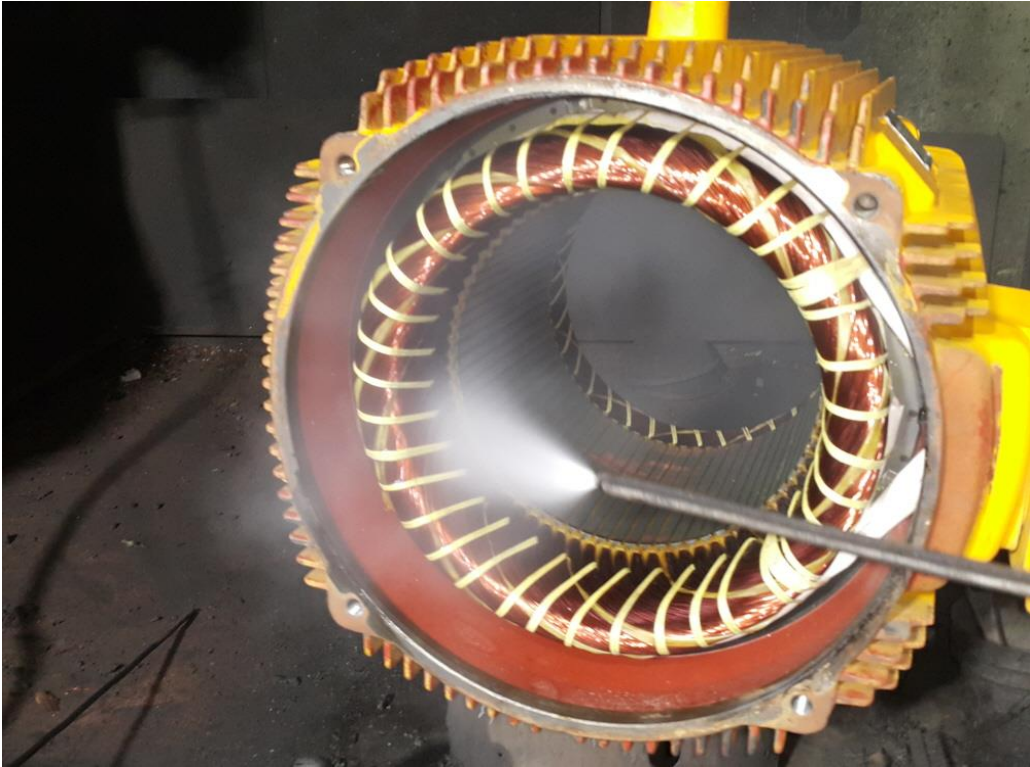
| 작업공정 | AC MOTOR 150HP 4P RECONDITION |

| STATOR권체 | 세척실시 |

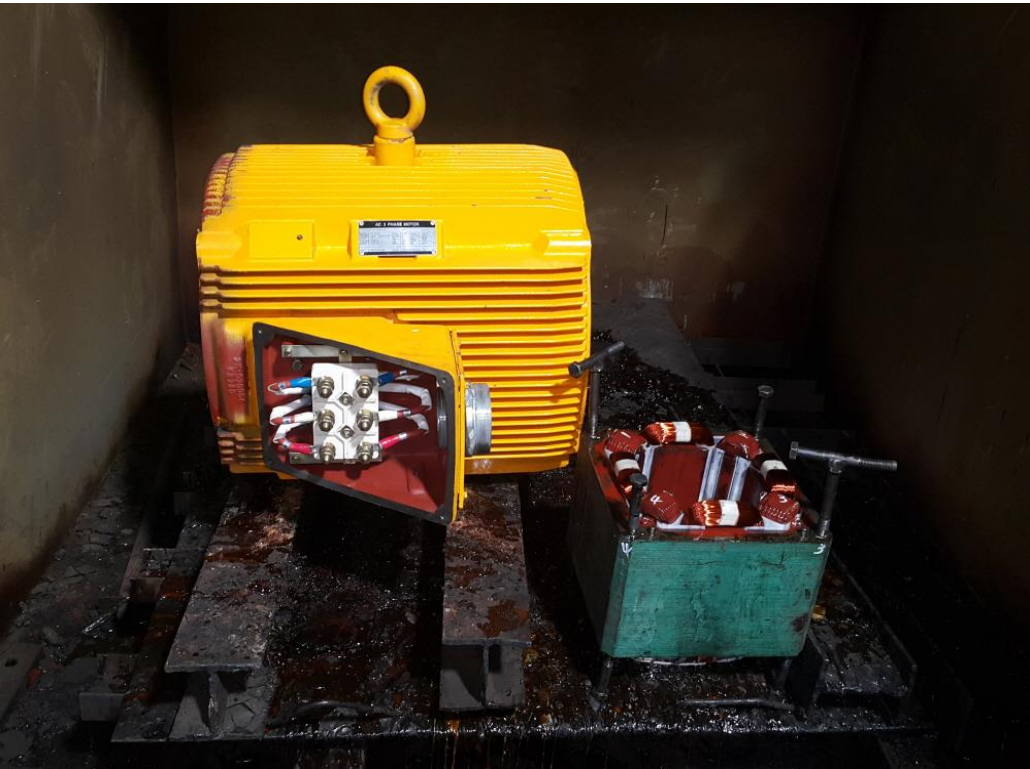
| 작업공정 | AC MOTOR 150HP 4P RECONDITION |

| STATOR권체 | 세척 후 건조실시 |

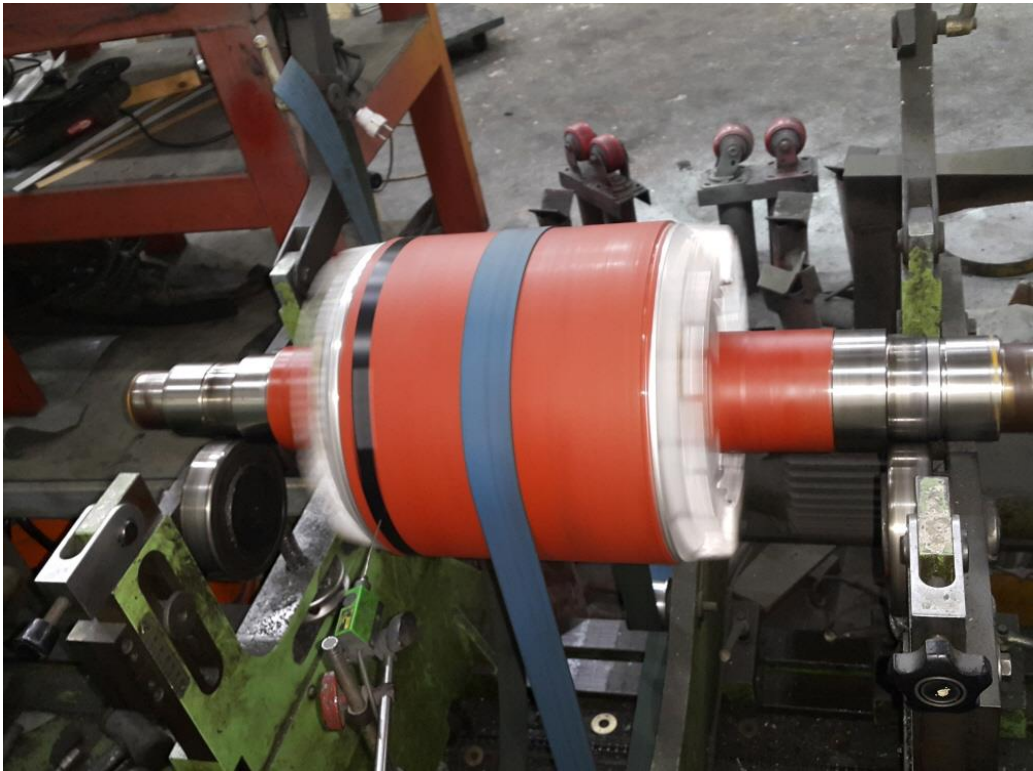
| 작업공정 | AC MOTOR 150HP 4P RECONDITION |

| ROTOR | BALANCING 실시 |

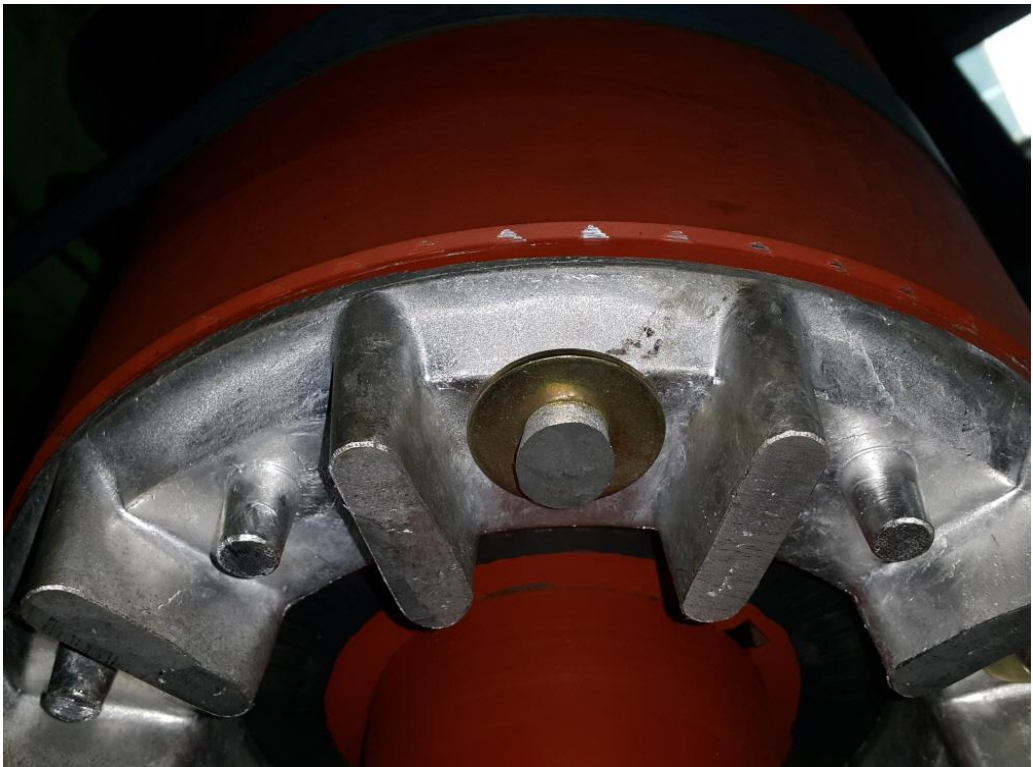
| 작업공정 | AC MOTOR 150HP 4P RECONDITION |

| ROTOR | 교정된 UNBALACE REPORT참조 |

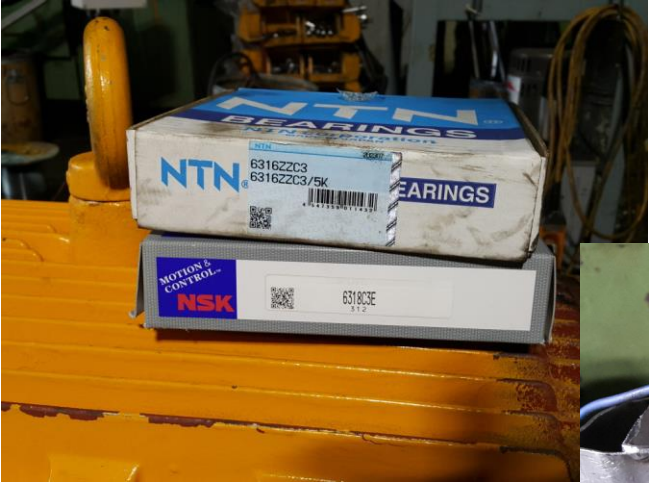
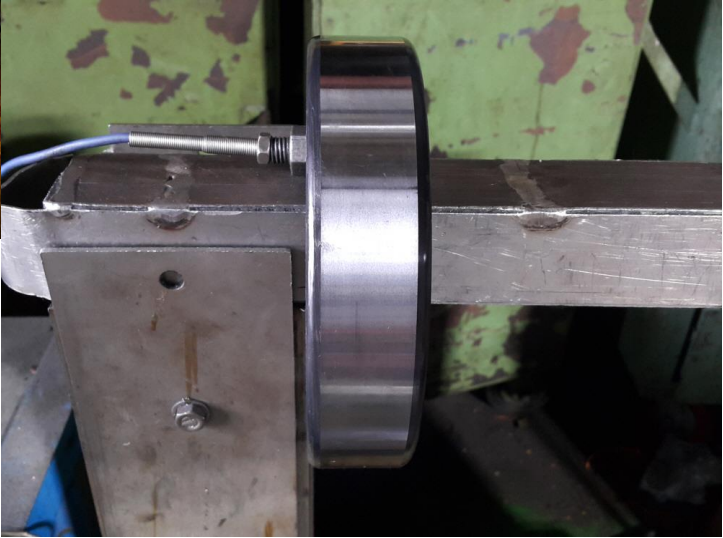
| 작업공정 | AC MOTOR 150HP 4P RECONDITION |

| 소모 품 | 교환될 신규 BEARING 예열실시 |

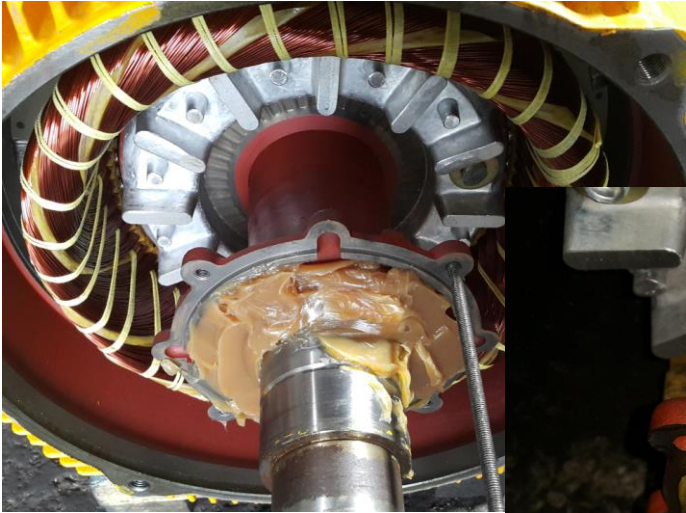
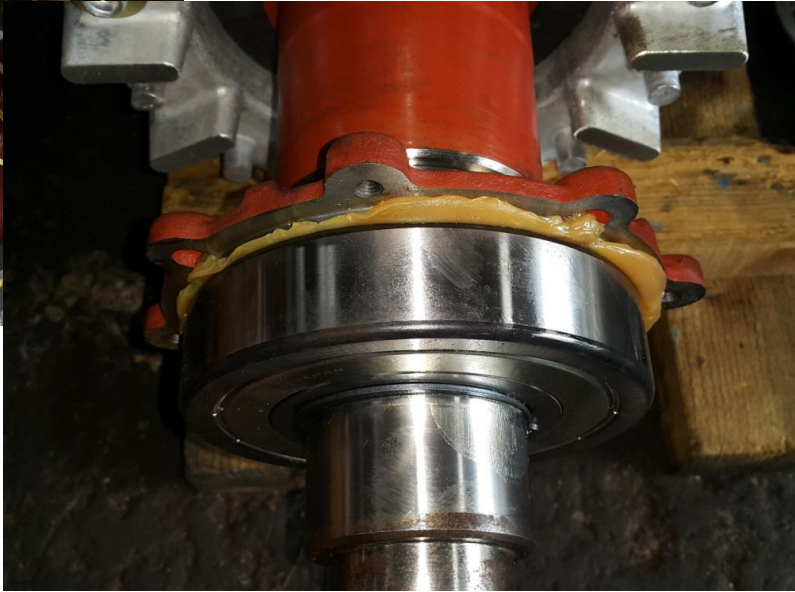
| 작업공정 | AC MOTOR 150HP 4P RECONDITION |

| 소모 품 | BEARING 예열교환 및 GREASE CHARGING 조립실시 |

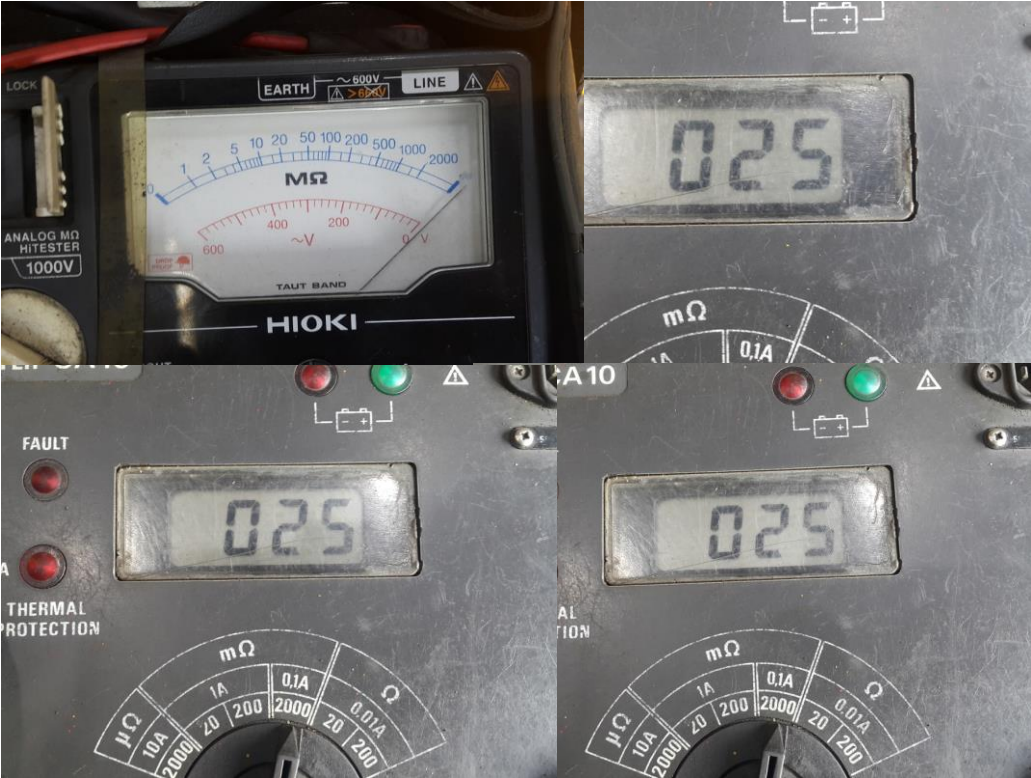
| 작업공정 | AC MOTOR 150HP 4P RECONDITION |

| 출고검사 | 절연저항 & 각상 △시 권선저항 |

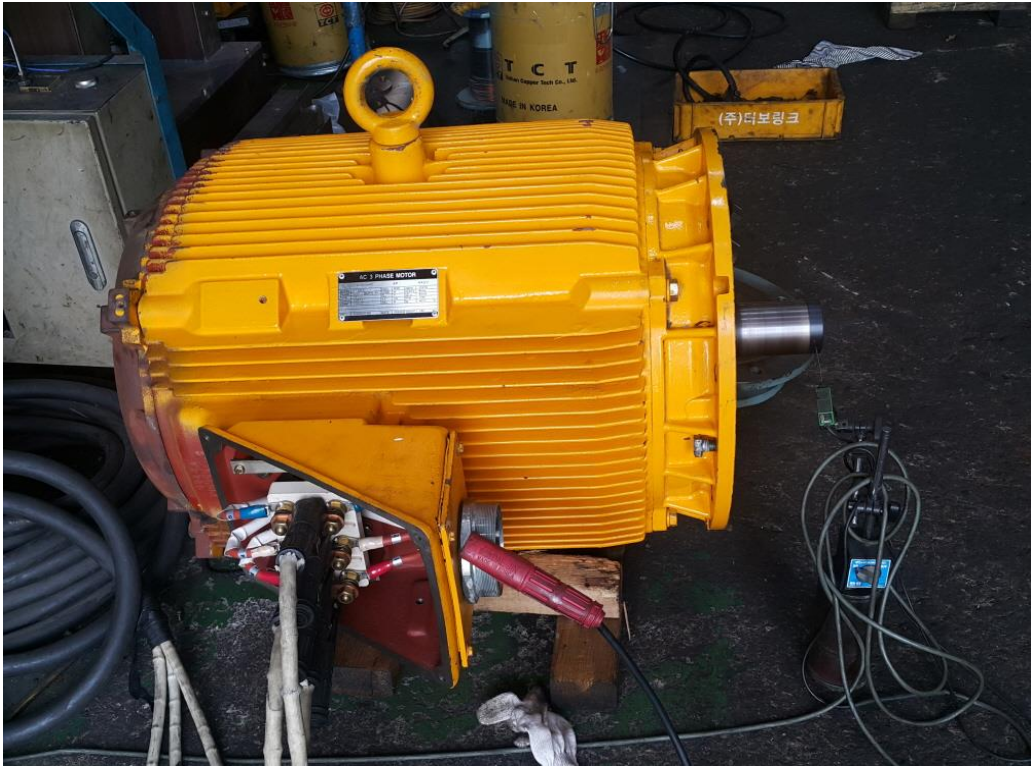
| 작업공정 | AC MOTOR 150HP 4P RECONDITION |

| 출고검사 | 시운전 TEST 실시 |

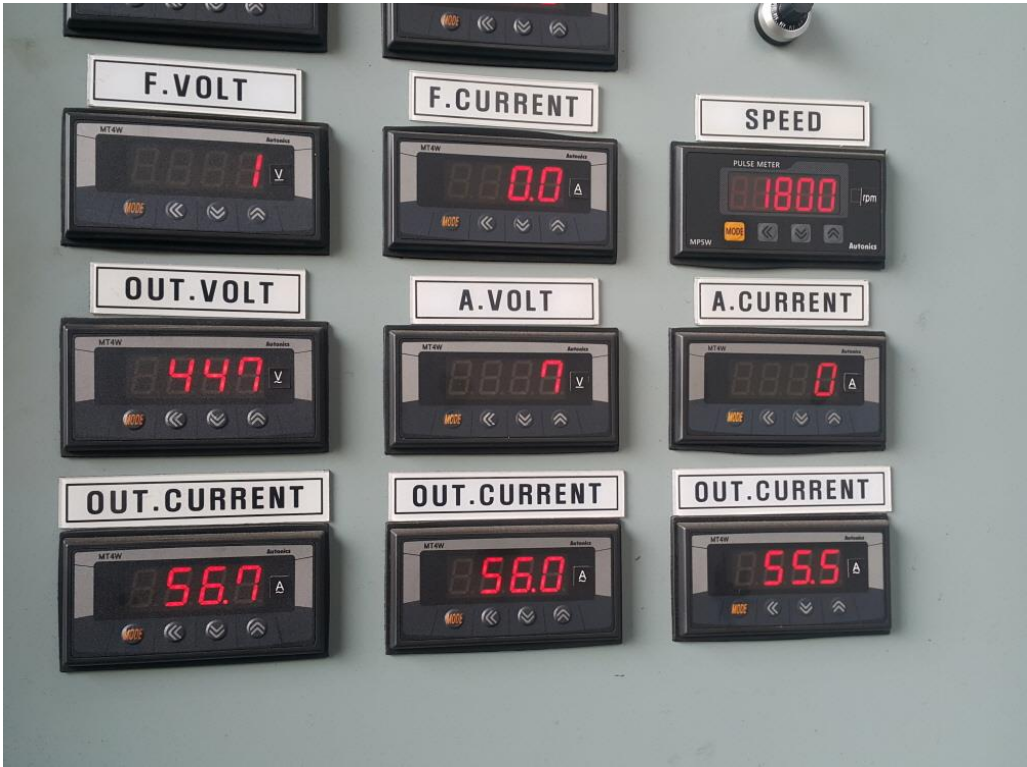
| 작업공정 | AC MOTOR 150HP 4P RECONDITION |

| 출고검사 | 시운전 TEST 운전 CURRENT |

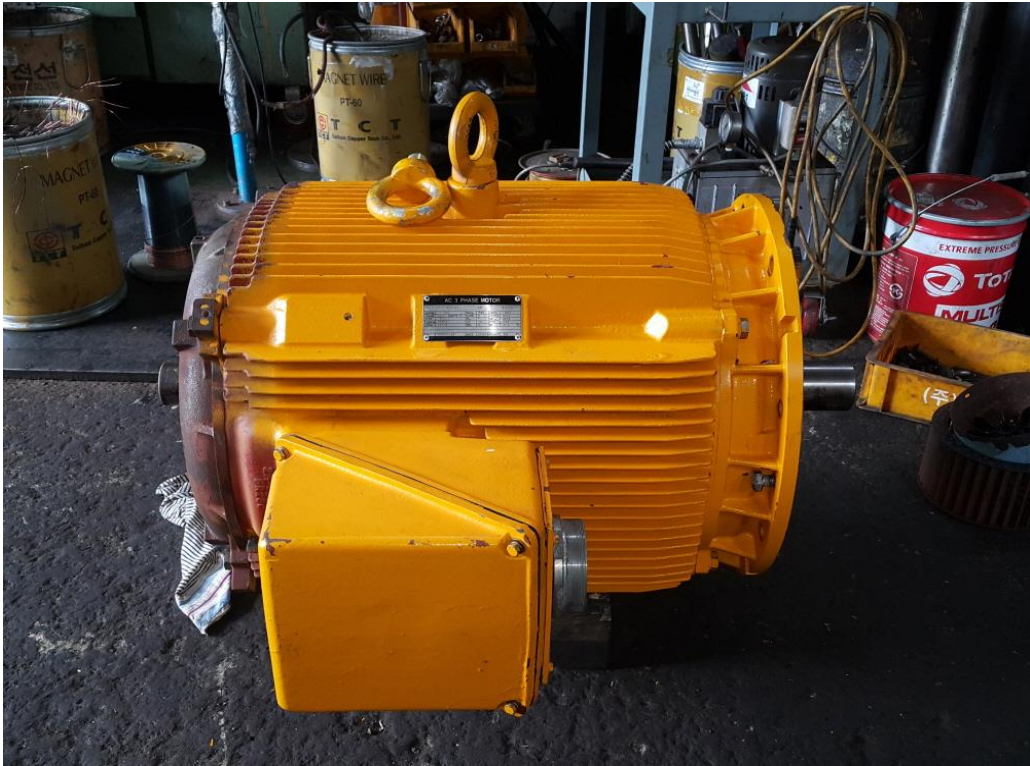
| 작업공정 | AC MOTOR 150HP 4P RECONDITION |

| Ass'y | 출고검사 후 |

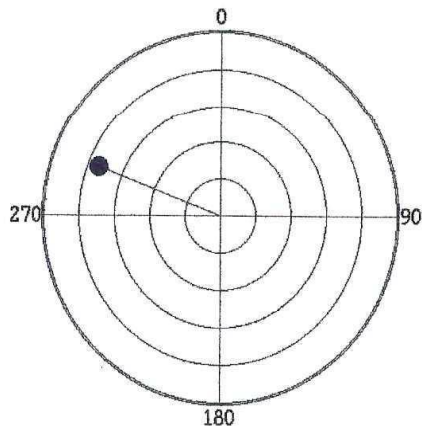
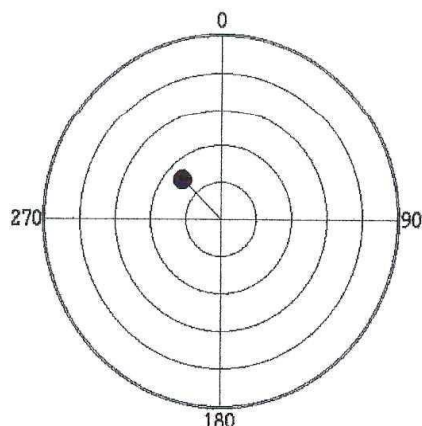
CORRECT UNBALANCE GRAPH (max = 10.0 gr )

## CORRECT UNBALANCE

| | PLANE1 | PLANE2 |
|---|---|---|
| UNBALANCE | 7.4 gr | 3.1 gr |
| ANGLE | 291 deg | 314 deg |
| RESULT | ACCEPT | ACCEPT |
