# 작업공정 REPORT

고 객 명: (주)  
공 사 명: SPINDL MOTOR OVERHAUL

규 격: DC MOTOR 60KW

REPAIR 내역: 분해 조립 및 불순물 CLEANSING DRYING  
INSULATING VARNISH DIPPING DRYING  
BRUSH HOLDER 절연판 가공교환  
COMMUTATOR 동심도 가공 및 UNDERCUTTING  
BLOWER 보수 및 BEARING 교환  
입 출고검사 시운전 TEST

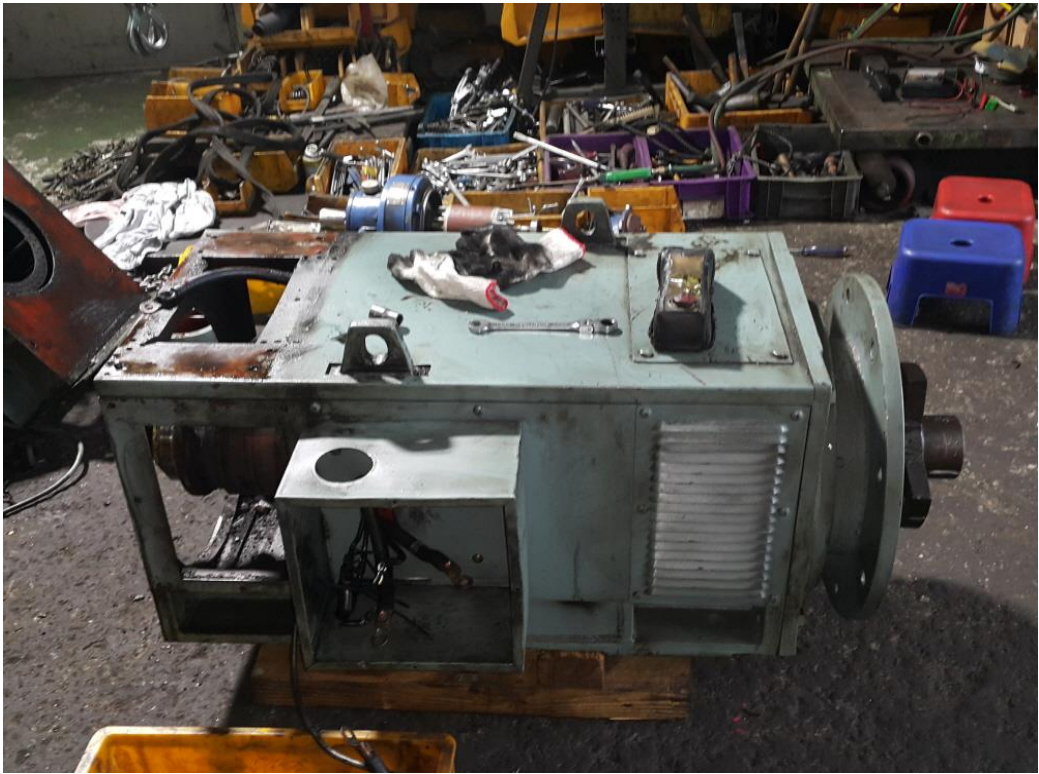
| 작업공정 | DC MOTOR 60KW 입고검사 |

| Ass'y | 분해 실시 |

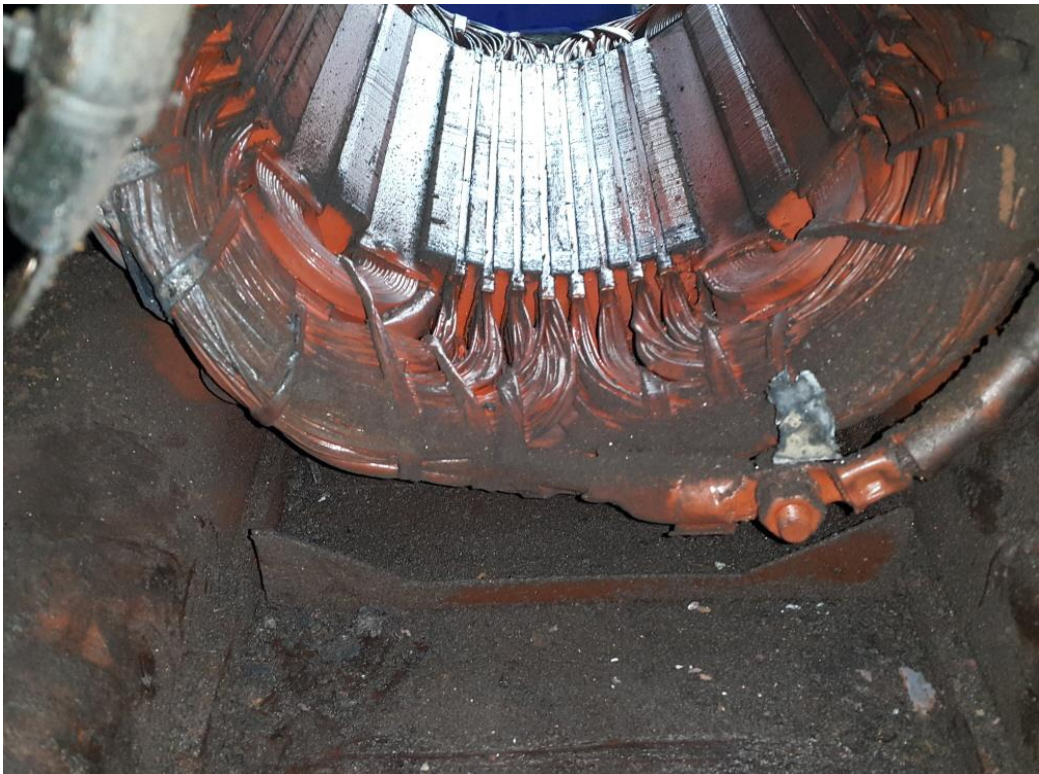
| 작업공정 | DC MOTOR 60KW 입고검사 |

| 계자권체 | BRUSH가루 및 부불순물 권선에 흡착 |

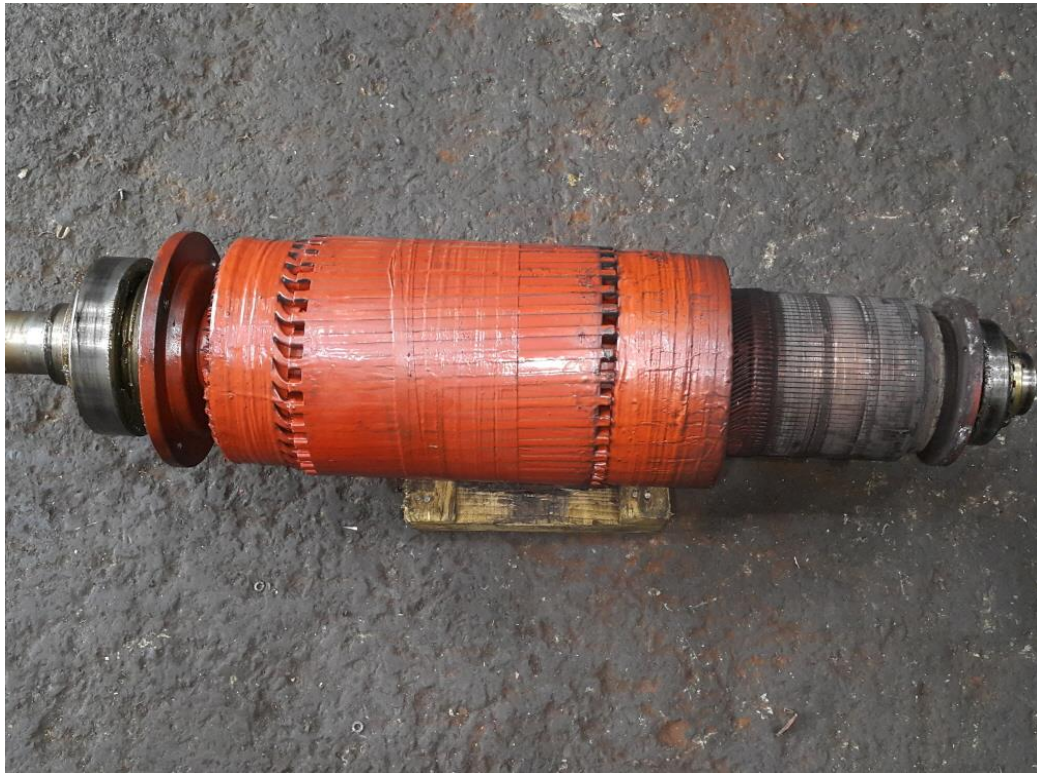
| 작업공정 | DC MOTOR 60KW 입고검사 |

| ARMATURE 권체 | 분해 후 |

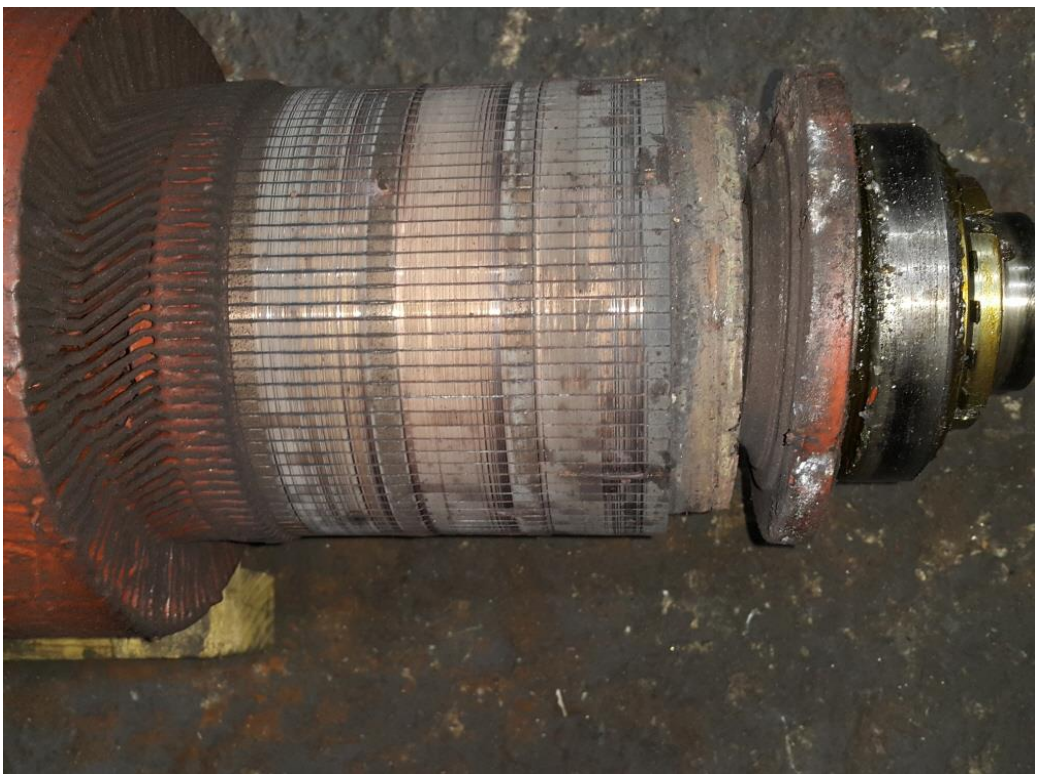
| 작업공정 | DC MOTOR 60KW 입고검사 |

| COMMUTATOR | 조흔현상 |

| COMMUTATOR | 동심도 가공 홈파기 및 UNDERCUTTING 실시 |

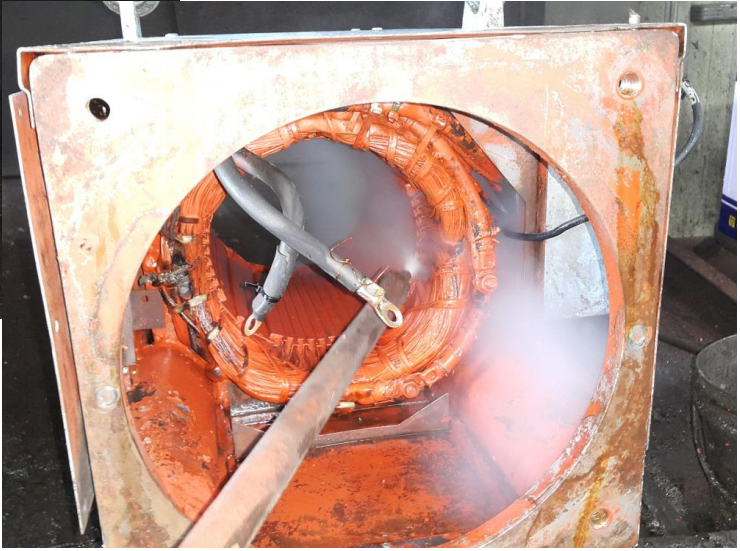
| 작업공정 | DC MOTOR 60KW OVERHAUL |

| 권체 | 스팀세척 실시 |

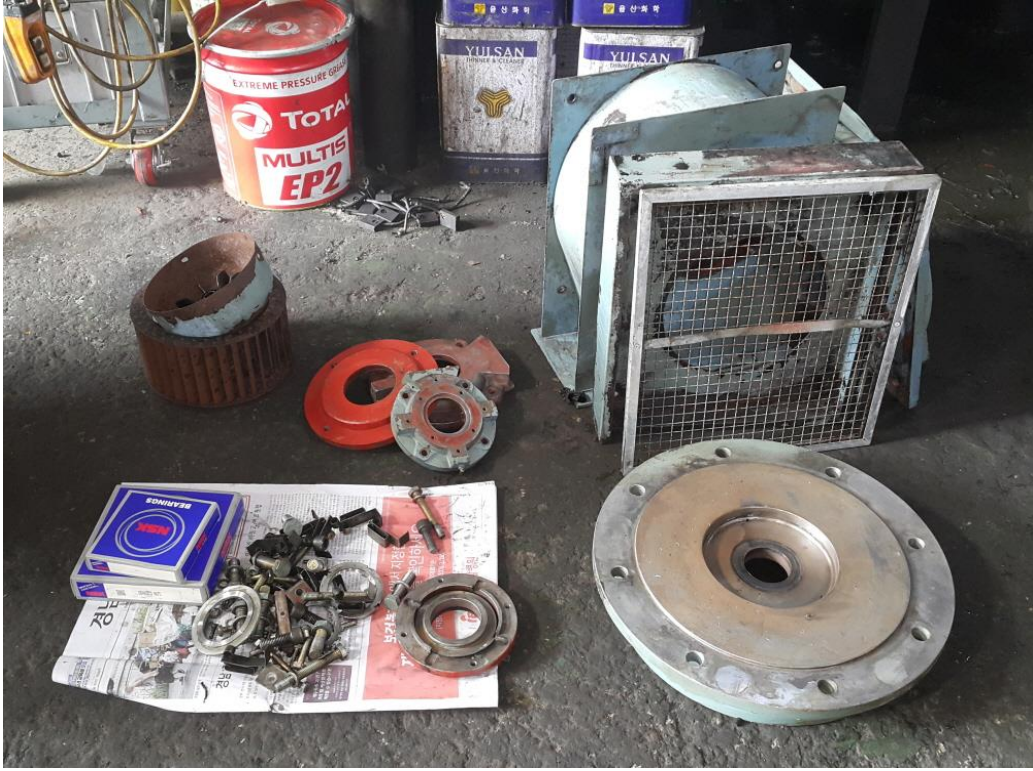
| 작업공정 | DC MOTOR 60KW OVERHAUL |

| 조립 부품 | 세척 실시 |

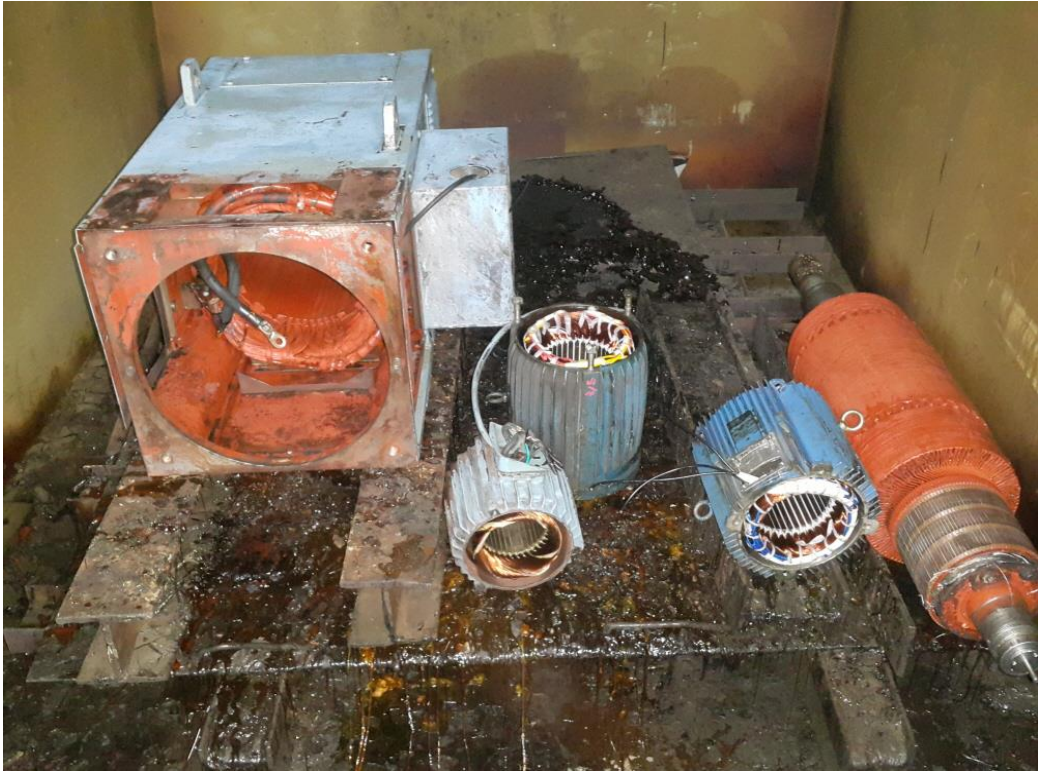
| 작업공정 | DC MOTOR 60KW OVERHAUL |

| 권체 | 세척 후 건조 실시 |

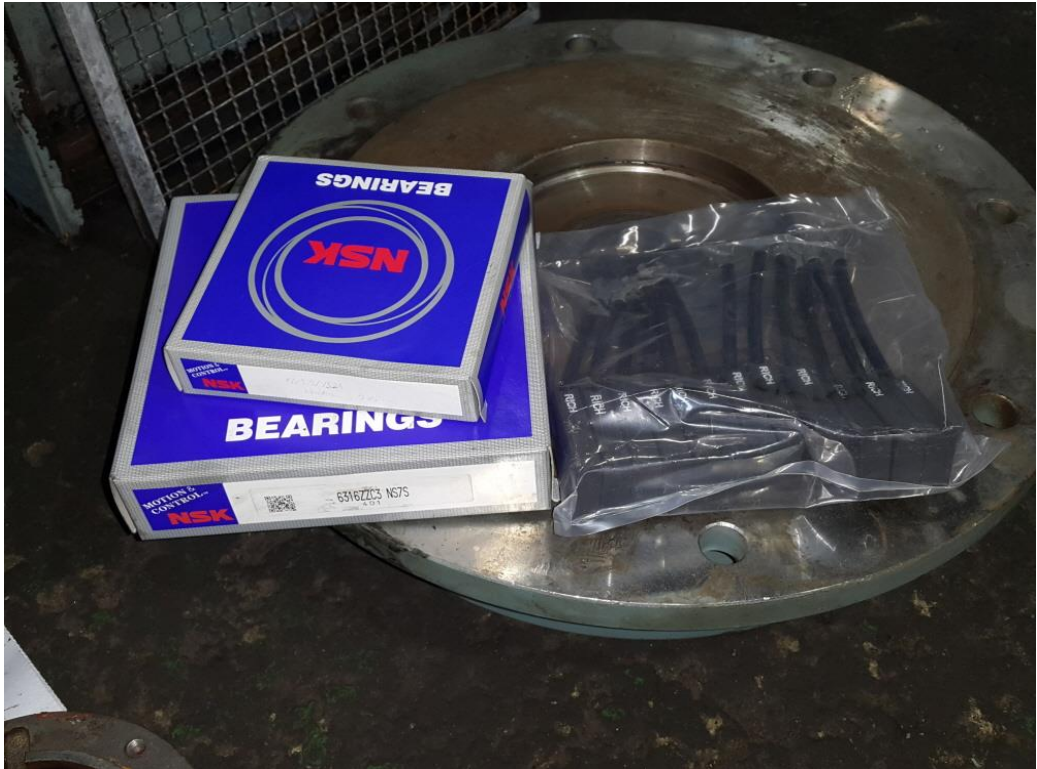
| 작업공정 | DC MOTOR 60KW OVERHAUL |

| 소모품 | 교환될 BEARING & BRUSH |

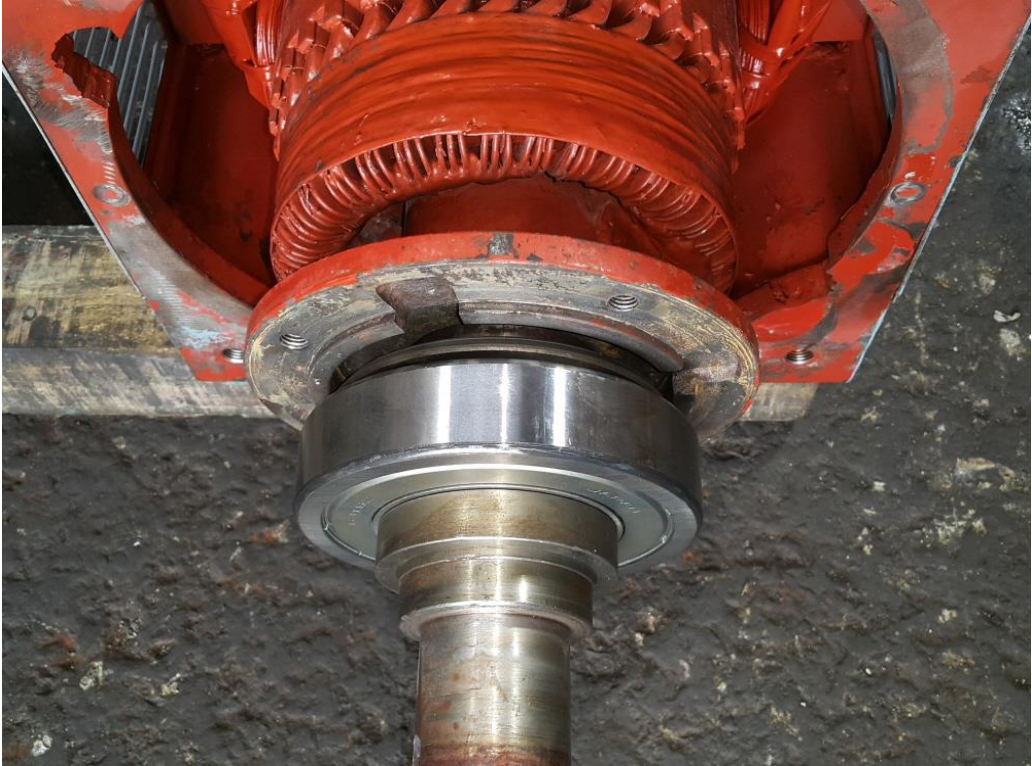
| 작업공정 | DC MOTOR 60KW OVERHAUL |

| Ass'y | BEARING 예열교환 조립 실시 |

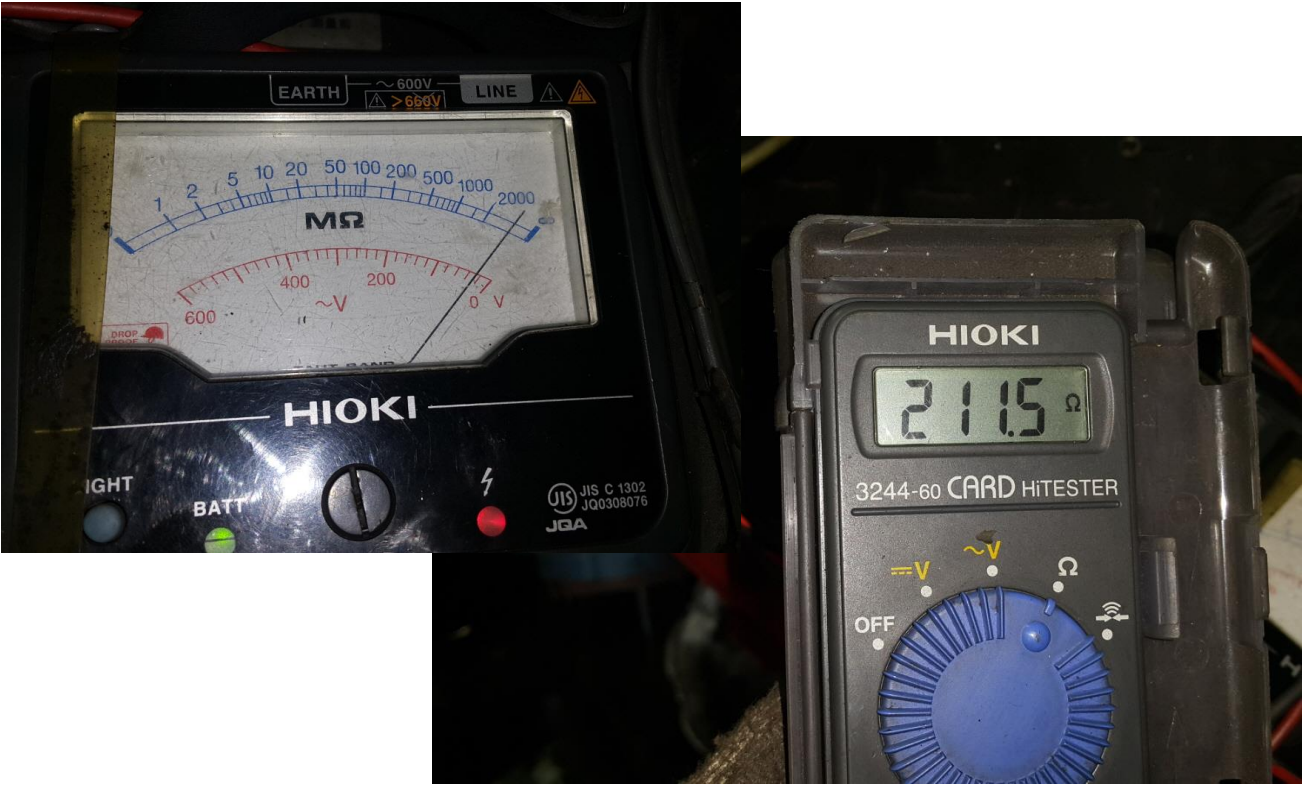
| 작업공정 | DC MOTOR 60KW OVERHAUL |

| TACHO | 절연저항 & 권선저항 |

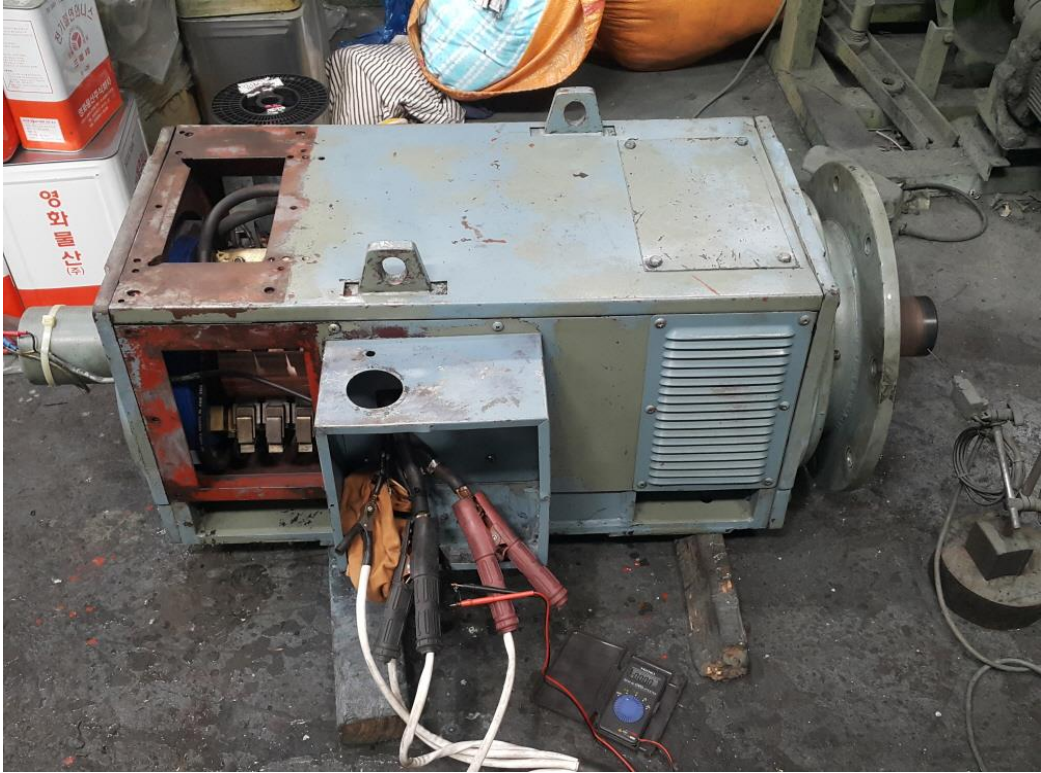
| 작업공정 | DC MOTOR 60KW OVERHAUL |

| 출고 검사 | 시운전 TEST 실시 |

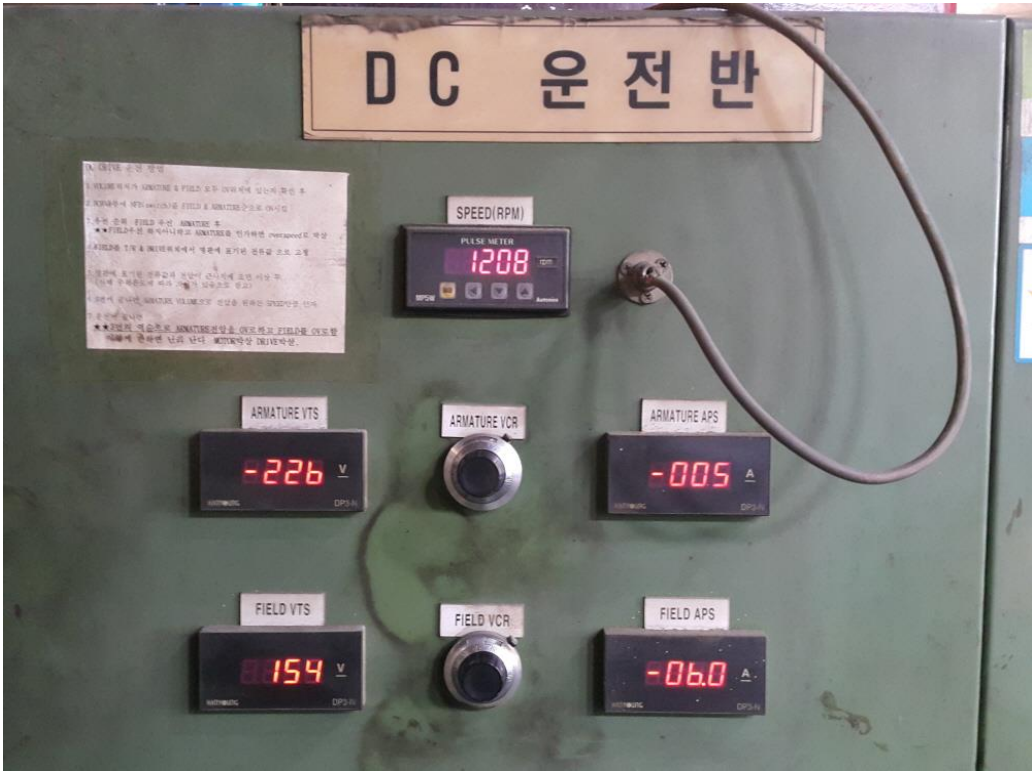
| 작업공정 | DC MOTOR 60KW OVERHAUL |

| 출고 검사 | 시운전 TEST 실시 운전 CURRENT |

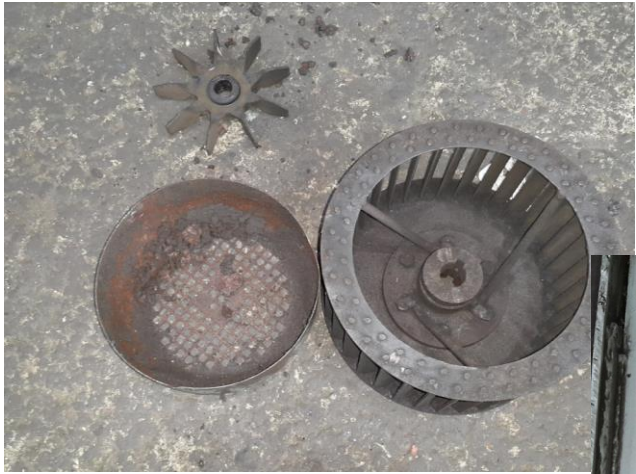
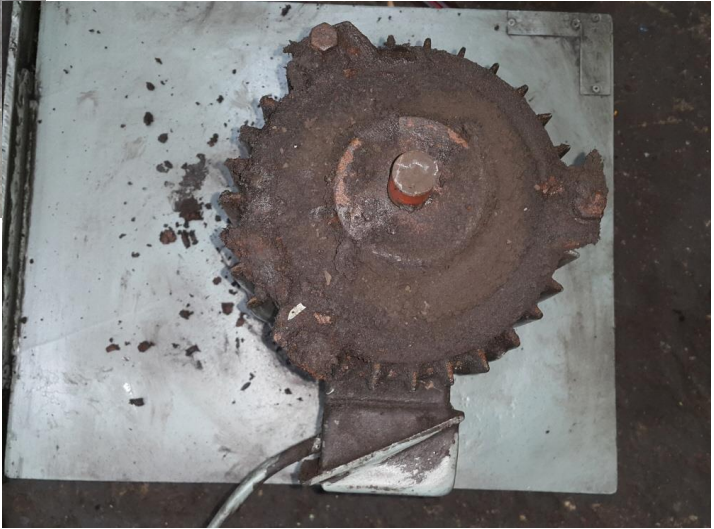
| 작업공정 | DC MOTOR 60KW OVERHAUL |

| BLOWER | BEARING교환 조립실시 |

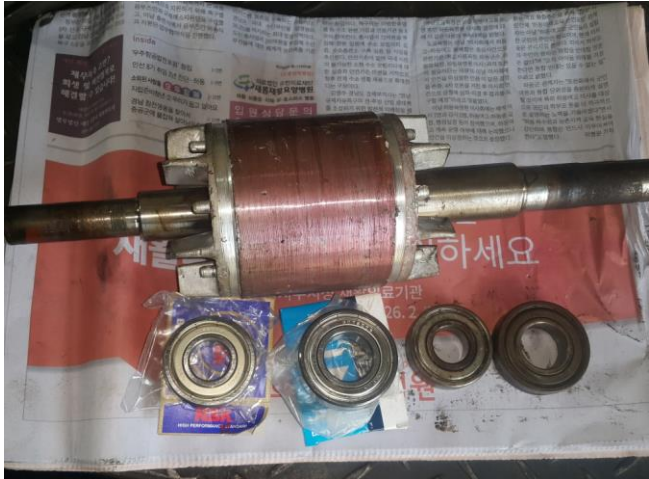
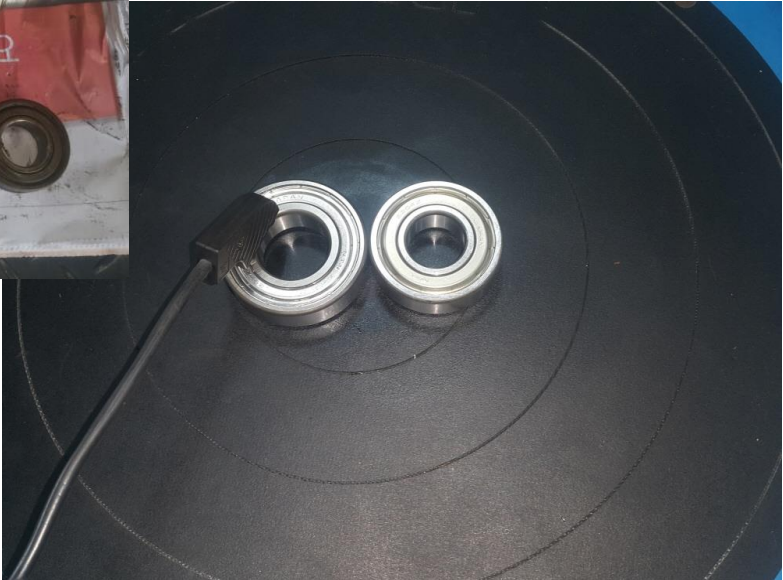
| 작업공정 | DC MOTOR 60KW OVERHAUL |

| BLOWER | BEARING교환 조립실시 |

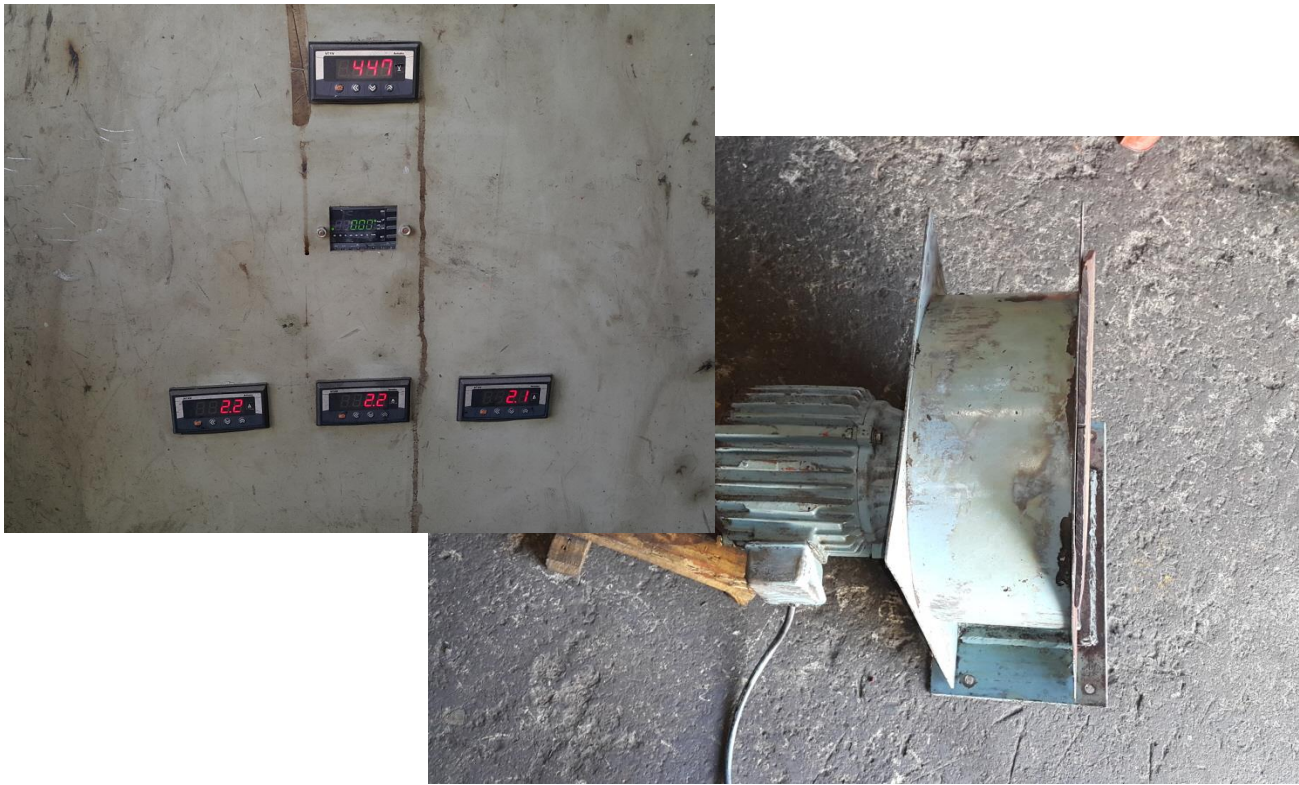
| 작업공정 | DC MOTOR 60KW OVERHAUL |

| BLOWER | 시운전 TEST 실시 운전 CURRENT |

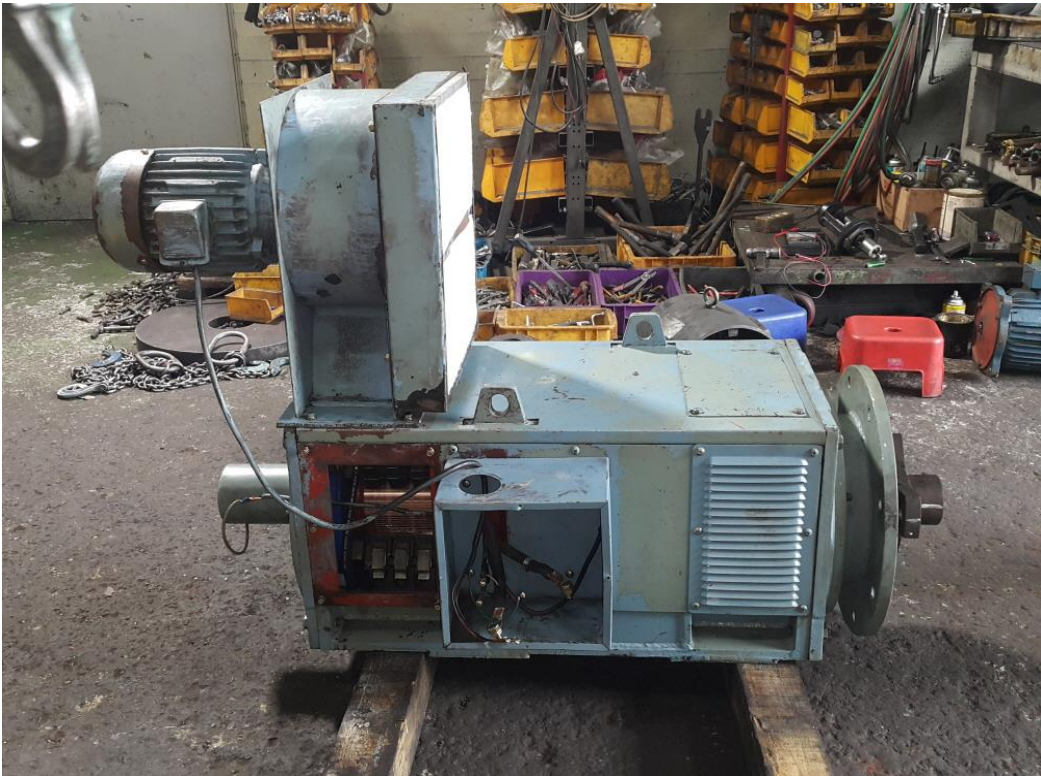
| 작업공정 | DC MOTOR 60KW OVERHAUL |

| Ass'y | 출고 검사 후 |
