## 작업 공정 사진철

공사명: 만톤 급수장 2호기 펌프

규격: AC MOTOR 150HP 4P

REPAIR 내역: 분해 조립 및 조립부품 불순물 CLEANSING  
INSULATING VARNISH DIPPING DRYING  
BALANCING 및 UNBALANCE교정  
BEARING 교환  
입 출고검사 시운전 TEST

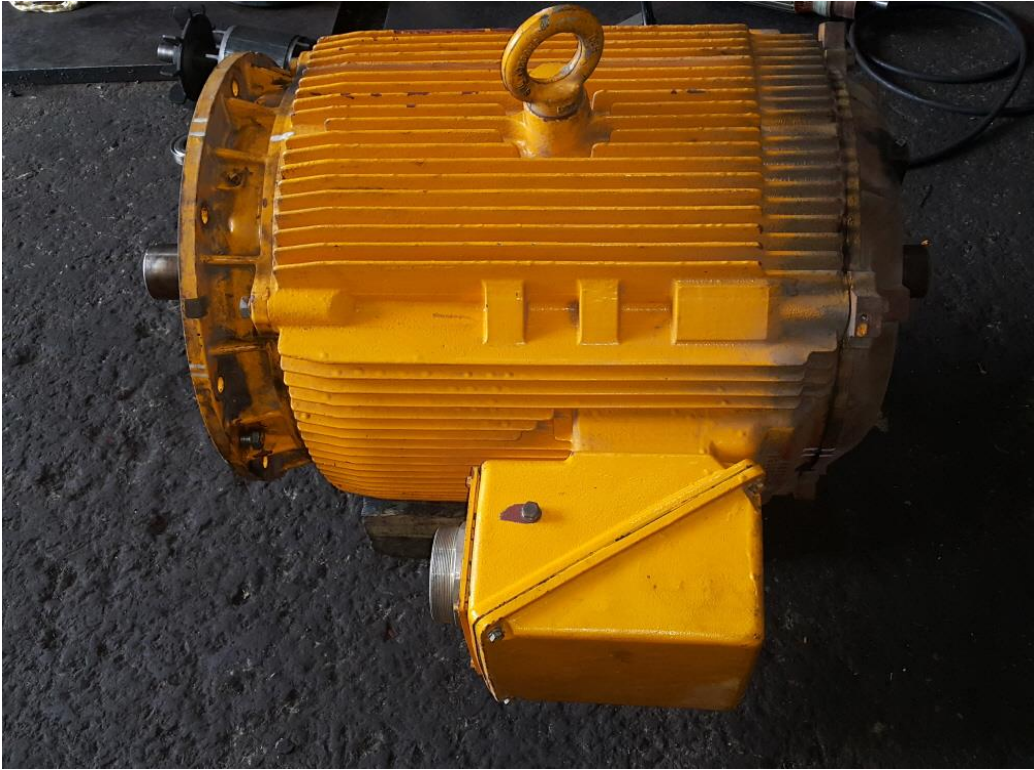
| Ass'y | 분해 전 |

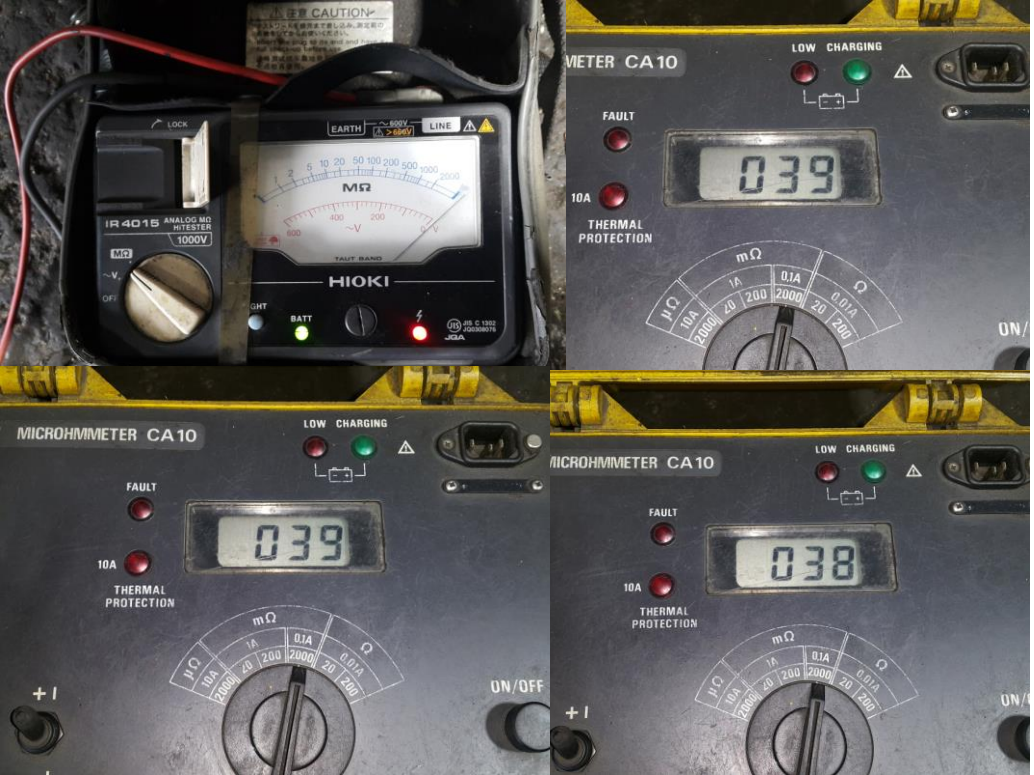
| STATOR 권선검사 | 절연저항 & 각상 LINE별 권선저항 |

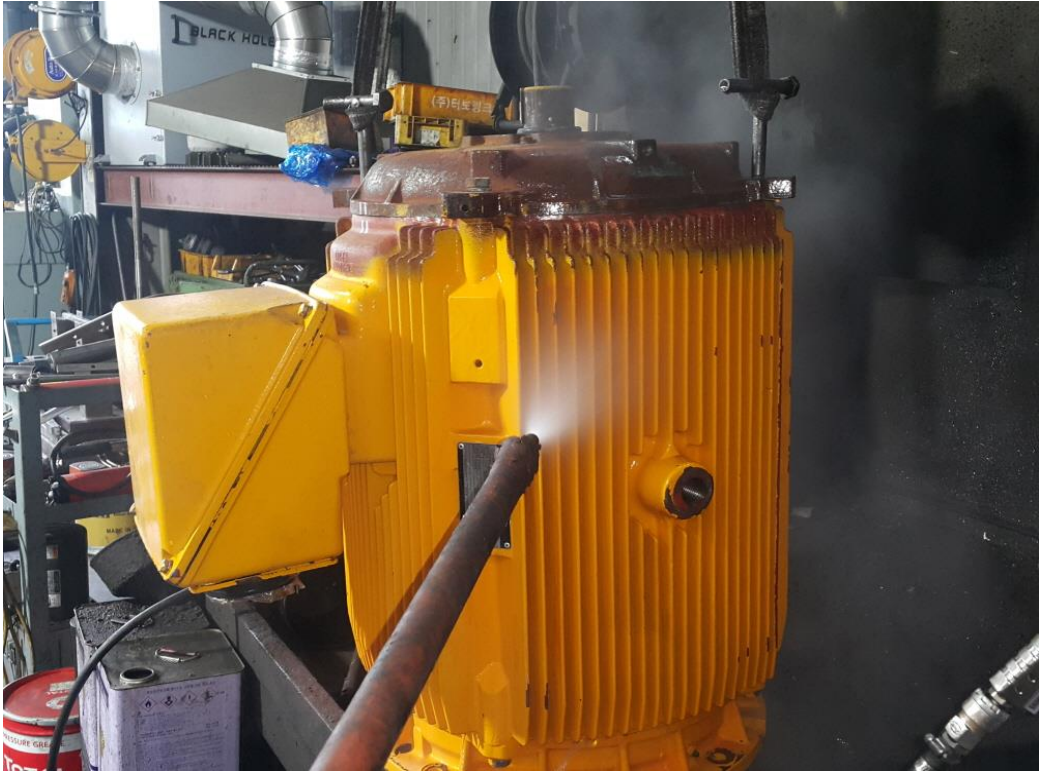
| Ass'y | 분해 전 외부 스팀세척 실시 |

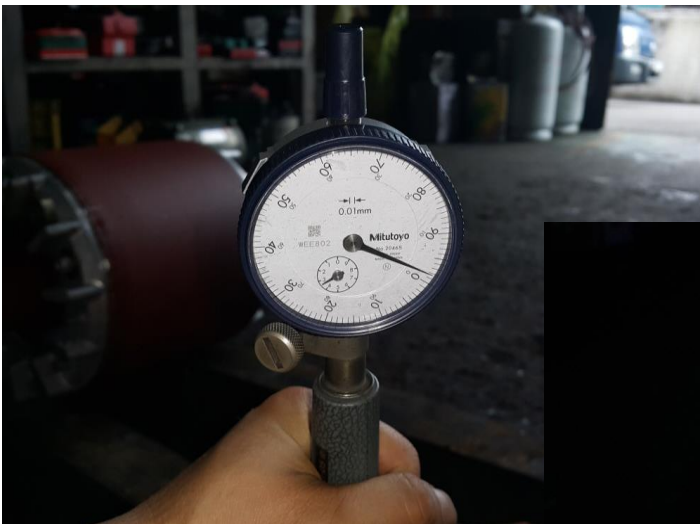
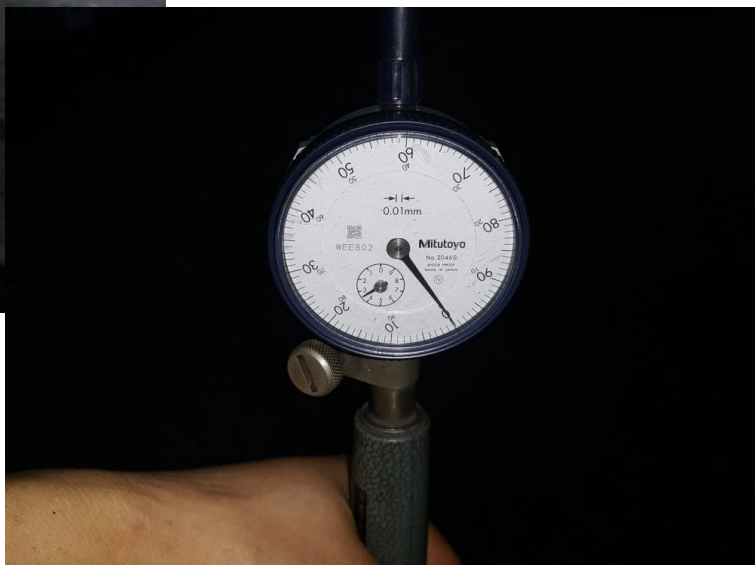
| <div><div><div>부하</div></div><div><div>반부하</div></div></div> | | |
| BRACKET | 양측 HOUSING 측정치 2/100이하로 양호 | |

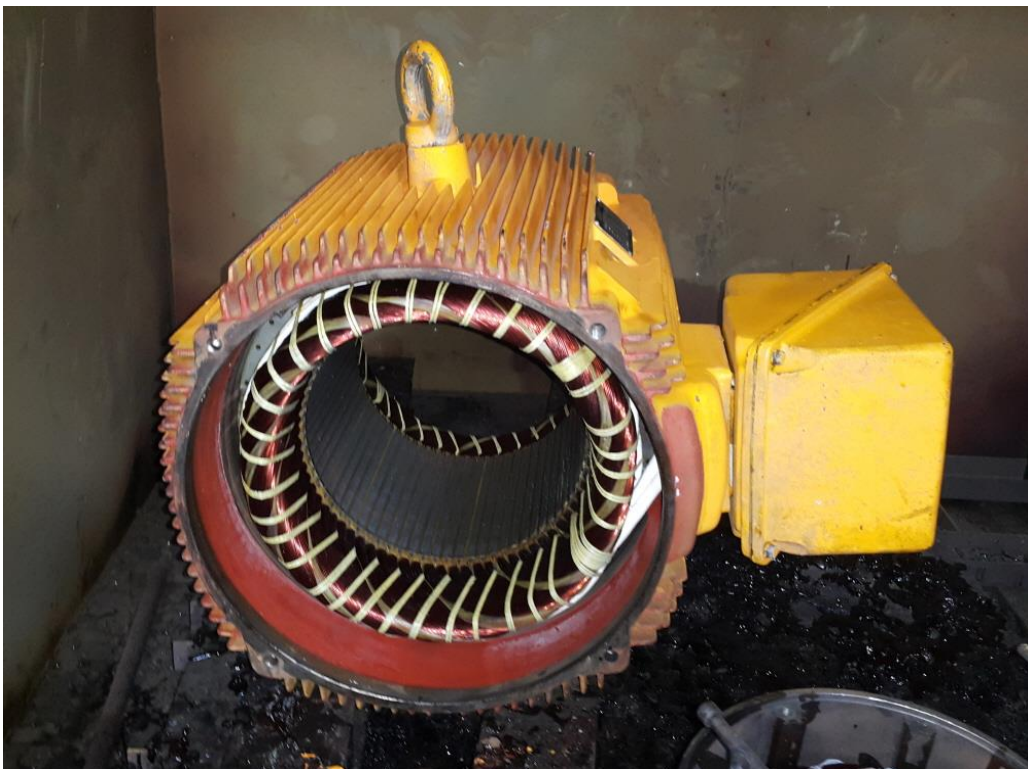
| STATOR권체 | 세척 후 건조실시 |

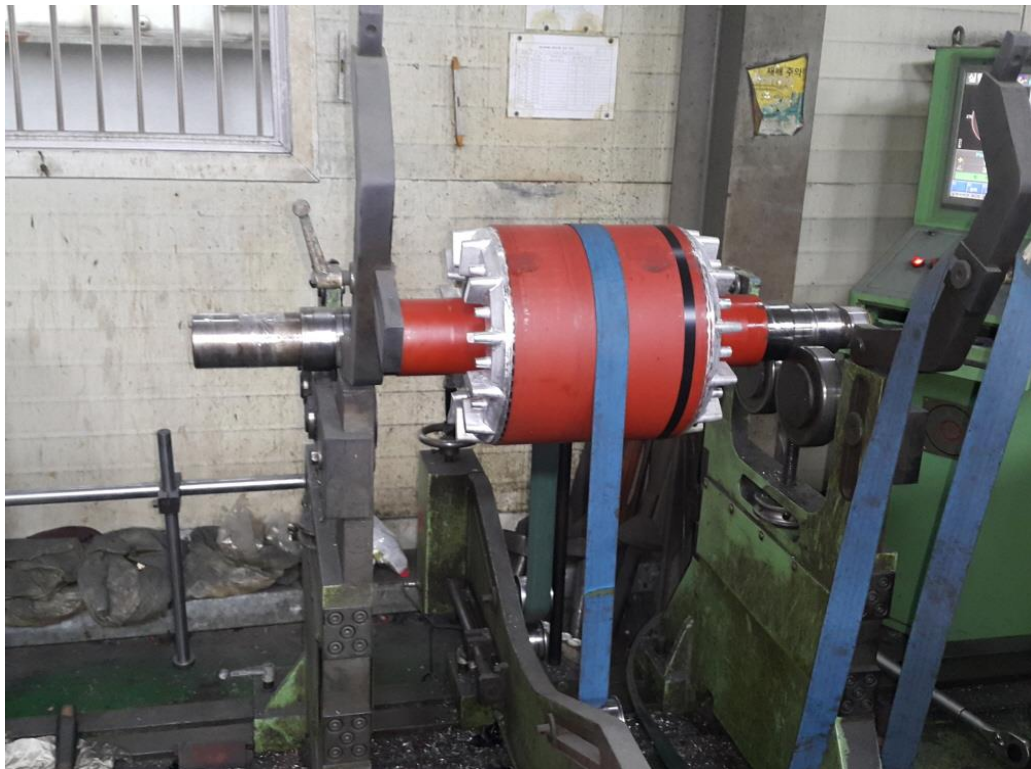
| ROTOR | BALANCING 실시 | |

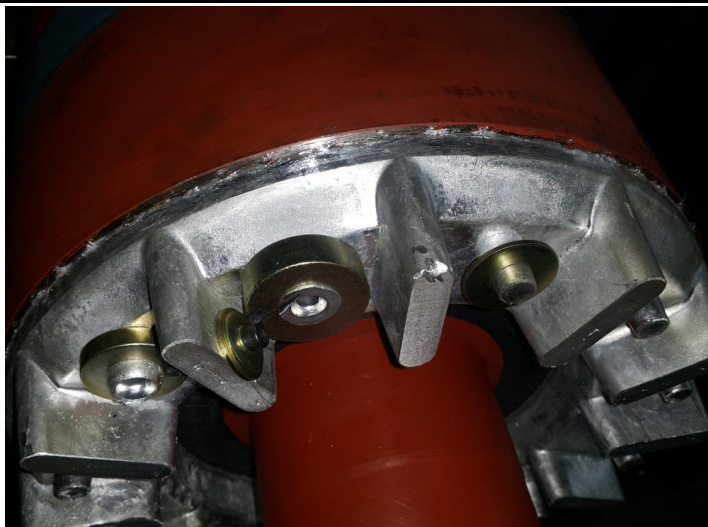
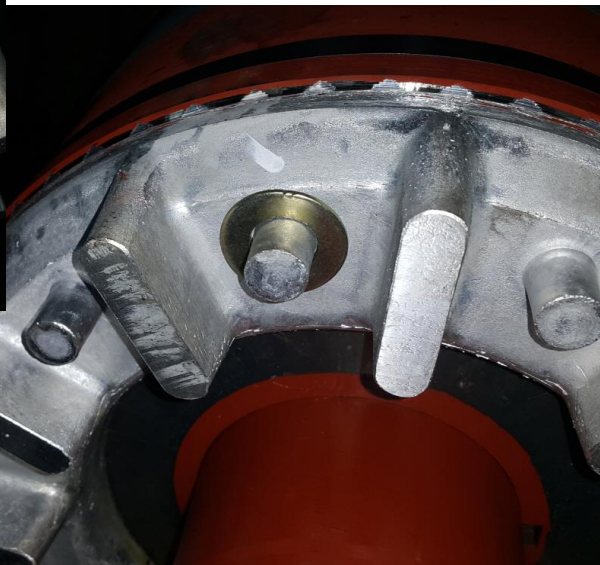
| <div><div>부하측</div></div> <div><div>반부하</div></div> | | |
| ROTOR | 교정된 UNBALACE REPORT참조 | |

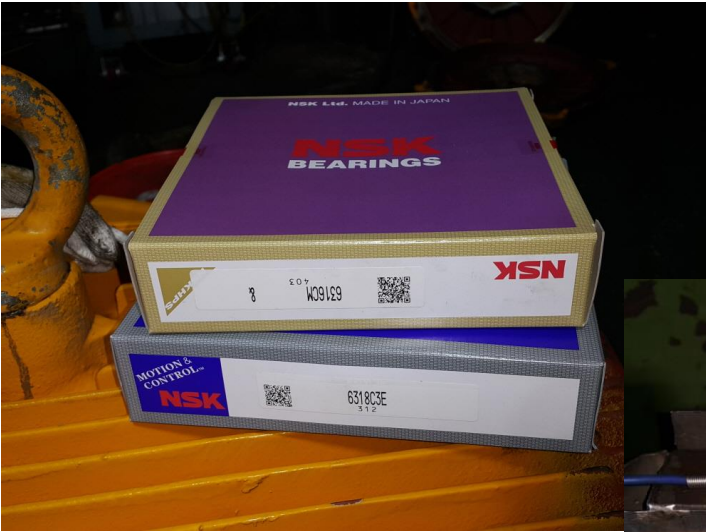
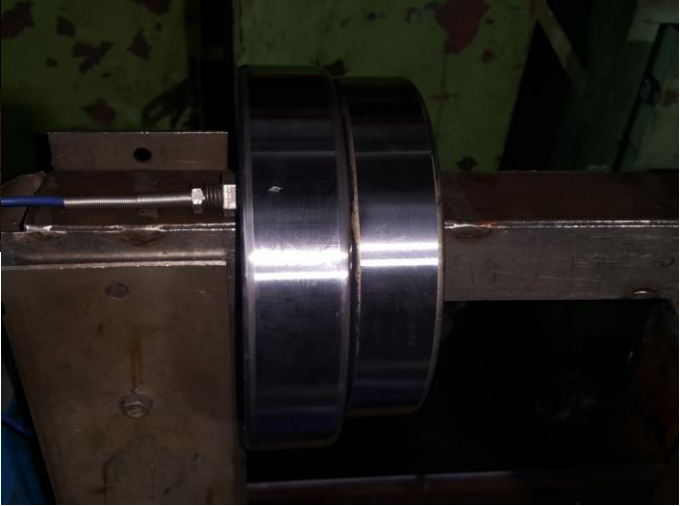
| 소모 품 | 교환될 신규 BEARING 예열 실시 |

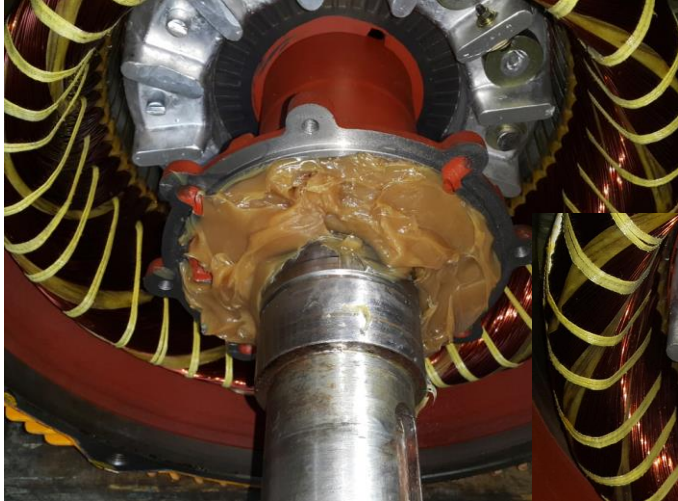
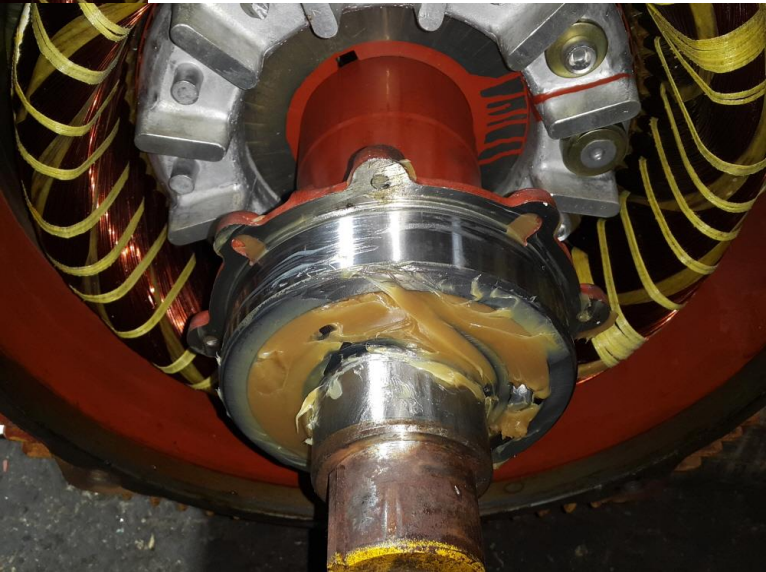
| 소모 품 | BEARING 예열교환 및 GREASE CHARGING 조립 실시 |

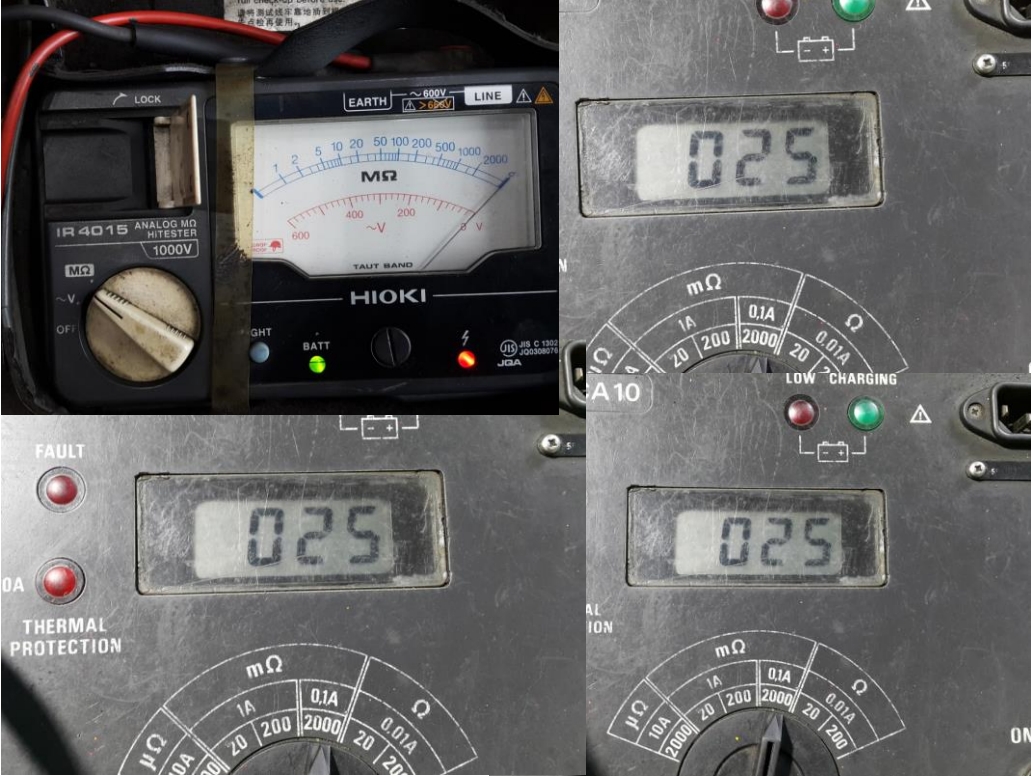
| 출고검사 | 절연저항 & 각상 △시 권선저항 |

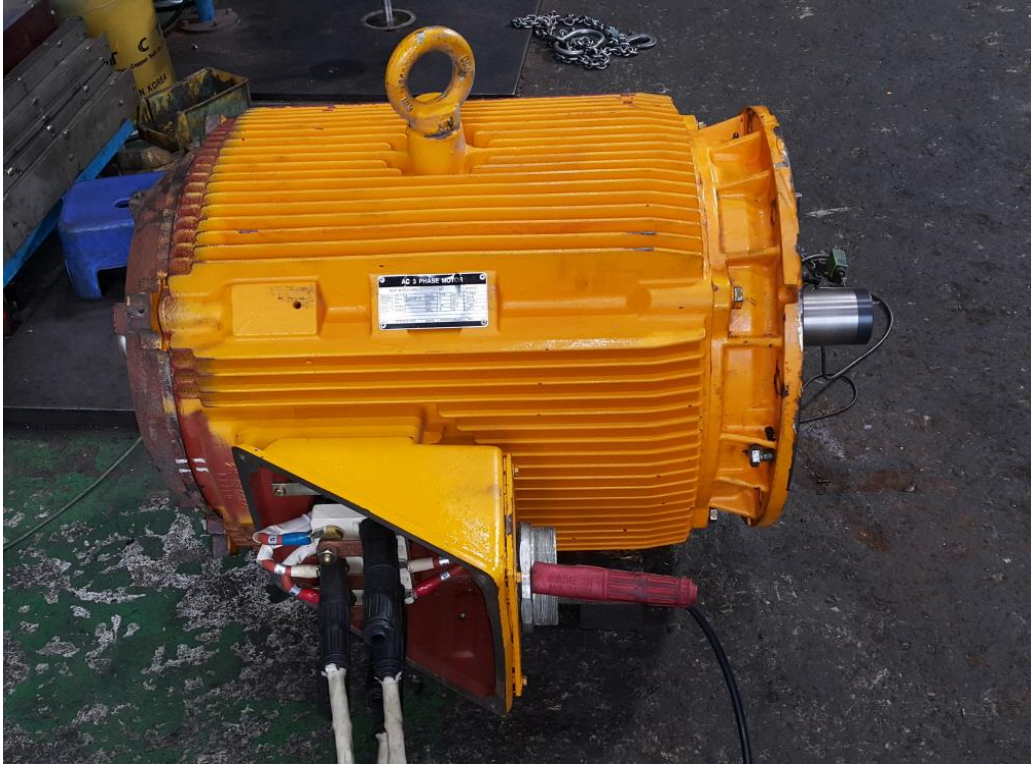
| 출고검사 | 시운전 TEST 실시 |

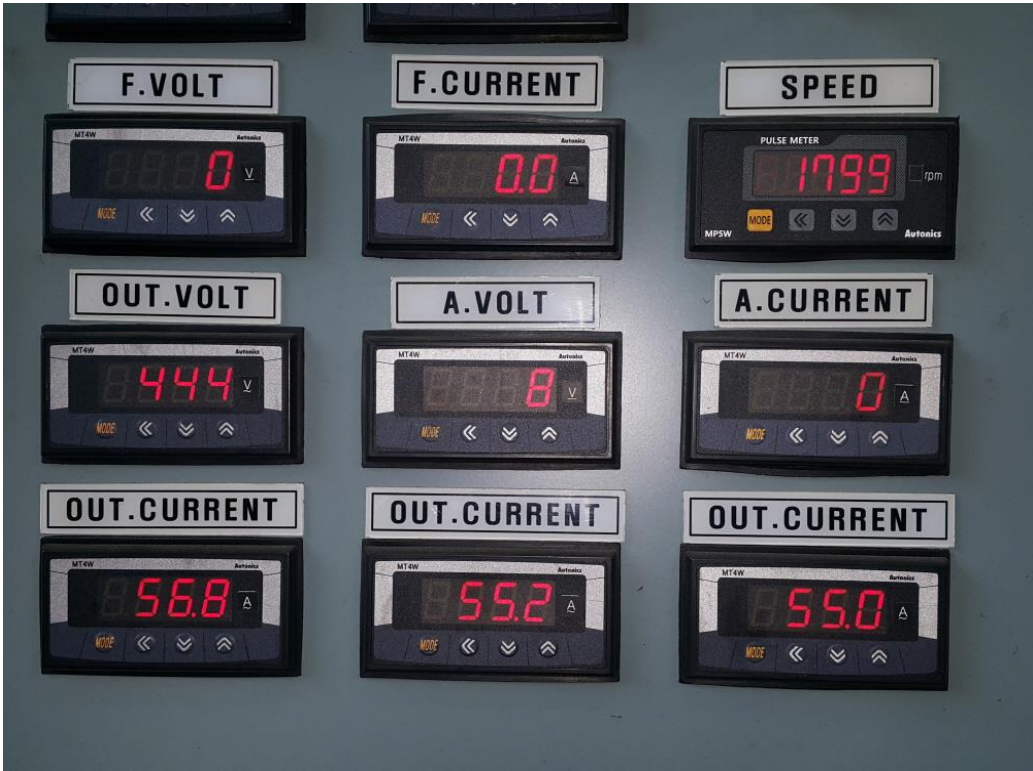
| 출고검사 | 시운전 TEST 운전 CURRENT |

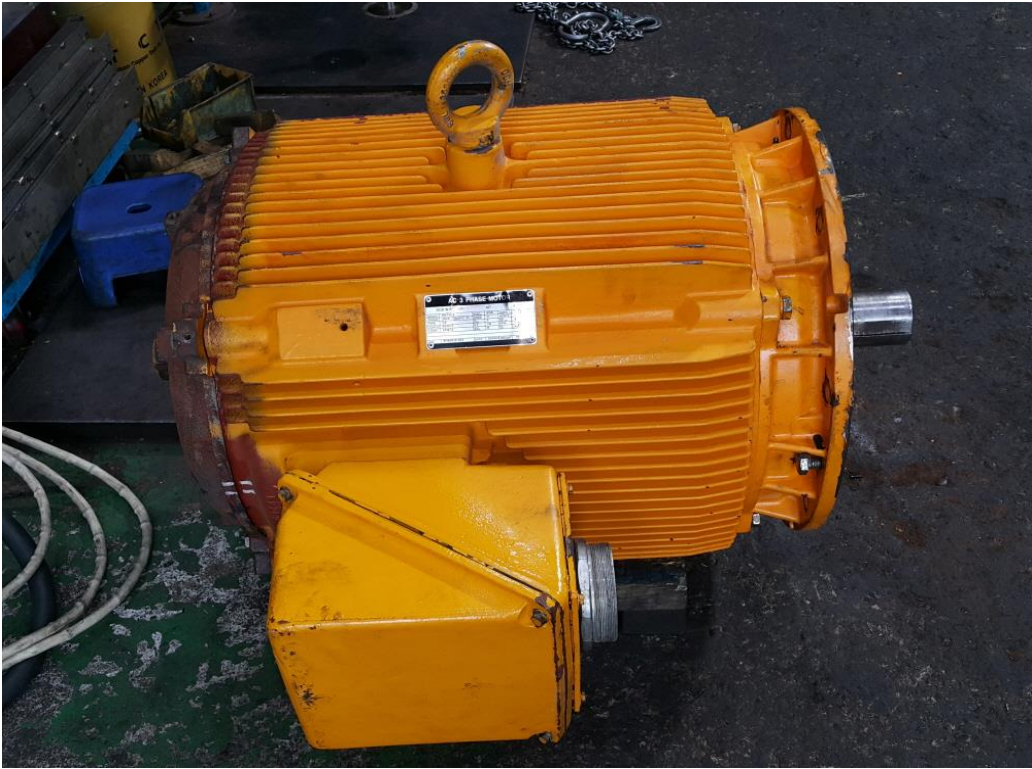
| Ass'y | 출고검사 후 |
