# 작업공정사진철

공 사 명 : SPINADLE MOTOR 예방정비

규 격 : DC MOTOR GE75HP

REPAIR 내역 : 분해 조립 및 불순물 CLEANSING DRYING  
INSULATING VARNISH DIPPING DRYING  
COMMUTATOR 동심도 가공 및 UNDERCUTTING  
BEARING 및 BRUSH 교환  
입 출고검사 시운전 TEST

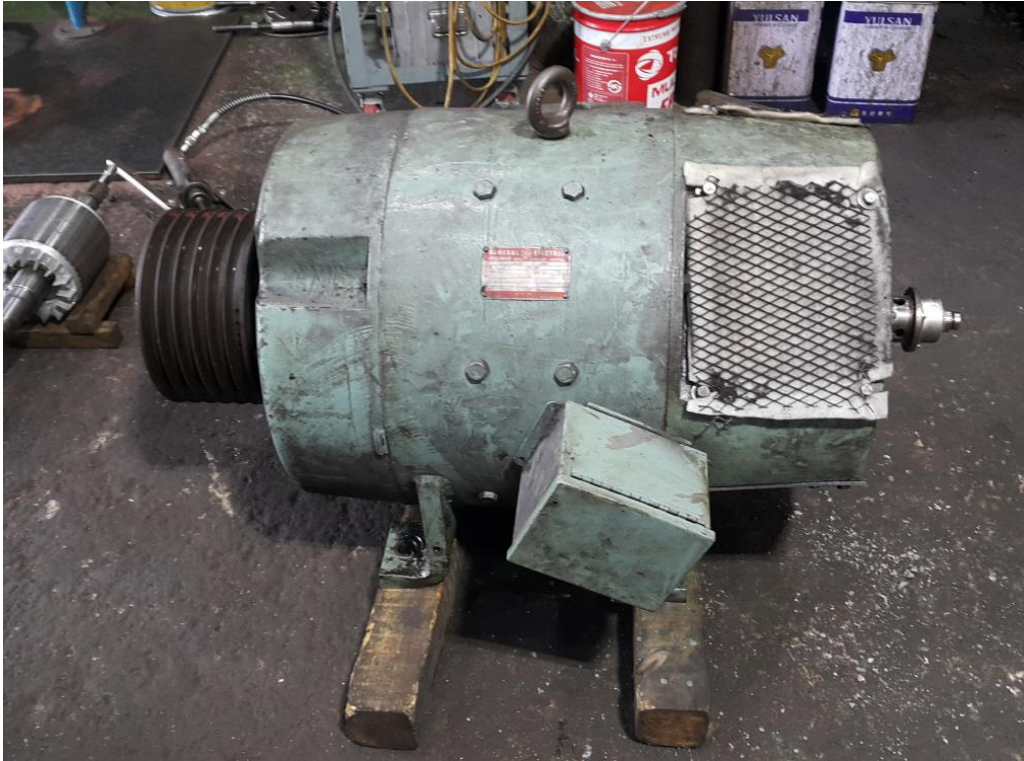
| Ass'y | 분해 전 |

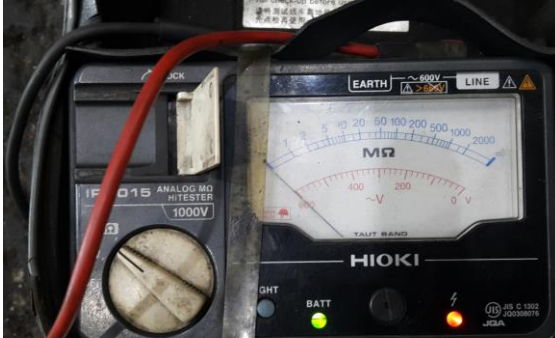
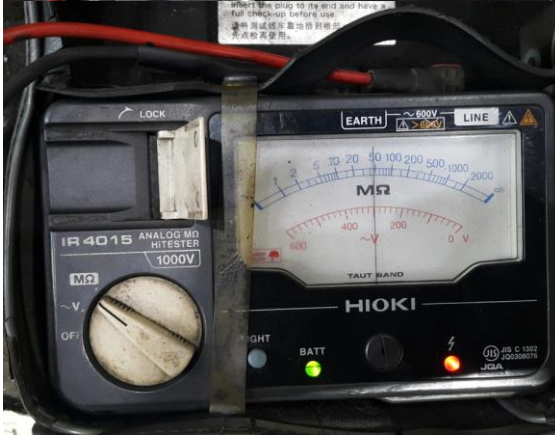
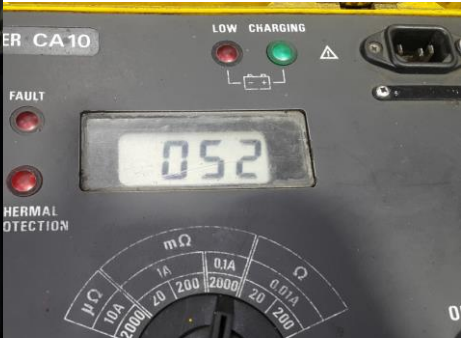
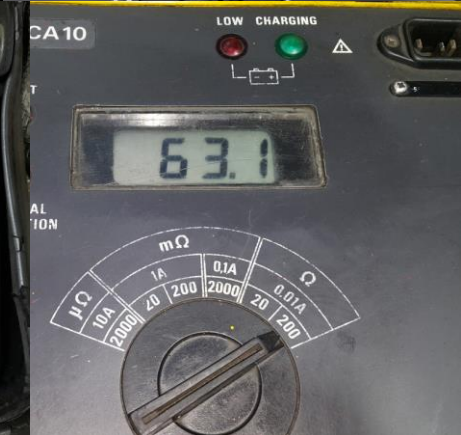
| <p>ARMATURE<br/>절연저항</p> <p>FIELD<br/>절연저항</p> | <p>ARMATURE<br/>권선저항</p> <p>FIELD<br/>권선저항</p> |
| 권선검사 | 절연저항 이상 & 권선저항 |

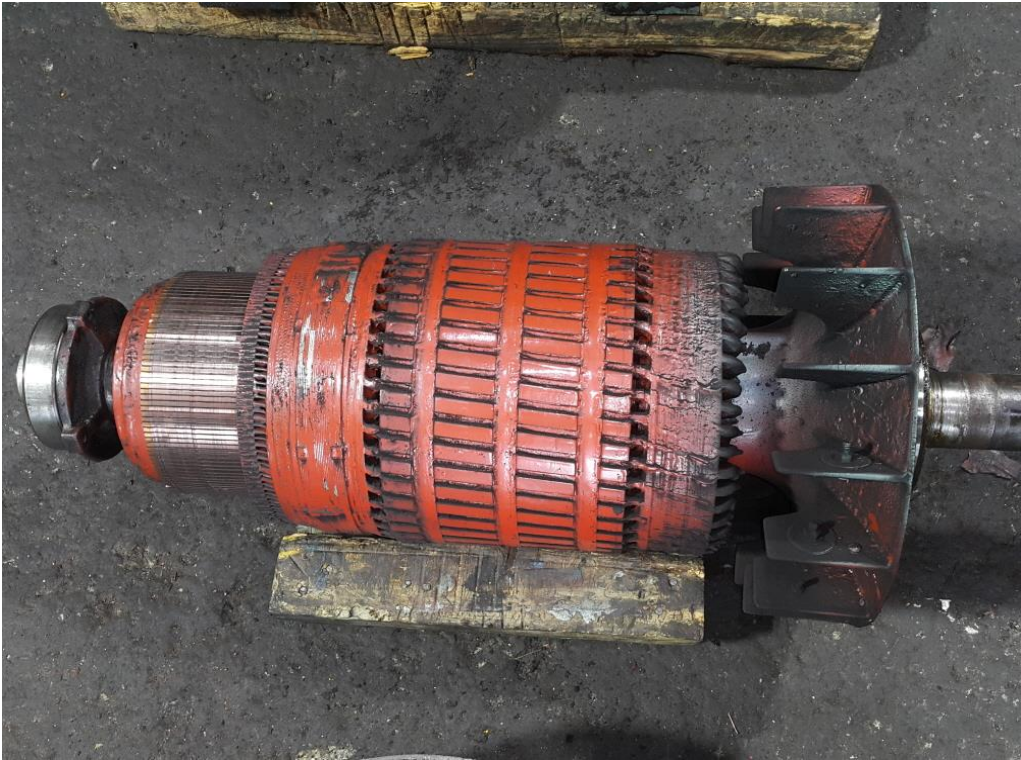
| ARMATURE | 분해 후 |

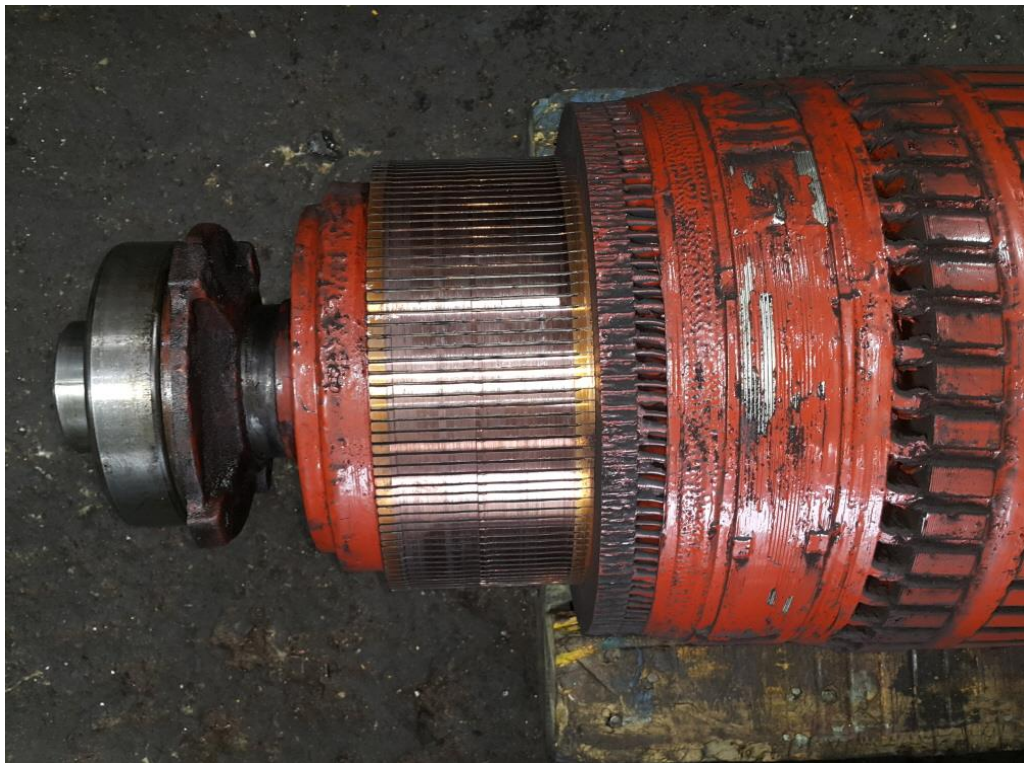
| COMMUTATOR | 조흔 현상 | |

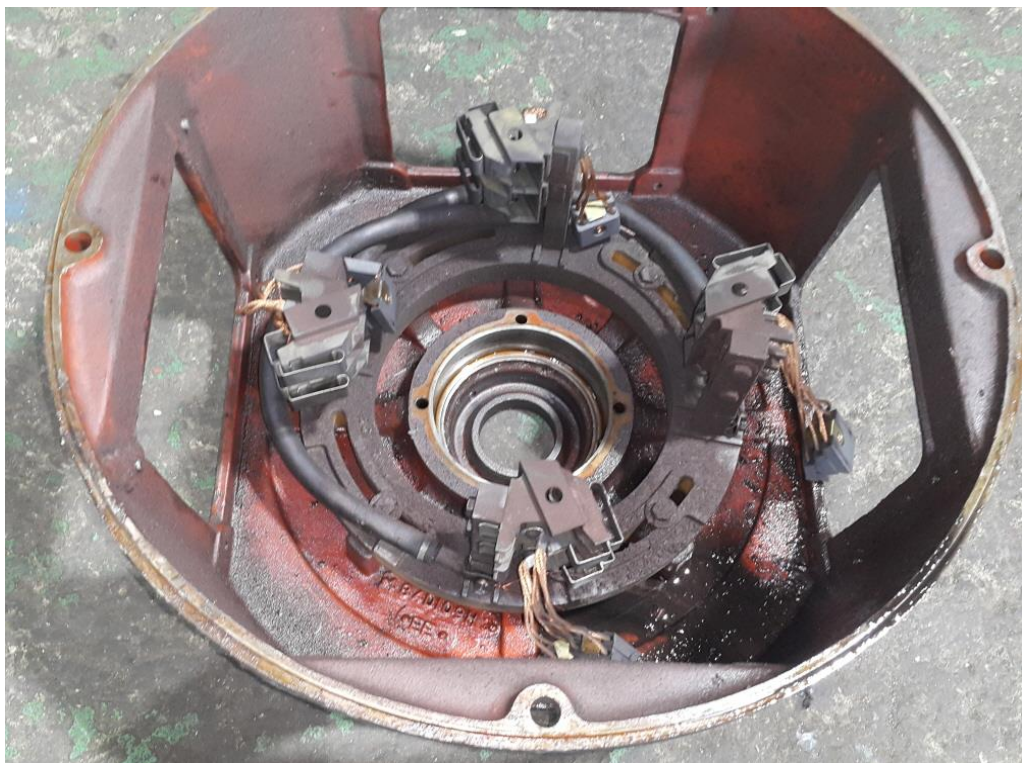
| BRUSH 측 | BRUSH가루등 불순물이 유분과 고착 | |

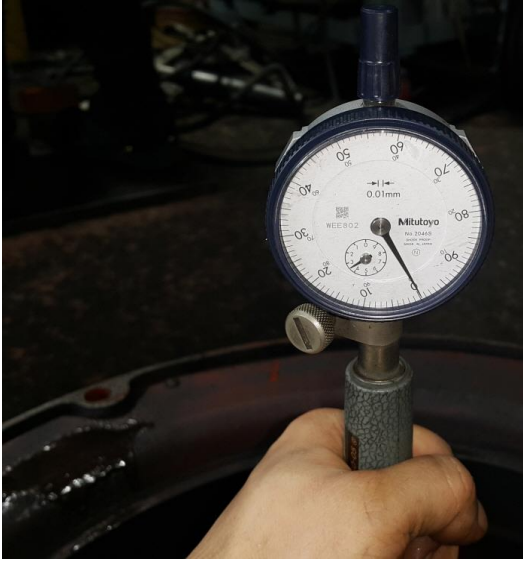
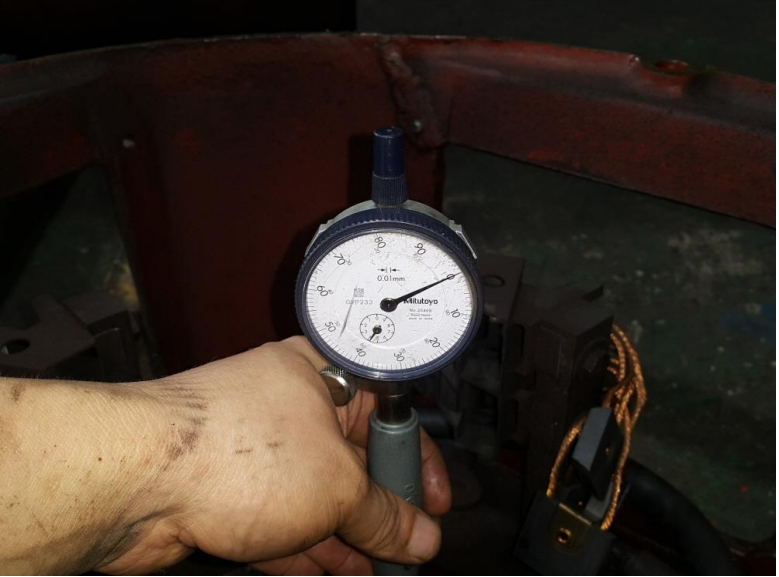
| BRACKET | 양측 HOUSING 검사 양호 |

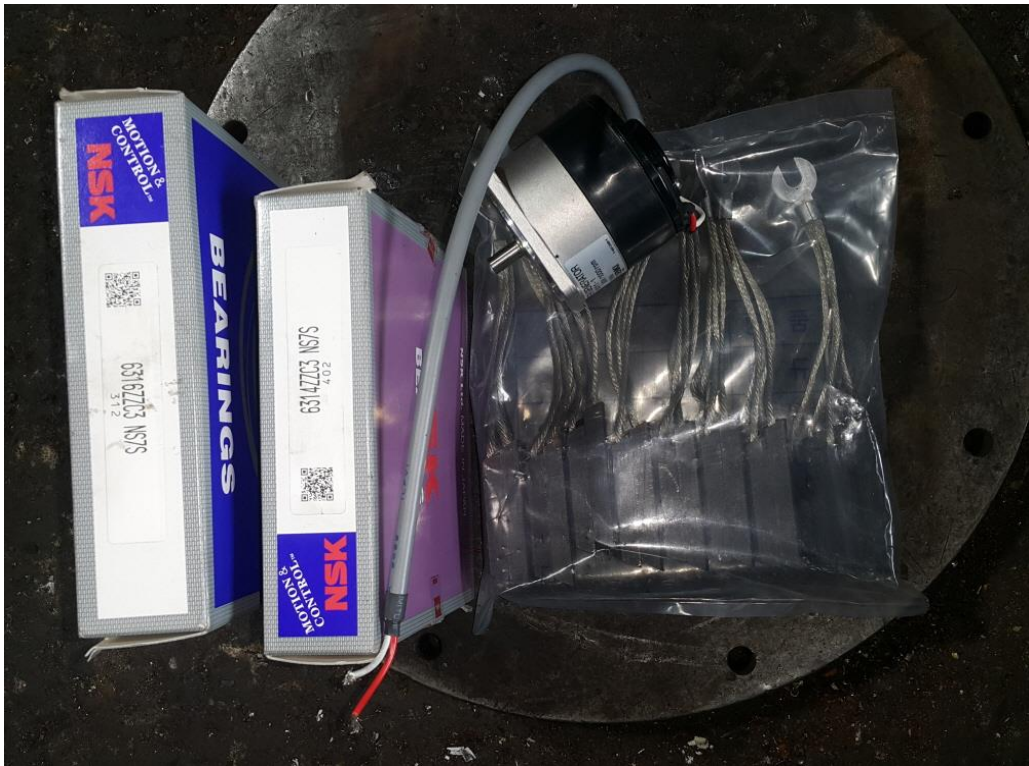
| 소모부품 | 교환될 BEARING, BRUSH, TACHO |

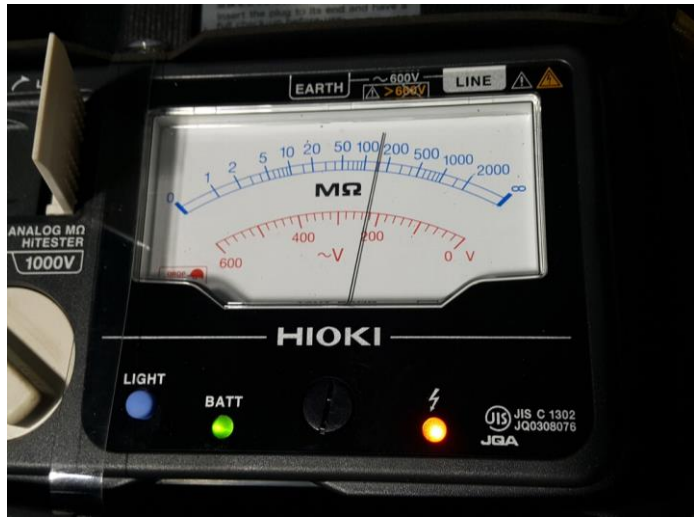
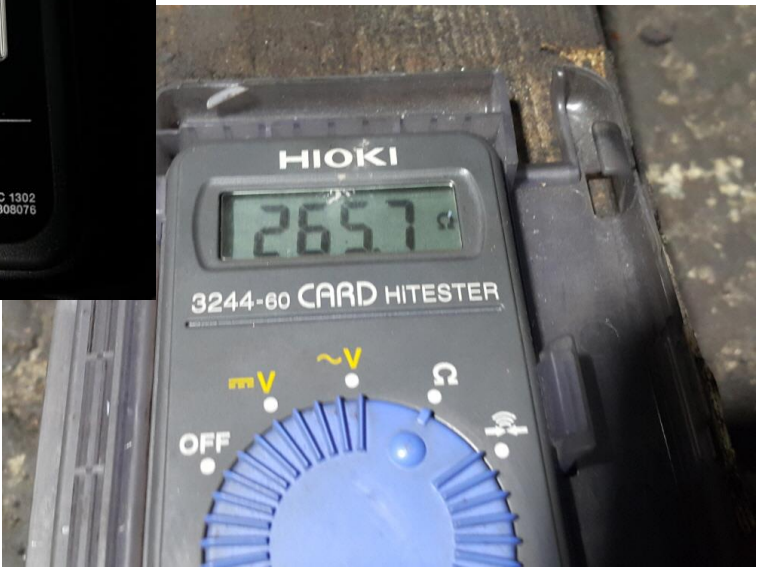
| T/Q | 절연저항 & 권선저항 |

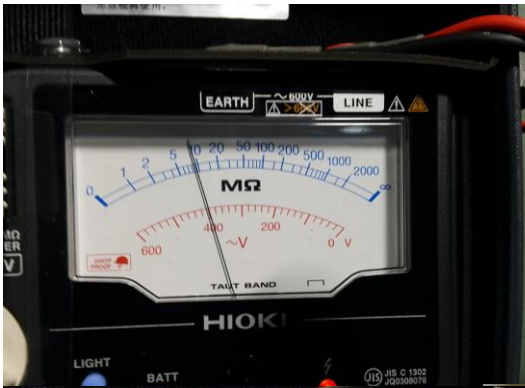
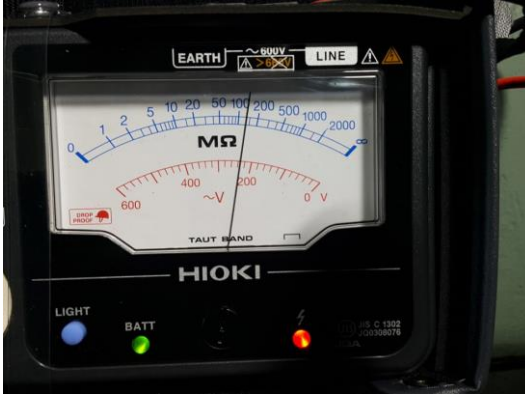
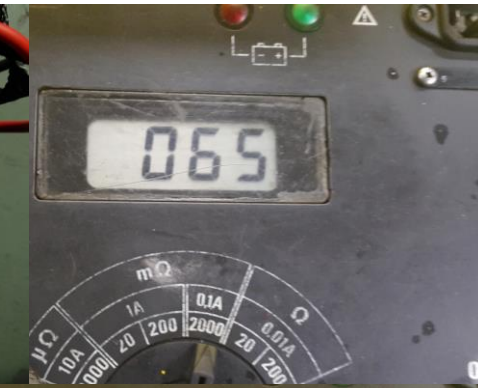
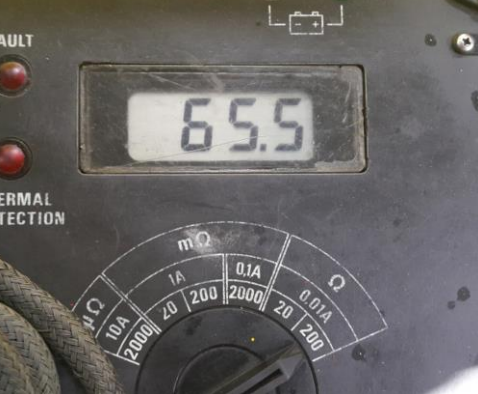
| <div data-bbox="140 376 268 454">ARMATURE<br/>절연저항</div> <div data-bbox="140 775 268 853">FIELD<br/>절연저항</div> | <div data-bbox="1300 376 1428 454">ARMATURE<br/>권선저항</div> <div data-bbox="1300 775 1428 853">FIELD<br/>권선저항</div> |
| 출고검사 | 절연저항 & 권선저항 |

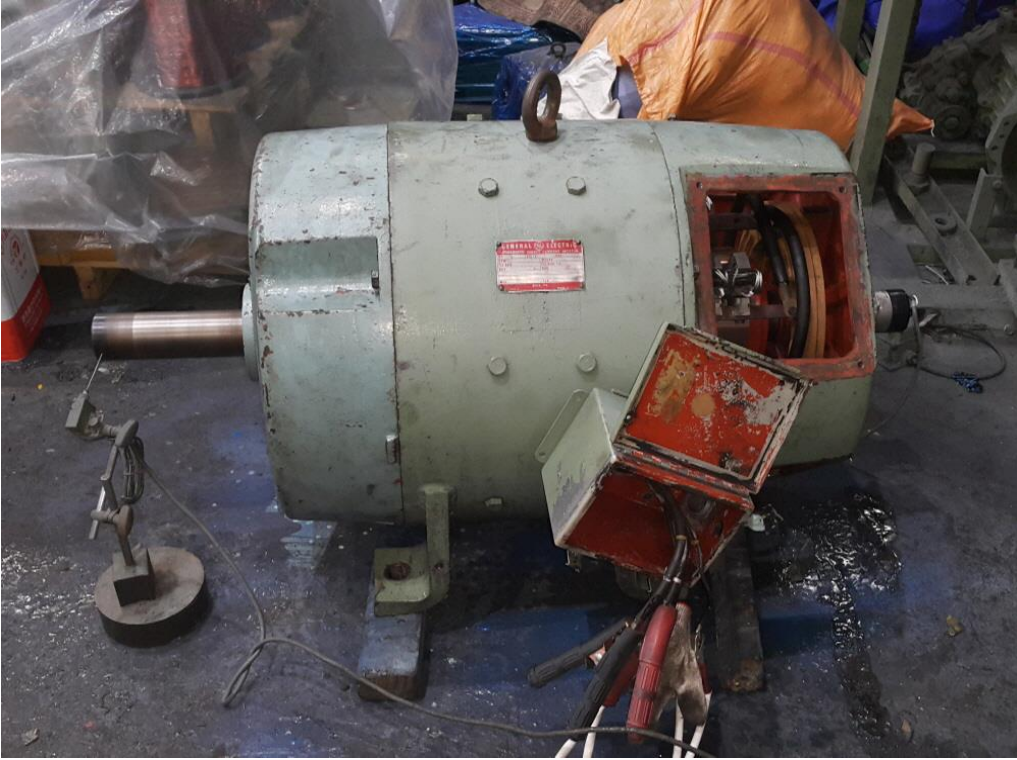
| 출고검사 | 시운전 TEST실시 |

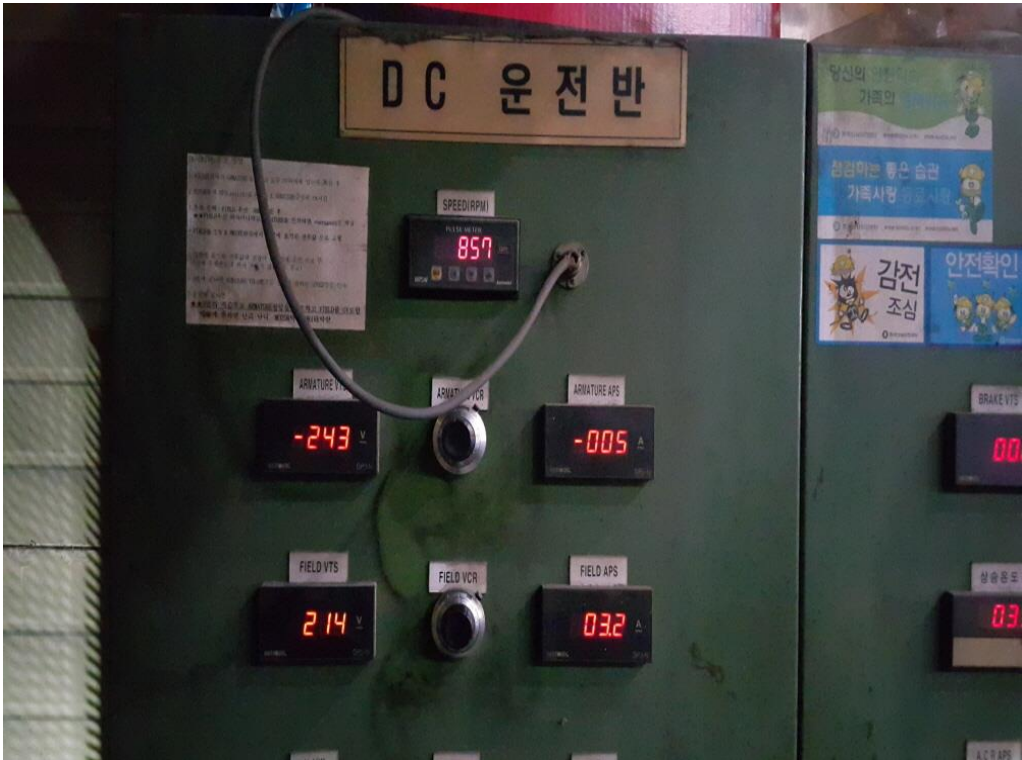
| 출고검사 | 시운전 MONITORING |

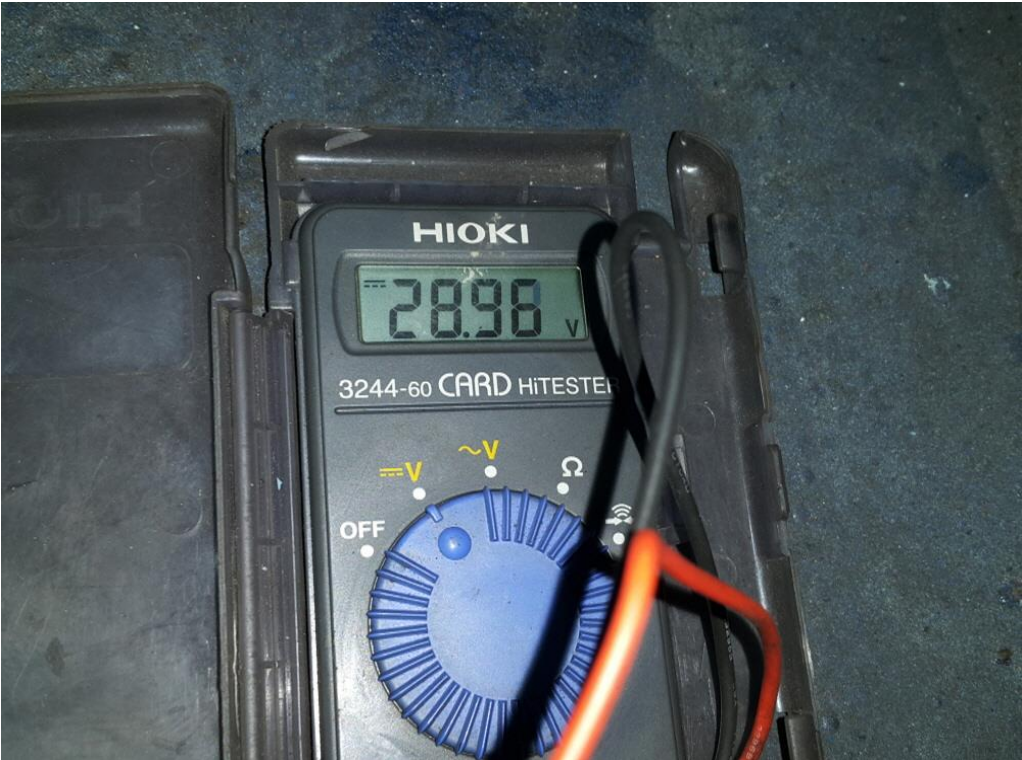
| Ass'y | 857RPM 일대 T/Q출력 전압 |
