## 작업공정사진철

고객명: 주원테크 (주)

공사명: SPINDLE MOTOR OVERHAUL 외 2대

규격: SIEMENS 55KW 700RPM

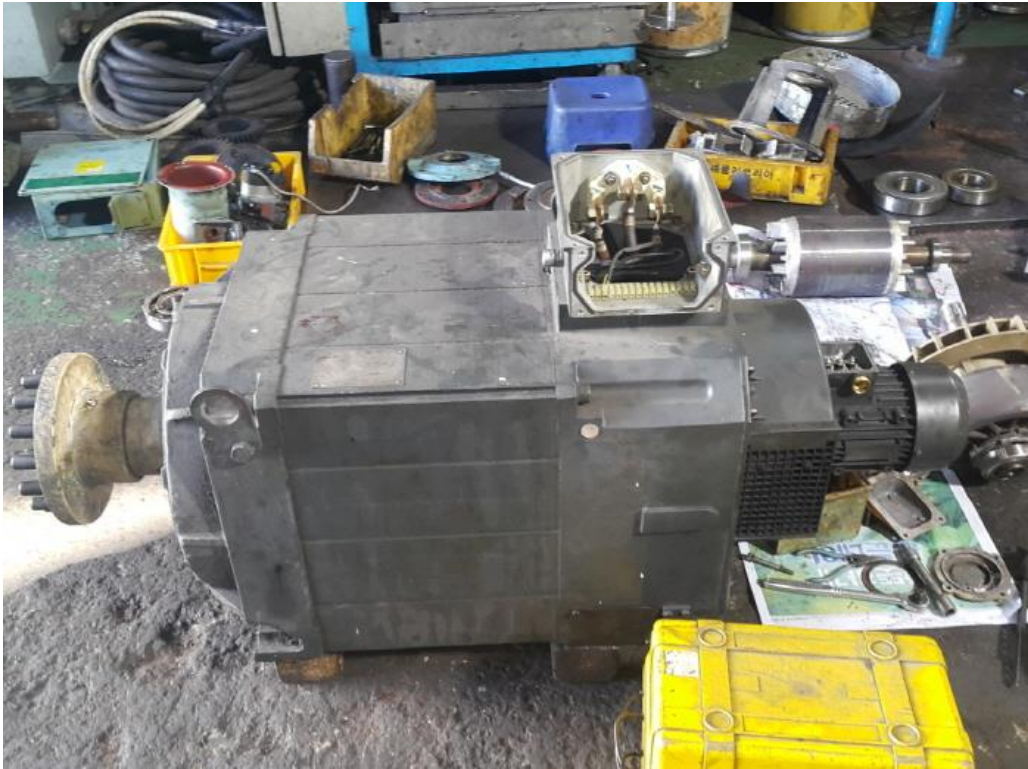
VECTOR MOTOR 입고검사

Ass'y

분해 전

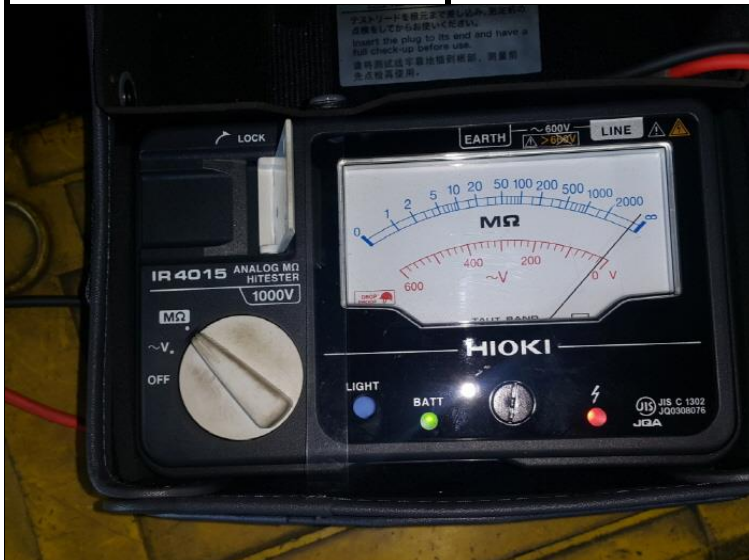
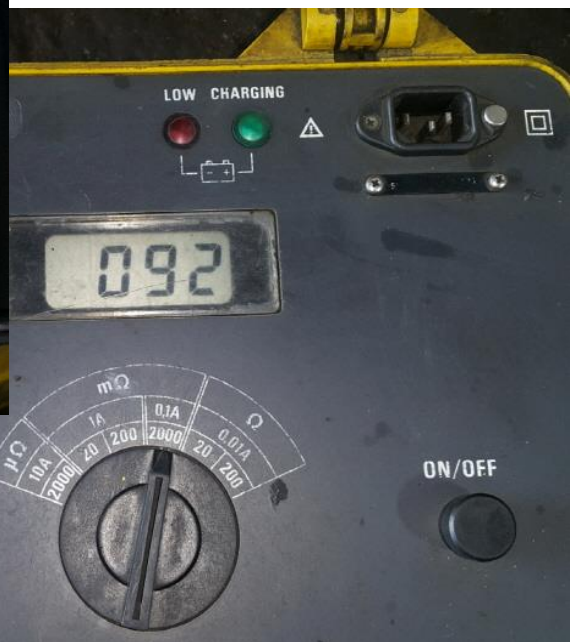
VECTOR MOTOR 입고검사

권선검사

절연저항 & 각 상별 권선저항 동일

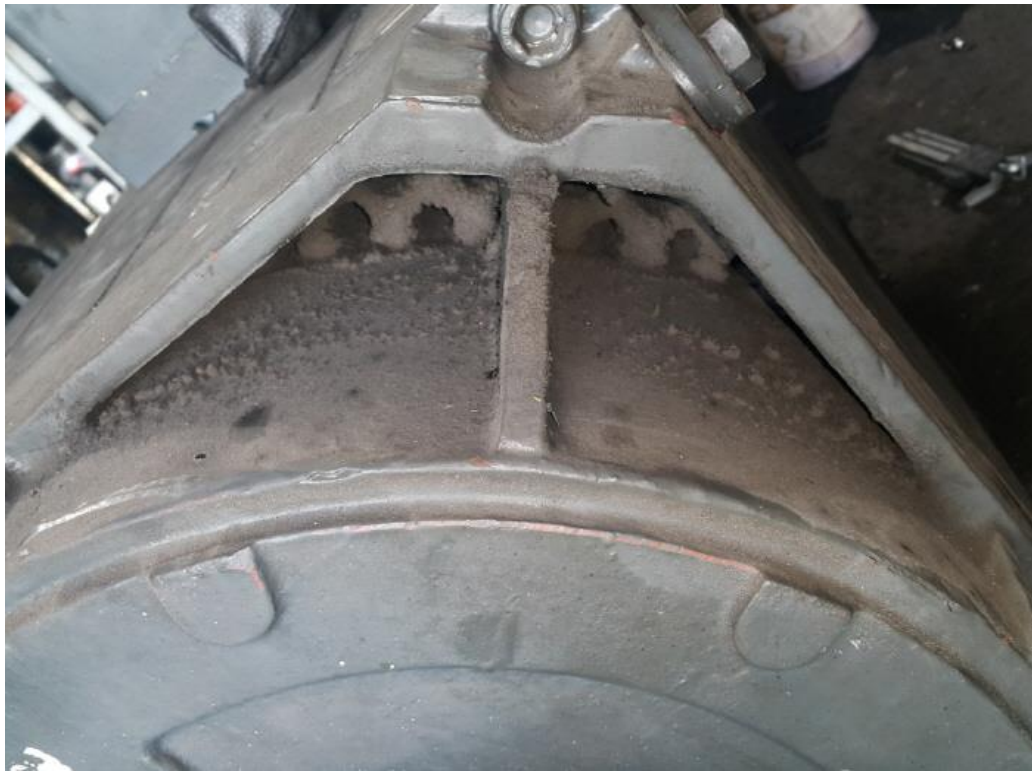
| 작업공정 | VECTOR MOTOR 입고검사 |

| 냉각 구 | 막힘 현상 |

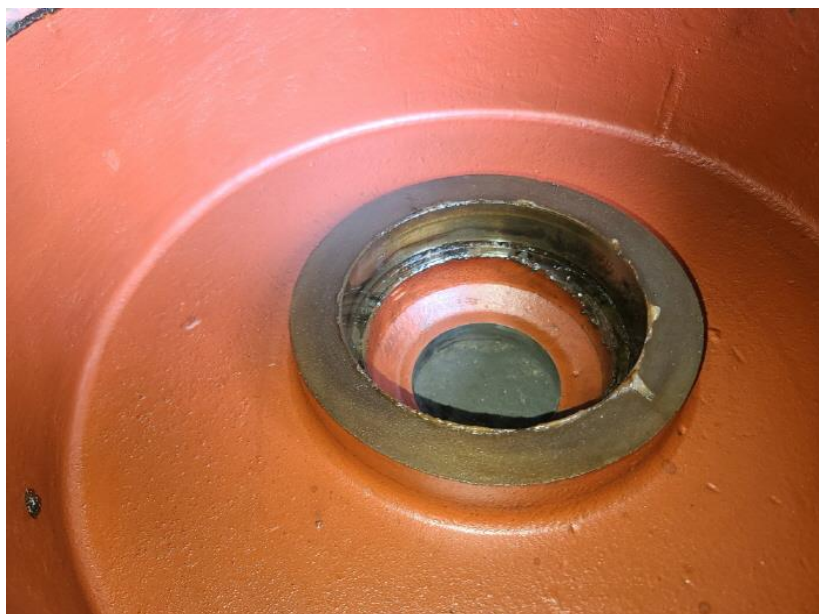
| 작업공정 | VECTOR MOTOR 입고검사 |

| BRACKET | 부하측 HOUSING검사 4/100로 불량 |

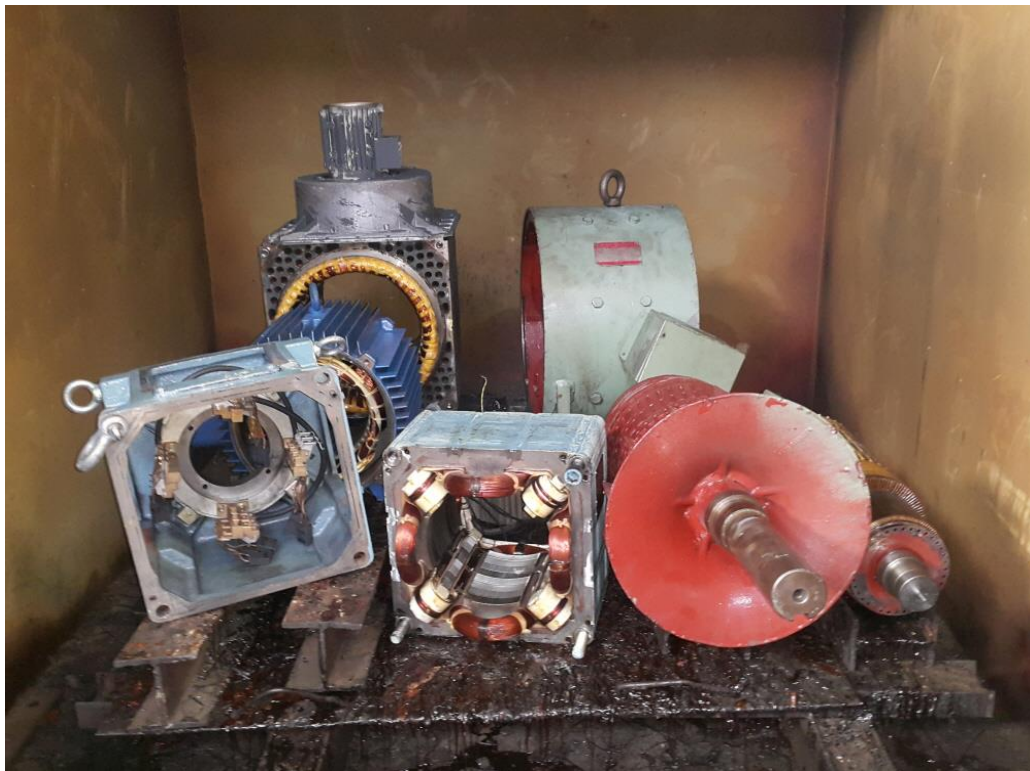
| 작업공정 | VECTOR MOTOR OVERHAUL |

| 권체 | 세척 후 건조 실시 |

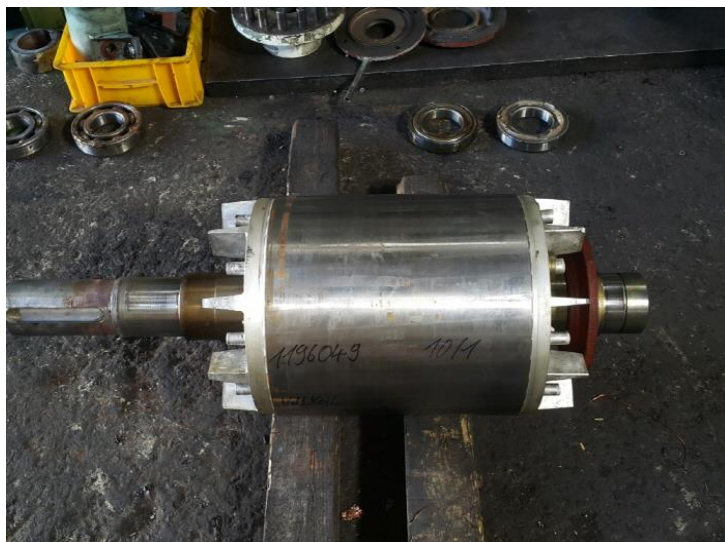
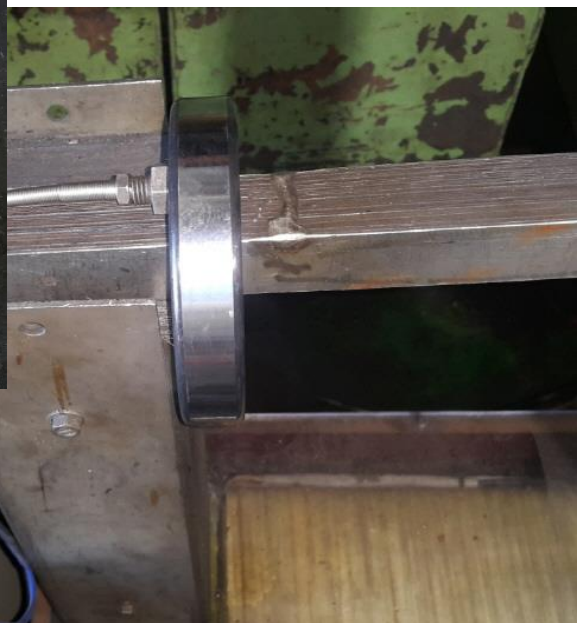
| 작업공정 | VECTOR MOTOR OVERHAUL |

| ROTOR | BEARING 예열 실시 |

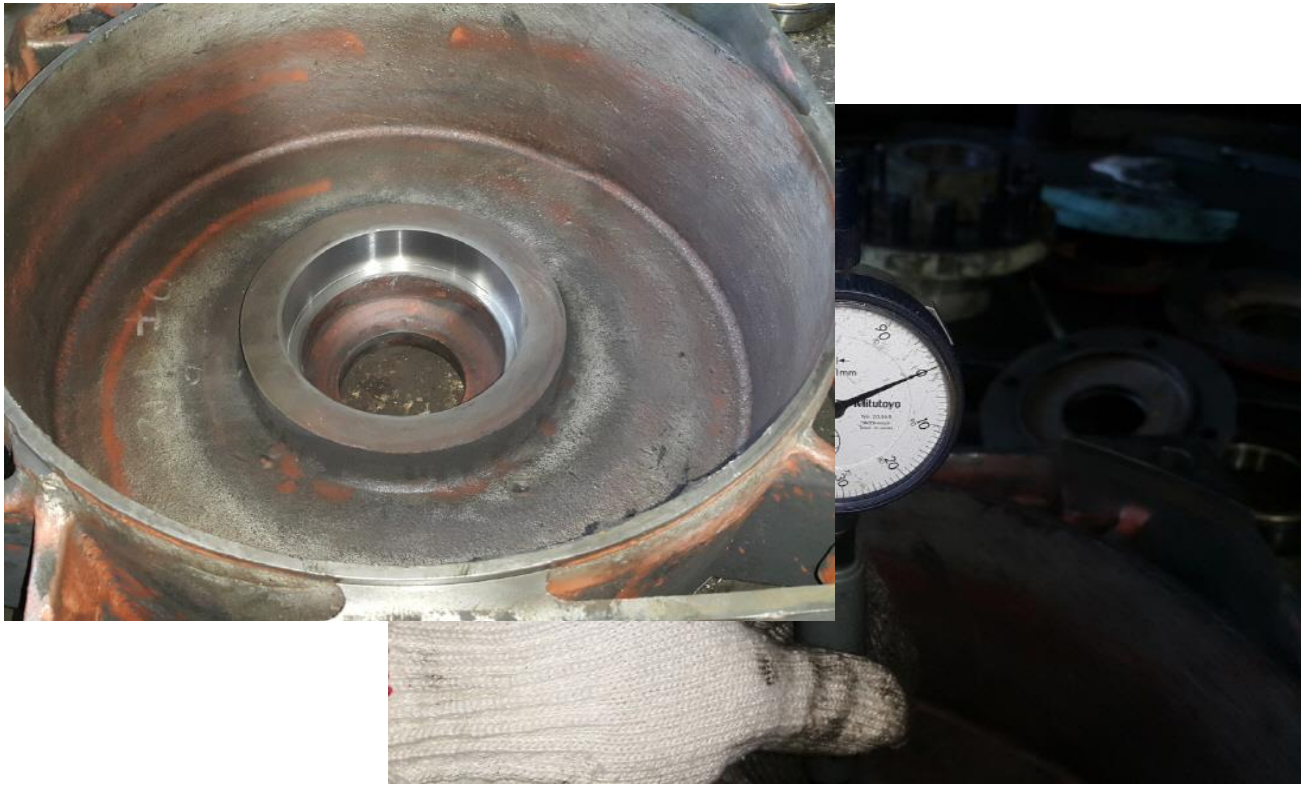
| 작업공정 | VECTOR MOTOR OVERHAUL |

| BRACKET | 부하측 HOUSING METALLIZING 연마 후 검사 0/100 |

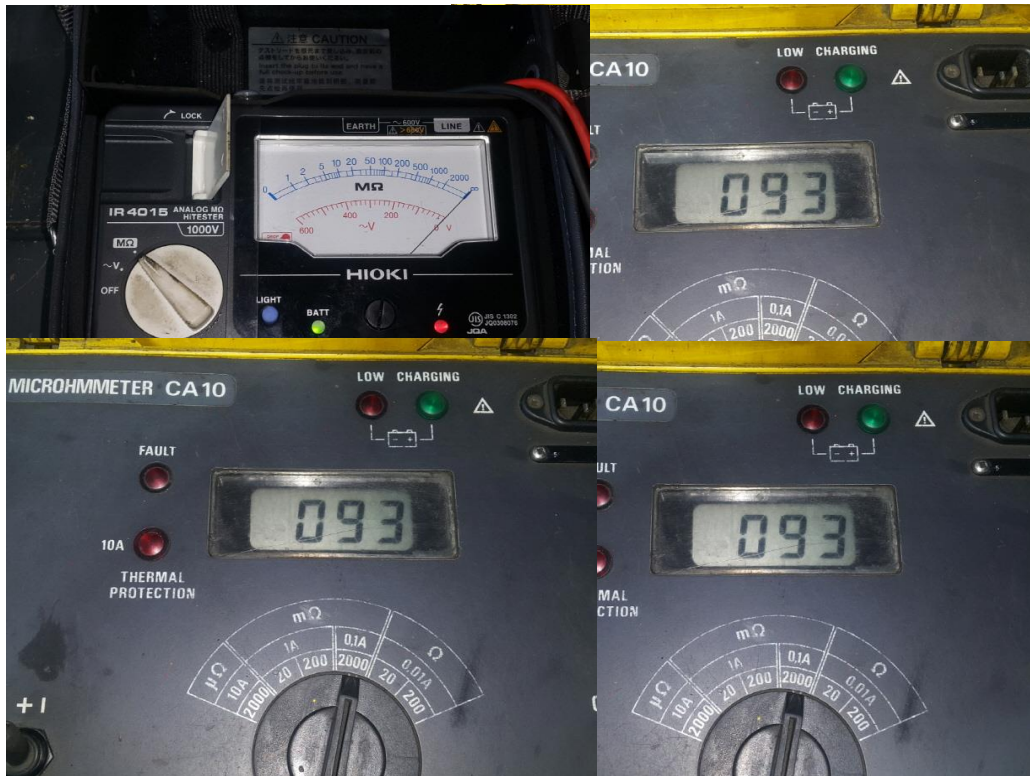
VECTOR MOTOR OVERHAUL

출고검사

절연저항 & 각 상별 권선저항

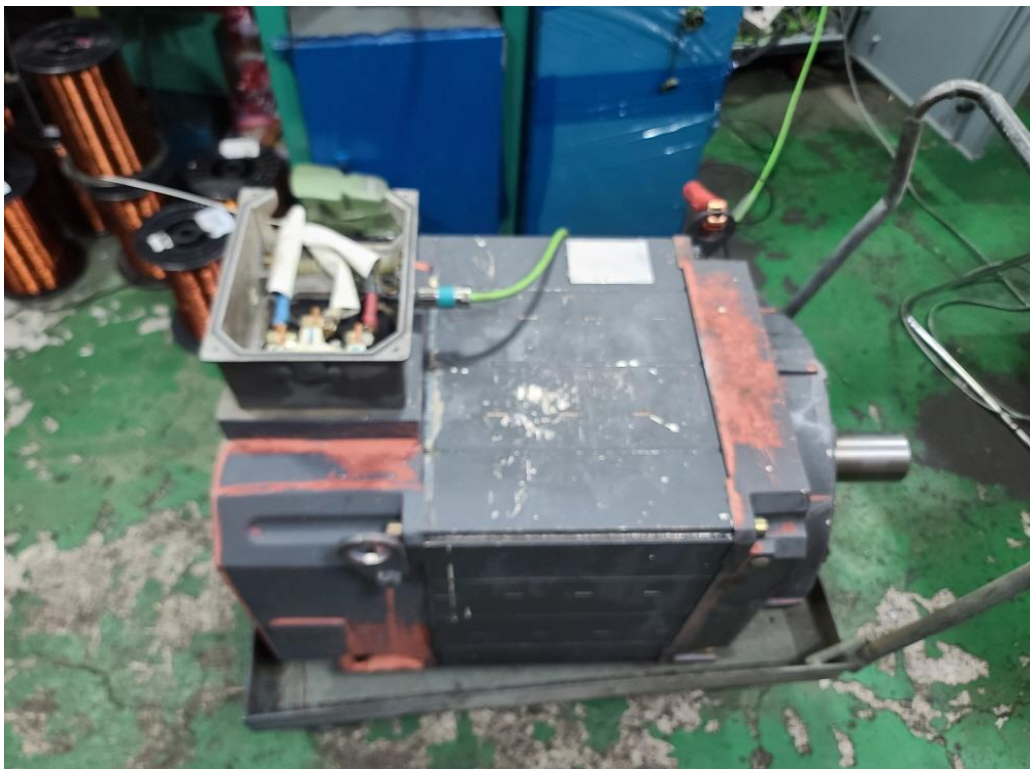
VECTOR MOTOR OVERHAUL

출고검사

시운전 TEST 실시

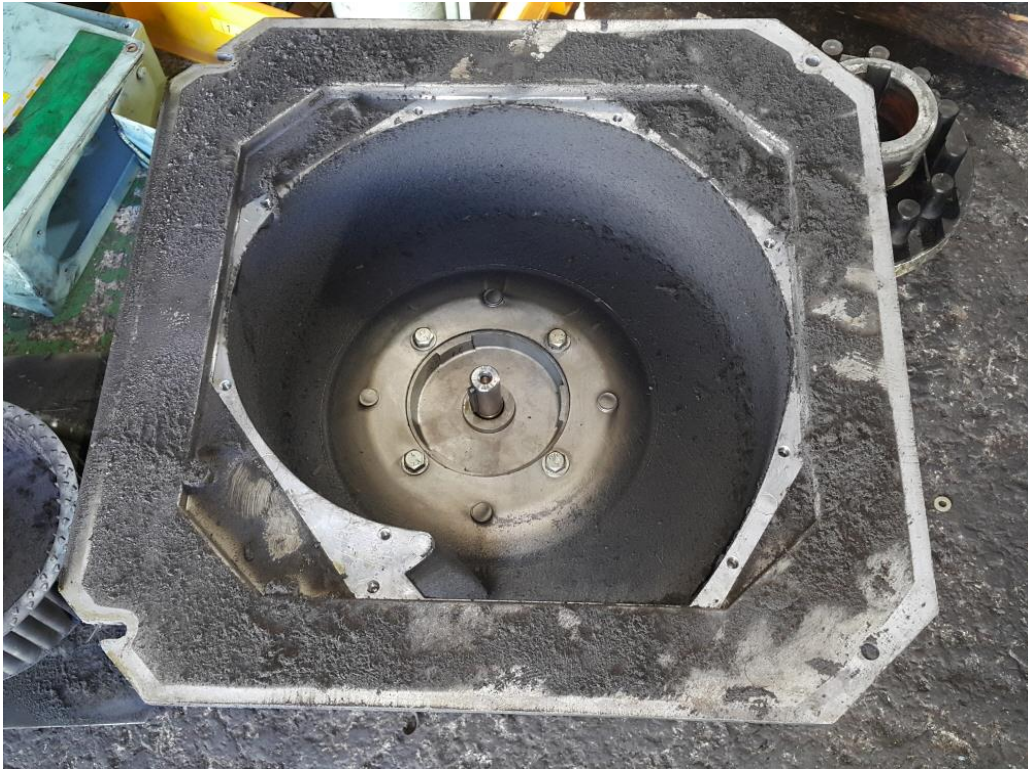
| 작업공정 | VECTOR MOTOR OVERHAUL |

| 냉각 FAN | 분해 실시 |

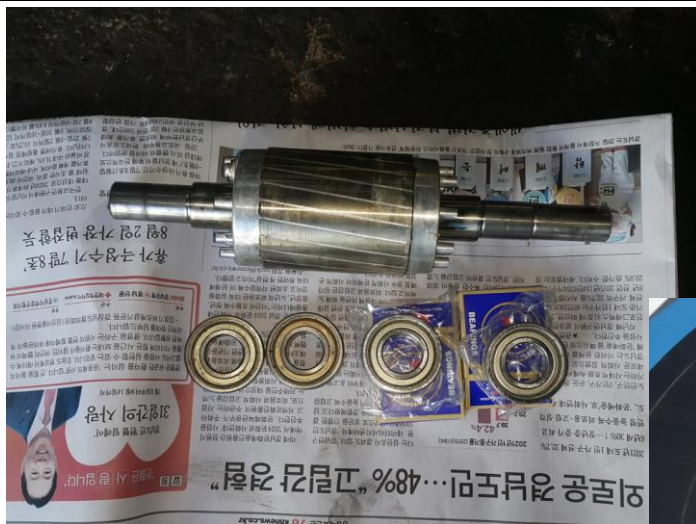
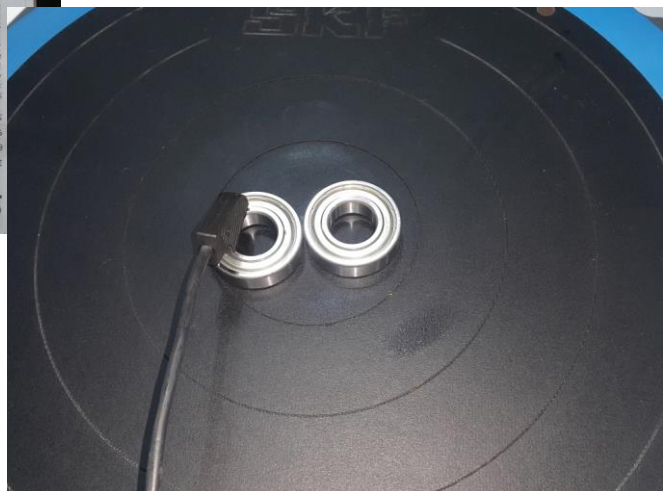
| 작업공정 | VECTOR MOTOR OVERHAUL |

| 냉각 FAN | BEARING교환 실시 |

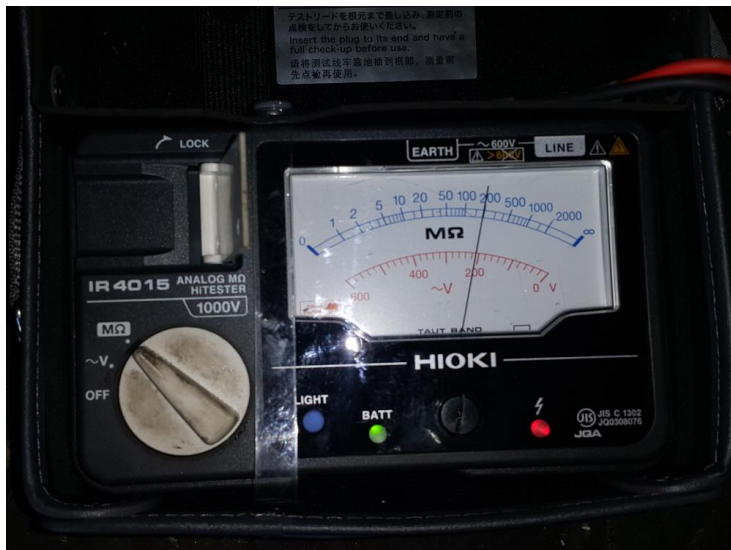
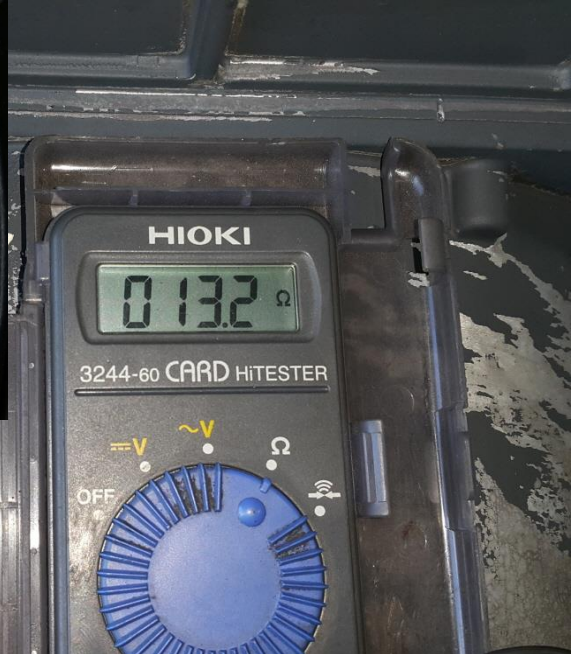
| 작업공정 | VECTOR MOTOR OVERHAUL |

| 냉각 FAN | 절연저항 & 각 상별 권선저항 동일 |

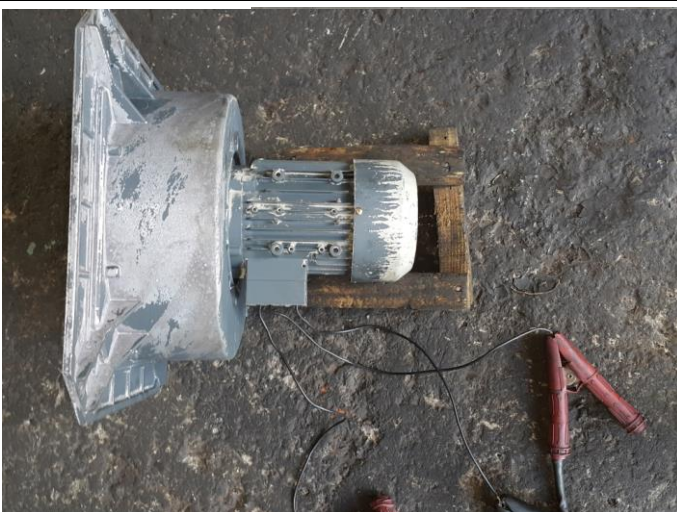
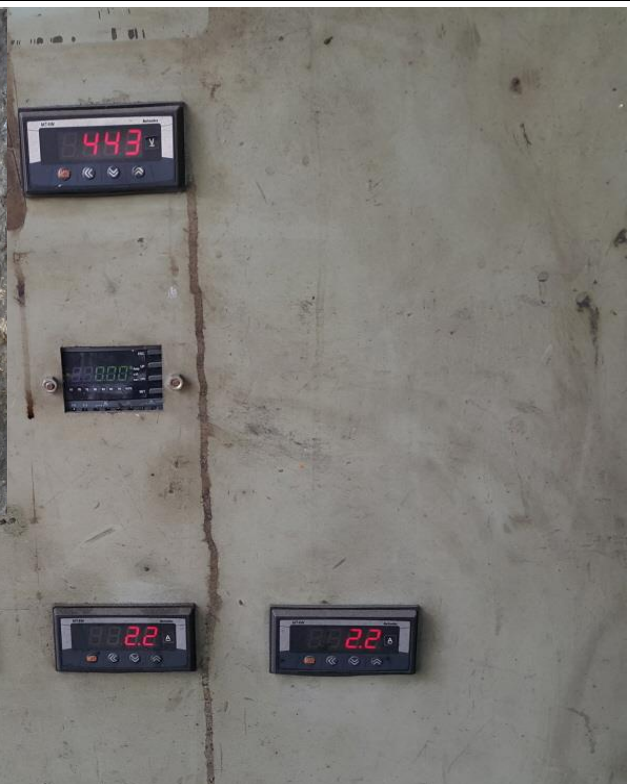
| 작업공정 | VECTOR MOTOR OVERHAUL |

| 냉각 FAN | 시운전 TEST 실시 운전 CURRENT |

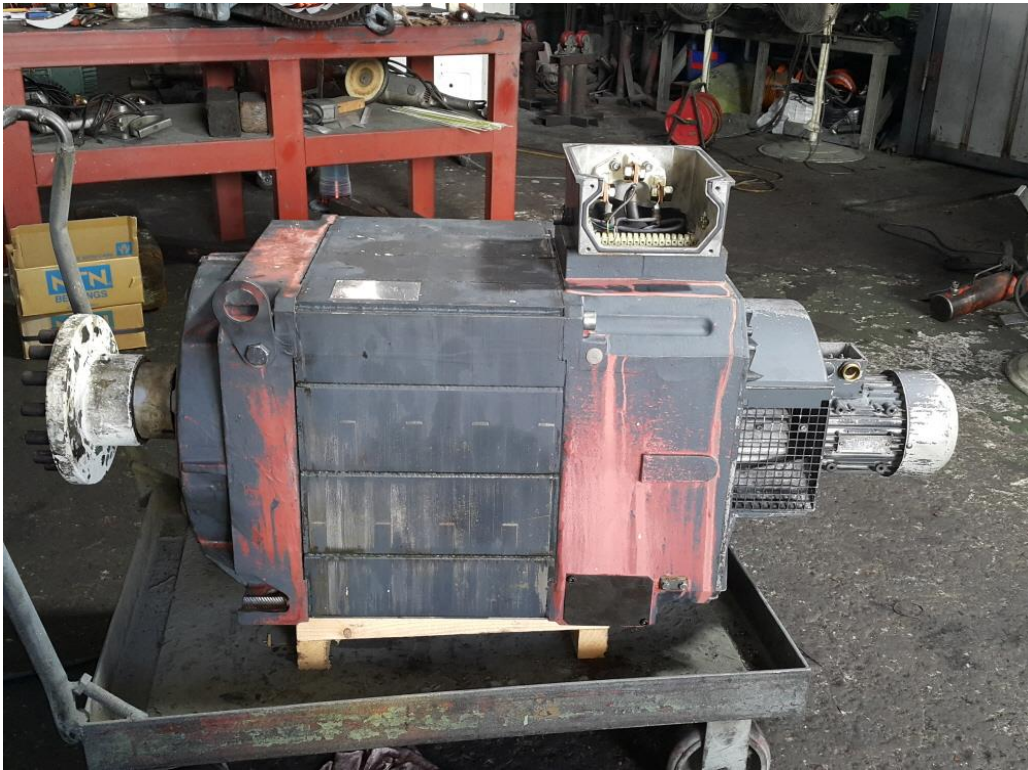
| 작업공정 | VECTOR MOTOR OVERHAUL |

| Ass'y | 출고검사 후 |

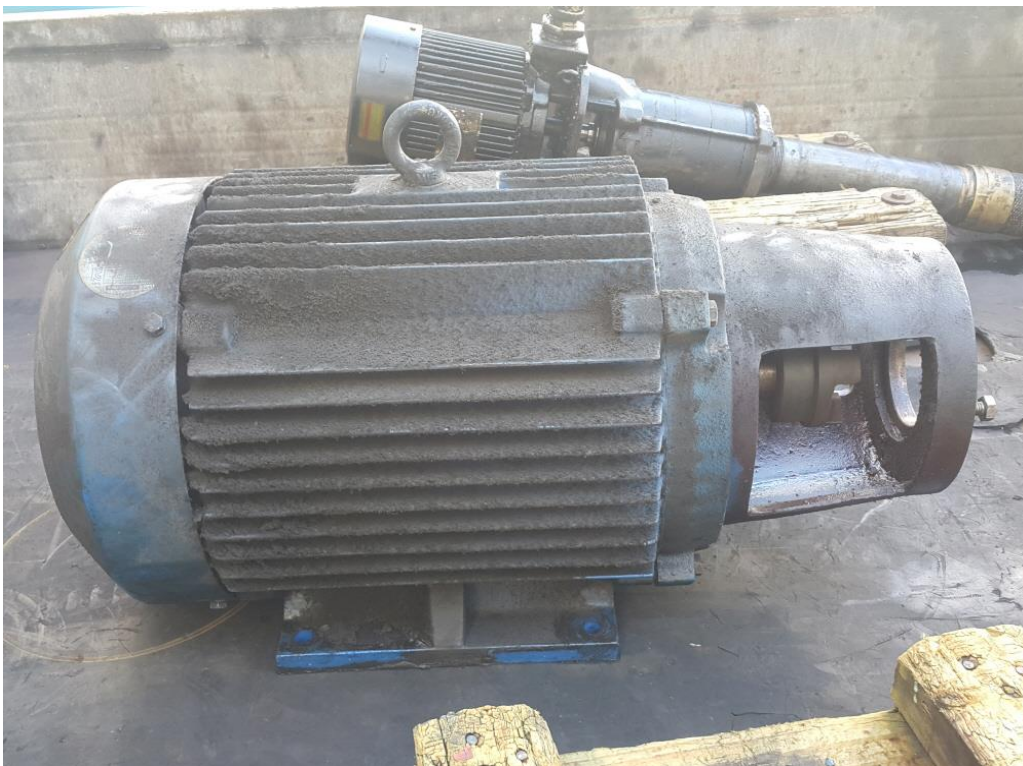
| 작업공정 | AC MOTOR 30HP OVERHAUL |

| Ass'y | 분해전 |

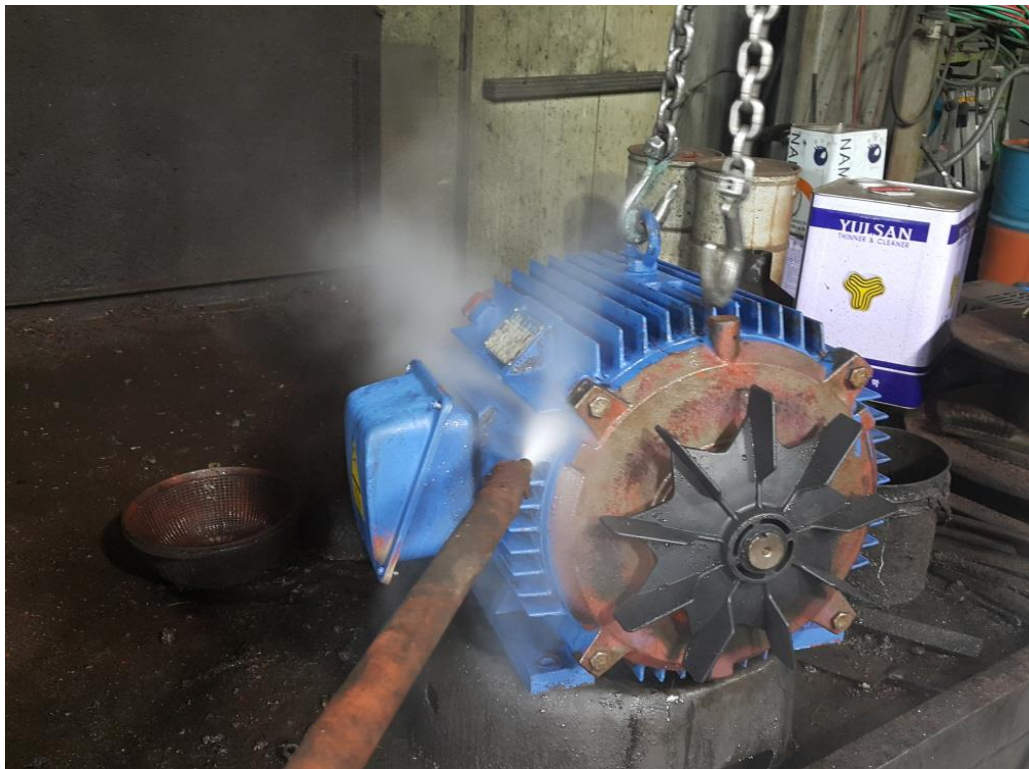
| 작업공정 | AC MOTOR 30HP OVERHAUL |

| 분해전 | 외부 기름때 세척 실시 |

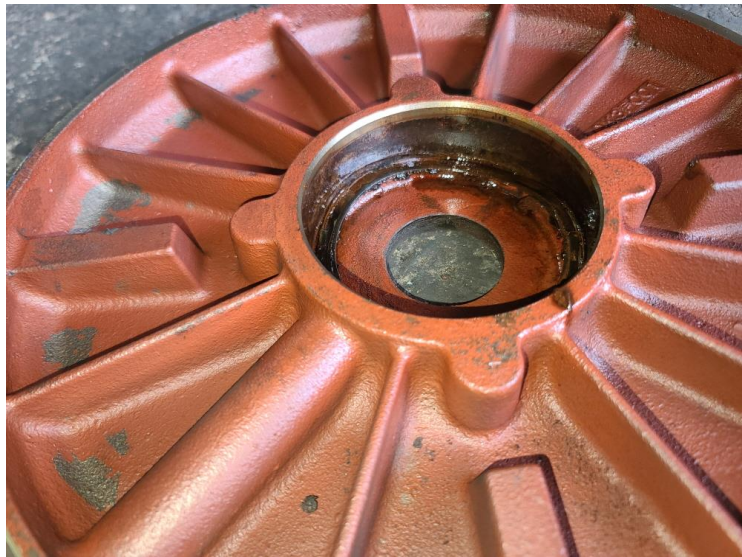
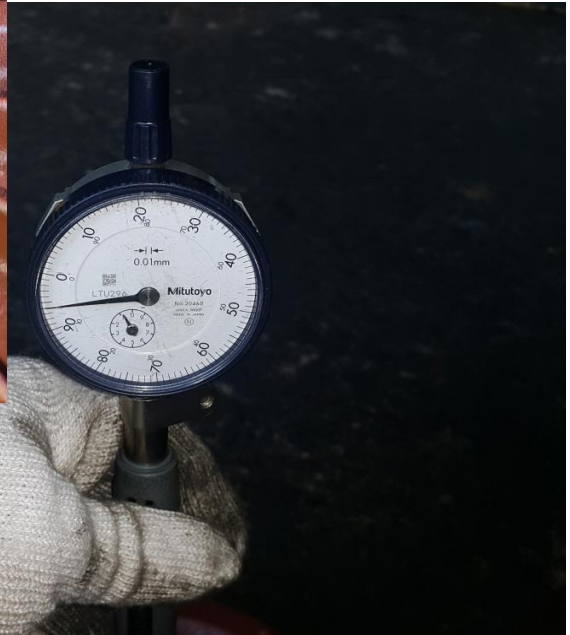
| 작업공정 | AC MOTOR 30HP OVERHAUL |

| BRACKET | 반 부하측 HOUSING 검사 6/100으로 불량 |

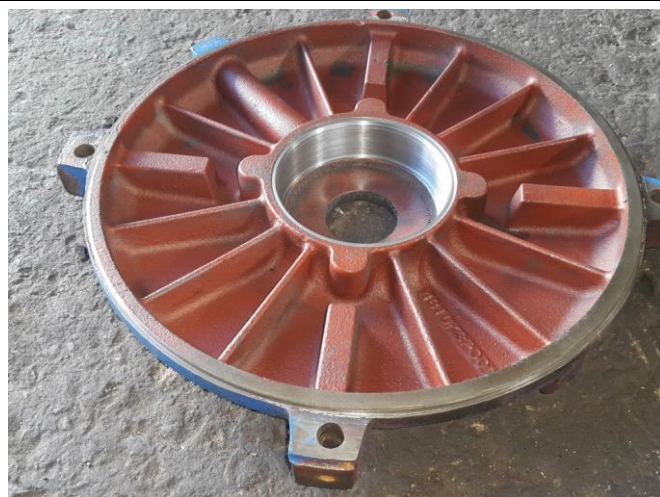
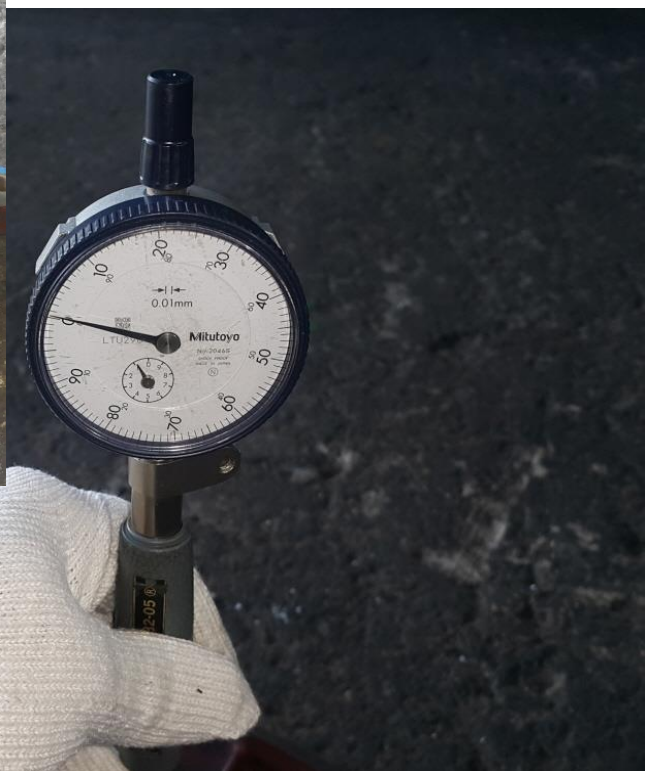
| 작업공정 | AC MOTOR 30HP OVERHAUL |

| BRACKET | 반 부하측 HOUSING BUSHING가공 보수 후 검사 0/100 |

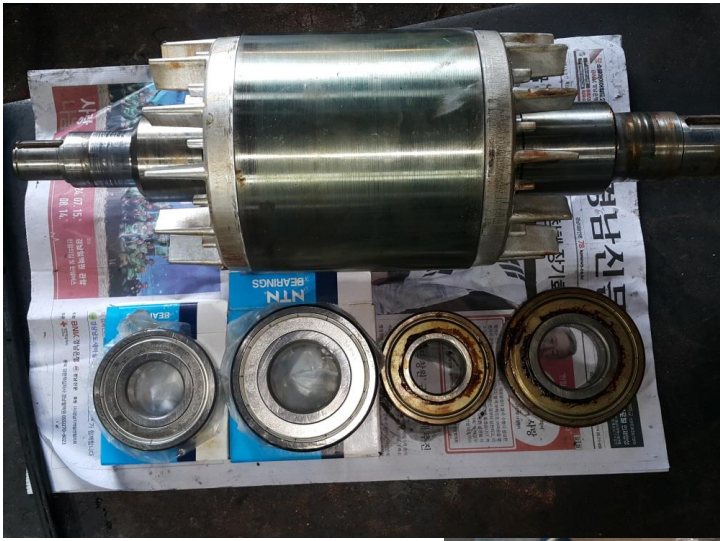
| 작업공정 | AC MOTOR 30HP OVERHAUL |

| ROTOR | BEARING교환 실시 |

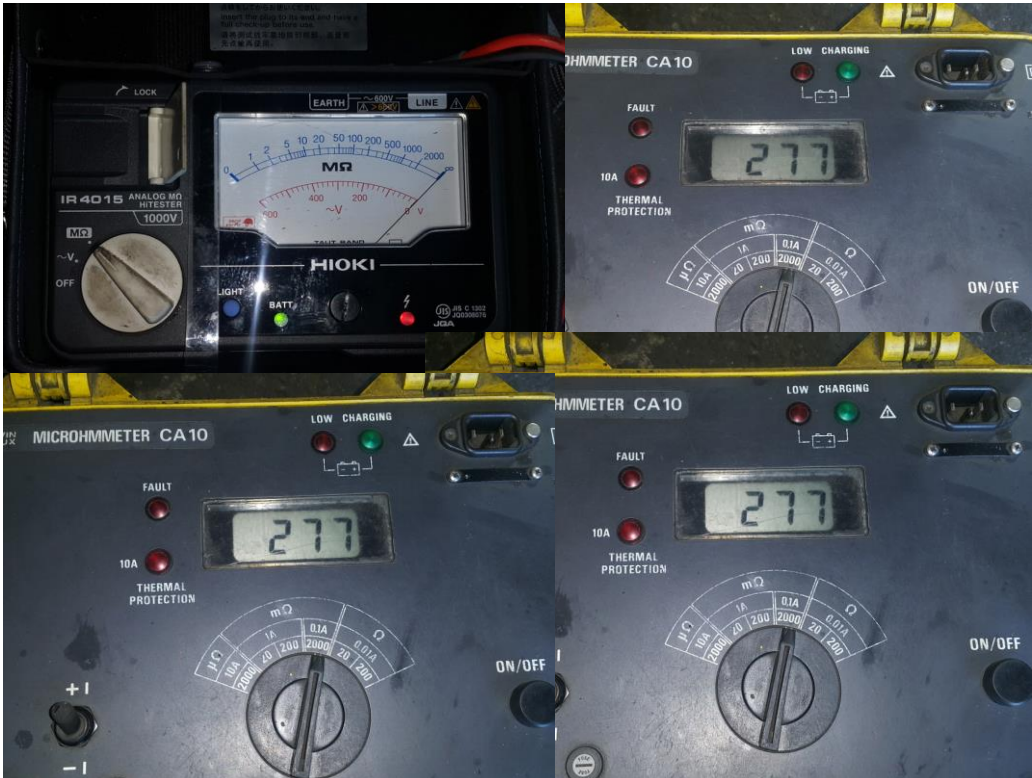
| 작업공정 | AC MOTOR 30HP OVERHAUL |

| 30HP | 절연저항 & 각 상별 권선저항 |

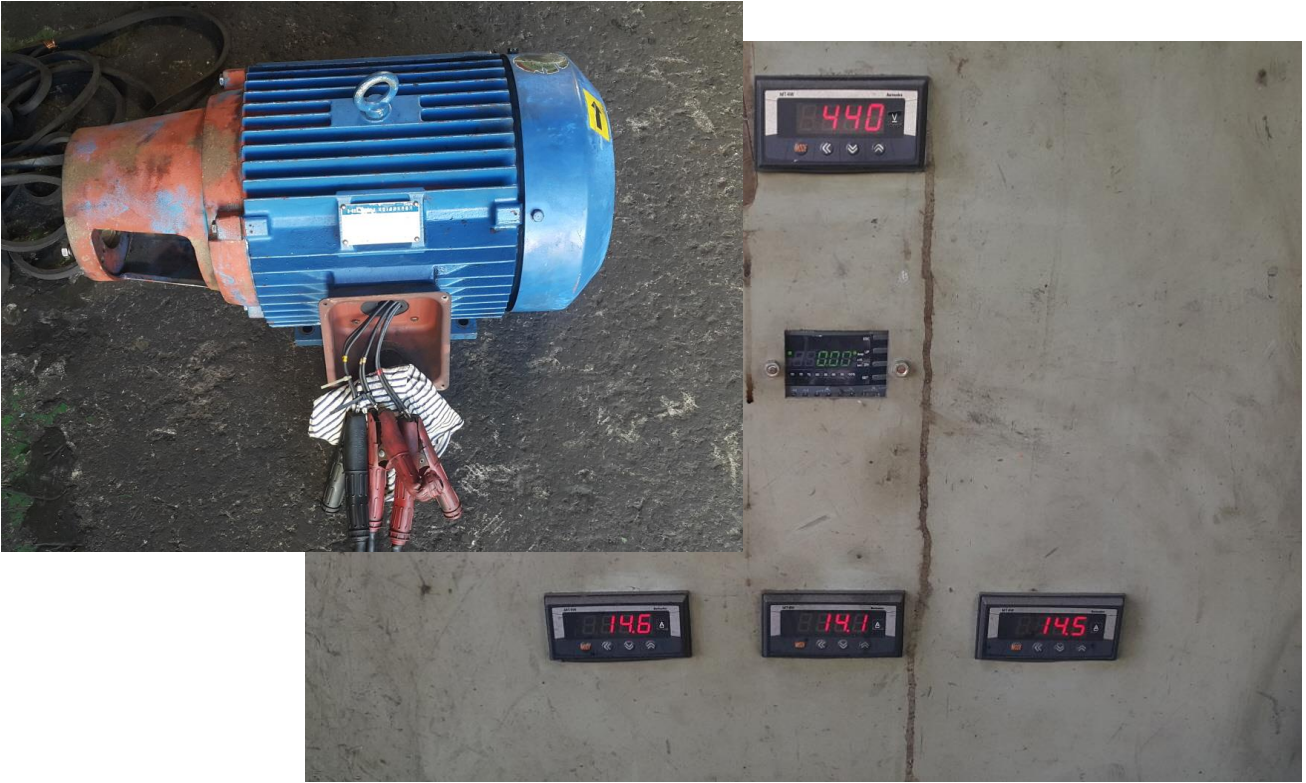
| 작업공정 | AC MOTOR 30HP OVERHAUL |

| 30HP | 시운전 TEST 실시 운전 CURRENT |

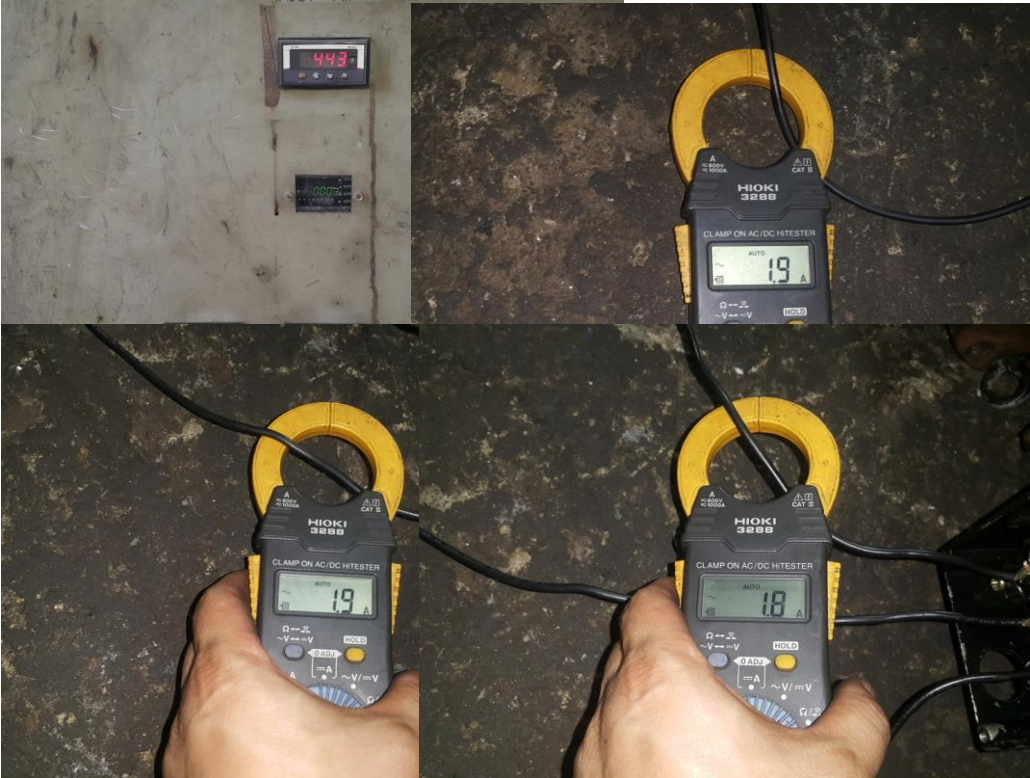
| 작업공정 | 절삭유 PUMP MOTOR REWINDING |

| 절삭유 | 시운전 TEST 실시 운전 CURRENT |
