# 작업공정사진철

공사명: 터빈공장 100톤 OHC(TE96) 보권MOTOR

규격: 권선형 440V 37KW 6P(ED40%)

REPAIR 내역: 분해 조립 및 불순물 CLEANSING DRYING  
1차, 2차 RECONDITION  
INSULATING VARNISH DIPPING DRYING  
DRUM측 SHAFT METALLIZING 연마  
BEARING 교환  
입 출고검사 시운전 TEST

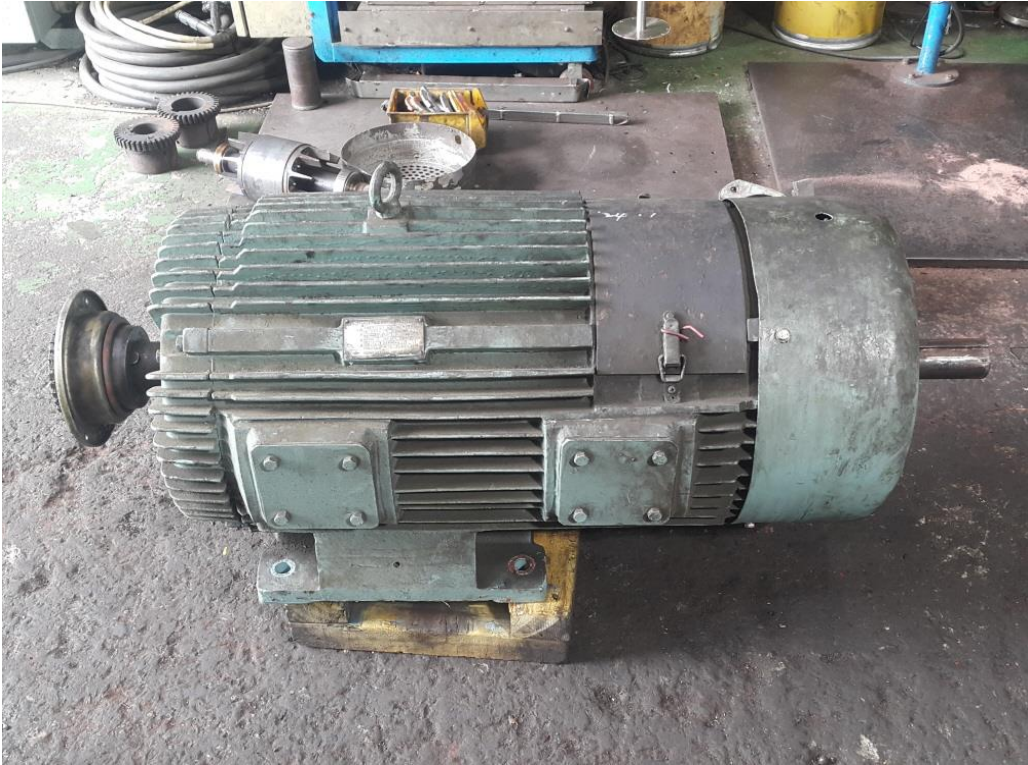
| Ass'y | 분해 전 |

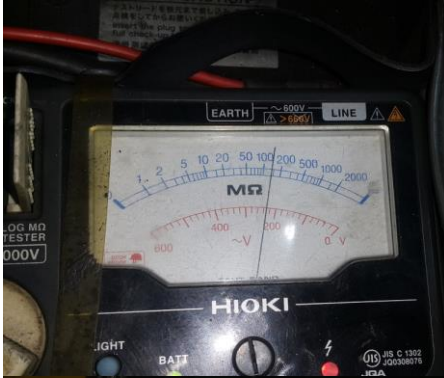
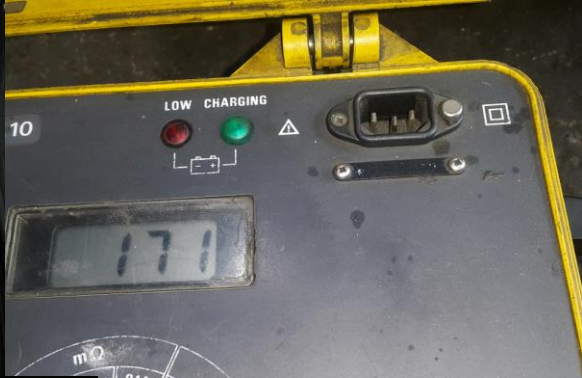
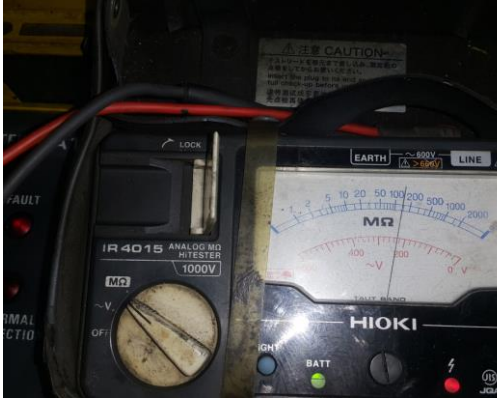
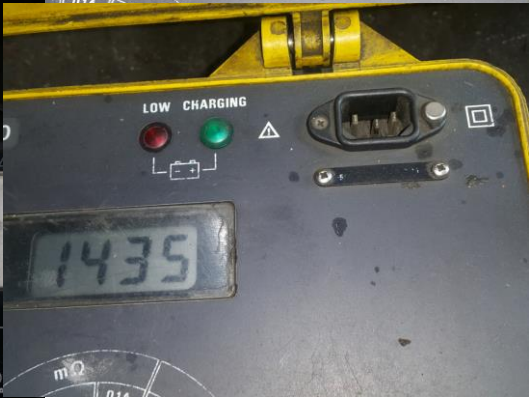
| 1, 2차 권선검사 | 절연저항 및 각 상별 권선저항 동일 |

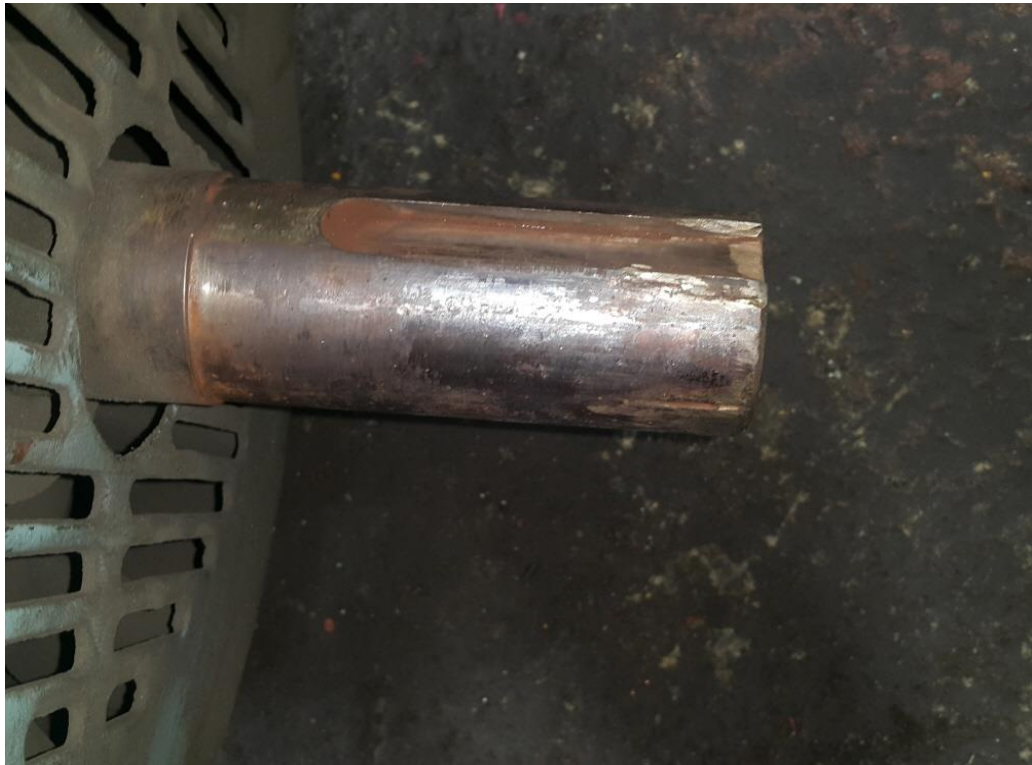
| 작업공정 | 권선형 MOTOR 37KW 6P 입고검사 | |

| DRUM 측 | SHAFT 마모 | |

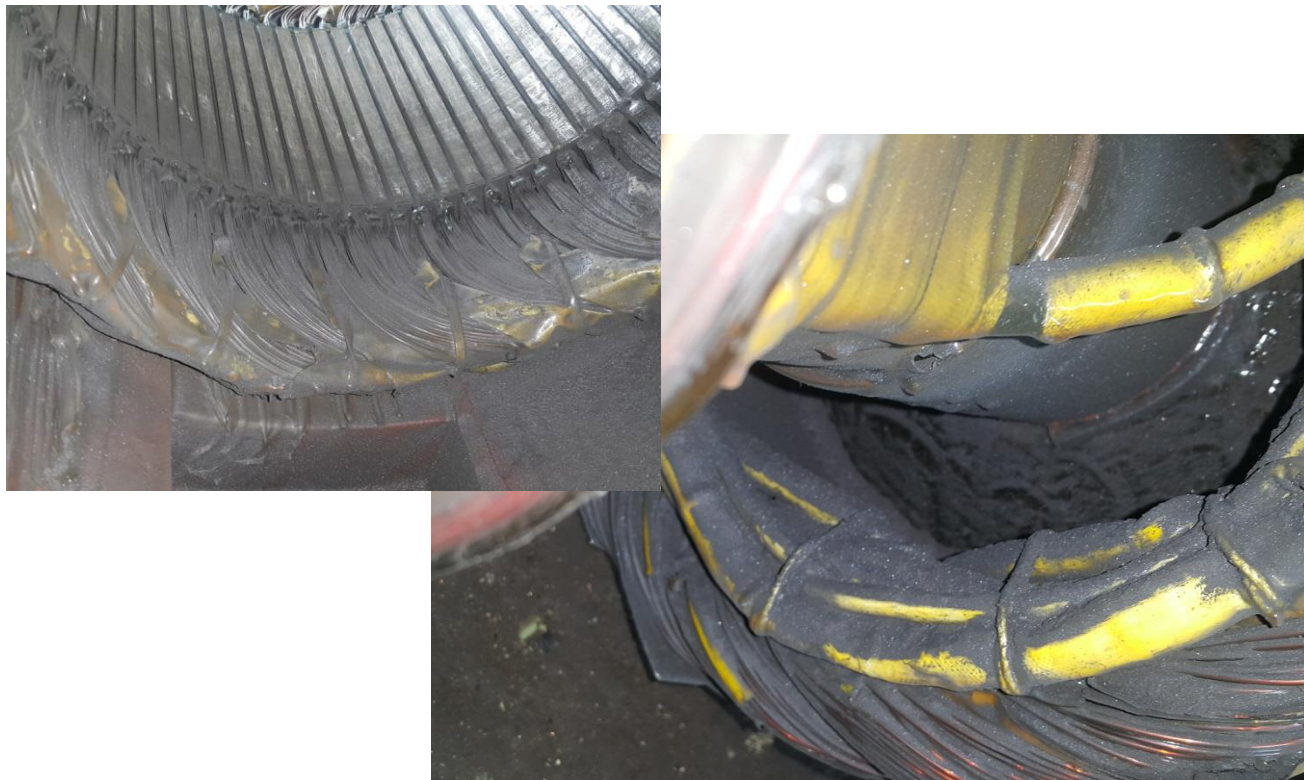
| 작업공정 | 권선형 MOTOR 37KW 6P 입고검사 | |

| 권체 | 분해 후 | |

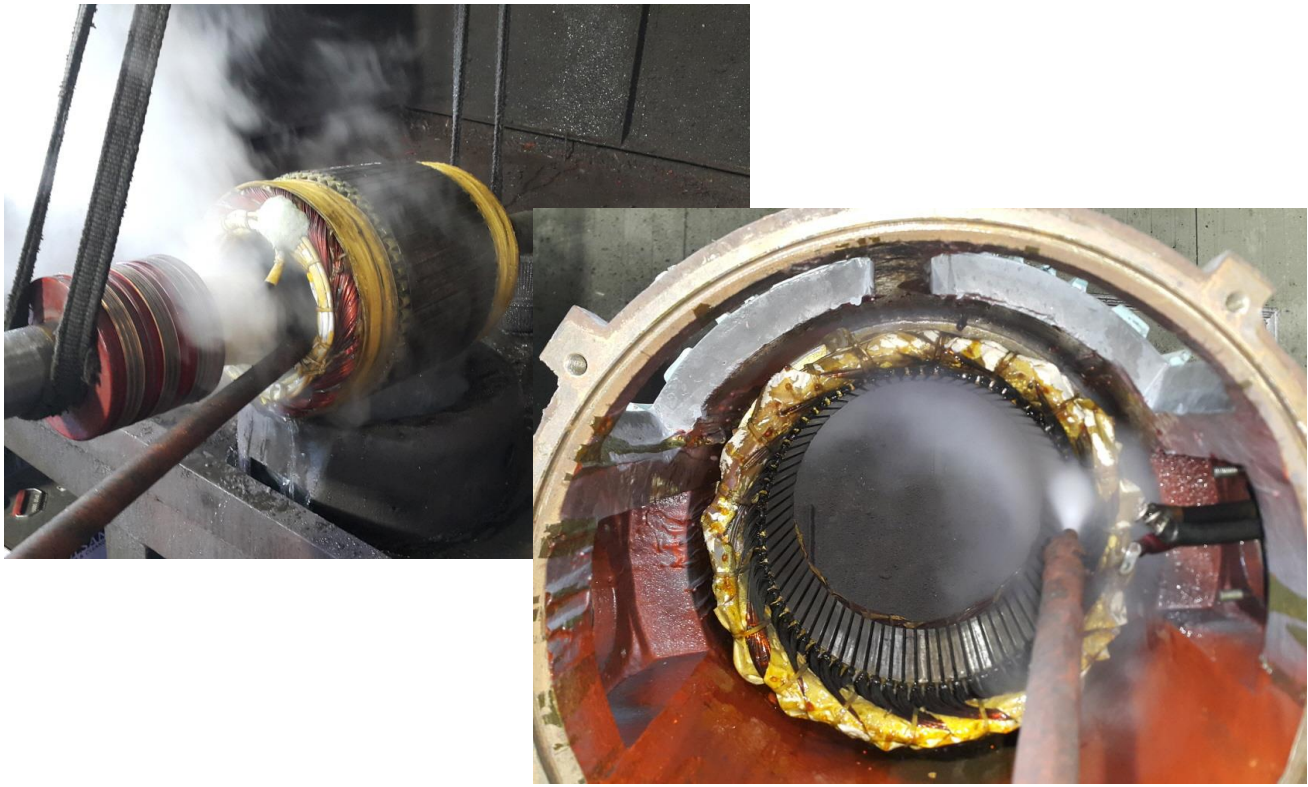
| 작업공정 | 권선형 MOTOR 37KW 6P RECONDITION |

| 권체 | 세척 실시 |

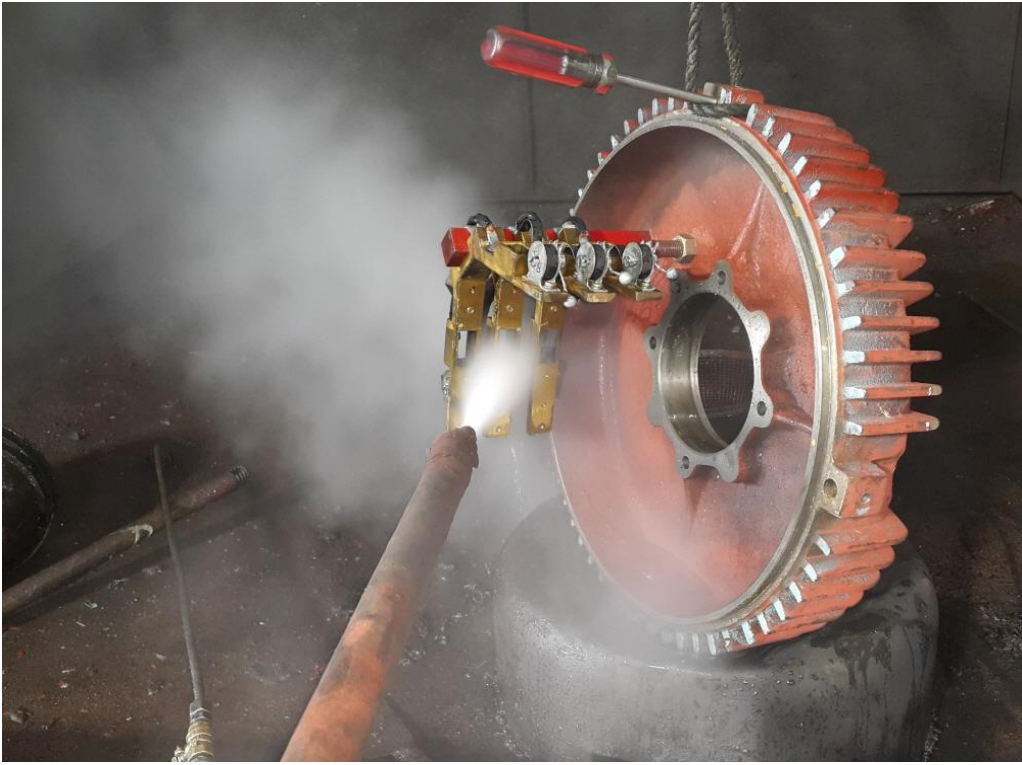
| 작업공정 | 권선형 MOTOR 37KW 6P RECONDITION |

| 조립부품 | 세척 실시 |

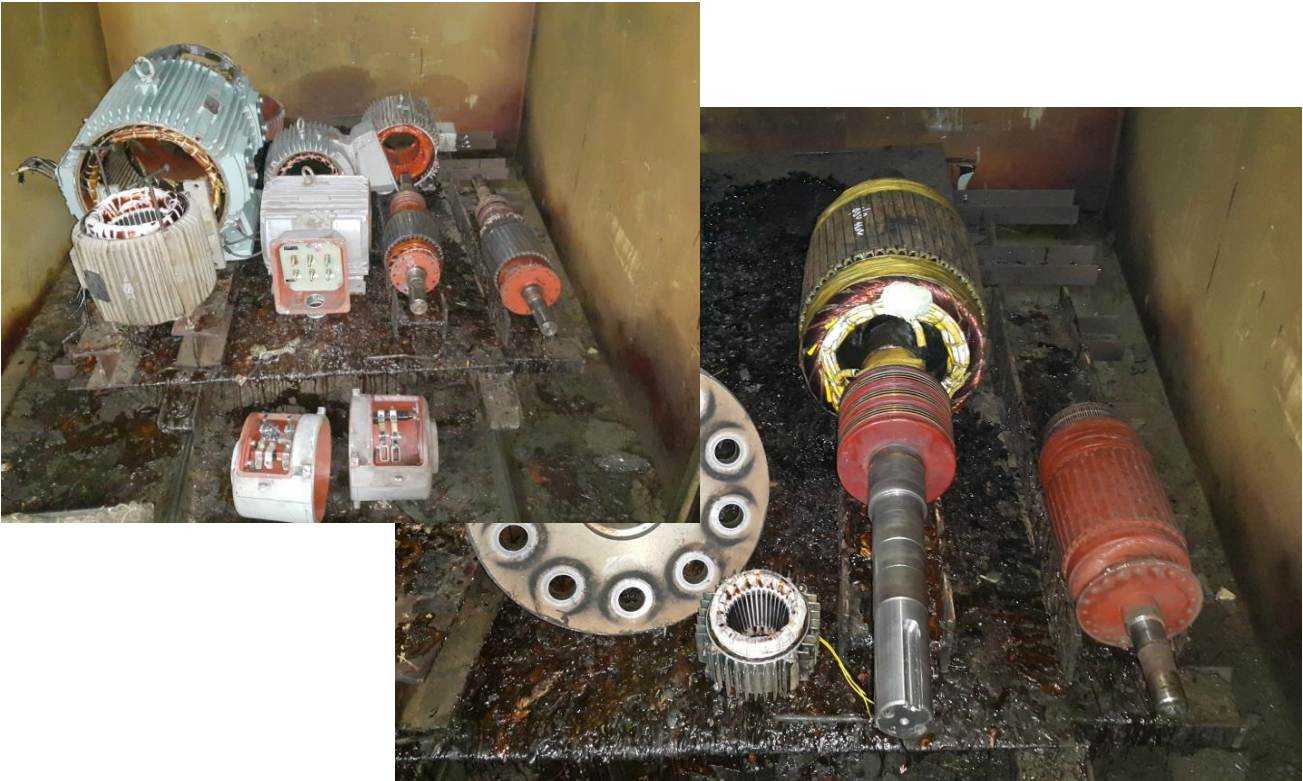
| 작업공정 | 권선형 MOTOR 37KW 6P RECONDITION |

| 권체 | 세척 후 건조실시 |

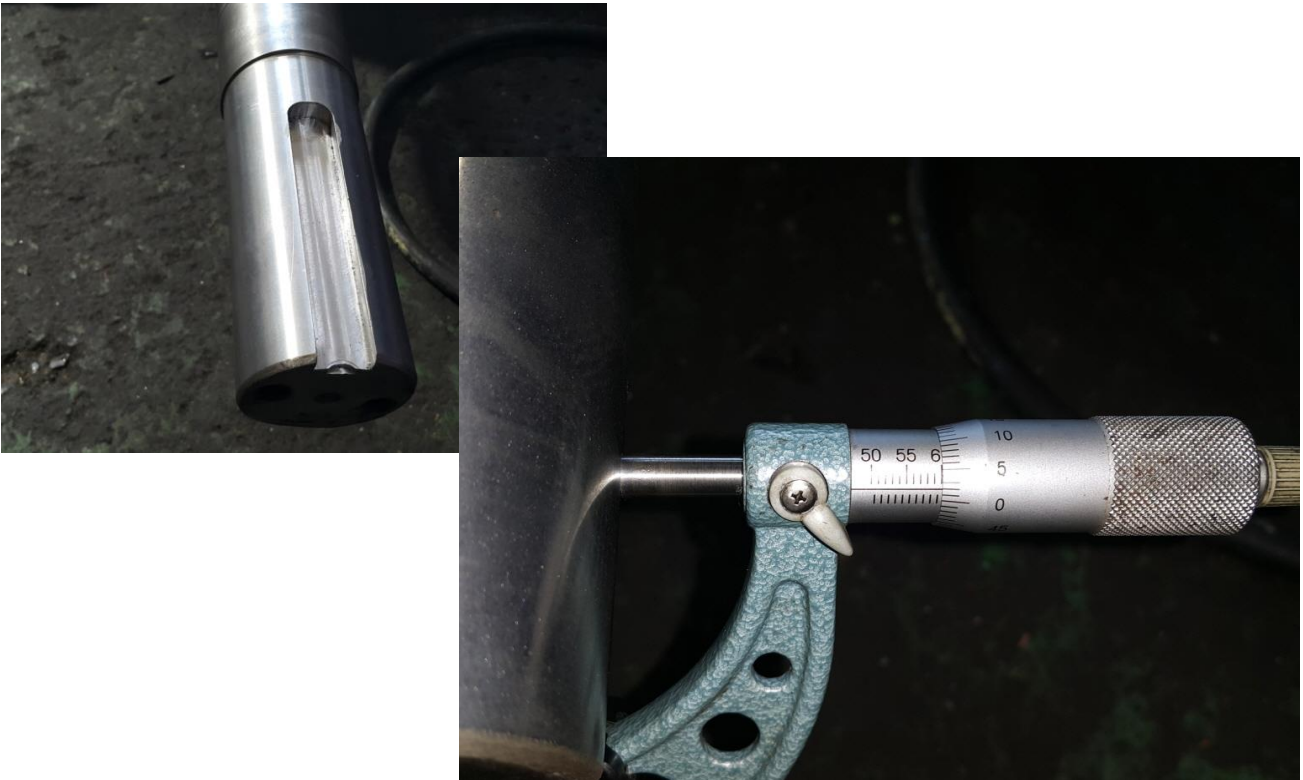
| 작업공정 | 권선형 MOTOR 37KW 6P RECONDITION |

| DRUM 측 | METALLIZING 연마 후 검사 60Φ 2/100 |

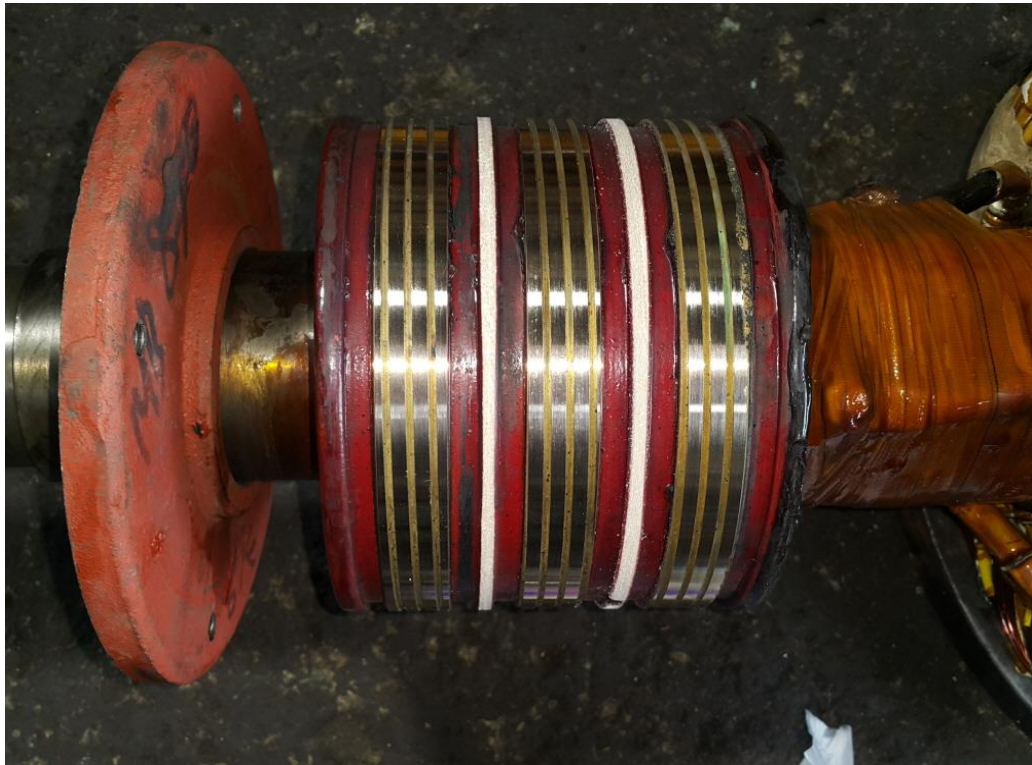
| 작업공정 | 권선형 MOTOR 37KW 6P RECONDITION | |

| SLIP RING | 동심도 가공 | |

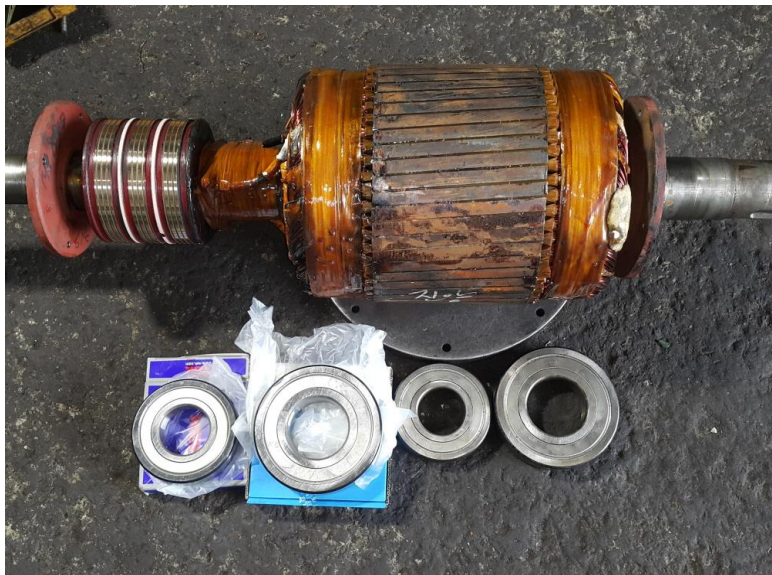
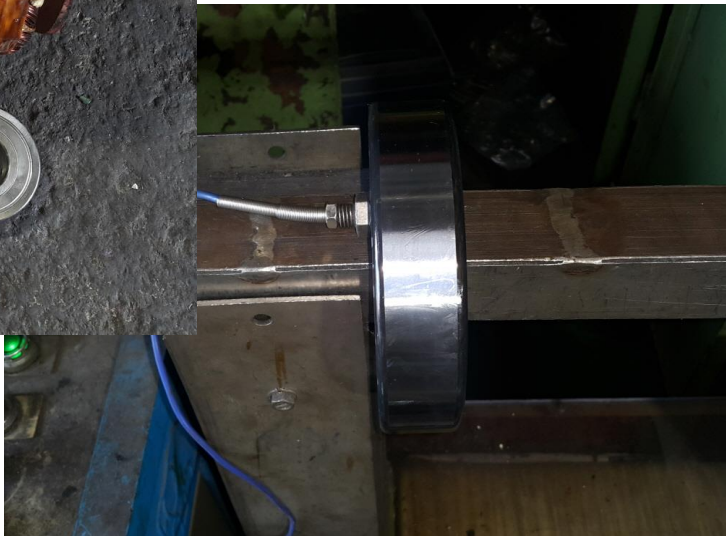
| 작업공정 | 권선형 MOTOR 37KW 6P RECONDITION | |

| ROTOR | BEARING 예열교환 조립실시 | |

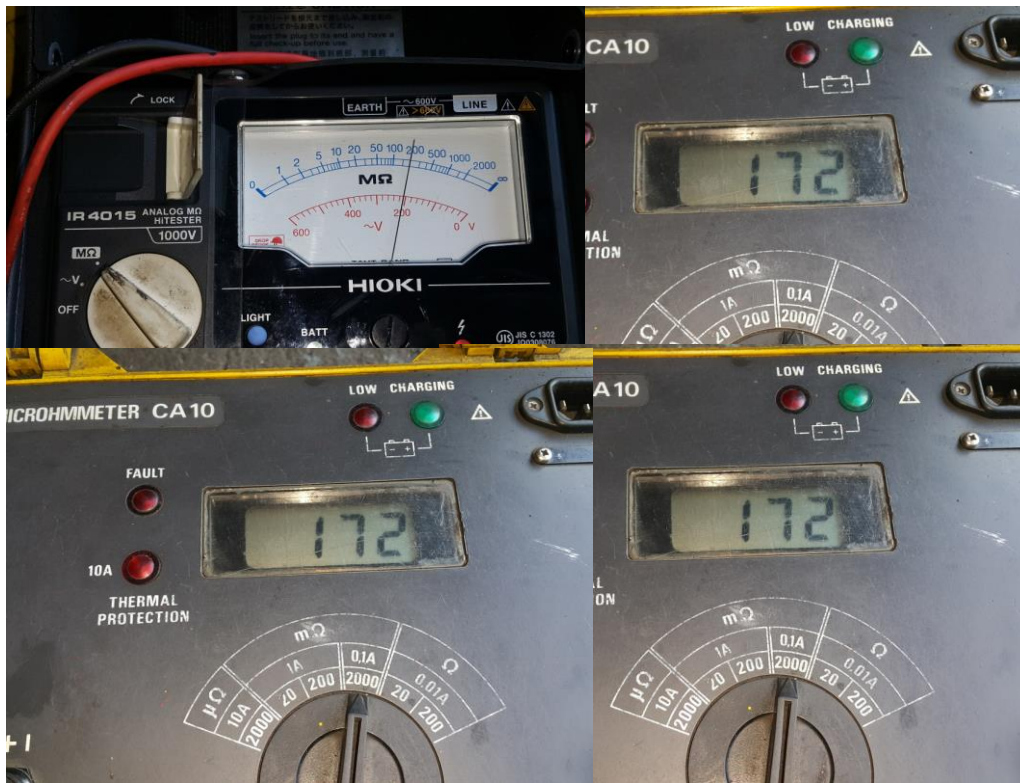
| 작업공정 | 권선형 MOTOR 37KW 6P RECONDITION |

| 출고검사 | 1차 절연저항 & 각 상별 권선저항 |

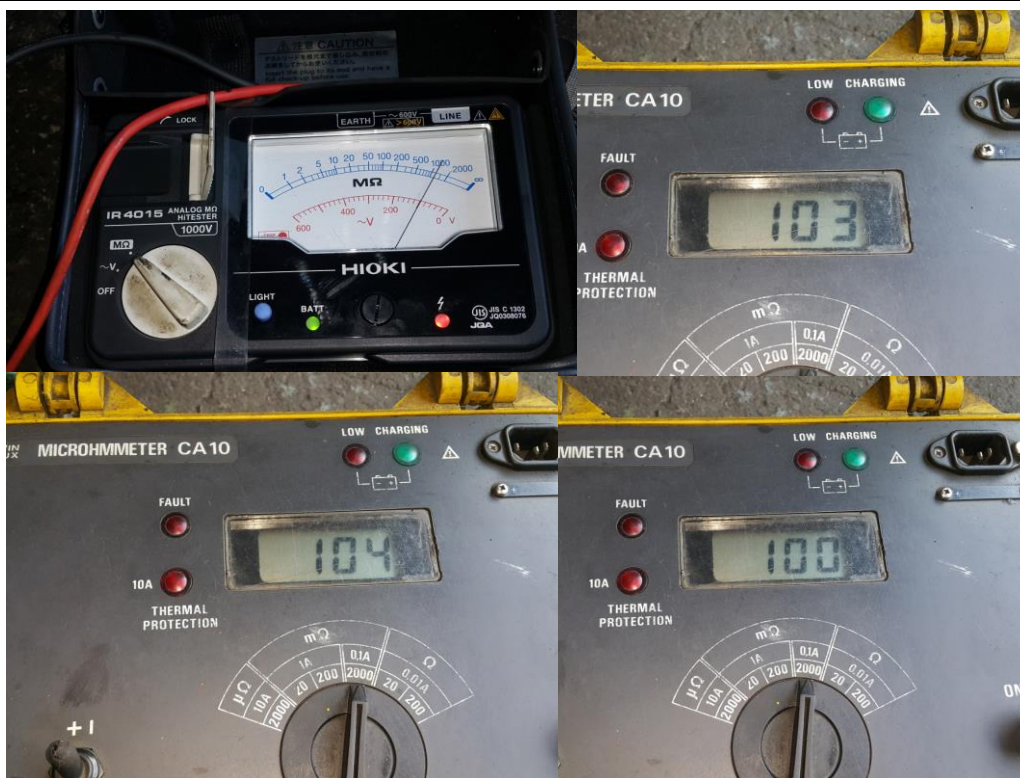
| 작업공정 | 권선형 MOTOR 37KW 6P RECONDITION |

| 출고검사 | 2차 절연저항 & 각 상별 권선저항 |

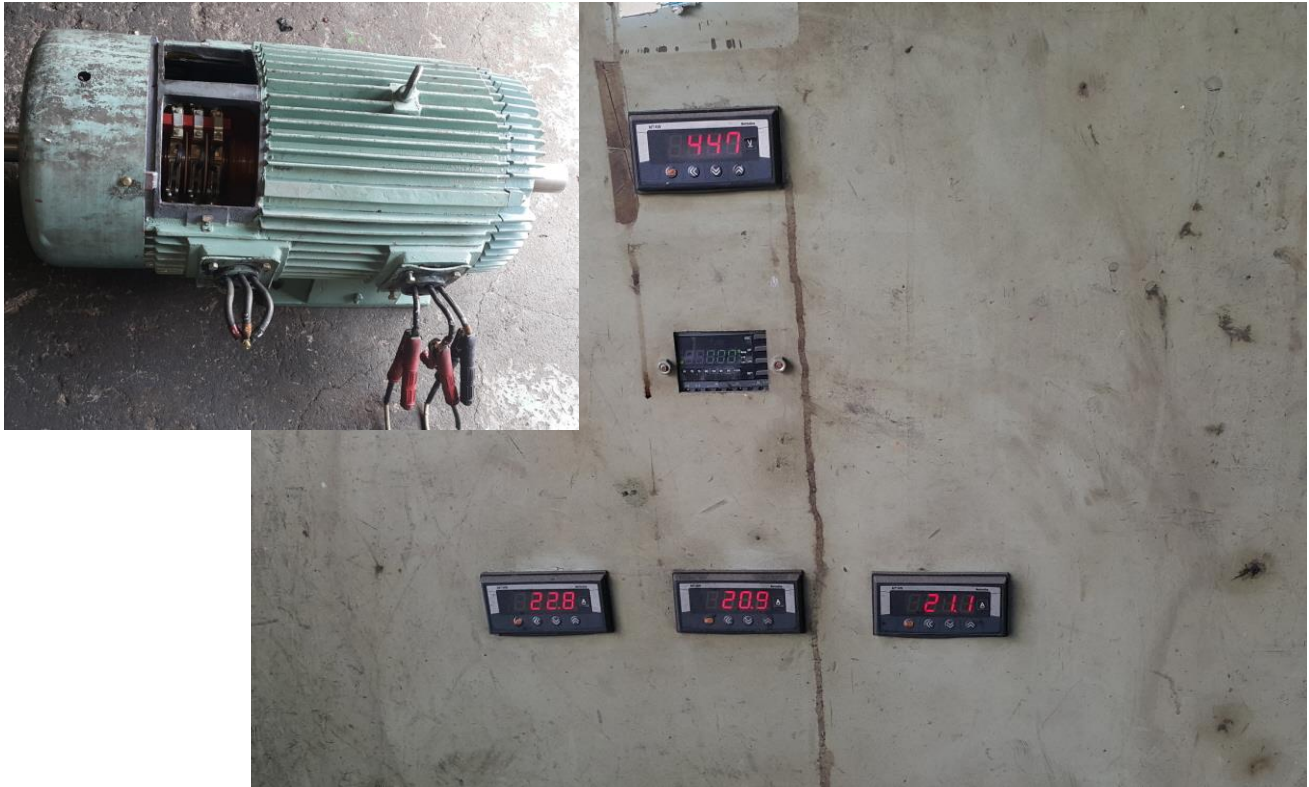
| 작업공정 | 권선형 MOTOR 37KW 6P RECONDITION |

| 출고검사 | 시운전 TEST 실시 |

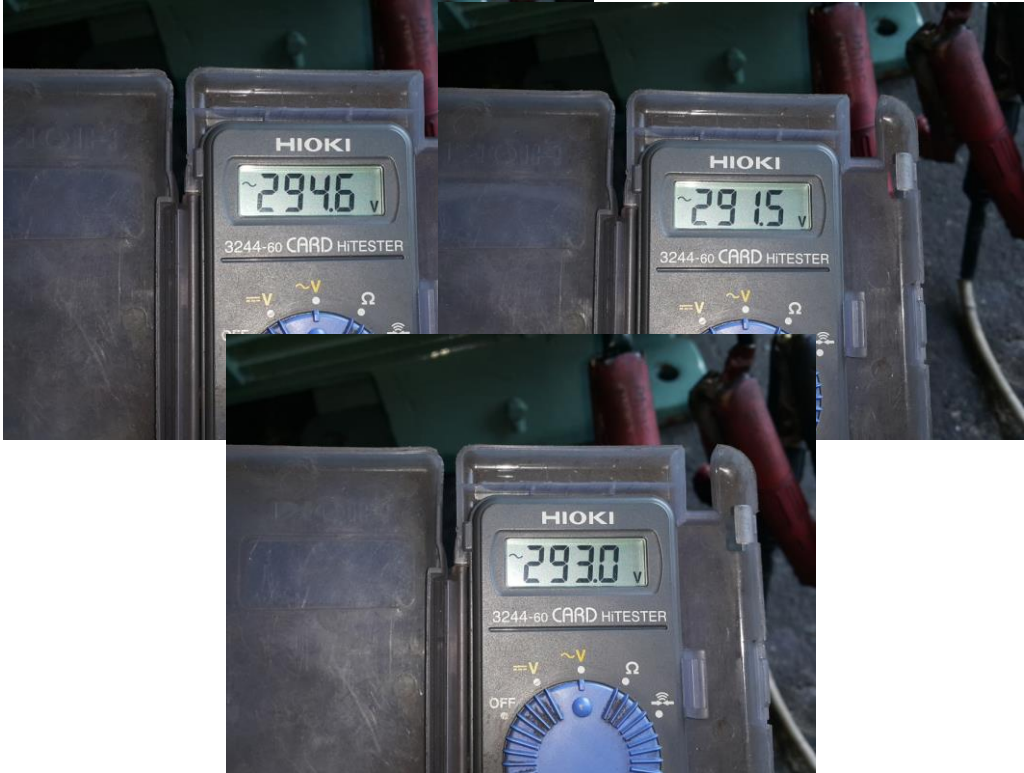
| 작업공정 | 권선형 MOTOR 37KW 6P RECONDITION |

| 출고검사 | 447V일때 2차 출력전압 |
