# 작업공정사진철

공사명 : DC MOTOR RECONDITION 2대 외 BLOWER

규격 : HOIST MOTOR 200HP 220V 850/1700RPM

REPAIR 내역 : 분해 조립 및 불순물 CLEANSING DRYING  
INSULATING VARNISH DIPPING DRYING  
COMMUTATOR 동심도 가공 및 UNDERCUTTING  
BEARING 및 BRUSH 교환  
BLOWER 보수  
입 출고검사 및 시운전 TEST

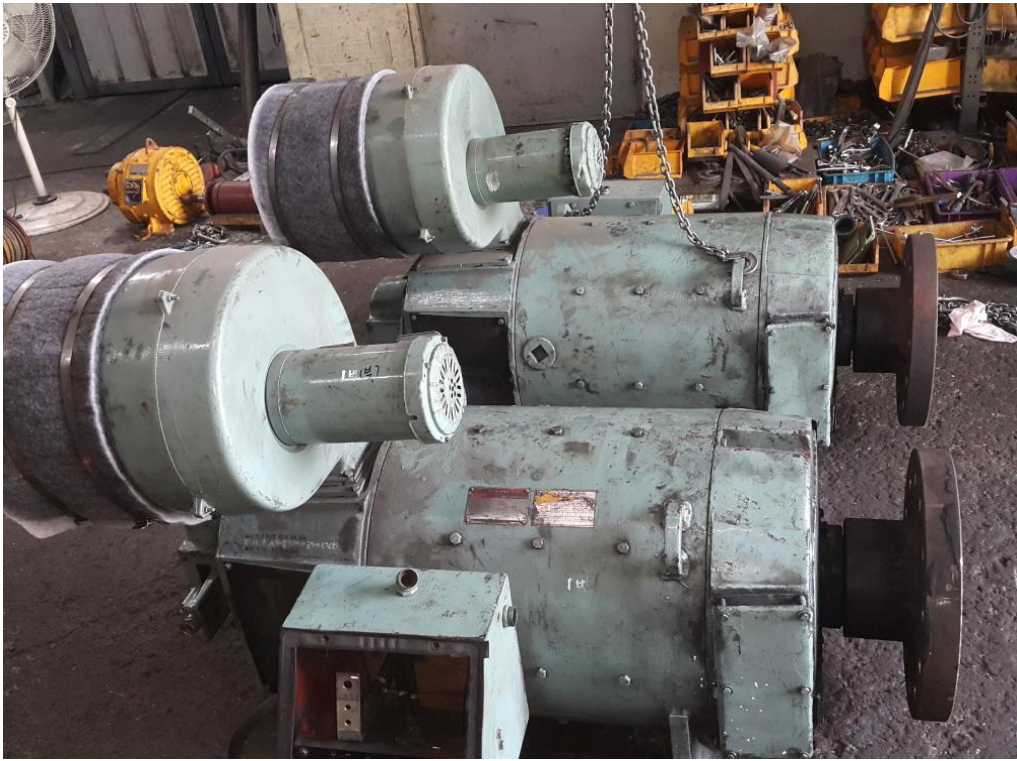
| Ass'y | 분해 전 |

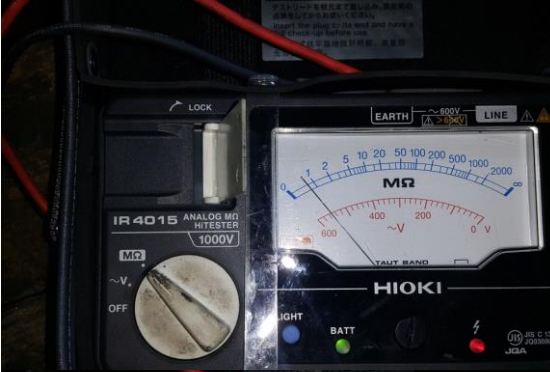
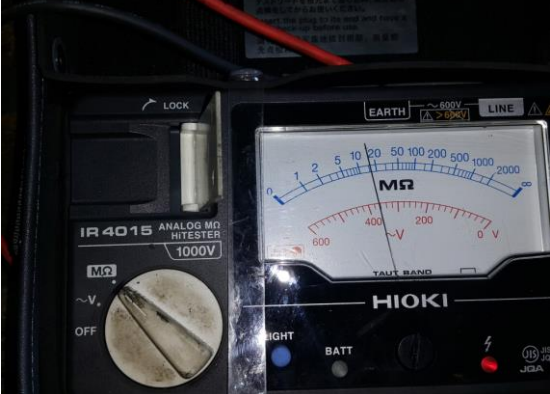
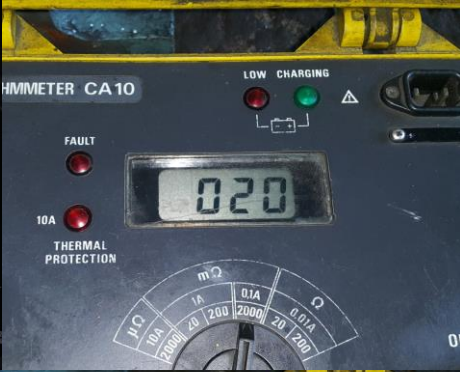
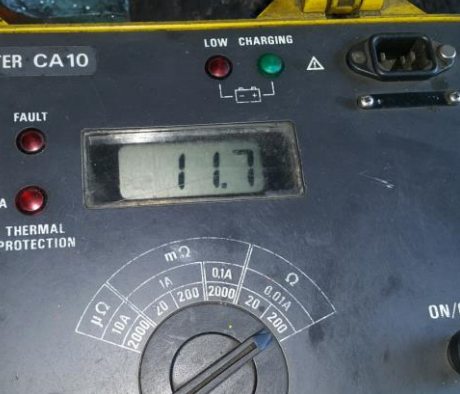
| <p>ARMATURE<br/>절연저항</p> <p>FIELD<br/>절연저항</p> | <p>ARMATURE<br/>권선저항</p> <p>FIELD<br/>권선저항<br/>병렬일때</p> |
| 권선검사 No1 | 절연저항 & 권선저항 |

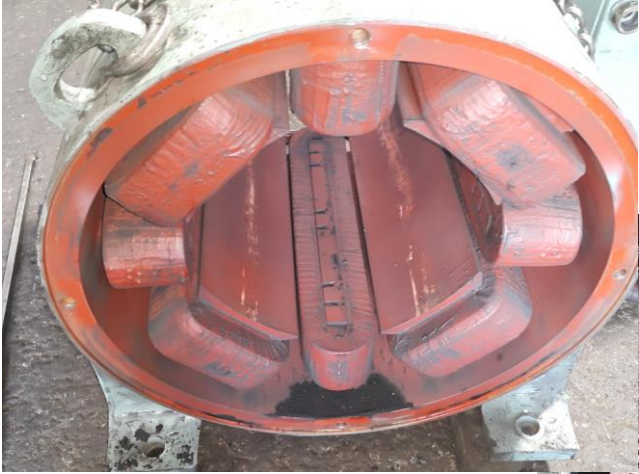
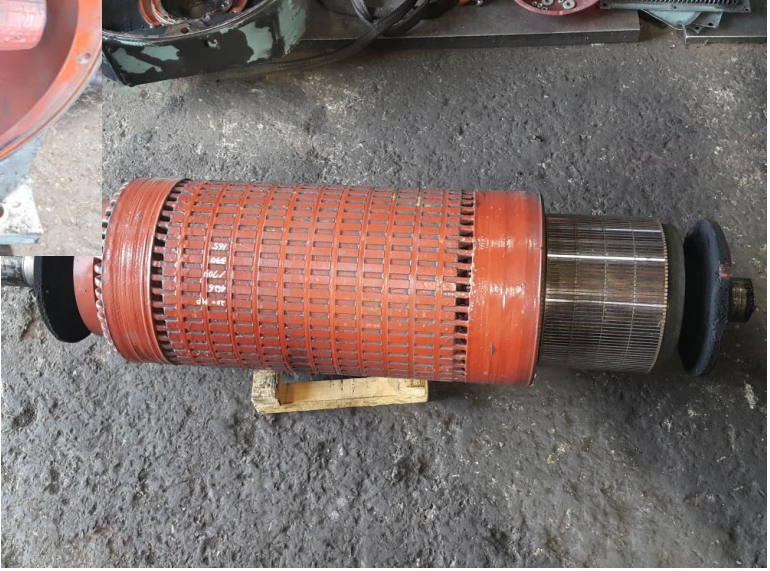
| 권체 | 분해 후 |

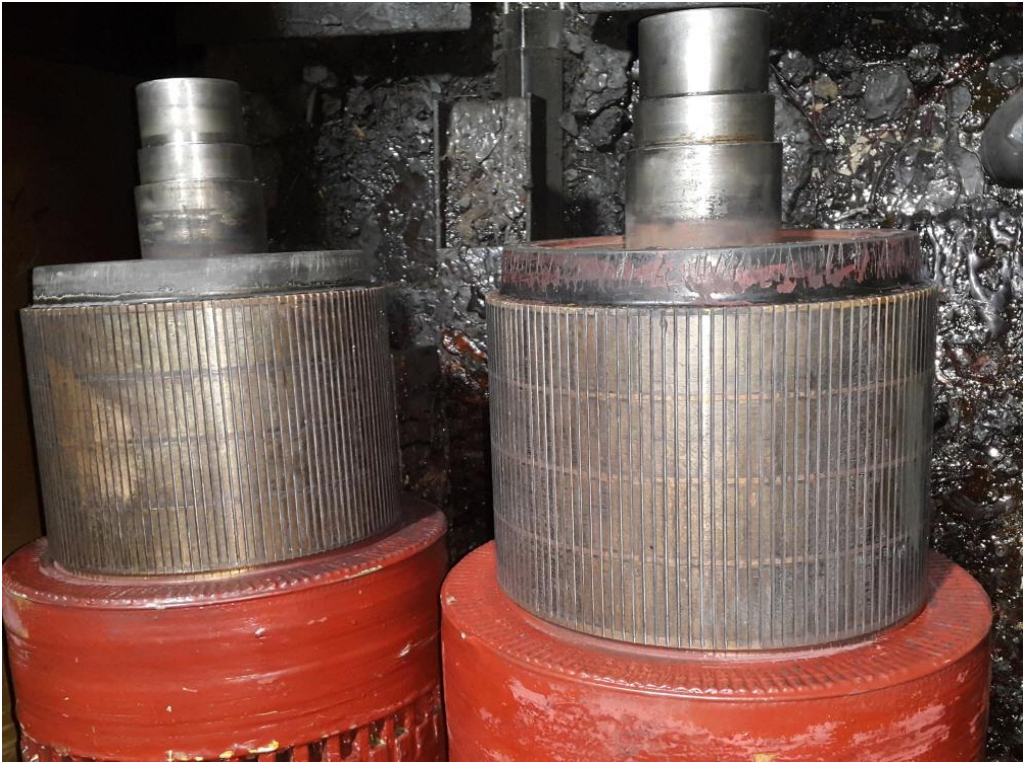
| COMMUTATOR | 조흔 현상 |

| COMMUTATOR | 동심도가공 홈파기 및 UNDERCUTTING 실시 |

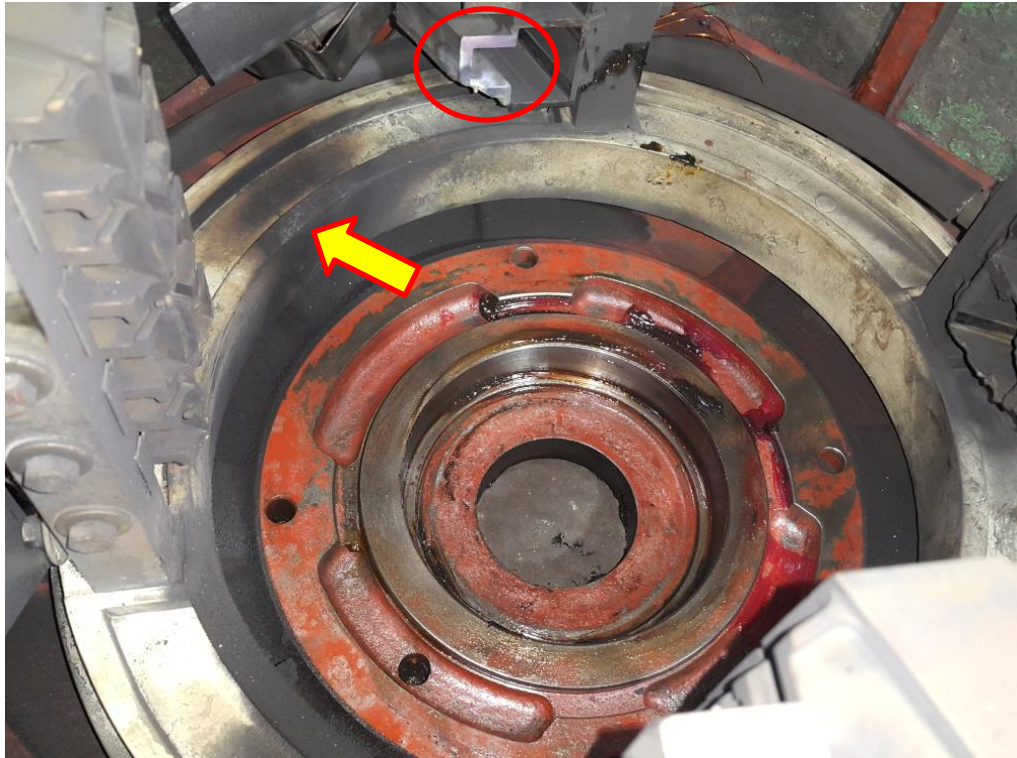
| BRUSH HOLDER | COMMUTATOR와 전도현상 추정 |

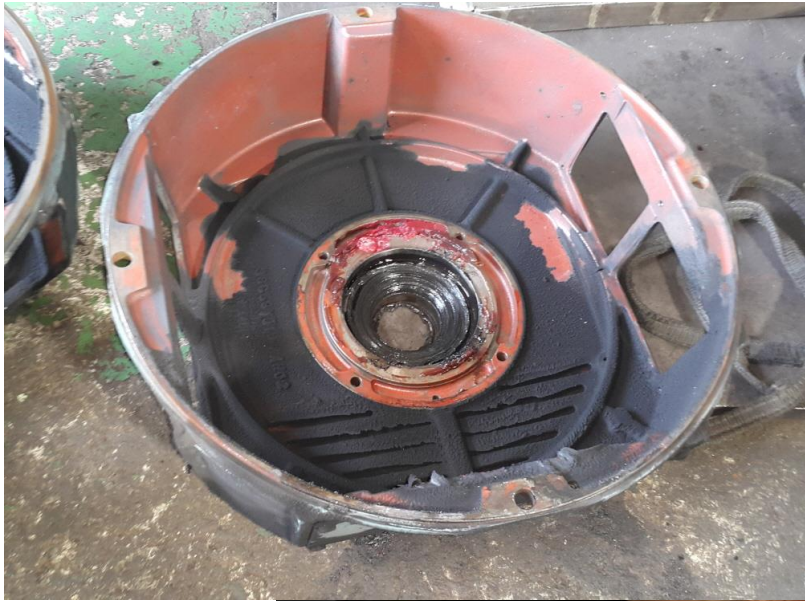
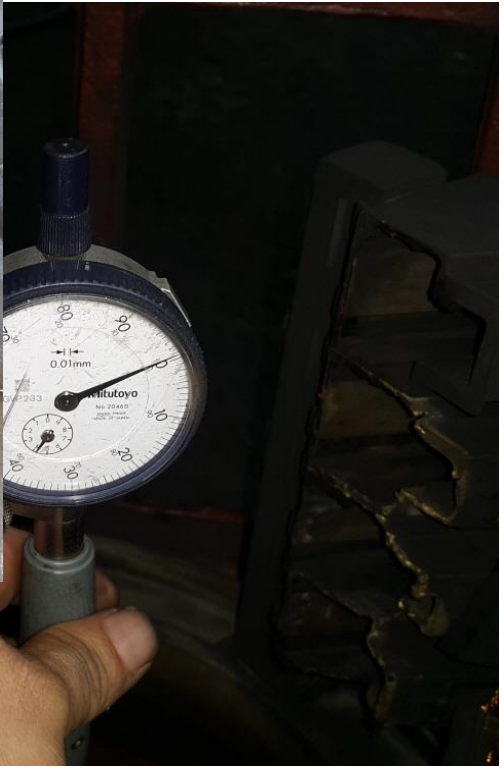
| BRACKET | HOUSING 검사 4면모두 1/100이하로 양호 |

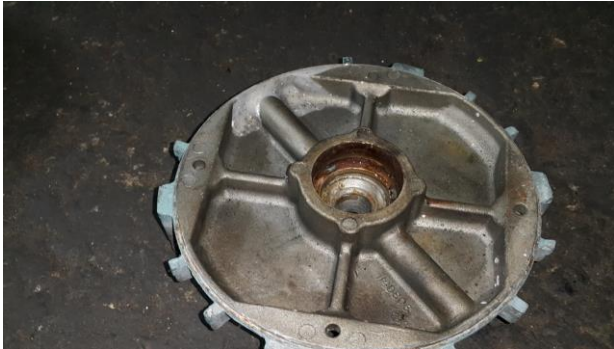
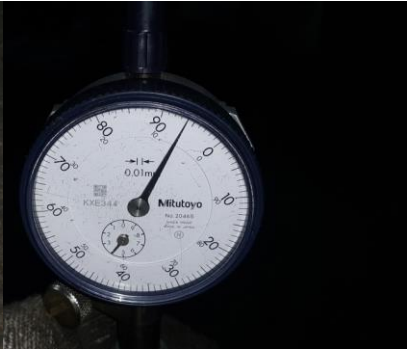
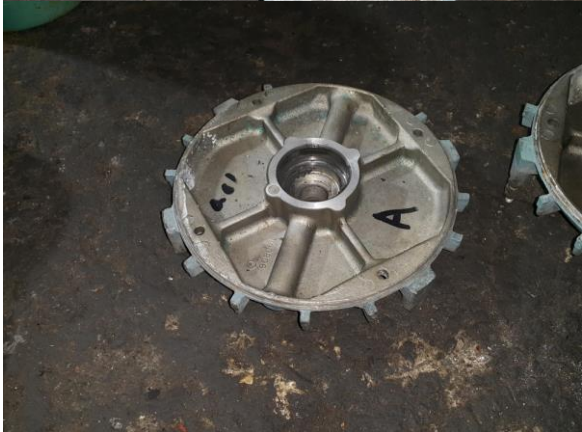
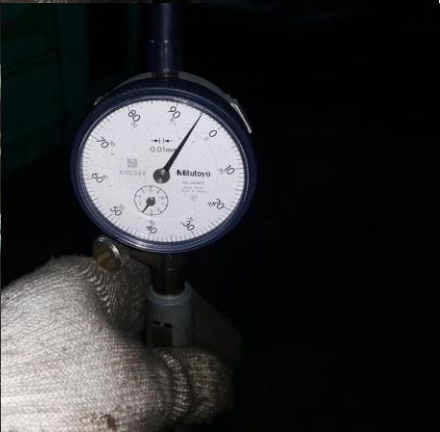
| BRACKET | 양측 반 부하 HOUSING 측정치 5/100 이상으로 불량 |

| BRACKET | 2면 HOUSING 보수 후 검사 0/100 |

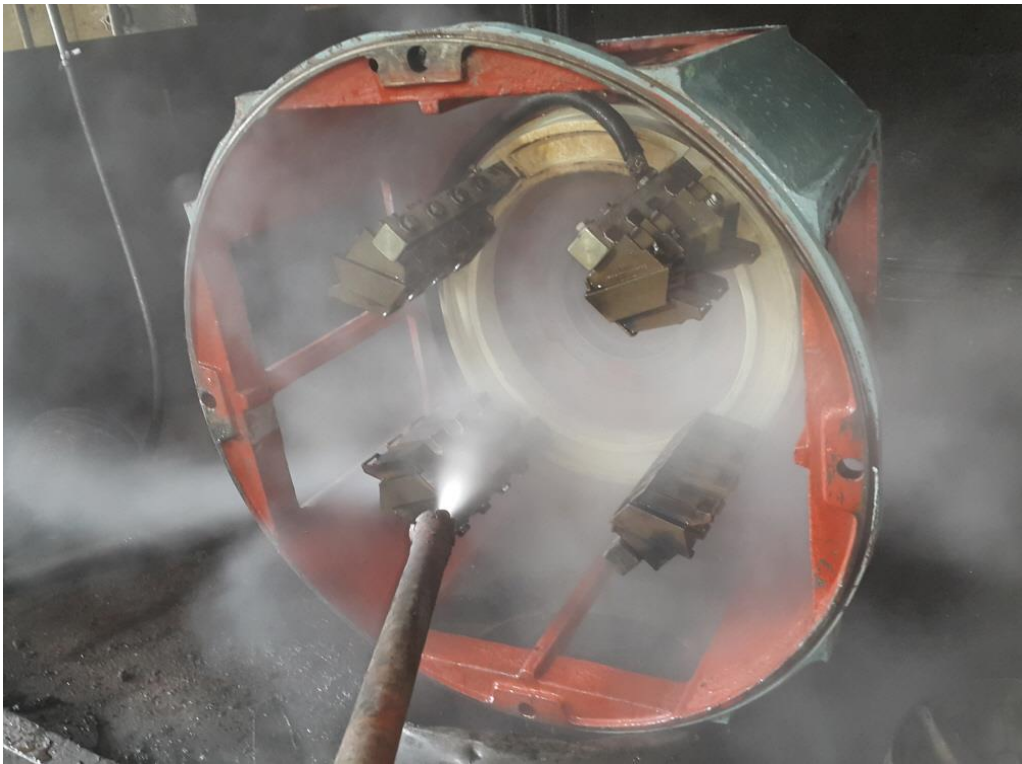
| 조립부품 | 스팀세척 실시 |

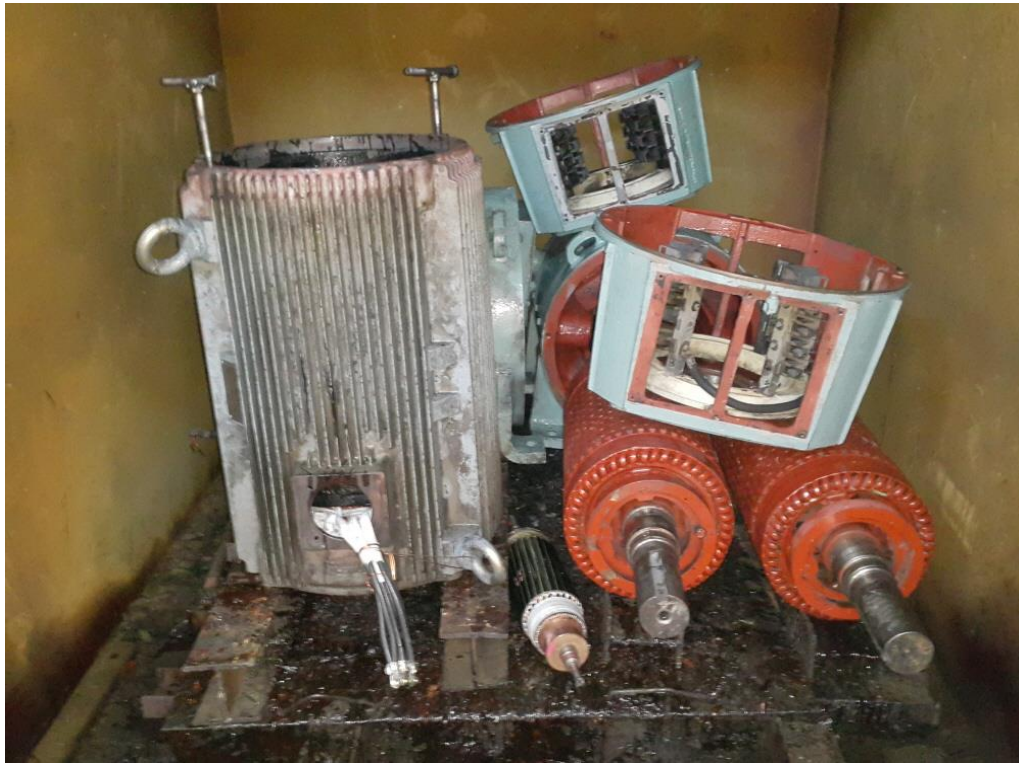
| 권체 | 세척 후 건조실시 |

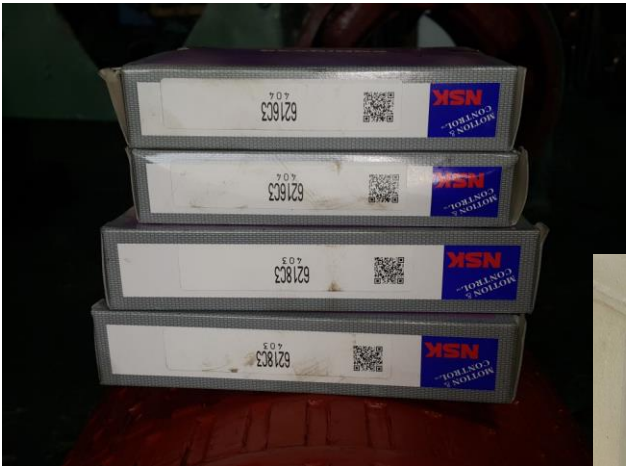
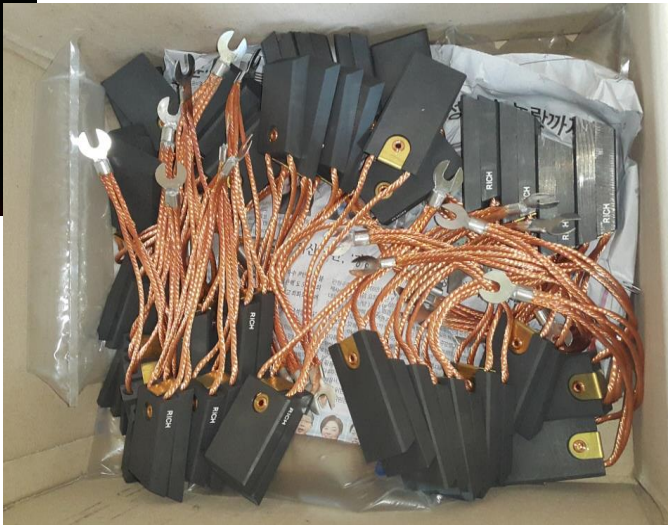
| 소모부품 | BEARING & BRUSH 32EA |

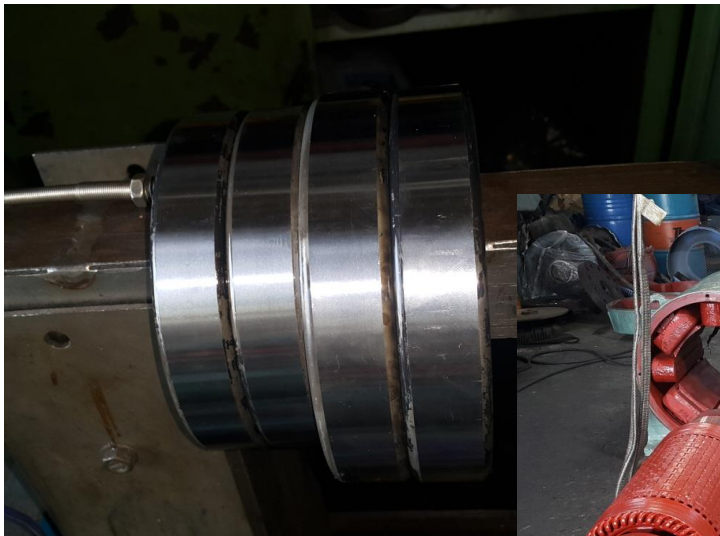
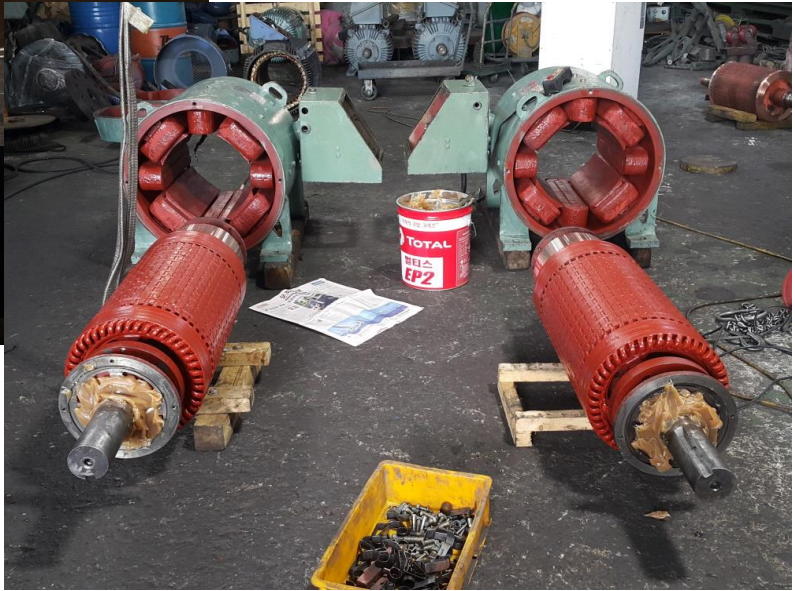
| 소모부품 | GREASE CHARGING 및 BEARING 예열교환 실시 |

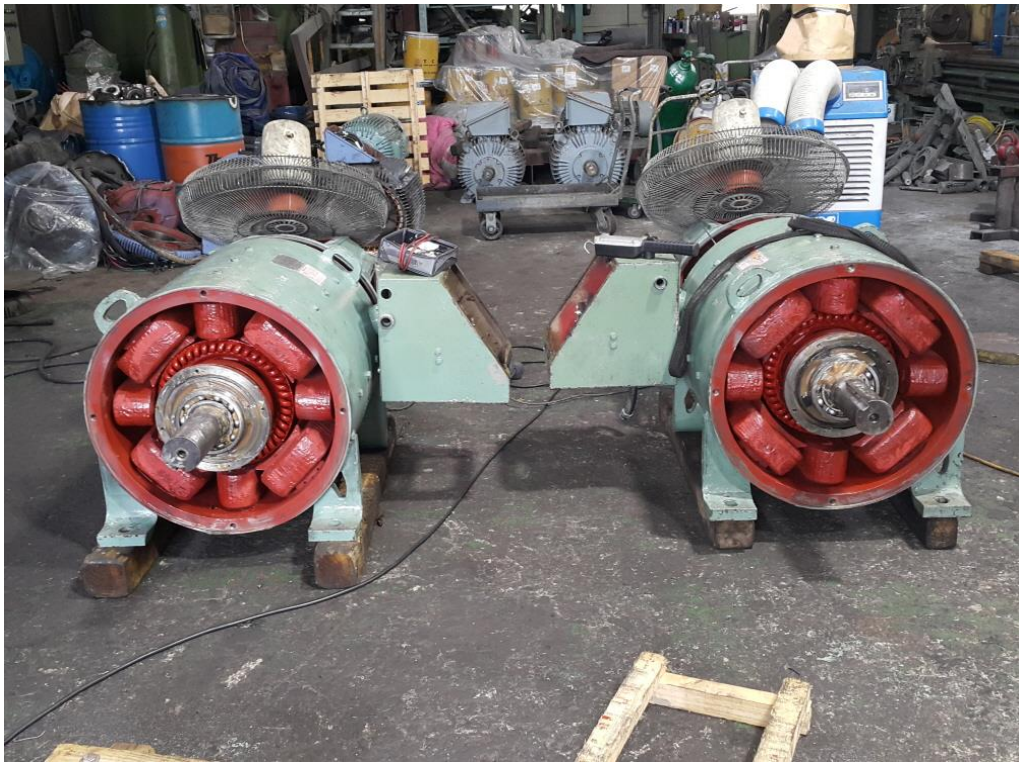
| 소모부품 | BEARING교환 조립실시 |

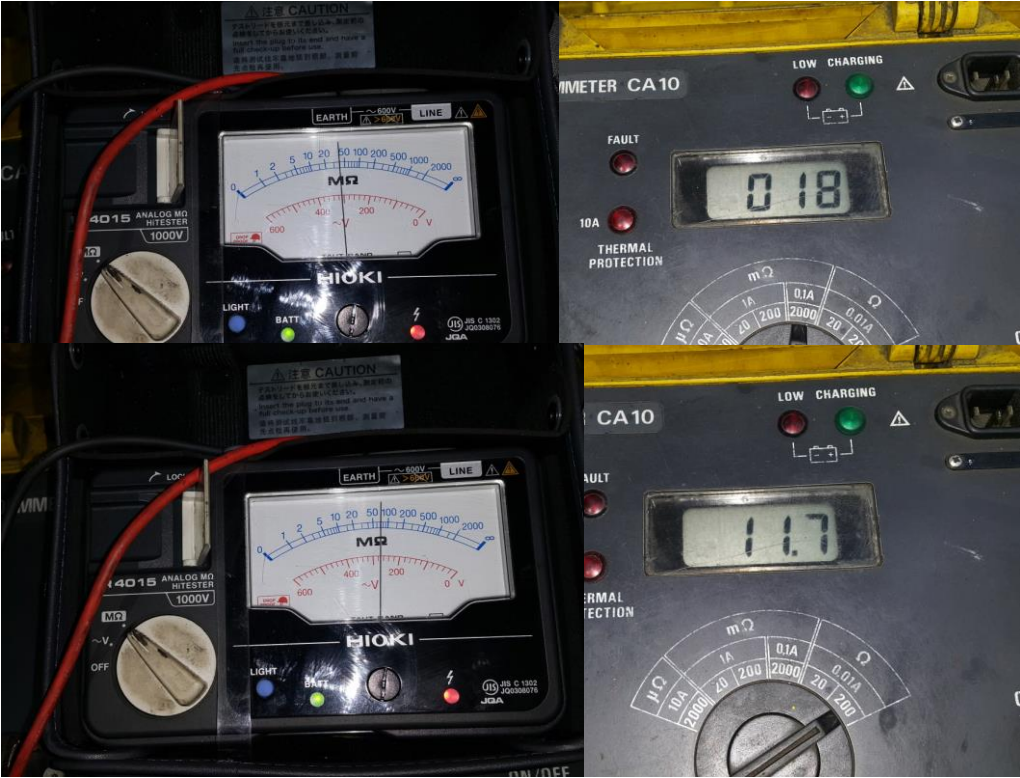
| <div data-bbox="130 376 268 454">ARMATURE<br/>절연저항</div> <div data-bbox="130 779 268 857">FIELD<br/>절연저항</div> | <div data-bbox="1300 376 1437 454">ARMATURE<br/>권선저항</div> <div data-bbox="1300 779 1437 857">FIELD<br/>권선저항</div> |
| 출고검사 No2 | 절연저항 & 권선저항 |

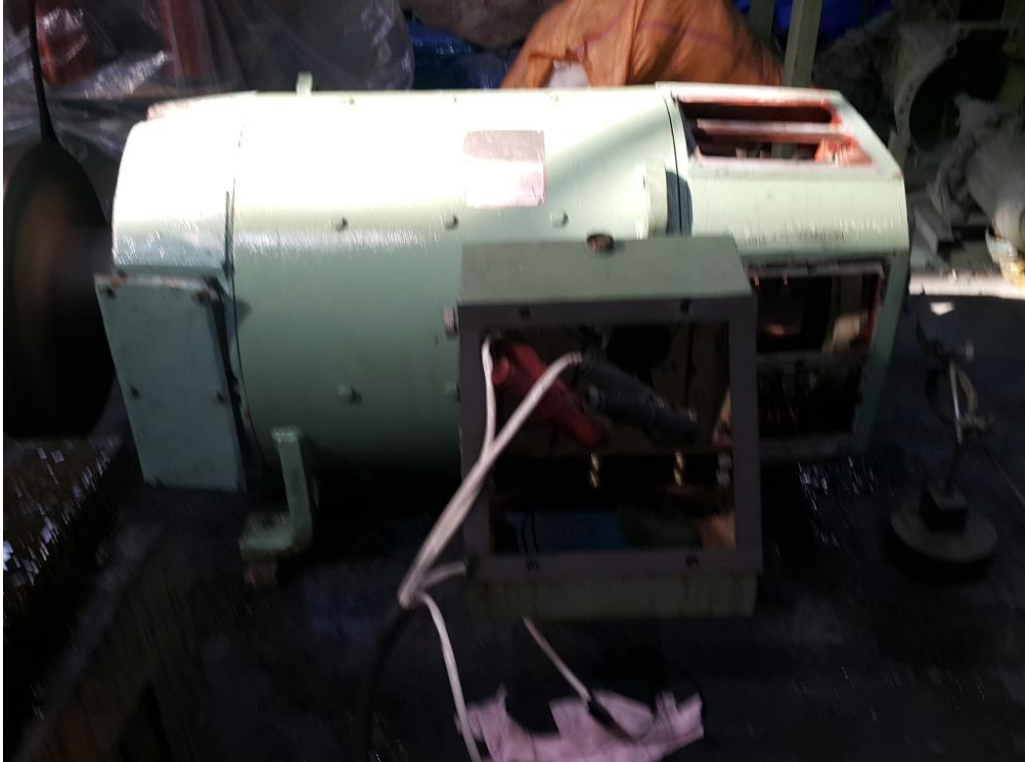
| 출고검사 No2 | 시운전 TEST실시 |

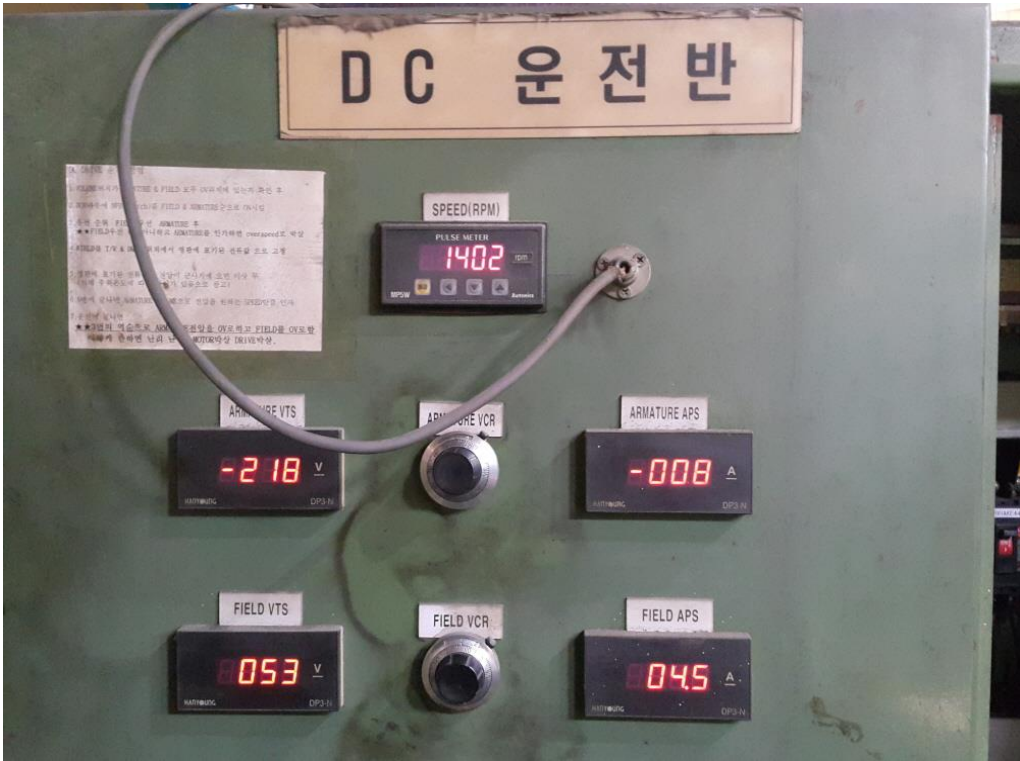
| <p>The image shows a green metal control panel for a DC motor. At the top, a label reads "DC 운전 반" (DC Control Panel). Below it, a "SPEED(RPM) PULSE METER" displays "1402". There are six digital displays arranged in two rows of three. The top row displays: "ARMATURE VTS" at -2.18 V, "ARMATURE VCR" (a potentiometer), and "ARMATURE APS" at -0.08 A. The bottom row displays: "FIELD VTS" at 0.53 V, "FIELD VCR" (a potentiometer), and "FIELD APS" at 0.45 A. A white paper with Korean text is attached to the left side of the panel.</p> | |
| 출고검사 No2 | 시운전 MONITORING |

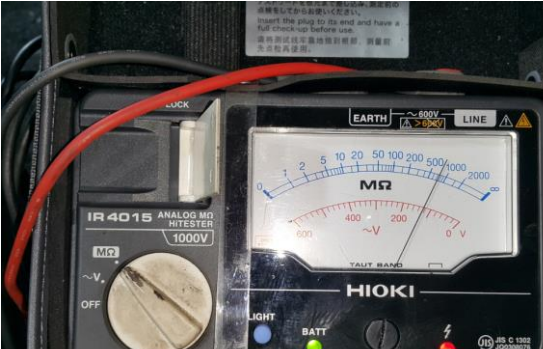
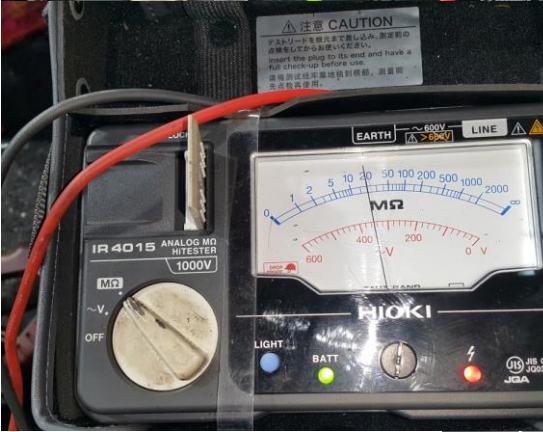
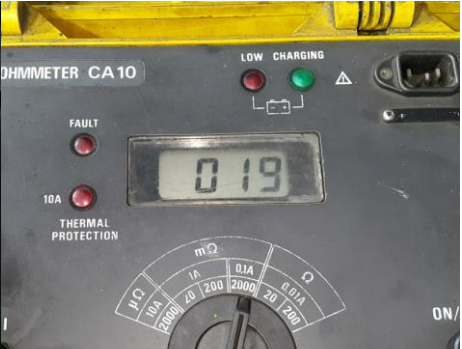
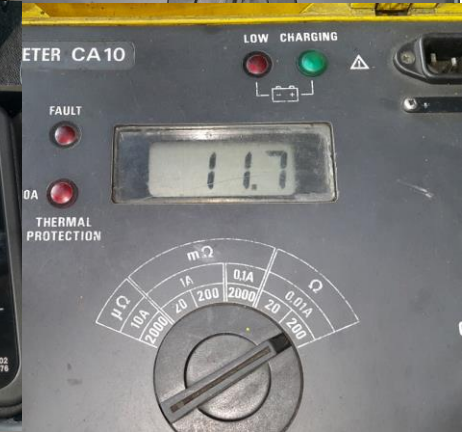
| <p>ARMATURE<br/>절연저항</p> <p>The image shows a HIOKI IR 4015 Analog Megohmmeter. The needle points to 0.19 on the MΩ scale. The meter has a 1000V range and a 1000V input. A red cable is connected to the positive terminal.</p> <p>FIELD<br/>절연저항</p> <p>The image shows a HIOKI IR 4015 Analog Megohmmeter. The needle points to 1.17 on the MΩ scale. The meter has a 1000V range and a 1000V input. A red cable is connected to the positive terminal.</p> | <p>ARMATURE<br/>권선저항</p> <p>The image shows a digital ohmmeter (OHMMETER CA10) with a display showing 0.19. It has a 10A range and a 1000V input. A red cable is connected to the positive terminal.</p> <p>FIELD<br/>권선저항</p> <p>The image shows a digital ohmmeter (OHMMETER CA10) with a display showing 1.17. It has a 10A range and a 1000V input. A red cable is connected to the positive terminal.</p> |
| 출고검사 No1 | 절연저항 & 권선저항 |

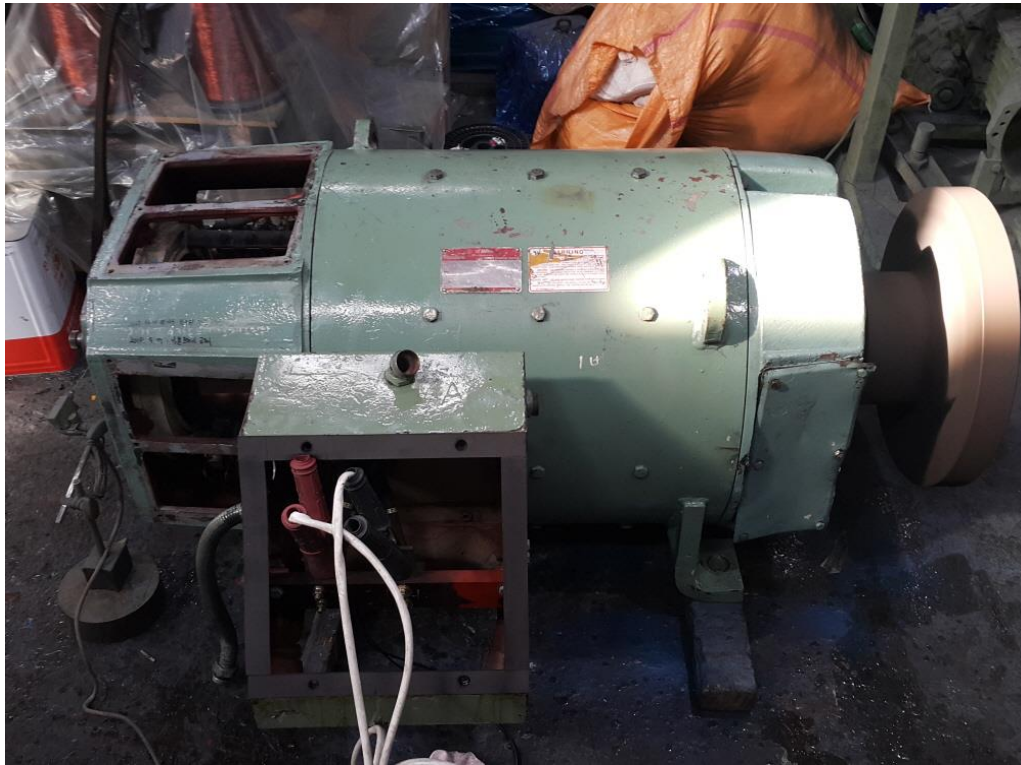
| 출고검사 No1 | 시운전 TEST실시 |

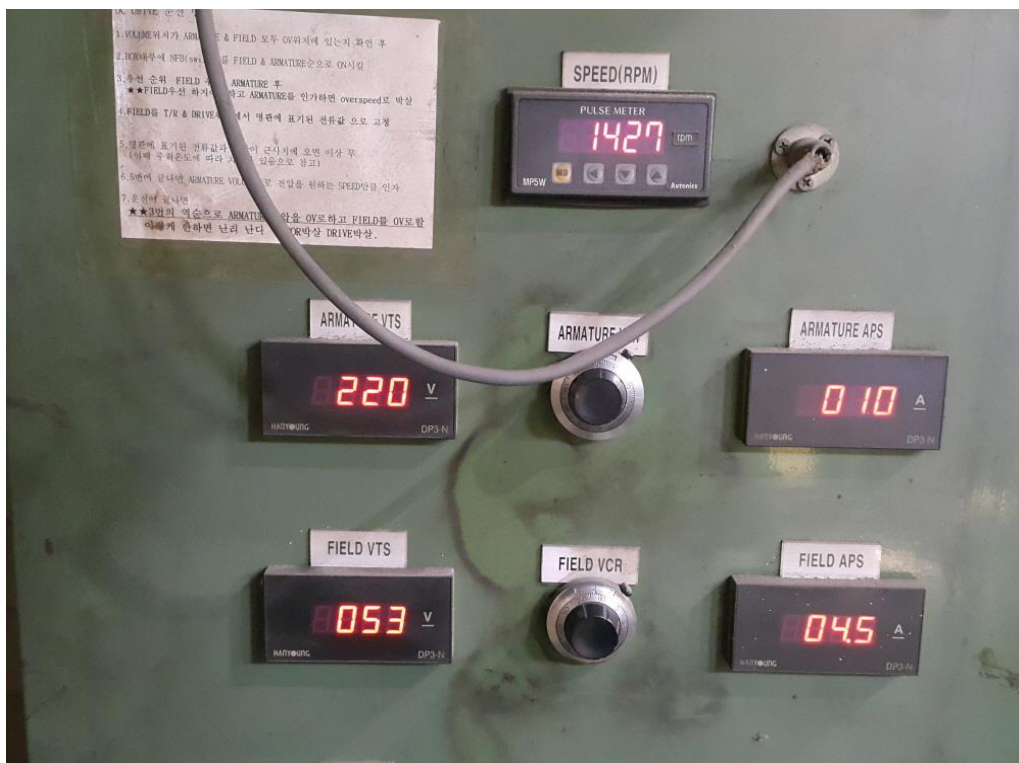
| 출고검사 No1 | 시운전 MONITORING |

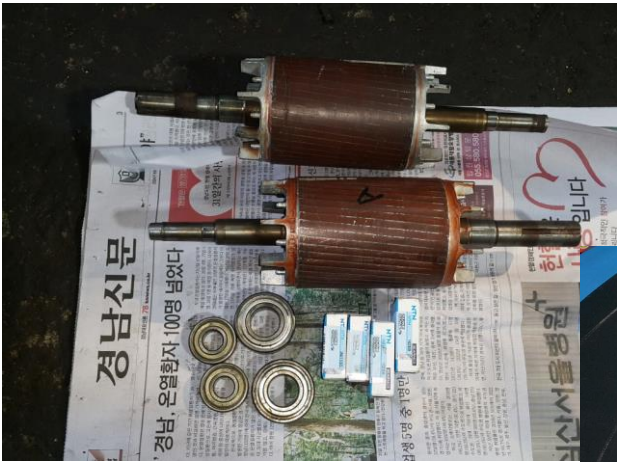
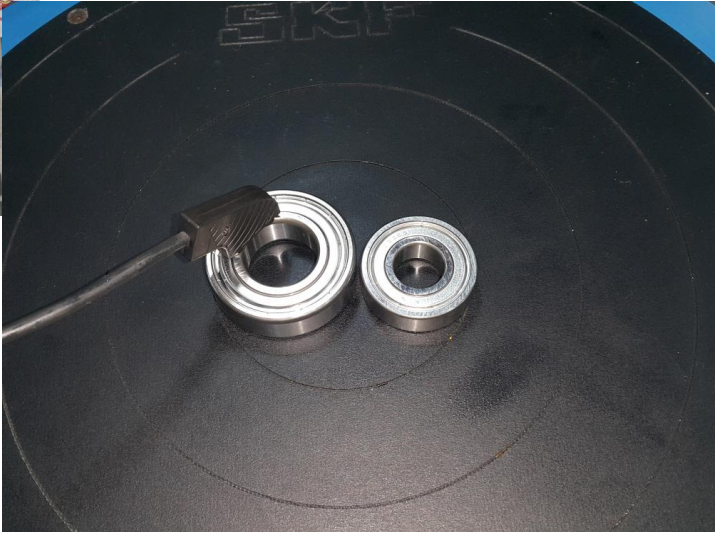
| BLOWER | BEARING교환 실시 |

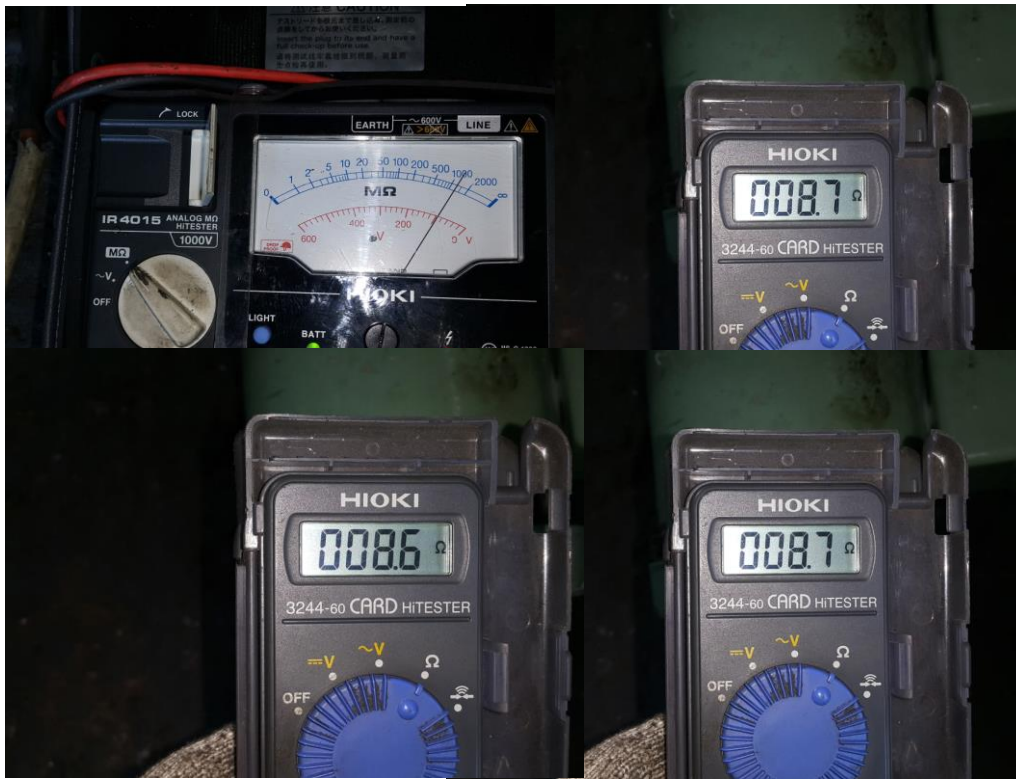
| BLOWER | 절연저항 & 권선저항 |

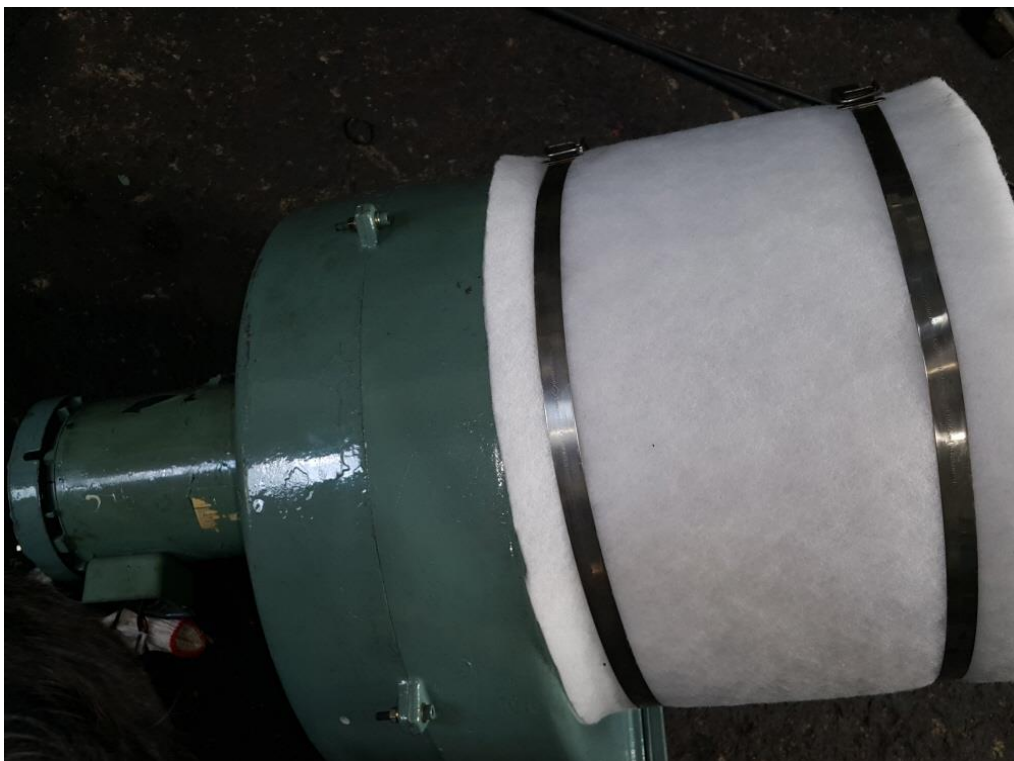
| BLOWER | 시운전 TEST 실시 |

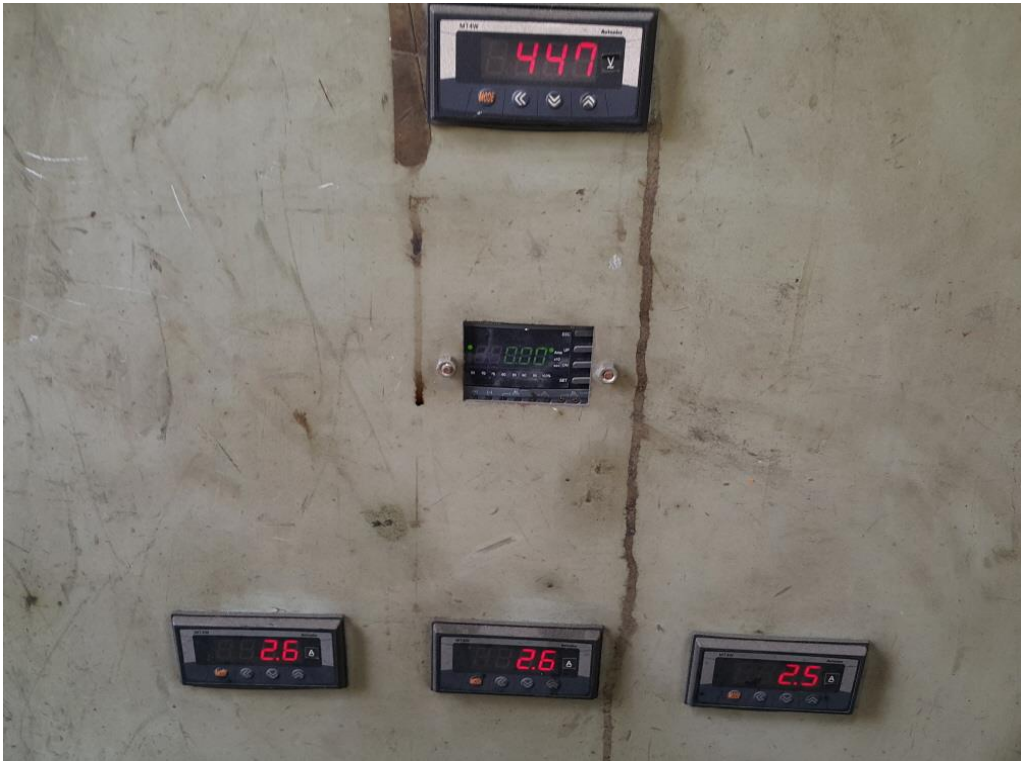
| BLOWER | 시운전 TEST 실시 운전 CURRENT |
| BLOWER 2대 동등한 조건으로 시운전 TEST 되었습니다 | |

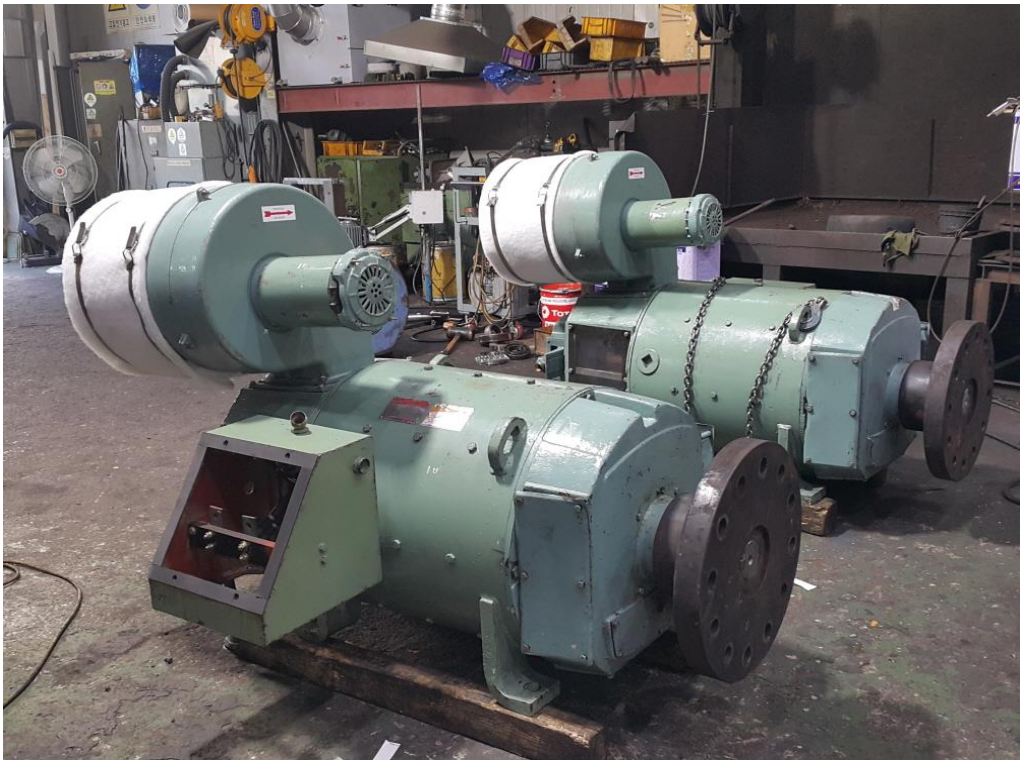
| BRACKET | 출고검사 후 |
