## 작업공정사진철

고객명: 주)  
공사명: PRESS MOTOR REWINDING

규격: AC MOTOR 120HP 10P

REPAIR 내역: 분해 조립 및 조립부품 불순물 CLEANSING  
STATOR REWINDING  
INSULATING VARNISH DIPPING DRYING  
ROTOR BAR 파손부 WELDING  
BALANCING 및 UNBALANCE교정  
BEARING 교환  
입 출고검사 시운전 TEST

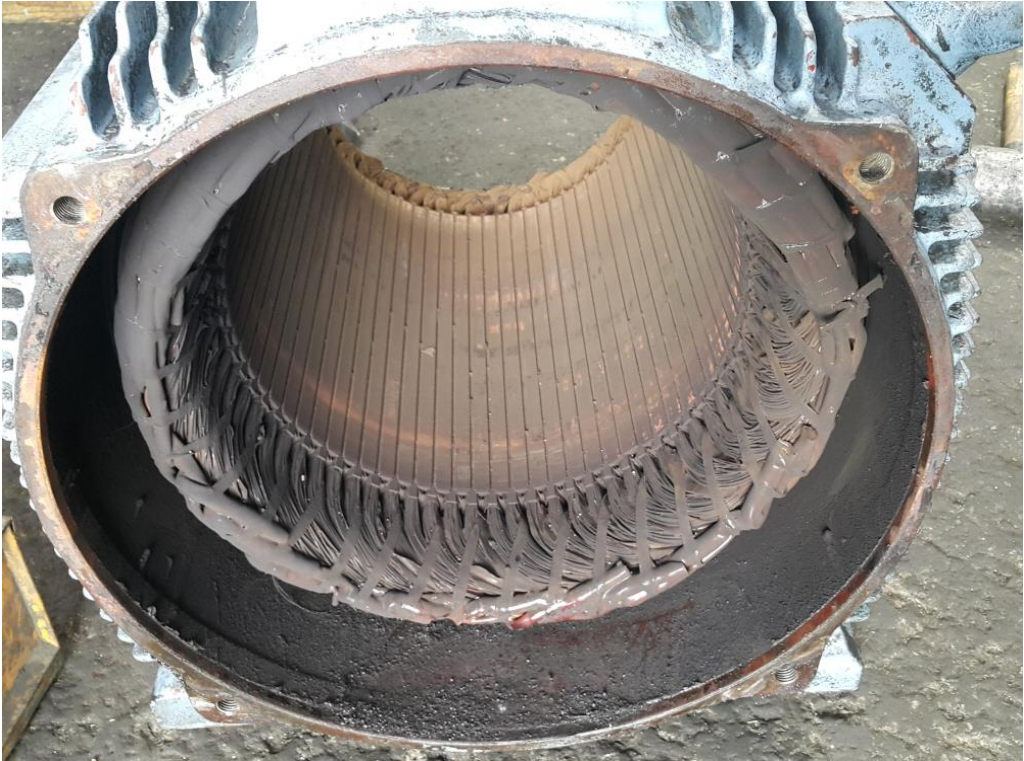
| 작업공정 | AC MOTOR 120HP 10P 입고검사 |

| STATOR 권체 | 분해 후 |

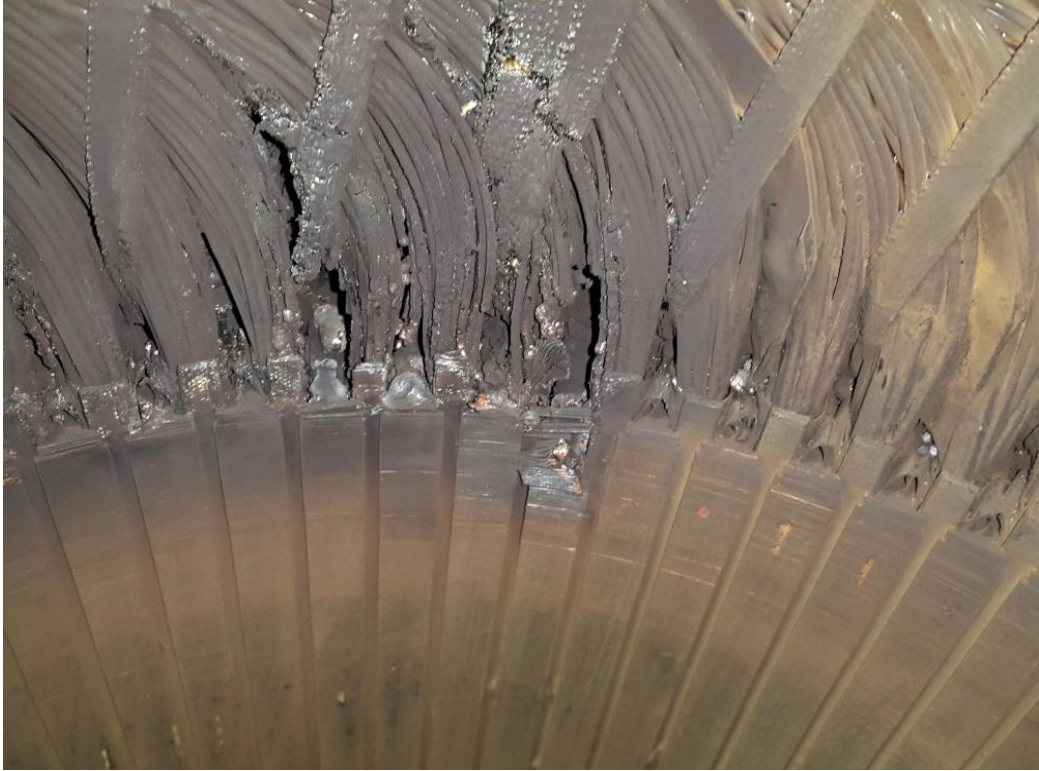
| 작업공정 | AC MOTOR 120HP 10P 입고검사 |

| 권선 부 | 소손 |

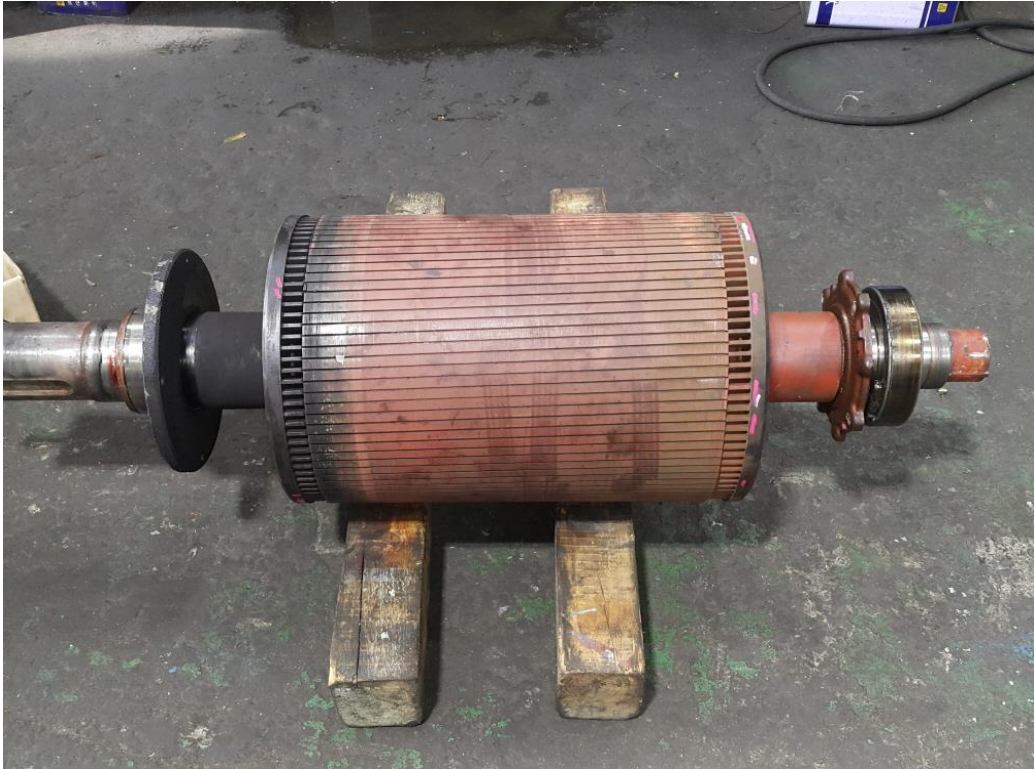
| 작업공정 | AC MOTOR 120HP 10P 입고검사 |

| ROTOR | 분해 후 |

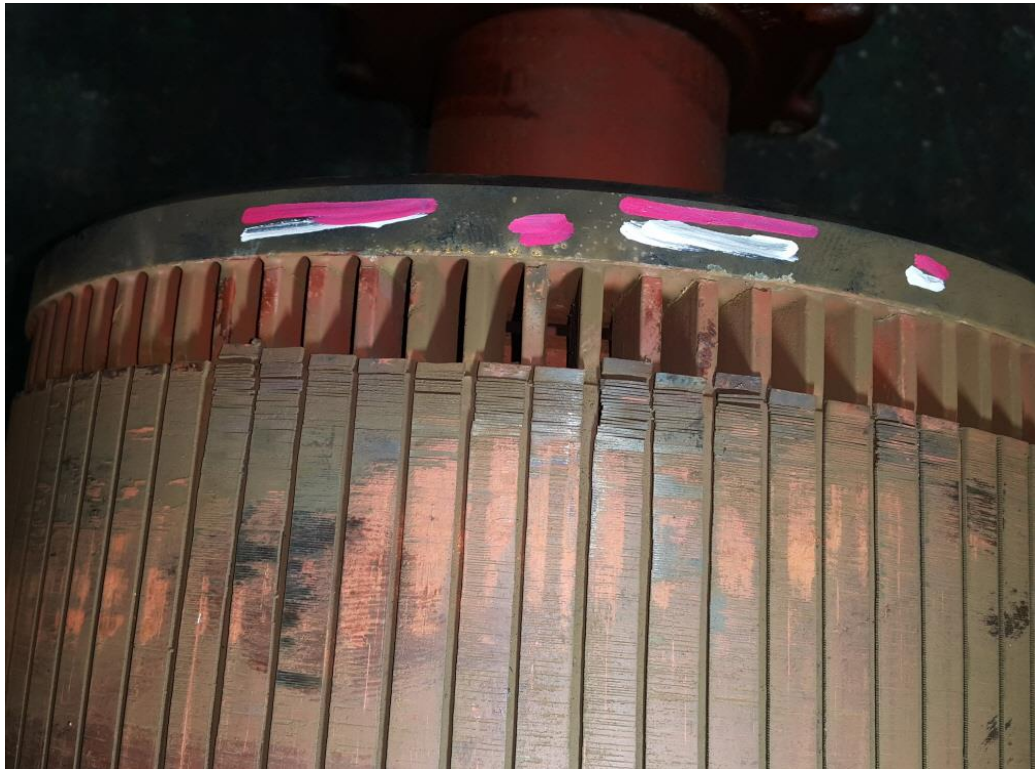
| 작업공정 | AC MOTOR 120HP 10P 입고검사 |

| ROTOR | ROTOR BAR WELDING부 파손 |

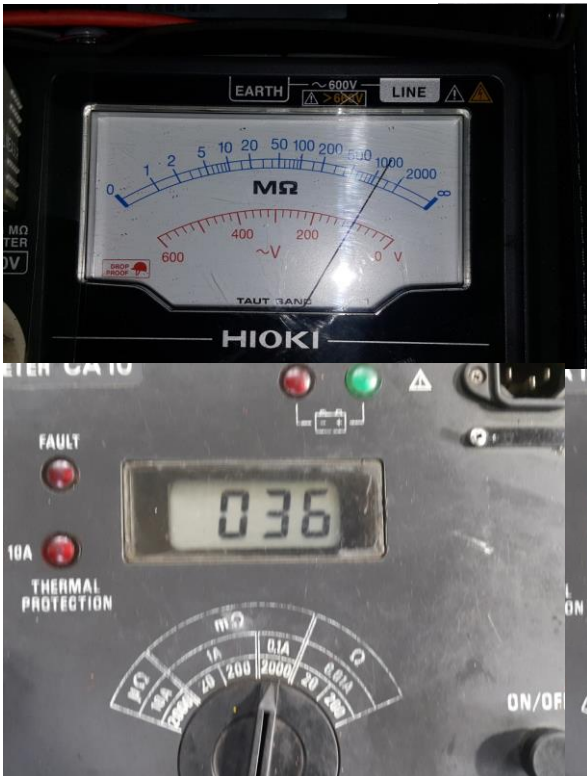
| 작업공정 | AC MOTOR 120HP 10P REWINDING |

| 출고검사 | 절연저항 & 각 상별 권선저항 |

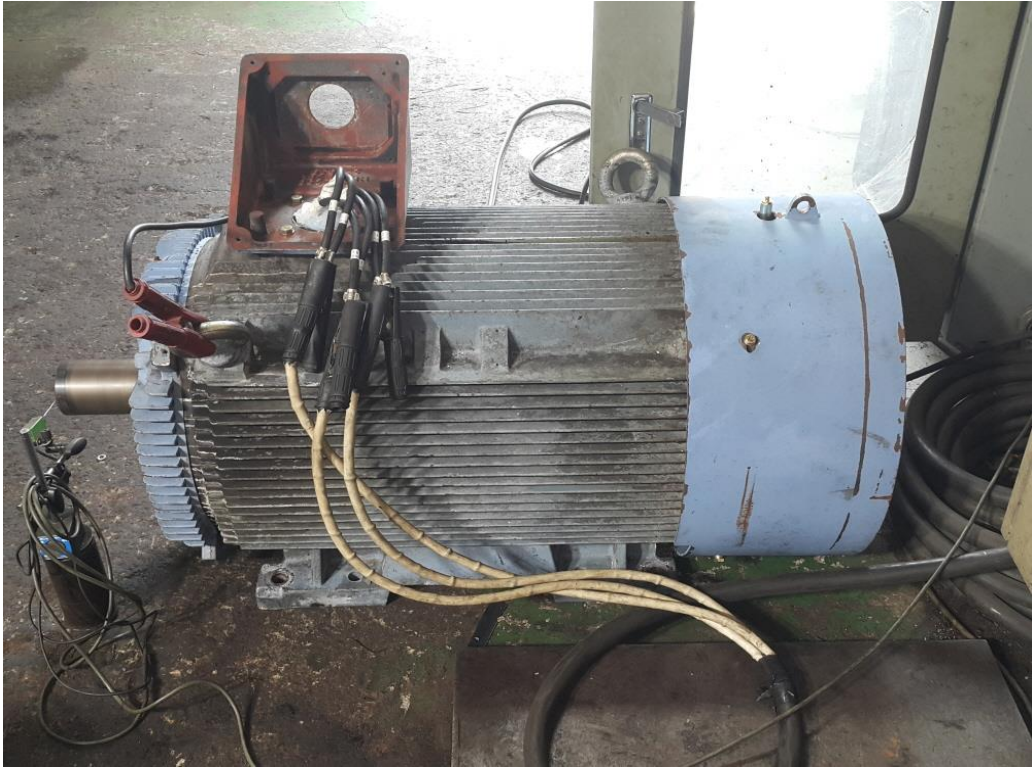
| 작업공정 | AC MOTOR 120HP 10P REWINDING |

| 출고검사 | 시운전 TEST 실시 |

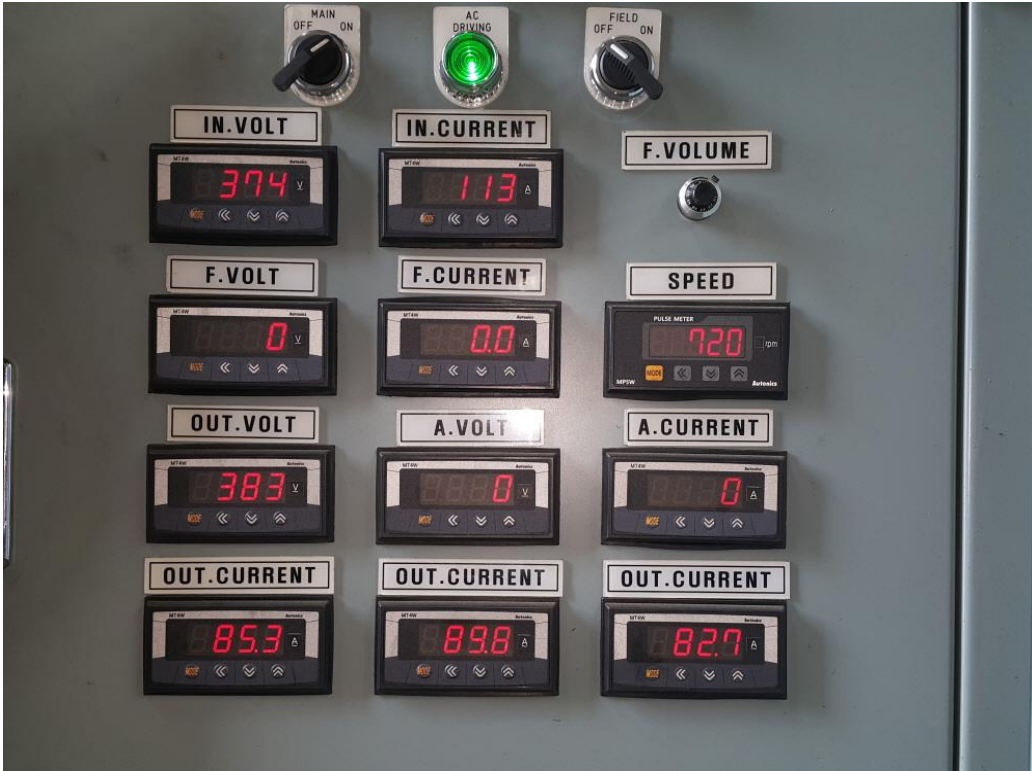
| 작업공정 | AC MOTOR 120HP 10P REWINDING |

| 출고검사 | 시운전 TEST 운전 CURRENT |
