## 작업 공정 사진 첼

공 사 명: 단조 2-1-8B 급배기 FAN MOTOR

규 격: AC MOTOR 150HP/100HP 4P 440V

REPAIR 내역: 분해 조립 및 조립부품 불순물 CLEANSING  
INSULATING VARNISH DIPPING DRYING  
75HP HOUSING 보수  
BALANCING 및 UNBALANCE교정  
BEARING 교환  
입 출고검사 시운전 TEST

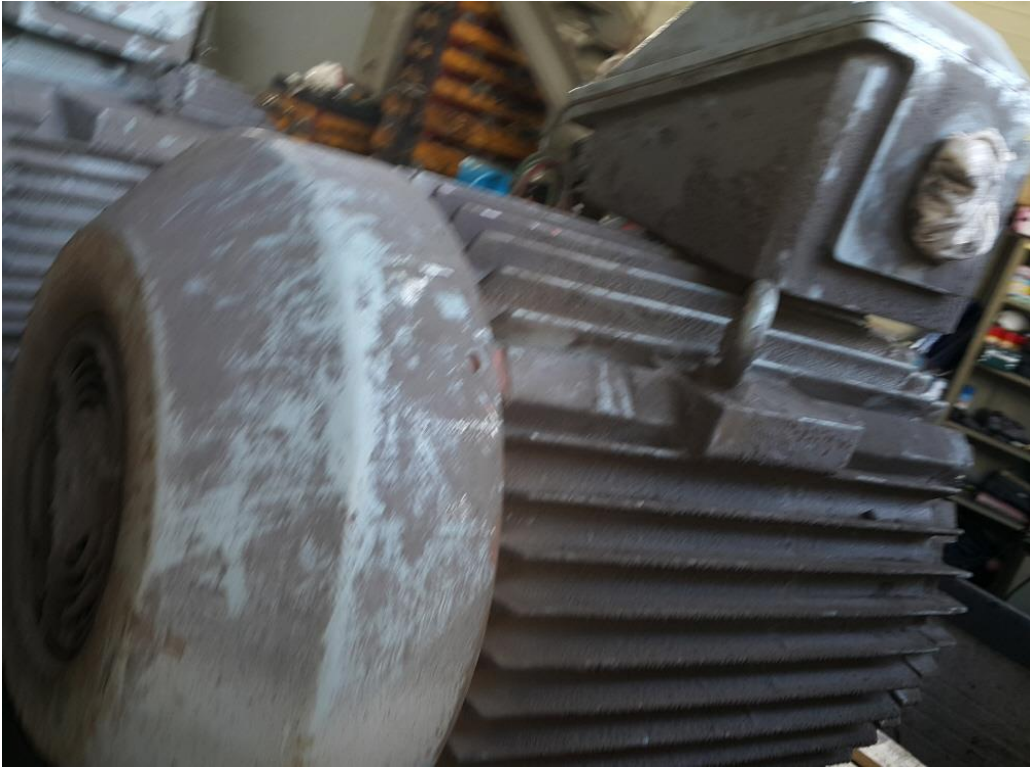
| 작업공정 | AC MOTOR 150/100HP 입고검사 |

| Ass'y | 분해 전 |

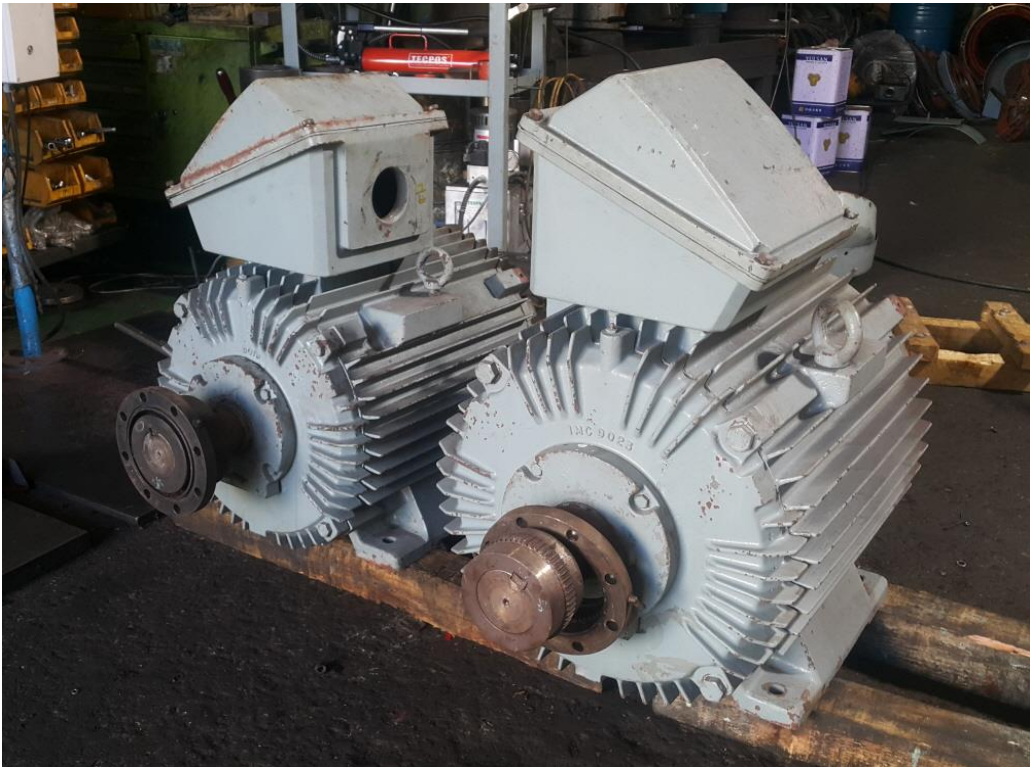
| 작업공정 | AC MOTOR 150/100HP 입고검사 |

| Ass'y | 분해전 외부 불순물 세척 실시 후 분해 실시 |

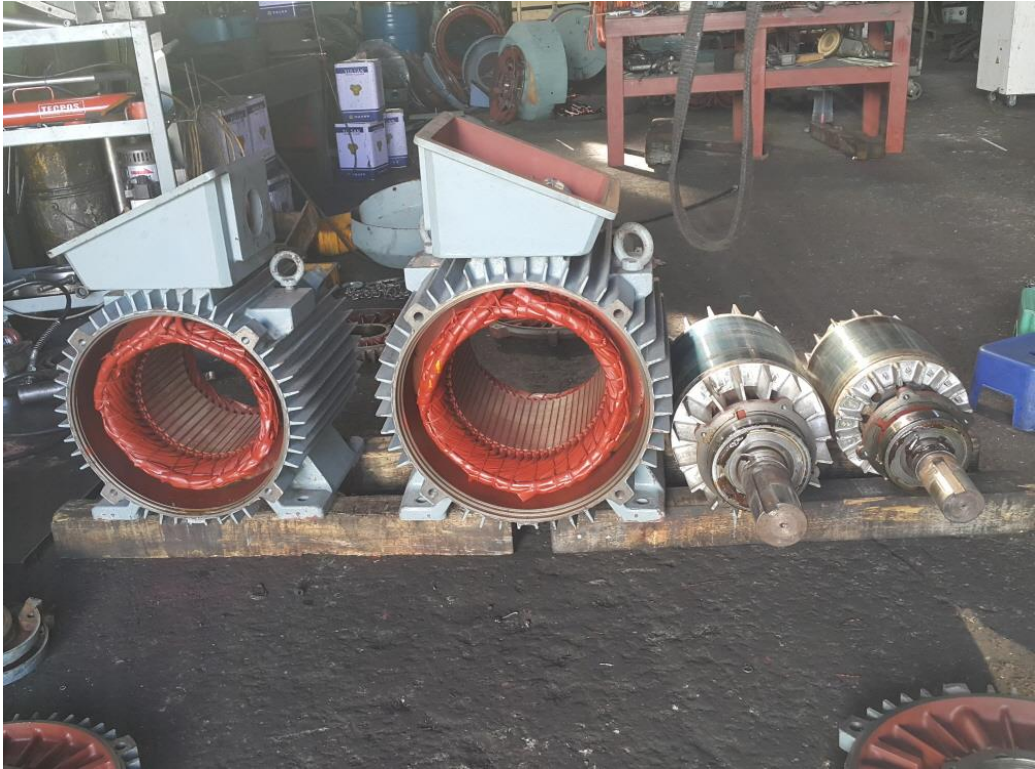
| 작업공정 | AC MOTOR 150/100HP 입고검사 |

| STATOR권체 | 분해후 권선상태 양호 |

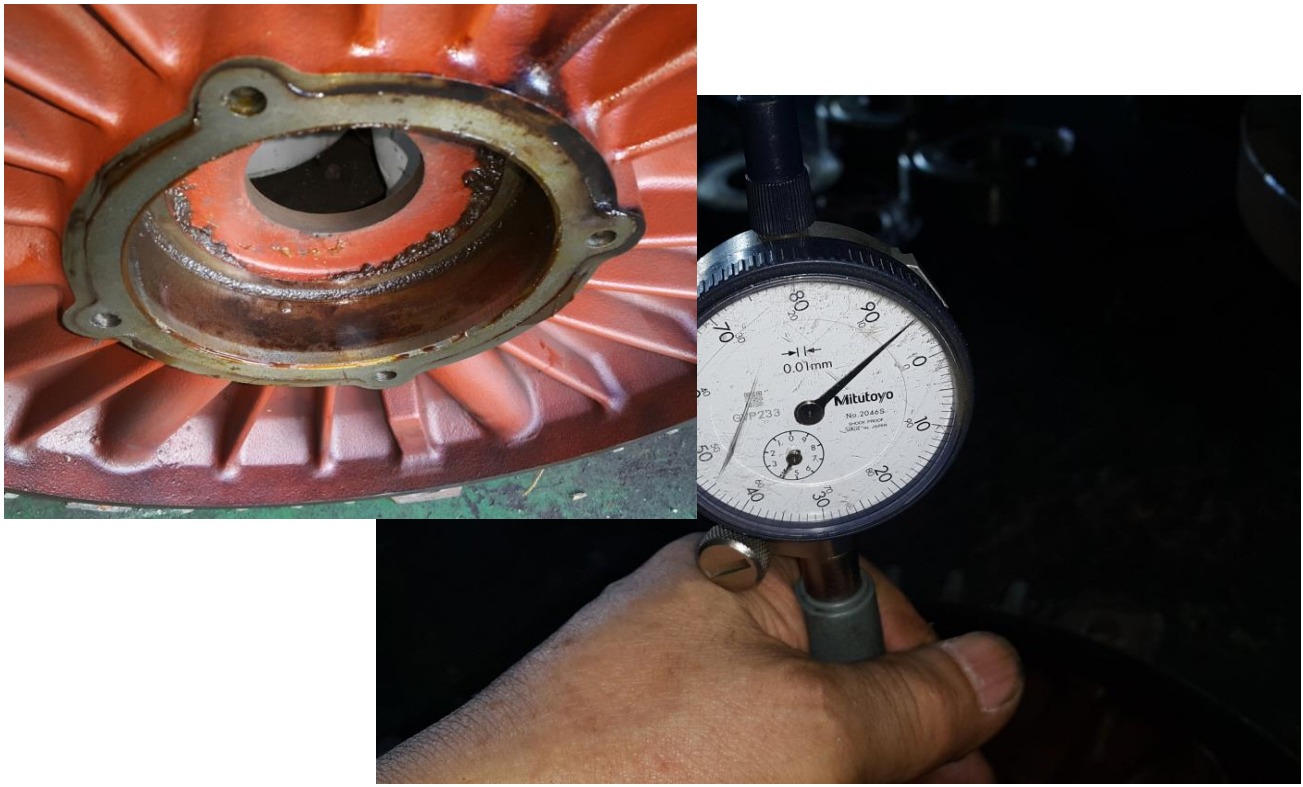
| 작업공정 | AC MOTOR 150/100HP 입고검사 |

| BRACKET | 75HP 반 부하측 HOUSING 검사 5/100로 불량 |

| BRACKET | 75HP 반 부하측 HOUSING 보수 후 검사 0/100 |

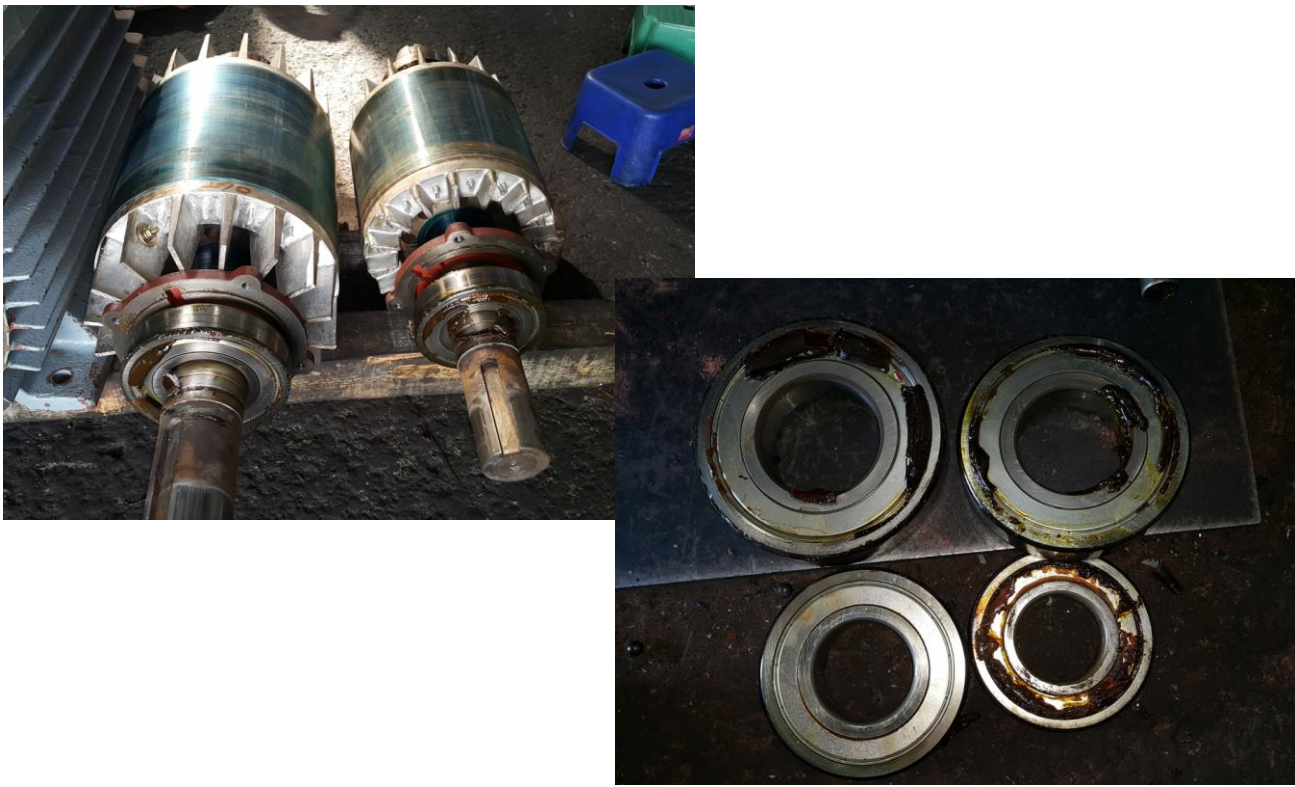
| 작업공정 | AC MOTOR 150/100HP 4P OVERHAUL |

| ROTOR | BEARING 취외 |

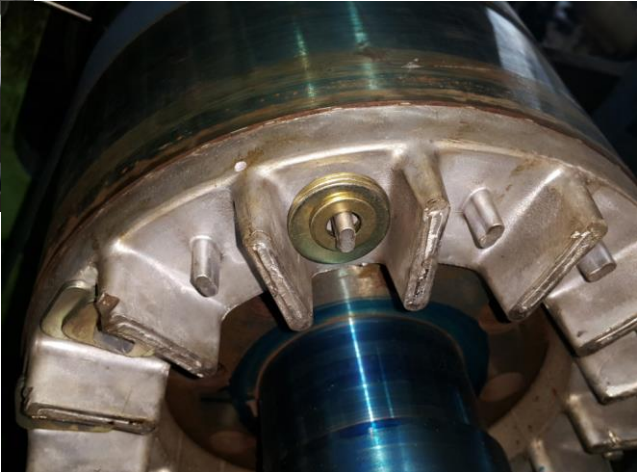
| 작업공정 | AC MOTOR 150/100HP 4P OVERHAUL |

| 75HP ROTOR | BALANCING 및 UNBALANCE교정 REPORT참조 |

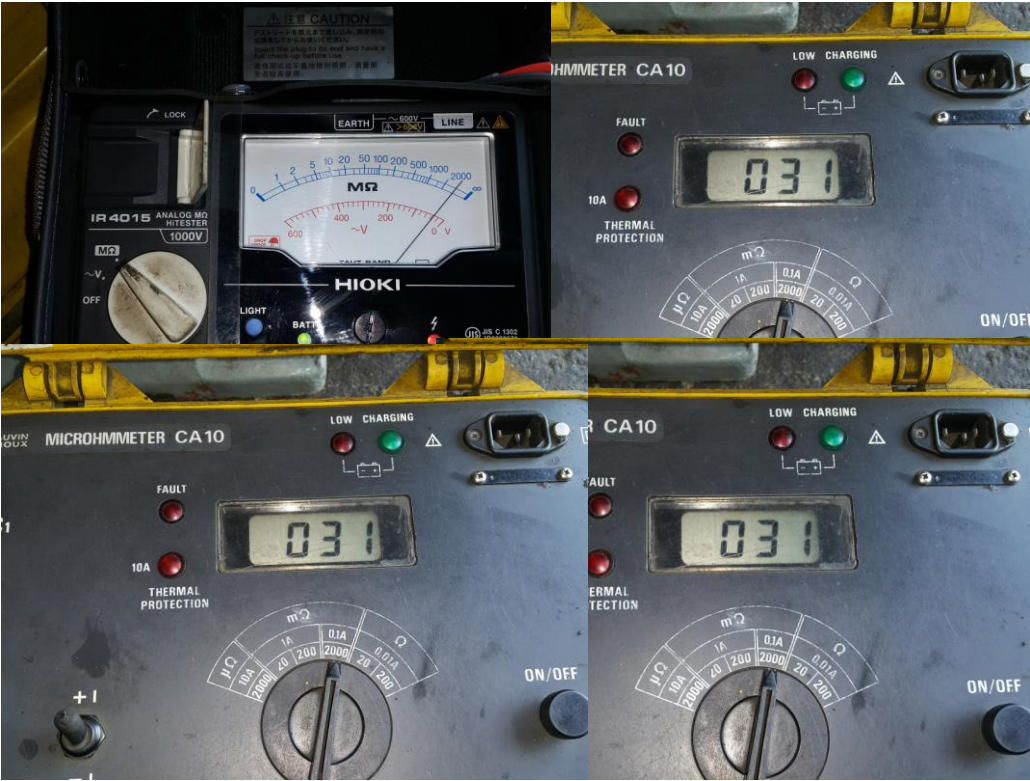
| 작업공정 | AC MOTOR 150/100HP 4P OVERHAUL |

| 출고검사 150HP | 절연저항 & 각 상별 권선저항 |

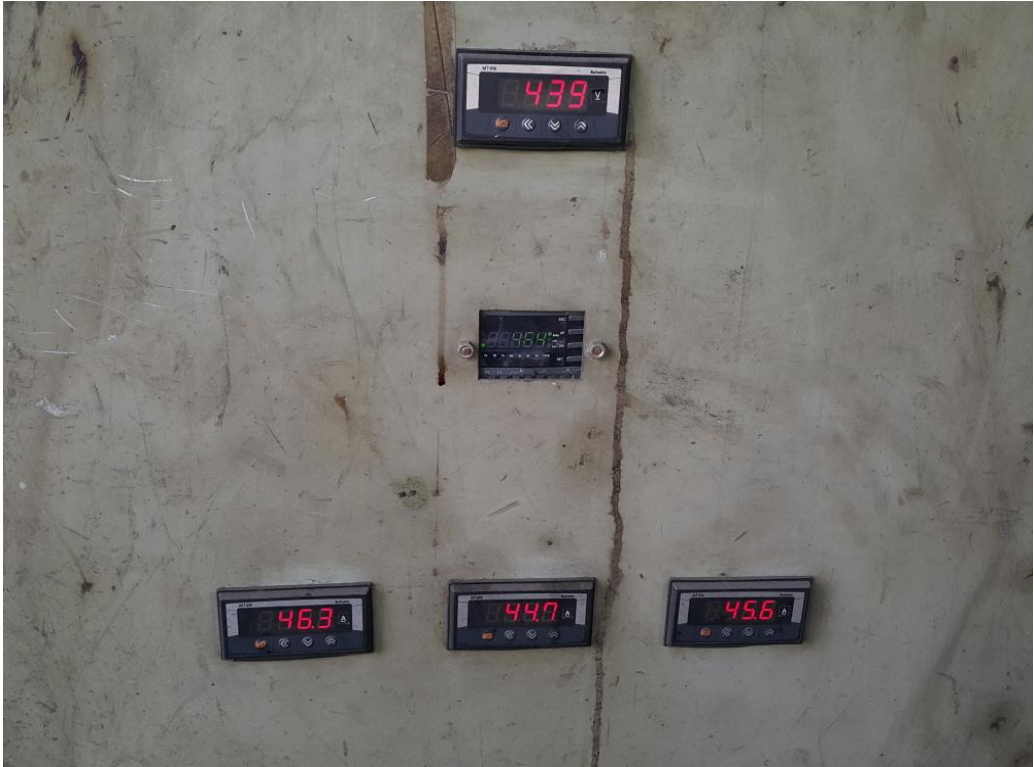
| 작업공정 | AC MOTOR 150/100HP 4P OVERHAUL |

| 출고검사 150HP | 시운전 TEST 운전 CURRENT |

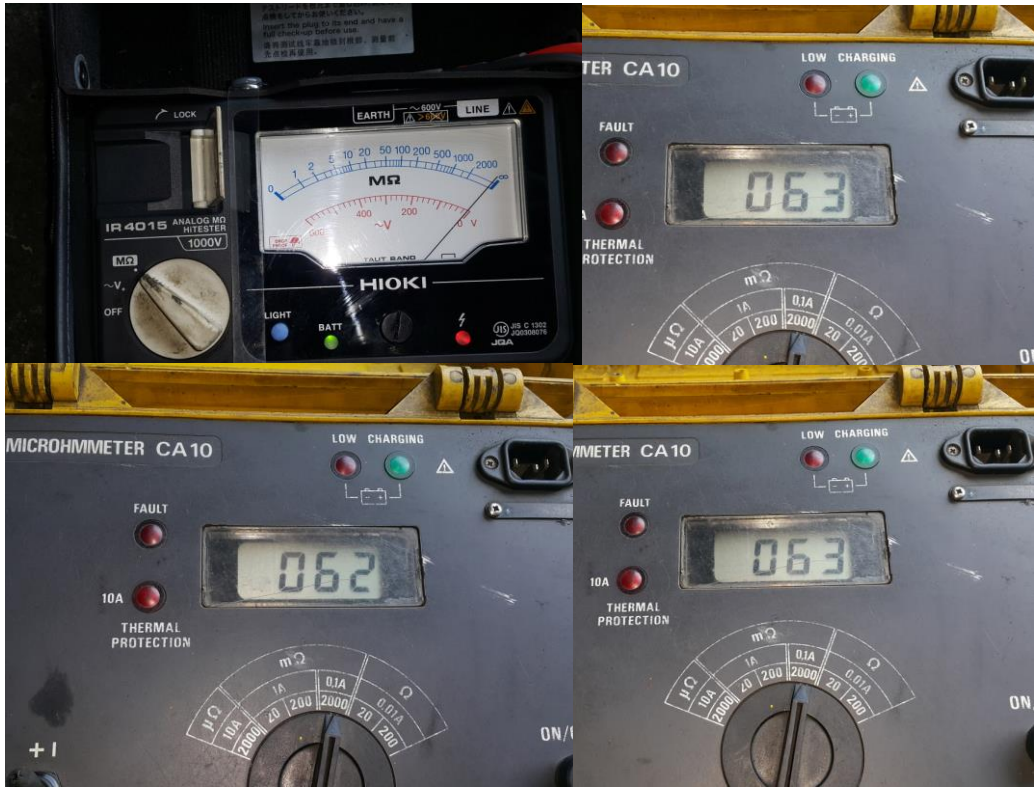
| 작업공정 | AC MOTOR 150/100HP 4P OVERHAUL |

| 출고검사 75HP | 절연저항 & 각 상별 권선저항 |

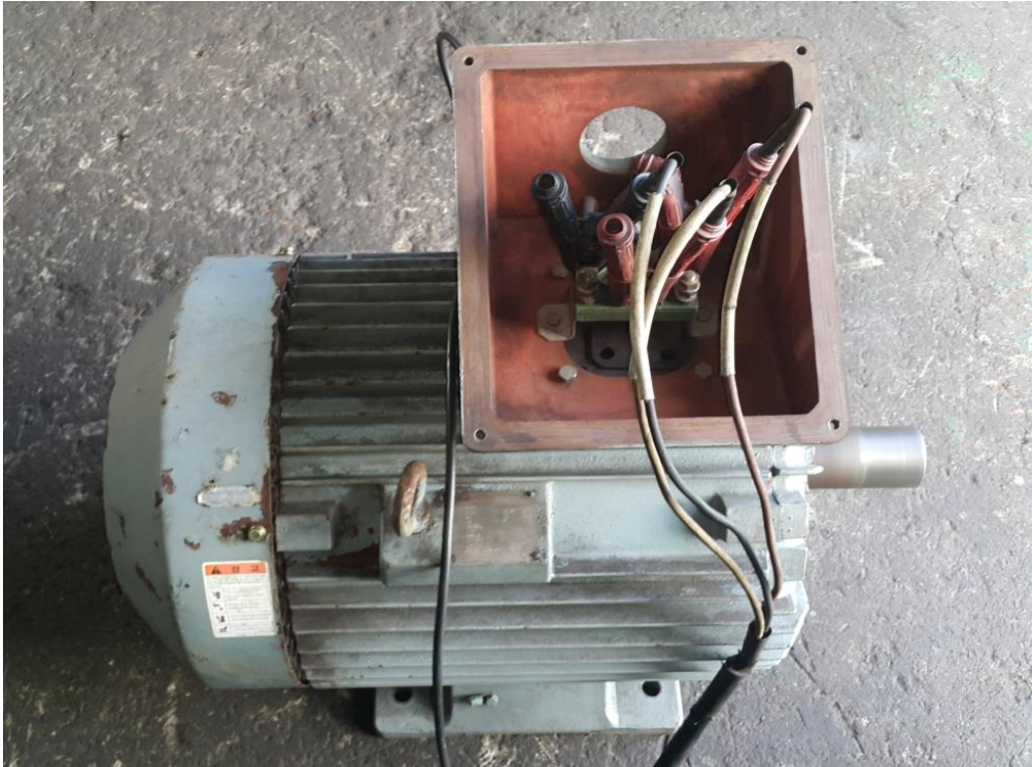
| 작업공정 | AC MOTOR 150/100HP 4P OVERHAUL |

| 출고검사 75HP | 시운전 TEST 실시 |

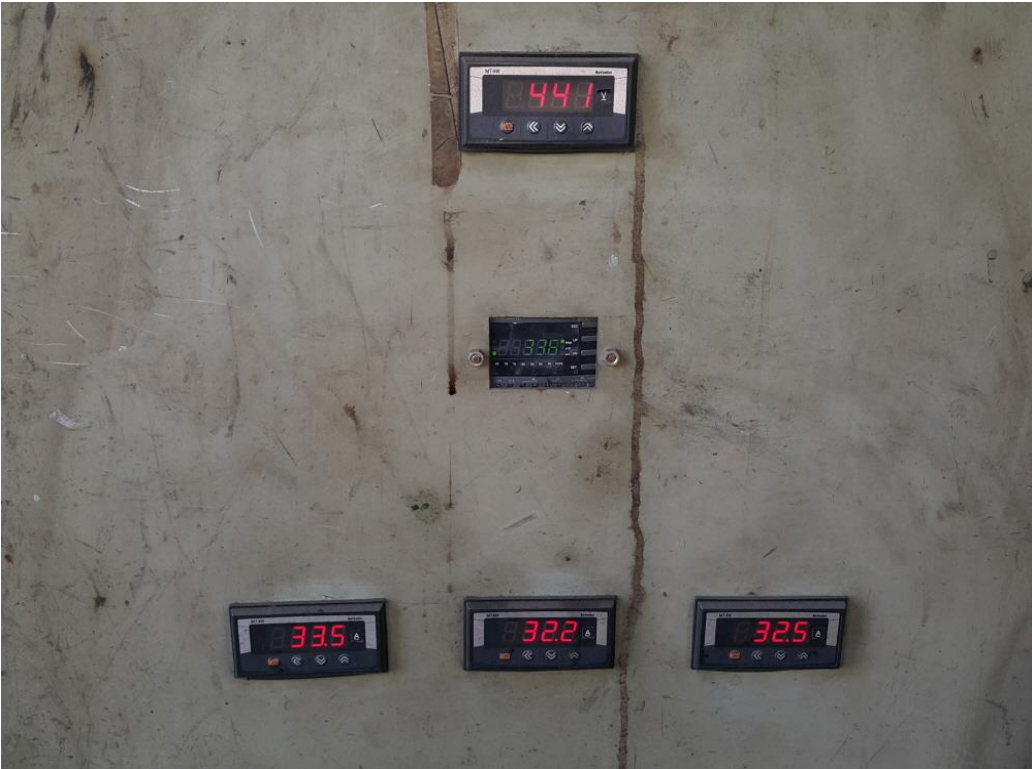
| 작업공정 | AC MOTOR 150/100HP 4P OVERHAUL |

| 출고검사 75HP | 시운전 TEST 운전 CURRENT |
