작업공정사진철

고객명: (주)
공사명: 단조 BUR SRAY PUMP MOTOR

규격: AC MOTOR 100HP 4P 440V 2대 외

REPAIR 내역: 분해 조립 및 조립부품 불순물 CLEANSING
INSULATING VARNISH DIPPING DRYING
HOUSING 보수 6면
BEARING 교환
입 출고검사 시운전 TEST 및 COLOR PAINTING

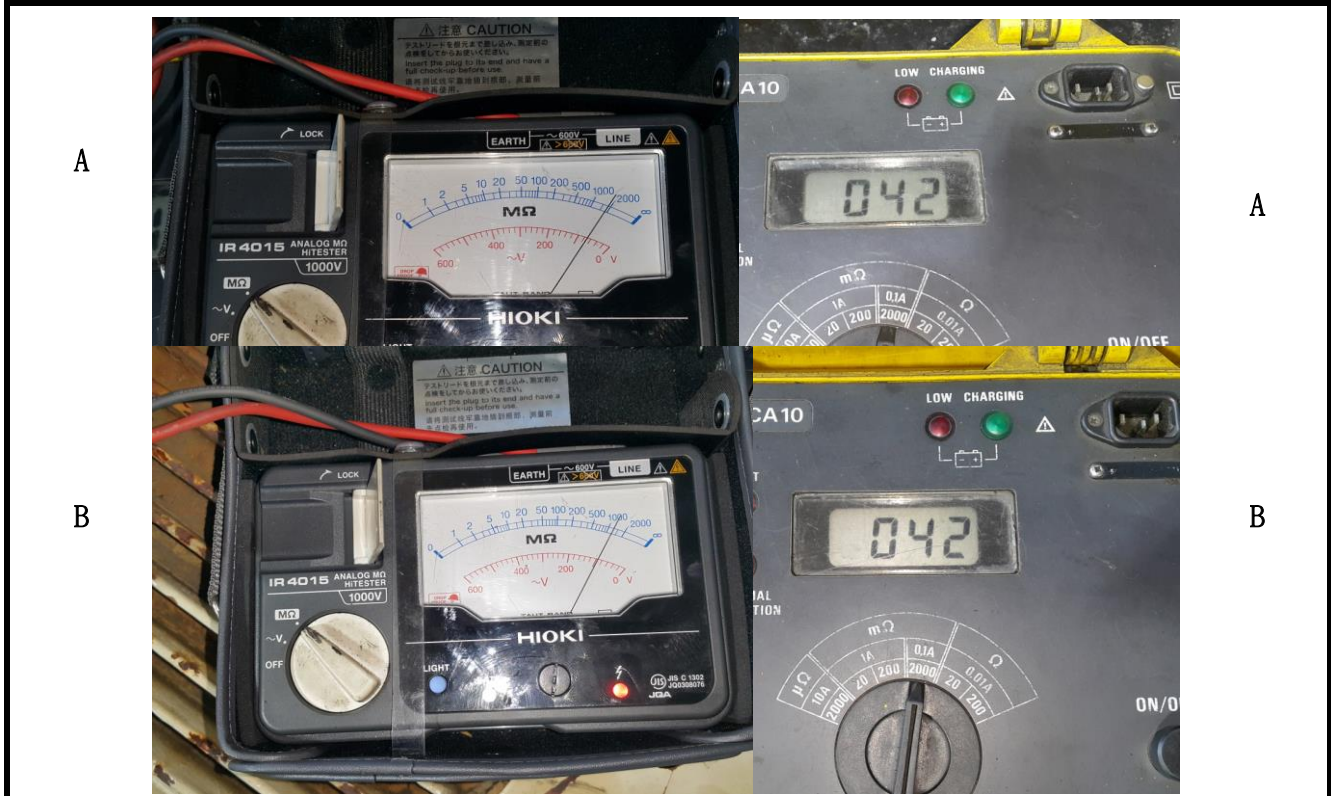
권선검사	100HP 4P 절연저항 & 각 상병 권선저항 동일
------	------------------------------

입고검사 CHECK LIST 참조
--	--------------------

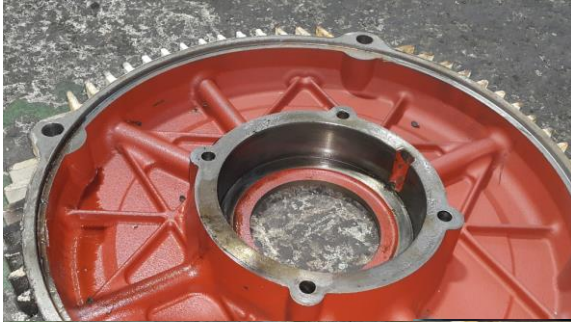
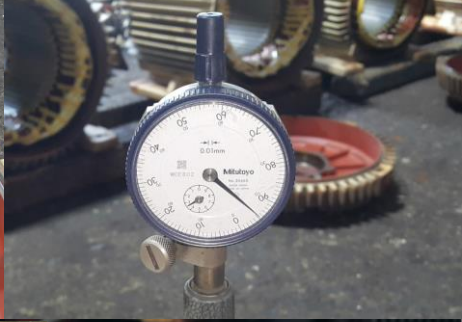
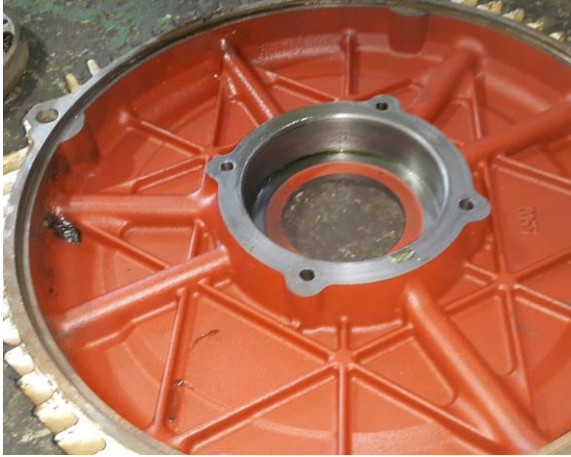
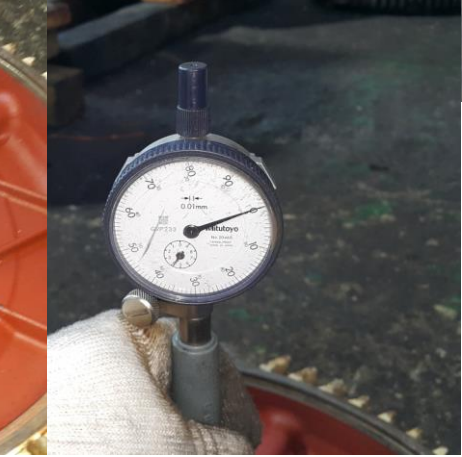
JIN YANG		작업 공정 사진	
작업공정		AC MOTOR 7대 입고검사	
A 부하

5/100로 불량

BRACKET		100HP A 양측 HOUSING 검사	
작업공정		AC MOTOR 7대 입고검사	
B 부하

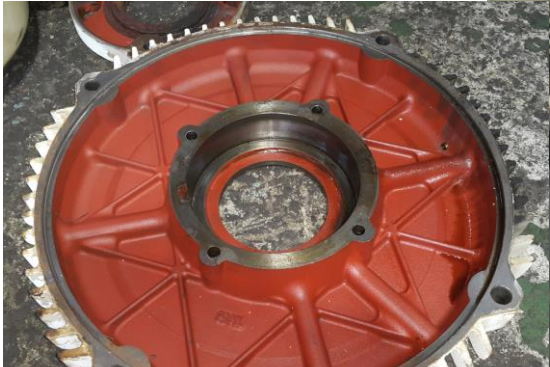
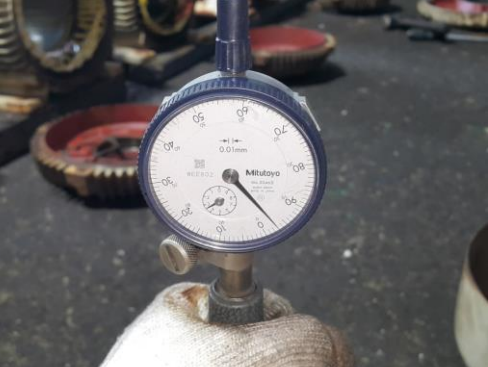
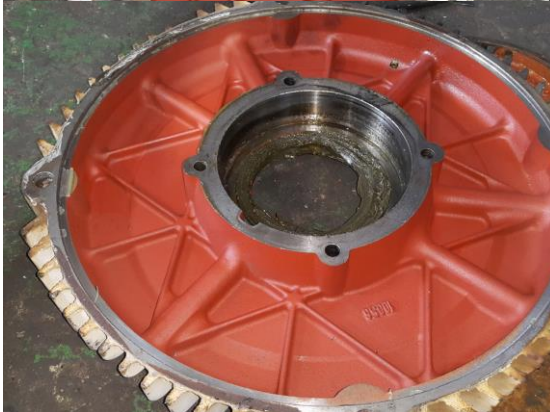
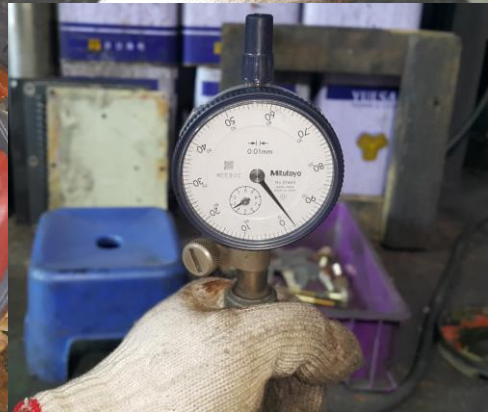
3/100 재 사용

BRACKET		100HP B 양측 HOUSING 검사

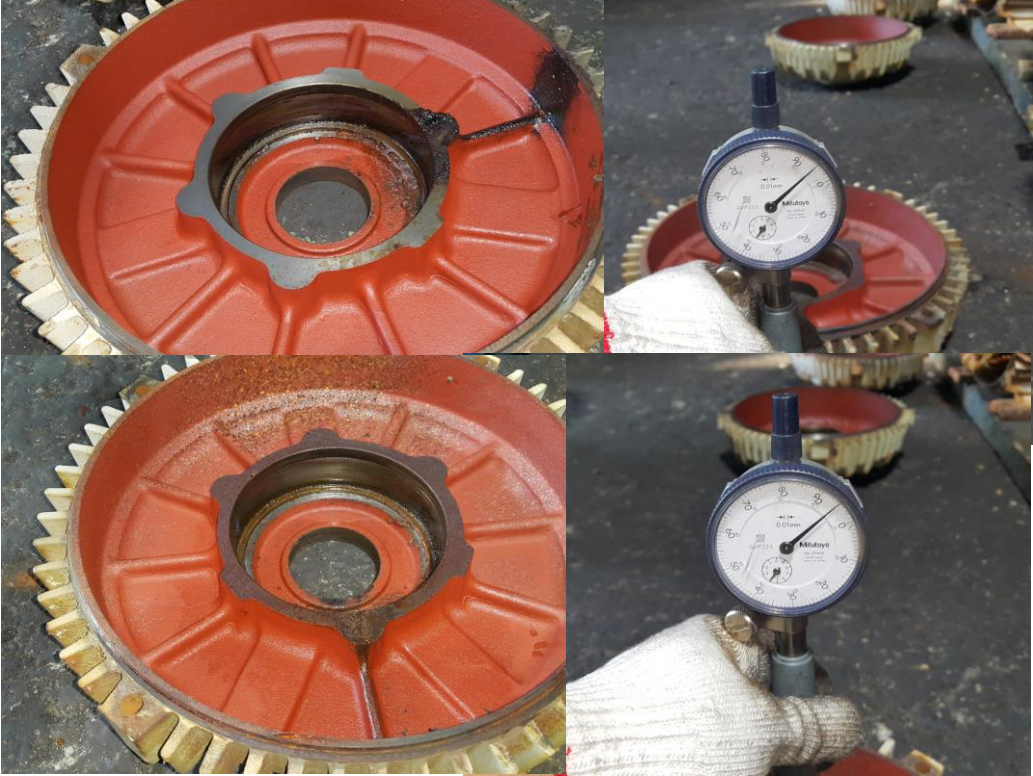
BRACKET	40HP 부하측 HOUSING 검사 5/100로 2면불량
작업공정	AC MOTOR 7대 입고검사

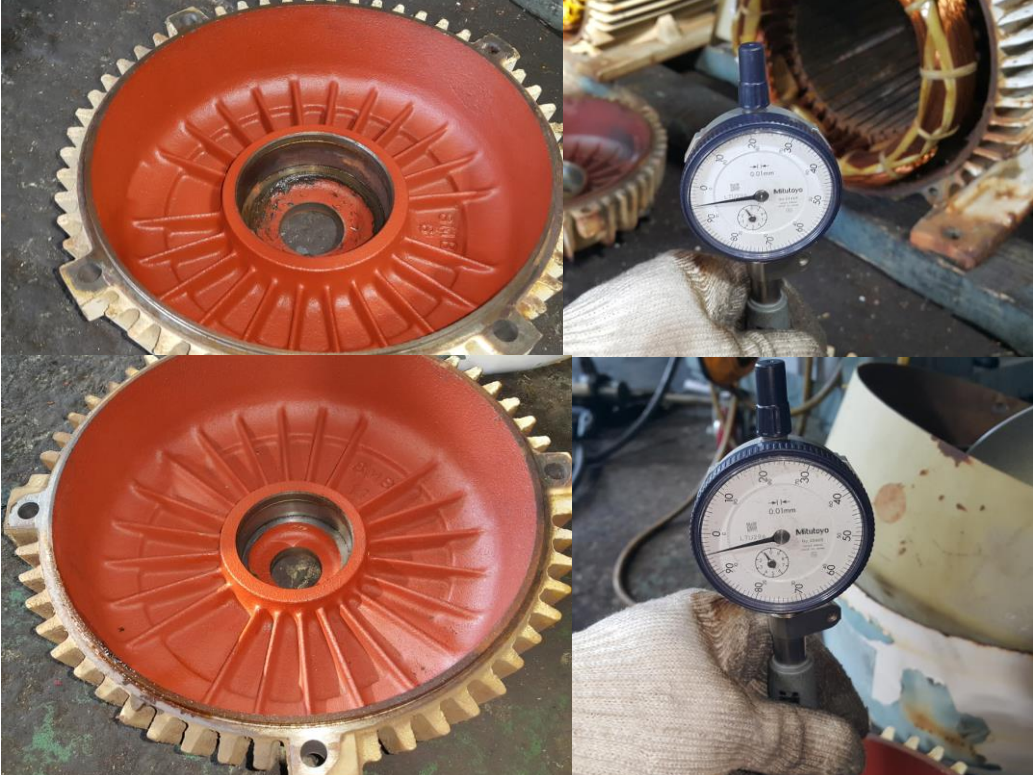
BRACKET	20HP A 양측 HOUSING 검사 5/100로 불량

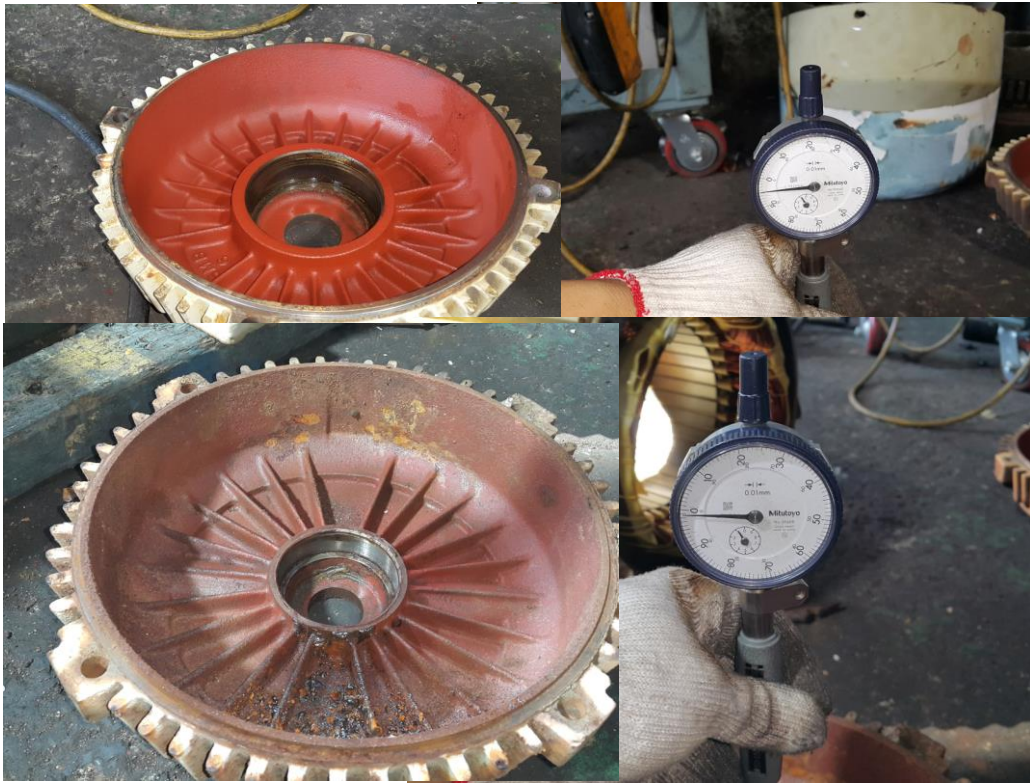
부하
불량

반부하
1/100
재사용

BRACKET

20HP B 부하측 HOUSING 검사 5/100로 불량

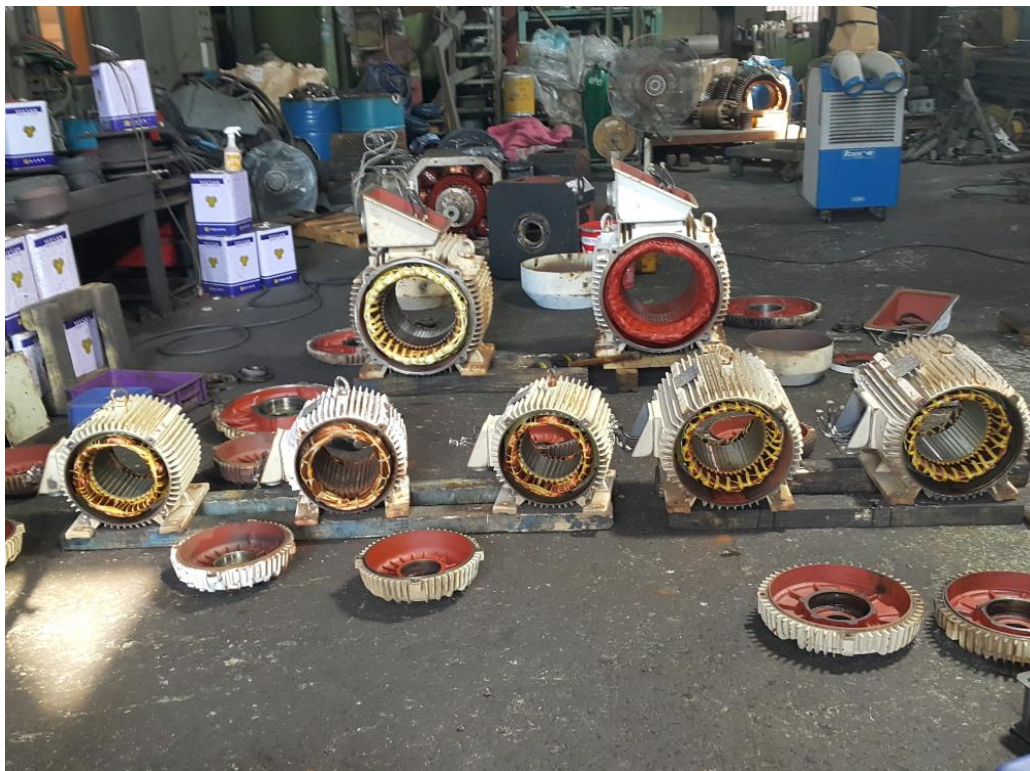
STATOR 권체

분해 후

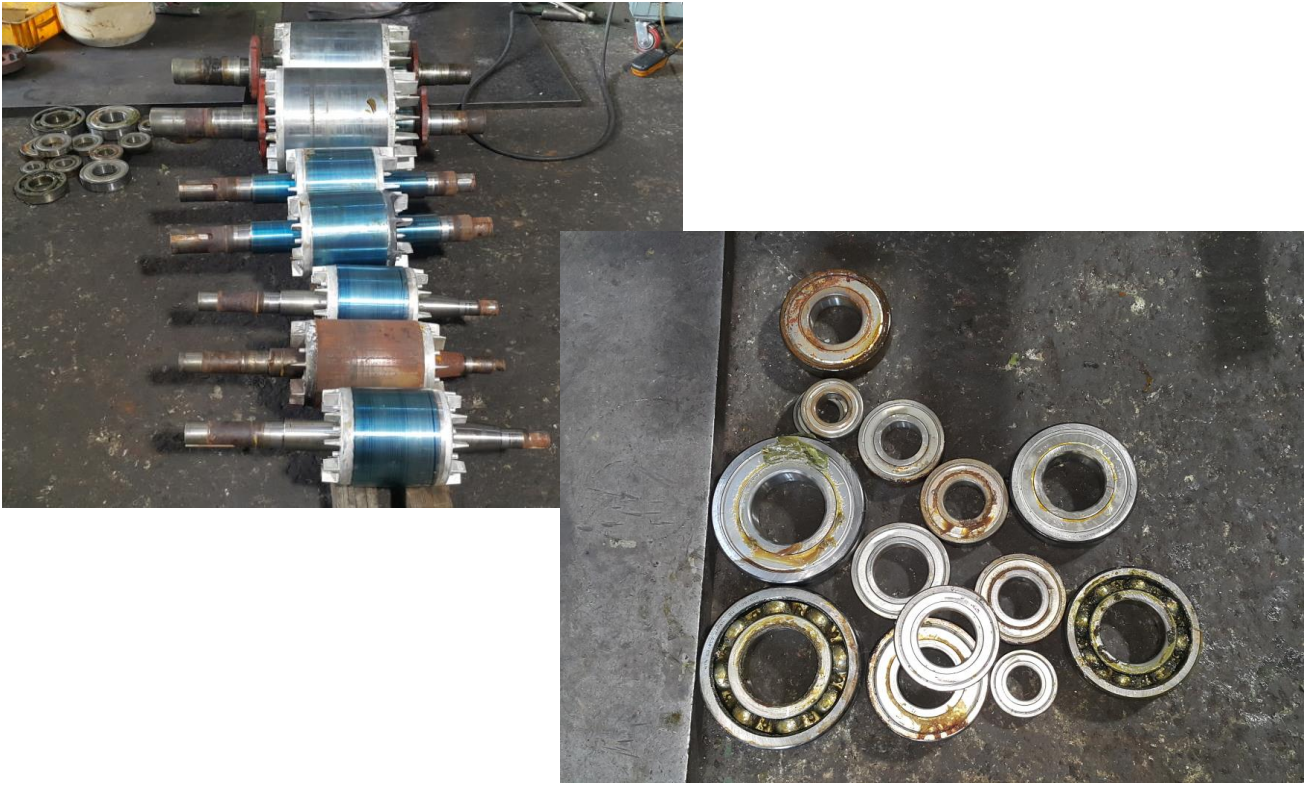
ROTOR	BEARING 취의 실시
작업공정	AC MOTOR 7대 입고검사

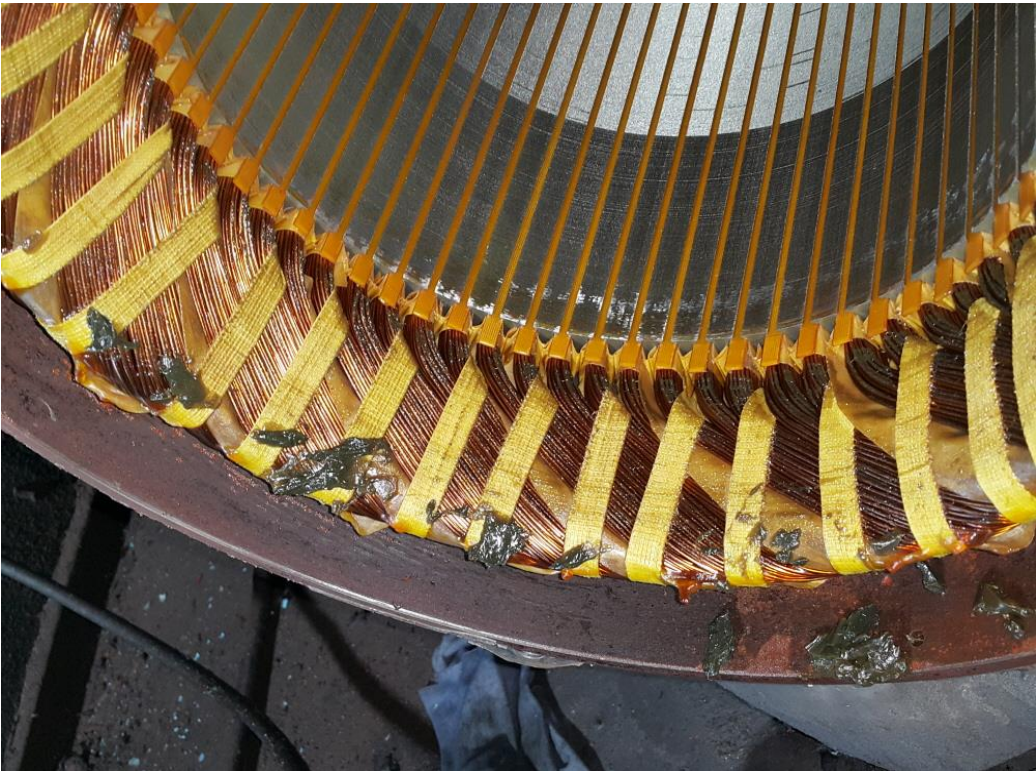
STATOR 권체	100HP 탈유된 GREASE 흡착이 있거나 권선상태 양호

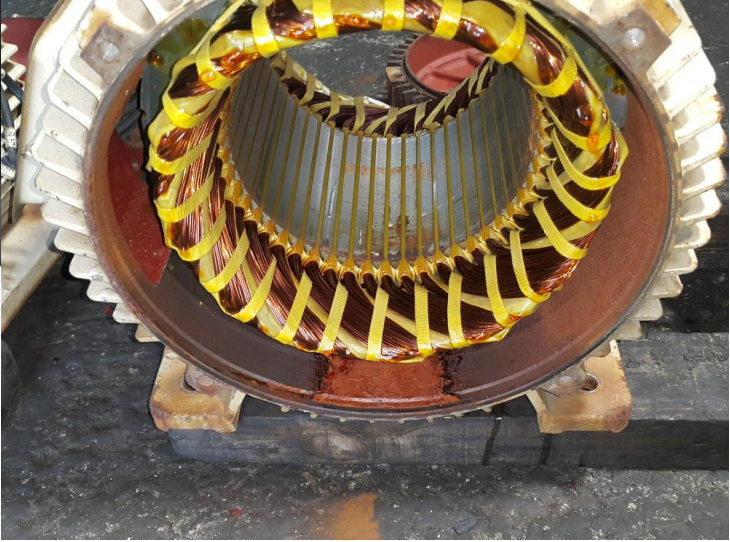
STATOR 권체	10HP MOTOR내부 물 유입
작업공정	AC MOTOR 7대 OVERHAUL

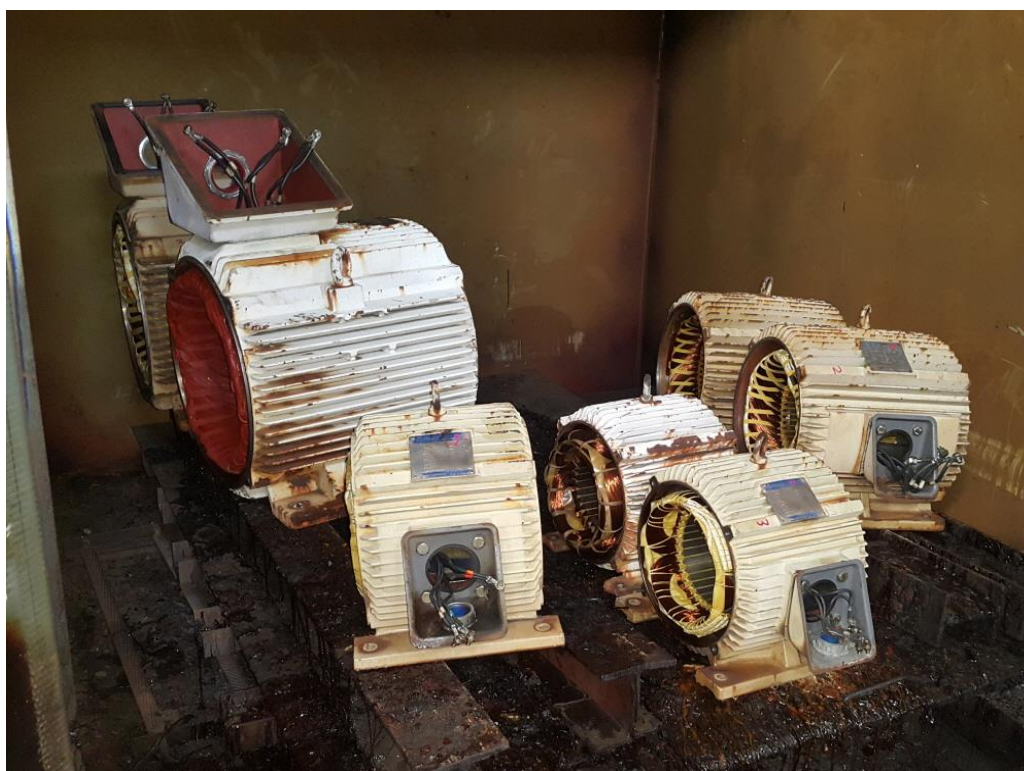
STATOR 권체

세척 후 건조실시

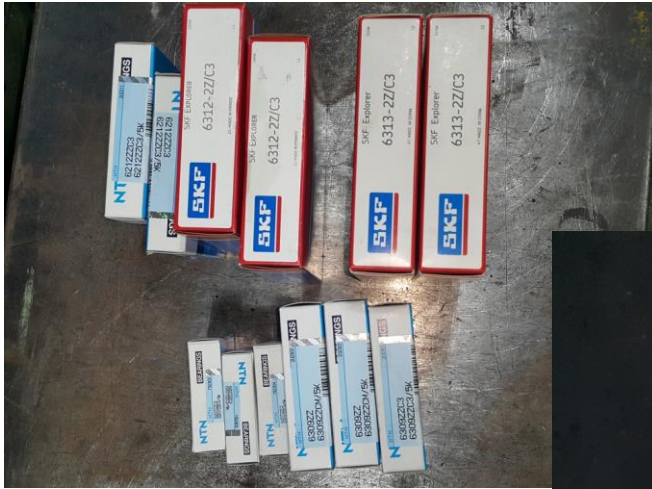
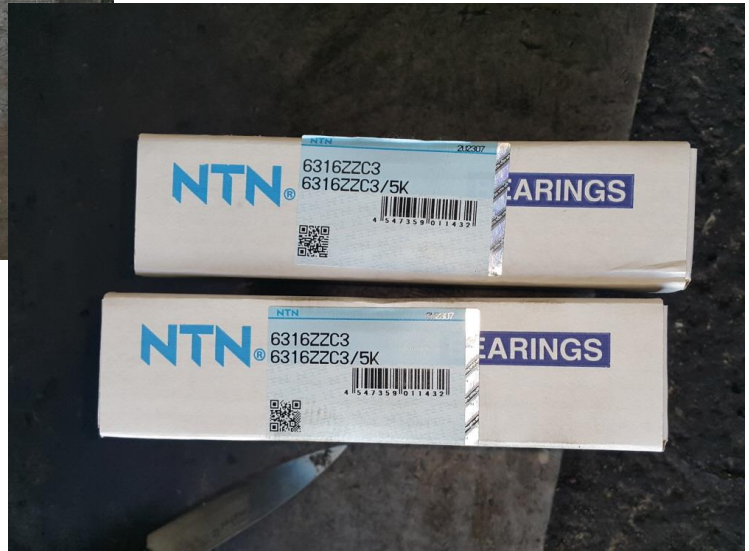
소모품

교환될 BEARING 7대 분

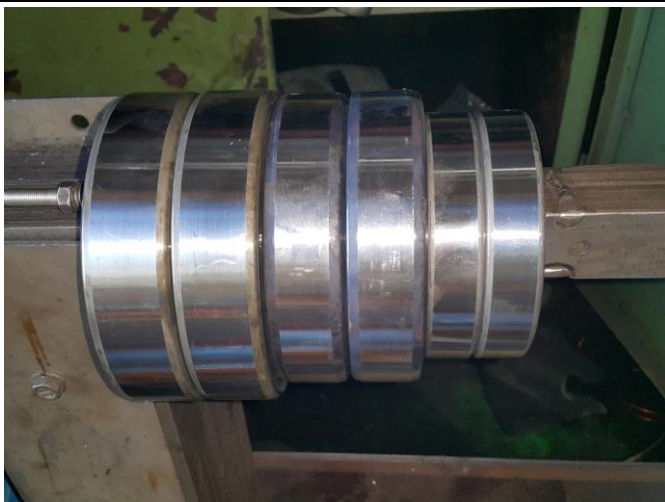
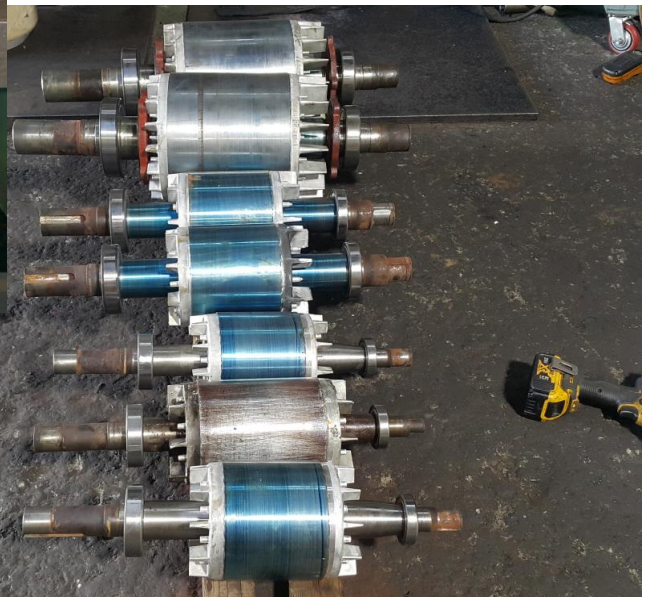
소모품

BEARING 예열교환 실시

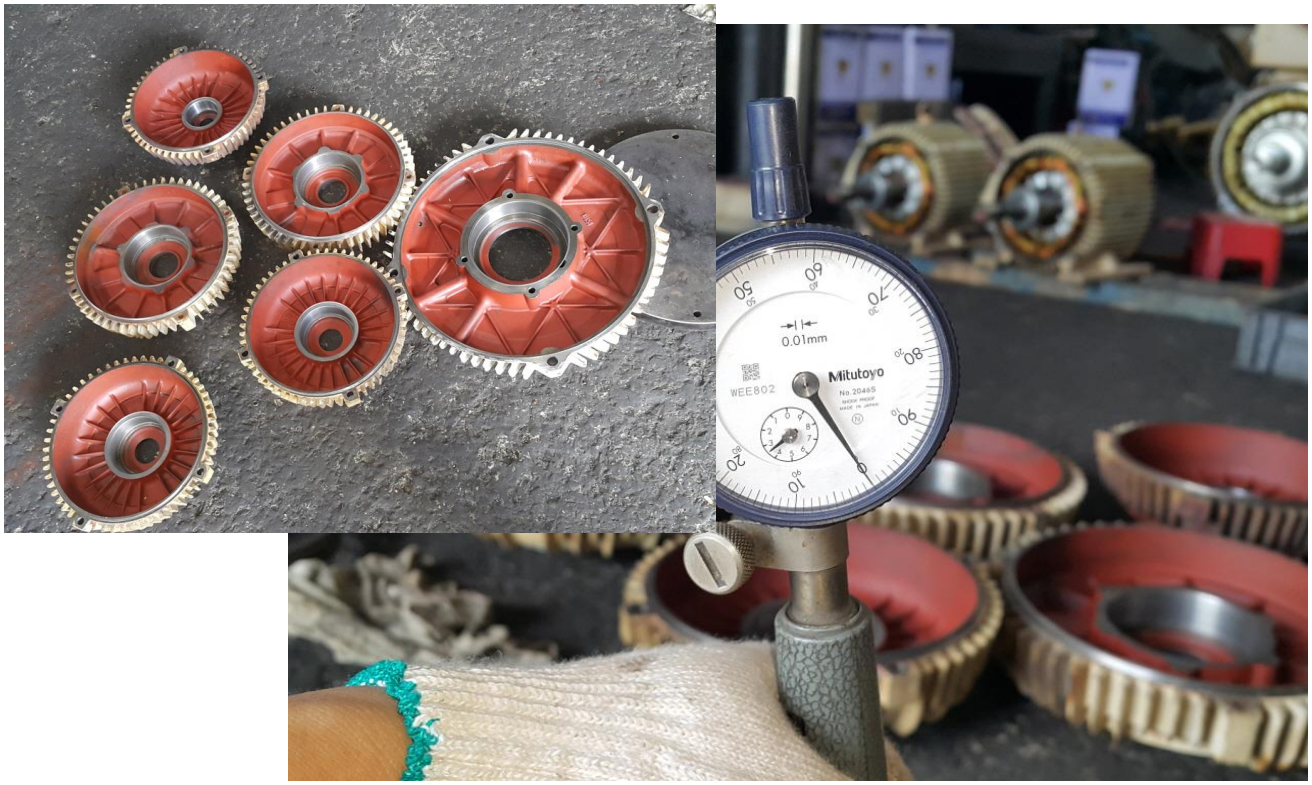
BRACKET

HOUSING 검사 6면 모두 0/100로 보수 됨

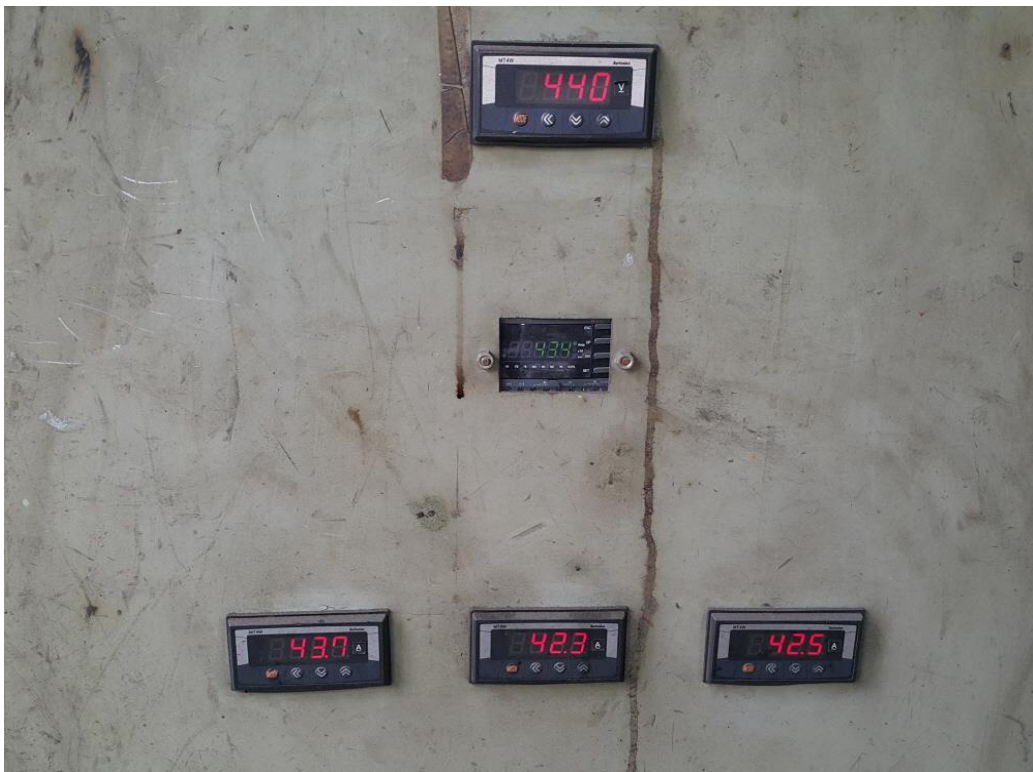
출고검사 100HP A

시운전 TEST 운전 CURRENT

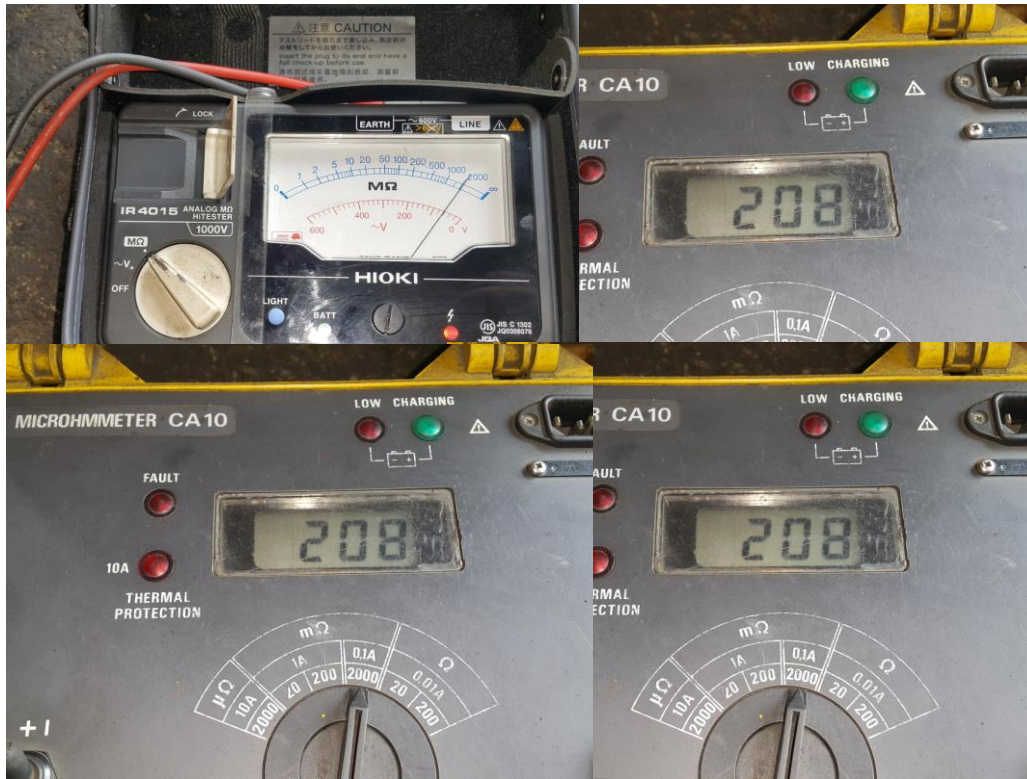
출고검사 40HP A

절연저항 & 각 상별 권선저항

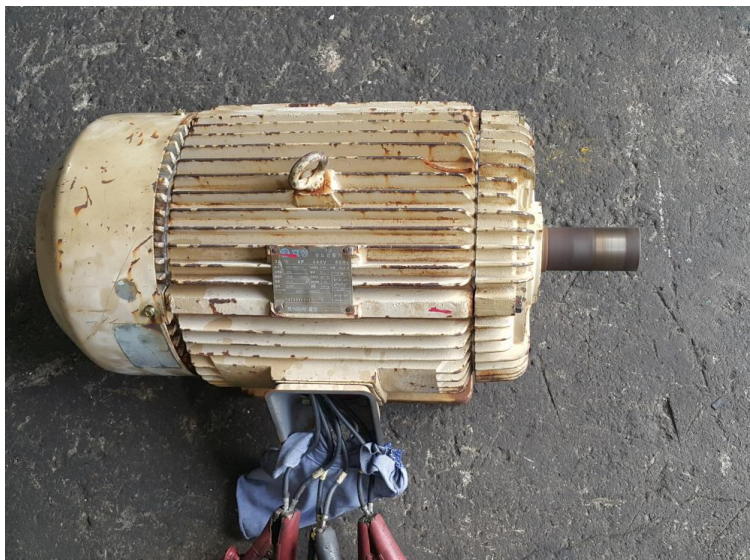
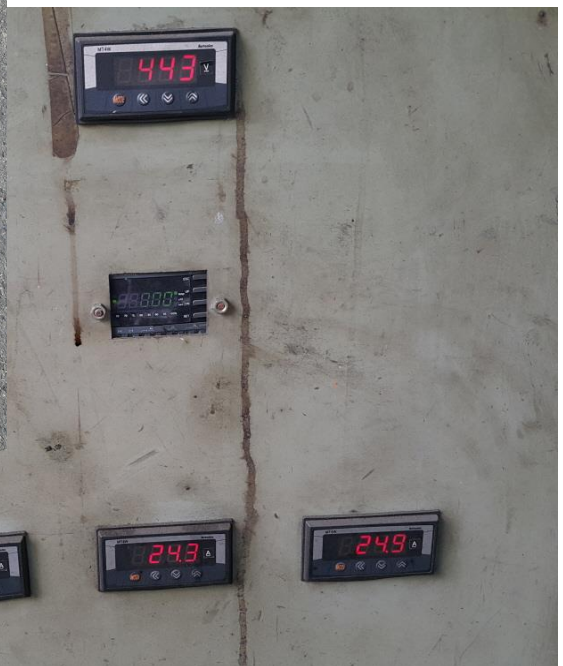
출고검사 40HP A

시운전 TEST 운전 CURRENT

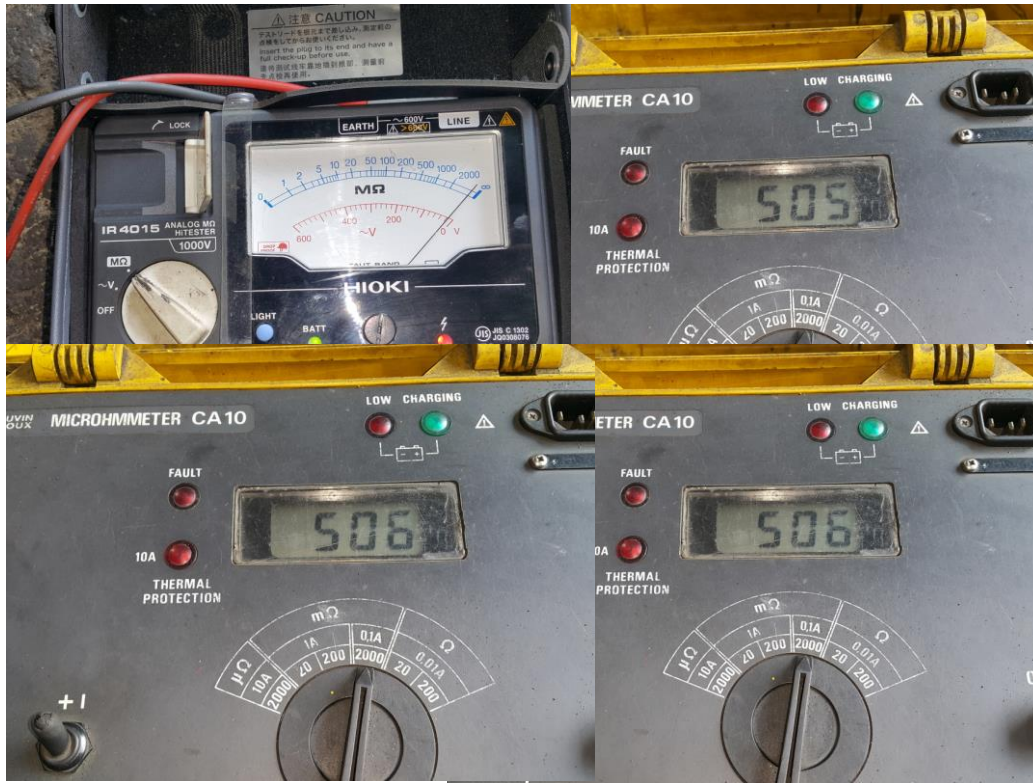
출고검사 20HP A

절연저항 & 각 상별 권선저항

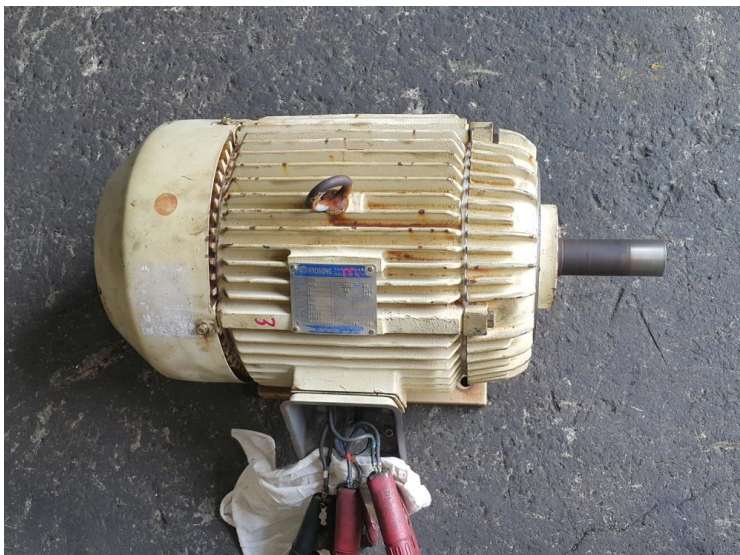
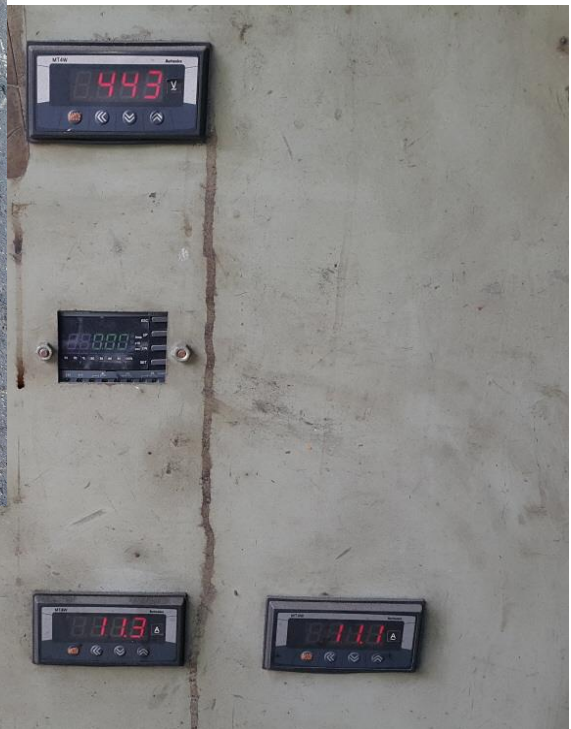
출고검사 20HP A

시운전 TEST 운전 CURRENT

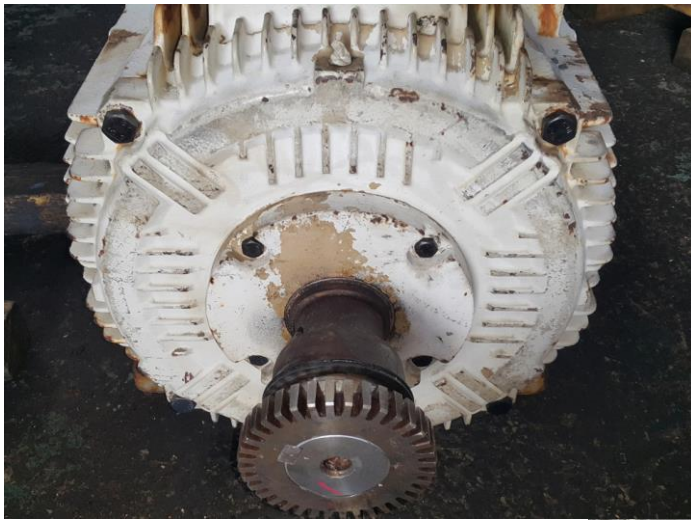
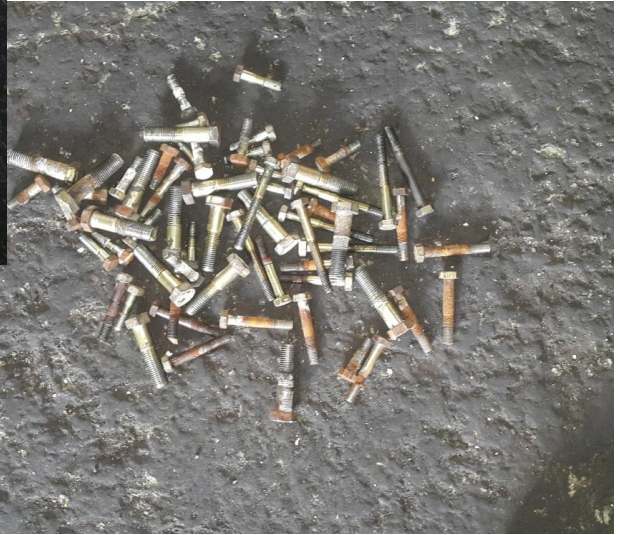
소모품

산화된 BOLT류 교환

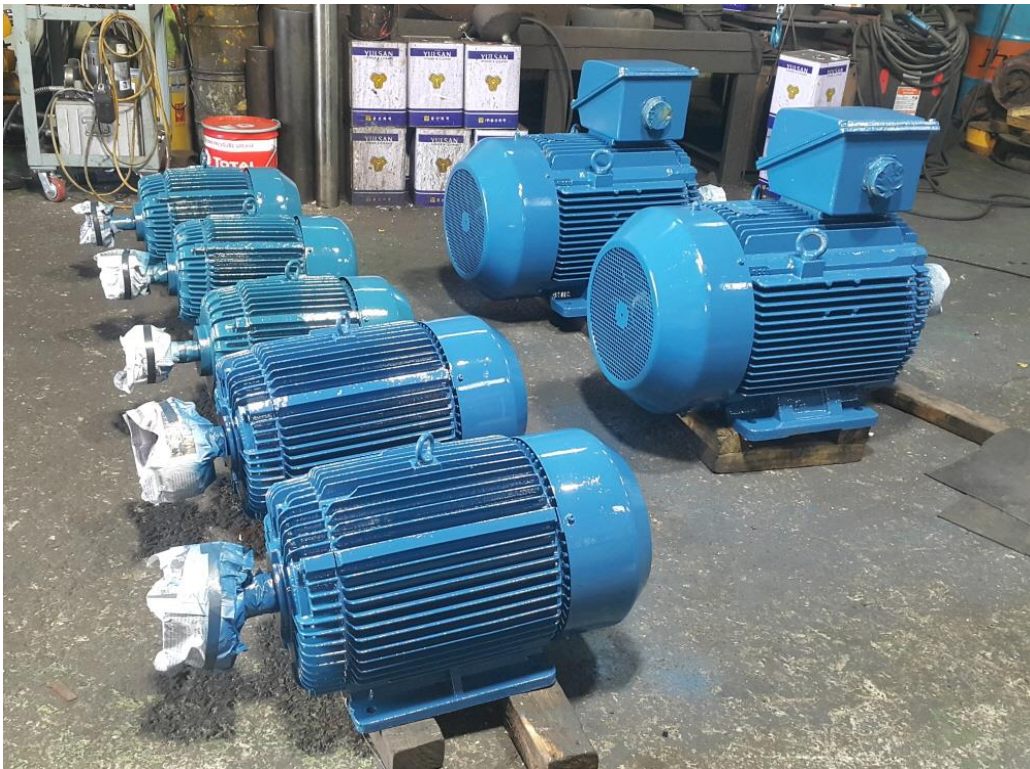
출고검사 후

COLOR PAINTING
