# 작업공정사진철

공사명: SPINDLE OVERHAUL

규격: DC MOTOR 146KW 및 BLOWER FAN MOTOR

REPAIR 내역: 분해 조립 및 불순물 CLEANSING DRYING  
INSULATING VARNISH DIPPING DRYING  
COMMUTATOR 동심도 가공 및 UNDERCUTTING  
양측 HOUSING METALLIZING 연마  
BEARING 및 BRUSH 교환  
BLOWER 및 FAN MOTOR 보수  
출고검사 시운전 TEST

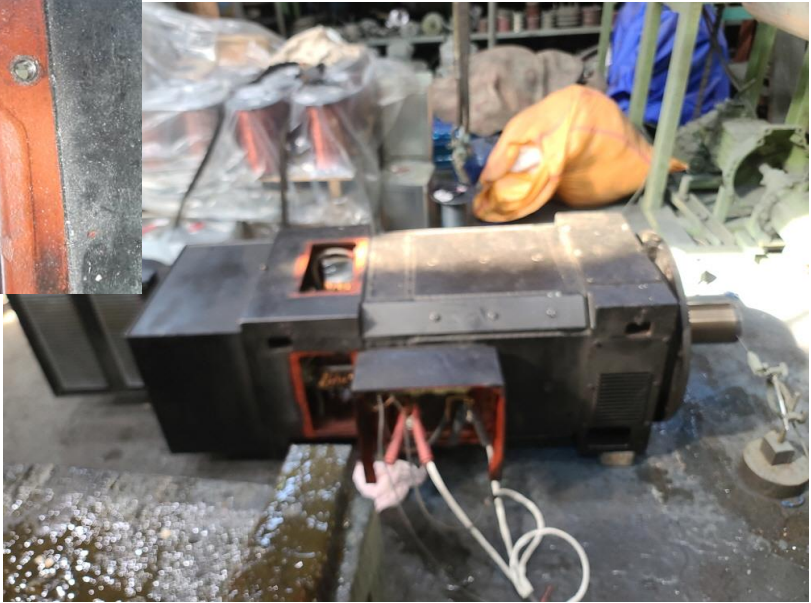
| 작업공정 | DC MOTOR 146KW 입고검사 |

| Ass'y | BRUSH만 교환후 분해 전 검사 이상소음 발생 |

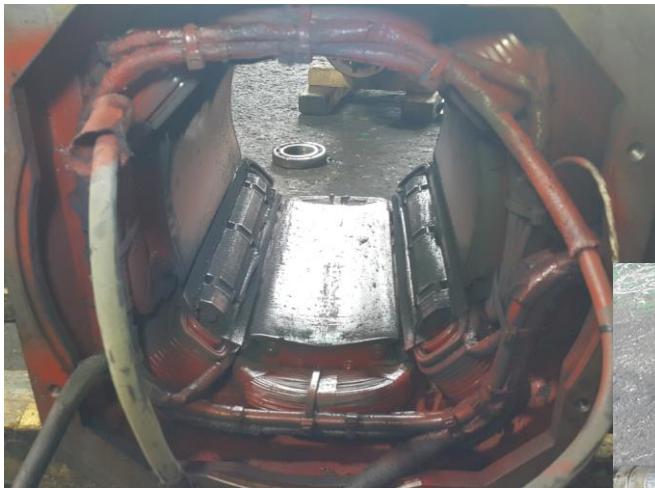
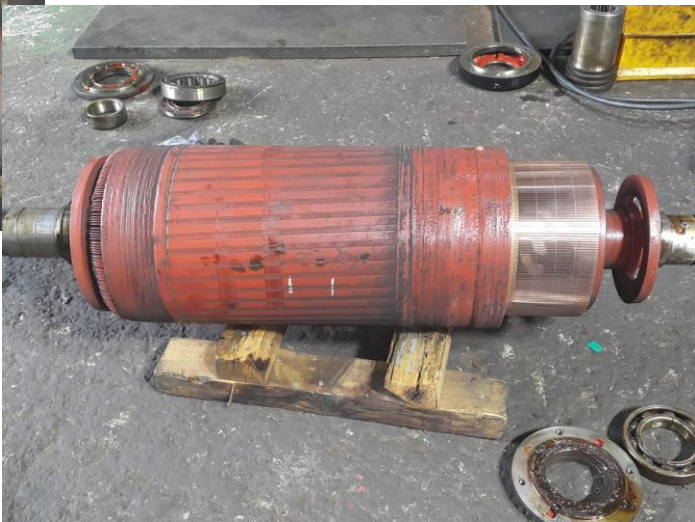
| 작업공정 | DC MOTOR 146KW 입고검사 |

| 권체 | 분해 후 |

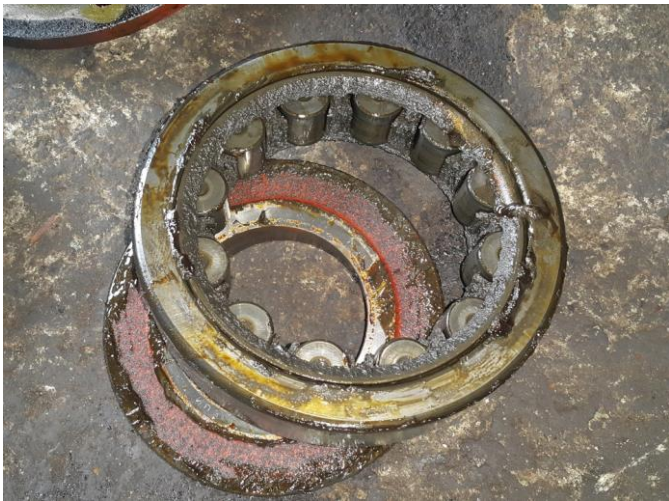
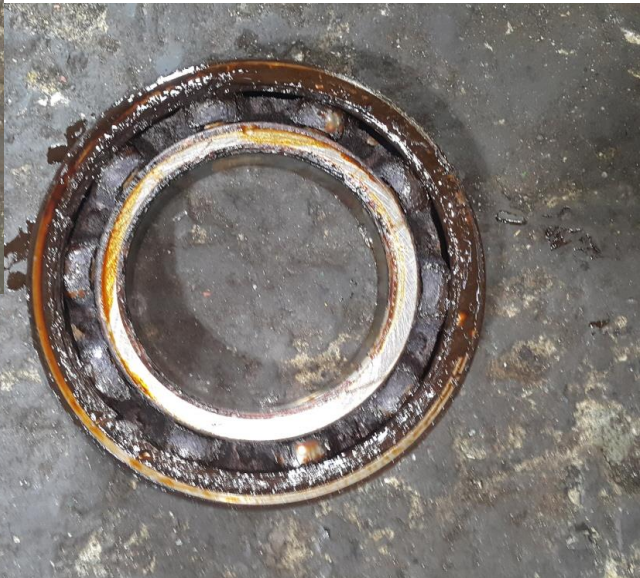
| 작업공정 | DC MOTOR 146KW 입고검사 | |

| 분해실시 | 양측 BEARING 상태 마모 불량 | |

| 소모품 | 교환될 BEARING 및 BRUSH |

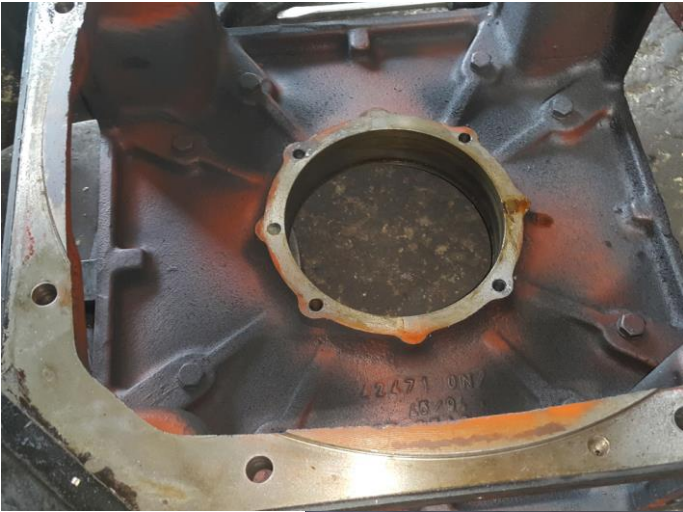
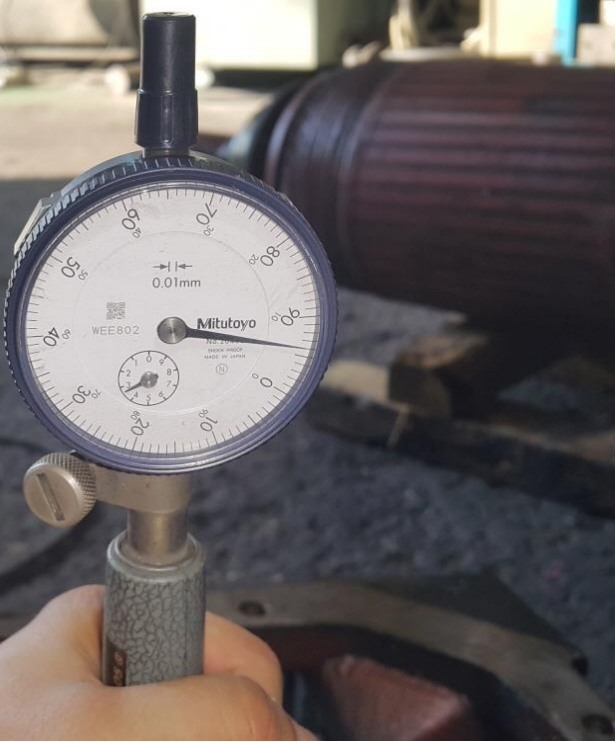
| 작업공정 | DC MOTOR 146KW 입고검사 |

| BRACKET | 부하측 HOUSING검사 측정치 6/100으로 불량 |

| BRACKET | 부하측 HOUSING METALLIZING 연마 후 검사 0/100 |

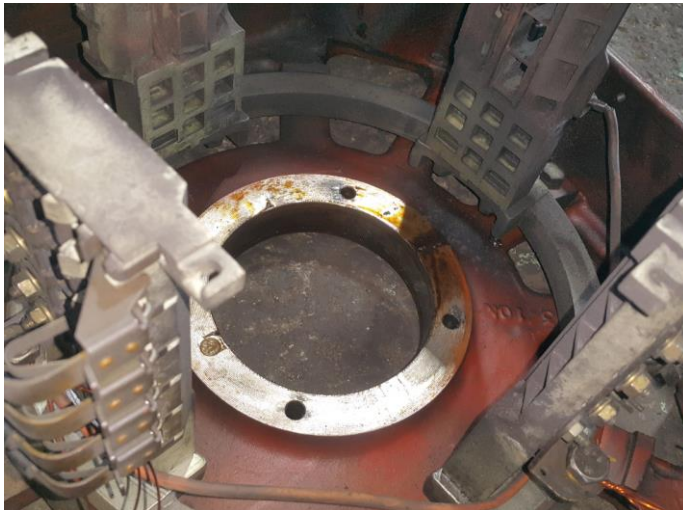
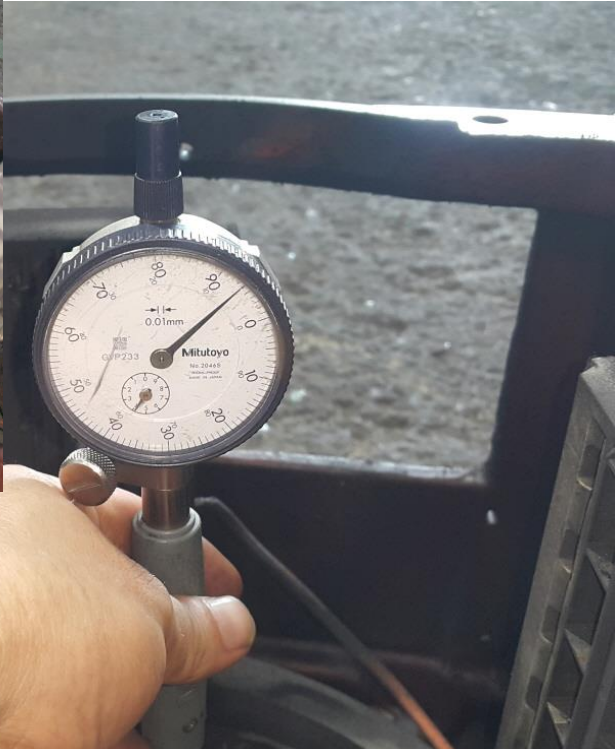
| 작업공정 | DC MOTOR 146KW 입고검사 |

| BRACKET | 반 부하측 HOUSING검사 측정치 6/100으로 불량 |

| BRACKET | 반 부하측 HOUSING METALLIZING 연마 후 검사 0/100 |

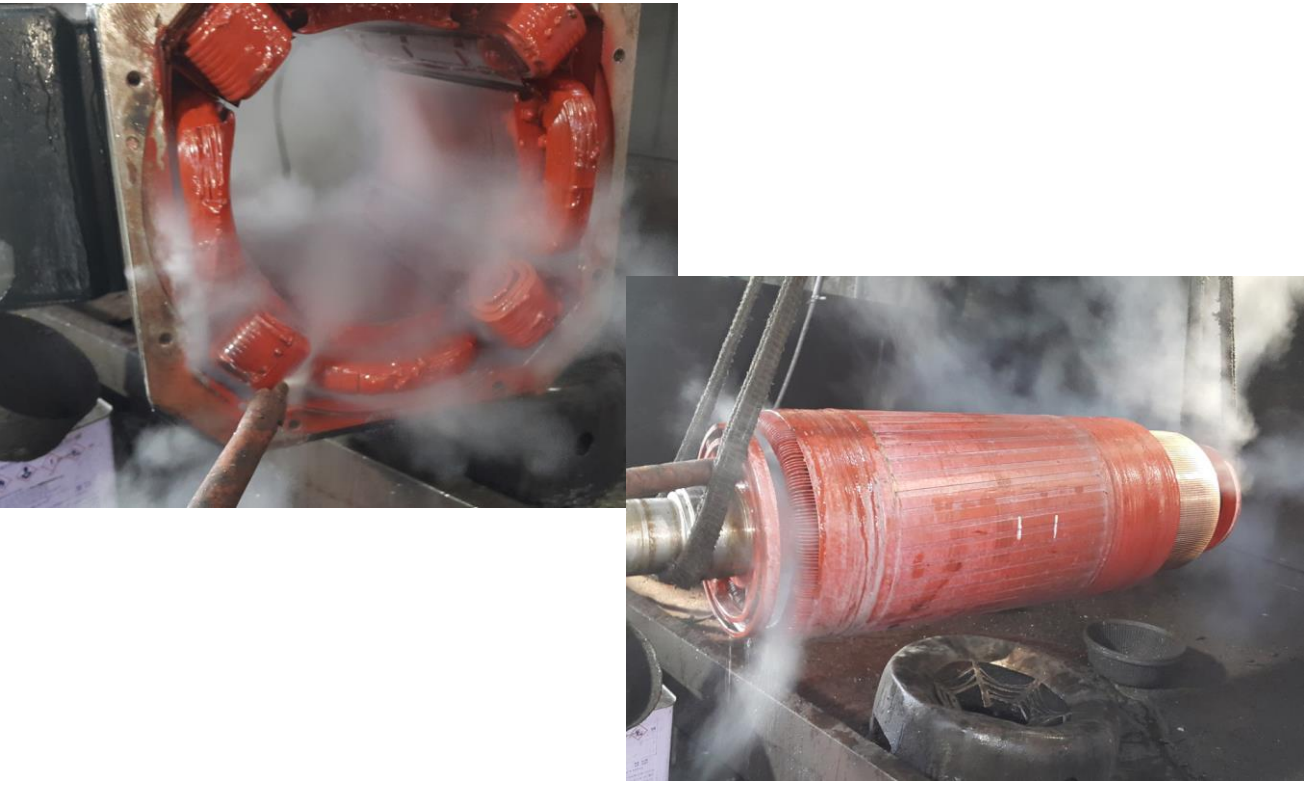
| 작업공정 | DC MOTOR 146KW OVERHAUL |

| 권체 | 스팀세척 실시 |

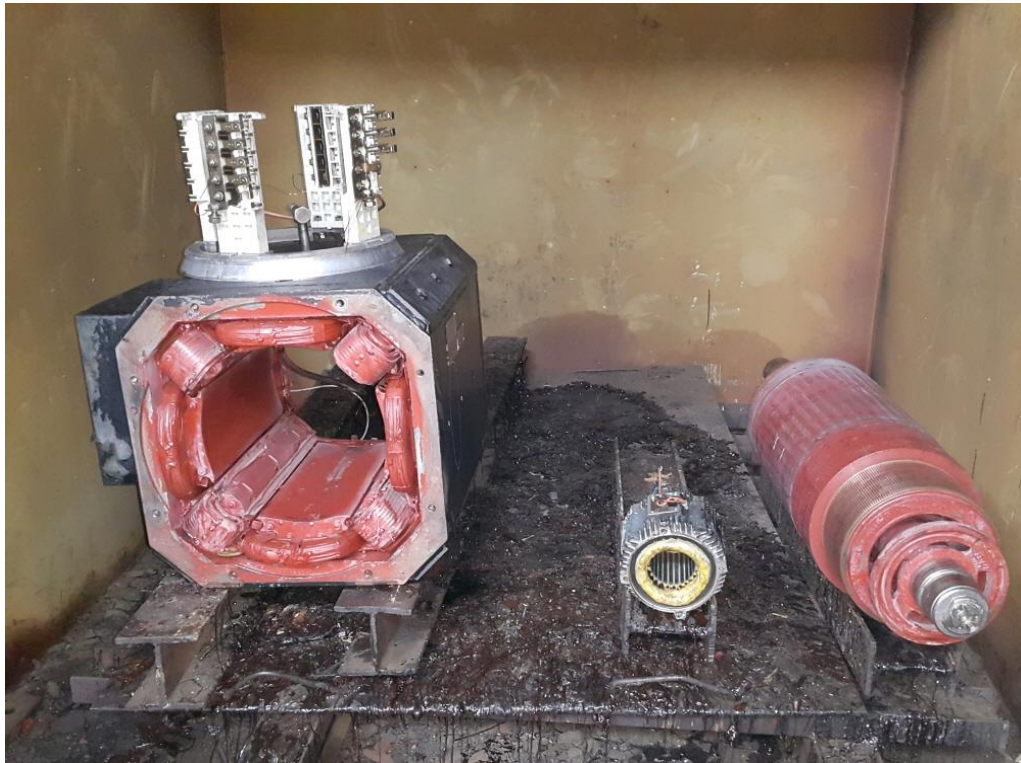
| 작업공정 | DC MOTOR 146KW OVERHAUL |

| 권체 | 스팀새척 실시 |

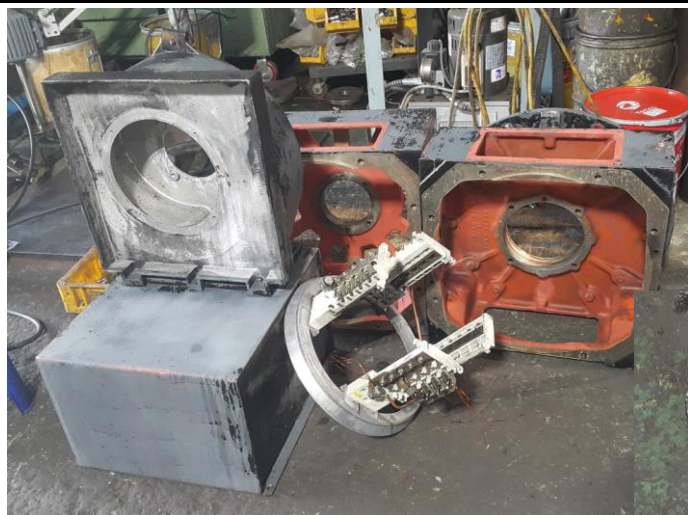
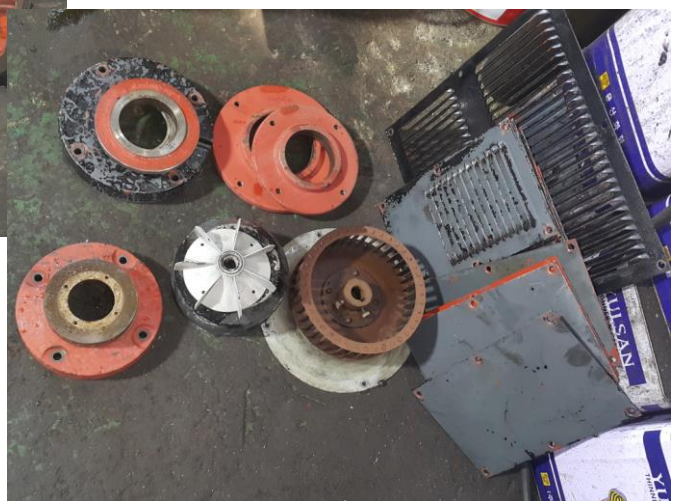
| 작업공정 | DC MOTOR 146KW OVERHAUL |

| 조립부품 | 세척 실시 |

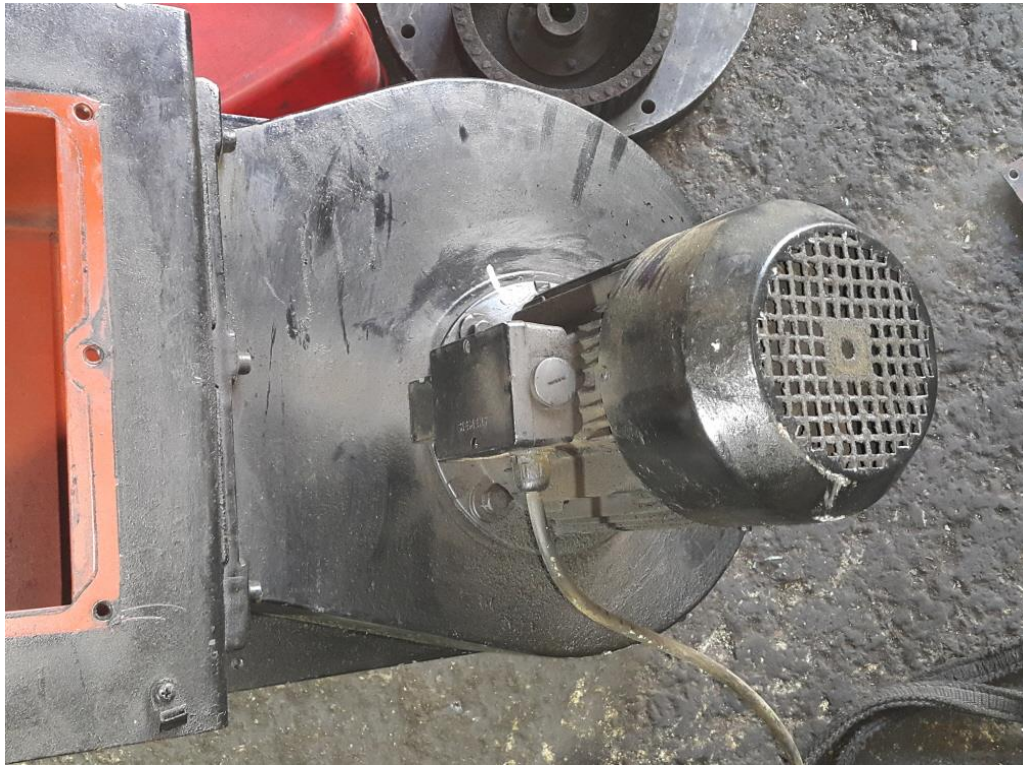
| 작업공정 | DC MOTOR 146KW OVERHAUL |

| BLOWER | 분해 전 |

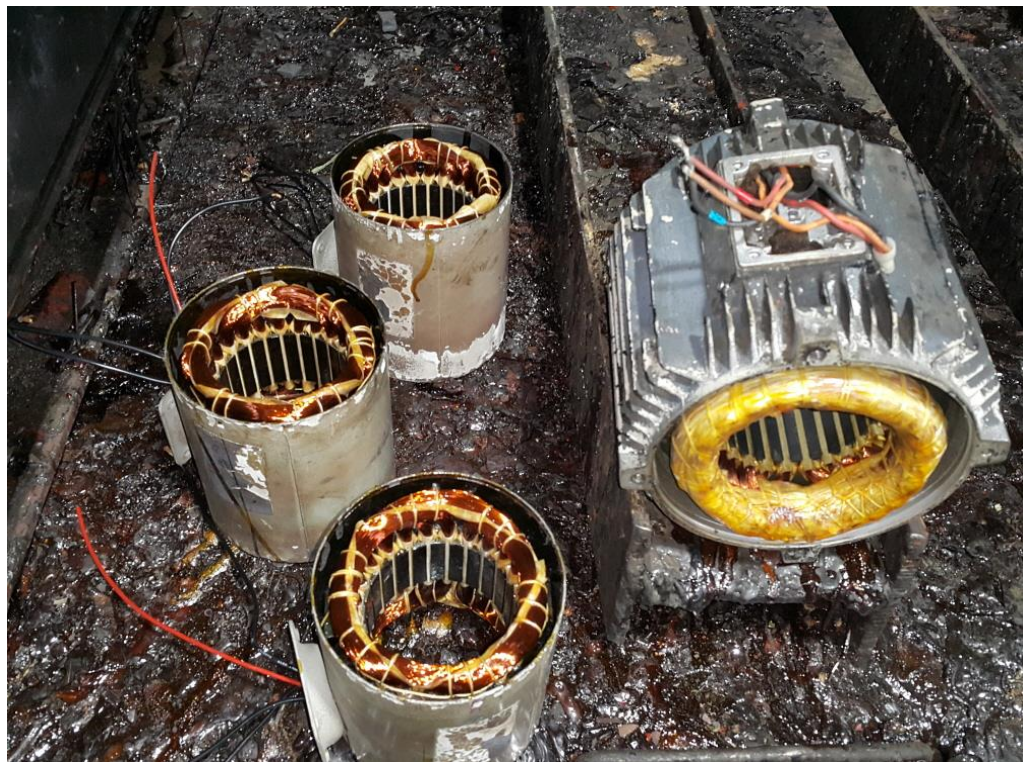
| 작업공정 | DC MOTOR 146KW OVERHAUL |

| BLOWER | 세척 건조실시 |

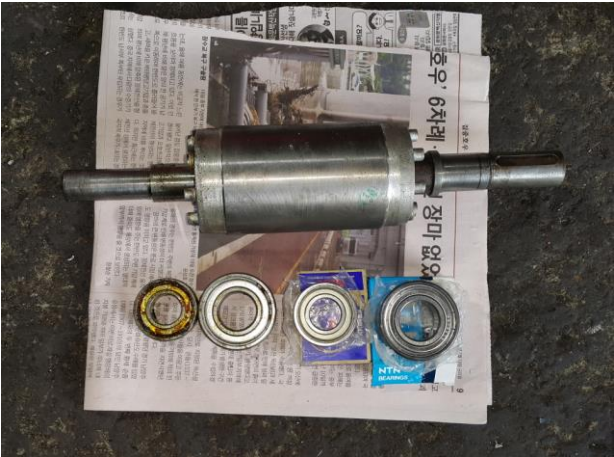
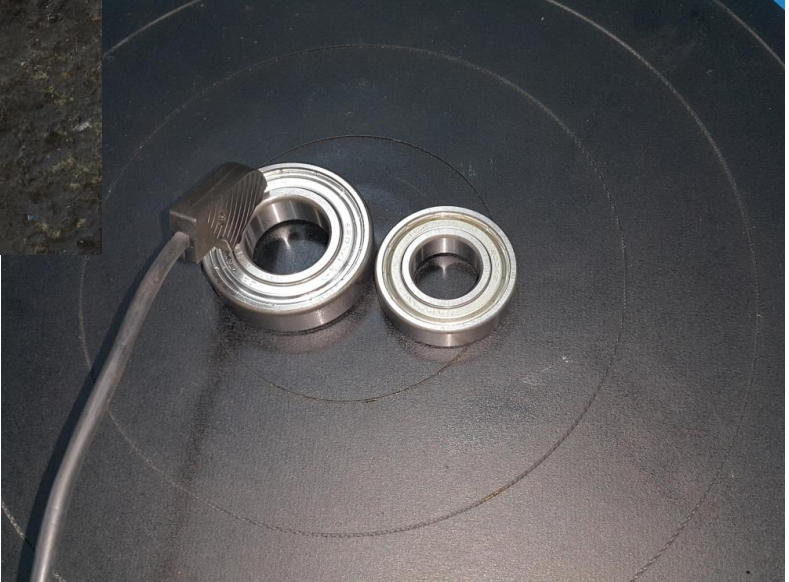
| 작업공정 | DC MOTOR 146KW OVERHAUL |

| BLOWER | BEARING 예열교환 실시 |

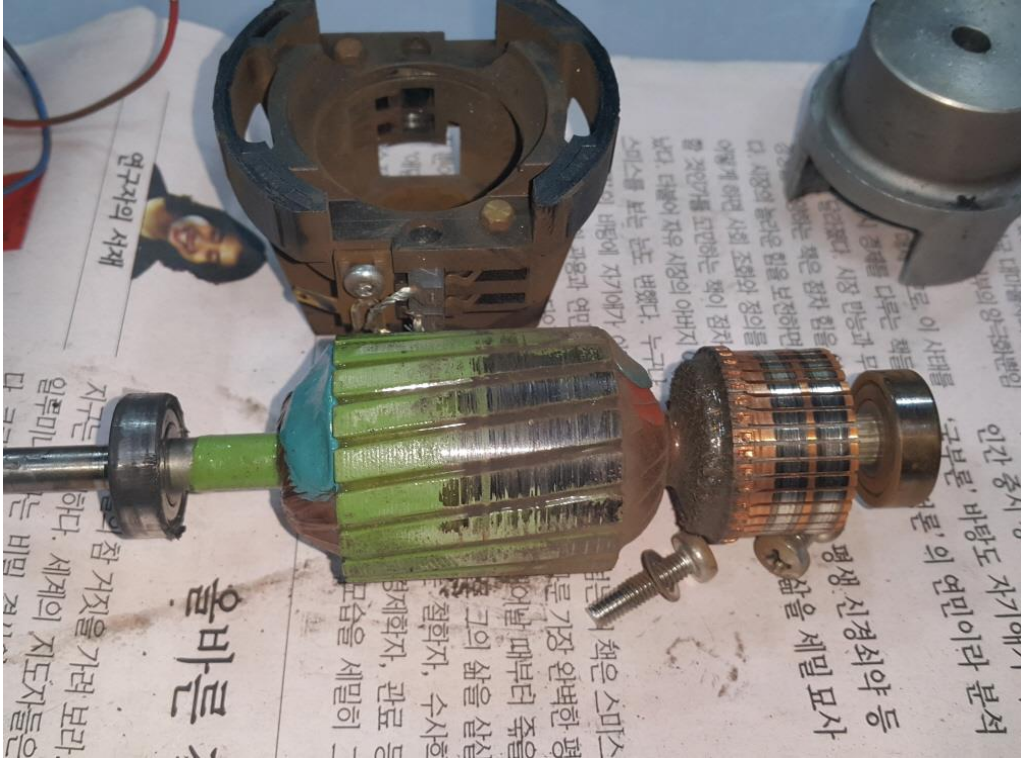
| 작업공정 | DC MOTOR 146KW OVERHAUL |

| TACHO | 분해 후 |

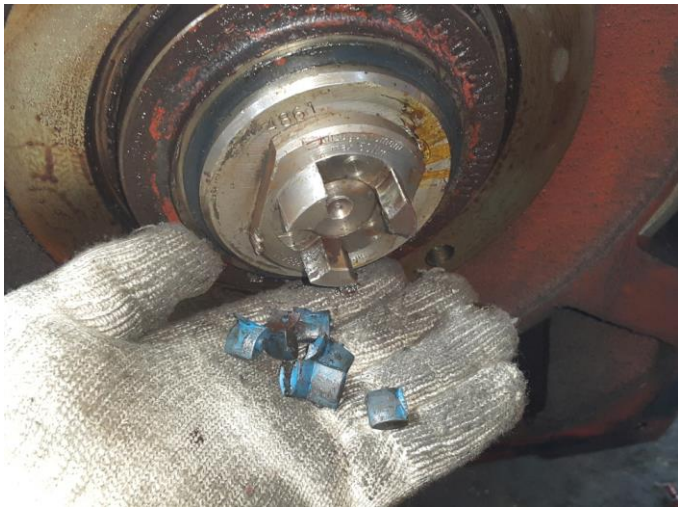
| TACHO | COUPLING RUBBER교환 |

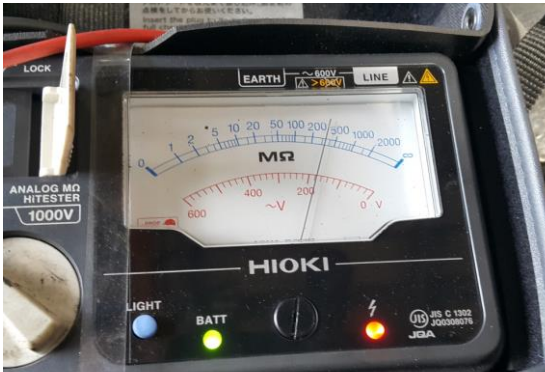
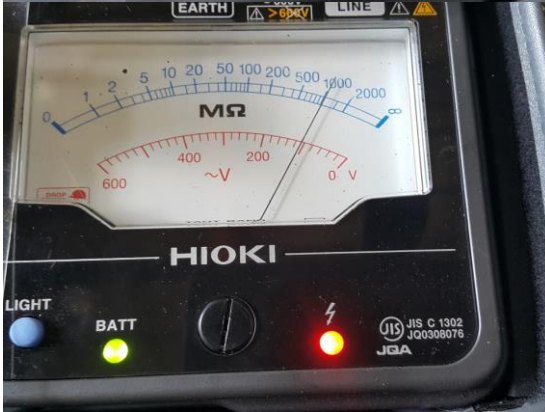
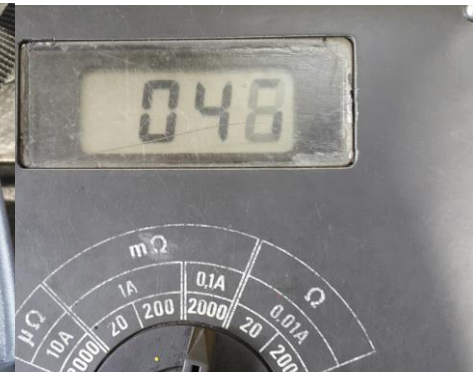
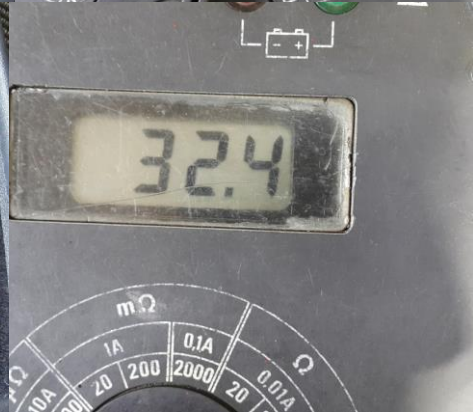
| <div> <div> <div>ARMATURE<br/>절연저항</div> </div> <div> <div>FIELD<br/>절연저항</div> </div> </div> <div> </div> | |
| 출고검사 | 절연저항 & 권선저항 |

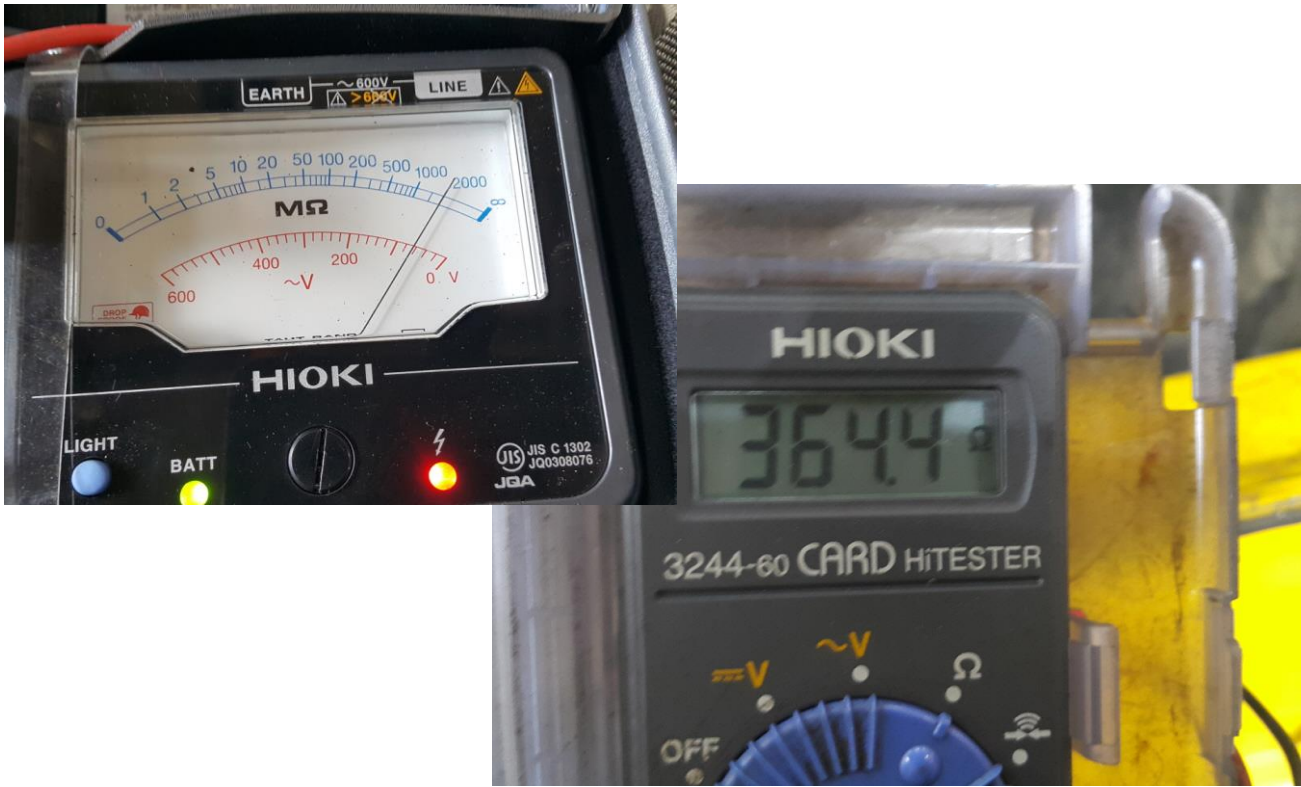
| 작업공정 | DC MOTOR 146KW OVERHAUL |

| 출고검사 | TACHO GENERATOR 절연저항 & 권선저항 |

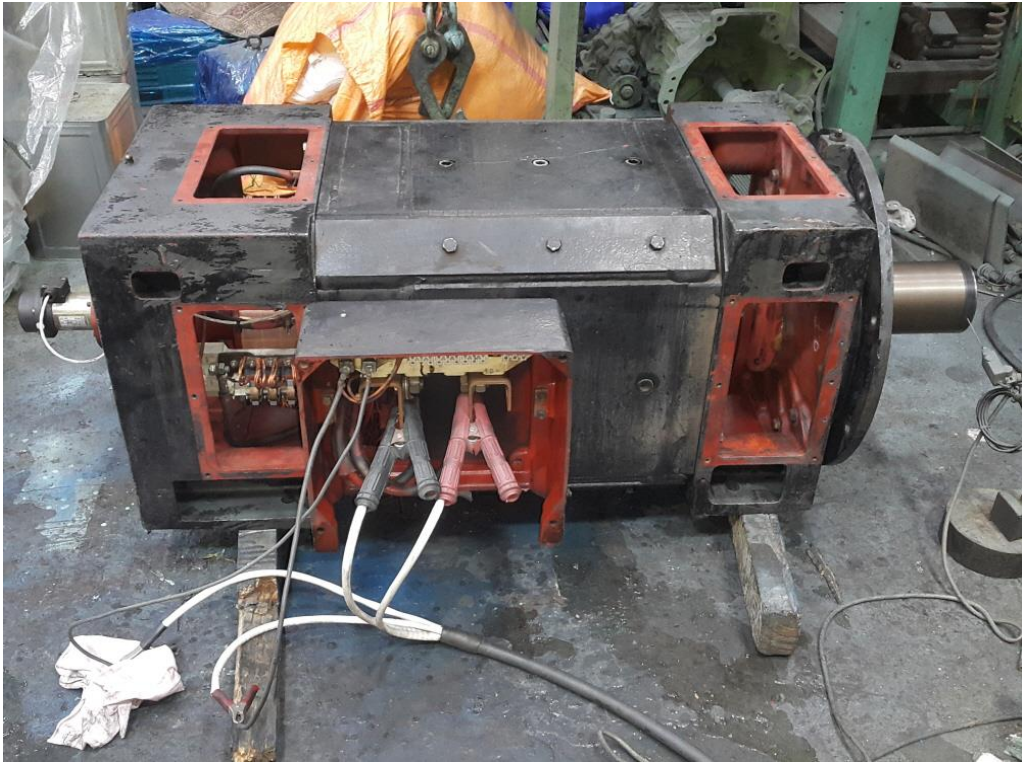
| 작업공정 | DC MOTOR 146KW OVERHAUL |

| 출고검사 | 시운전 TEST실시 |

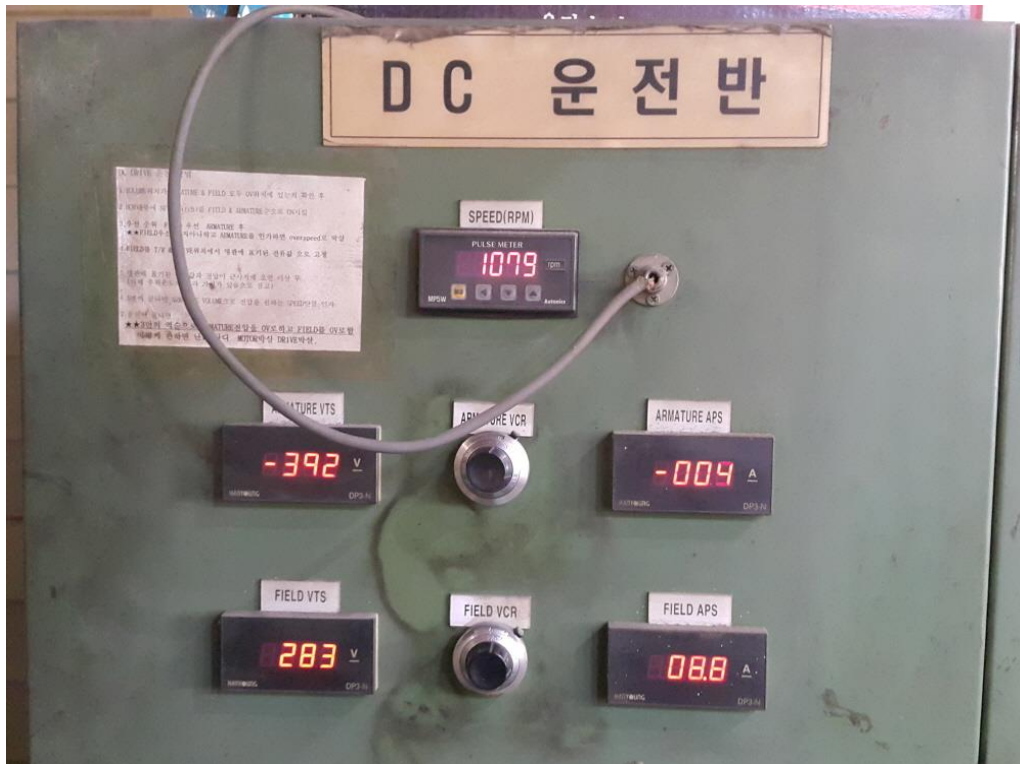
| 작업공정 | DC MOTOR 146KW OVERHAUL |

| 출고검사 | 시운전 TEST 실시 운전 CURRENT |

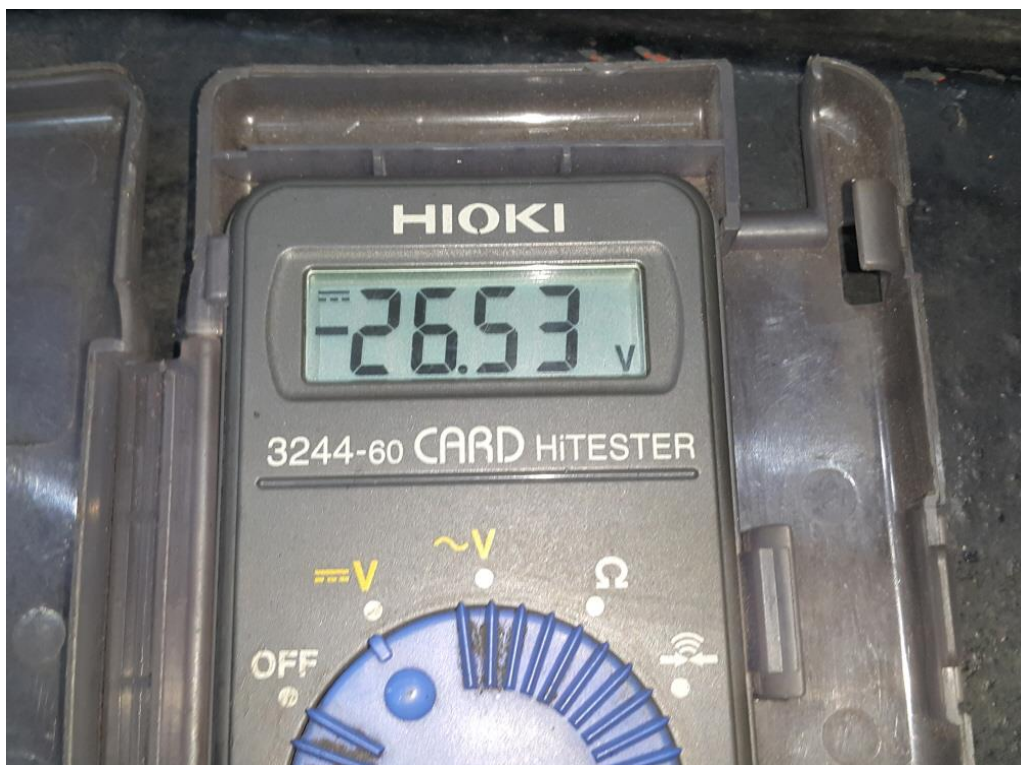
| 작업공정 | DC MOTOR 146KW OVERHAUL |

| 출고검사 | 1079RPM일때 TACHO GENERATOR 출력전압 |
| 출력전압은 안정적이거나 연구자석이 약해졌는지 출력전압은 낮아 필요시 수정필요 | |
