작업공정사진철

고객명: (주)
공사명: 1GG PAY OFF REEL MOTOR

규격: AC MOTOR 150HP 460V 500~2600RPM

REPAIR 내역: 분해 조립 및 조립부품 불순물 CLEANSING
STATOR REWINDING
INSULATING VARNISH DIPPING DRYING
양측 HOUSING METALLIZING 연마
MIN MOTOR 및 BLOWER BEARING 교환
입 출고검사 시운전 TEST실시

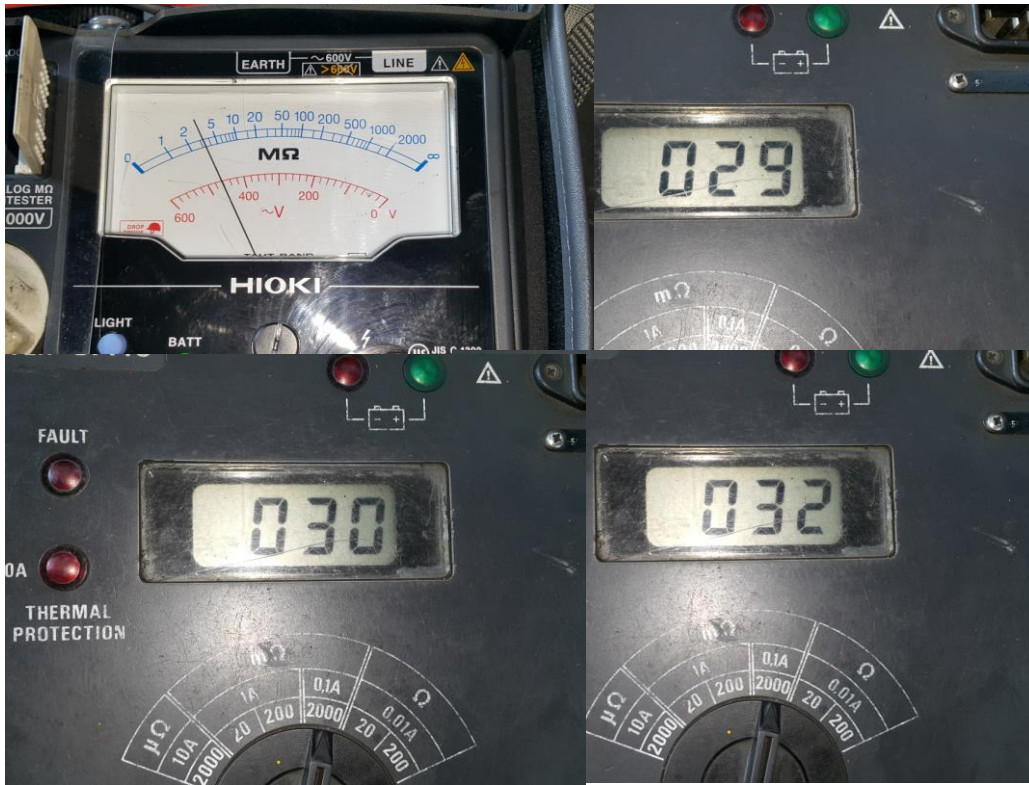
VECTOR MOTOR 150HP 입고검사

권선검사

절연저항 & 각 상별 권선저항

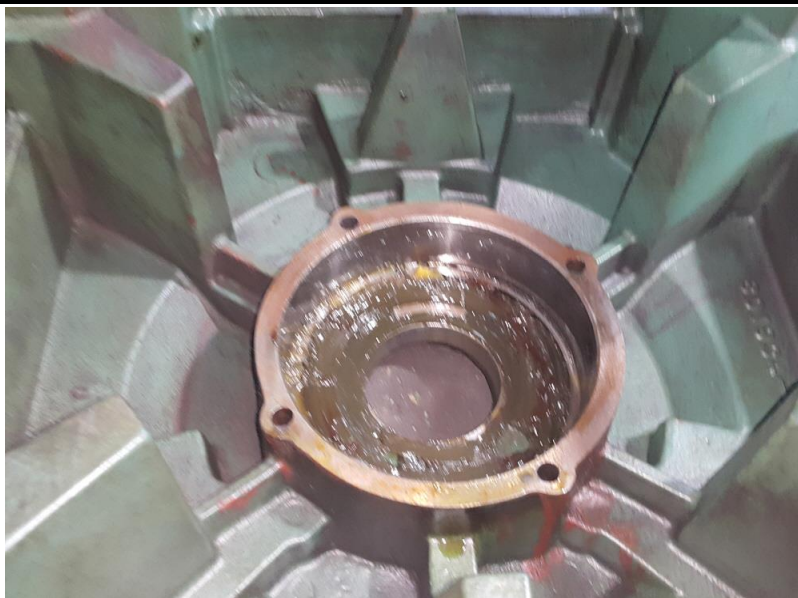
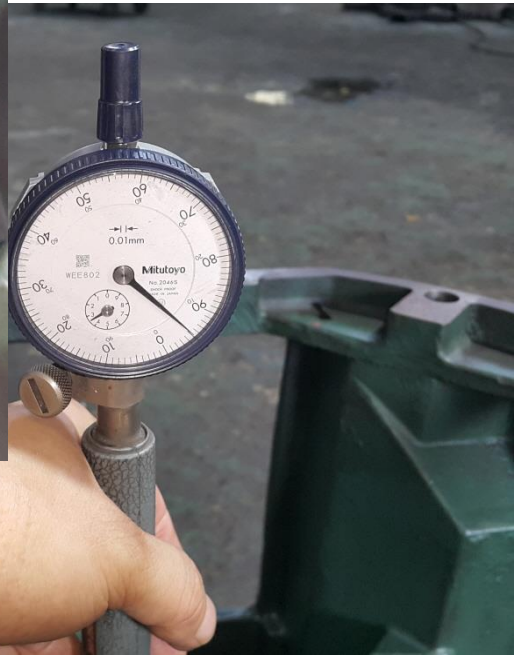
VECTOR MOTOR 150HP 입고검사

BRACKET

부하측 HOUSING 검사 5/100으로 불량

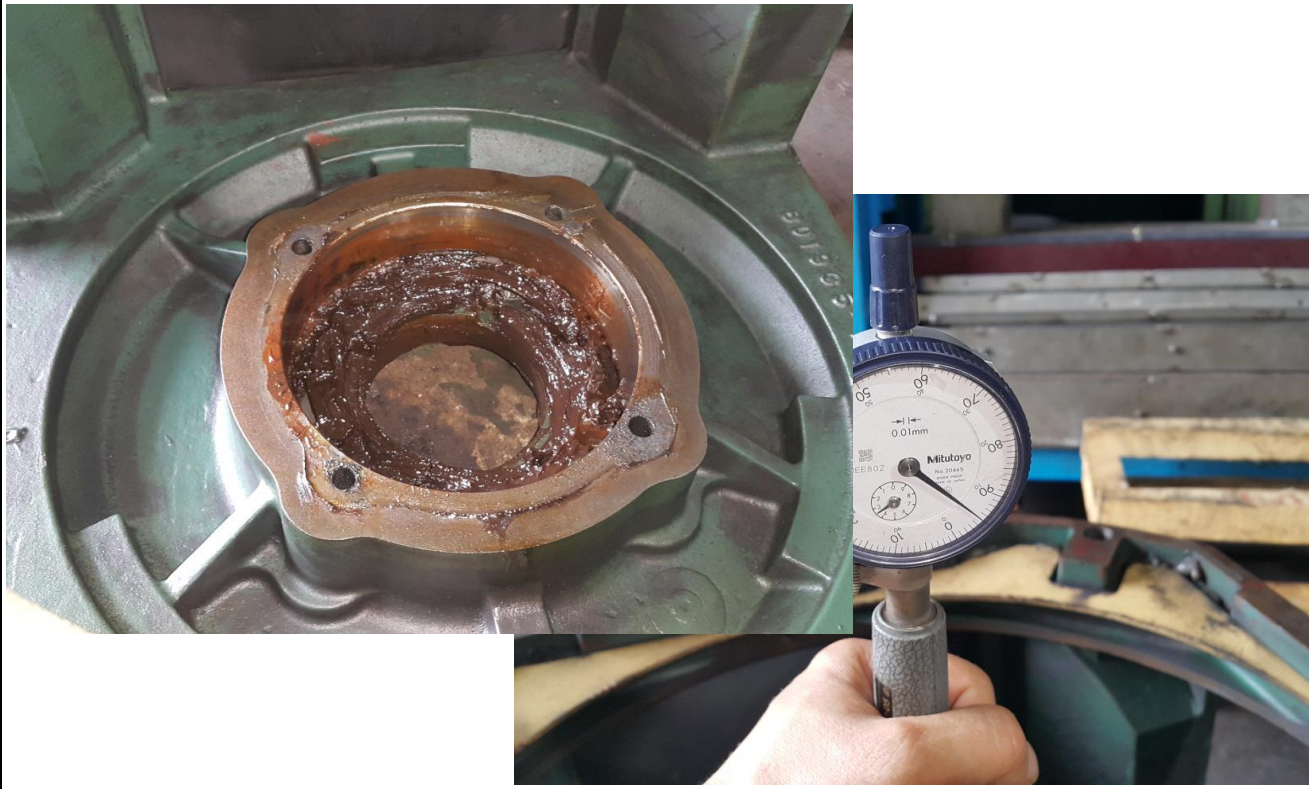
VECTOR MOTOR 150HP 입고검사

BRACKET

반 부하측 HOUSING 검사 5/100으로 불량

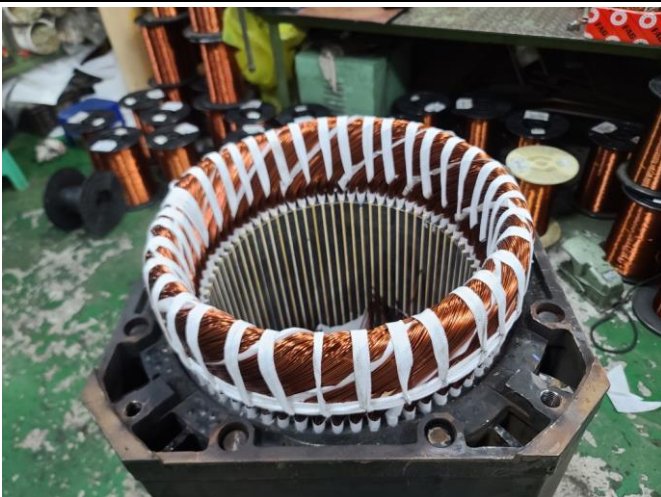
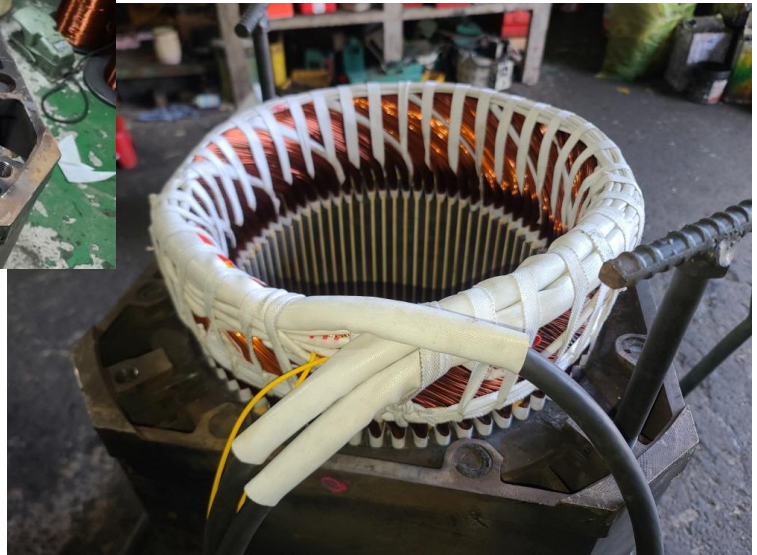
VECTOR MOTOR 150HP REWINDING

소모 부품

BANDING 및 결선 완료

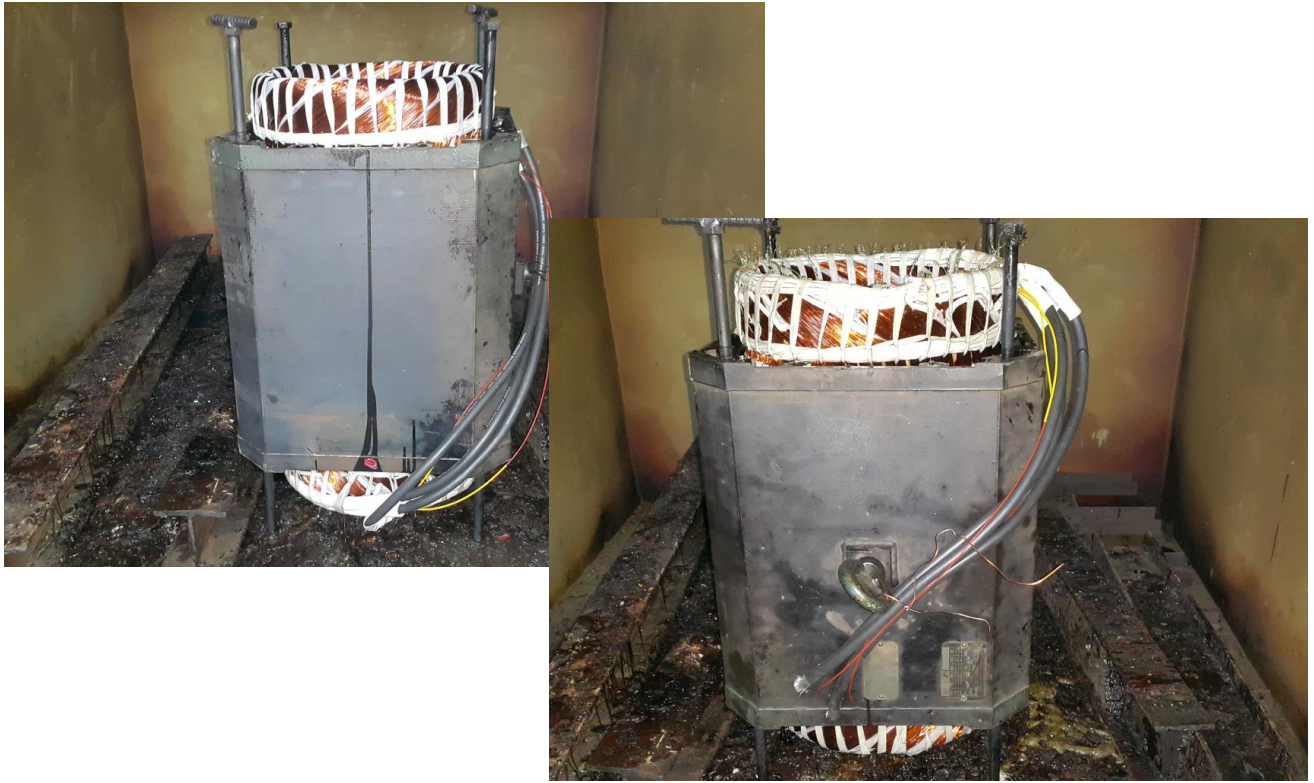
VECTOR MOTOR 150HP REWINDING

STATOR권체

1차 예열건조 및 INSULATING VARNISH DIPPING DRYING 실시

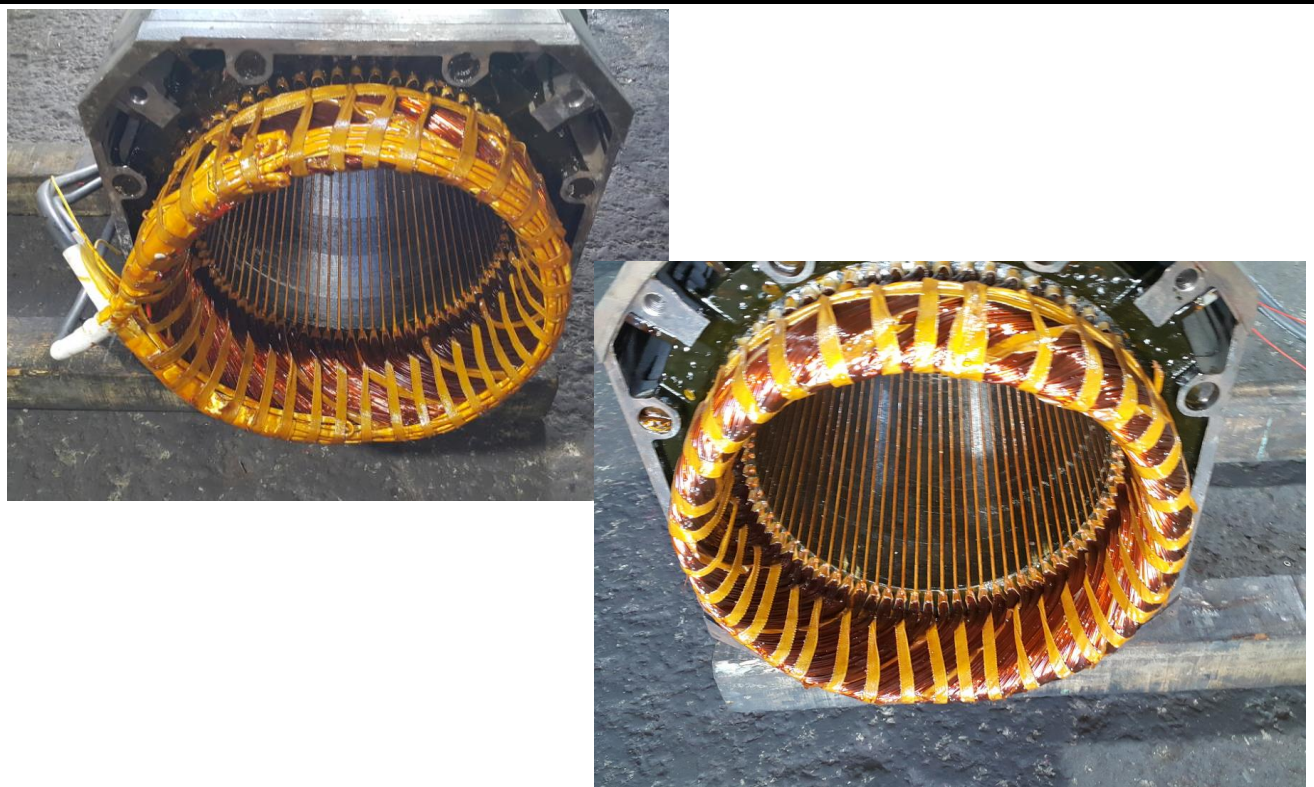
VECTOR MOTOR 150HP REWINDING

STATOR권체

절연건조 실시 후

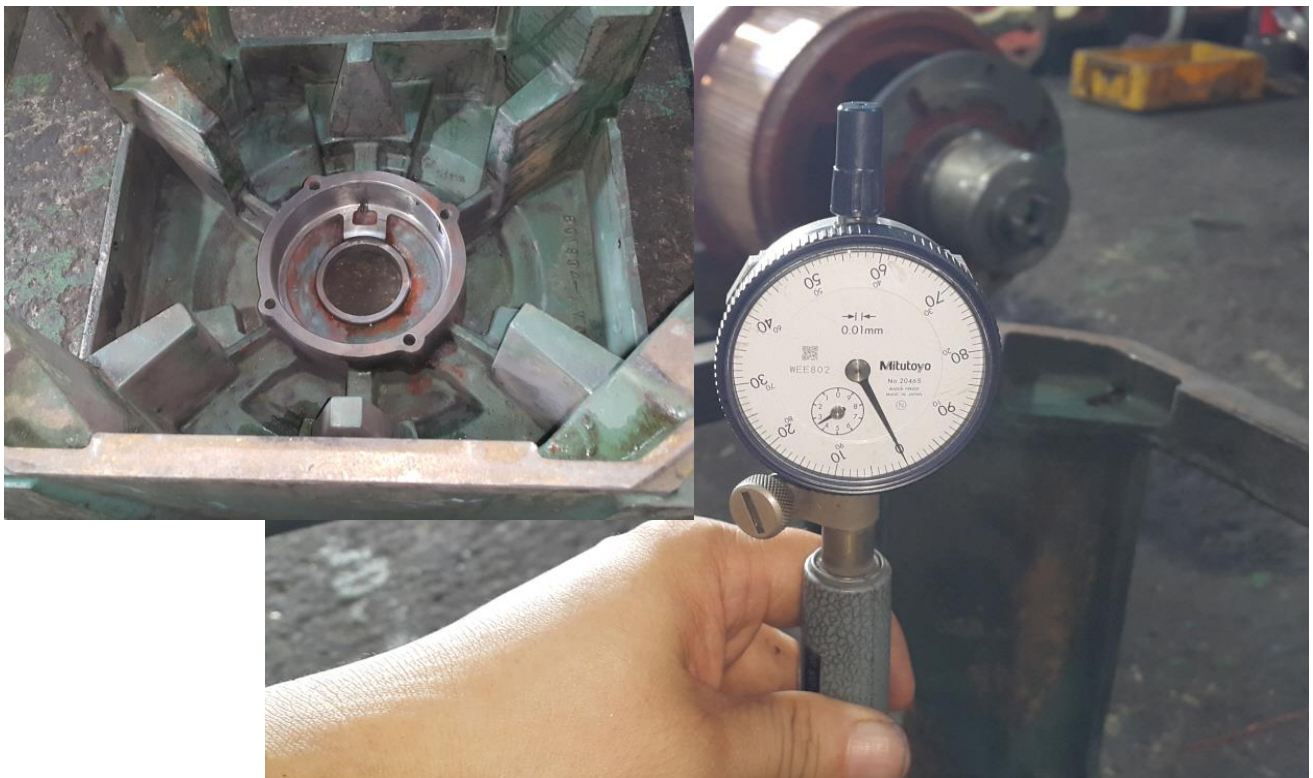
VECTOR MOTOR 150HP REWINDING

BRACKET

반 부하측 HOUSING METALLIZING 연마 후 검사

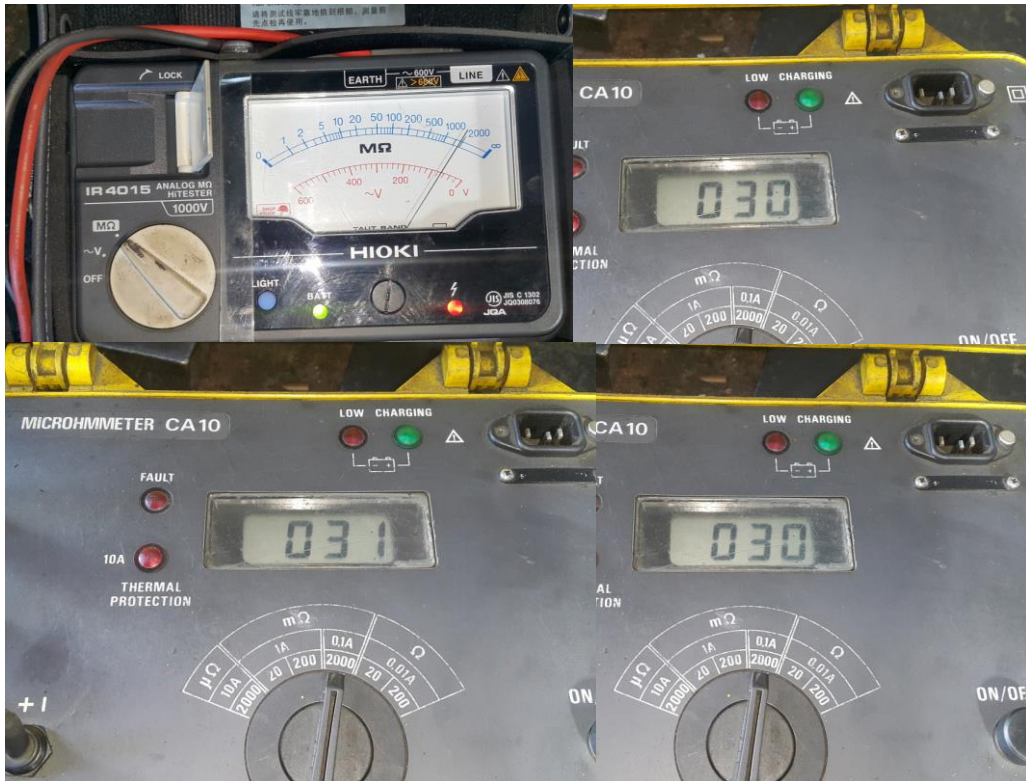
VECTOR MOTOR 150HP REWINDING

출고검시

절연저항 & 각 상별 권선저항

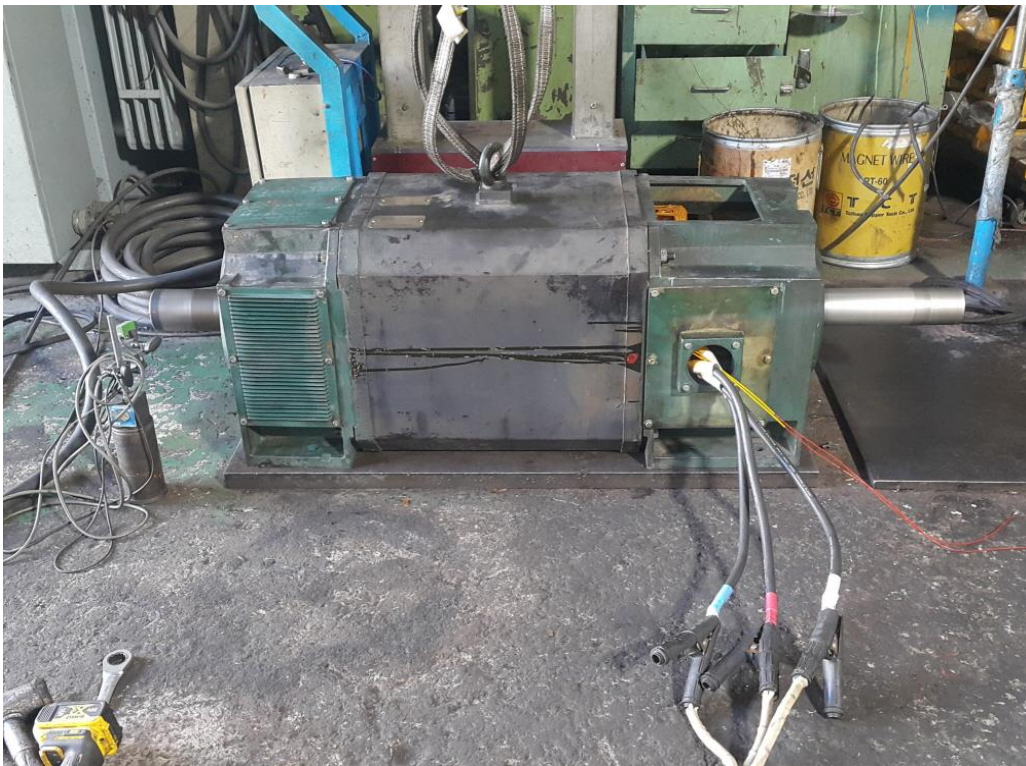
VECTOR MOTOR 150HP REWINDING

출고검시

시운전 TEST 실시

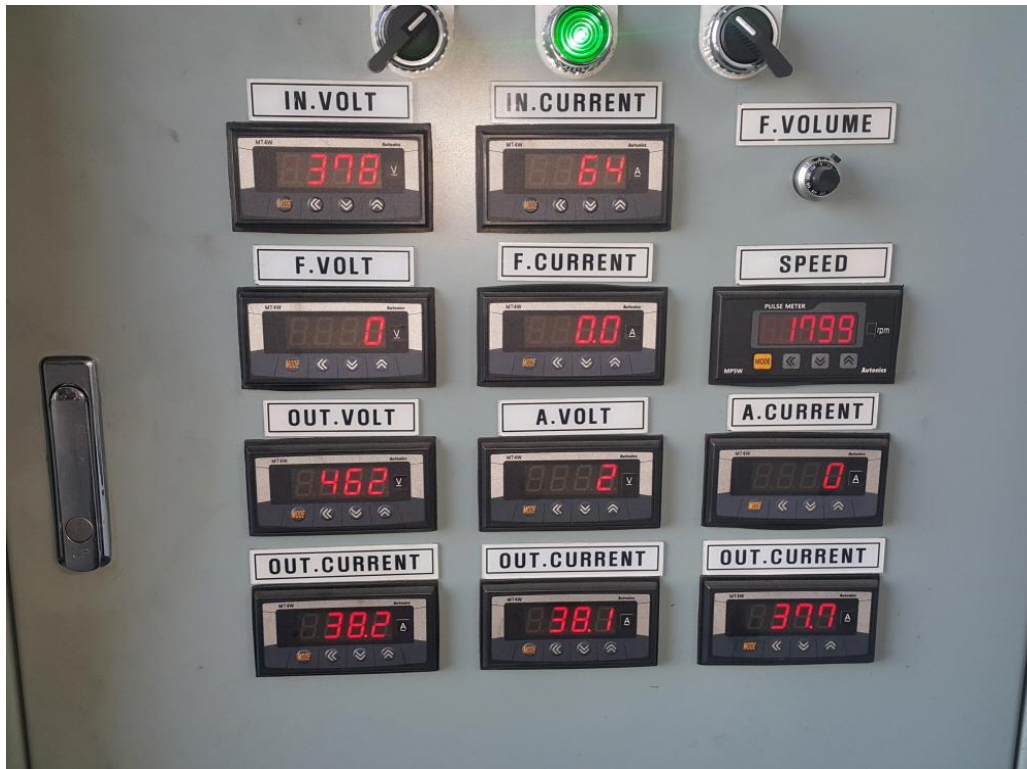
VECTOR MOTOR 150HP REWINDING

출고검시

시운전 TEST 실시 운전CURRENT

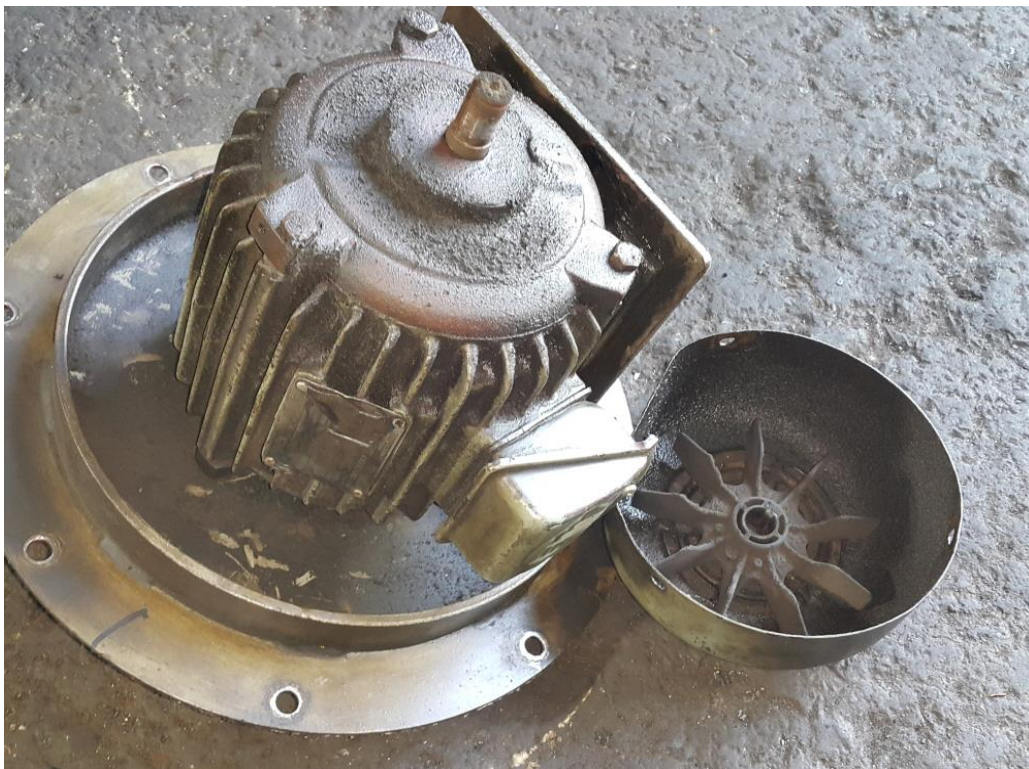
VECTOR MOTOR 150HP REWINDING

BLOWER

분해 실시

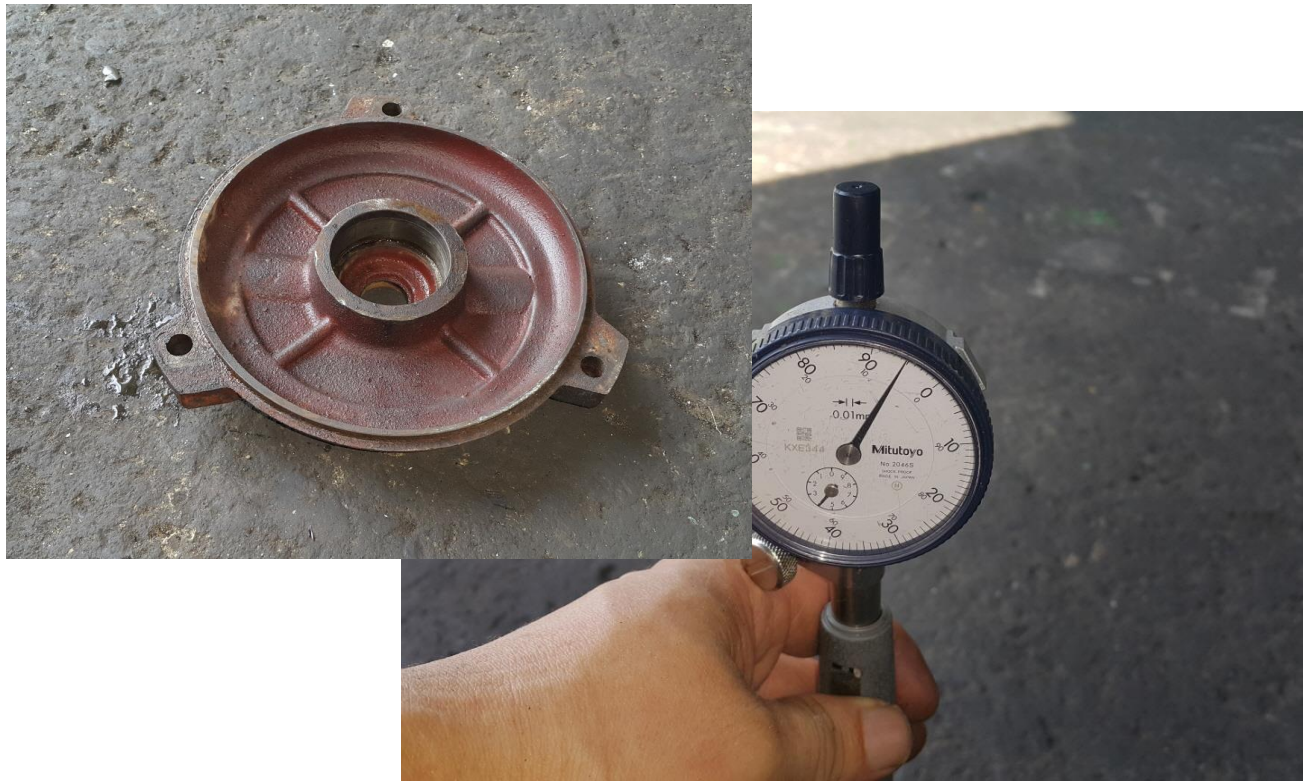
VECTOR MOTOR 150HP REWINDING

BLOWER

반 부하측 HOUSING 검사 5/100으로 불량

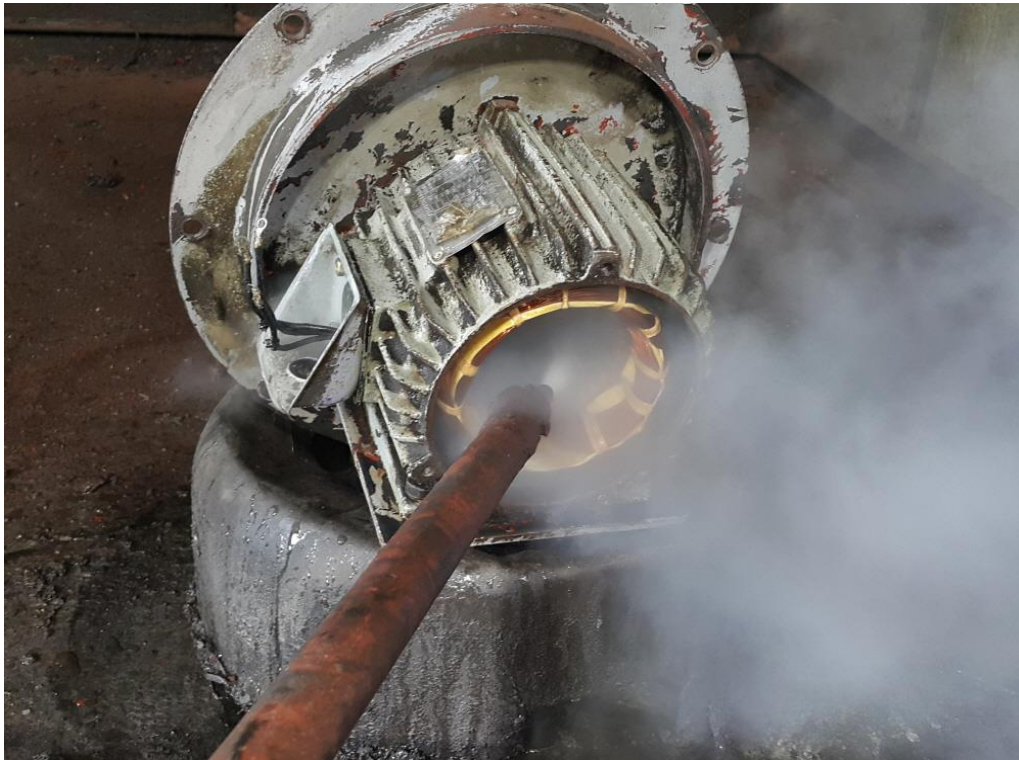
VECTOR MOTOR 150HP REWINDING

BLOWER

권체 세척 후 건조실시

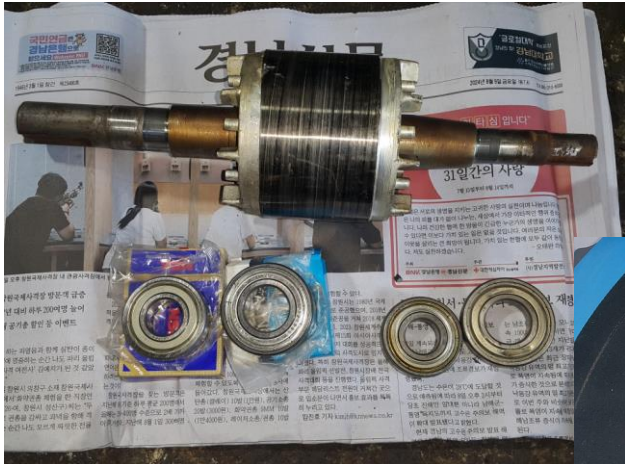
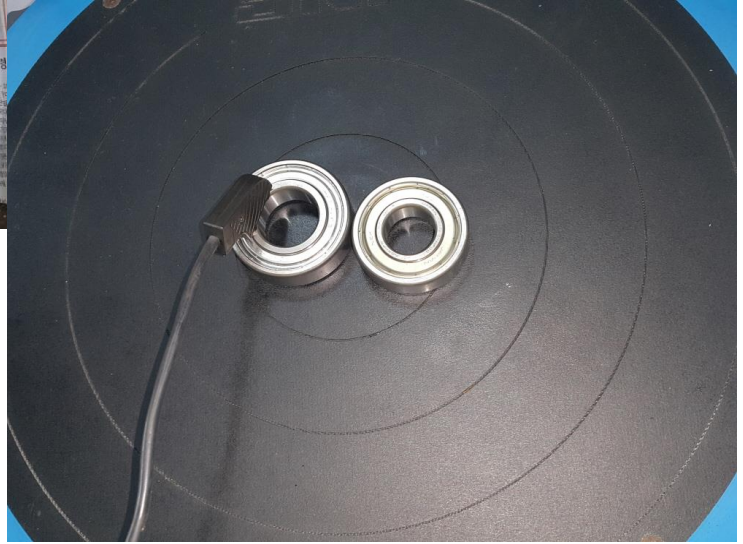
VECTOR MOTOR 150HP REWINDING

BLOWER

BEARING교환 예열 실시

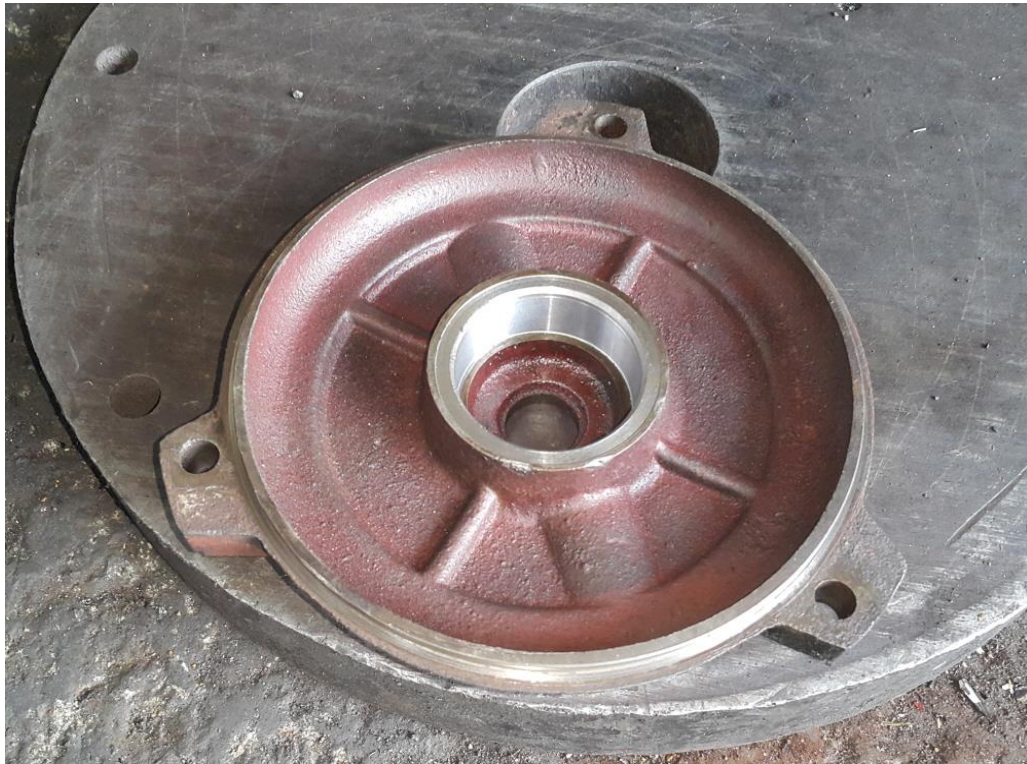
VECTOR MOTOR 150HP REWINDING

BLOWER

HOUSING 보수 후 조립실시

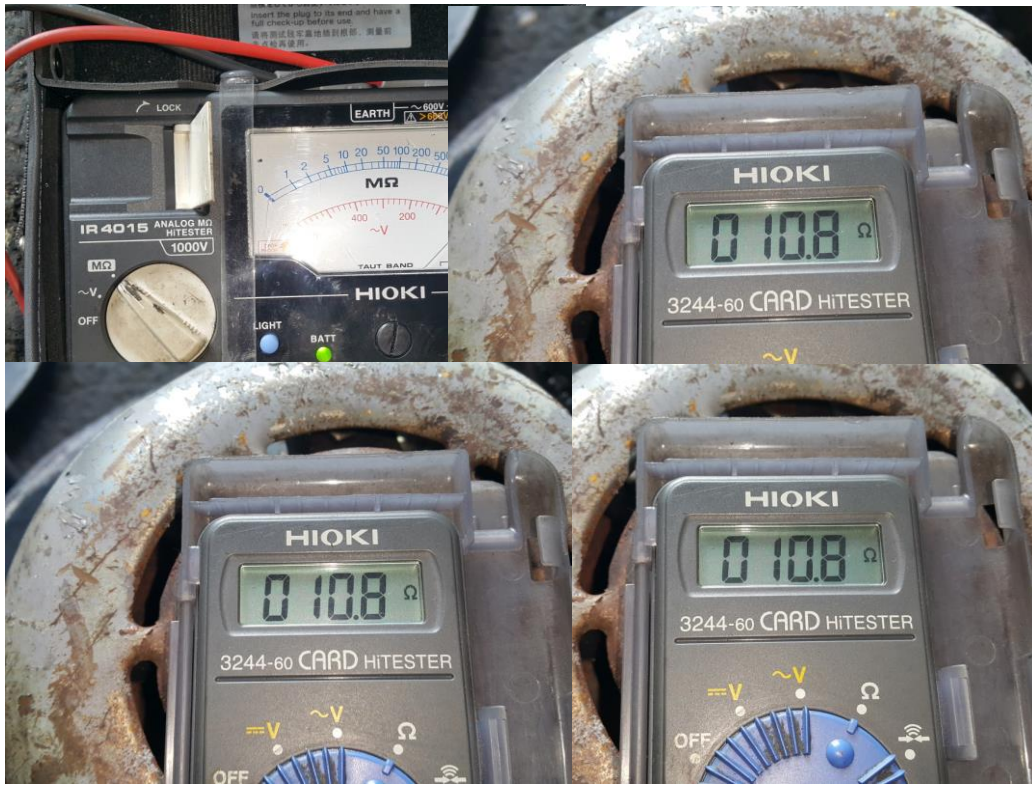
VECTOR MOTOR 150HP REWINDING

BLOWER

절연저항 & 각 상별 권선저항

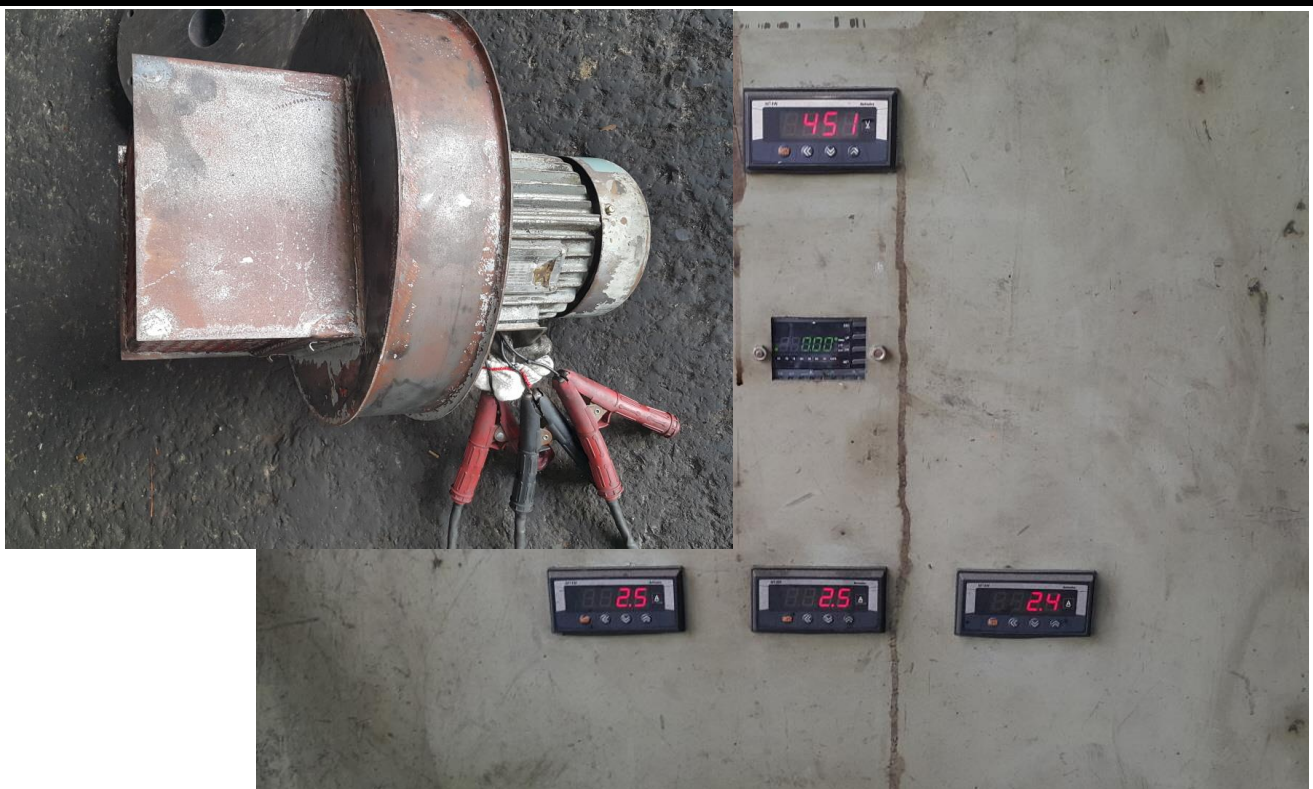
VECTOR MOTOR 150HP REWINDING

BLOWER

시운전 TEST 실시

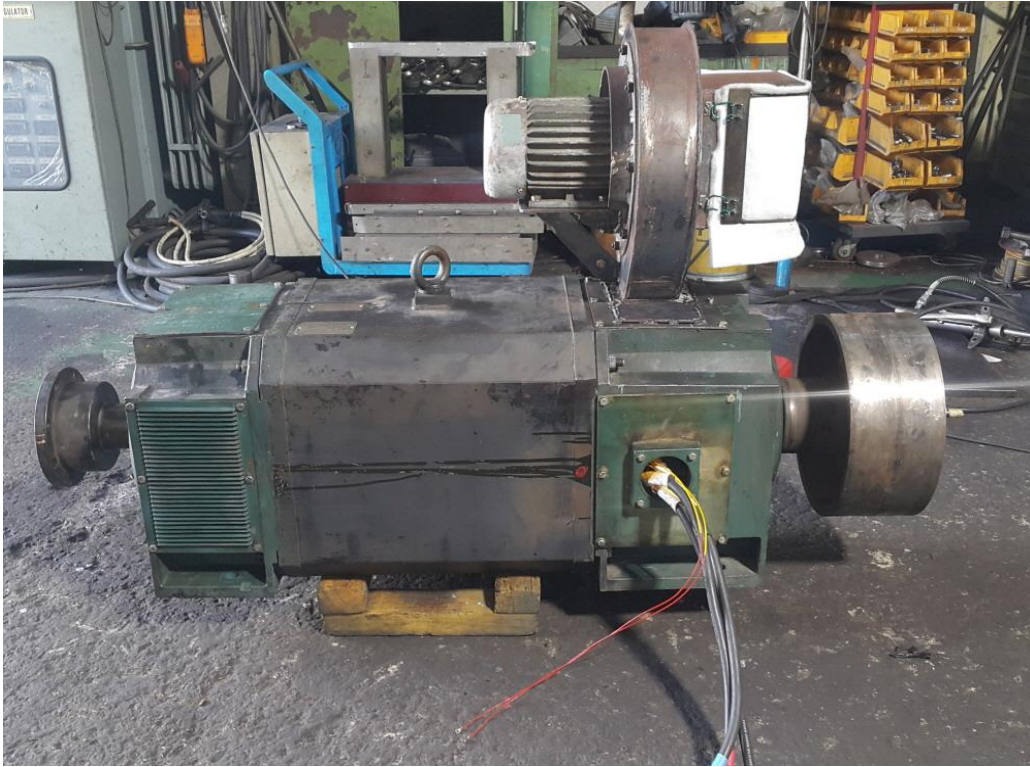
VECTOR MOTOR 150HP REWINDING

Ass'y

출고검사 후
