# 작업공정사진철

공사명: SPINDLE MOTOR OVERHAUL

규격: VECTOR MOTOR 100KW

REPAIR 내역: 분해 및 불순물 CLEANSING DRYING  
VECTOR MOTOR BRARING교환  
BALANCING실시 및 UNBALACE교정  
냉각 FAN 2EA교환  
입 출고검사 시운전 TEST

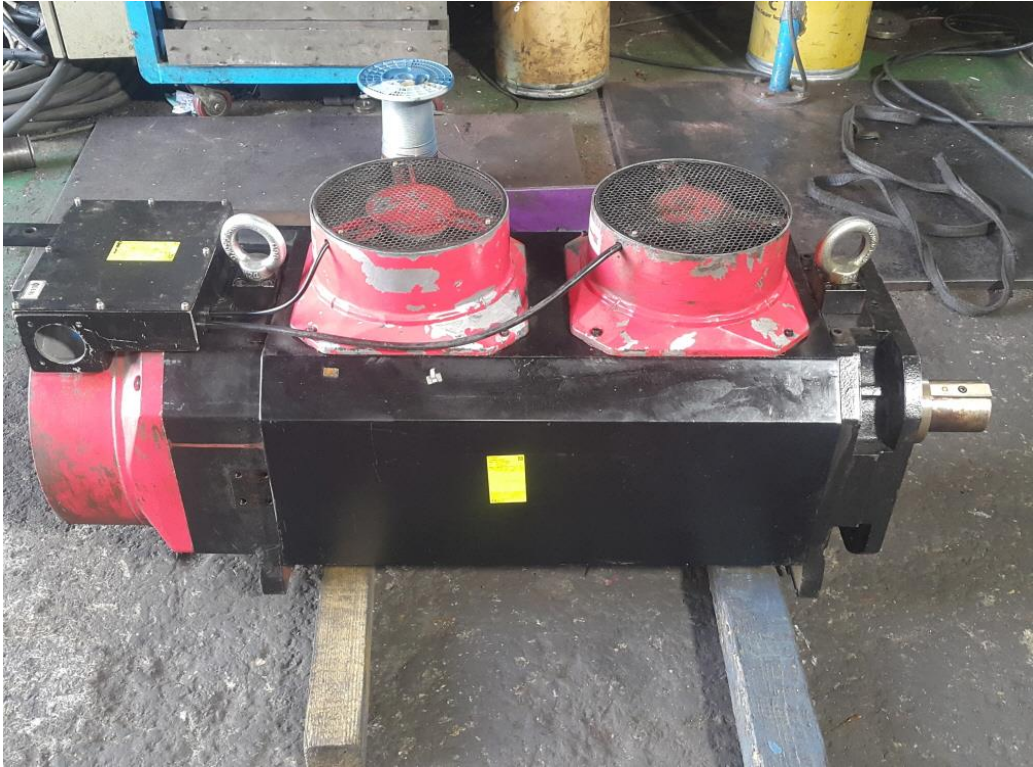
| Ass'y | 분해 전 |

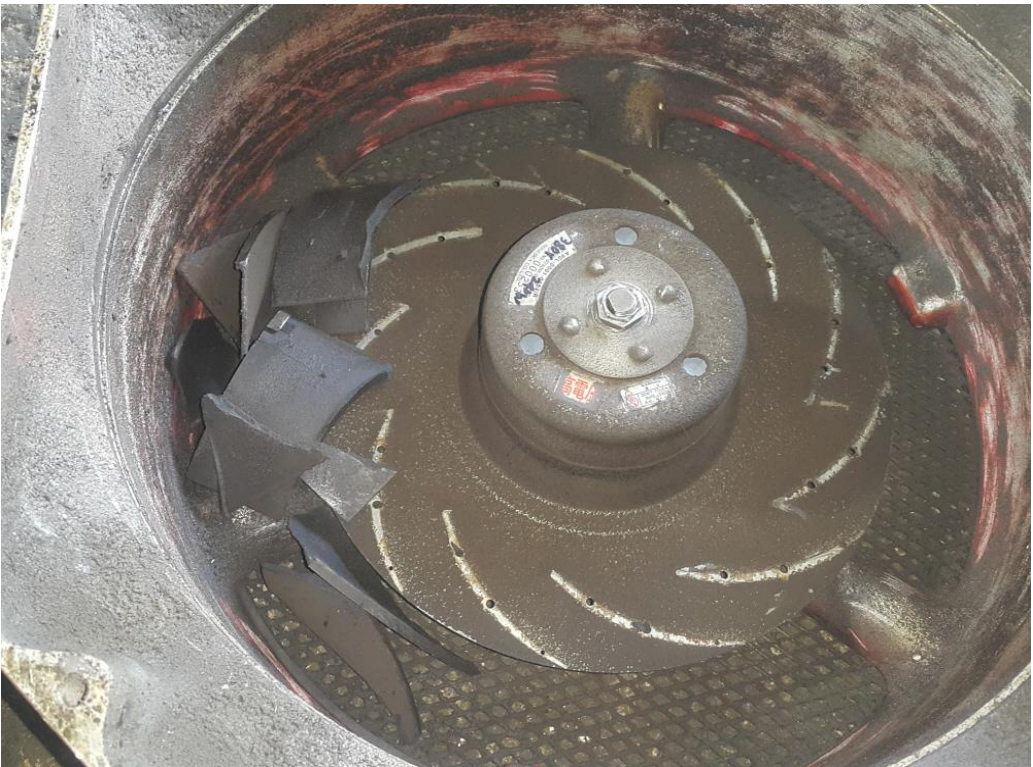
| 반 부하측 | 냉각FAN 파손 |

| 반 부하측 | 신품은 구매 불가하고 중고도 없어 상부FAN용으로 교환 됨 |

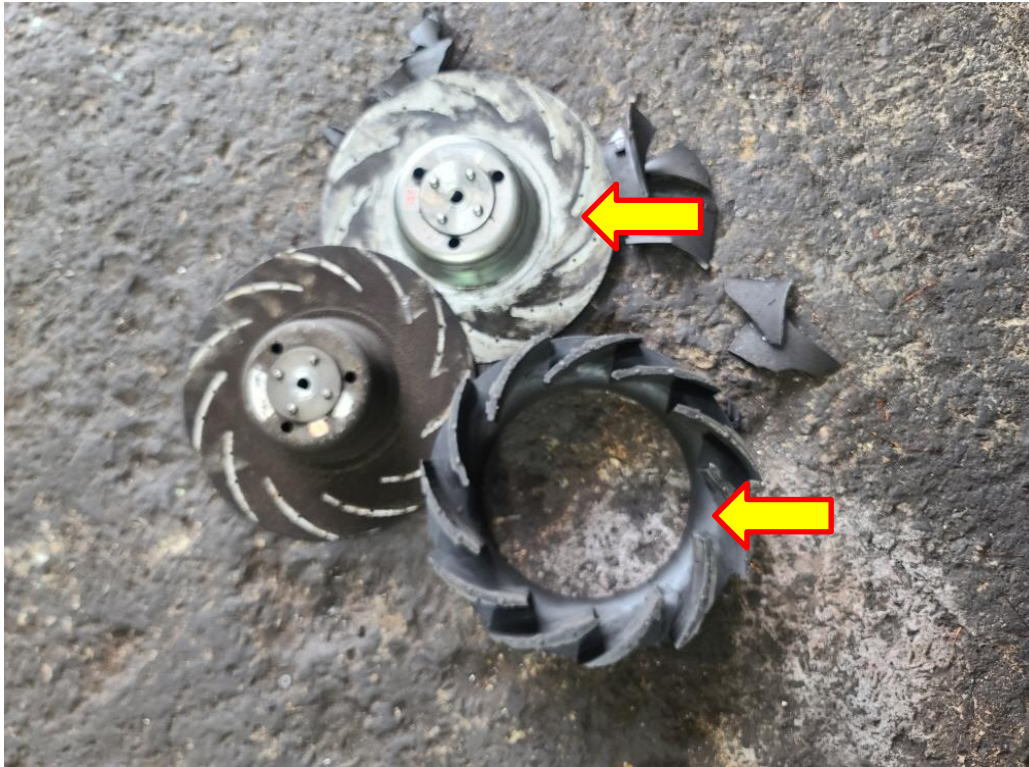
| 상부 FAN | 냉각FAN 파손 |

| 상부 FAN | 신품은 구매 불가하여 중고로 교환 됨 |

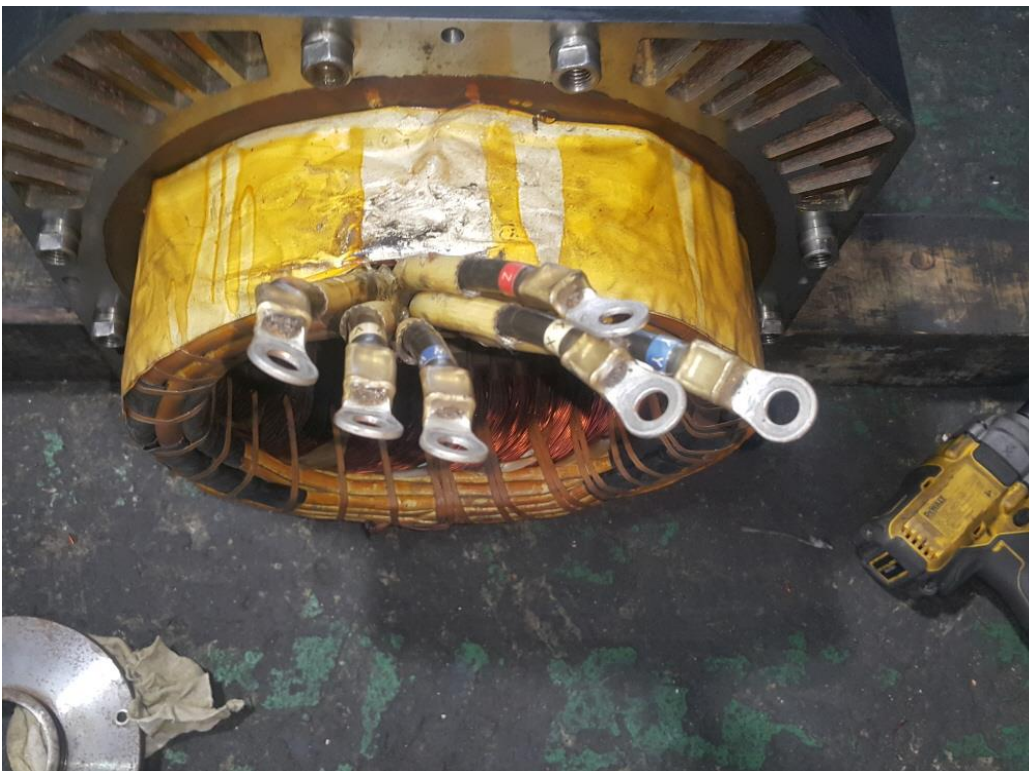
| STATOR 권선 | 권선상태 양호 |

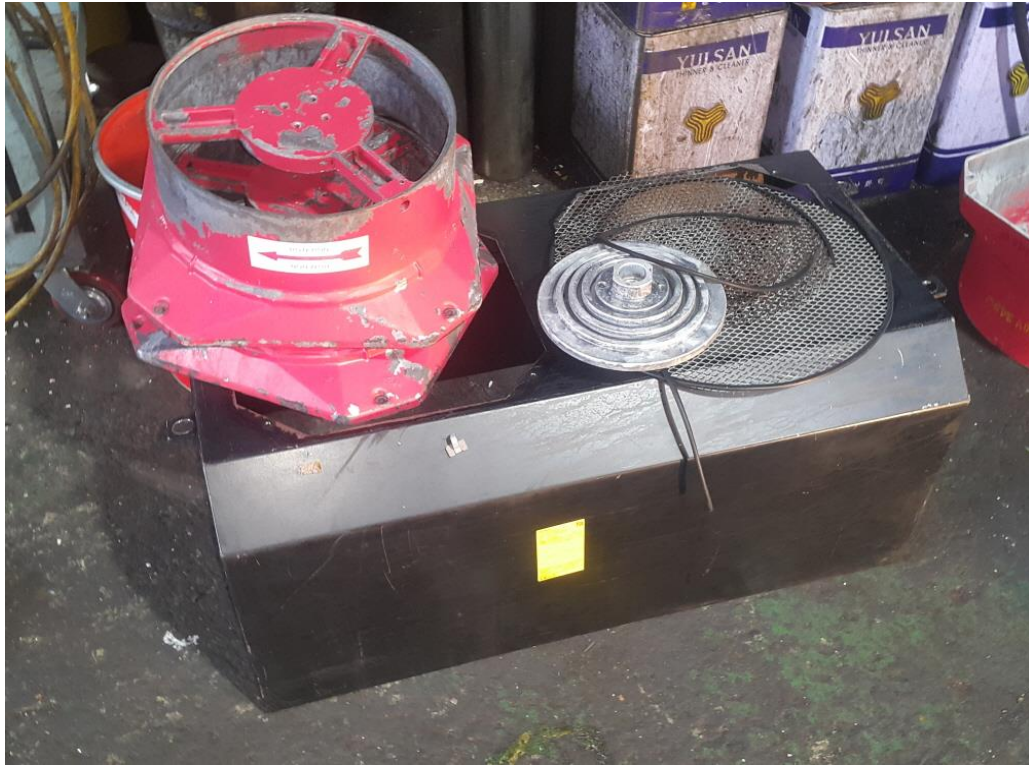
| 조립부품 | 세척 실시 |

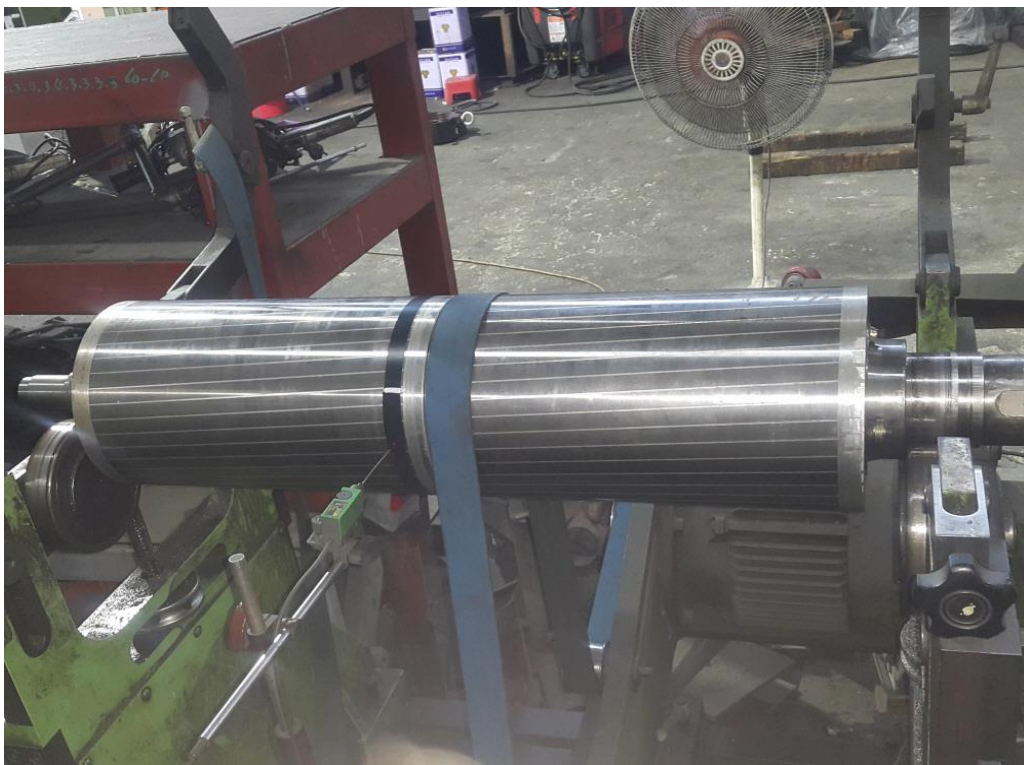
| ROTOR | BALANCING 실시 및 UNBALANCE 교정 |

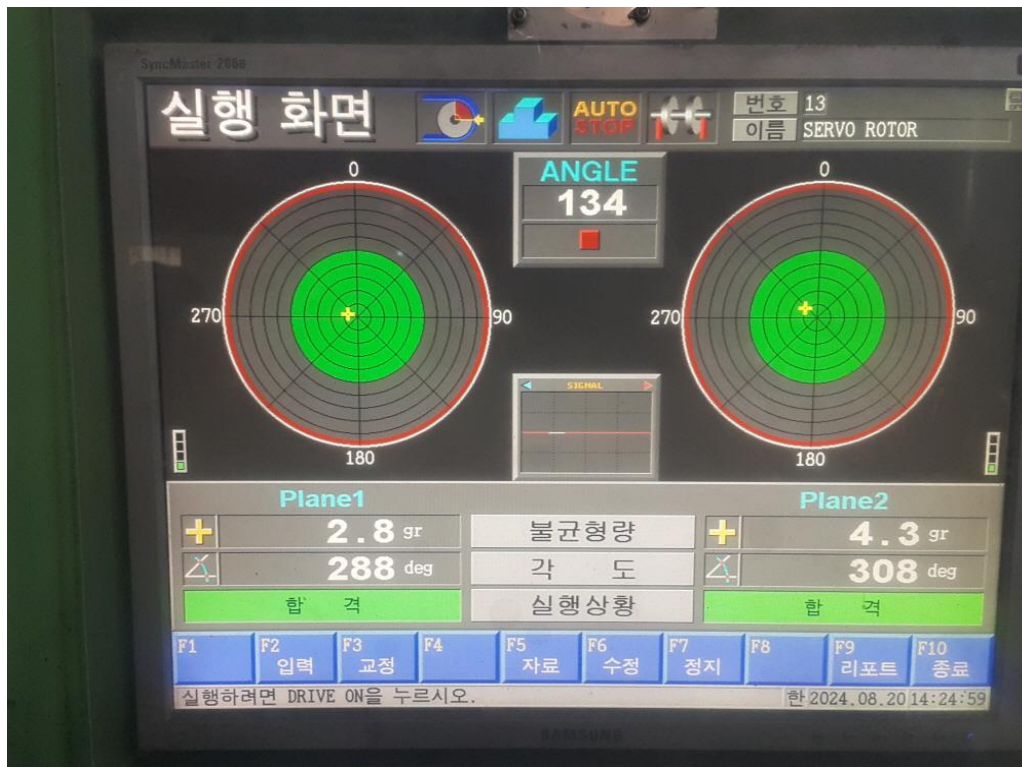
| BALANCING 후 | 최종 잔류 UNBALANCE |

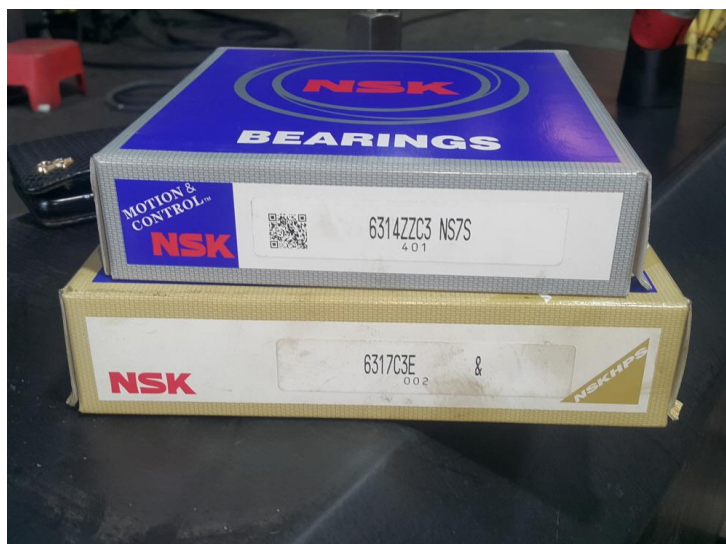
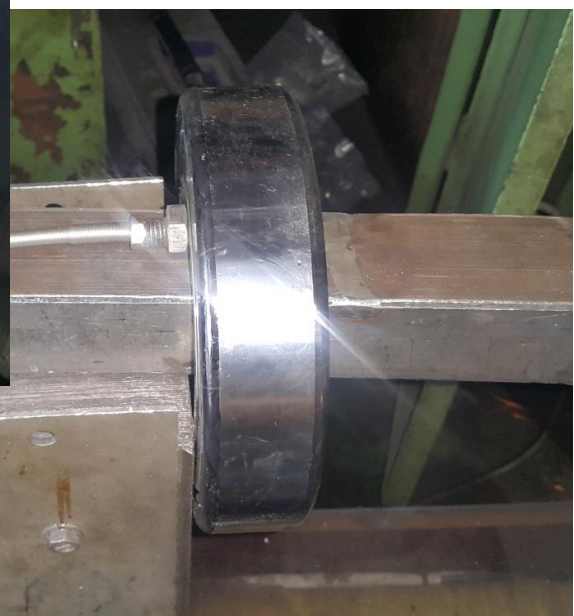
| 소모품 | BEARING 예열실시 |

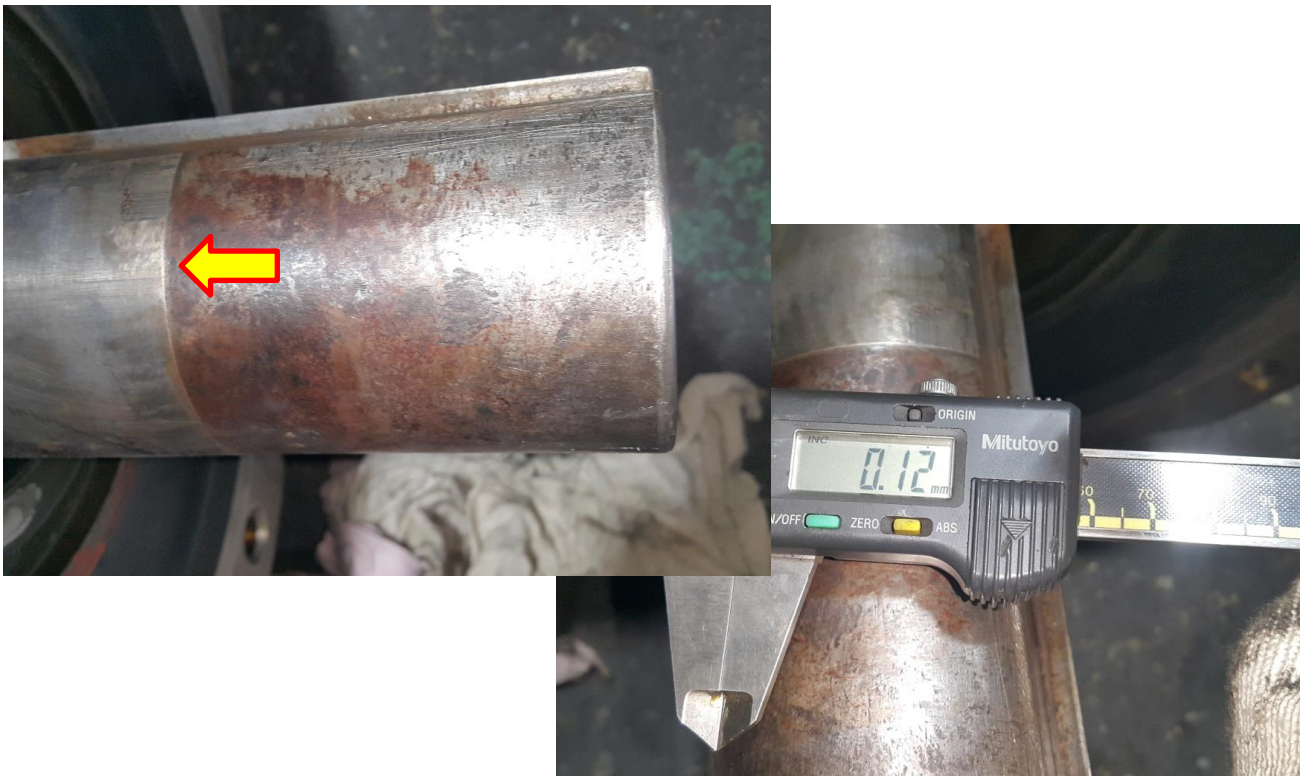
| COUPLING 부 | 반원을 중심으로 -0.12mm마모 됨 |

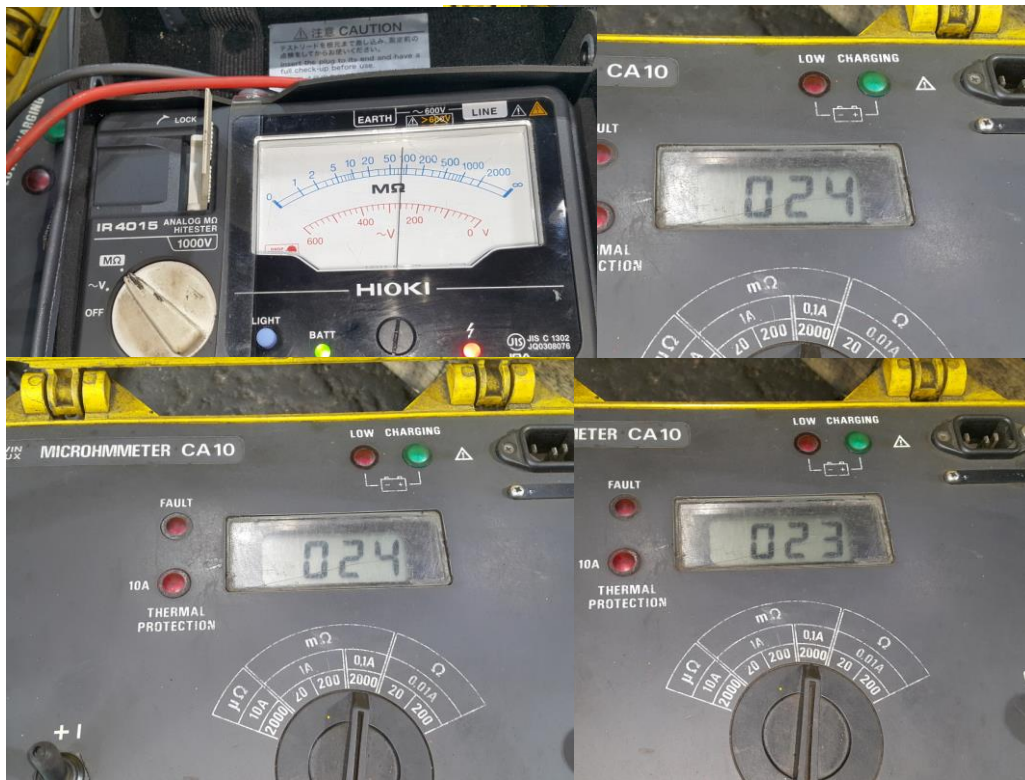
출고 검사

절연저항 & 각 상별 권선저항

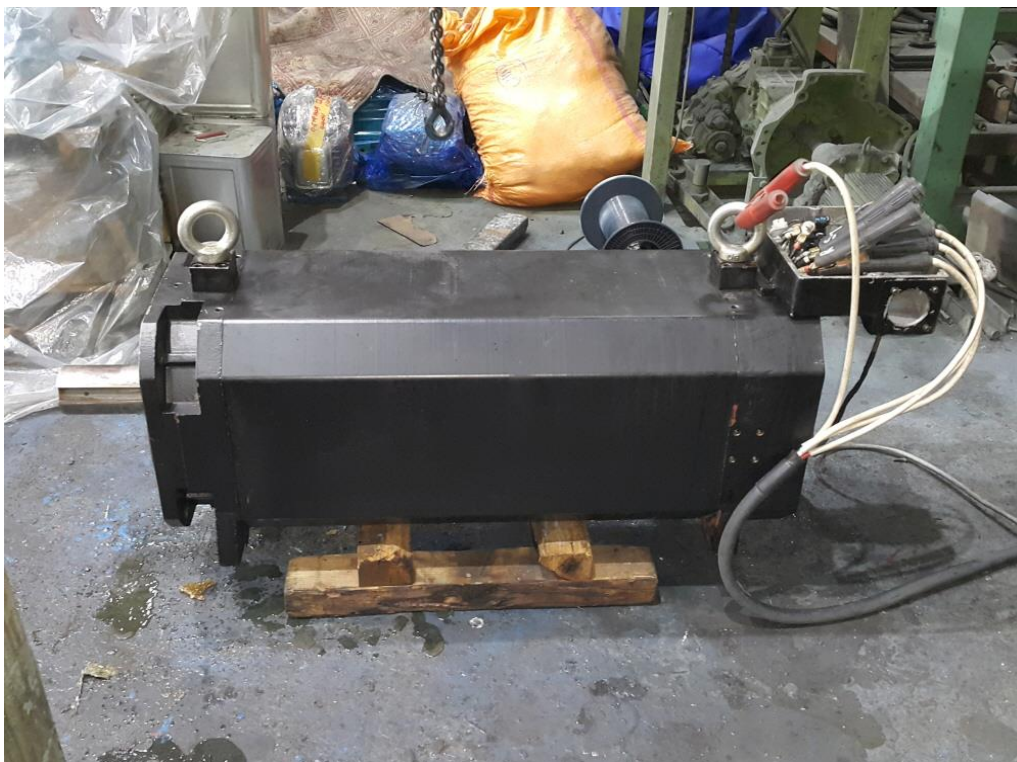
출고 검사

시운전 TEST 실시

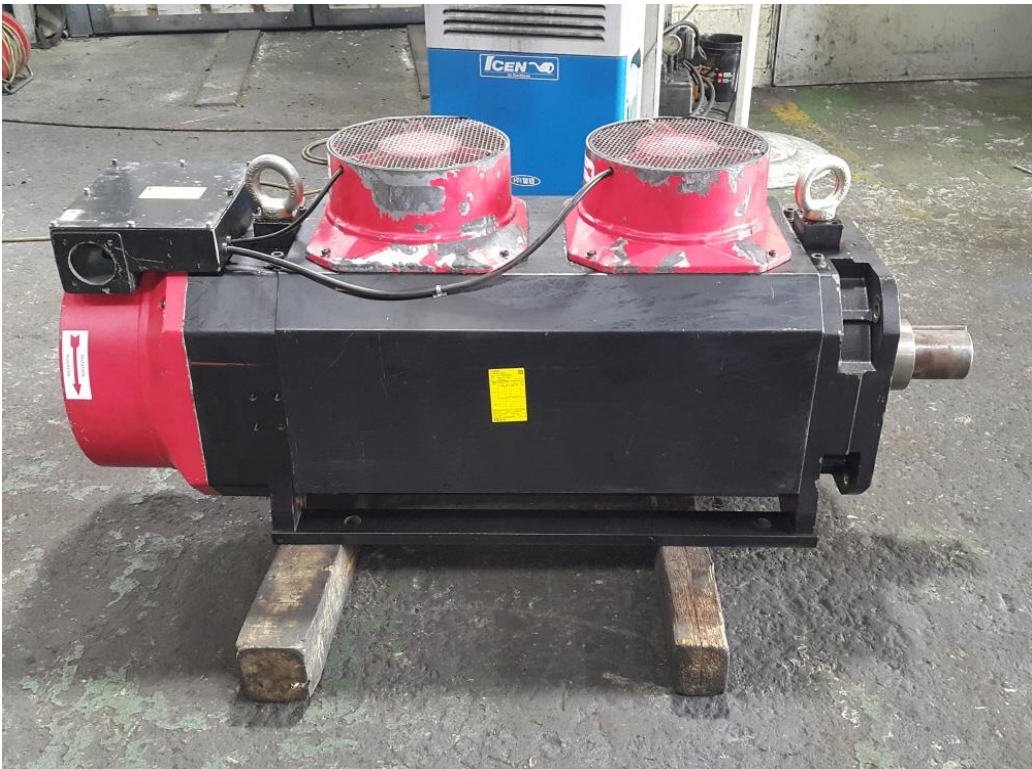
| 출고 검사 | 출고 검사 후 |
