## 작업 공정 사진 첼

공 사 명: 압축식 냉동기 고단(4번/5번) MOTOR보수의 건(460KW2P 2대)

규 격: COMPRESSOR MOTOR 440V 460KW 2P

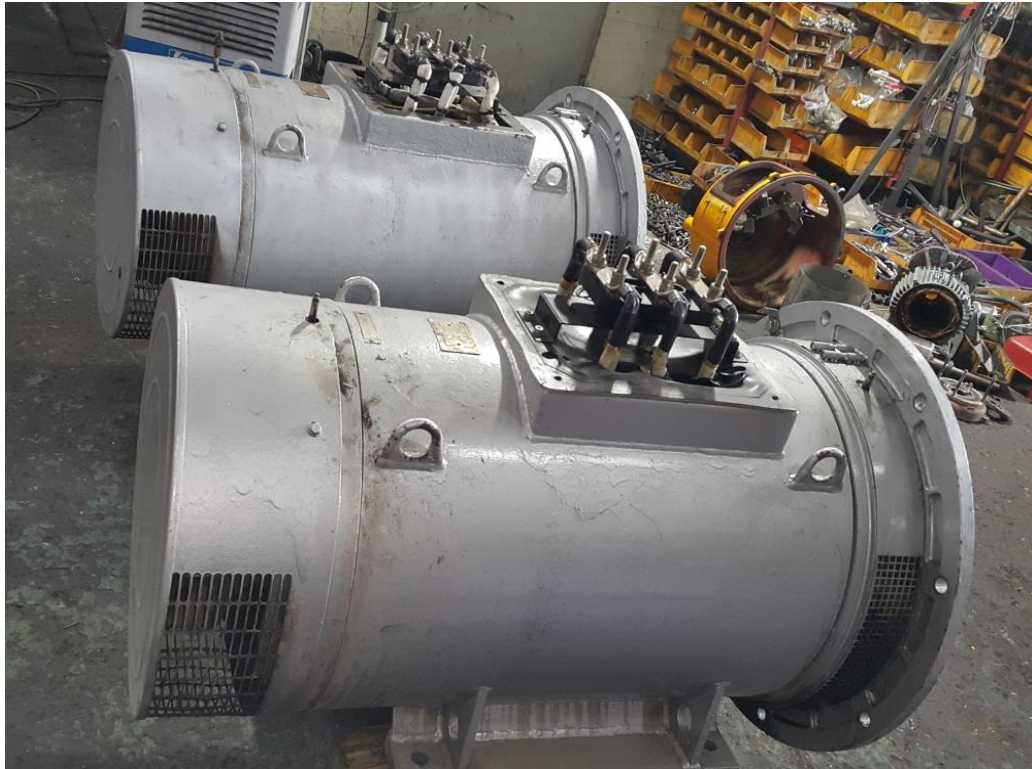
Ass'y

분해 전

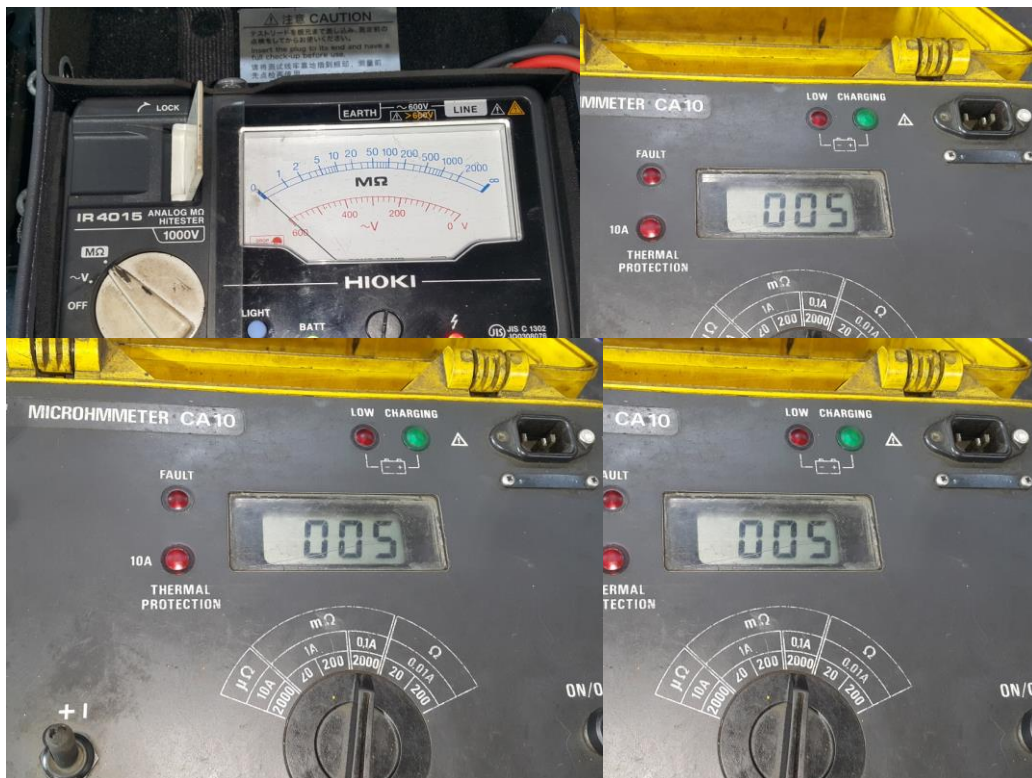
STATOR 권체

4호 절연저항 이상 & 각 상별 권선저항 동일

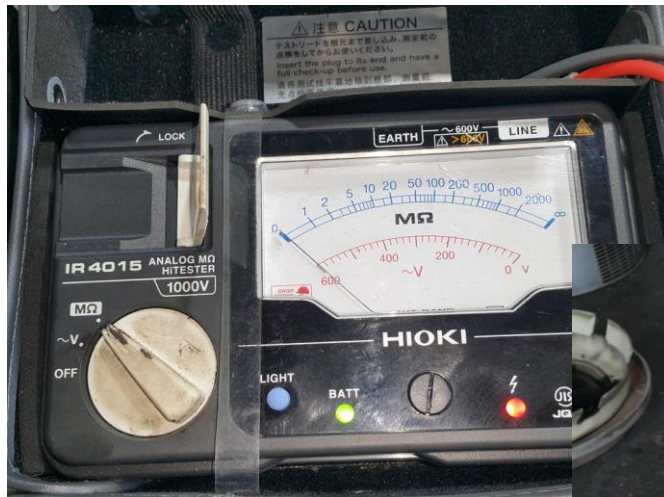
STATOR 권체

5호 POWER LINE 이상 및 BLOCK소손

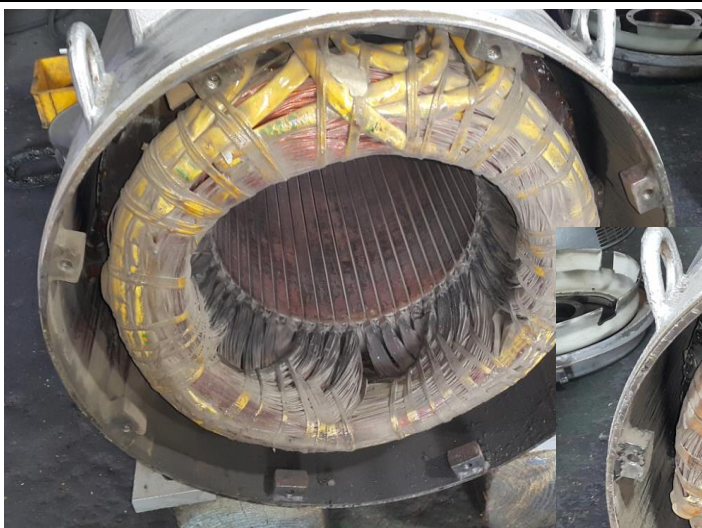
4호

STATOR 권체

분해 후 권선부

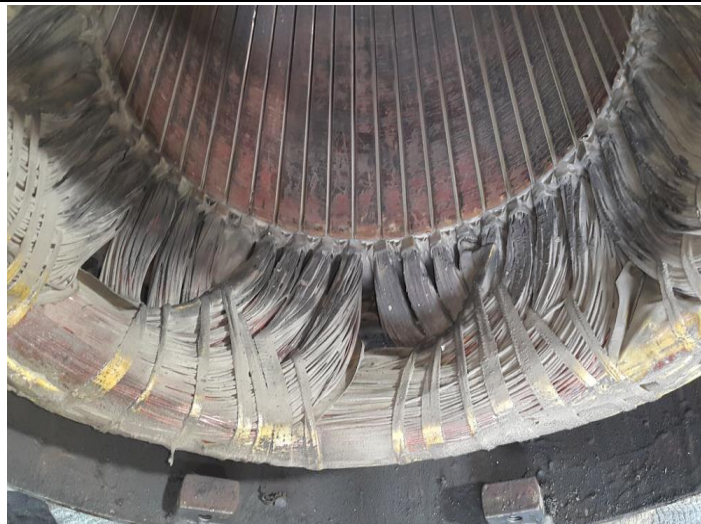
5호

STATOR 권체

권선부 분진 및 불순물 고작

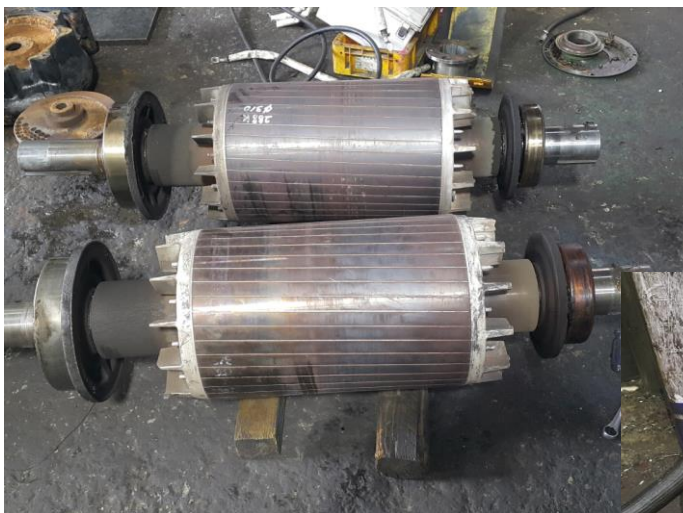
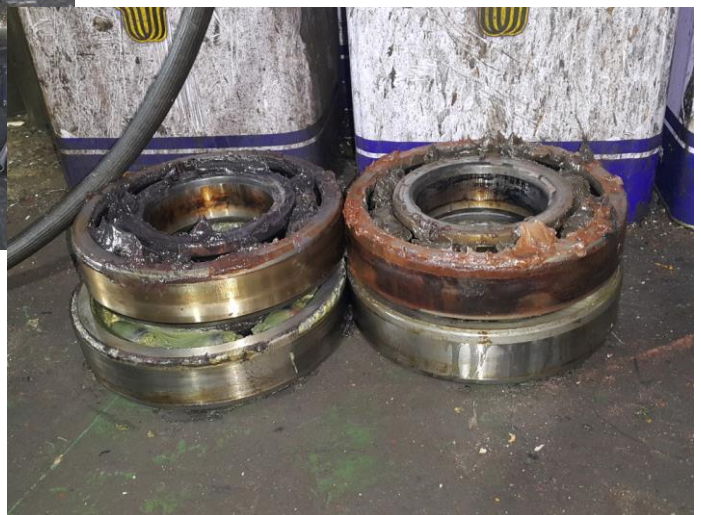
ROTOR

분해 후 BEARING 해체

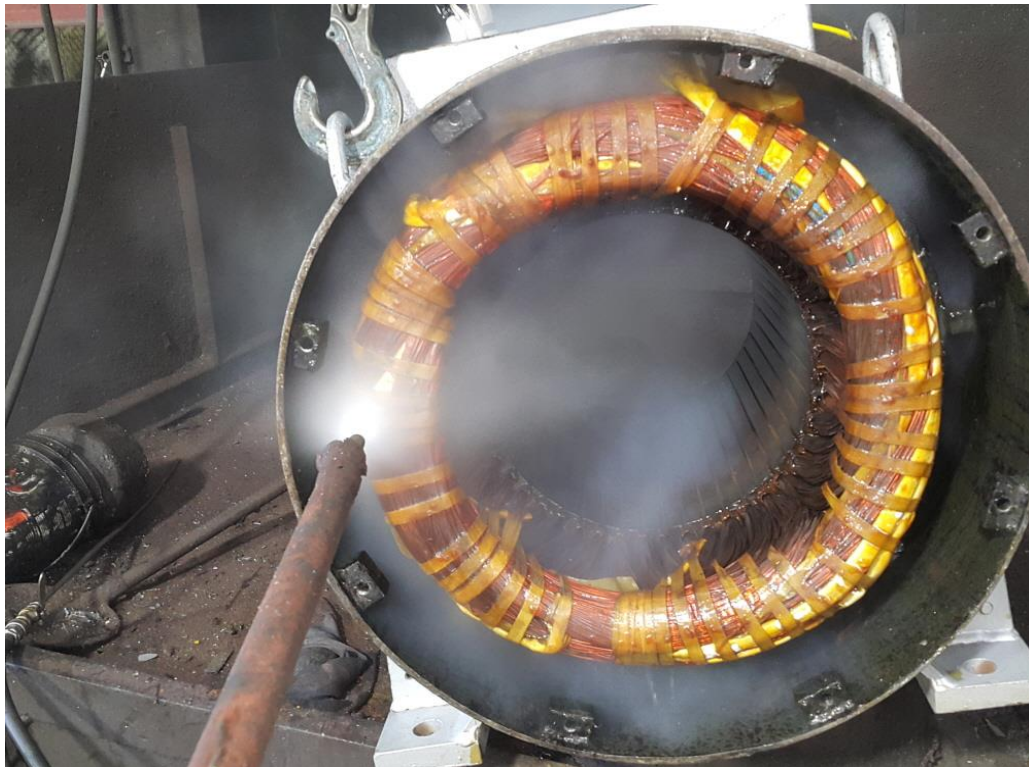
STATOR권체

세척 실시

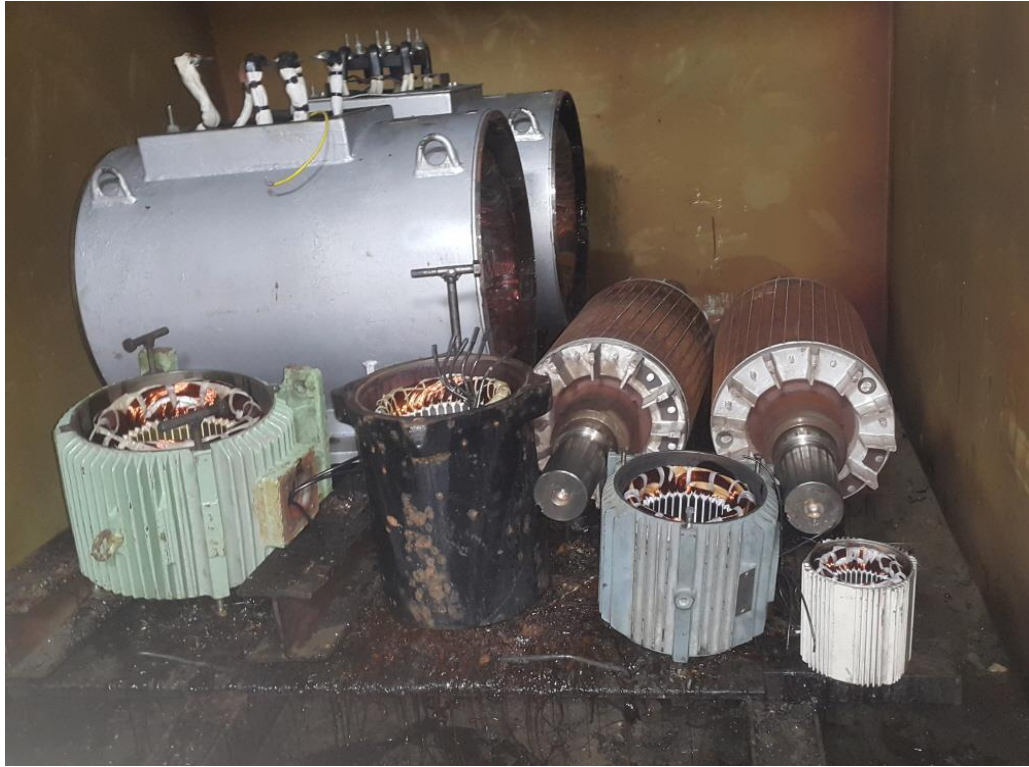
STATOR권체

건조 실시

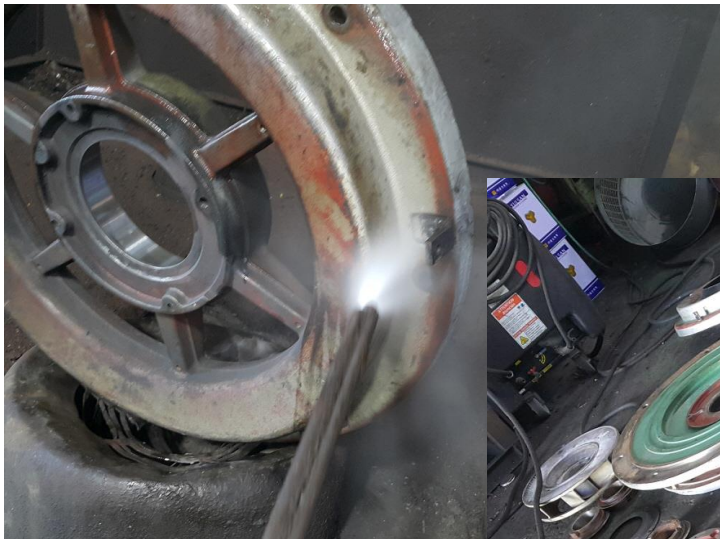
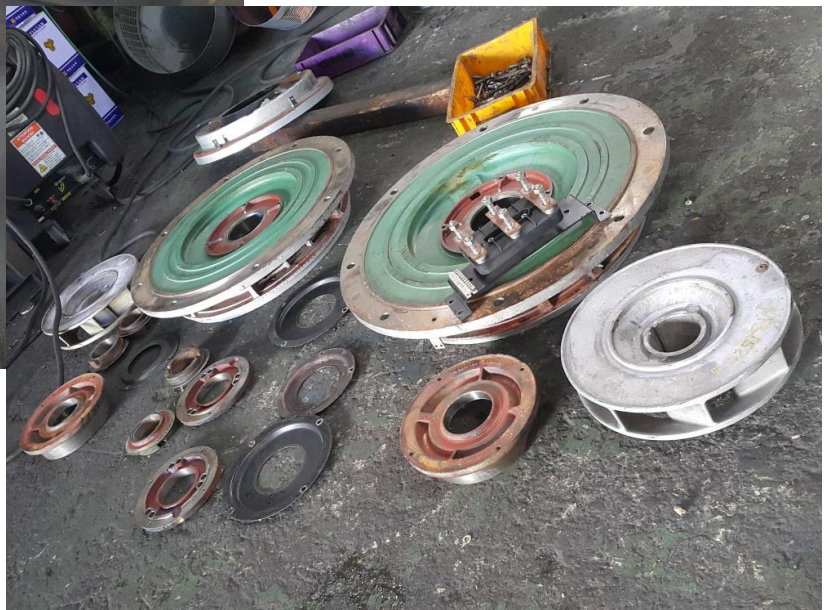
조립 부품

세척 실시

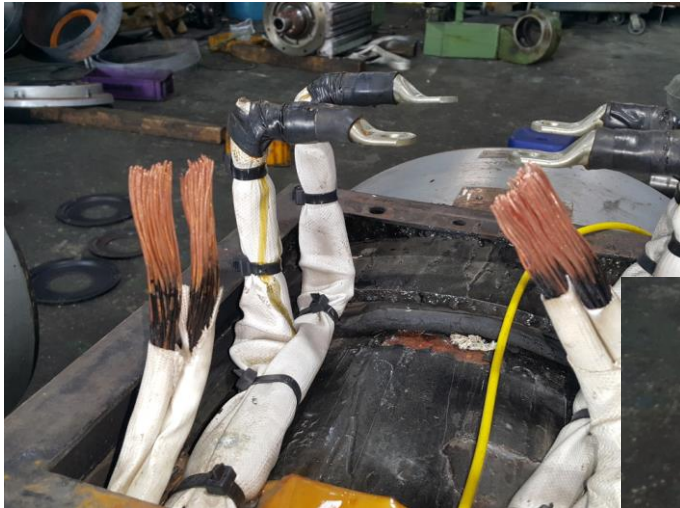
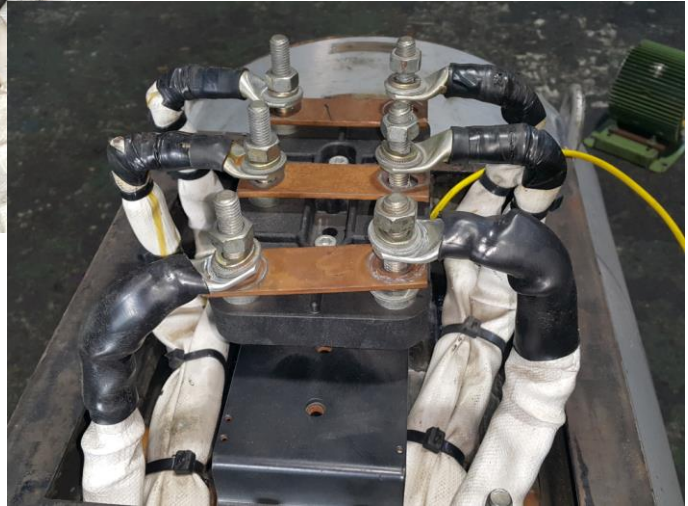
POWER LINE

TERMINAL BLOCK교환 및 보수 후

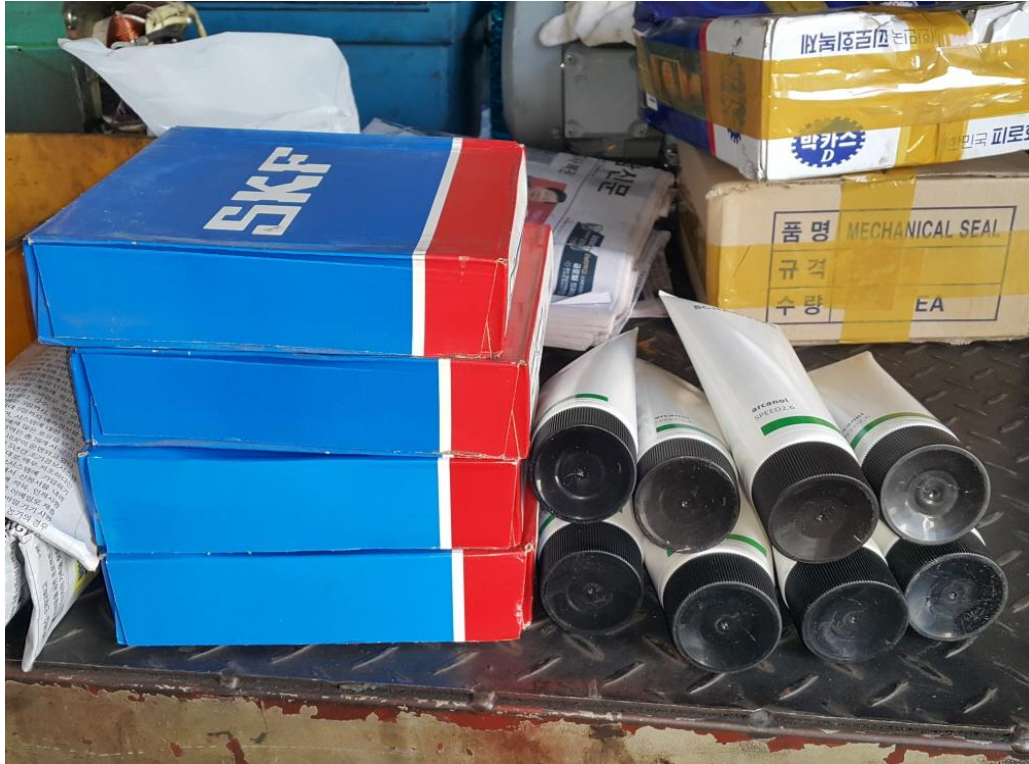
소모 부품

교환될 사급BEARING 및 도급 GREASE

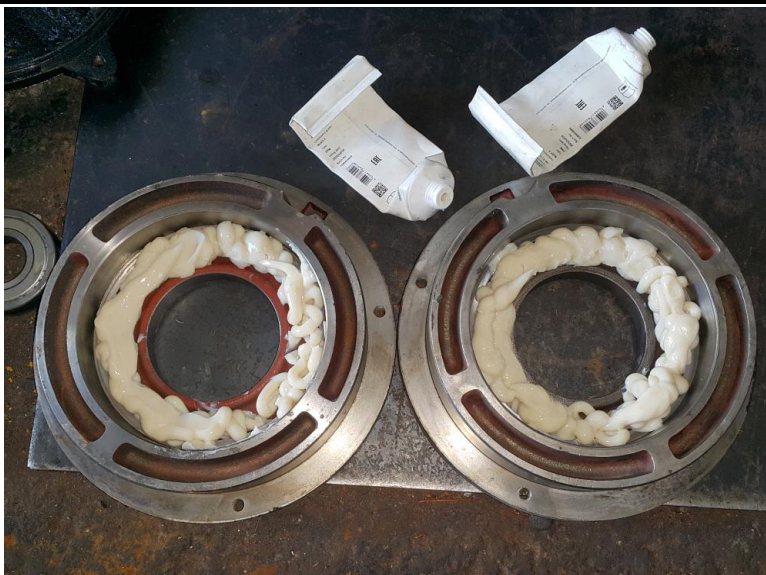
소모 부품

GREASE CHARGING 및 BEARING 예열교환 실시

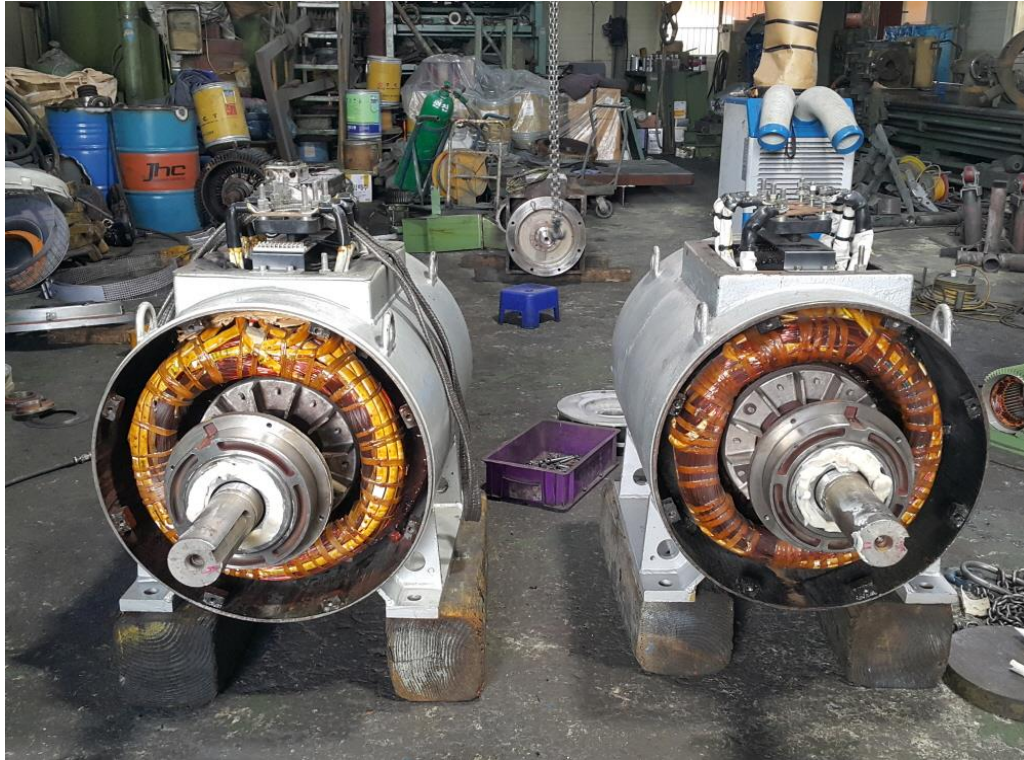
조립

BEARING교환 조립실시

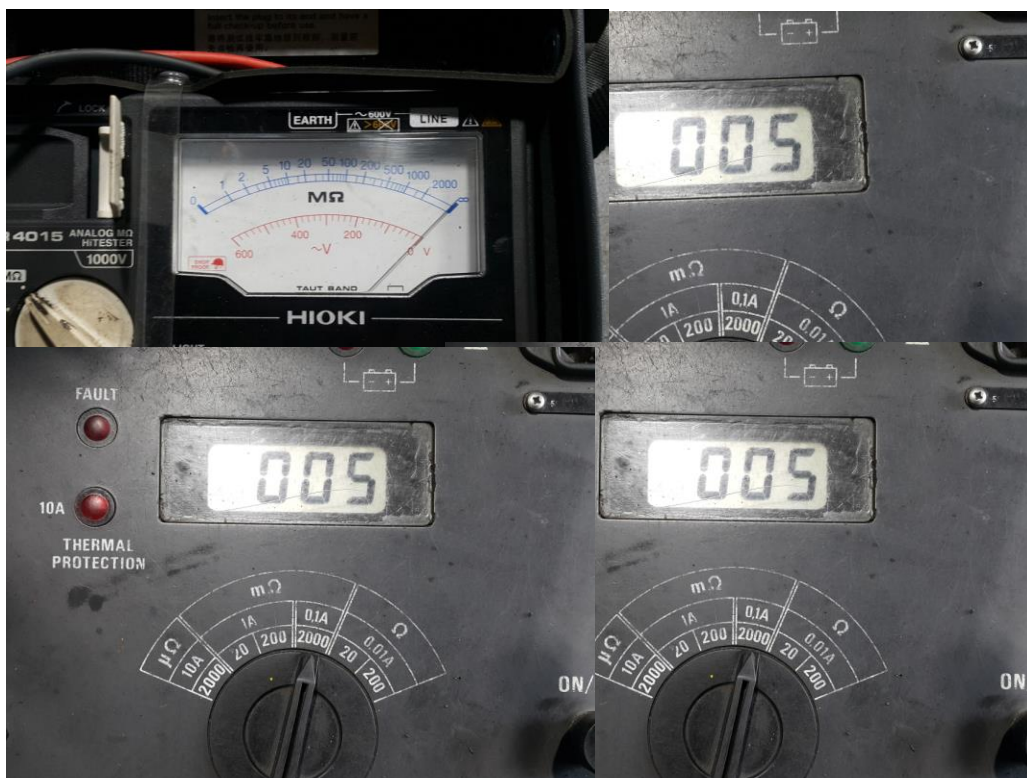
출고검사 4호

절연저항 & △시 각 상별 권선저항

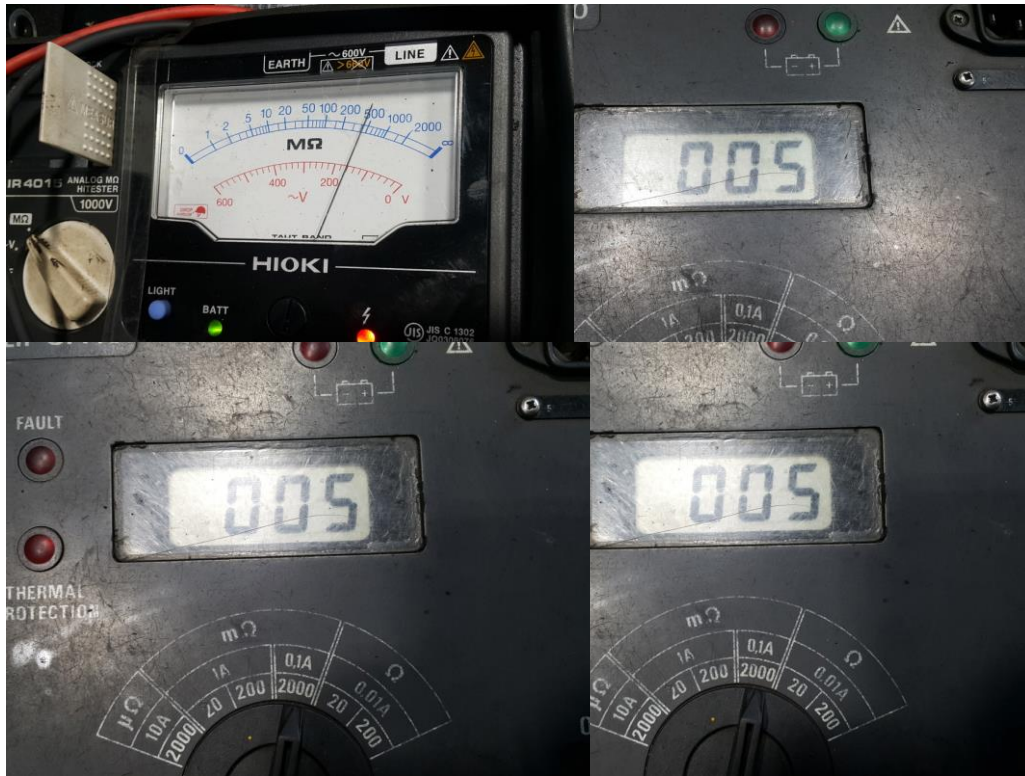
출고검사 5호

절연저항 & △시 각 상별 권선저항

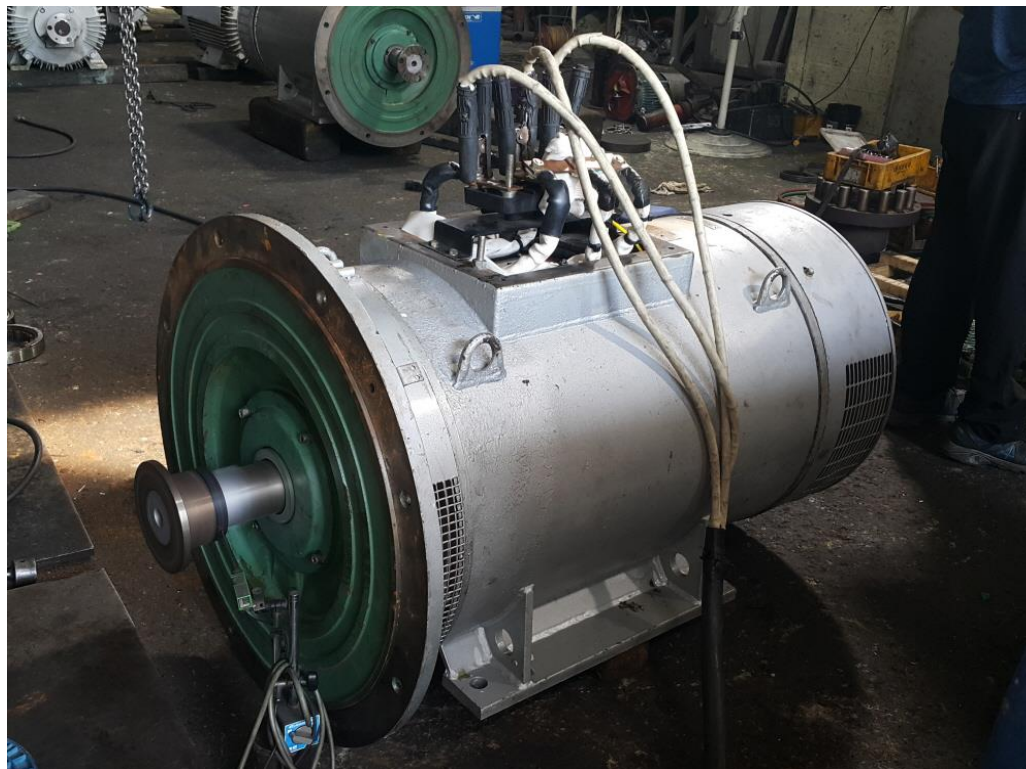
출고검사 5호

시운전 TEST 실시

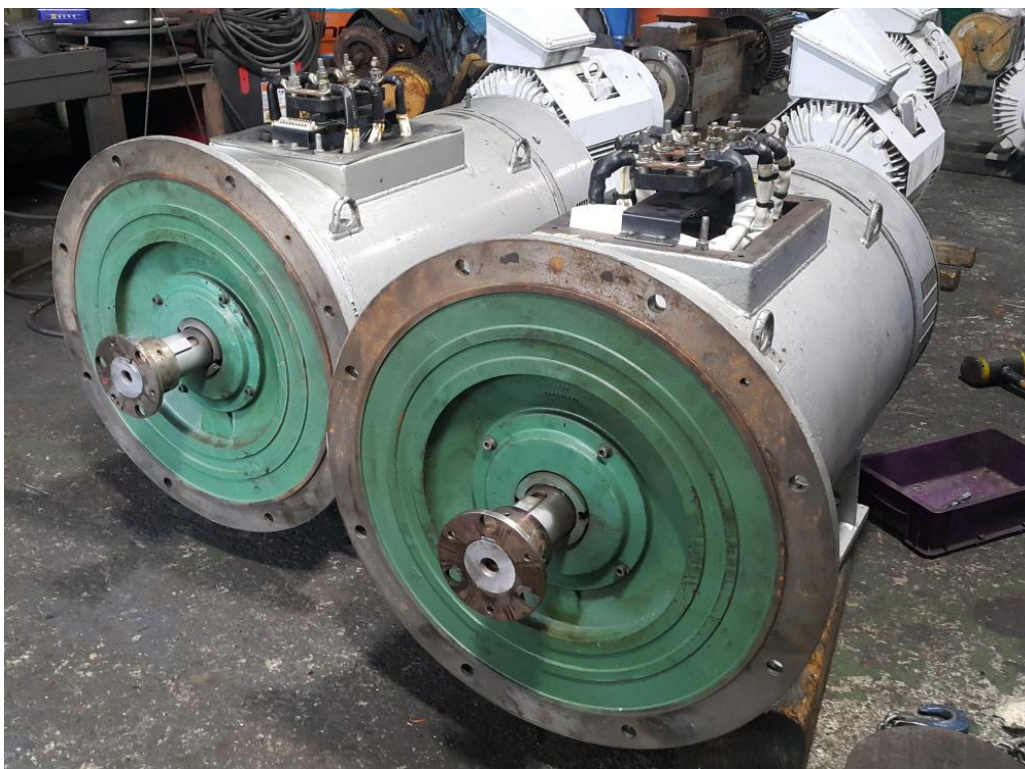
Ass'y

출고검사 후
