# 작업공정사진철

공사명: SUBMERSIBLE PUMP MOTOR 예방정비

규격: PUMP MOTOR 380V 20HP 4P

REPAIR 내역: 분해 조립 및 조립부품 불순물 CLEANSING  
INSULATING VARNISH DIPPING DRYING  
부하측 HOUSING METALLIZING 연마  
MECHANICAL SEAL교환  
OIL 및 BEARING 교환  
입 출고검사 시운전 TEST 및 COLOR PAINTING

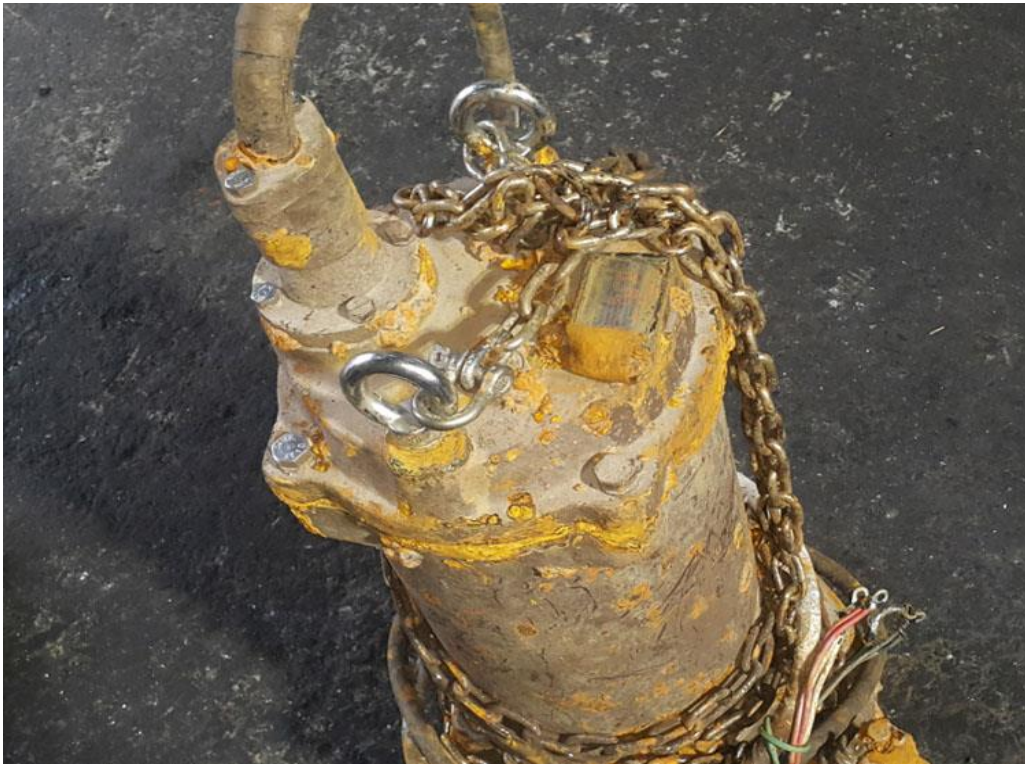
Ass'y

분해전

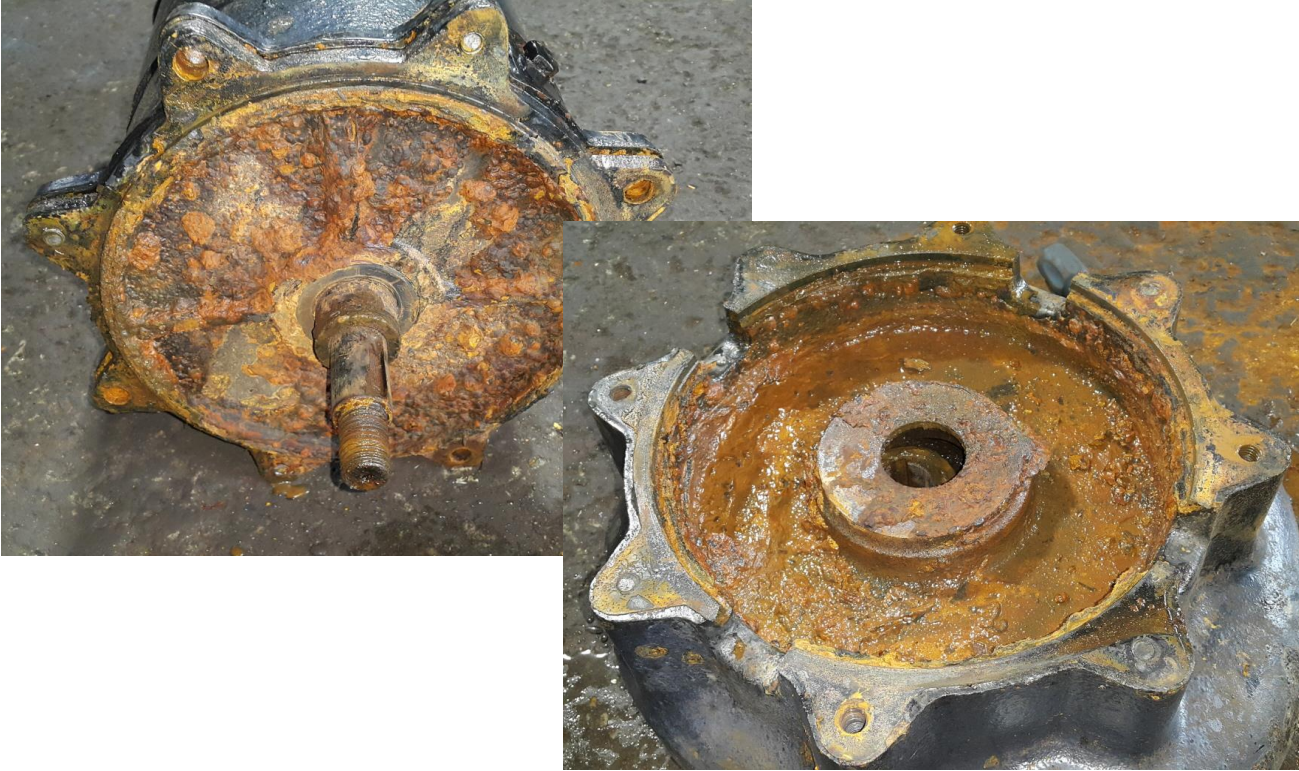
WATER CHARGING	분해 실시
작업공정	수중 PUMP MOTOR 20HP 4P 입고검사

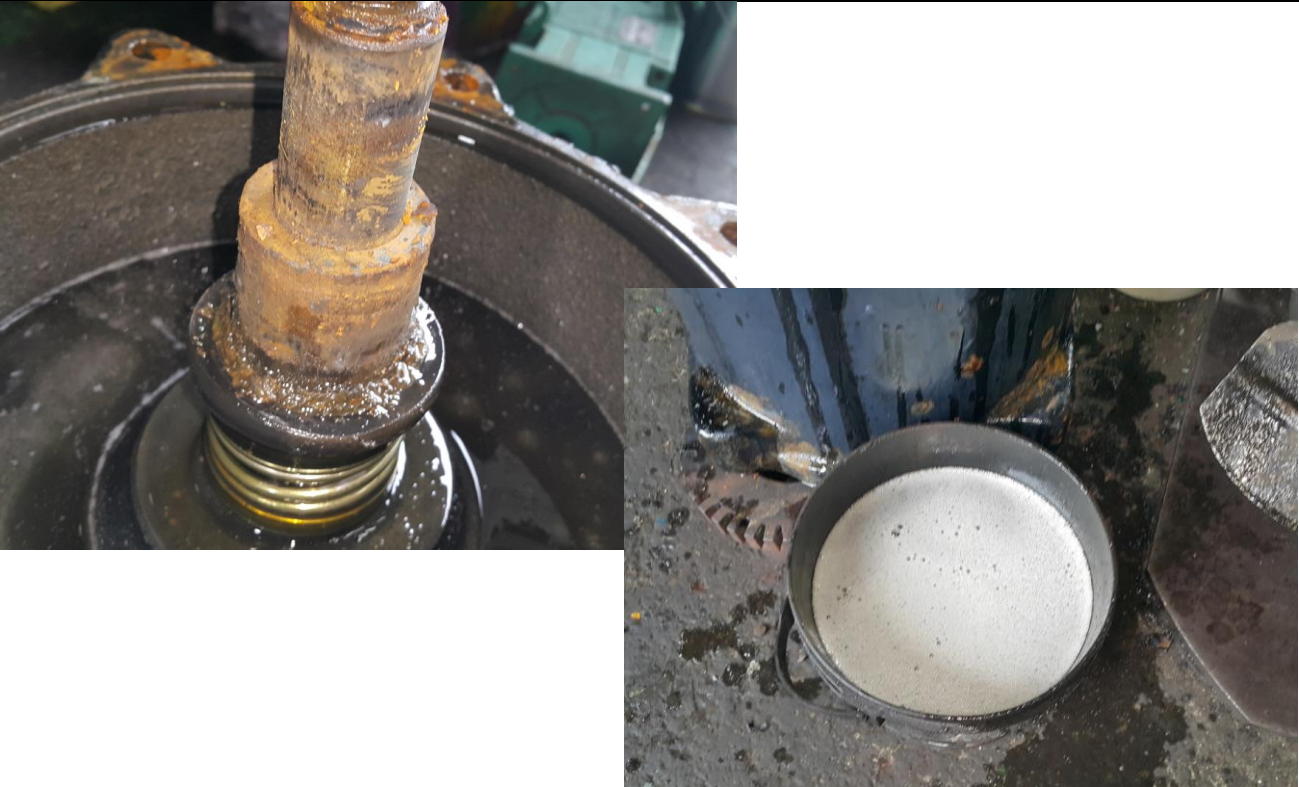
OIL CHARGING	분해 실시

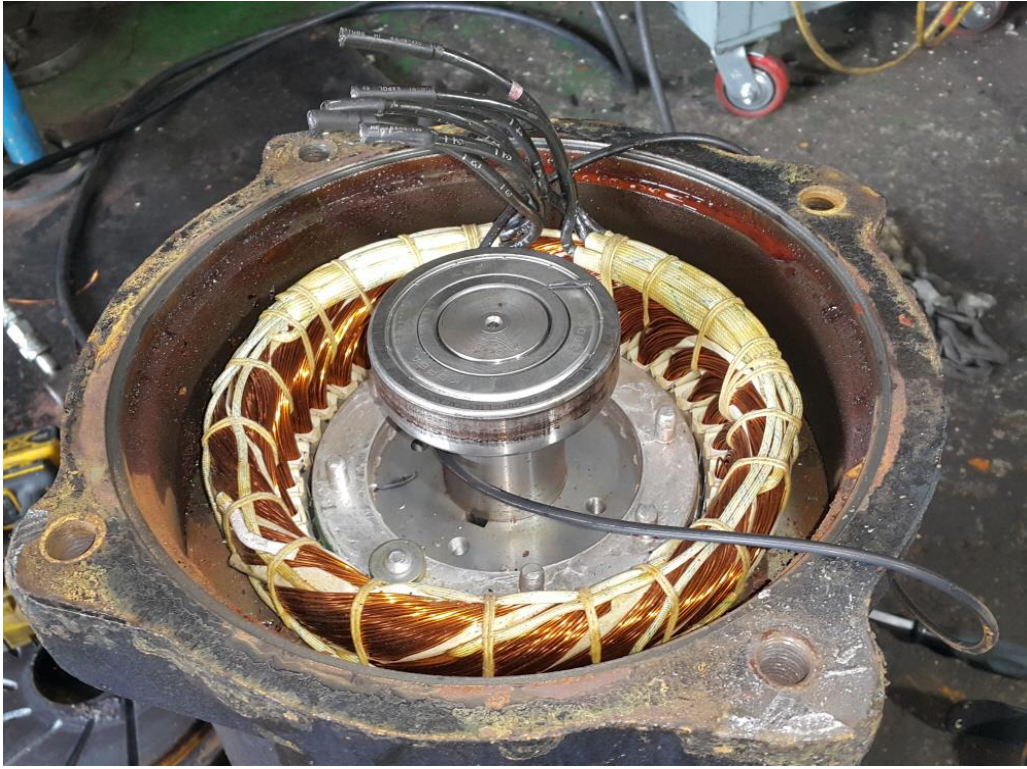
STATER 권체

권선상태 양호

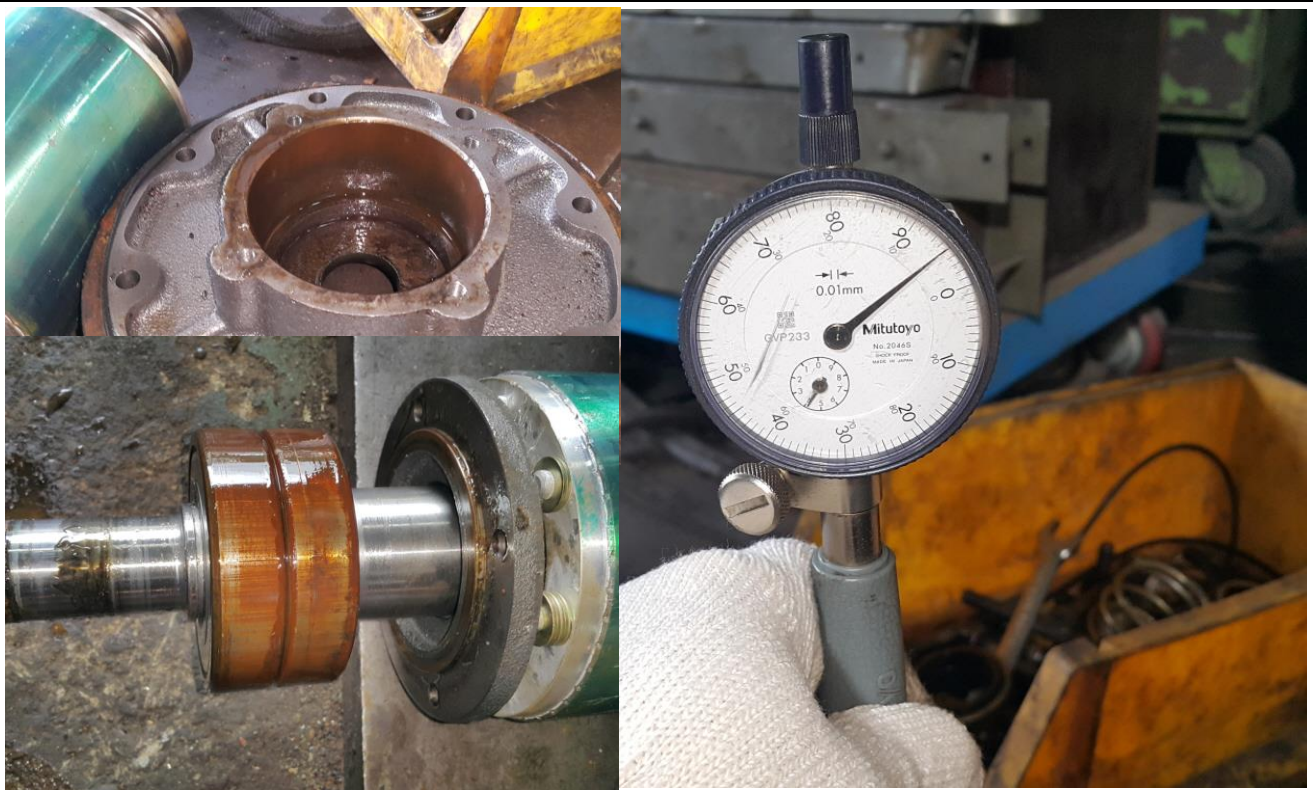
부하측 HOUSING 측정치 5/100로 불량

BRACKET	부하측 HOUSING METALLIZING 연마 후 검사 0/100
작업공정	수중 PUMP MOTOR 20HP 4P OVERHAUL

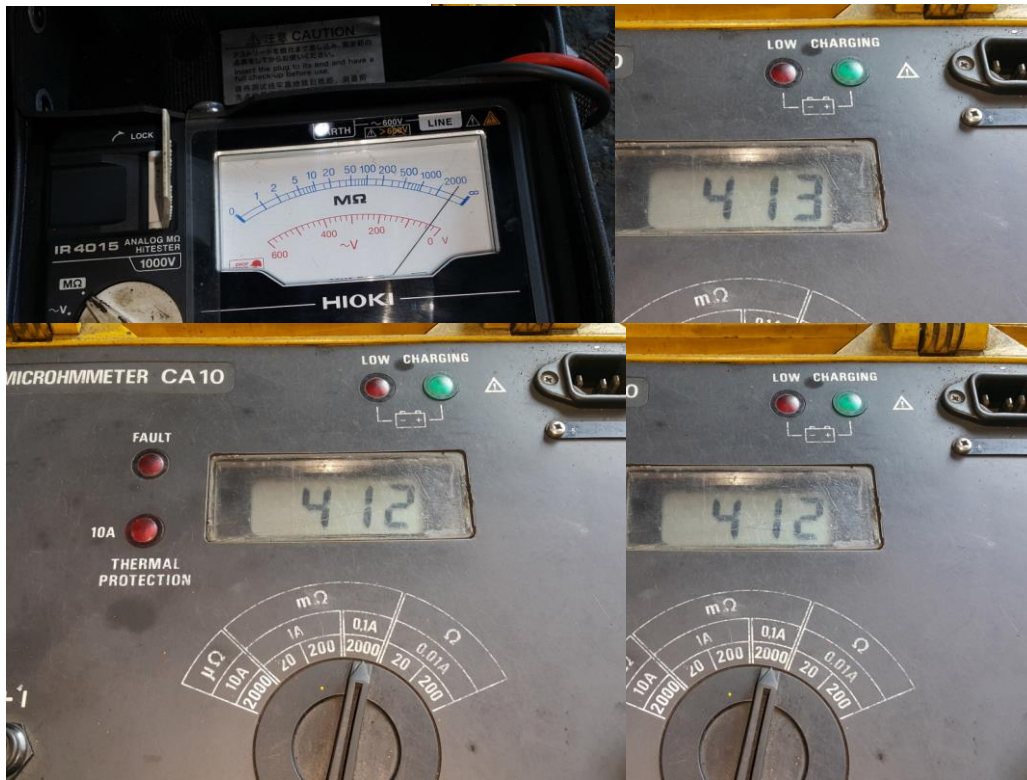
출고검사

절연저항 & 각 상  $\Delta$ 시 권선저항

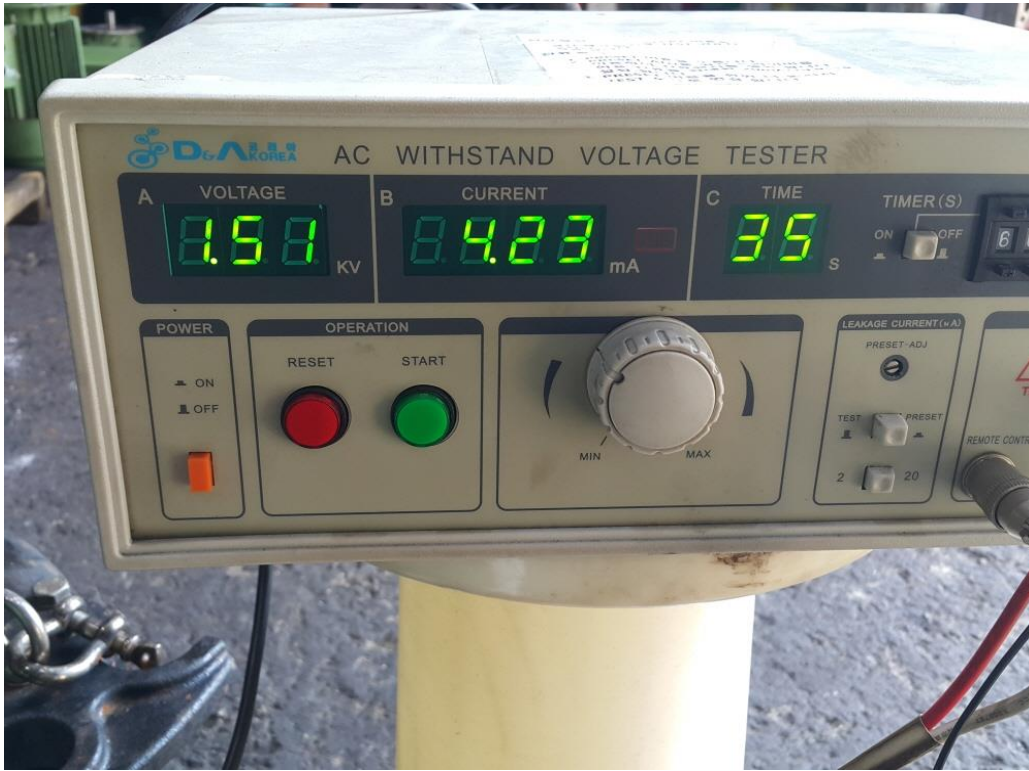
출고검사

절연내력 시험

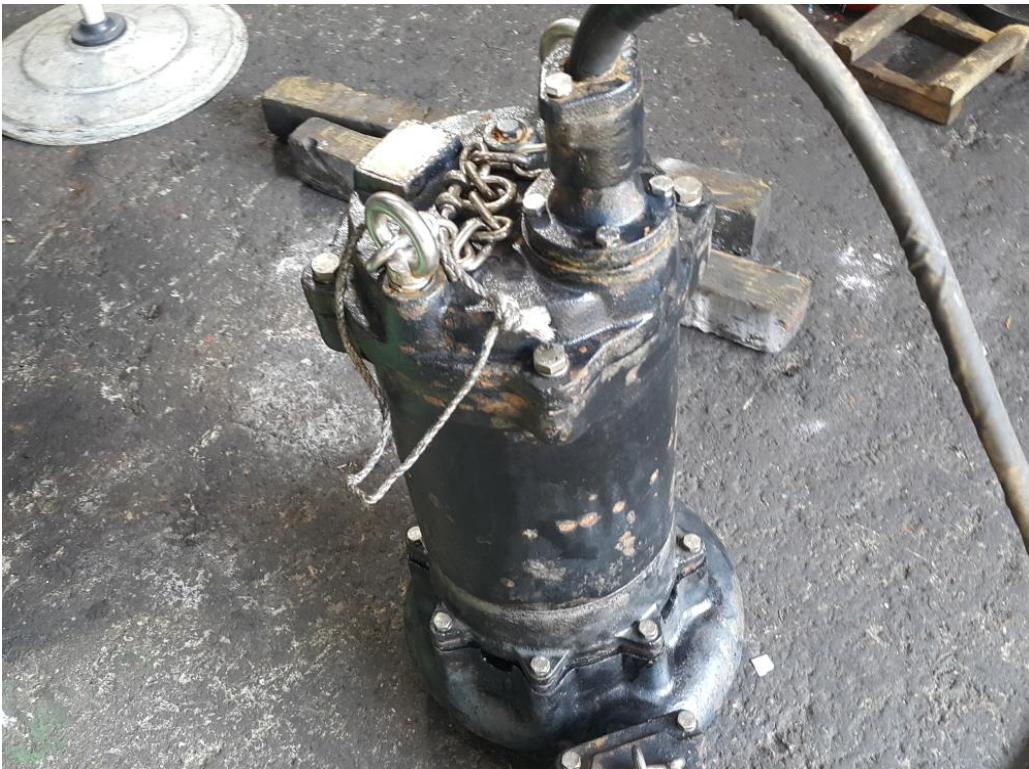
출고검사

시운전 TEST 실시

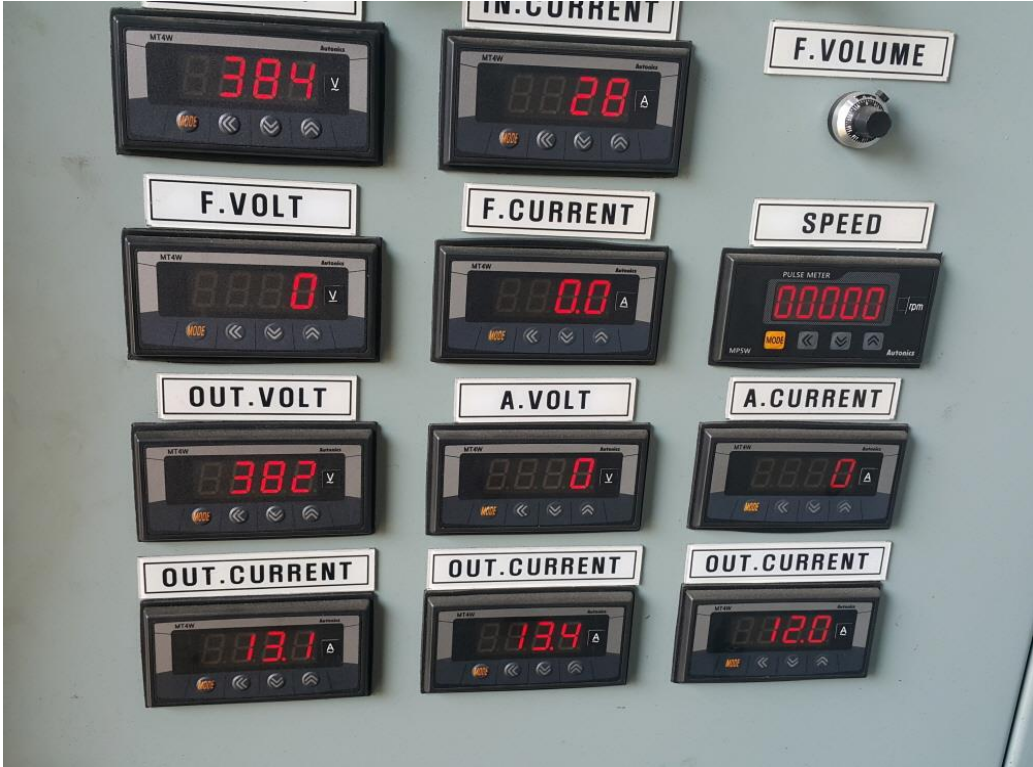
출고검사	시운전 TEST △운전 CURRENT
작업공정	수중 PUMP MOTOR 20HP 4P OVERHAUL
상부

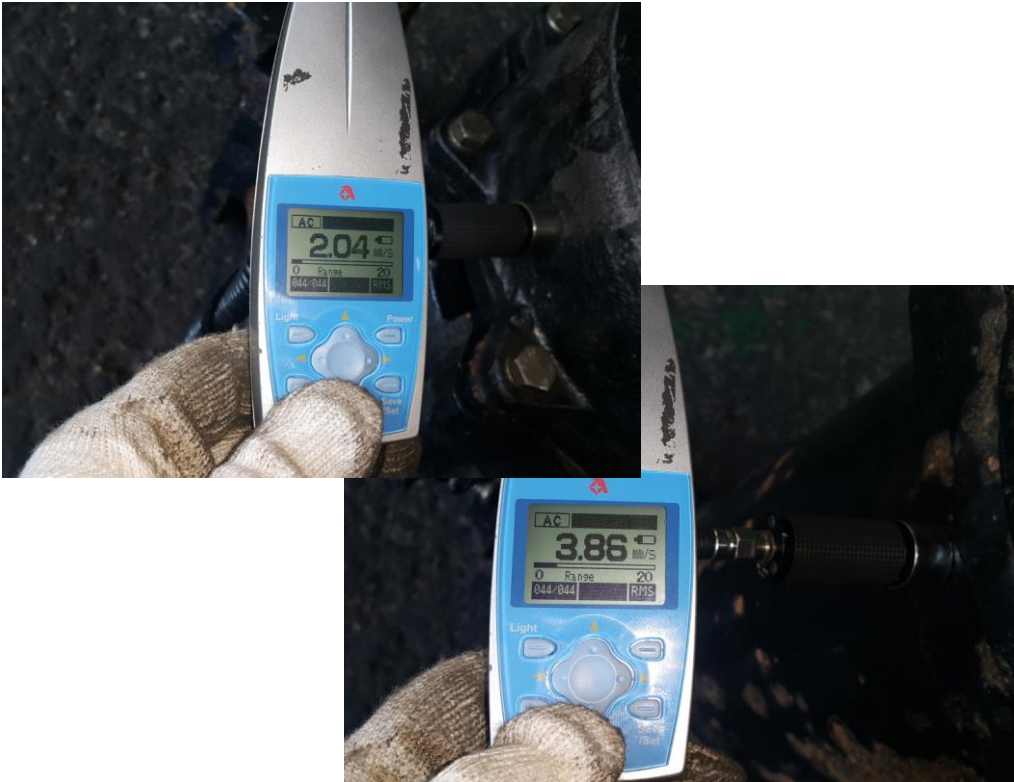
출고검사	진동검사

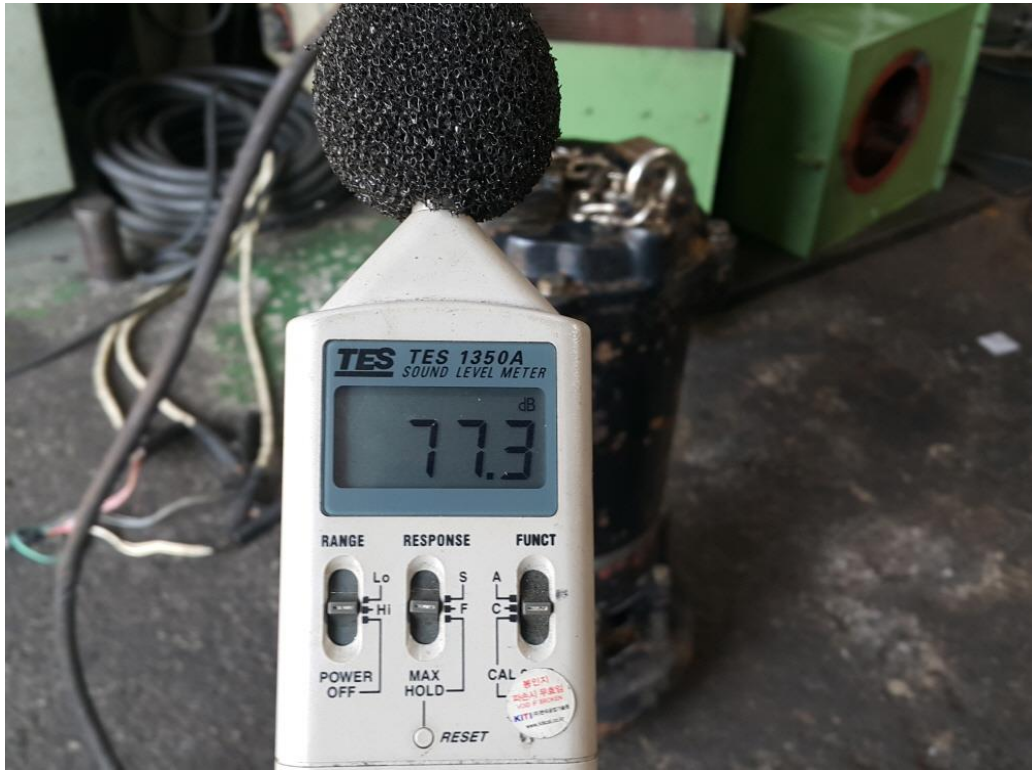
출고검사

소음검사
