# 작업공정사진철

공사명: 단조 TE04 CRANE HOIST MOTOR

규격: 권선형 440V 125HP 6P 60%ED

REPAIR 내역: 분해 조립 및 불순물 CLEANSING DRYING  
INSULATING VARNISH DIPPING DRYING  
BEARING 교환  
입 출고검사 시운전 TEST

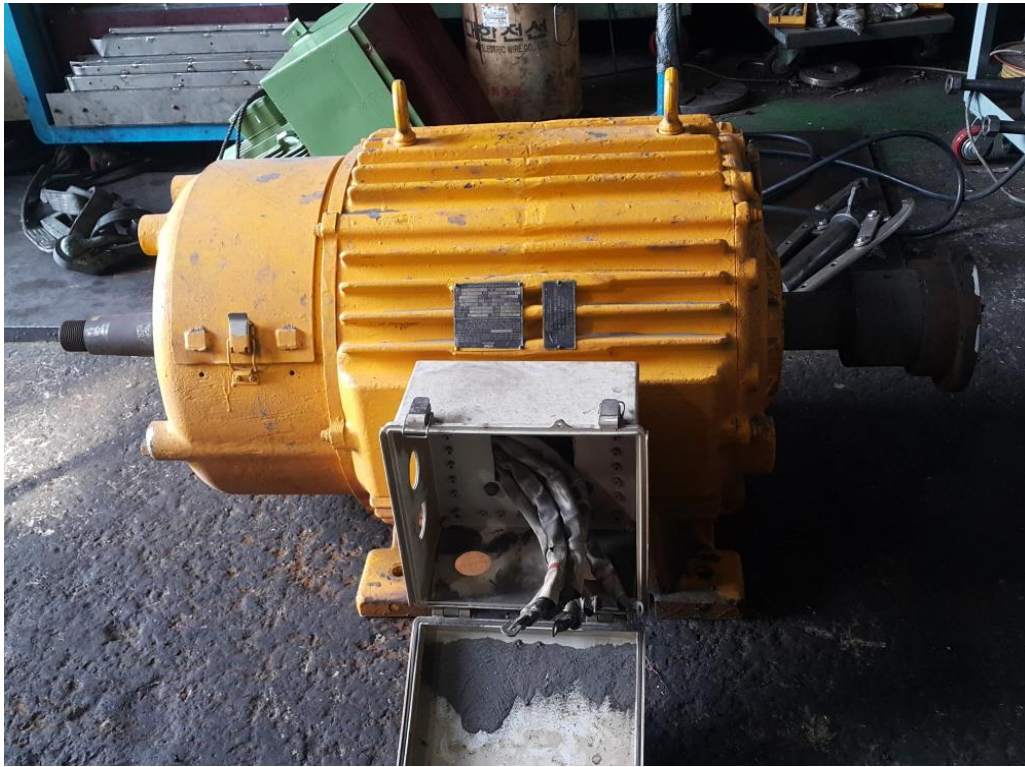
Ass'y

분해 전

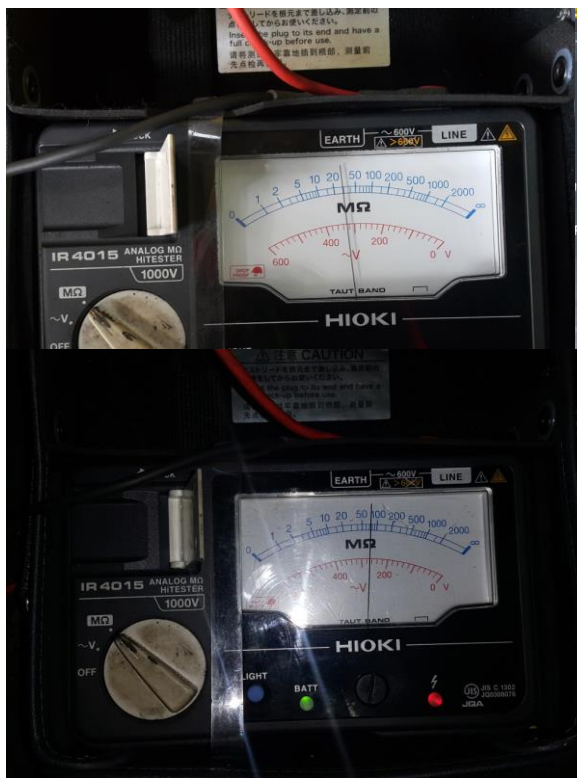
1차  
절연저항

2차  
절연저항

권선검사

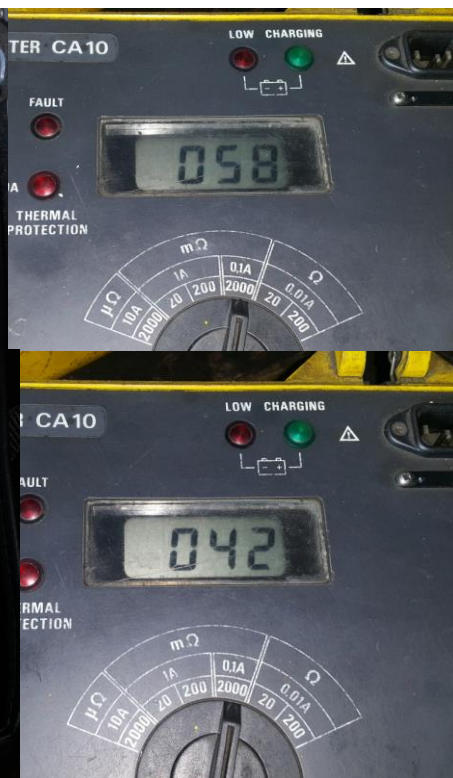
1차  
권선저항

2차  
권선저항

절연저항 & 각 상별 권선저항 동일

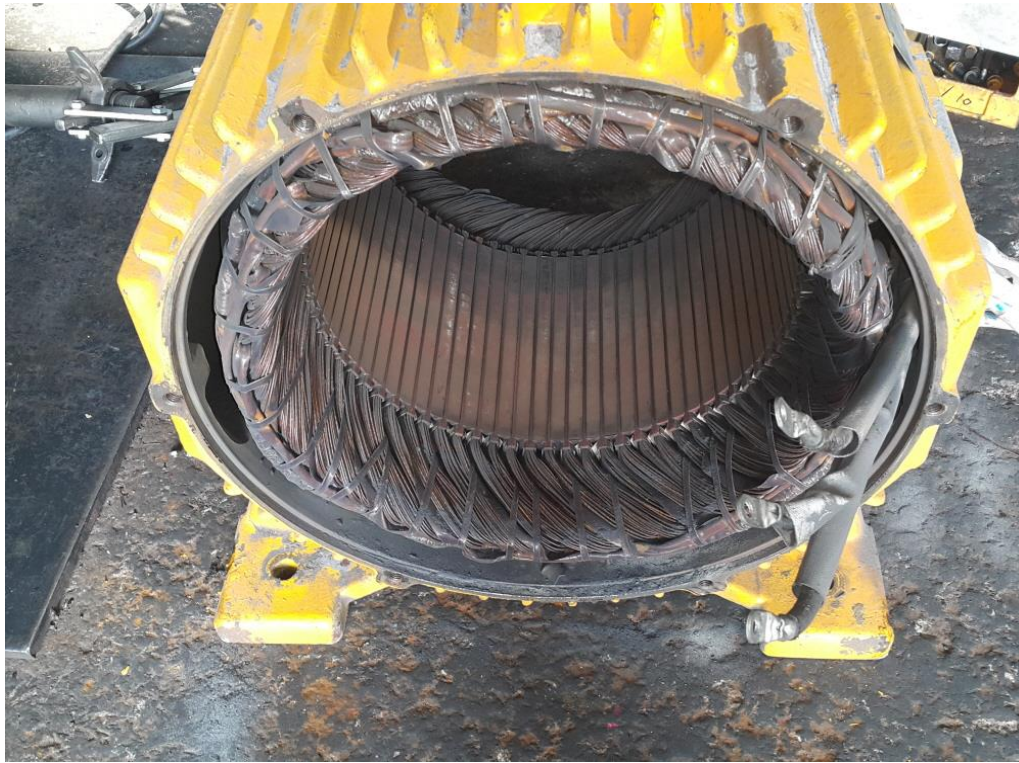
STATOR권체

분해 후

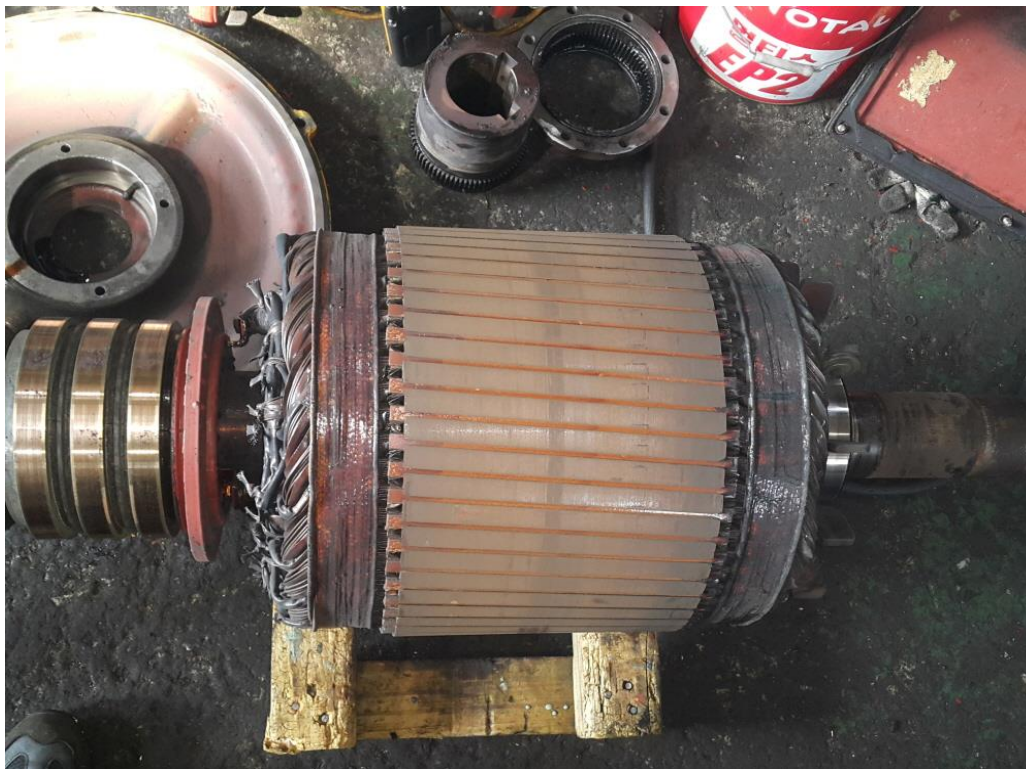
ROTOR권체

분해 후

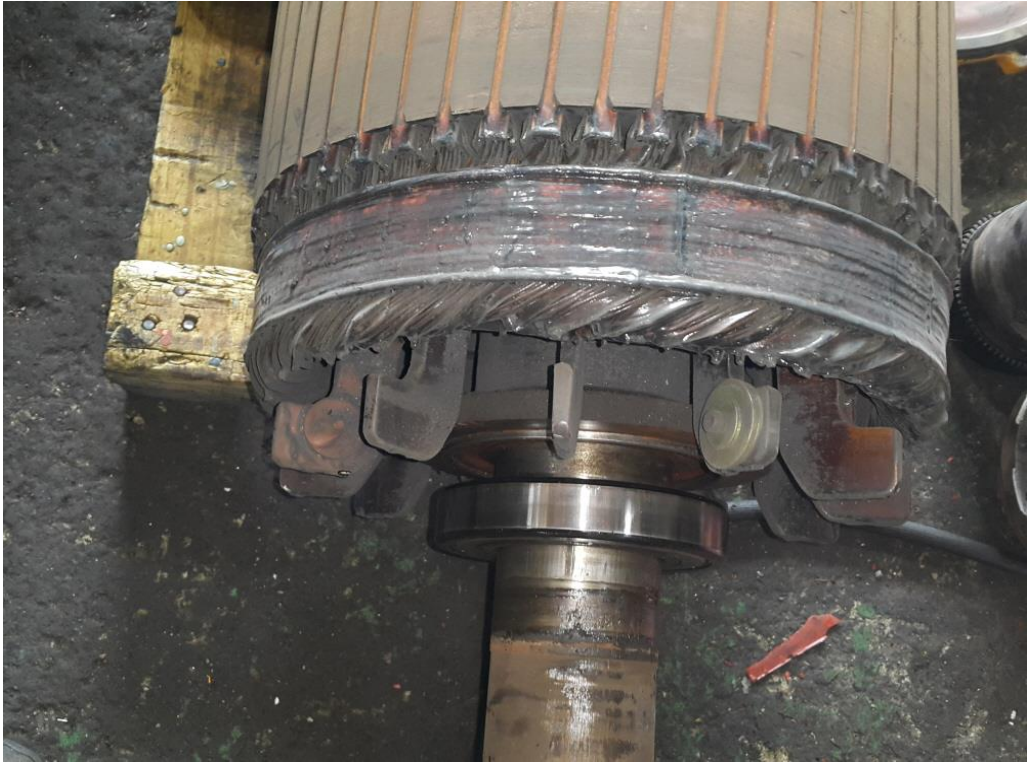
| 2차 권선 | 열화는 있으나 CLASS COATING이라 문제가 없을것으로 판단됨 |

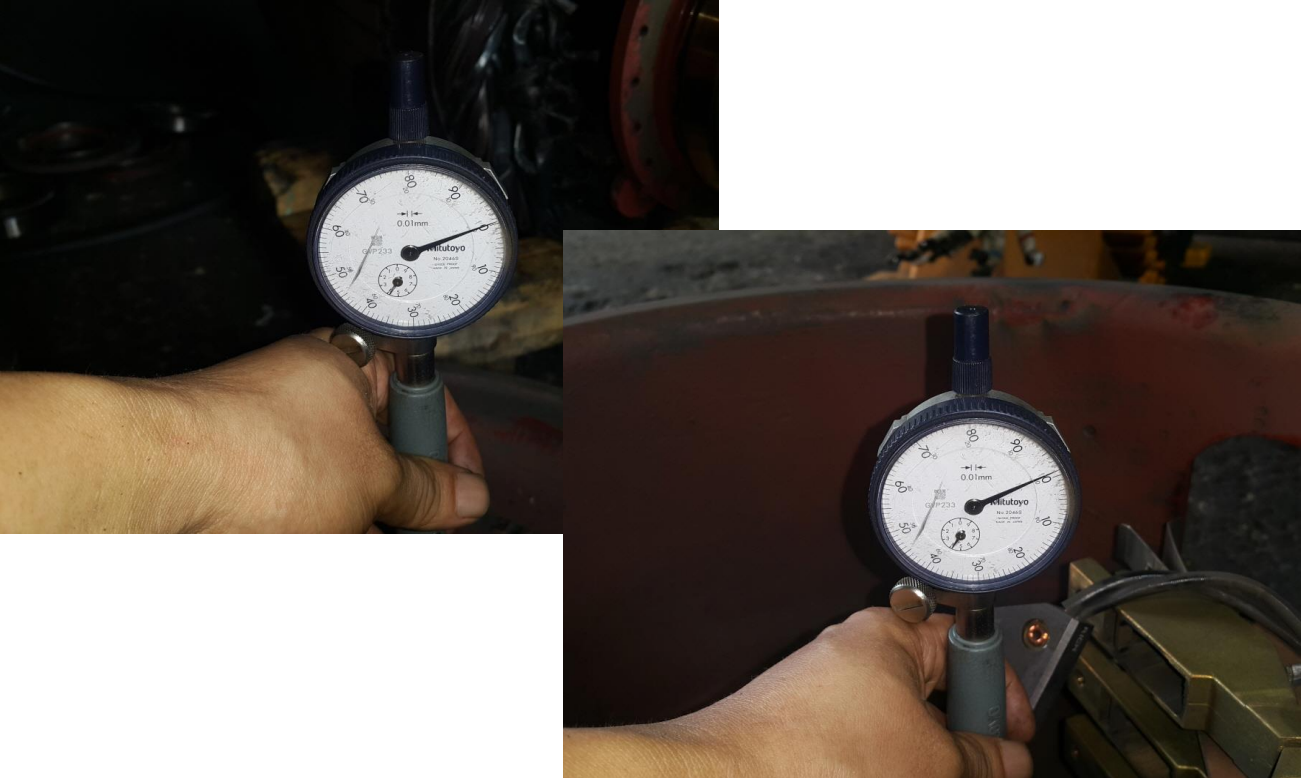
| BRACKET | 양측 HOUSING 검사 양호 |

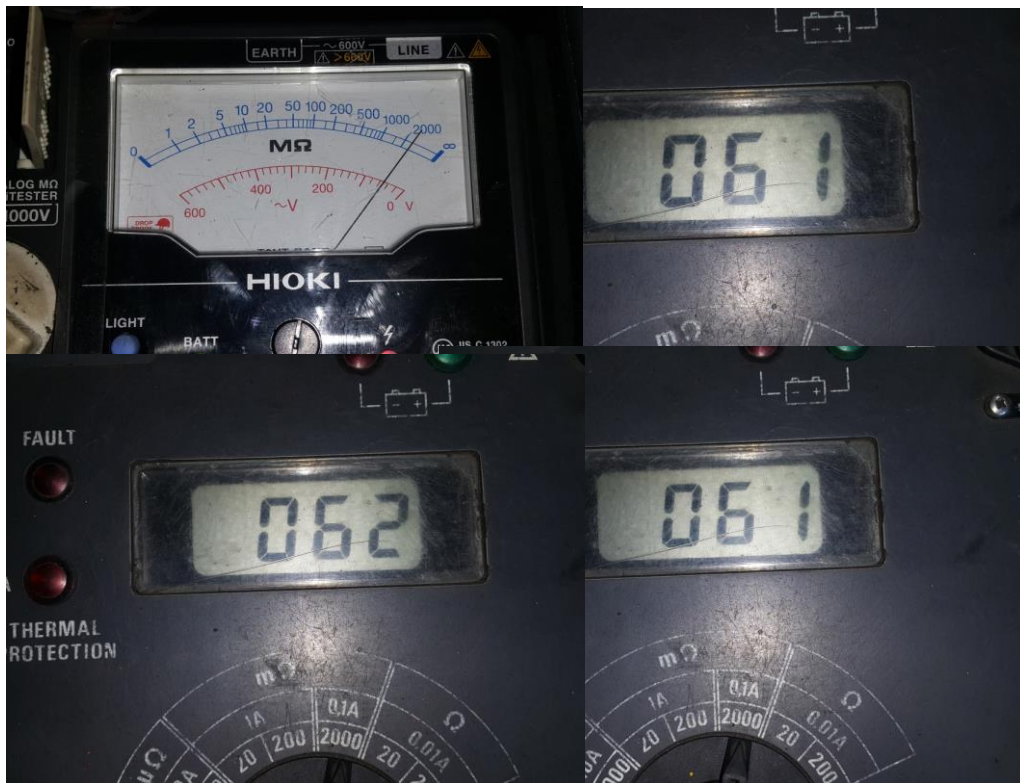
출고검사

STATOR 절연저항 & 각 상별 권선저항

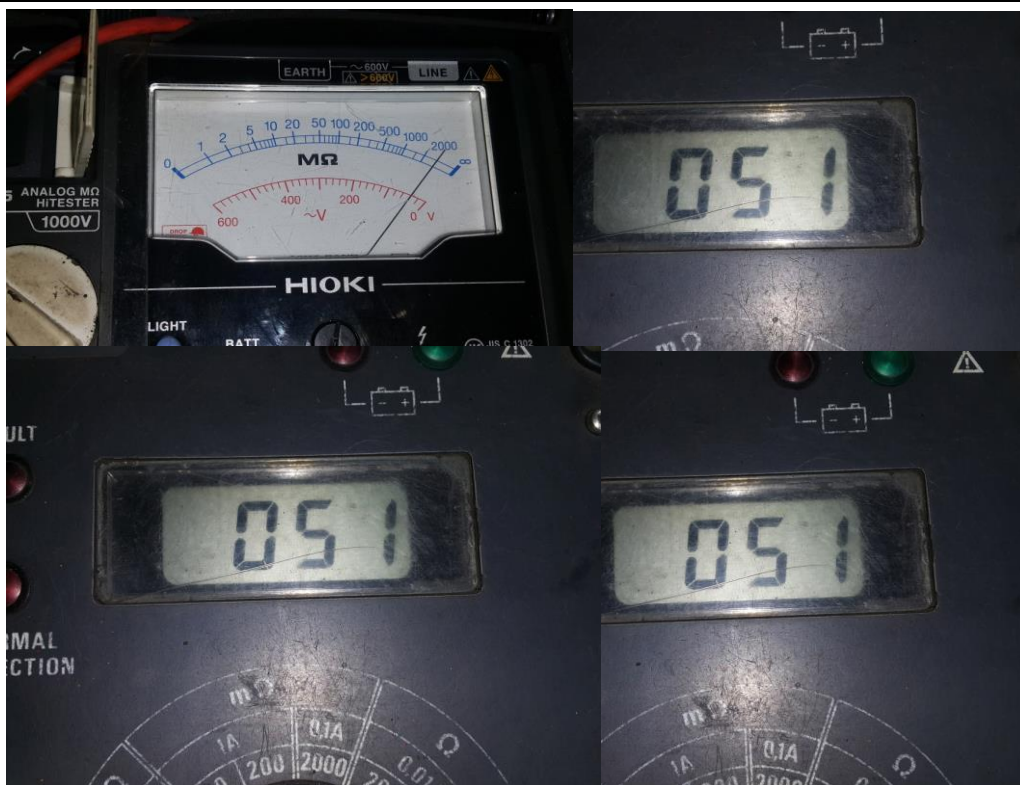
출고검사

ROTOR 절연저항 & 각 상별 권선저항

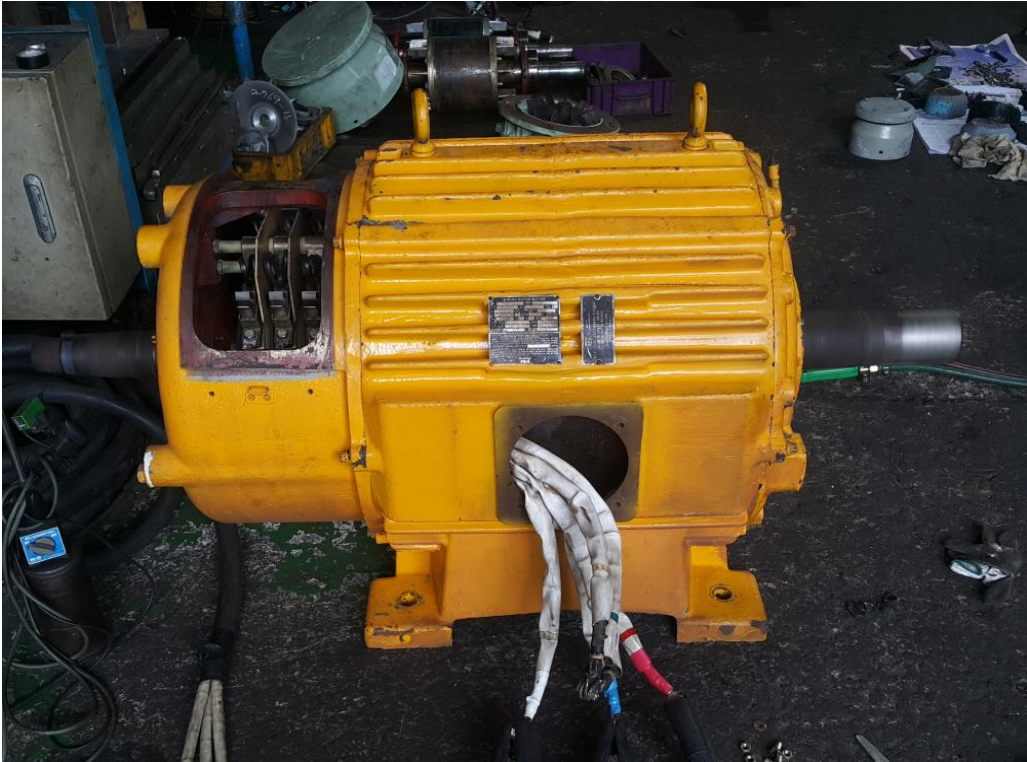
| 출고검사 | 시운전 TEST 실시 |

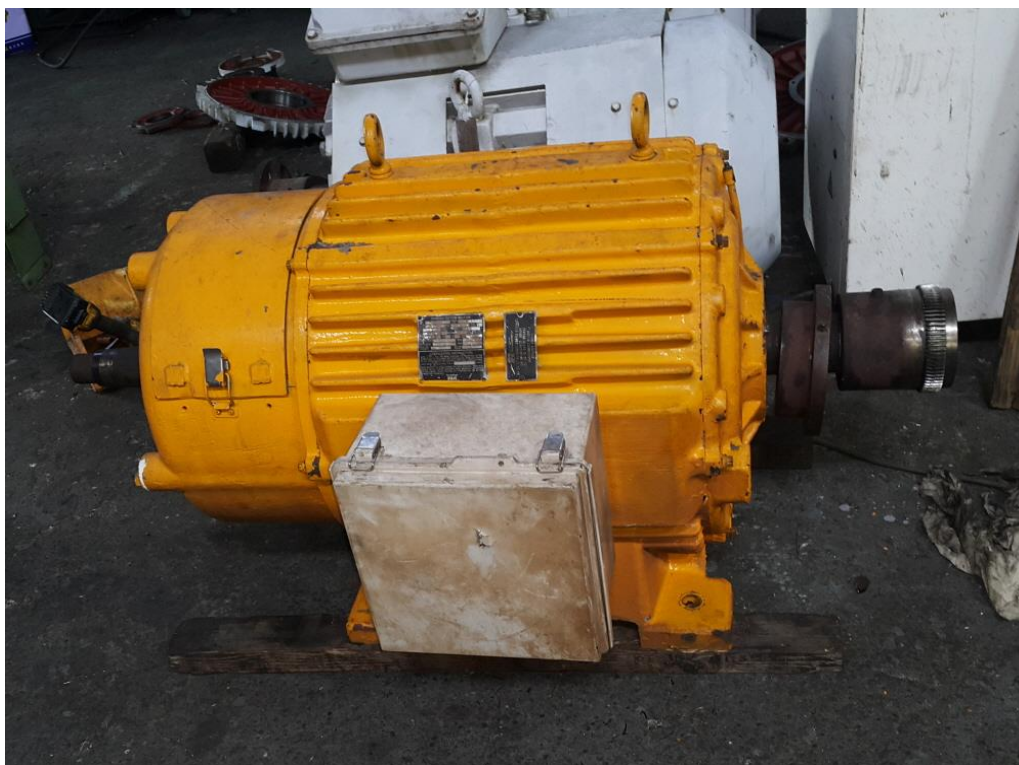
Ass'y

출고검사 후
