작업공정사진철

고객명: (주)
공사명: 터빈공장 HL(L112) SPINDLE 예방정비

규격: DC MOTOR 225KW 외 BLOWER 4.6KW2P 외 9대

REPAIR 내역: 분해 조립 및 불순물 CLEANSING DRYING
INSULATING VARNISH DIPPING DRYING
COMMUTATOR 동심도 가공 및 UNDERCUTTING
BEARING 및 BRUSH 교환
BLOWER 및 FAN MOTOR 보수
출고검사 시운전 TEST

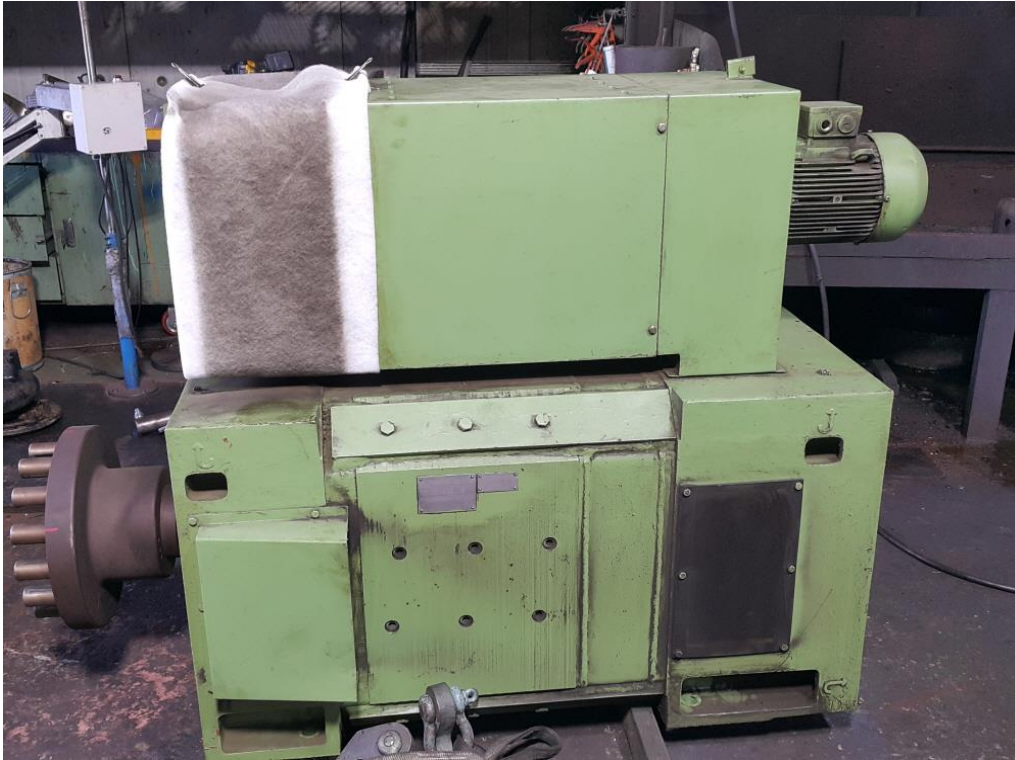
Ass'y

분해 전

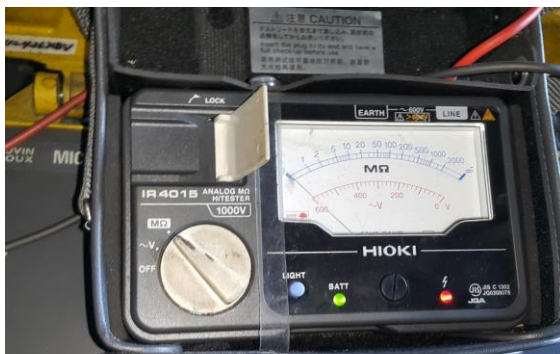
ARMATURE
절연저항

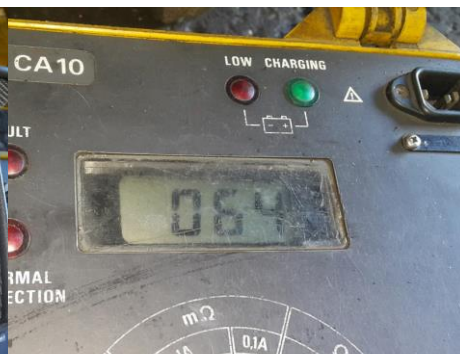
ARMATURE
권선저항

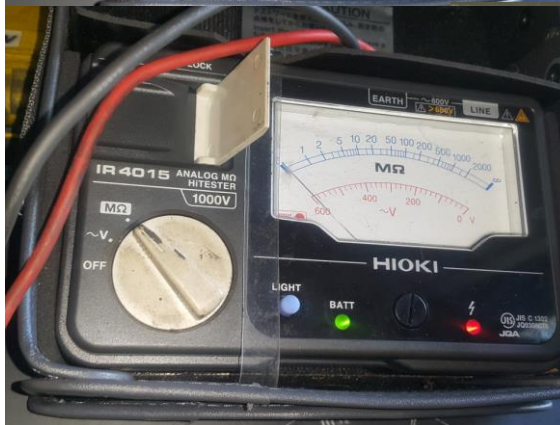
FIELD
절연저항

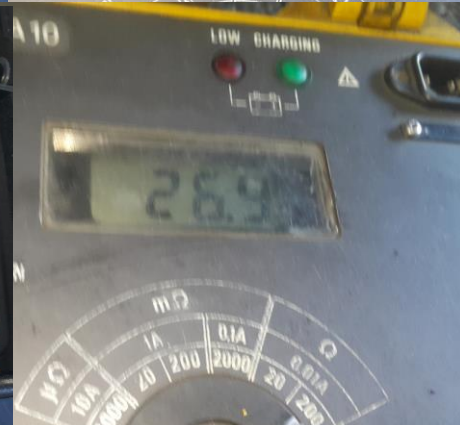
FIELD
권선저항

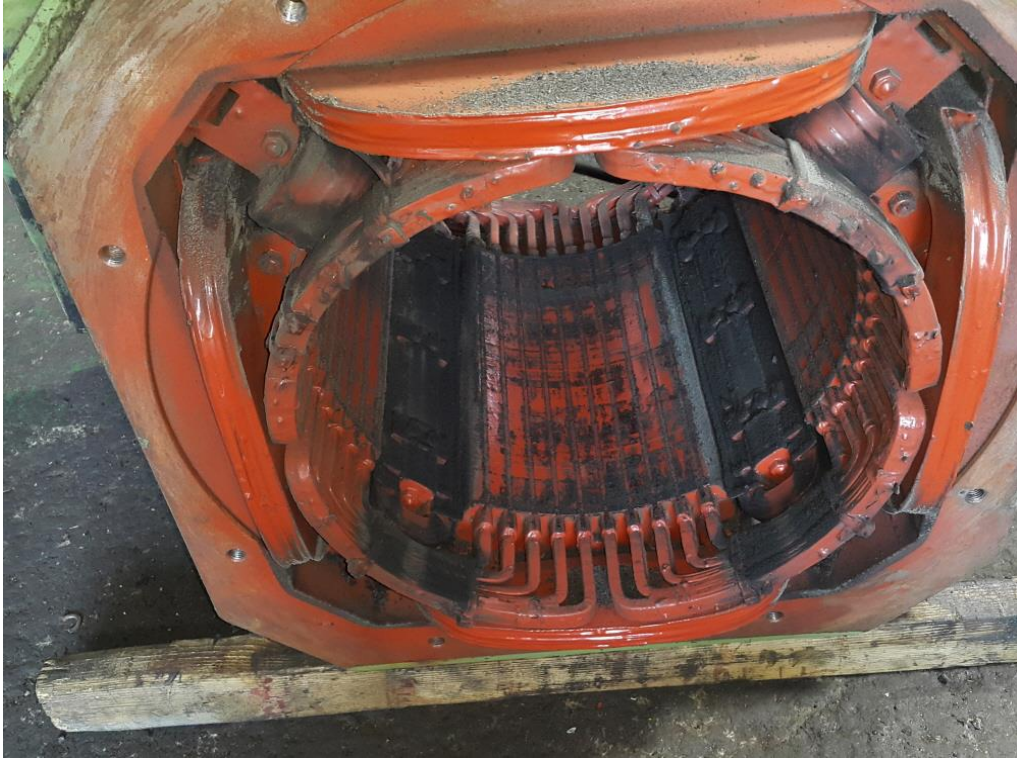
계자 권체

분해 후

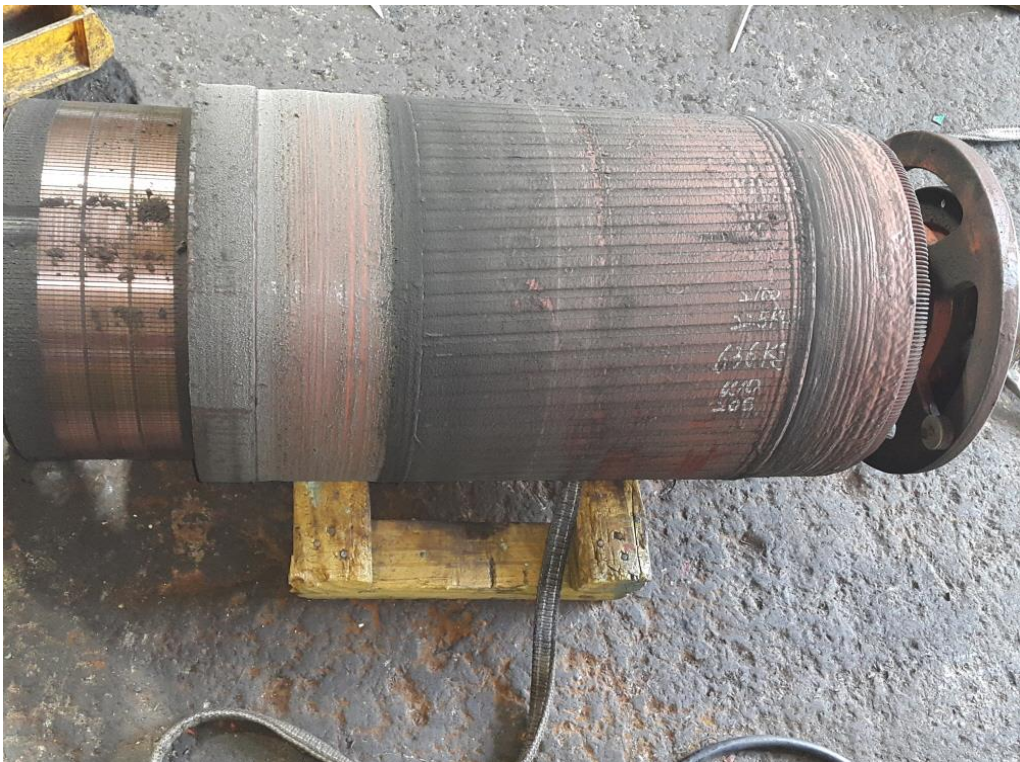
ARMATURE 권체

분해 후

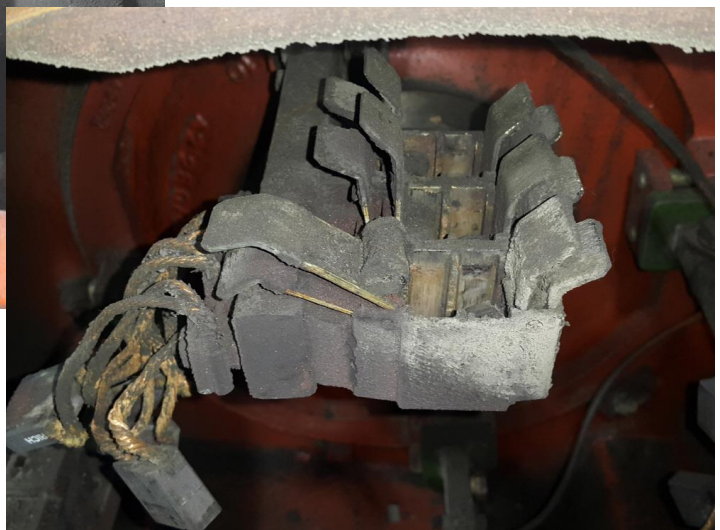
분해 후

분진 고작

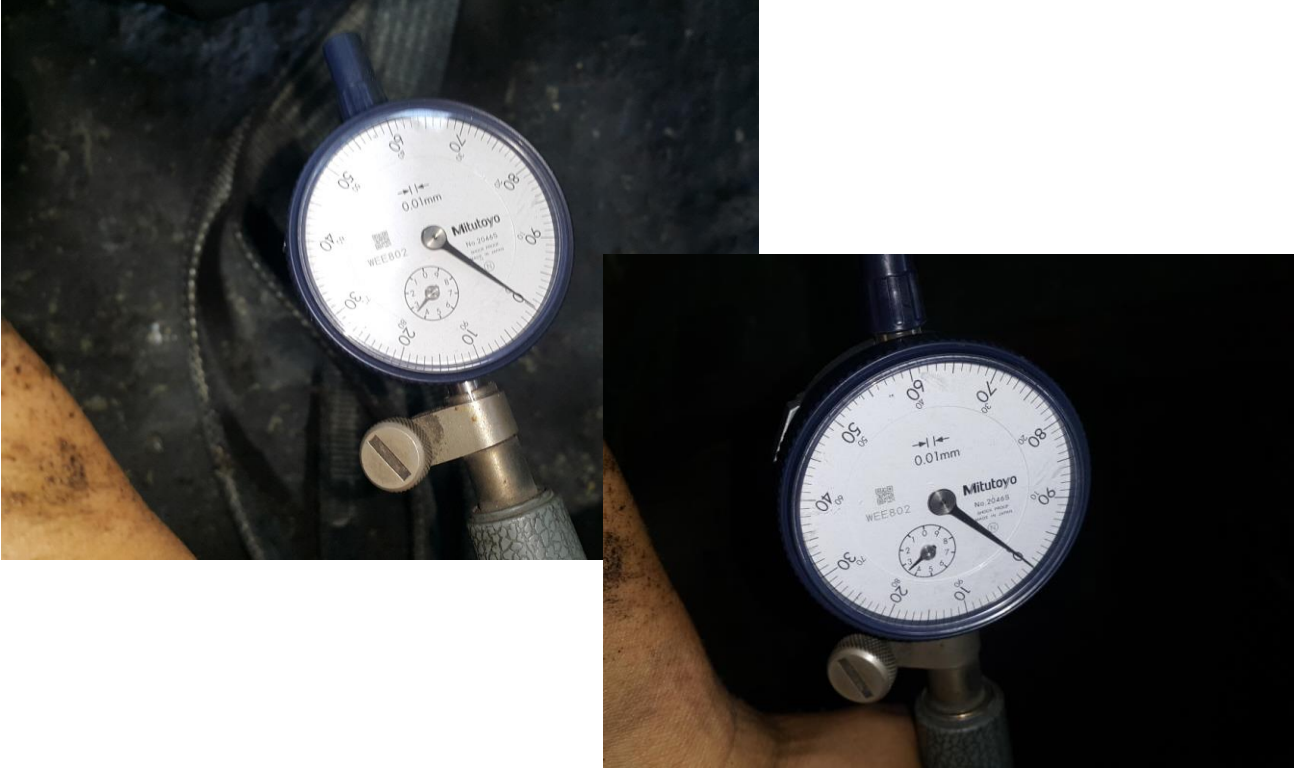
HOUSING검사	양측 양호
작업공정	DC MOTOR 225KW 의 OVERHAUL

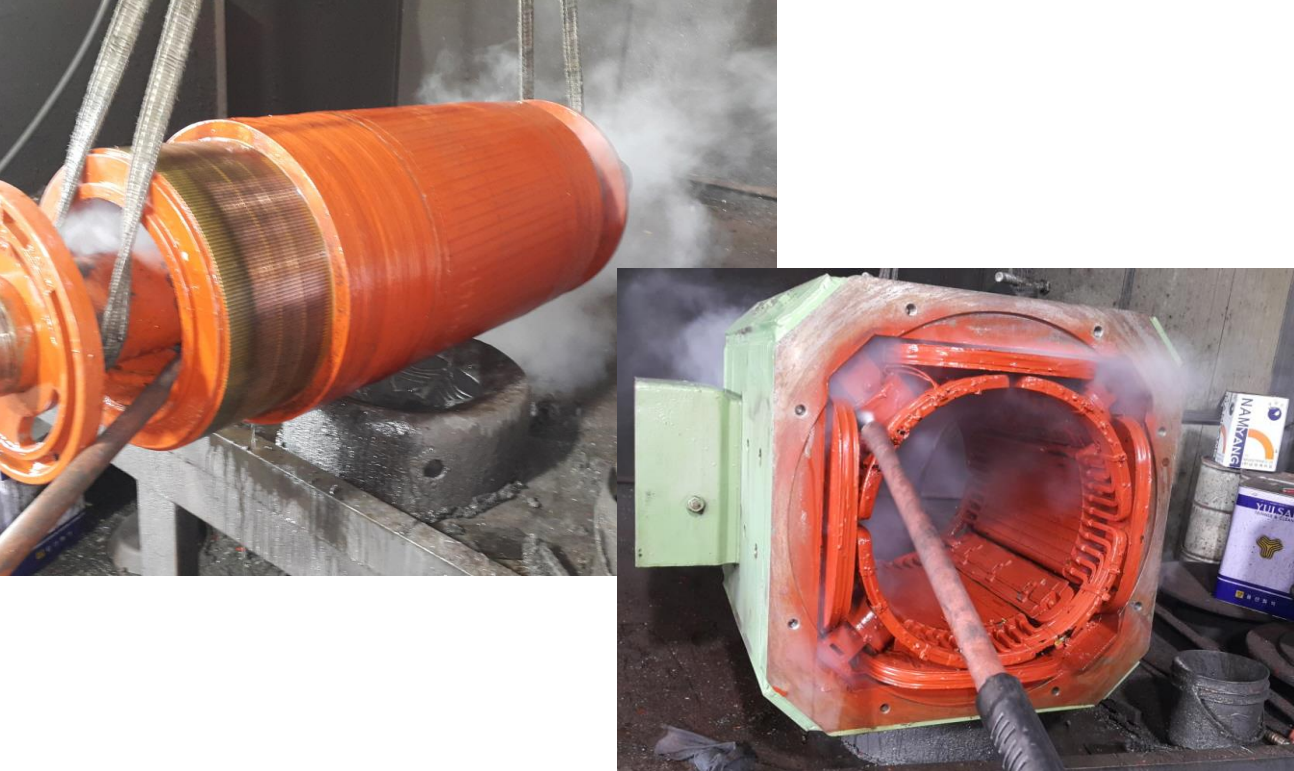
권체	스팀세척 실시

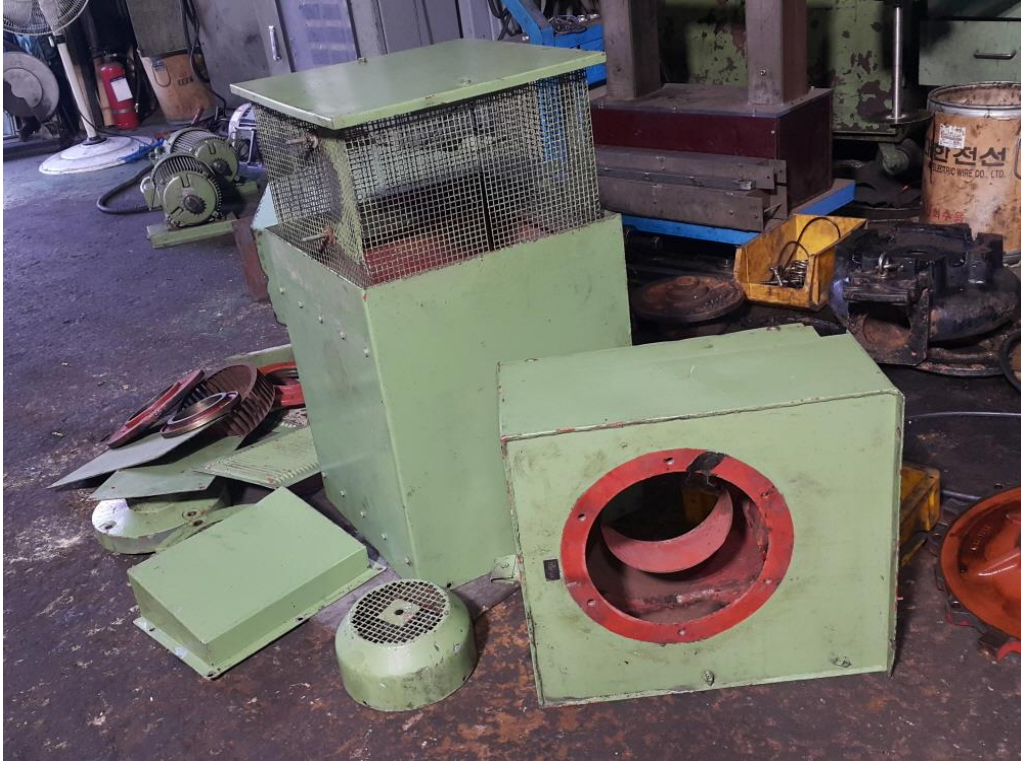
조립부품

세척 실시

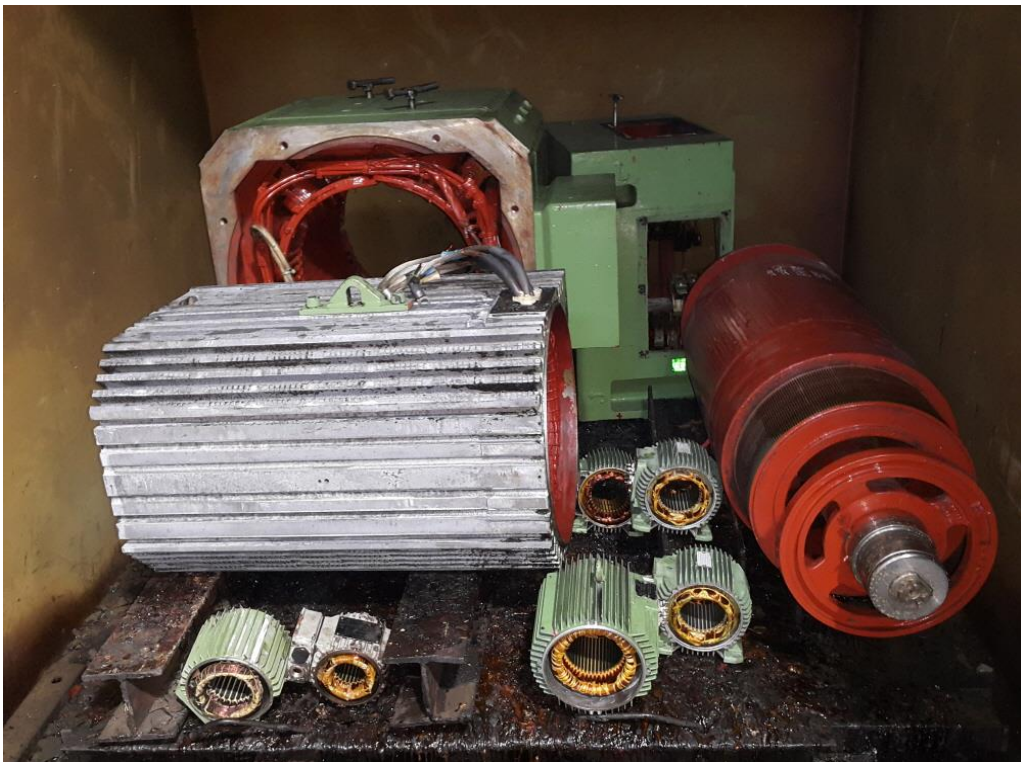
권체

세척 후 건조실시

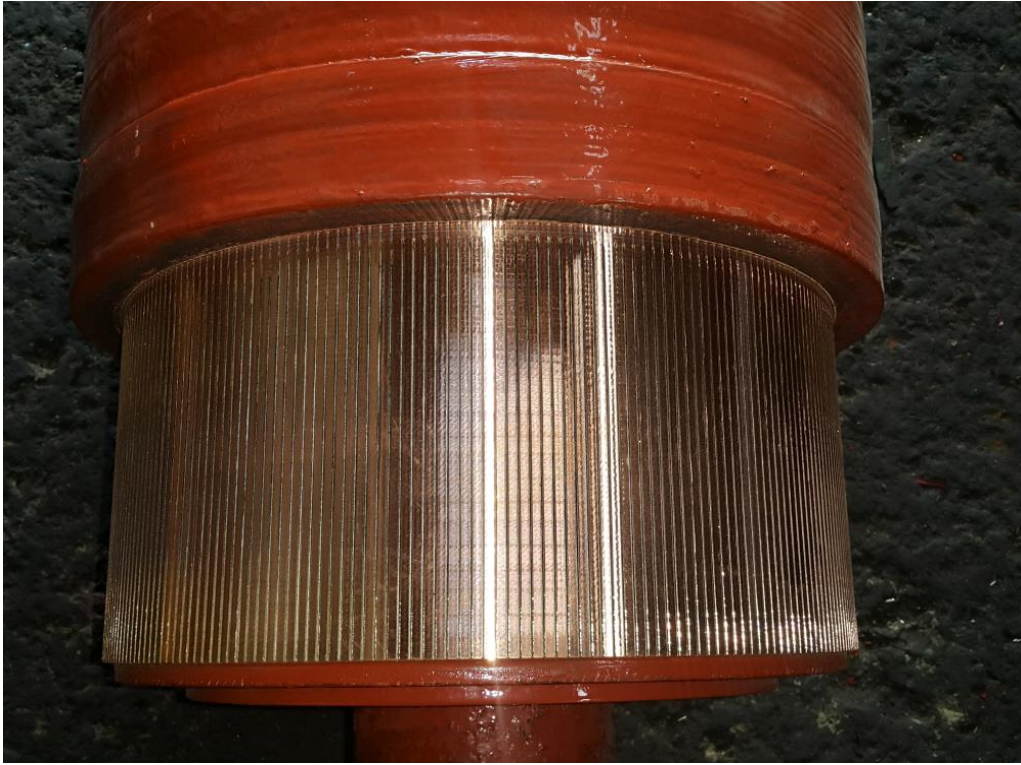
COMMUTATOR

동심도 가공 흠파기 및 UNDERCUTTING 실시

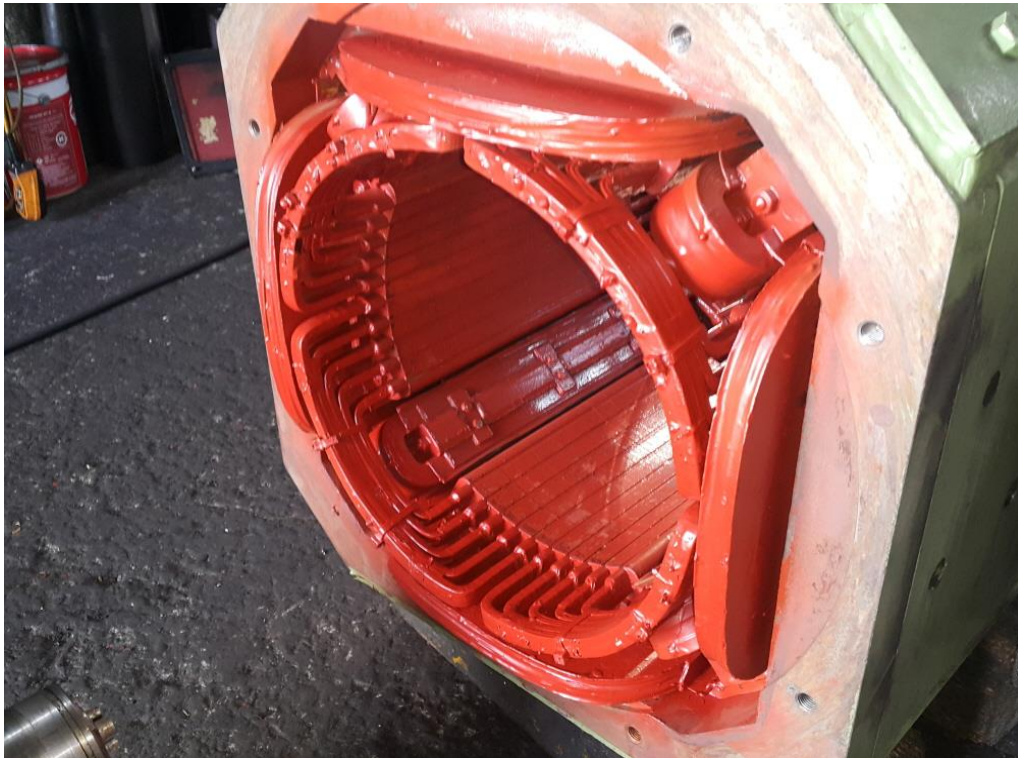
권체

URETHANE MODIFIED ACRYLIC COATING 실시

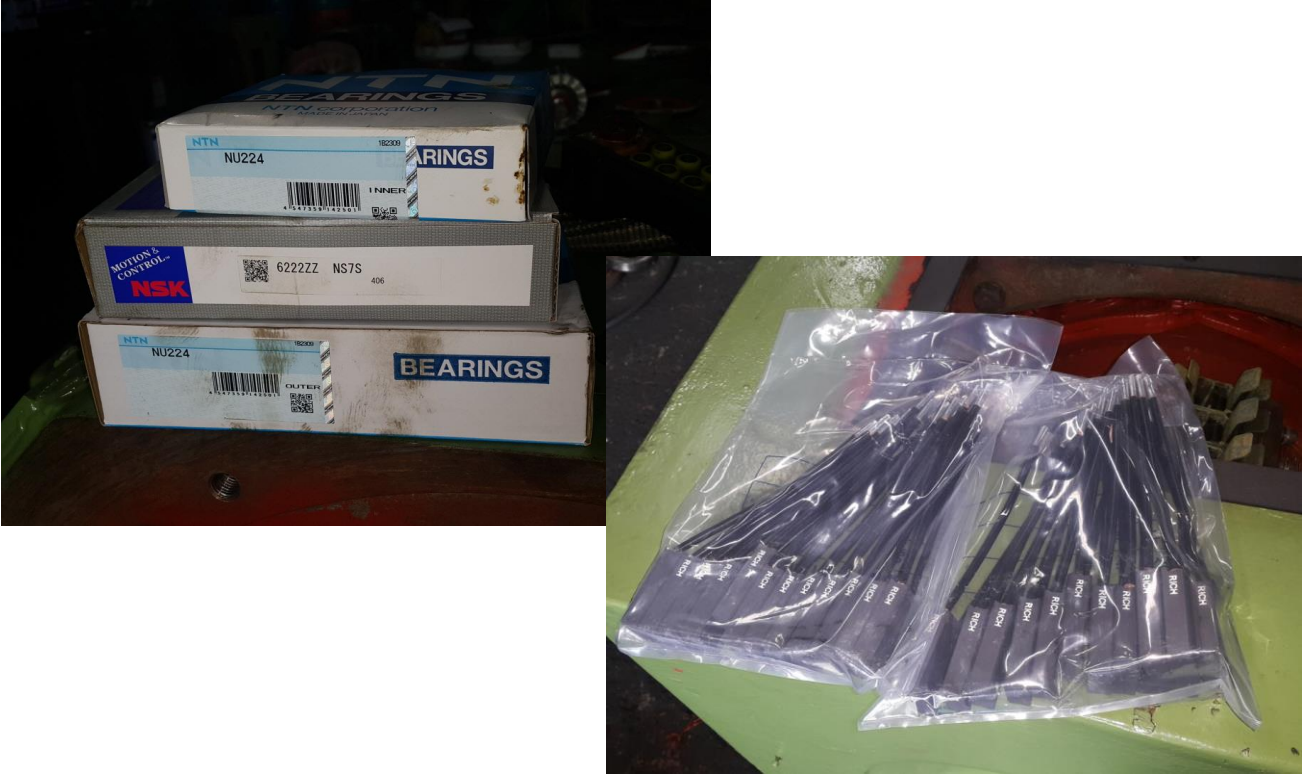
소모품	교환될 BEARING 및 BRUSH
작업공정	DC MOTOR 225KW 의 OVERHAUL

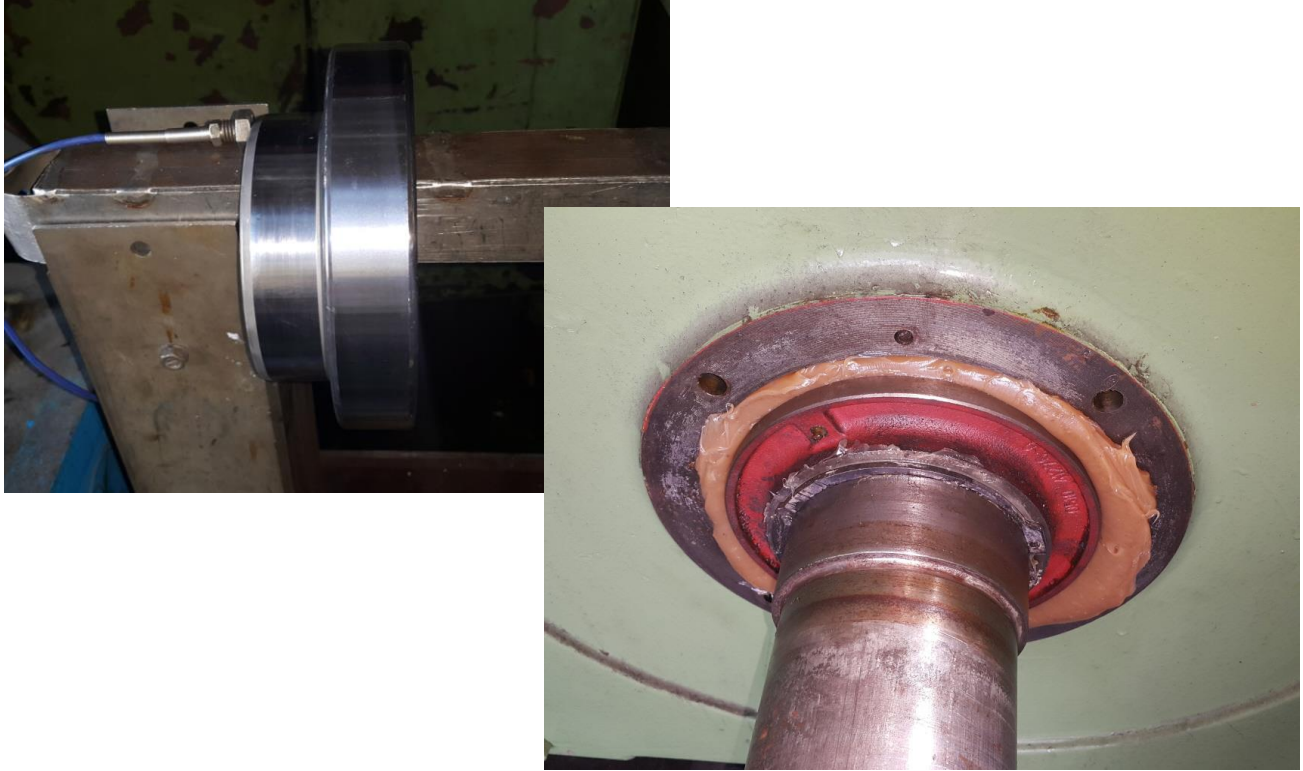
소모 부품	BEARING 예열교환 및 GREASE CHARGING 조립 실시

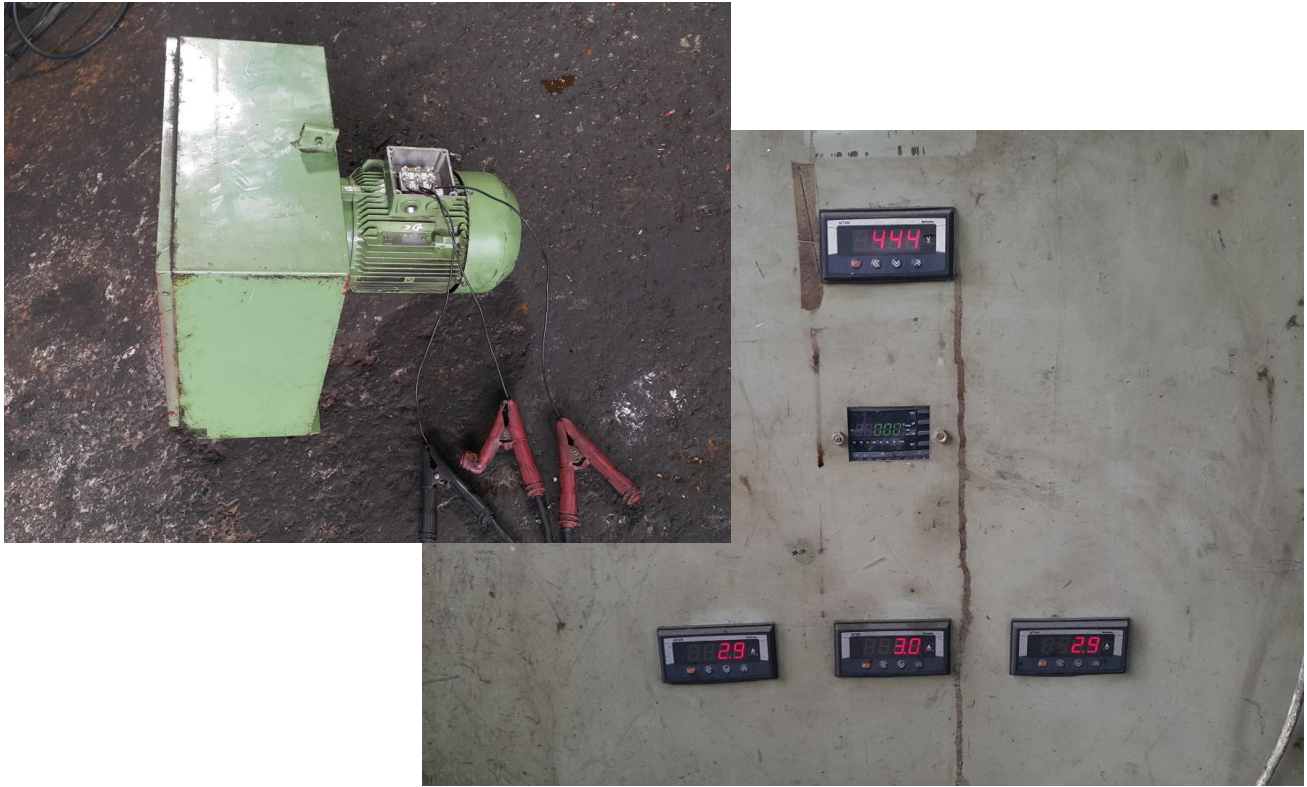
BLOWER	시운전 TEST 실시 운전 CURRENT	
작업공정	DC MOTOR 225KW 의 OVERHAUL	
ARMATURE 절연저항

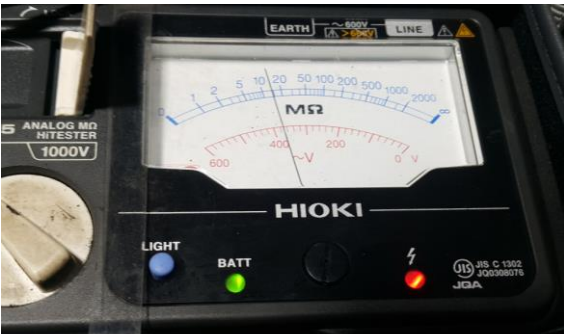
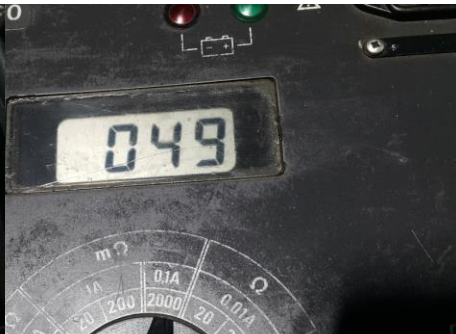
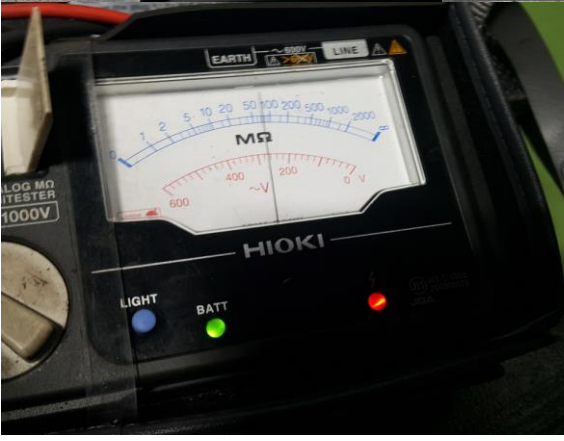
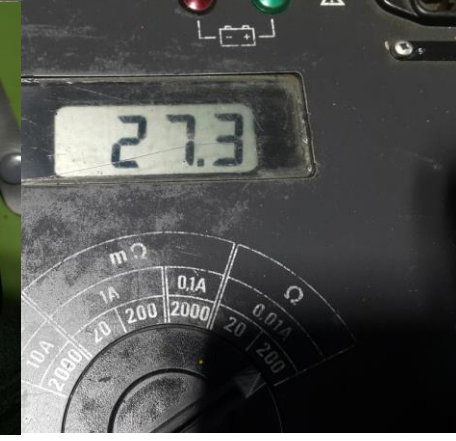
ARMATURE 권선저항
FIELD 절연저항

FIELD 권선저항
출고검사	절연저항 & 권선저항

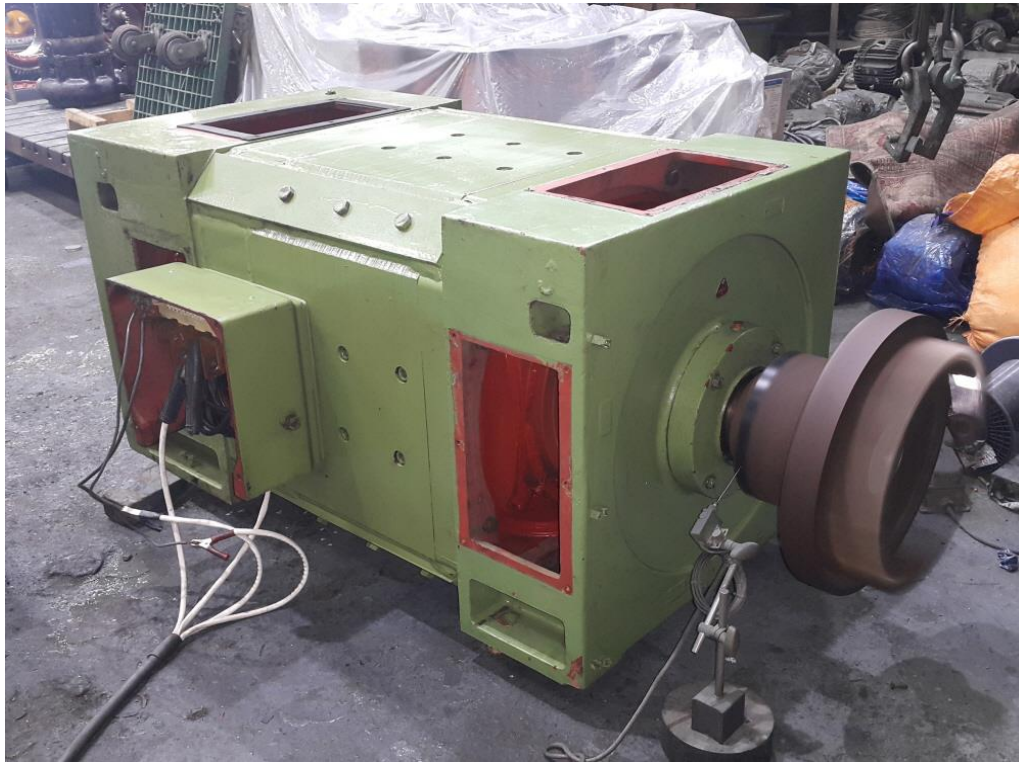
출고검사

시운전 TEST실시

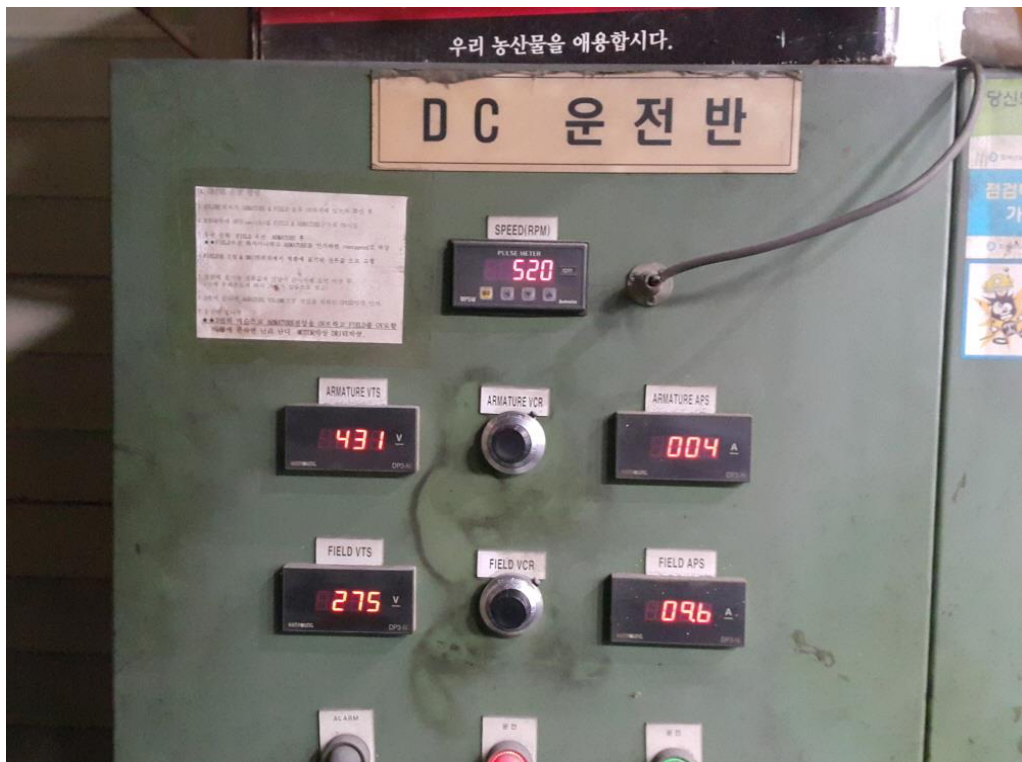
출고검사

시운전 TEST실시 운전 CURRENT

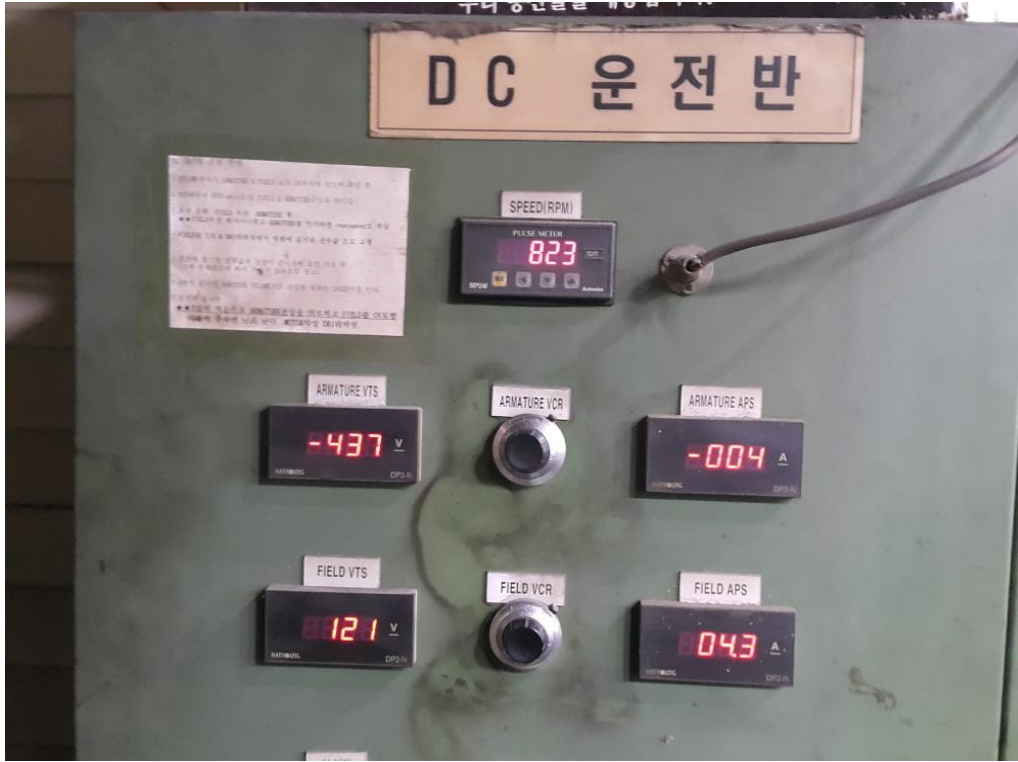
출고검사

시운전 TEST 실시 운전 CURRENT

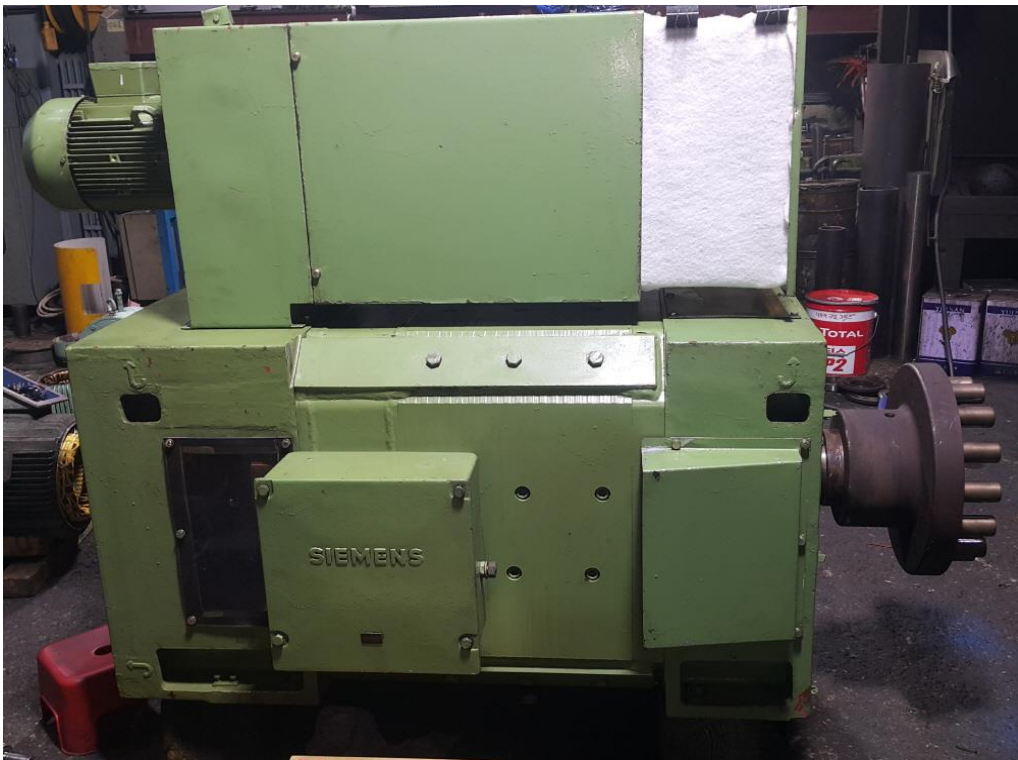
Ass'y

출고검사 후

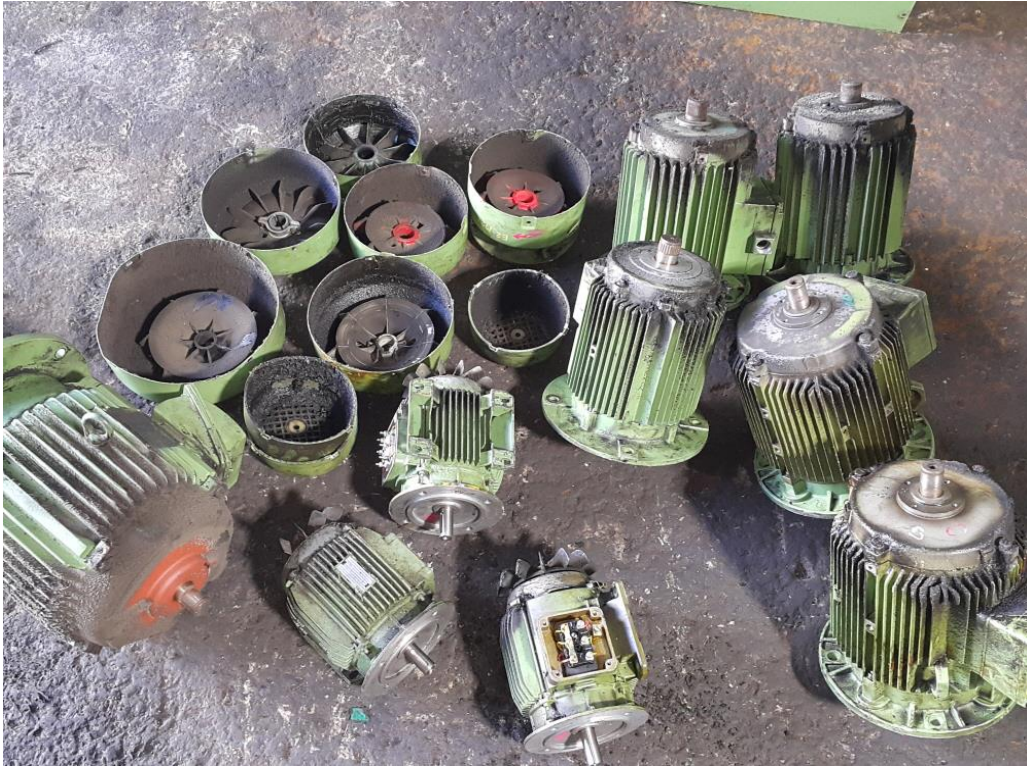
9대

분해전

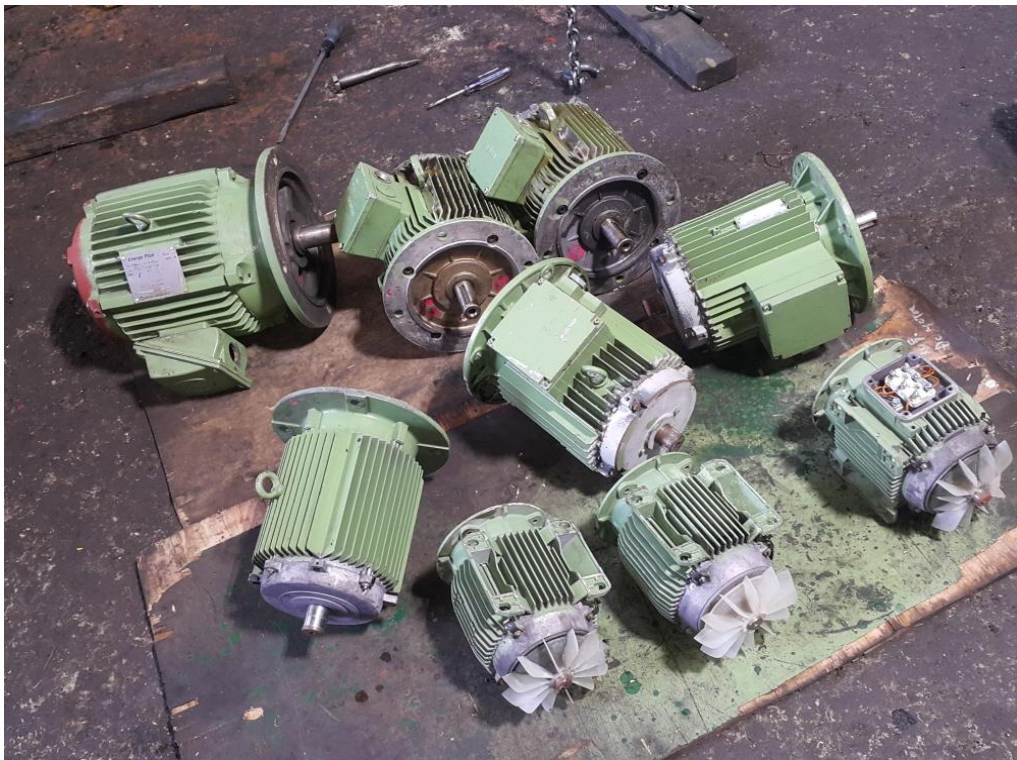
9대

분해전 외부 기름때 세척 후 분해 실시

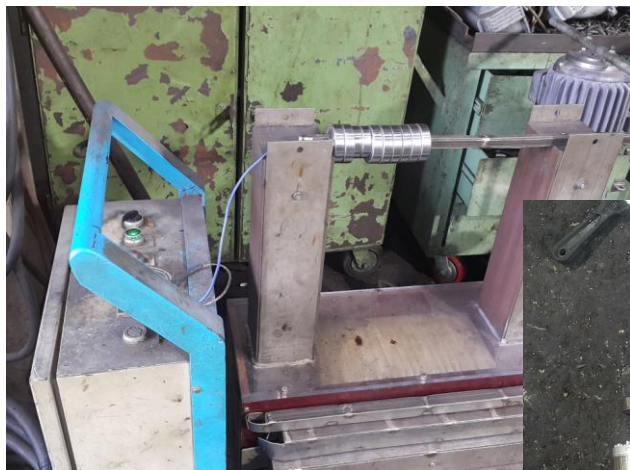
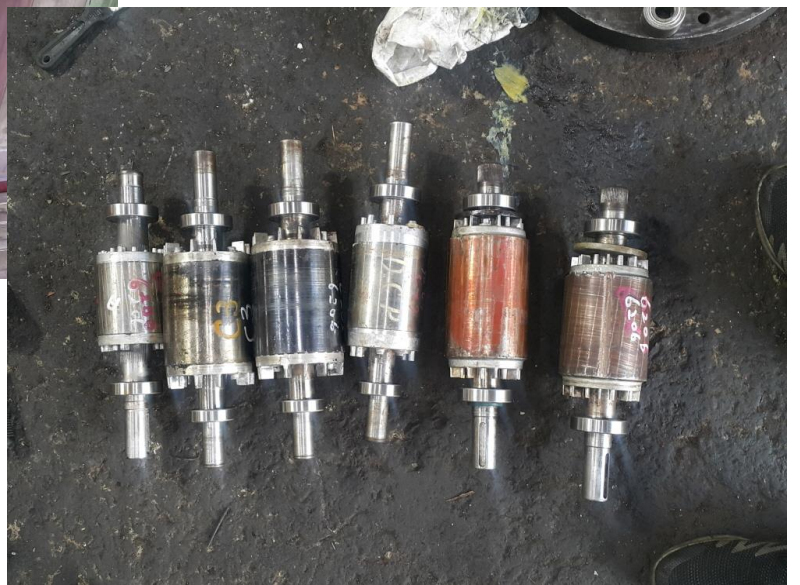
ROTOR

BEARING 교환 실시

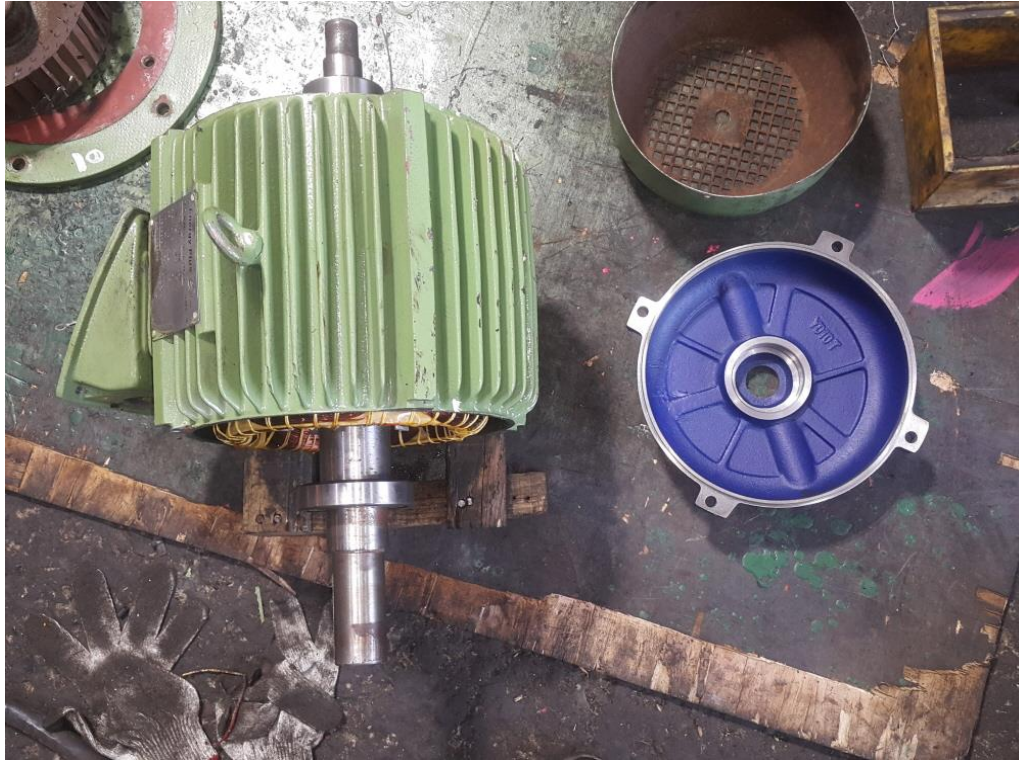
반 부하측 HOUSING불량으로 교환

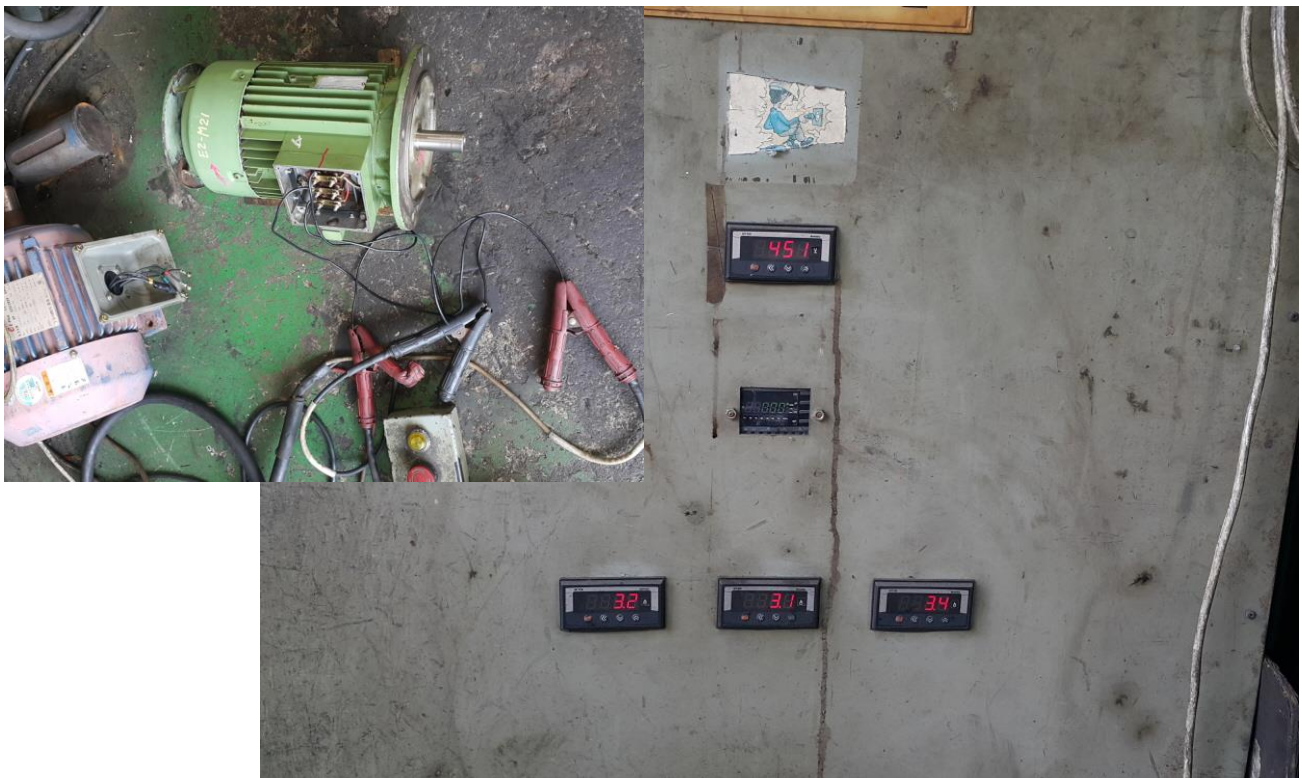
Ass'y

출고검사 시운전 TEST 실시
