# 작업공정사진철

공사명: 터빈공장 HL(L101)정도교정작업 예방정비

규격: DC MOTOR 225KW

REPAIR 내역: 분해 조립 및 불순물 CLEANSING DRYING  
INSULATING VARNISH DIPPING DRYING  
COMMUTATOR 동심도 가공 및 UNDERCUTTING  
BEARING 및 BRUSH 교환  
출고검사 시운전 TEST

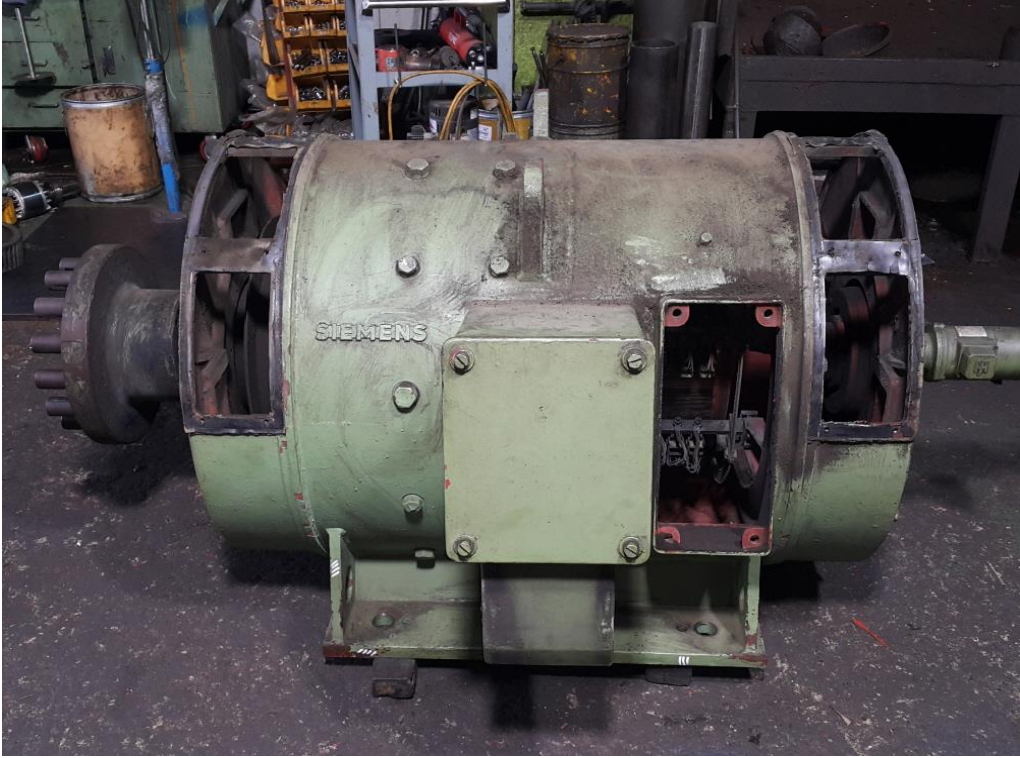
| Ass'y | 분해 전 |

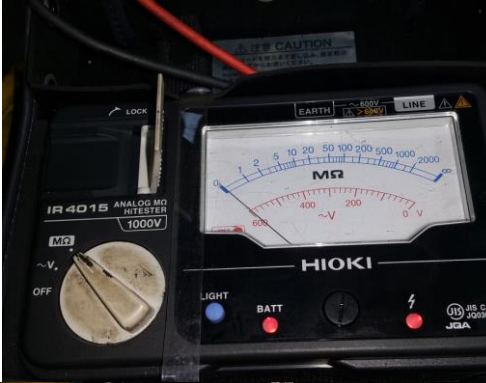
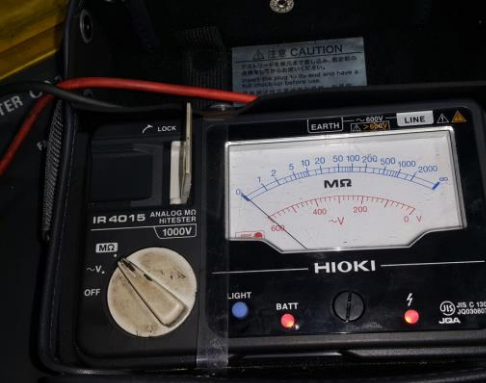
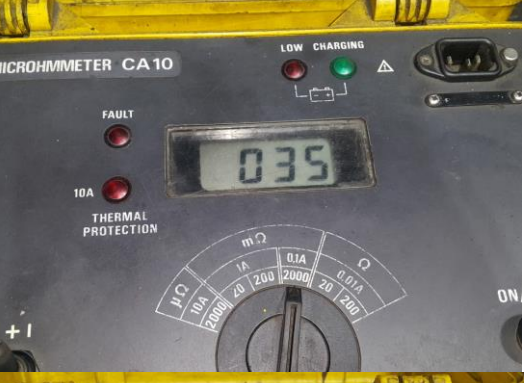
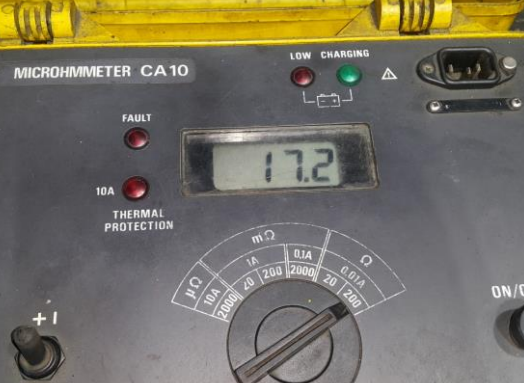
| <p>ARMATURE<br/>절연저항</p> <p>FIELD<br/>절연저항</p> | <p>ARMATURE<br/>권선저항</p> <p>FIELD<br/>권선저항</p> |
| 권선검사 | 절연저항 이상 & 권선저항 |

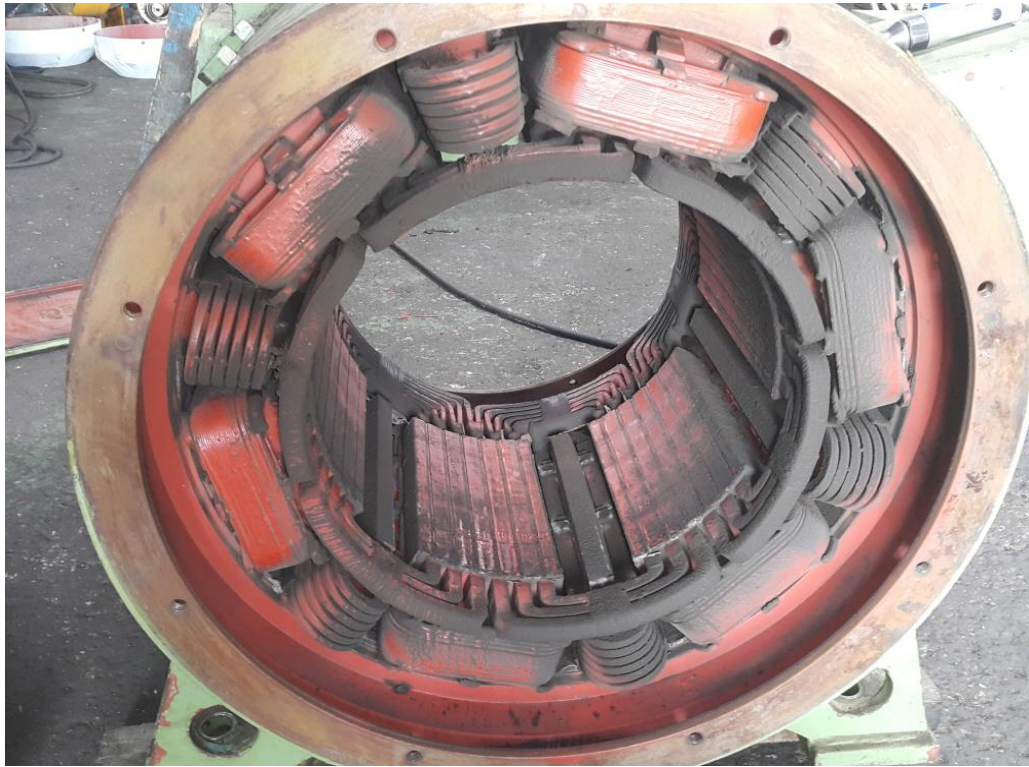
| 작업공정 | DC MOTOR 225KW 입고검사 |

| 계자 권체 | 분해 후 |

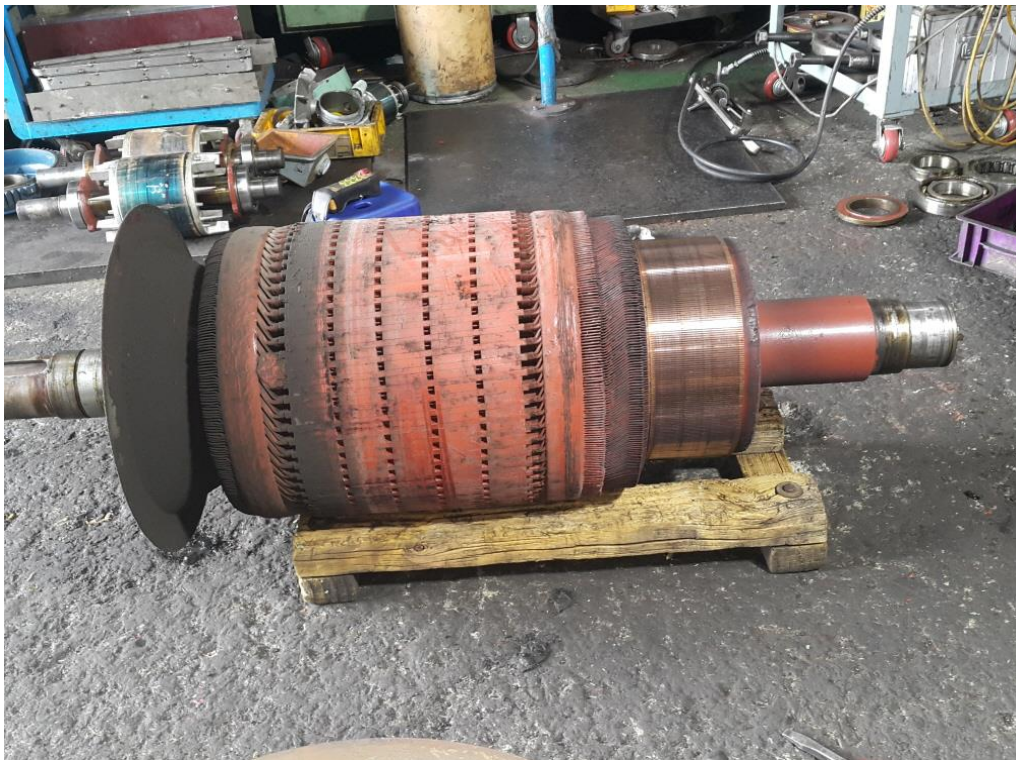
| 작업공정 | DC MOTOR 225KW 입고검사 |

| ARMATURE 권체 | 분해 후 |

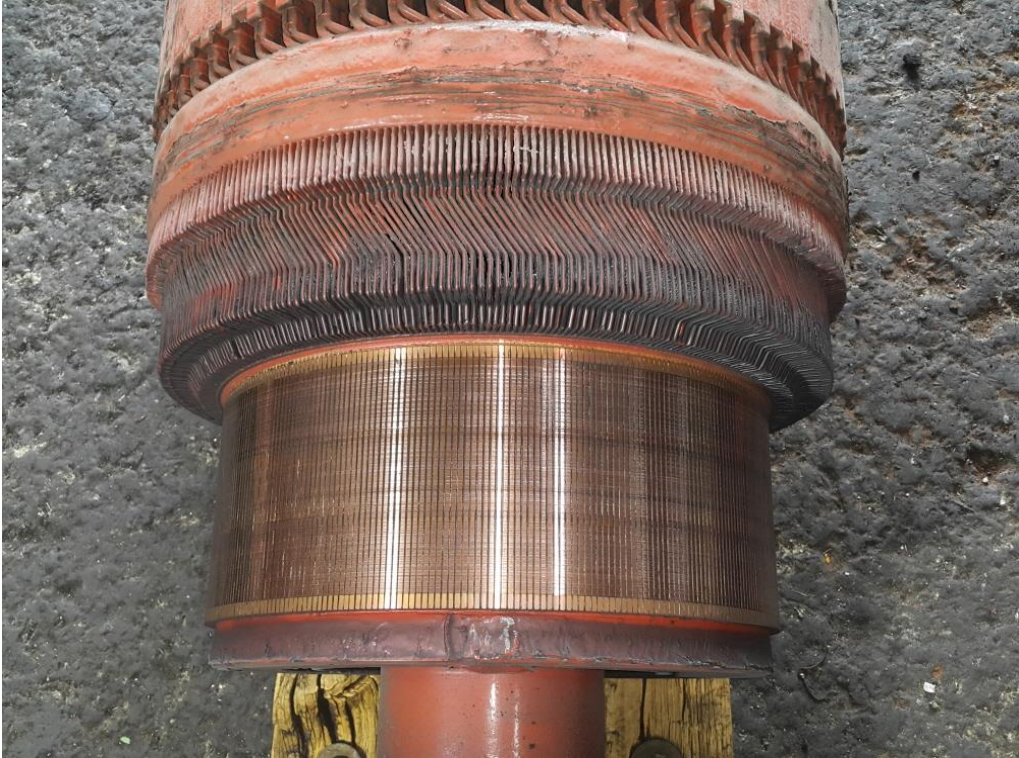
| 작업공정 | DC MOTOR 225KW 입고검사 |

| COMMUTATOR | 조흔현상 |

| COMMUTATOR | 동심도 가공 홈파기 및 UNDERCUTTING 실시 |

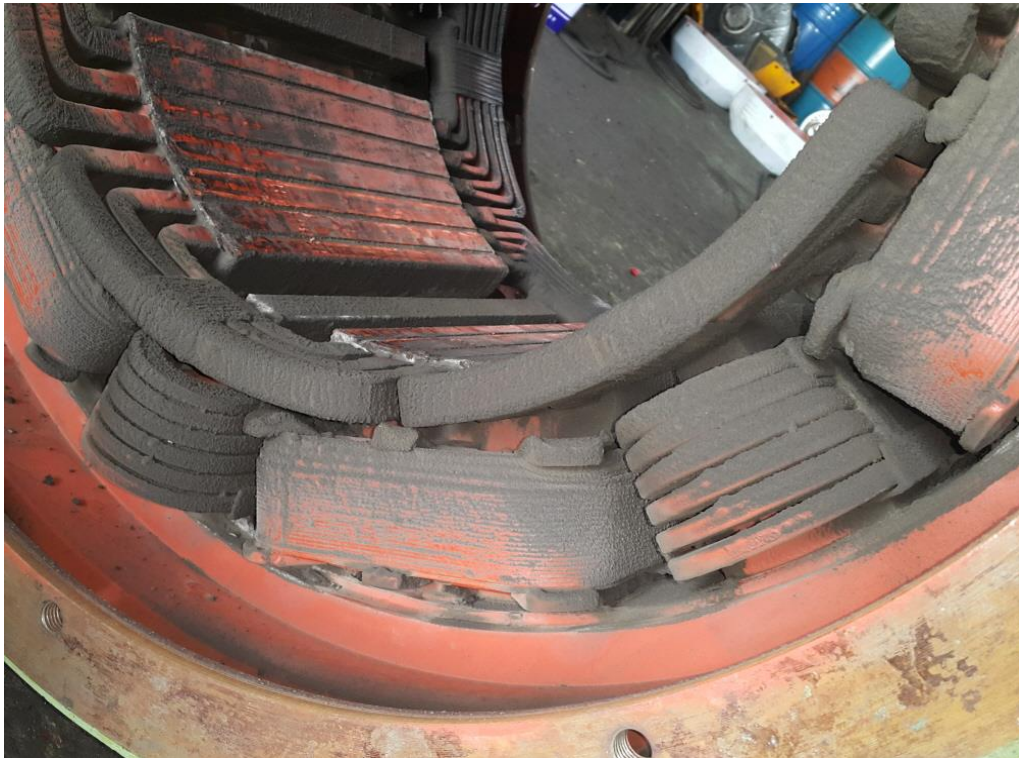
| 작업공정 | DC MOTOR 225KW 입고검사 |

| 분해 후 | 분진 고작 |

| 권체 | 스팀세척 실시 |

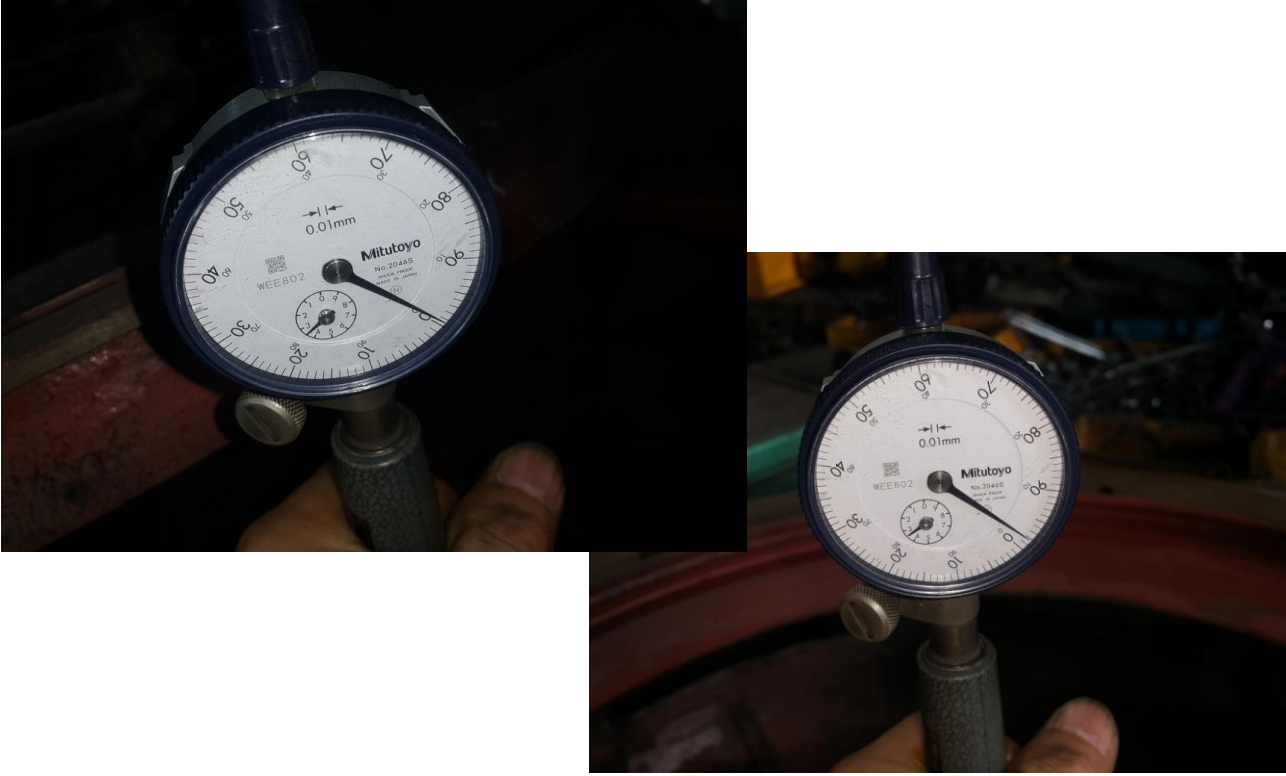
| 작업공정 | DC MOTOR 225KW 입고검사 |

| HOUSING검사 | 양측 양호 |

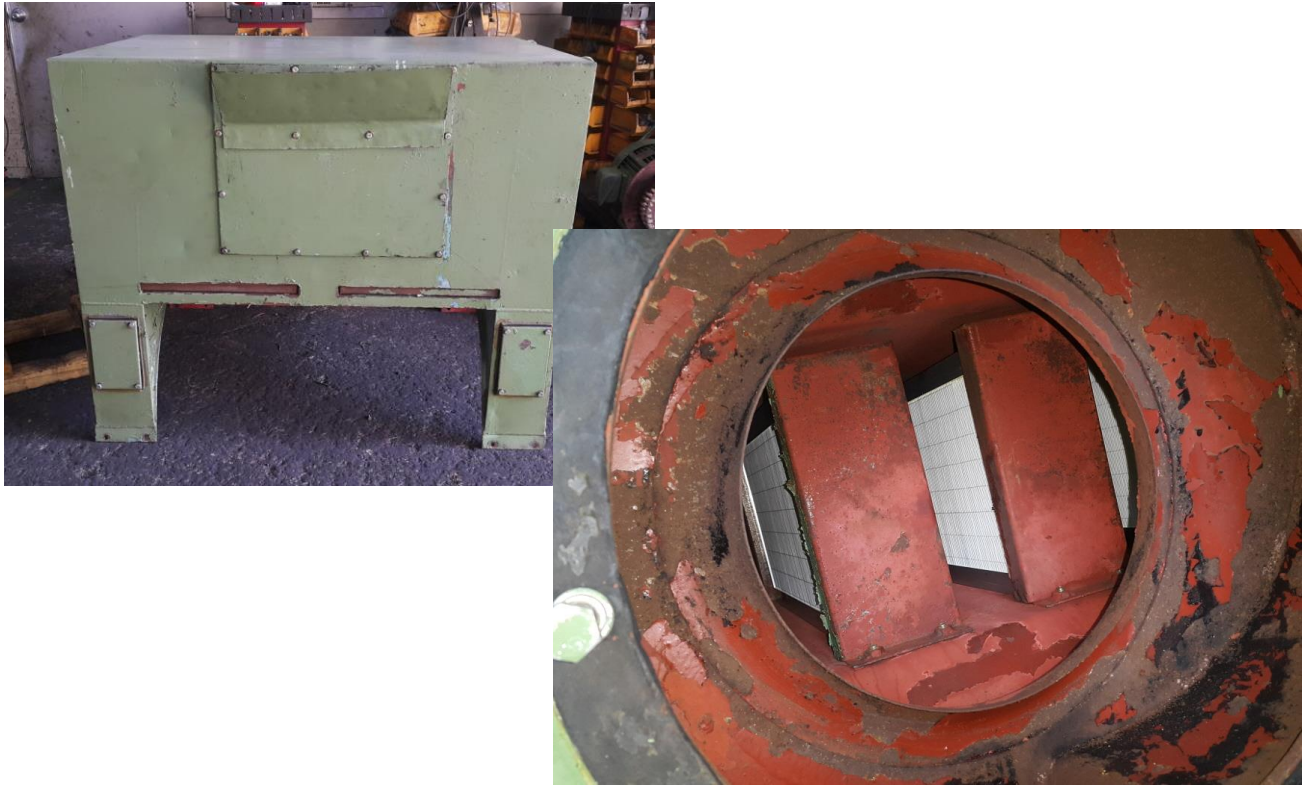
| 작업공정 | DC MOTOR 225KW OVERHAUL |

| 조립부품 | 세척 실시 후 BLOWER AIR FILTER 사급 교환 |

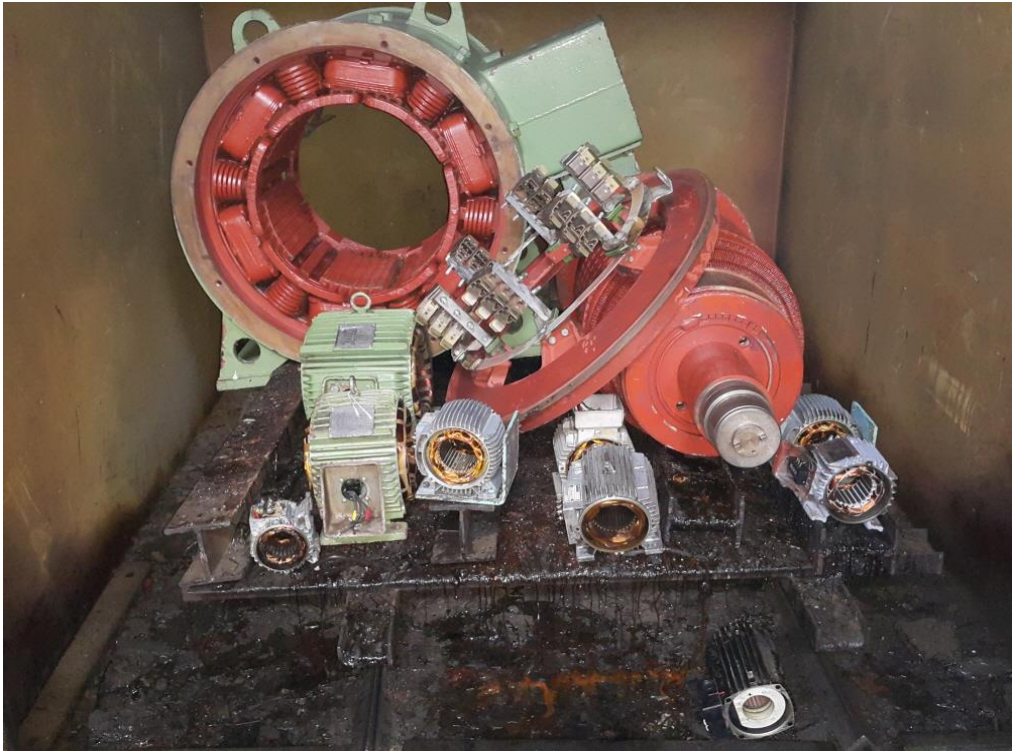
| 작업공정 | DC MOTOR 225KW OVERHAUL |

| 권체 | 세척 후 건조실시 |

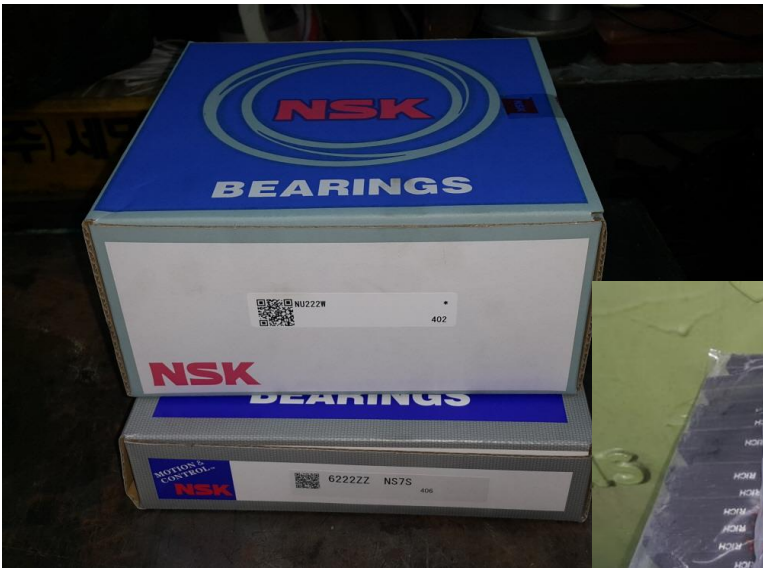
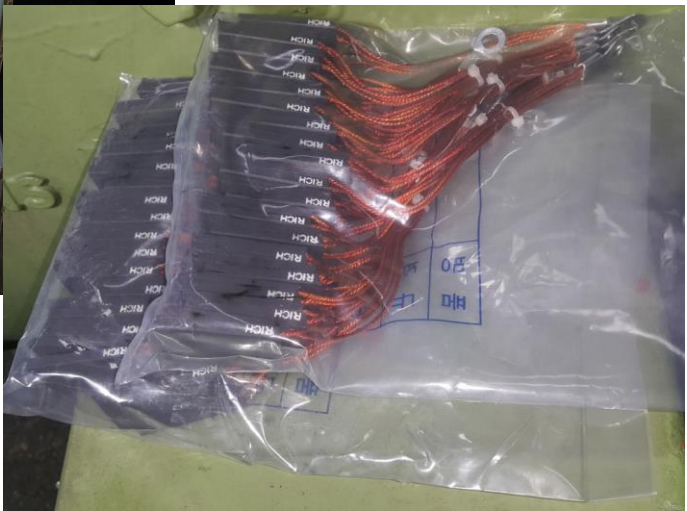
| 작업공정 | DC MOTOR 225KW OVERHAUL |

| 소모품 | 교환될 BEARING & BRUSH |

| 소모 부품 | BEARING 예열교환 및 GREASE CHARGING 조립 실시 |

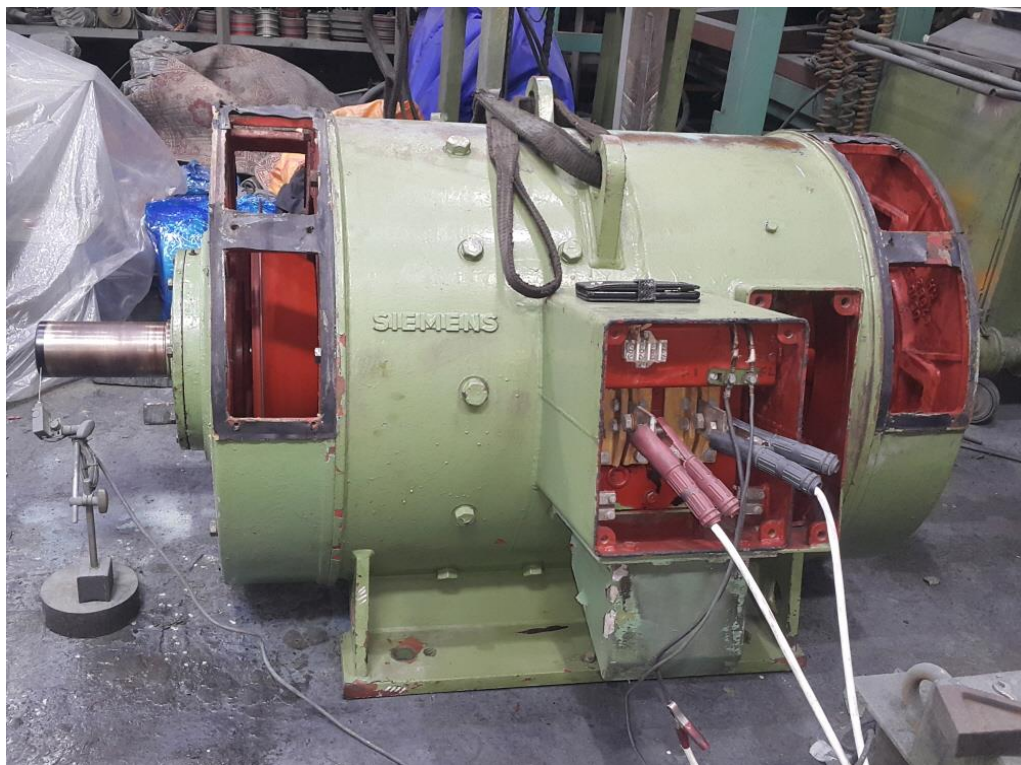
DC MOTOR 225KW OVERHAUL

출고검사

시운전 TEST실시

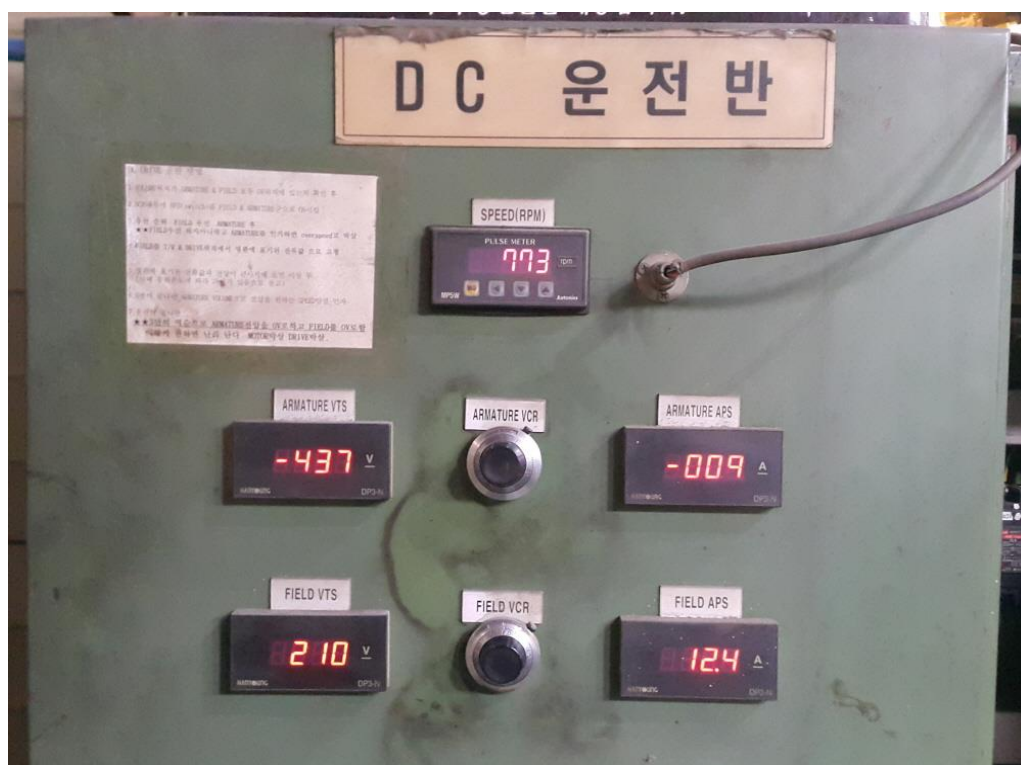
DC MOTOR 225KW OVERHAUL

출고검사

시운전 TEST실시 운전 CURRENT
