## 작업공정사진철

공사명: SIEMENS VECTOR MOTOR OVERHAUL

규격: 10KW 1500~7400RPM

REPAIR 내역: 분해 조립 및 조립부품 불순물 CLEANSING  
INSULATING VARNISH DIPPING DRYING  
양측 HOUSING METALLIZING 연마  
ENCODER RON 350-2048 교환  
BEARING 교환  
입 출고검사 및 시운전 TEST 및 COLOR PAINTING

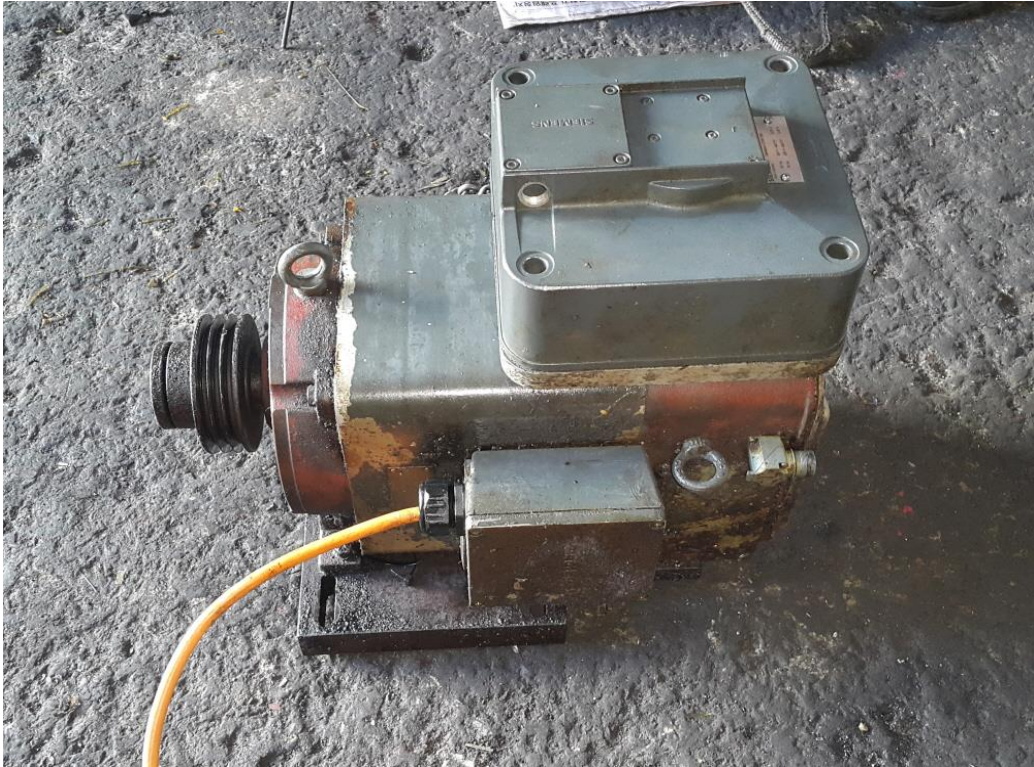
| 작업공정 | 10KW VECTOR MOTOR 입고검사 |

| Ass'y | 분해 전 |

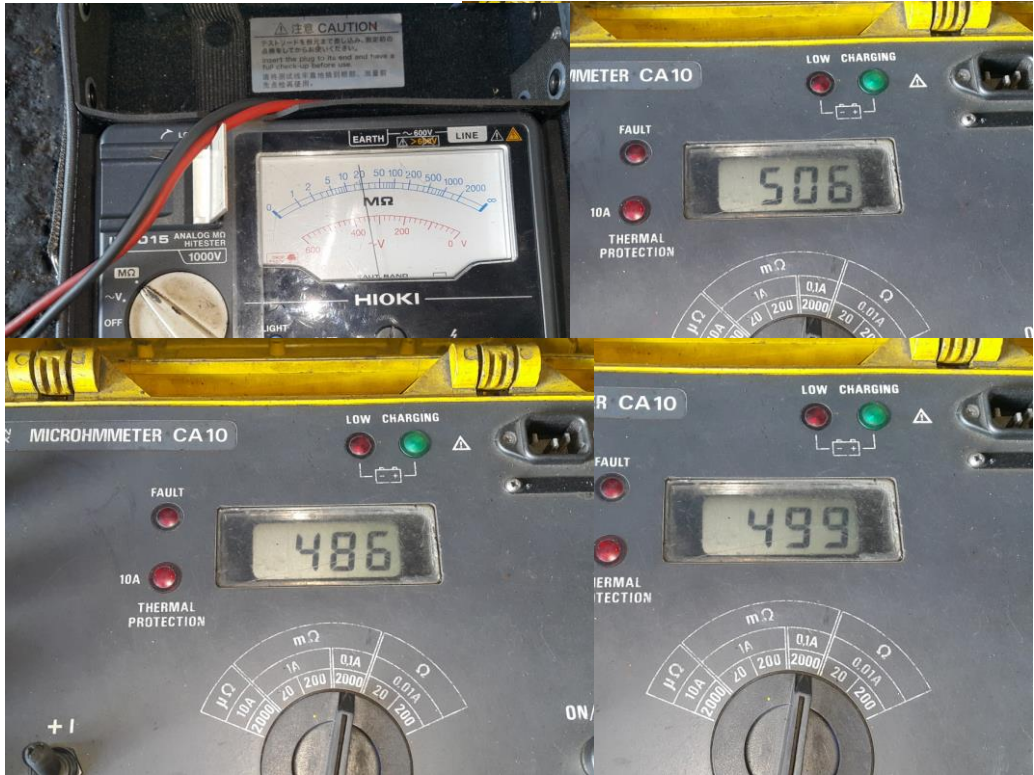
| 작업공정 | 10KW VECTOR MOTOR 입고검사 |

| 권선검사 | 절연저항 & 각 상별 권선저항 |

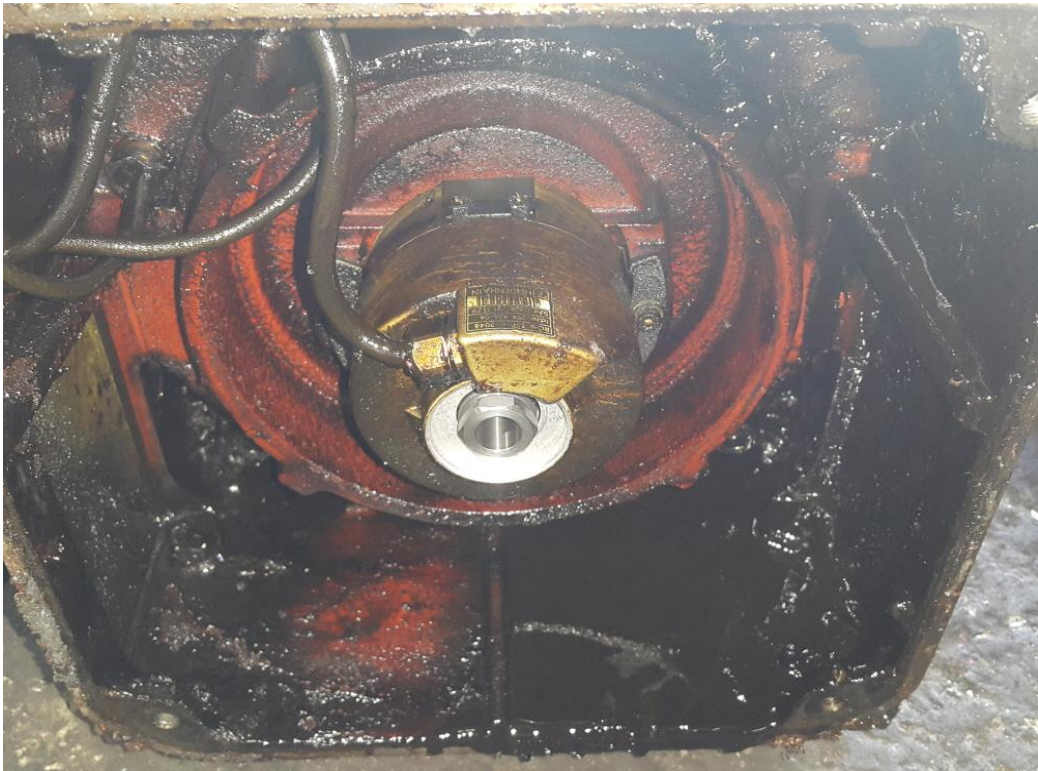
| 작업공정 | 10KW VECTOR MOTOR 입고검사 |

| ENCODER | 유분이 불순물과 고착되어 이상소음 발생 |

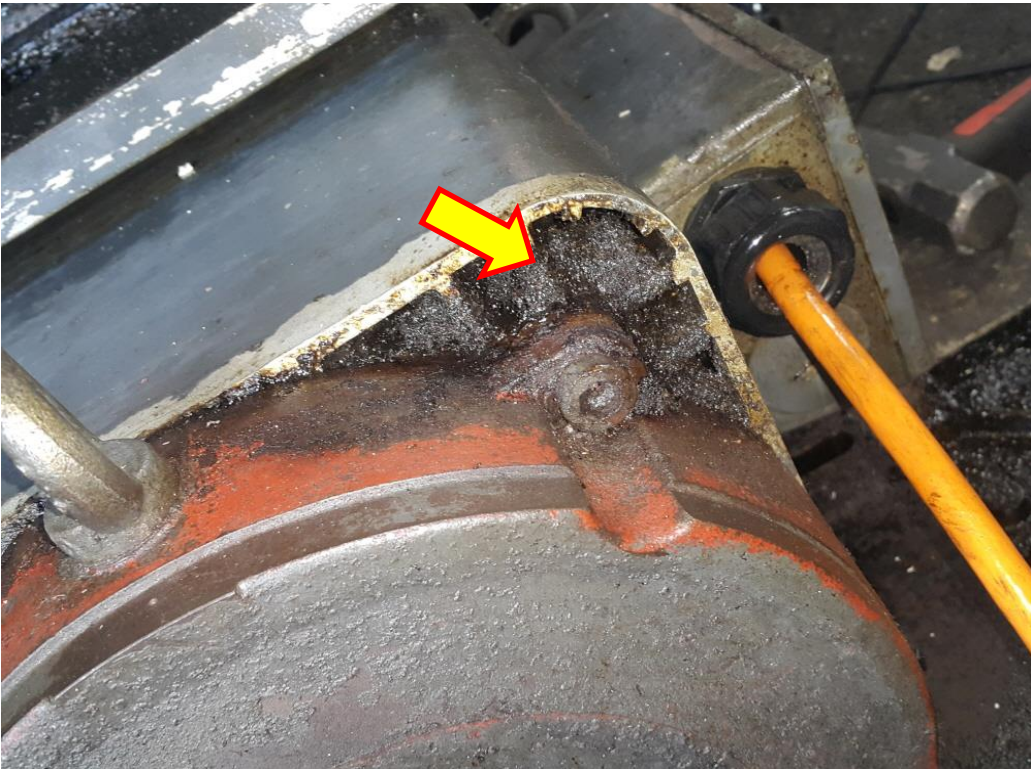
| 작업공정 | 10KW VECTOR MOTOR 입고검사 |

| 냉각구 | 유분이 불순물과 고착 |

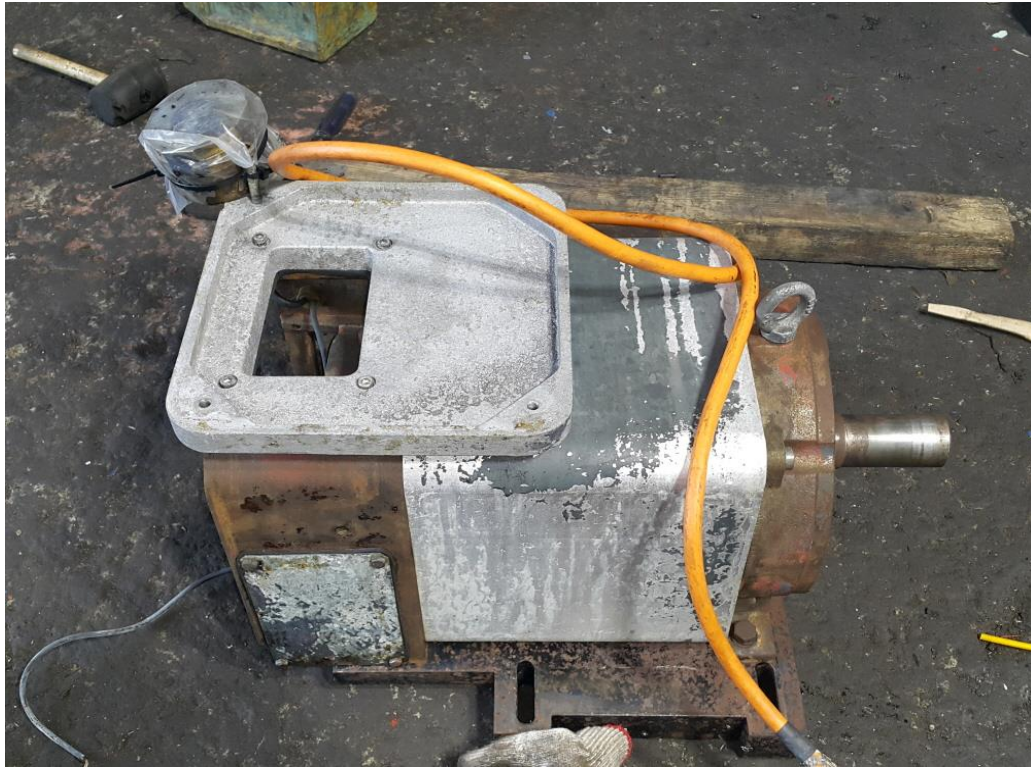
| 작업공정 | 10KW VECTOR MOTOR 입고검사 |

| 분해전 | 외부 기름때 세척 후 |

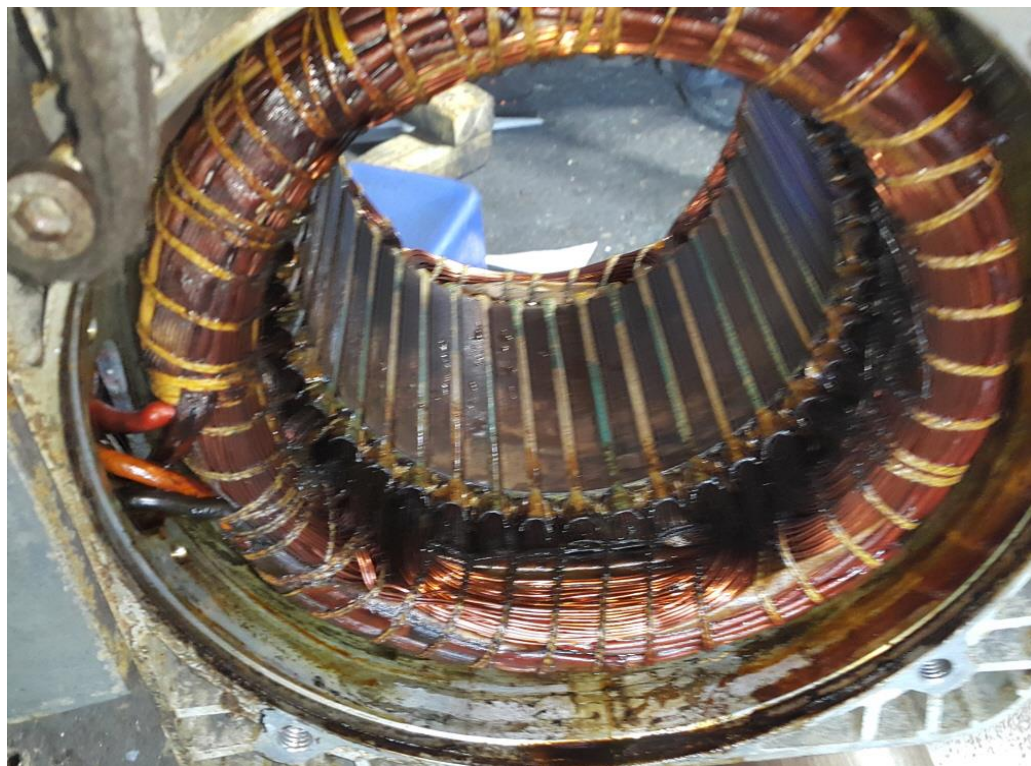
| 작업공정 | 10KW VECTOR MOTOR 입고검사 |

| STATOR 권체 | 유분이 불순물과 함께 권선에 고착 |

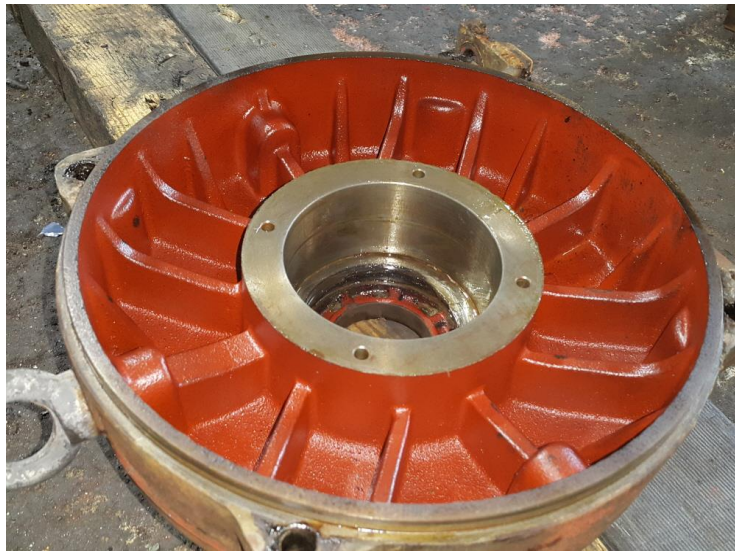
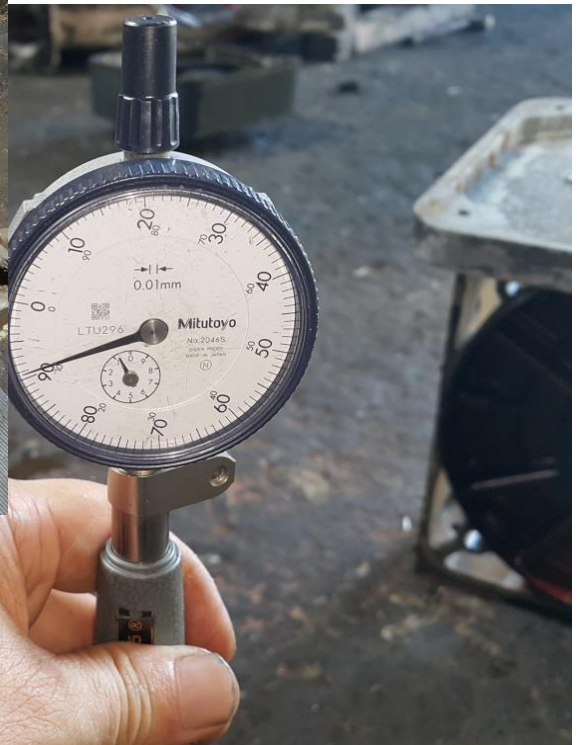
| 작업공정 | 10KW VECTOR MOTOR 입고검사 |

| BRACKET | 부하측 HOUSING검사 9/100으로 불량 |

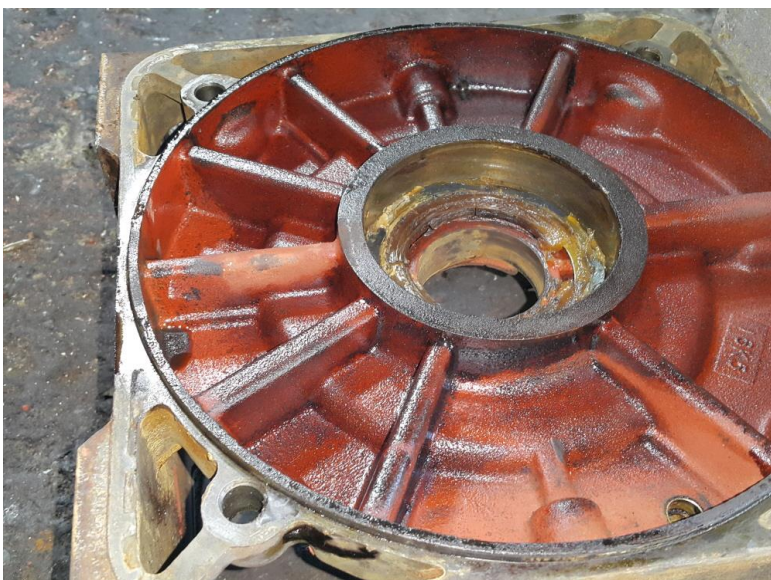
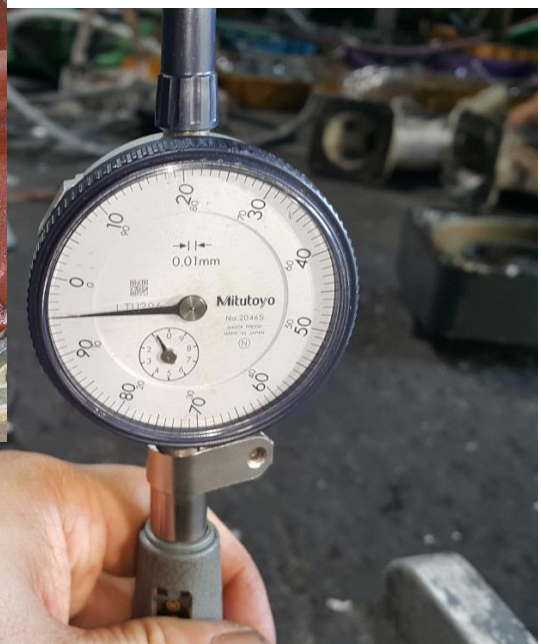
| 작업공정 | 10KW VECTOR MOTOR 입고검사 |

| BRACKET | 반 부하측 HOUSING검사 5/100으로 불량 |

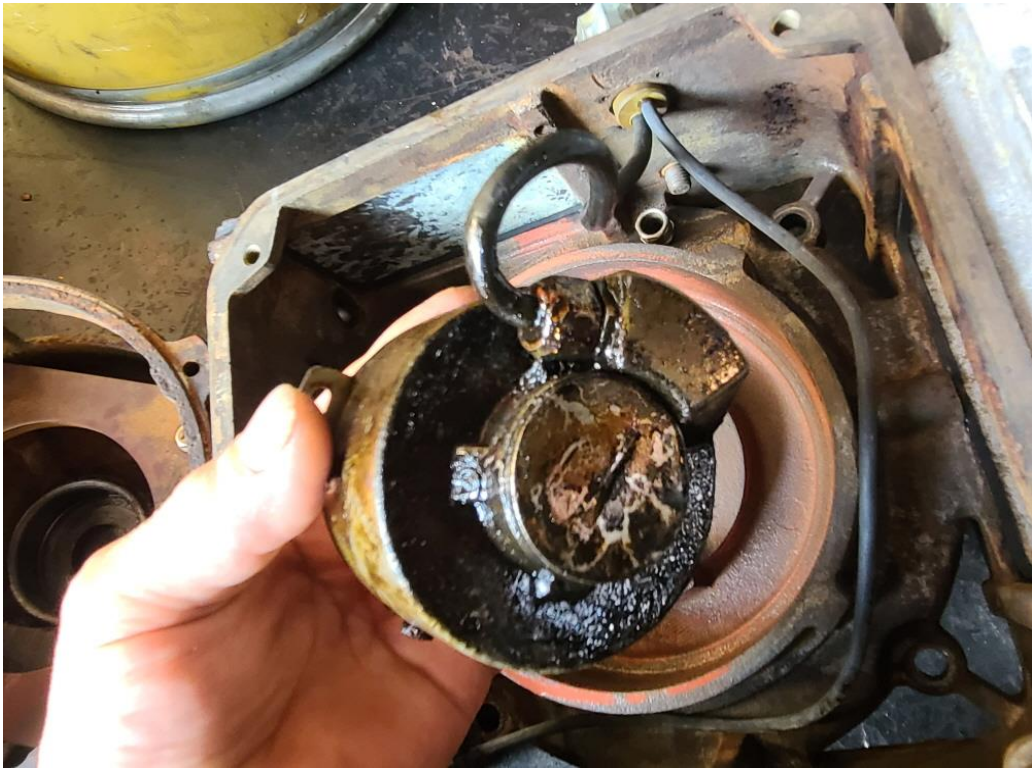
| 작업공정 | 10KW VECTOR MOTOR 입고검사 |

| ENCODER | 불순물로 굳어져 손으로는 회전되지 않는 상태이며 이미 오래전 단종된 부품이라 구매가 쉽진 않겠지만 가능하다면 교환이 필요한것으로 판단됨 |

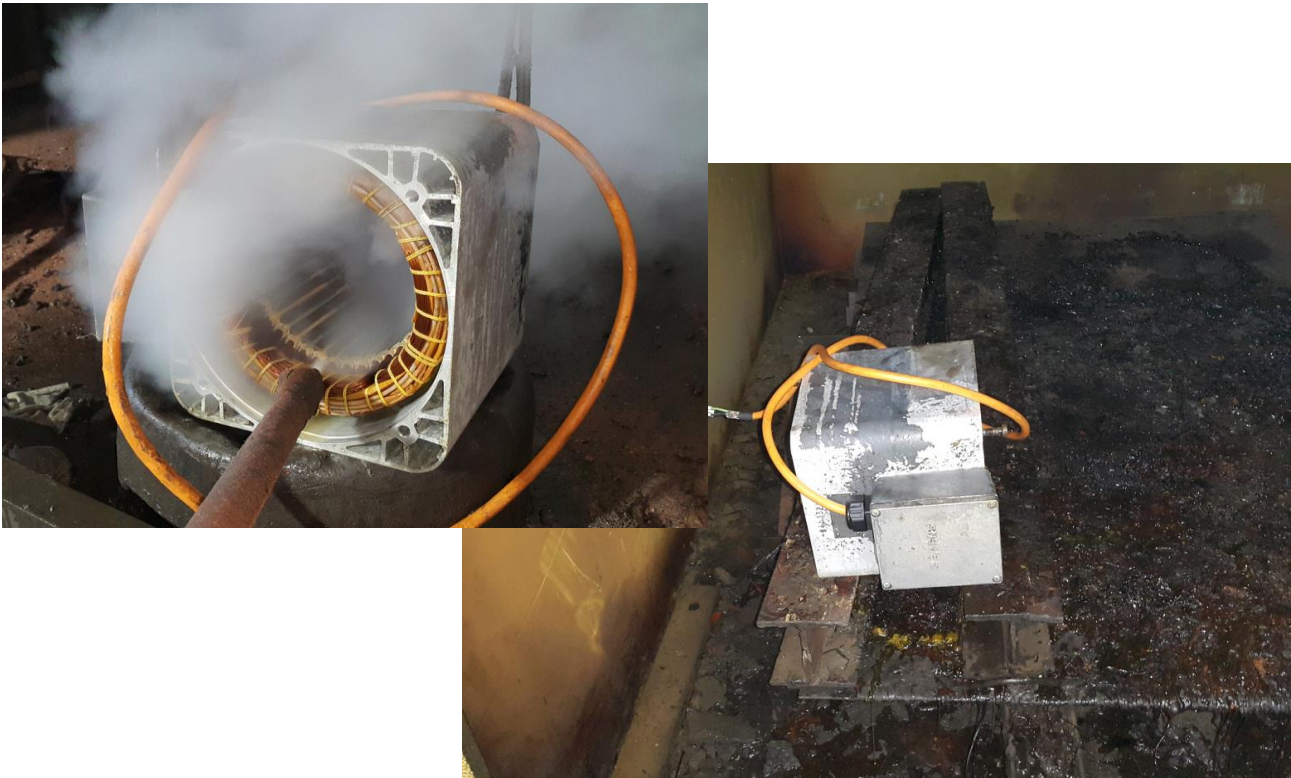
| 작업공정 | 10KW VECTOR MOTOR OVERHAUL |

| STATOR 권체 | 스팀세척 후 건조 실시 |

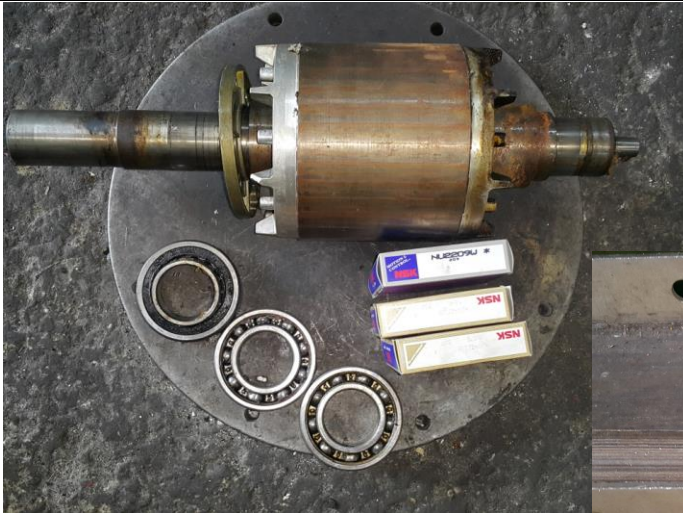
| 작업공정 | 10KW VECTOR MOTOR OVERHAUL |

| ROTOR | BEARING예열 교환실시 |

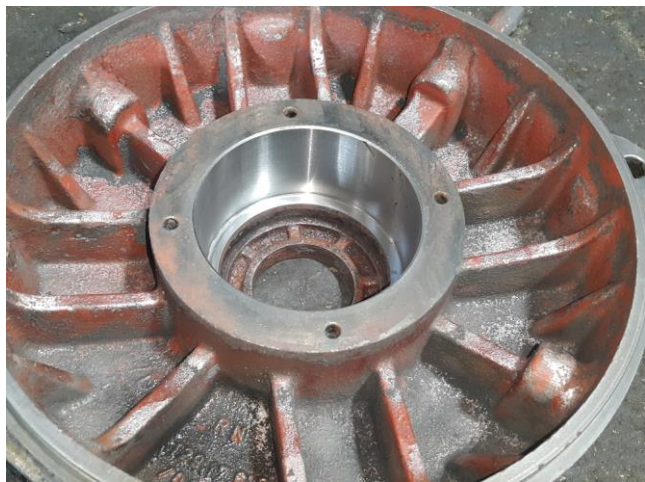
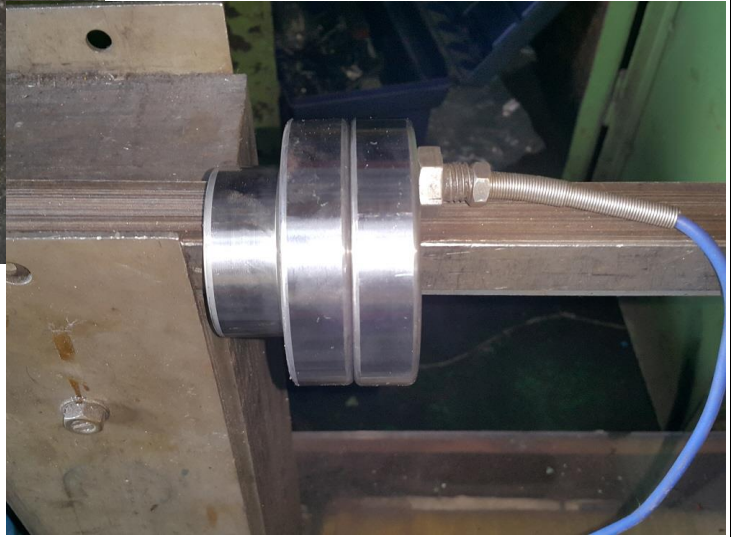
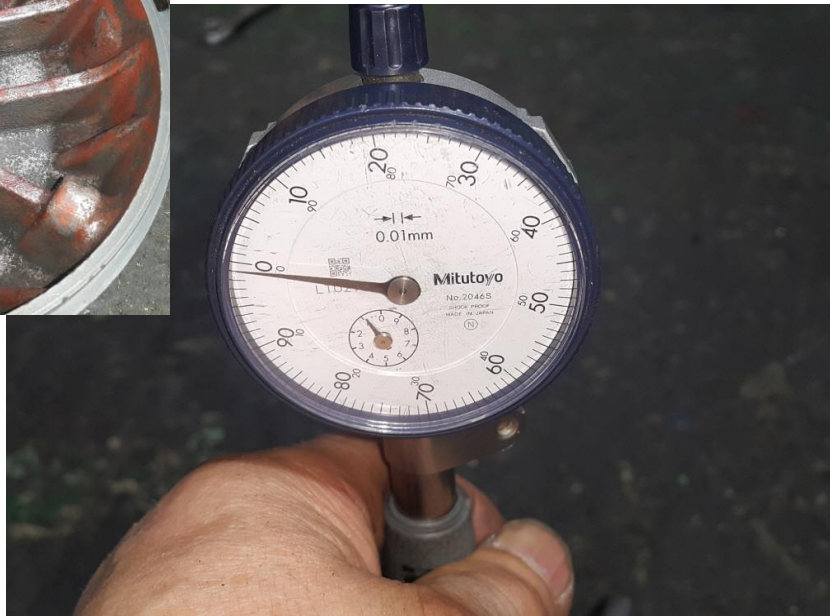
| 작업공정 | 10KW VECTOR MOTOR OVERHAUL |

| BRACKET | 부하측 HOUSING METALLIZING 연마 후 검사 1/100 |

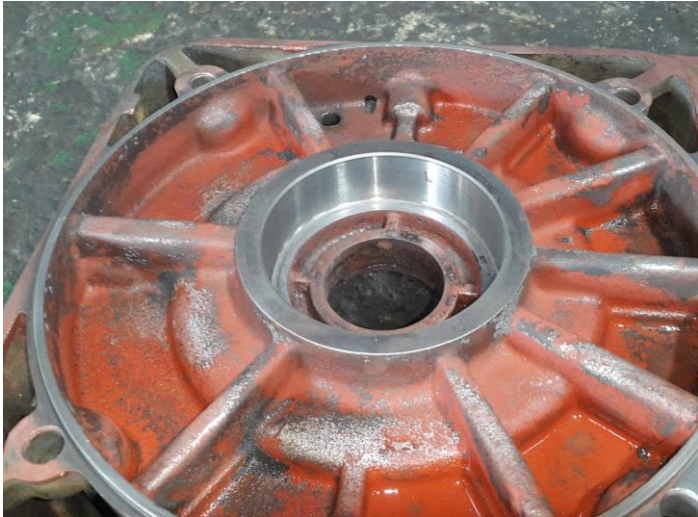
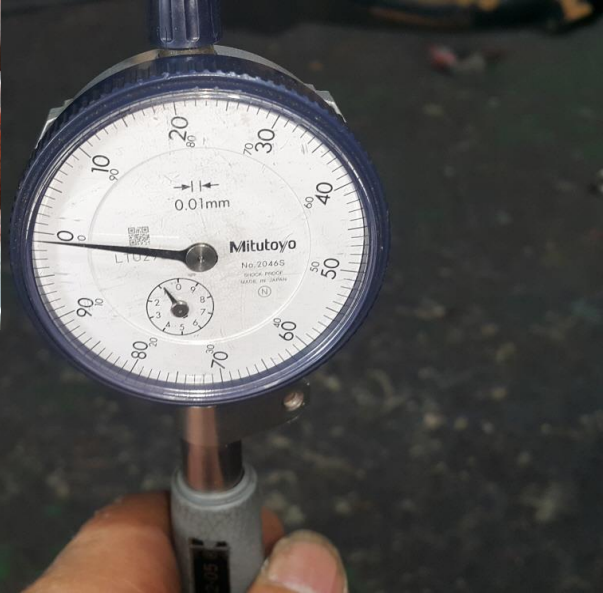
| 작업공정 | 10KW VECTOR MOTOR OVERHAUL |

| BRACKET | 반 부하측 HOUSING METALLIZING 연마 후 검사 1/100 |

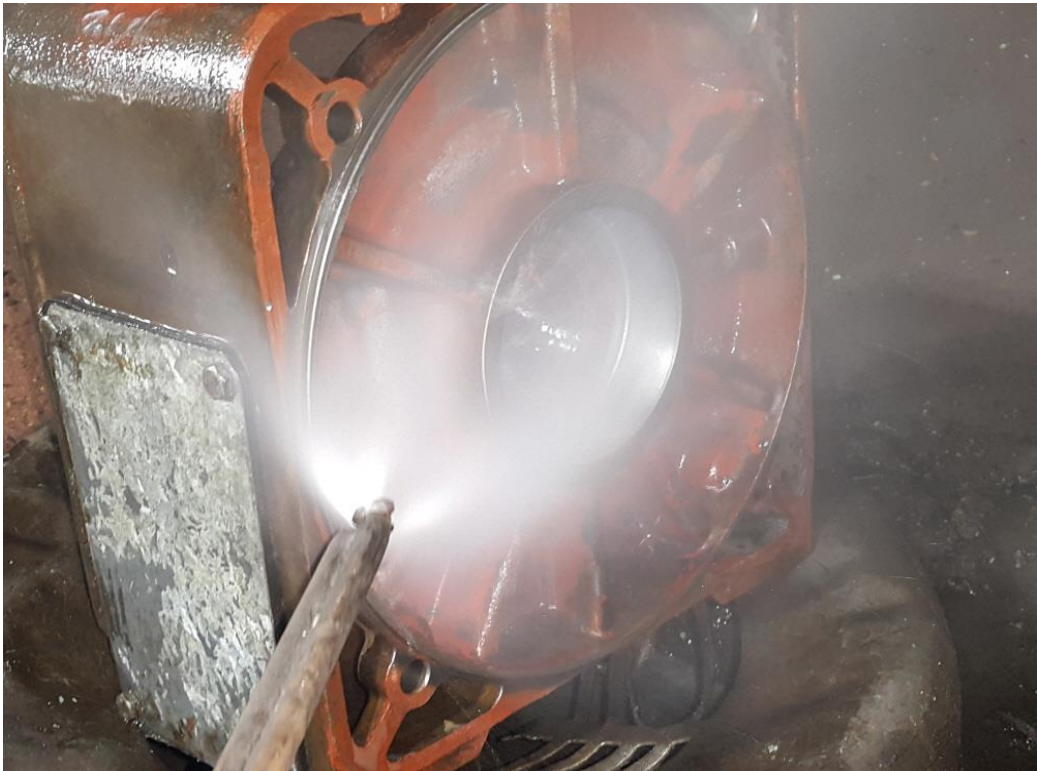
| 작업공정 | 10KW VECTOR MOTOR OVERHAUL |

| 조립부품 | 보수 후 세척 실시 |

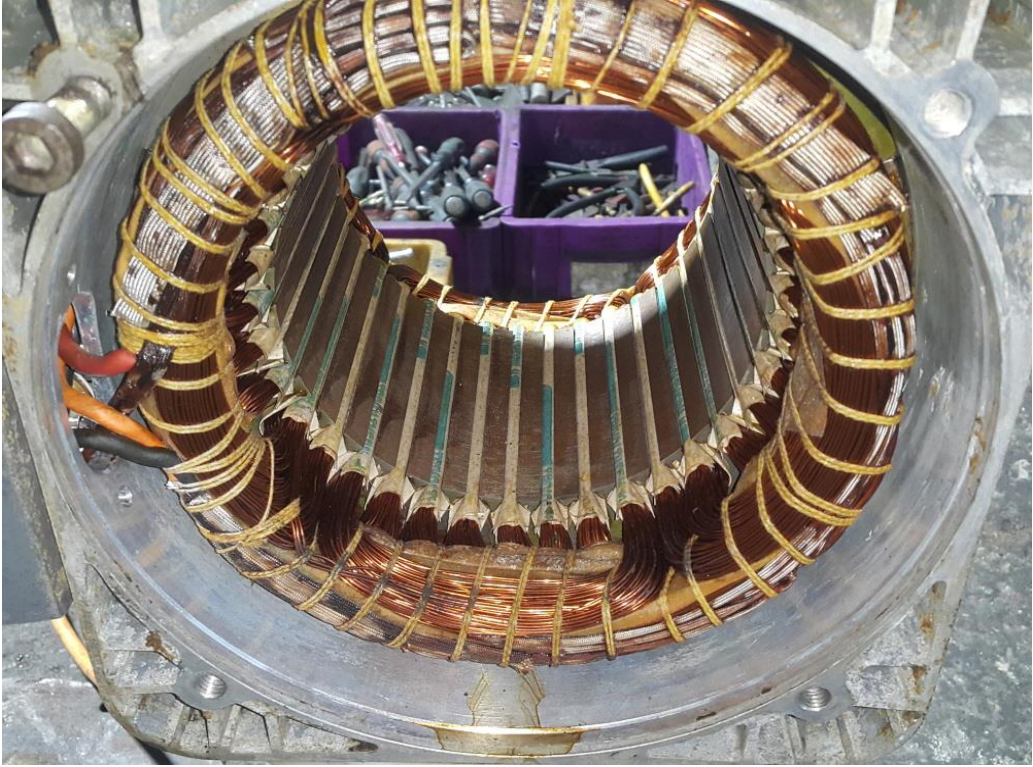
| 작업공정 | 10KW VECTOR MOTOR OVERHAUL |

| STATOR 권체 | 절연건조 후 |

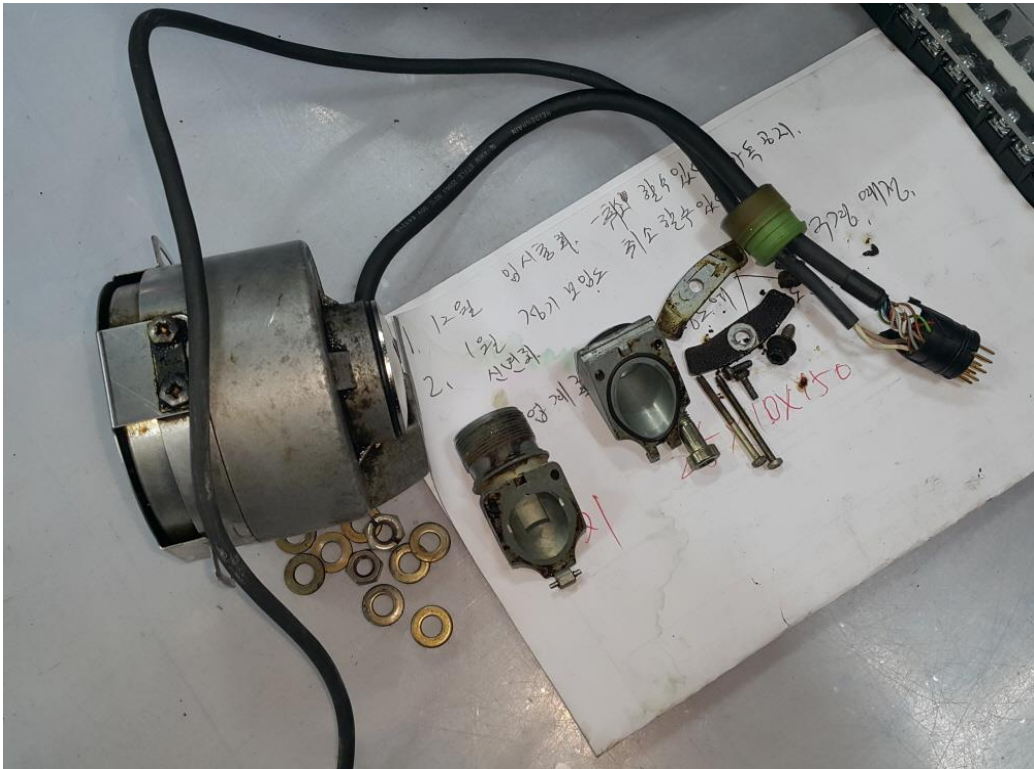
| 작업공정 | 10KW VECTOR MOTOR OVERHAUL |

| ENCODER | 이 제품 어디인지 모르지만 국내 보유업체가 있어 구매가능한 것으로 확인되고 있고 2일이면 납품 가능하다고 함. |

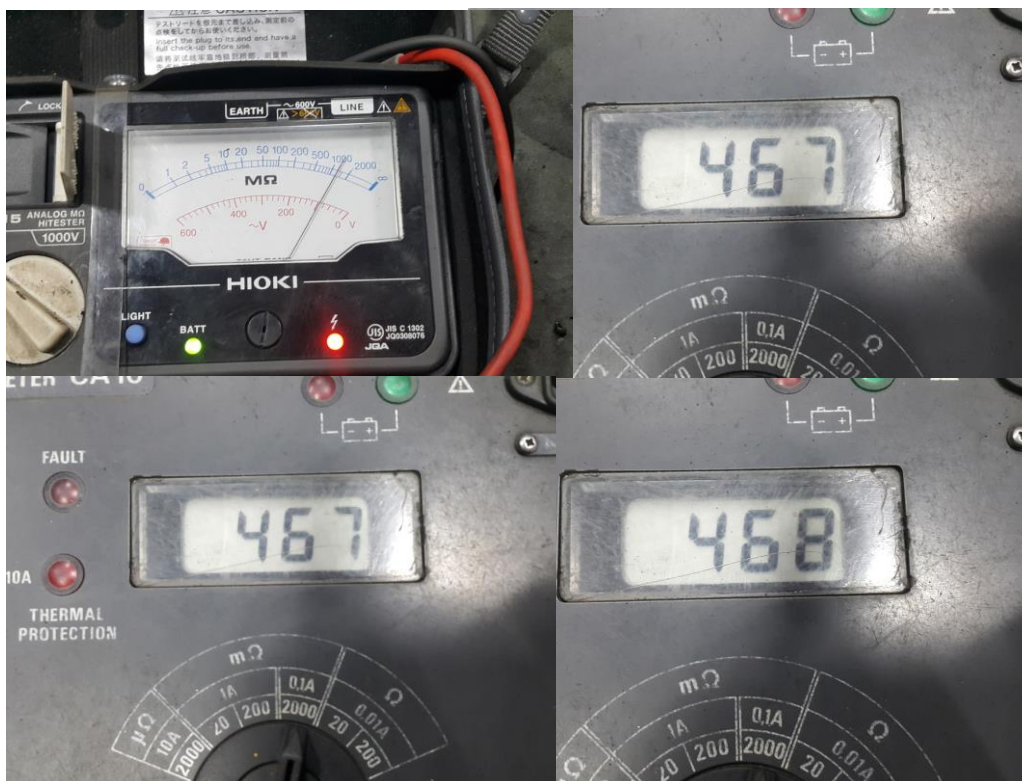
작업공정

권선검사

절연저항 & 각 상별 권선저항

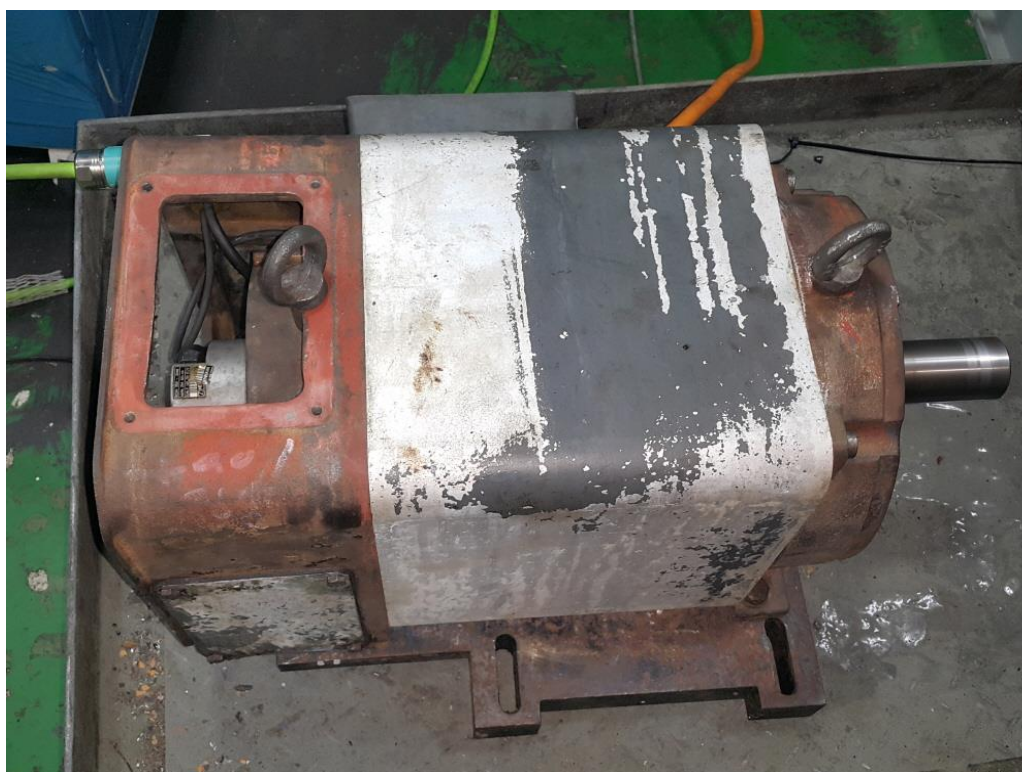
작업공정

Ass'y

시운전 TEST 실시결과 ENCODER 출력은 이상이 없으나 역지로 회전되는 이상소음 및 떨림 등으로 그 사용여부가 어느정도일지 가늠할수 없음.

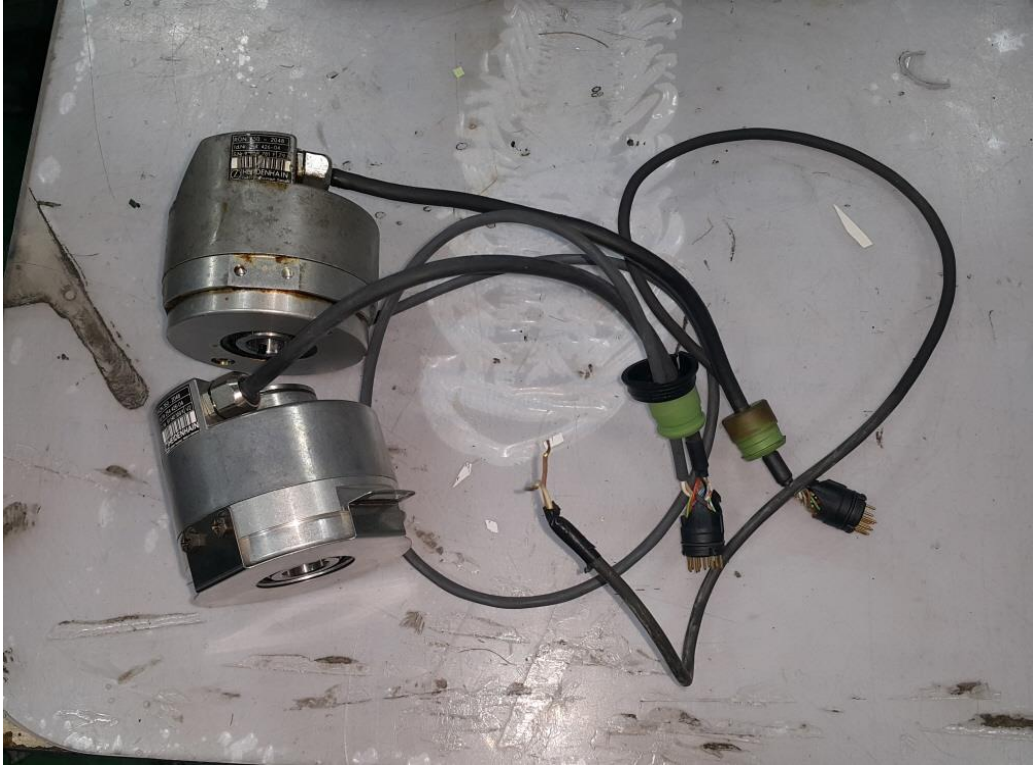
| 작업공정 | 10KW VECTOR MOTOR OVERHAUL |

| ENCODER | 신품 구매 |

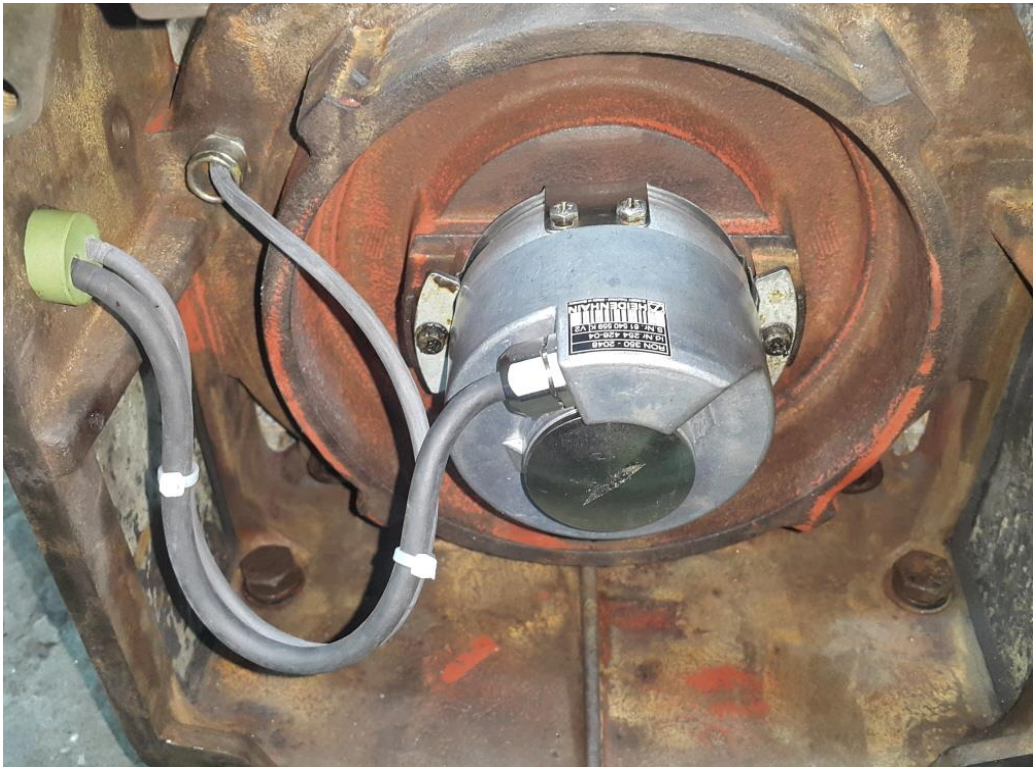
| 작업공정 | 10KW VECTOR MOTOR OVERHAUL |

| ENCODER | 신품 교환 후 시운전 TEST 실시 |

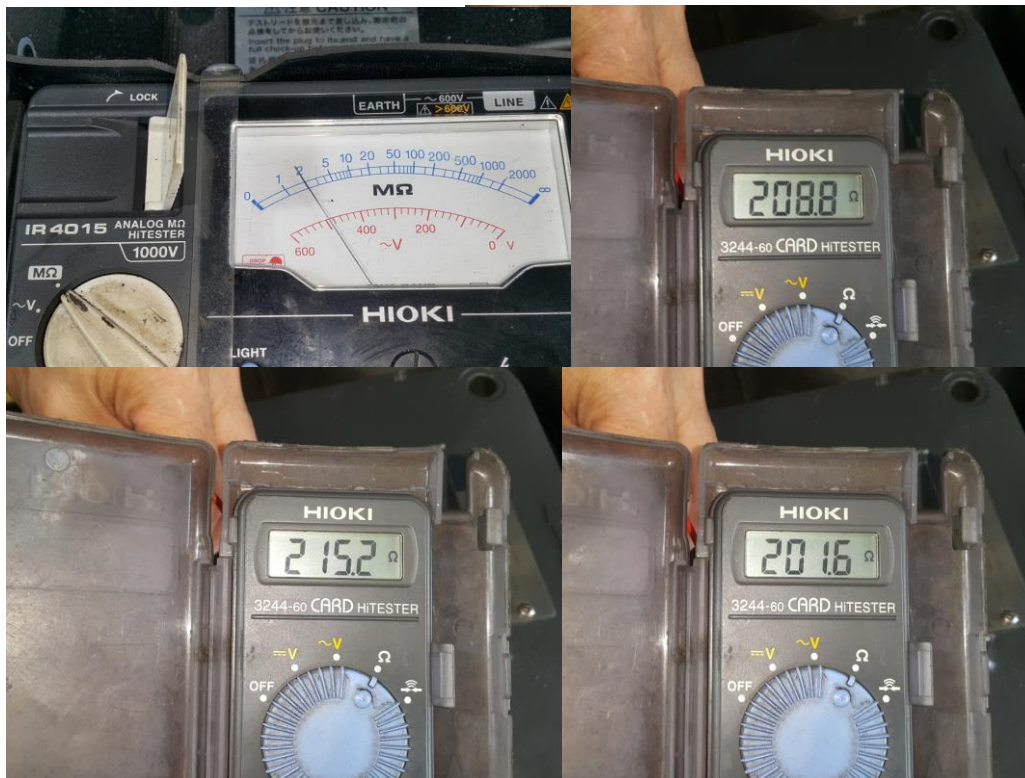
작업공정

BLOWER

권선검사

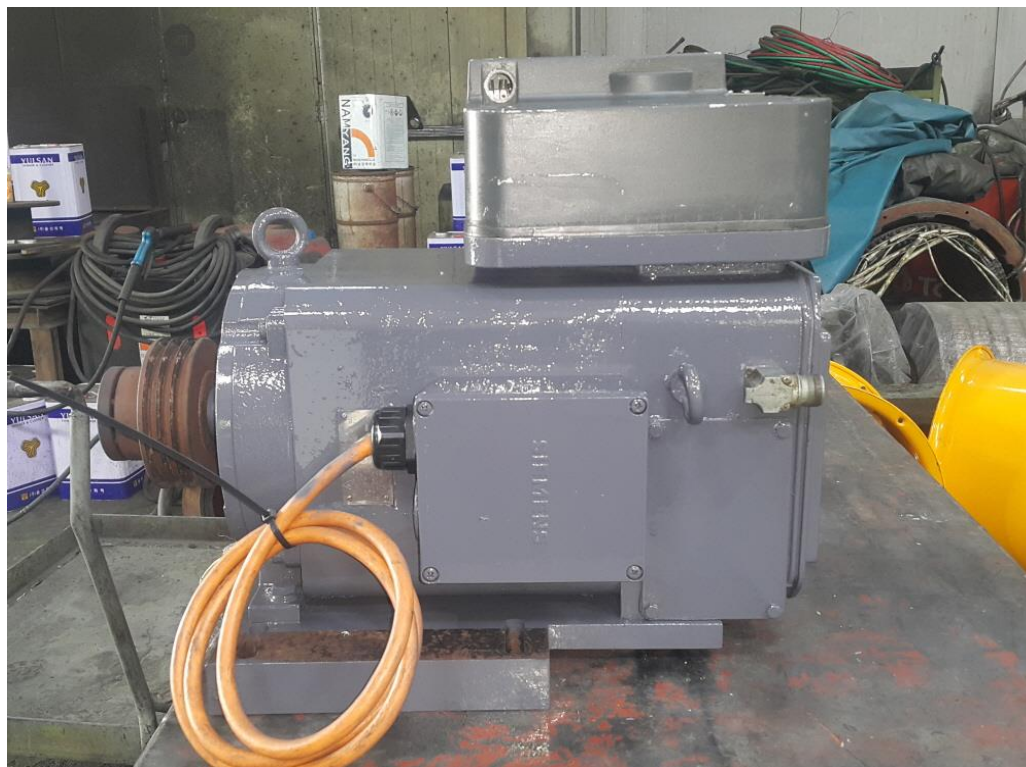
작업공정

출고검사 후

COLOR PAINTING
