## 작업공정사진철

공사명: 대형선반(#2) 침수 MOTOR

규격: DC MOTOR 75KW

REPAIR 내역: 분해 조립 및 불순물 CLEANSING DRYING  
INSULATING VARNISH DIPPING DRYING  
BEARING 및 BRUSH 교환  
출고검사 시운전 TEST

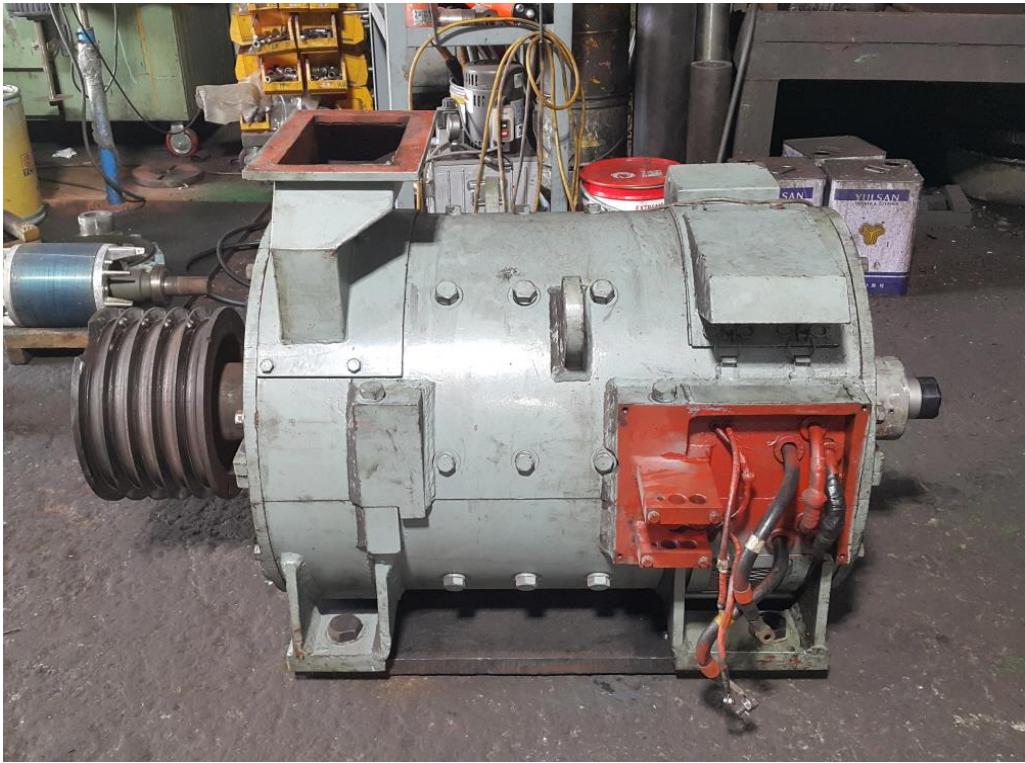
| Ass'y | 분해 전 |

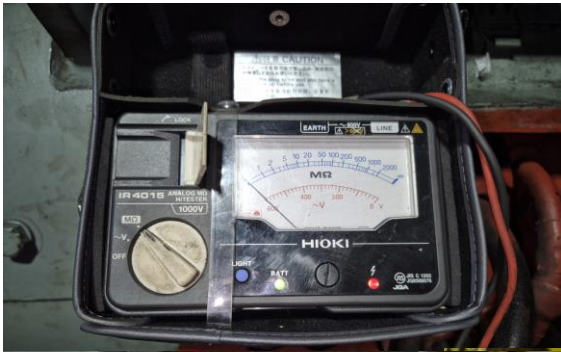
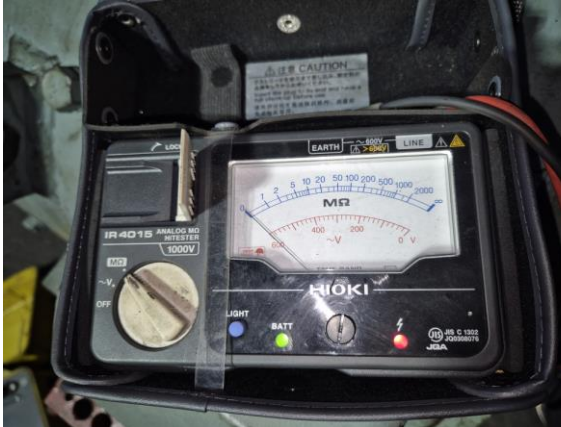
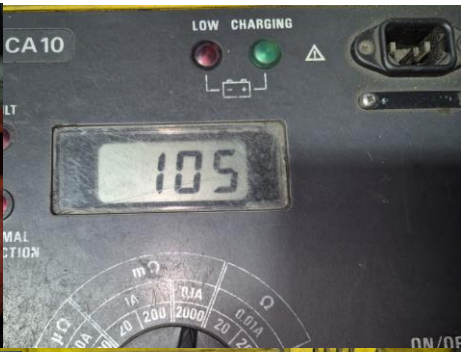
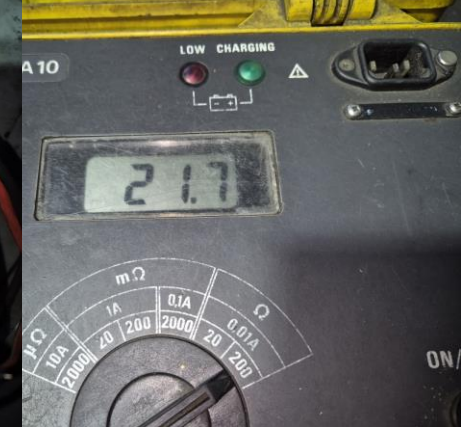
| <p>ARMATURE<br/>절연저항</p> <p>FIELD<br/>절연저항</p> | <p>ARMATURE<br/>권선저항</p> <p>FIELD<br/>권선저항</p> |
| 권선검사 | 절연저항 이상 & 권선저항 |

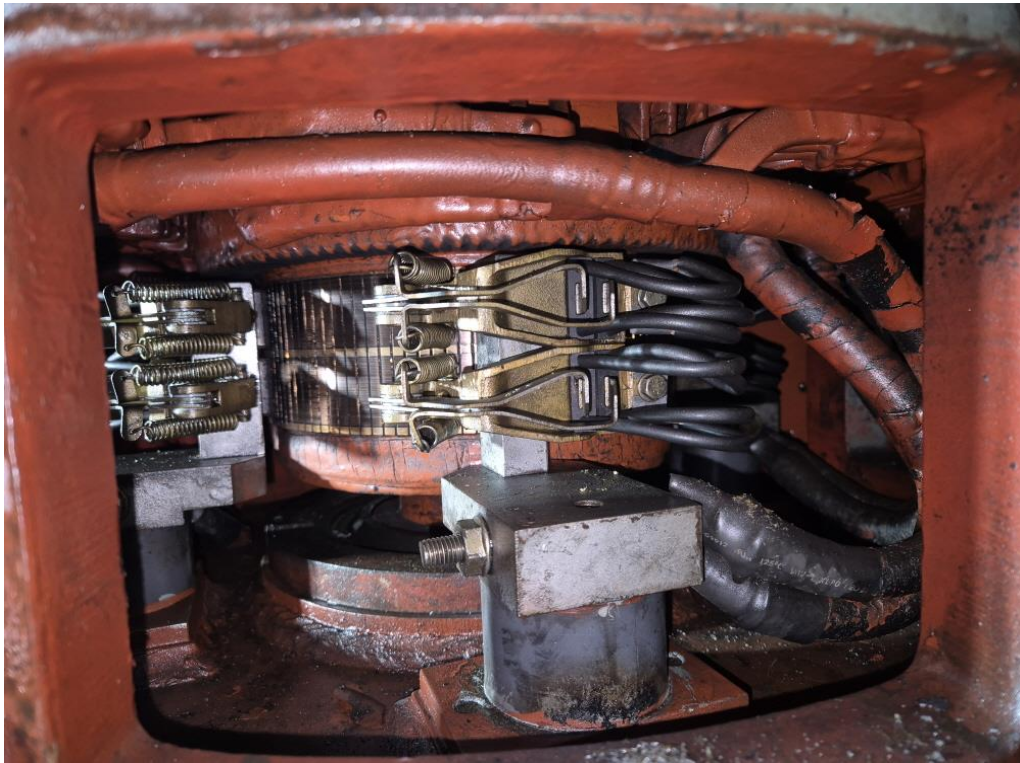
| 작업공정 | DC MOTOR 75KW 입고검사 |

| BRUSH HOLDER | 유분및 물 유입 있음 |

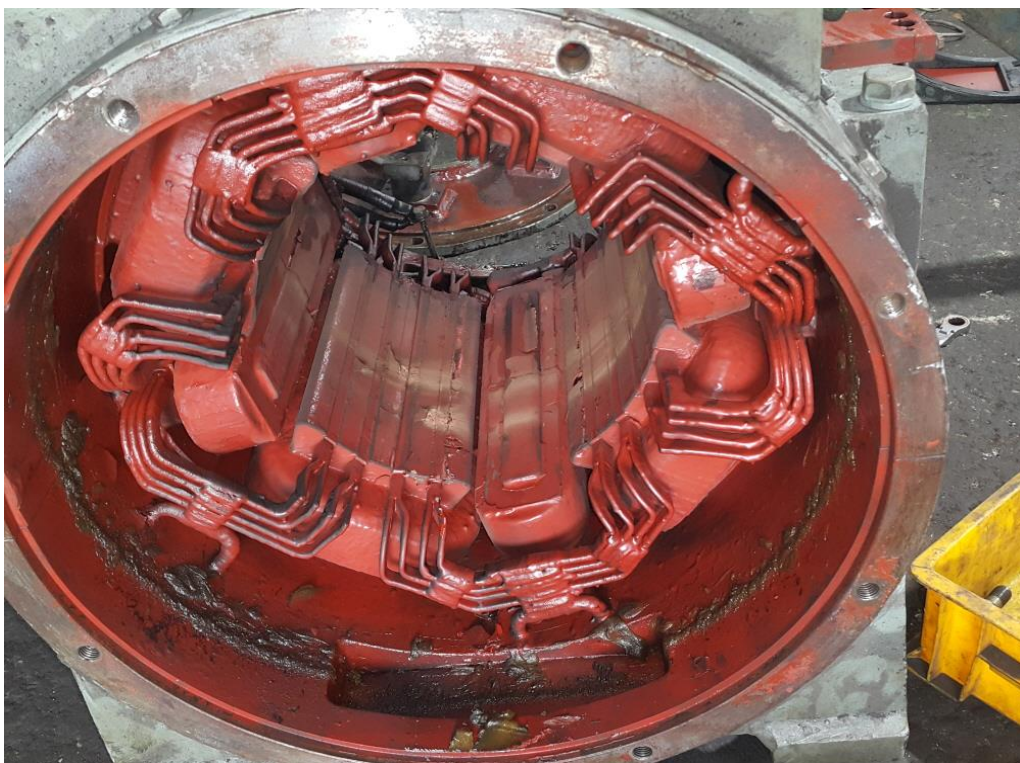
| 작업공정 | DC MOTOR 75KW 입고검사 |

| 계자 권체 | 세척 실시 |

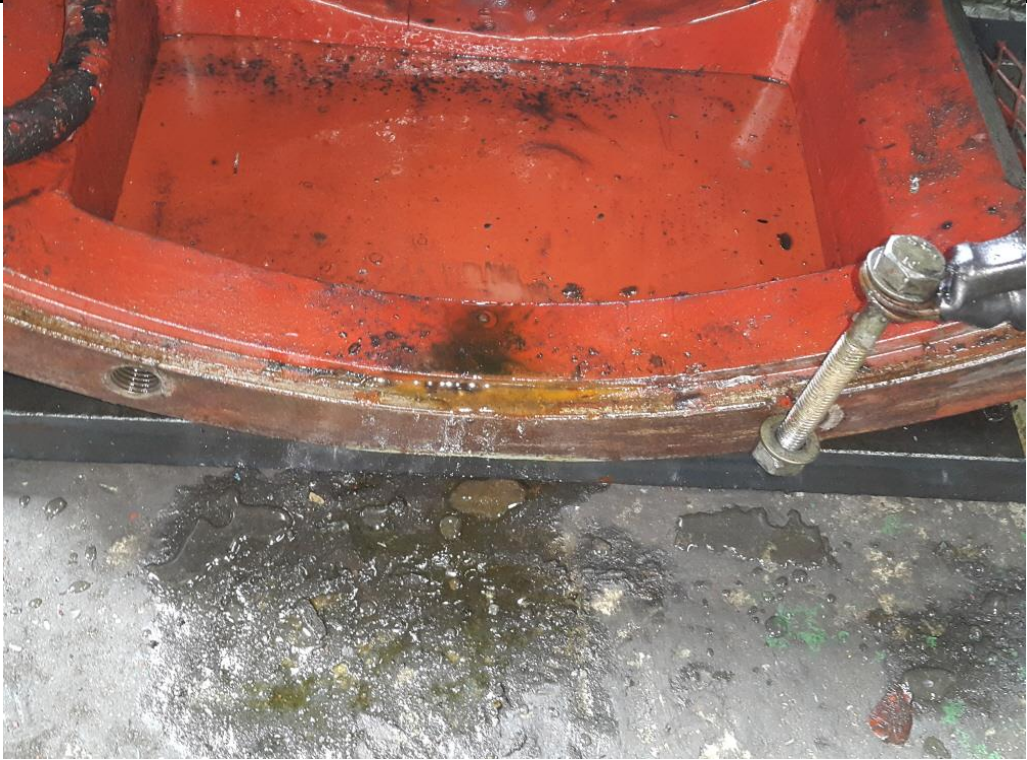
| 작업공정 | DC MOTOR 75KW OVERHAUL |

| 계자 권체 | 권선부까지 침수된 것으로 짐작 됨 |

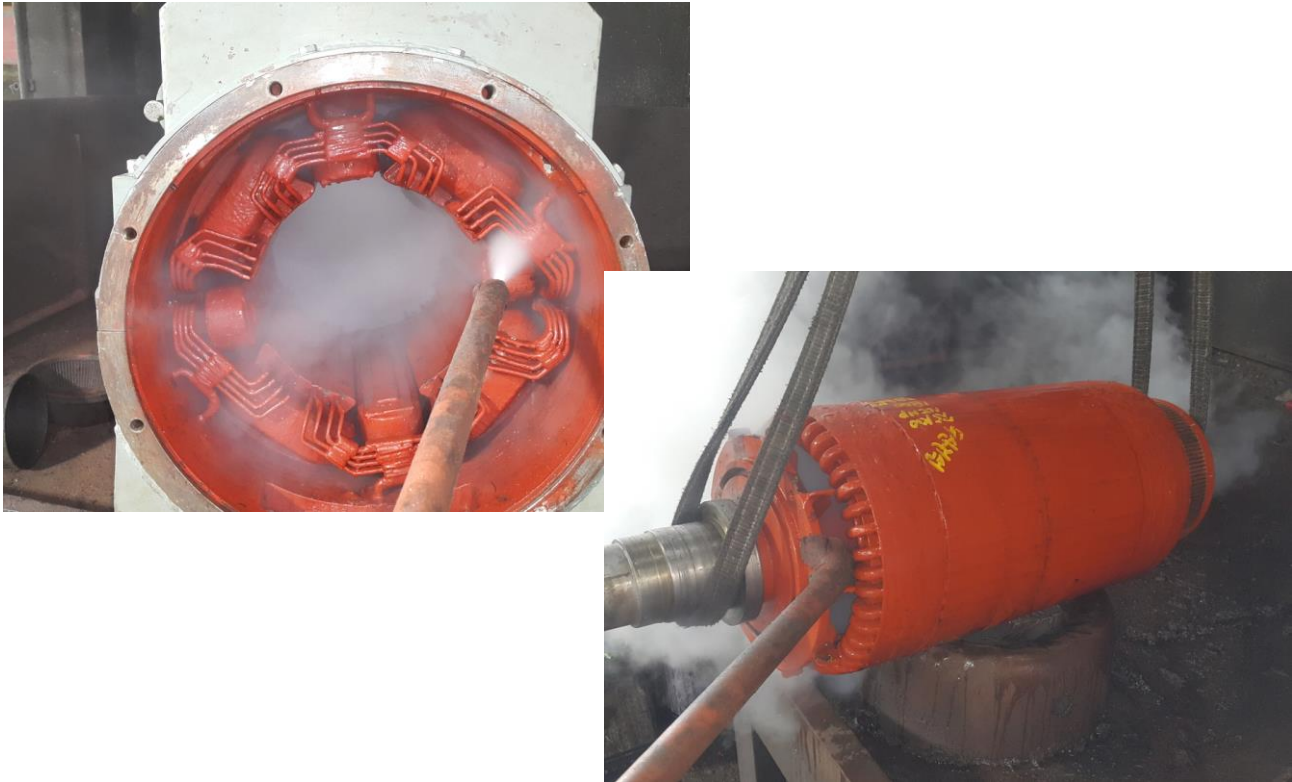
| 작업공정 | DC MOTOR 75KW OVERHAUL |

| ARMATURE | 세척 실시 |

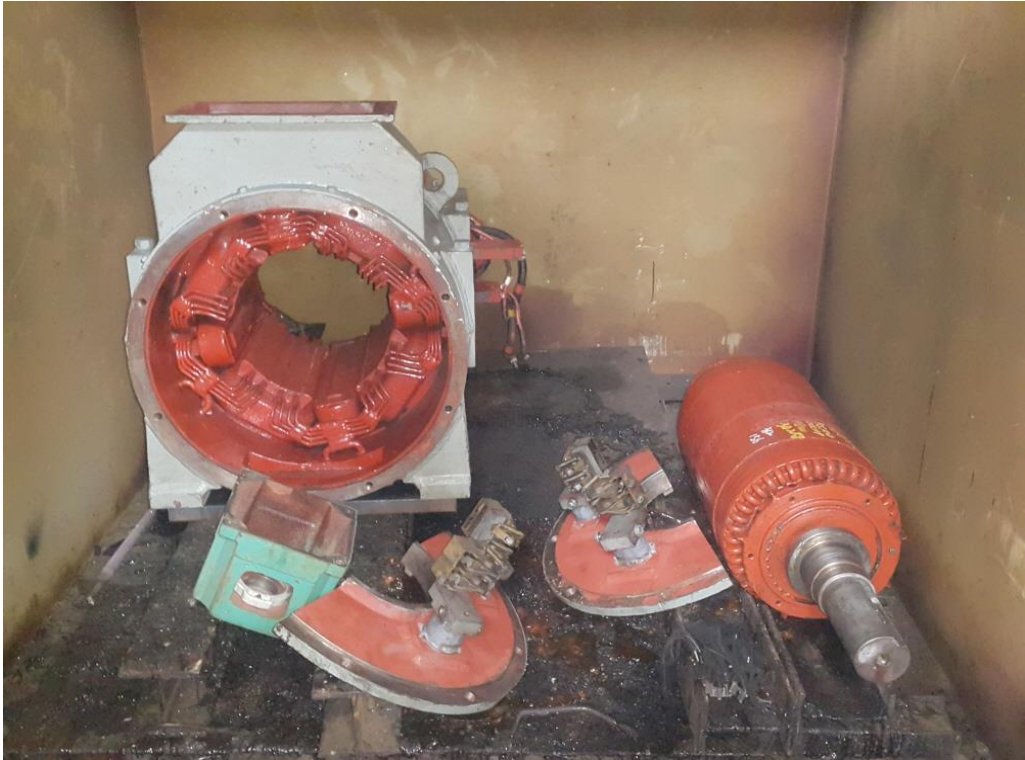
| 작업공정 | DC MOTOR 75KW OVERHAUL |

| 권제 | 세척 후 건조 실시 |

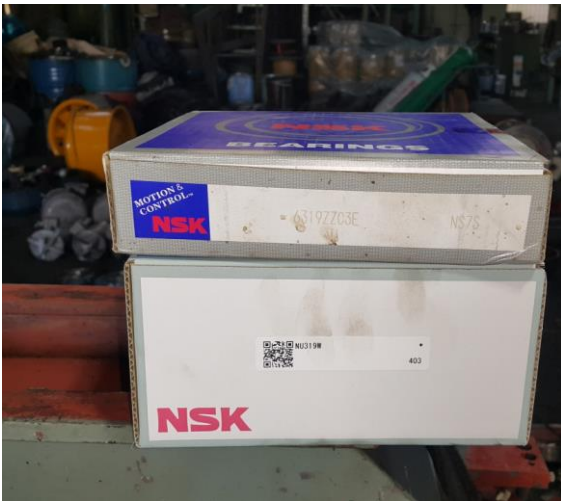
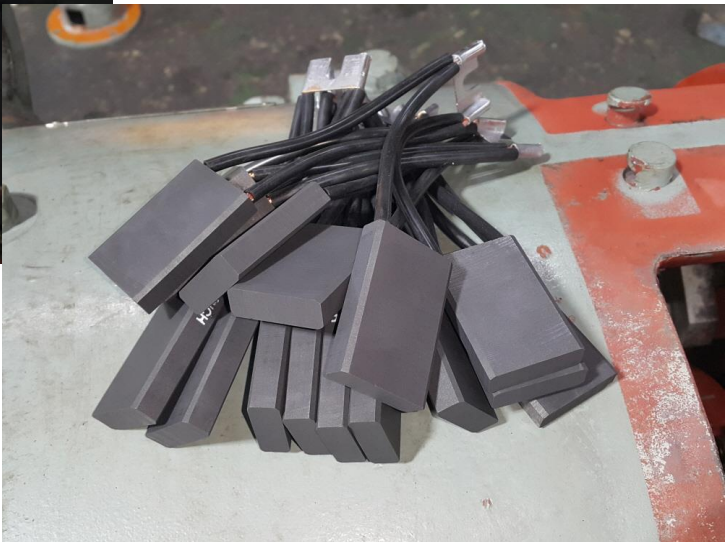
| 작업공정 | DC MOTOR 75KW OVERHAUL |

| 소모부품 | 교환될 신규 BEARING 및 BRUSH(10X32X50)X16EA |

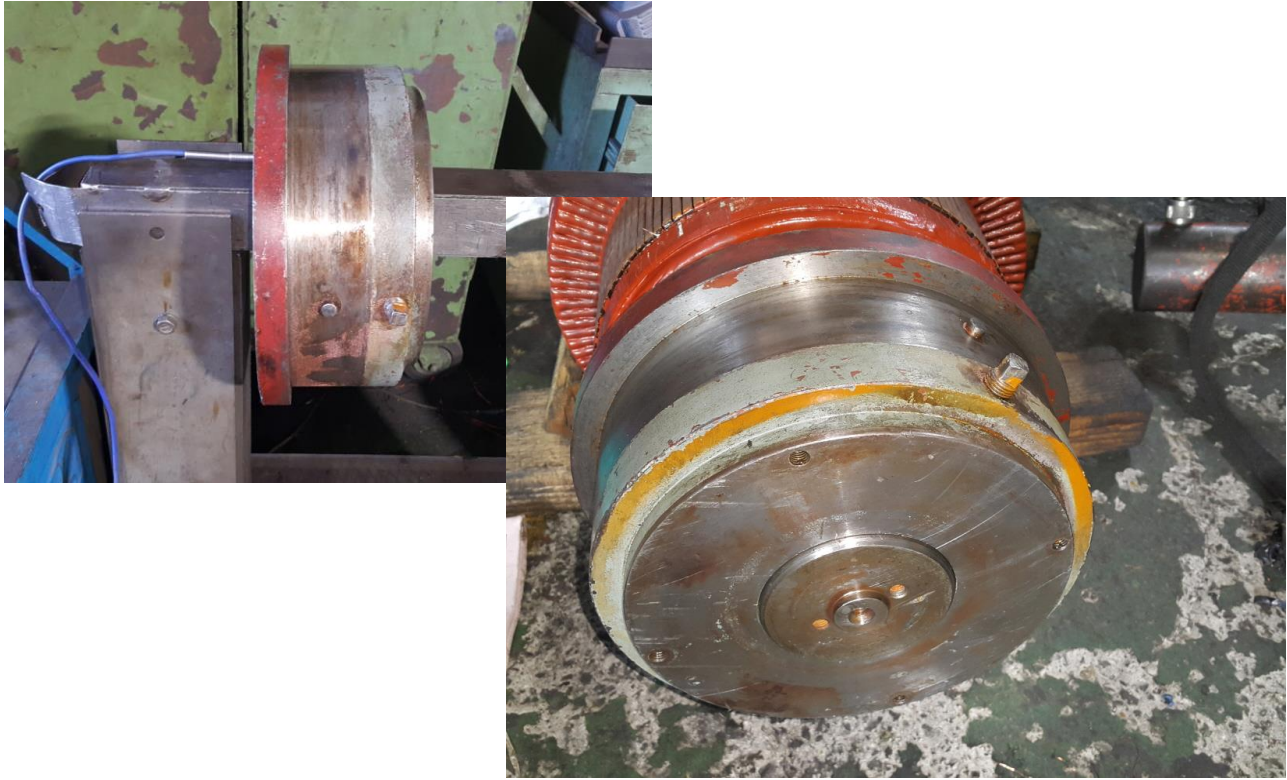
| 작업공정 | DC MOTOR 75KW OVERHAUL |

| BRARING | GREASE CHARGING 및 BEARING삽입 실시 |

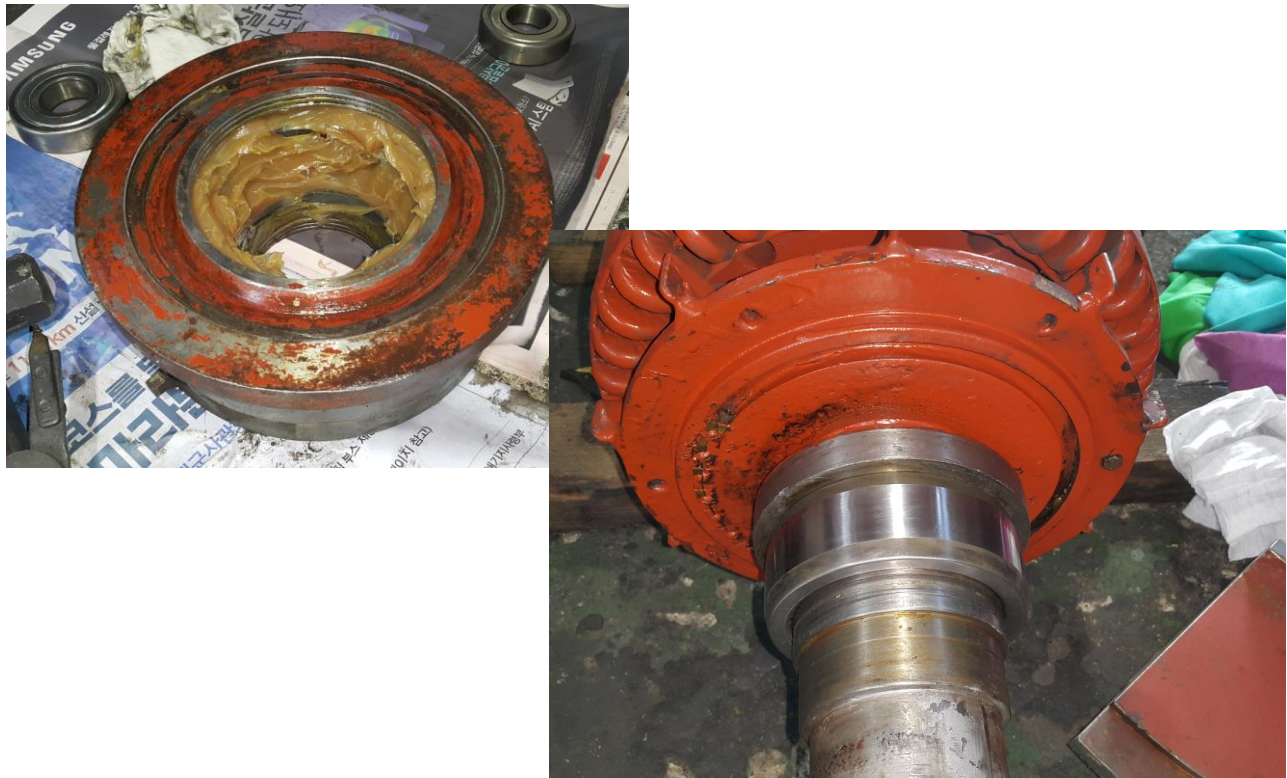
| 작업공정 | DC MOTOR 75KW OVERHAUL |

| BRARING | BEARING 예열삽입 실시 |

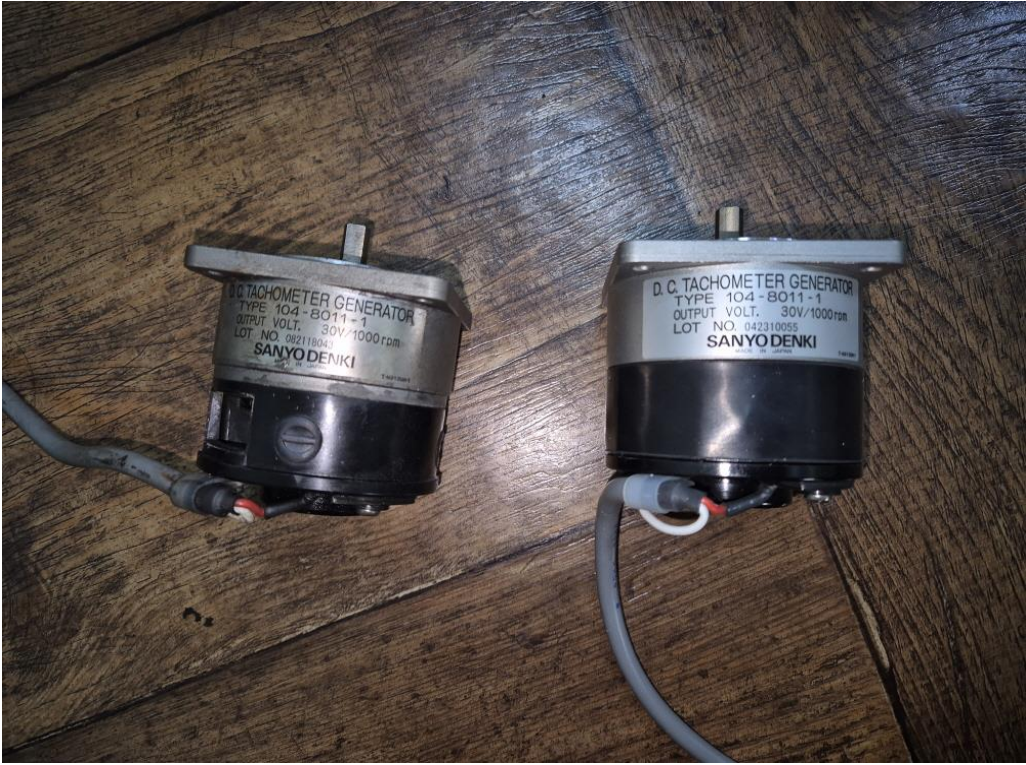
| T/Q | TACHO GENERATOR 불량으로 교환 |

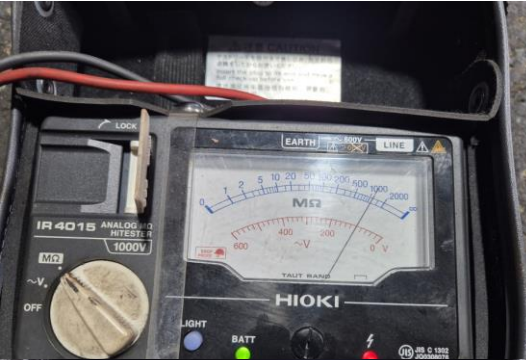
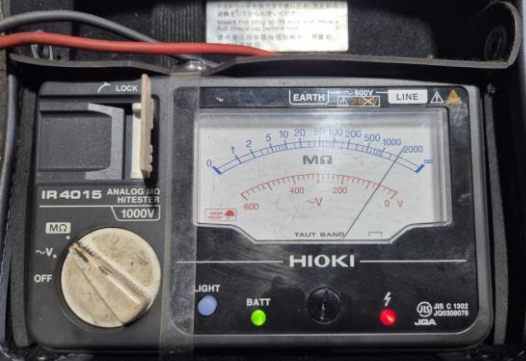
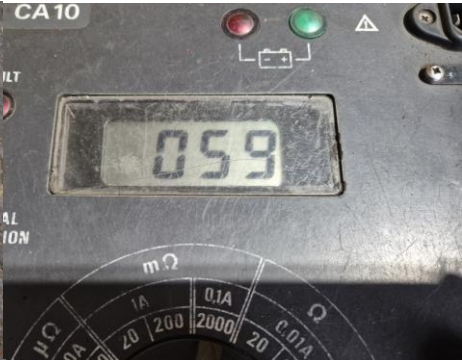
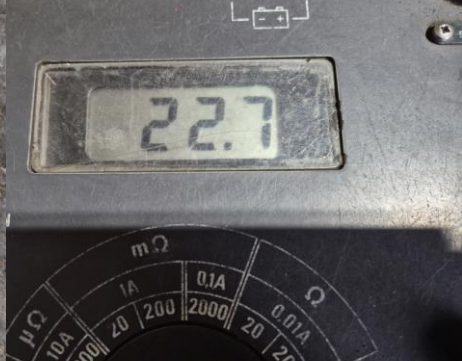
| <p>ARMATURE<br/>절연저항</p> <p>FIELD<br/>절연저항</p> | <p>ARMATURE<br/>권선저항</p> <p>FIELD<br/>권선저항</p> |
| 출고검사 | 절연저항 & 권선저항 |

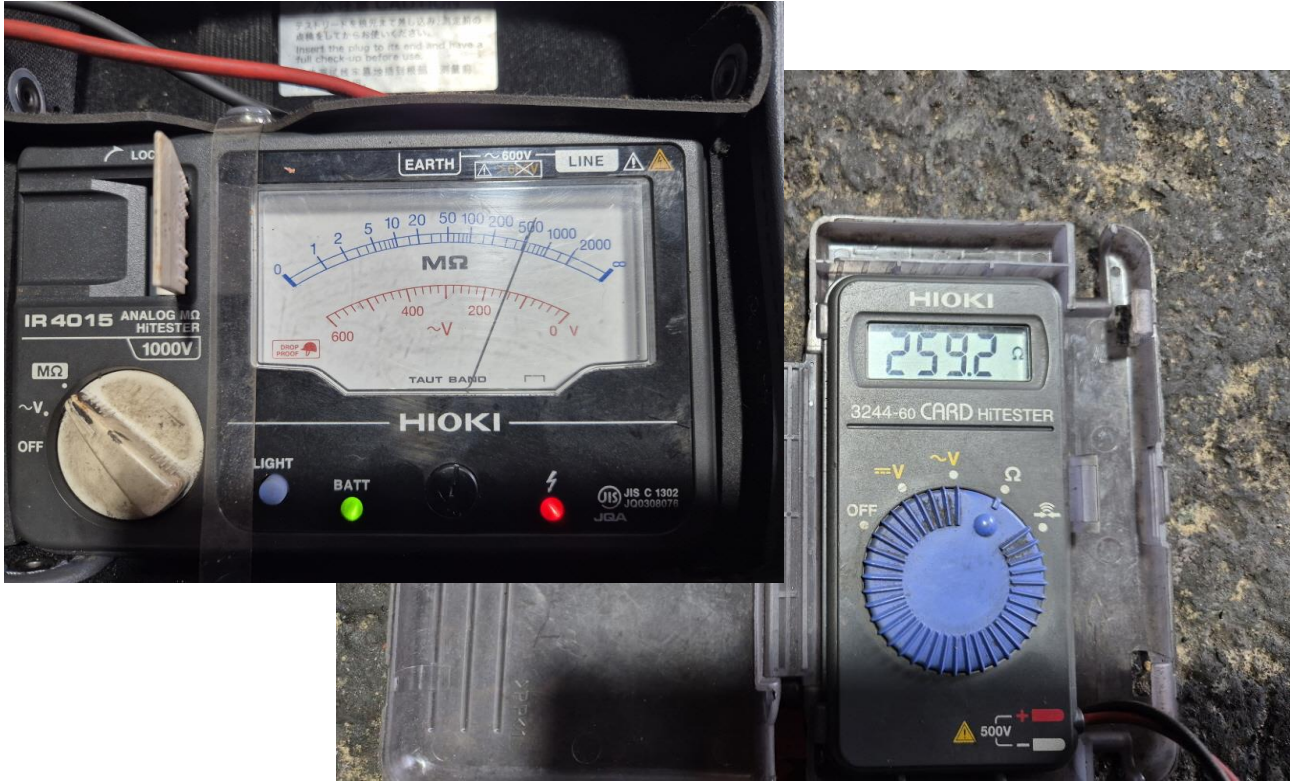
| 작업공정 | DC MOTOR 75KW OVERHAUL |

| 출고검사 | TACHO GENERATOR 절연저항 & 권선저항 |

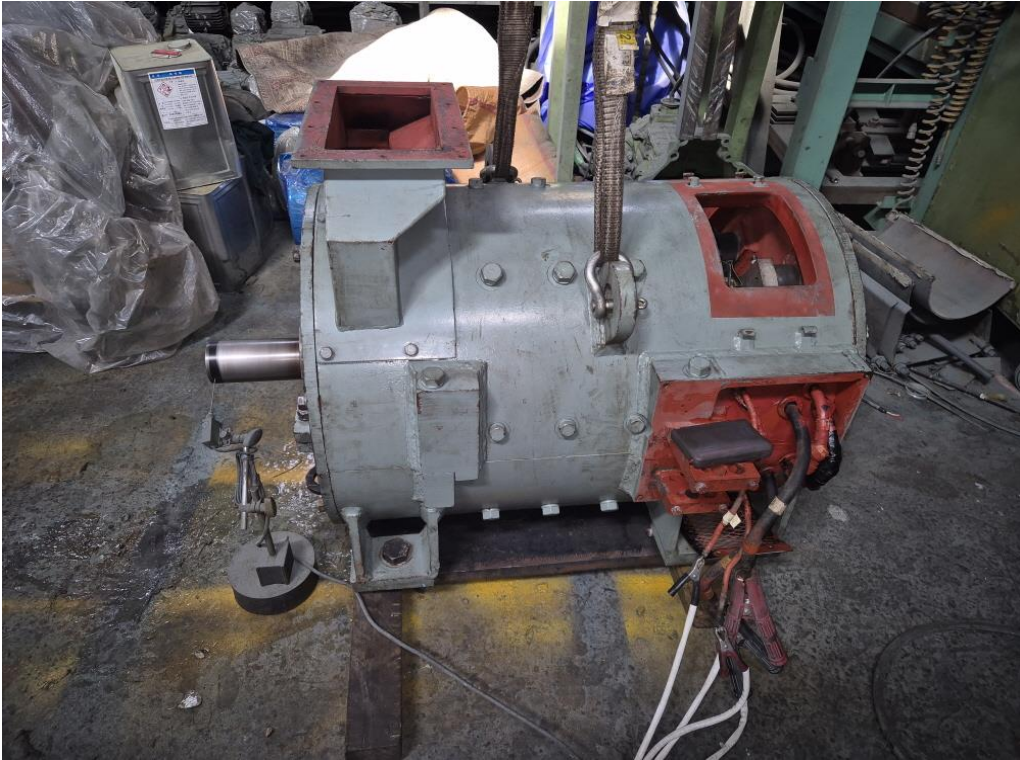
| 작업공정 | DC MOTOR 75KW OVERHAUL |

| 출고검사 | 시운전 TEST실시 |

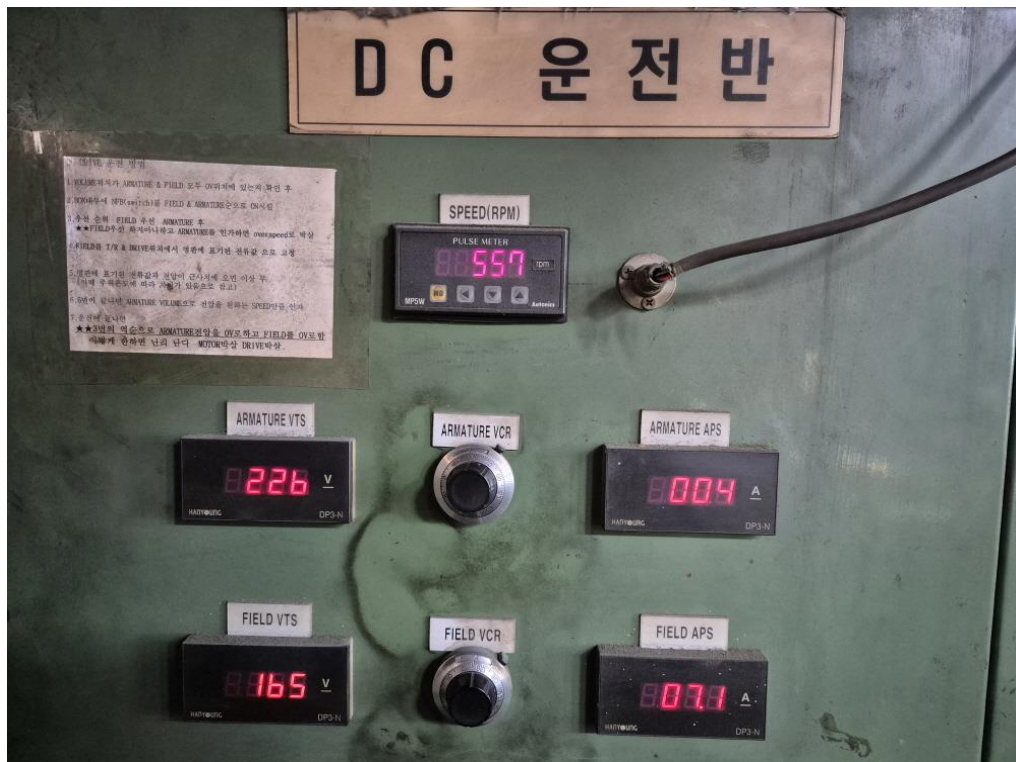
| 작업공정 | DC MOTOR 75KW OVERHAUL |

| 출고검사 | 시운전 TEST 실시 운전 CURRENT |

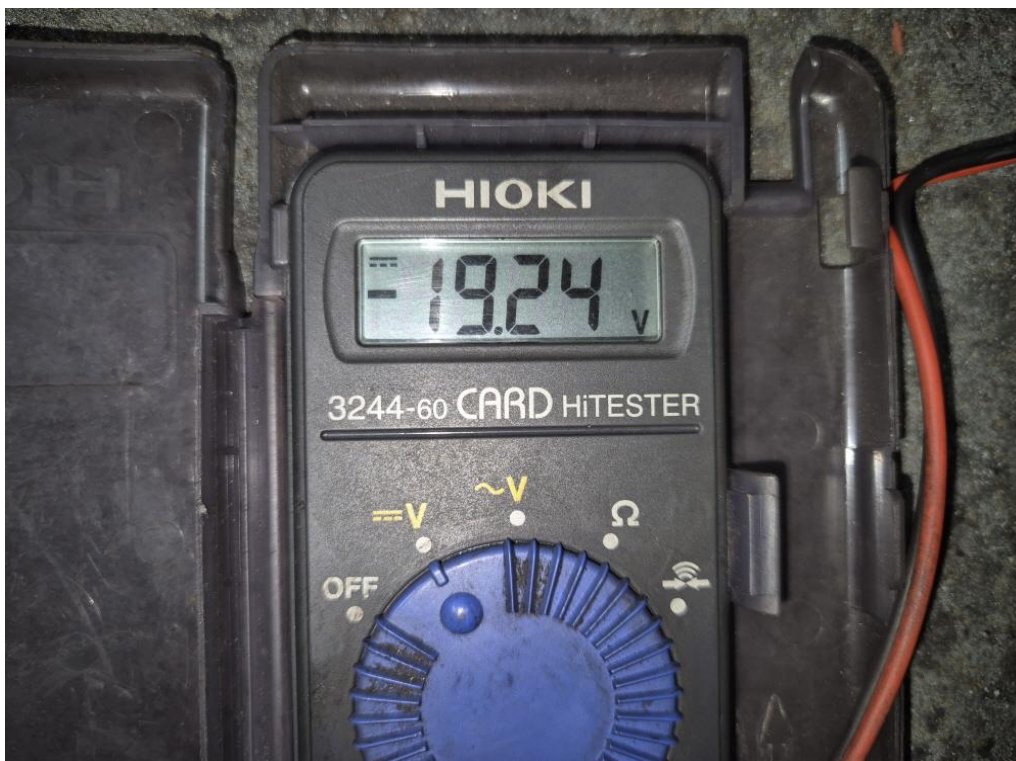
| 작업공정 | DC MOTOR 75KW OVERHAUL |

| 출고검사 | 557RPM일때 T/Q 출력 전압 |
