작업공정사진철

고객명: (주)
공사명: 제강공장 전기로 회수조 펌프 2호기

규격: 고압 MOTOR 3300V 250HP 6P

REPAIR 내역: 분해 및 불순물 CLEANSING DRYING
INSULATING VARNISH DIPPING DRYING
BALANCING 및 UNBALANCE교정
양측 HOUSING METALLIZING 연마
BEARING교환 조립
출고검사 시운전 TEST

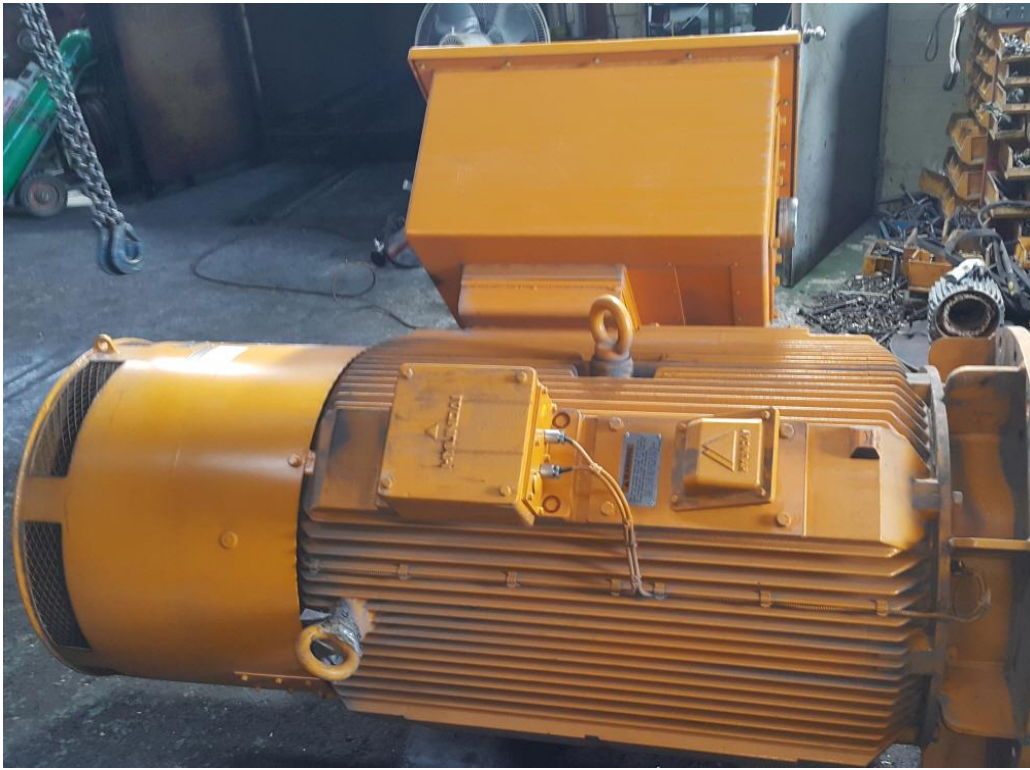
Ass'y

분해 전

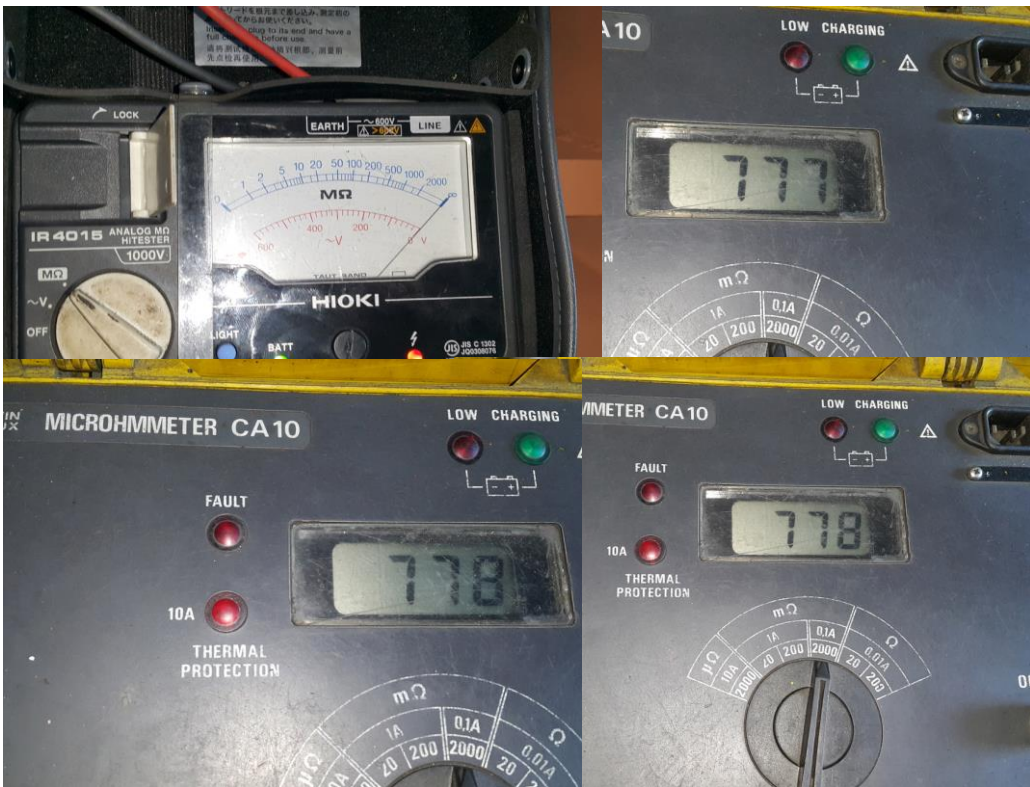
권선검사

절연저항 & 각 상별 권선저항

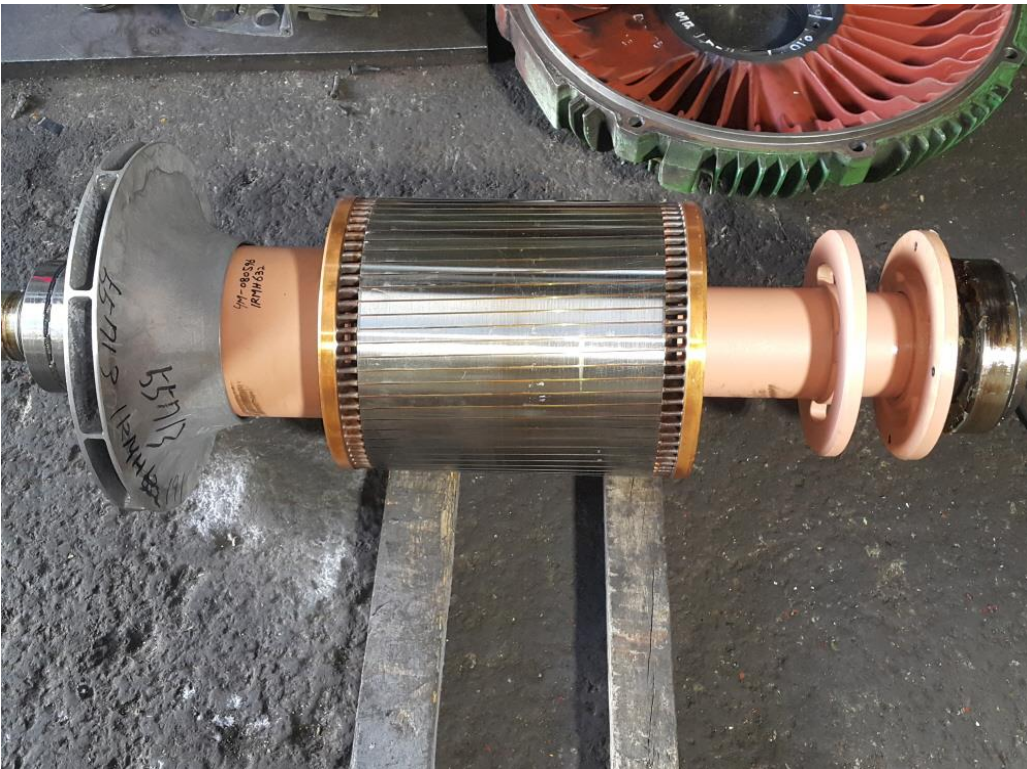
ROTOR

분해 후 양호

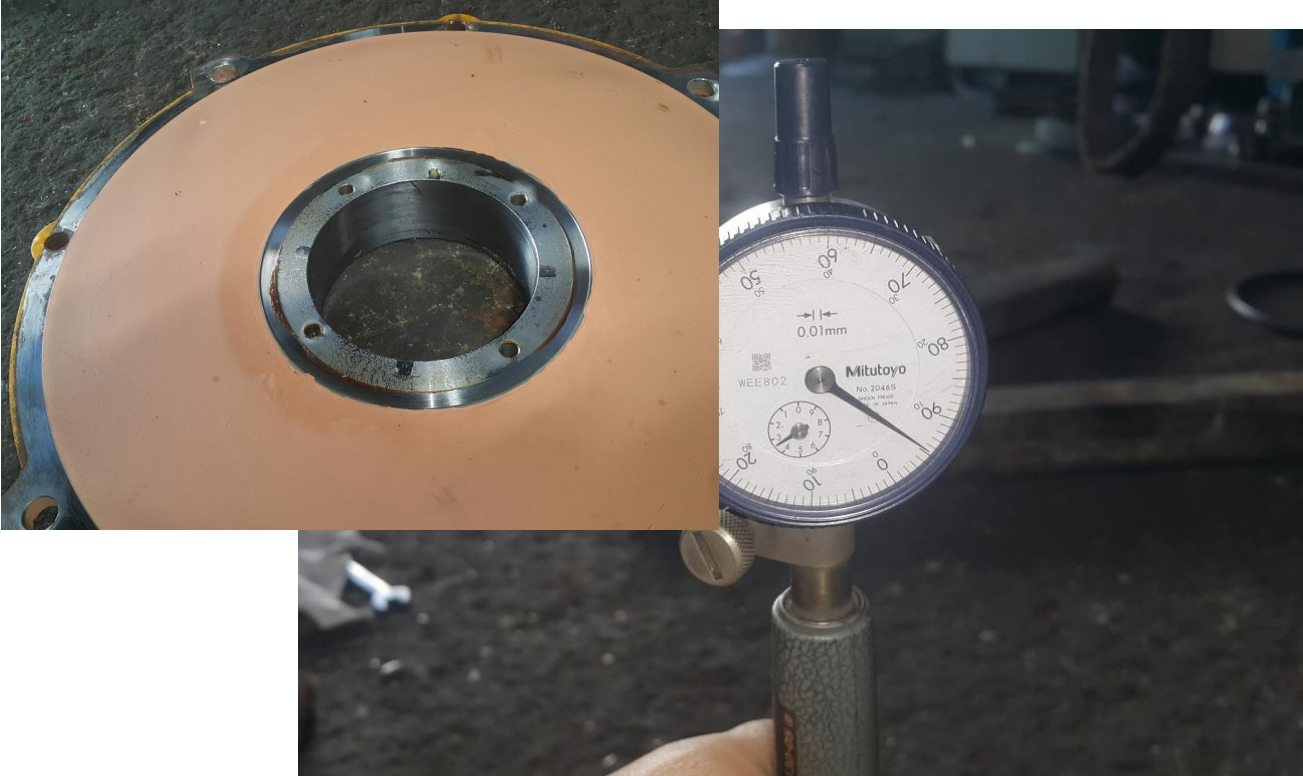
BRACKET	부하측 HOUSING 측정치 5/100으로 불량
작업공정	AC MOTOR 250HP 6P 입고검사

부하측 HOUSING 보수 후 검사 0/100

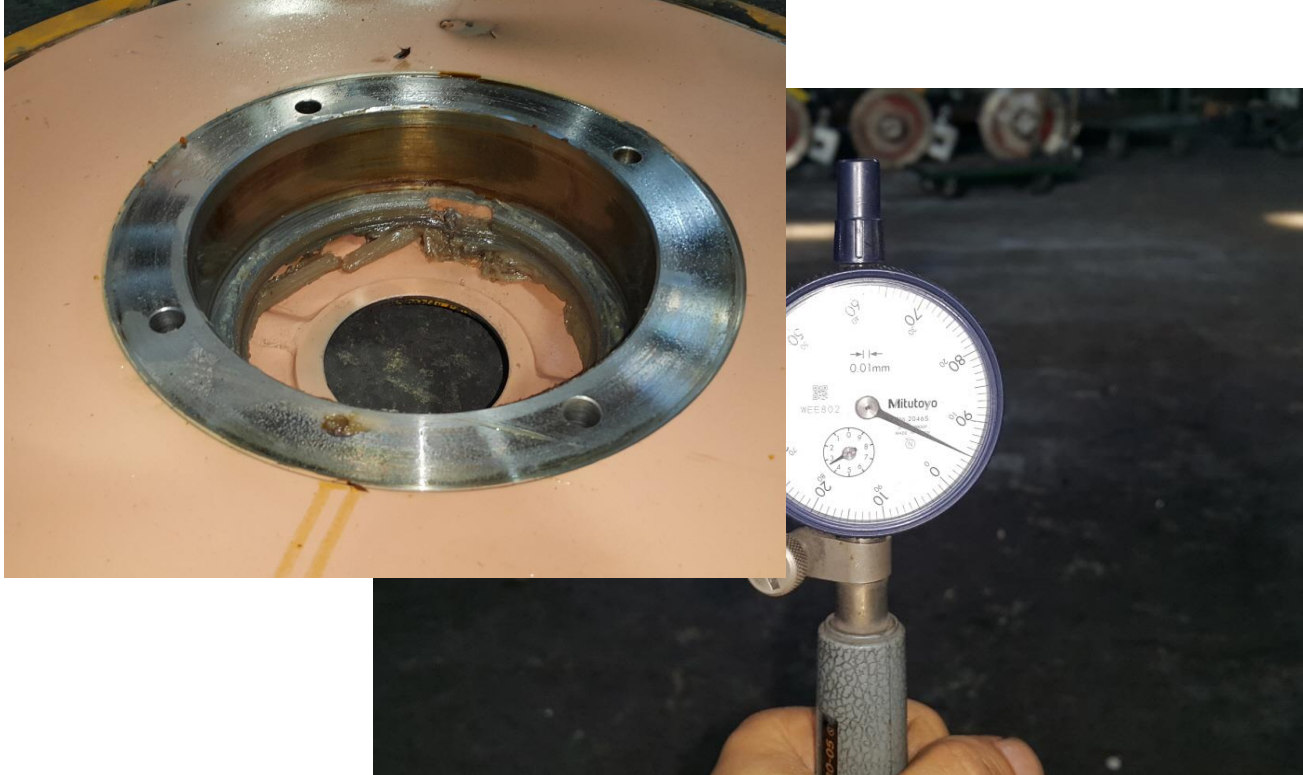
BRACKET	반 부하측 HOUSING 측정치 5/100으로 불량

반 부하측 HOUSING 보수 후 검사 0/100

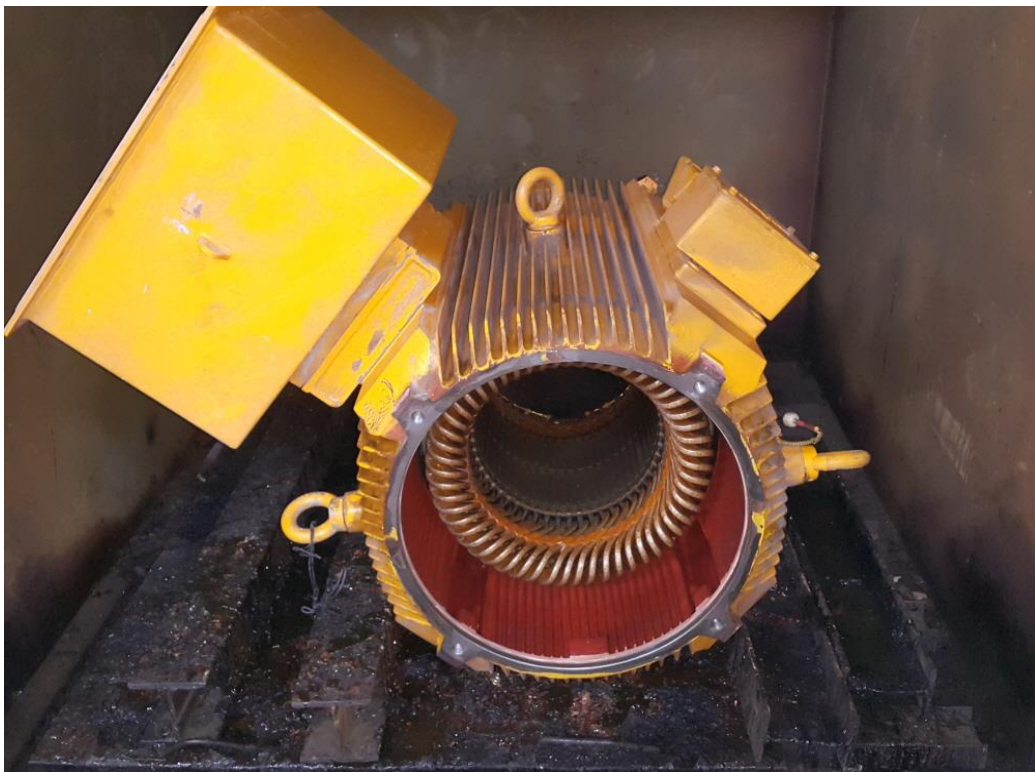
STATOR 권체

세척 후 건조실시

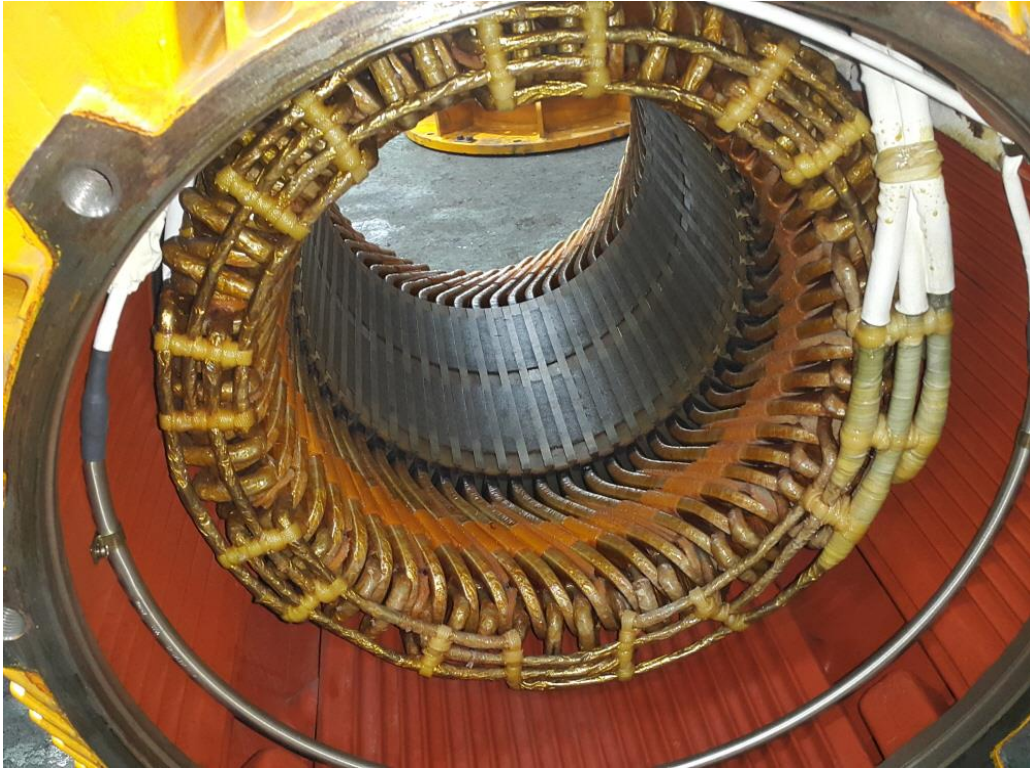
STATOR 권체

URETHANE MODIFIED ACRYLIC COATING 실시

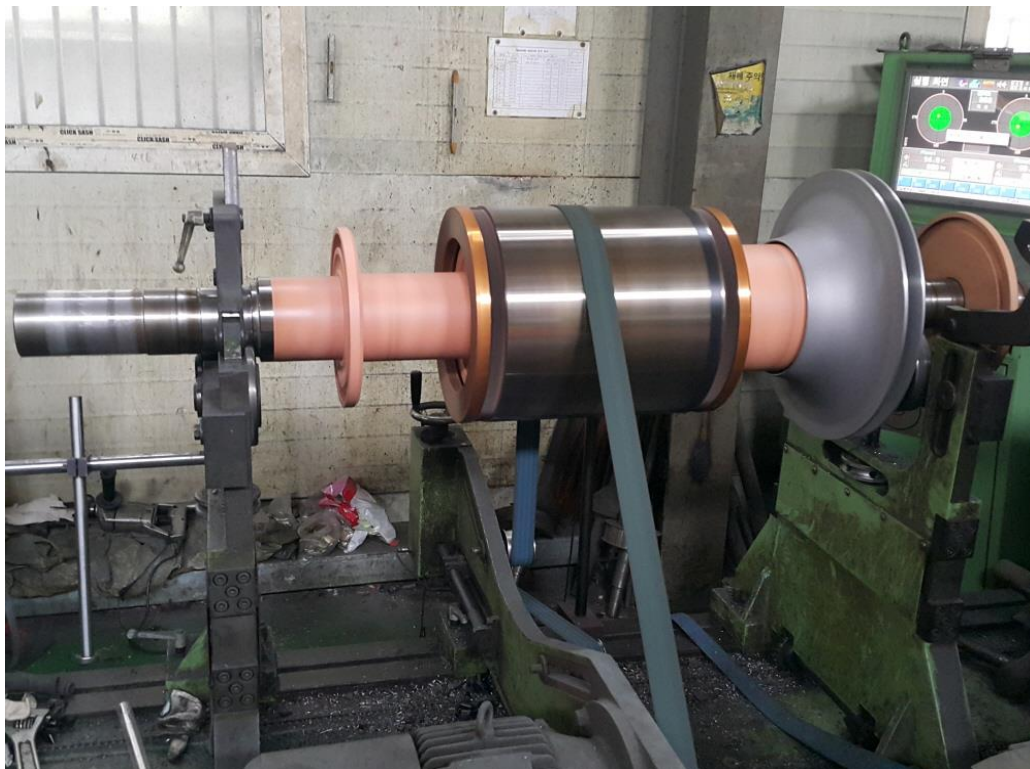
ROTOR

BALANCING 및 교정된 UNBALANCE REPOTR참조

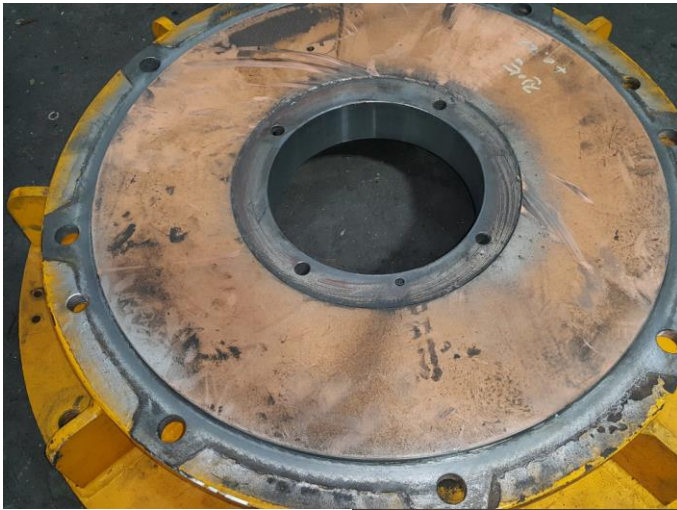
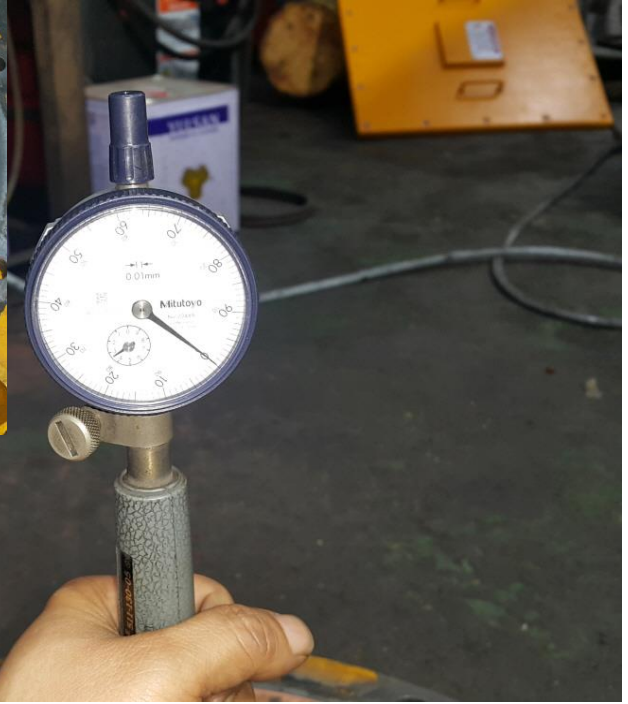
BRACKET

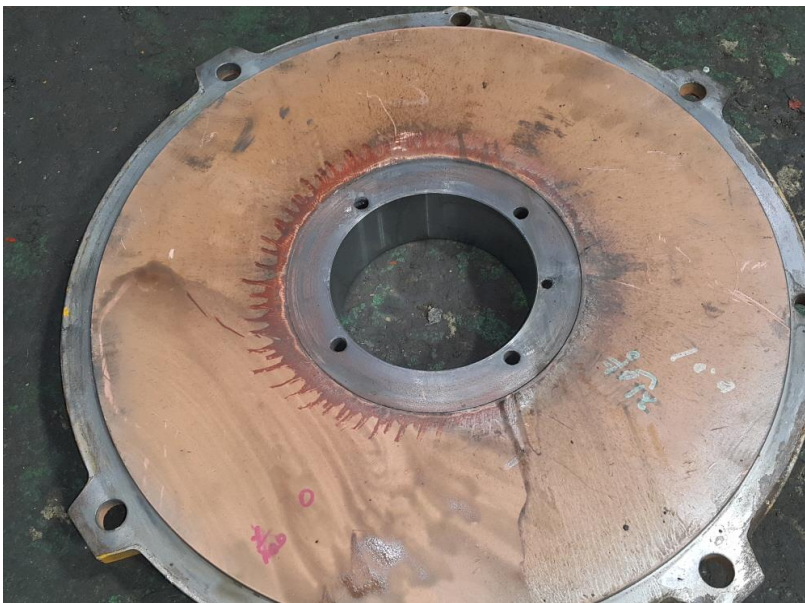
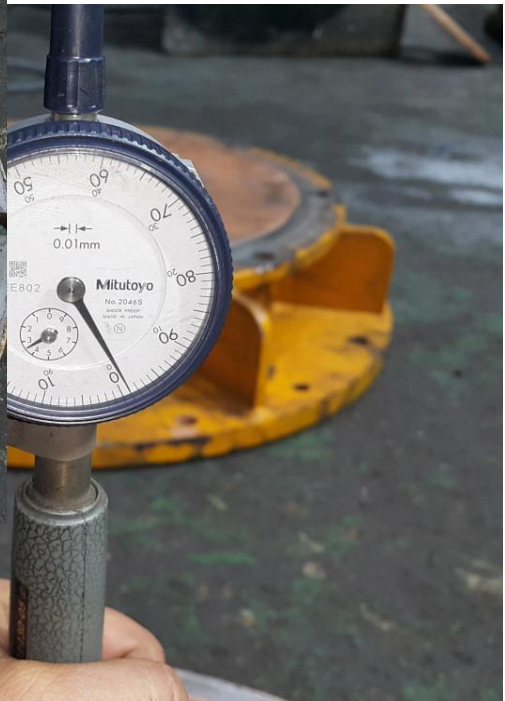
BRACKET

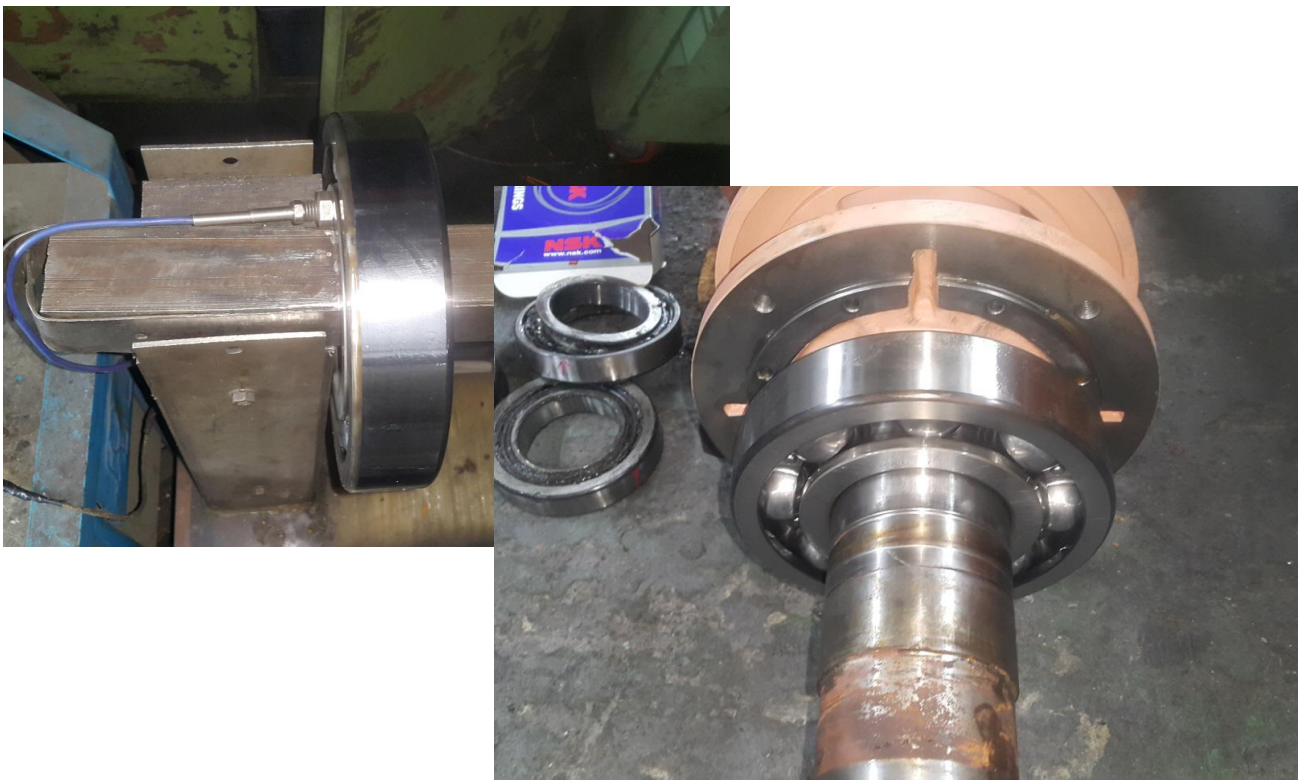
소모품

BEARING예열 교환

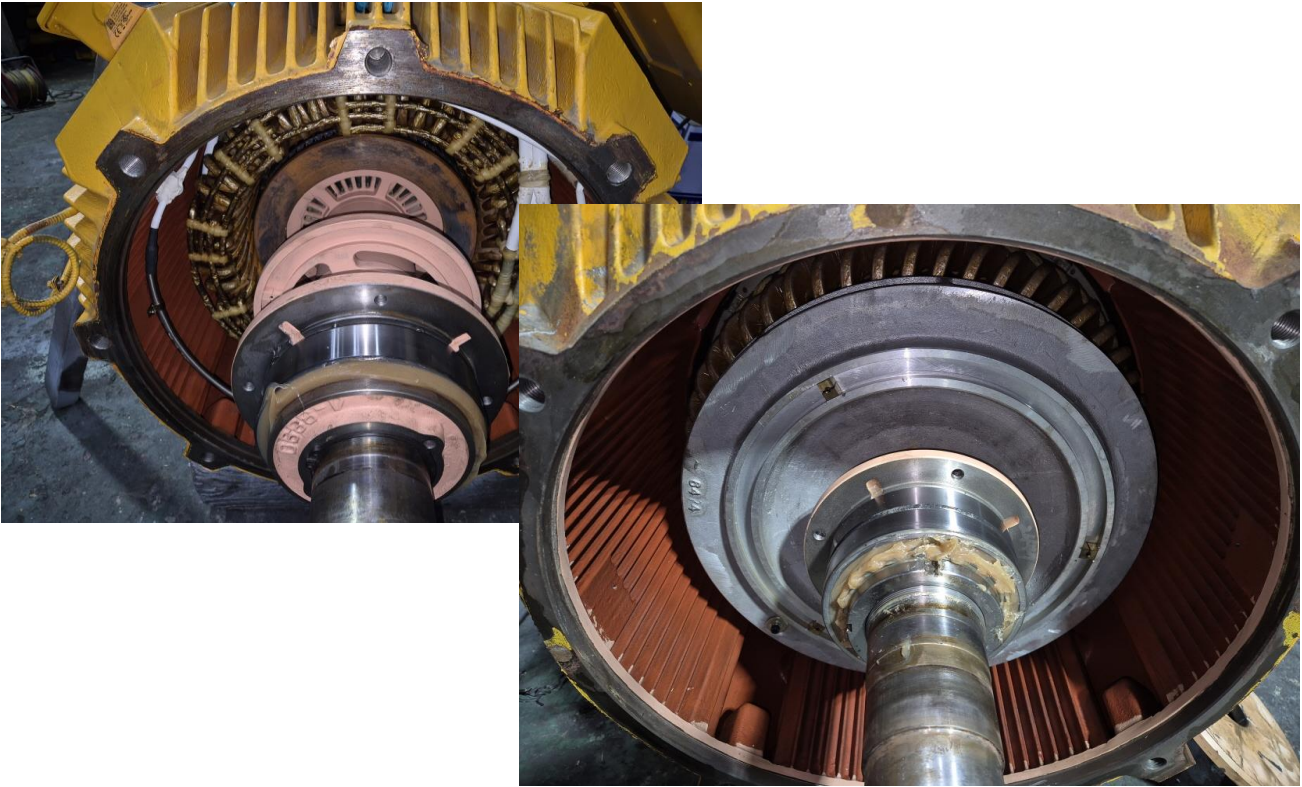
조립부품	BEARING 예열교환 및 GREASE CHARGING 조립실시
작업공정	AC MOTOR 250HP 6P OVERHAUL

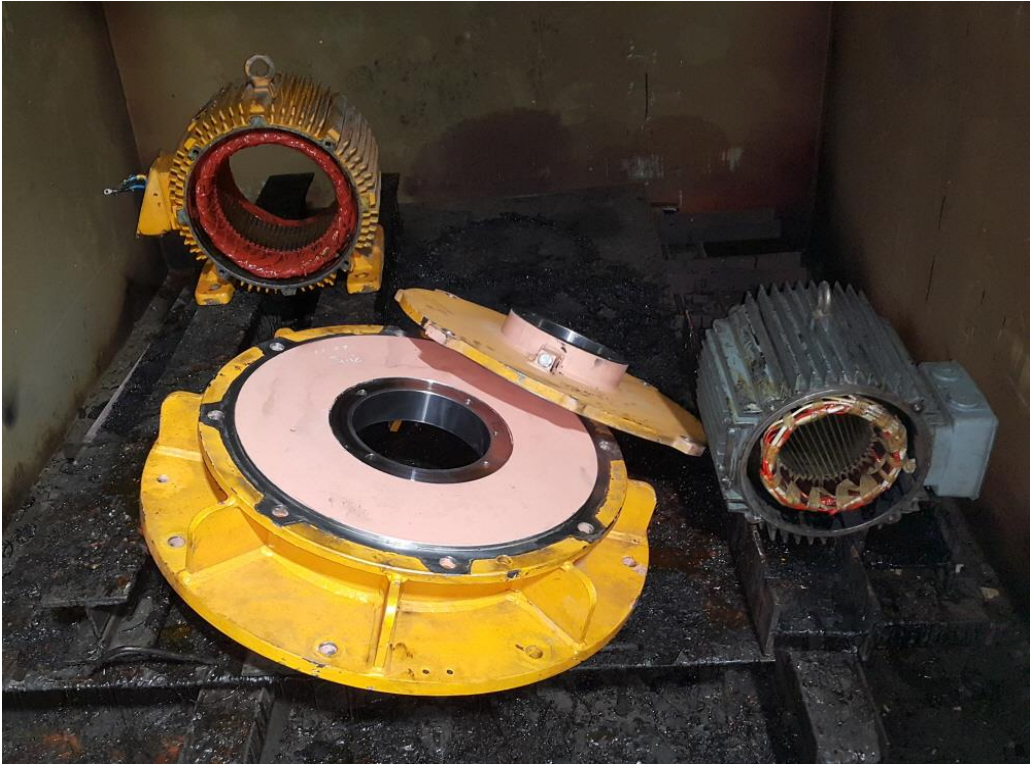
조립부품	세척 후 예열 및 조립실시

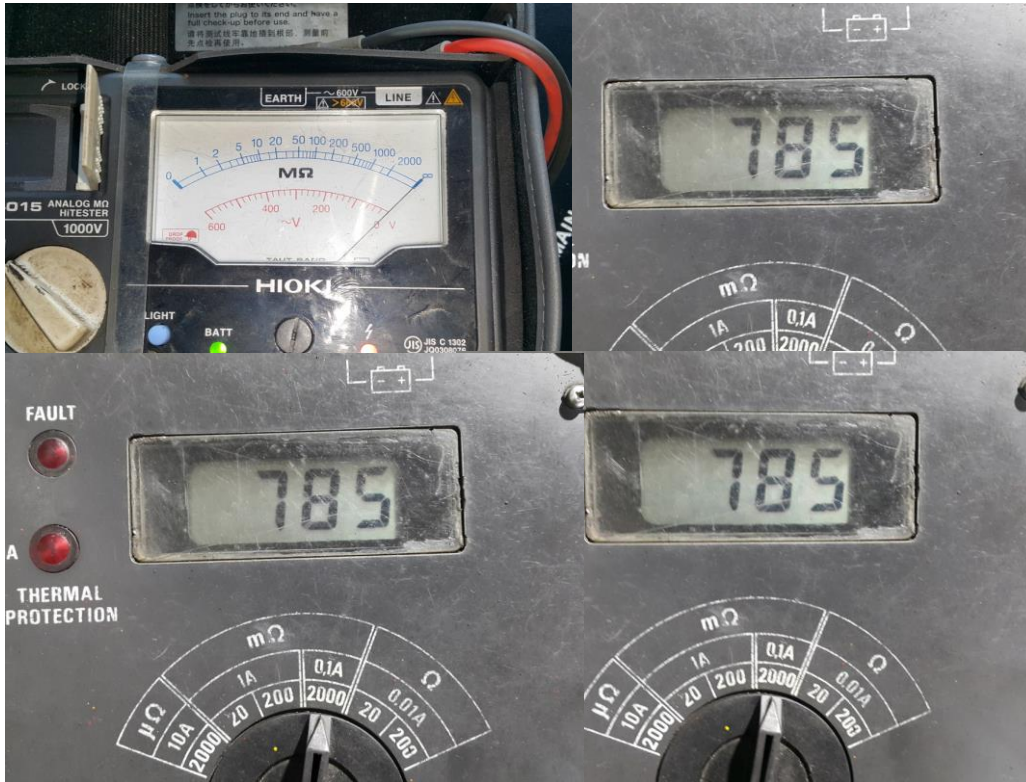
출고검사

절연저항 & 각상별 권선저항

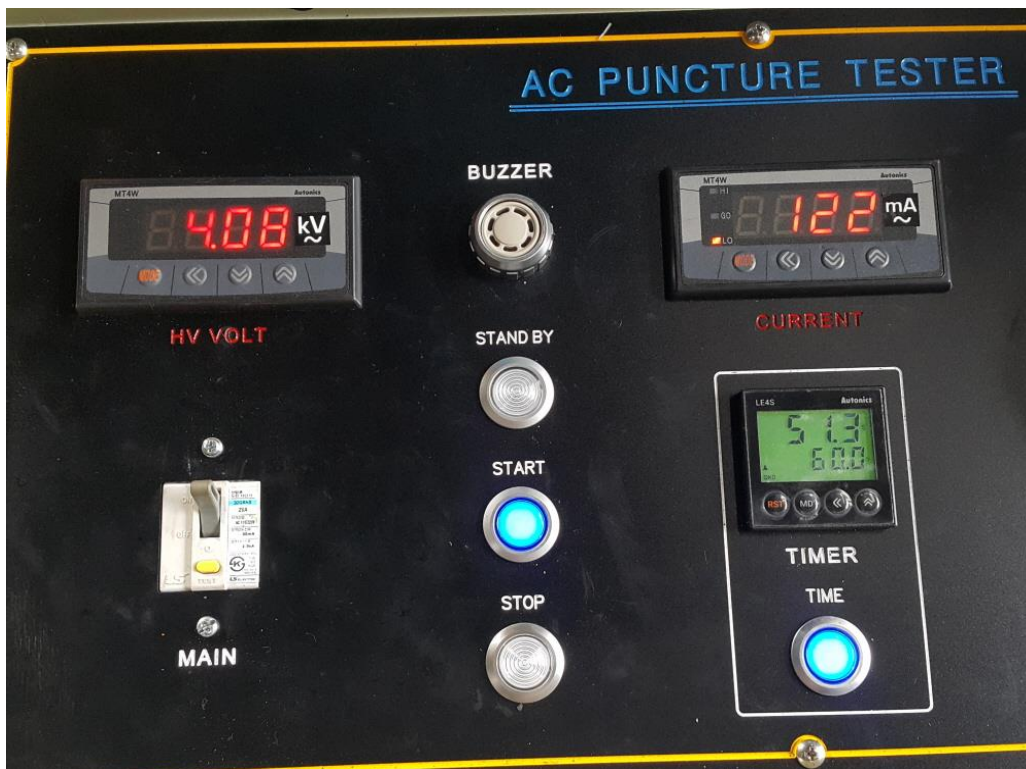
출고검사

절연내력시험

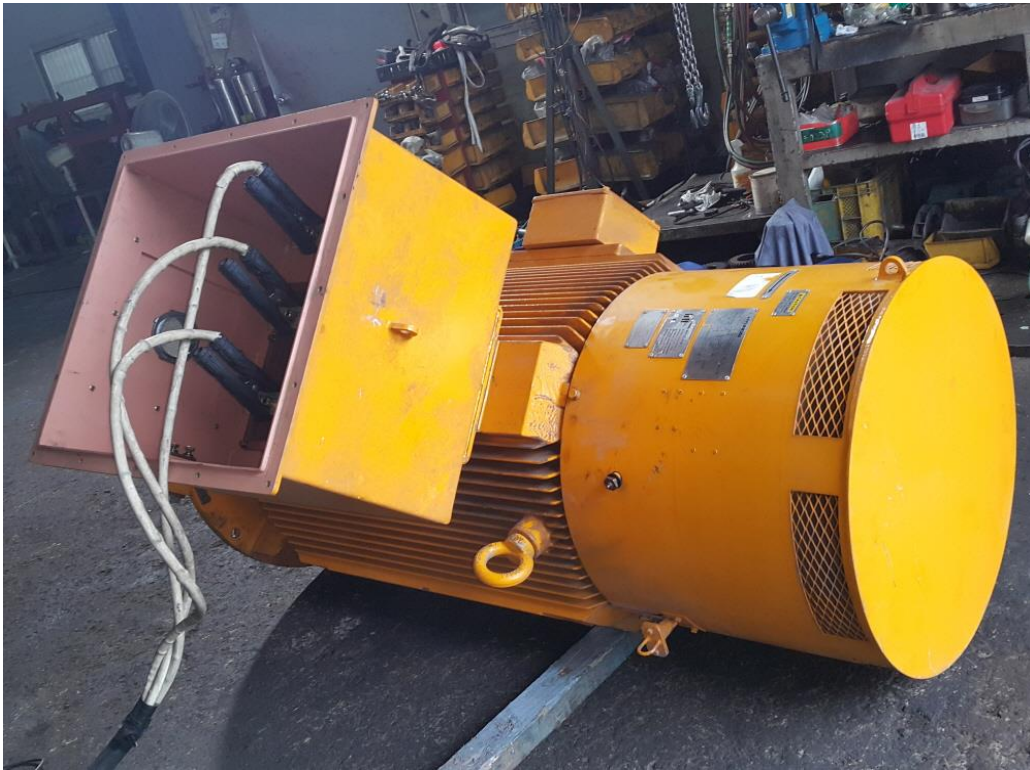
출고검사

시운전 TEST 실시

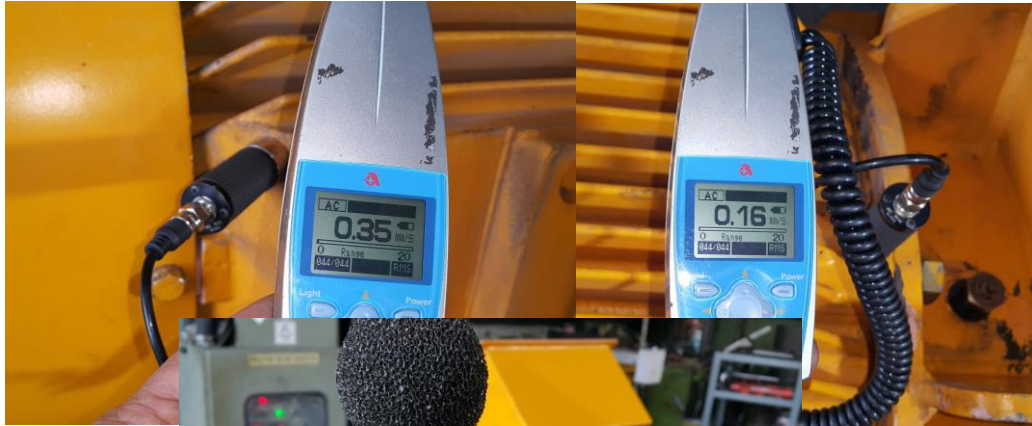
부하

출고검사

진동 & 소음검사

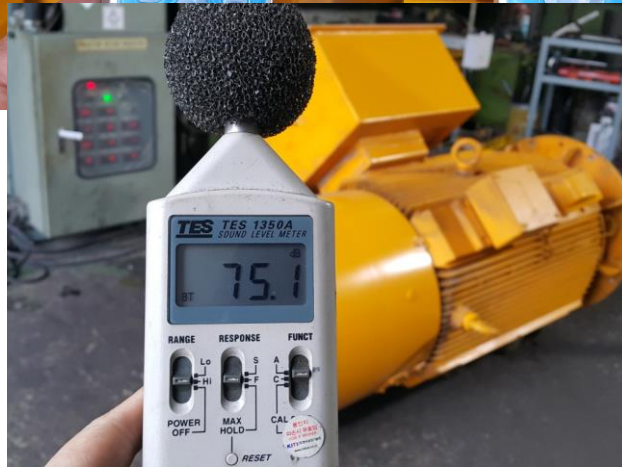
반 부하

소음검사

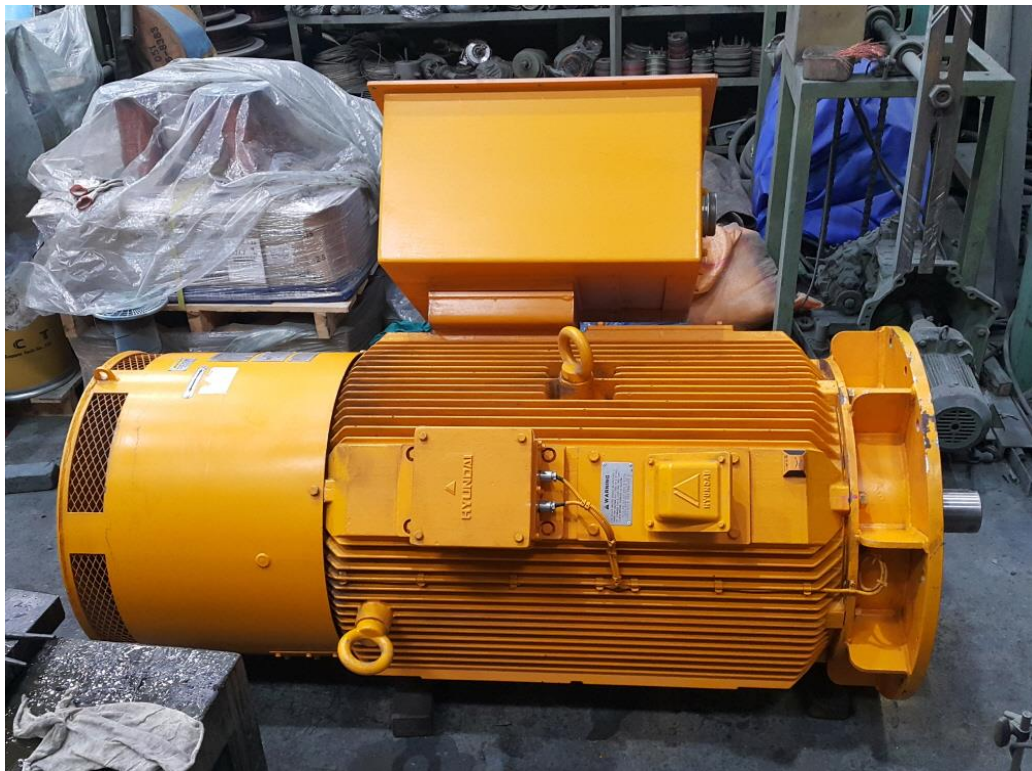
Ass'y

출고검사 후
