작업공정사진철

고객명: (주)
공사명: 제강공장 전기로 회수조 펌프 1호기

규격: 고압 MOTOR 3300V 250HP 6P

REPAIR 내역: 분해 및 불순물 CLEANSING DRYING
INSULATING VARNISH DIPPING DRYING
BALANCING 및 UNBALANCE교정
양측 HOUSING METALLIZING 연마
BEARING교환 조립
출고검사 시운전 TEST

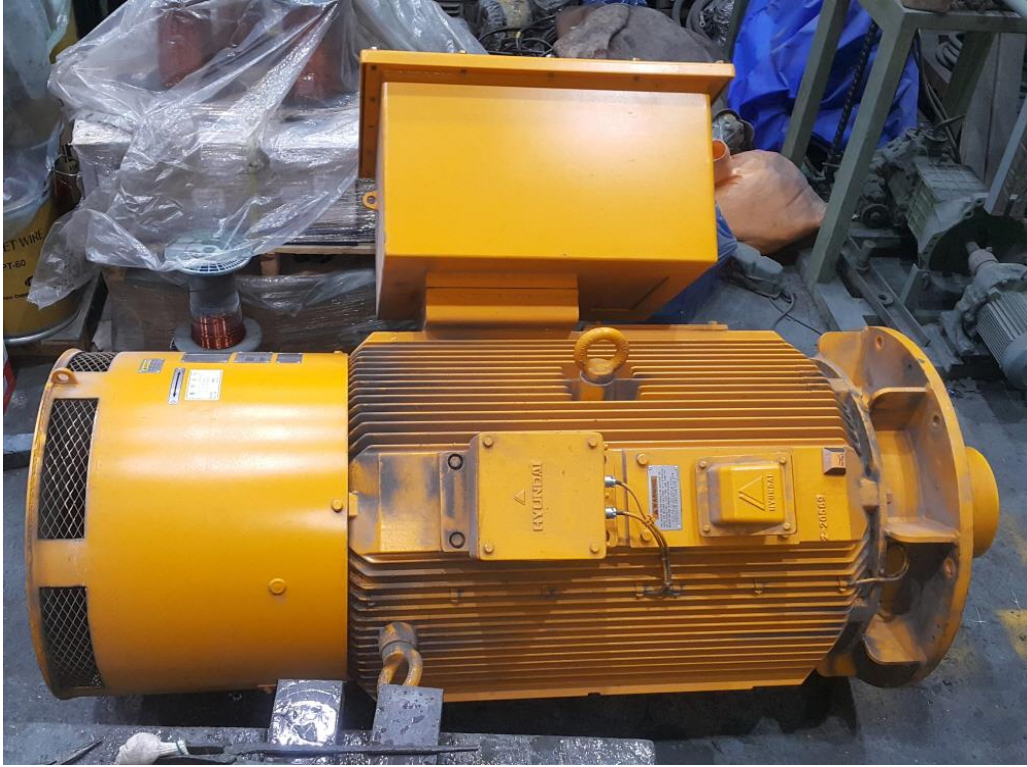
Ass'y

분해 전

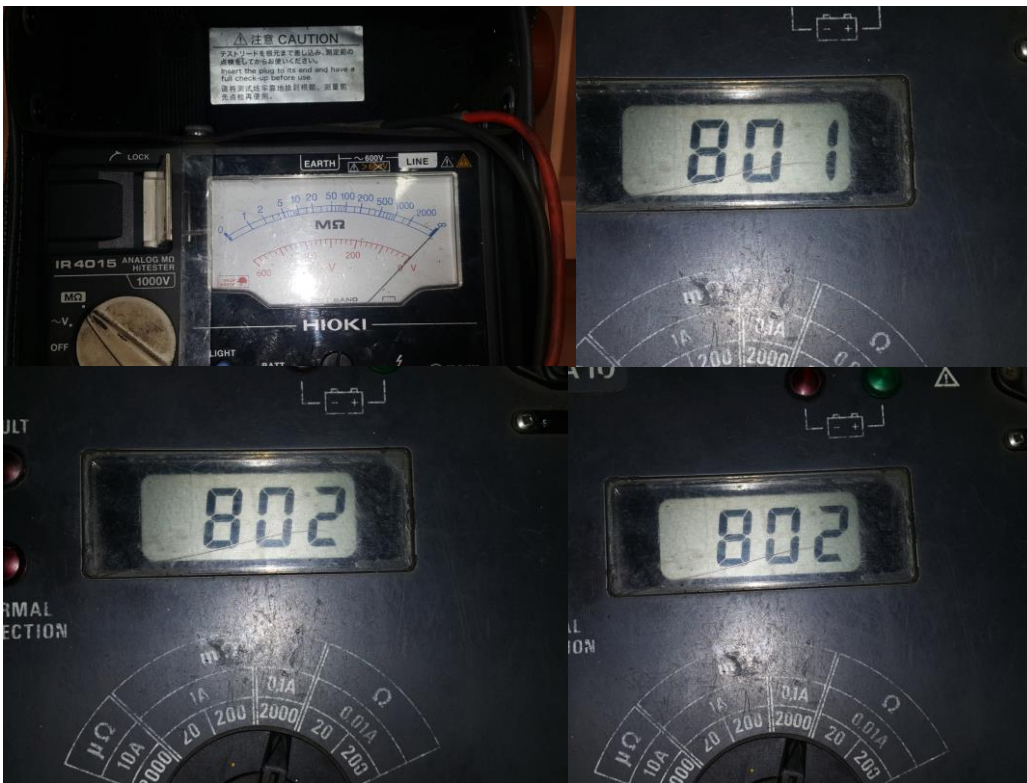
권선검사

절연저항 & 각 상별 권선저항

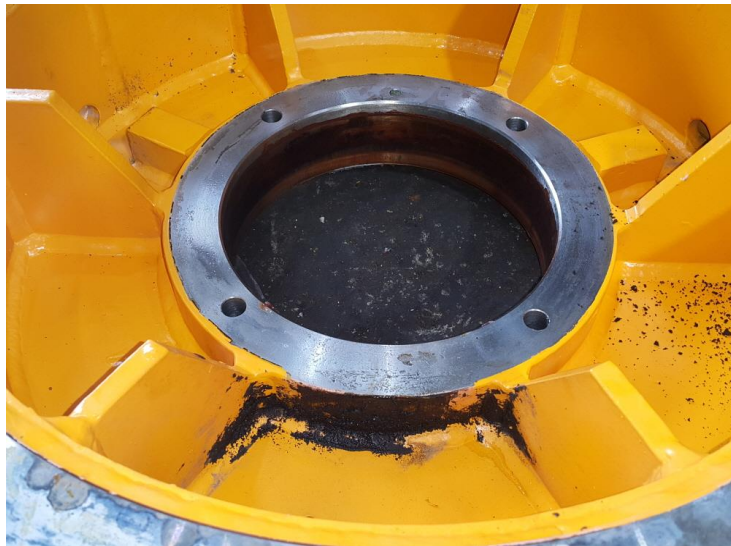
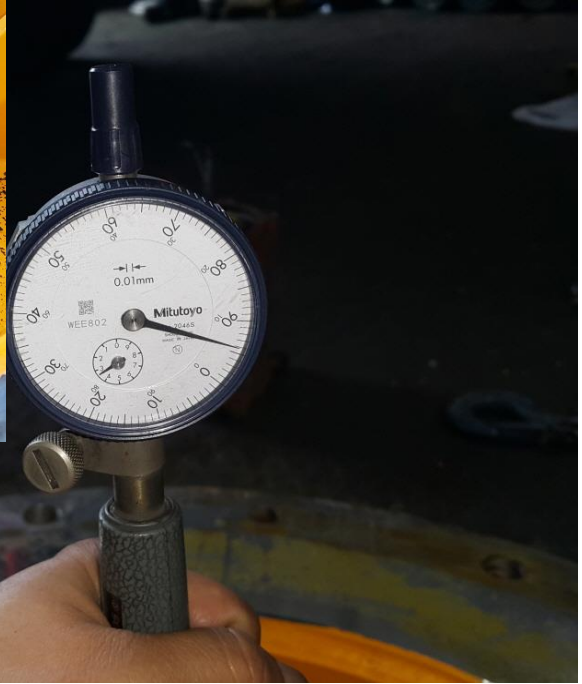
BRACKET	부하측 HOUSING 측정치 6/100으로 불량
작업공정	AC MOTOR 250HP 6P 입고검사

부하측 HOUSING 보수 후 검사 0/100

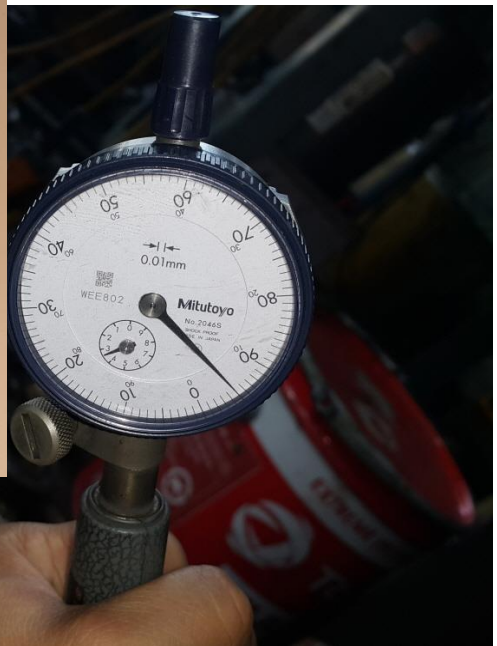
BRACKET	반 부하측 HOUSING 측정치 5/100으로 불량
---------	------------------------------

BRACKET	반 부하측 HOUSING 보수 후 검사 0/100
작업공정	AC MOTOR 250HP 6P OVERHAUL

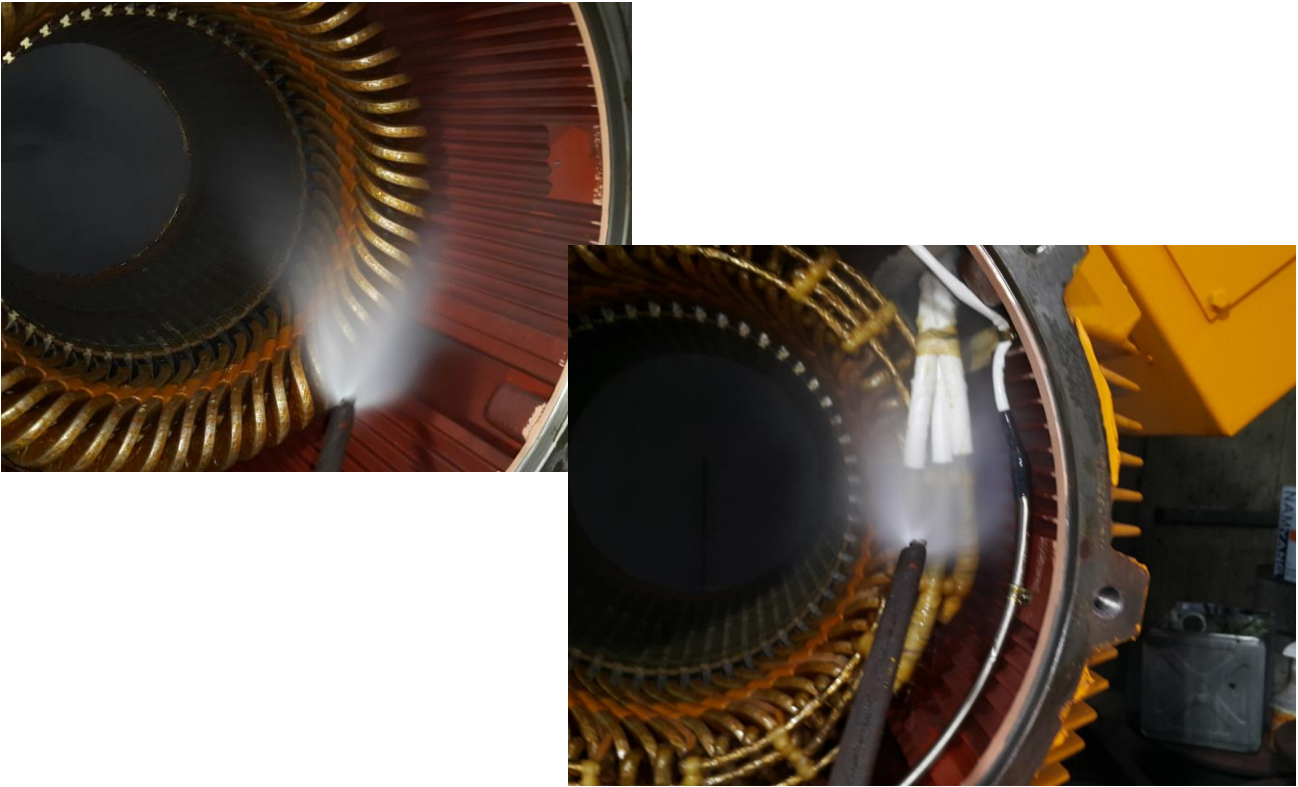
STATOR 권체	세척 실시
작업공정	AC MOTOR 250HP 6P OVERHAUL

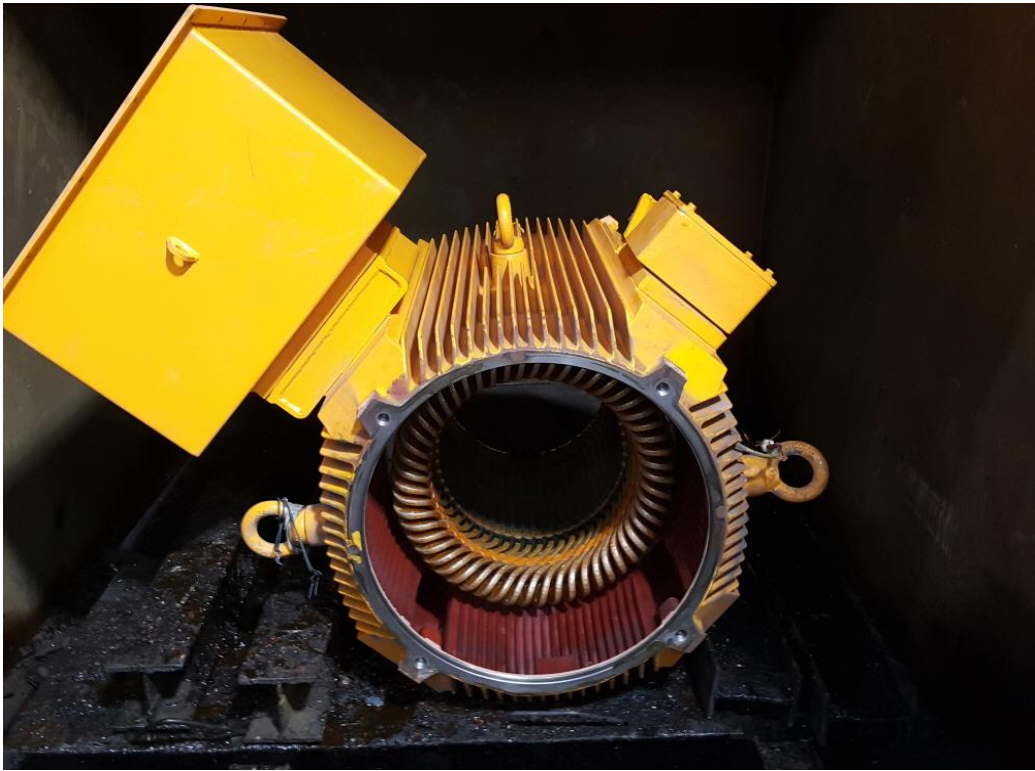
STATOR 권체	세척 후 건조실시

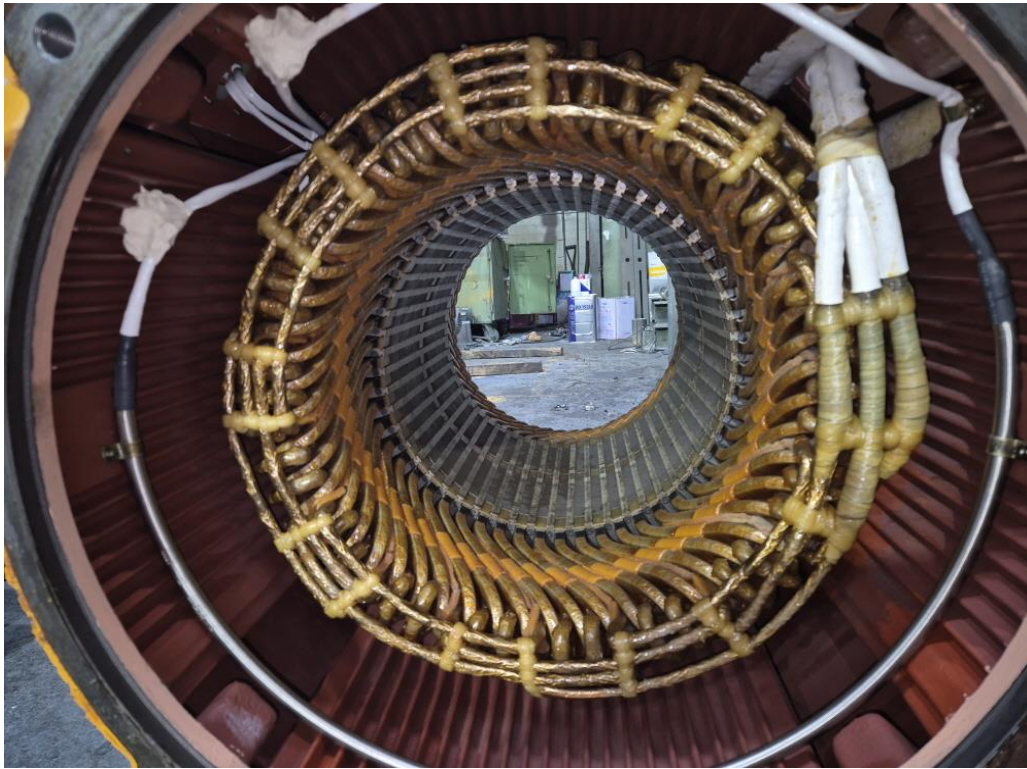
STATOR 권체

URETHANE MODIFIED ACRYLIC COATING 실시

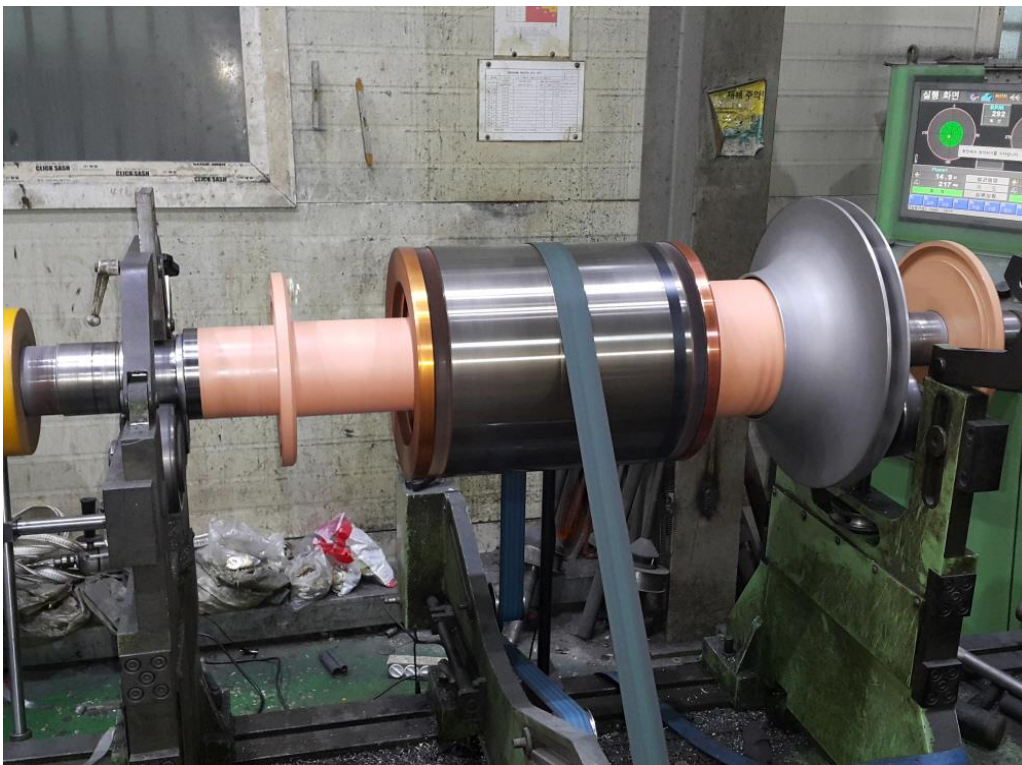
ROTOR

BALANCING 실시

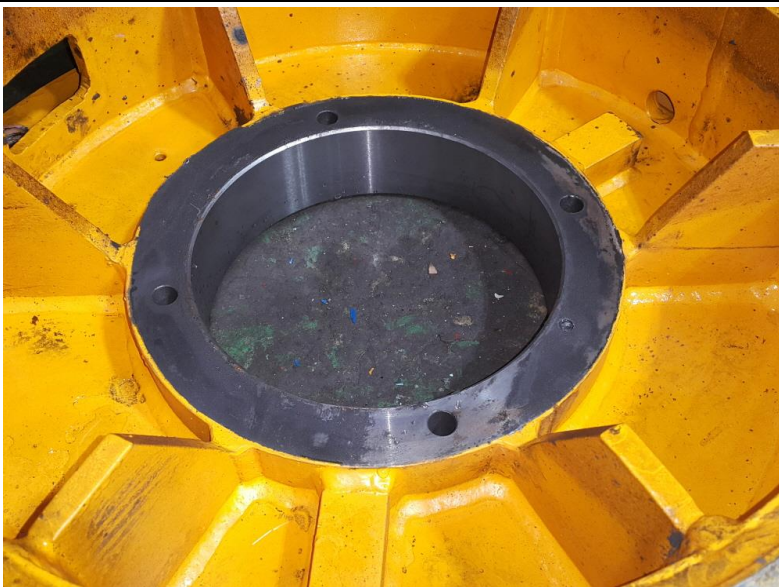
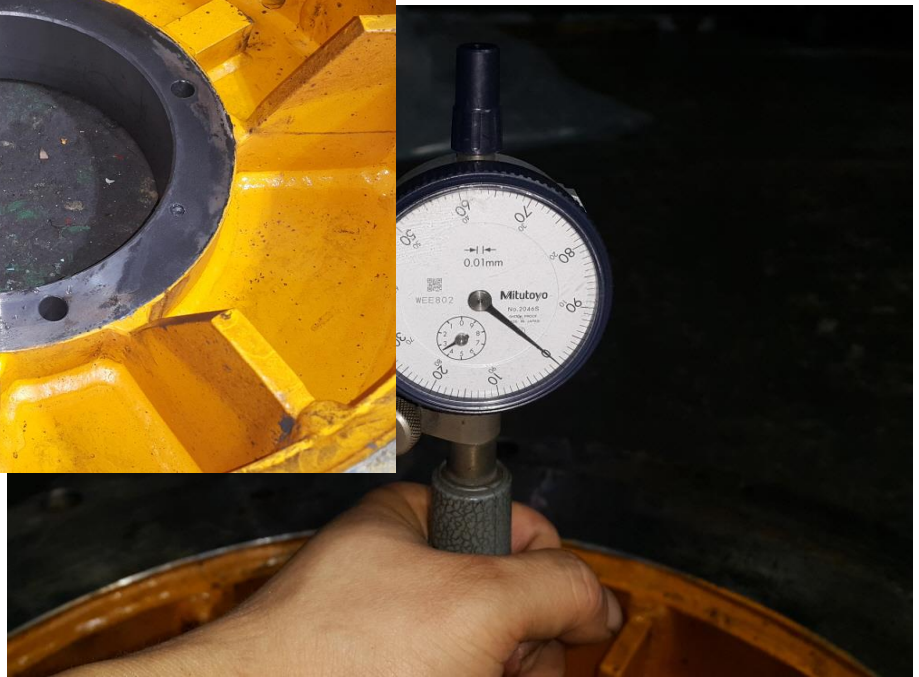
BRACKET

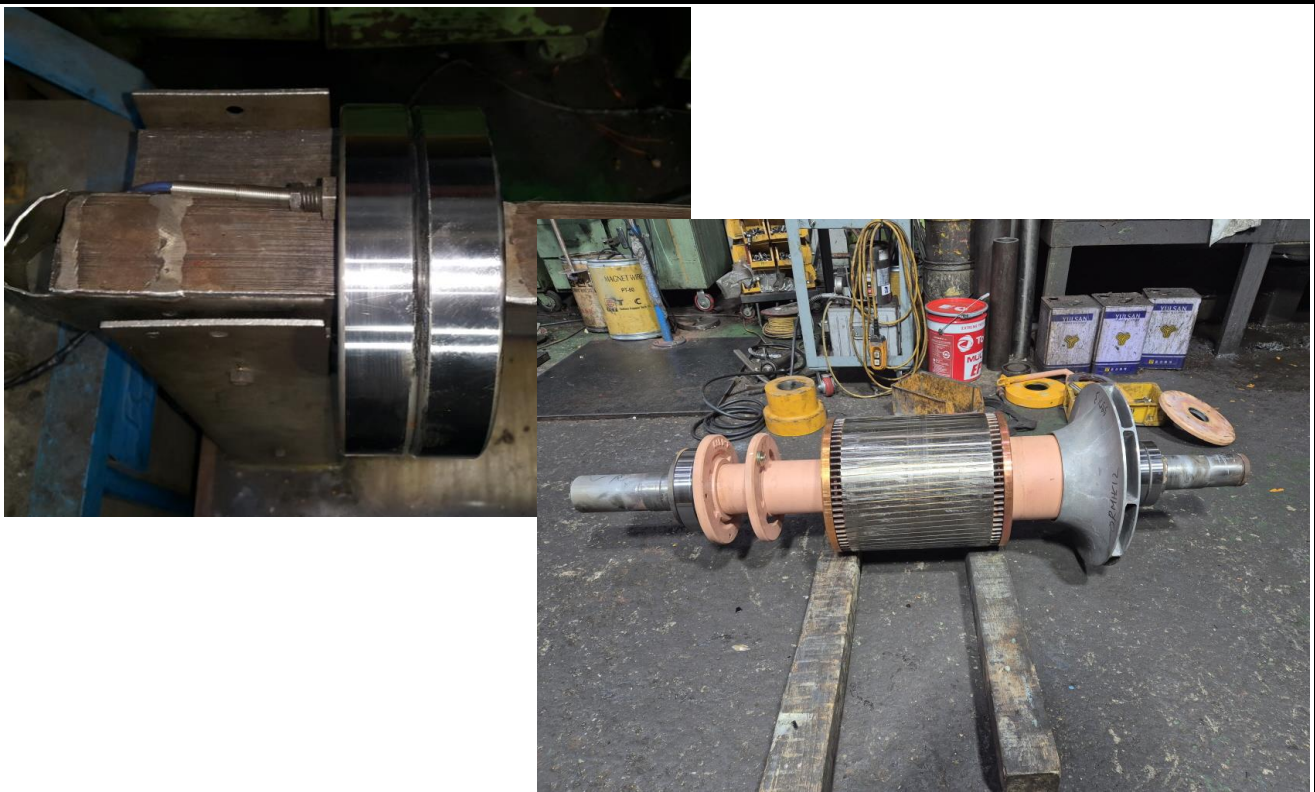
소모품

BEARING예열 교환 실시

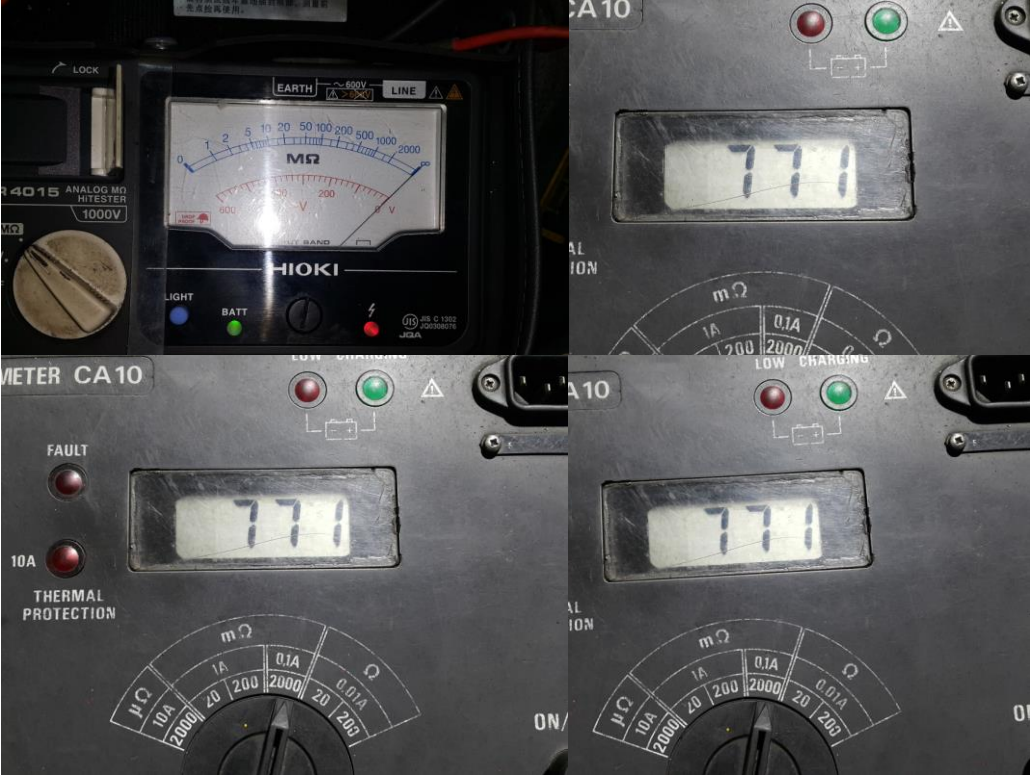
출고검사	절연저항 & 각 상별 권선저항

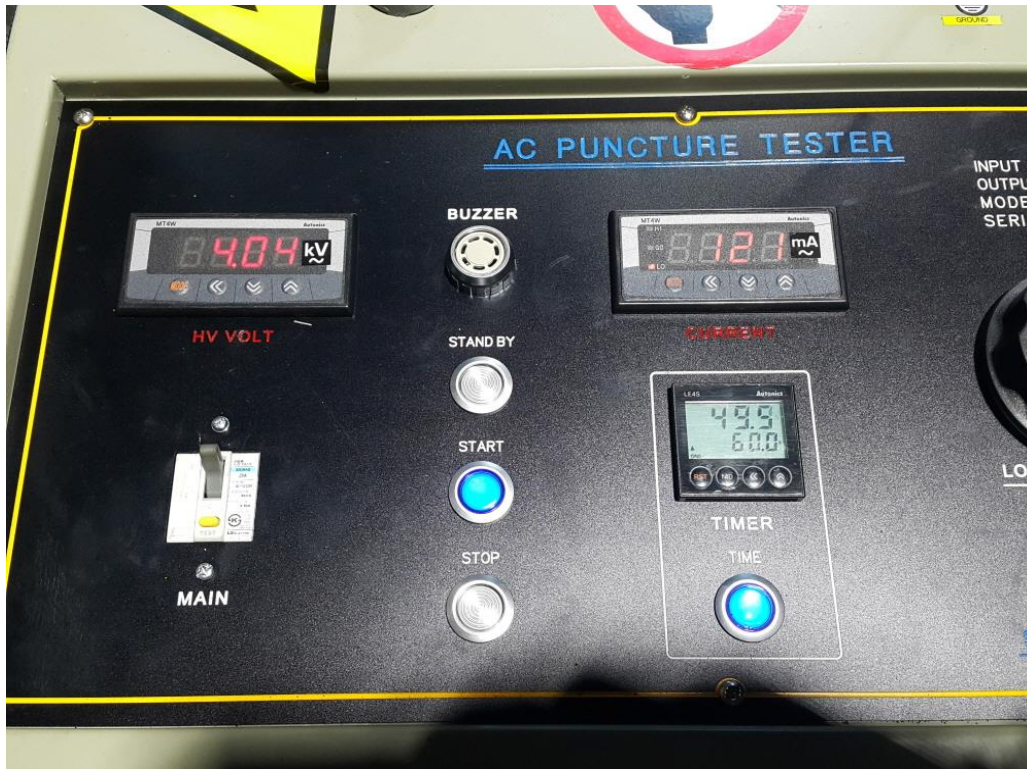
출고검사

절연내력시험

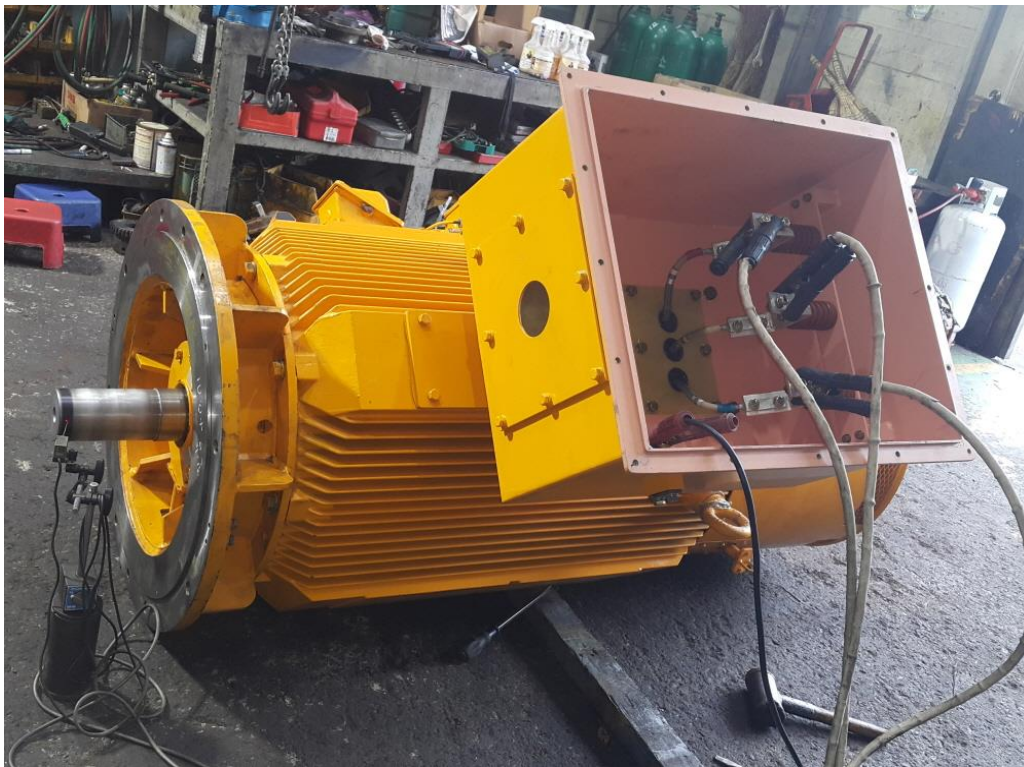
출고검사

시운전 TEST 실시

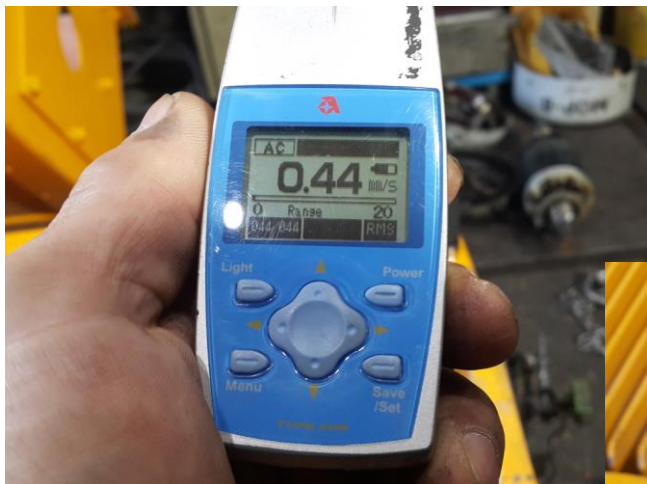
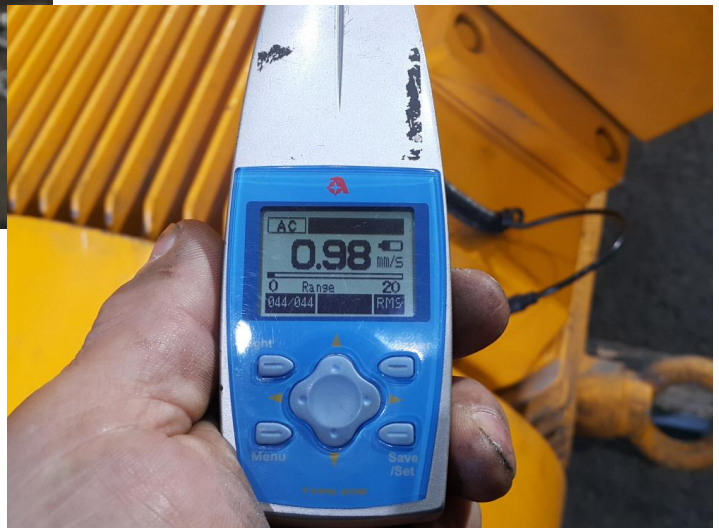
반 부하

부하

출고검사

진동검사

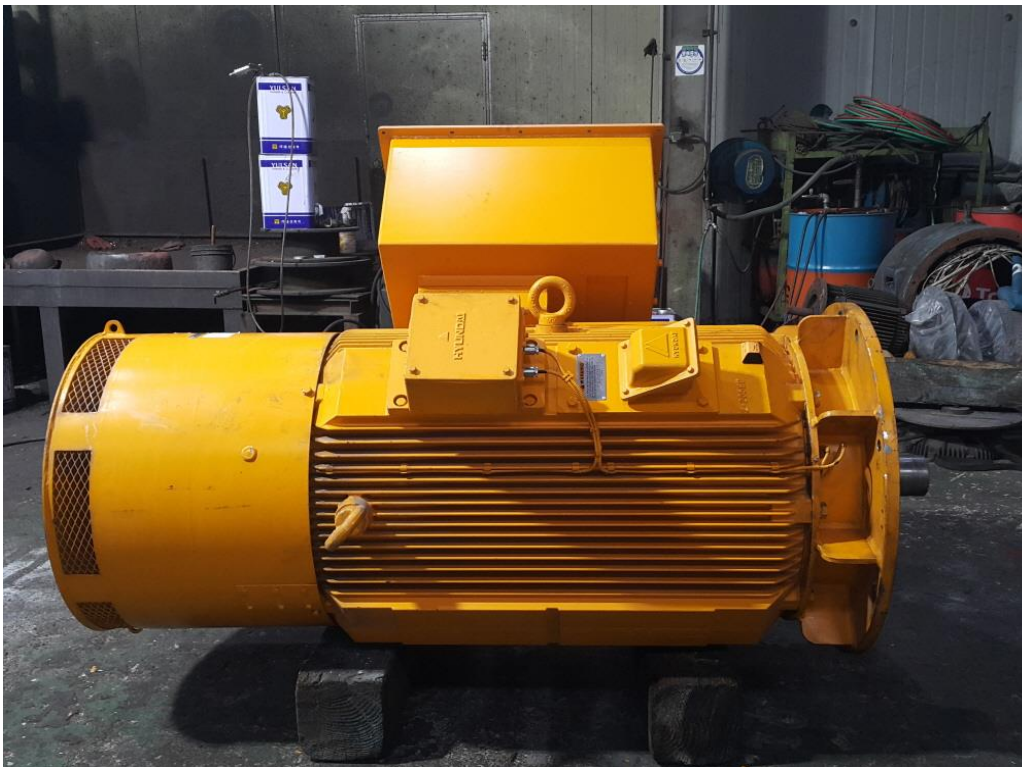
Ass'y

출고검사 후
