작업공정사진철

고객명: (주)
공사명: 단조160MT MAIN MOTOR

규격: AC MOTOR 127KW 8P

REPAIR 내역: AN 분해 조립 및 조립부품 불순물 CLEANSING
STATOR 재권선
INSULATING VARNISH DIPPING DRYING
부하측 HOUSING METALLIZING 연마
POWER BOX 보수
BEARING 교환
입 출고검사 시운전 TEST 및 COLOR PAINTING

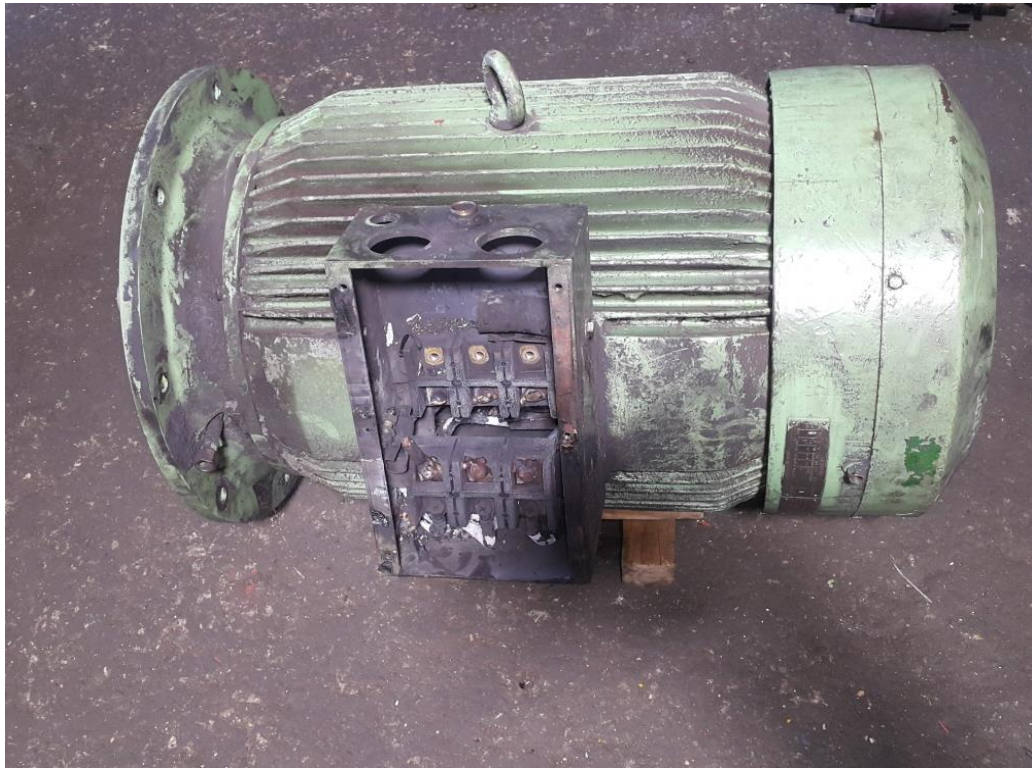
Ass'y

분해 전

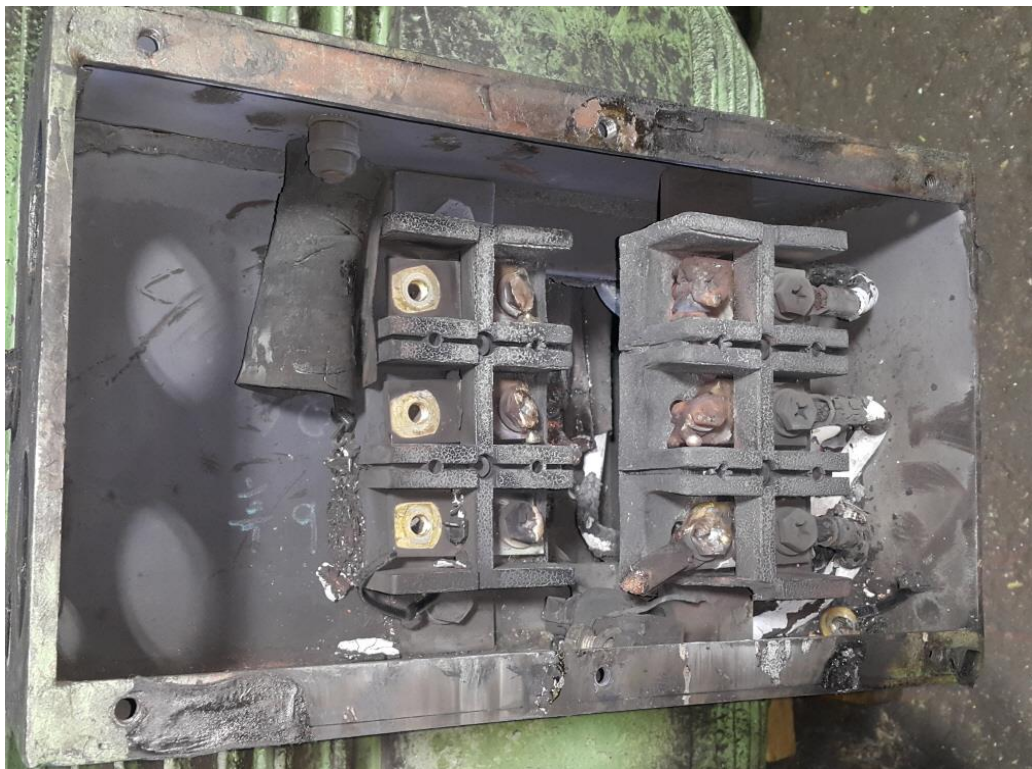
POWER LINE

소손

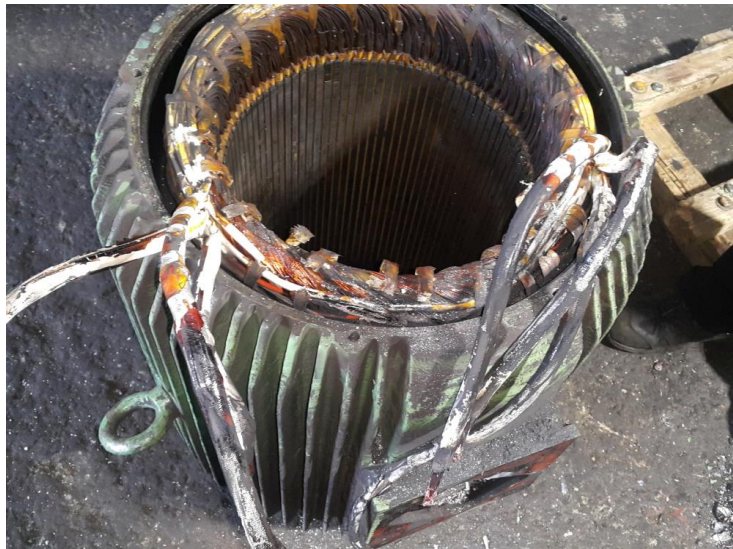
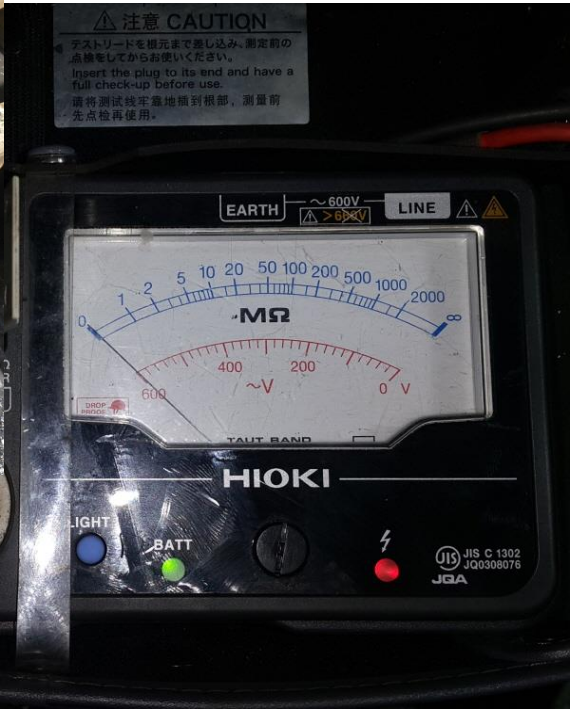
STATOR 권체

권선검사 절연불량

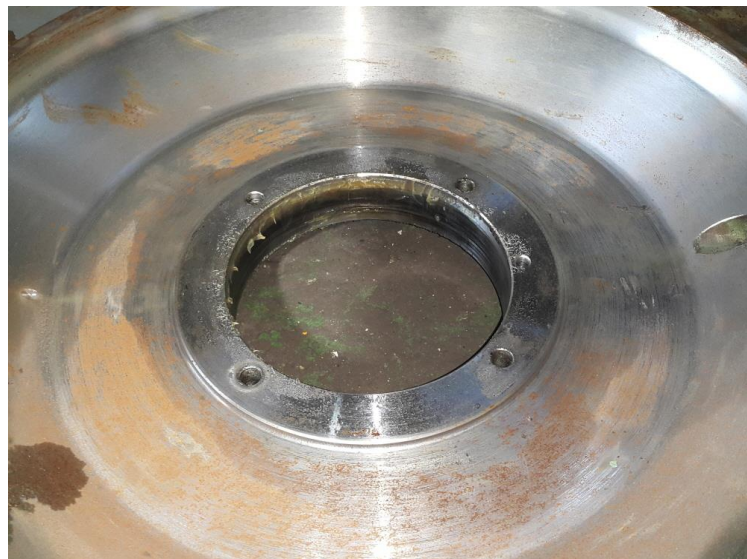
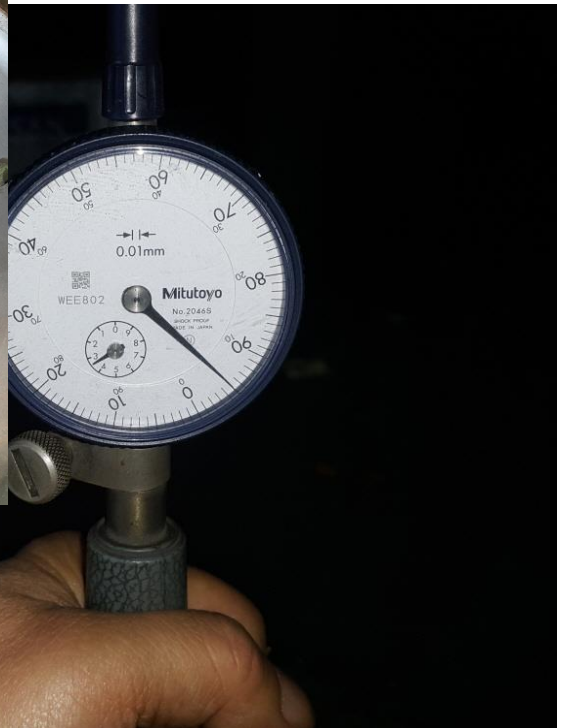
BRACKET

부하측 HOUSING 측정치 5/100로 불량

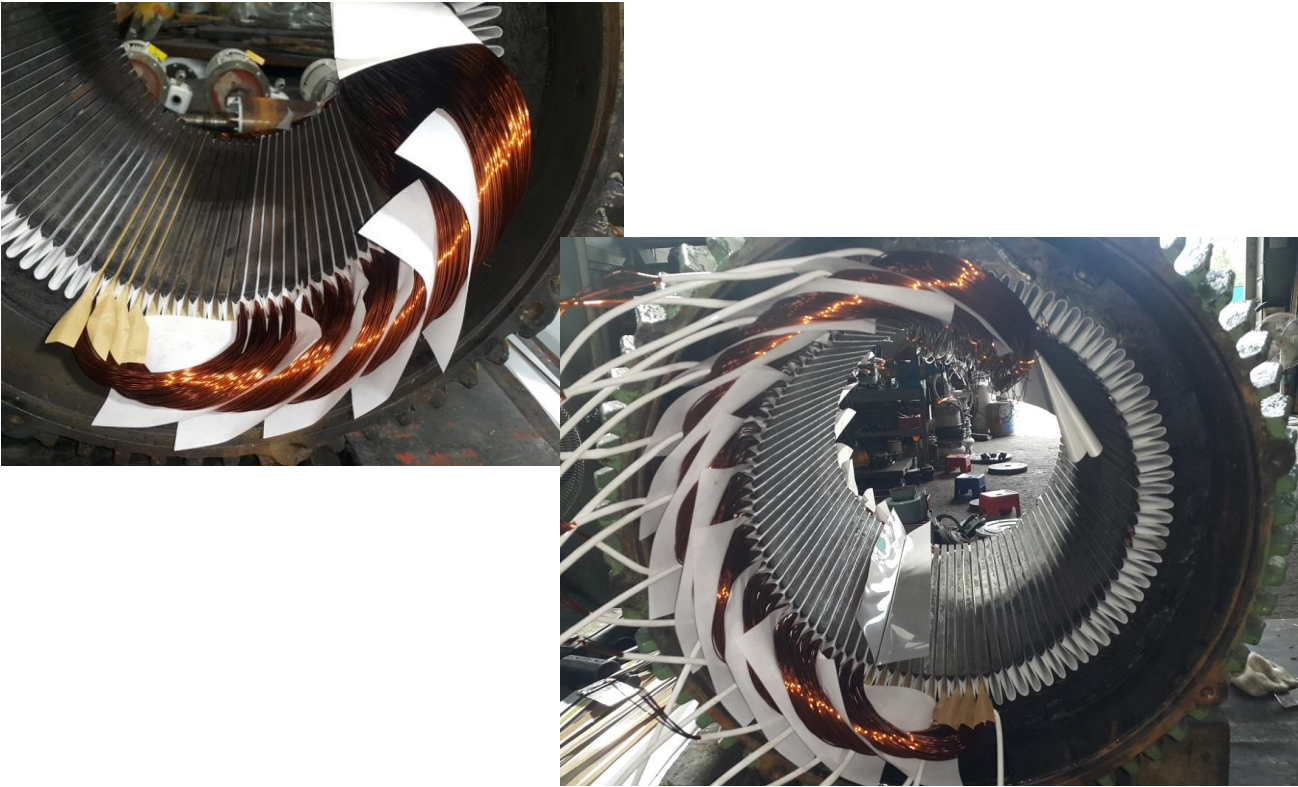
STATOR권체	재 권선 실시
작업공정	AC MOTOR 127KW 8P REWINDING

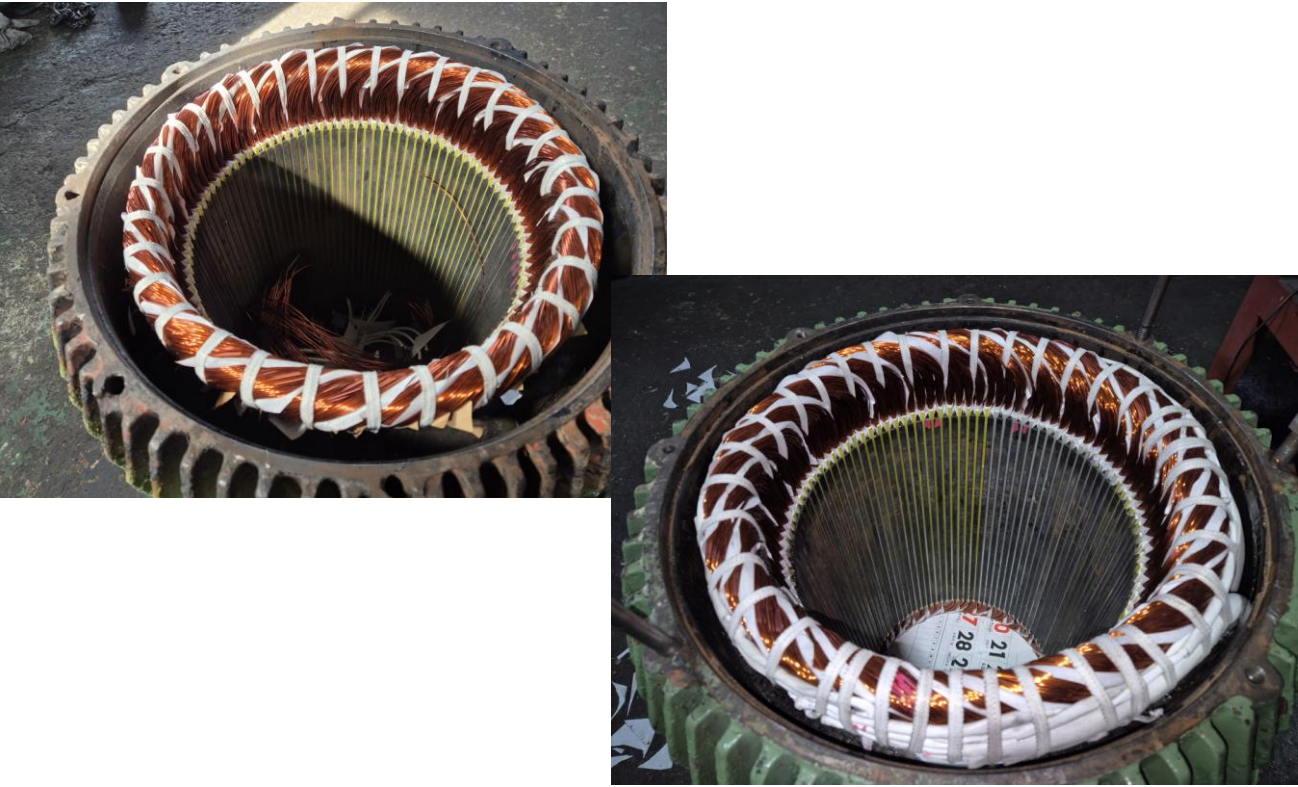
STATOR권체	결선 및 BANDING실시

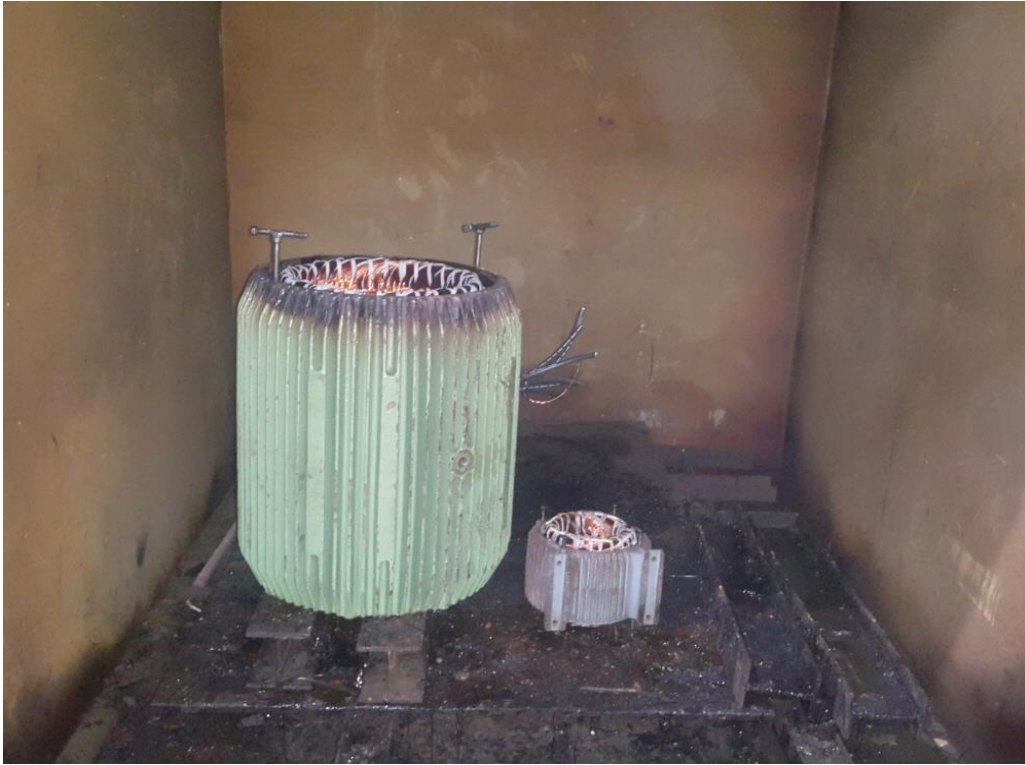
STATOR권체

절연건조 실시

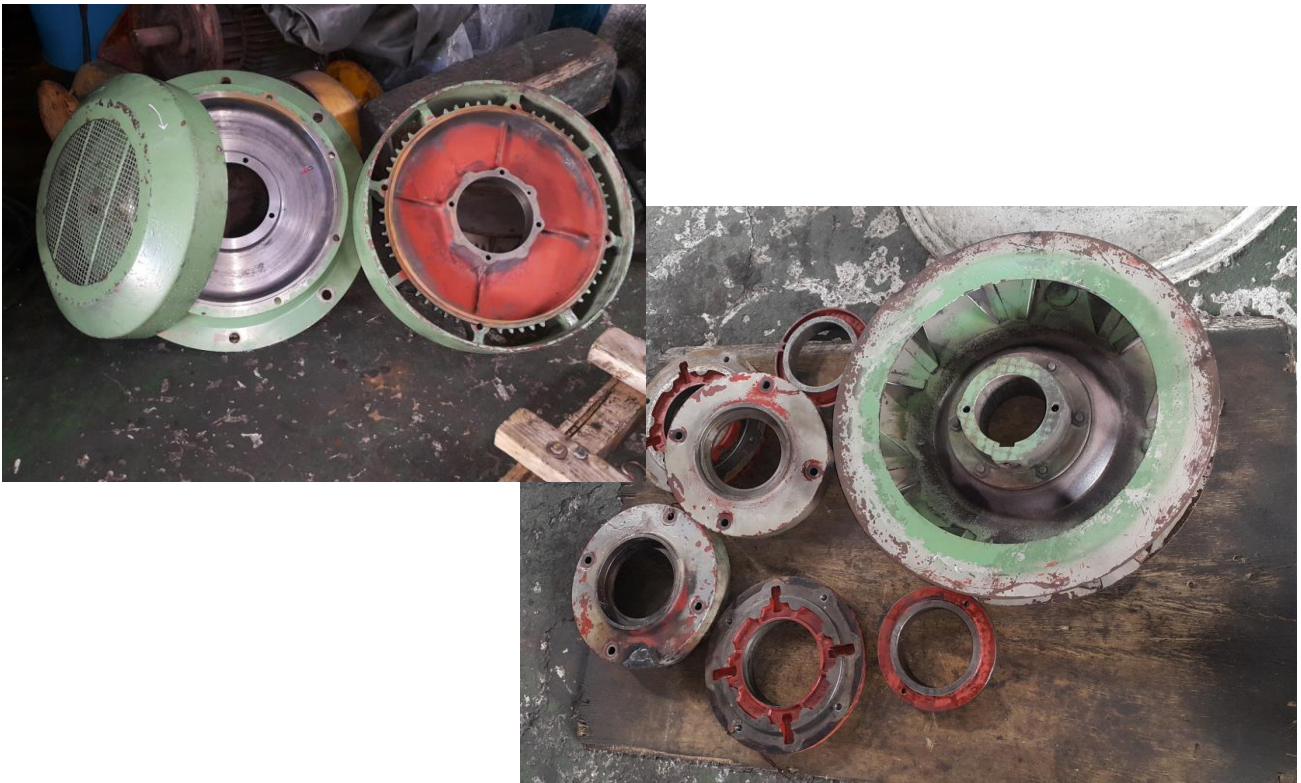
보립부품

세척 실시

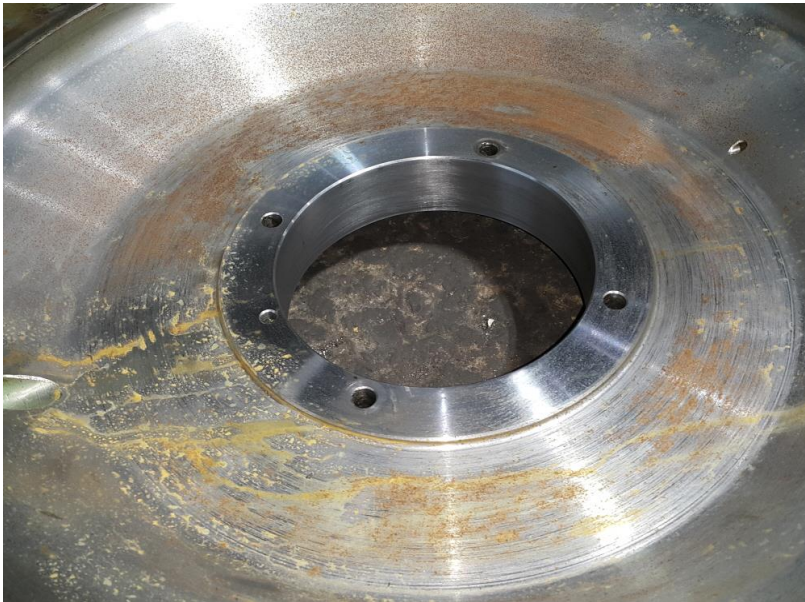
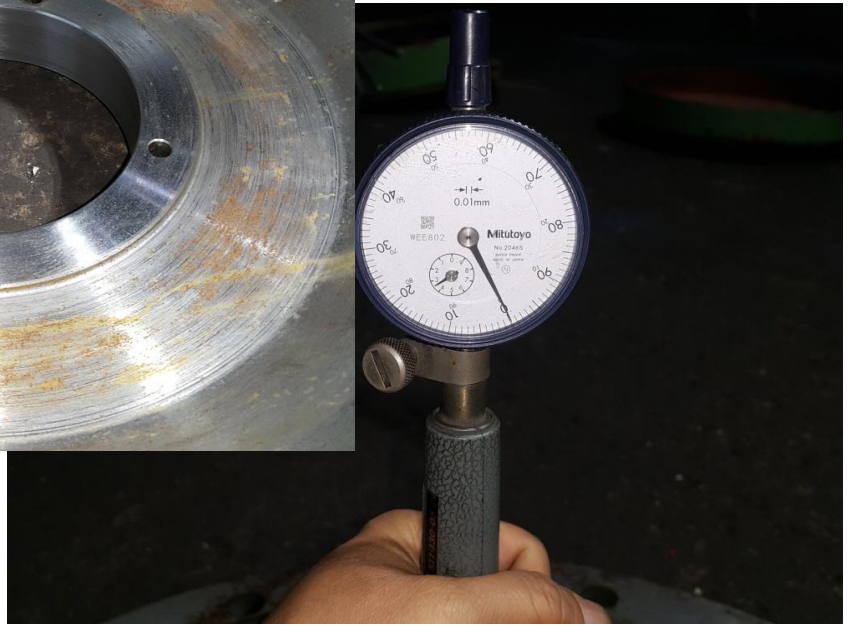
BRACKET

부하측 HOUSING 보수 후 검사 0/100

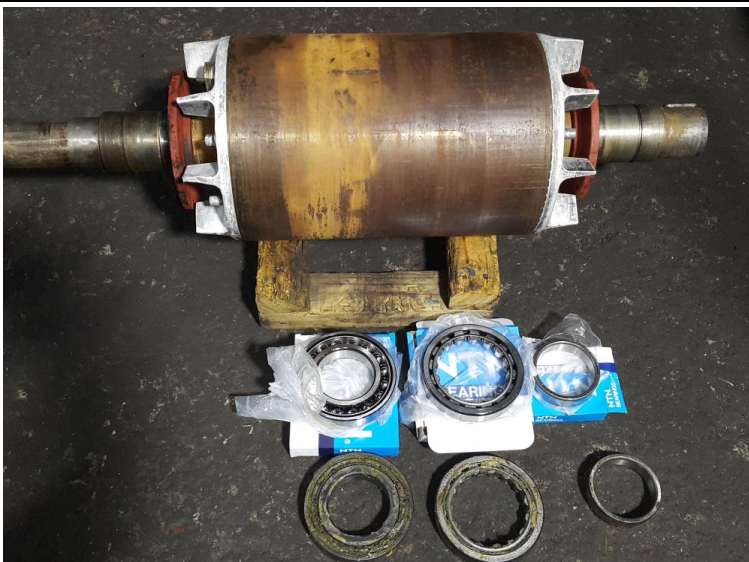
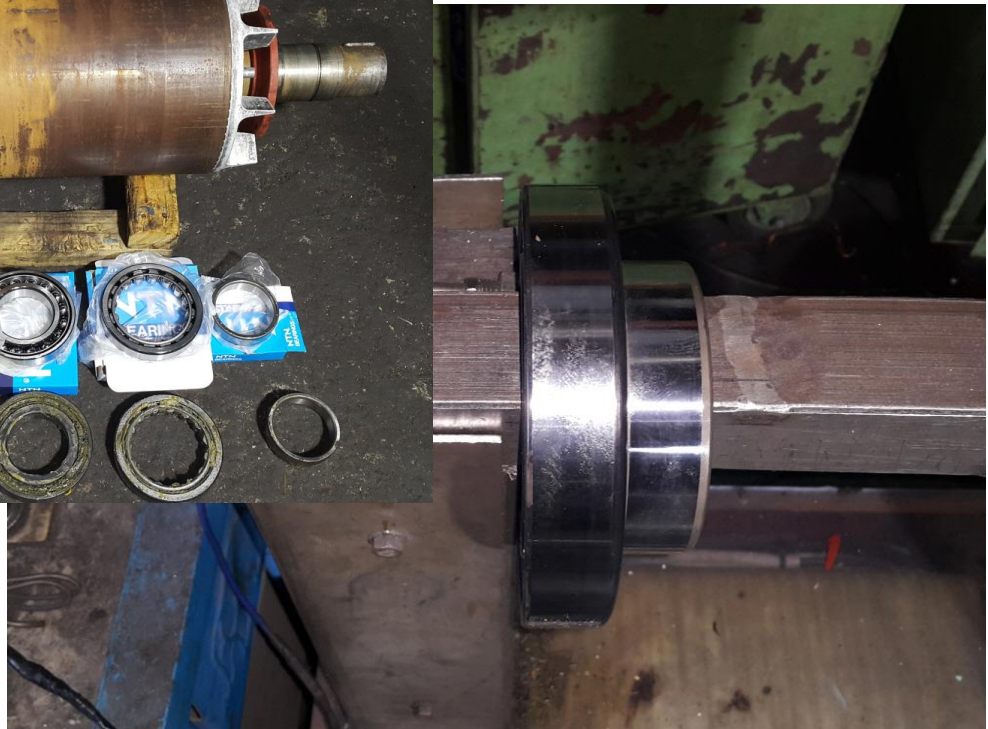
ROTOR

BEARING 예열 실시

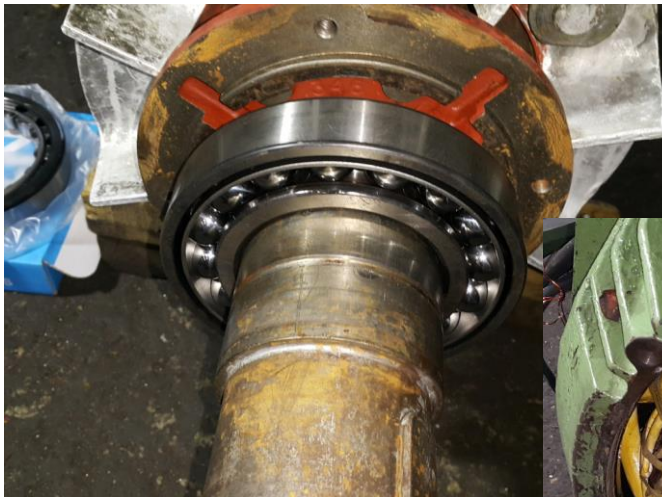
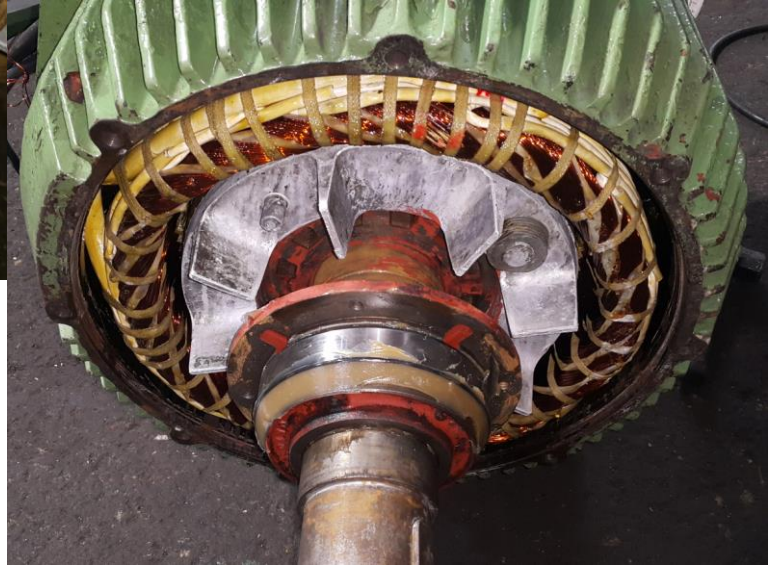
ROTOR

BEARING 예열교환 및 GREASE CHARGING실시

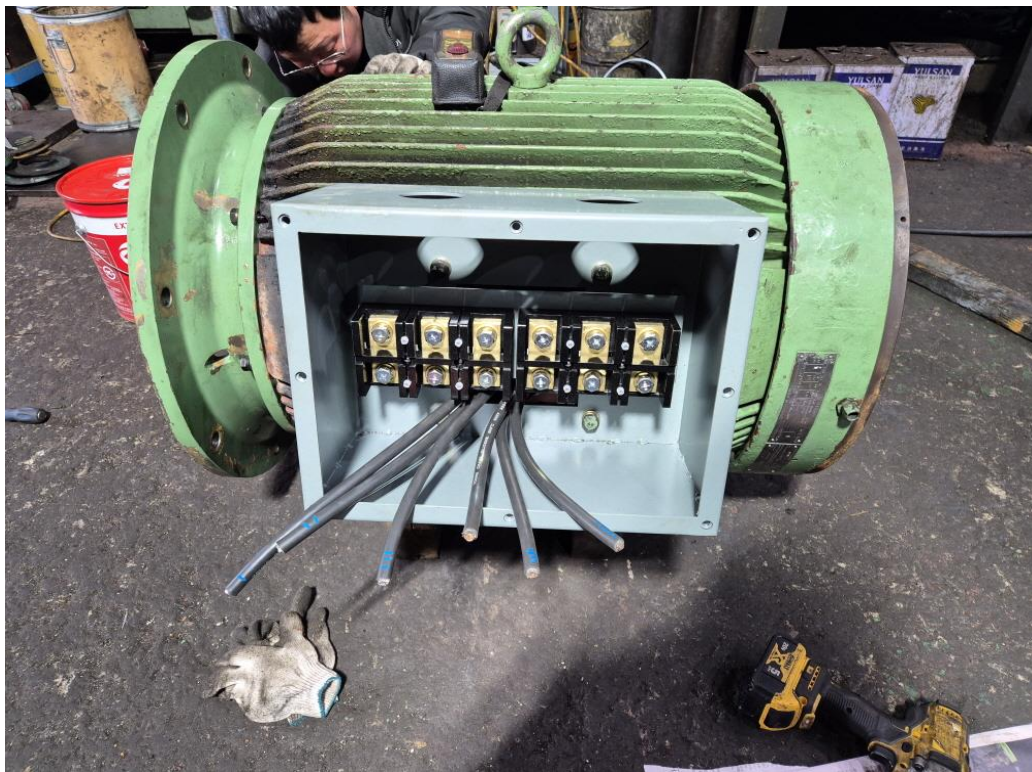
POWER LINE

보수 실시

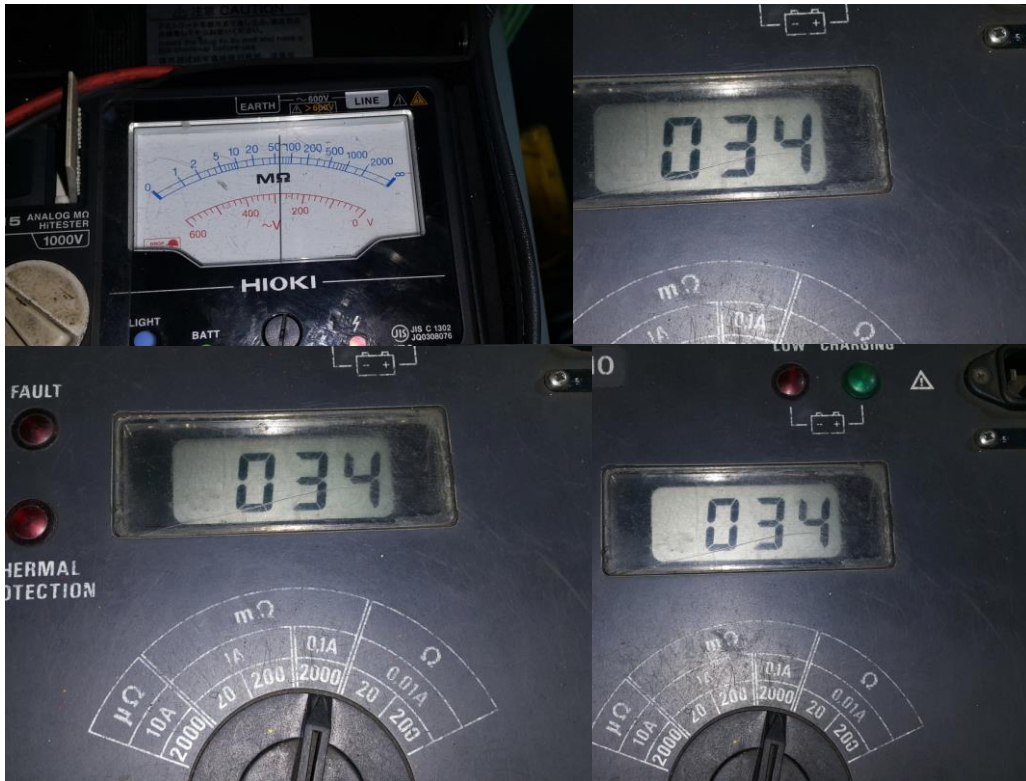
출고검사

절연저항 & 각 상별 권선저항

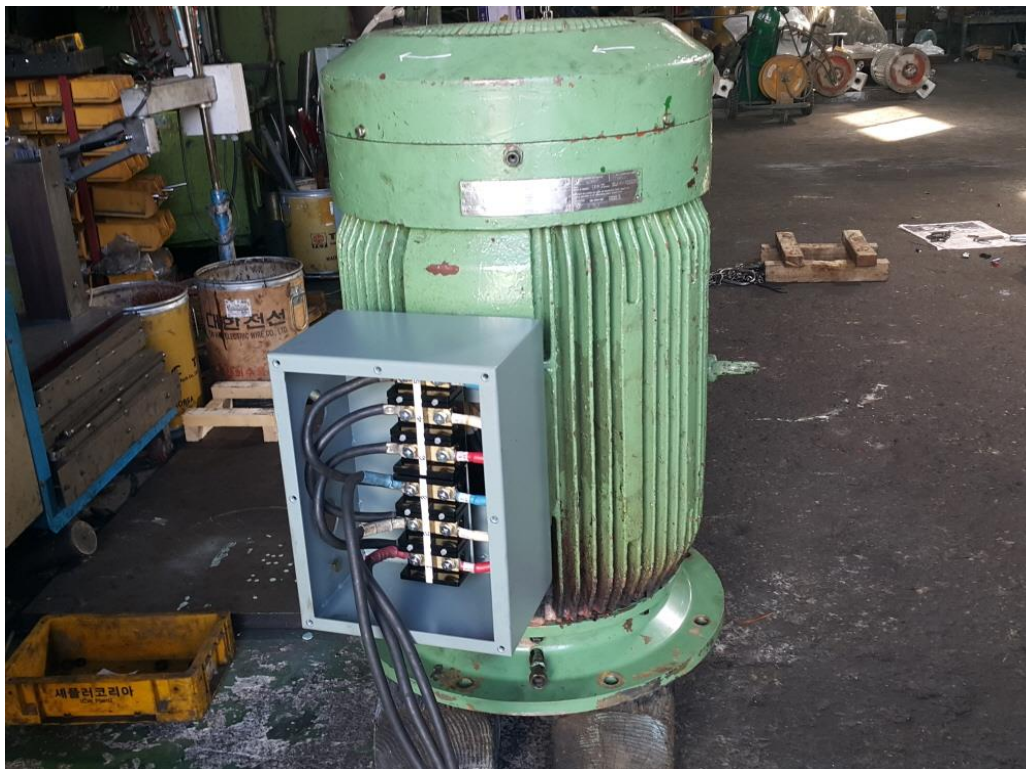
출고검사

시운전 TEST 실시

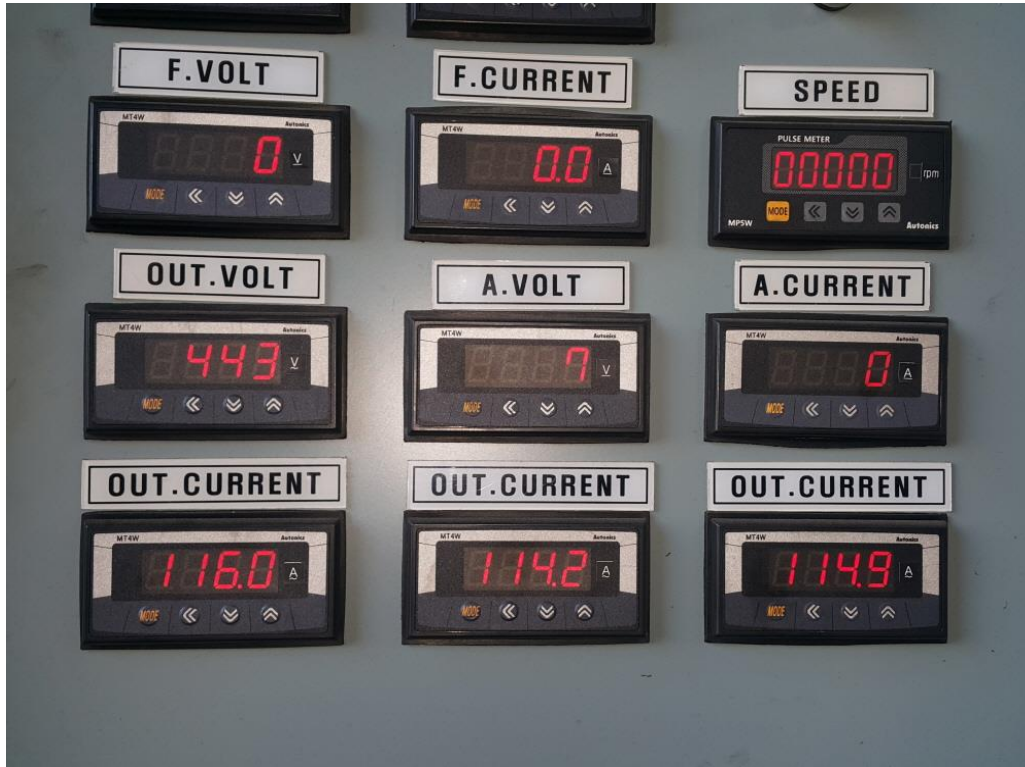
출고검사

시운전 TEST △시 운전 CURRENT

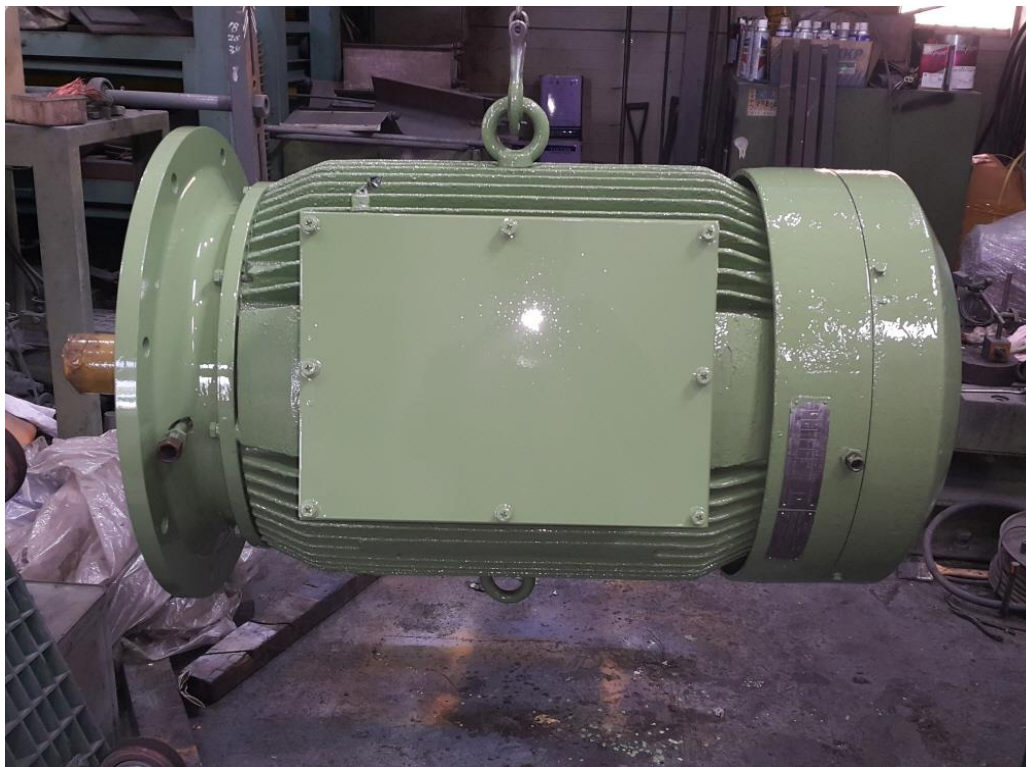
출고검사 후

COLOR PAINTING
