작업공정사진철

공사명: SUBMERSIBLE PUMP MOTOR 예방정비

규격: PUMP MOTOR 380V 20HP 4P

REPAIR 내역: 분해 조립 및 조립부품 불순물 CLEANSING
INSULATING VARNISH DIPPING DRYING
반부하측 HOUSING METALLIZING 연마
MECHANICAL SEAL교환
OIL 및 BEARING 교환
입 출고검사 시운전 TEST 및 COLOR PAINTING

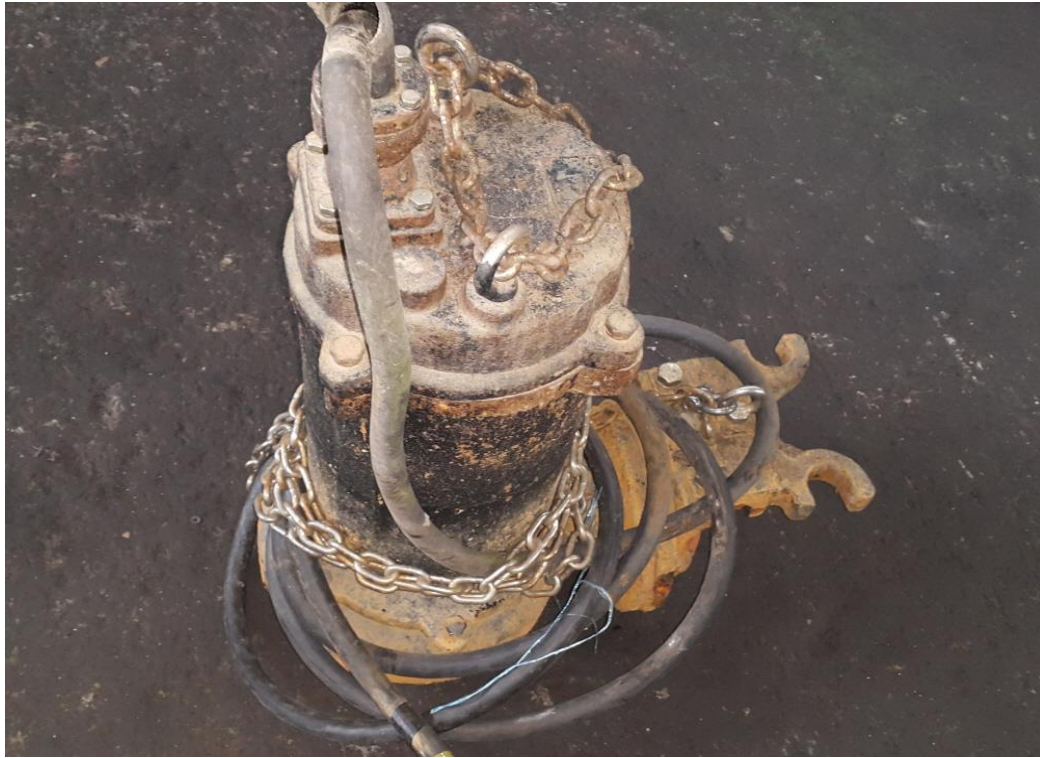
Ass'y

수중 PUMP MOTOR 20HP 4P 입고검사

분해 전

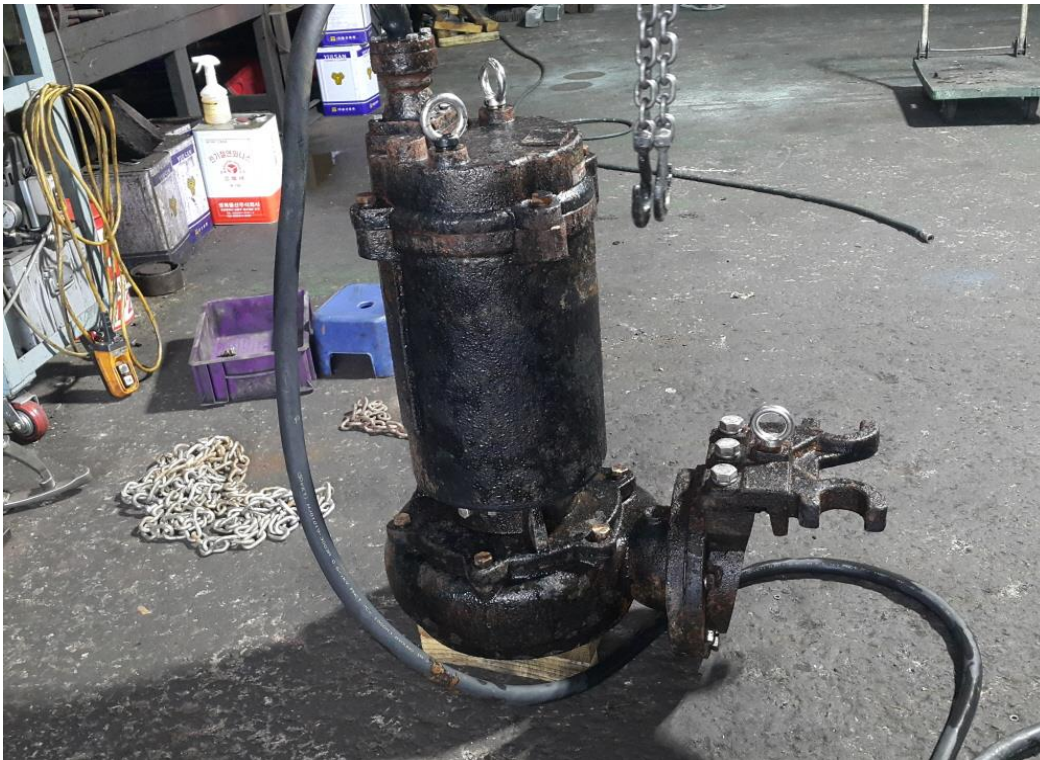
Ass'y

수중 PUMP MOTOR 20HP 4P 입고검사

분해전 외부 세척 실시

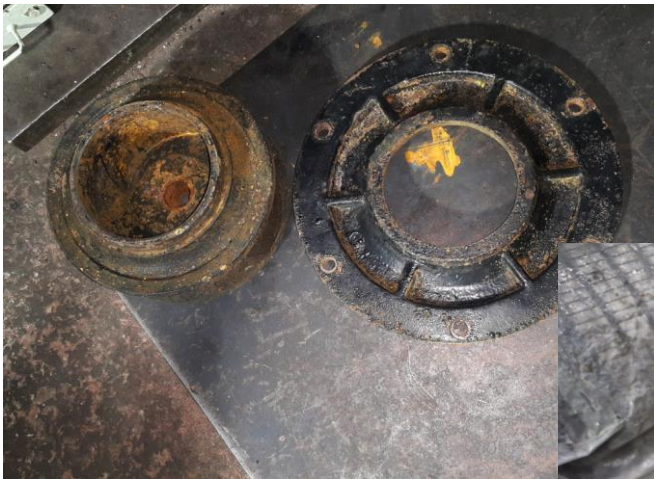
IMPELLER

수중 PUMP MOTOR 20HP 4P 입고검사

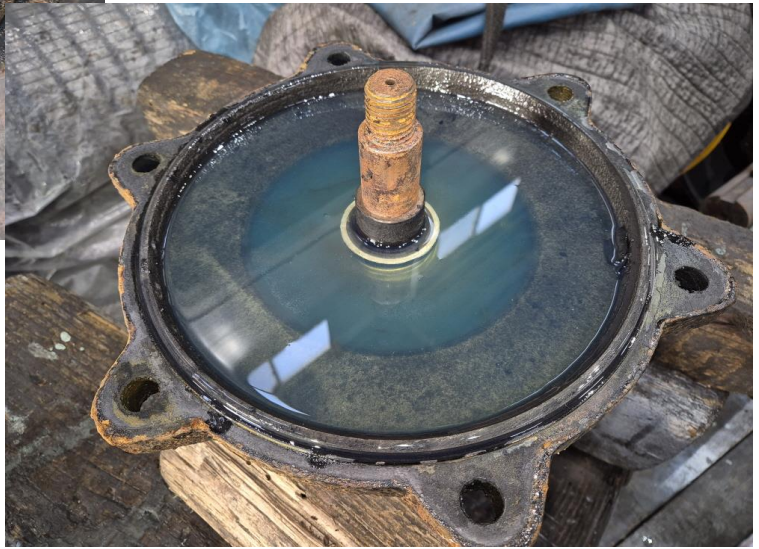
Ass'y

WATER & OIL CHARGING 분해 실시

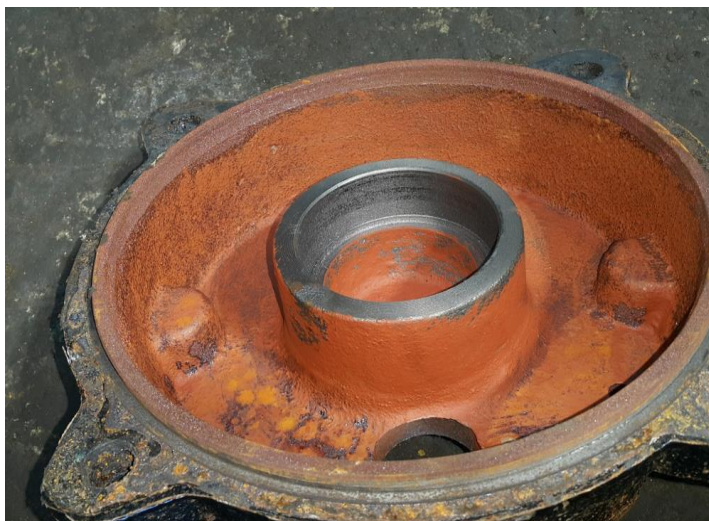
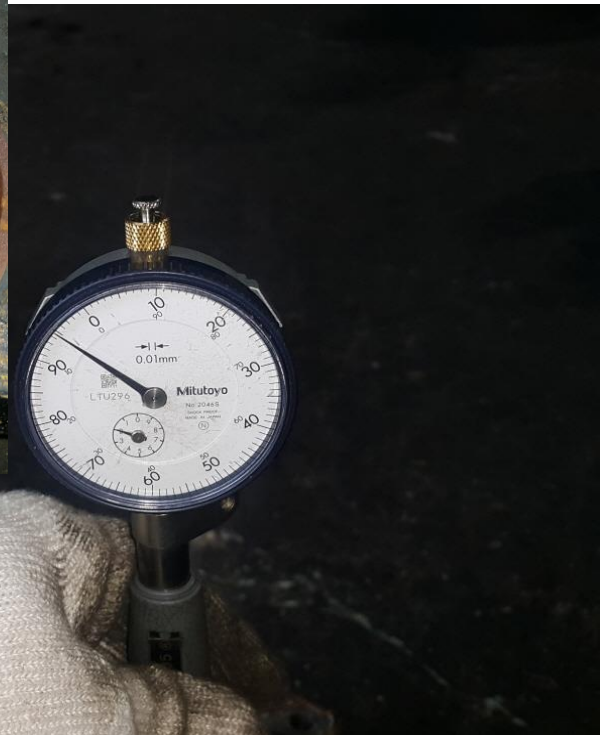
BRACKET

반부하측 HOUSING 측정치 5/100로 불량

반부하측 HOUSING METALLIZING 연마 후 검사 0/100

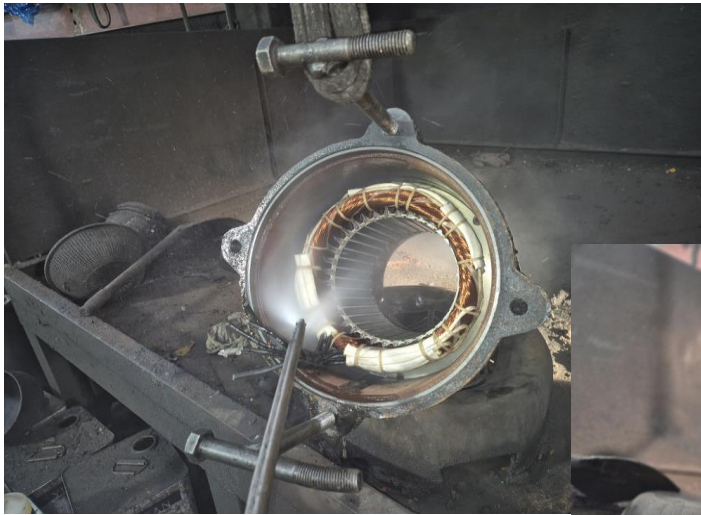
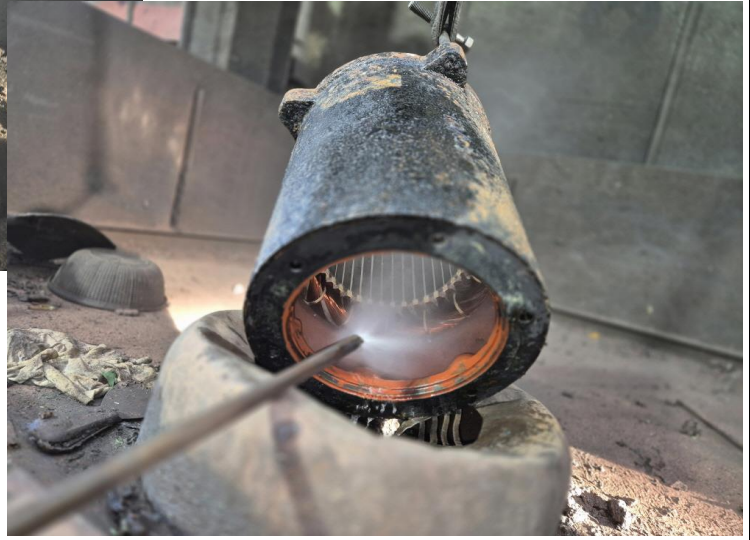
STATER 권체

권선상태 양호 세척 실시

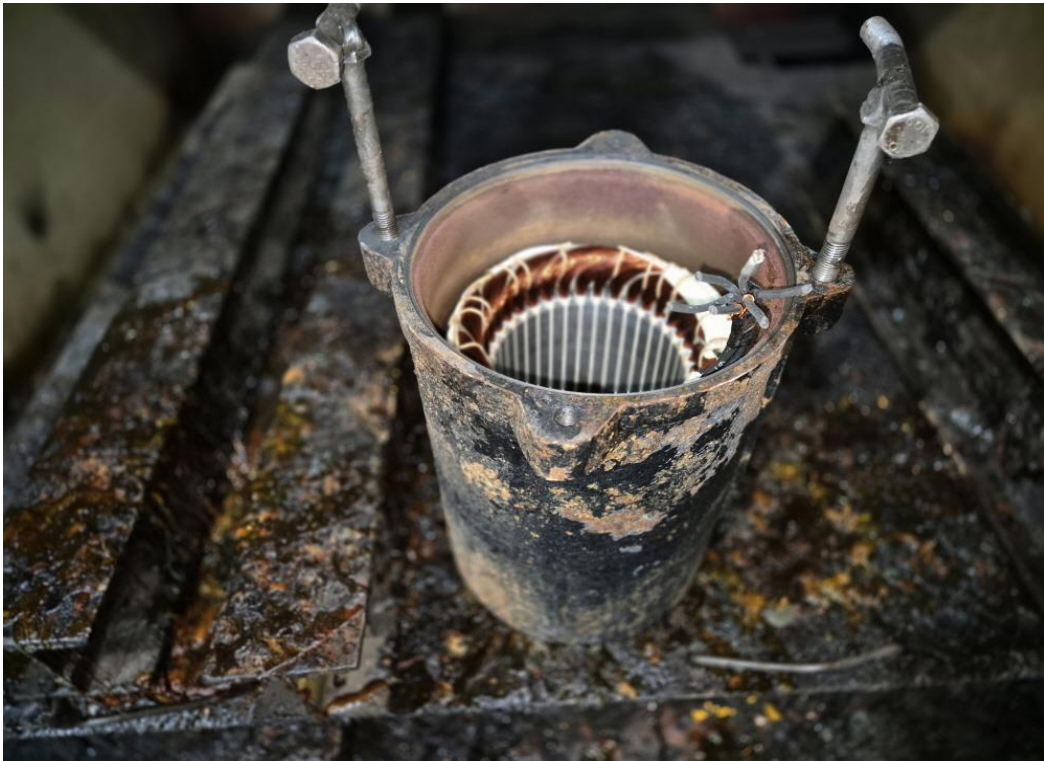
STATOR권체

세척 후 절연건조 실시

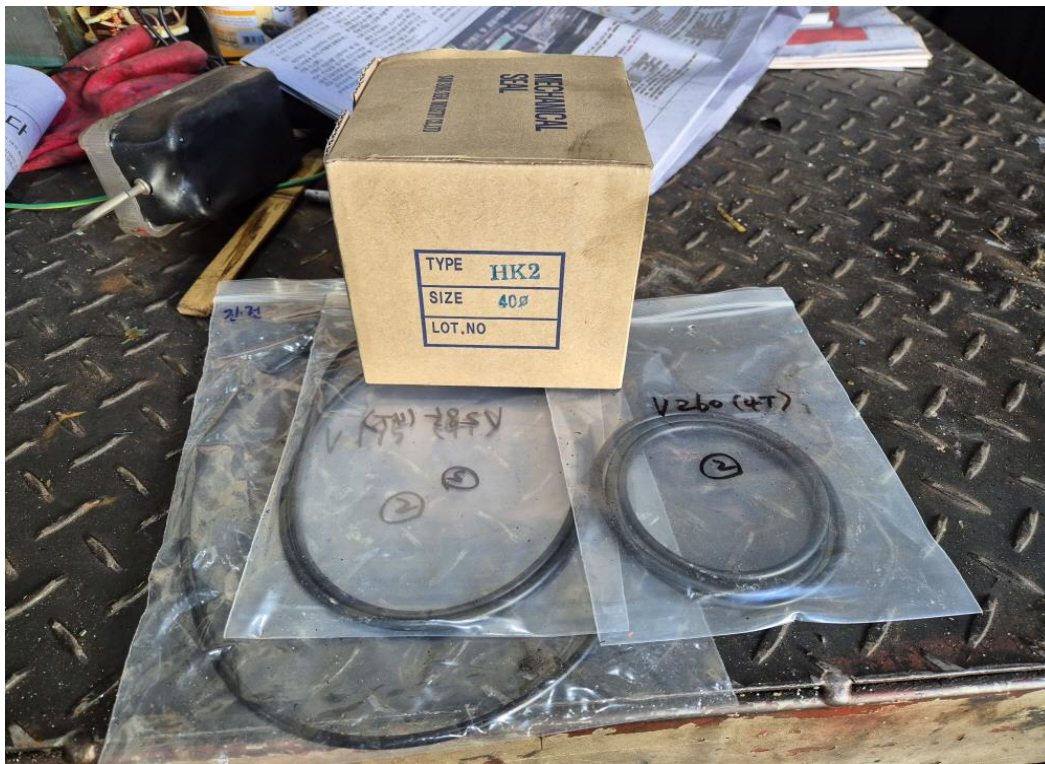
소모부품

MECHANICAL SEAL 및 OIL RING

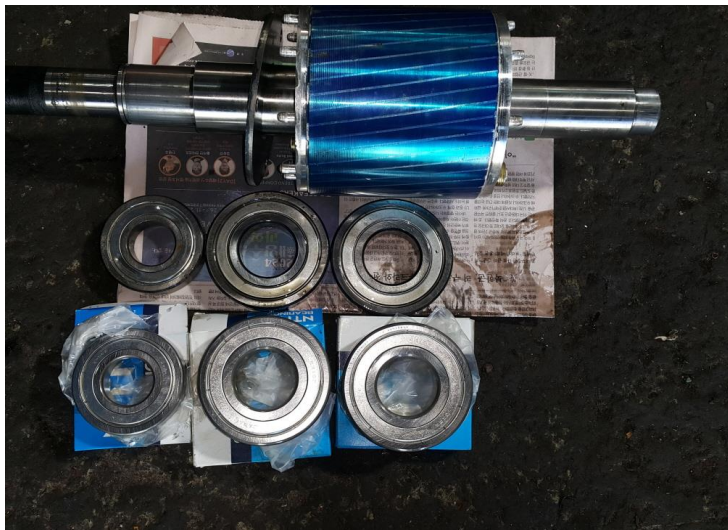
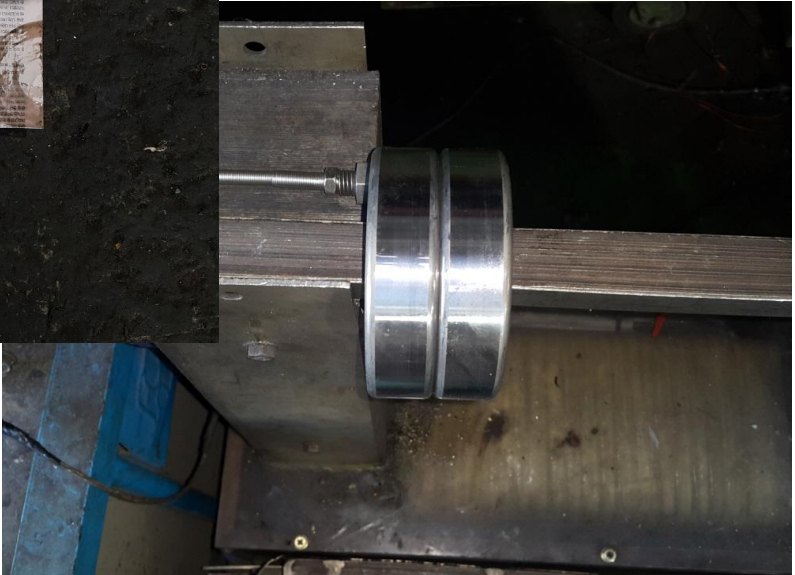
ROTOR	BEARING 예열교환 실시
-------	-----------------

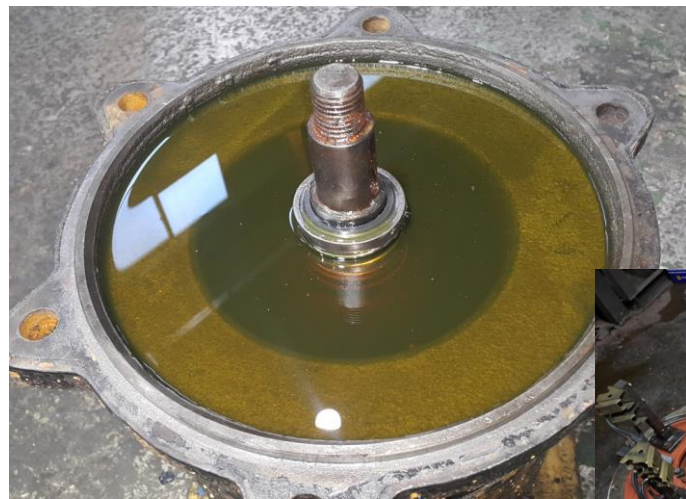
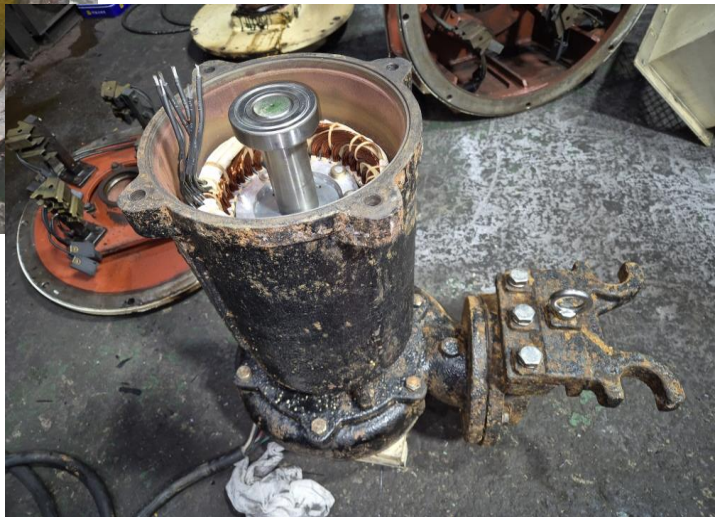
조립	BEARING 예열교환 및 MECHANICAL SEAL & OIL CHARGING 조립실시
----	--

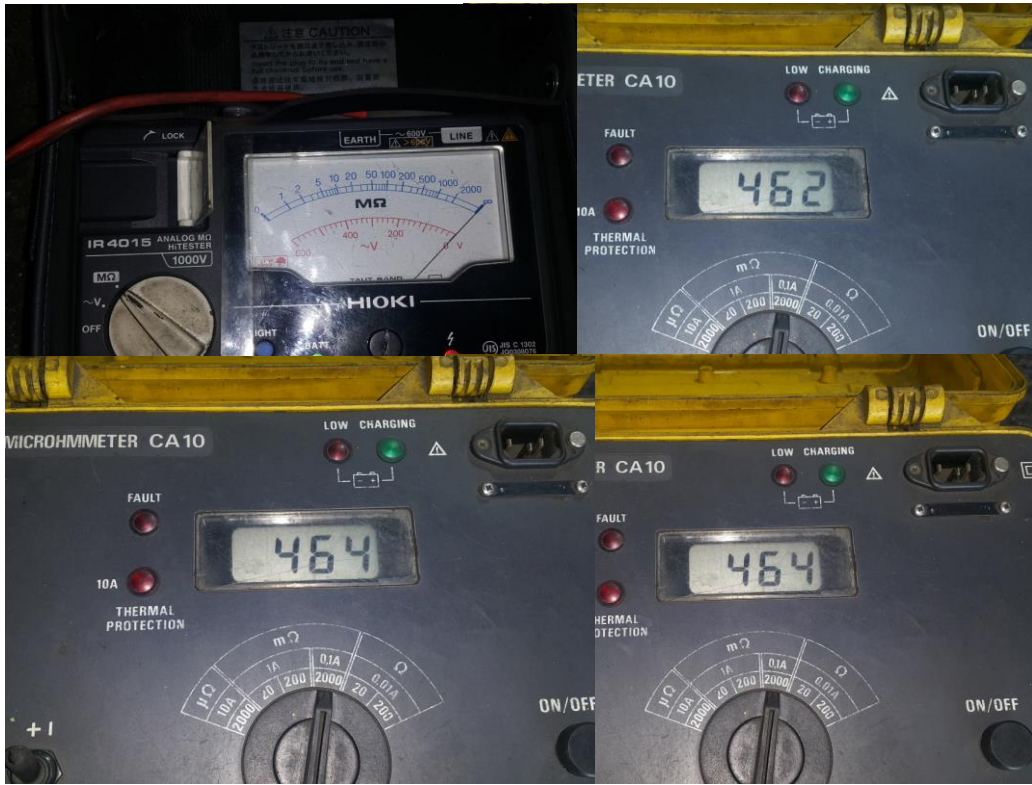
출고검사

절연저항 & 각 상 Δ시 권선저항

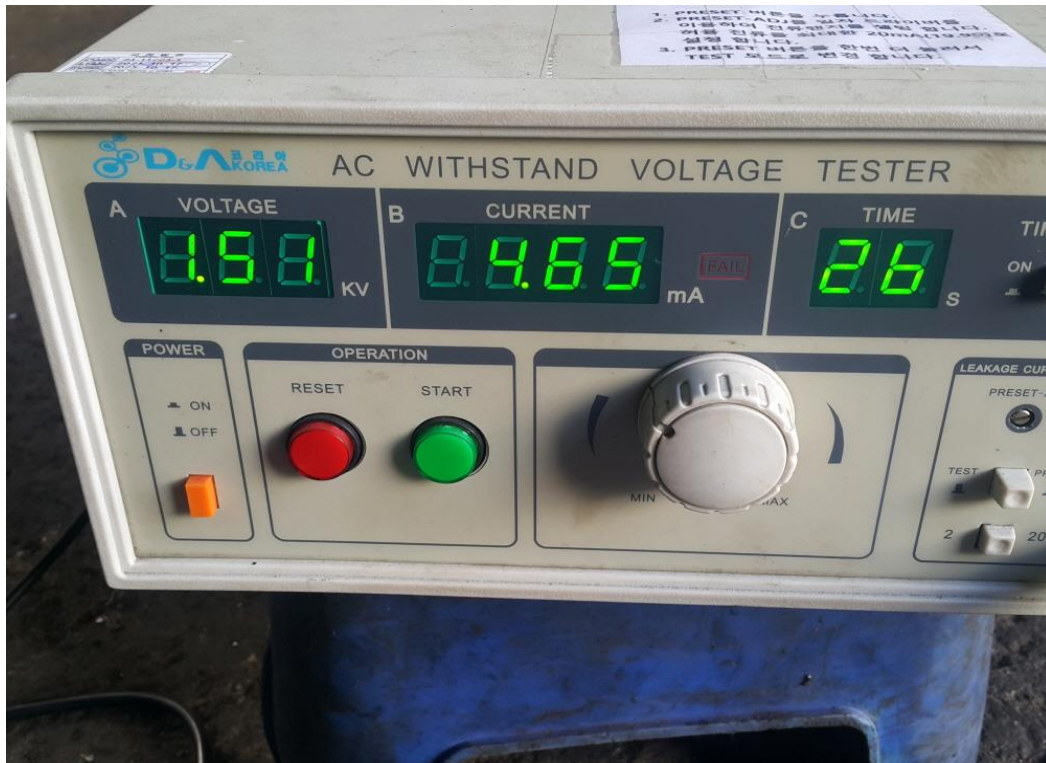
출고검사

절연내력 시험

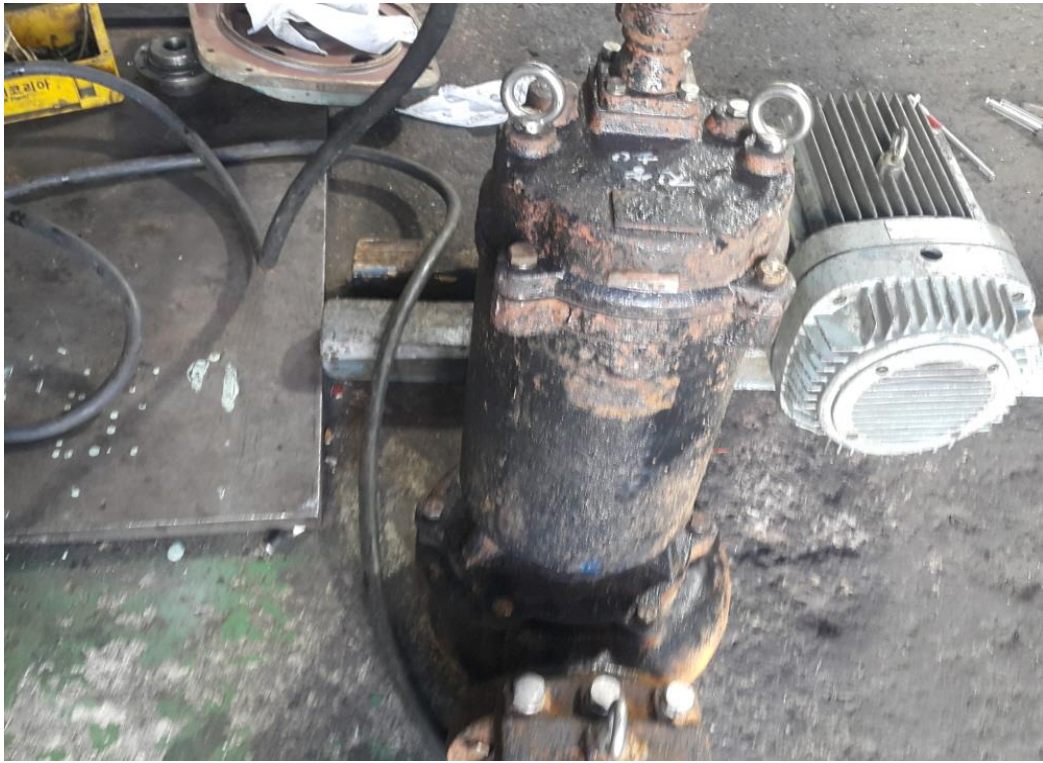
출고검사

시운전 TEST 실시

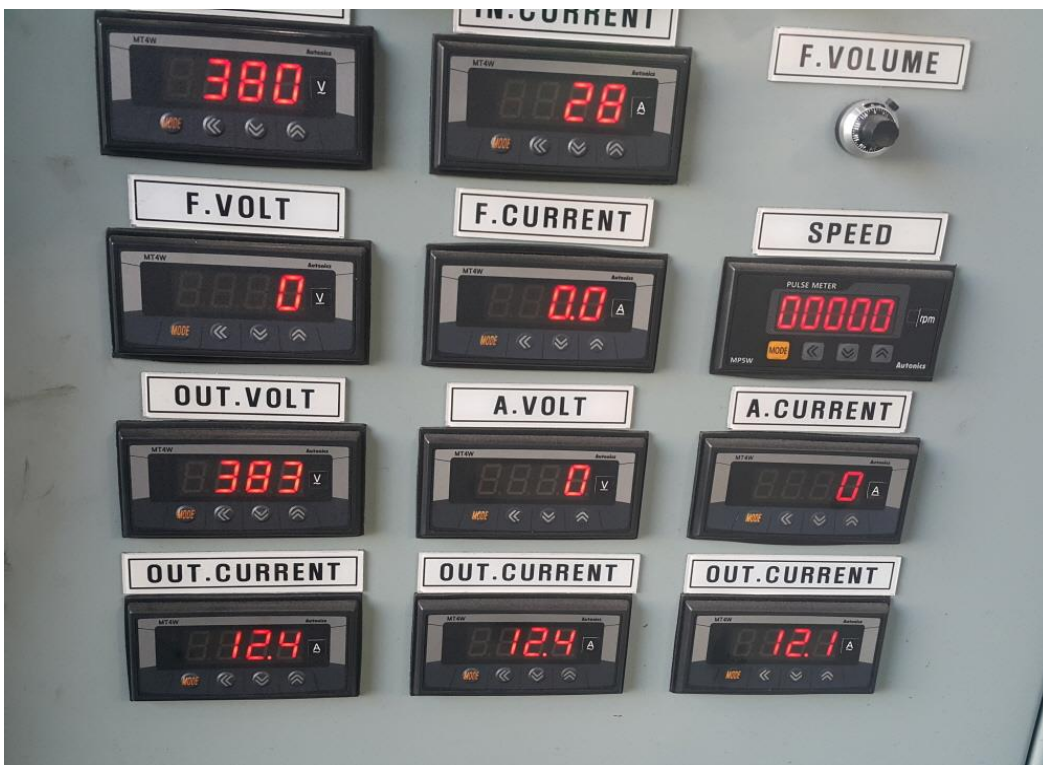
출고검사

시운전 TEST Δ 운전 CURRENT
