작업공정사진철

공사명: TURNING TABLE MACHINE MOTOR OVERHAUL

규격: DC MOTOR 55KW 400V 1000~2000RPM

REPAIR 내역: 분해 조립 및 불순물 CLEANSING DRYING
INSULATING VARNISH DIPPING DRYING
COMMUTATOR 동심도 가공 및 UNDERCUTTING
BEARING & BRUSH교체
입 출고검사 시운전 TEST

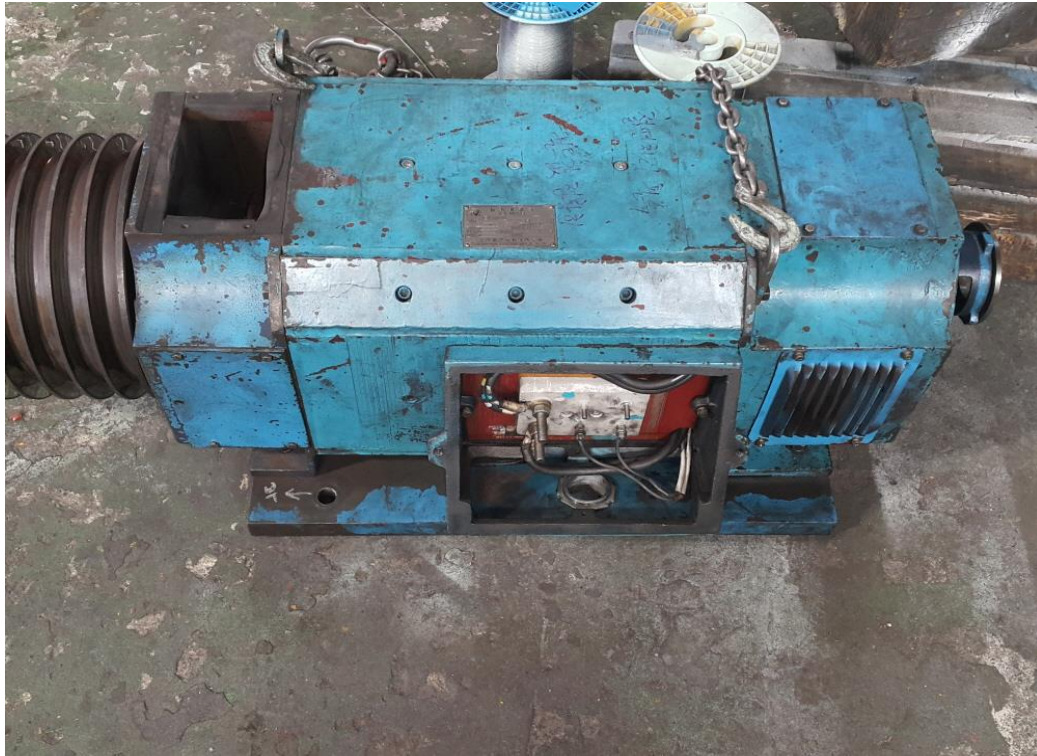
Ass'y

분해 전

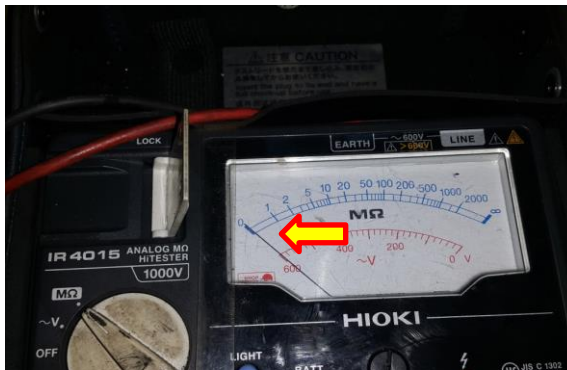
ARMATURE
절연저항

절연저항 이상 & 권선저항

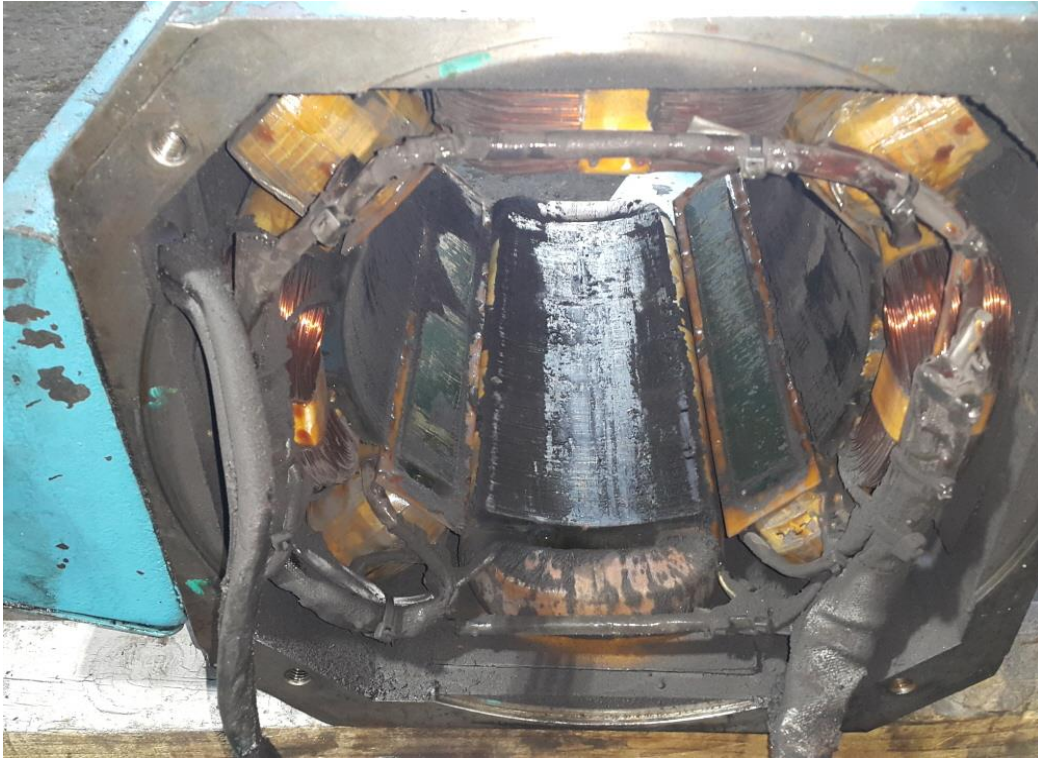
계자 권체

분해 후

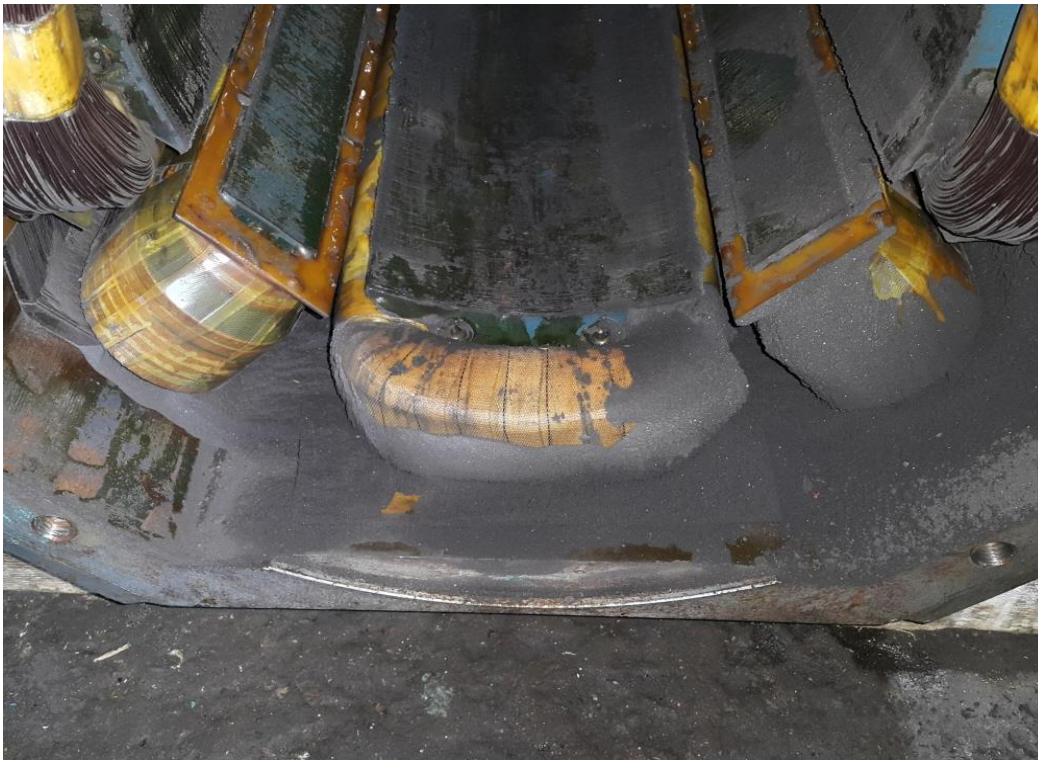
계자 권체

권선부에 철분 및 불순물이 권선에 쌓여 있음

※ 아래 REPORT를 참조하시어 BLOWER로 흡입되는 철분 및 불순물 유입방지를 위해 현재 설치되어 있는 BLOWER의 위치를 꼭 개선하셔야만 된다는 말씀을 수차례 드렸습시다만. MOTOR의 불량 요인으로 보아 개선되지 않은 것으로 짐작됩니다.

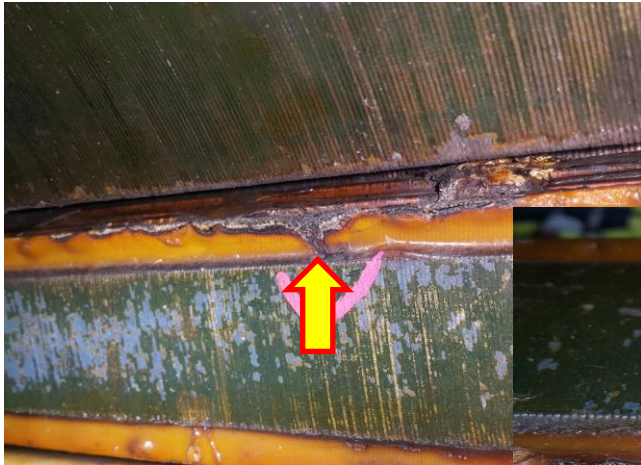
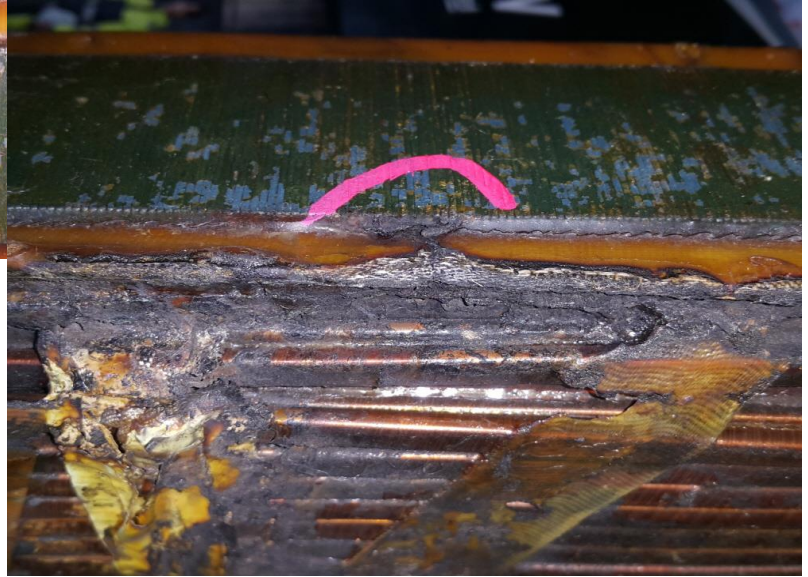
보극 & FIELD권선

철분등 불순물로 인하여 권선의 절연체에 전도 소손 진행현상이
세척건조 후에도 사진과 같은 현상 즉 절연체가 소손되는 과정으로 인해 절연복구 안됨

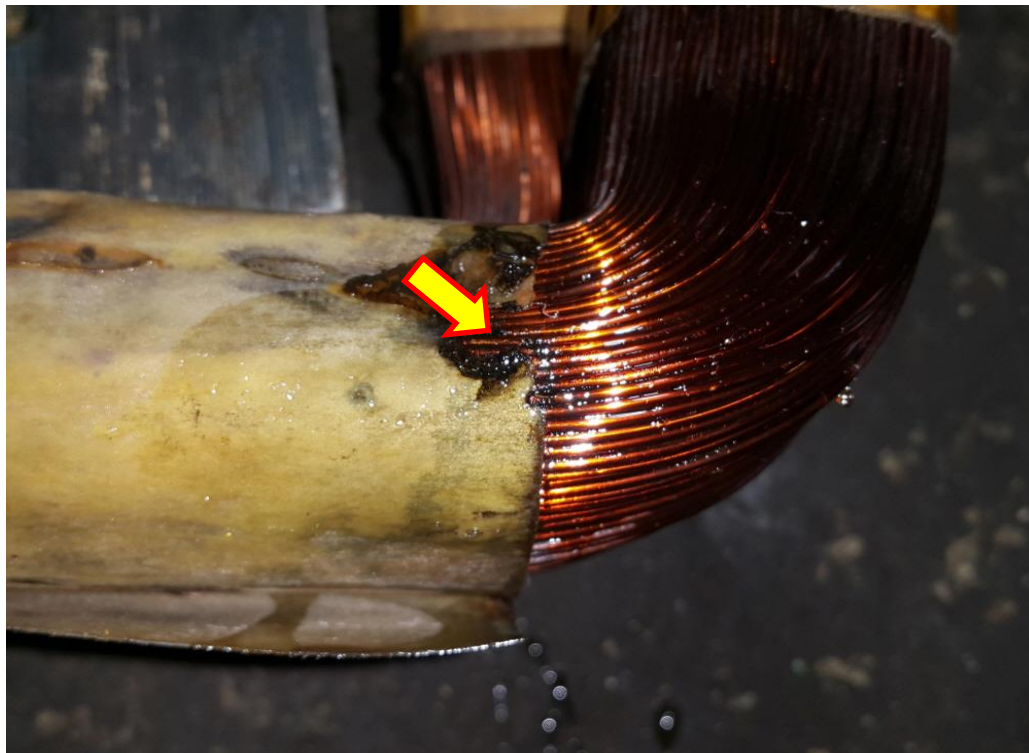
BRUSH HOLDER

철분등 불순물로 인하여 절연체에 전도 ARC현상이 진행 됨

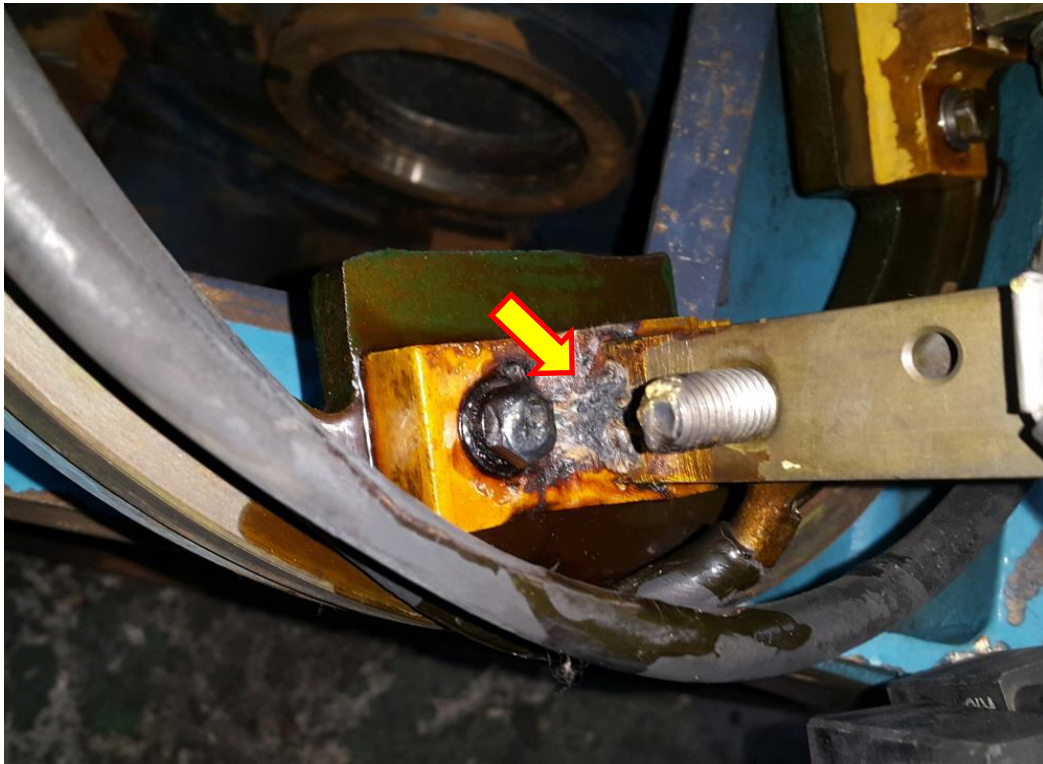
BRUSH HOLDER	철분등 불순물로 인하여 절연체에 전도 ARC현상이 진행 됨
작업공정	DC MOTOR 55KW OVERHAUL

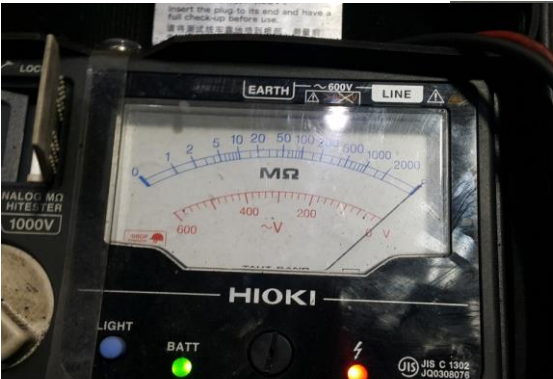
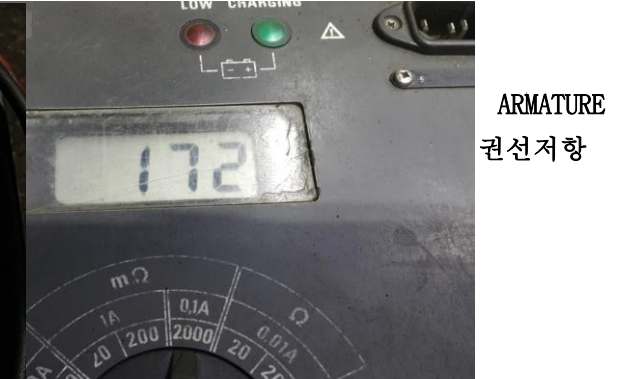
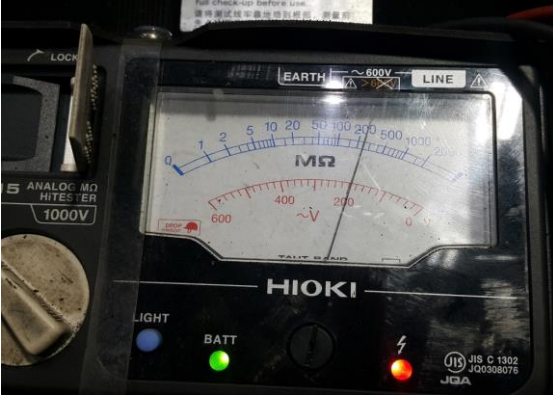
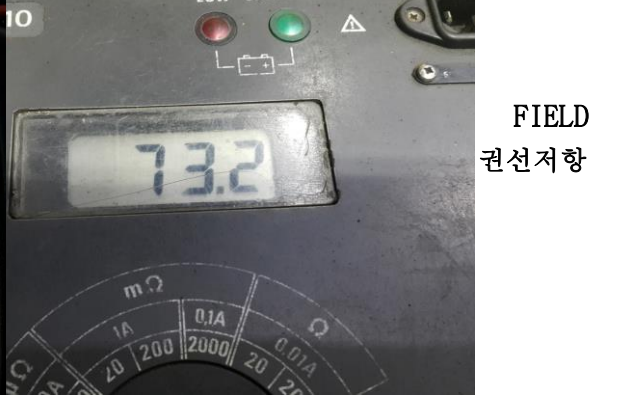
출고검사	절연저항 & 권선저항

<p>ARMATURE 권선저항</p>

<p>FIELD 절연저항</p>

<p>FIELD 권선저항</p>

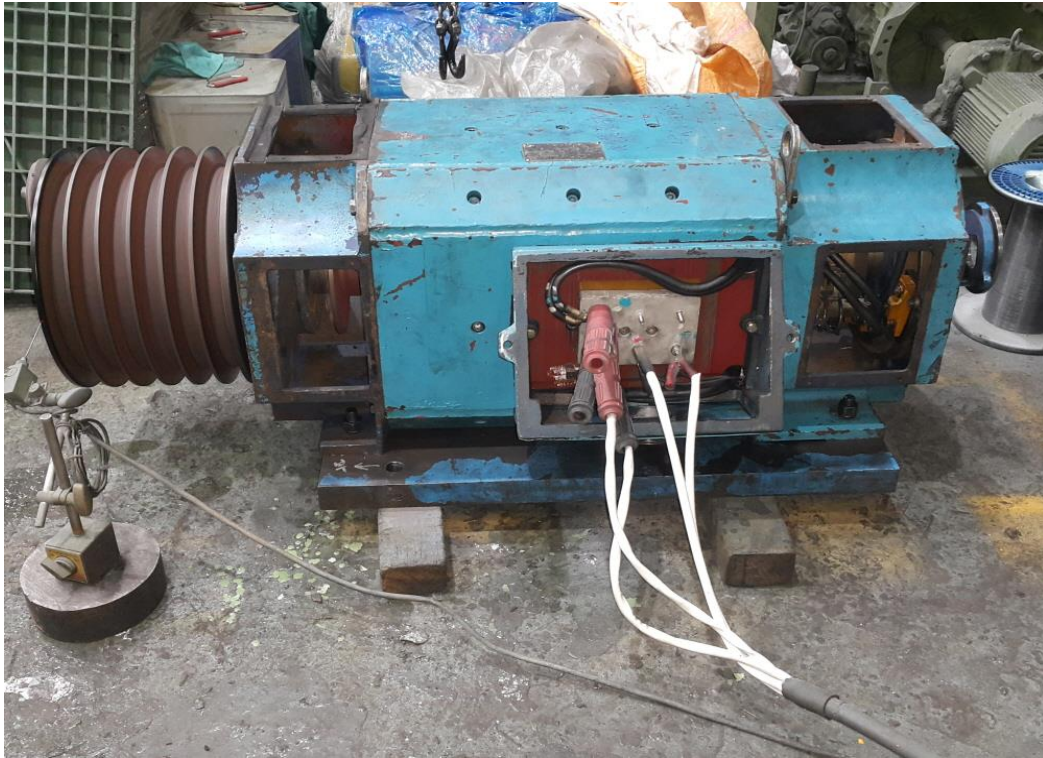
출고검사

시운전 TEST 실시

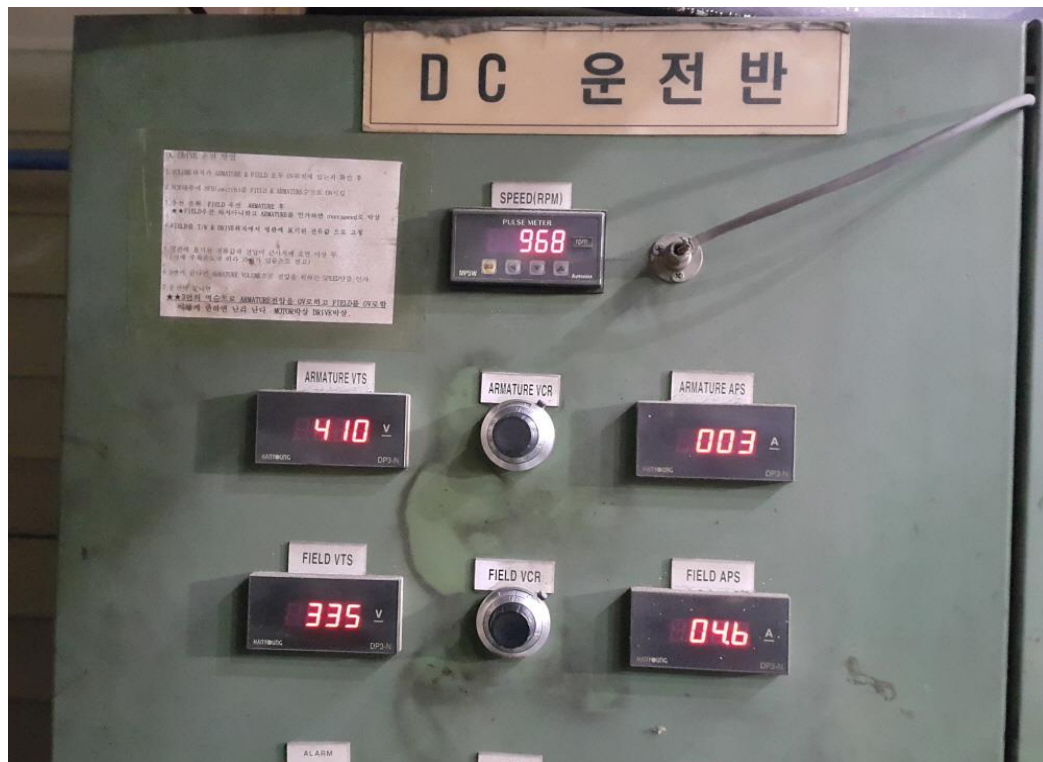
출고검사

시운전 TEST 운전CURRENT
