작업 공정 사진

고객명: (주)
공사명: 고단 냉동기 MOTOR

규격: 냉동기 COMPRESSOR 440V 460KW 2P

REPAIR 내역: 분해 조립 및 조립부품 불순물 CLEANSING
(STATOR REWINDING
(INSULATING VARNISH DIPPING DRYING
(사급 BEARING 교환
(입 출고검사 시운전 TEST 및 COLOR PAINTING

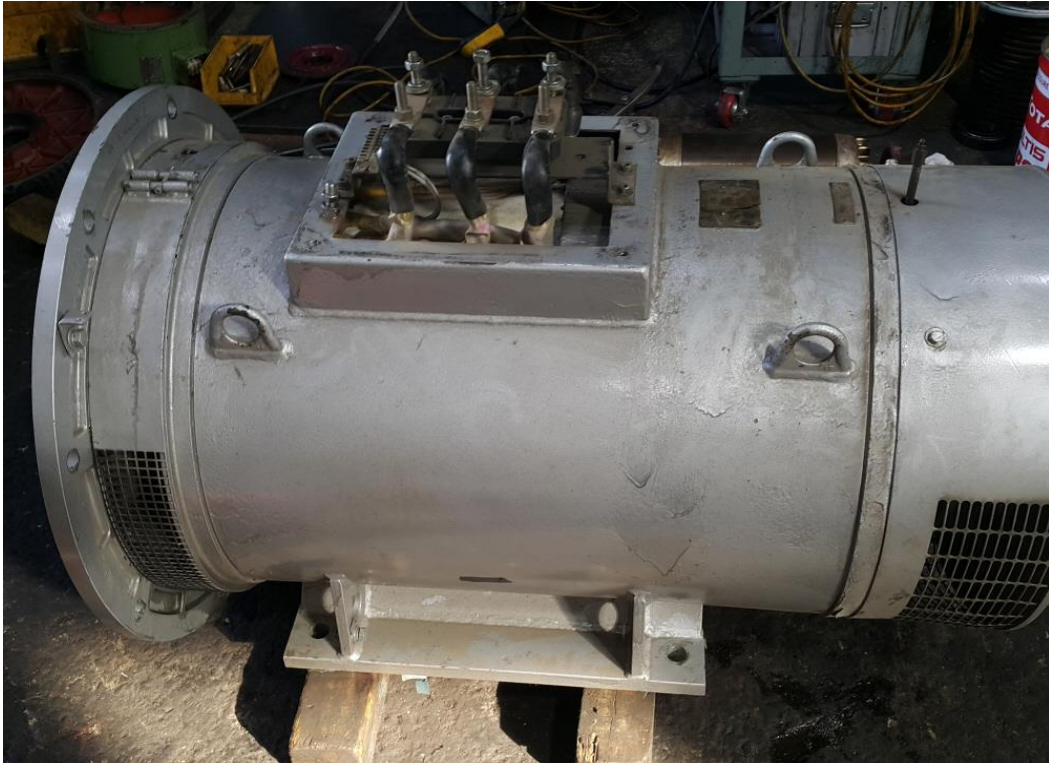
Ass'y

분해 전

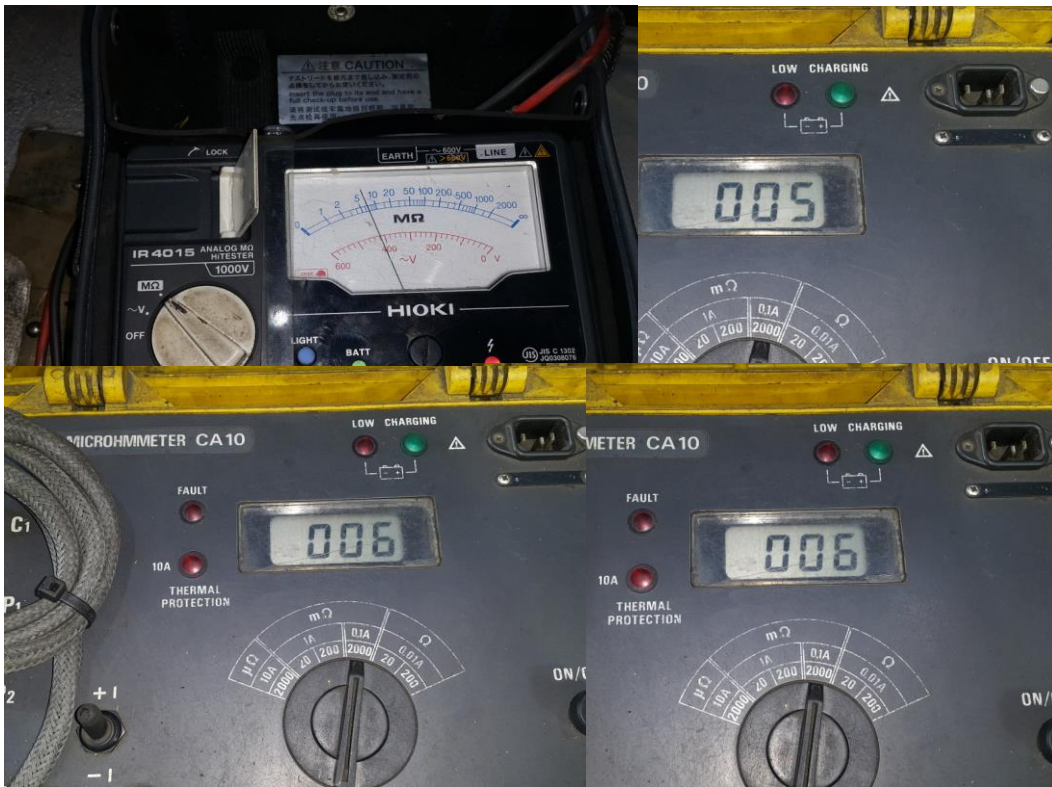
권선검사

절연저항 & Δ 일때 각 상별 권선저항

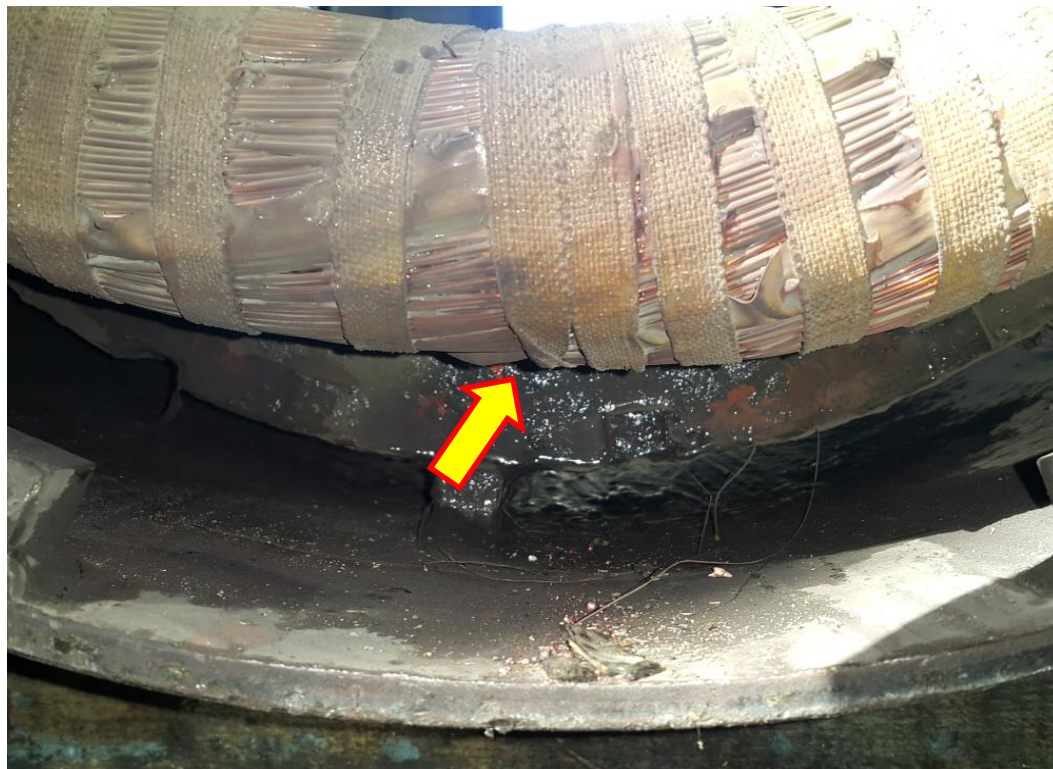
STATOR권체

CORE 발열 절연파괴 소손으로 추정

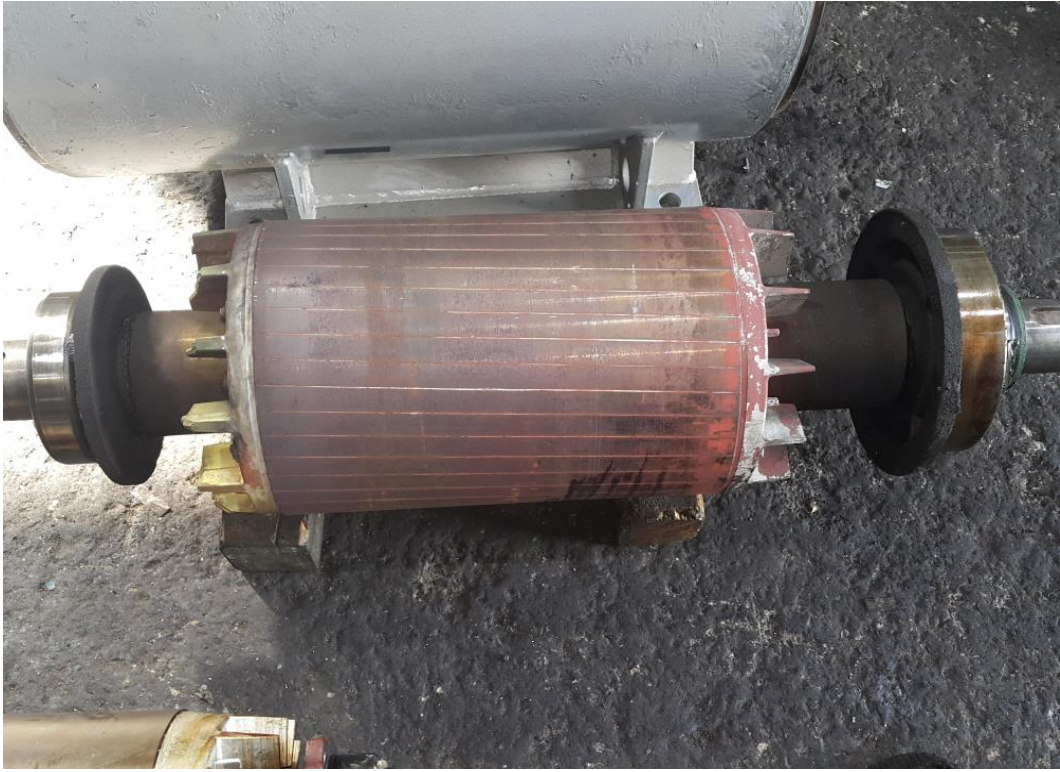
ROTOR

분해 후

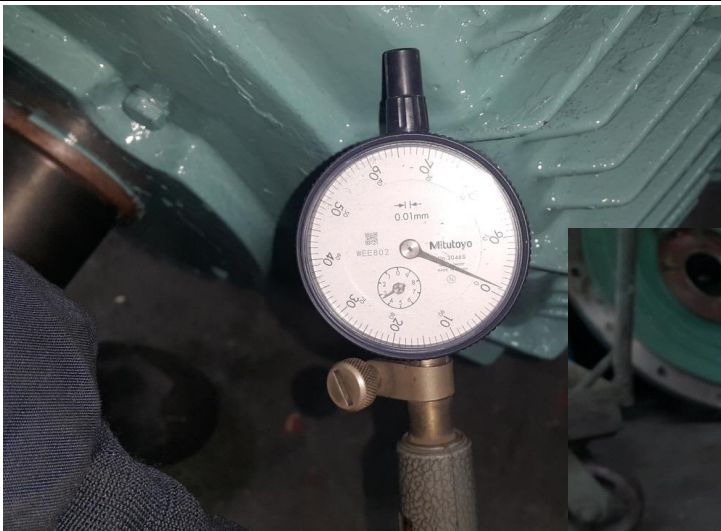
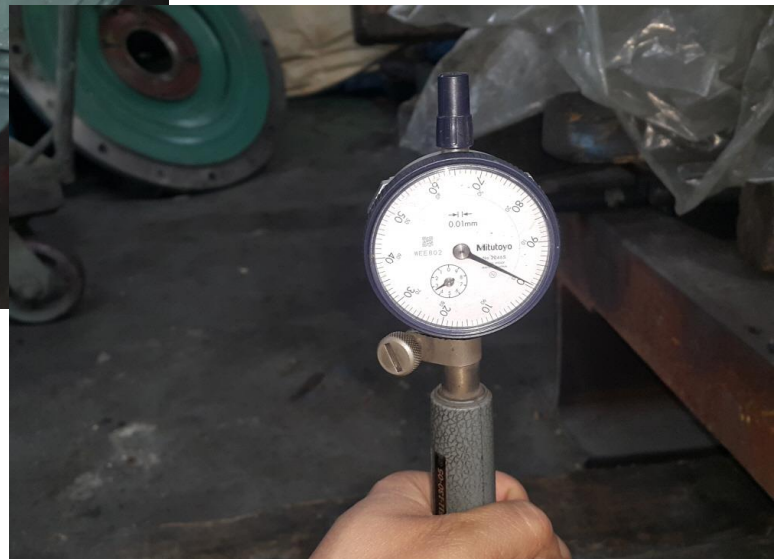
BRACKET

양측 HOUSING 측정치 1/100로 양호

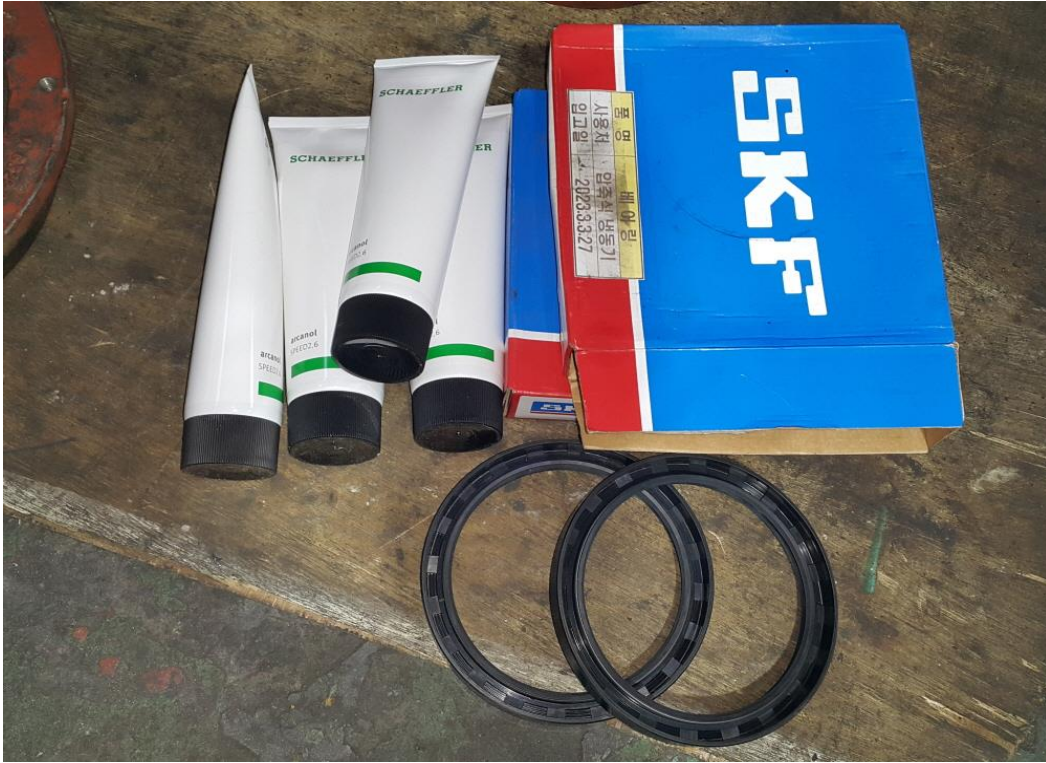
소모품

GREASE & SEAL 및 사급BEARING

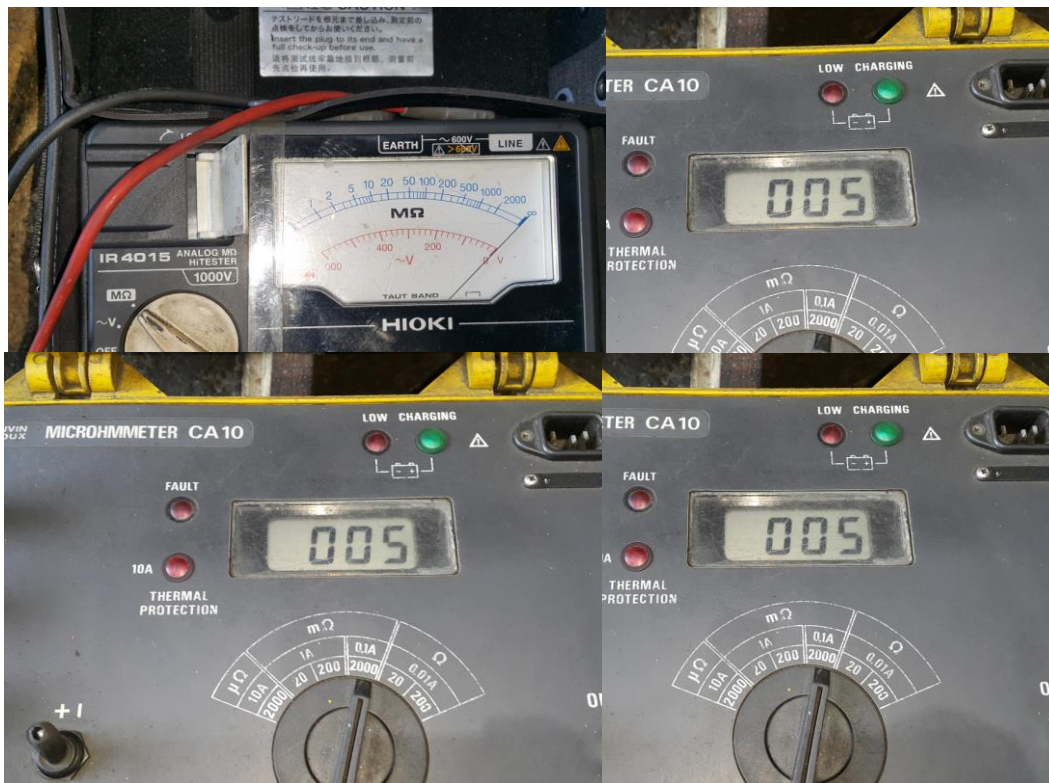
출고검사

절연저항 & Δ 일때 각 상별 권선저항

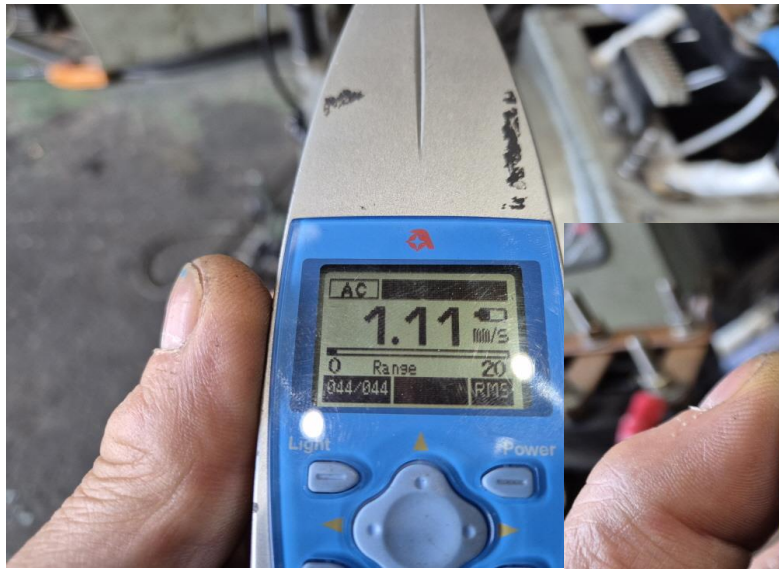
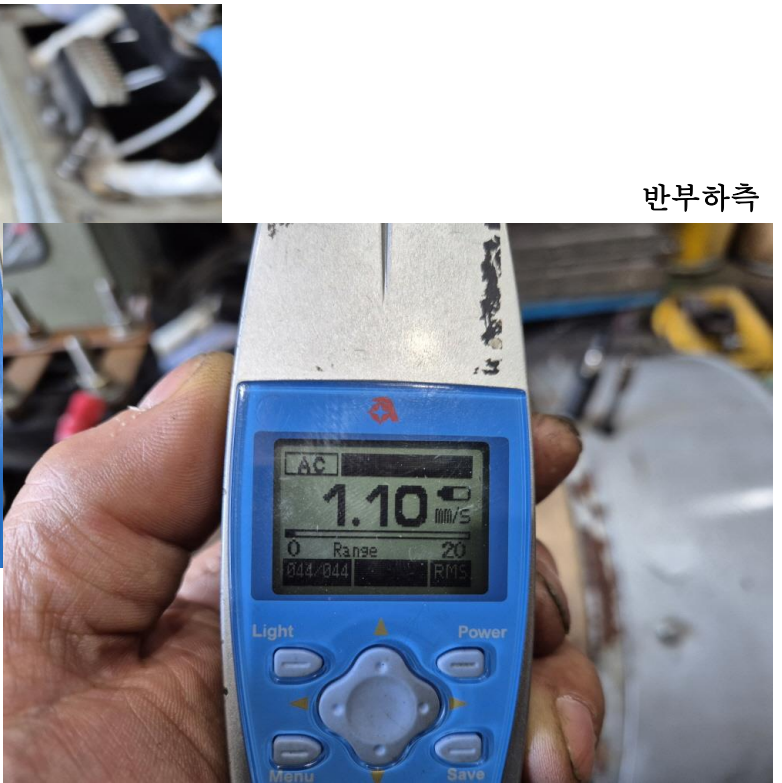
부하측

반부하측

출고검사	진동검사
------	------

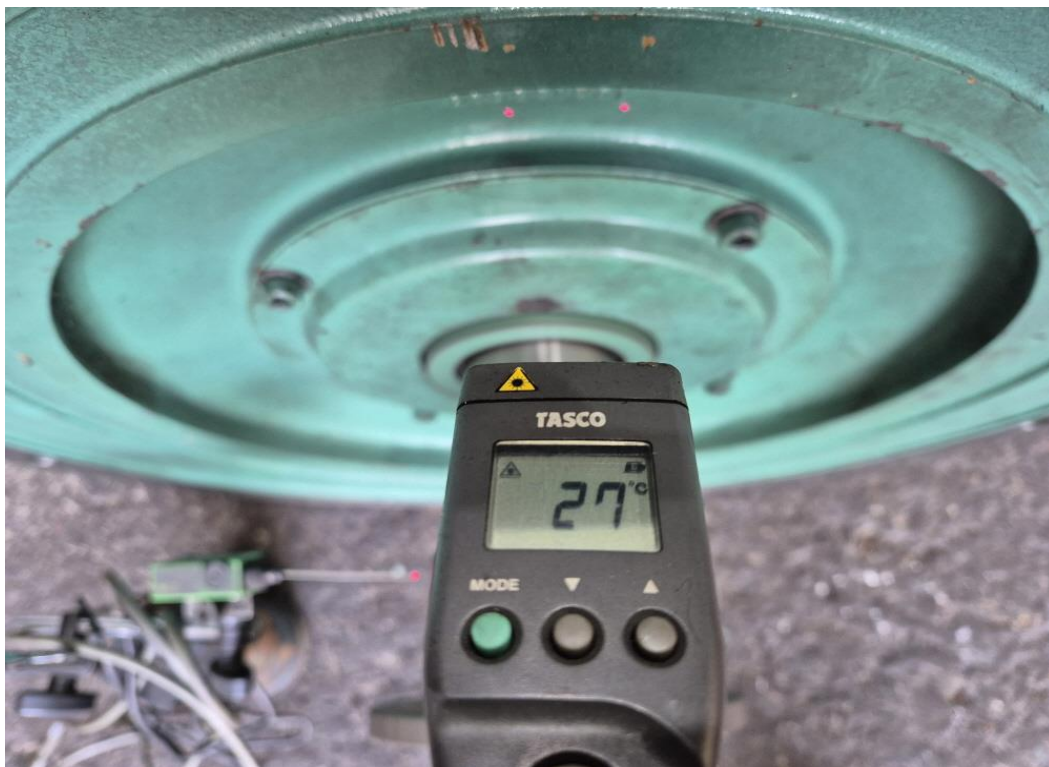
출고검사	BEARING 온도상승 검사 START
------	-----------------------

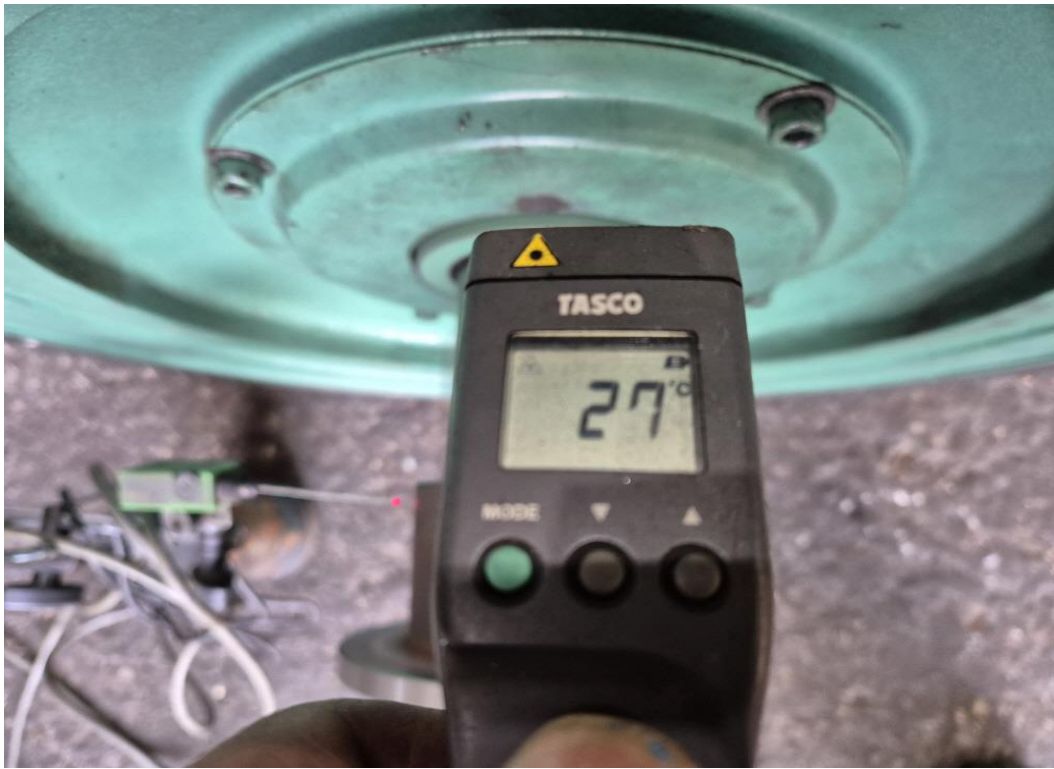
출고검사	BEARING 온도상승 검사 30분후
작업공정	AC MOTOR 460KW 2P REWINDING
