# 작업공정사진철

공사명: AC MOTOR REWINDING

규격: AC MOTOR 200HP 8P

REPAIR 내역: 분해 조립 및 조립부품 불순물 CLEANSING  
STATOR REWINDING  
INSULATING VARNISH DIPPING DRYING  
부하측 SHAFT BEARING부 METALLIZING 연마  
BEARING 교환  
입 출고검사 시운전 TEST

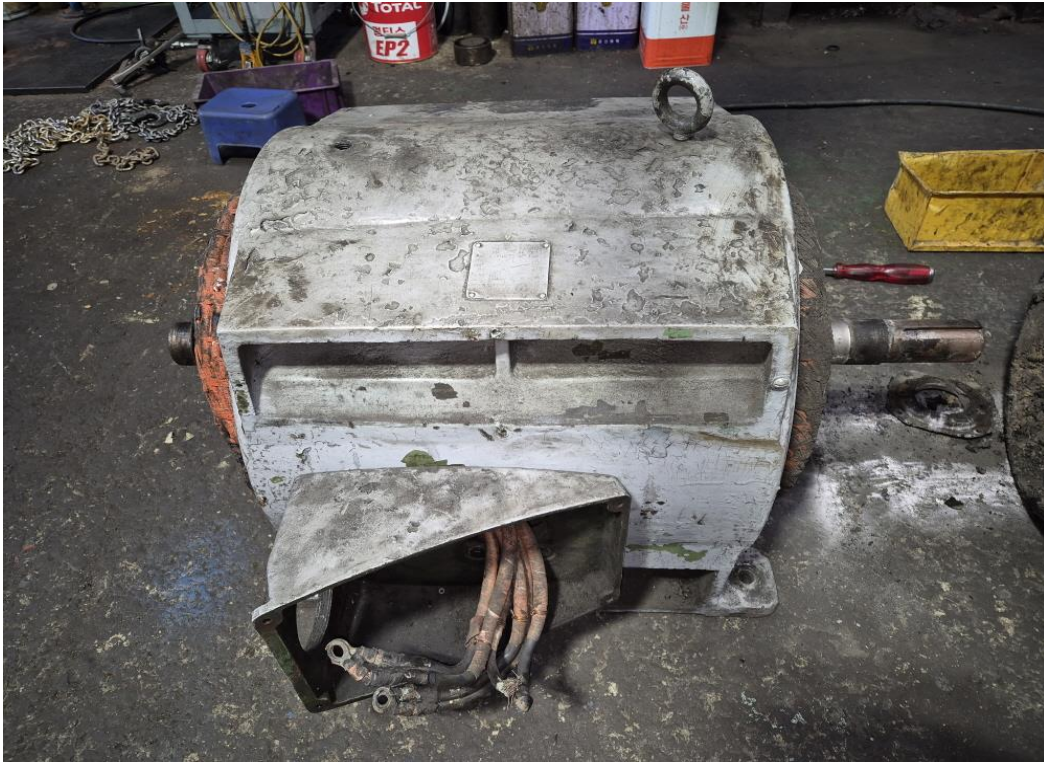
AC MOTOR 150KW 4P 입고검사

Ass'y

분해 실시

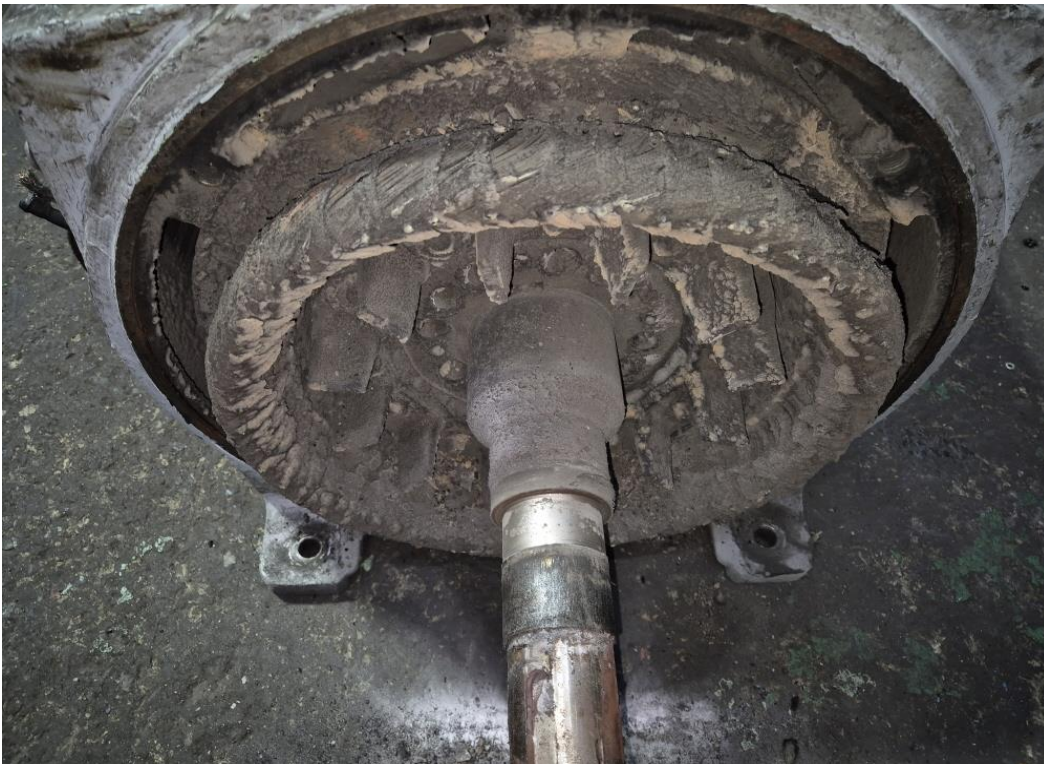
AC MOTOR 150KW 4P 입고검사

Ass'y

분해 실시

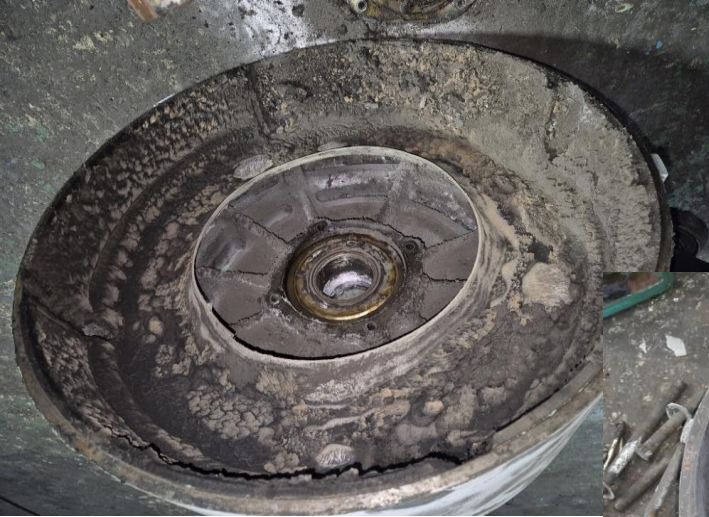
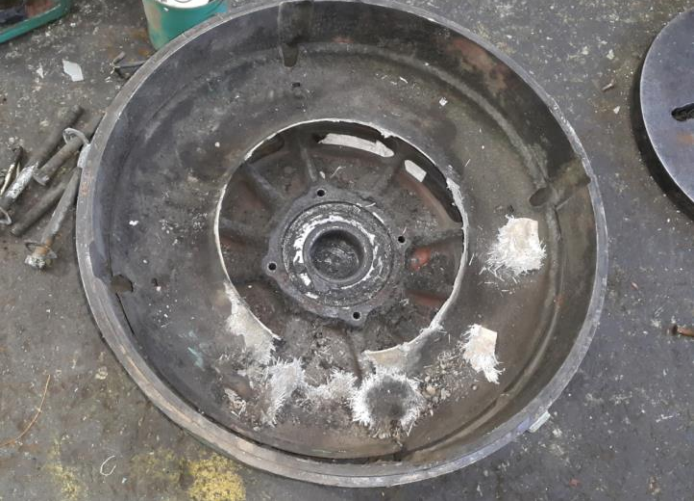
<p data-bbox="156 813 252 853">부하측</p>

<p data-bbox="1337 504 1437 544">반부하</p>
양측 통풍카바	MOTOR 내부 발화로 인한 소손
작업공정	AC MOTOR 150KW 4P 입고검사

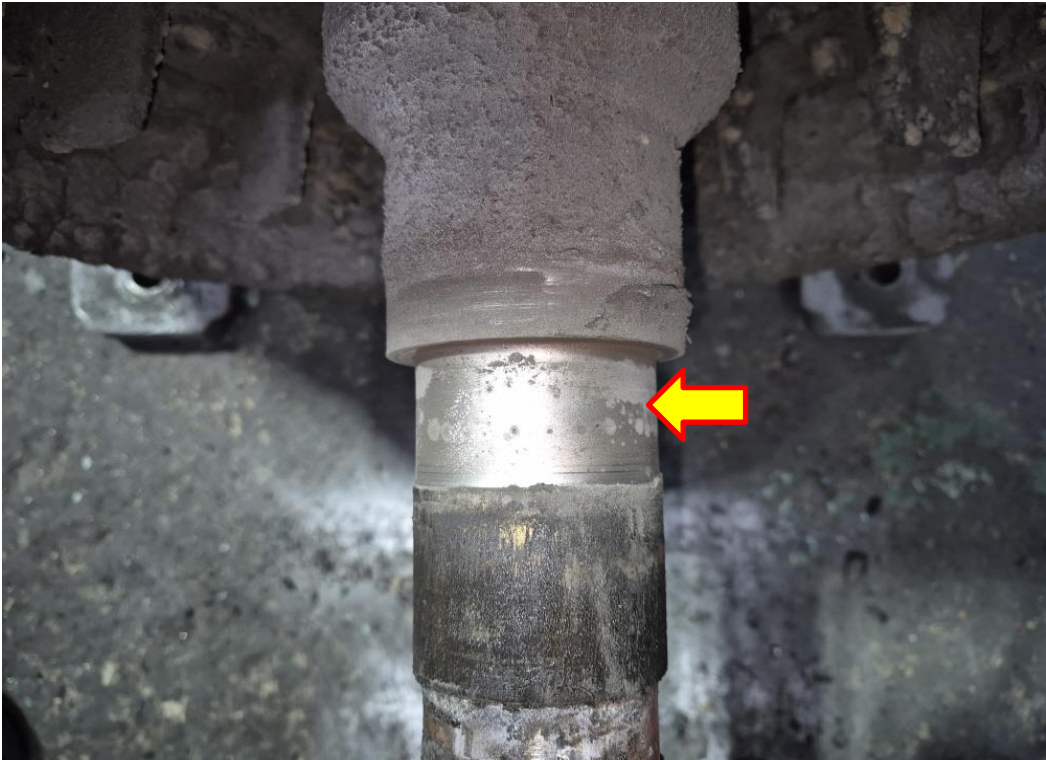
부하측	BEARING부 마모

부하 BEARING부 METALLIZING 연마 후

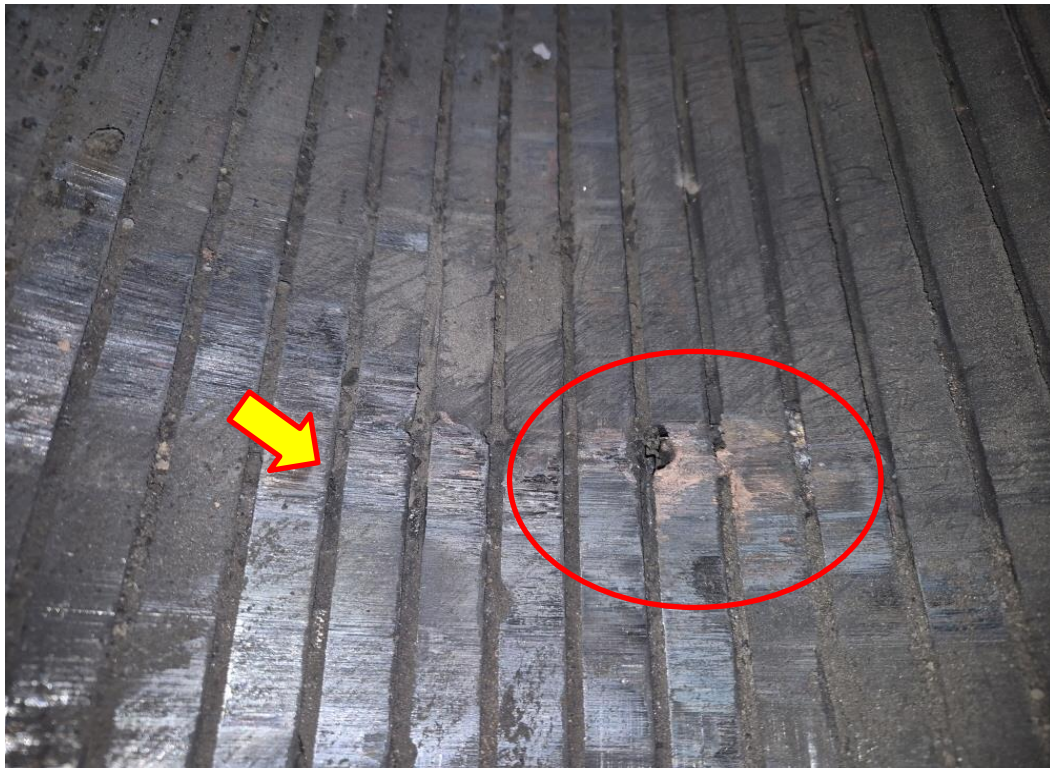
AC MOTOR 150KW 4P 입고검사

STATOR 권체

SHAFT 마모로 인한 ROTOR와의 마찰로 CORE 밀립현상으로 권선손손

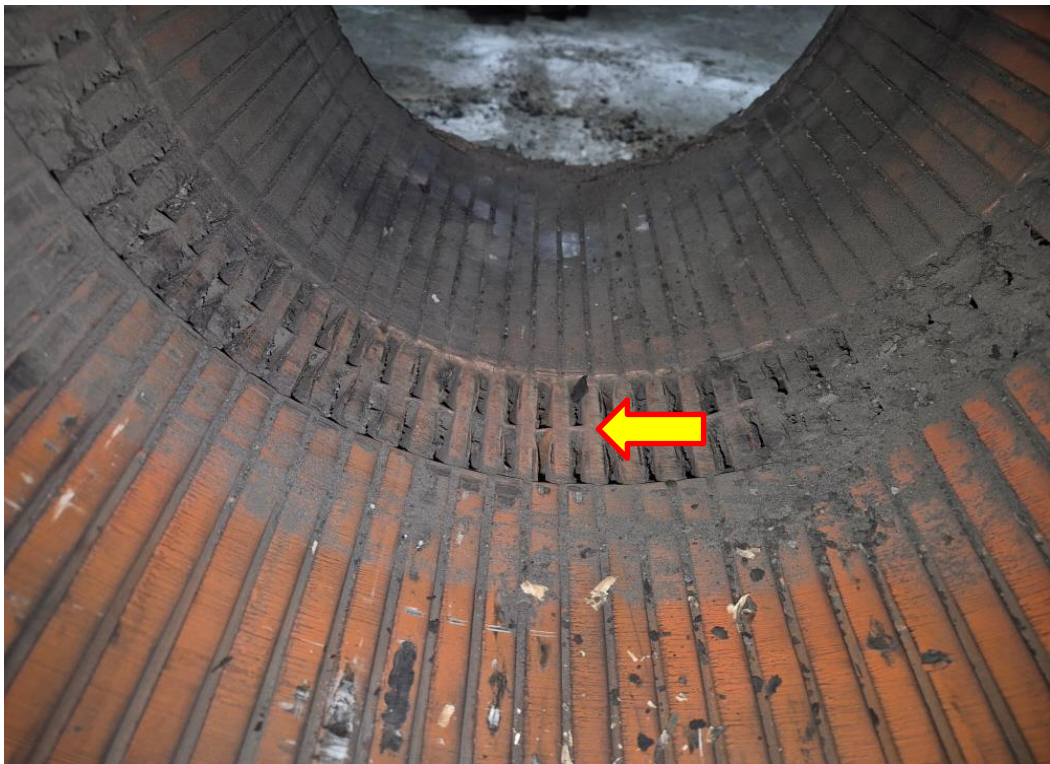
AC MOTOR 150KW 4P 입고검사

STATOR 권체

구조적인 원인으로 재권선시 하자에대한 상당한 염려와 우려가 있다

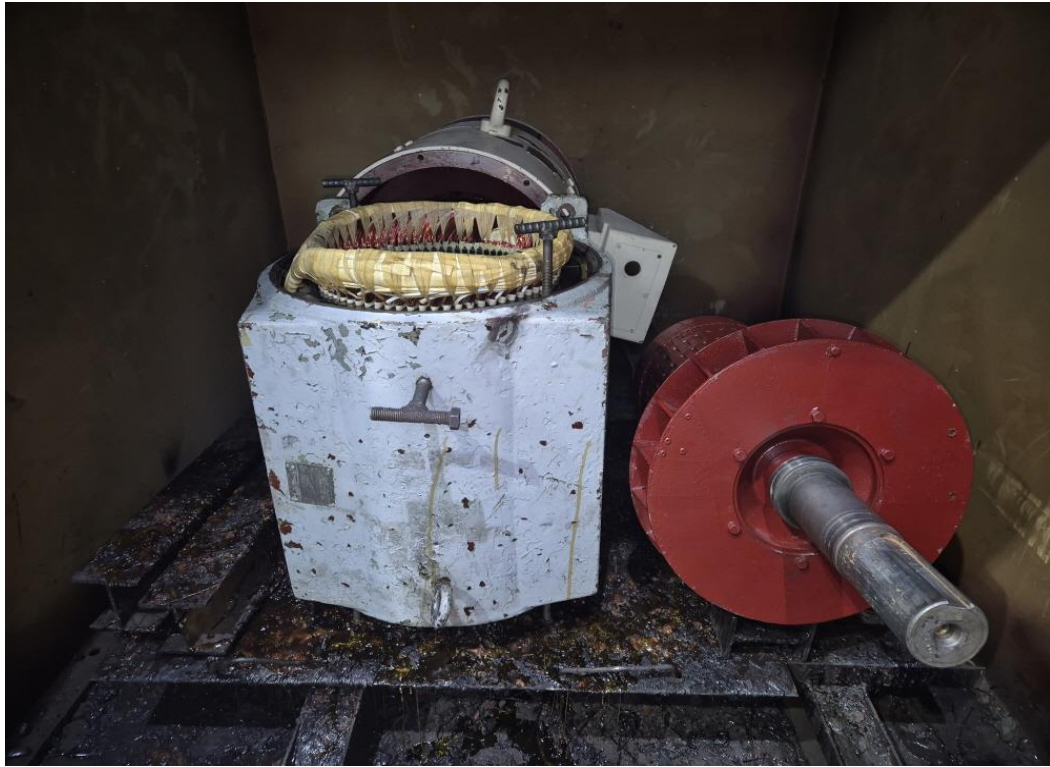
AC MOTOR 150KW 4P REWINDING

STATOR 권선

INSULATING VARNISH DIPPING DRYING 실시

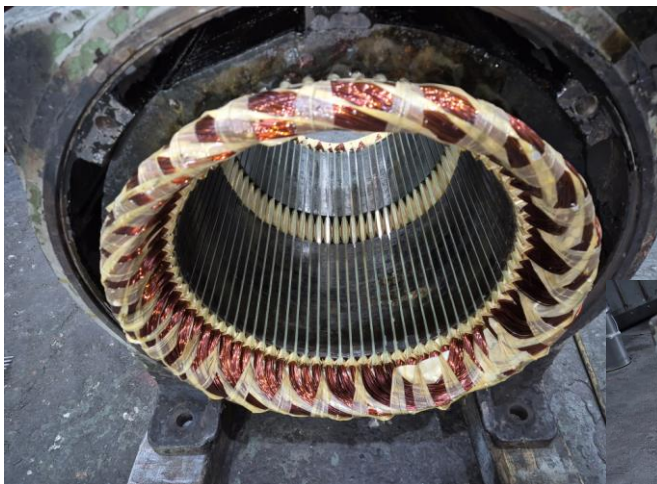
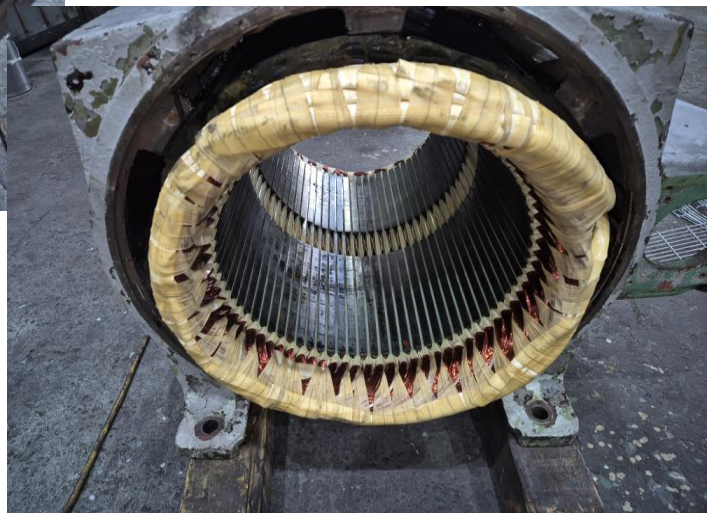
AC MOTOR 150KW 4P REWINDING

STATOR 권선

INSULATING VARNISH DIPPING DRYING 실시 후

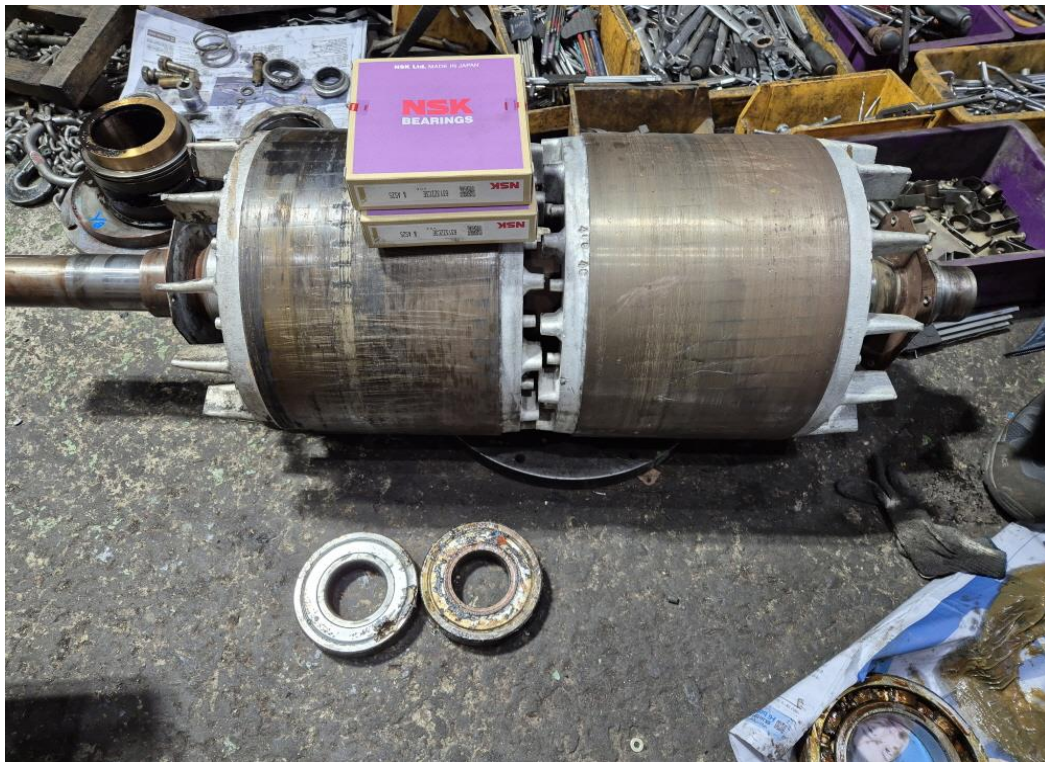
AC MOTOR 150KW 4P REWINDING

ROTOR

BEARING교환 실시

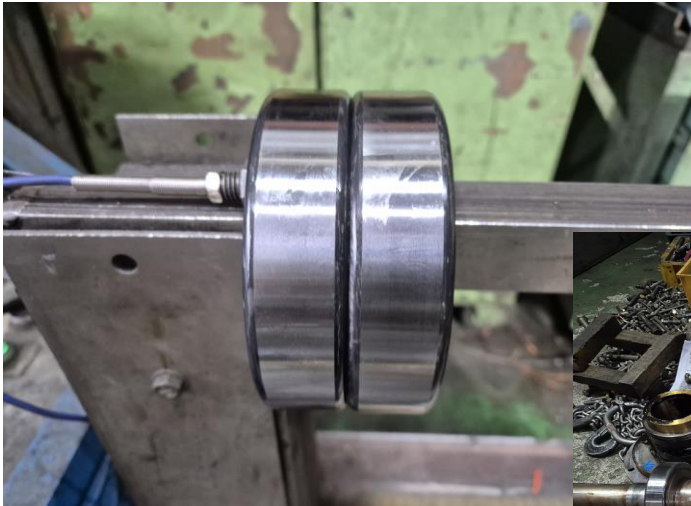
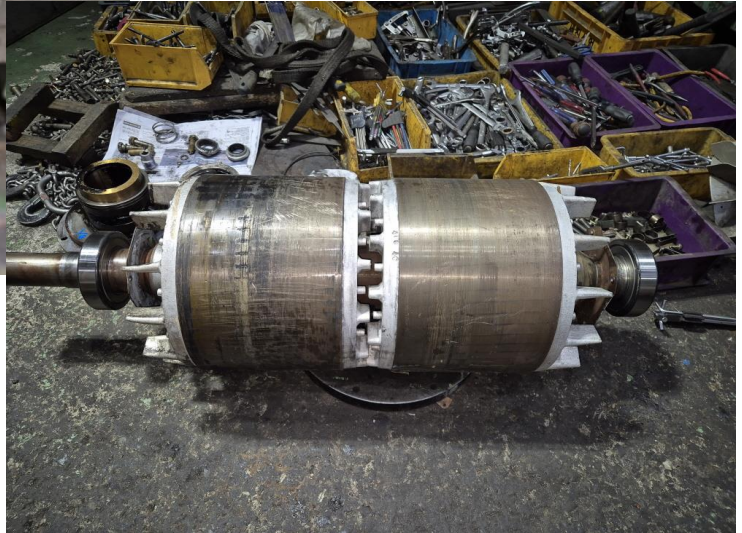
AC MOTOR 150KW 4P REWINDING

ROTOR

BEARING 예열교환 실시

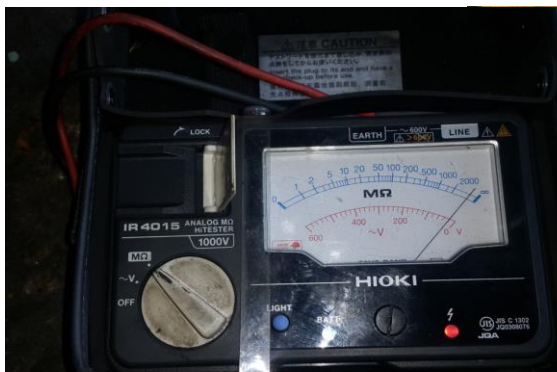
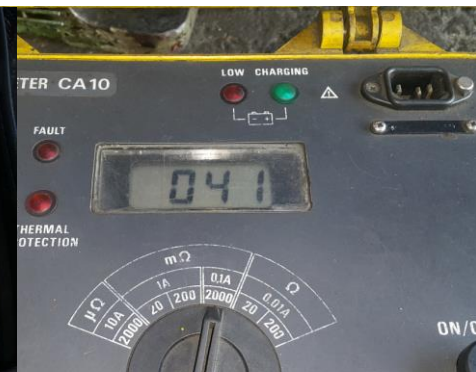
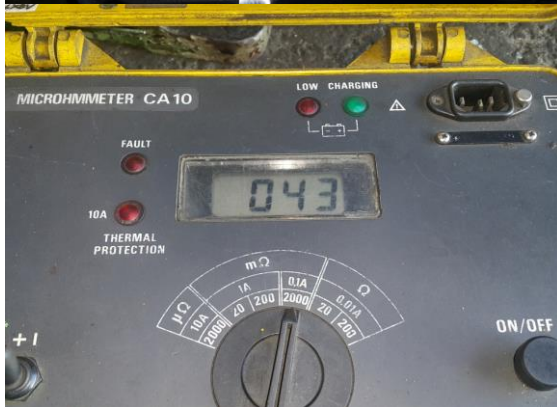
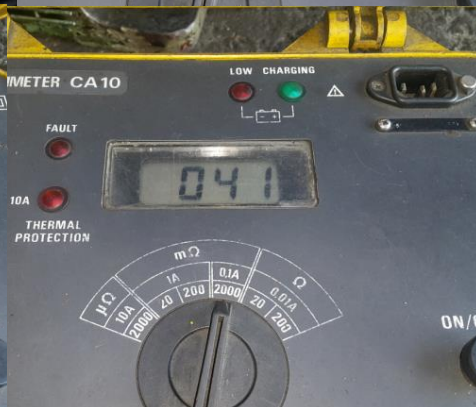
AC MOTOR 150KW 4P REWINDING

출고검사

절연저항 & 각상별 권선저항

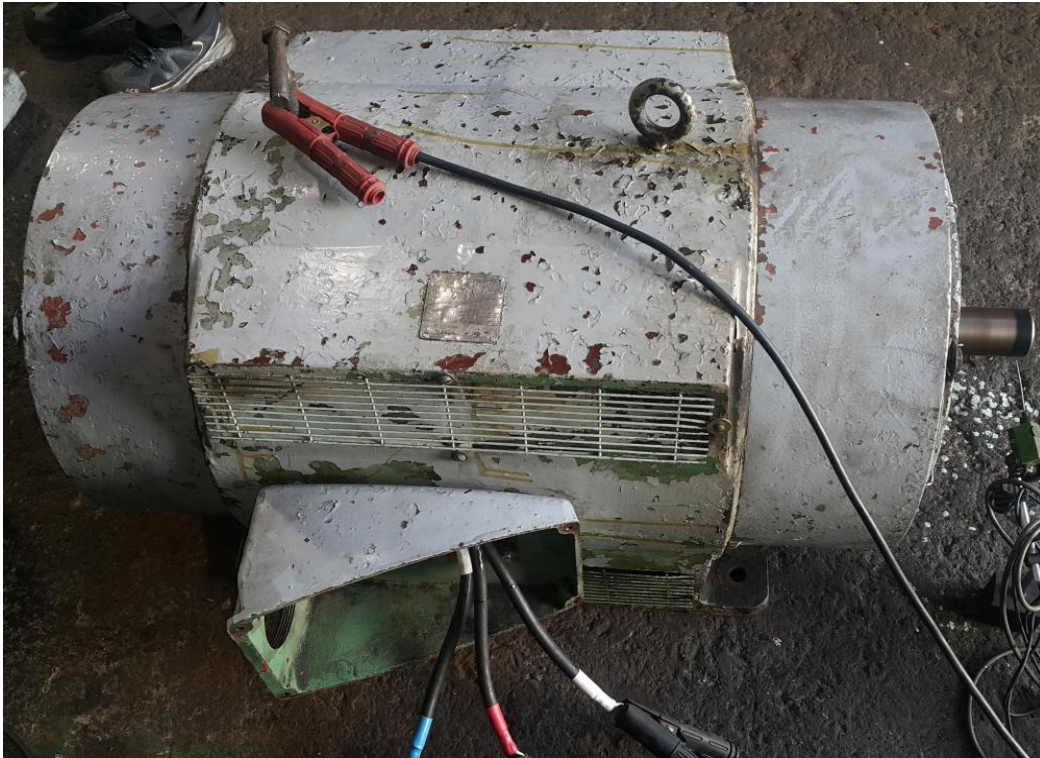
AC MOTOR 150KW 4P REWINDING

출고검사

시운전 TEST 실시
