작업공정사진철

고객명: (주)
공사명: 주단가공공장 G101 METAL BEARING 제작 가공

규격: DC MOTOR 55KW 600/1900RPM

REPAIR 내역: 분해 조립
부하측 METAL 제작 교환
부하측 METAL HOUSING 육성 가공
입출고검사 시운전 TEST

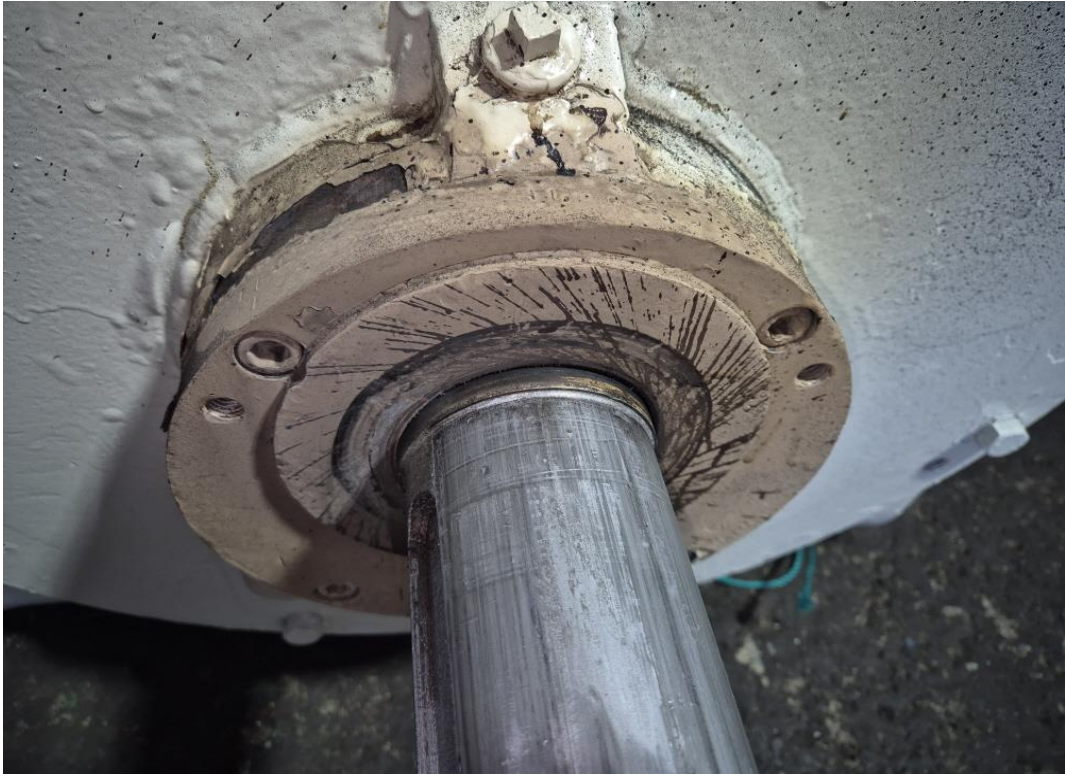
분해 전	부하측 METAL부 발열상태
작업공정	DC MOTOR 55KW METAL 제작 보수

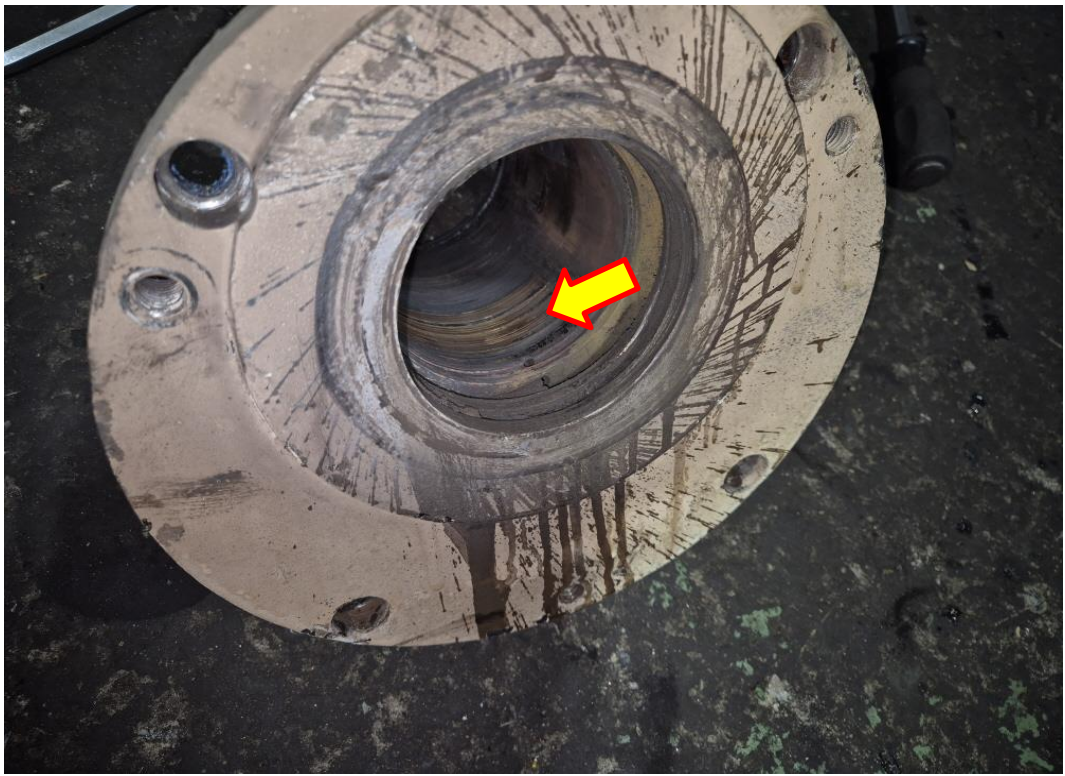
분해 후	부하측 METAL 손상부
------	---------------

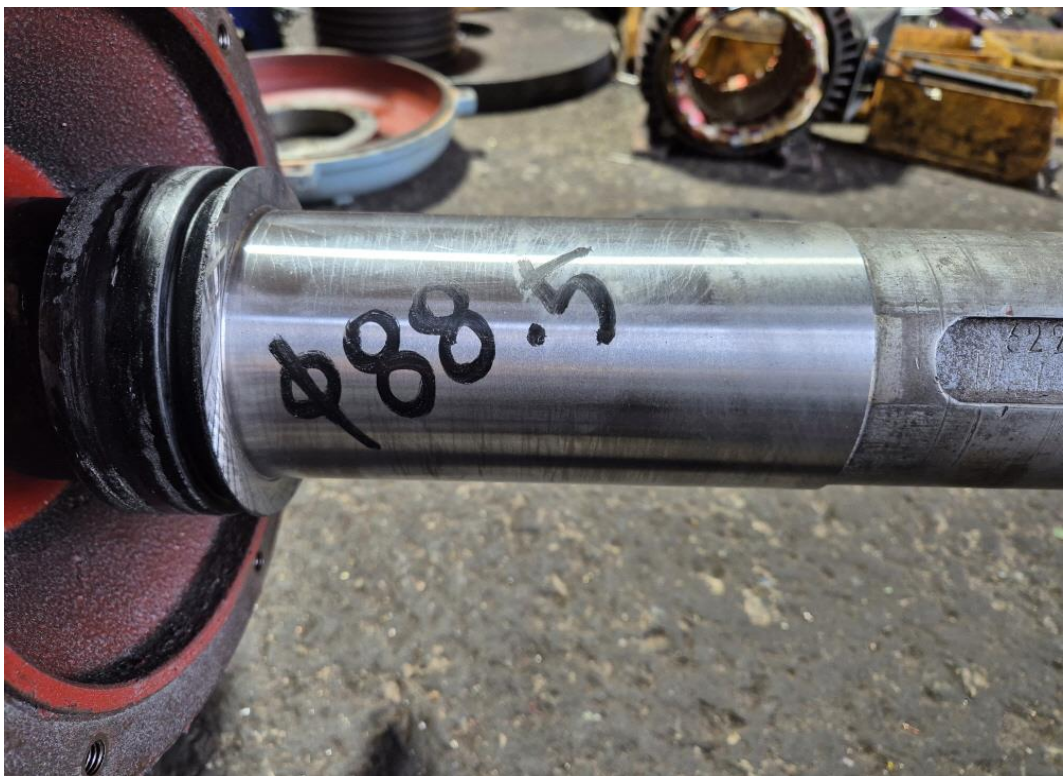
부하측 SHAFT	SHAFT METAL BEARING부 연마
-----------	-------------------------

METAL BEARING는 SHAFT기준 공차로 제작	
-------------------------------	--

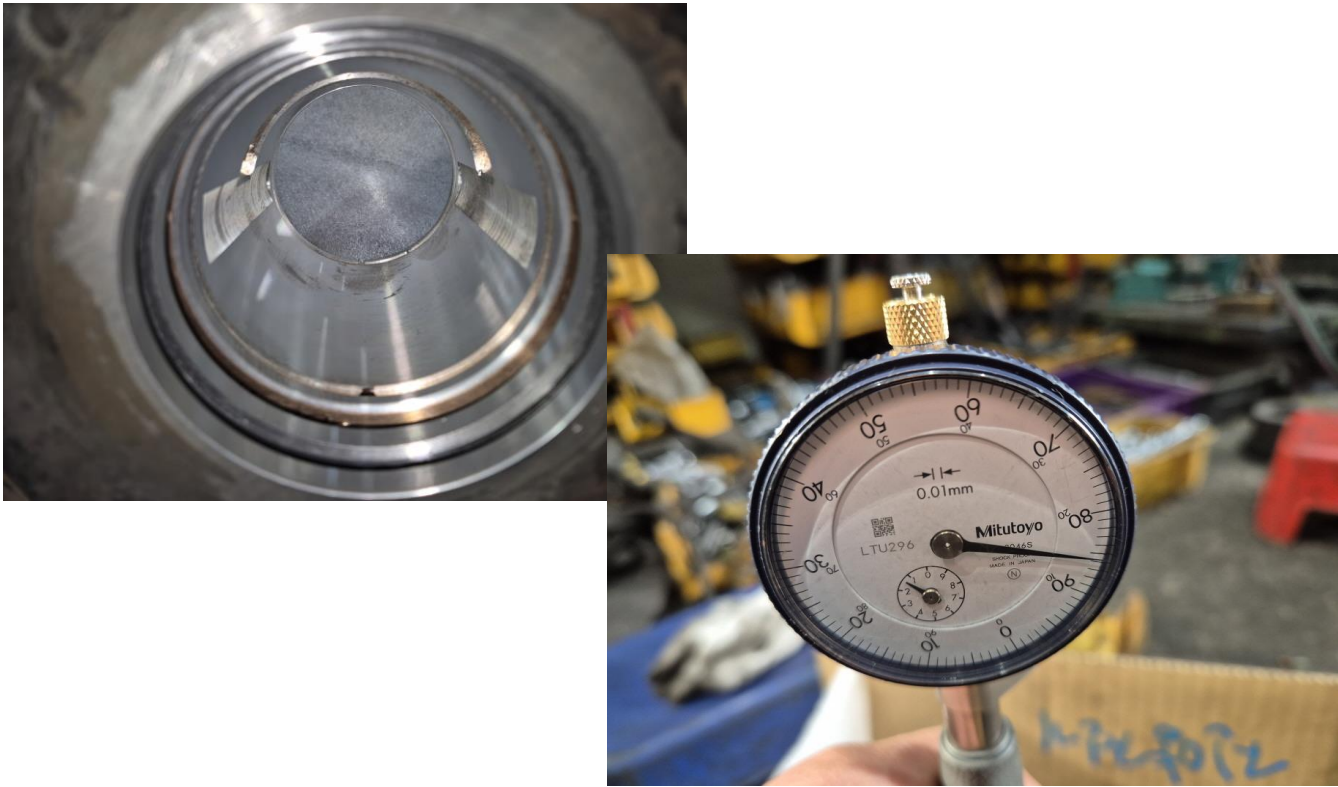
부하측	METAL BEARING 가공제작 후 METAL부 검사 88.5Φ~14/100
작업공정	DC MOTOR 55KW METAL 제작 보수

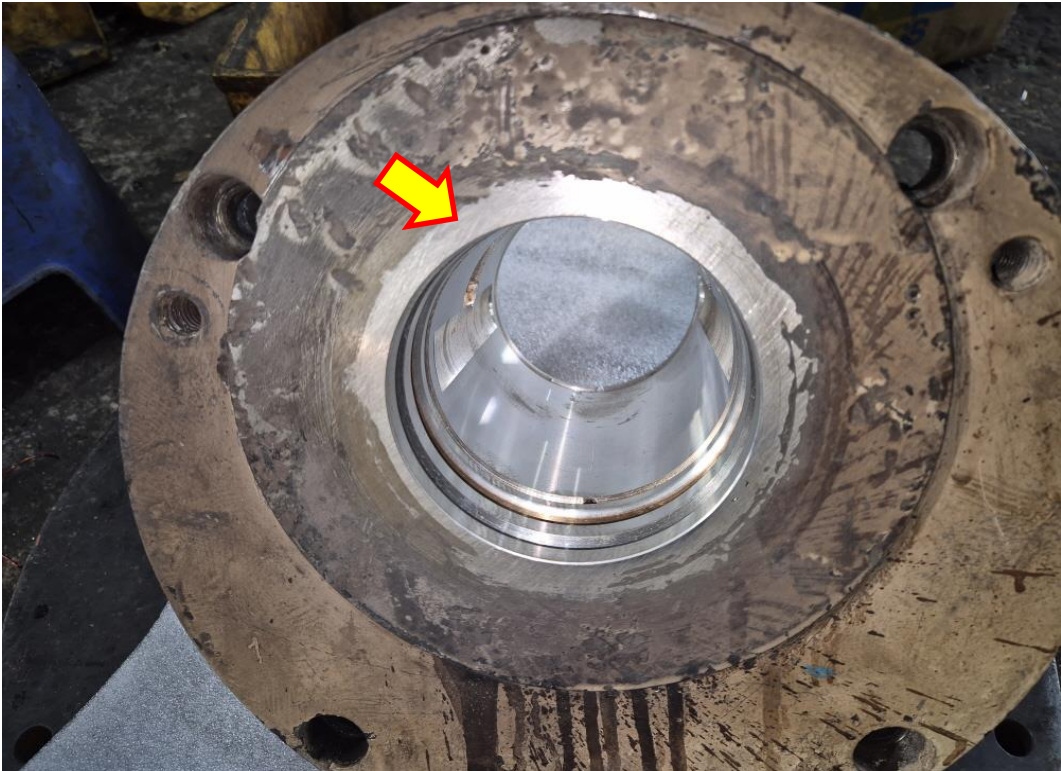
부하측	METAL HOUSING육성 가공

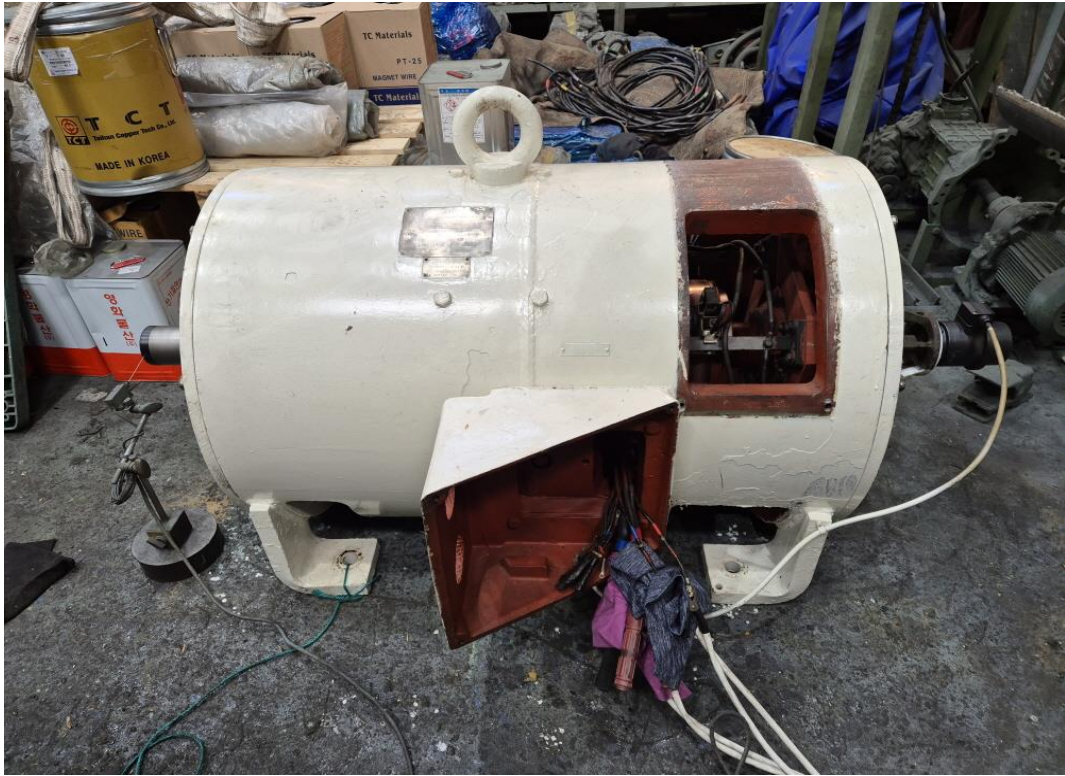
시운전

시운전 TEST 실시

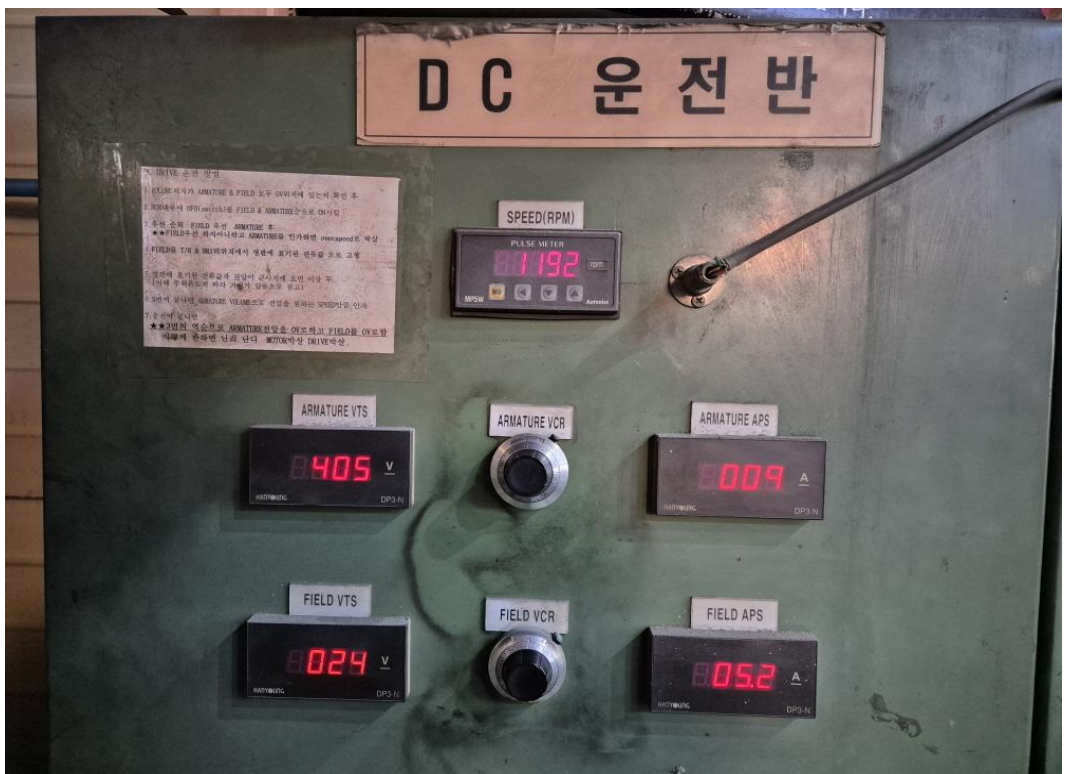
시운전

시운전 TEST 실시 운전 CURRENT

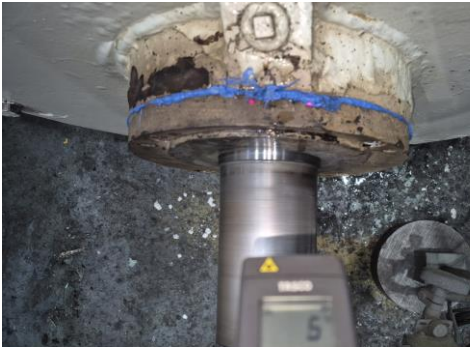
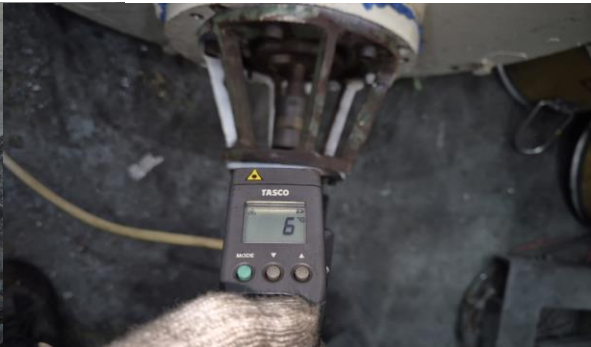
JIN YANG		작업 공정 사진	
작업공정		DC MOTOR 55KW METAL 제작 보수	
부하측 START

반부하측 START

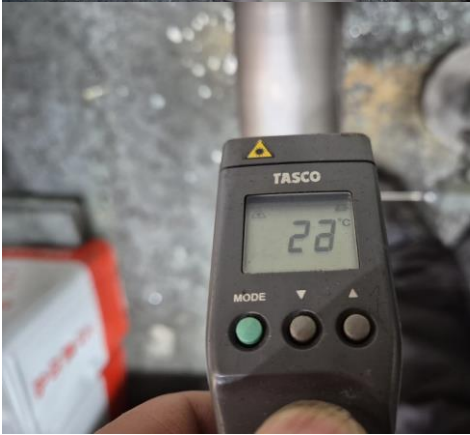
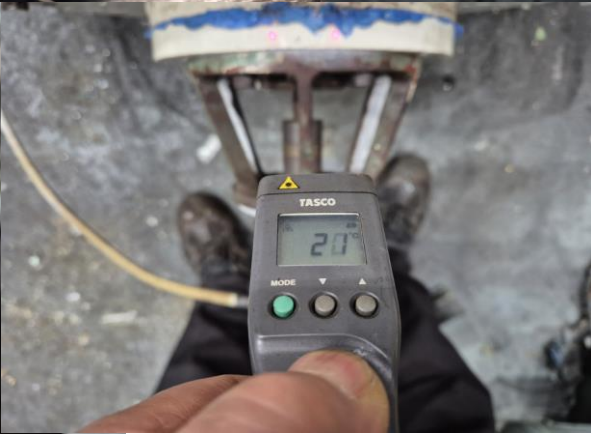
25분 후

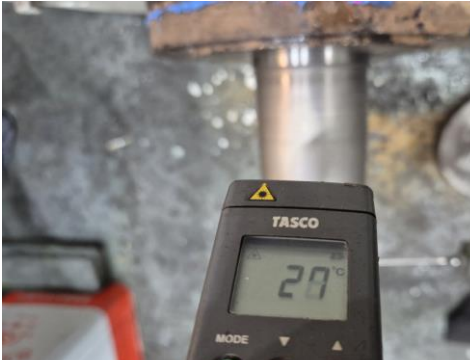
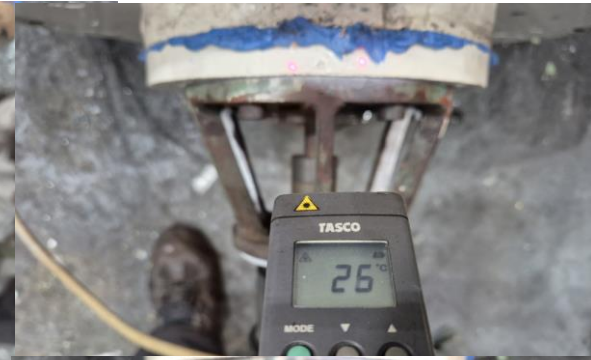
METAL BEARING	온도 상승 검사		
작업공정	DC MOTOR 55KW METAL 제작 보수		
50분 후

50분 후

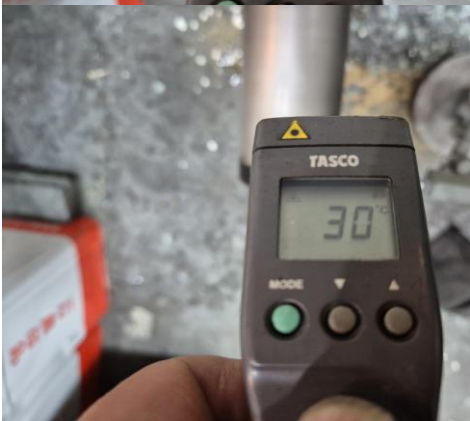
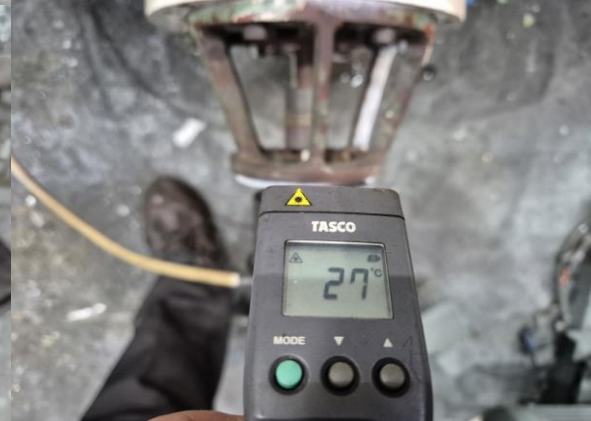
1.15시간

METAL BEARING	온도 상승 검사

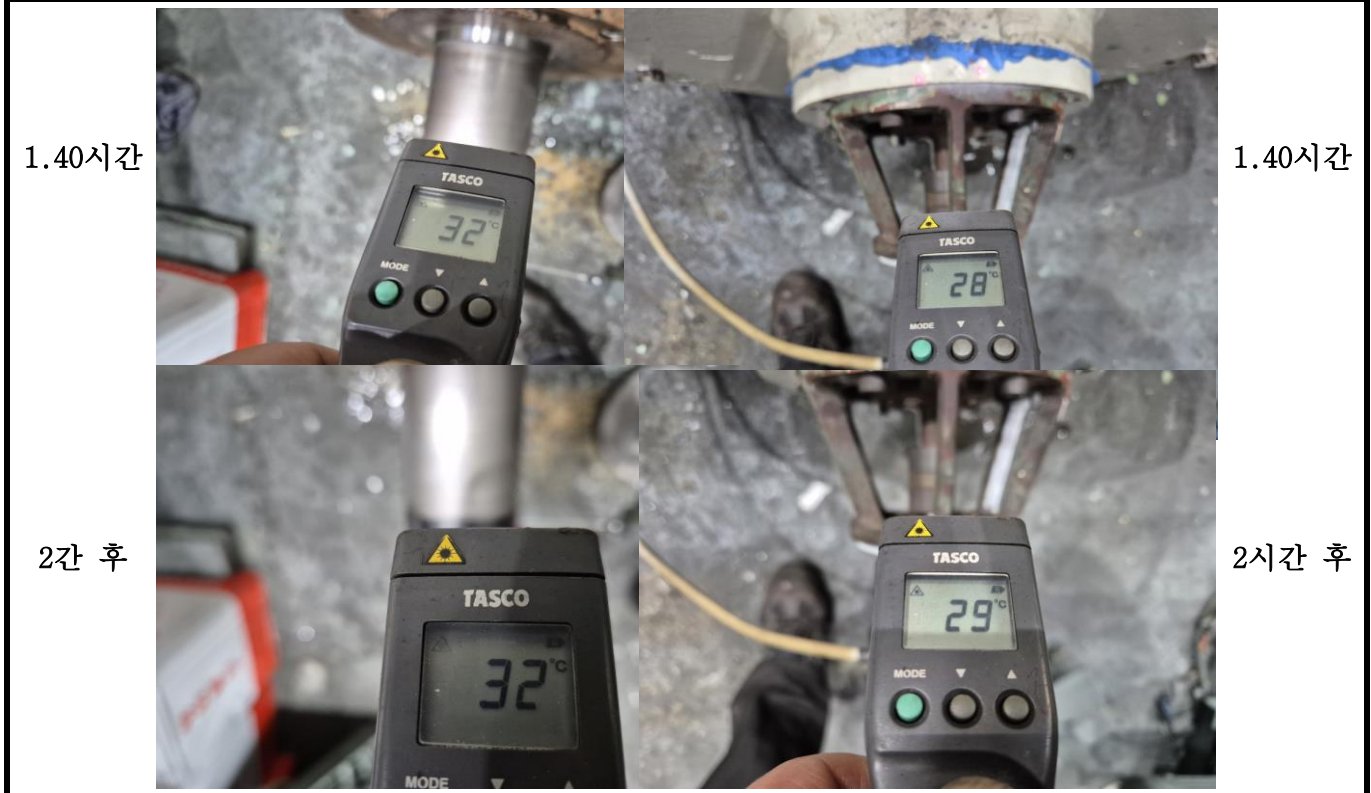
METAL BEARING	온도 상승 검사
---------------	----------

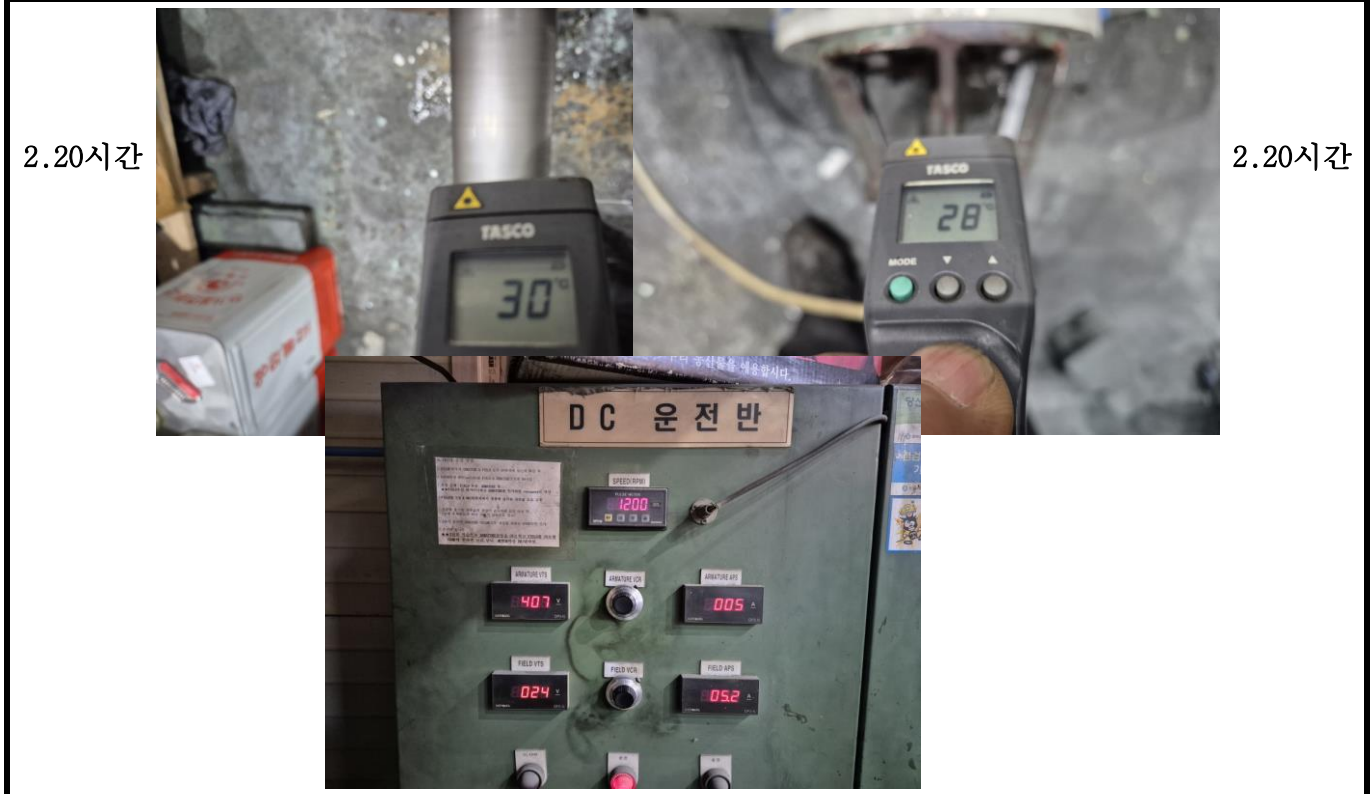
METAL BEARING	SPEED유지 온도 상승 검사
---------------	------------------
