공사명: SPINDLE MOTOR OVERHAUL

규격: FANUC VECTOR MOTOR 75KW

REPAIR 내역: 분해 및 불순물 CLEANSING DRYING  
INSULATING VARNISH DIPPING DRYING  
양측 HOUSING METALLIZING 연마  
VECTOR MOTOR BRARING교환  
냉각 FAN BEARING교환  
입 출고검사 시운전 TEST

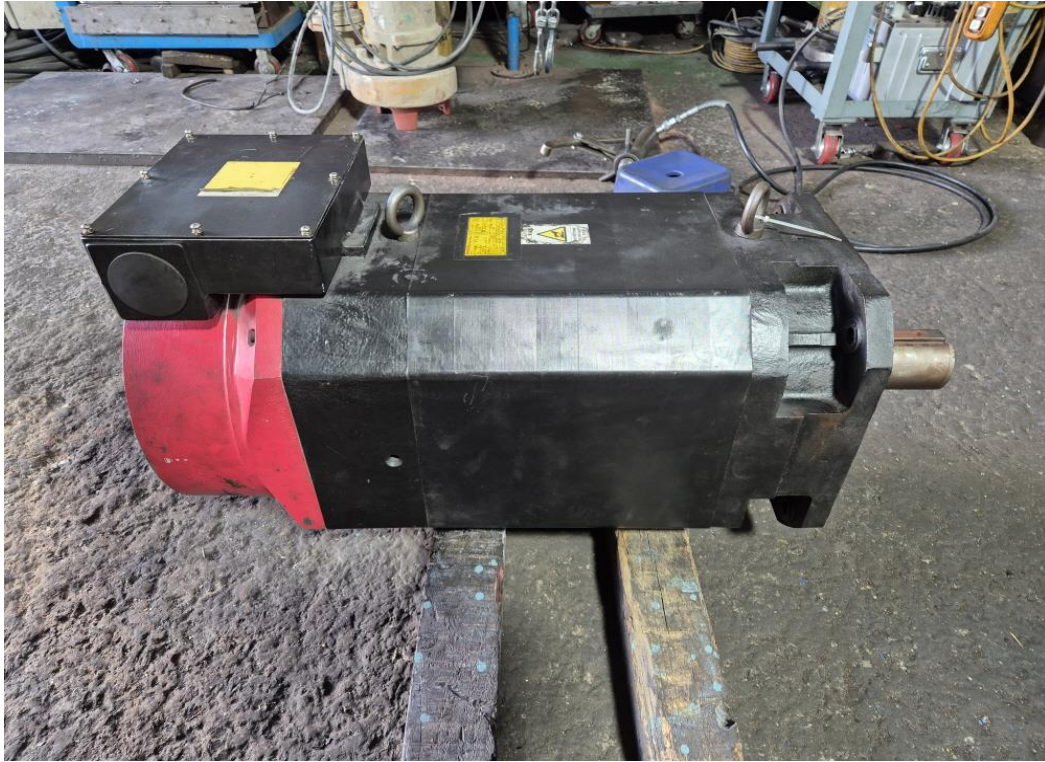
Ass'y

분해 전

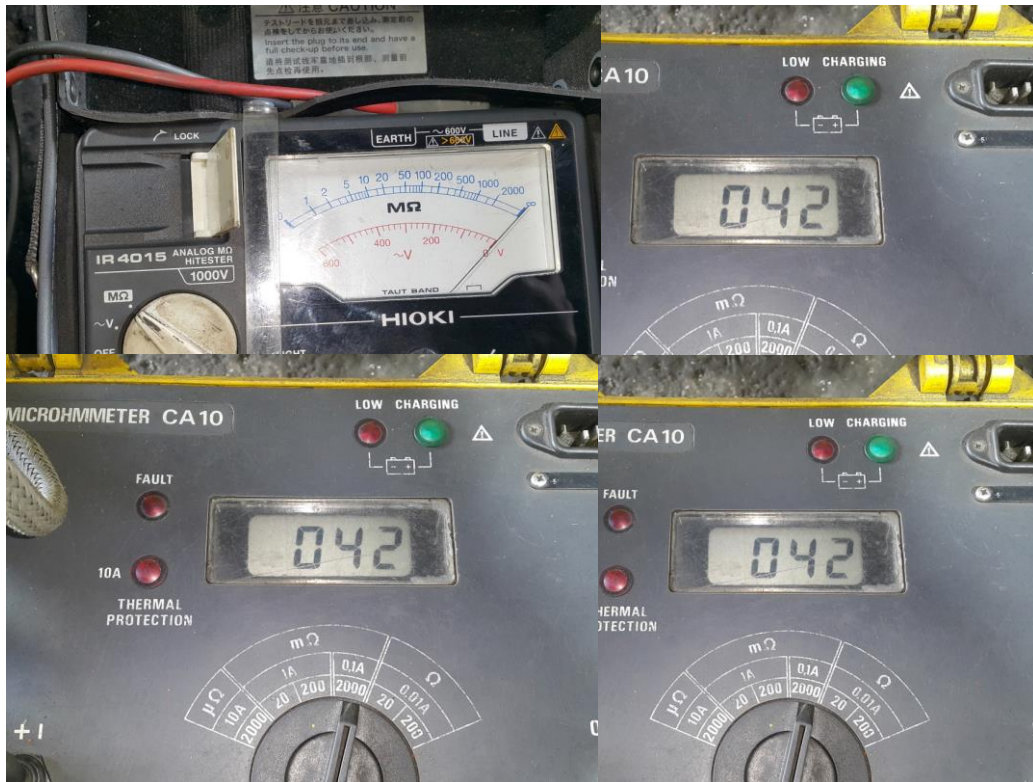
권선검사

절연저항 & 각 상별 권선저항

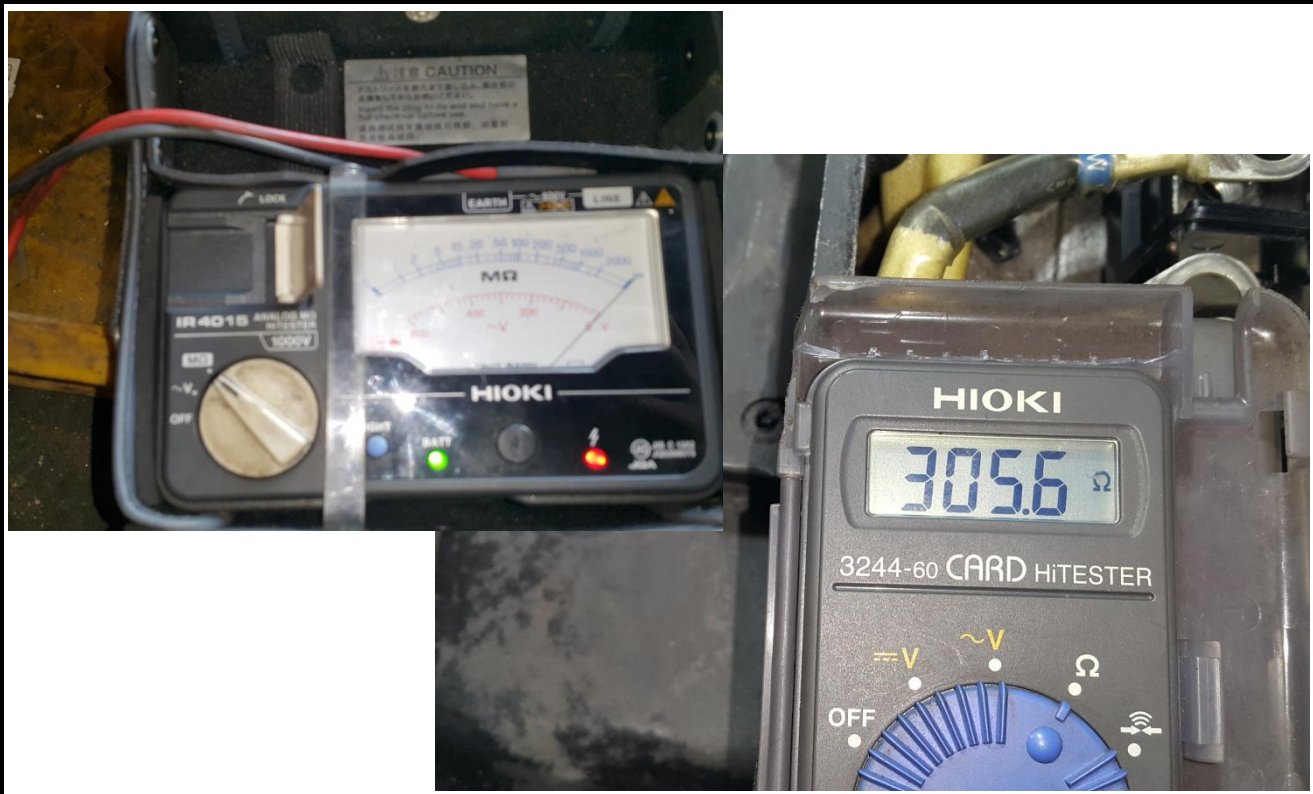
냉각 FAN	절연저항 & 각 상별 권선저항 동일
--------	---------------------

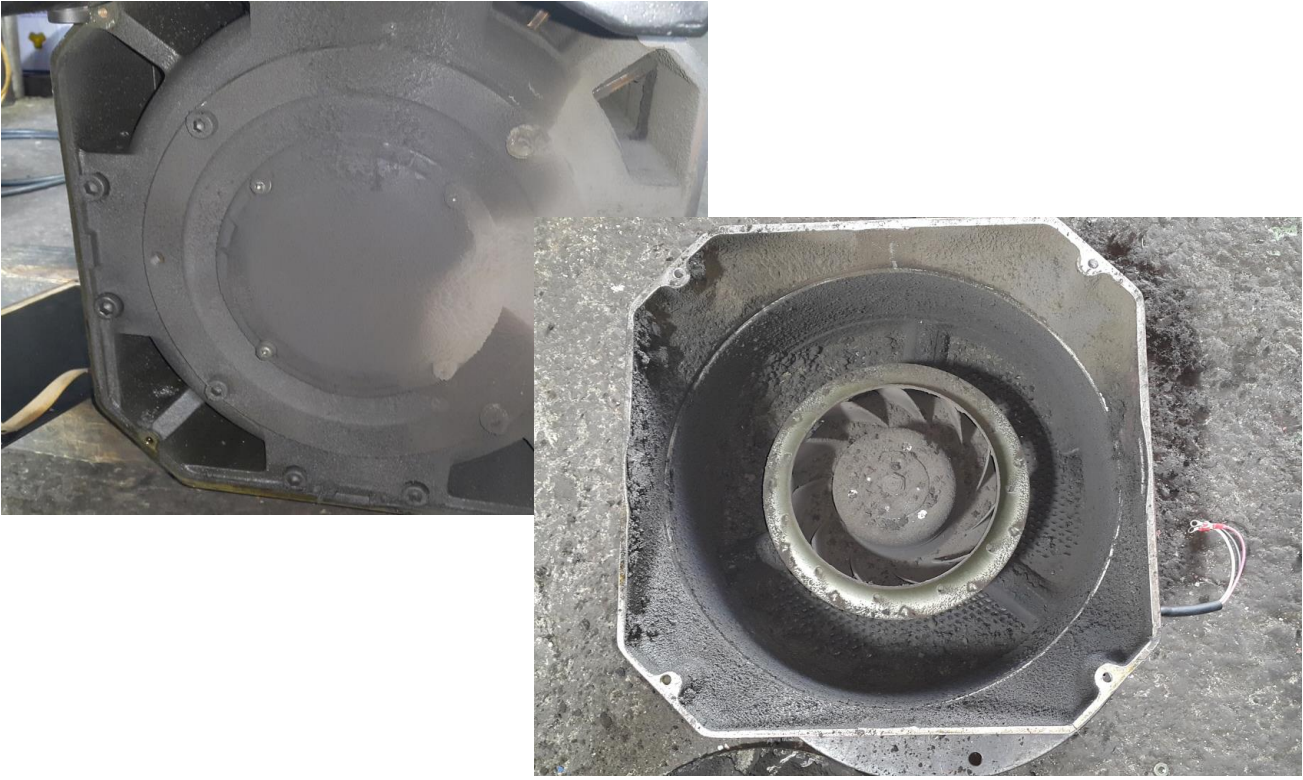
Ass'y	냉각 FAN 분해 실시
작업공정	AC SERVO MOTOR 입고검사

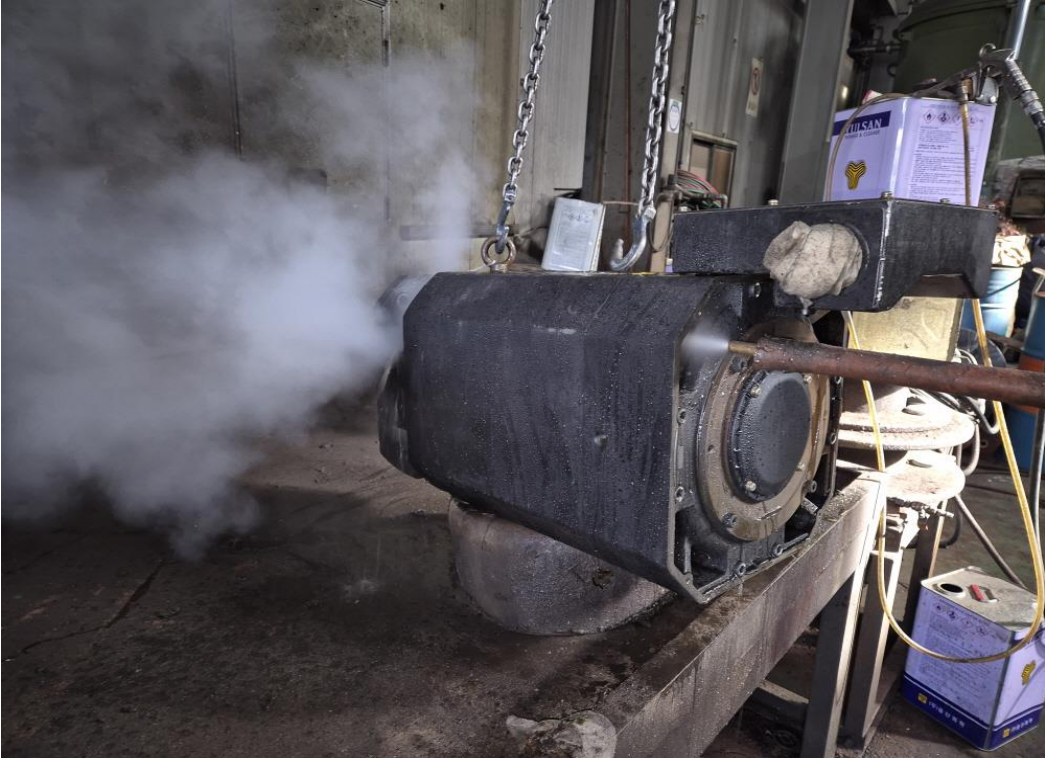
Ass'y	분해전 냉각구 기름땀 세척 실시

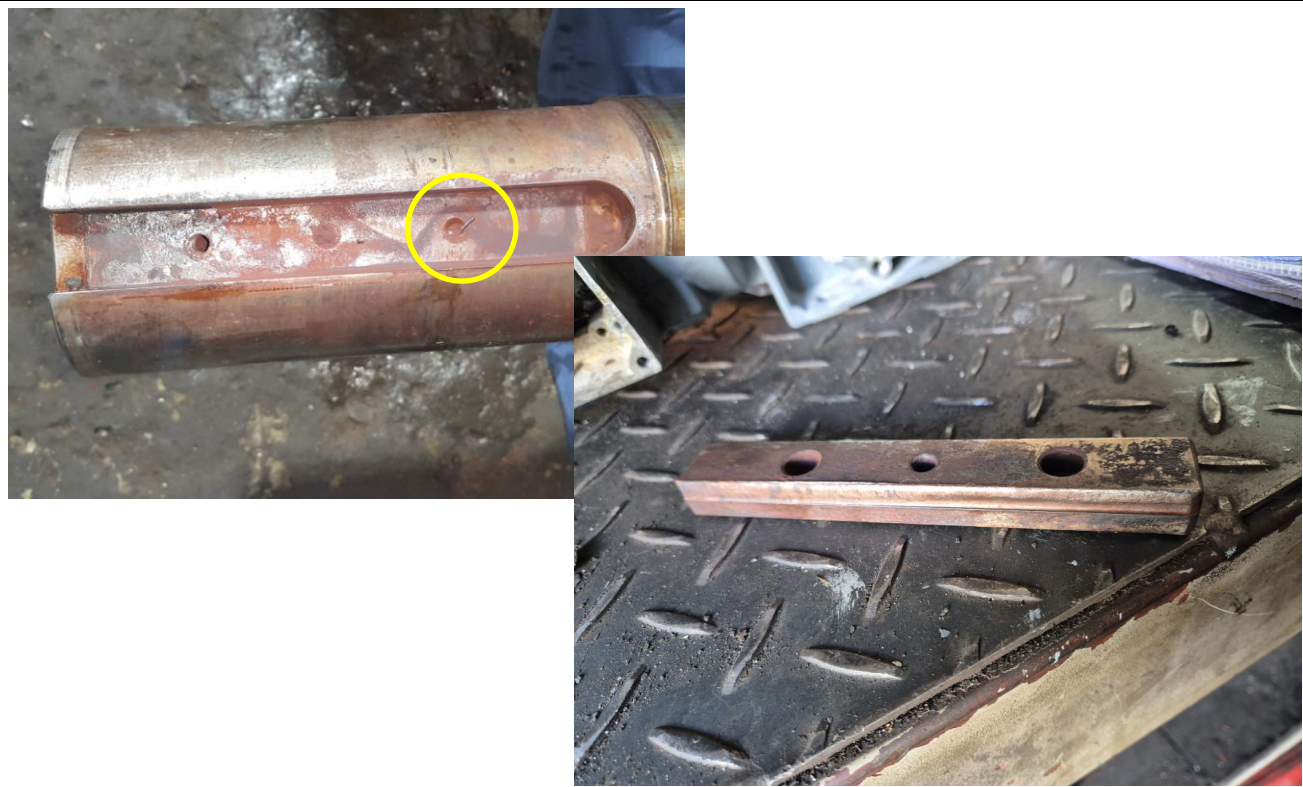
분해 후	COUPLING부 SHAFT KEY마모 및 고정 BOLT 파손 방전 실시
작업공정	AC SERVO MOTOR 입고검사

고정 BOLT 파손부 방전실시 및 KEY 가공교환

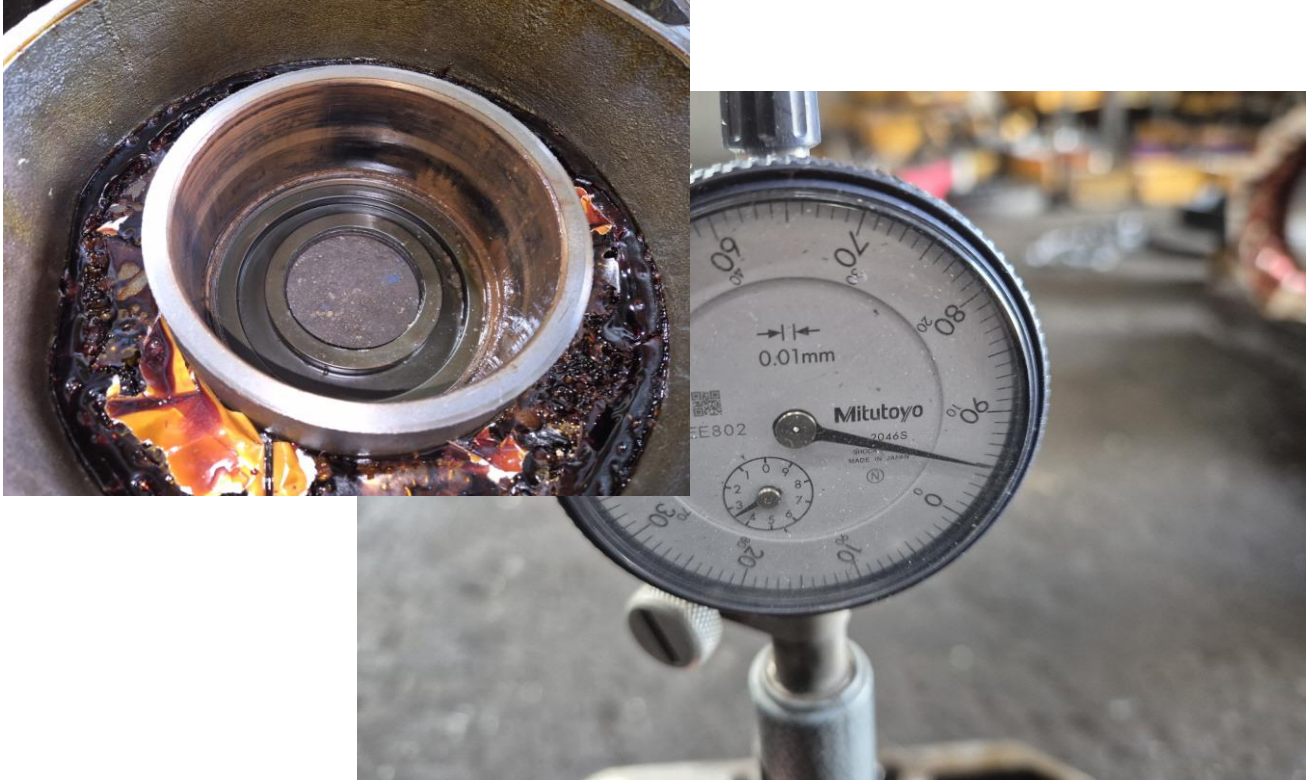
BRACKET	부하측 HOUSING검사 5/100로 불량
작업공정	AC SERVO MOTOR 입고검사

부하측 HOUSING METALLIZING 연마 후 검사 0/100

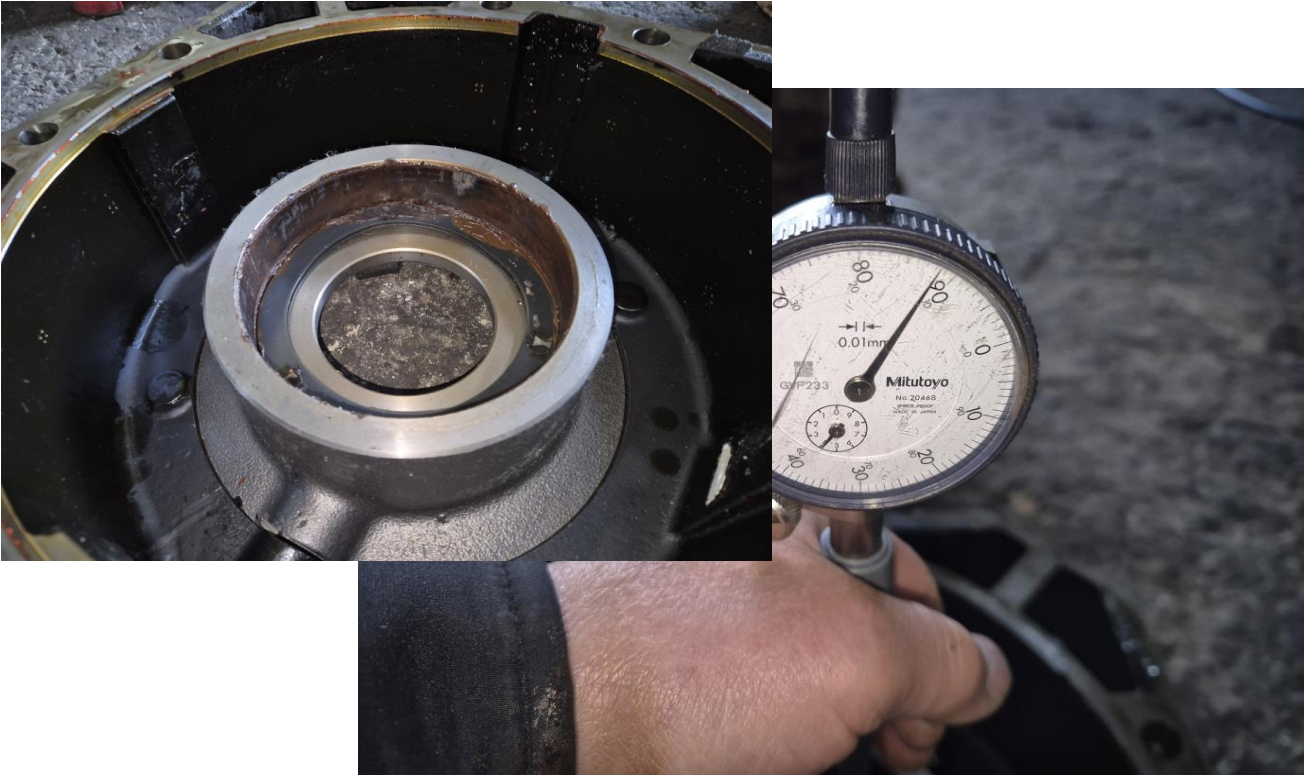
BRACKET	반 부하측 HOUSING검사 11.5/100로 불량

반 부하측 HOUSING METALLIZING 연마 후 검사 0/100

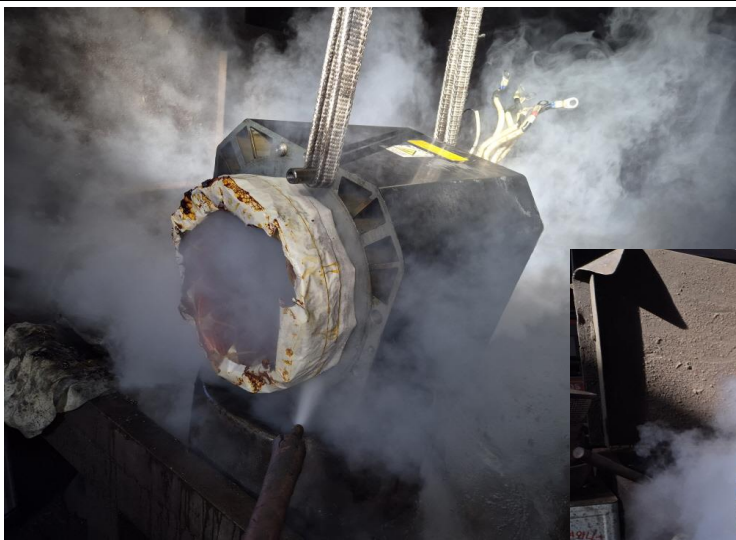
STATOR 권체	스팀세척 실시
작업공정	AC SERVO MOTOR OVERHAUL

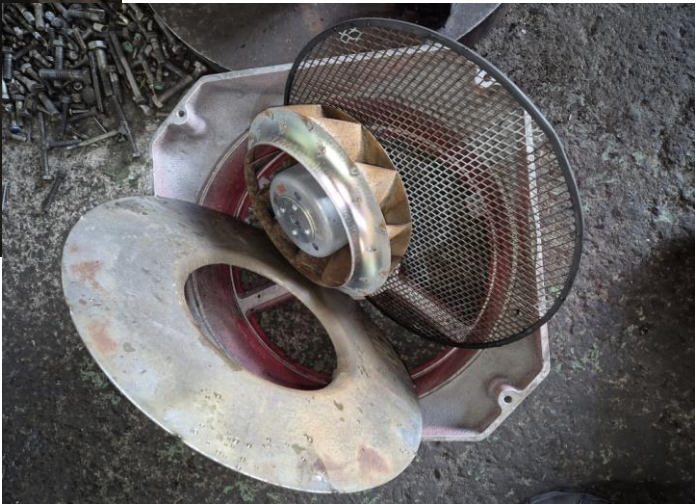
조립부품	세척 실시
------	-------

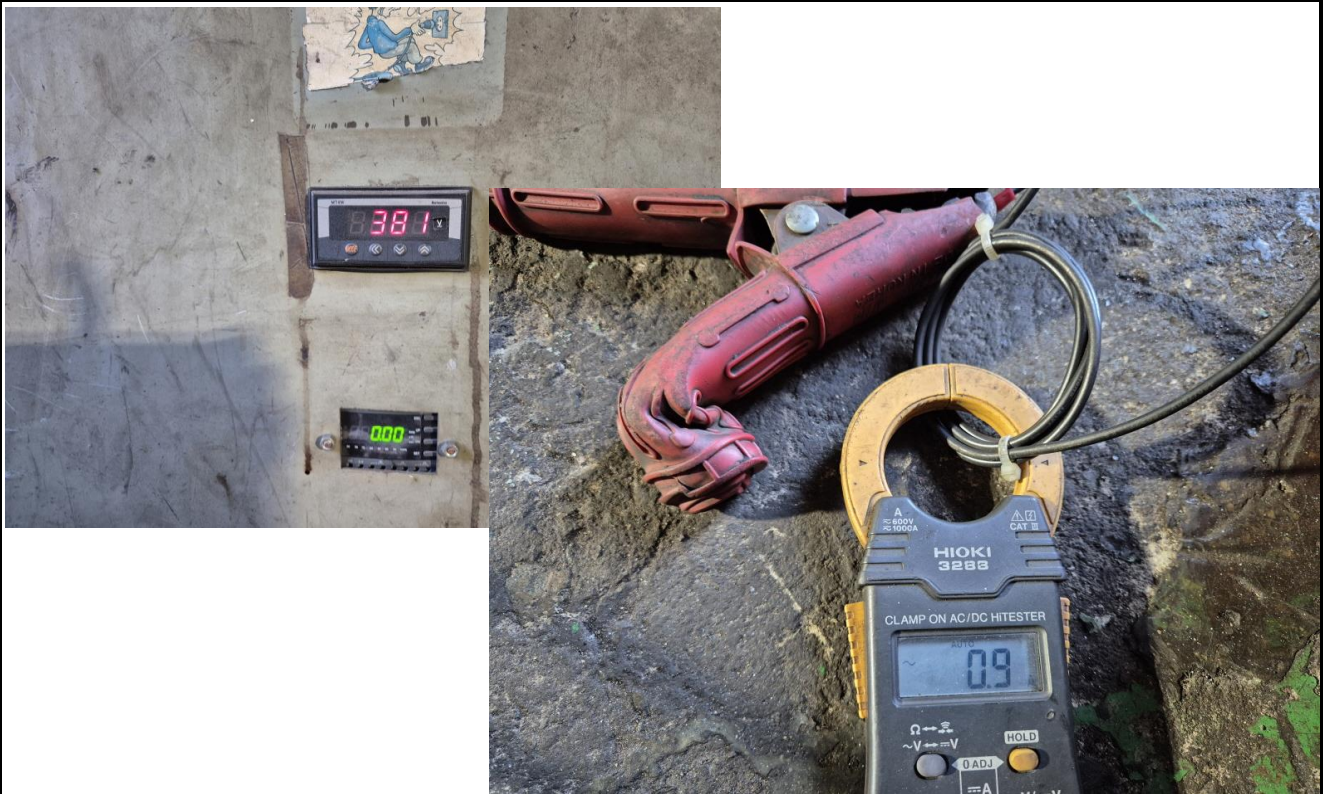
냉각 FAN

시운전 TEST 운전 CURRENT 5회감아 실CURRENT 0.18A

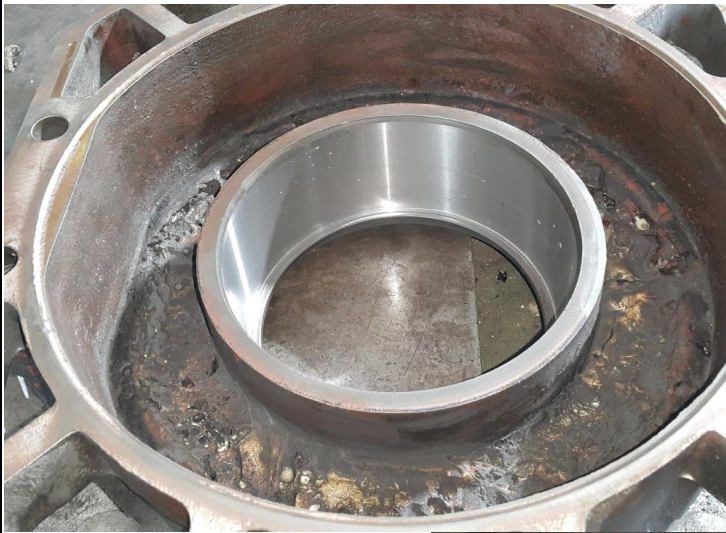
BRACKET

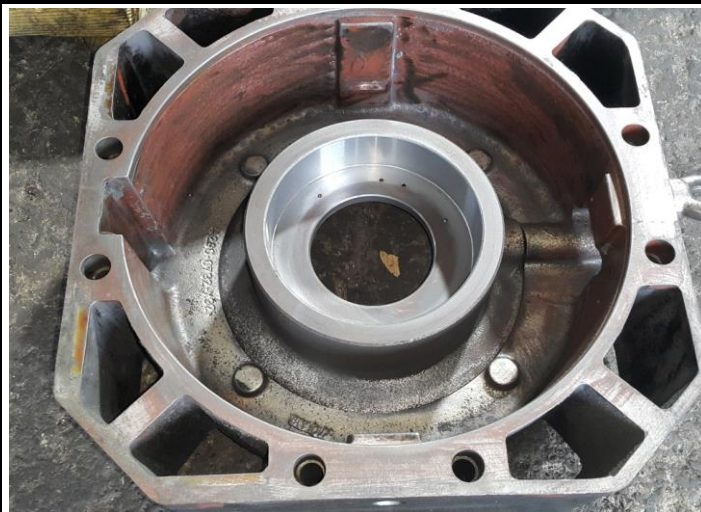
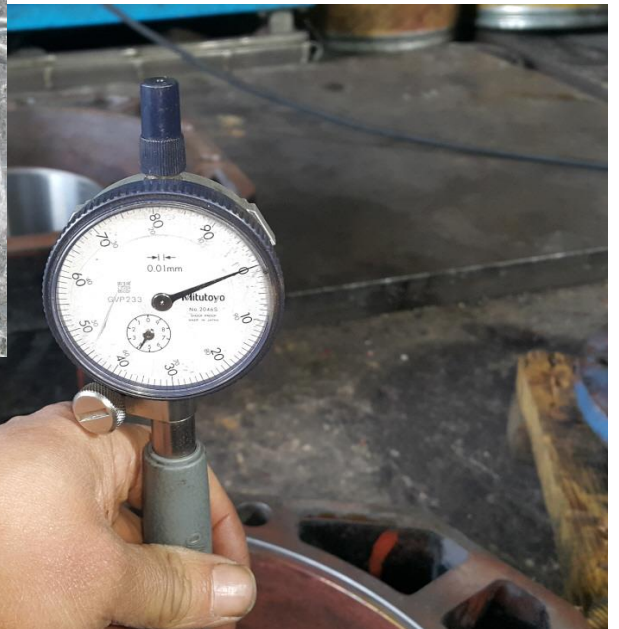
BRACKET

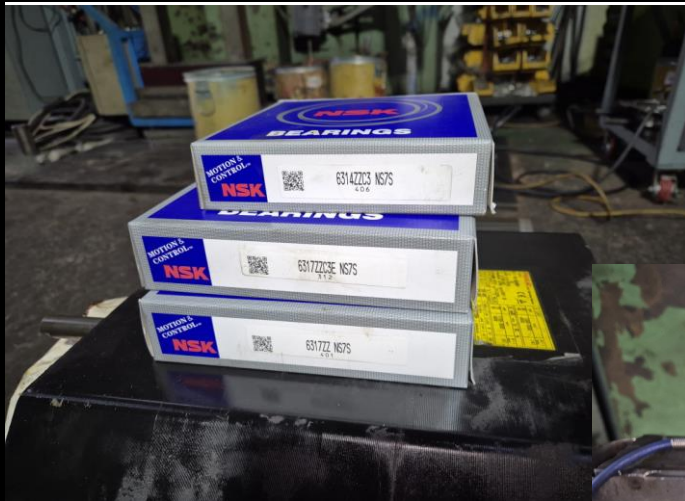
소모품	교환될 BEARING 예열 실시
-----	-------------------

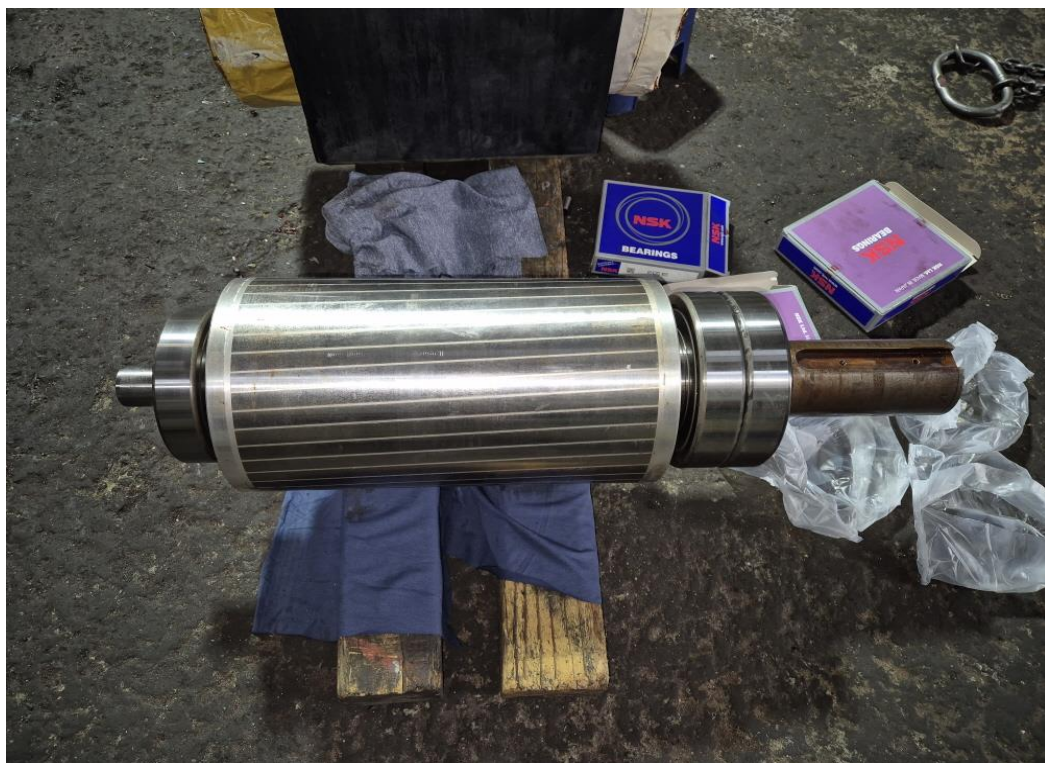
ROTOR	BEARING 예열교환 실시
-------	-----------------

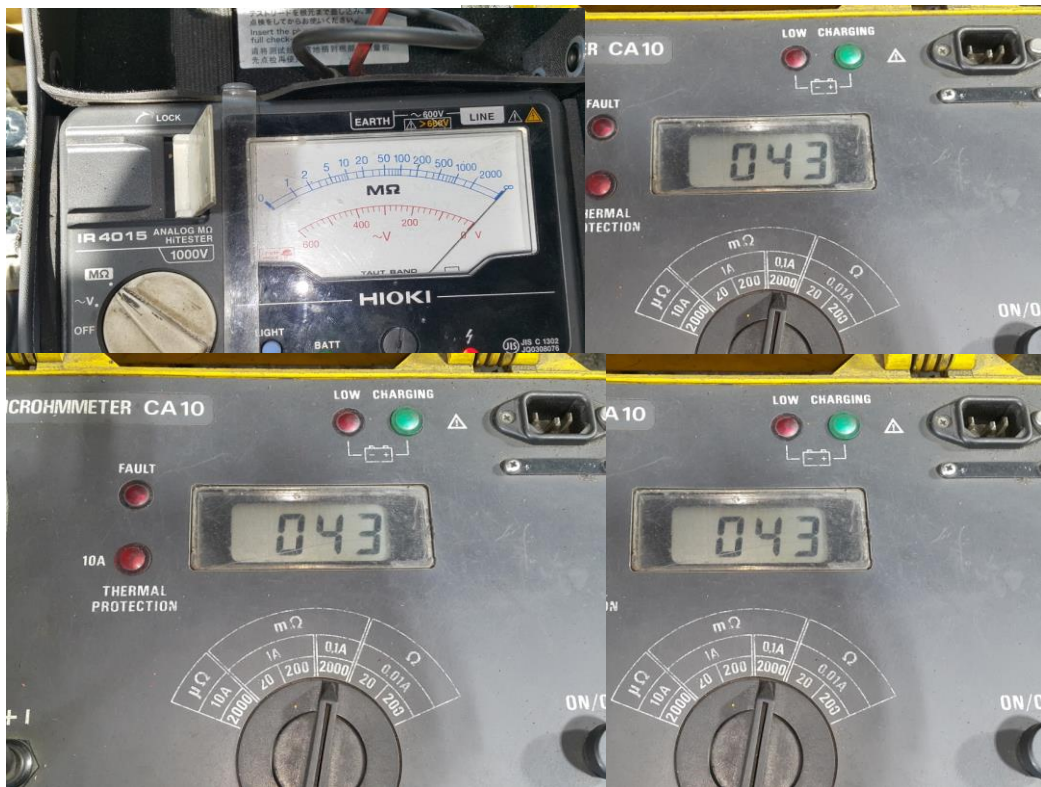
출고 검사

절연저항 & 각 상별 권선저항

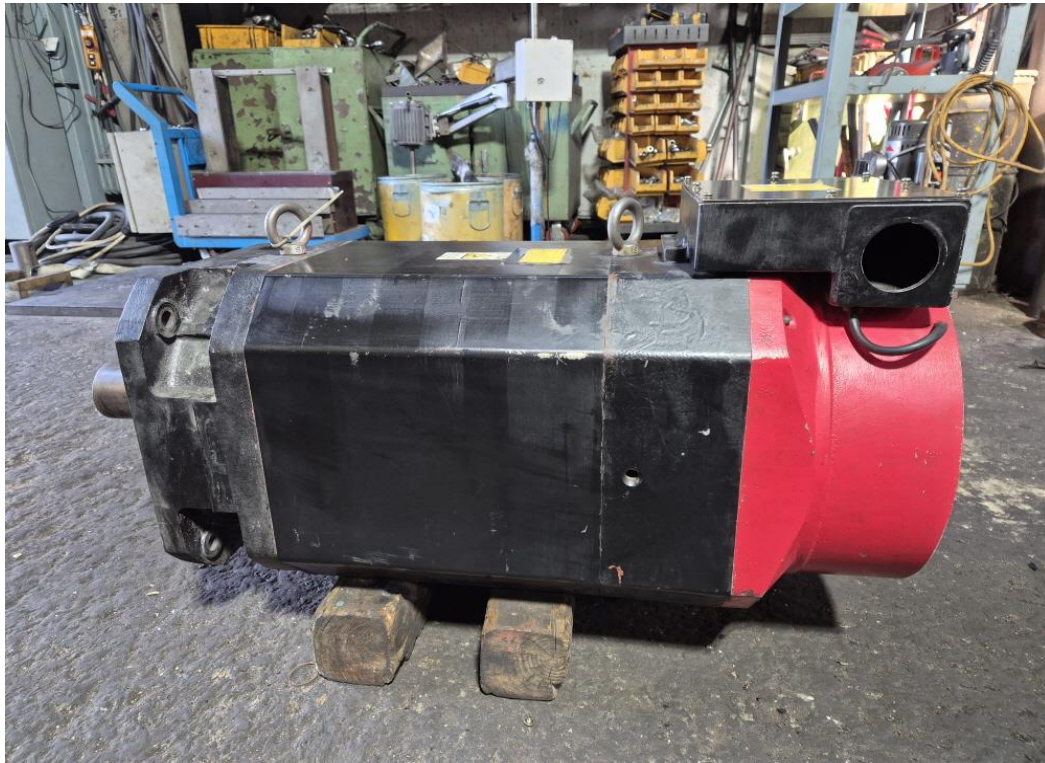
출고 검사

시운전 TEST 실시

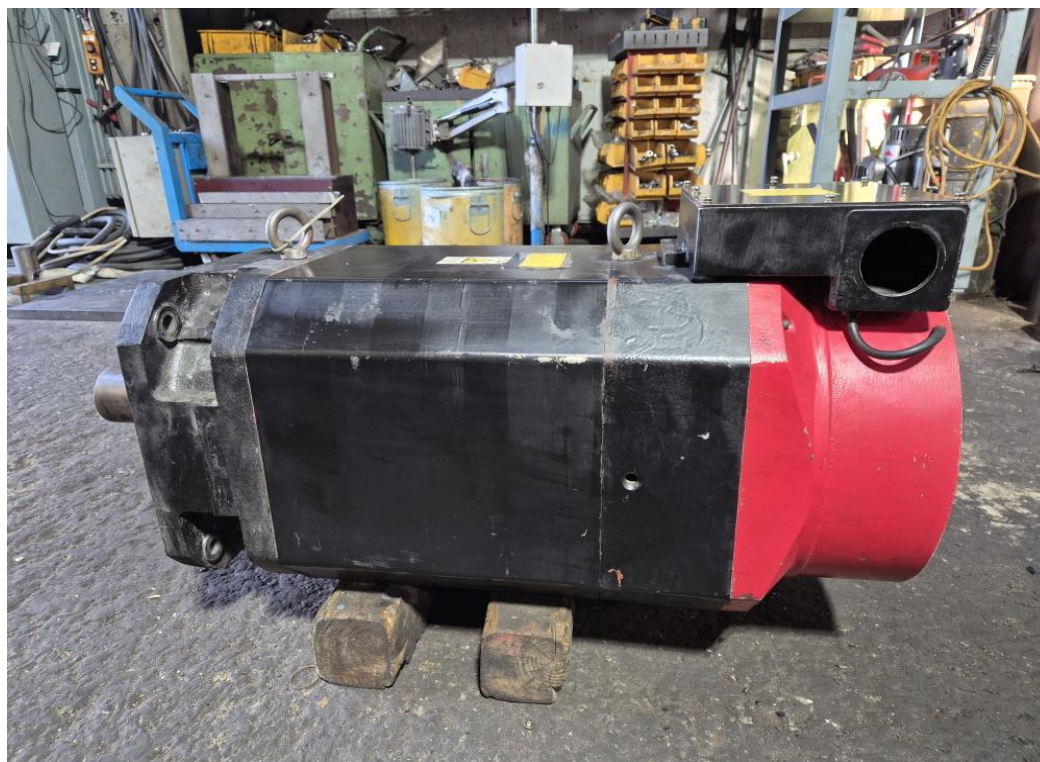
Ass'y

출고 검사 후

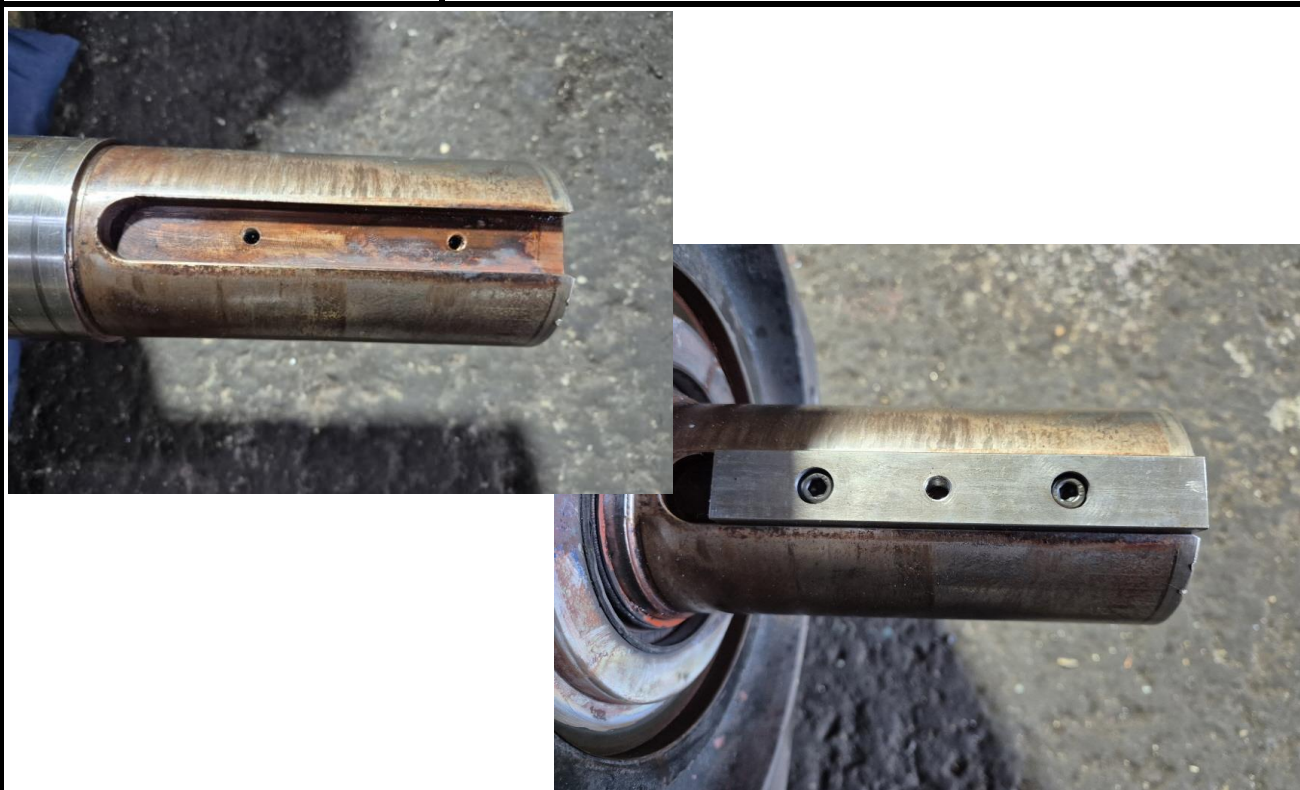
COUPLING부
