# 작업공정사진철

고객명: (주)  
공사명: SKP WHEEL DRIVE MOTOR 보수의 건

규격: DC MOTOR 22KW

REPAIR 내역: 분해 조립 및 불순물 CLEANSING DRYING  
INSULATING VARNISH DIPPING DRYING  
COMMUTATOR 동심도 가공 및 UNDERCUTTING  
BEARING 및 BRUSH 교환  
BLOWER 및 FAN MOTOR 보수  
입 출고검사 시운전 TEST

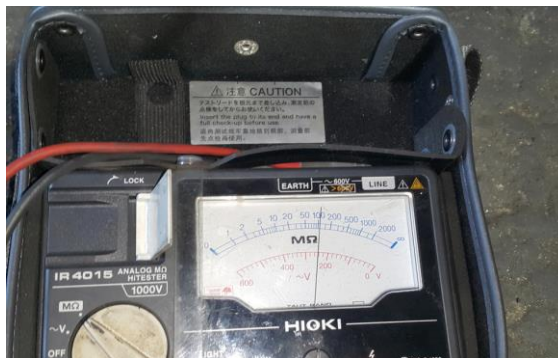
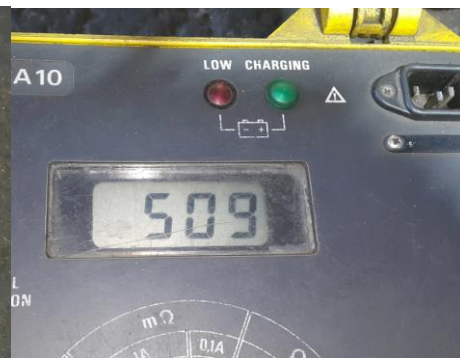
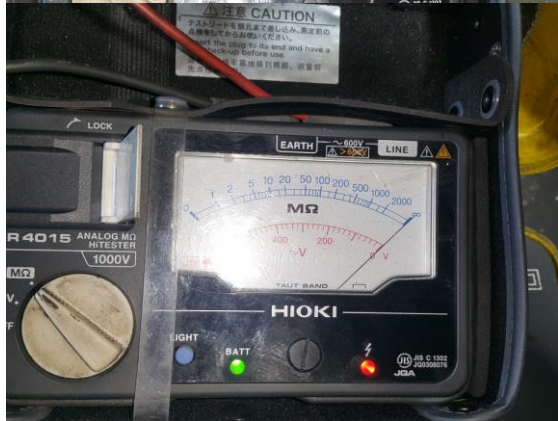
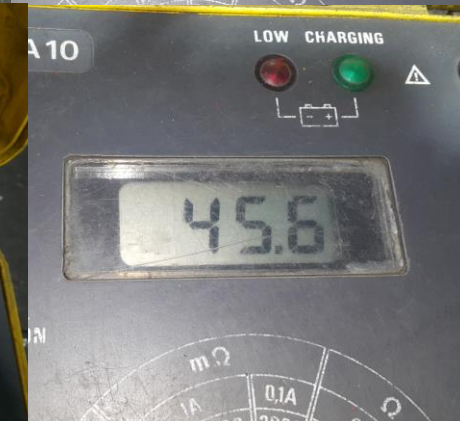
권선검사

ARMATURE  
절연저항

ARMATURE  
권선저항

FIELD  
절연저항

FIELD  
권선저항

절연저항 & 권선저항

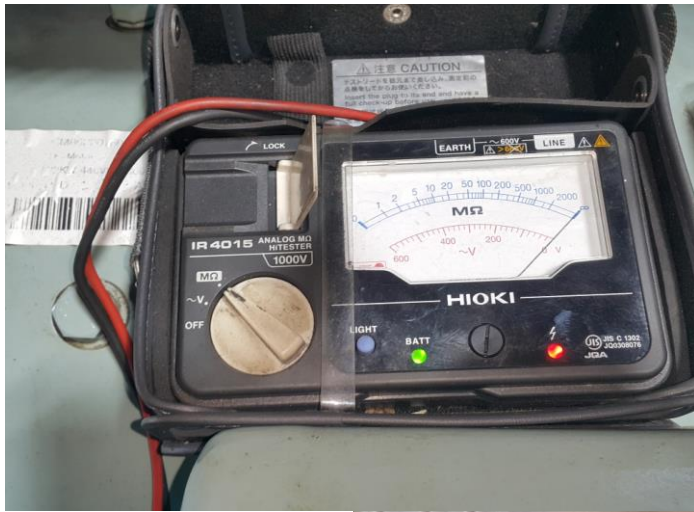
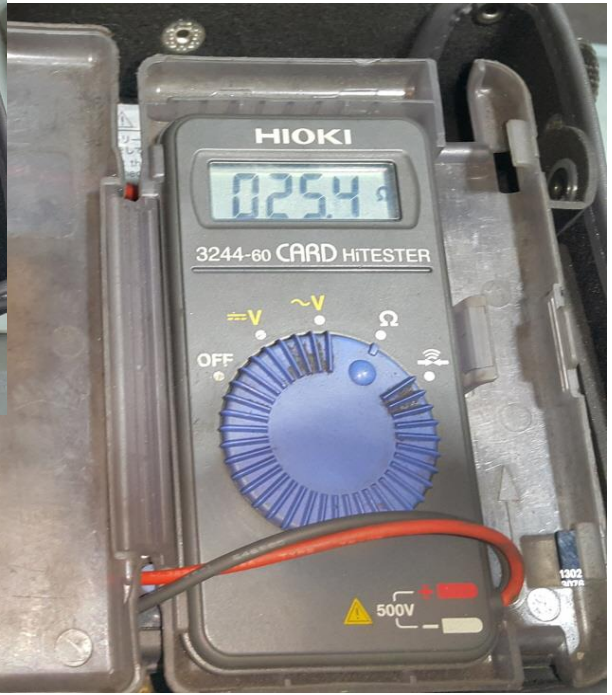
냉각 FAN MOTOR

절연저항 & 갓 상별 권선저항 동일

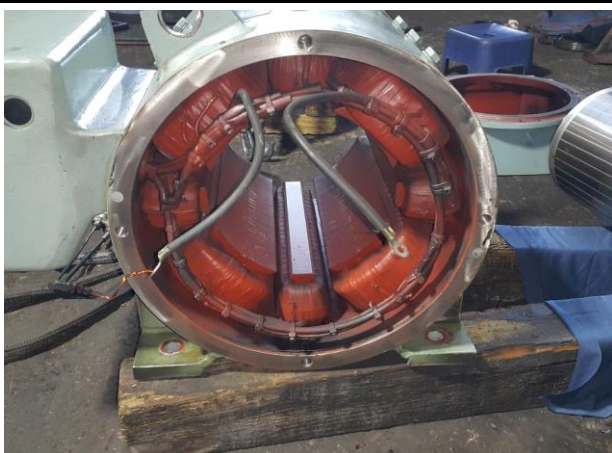
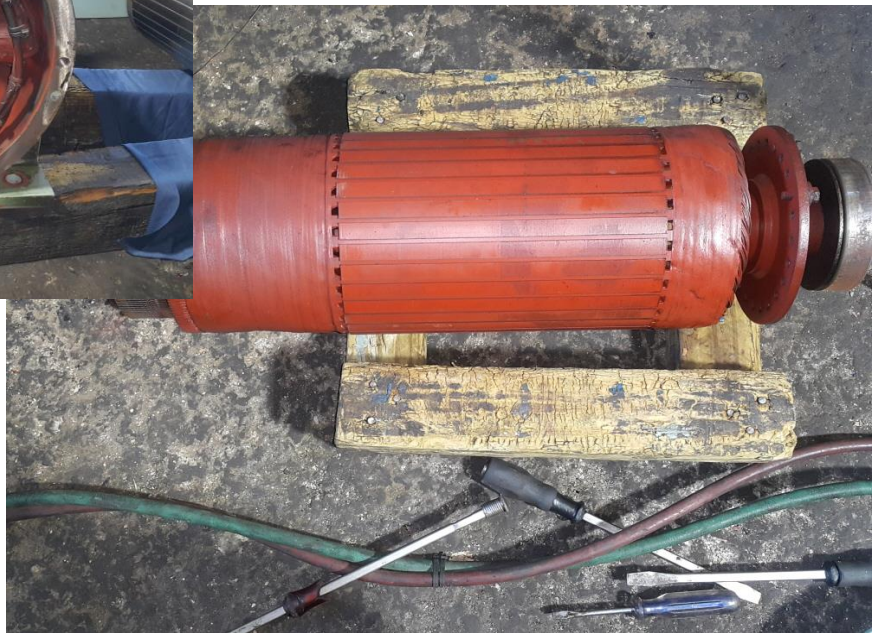
분해 후 권체

계자 권체 & ARMATURE

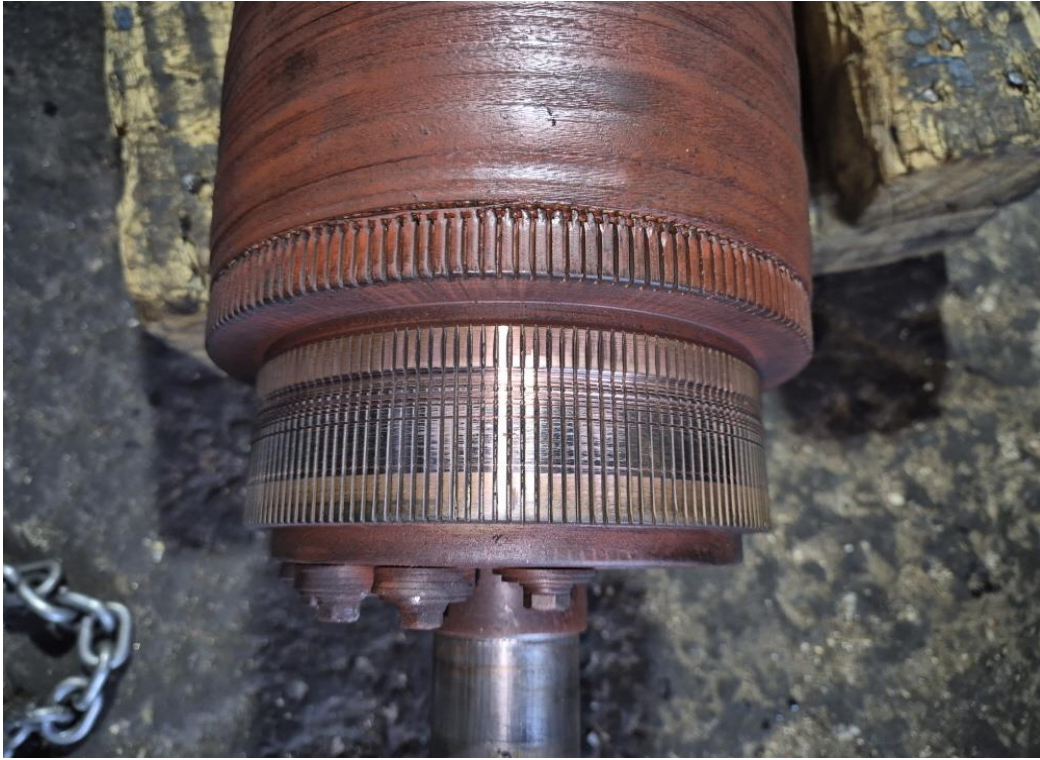
COMMUTATOR

마모 및 조흔 현상

동심도 가공 홈파기 및 UNDERCUTTING 실시

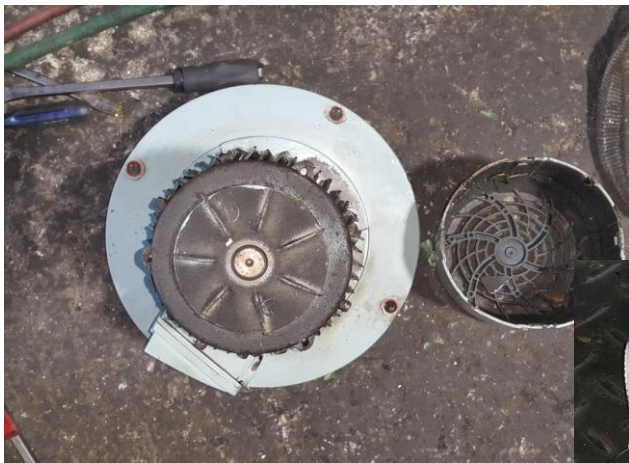
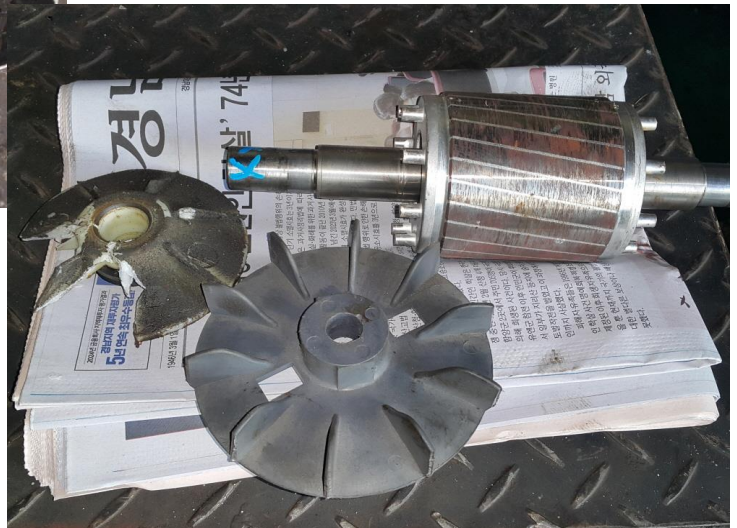
BLOWER 분해실시

MOTOR FAN 파손으로 SHAFT 가공후 교환

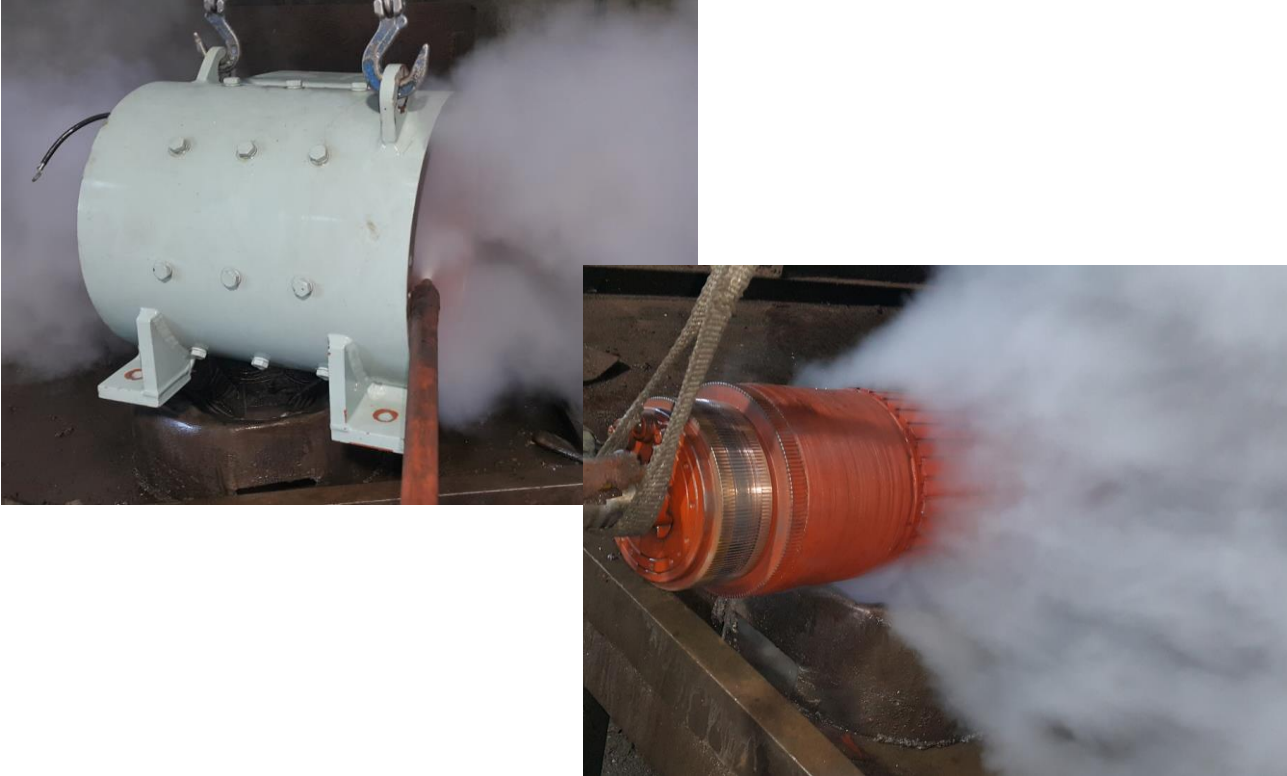
권체	스팀세척 실시
작업공정	DC MOTOR 22KW OVERHAUL

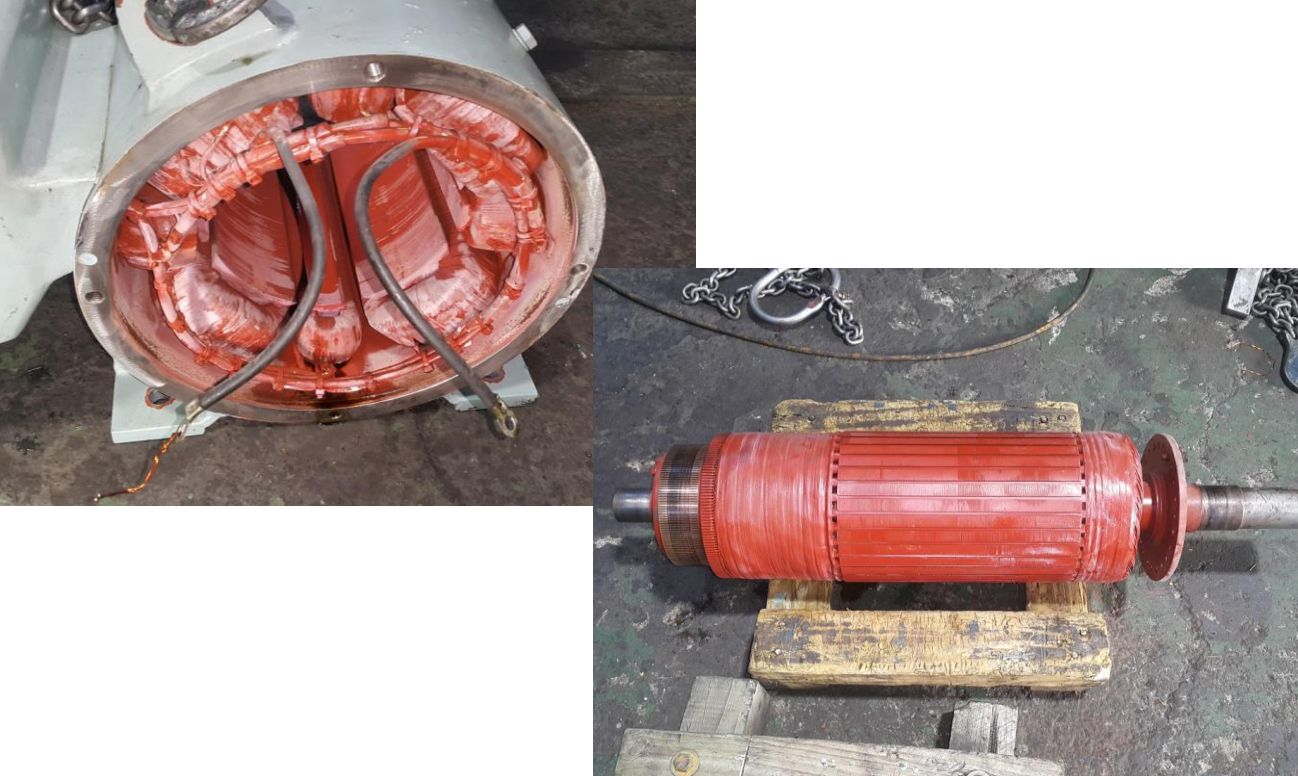
권체	스팀세척 실시 후

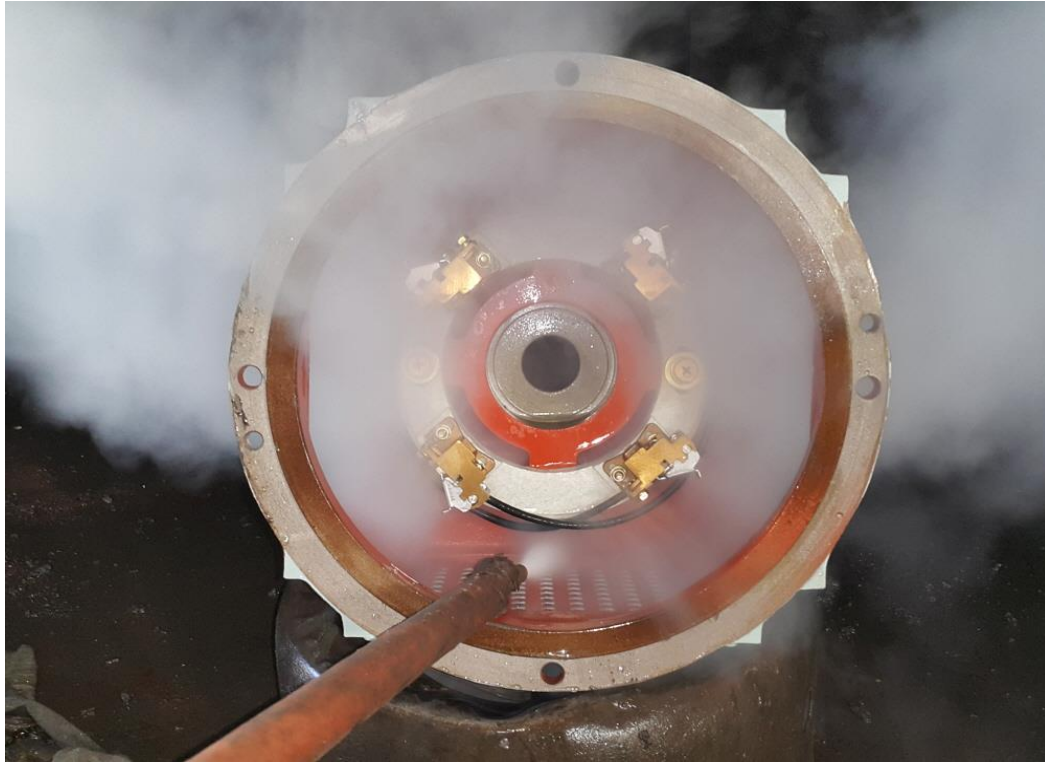
조립 부품

세척 실시

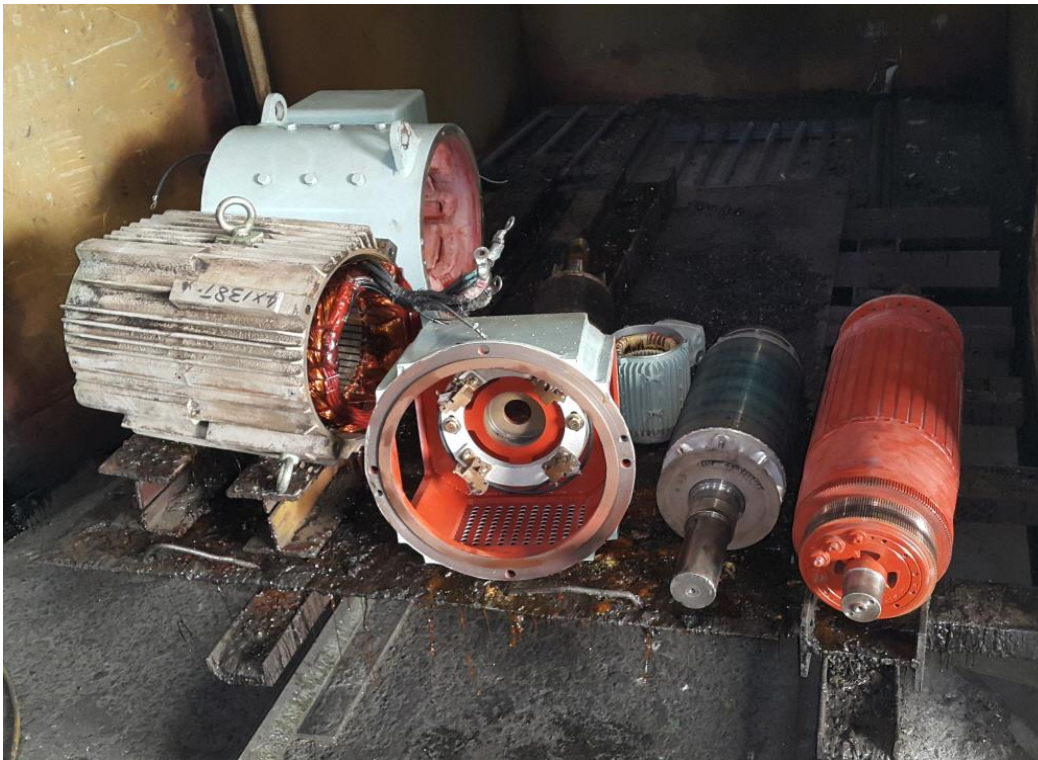
권체

세척 후 건조 실시

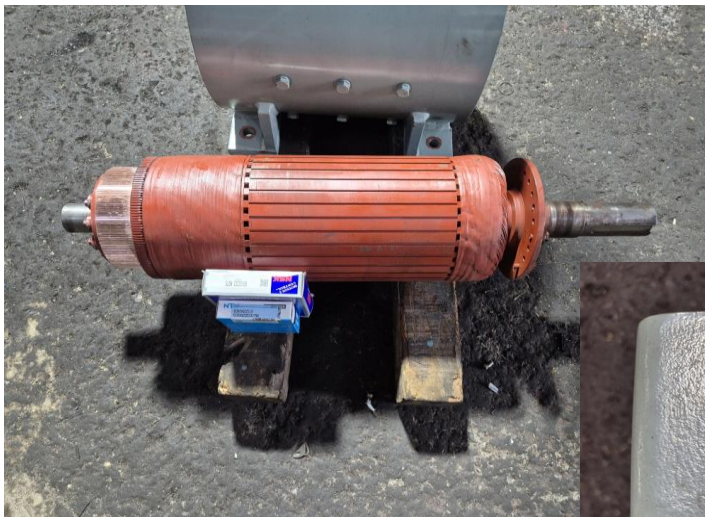
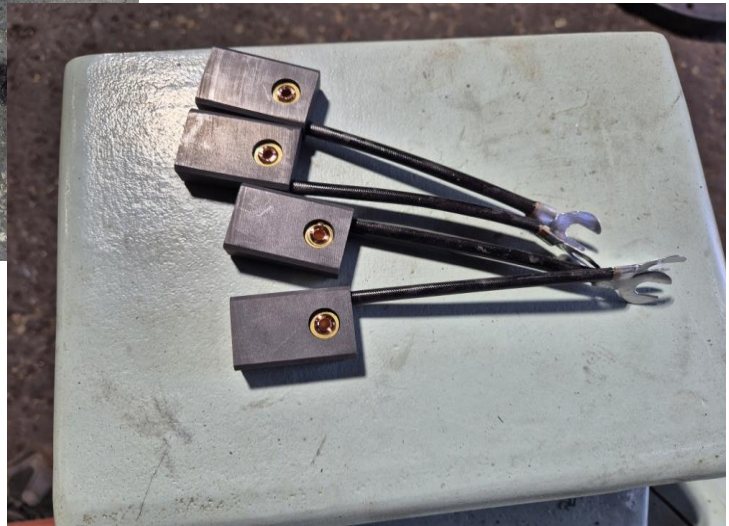
소모품

교환될 신규 BEARING & BRUSH

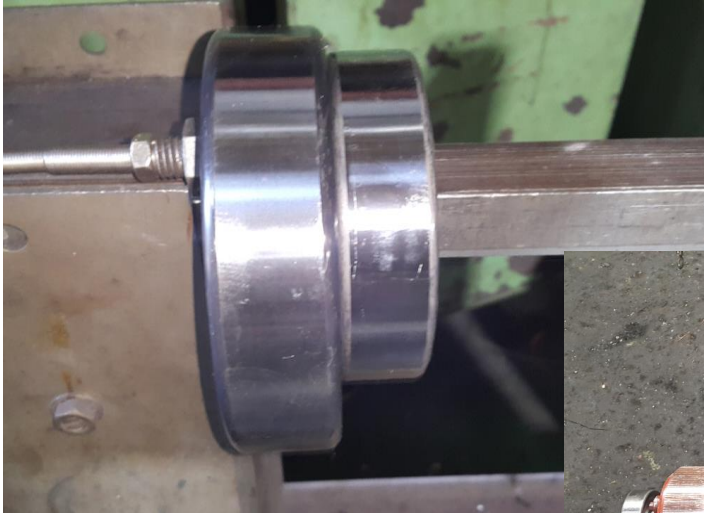
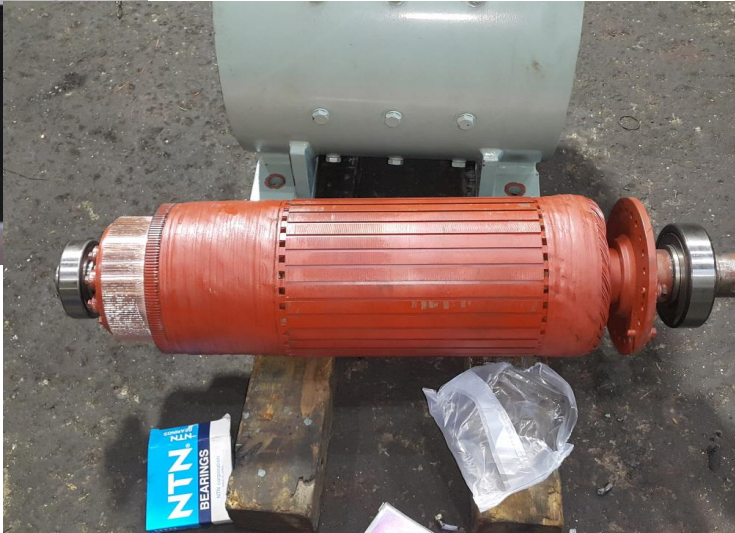
ARMATURE	BEARING 예열교환 실시
작업공정	DC MOTOR 22KW OVERHAUL
<p>ARMATURE 절연저항</p>

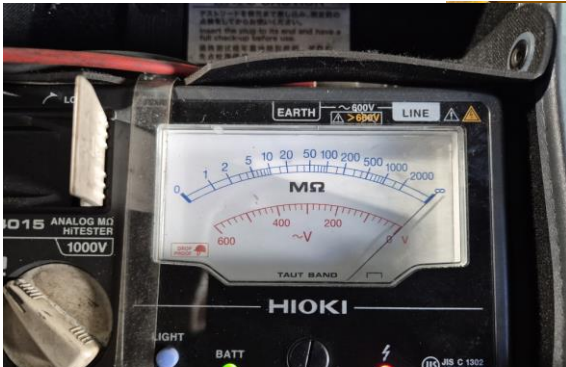
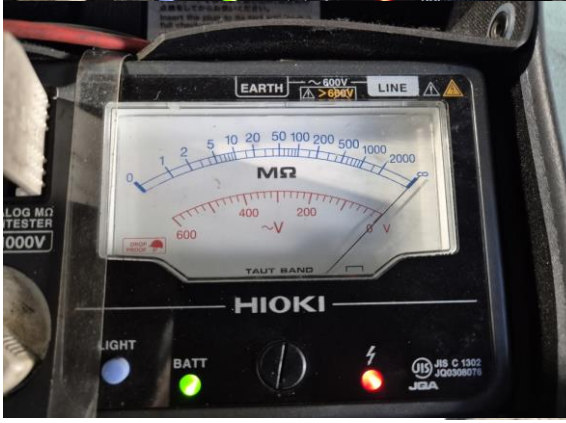
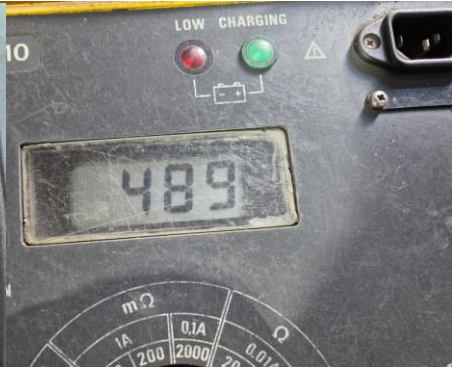
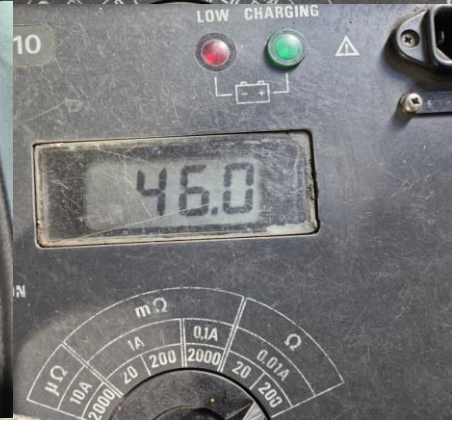
출고검사	절연저항 & 권선저항

<p>FIELD 절연저항</p>

<p>ARMATURE 권선저항</p>

<p>FIELD 권선저항</p>

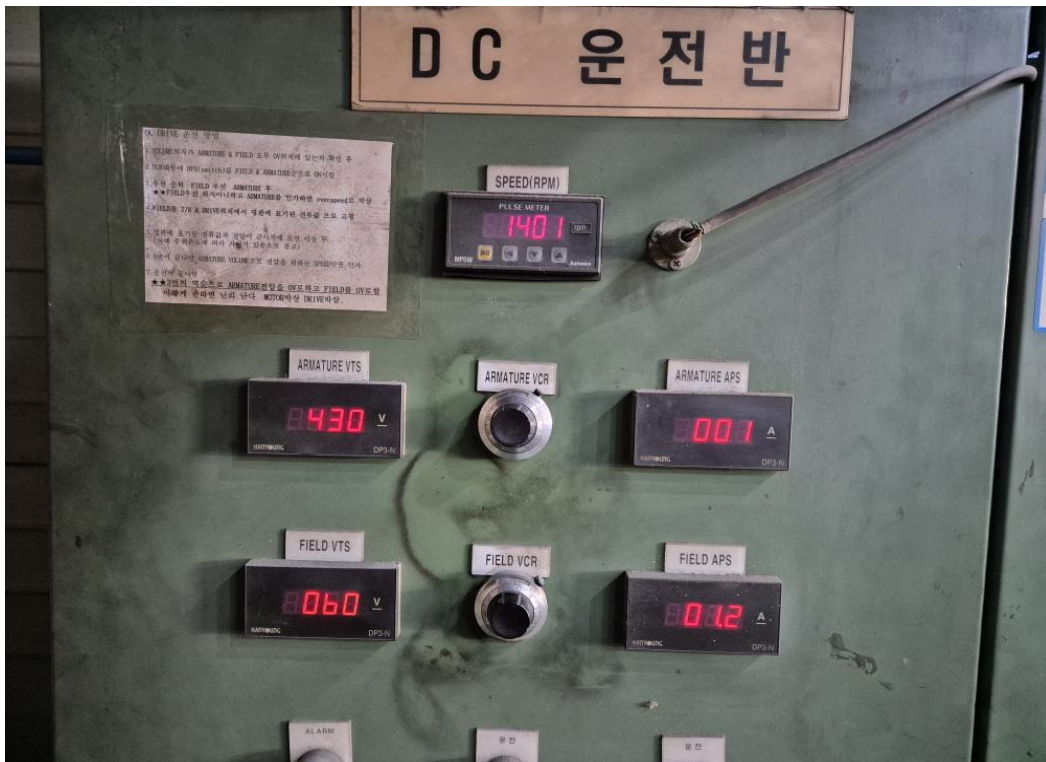
출고검사

시운전 TEST 실시 운전 CURRENT

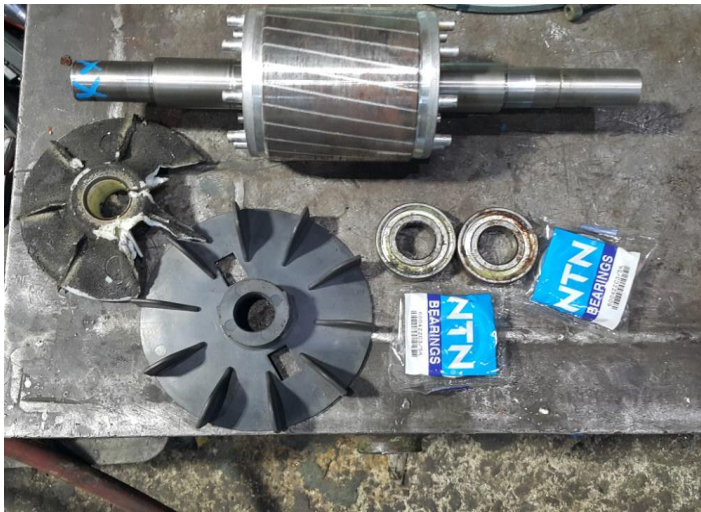
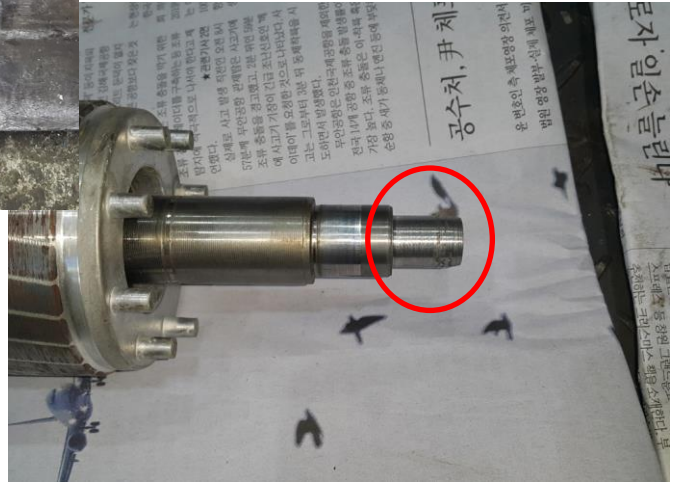
BLOWER

국내산으로 교환 가능토록 FAN부가공

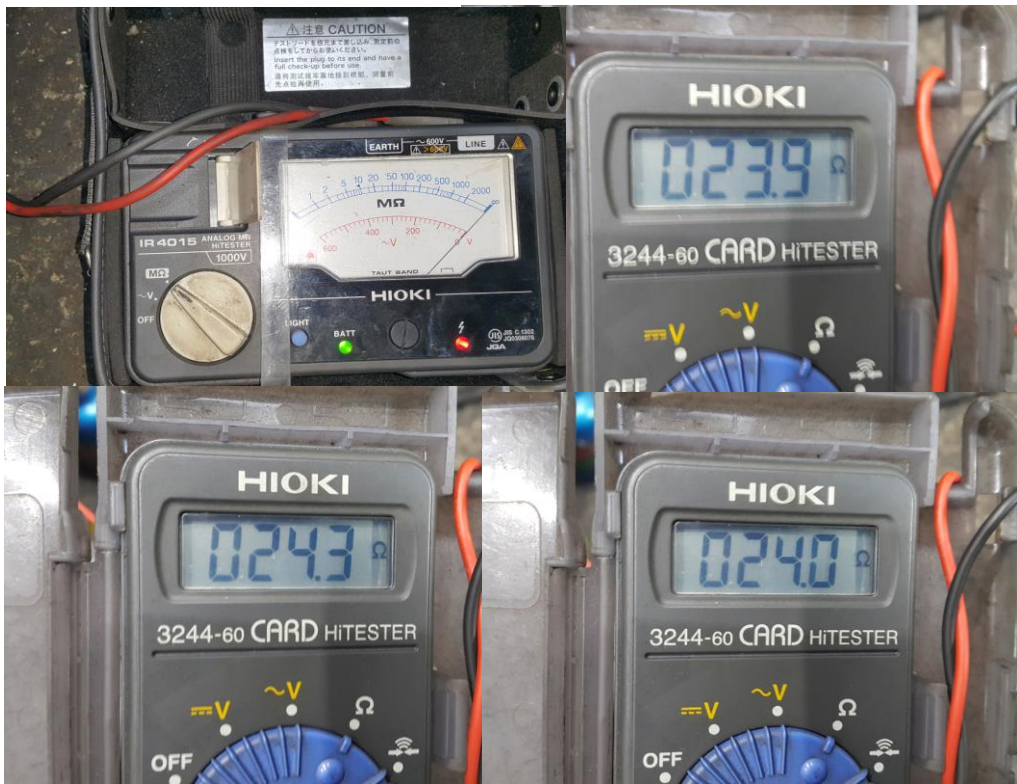
BLOWER

절연저항 & 각 상별 권선저항

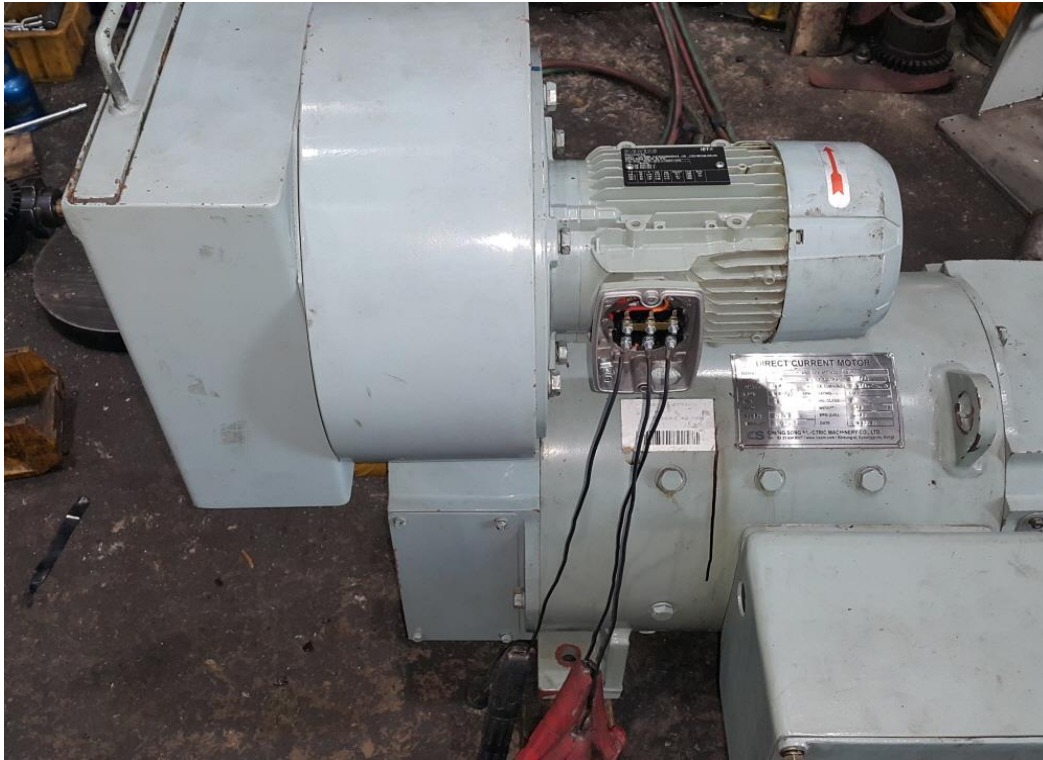
BLOWER

시운전 TEST 실시

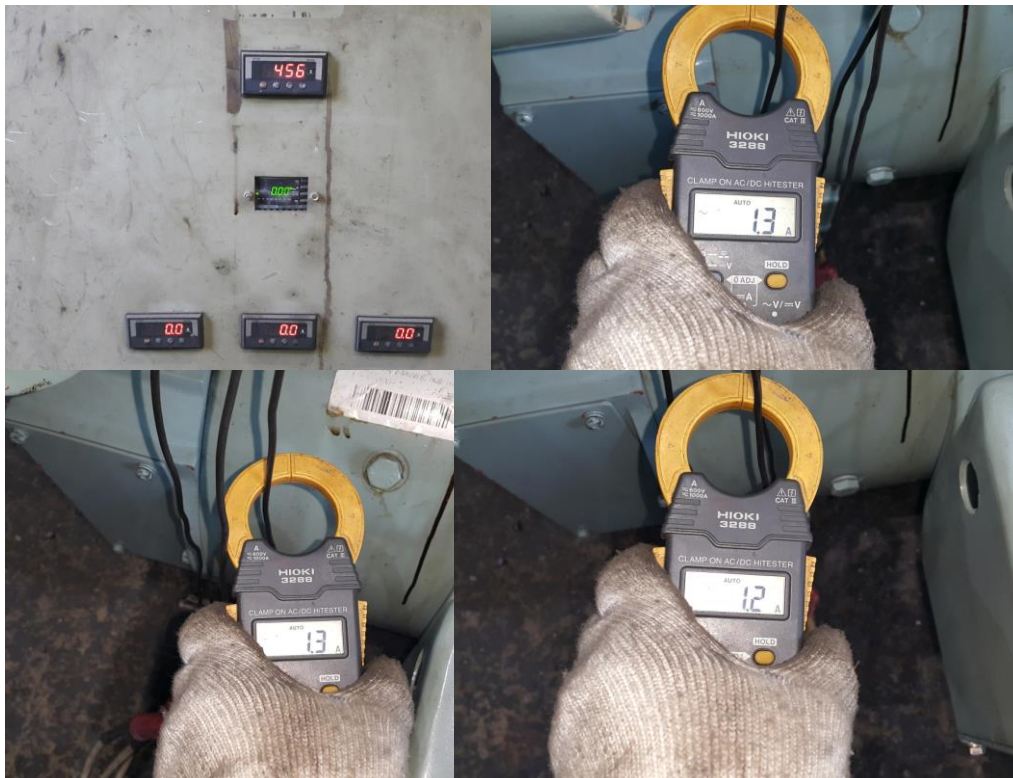
BLOWER

시운전 TEST 실시 운전 CURRENT
