작업공정사진철

고객명: (주)
공사명: 단조공장 E동 집진기 MOTOR

규격: AC MOTOR 150HP 6P 440V

REPAIR 내역: 분해 조립 및 조립부품 불순물 CLEANSING
INSULATING VARNISH DIPPING DRYING
BEARING 교환
입 출고검사 시운전 TEST 및 COLOR PAINTING

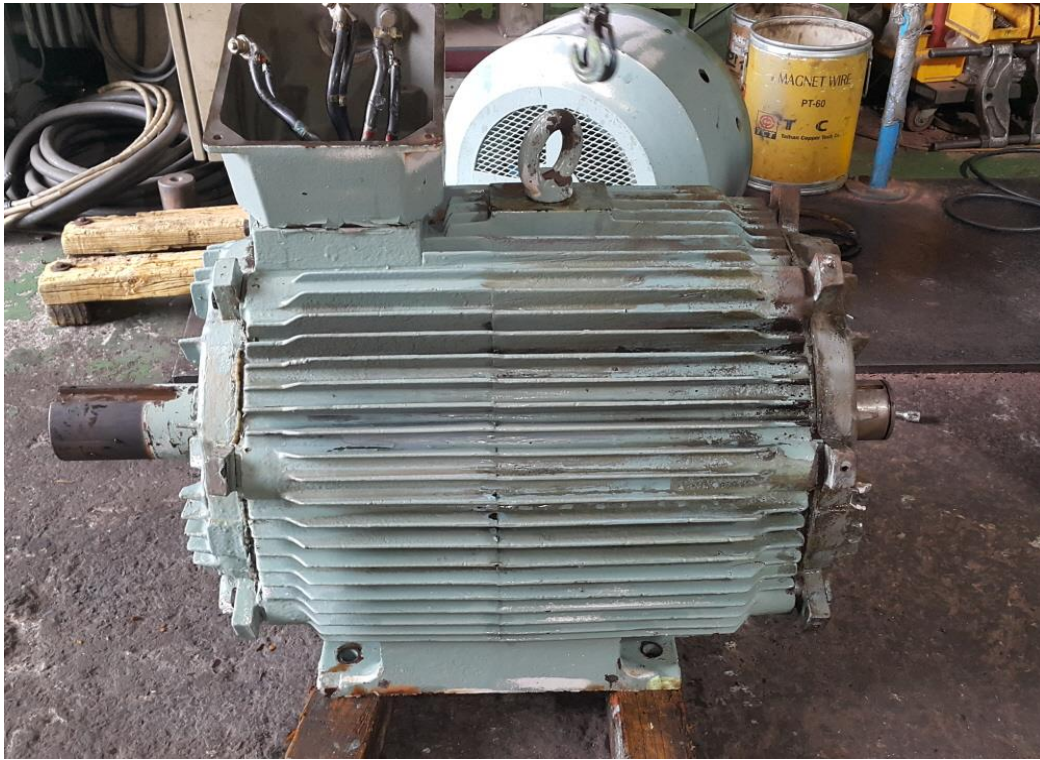
Ass'y

분해 전

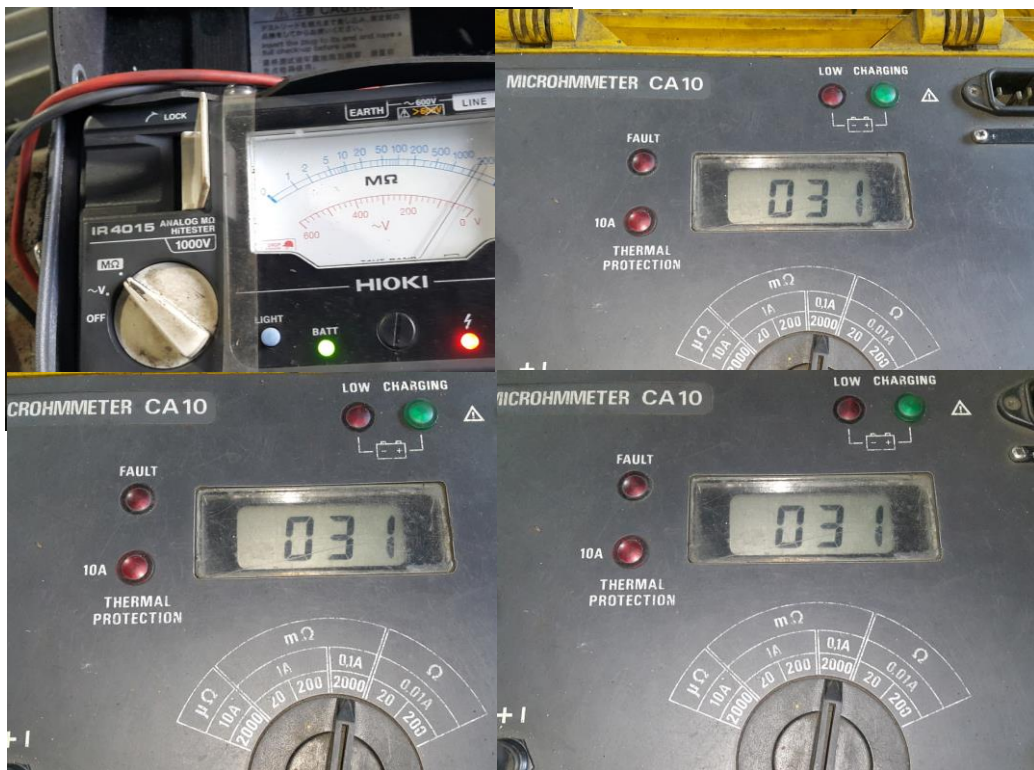
권선검사

절연저항 및 Δ 시 각 상별 권선저항 양호

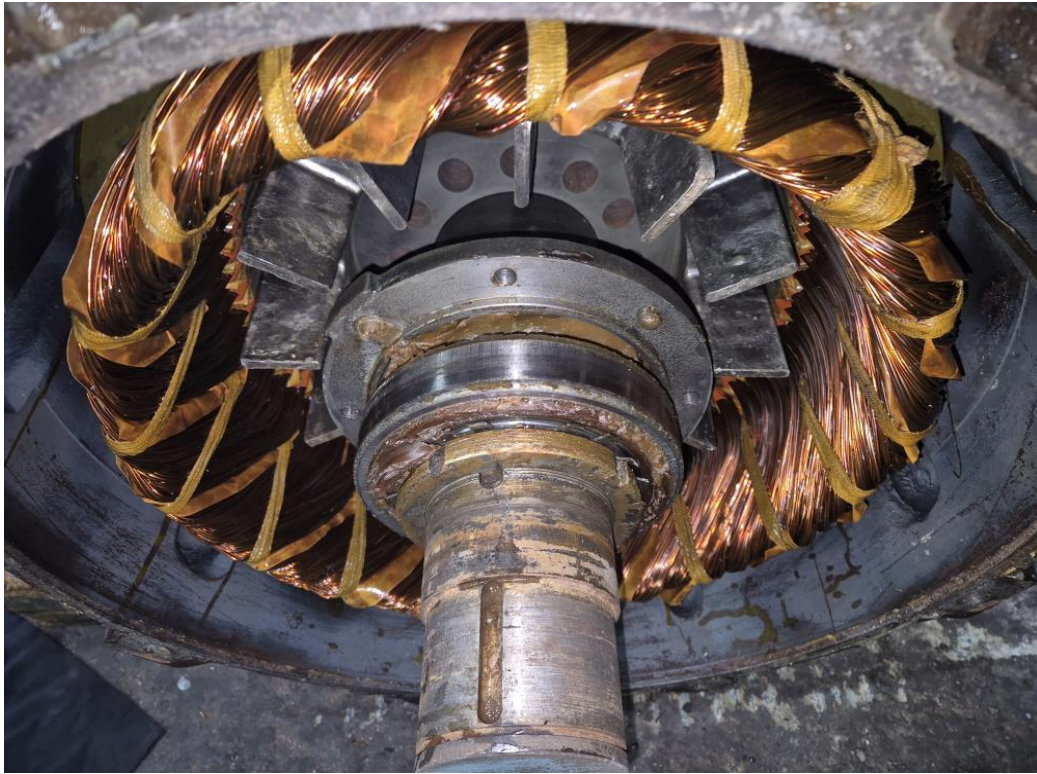
Ass'y

분해 실시

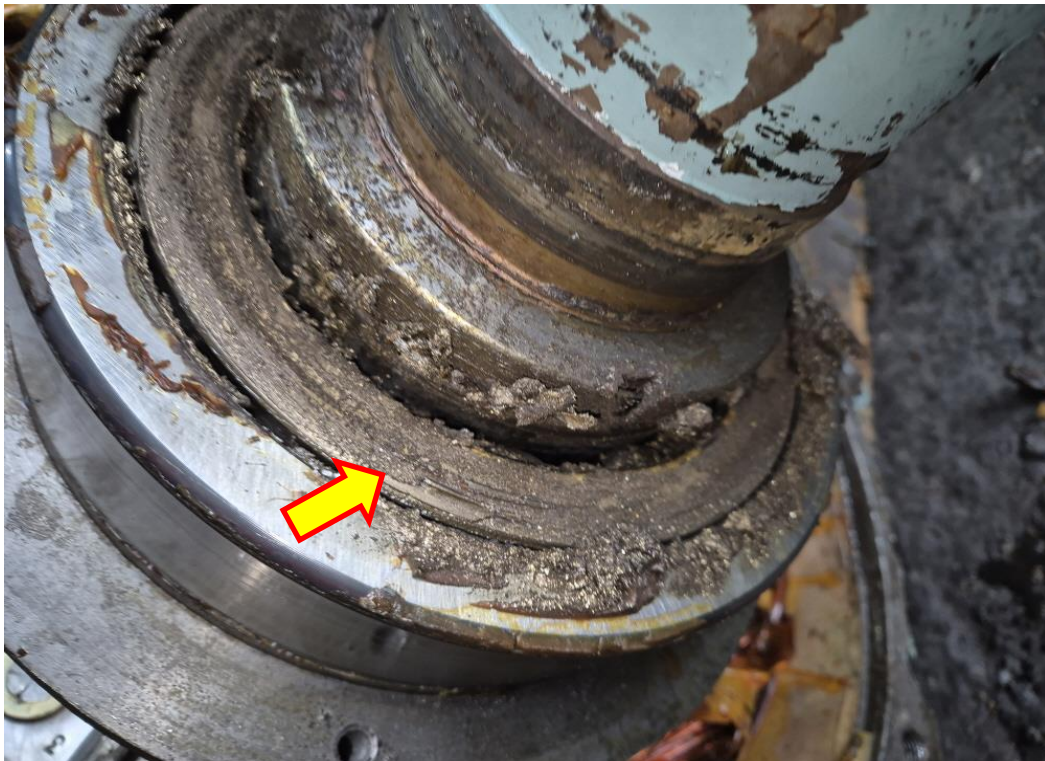
BEARING부

GREASE가 말라 BEARING BALL GAUGE 마모로 섯가루가 되어 흘러내림

교환될 BEARING 예열실시

BEARING 예열교환 및 GREASE CHARGING 조립실시

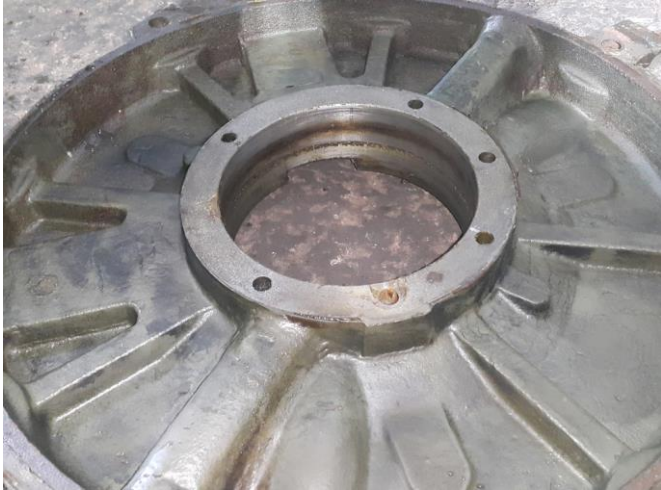
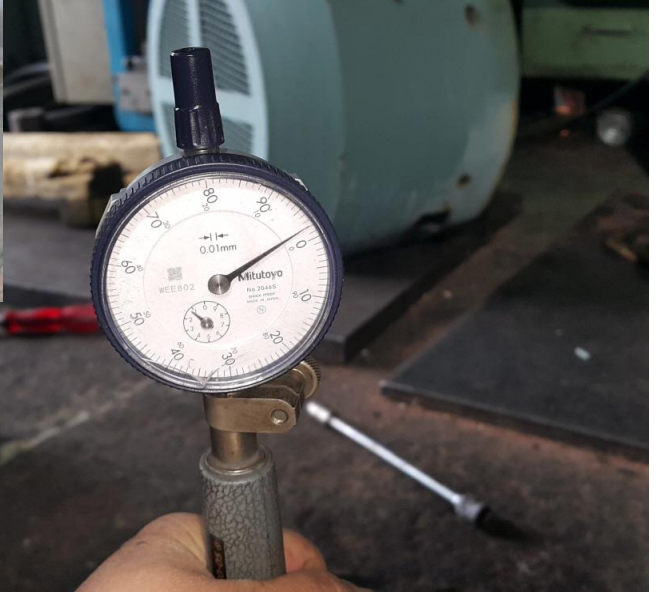
BRACKET	부하HOUSING검사 2/100로 양호
작업공정	AC MOTOR 150HP 6P OVERHAUL

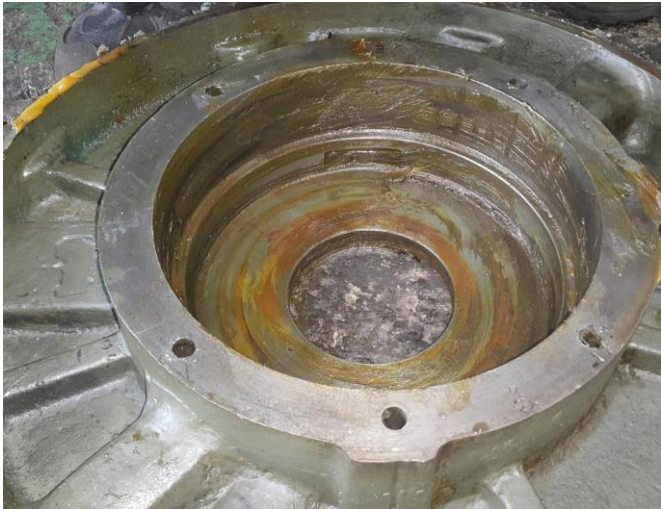
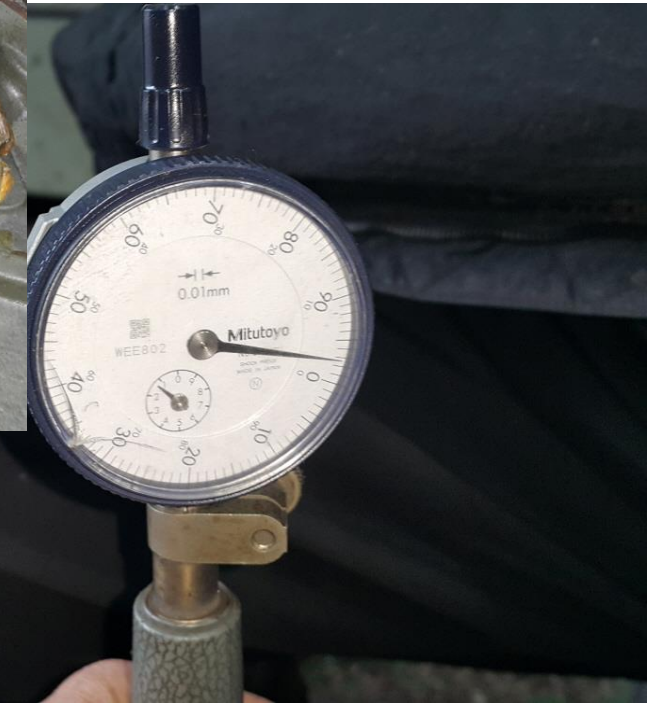
BRACKET	반 부하HOUSING 2.5/100로 양호

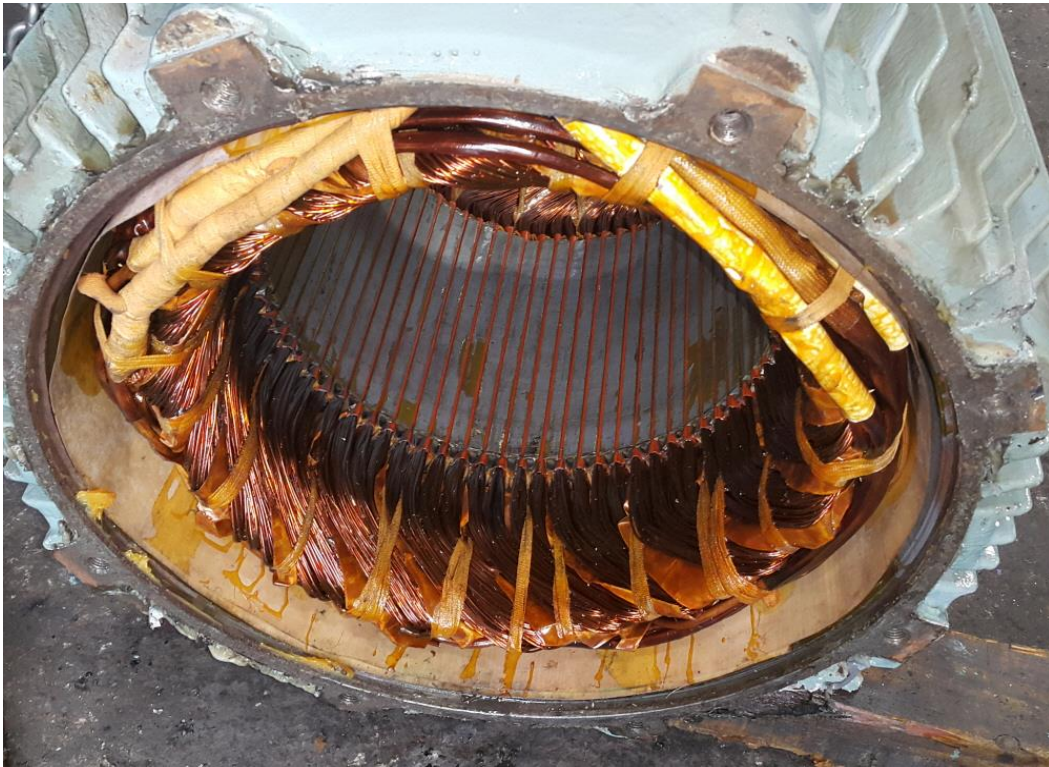
STATOR 권체

권선상태 양호

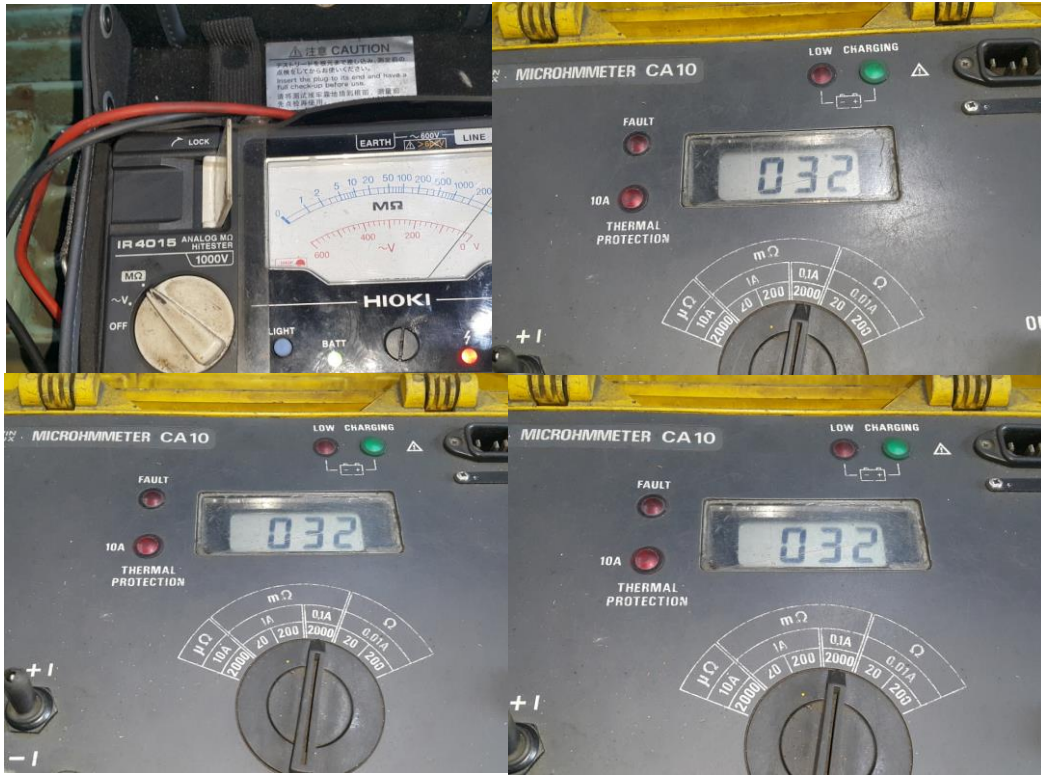
출고검사

절연저항 & △시 각 상별 권선저항

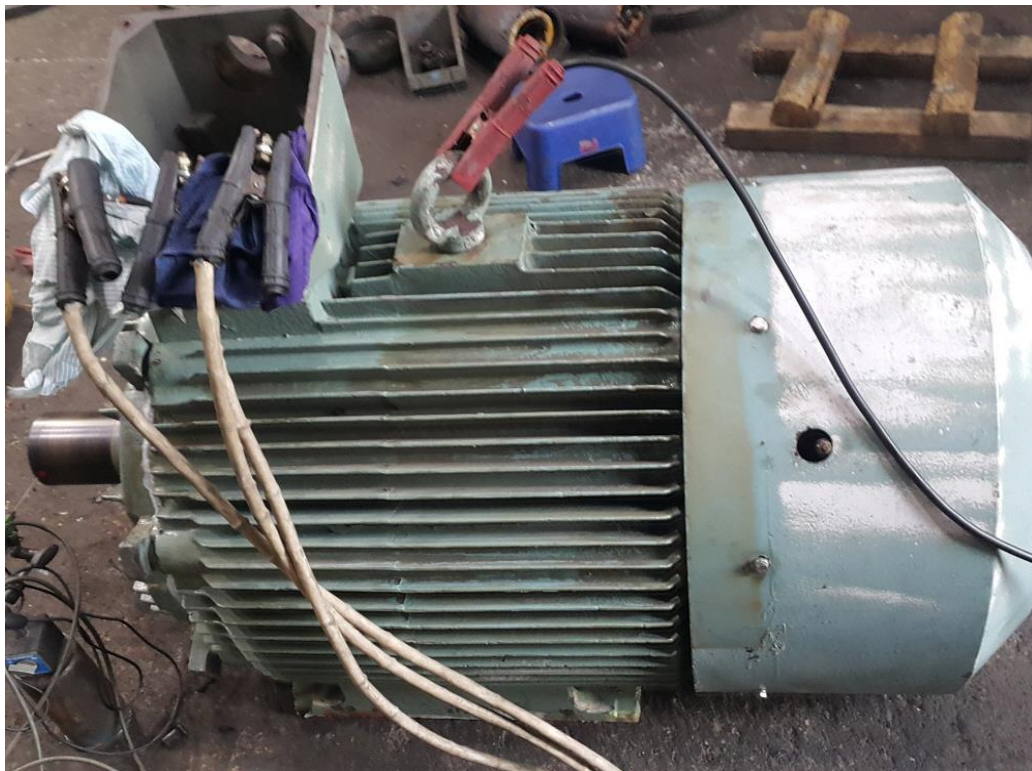
출고검사

시운전 TEST 실시

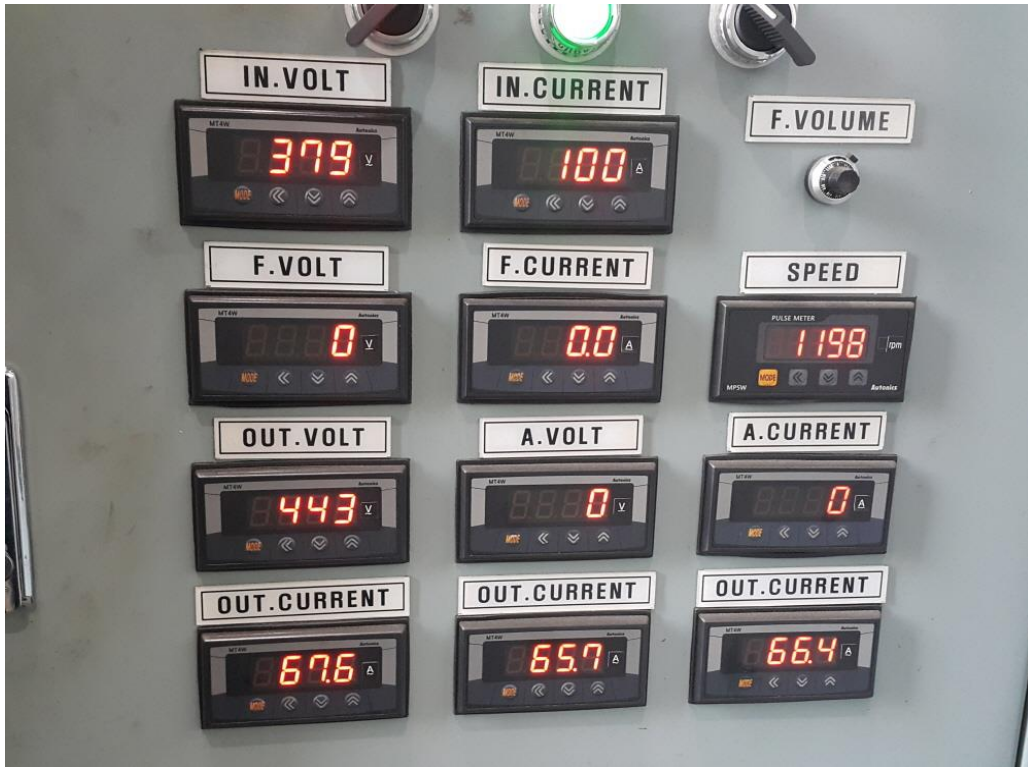
출고검사

시운전 TEST 실시 △시 운전 CURRENT
