작업공정사진철

공사명: AC MOTOR REWINDING

규격: AC MOTOR 400HP 4P

REPAIR 내역: 분해 조립 및 조립부품 불순물 CLEANSING
STATOR REWINDING
INSULATING VARNISH DIPPING DRYING
양 측 HOUSING & SHAFT METALLIZING 연마
BEARING 교환
입 출고검사 시운전 TEST 및 COLOR PAINTING

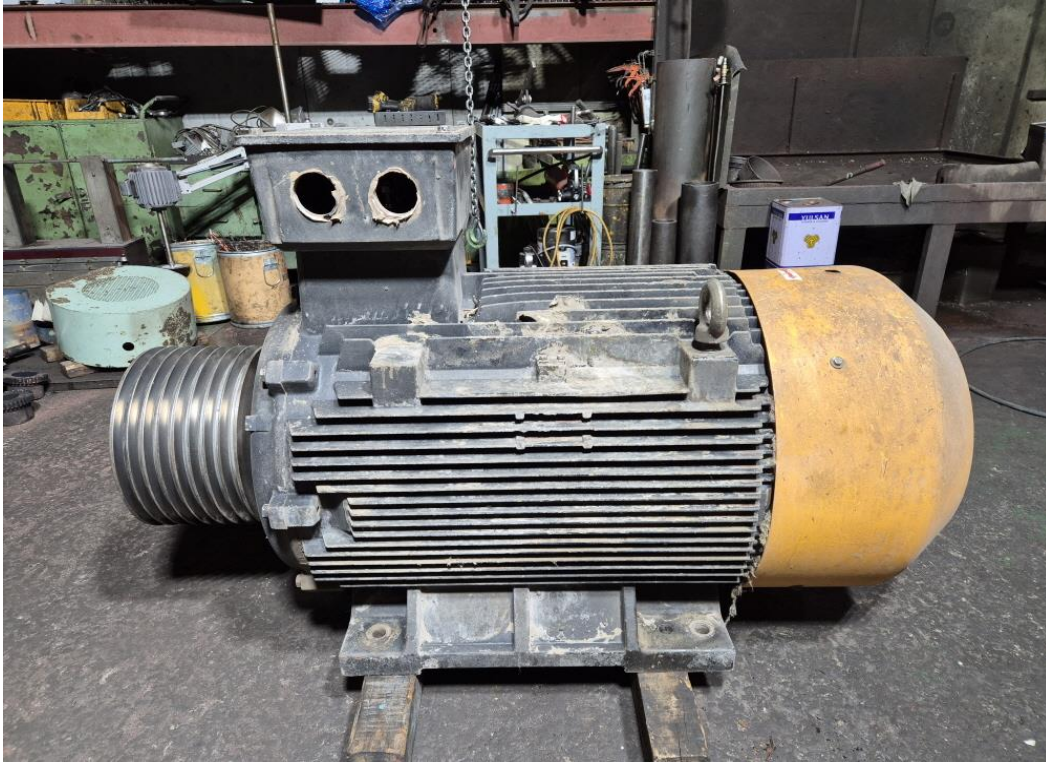
Ass'y

분해 전

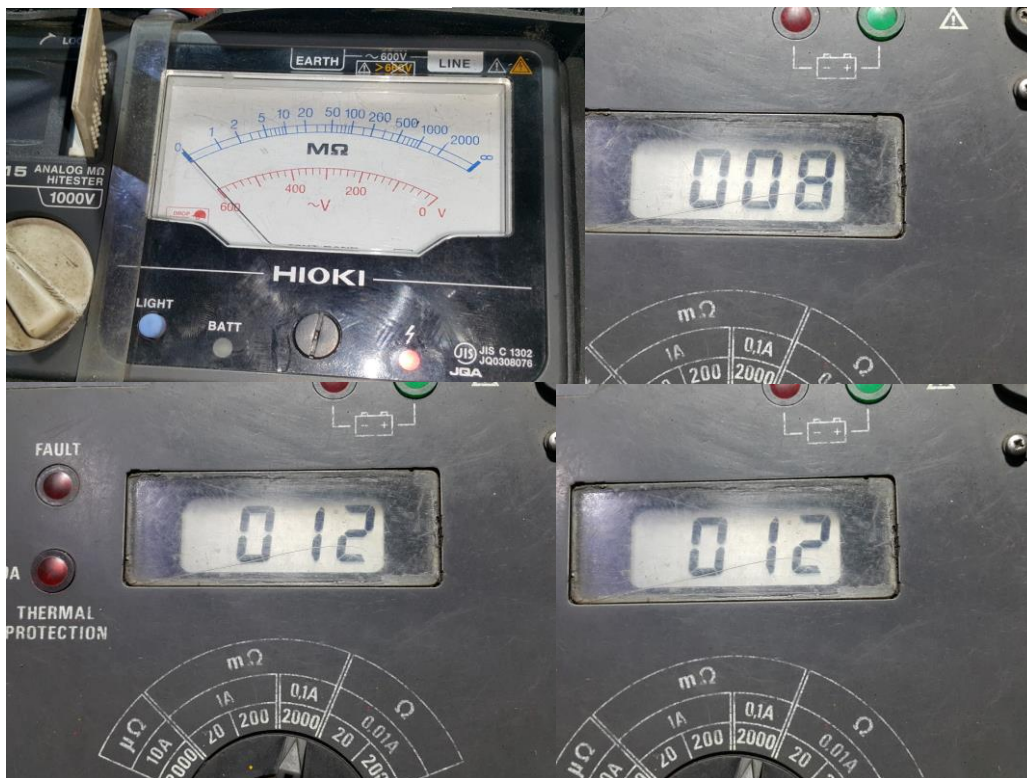
권선검사

절연저항 & 각 상별 권선저항 이상

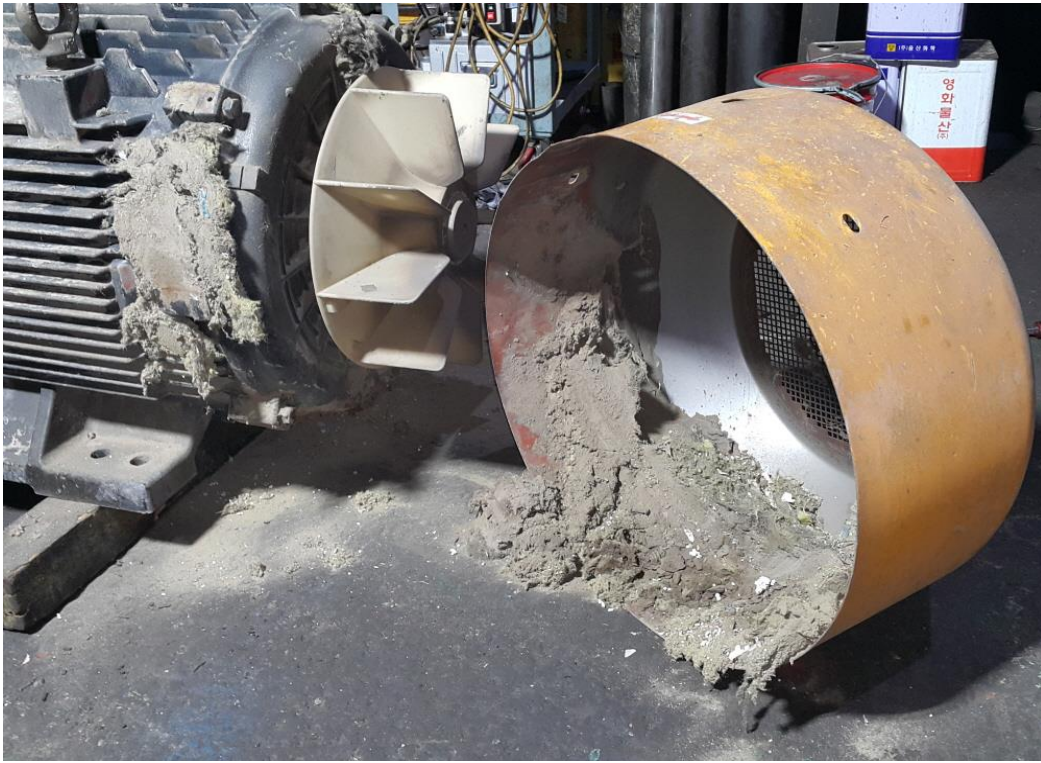
Ass'y

분해 실시

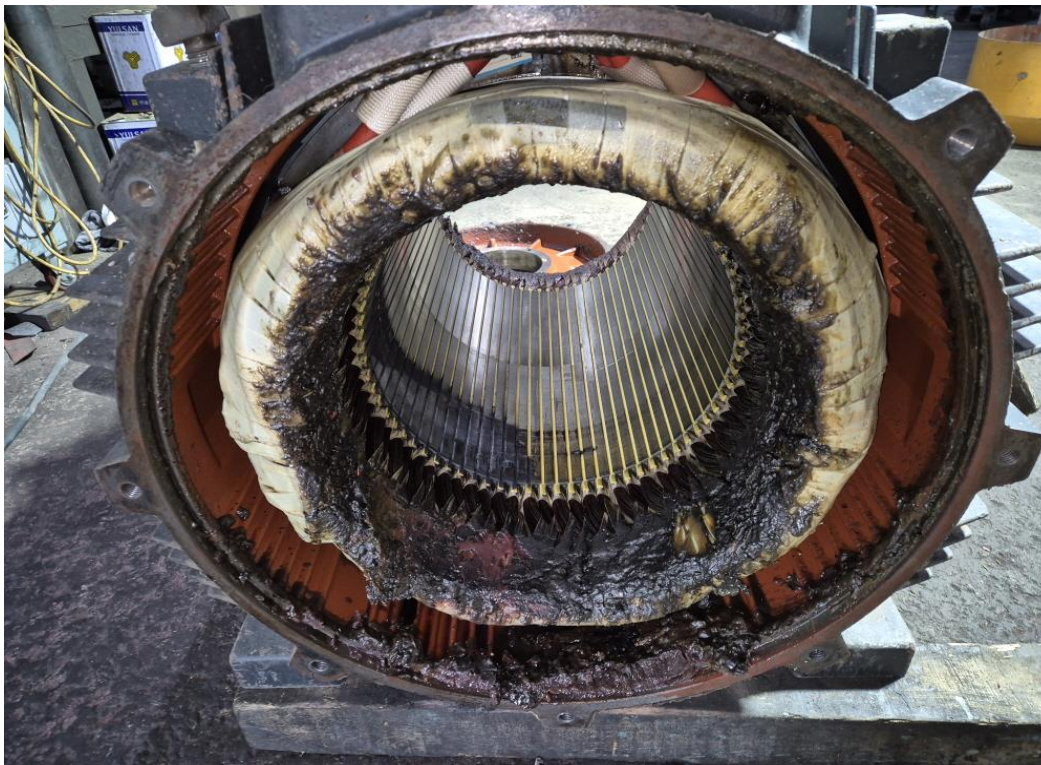
STATOR 권체

분해 후

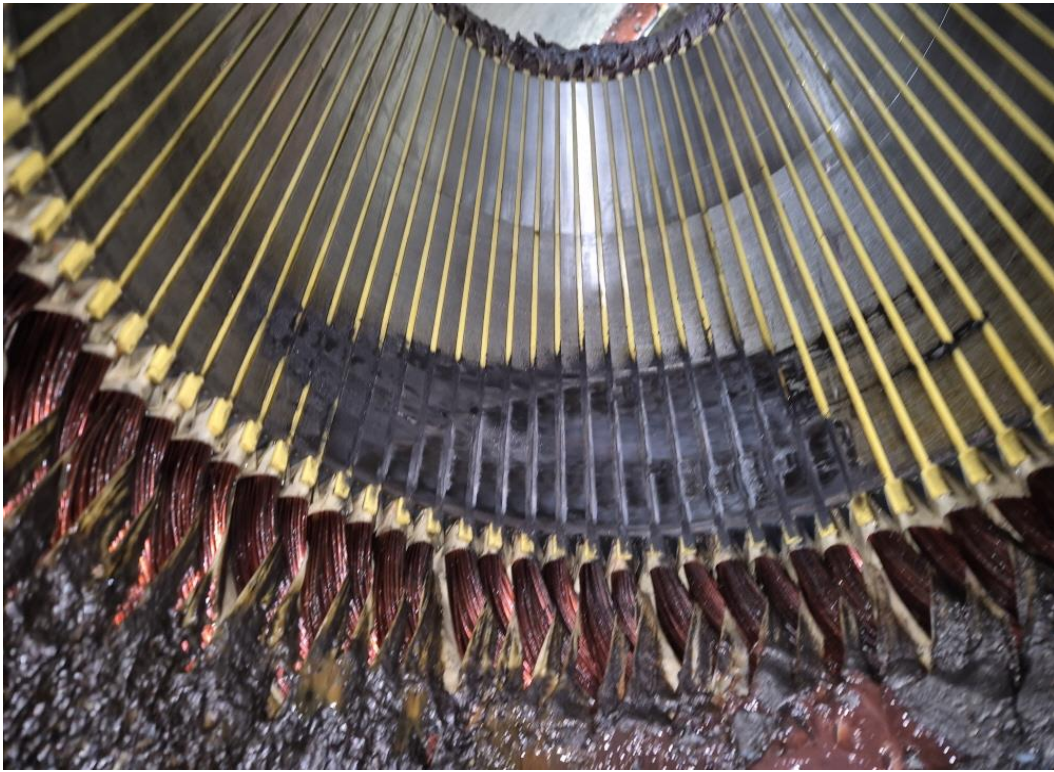
STATOR 권선

부하측 BEARING 파손으로 인한 회전 마찰로 CORE가 밀려 소손

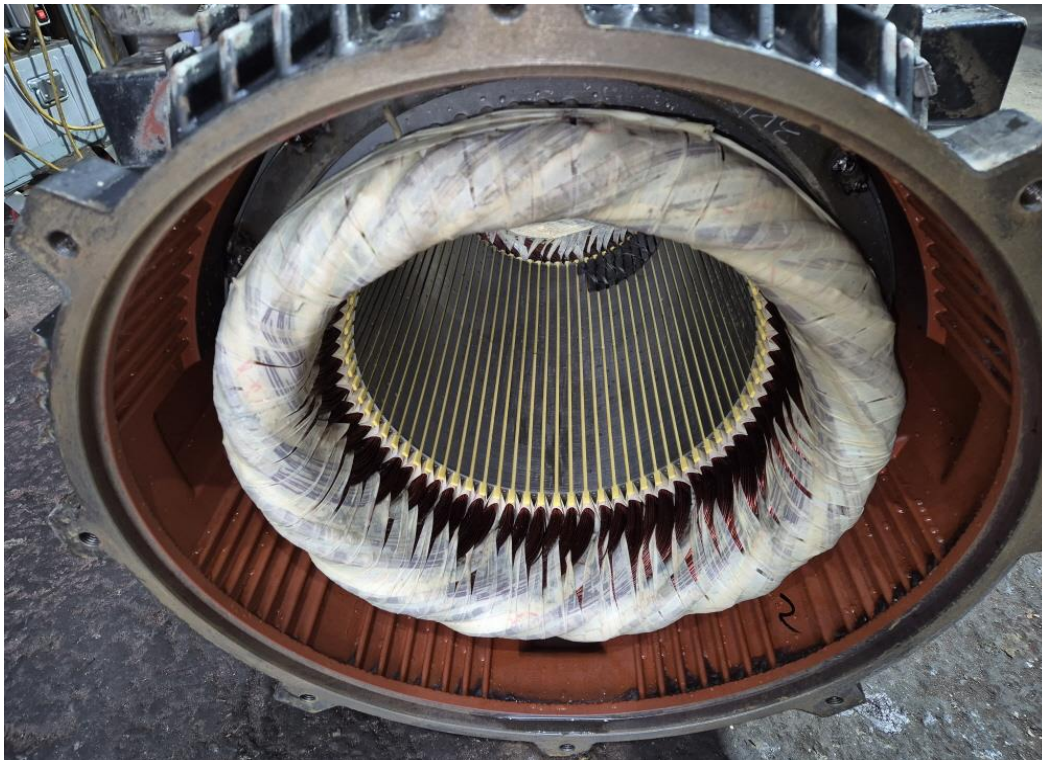
STATOR 권체

불순물 제거 세척 실시

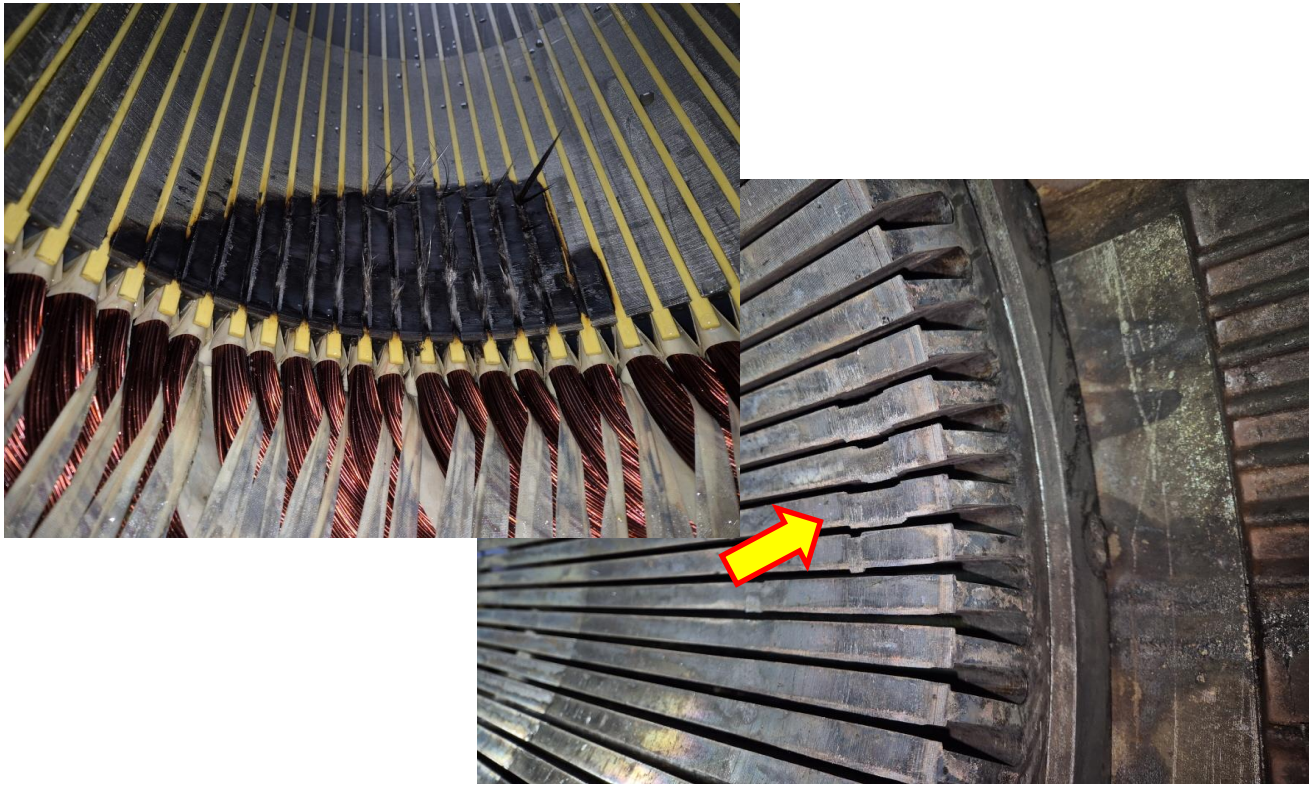
STATOR 권선

권선 손상 부

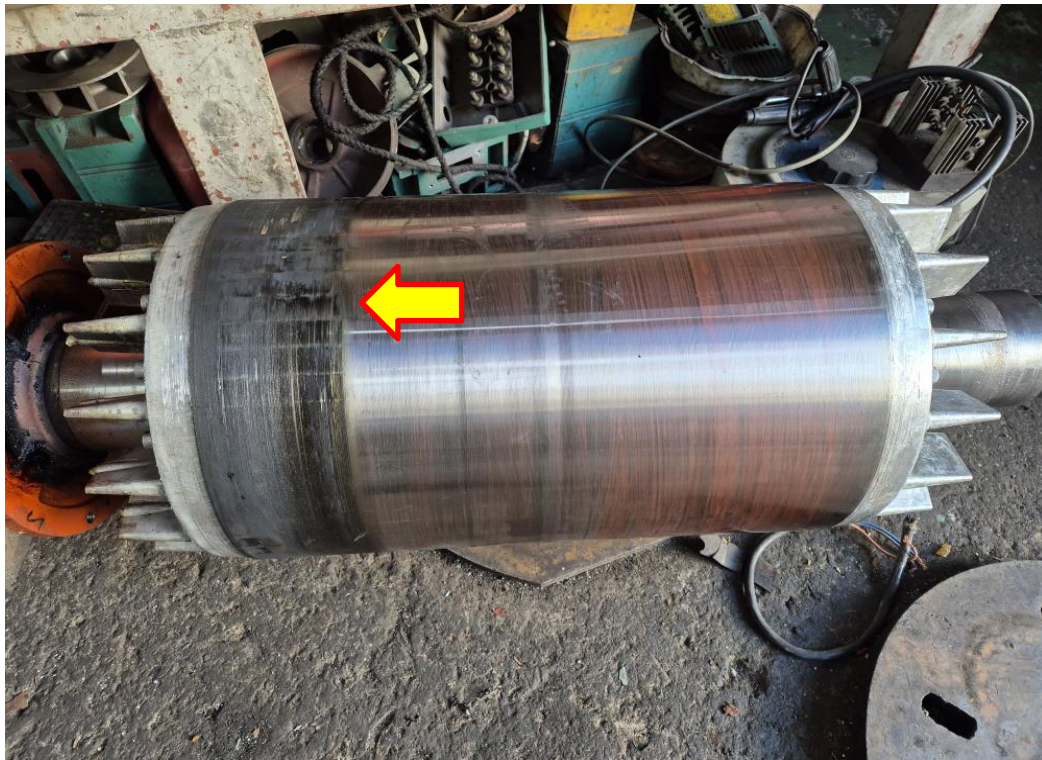
ROTOR

부하측 BEARING 파손으로 회전 마찰

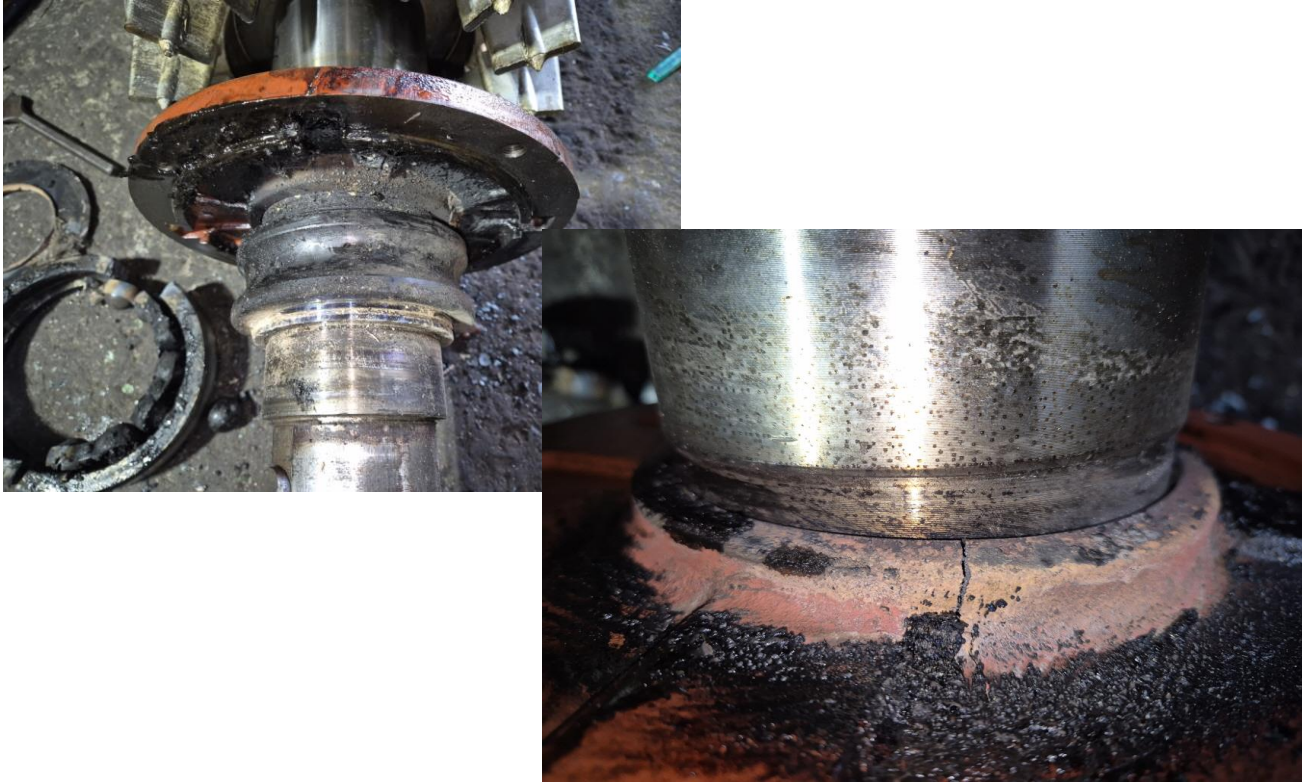
부하측	SHAFT와 BEARING과의 융합 상태
작업공정	AC MOTOR 400HP 4P 입고검사

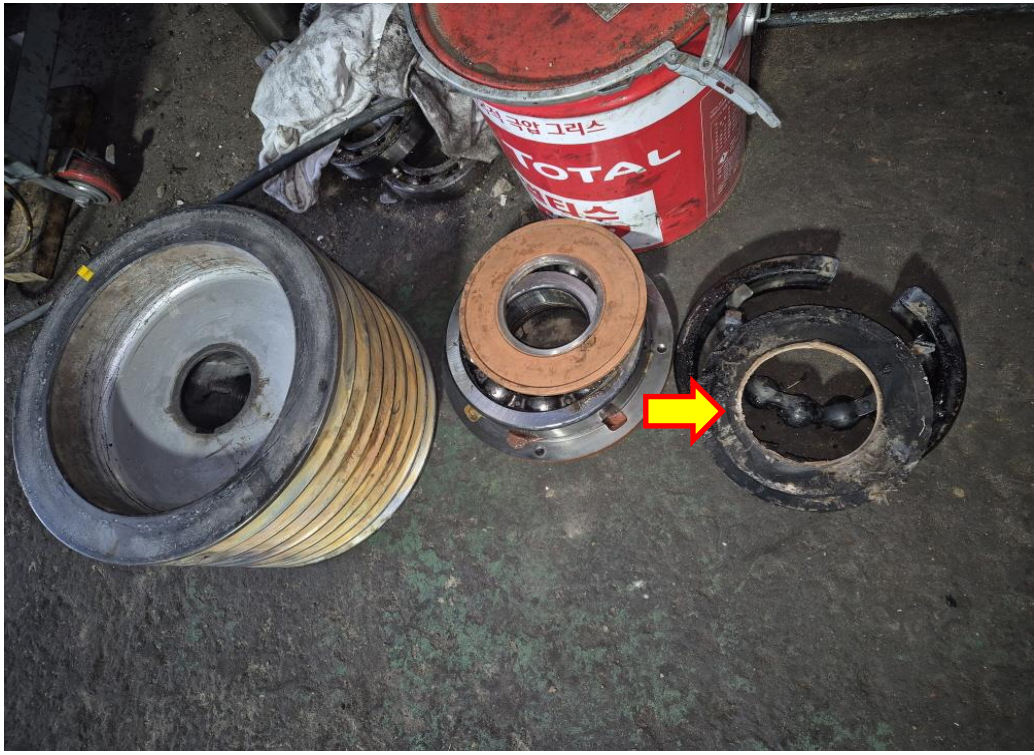
부하측	BEARING 고정 BRACKET EPOXY 소손으로 제작교환 필요

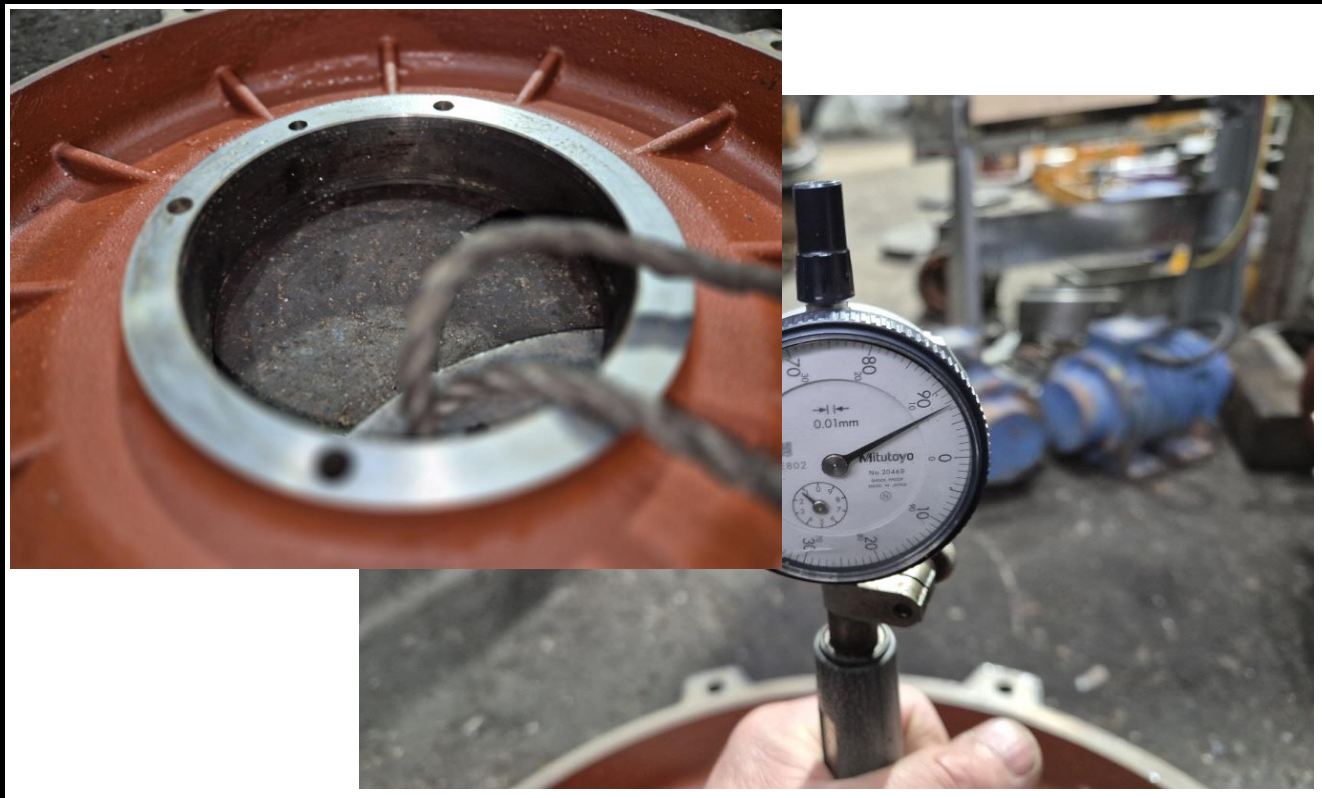
BRACKET	부하측 HOUSING 검사 7.5/100으로 불량
작업공정	AC MOTOR 400HP 4P 입고검사

부하측 HOUSING METALLIZING 연마 보수 후 검사 1/100

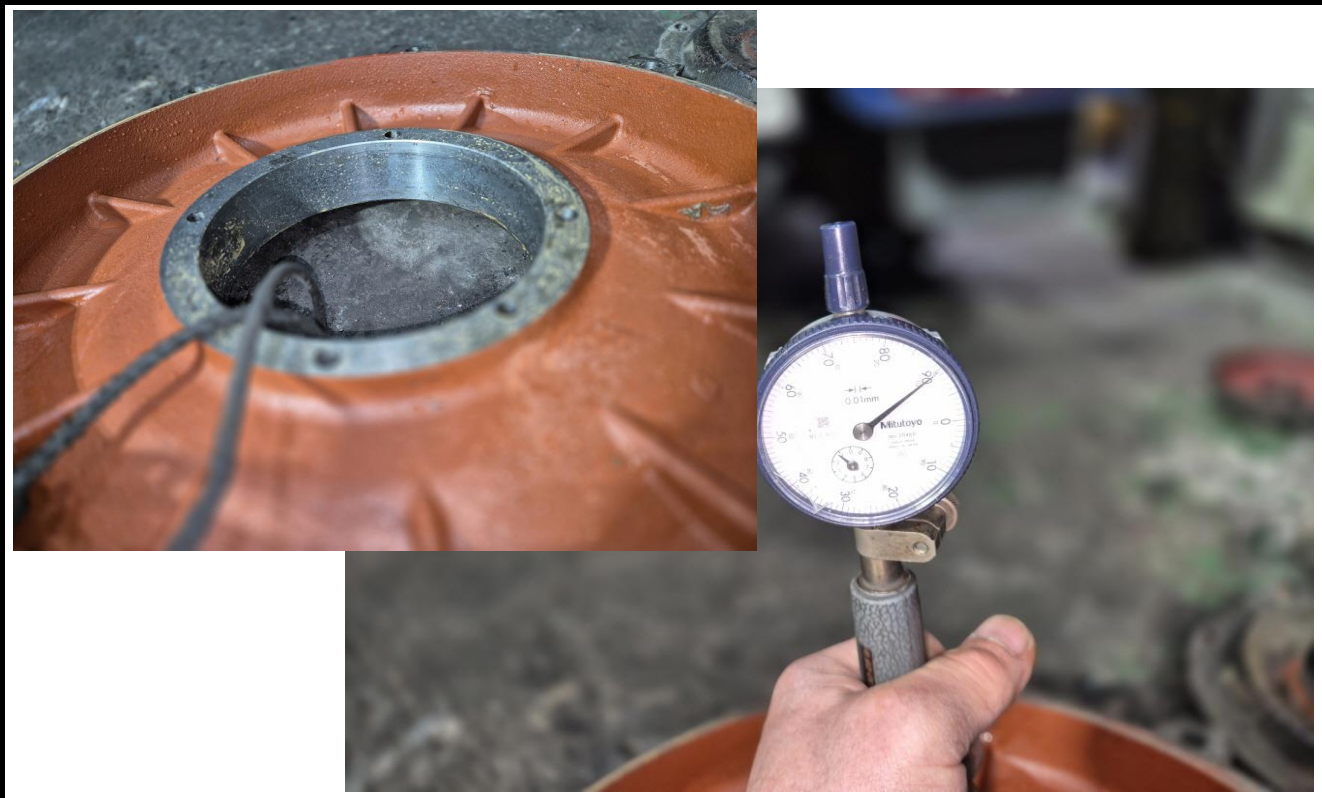
BRACKET	반 부하측 HOUSING 검사 10/100으로 불량

BRACKET	반 부하측 HOUSING METALLIZING 연마 보수 후 검사 1/100
작업공정	AC MOTOR 400HP 4P REWINDING

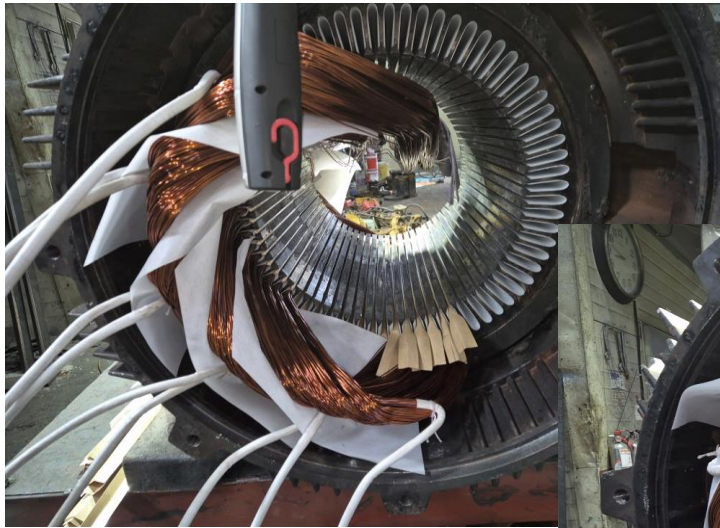
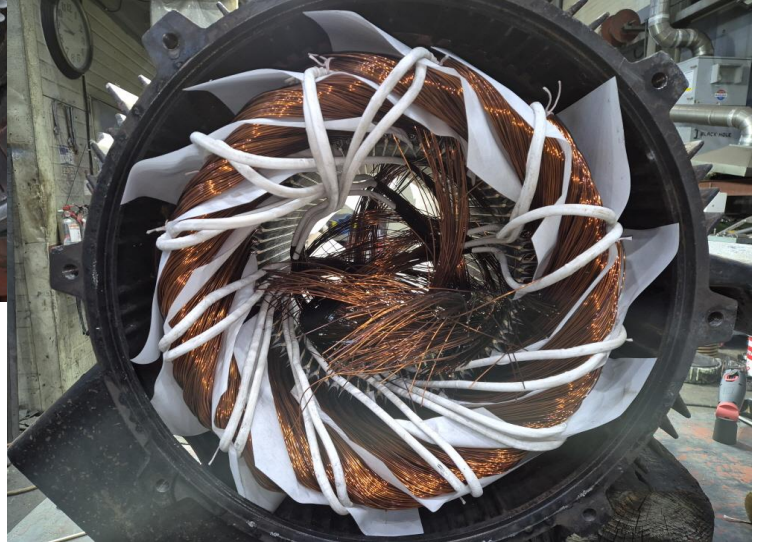
STATOR 권체

재 권선 실시

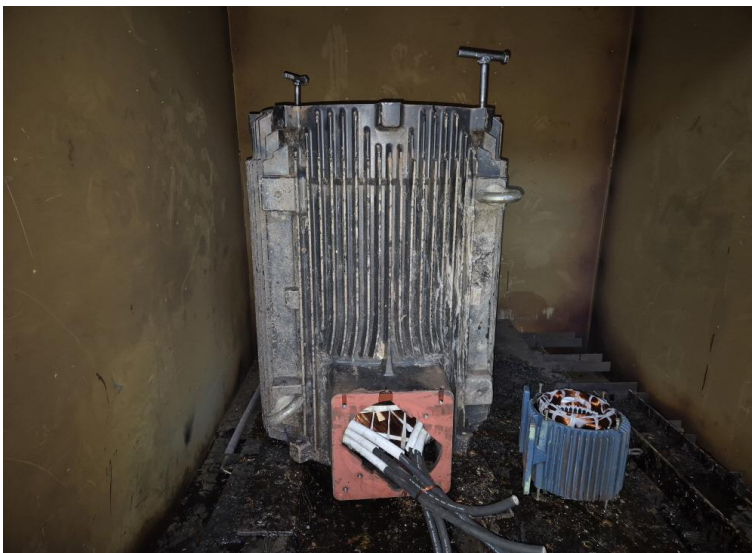
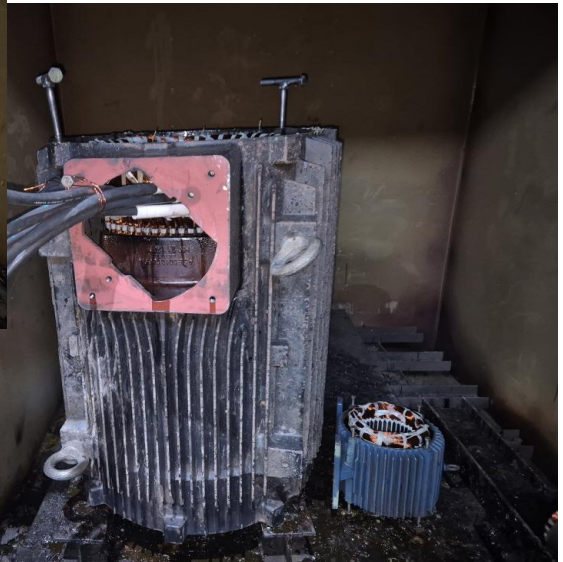
STATOR 권체

1,2차 INSULATING VARNISH DIPPING DRYING 실시

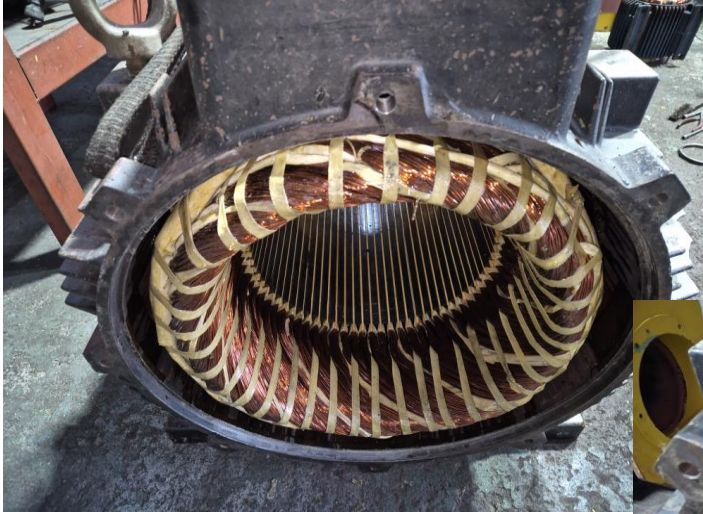
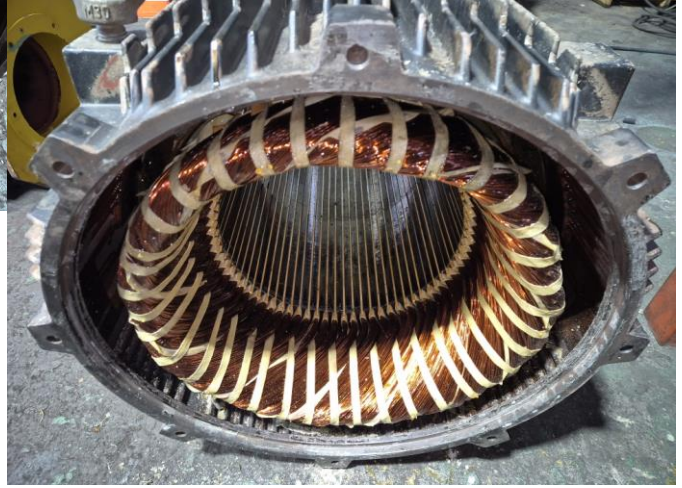
STATOR권체

INSULATING VARNISH DIPPING DRYING 실시 후

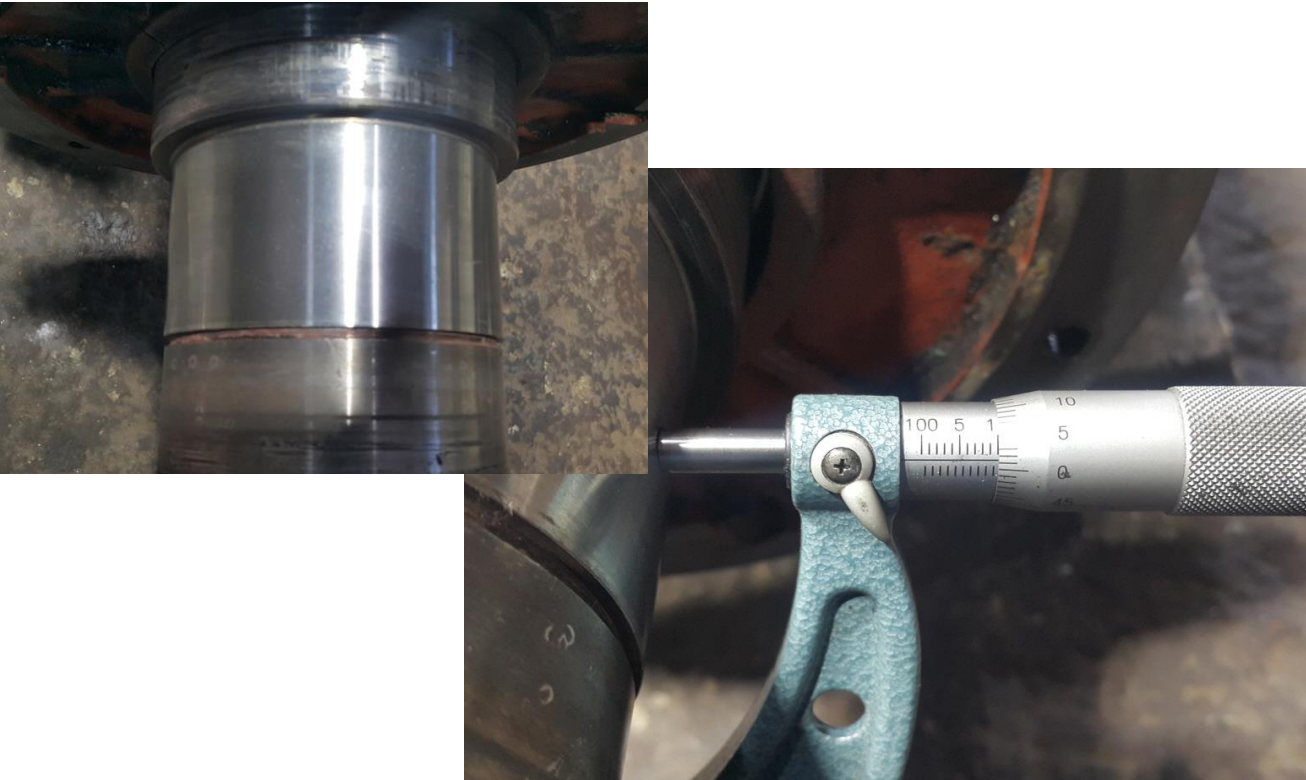
BRACKET	부하측 BEARING부 SHAFT METALLIZING 연마 보수 후 검사 1.5/100

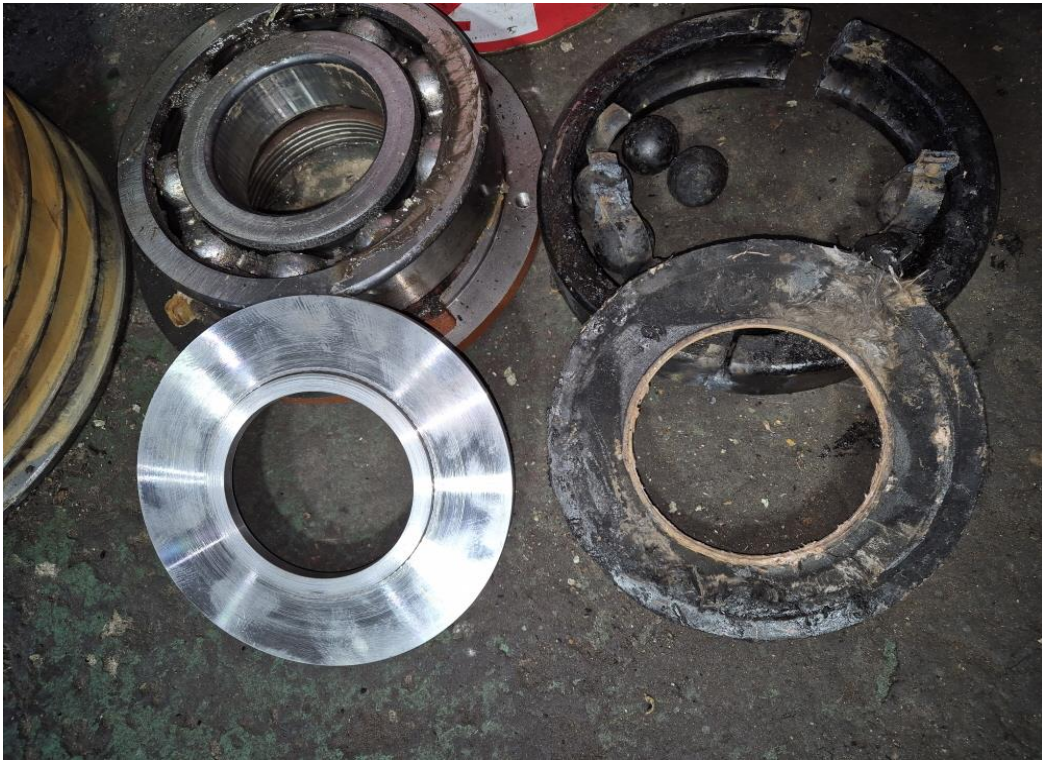
부하측

BEARING 고정 BRACKET 소손으로 제작 후

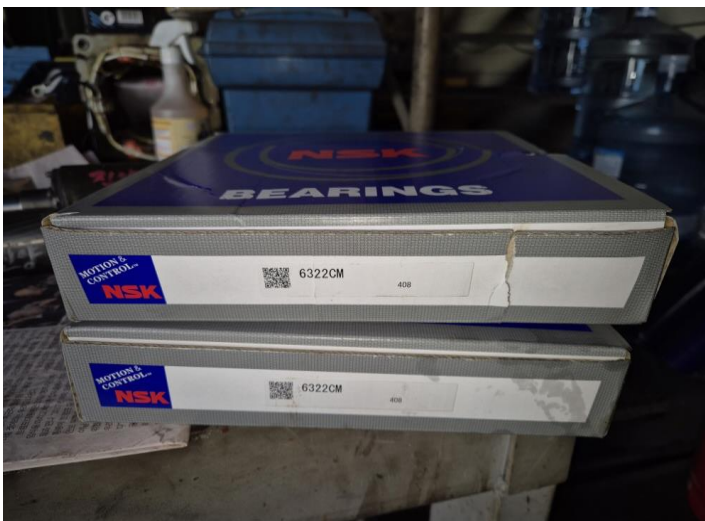
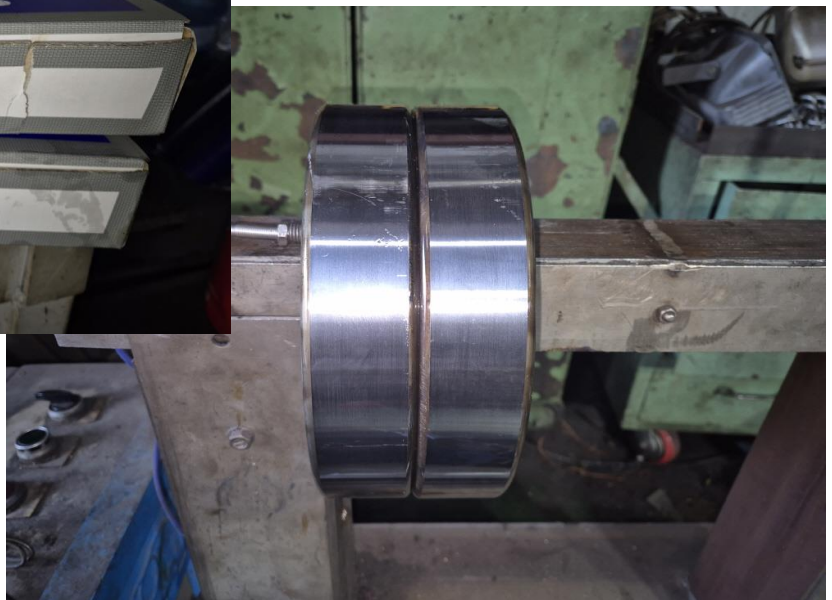
소모 품

교환될 양측 BEARING 예열 실시

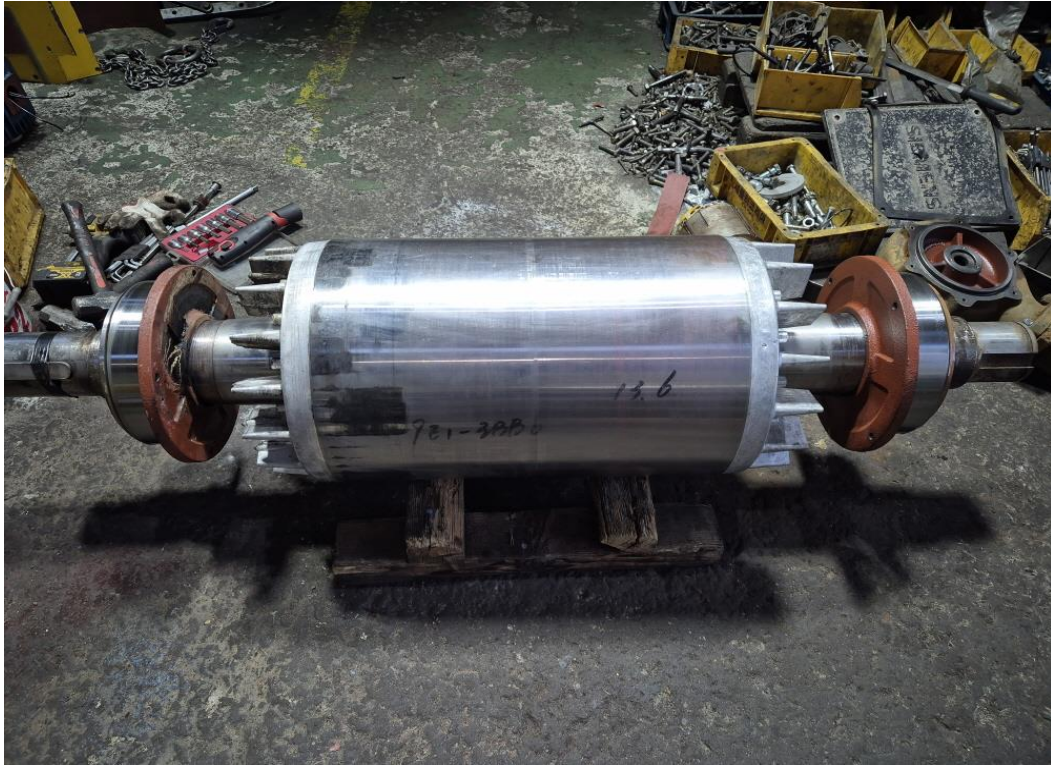
ROTOR

양측 BEARING 예열 교환 실시

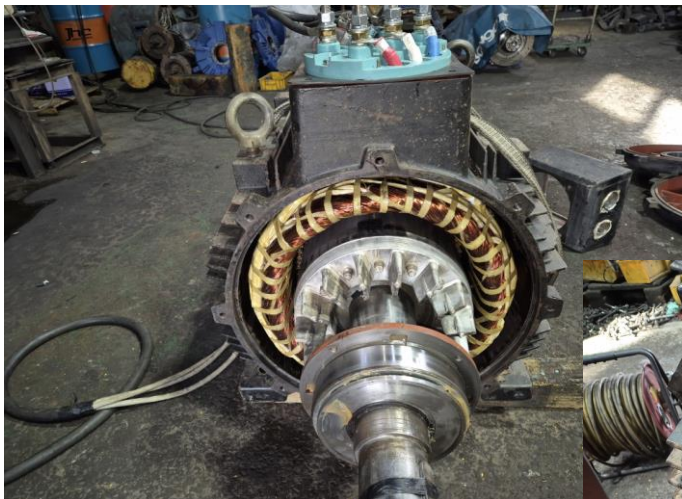
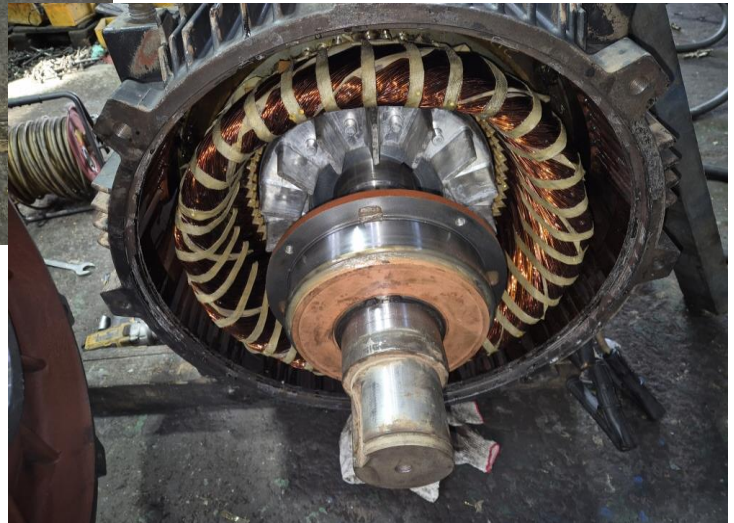
Ass'y 조립

BEARING 예열 교환 및 GREASE CHARGING 조립실시

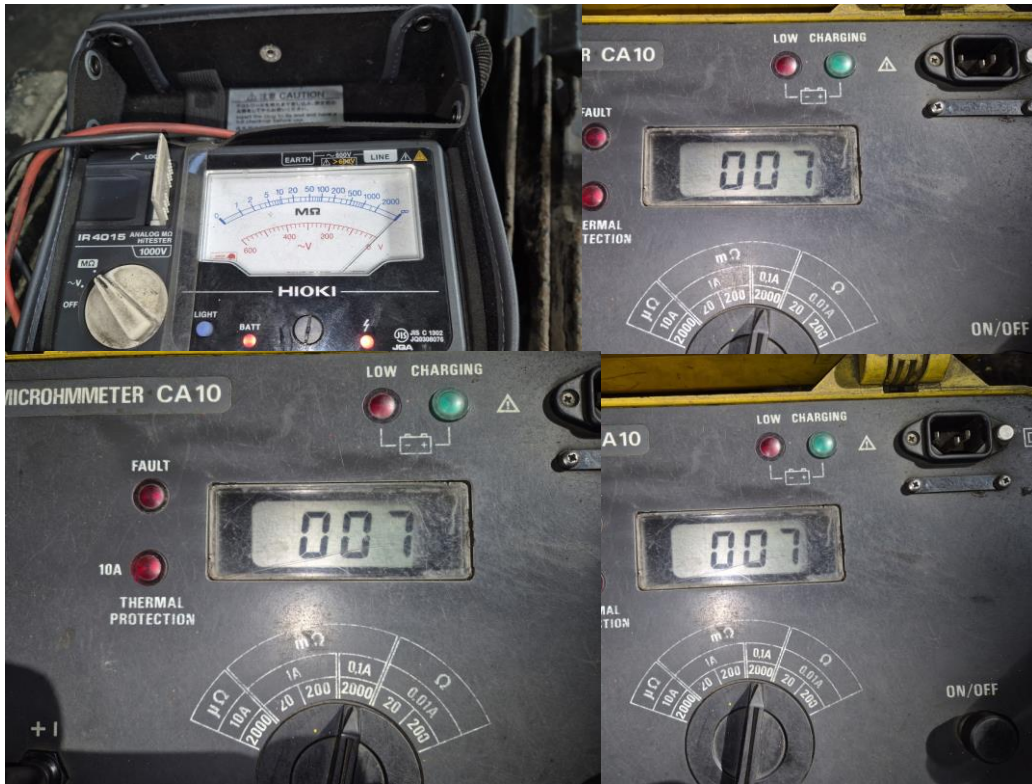
출고검사

절연저항 & 각 상별 권선저항

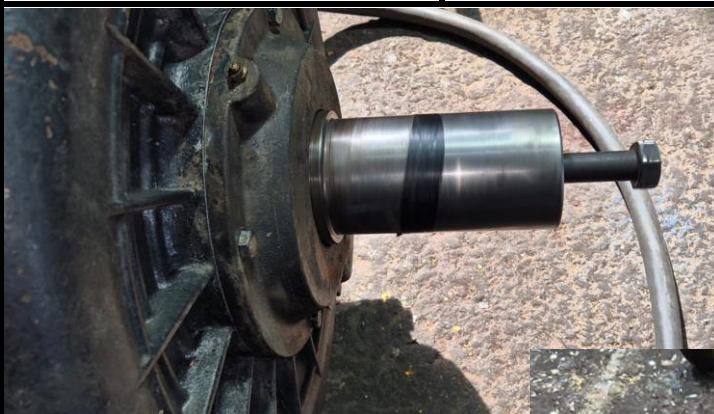
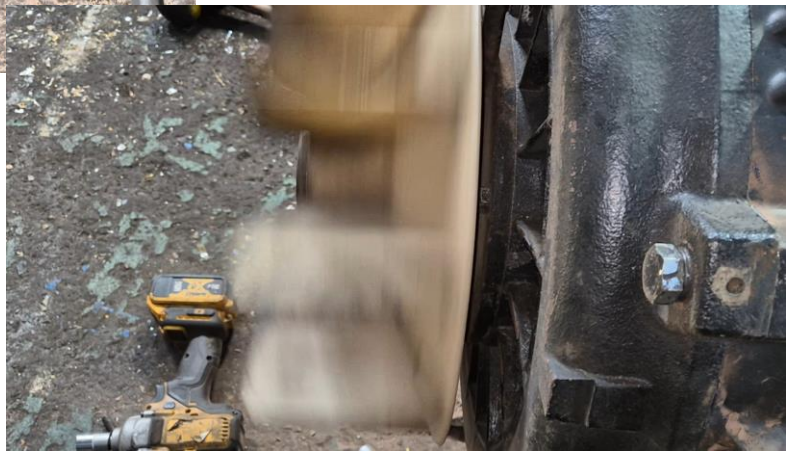
출고검사

MOTOR가 기동을 못하는 현상 발생 즉 회전은 하나 가속이 안됨

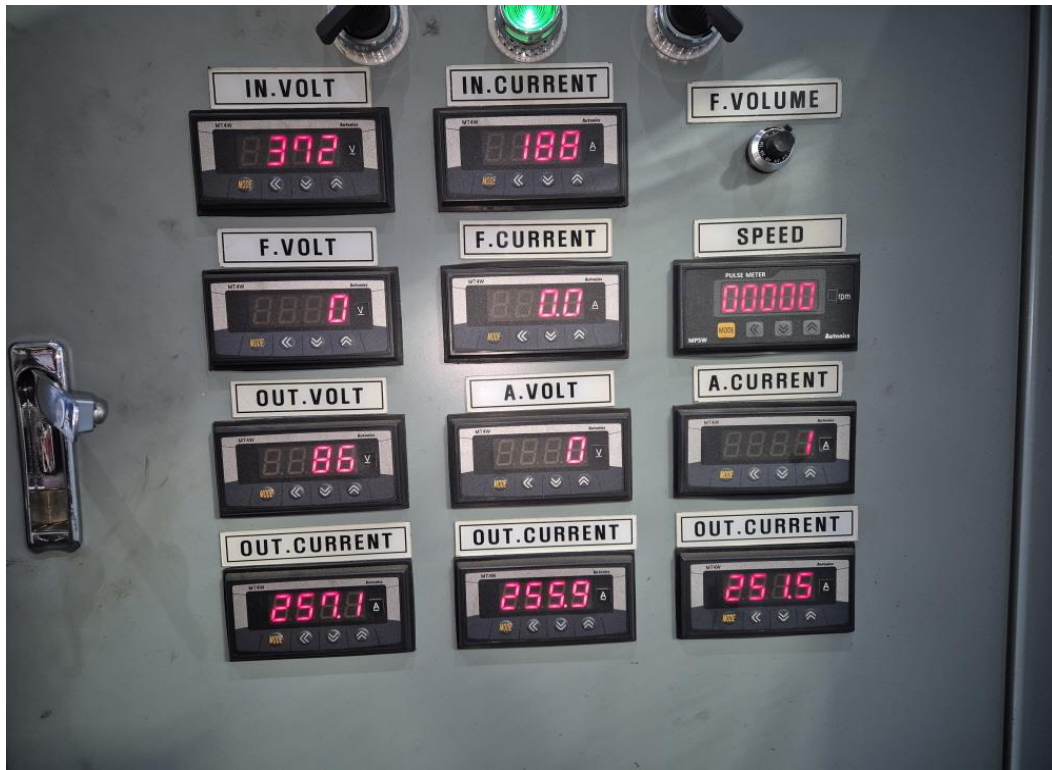
출고검사

CURRENT만 상승하고 MOTOR가 기동을 못함

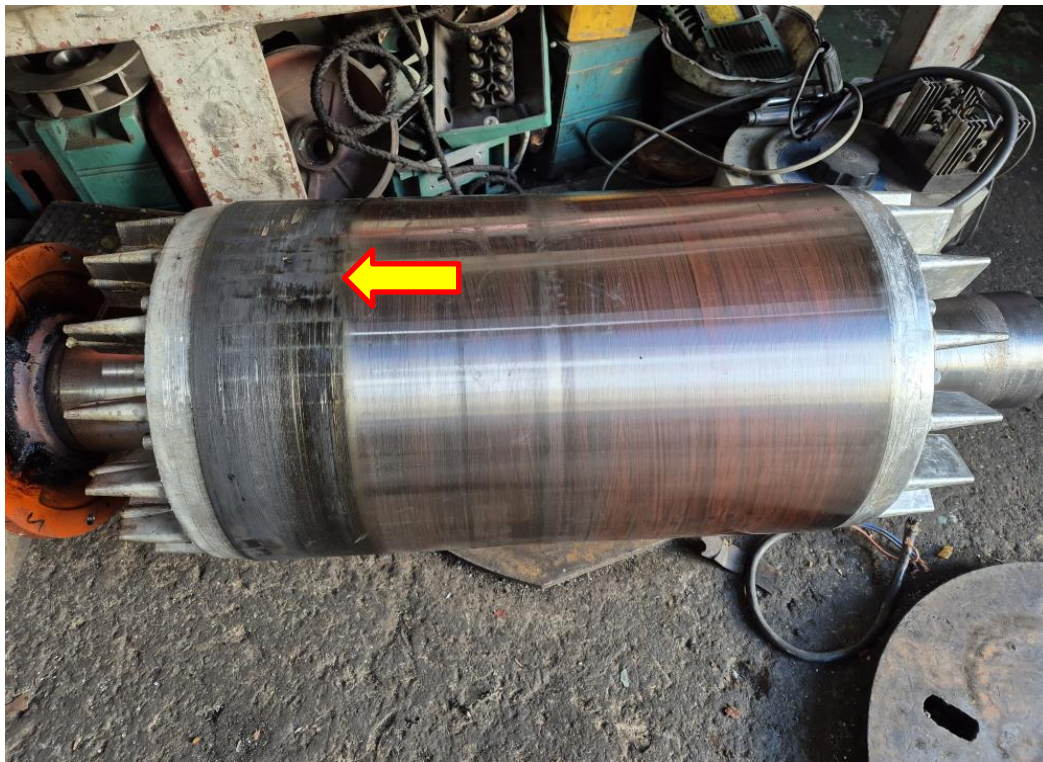
출고검사

기동을 못하는 것은 짐작컨데 ALUMINIUM BAR가 단락된 것으로 판단 했습
SIEMENS China MOTOR의 REPAIR시 검토의 대상이다.
