## 작업 공정 사진 첼

공 사 명: SIEMENS SPINDLE MOTOR OVERHAUL

규 격: VECTOR 100KW 385V 51Hz 1500RPM

REPAIR 내역: 분해 및 불순물 CLEANSING DRYING  
INSULATING VARNISH DIPPING DRYING  
양측 HOUSING METALLIZING 연마  
양측 SHAFT METALLIZING 연마  
ENCODER 교환  
BEARING교환  
입 출고검사 시운전 TEST

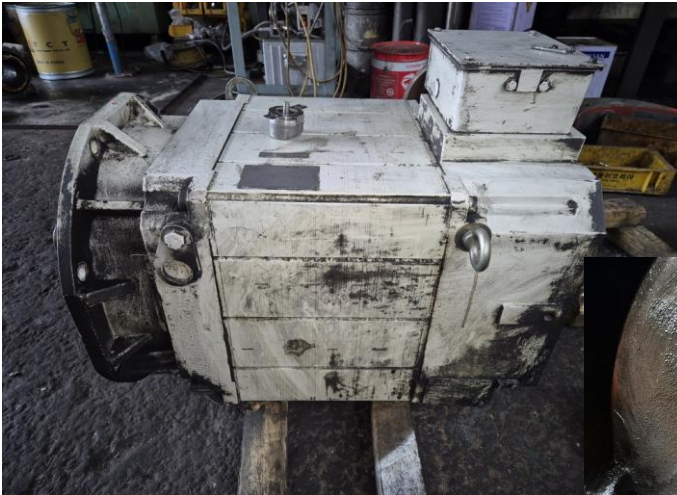
| Ass'y | 분해 전 |

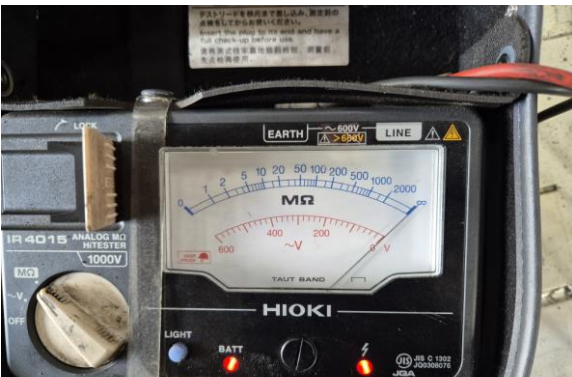
| 권선검사 | 절연저항 & 각상별 권선저항값이 매매함 |

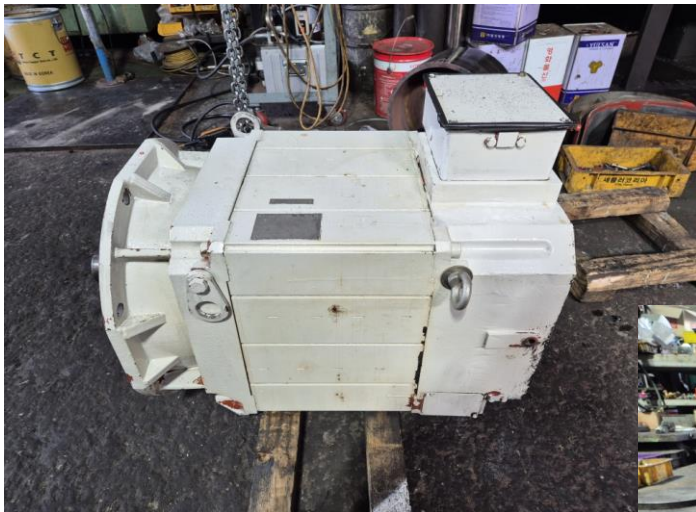
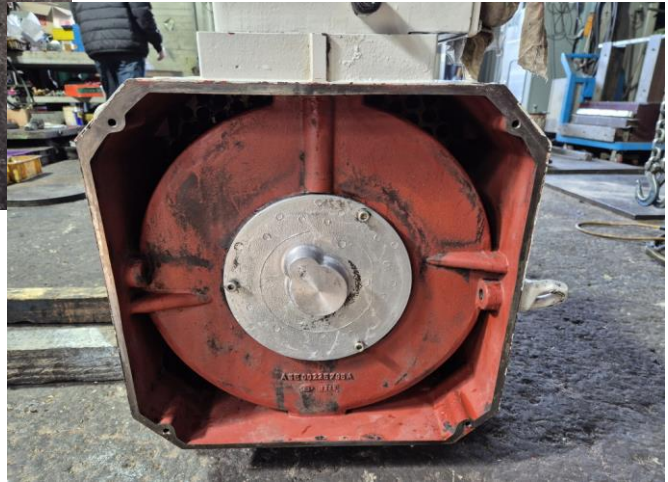
| Ass'y | 외부 세척 후 분해 실시 |

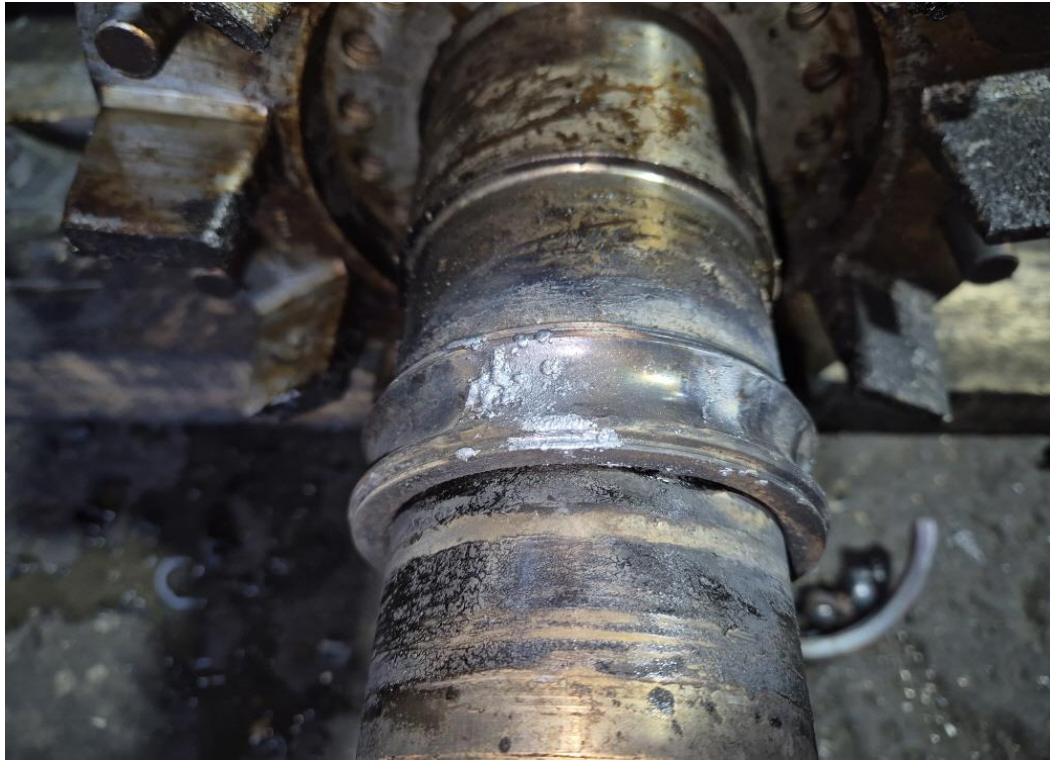
| 부하측 | BEARIBG이 SHAFT와 융합되어 취외불가 가공후 METALLIZING 연마 필요 |

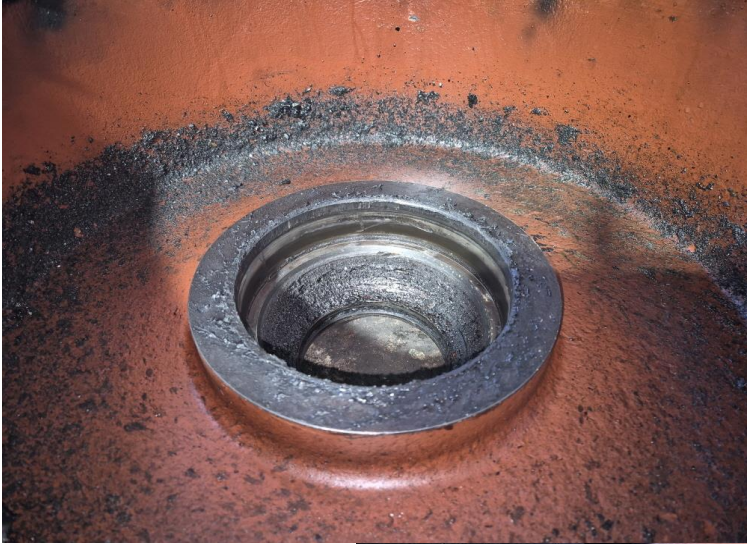
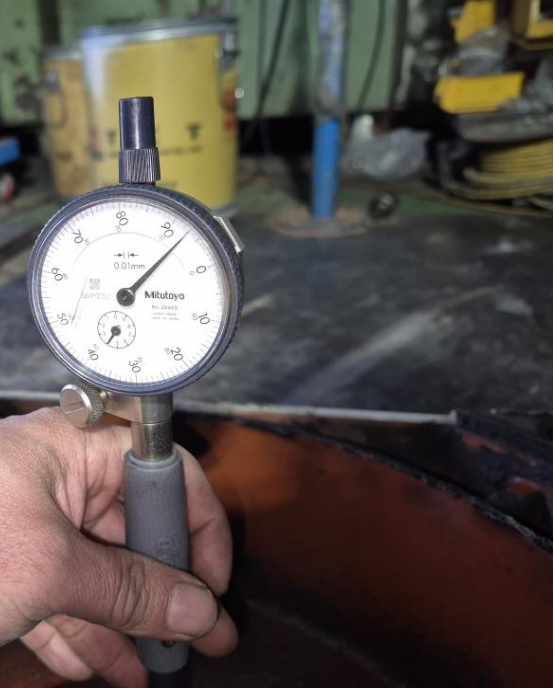
| BRACKET | 부하측 HOUSING 측정치 7/100로 불량 |

| BRACKET | 부하측 HOUSING METALLIZING 연마 후 검사 0/100 |

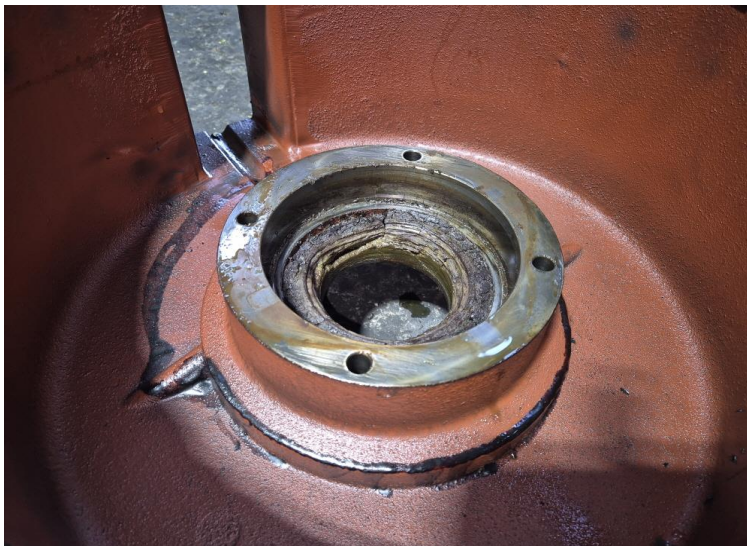
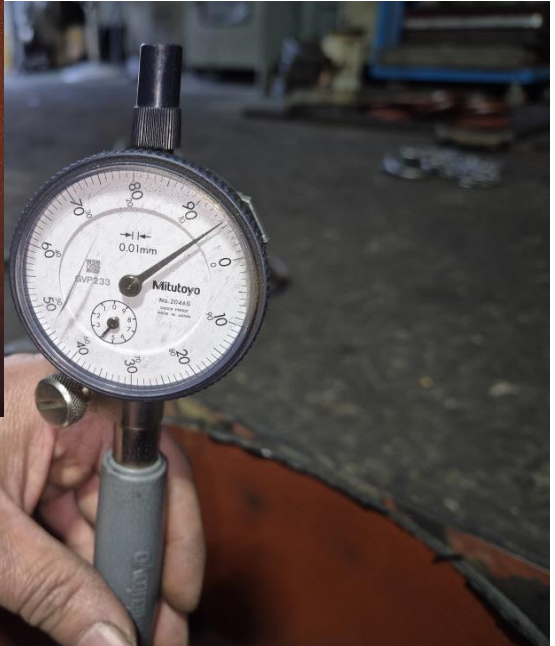
| BRACKET | 반 부하측 HOUSING 측정치 6/100으로 불량 |

| BRACKET | 반 부하측 HOUSING METALLIZING 연마 후 검사 0/100 |

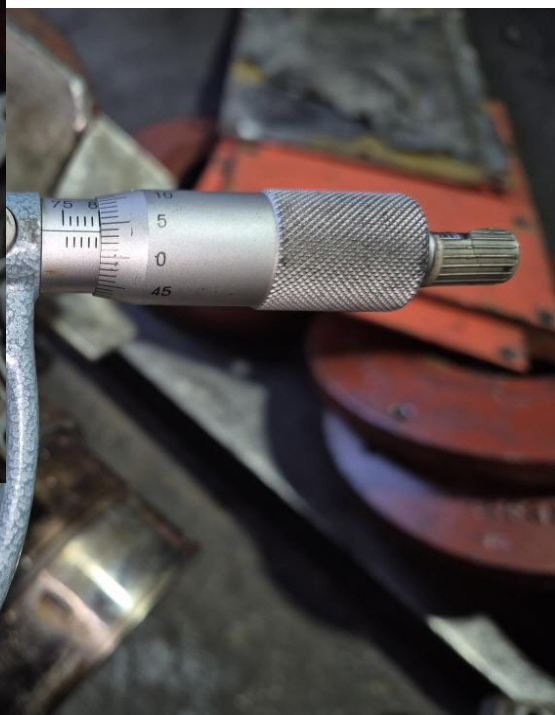
| 반 부하측 | SHAFT BEARING부 황구현상으로 METALLIZING 연마 필요<br>기존 산소로 BEARING 절단 취외자국 있음 |

| 반 부하측 SHAFT | BEARING부 METALLIZING 연마 후 검사 2/100 |

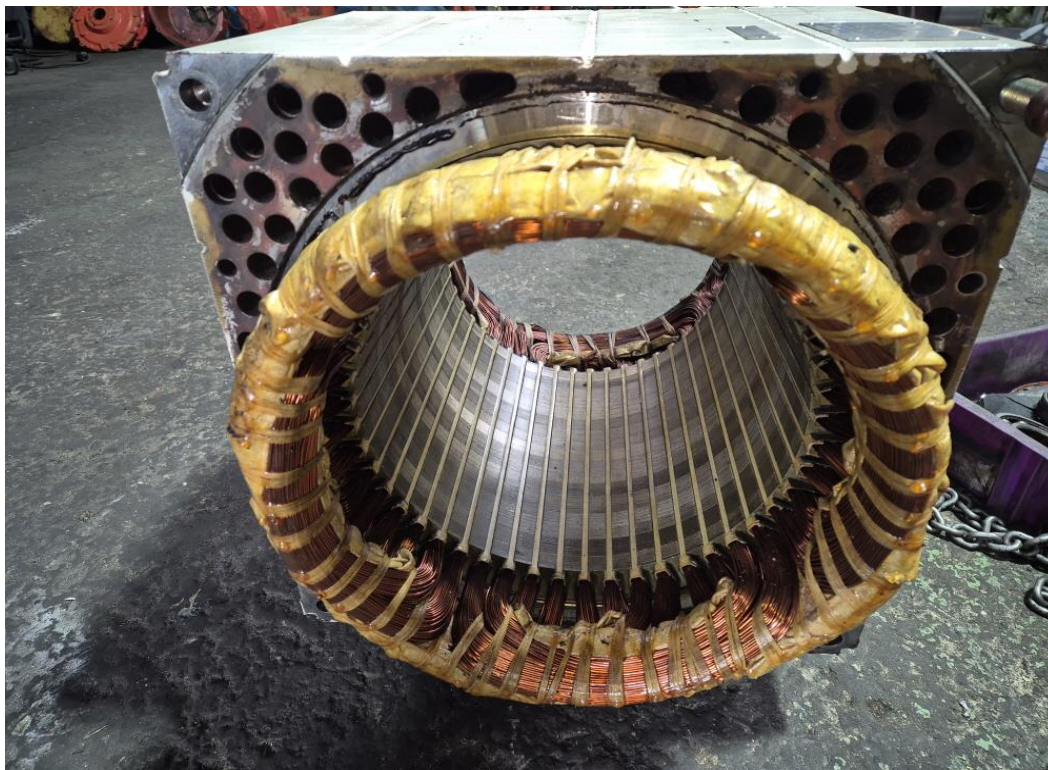
| STATOR 권체 | 세척 후 권선 윤안검사 권상태 양호 |

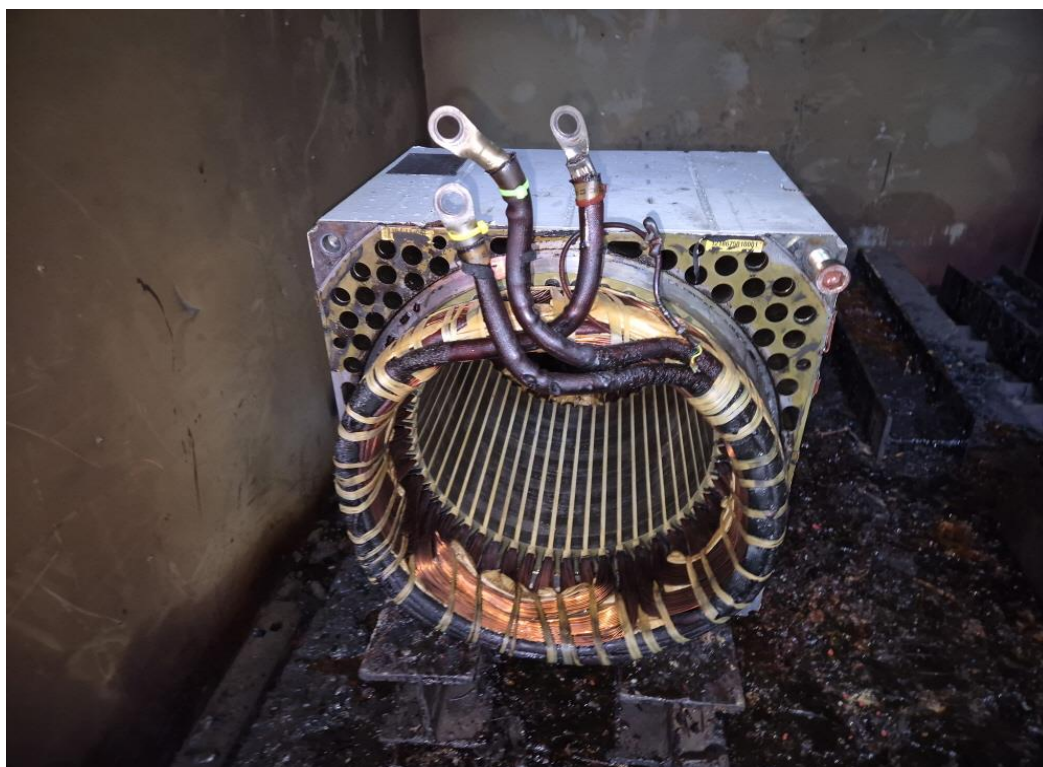
| STATOR 권체 | 세척 후 건조 실시 |

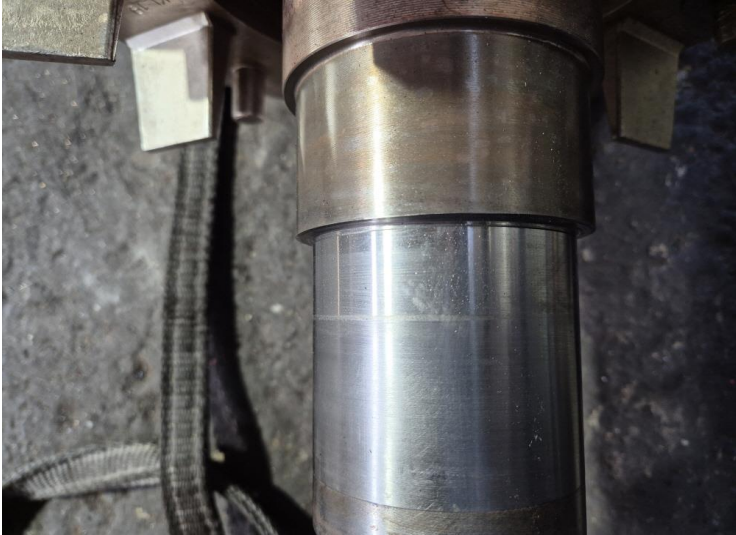
| 부하측 SHAFT | BEARING부 METALLIZING 연마 후 검사 2/100 |

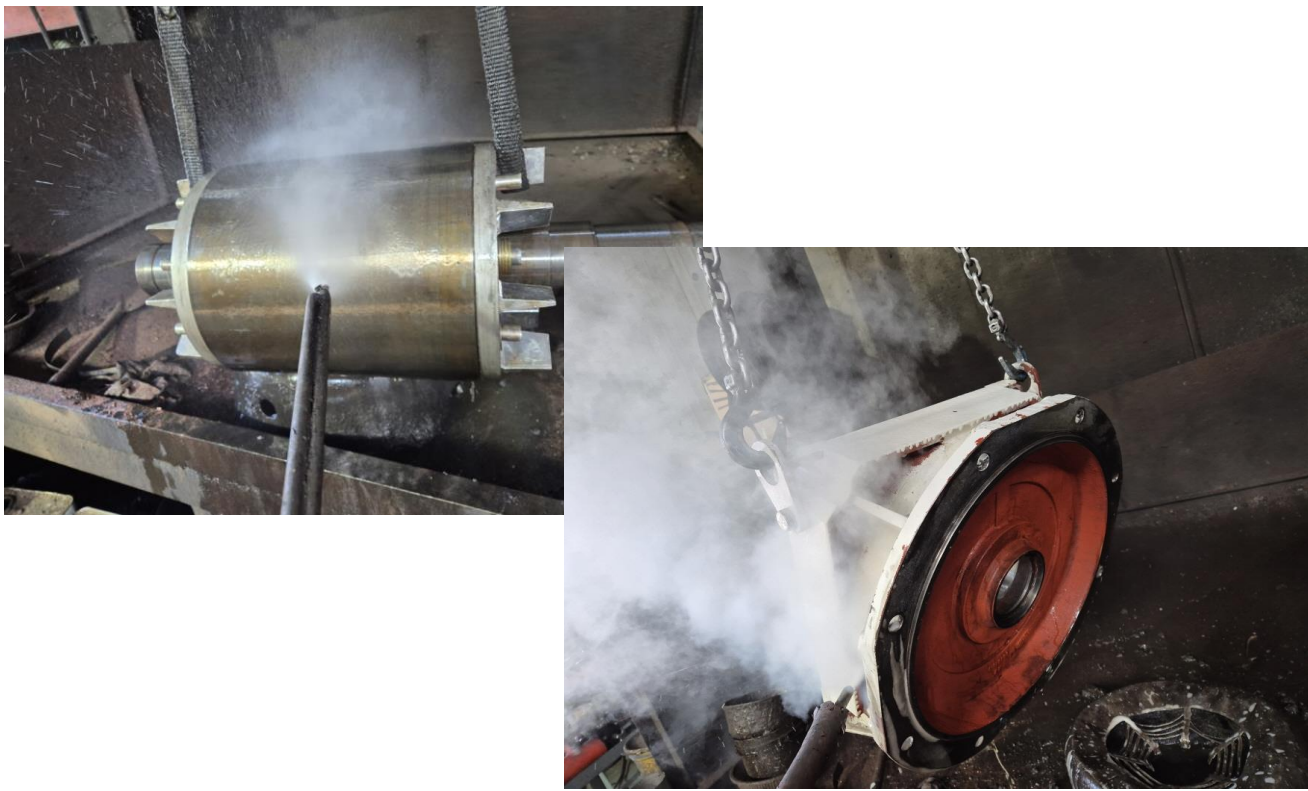
| 조립부품 | 세척실시 |

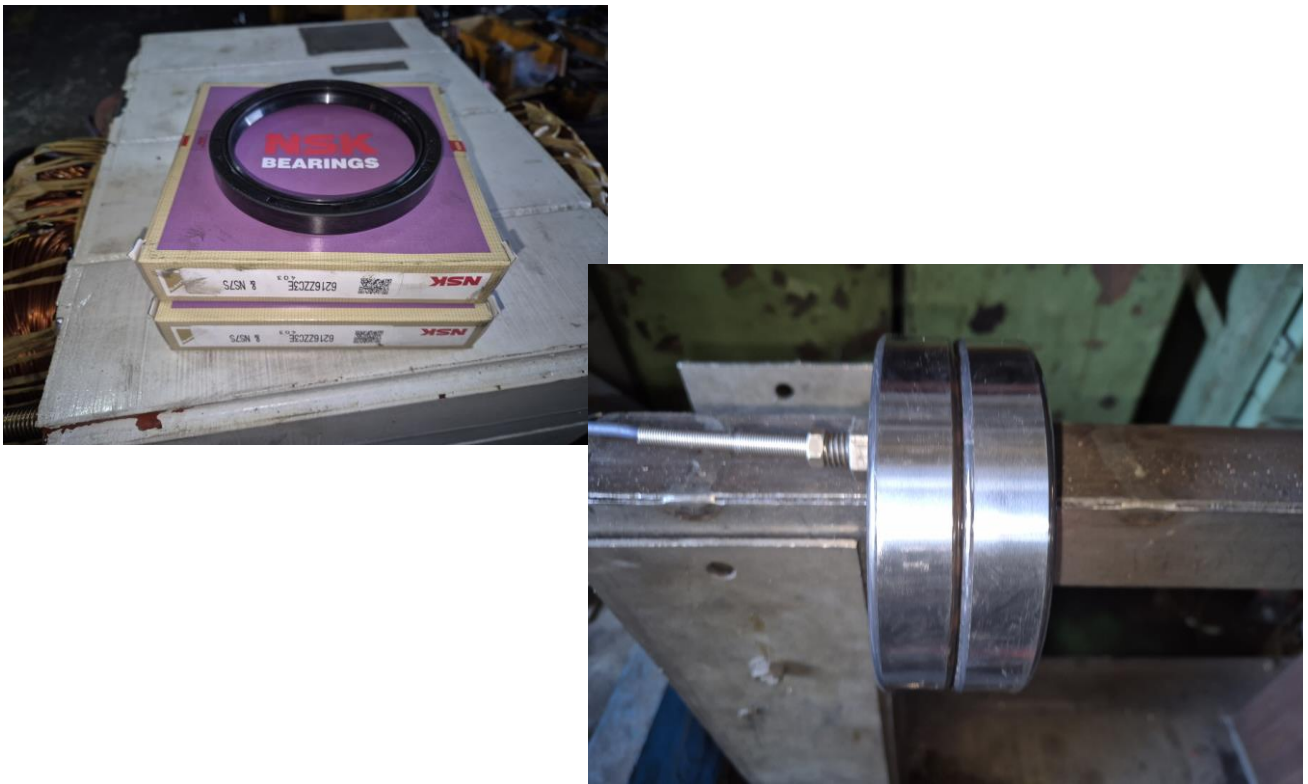
| 소모품 | 신규 교환될 BEARING 예열실시 |

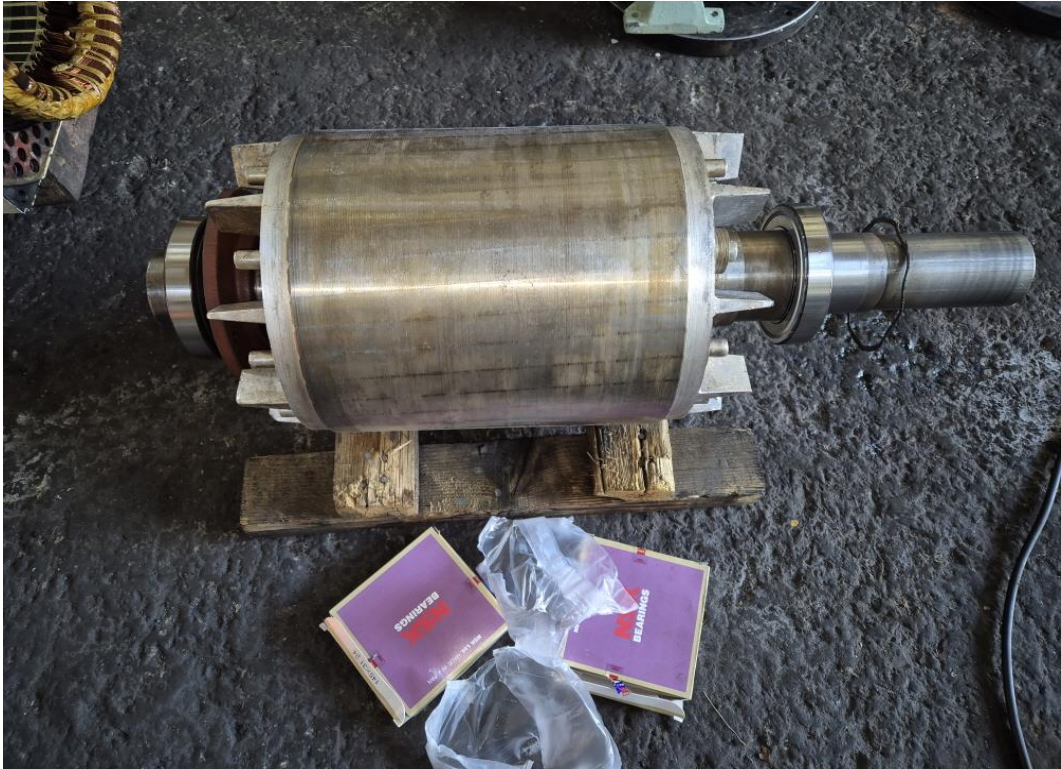
| 소모품 | BEARING 예열교환 실시 |

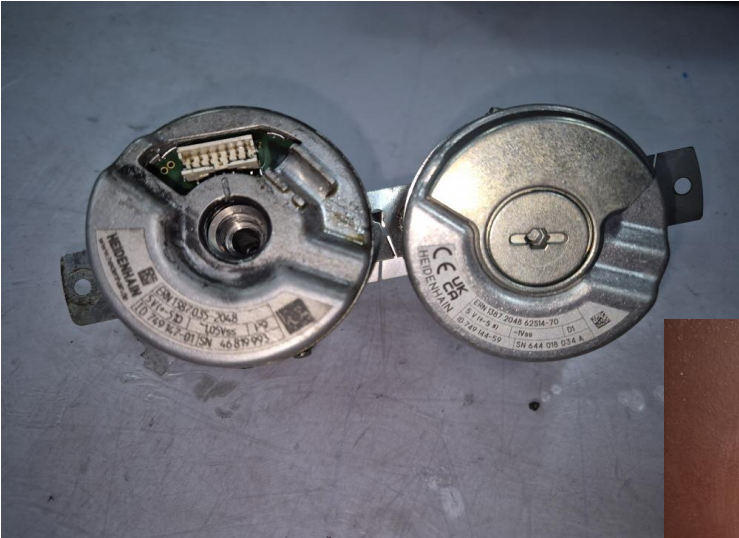
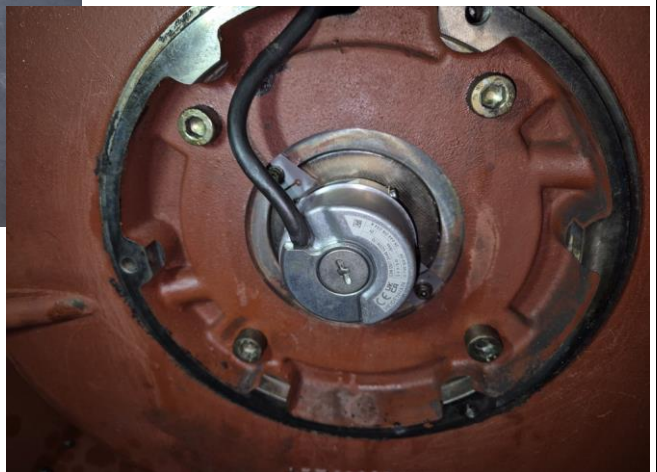
| ENCODER | 이상소음으로 교환 실시 |

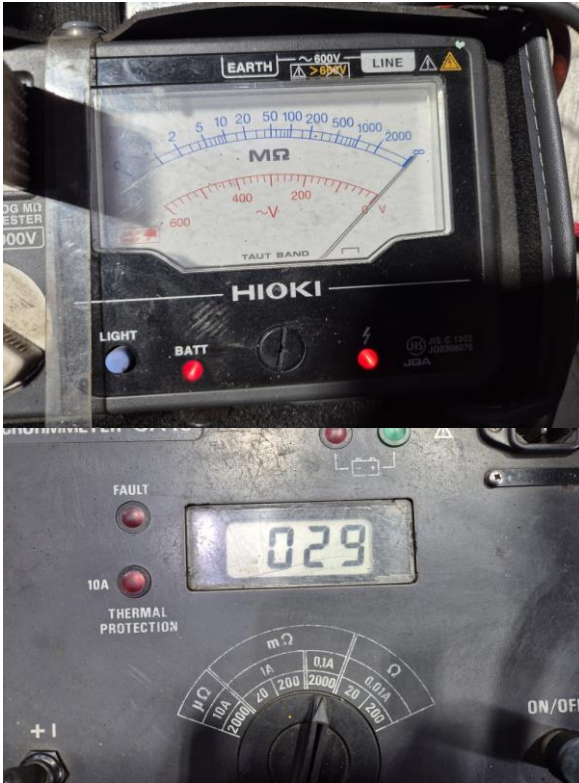
| 출고검사 | 절연저항 & 각상별 권선저항 |
